UNIVERSIDADE DE PERNAMBUCO
Escola Politécnica de Pernambuco
Programa de Pós-Graduação em Engenharia Civil

**ANÁLISE DOS DESVIOS EM SEGURANÇA DO
TRABALHO EM CANTEIROS DE OBRA DE
CONSTRUÇÃO CIVIL VERTICAL**

Dissertação apresentada ao Programa de Pós-Graduação em Engenharia Civil da Escola Politécnica de Pernambuco da Universidade de Pernambuco como parte dos requisitos necessários à obtenção do título de Mestre em Engenharia Civil.

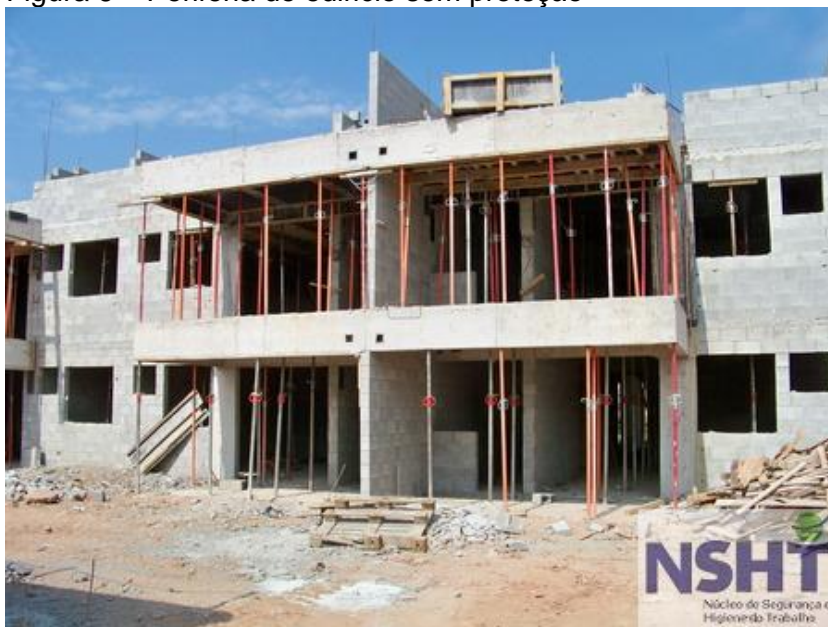
Figura 6 – Periferia de edifício sem proteção

Na Figura 6, a periferia do prédio não apresenta nenhuma forma de bloqueio para projeção de pessoas e materiais, o que deixa os trabalhadores vulneráveis a acidentes de média a alta gravidade.

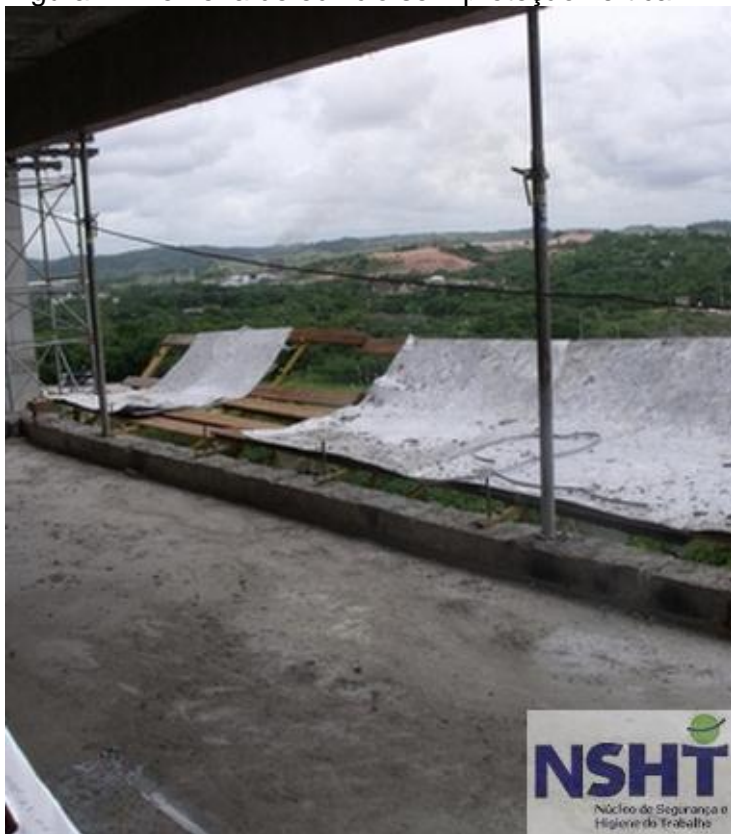
Figura 7 - Periferia de edifício sem proteção vertical

A Figura 7 apresenta uma bandeja de proteção contra projeção de materiais sem assoalhamento completo. No entanto, este dispositivo serve apenas para bloquear o lançamento de resíduos dos pavimentos superiores, não sendo assim, preparado para possível proteção de pessoas em caso de queda. Neste caso, a proteção vertical de periferia deveria também ser utilizada.

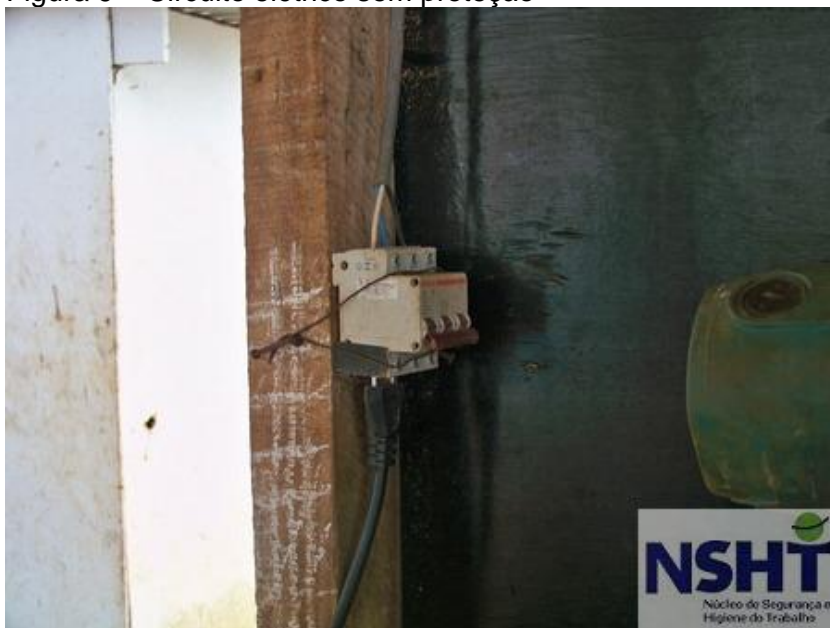
O segundo problema mais encontrado durante as visitas da equipe do SINDUSCON/PE foi o relacionado ao item 18.21.6, “Os circuitos elétricos devem ser protegidos contra impactos mecânicos, umidade e agentes corrosivos” (BRASIL, 2013b). A Figura 9 apresenta um caso do problema, enquanto a Figura 10 uma forma de proteção.

Figura 9 – Circuito elétrico sem proteção

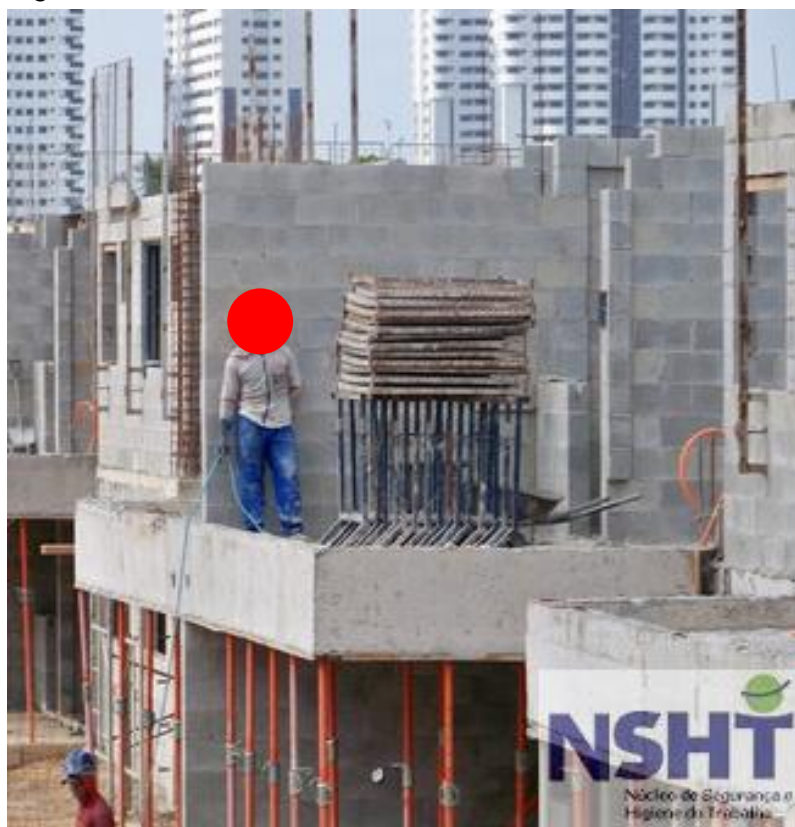
Figura 11 – Trabalhador em área de risco sem uso de cinto de segurança

Enquanto o trabalhador da Figura 11 transita sobre a laje sem uso do EPI, o outro da Figura 12 faz o uso correto do dispositivo de segurança ao utilizar os dois talabartes conectados à linha de vida.

No entanto, é preciso ficar atento a outro problema apresentado na Figura 11, a falta de linha de vida, como mostrado na Figura 12. Sem a instalação deste dispositivo auxiliar de segurança, se torna inviável a conexão segura do talabarte à estrutura, uma vez que o mesmo deve ser conectado acima da linha da cintura, a fim de minimizar a possibilidade de colisão com o solo ou com a estrutura inferior a de trabalho (BRASIL, 2012).

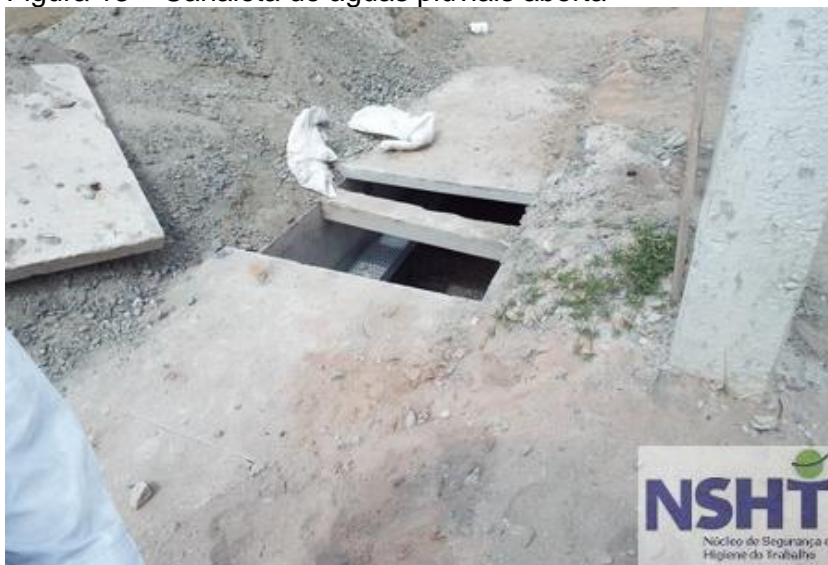
Figura 13 – Canaleta de águas pluviais aberta

A Figura 13 mostra uma canaleta de águas pluviais aberta, sem proteção vertical ou horizontal e sem sinalização de risco de queda. Da mesma forma, sem qualquer proteção ou sinalização, a Figura 14 apresenta uma abertura de piso entre pavimentos, o que pode ocasionar um acidente ainda mais grave devido a altura entre os diferentes níveis de pavimentos.

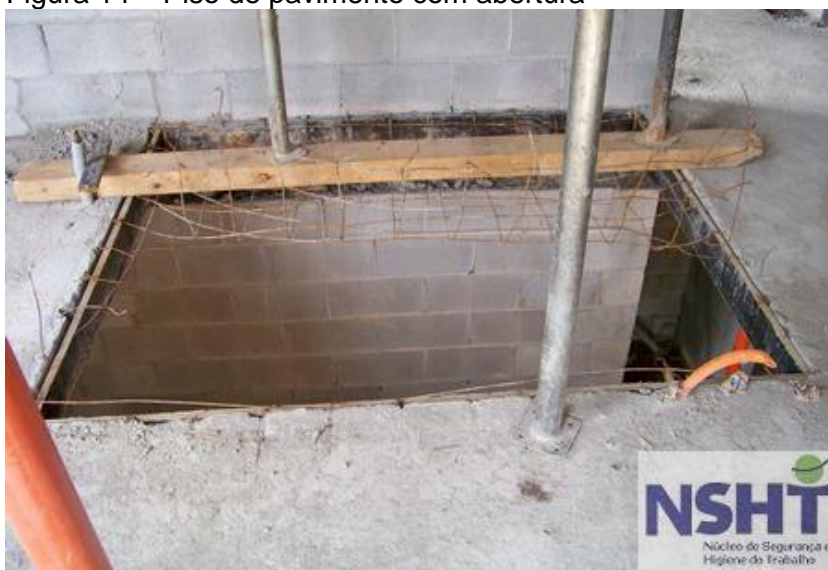
Figura 14 – Piso de pavimento com abertura

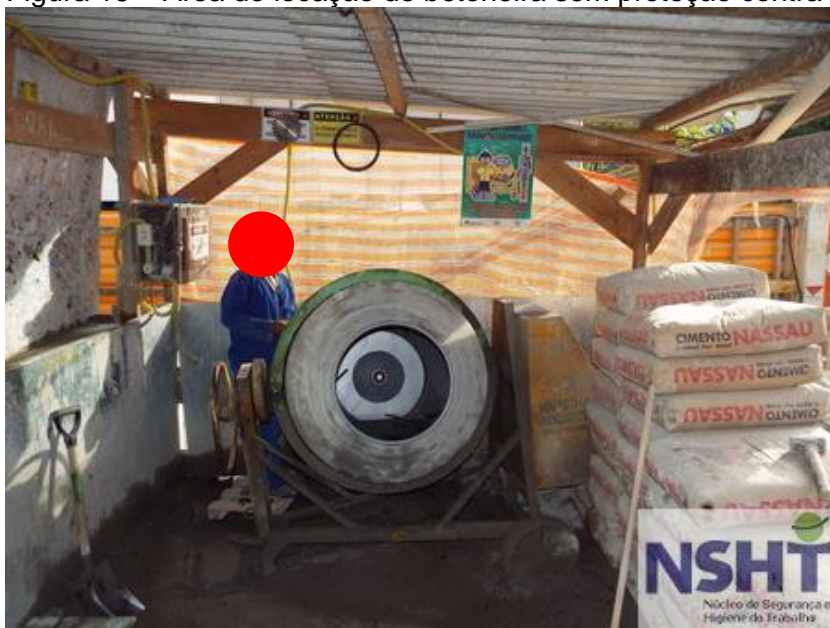
Figura 16 – Área de locação de betoneira sem proteção contra incêndios

A falta de extintores de incêndio próximos às máquinas e aos equipamentos pode causar danos além dos materiais devido à presença de outros elementos inflamáveis e da presença constante de trabalhadores no local.

Os Gráficos 9 e 10 apresentam cenários encontrados pelo SINDUSCON/PE durante os anos de 2010 e 2014. A Figura 16 mostra uma área de utilização da betoneira sem dispositivo contra incêndio em seus arredores. Já a Figura 17 apresenta o extintor de incêndio próximo ao equipamento, o que auxilia no primeiro combate em caso de fogo.

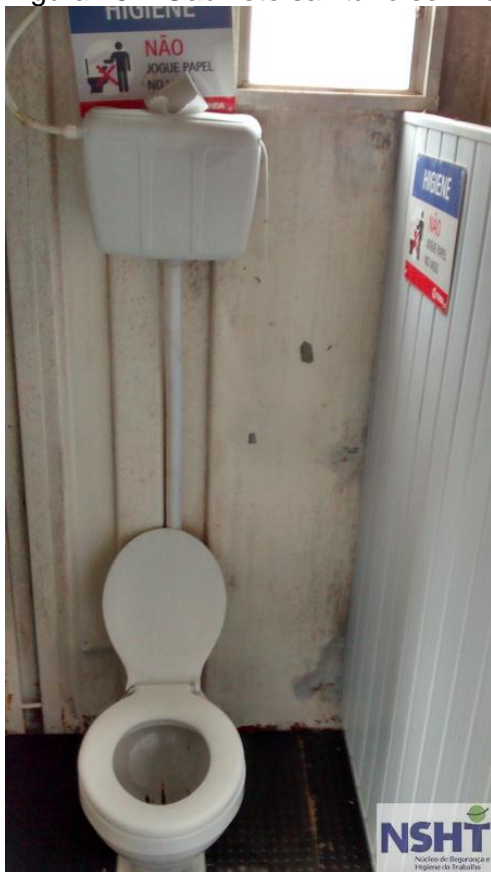
Figura 18 – Gabinete sanitário sem recipiente para lixo

A Figura 18 apresenta um gabinete sanitário sem sequer um recipiente para depósito de papéis usados. Entretanto, o exemplo apresentado na Figura 19 retrata a forma correta de assegurar ao trabalhador um ambiente com maior higiene.

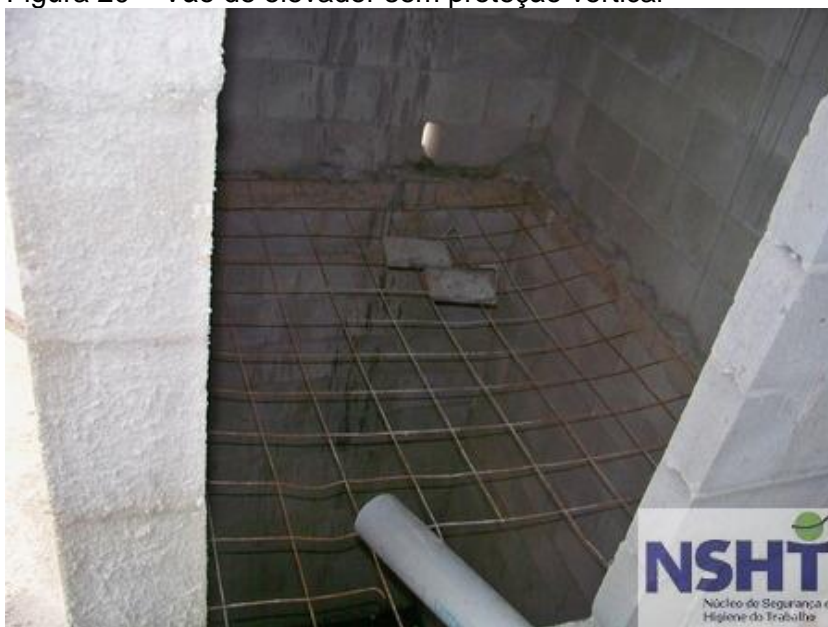
Figura 20 – Vão de elevador sem proteção vertical

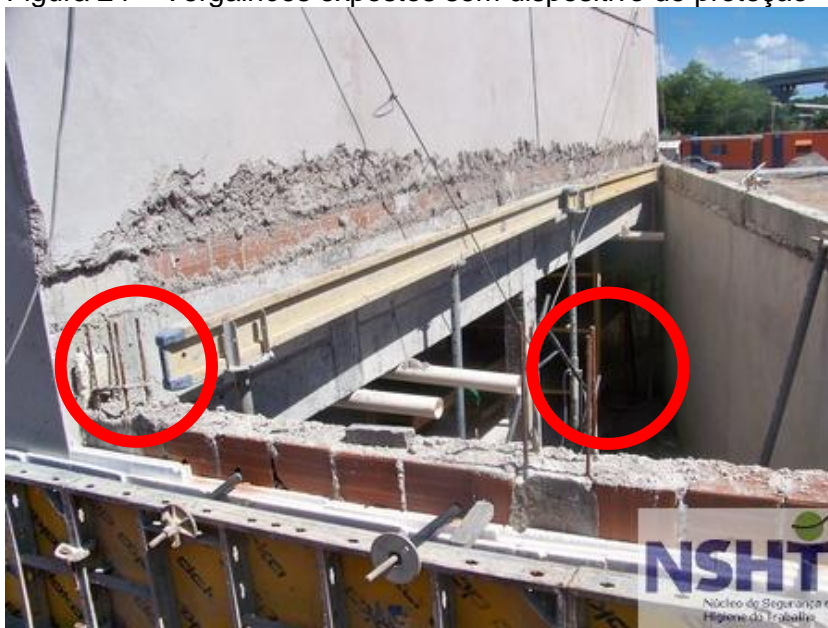
Figura 24 – Vergalhões expostos sem dispositivo de proteção

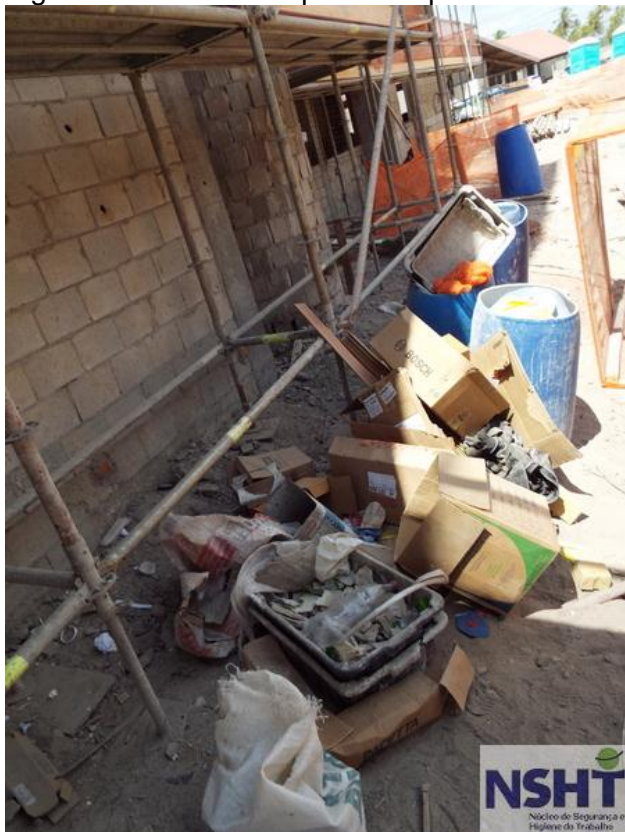
Figura 26 – Entulho espalhados por via de acesso do canteiro de obras
