UNIVERSIDADE DE PERNAMBUCO
ESCOLA POLITÉCNICA DE PERNAMBUCO
Programa de Pós-graduação em Engenharia Civil

MANIFESTAÇÕES PATOLÓGICAS E MAPA DE DANOS: UM OLHAR
SOBRE A PRESERVAÇÃO DO PATRIMÔNIO HISTÓRICO DA
CIDADE DO RECIFE - PE

Dissertação apresentada ao Curso de Pós-graduação em Engenharia Civil, da Escola Politécnica da Universidade de Pernambuco para obtenção do título de Mestre em Engenharia.

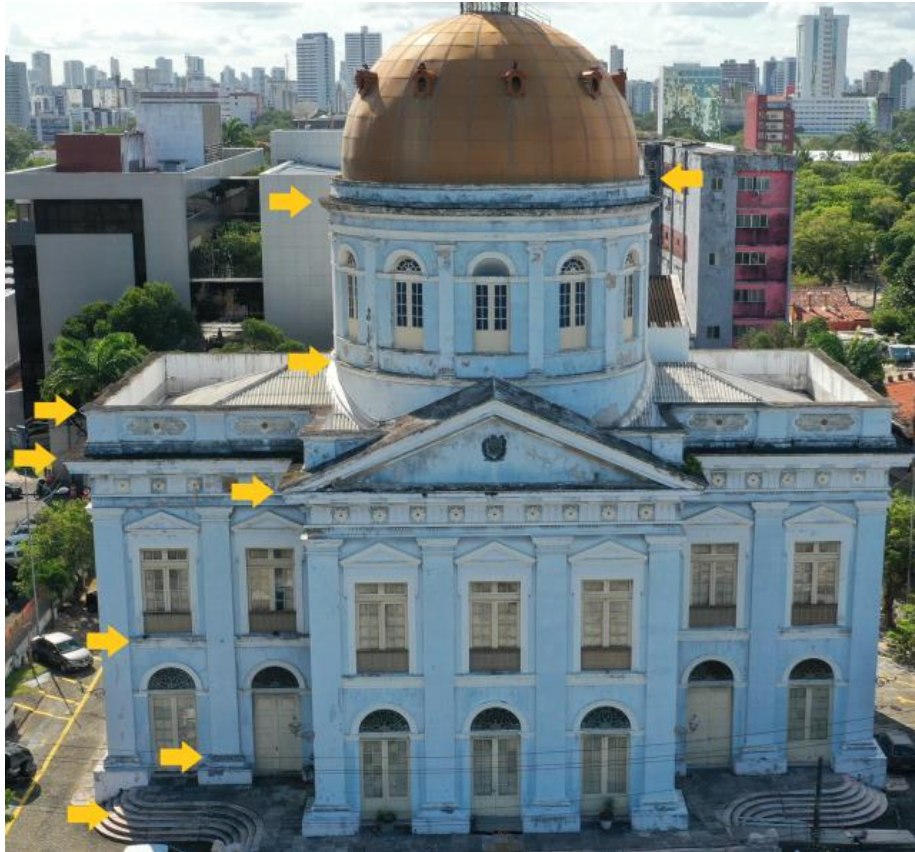
Figura 12 – Pontos de sujidade, fachada leste do PJN

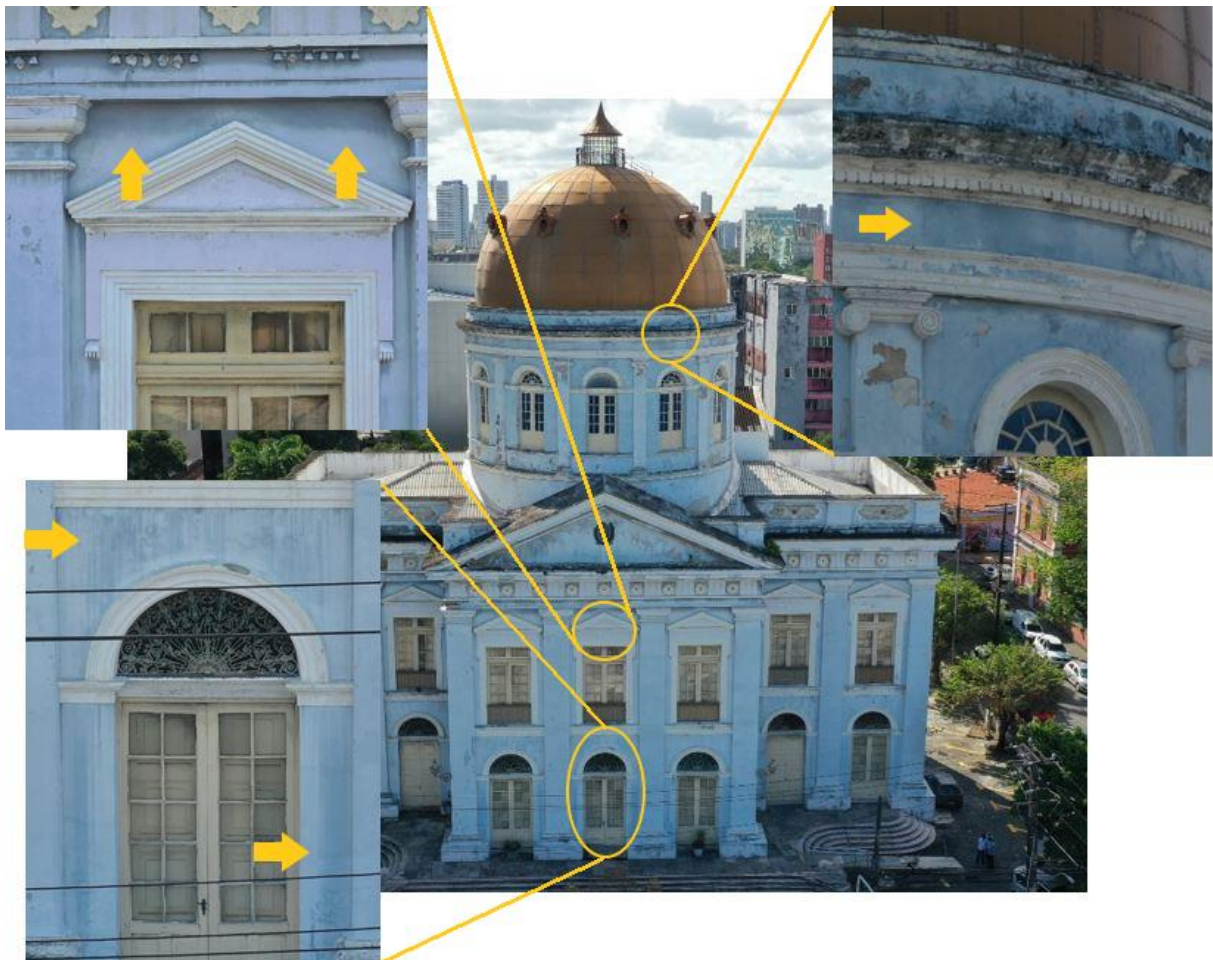
Figura 14 – Pontos de umidade, fachada leste do PJN

É importante lembrar que algumas manchas de umidade também são encontradas em alguns embasamentos das colunas, que, como comentado, são locais que ocorrem acúmulos de águas das chuvas que escorrem pelos fustes (corpo) das colunas. Por outro lado, o constante trajeto percorrido pela água nas paredes da fachada ocasionou o destacamento de pintura em algumas

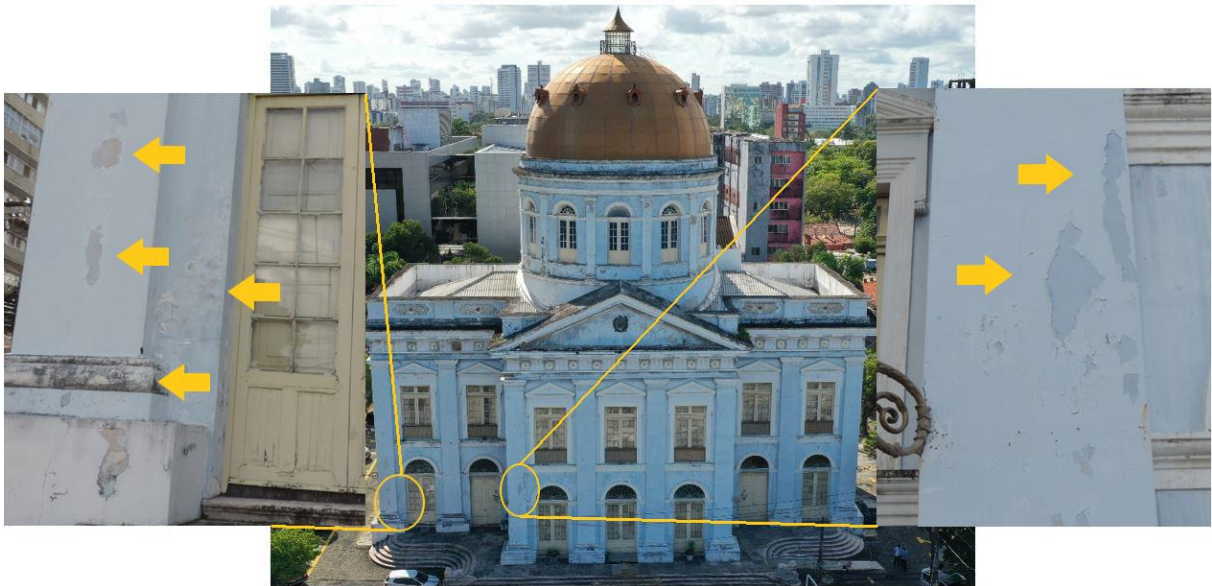
Figura 15 – Pontos de destacamento de pintura, fachada leste do PJN

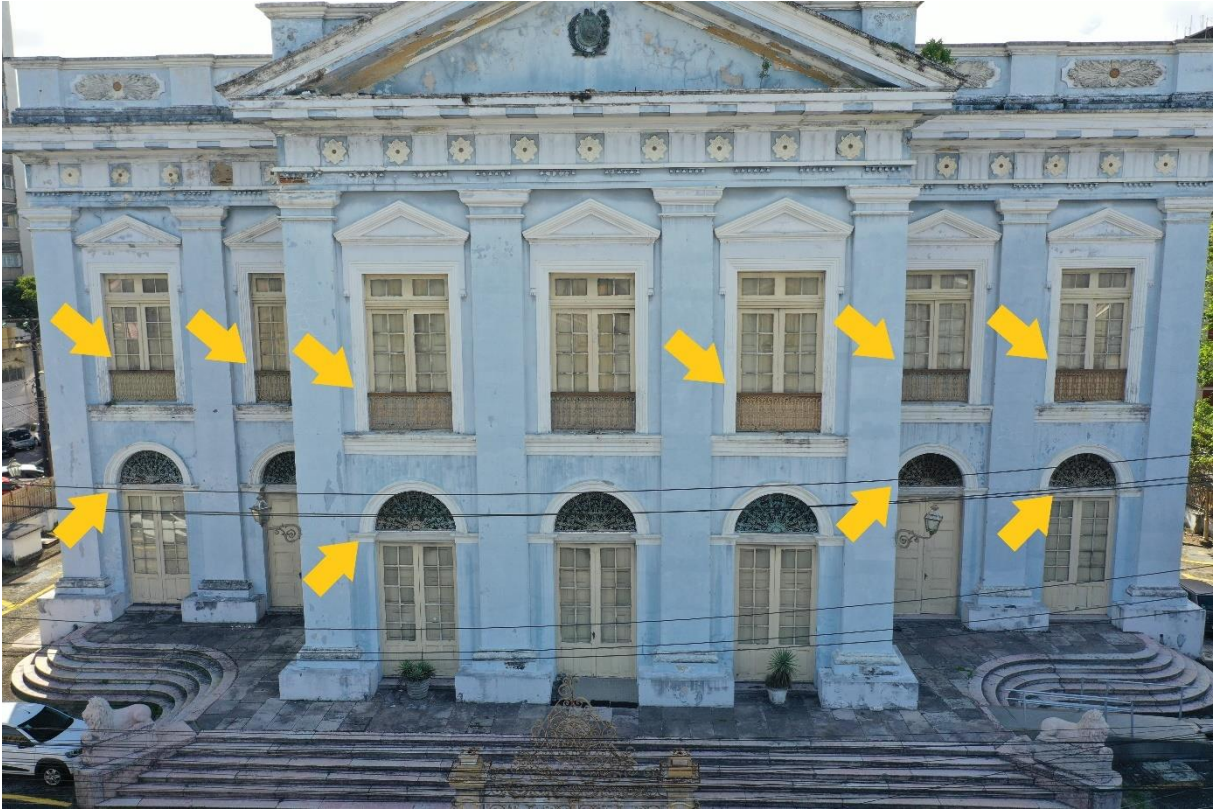
Outra manifestação patológica identificada foi a ferrugem, presente nas grades ornamentais dos arcos das portas e nos guarda corpos de ferro das janelas. A oxidação ocorreu devido ao contato com o oxigênio existente no ar e na água, afetando toda a fachada do edifício de forma contínua. Além disso, a umidade ocasionou o destacamento da pintura dos elementos em questão, em que se nota os resquícios da tinta que havia sido aplicada. A Figura 16 e Figura 17 exibem a oxidação nesses elementos.

Figura 16 – Oxidação das grades das janelas e cercaduras das portas, fachada leste do PJN

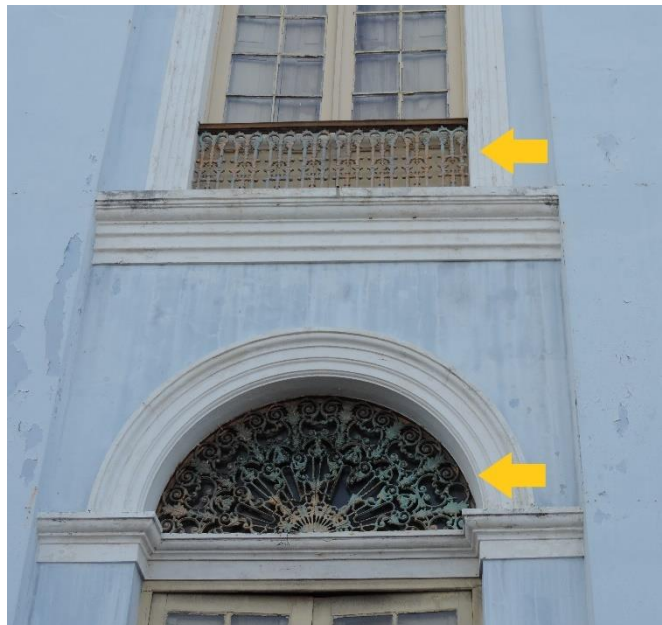
Figura 17 – Pontos de oxidação, fachada leste do PJN

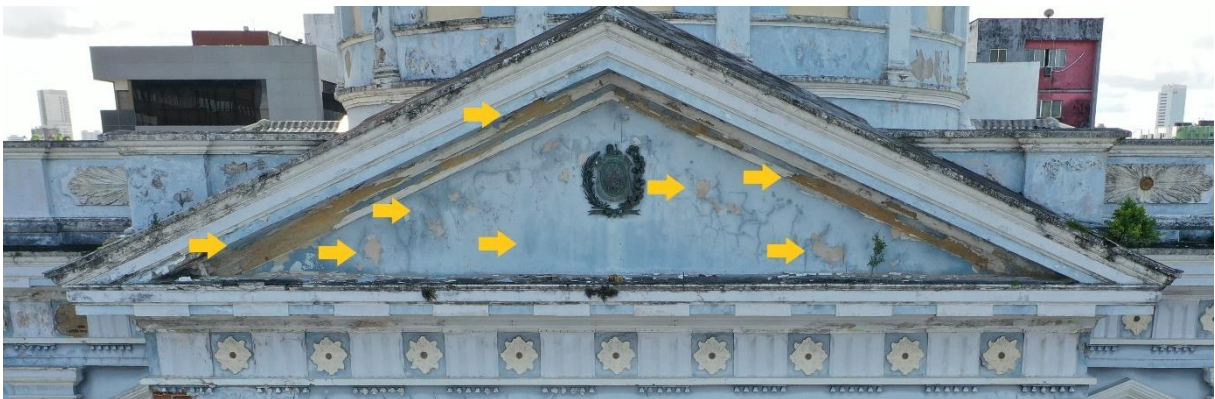
Ainda, destaca-se que a região mais degradada da fachada leste do Palácio Joaquim Nabuco é o frontão triangular. Pode-se observar o avanço do destacamento da pintura e reboco nas quinas do interior do frontão, em que a ação direta e contínua da água pode reduzir a aderência no

Figura 18 – Destacamento de reboco, manchas de umidade e fissuras no frontão triangular do PJN

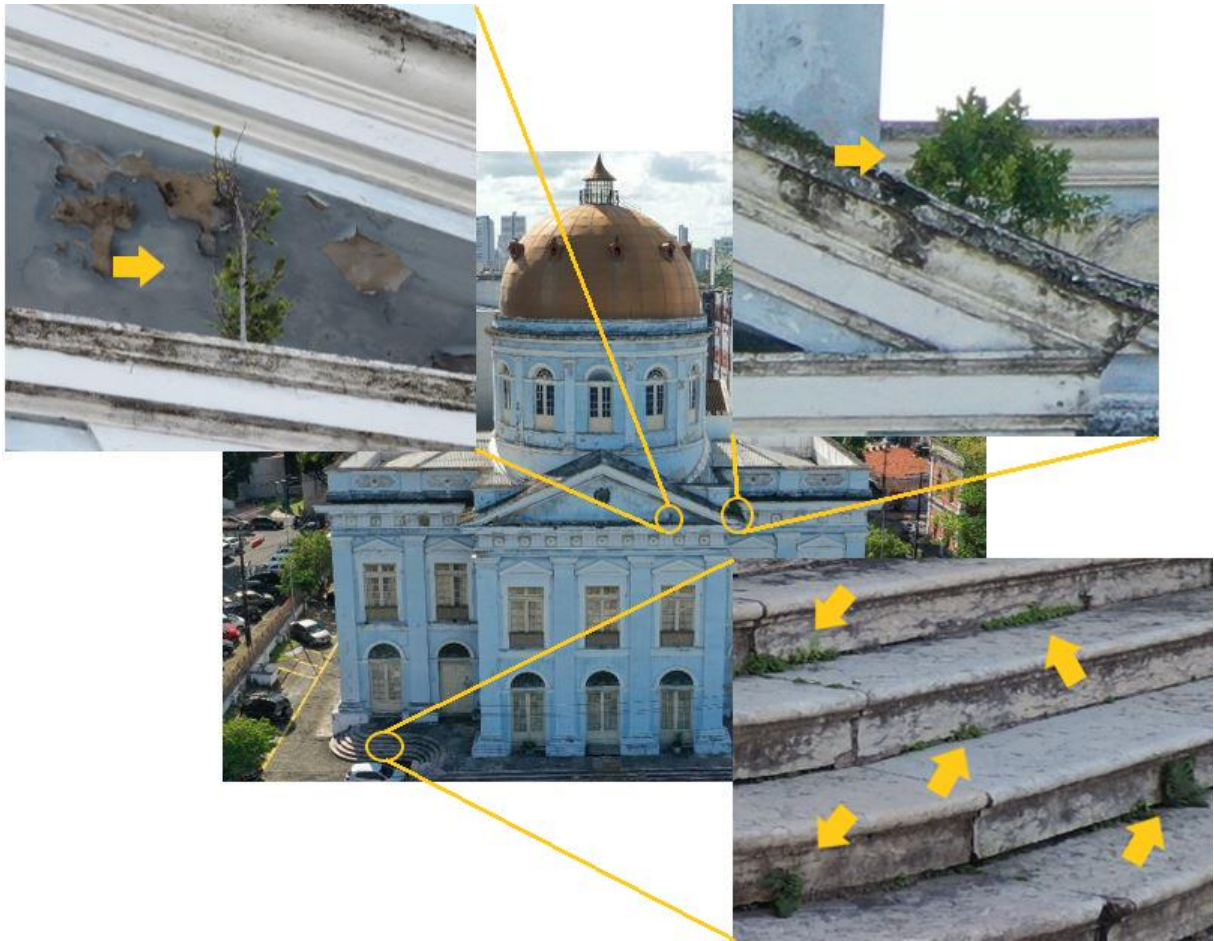
É possível notar também no frontão triangular, a presença de bolor e de vegetação, indicando a existência de fendas ou fissuras conjuntamente com umidade constante de origem do acúmulo de água das chuvas e exposição à radiação solar. Tal fato cria condições para o desenvolvimento de fungos, plantas, entre outros agentes biológicos. Também foi encontrado crescimento de vegetação na escadaria e nos encontros das bases das colunas e o solo. Em geral, todos os microrganismos e organismos são capazes de atacar e degradar os materiais, porém, nos casos das plantas, acrescenta-se a isso o fato que elas podem causar o destacamento do revestimento, devido ao desenvolvimento das suas raízes que causam pressões no interior do reboco. A Figura 19 mostra alguns pontos de vegetação na fachada leste.

Figura 19 – Pontos de vegetação, fachada leste do PJN

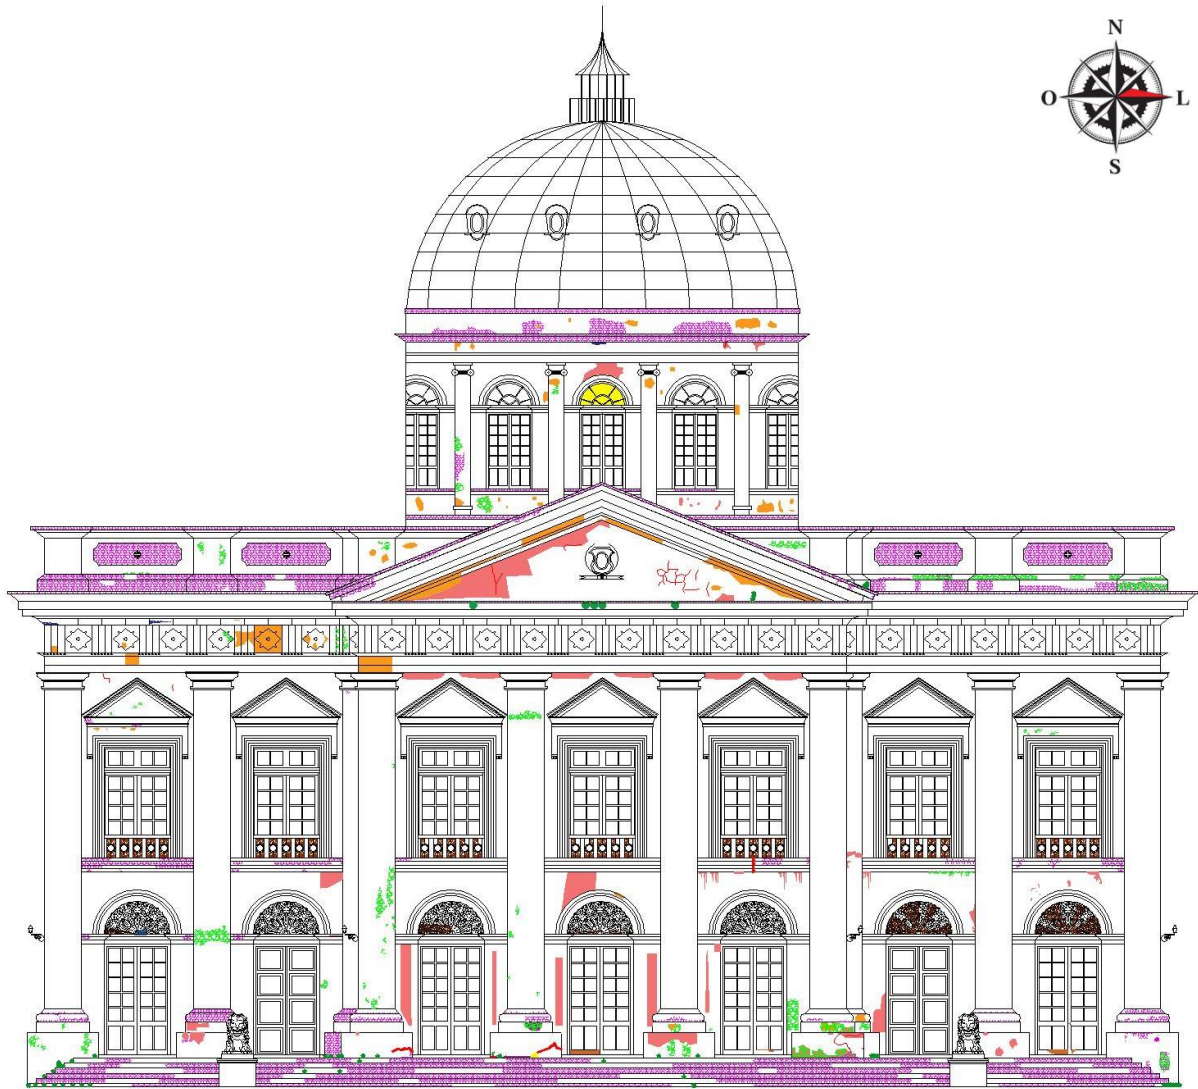
Figura 20 – Mapa de danos da fachada leste do PJN

(em verde claro), de reboco (em laranja) e manchas de umidade (em rosa) também foram encontrados em alguns pontos da fachada, sendo ocasionados e intensificados pela ação direta da água das chuvas. Há também o fato de que a fachada leste recebe a incidência solar apenas metade do dia, como mostra a carta solar da Figura 21.

Voltando às manifestações patológicas, a madeira degradada (em marrom claro) não foi uma manifestação patológica recorrente, sendo notada somente nos pontos próximos ao chão da

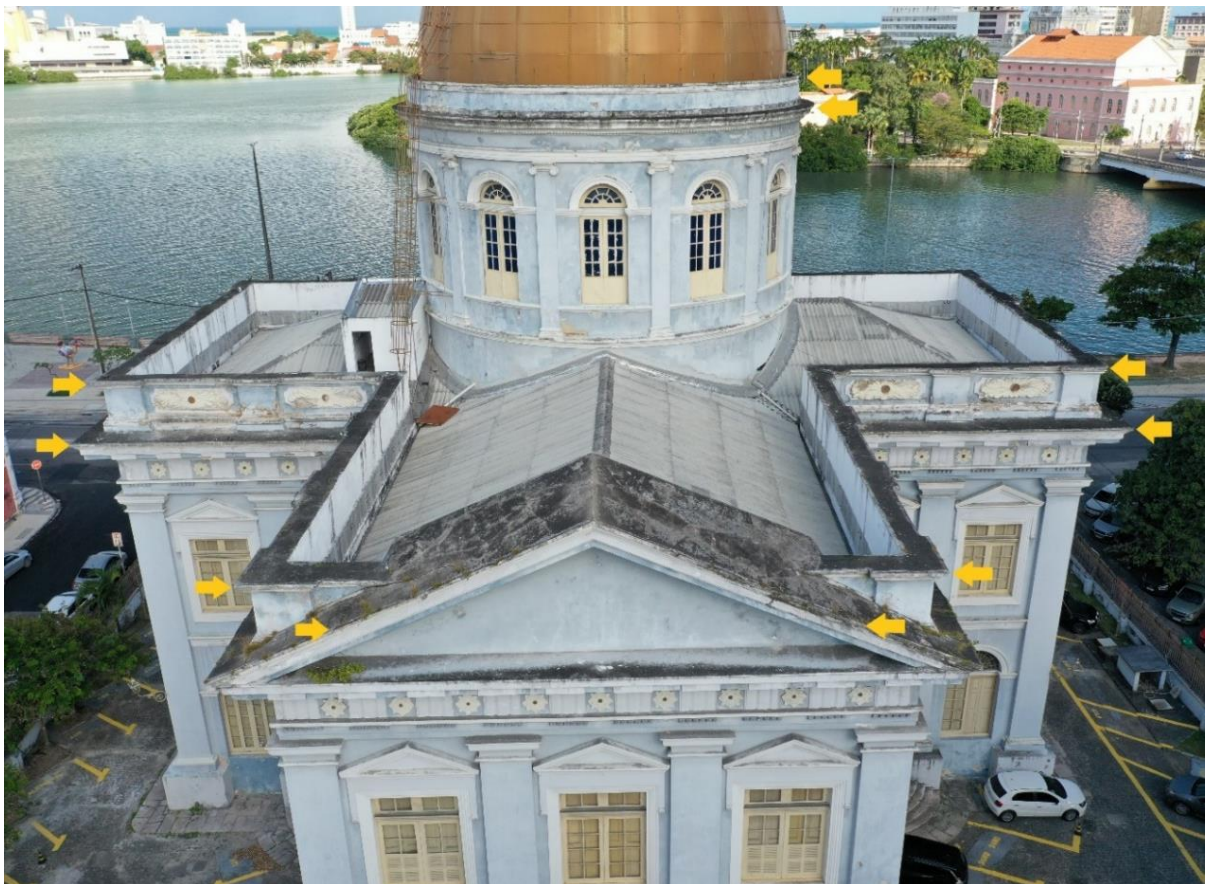
Figura 22 – Pontos de sujidade, fachada posterior do PJJ

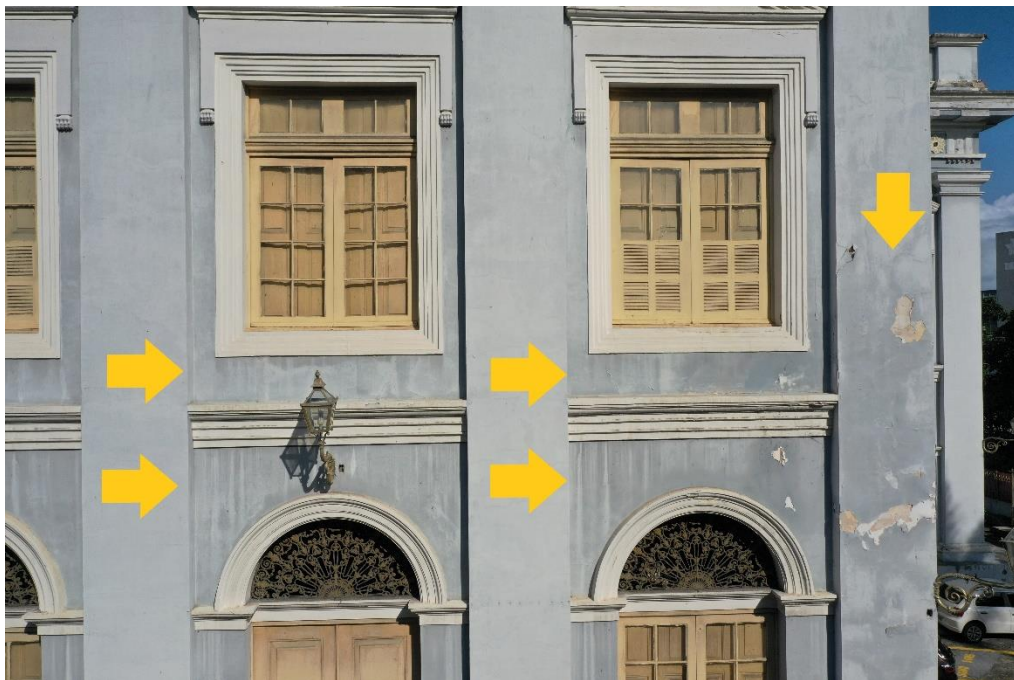
Figura 24 – Manchas de umidade, fachada oeste do PJJ

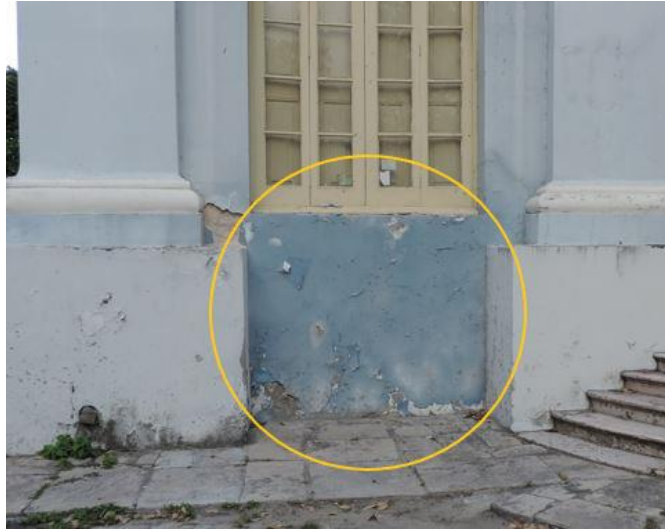
Figura 25 – Mancha de umidade abaixo de esquadria, fachada oeste do PJN

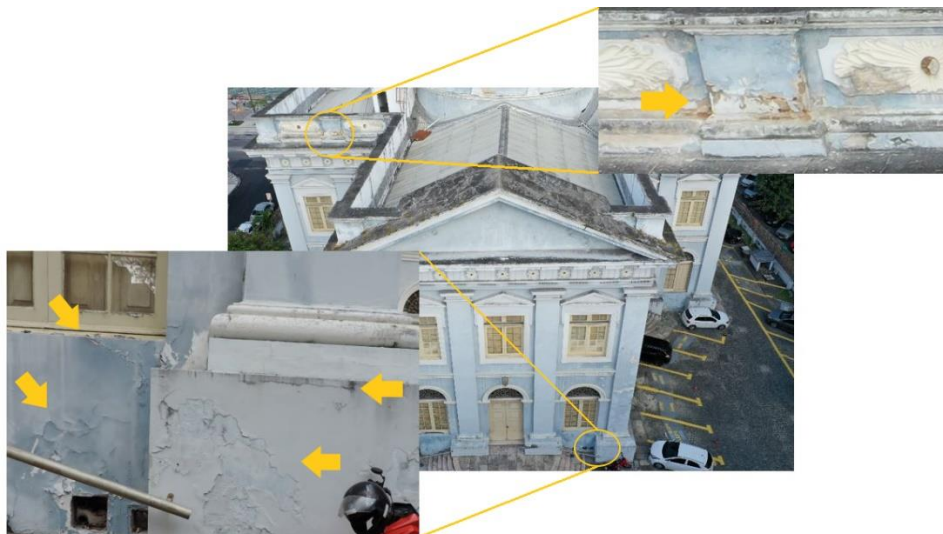
Em alguns locais da fachada oeste, também foram encontrados pontos de destacamento de pintura e de reboco. As manifestações patológicas em questão estavam localizadas majoritariamente nos frisos, arquitrave e bases dos pilares. Também foram encontradas algumas fissuras, especialmente nas áreas próximas aos destacamentos, ou seja, algumas delas se relacionavam ao próprio revestimento. Entretanto, uma análise melhor deve ser feita em relação as fissuras, tendo em vista que podem se tornar foco de infiltrações no interior da estrutura, e em situações mais graves, podem indicar problemas estruturais da edificação. A Figura 26 mostra as situações mencionadas.

Figura 26 – Destacamento de pintura, destacamento de reboco e fissuras, fachada oeste do PJN

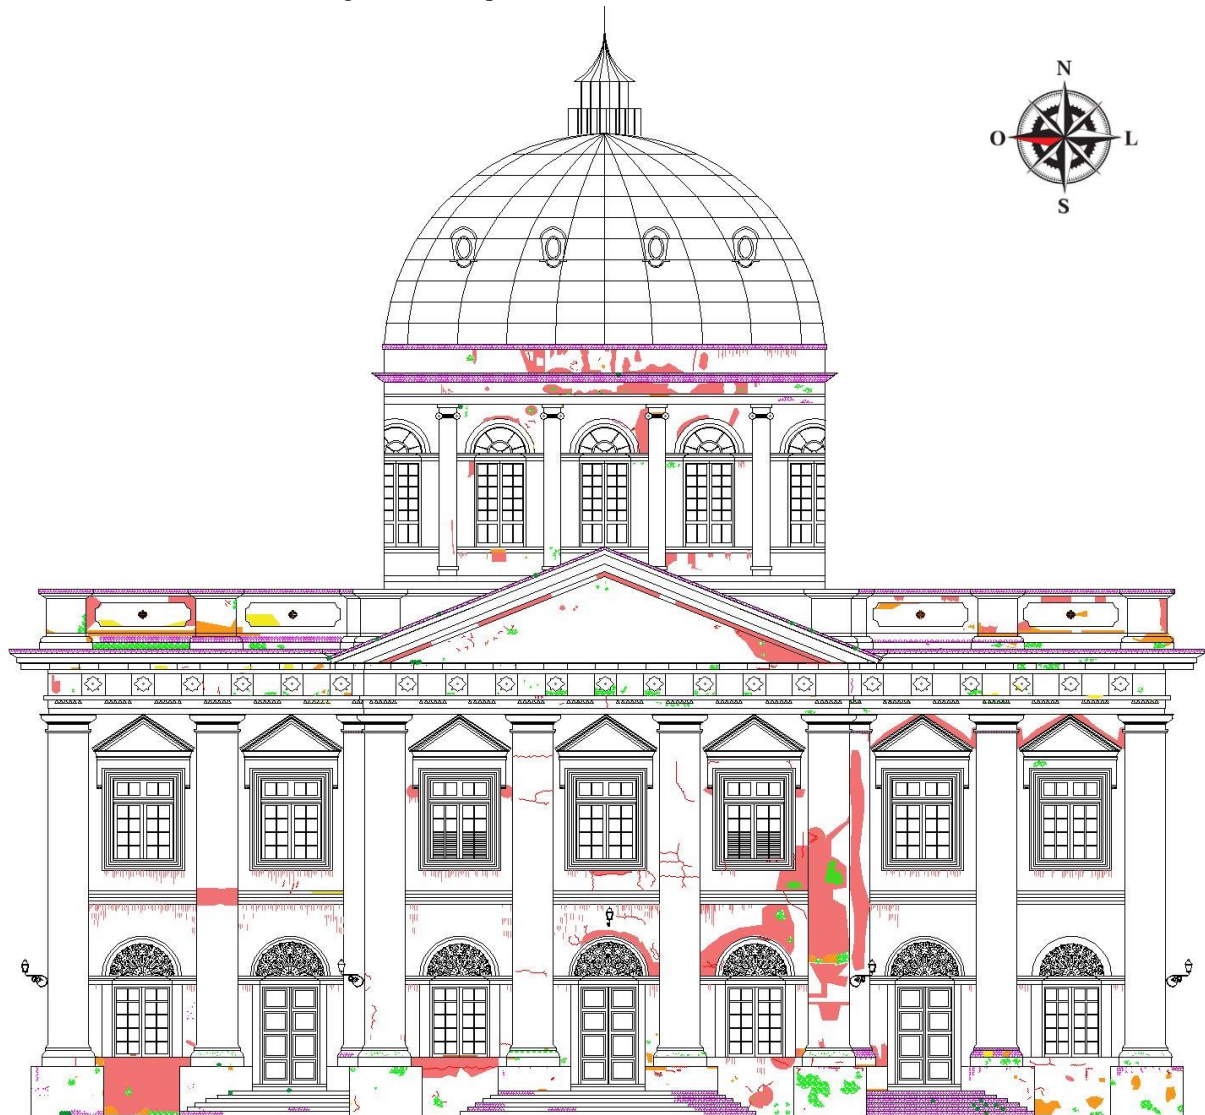
Figura 27 – Mapa de danos da fachada oeste do PJN

Tem-se que as manifestações patológicas mais recorrentes na fachada oeste foram as manchas de umidade (em rosa). As manchas estavam dispostas nas proximidades das janelas e cimbalhas da cúpula, na área dos frisos, frontão triangular, algumas colunas e nas proximidades da maioria das esquadrias da edificação. Sua concentração foi maior nas áreas abaixo da cúpula, em algumas regiões próximas as janelas do pavimento térreo da edificação e do solo. A partir da carta solar para a fachada oeste (Figura 28), entende-se que esta recebe incidência solar durante todos os meses do ano na parte da tarde, do meio dia às 18 horas, e pouca frequência de ocorrência de ventos. Entretanto, é importante lembrar que há árvores e outras edificações próximas à fachada oeste, que deixam áreas da fachada sombreadas em alguns horários da tarde. Aliado a isso, a não incidência solar na parte da manhã pode fazer com que haja uma maior ocorrência das manchas. Ainda, elas podem ser consequentes de chuvas, possíveis infiltrações, e no caso das manchas próximas ao solo, há a possibilidade da ocorrência de ascensão da água por capilaridade.

Pontos de sujidades (em roxo) nas escadarias, destacamento de pintura (em verde claro) e de reboco (em laranja) foram encontradas em maior frequência do lado direito da fachada. Entretanto, as mesmas manifestações também podem ser vistas em algumas partes do friso. Algumas fissuras (em vermelho) foram localizadas nos pilares centrais e regiões abaixo de

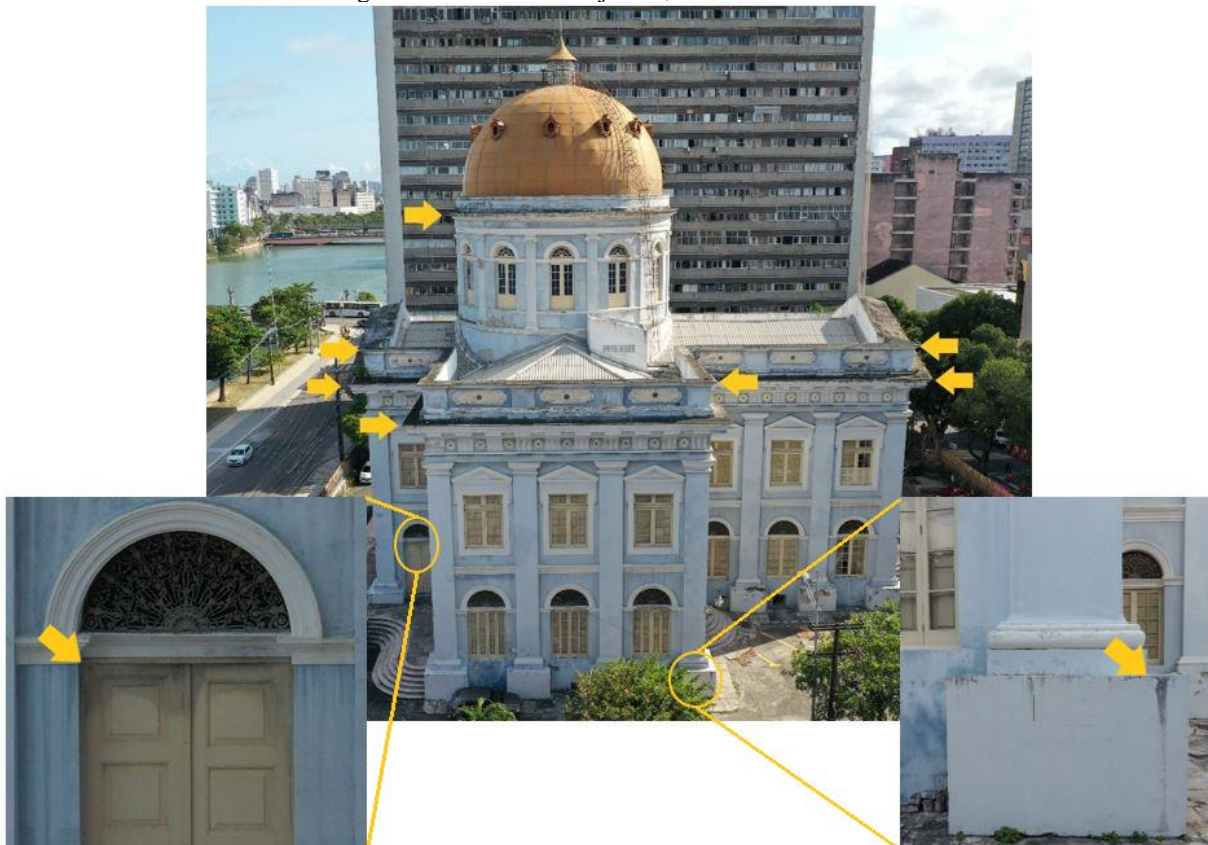
Figura 29 – Pontos de sujidade, fachada sul o PjN

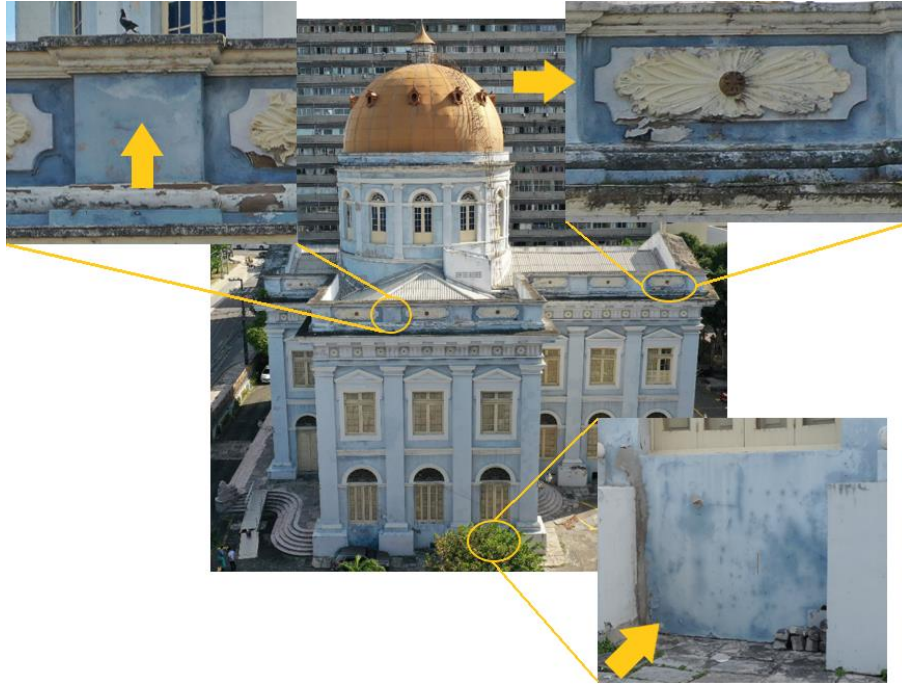
Figura 30 – Manchas de umidade e ponto de eflorescência (à esquerda), fachada sul o PjN

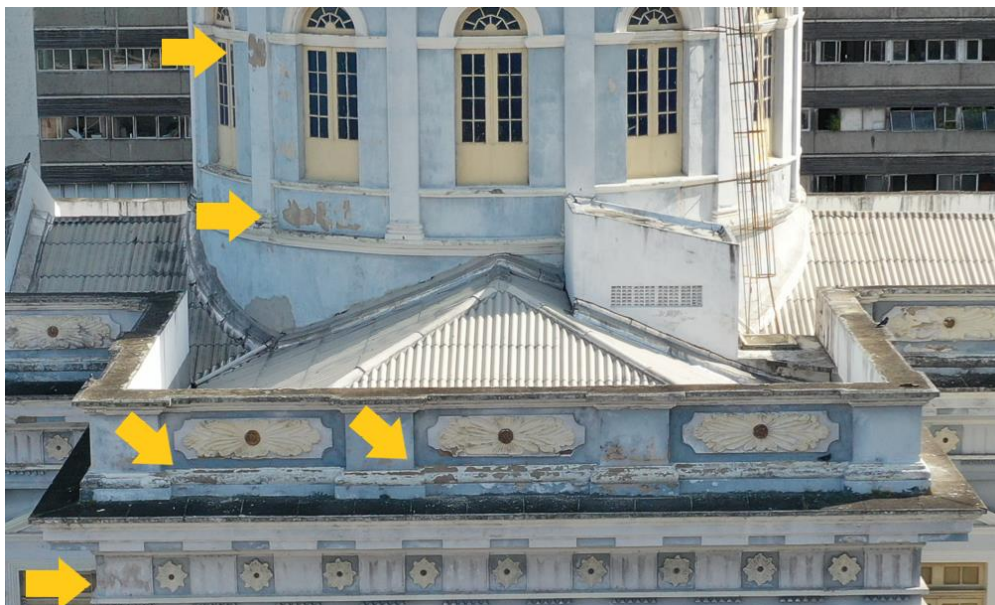
Figura 31 – Destacamento de pintura e destacamento de reboco, fachada sul do PjN

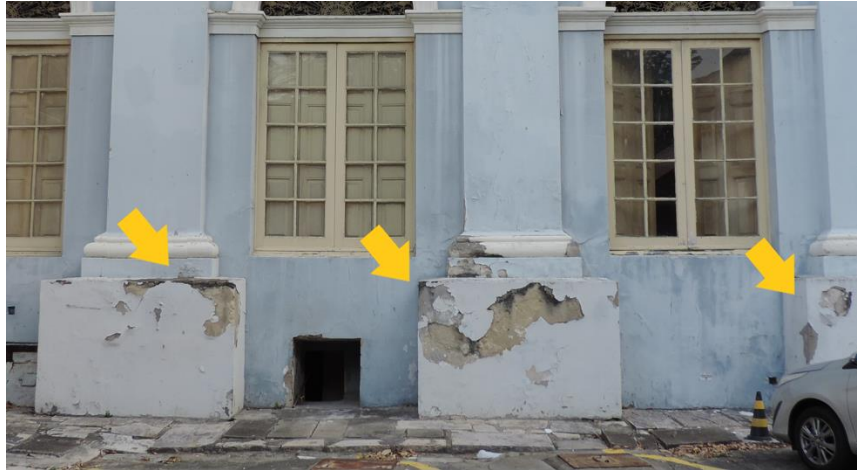
Figura 32 – Destacamento de reboco em bases de colunas, fachada sul o PJN

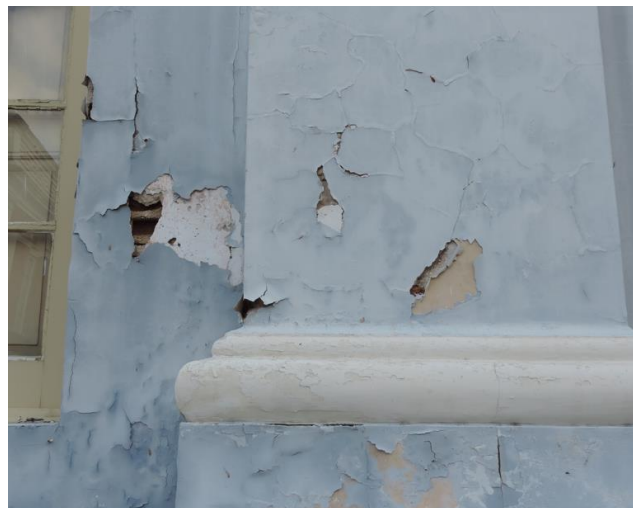
Figura 33 – Pontos de fissuração, fachada sul o PJN

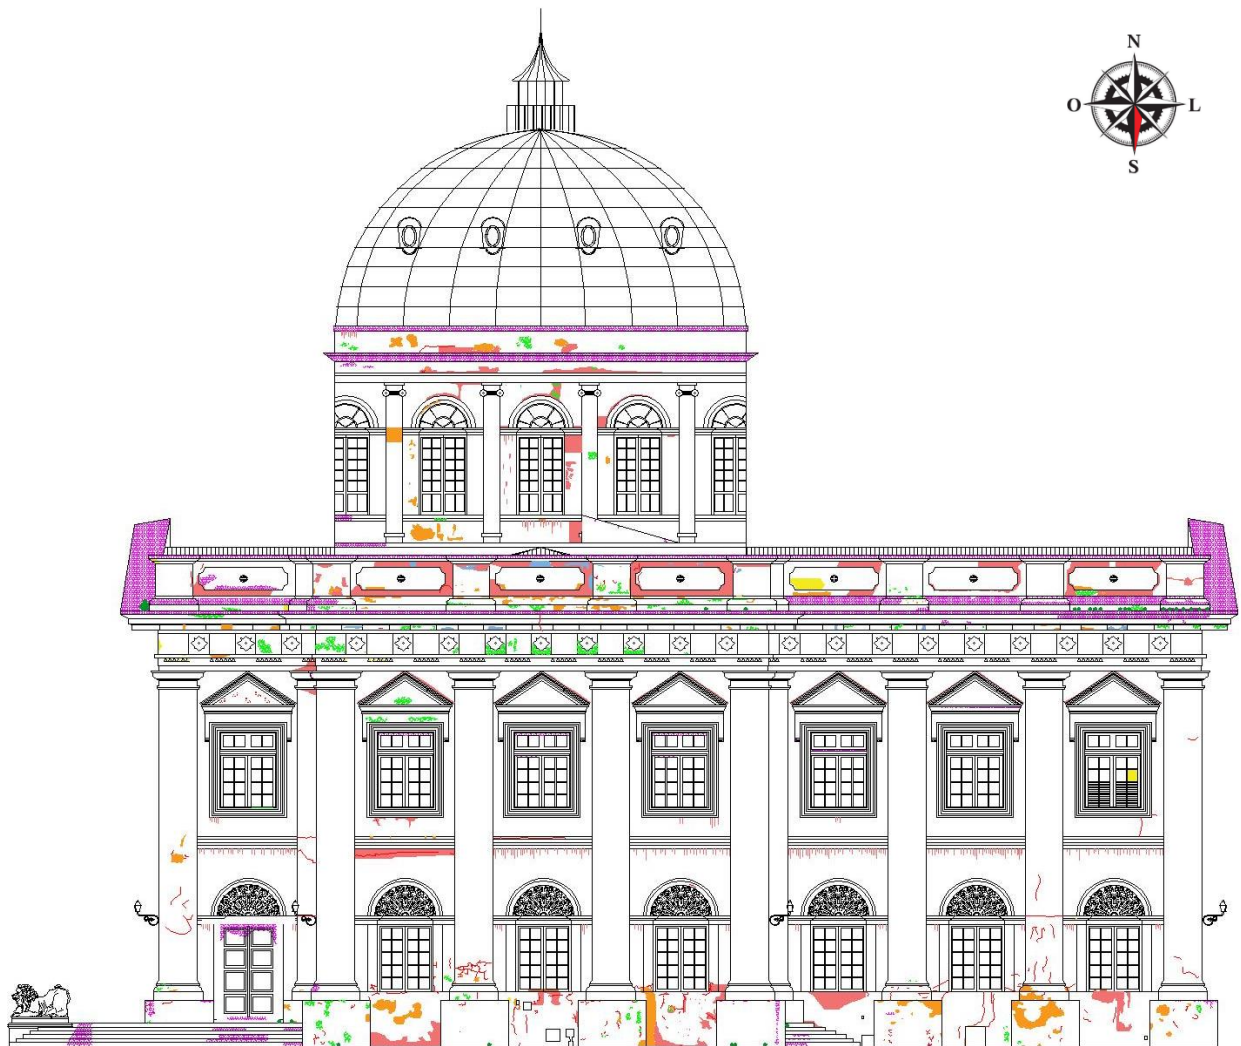
As infiltrações constantes provocam a desagregação do revestimento, com pulverulência ou formação de bolor. Para os destacamentos de reboco, os motivos prováveis para que a manifestação tenha ocorrido podem estar ligados a aplicação do reboco em uma camada muito espessa, sendo necessária sua renovação. Em relação as fissuras (em vermelho) encontradas no revestimento, como mencionado, estavam relacionadas em sua maioria ao próprio destacamento da pintura. Seguindo um padrão, como as outras fachadas abordadas, as manchas de umidade estavam dispostas nas regiões próximas as esquadrias da edificação e no detalhamento do friso, acompanhando em alguns pontos a eflorescência. As sujidades (em roxo) foram observadas nas cimalthas da cúpula e telhado, pequenos pontos das escadarias e na porta extrema esquerda. A Figura 35 mostra o mapa de danos para a fachada sul.

Figura 35 – Mapa de danos da fachada sul do PJN

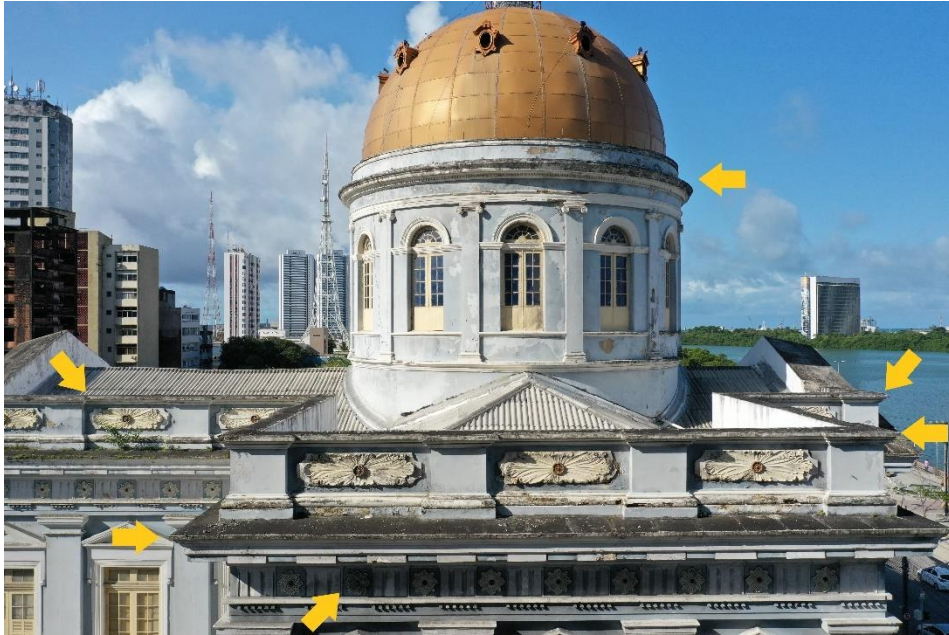
Figura 36 – Pontos de sujidade em cimalkhas, friso e arquitrave, fachada norte do PJN

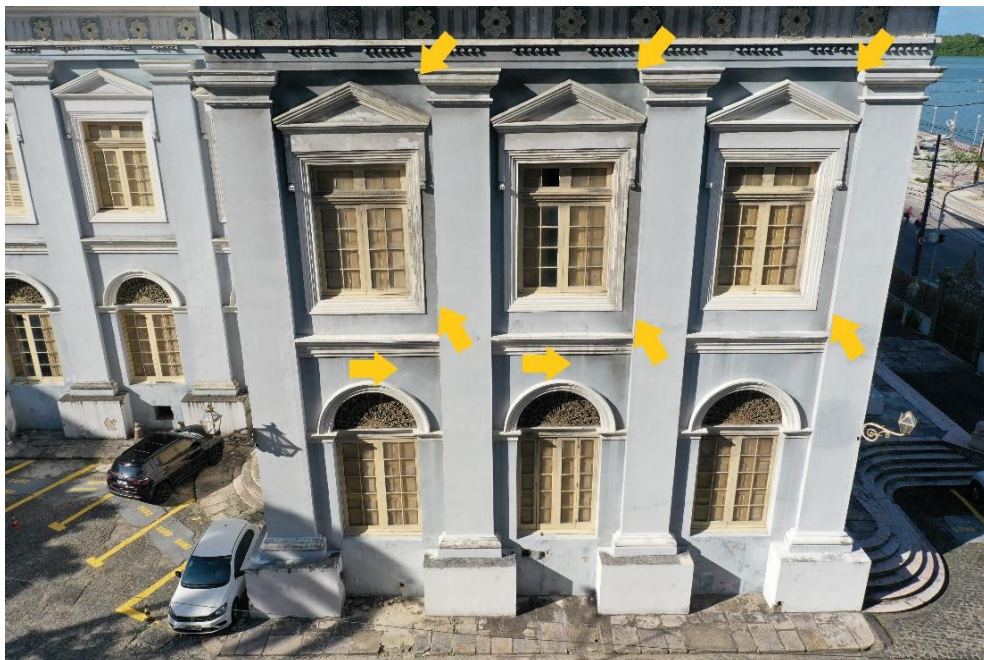
Figura 37 – Pontos de sujidade em torno das janelas, fachada norte do PJN

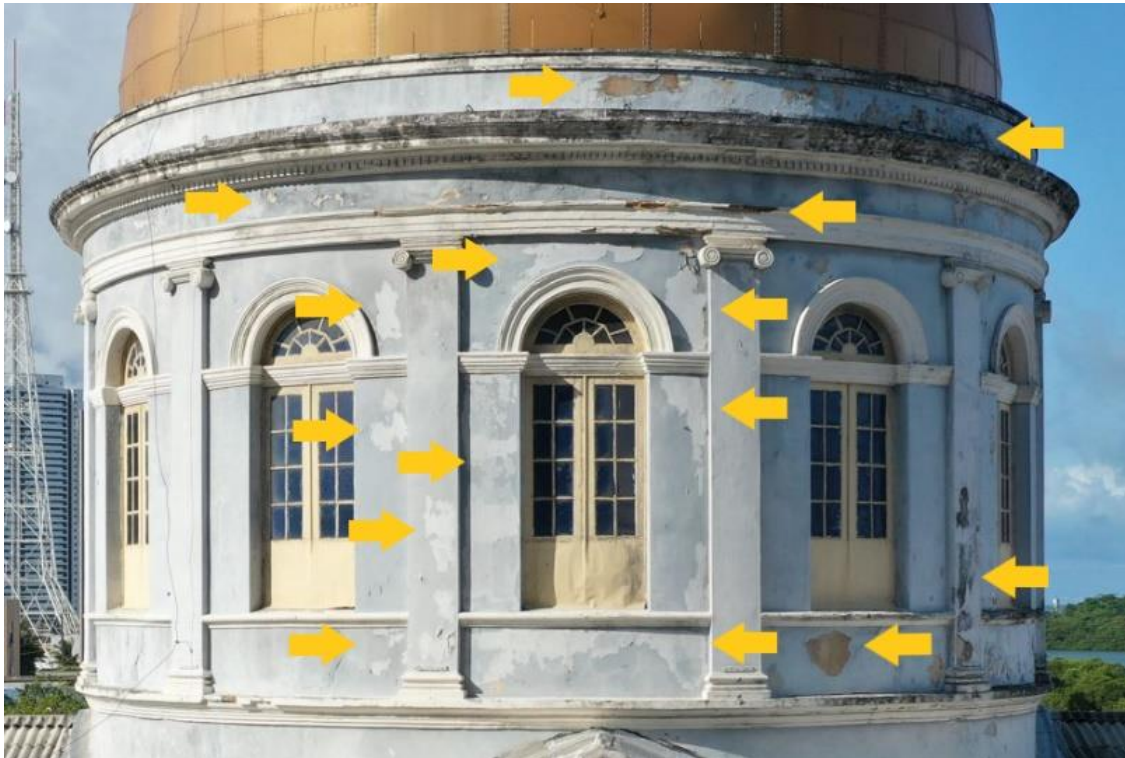
Figura 38 – Destacamentos de pintura e destacamentos de reboco na cúpula, fachada norte do PJN

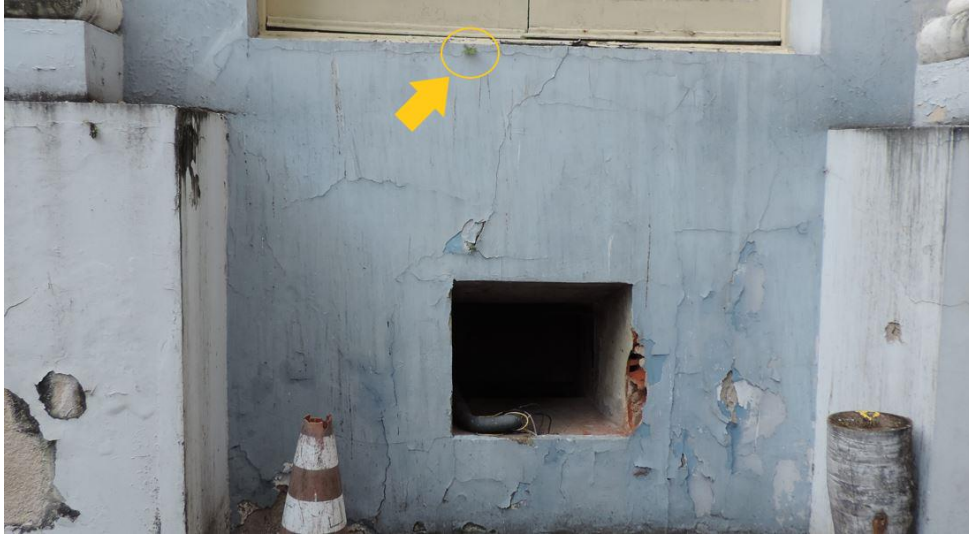
Figura 39 – Destacamento de pintura e reboco, fissuras e vegetação (circulado em amarelo) localizados abaixo de uma das janelas, fachada norte do PjN

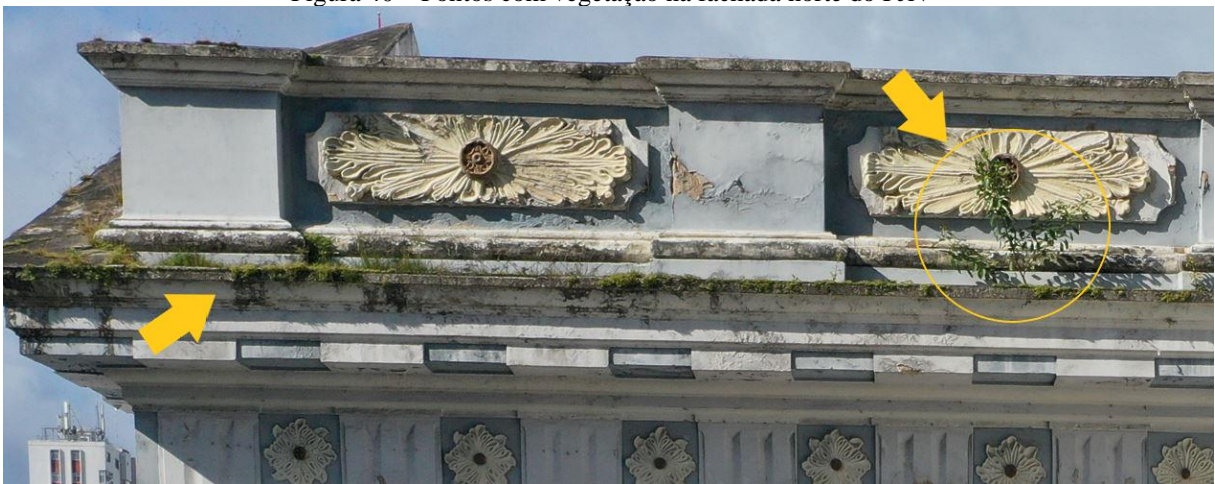
Figura 40 – Pontos com vegetação na fachada norte do PjN

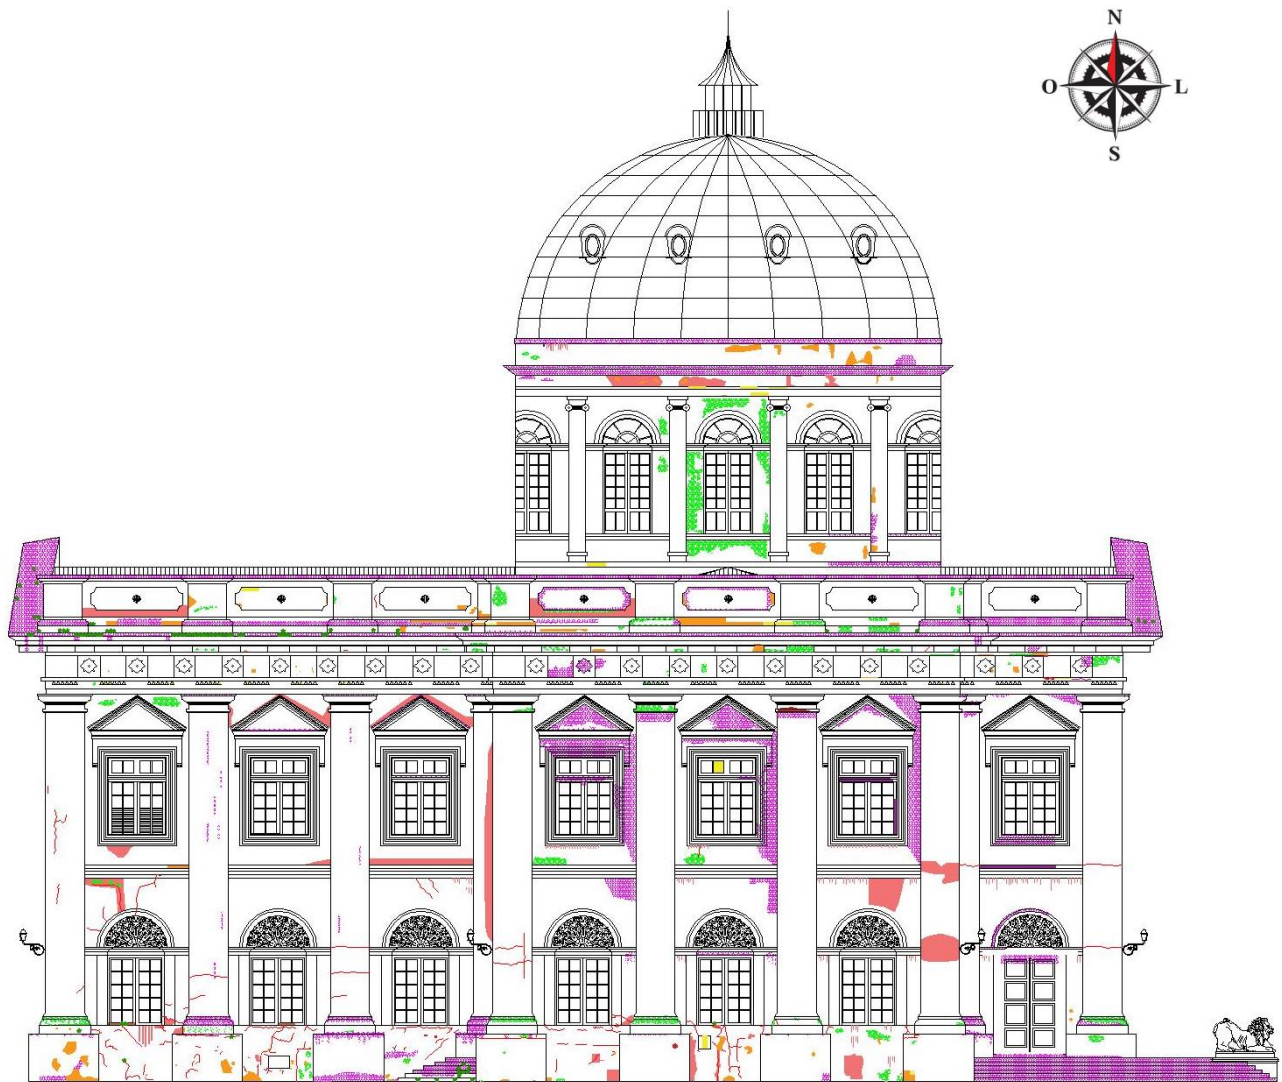
Entretanto, é importante frisar que a quantidade moderada de destacamento de pintura (em verde claro) e de reboco (em laranja) em alguns locais podem ser oriundas de manchas de umidade que progrediram, devido ao acúmulo de águas das chuvas e a falta de manutenção na edificação. O mapa de danos também mostra pontos de vegetação na fachada que, como mencionado, pode causar graves problemas, devido as suas raízes que crescem no interior do revestimento, provocando tensões que podem causar o desprendimento do revestimento, no caso de plantas mais desenvolvidas. Soma-se a isso o fato de que essas plantas produzem ácidos que corroem e degradam a estrutura. A presença da vegetação também pode indicar a presença de fissuras ou fendas, e se desenvolvem devido a umidade constante de origem do acúmulo de água das chuvas e exposição à radiação solar, que serve de fonte de energia, criando condições para o seu desenvolvimento. O mapa de danos da fachada norte pode ser visto na Figura 42.

Figura 42 – Mapa de danos da fachada norte do PJN

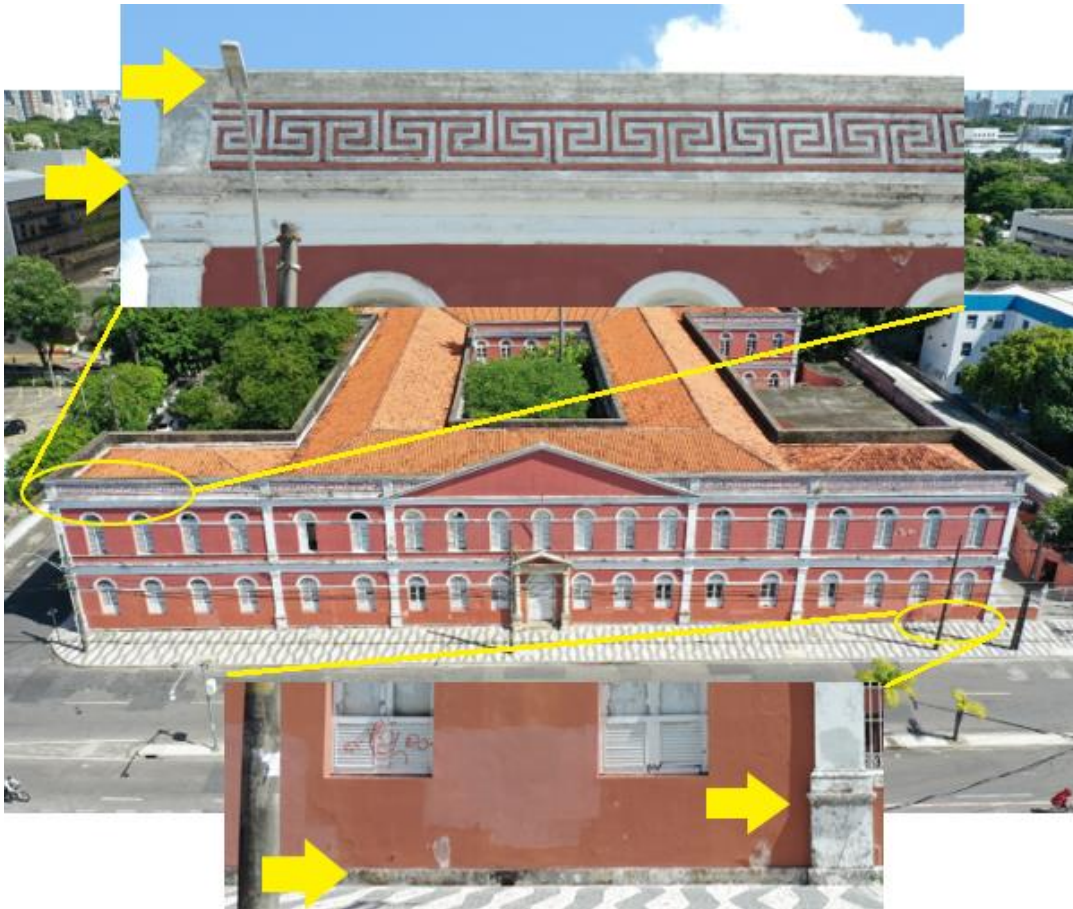
Figura 46 – Pontos de sujidade, fachada leste do GP
