UNIVERSIDADE DE PERNAMBUCO
ESCOLA POLITÉCNICA DE PERNAMBUCO
Programa de Pós-graduação em Engenharia Civil

MANIFESTAÇÕES PATOLÓGICAS E MAPA DE DANOS: UM OLHAR
SOBRE A PRESERVAÇÃO DO PATRIMÔNIO HISTÓRICO DA
CIDADE DO RECIFE - PE

Dissertação apresentada ao Curso de Pós-graduação em Engenharia Civil, da Escola Politécnica da Universidade de Pernambuco para obtenção do título de Mestre em Engenharia.

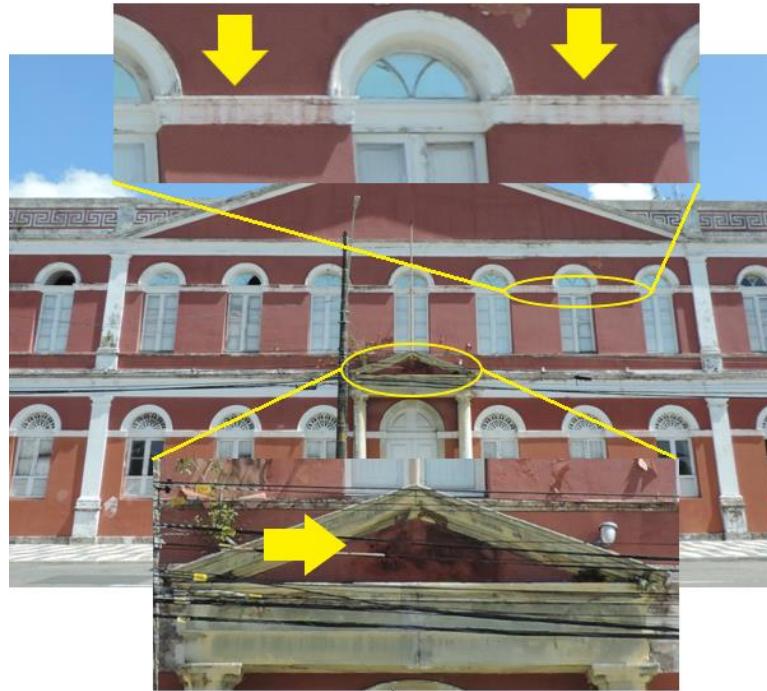
Figura 47 – Manchas de umidade, fachada leste do GP

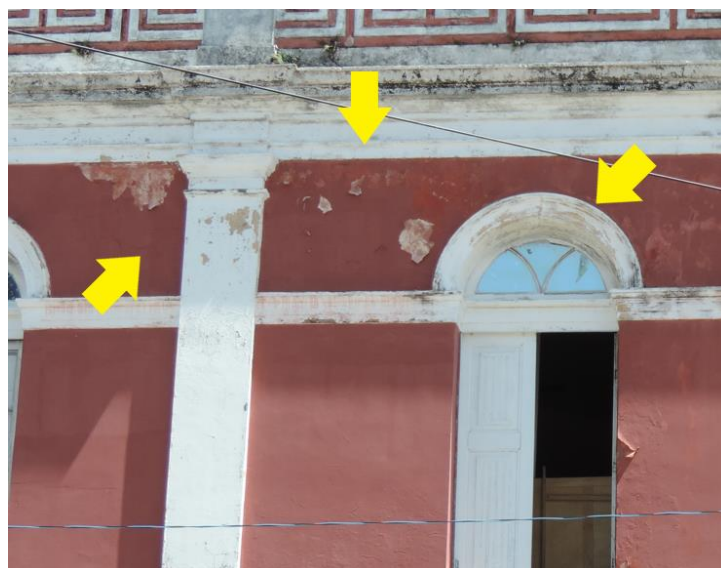
Figura 48 – Pontos de destacamento de pintura, fachada leste do GP

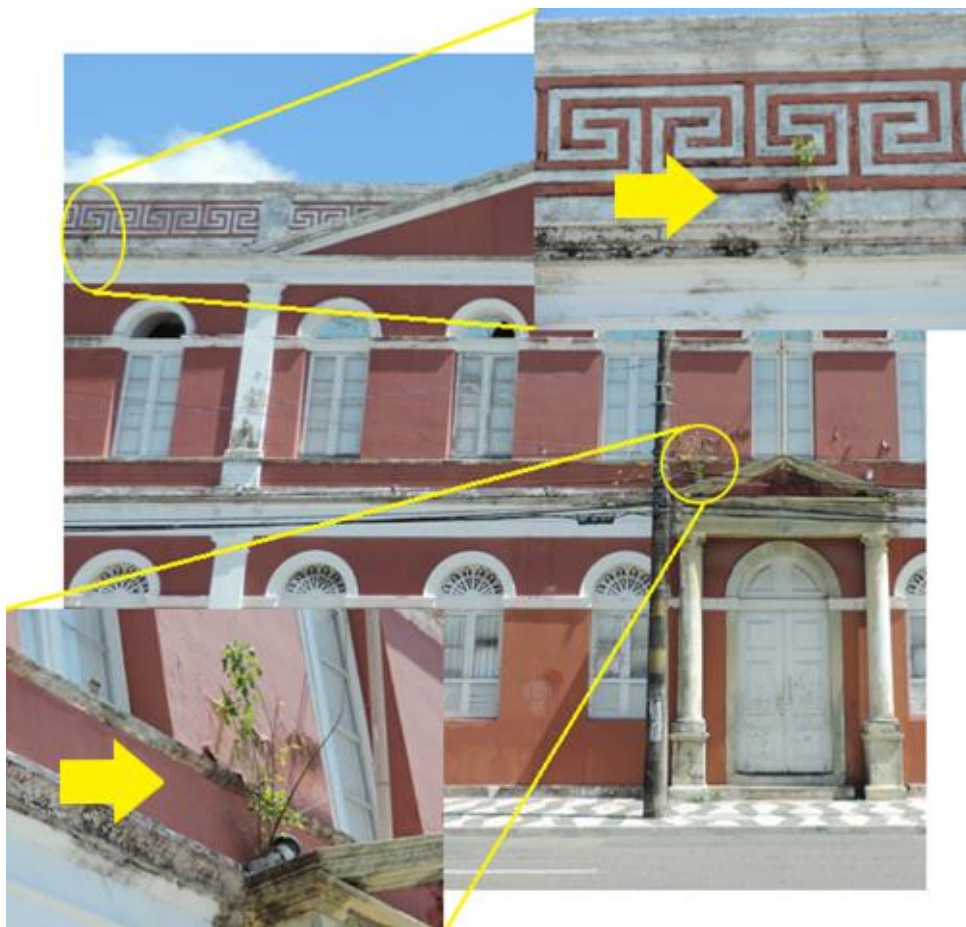
Figura 49 – Pontos com vegetação, fachada leste do GP

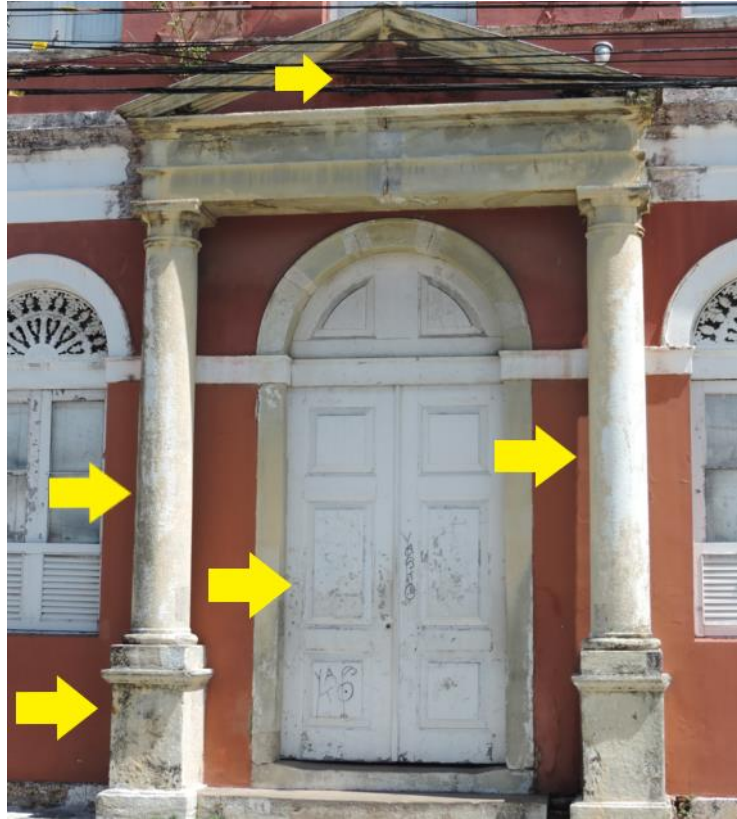
Figura 50 – Manifestações patológicas no pórtico de entrada do GP

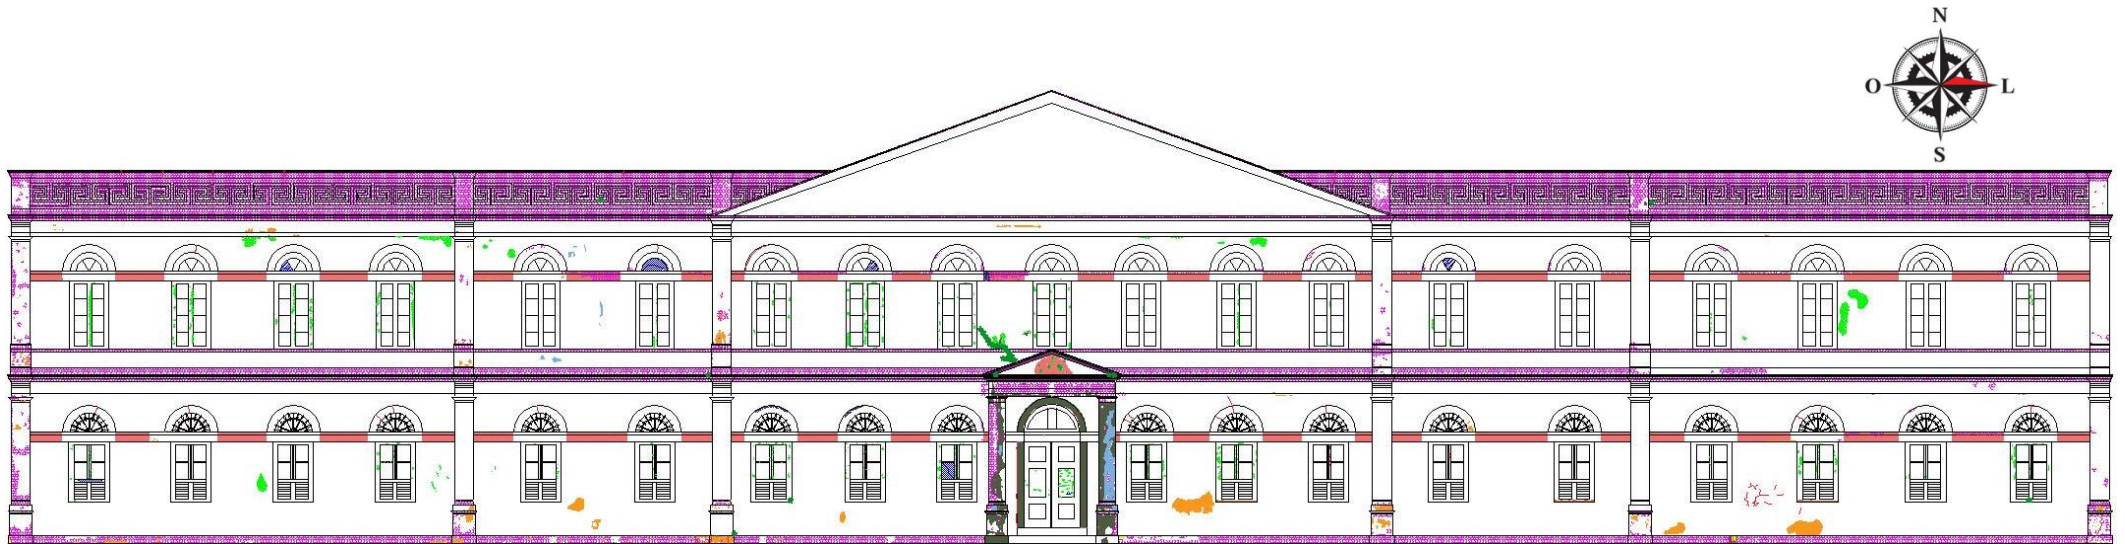
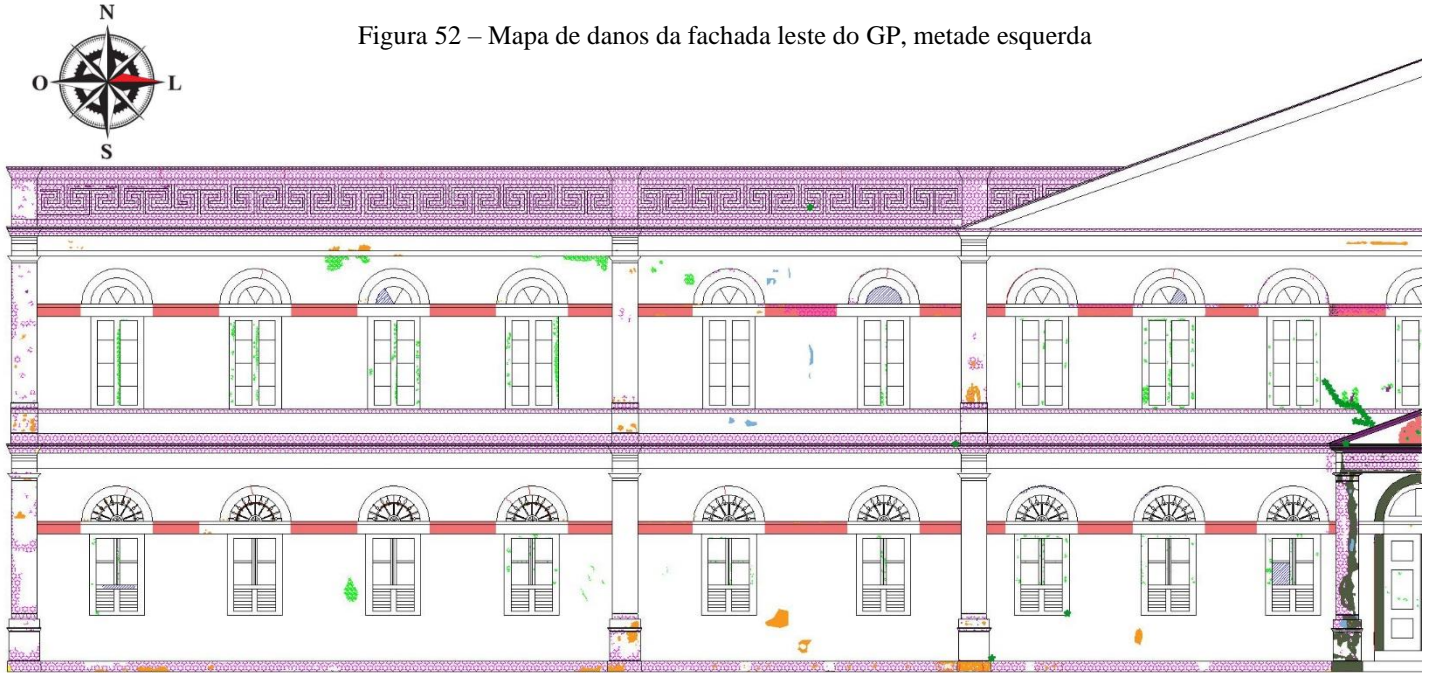
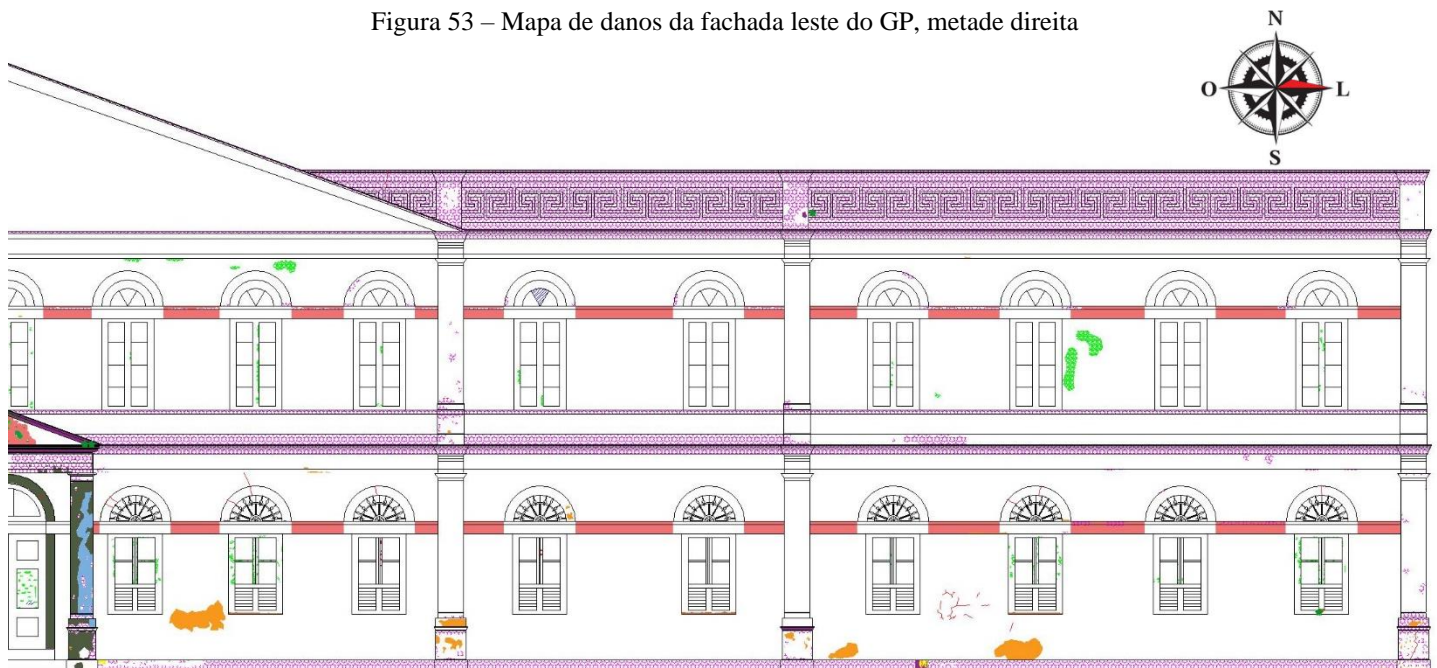
Figura 51 – Mapa de danos da fachada leste do GP

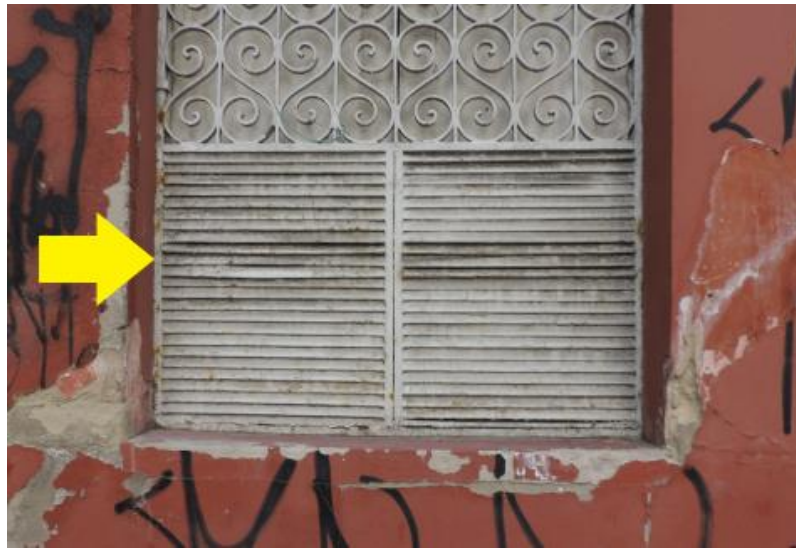
Figura 57 – Sujidades em grade de janela do GP

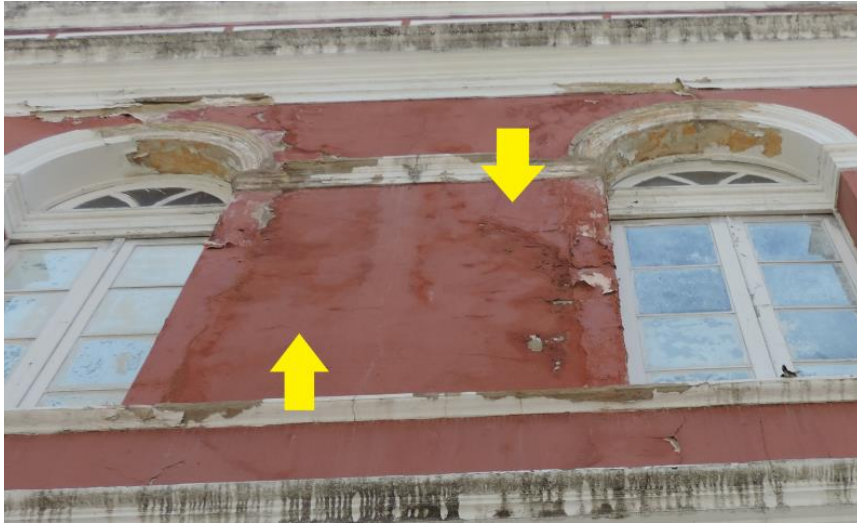
Figura 58 – Manchas de umidade na fachada oeste do GP

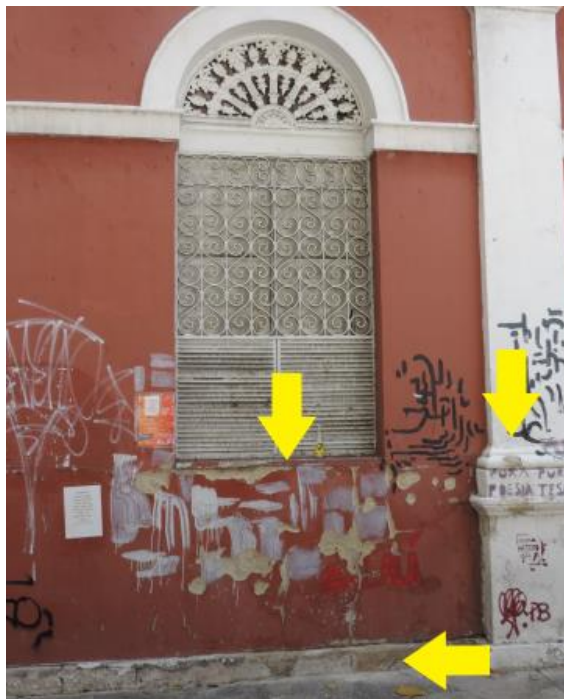
Figura 59 – Destacamento de pintura, reboco e degradação na base do GP

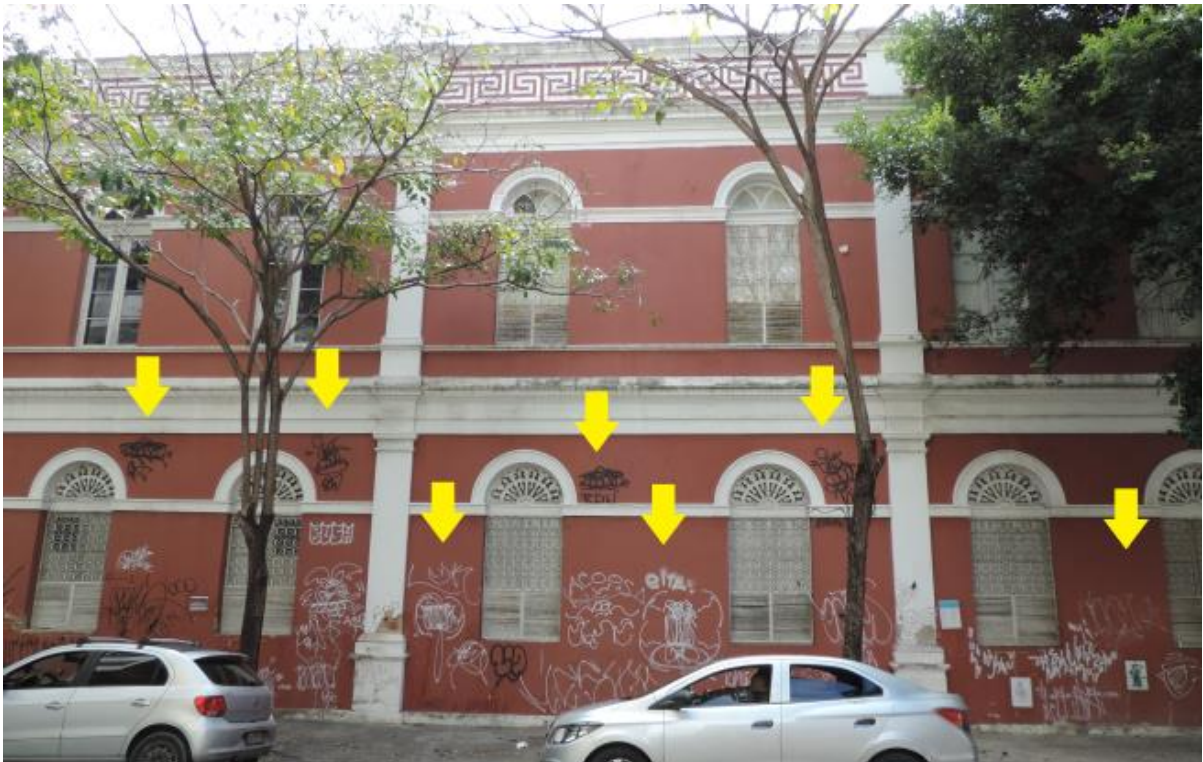
Figura 60 – Atos de vandalismo na fachada oeste do GP

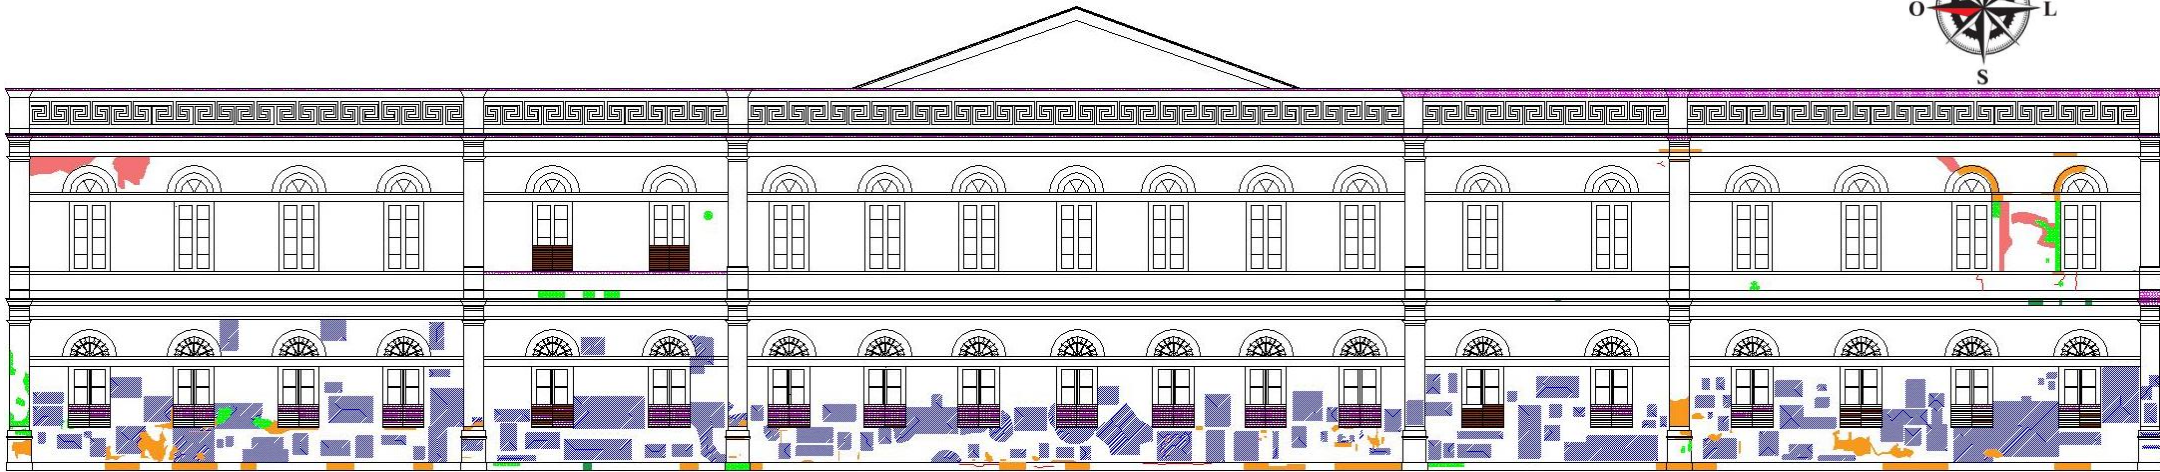
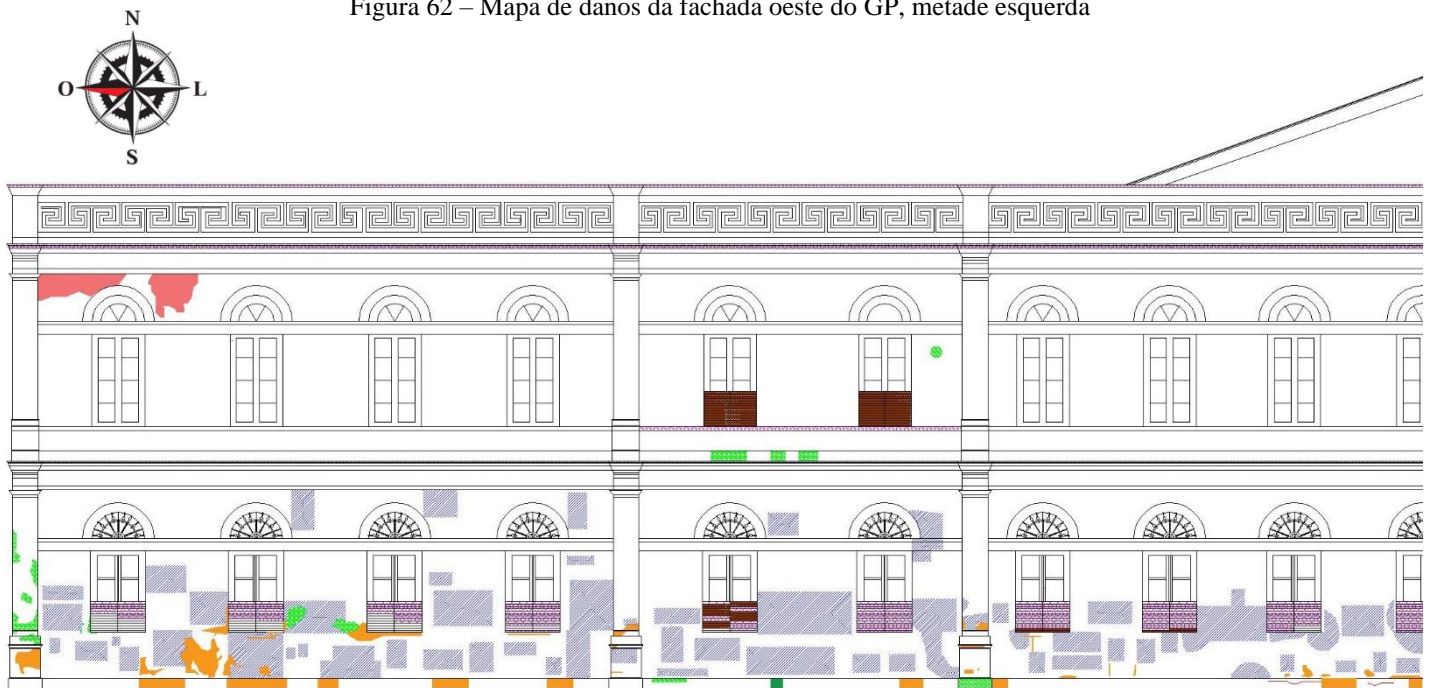
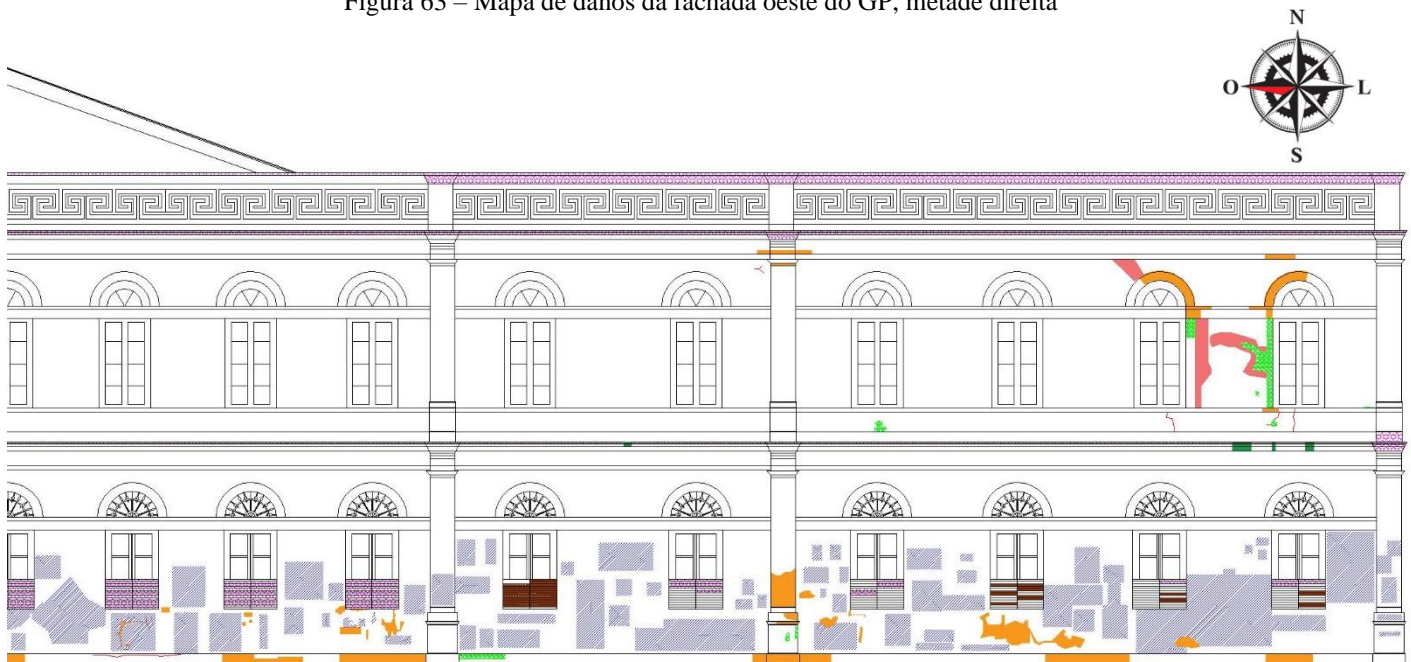
Figura 61 – Mapa de danos da fachada oeste do GP

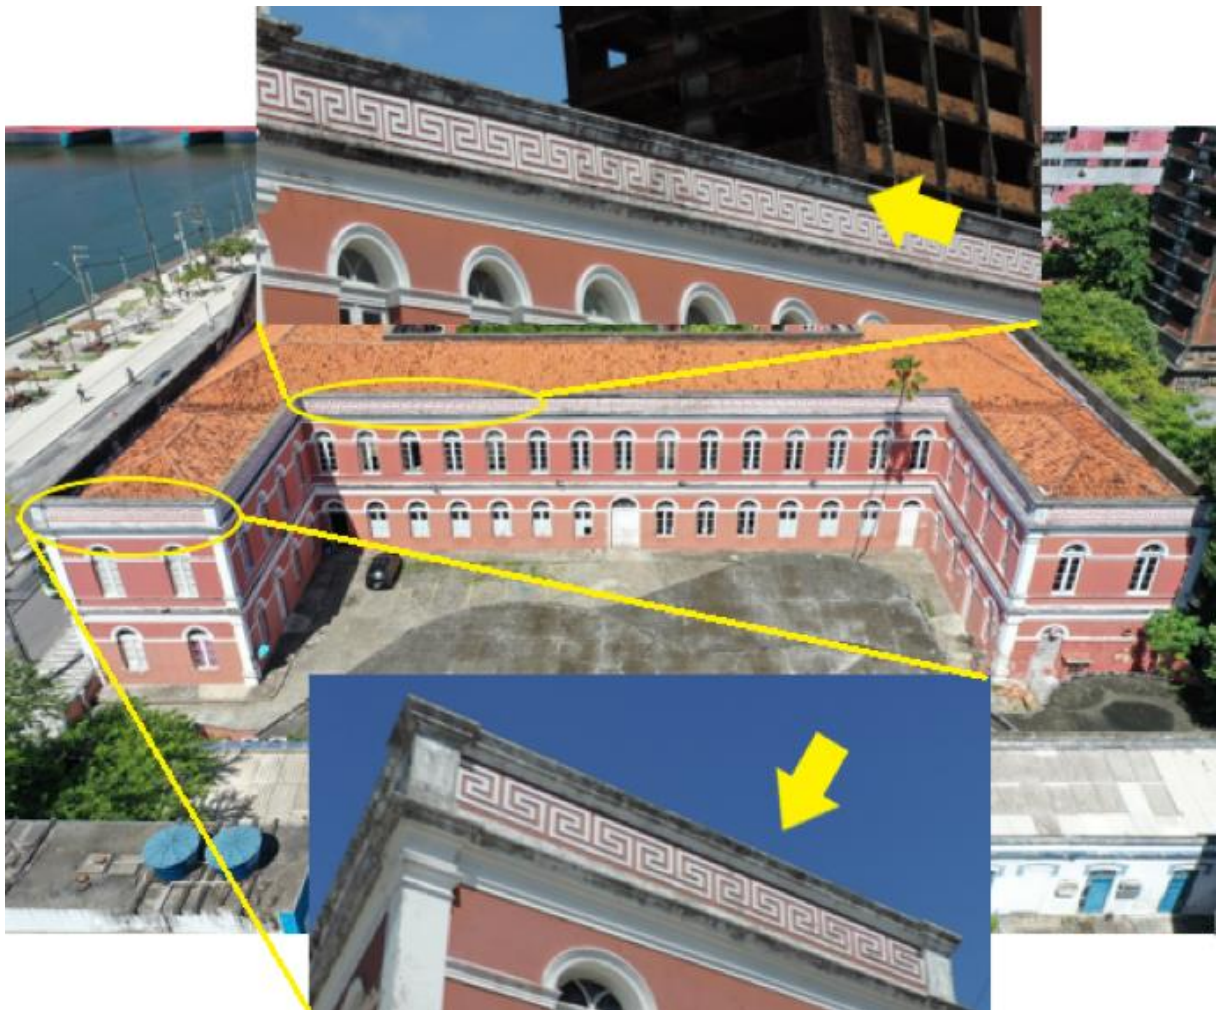
Figura 65 – Pontos de sujidade na fachada sul do GP

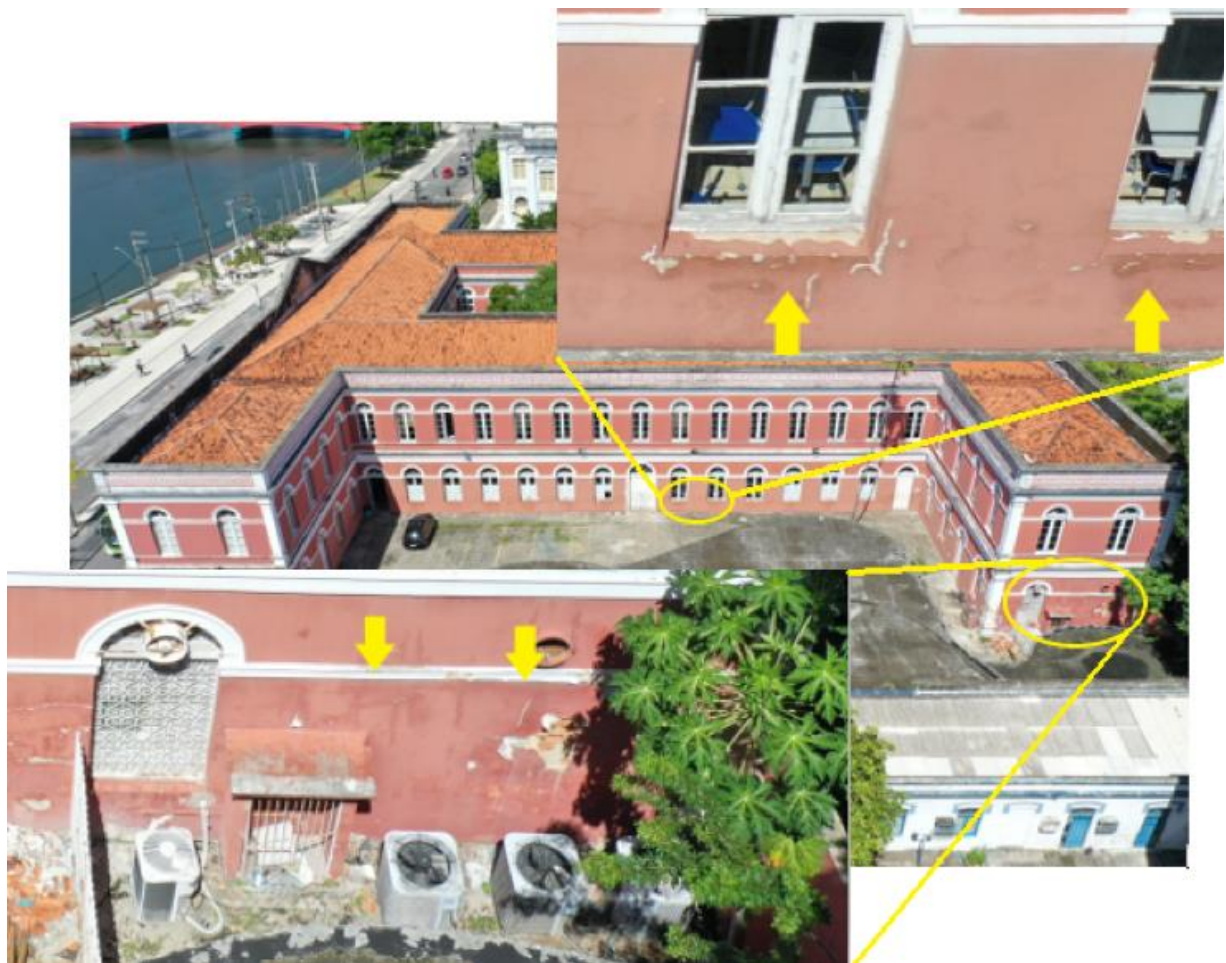
Figura 66 – Manchas de umidade na fachada sul do GP

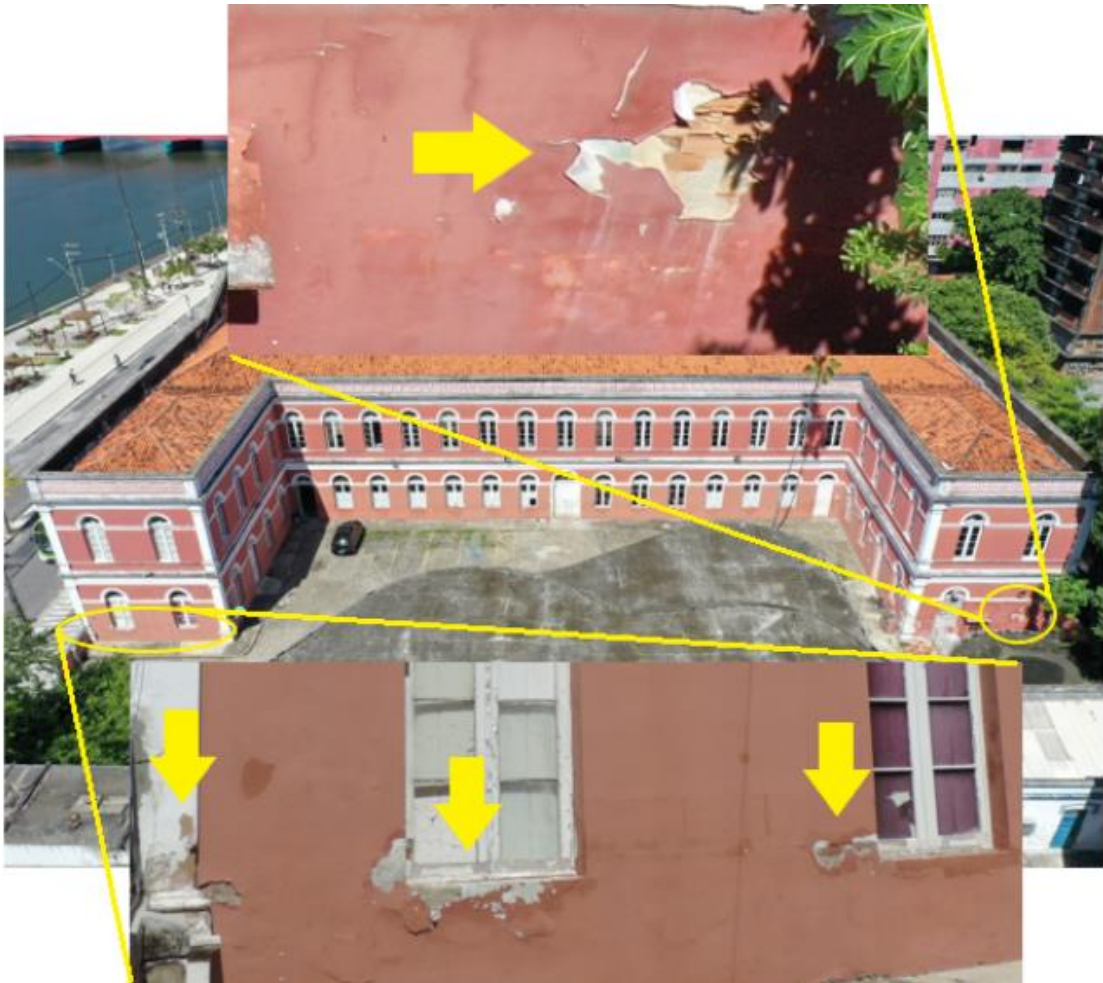
Figura 67 – Destacamentos de pintura e reboco na fachada sul do GP

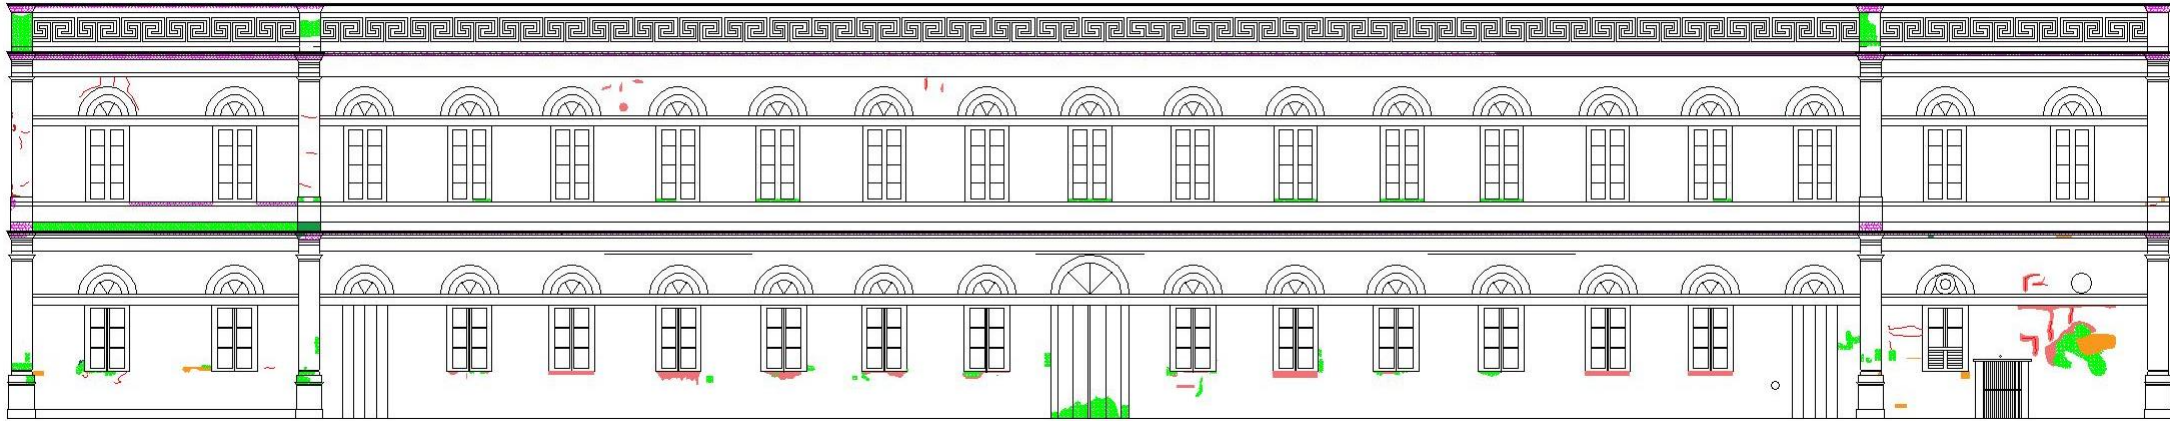
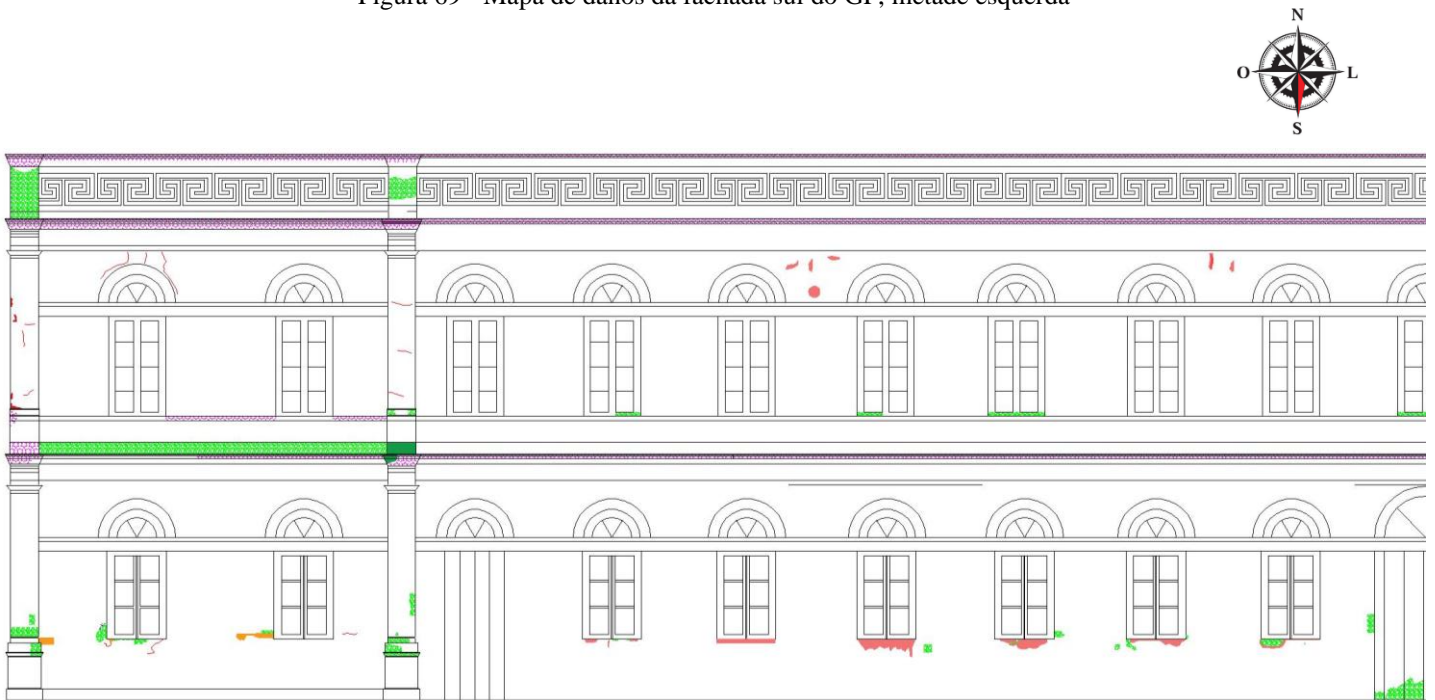
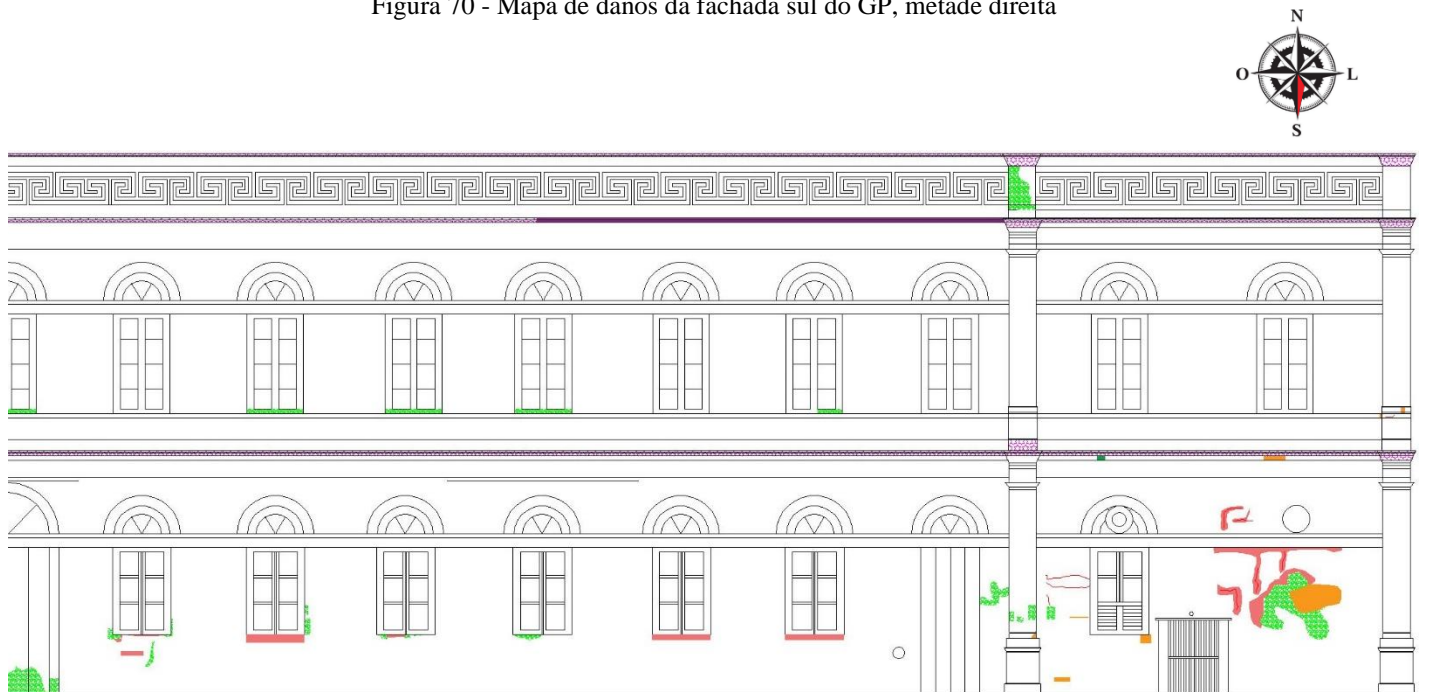
Figura 68 – Mapa de danos da fachada sul do GP

Manchas de umidade (em rosa) aparentes foram verificadas em pequenas quantidades, podendo esse fato estar relacionado à alta incidência solar que a fachada recebe ao longo do dia e a estação do ano do período de análise (outono). A incidência solar na fachada pode ser vista na carta solar da Figura 71.

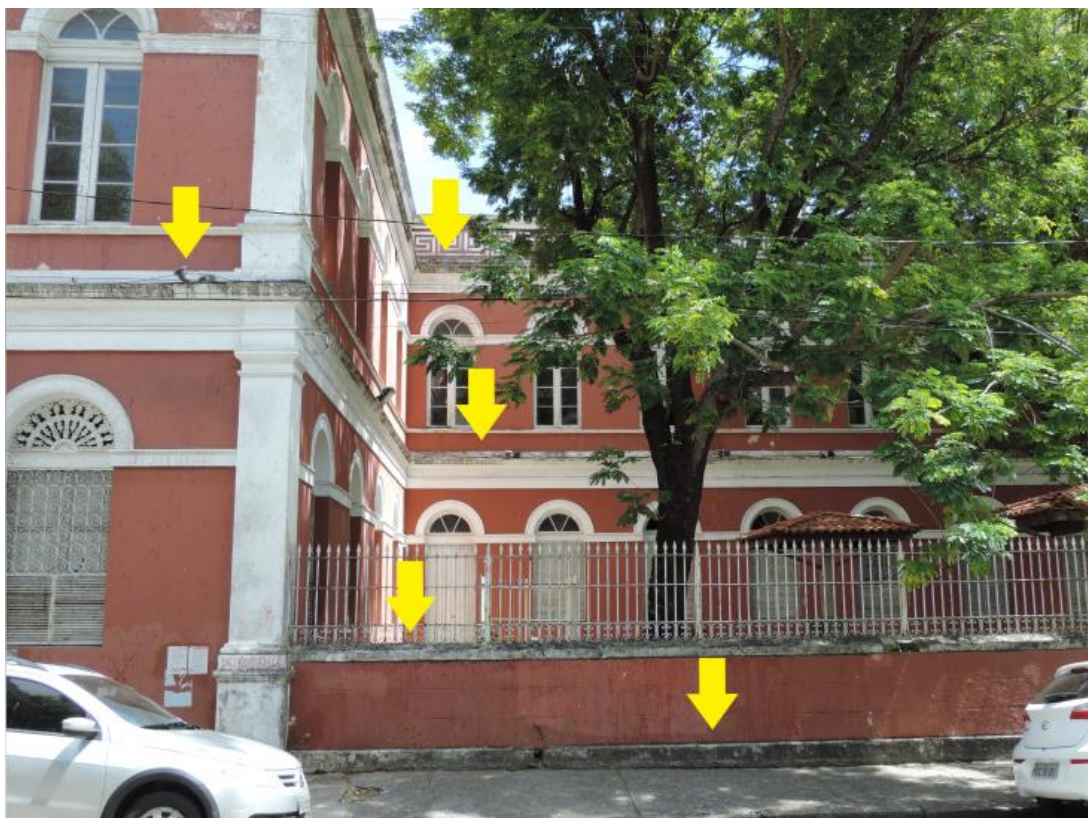
Figura 73 – Pontos de sujidade da fachada norte do GP

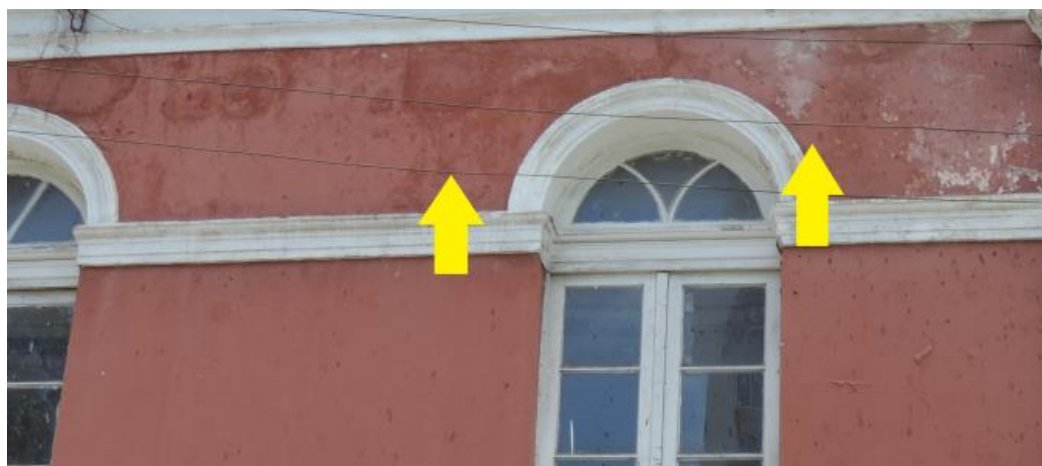
Figura 74 – Manchas de umidade acompanhadas de eflorescência, fachada norte do GP

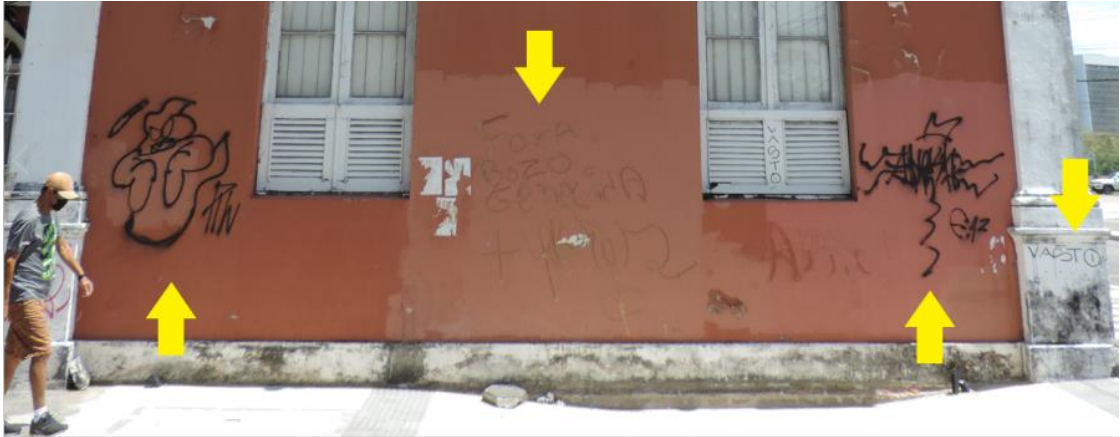
Figura 75 – Atos de vandalismo na fachada norte do GP

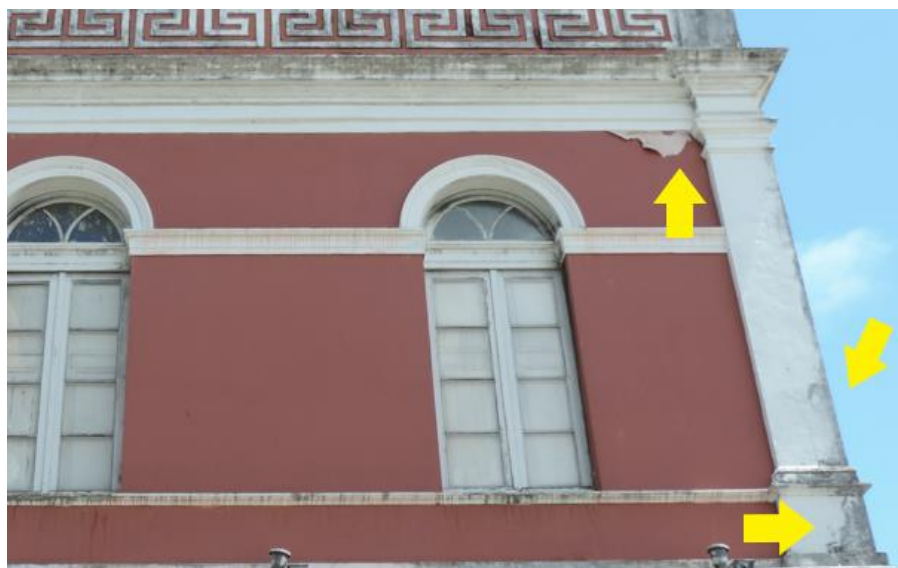
Figura 76 – Destacamentos de pintura na fachada norte do GP

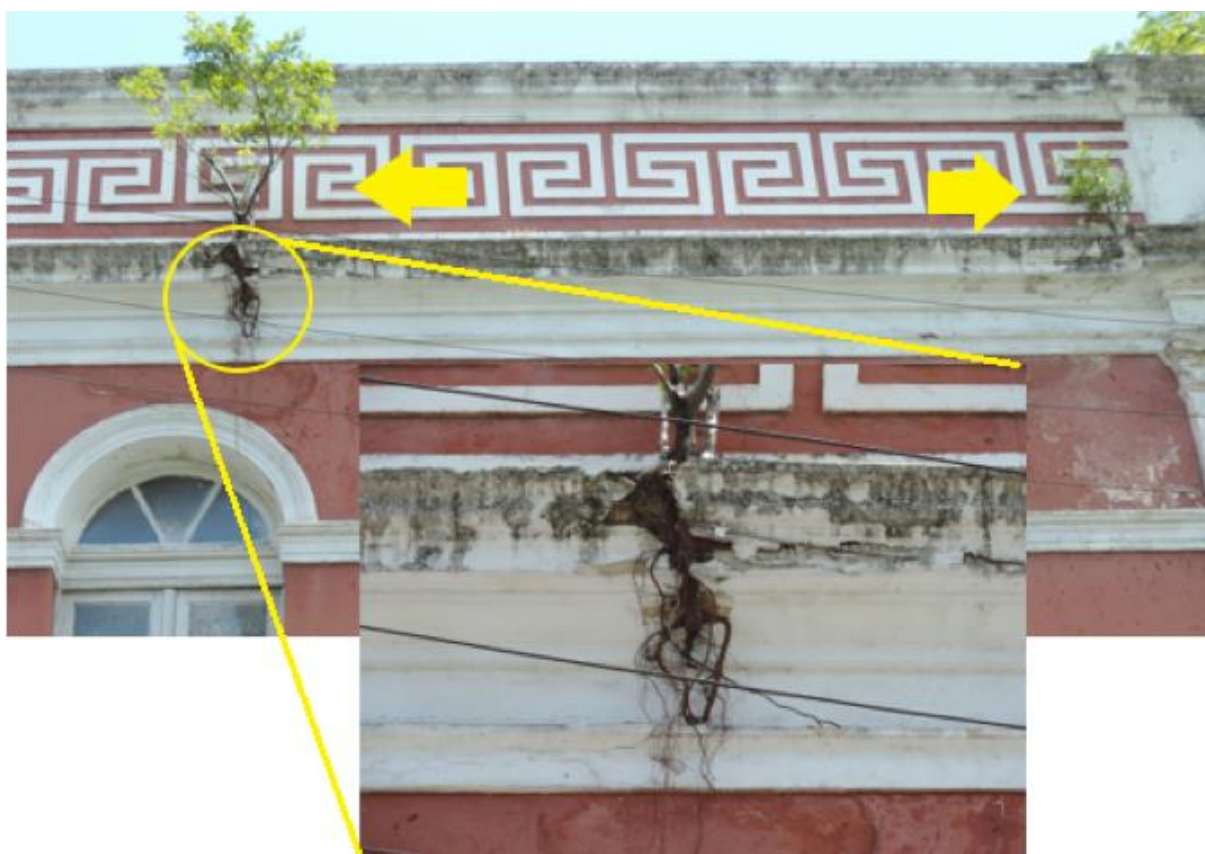
Figura 77 – Vegetação na fachada norte do GP
