UNIVERSIDADE DE PERNAMBUCO
ESCOLA POLITÉCNICA DE PERNAMBUCO
Programa de Pós-graduação em Engenharia Civil

MANIFESTAÇÕES PATOLÓGICAS E MAPA DE DANOS: UM OLHAR
SOBRE A PRESERVAÇÃO DO PATRIMÔNIO HISTÓRICO DA
CIDADE DO RECIFE - PE

Dissertação apresentada ao Curso de Pós-graduação em Engenharia Civil, da Escola Politécnica da Universidade de Pernambuco para obtenção do título de Mestre em Engenharia.

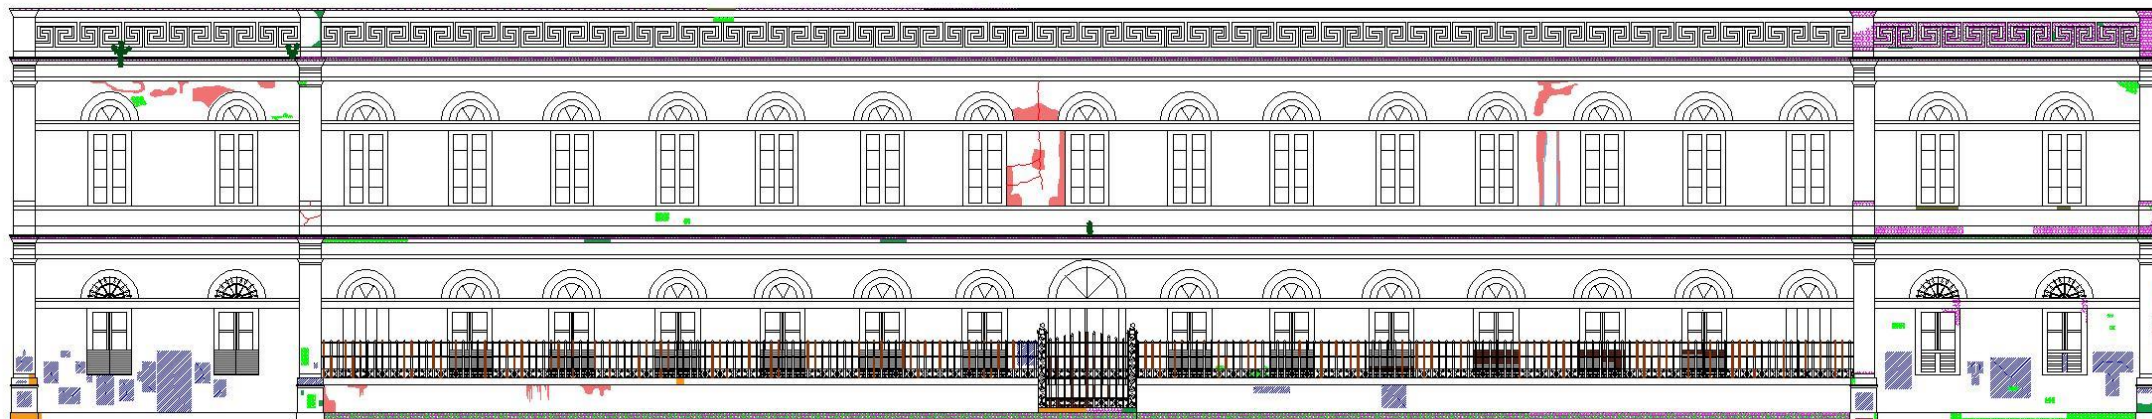
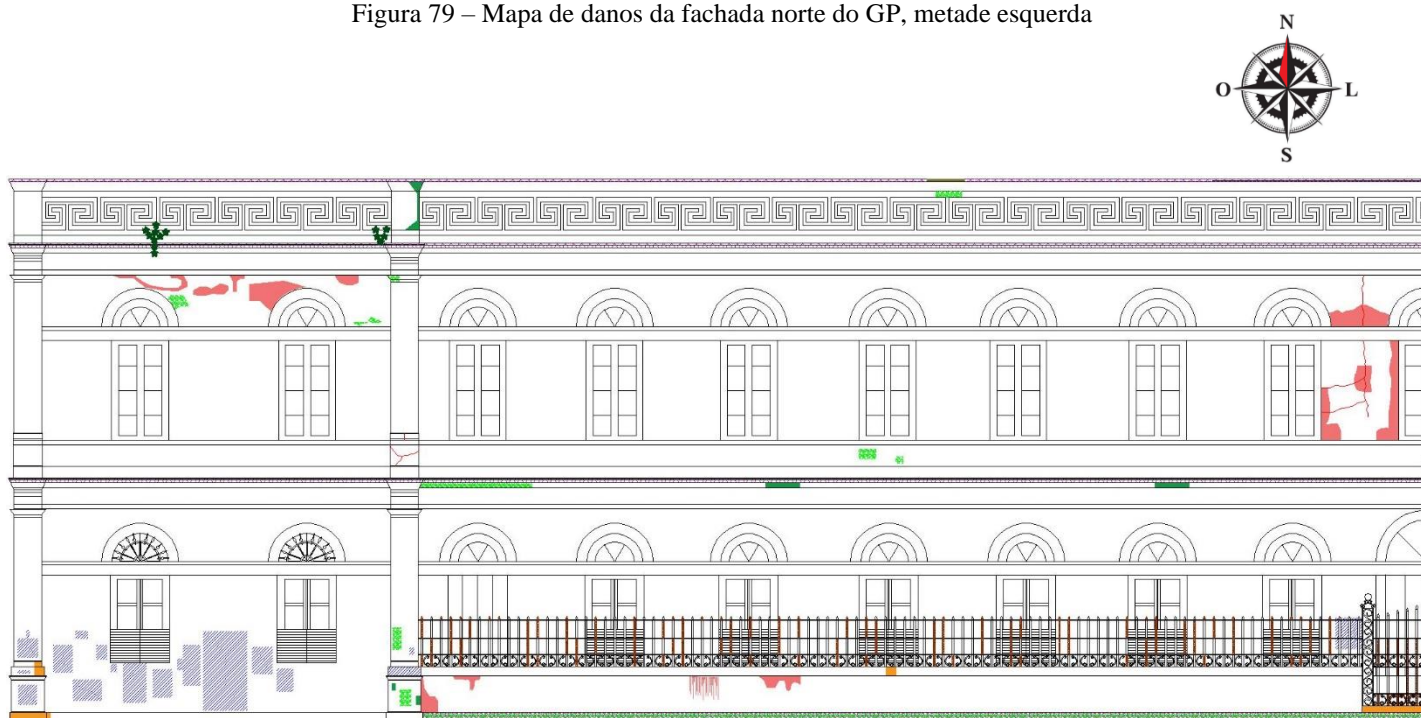
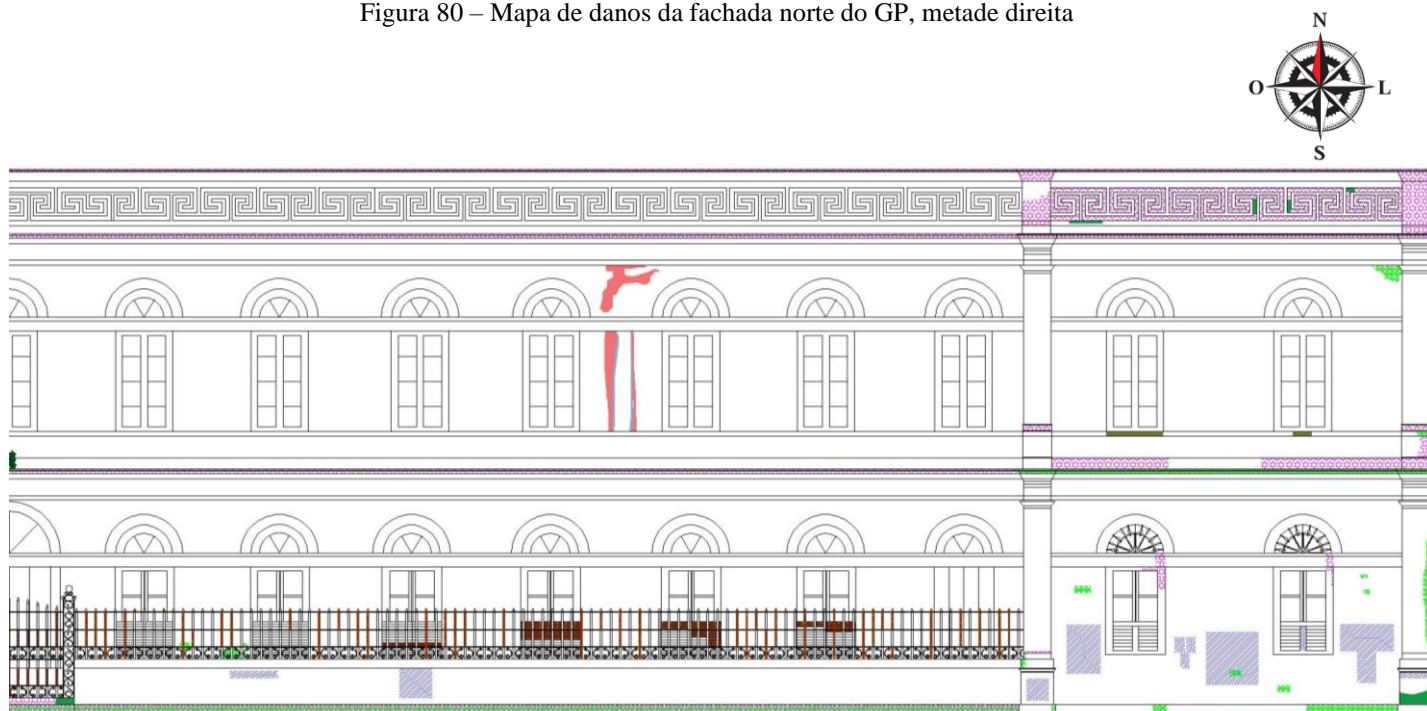
Figura 78 – Mapa de danos da fachada norte do GP
