**AVALIAÇÃO DE MANIFESTAÇÕES PATOLÓGICAS EM
HABITAÇÕES DE INTERESSE SOCIAL: ESTUDO DE CASO EM UM
RESIDENCIAL CERTIFICADO COM SELO CASA AZUL**

Dissertação de Mestrado apresentada ao
Programa de Pós-graduação em Engenharia
Civil, da Escola Politécnica da Universidade de
Pernambuco

Palavras chaves: Habitação de interesse social, Selo Casa Azul, Manifestação patológica, mapa de danos.

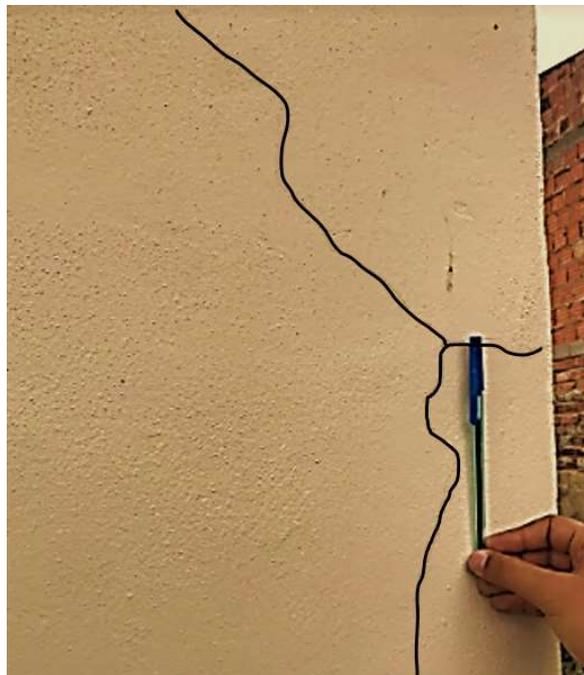
Figura 22 – Fissura inclinada na parede

Percebe-se também que o forro em gesso possui trincas importantes e que o piso do banheiro tem som cavo ao se proferir pequenos golpes, o que reafirma a possibilidade de movimentações no terreno, gerador de recalque diferencial da fundação. Por conta da preocupação que estes problemas proporcionam, o morador da residência já havia iniciado no momento da visita os serviços de recuperação e reforço da fundação por conta própria (Figura 23).

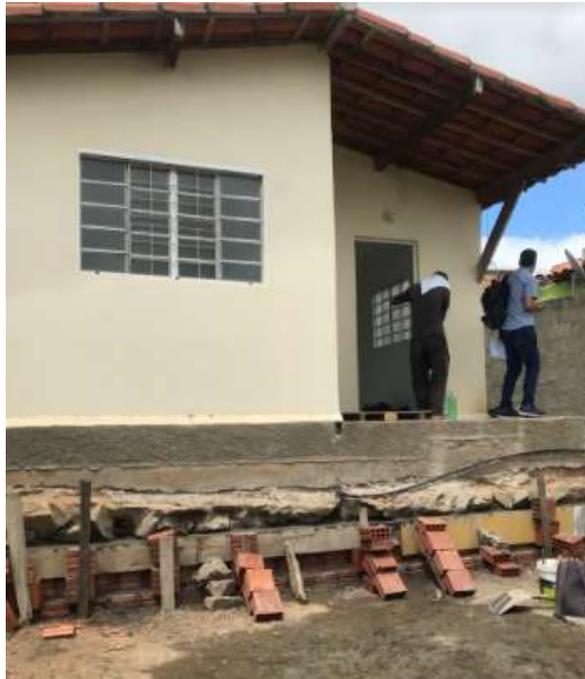
Figura 23 – Serviços de recuperação da fundação realizados pelo morador

Como constatado na visita, a residência não havia sofrido alterações de reformas anteriormente, com exceção da construção de muros em volta do terreno. Outras unidades habitacionais do residencial apresentaram grau de risco crítico, como é da UH 4, Bloco B e a UH 5 Bloco B, as quais também sofrem de problemas relacionados a instabilidade do terreno em que estão inseridos.

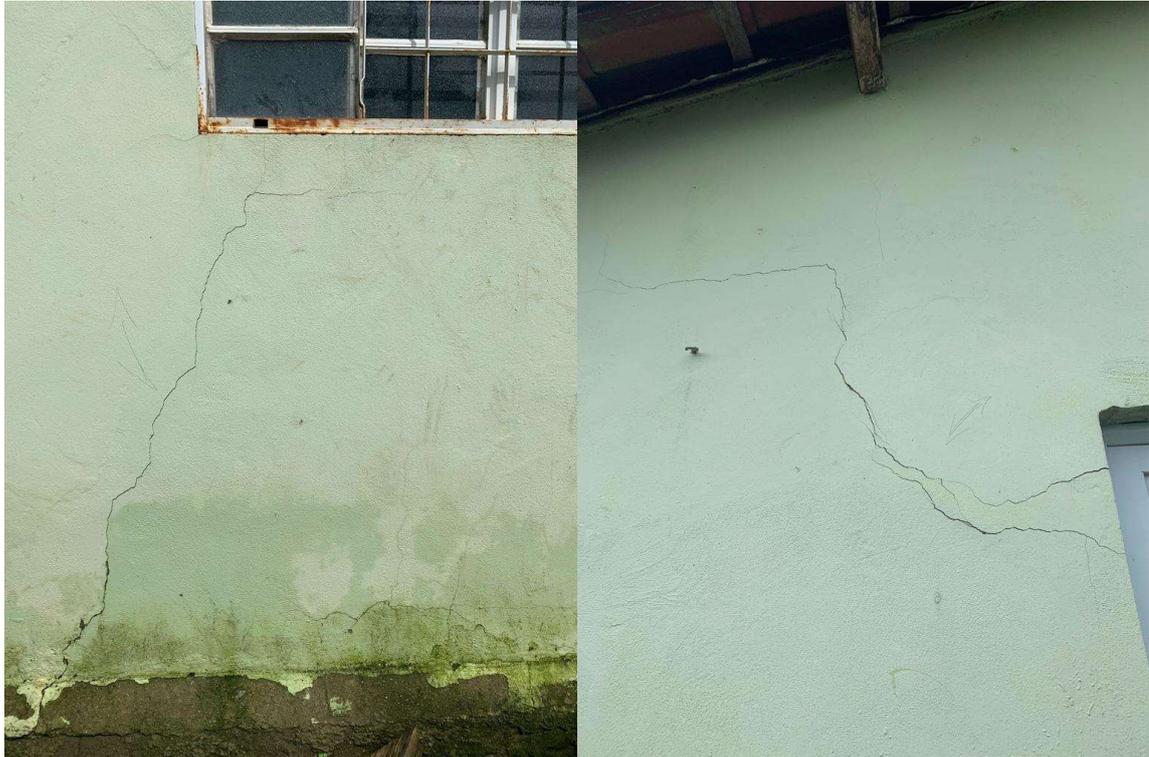
Figura 24 – Trincas inclinadas com origem na abertura das esquadrias

Vale salientar que, provavelmente, a origem dos problemas da residência não é restrita apenas a etapa de execução do residencial, mas também podem ter ocorrido durante a etapa de uso. Nesta etapa, de acordo com relatos do morador desta UH, e constatação in loco, foram percebidas diversas alterações na residência, como construção de um quarto adicional na lateral esquerda e construção de muros.

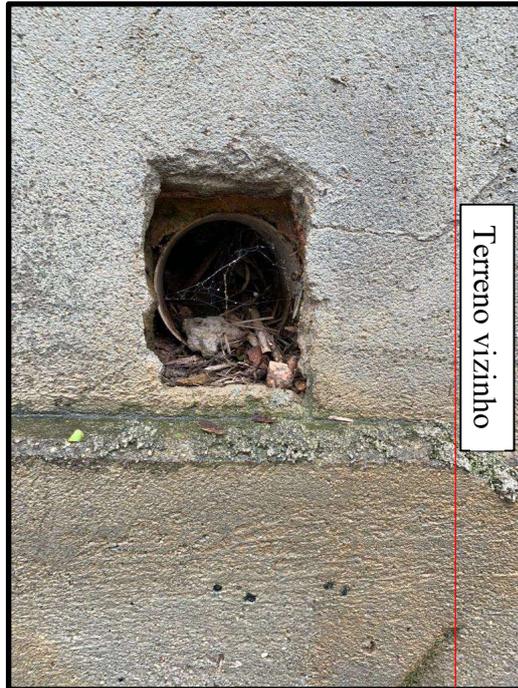
Figura 25 – Trincas inclinadas com origem na abertura das esquadrias

De acordo com Domingues (1997), sistemas de drenagem em muros de arrimo devem ser executados de maneira a não provocar a obstrução dos tubos drenantes, onde podem ser utilizadas para isso mantas permeáveis associadas a camadas areia e pedra britada entre 15 cm e 20 cm, as quais, segundo o morador não foram executadas. No Apêndice A, pode ser visualizada o esquema de figuras apresentando o mapeamento de todas as manifestações patológicas desta unida habitacional em planta baixa.

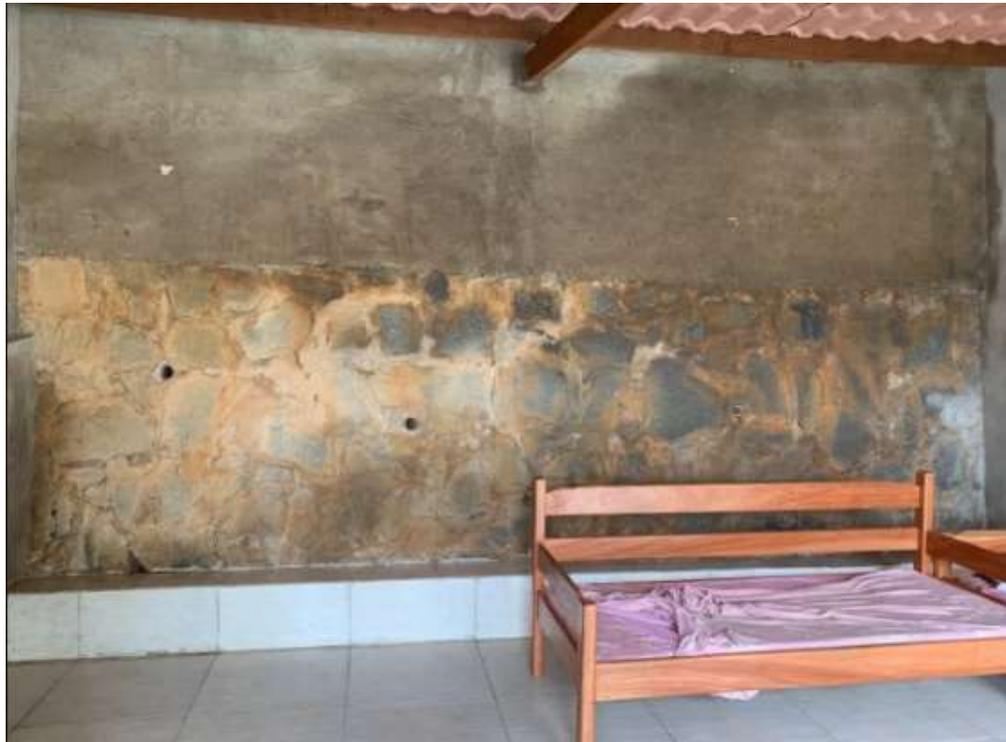
Figura 26 – Muro de arrimo da residência vizinha

Segundo a moradora o muro já sofreu colapso anteriormente, sendo novamente restaurado, porém, como apresentado pela Figura 26, este muro apresenta indícios de infiltração e umidade excessiva, correndo risco de novo colapso.

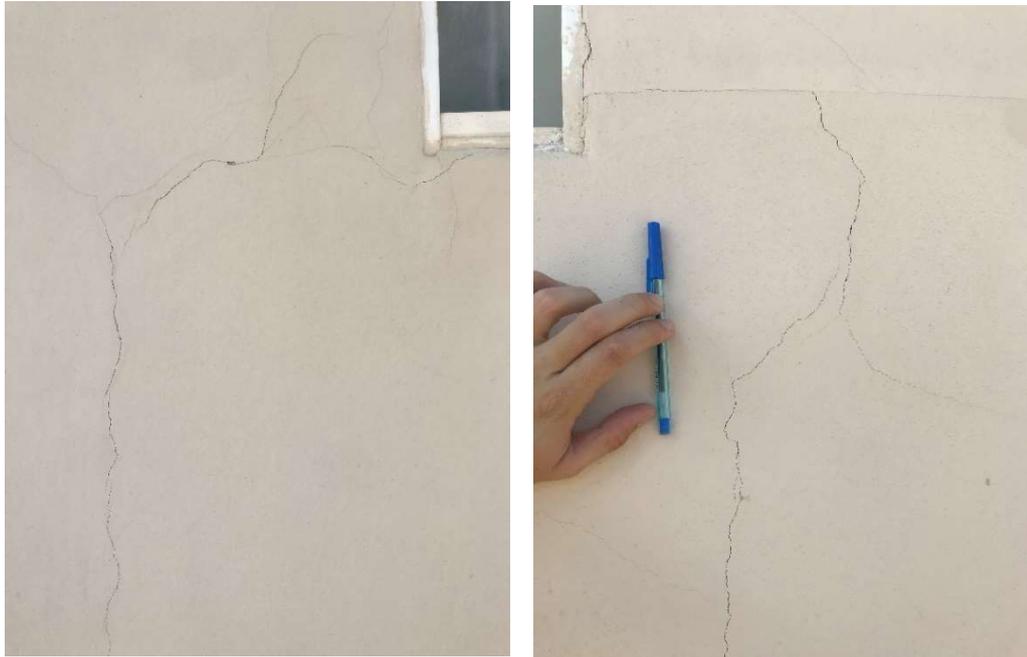
Figura 32 – Fissuras próximas a esquadrias

Além disso, é possível perceber que parte das fissuras apresentam configurações inclinadas, formando um ângulo de 45° , o que indica que sua causa esteja também associada a um provável recalque diferencial da fundação. Outra constatação que corrobora para esta inferência é o destacamento entre o piso externo de concreto com a parede externa, como apresentado pela Figura 33.

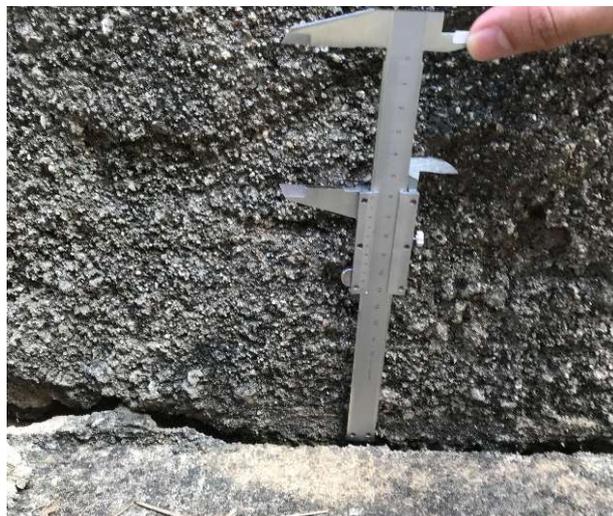
Figura 33 – Destacamento do piso externo

Outra manifestação patológica frequente nesta unidade habitacional foi problema de umidade na parte inferior das paredes nas fachadas, as quais também foram constatadas no lado interno da residência, mais precisamente na parte inferior da parede do quarto, sinalizando umidade por ascensão capilar. Além disso, outros problemas de umidade foram encontrados nas fachadas, como bolor e descolamento da pintura. Pela Figura 34, visualiza-se o mapa de danos das quatro fachadas da unidade habitacional.

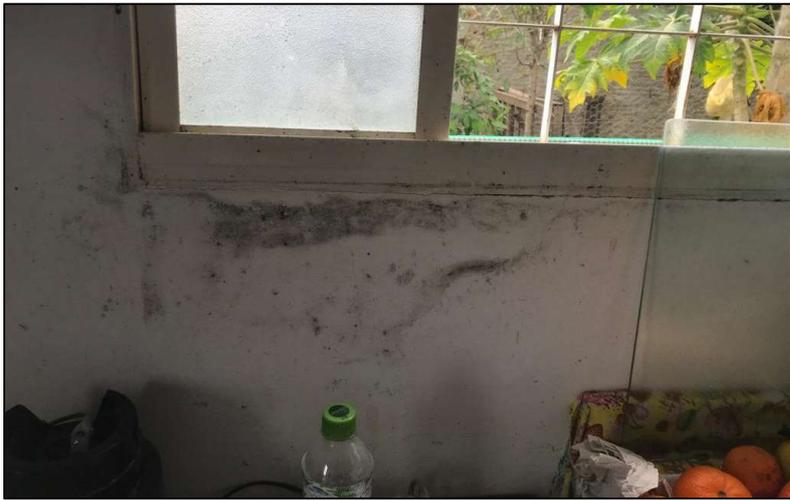
UNIDADE HABITACIONAL N° 04		QUADRA A
IMAGEM 01

<p>Manifestações patológicas</p> <ul style="list-style-type: none"> • Infiltração de águas pluviais Por baixo da janela da cozinha; • Problema no escoamento da água no peitoril da janela e falha em sua impermeabilização. <p>Local: Interior (cozinha)</p>
IMAGEM 02 E 03

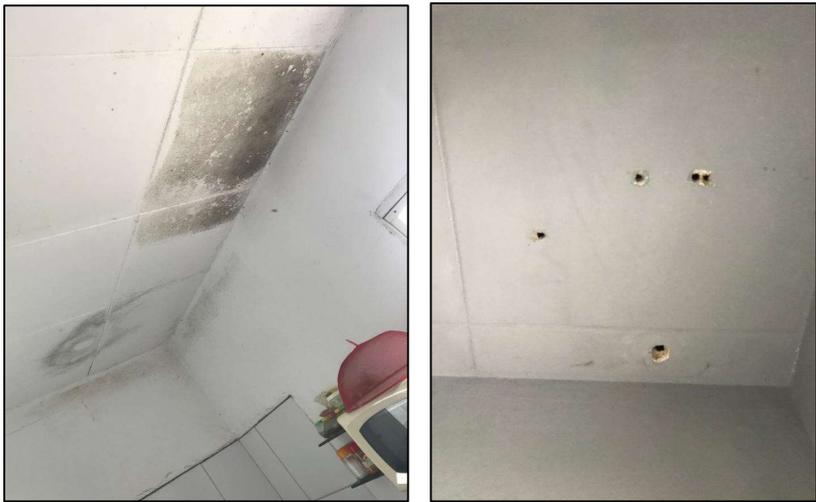
<p>Manifestações patológicas</p> <ul style="list-style-type: none"> • Infiltração de águas pluviais pelo forro de gesso; • Morador fez furo para liberar escoamento da água acumulada. <p>Local: Interior (cozinha e sala)</p>
IMAGEM 04

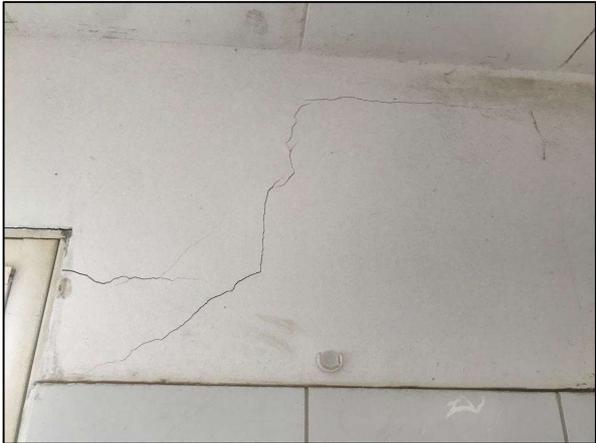
<p>Manifestações patológicas</p> <ul style="list-style-type: none"> • Fissuras inclinada (45° graus) acima da porta; • Provável consequência das movimentações do terreno. <p>Local: Interior (cozinha)</p>

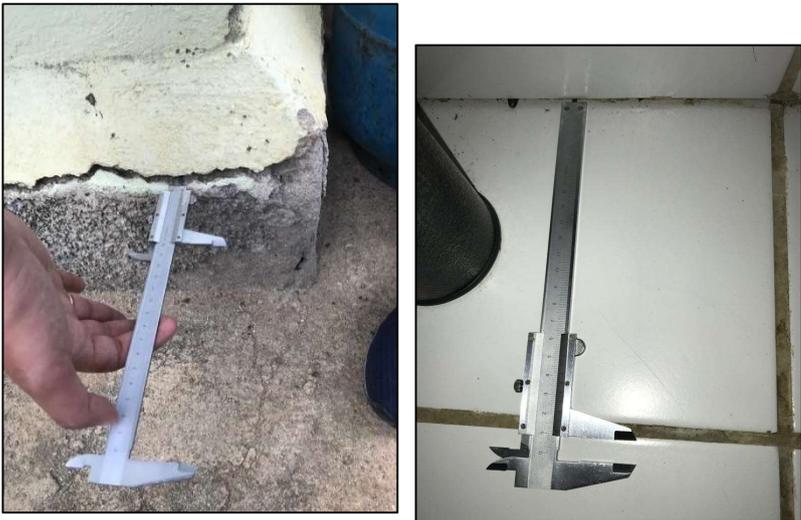
UNIDADE HABITACIONAL Nº 04		QUADRA A
IMAGEM 05 E 06

<p>Manifestações patológicas</p> <ul style="list-style-type: none"> • Desprendimento da fundação com a alvenaria por recalque diferencial do terreno; • Abertura entre o piso da cozinha e parede por recalque diferencial do terreno. <p>Local: Lateral e interior (cozinha)</p>
IMAGEM 07 E 08

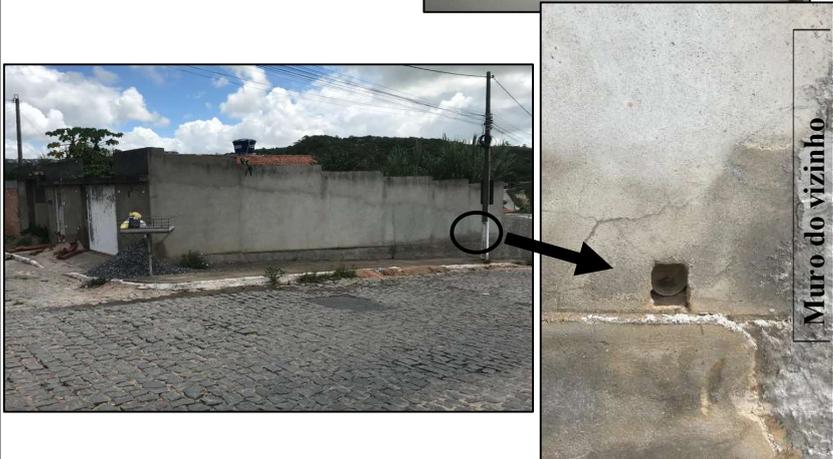
<p>Manifestações patológicas</p> <ul style="list-style-type: none"> • Recalque diferencial do terreno e • Falha na solução de drenagem entre as duas residências. <p>Local: Externo</p>
IMAGEM 09 E 10

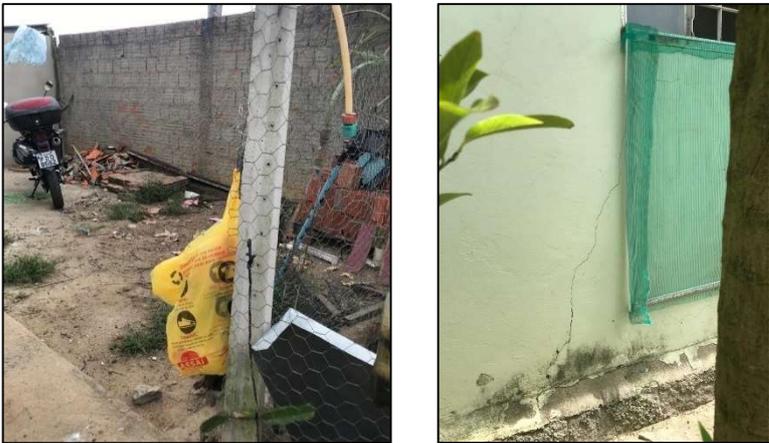
<p>Manifestações patológicas</p> <ul style="list-style-type: none"> • Falha na solução de drenagem entre as duas residências; • Fissura inclinada (45° graus) abaixo da janela da sala e umidade na parte inferior da parede. <p>Local: Lateral e fundos</p>
