**IDENTIFICAÇÃO DE MANIFESTAÇÕES PATOLÓGICAS EM
REVESTIMENTOS DE FACHADAS DE UM PRÉDIO PÚBLICO DO
PODER JUDICIÁRIO DE PERNAMBUCO POR MEIO DA
TERMOGRAFIA INFRAVERMELHA COMO ELEMENTO AUXILIAR:
ESTUDO DE CASO**

Dissertação apresentada ao Curso de Pós-graduação em Engenharia Civil, da Escola Politécnica da Universidade de Pernambuco para obtenção do título de Mestre em Engenharia Civil.

Identificar as manifestações patológicas existentes nas fachadas do Fórum de Olinda utilizando a técnica da termografia infravermelha como elemento auxiliar, com o desenvolvimento de mapa de danos.

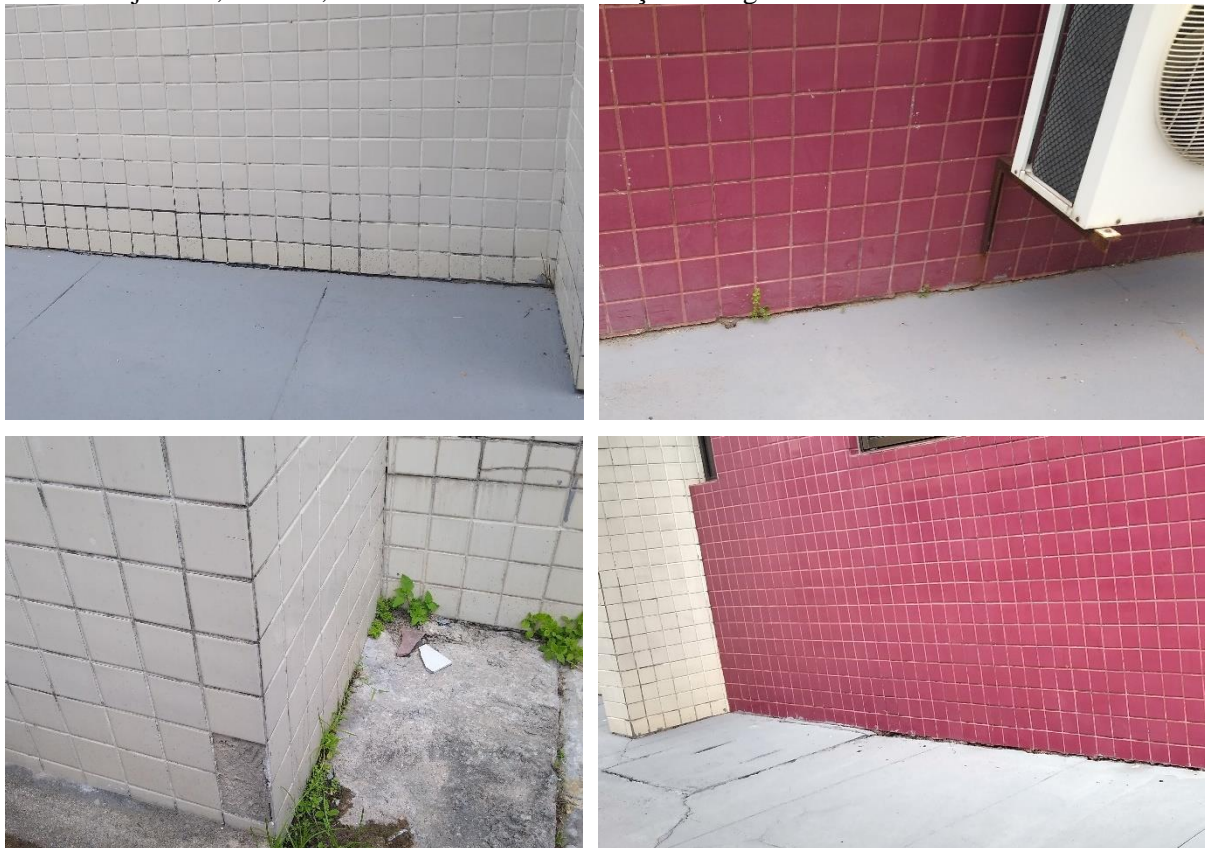
Figura 30 – Vistas parciais das fachadas SO, NE e NO apresentando incidência de abatimento de piso, sujidades, fissuras, descolamentos e colonização biológica no revestimento cerâmico

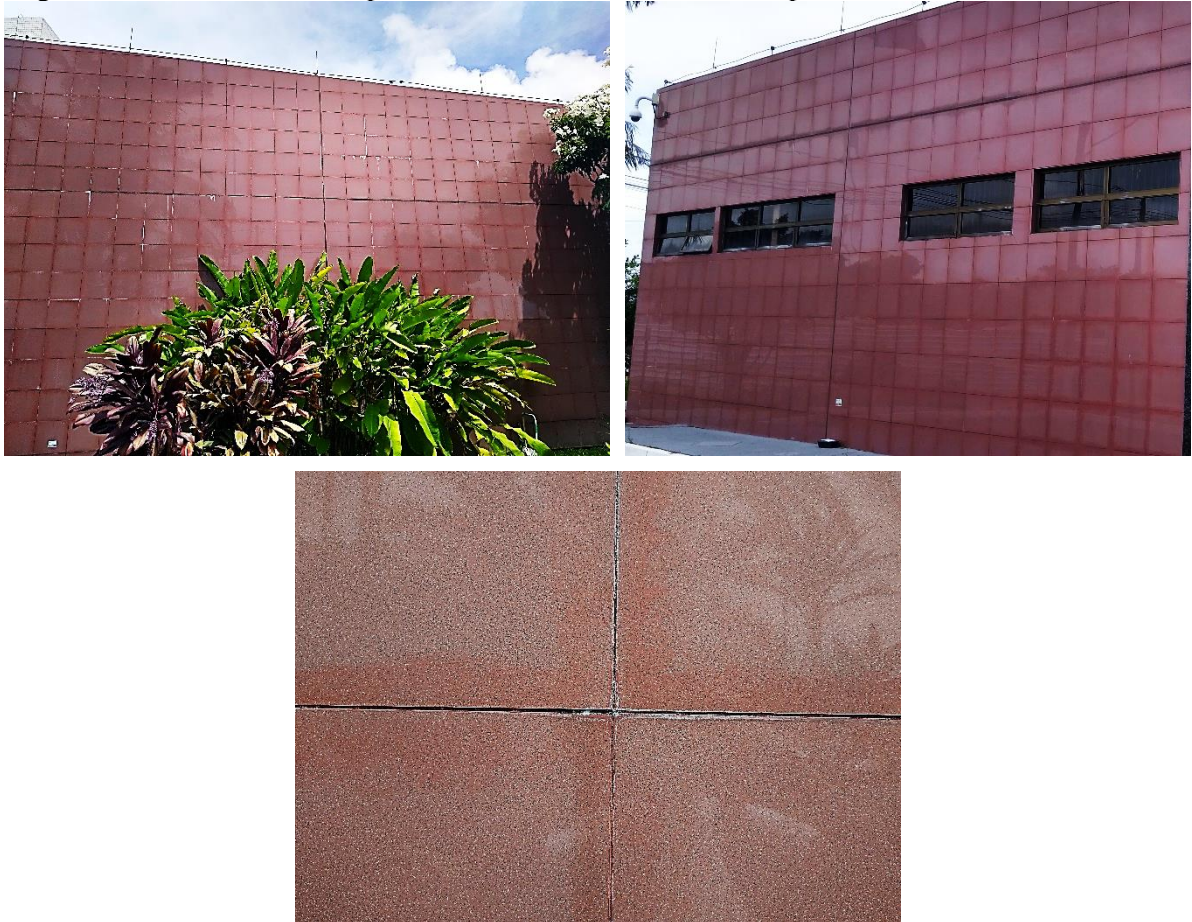
Figura 31 – Revestimento em porcelanato das fachadas SE e NE apresentando manchas escurecidas

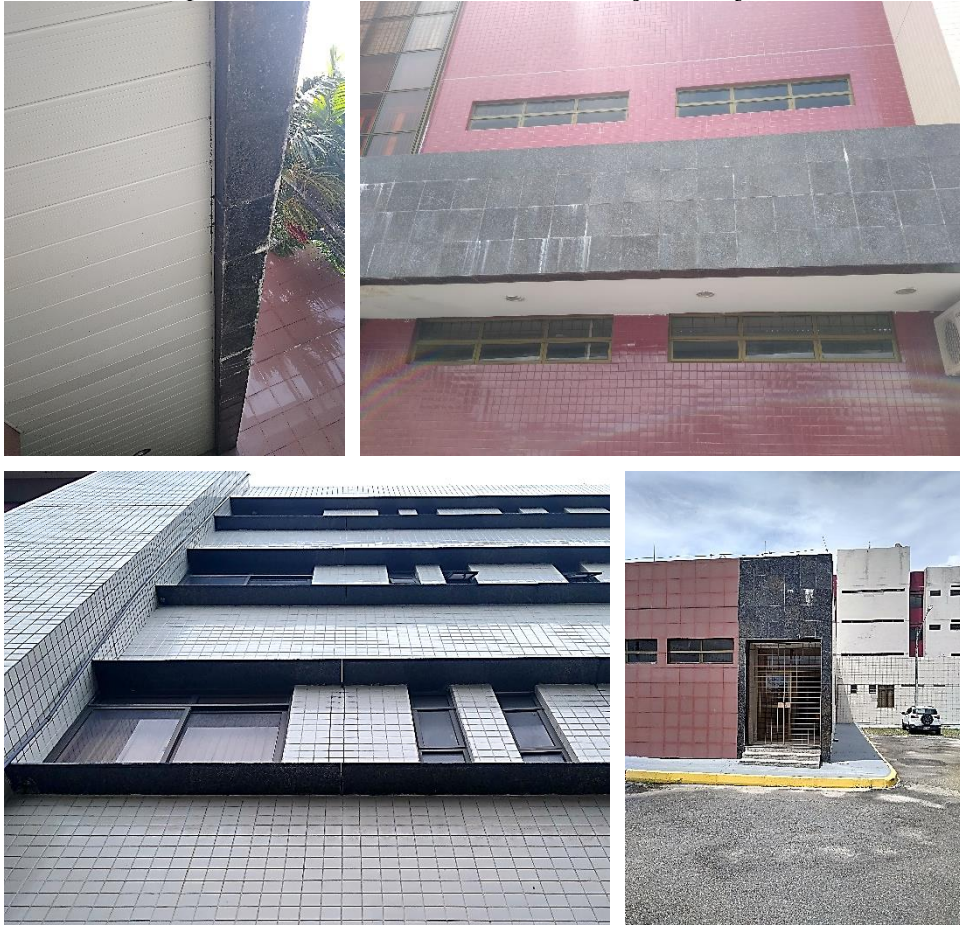
Figura 32 – Vistas parciais dos trechos em revestimento pétreo das fachadas SE, NE, SO e NO, apresentando e florescência e deterioração do rejunte

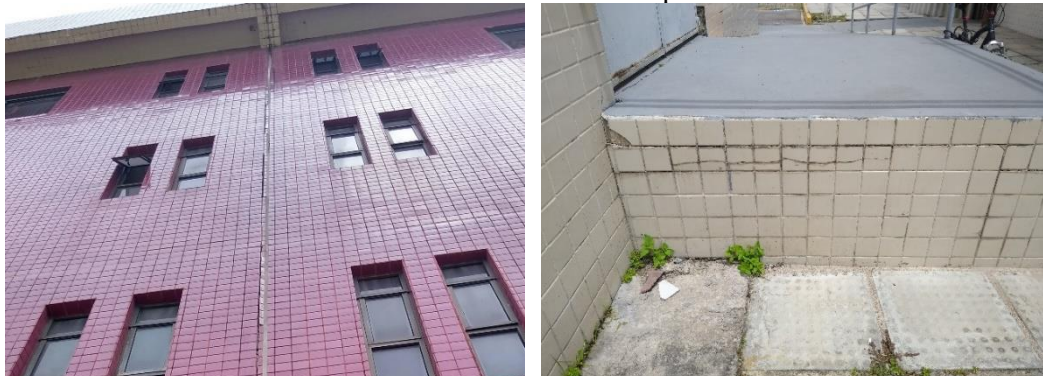
Figura 33 – Revestimentos cerâmicos das fachadas SO e NE apresentando descolamento e fissuração

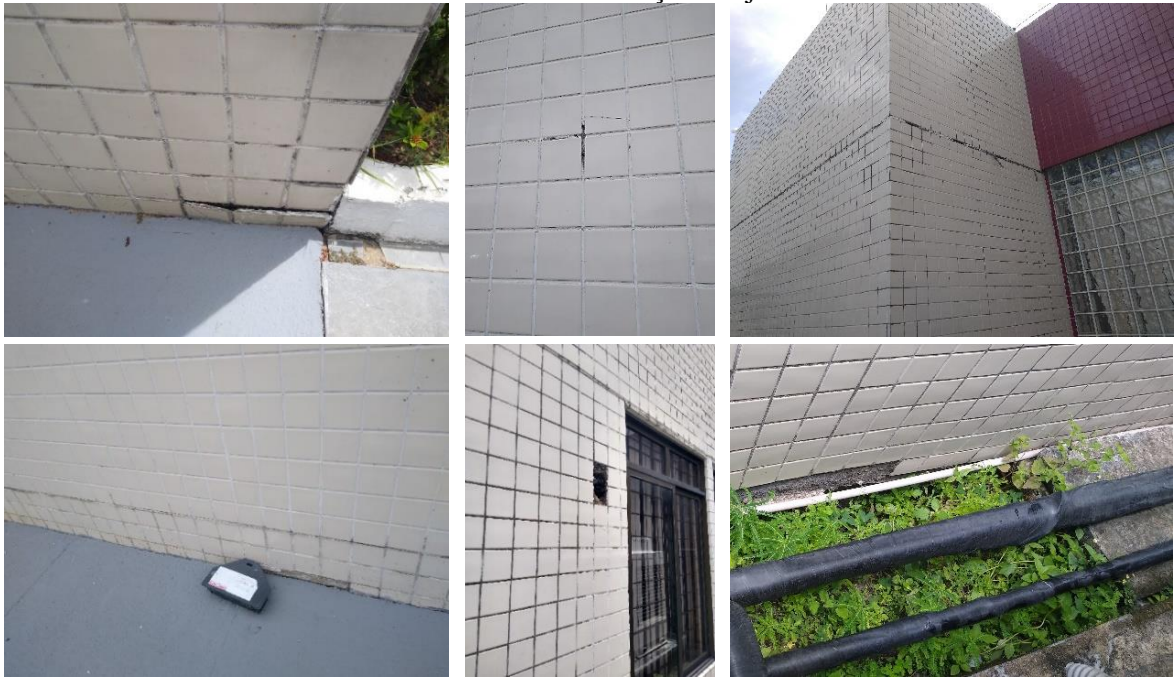
Figura 34 – Revestimentos cerâmicos das fachadas NE e NO apresentando descolamentos, fissuras, ressecamento e deterioração nas juntas

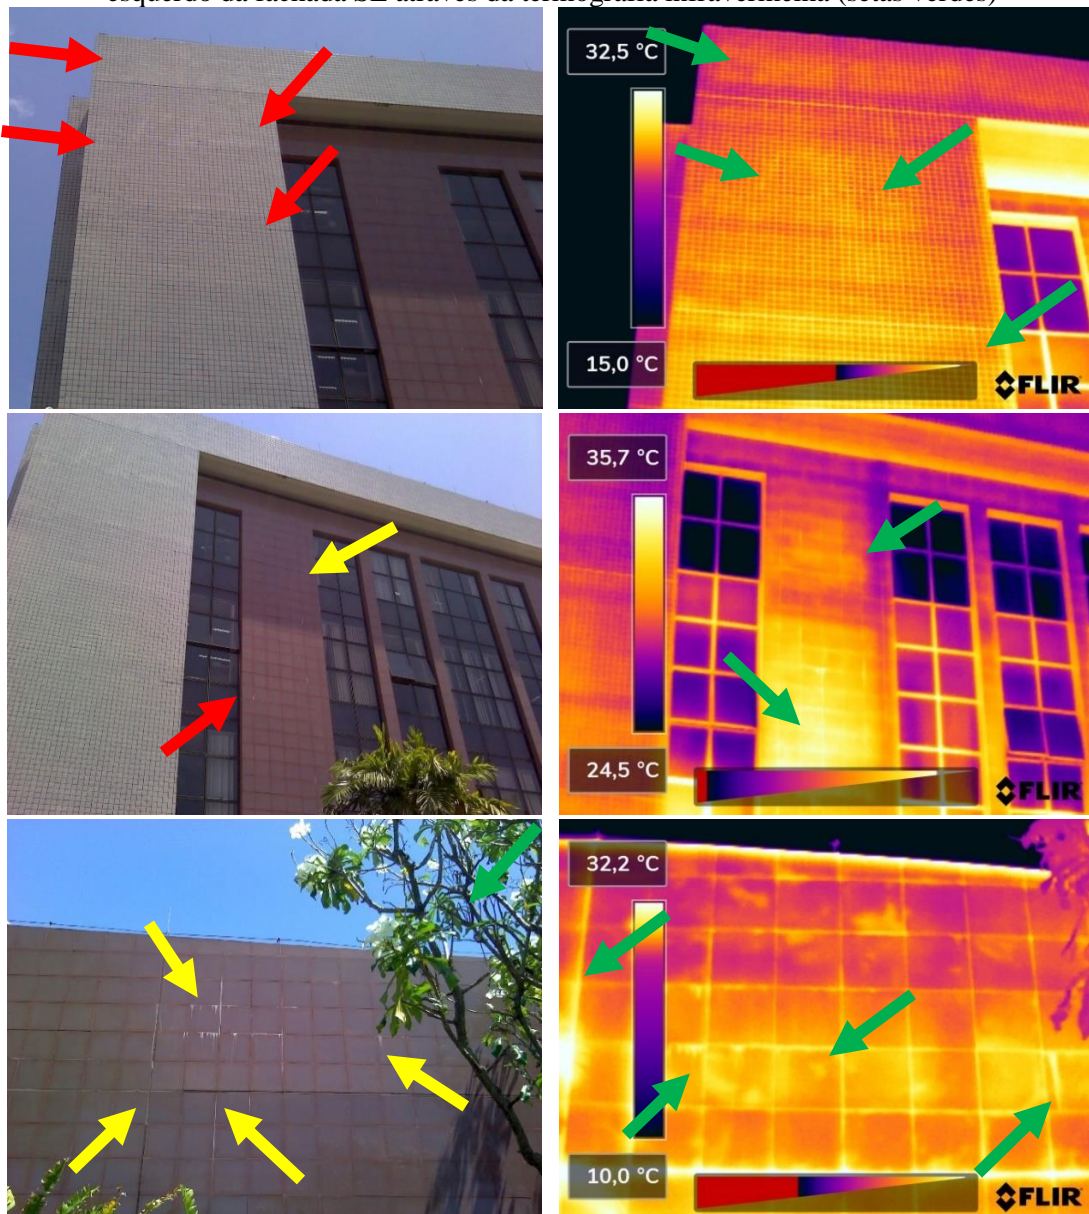
Figura 41 – Anomalias visíveis (setas amarelas) e não visíveis (setas vermelhas) detectadas no lado esquerdo da fachada SE através da termografia infravermelha (setas verdes)

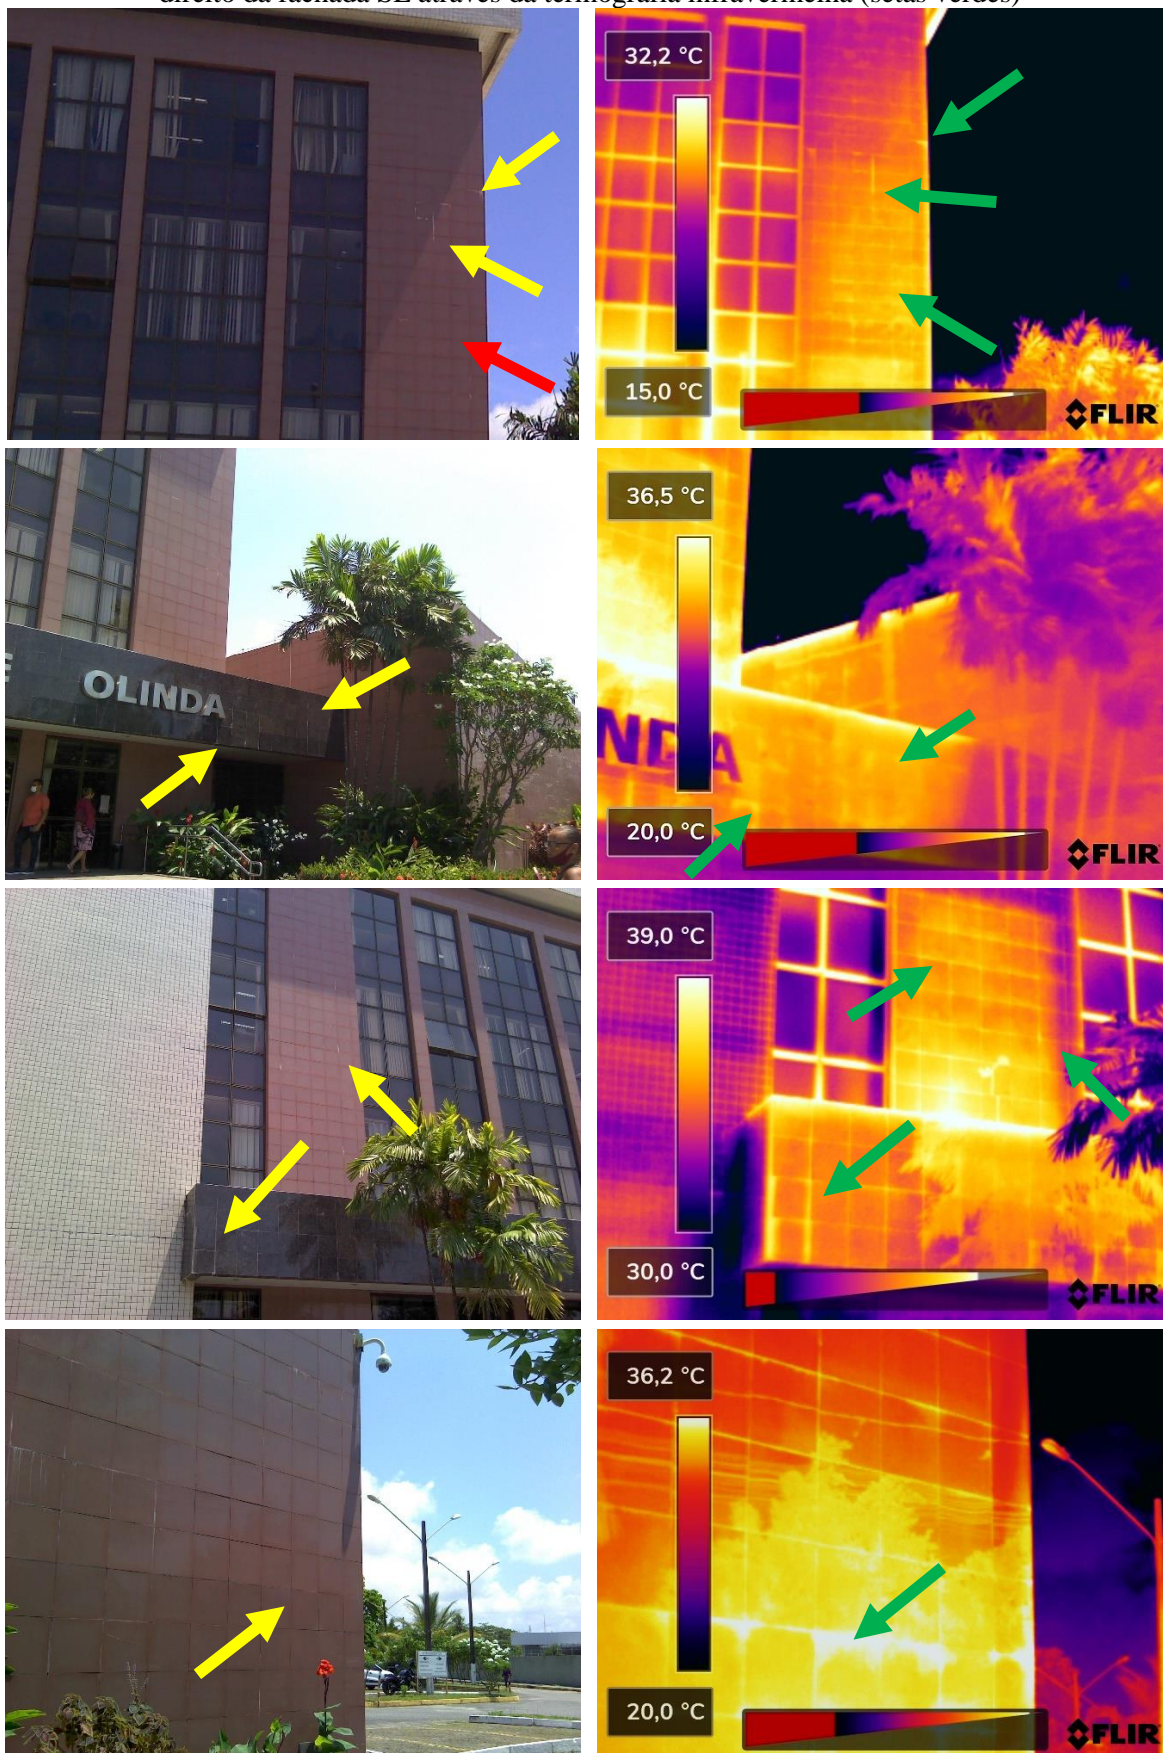
Figura 42 – Anomalias visíveis (setas amarelas) e não visíveis (setas vermelhas) detectadas no lado direito da fachada SE através da termografia infravermelha (setas verdes)

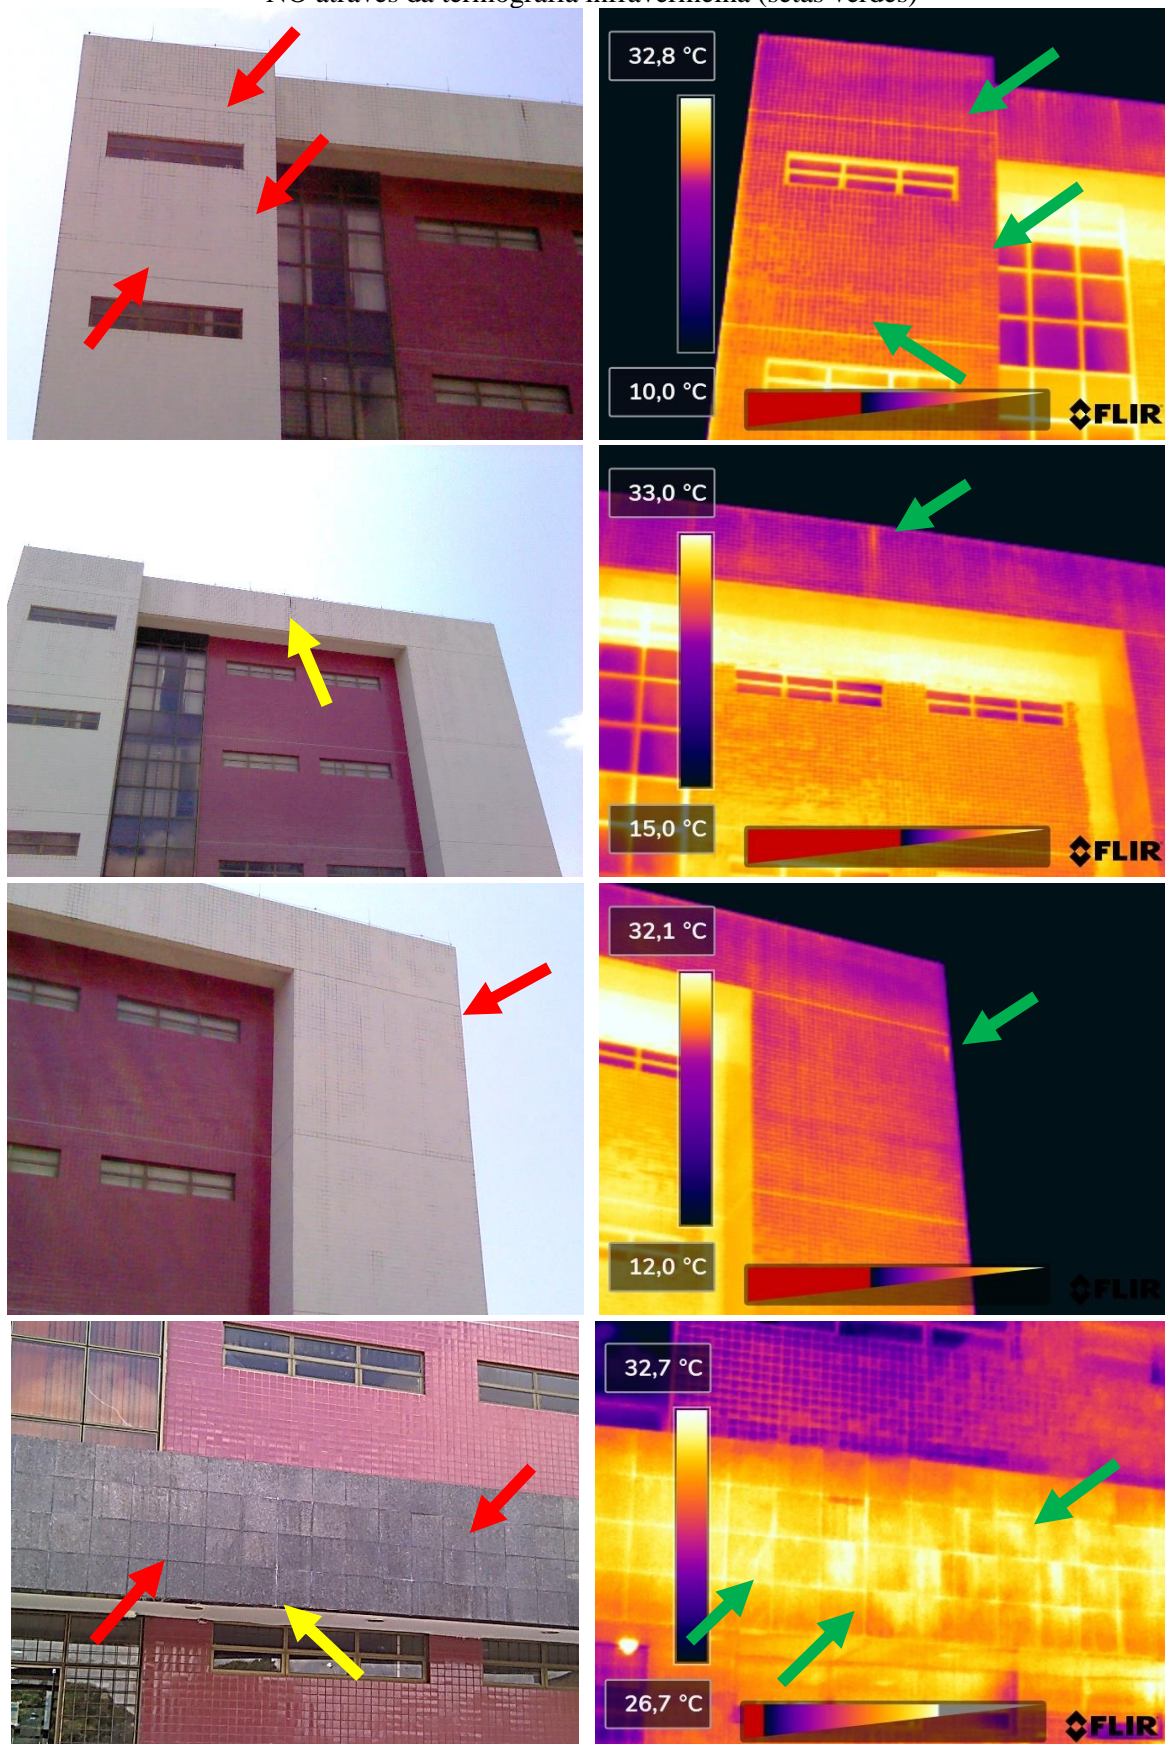
Figura 43 – Anomalias visíveis (setas amarelas) e não visíveis (setas vermelhas) detectadas na fachada NO através da termografia infravermelha (setas verdes)

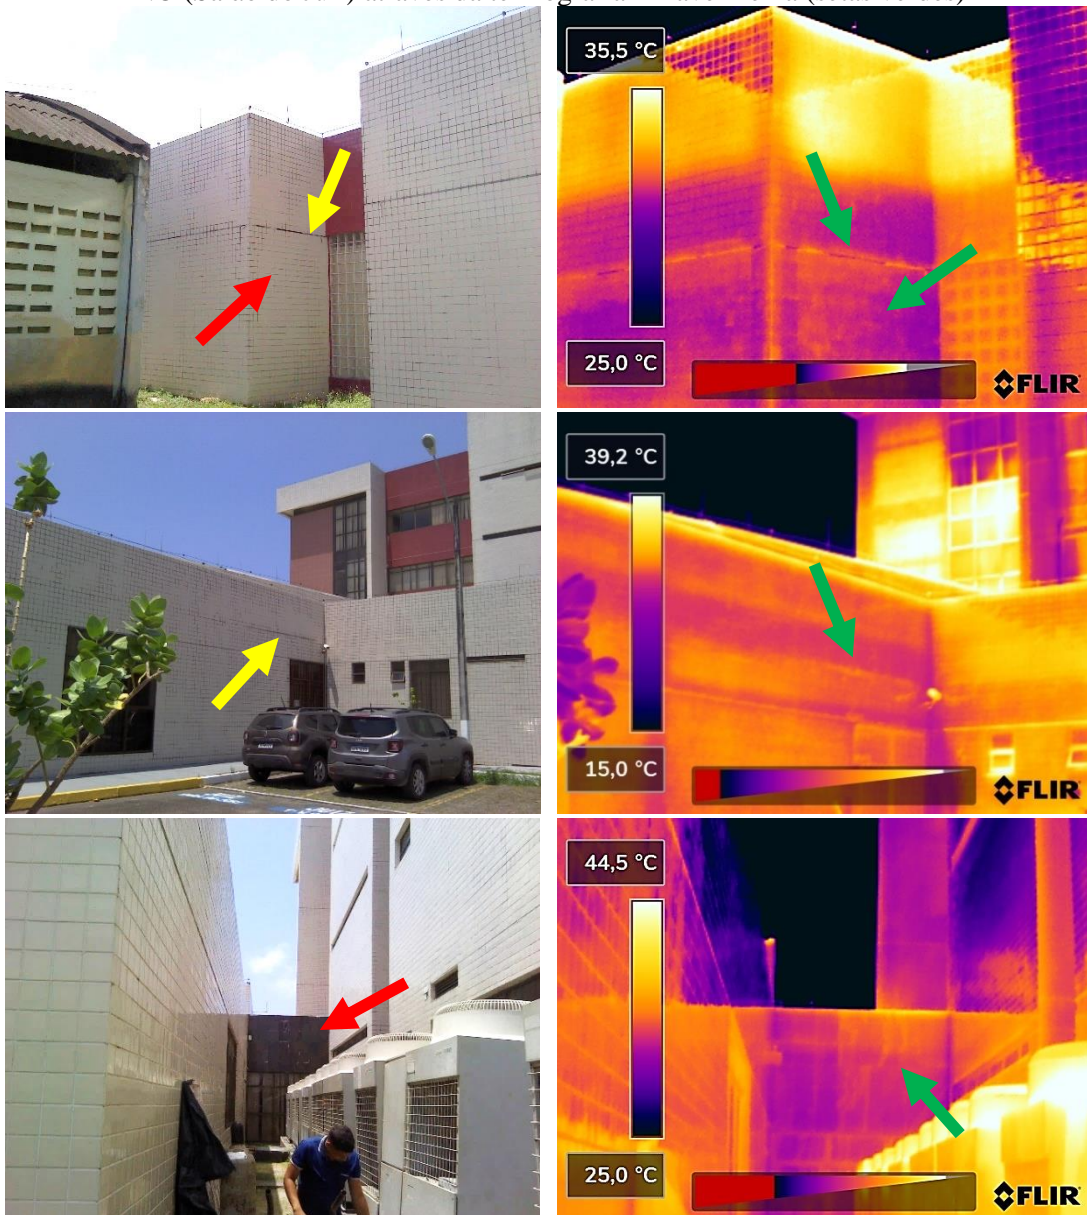
Figura 44 – Anomalias visíveis (setas amarelas) e não visíveis (setas vermelhas) detectadas na fachada NO (Salão do Júri) através da termografia infravermelha (setas verdes)

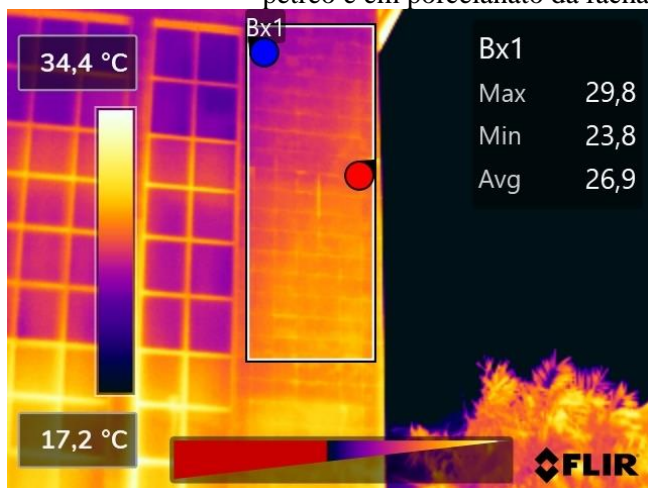
(Porcelanato Bx1)

Figura 45 – Detecção de áreas suspeitas de descolamentos em fase inicial nos revestimentos cerâmico, pétreo e em porcelanato da fachada SE do Fórum de Olinda

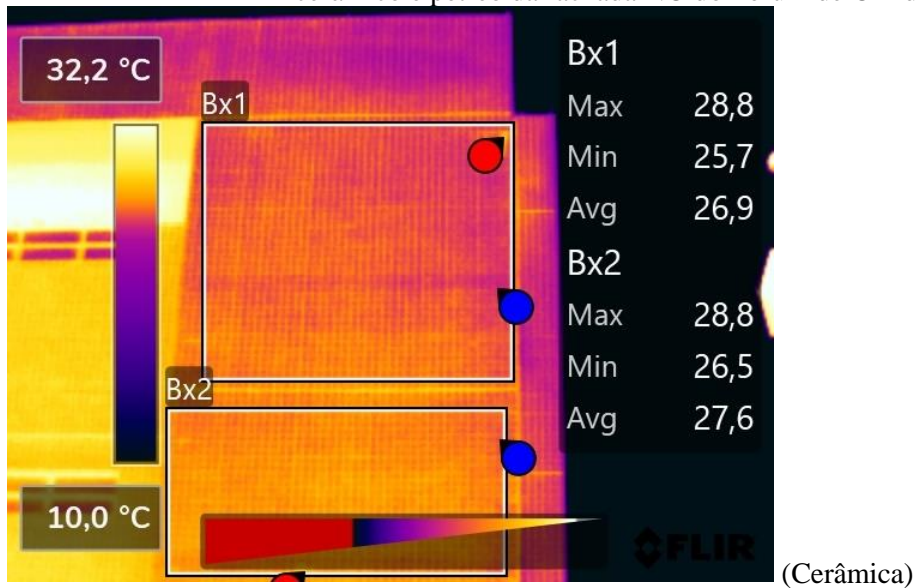
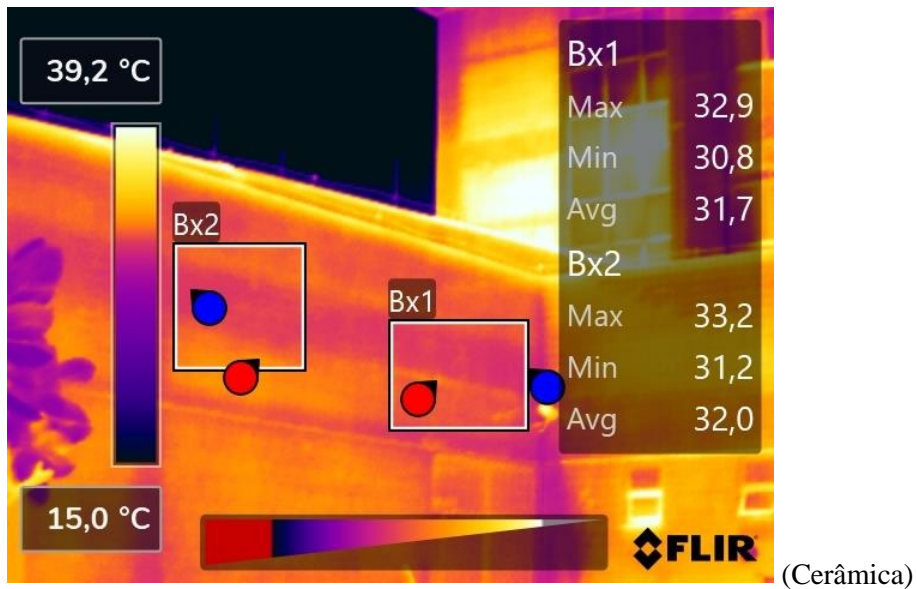
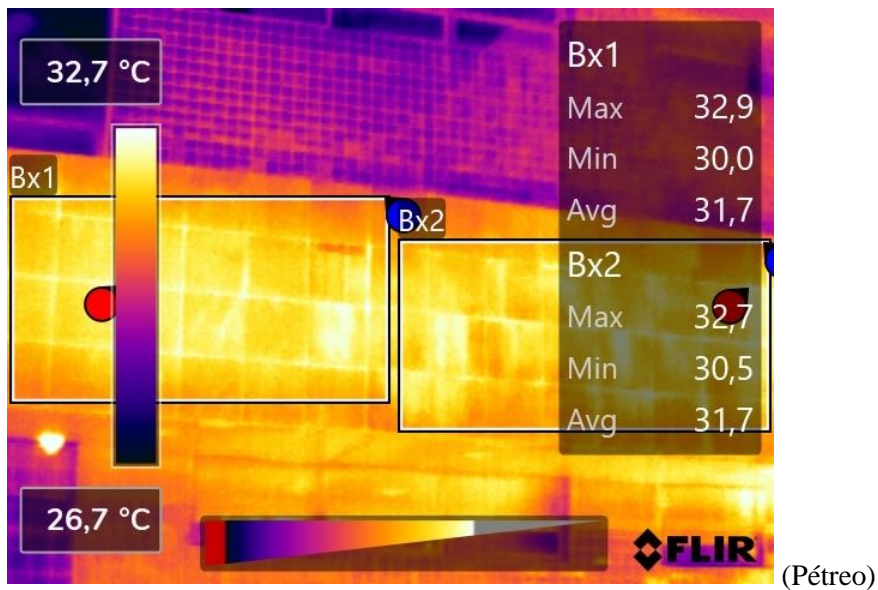
Figura 46 – Detecção de áreas com suspeita de descolamentos em fase inicial nos revestimentos cerâmico e pétreo da fachada NO do Fórum de Olinda

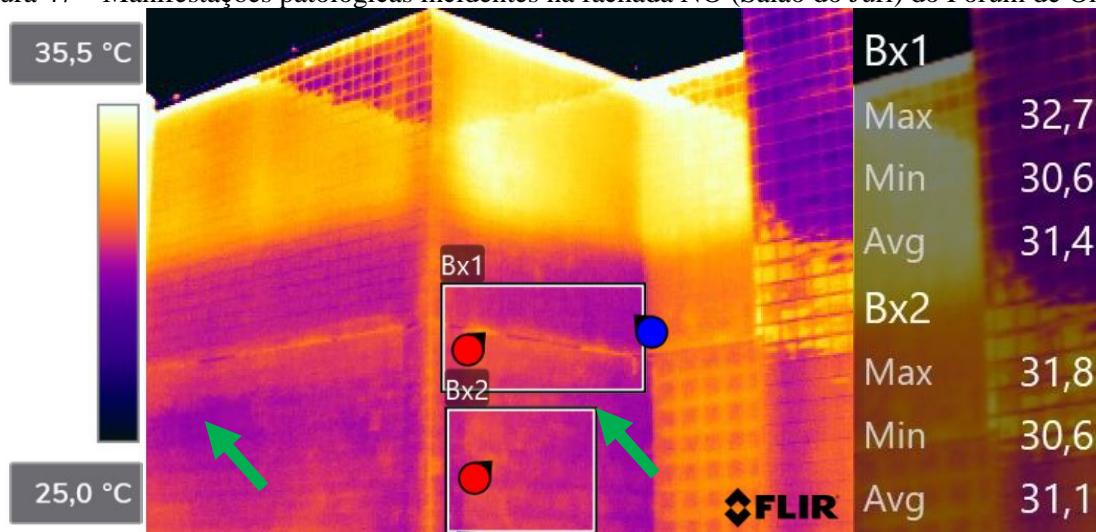
Figura 47 – Manifestações patológicas incidentes na fachada NO (Salão do Júri) do Fórum de Olinda

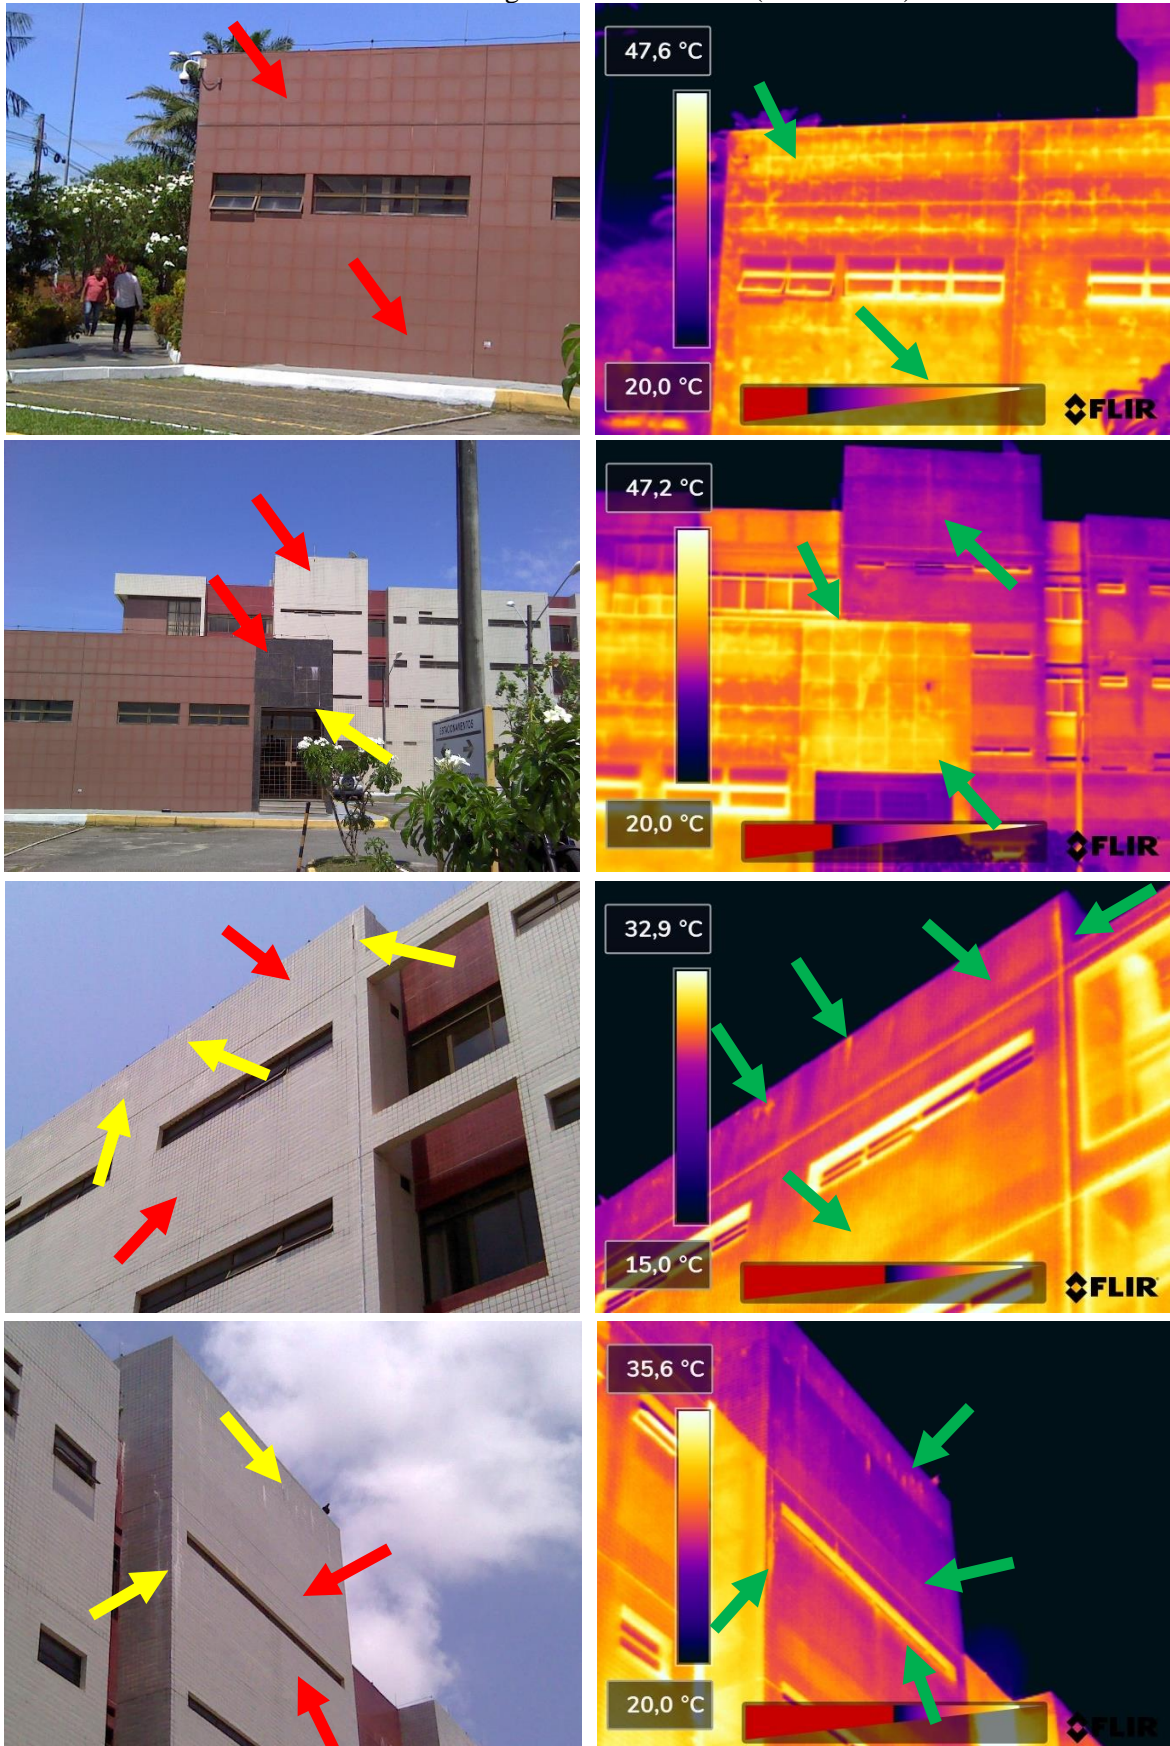
Figura 48 – Anomalias visíveis (setas amarelas) e não visíveis (setas vermelhas) detectadas na fachada NE através da termografia infravermelha (setas verdes)

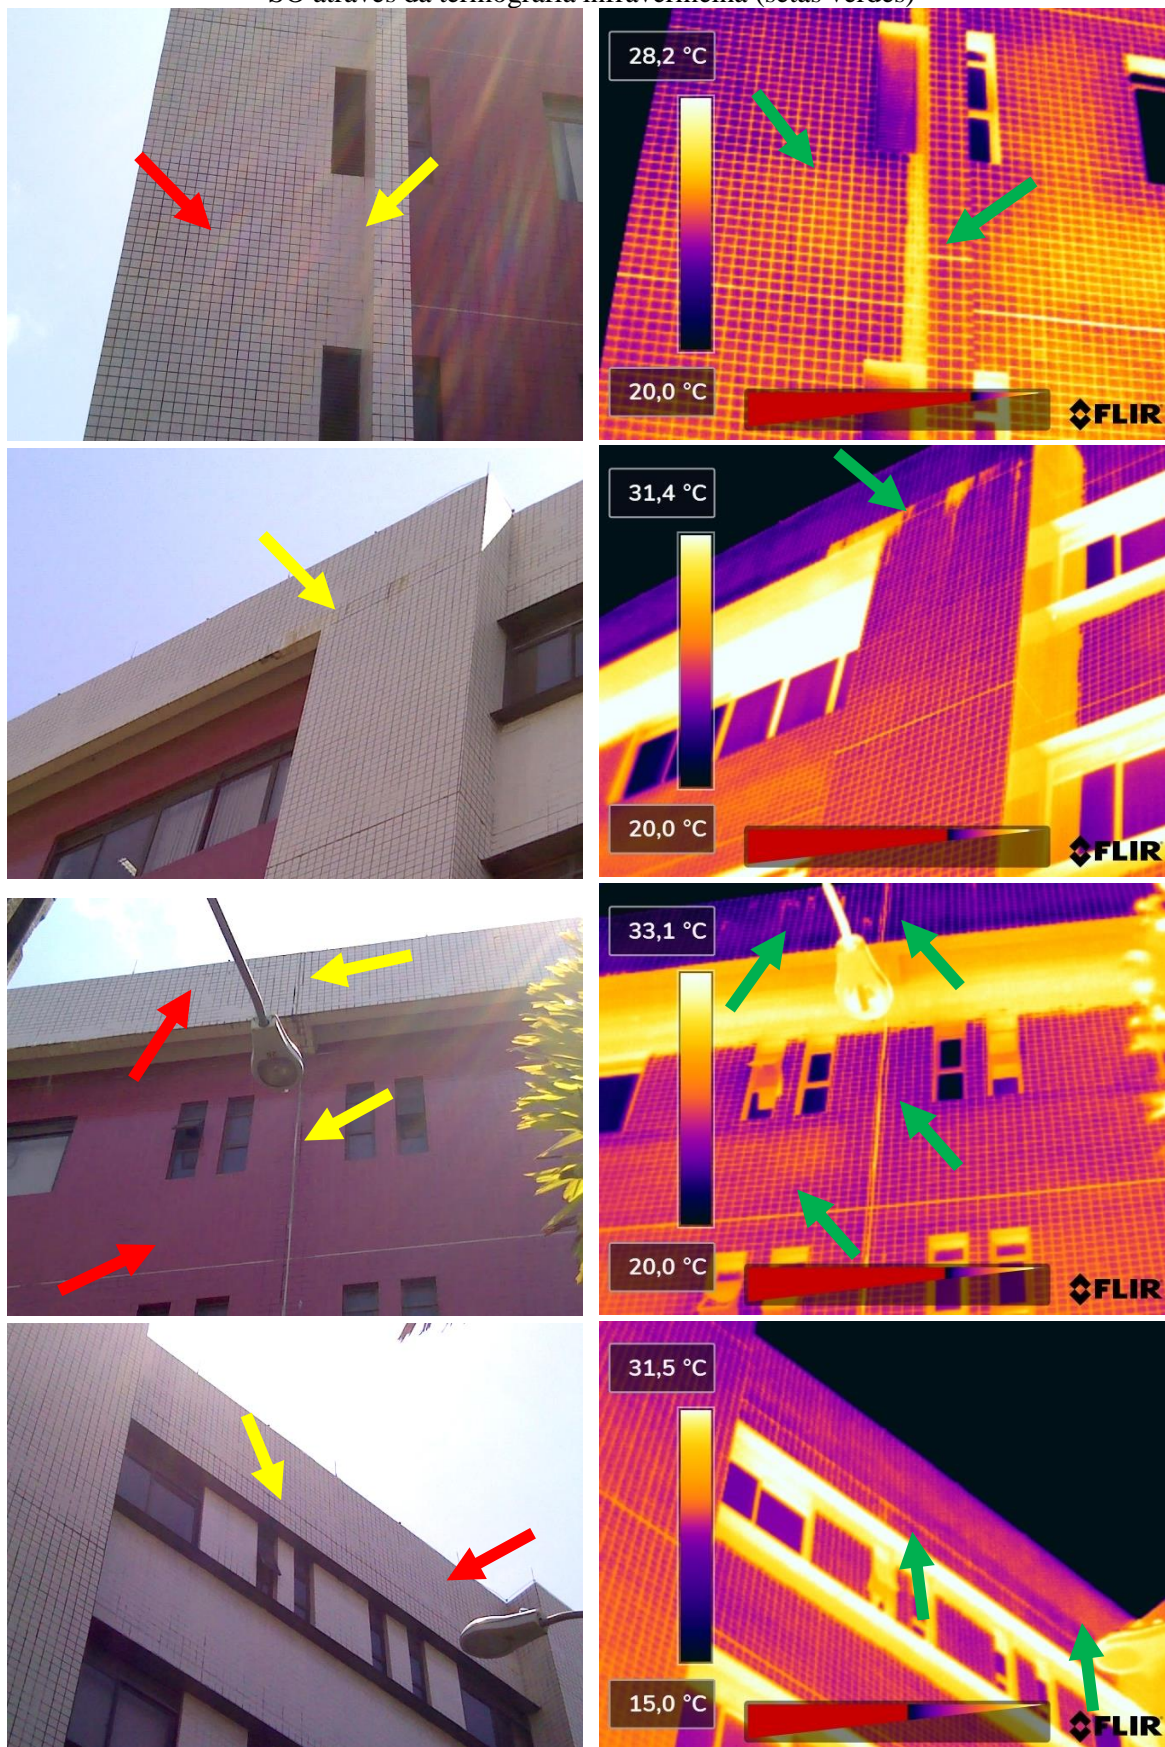
Figura 49 – Anomalias visíveis (setas amarelas) e não visíveis (setas vermelhas) detectadas na fachada SO através da termografia infravermelha (setas verdes)

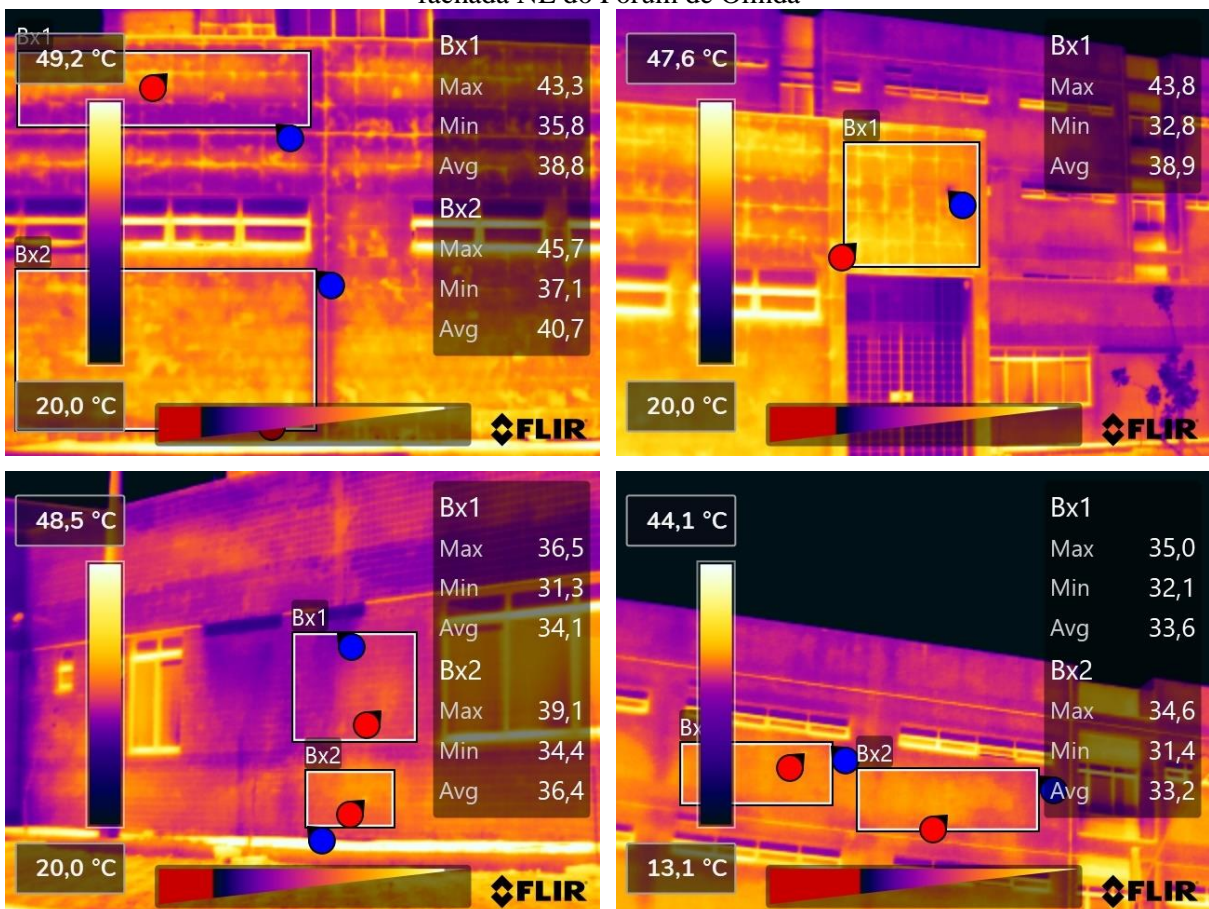
Figura 50 – Detecção de áreas com suspeita de descolamentos em fase inicial nos revestimentos da fachada NE do Fórum de Olinda

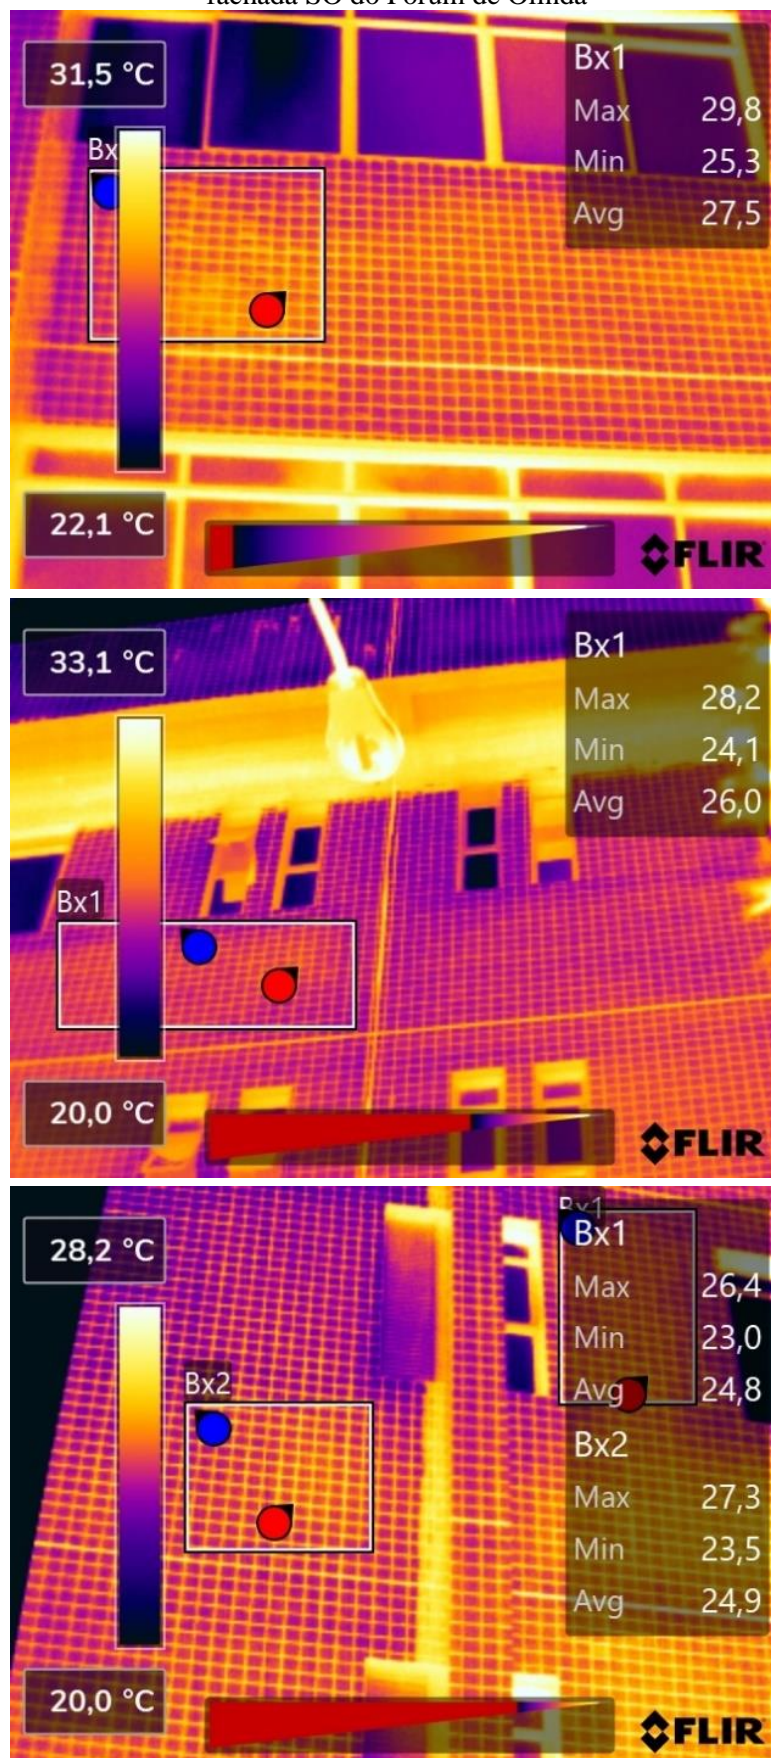
Figura 51 – Detecção de áreas suspeitas de descolamentos em fase inicial nos revestimentos da fachada SO do Fórum de Olinda
