**INSPEÇÃO DE MANIFESTAÇÕES PATOLÓGICAS COM EXECUÇÃO
DE MAPA DE DANOS EM FACHADAS: ESTUDO DE CASO DA
ESCOLA POLITÉCNICA DE PERNAMBUCO**

Dissertação apresentada ao Curso de Pós-graduação em Engenharia Civil, da Escola Politécnica de Pernambuco da Universidade de Pernambuco para obtenção do título de Mestre em Engenharia Civil.

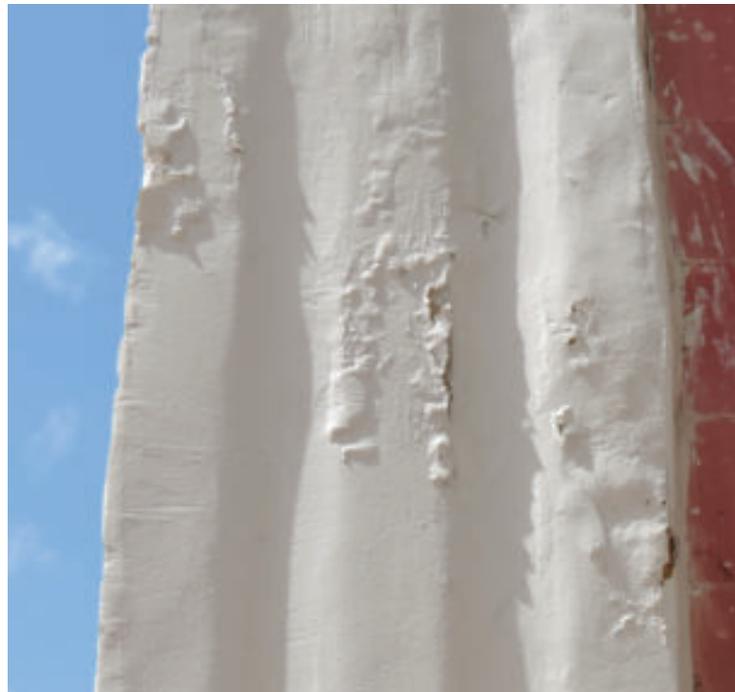
Figura 21 – Estufamento e desagregamento da argamassa na fachada frontal do bloco A

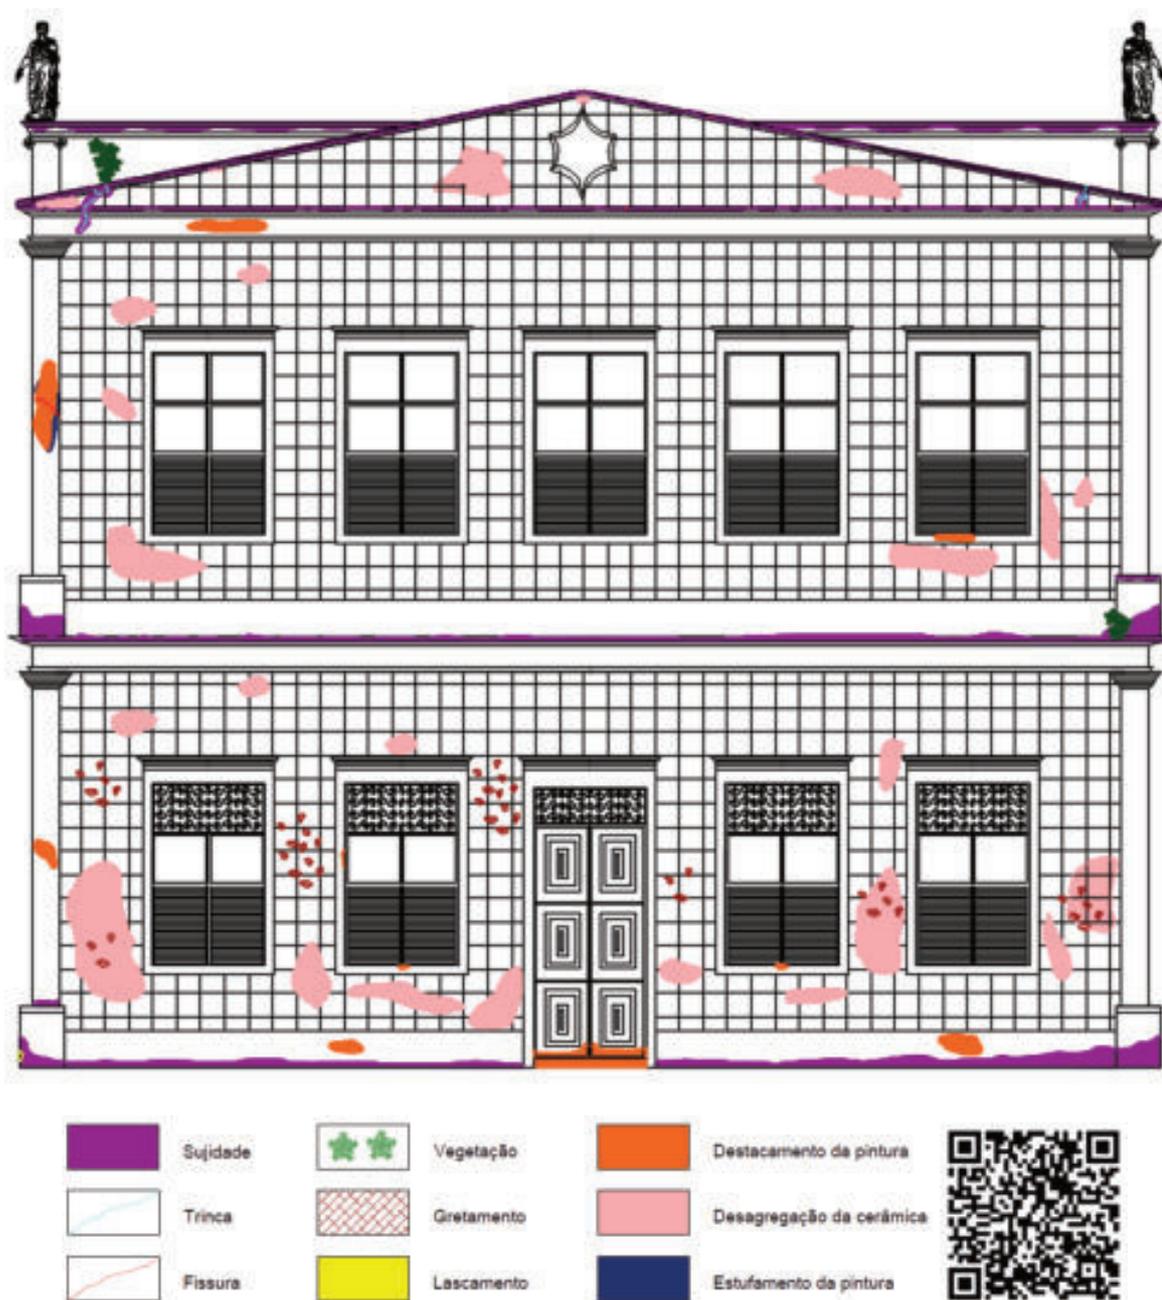
Figura 22 – Mapa de danos da fachada frontal do bloco A

O mapa de danos da fachada frontal é visto na Figura 22. Através dele é possível afirmar que as manifestações patológicas mais recorrentes foram gretamento e desagregação da cerâmica, justificado pelo revestimento cerâmico e o tempo de uso da edificação. Além disso, é possível destacar a presença de sujeira em alguns pontos e vegetação na parte superior de cada pavimento, justificado pela falta de manutenção.

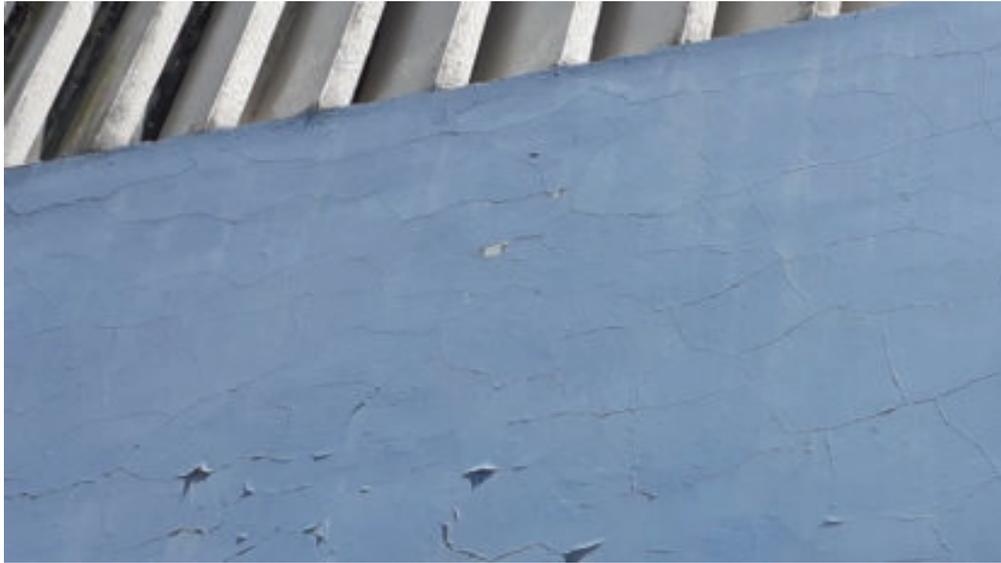
Figura 44 – Fissuras mapeadas na fachada frontal do bloco B

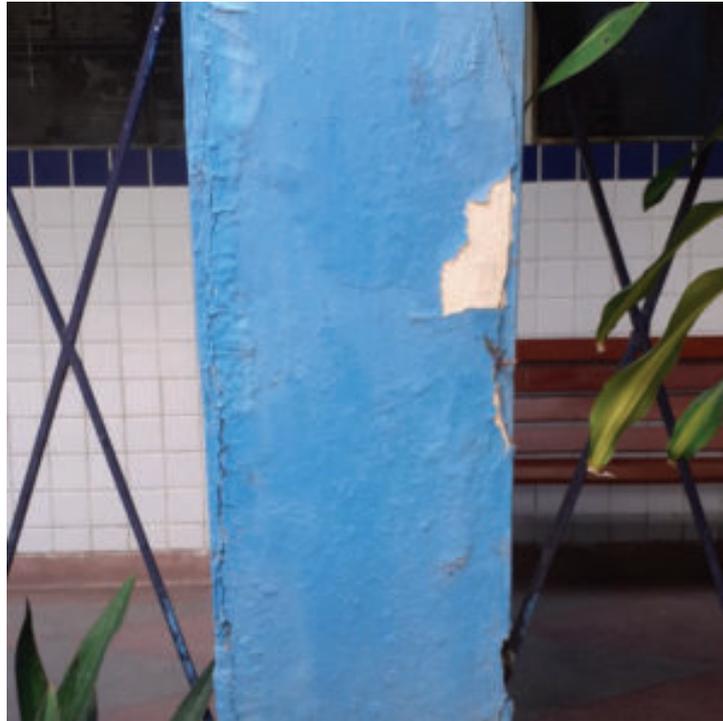
Figura 46 – Fissuras verticais na fachada frontal do bloco B

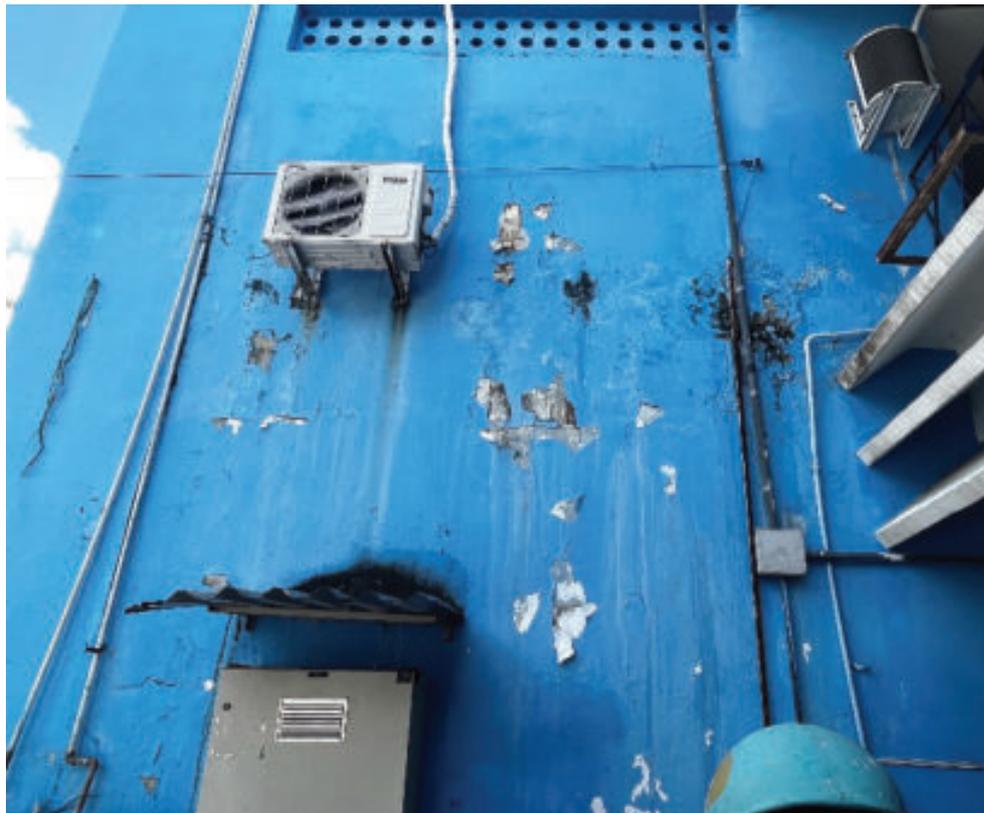
Figura 51 – Manifestações patológicas na lateral esquerda da fachada lateral direita do bloco B

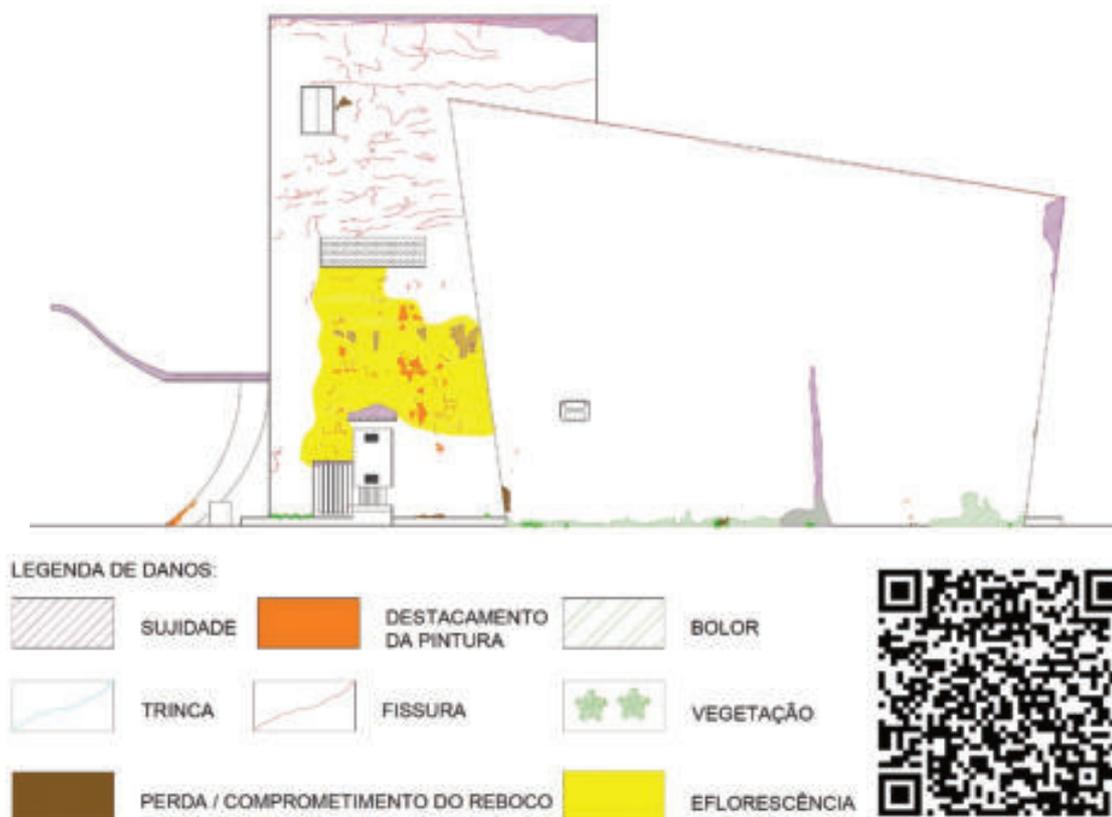
Figura 52 – Mapa de danos da fachada lateral direita do bloco B

O mapa de danos desenvolvido para fachada lateral direita pode ser analisado na Figura 52. Através dela, é possível verificar a região crítica citada anteriormente, na qual apresenta um conjunto denso de manifestações patológicas. Destaca-se que a parte superior apresenta diversos tipos de fissuras e a parte inferior uma região com muita eflorescência.

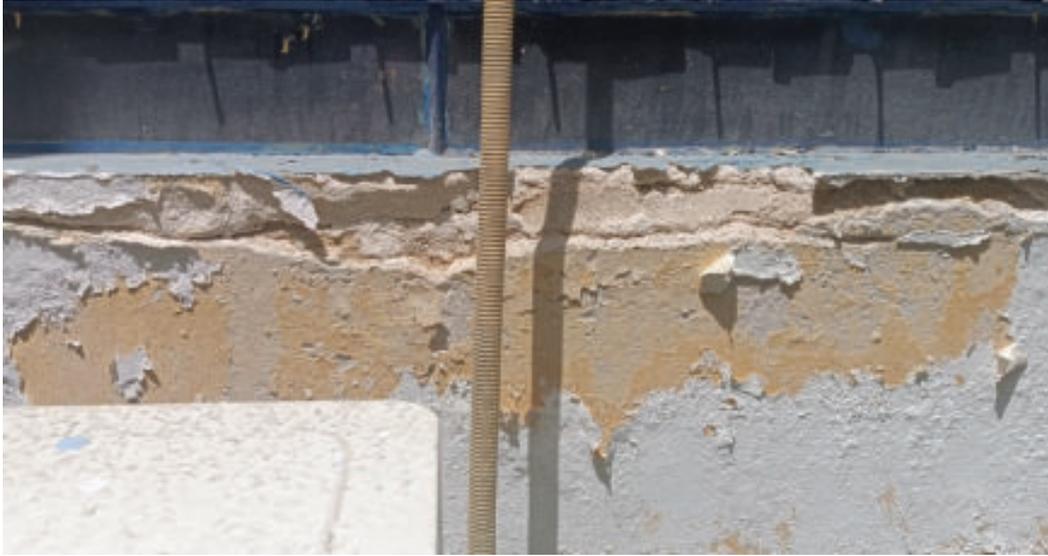
Figura 62 – Perda de reboco da fachada na fachada posterior do bloco B

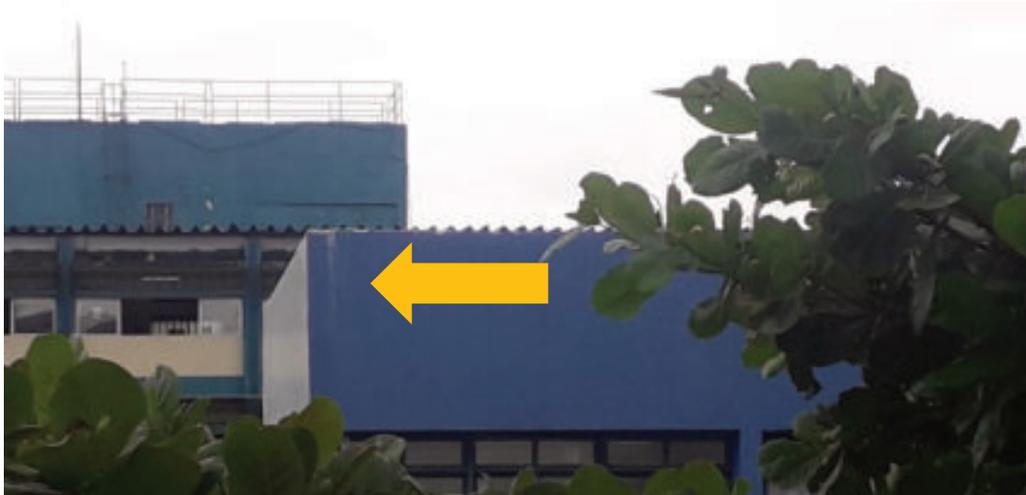
Figura 69 – Eflorescência na fachada frontal do bloco C

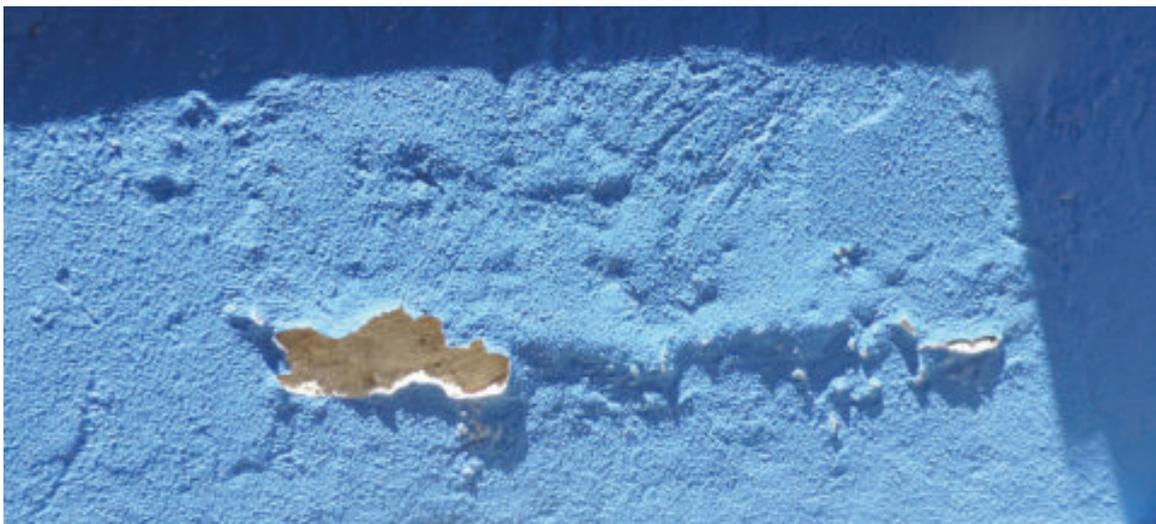
Na base da fachada foi possível observar uma região que aparenta criptoflorescência do revestimento que terminou com o destacamento da pintura (Figura 70). Este problema tem como causa a presença constante de umidade com o carreamento do hidróxido de cálcio do revestimento e a falta de exposição ao sol, justificada pela localização desse edifício. Para o seu tratamento é necessário a retirada do revestimento afetado, eliminar eventuais infiltrações, limpar a superfície, esperar secar e em seguida aplicar um fundo preparador de parede, aplicar o selador e a massa corrida e por último a aplicação da nova pintura.

Figura 70 – Criptoflorescência com destacamento da pintura na fachada frontal do bloco C

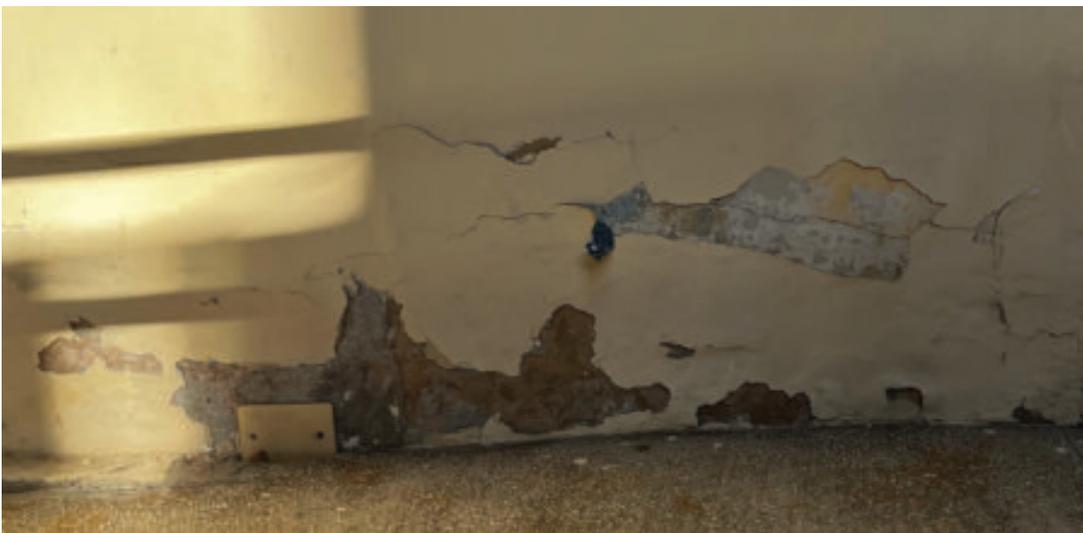
Figura 87 – Destacamento da pintura na fachada frontal do bloco D

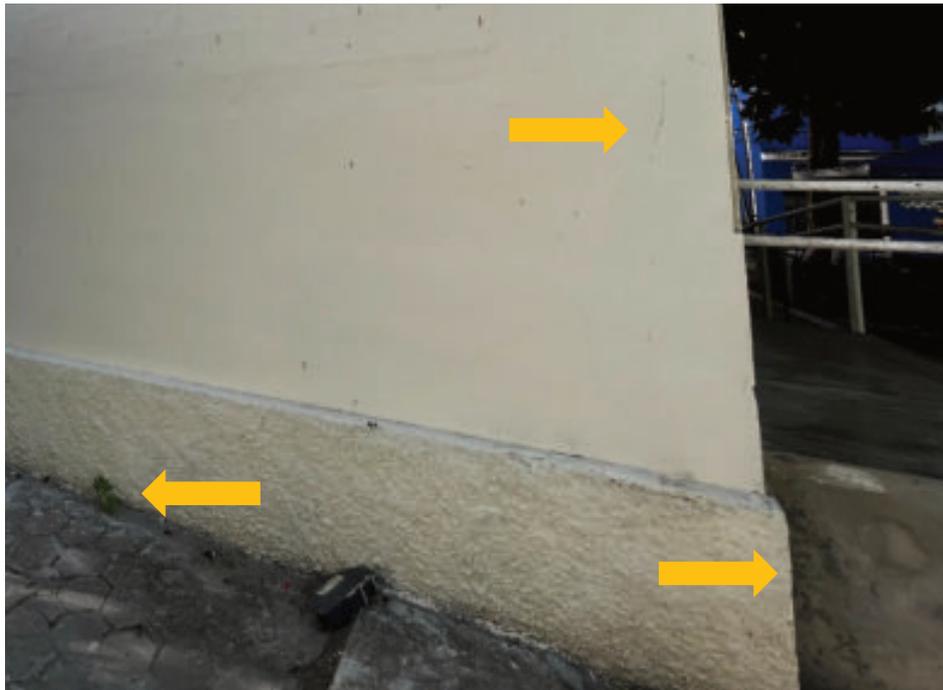
Figura 97 – Trinca, sujeidade e vegetação na fachada lateral esquerda do bloco D

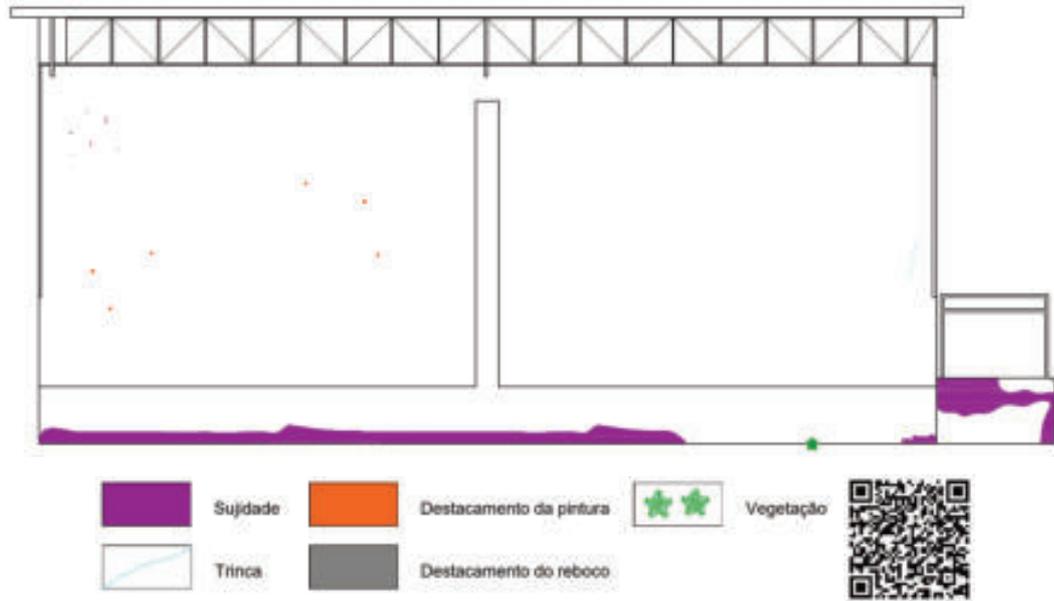
Figura 98 – Mapa de danos da fachada lateral esquerda do bloco D

O mapa de danos da fachada lateral esquerda do bloco D pode ser visto na Figura 98. Através dele é possível ver a predominância de sujeidade em relação aos outros problemas patológicos, apesar de se encontrar em baixa intensidade. Também foi encontrada uma trinca na extremidade direita, um caso isolado de vegetação e alguns pontos de destacamento da pintura. A fachada apresenta um excelente estado de conservação, o que pode indicar que está menos suscetível a mecanismos de degradação ou que recebeu algum tipo de manutenção recentemente, como a realização de limpeza e uma nova pintura.

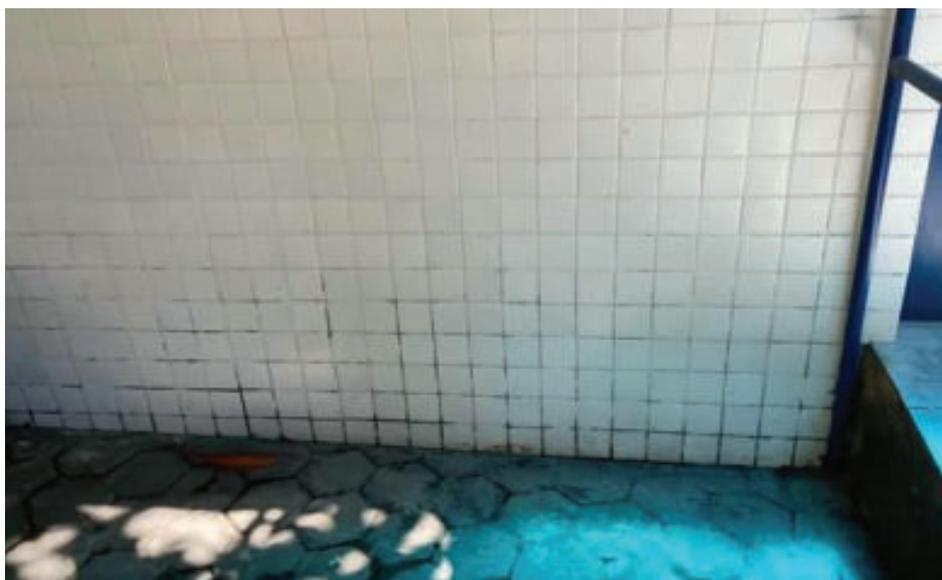
A única manifestação patológica encontrada nesta fachada foi sujeidade no rejunte (Figura 105) entre as placas cerâmicas localizadas na parte inferior, mostrando um bom estado de conservação. Devido a isso, optou-se por não representar no mapa de danos, visto que a representação ficaria “poluída” caso fosse colocada com as dimensões reais da cerâmica. Logo, o mapa de danos da fachada frontal pode ser visto na Figura 106.

Figura 105 – Sujidade no rejunte da fachada frontal do bloco E

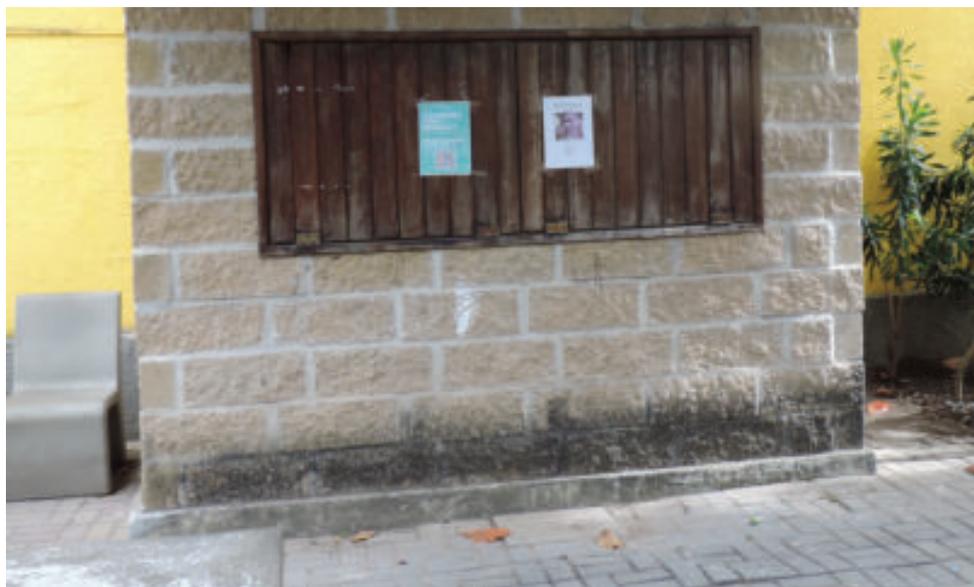
Através da inspeção visual, foi possível identificar apenas sujeira e vegetação nesta fachada. Sujidade foi observada em dois pontos: em um pilar na extremidade direita e na base do espaço que fica ao centro (Figura 114). Já a vegetação foi vista na extremidade inferior esquerda (Figura 115). Vale ressaltar que no mapa de danos apenas foram representados os pontos de vegetação que estão na fachada, não sendo desenhados os que se encontram no chão.

Figura 114 – Sujidade na fachada lateral direita do bloco F

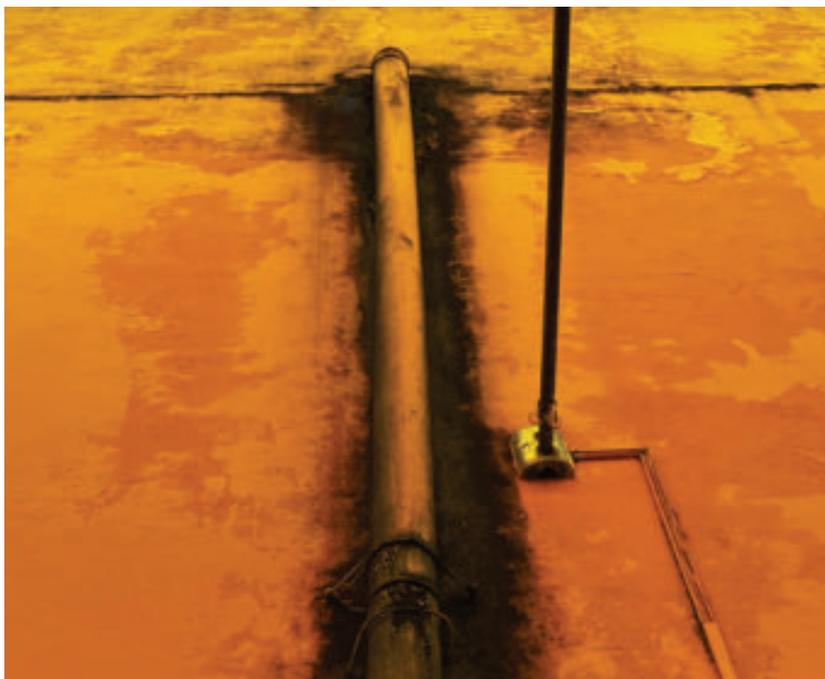
Figura 137 – Sujidade na fachada lateral direita do bloco G

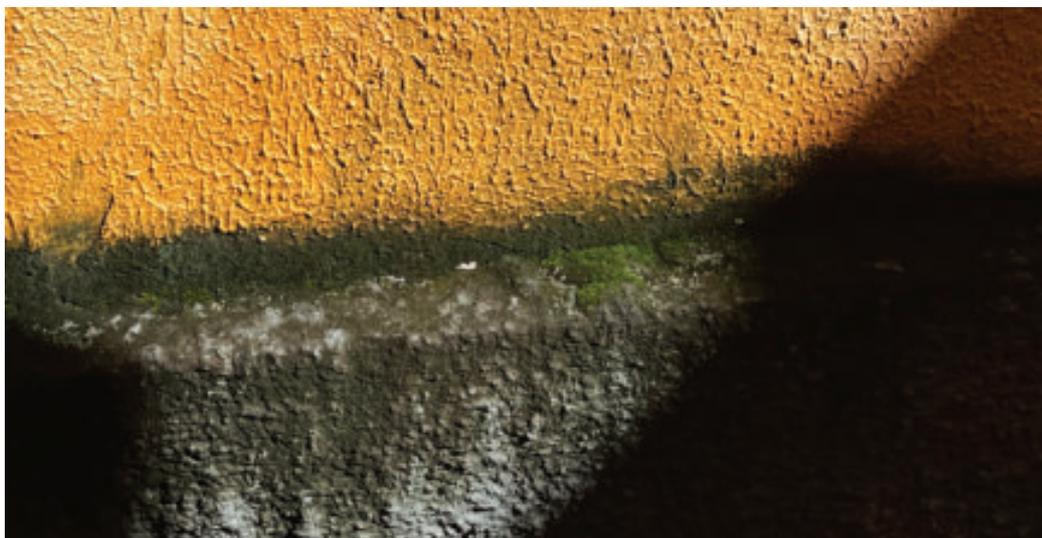
Figura 146 – Vegetação, mofo e bolor presentes na fachada lateral esquerda do bloco G

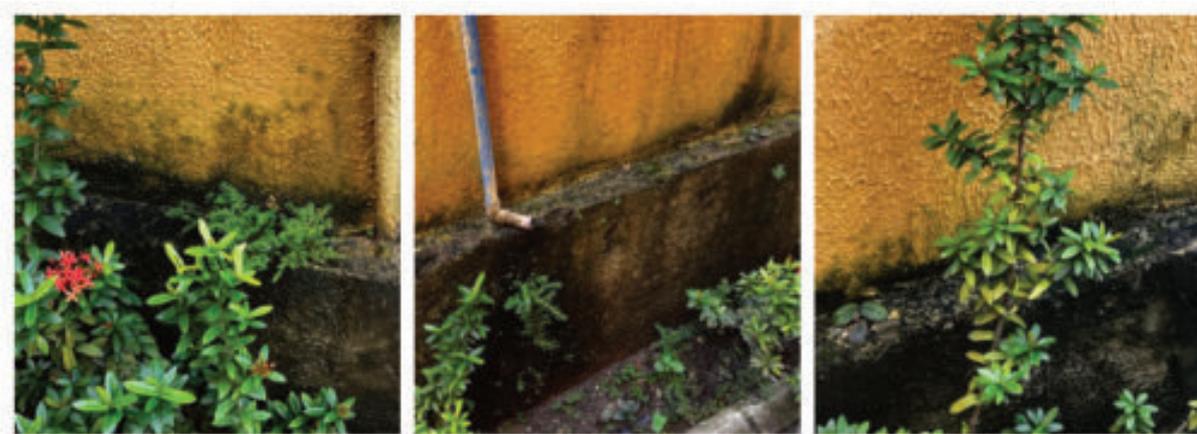
Figura 170 – Vegetação, mofo e bolor presentes na fachada lateral direita do bloco H

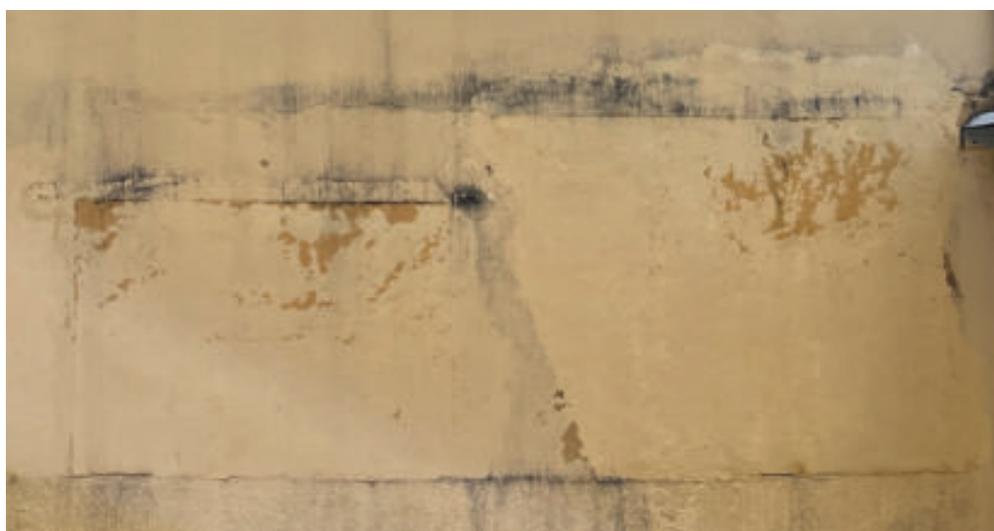
Figura 186 – Fissura, sujidade e destacamento da pintura na fachada posterior do bloco H

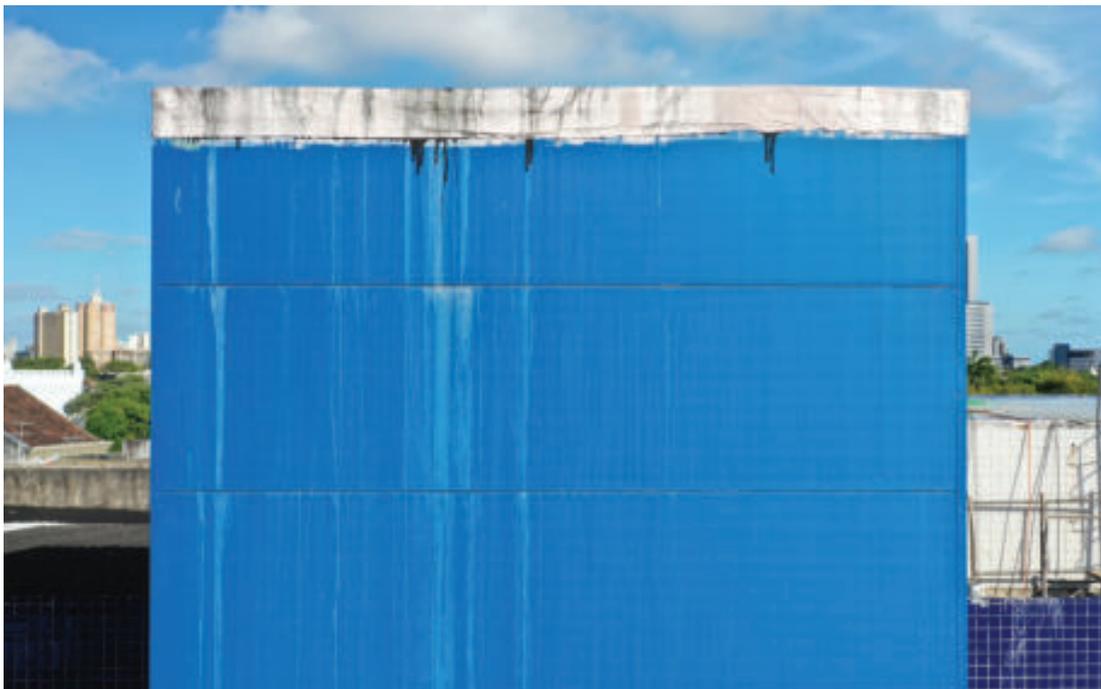
Figura 198 – Sujidade e eflorescência na caixa do elevador da fachada frontal dos blocos I e K

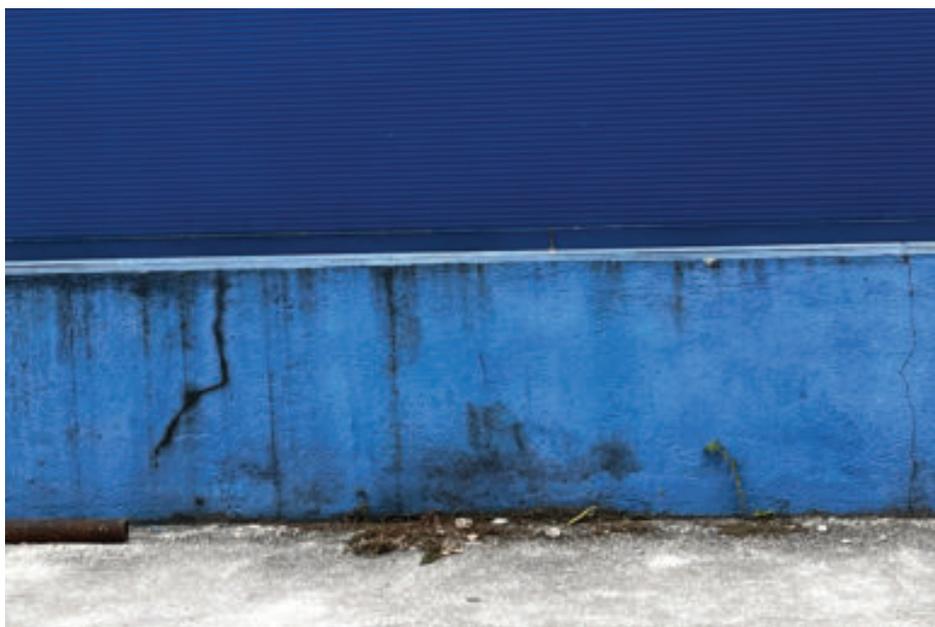
Figura 199 – Sujidade e fissuras na base da caixa do elevador da fachada frontal dos blocos I e K

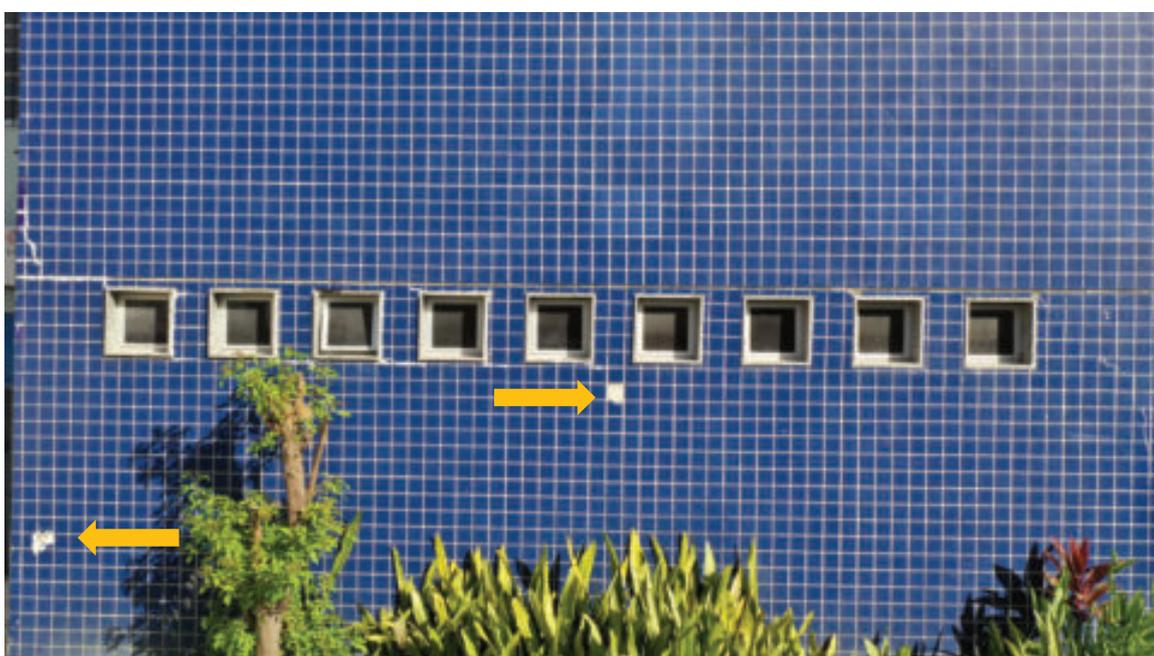
Figura 200 – Destacamento da cerâmica da fachada frontal dos blocos I e K

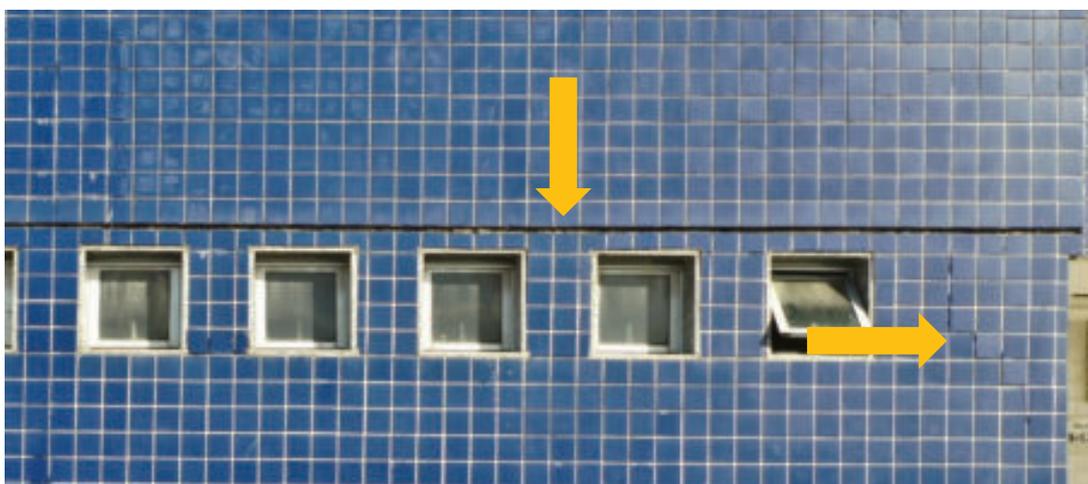
Figura 202 – Ausência do rejunte da fachada frontal dos blocos I e K

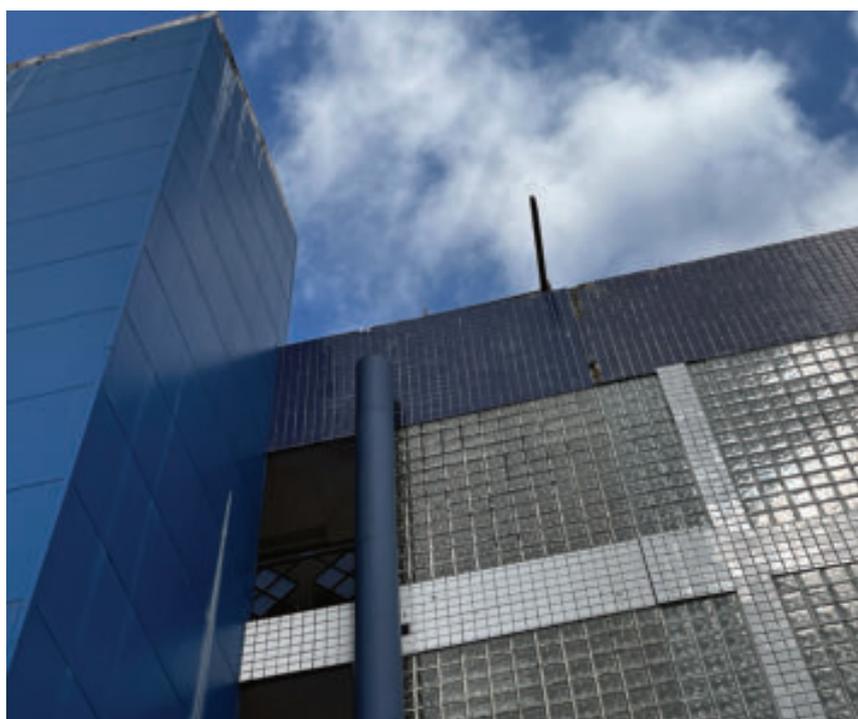
Figura 207 – Sujidade e eflorescência na caixa do elevador da fachada lateral direita dos blocos I e K

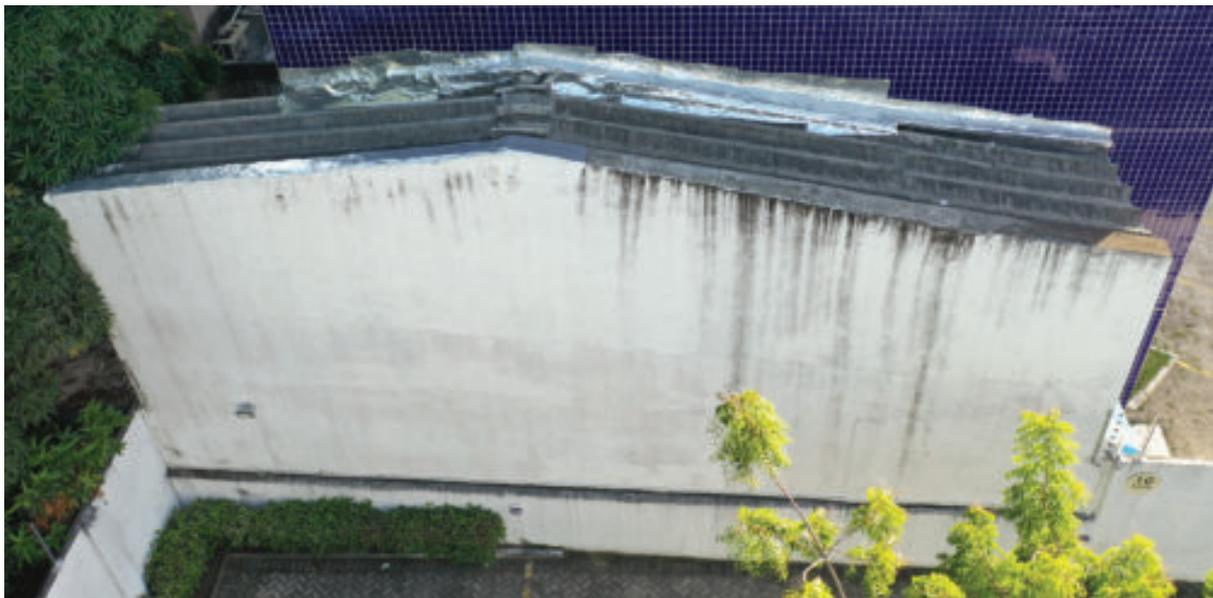
Figura 211 – Sujidade na fachada lateral esquerda dos blocos I e K

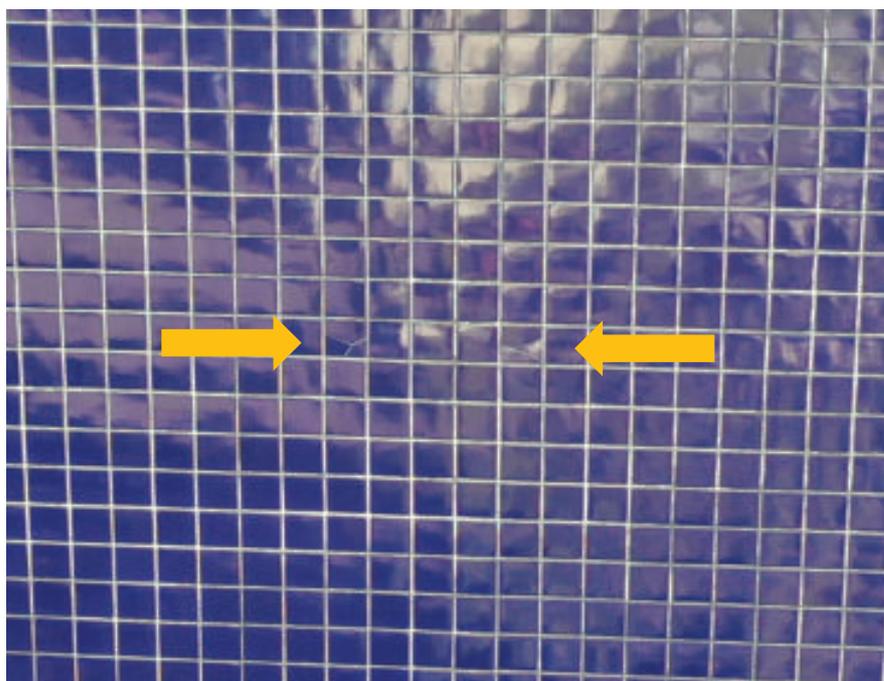
Figura 212 – Fissura na cerâmica da fachada lateral esquerda dos blocos I e K
