UNIVERSIDADE DE PERNAMBUCO
ESCOLA POLITÉCNICA DE PERNAMBUCO
Programa de Pós-Graduação em Engenharia Civil

**PRESERVANDO O PASSADO: ANÁLISE DO ESTADO DE
CONSERVAÇÃO DO PAVILHÃO LUIZ NUNES COM USO DE MAPAS
E FICHAS DE IDENTIFICAÇÃO DE DANOS**

Dissertação apresentada ao Programa de Pós-Graduação em Engenharia Civil da Escola Politécnica da Universidade de Pernambuco para obtenção do título de Mestre em Engenharia Civil.

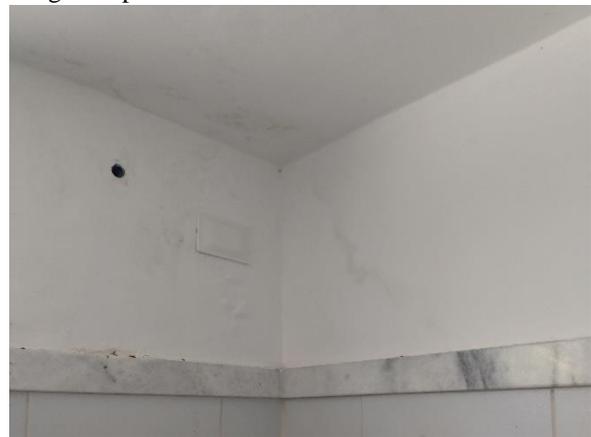
[b] Mancha de infiltração no banheiro

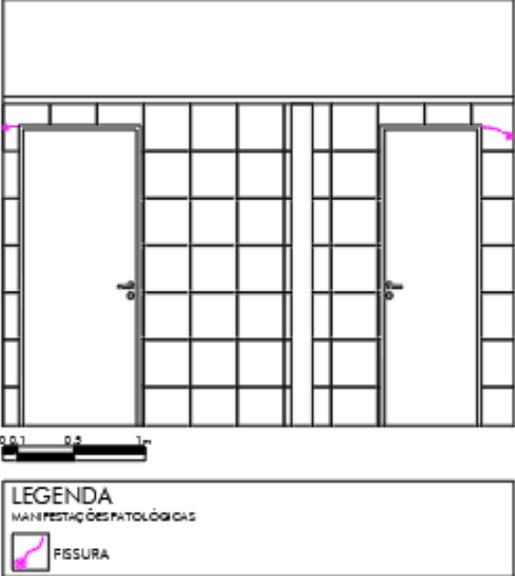
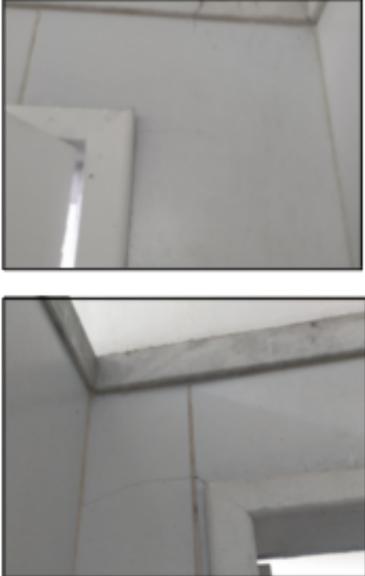
materiais	alvenaria de tijolo com revestimento cerâmico	causas	ausência de vergas acima das portas
danos	fissuras nas quinas das esquadrias	agentes	esforços mecânicos
origens	concepção ou execução	condutas	classificar atividade da fissura; efetuar a abertura da fissura em V a 45°; retirar o pó com escova de cerdas macias; aplicar adesivo à base de resina acrílica em demãos entrecruzadas; preencher o sulco com argamassa compatível

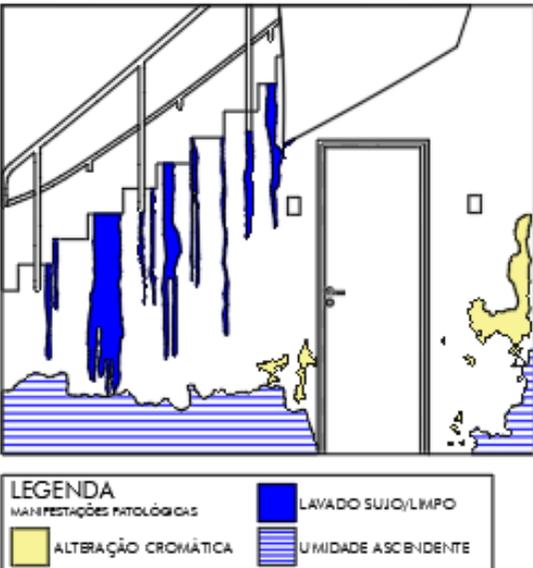
materiais	alvenaria de tijolo com revestimento argamassado e acabamento em pintura	causas	fluxo de água descendente que escorre dos pavimentos superiores; infiltração de água pelo solo
danos	alteração cromática; lavado sujo/limpo; umidade ascendente	agentes	água
origens	concepção ou execução; uso e manutenção	condutas	retirar o acabamento original; executar novo acabamento em três camadas na seguinte sequência: argamassa consolidante, argamassa macroporosa anti-sais e argamassa desumidificante

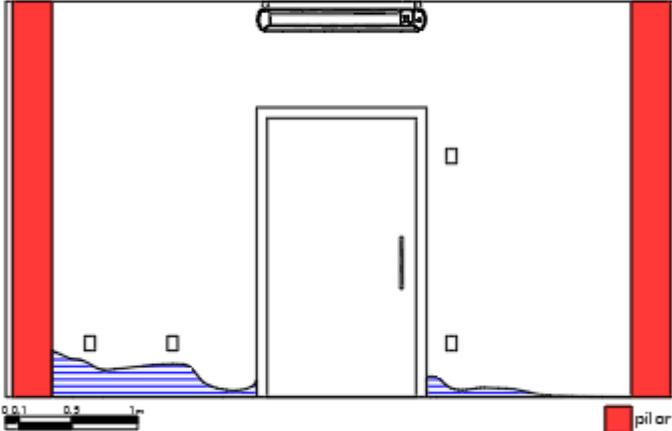
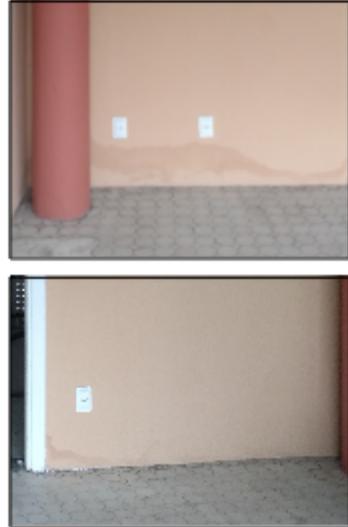
<p>materiais alvenaria de tijolo com revestimento argamassado e acabamento em pintura</p>	<p>causas infiltração de água pela esquadria defeituosa</p>		
<p>danos umidade ascendente</p>	<p>agentes água</p>		
<p>origens uso e manutenção</p>	<p>condutas consertar o fechamento das janelas; reparar o revestimento; aplicar argamassa mais oporosa</p>

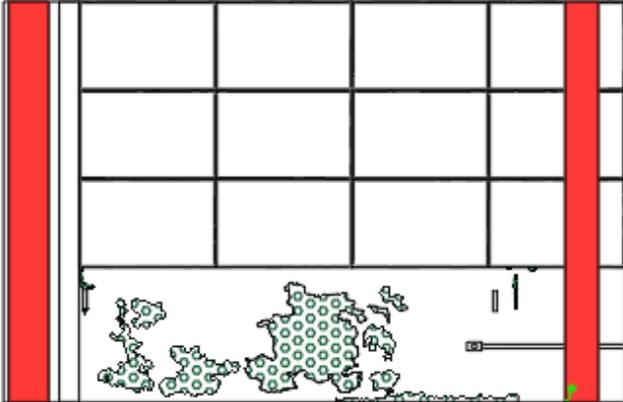
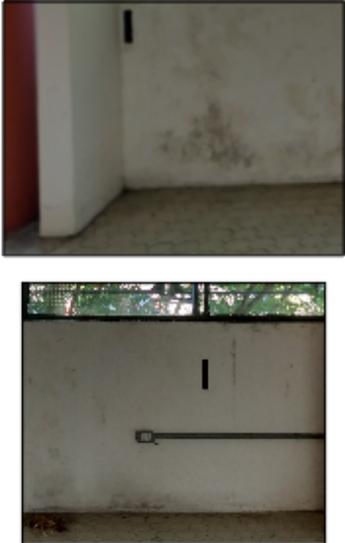
<p>materiais</p> <p>alvenaria de tijolo com revestimento argamassado e acabamento em pintura</p>	<p>causas</p> <p>proliferação de microrganismos devido à umidade constante da parede; provável corrosão das armaduras</p>		
<p>danos</p> <p>infestação biológica (mofo); trinca</p>	<p>agentes</p> <p>fungos; íons cloreto + esforços de tração</p>		
<p>origens</p> <p>uso e manutenção</p>	<p>condutas</p> <p>consertar o fechamento das janelas; limpar a superfície com solução de hipoclorito de sódio na proporção 1:1, lavar e secar; reparar o revestimento; aplicar pintura antimofa; realizar ensaios para confirmar a causa do surgimento da abertura e definir o tratamento</p>

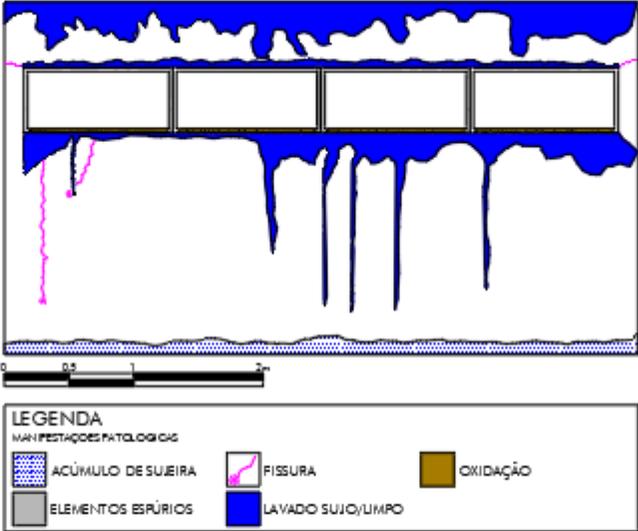
fid O4P224		edificação Pavilhão Luiz Nunes (R. Jener de Souza n. 130, Derby, Recife - PE)	autor Bruna C. Teixeira
localização do objeto	configuração do objeto	mapa de danos	detalhes

materiais	alvenaria de tijolo com revestimento argamassado e acabamento em pintura; ferro	causas	fluxo descendente de água pluvial; intervenção inadequada; ausência de vergas e contravergas
danos	acúmulo de sujeira; elementos espúrios; fissuras; lavado sujo/limpo; oxidação	agentes	intempéries; homem; esforços mecânicos
origens	concepção ou execução; uso e manutenção	condutas	consolidar as fissuras; retirar o revestimento existente; refazer o revestimento; restaurar as esquadrias

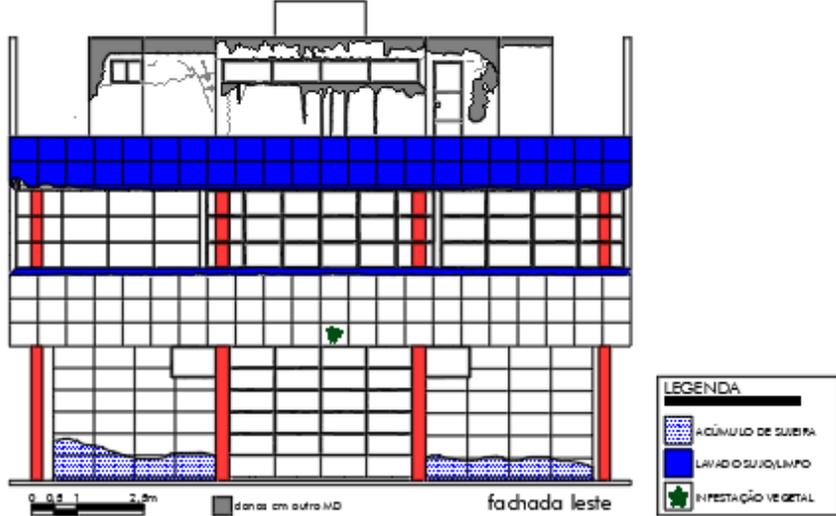
<p>fachada leste</p>		
<p>materiais</p> <p>alvenaria de tijolo com revestimento argamassado e acabamento em pintura e pilares em concreto armado</p>	<p>causas</p> <p>fluxo descendente de água pluvial; existência de material orgânico</p>		
<p>danos</p> <p>acúmulo de sujeira; lavado sujo/limpo; infestação vegetal</p>	<p>agentes</p> <p>água; vegetação</p>		
<p>origens</p> <p>uso e manutenção</p>	<p>condutas</p> <p>realizar limpeza da fachada com jatos d'água de baixa pressão; refazer a pintura; remover mecanicamente a vegetação; aplicar, se necessário, herbicida</p>
