UNIVERSIDADE DE PERNAMBUCO
ESCOLA POLITÉCNICA DE PERNAMBUCO
Programa de Pós-graduação em Engenharia Civil

AVALIAÇÃO DO ESTADO DE CONSERVAÇÃO DE
VIADUTOS EM CONCRETO ARMADO: ESTUDO DE CASO
DA FERROVIA RECIFE/GRAVATÁ-PE

Dissertação apresentada ao Programa de Pós-graduação em Engenharia Civil, da Escola Politécnica de Pernambuco da Universidade de Pernambuco para obtenção do título de Mestre em Engenharia Civil.

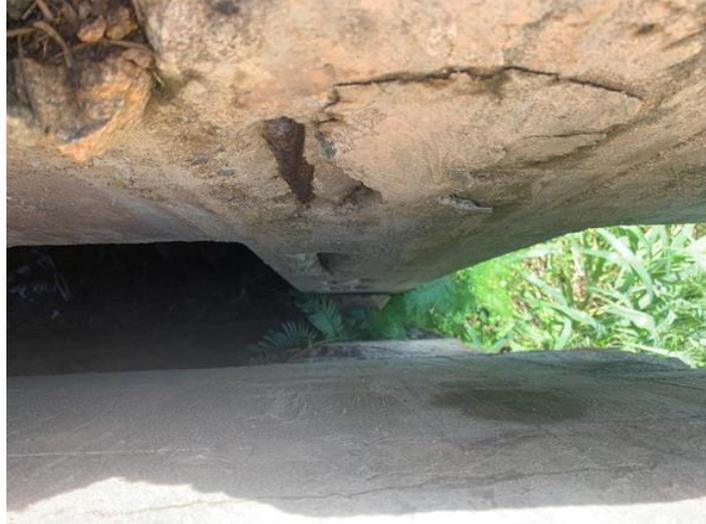
Figura 19 – Corrosão de armaduras em estágio avançado nos vãos do V1.

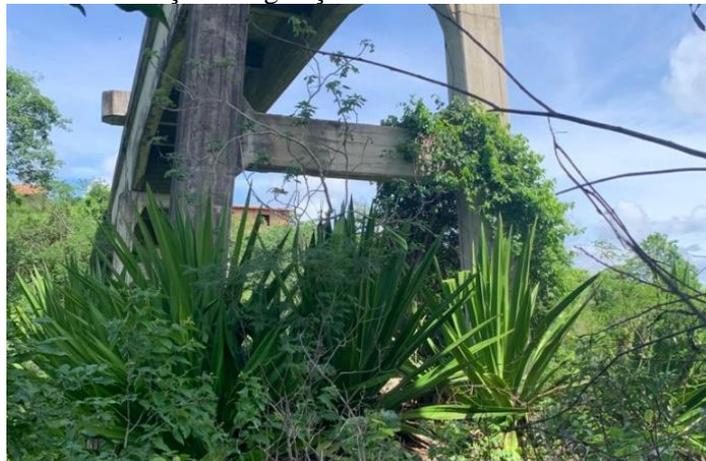
Mesoestrutura: os aparelhos de apoio encontram-se totalmente esmagados, em alguns casos impossibilitando a sua visualização e identificação. Concreto deteriorado e presença de vegetação, mofo e bolor.

Figura 20 – Presença de vegetação nos blocos de infraestrutura do V1.

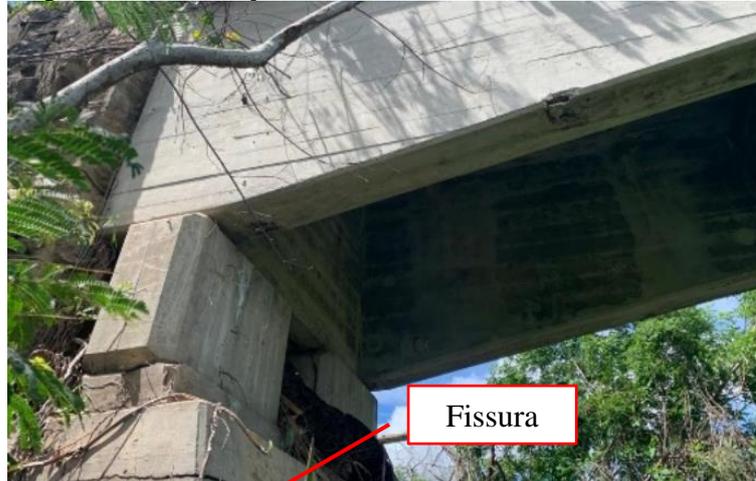
Encontros: as estruturas de contenção dos aterros dos encontros apresentam fissuras e trincas na parte superior das paredes laterais (Figura 21), com presença de umidade e os taludes dos encontros estão em boas condições.

Figura 21 – Fissuração no encontro, vista lateral direita do V1.

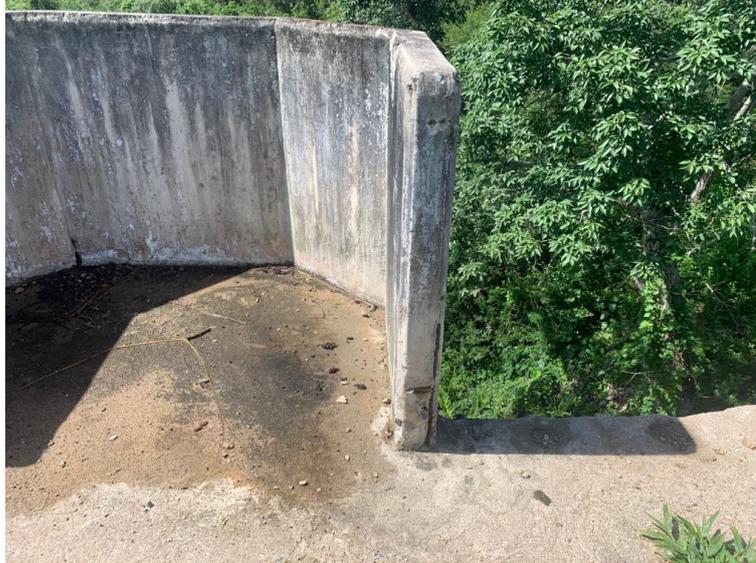
Figura 23 – Refúgios apresentando fissuras e armaduras expostas no V1.

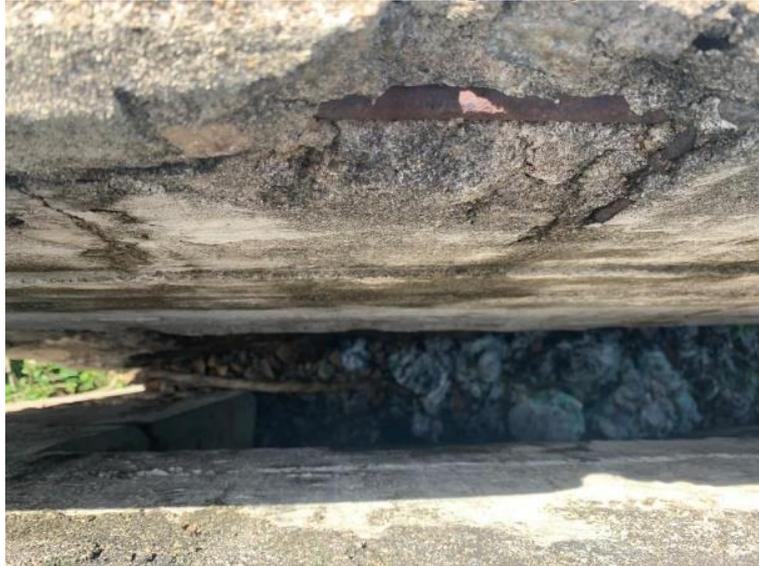
Figura 31 – Corrosão de armaduras em estágio avançado nos vãos do V2.

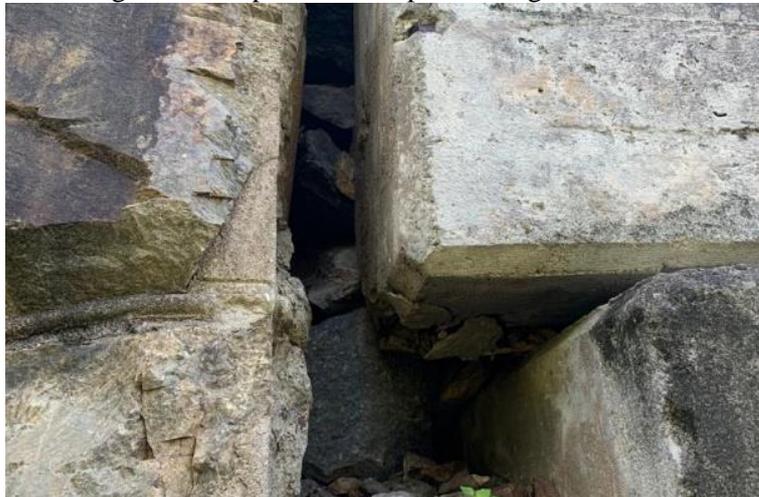
Mesoestrutura: os aparelhos de apoio móveis encontram-se totalmente esmagados (Figura 32), em alguns casos impossibilitando a sua visualização e identificação. Concreto deteriorado e presença de vegetação, mofo e bolor.

Figura 32 – Aparelhos de apoio esmagados no V2.

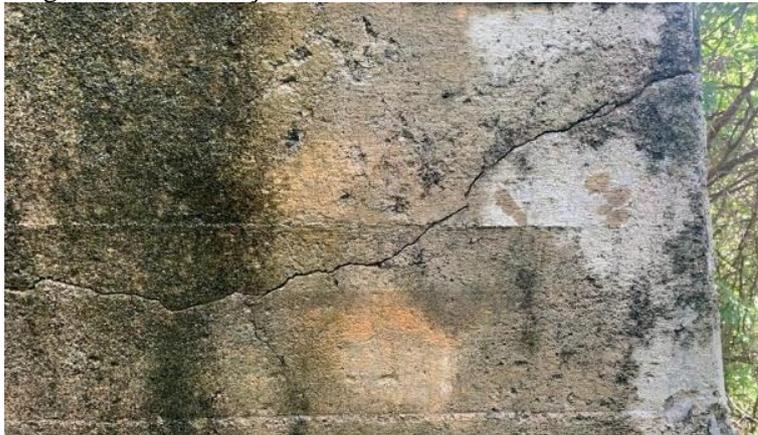
Figura 34 – Fissuração nas estruturas de dos encontros do V2.

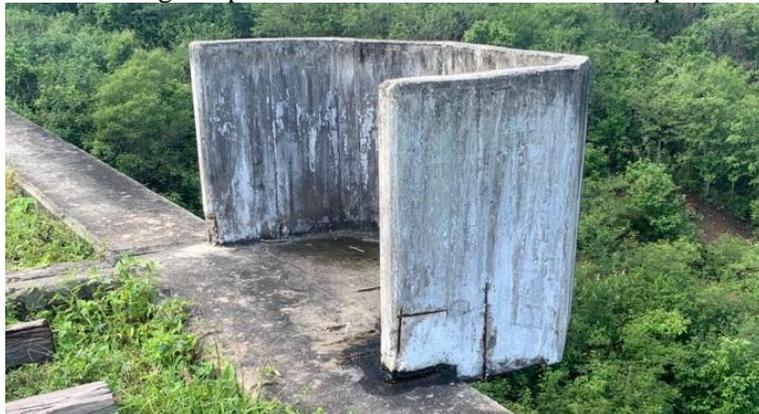
Figura 36 – Refúgios apresentando fissuras e armaduras expostas no V2.

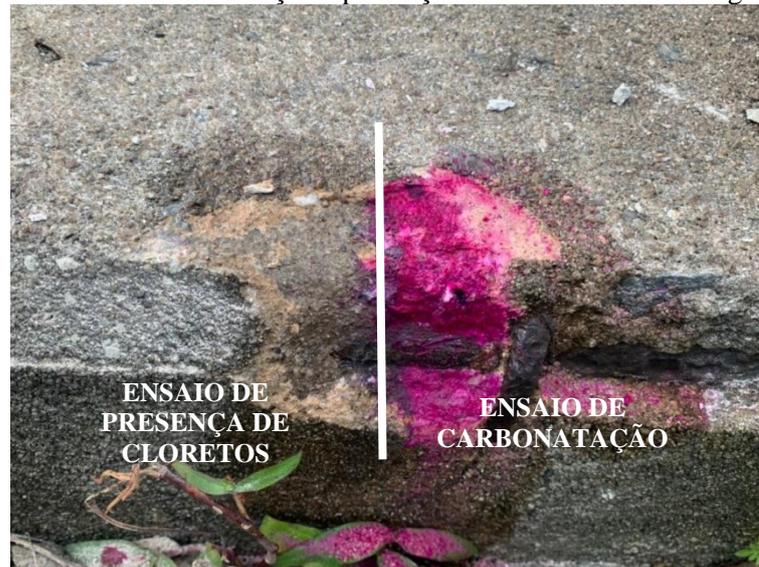
Figura 38 – Ensaio de carbonatação e presença de cloretos em uma longarina do V2.

Com os resultados dos ensaios obtidos, a presença de concreto deteriorado com armaduras expostas não tem como provável causa a qualidade do concreto ou a presença de contaminação por cloretos, sendo a carbonatação ainda a causa mais provável, favorecida também nesse caso pelos erros de projeto (recobrimento insuficiente) e/ou por erros de execução (cofragem, betonagem e descofragem).

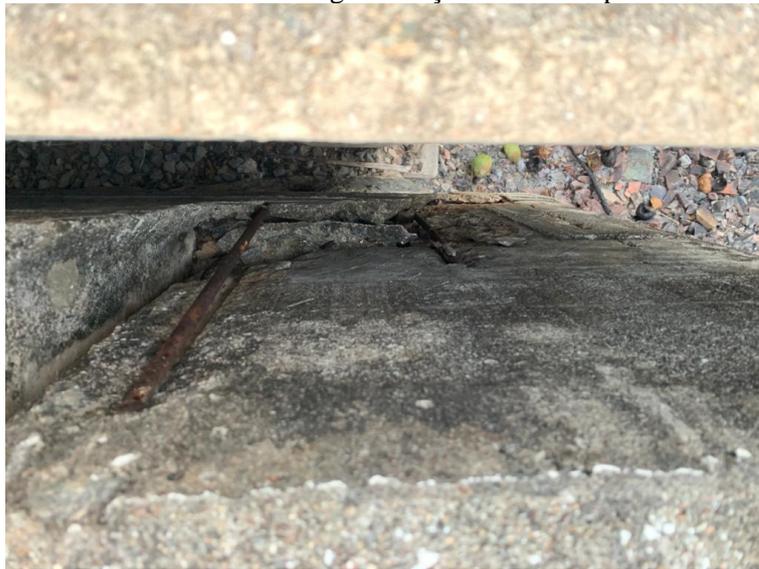
Figura 47 – Corrosão de armaduras em estágio avançado nos vãos próximos ao encontro, no V3.

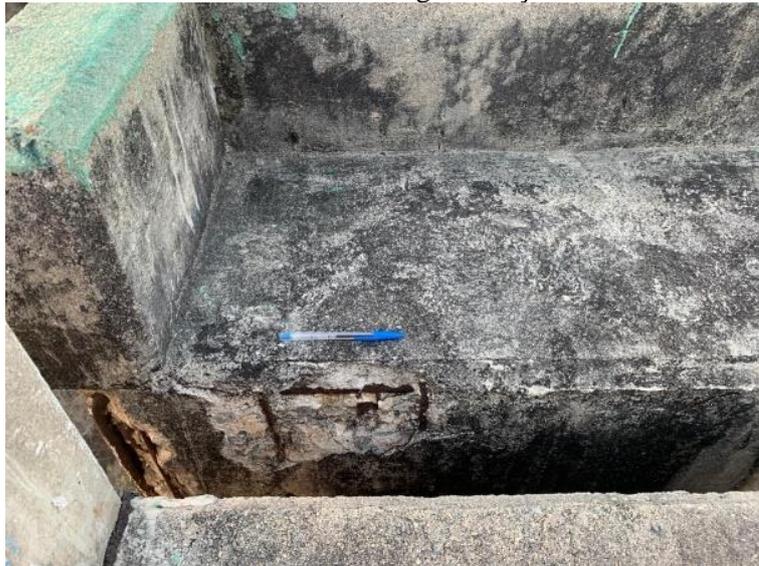
Figura 48 – Corrosão de armaduras em estágio avançado nos vãos centrais do V3.

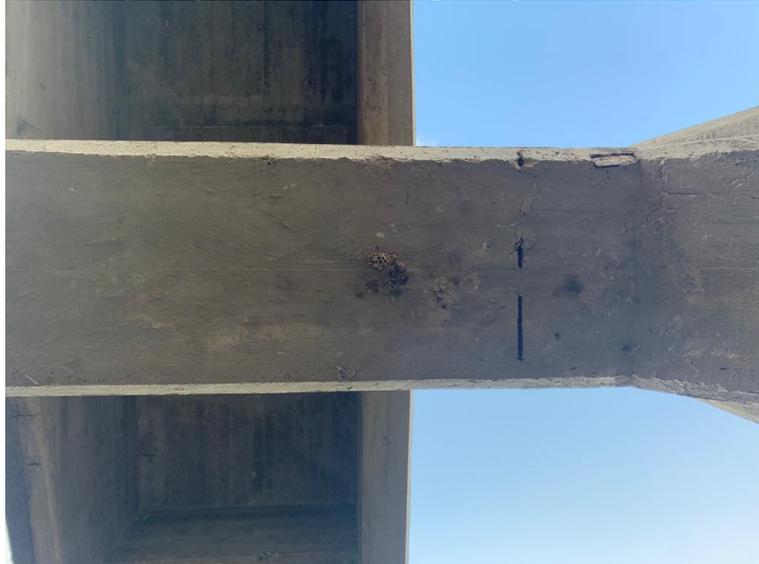
Mesoestrutura: os aparelhos de apoio móveis encontram-se totalmente esmagados, em alguns casos impossibilitando a sua visualização e identificação. Concreto deteriorado e presença de vegetação, mofo e bolor. Pilares de estrutura reticulada com armadura exposta por falta de cobertura (Figura 49).

Figura 49 – Armadura exposta por erro de concretagem, aço sem cobertura suficiente no V3.

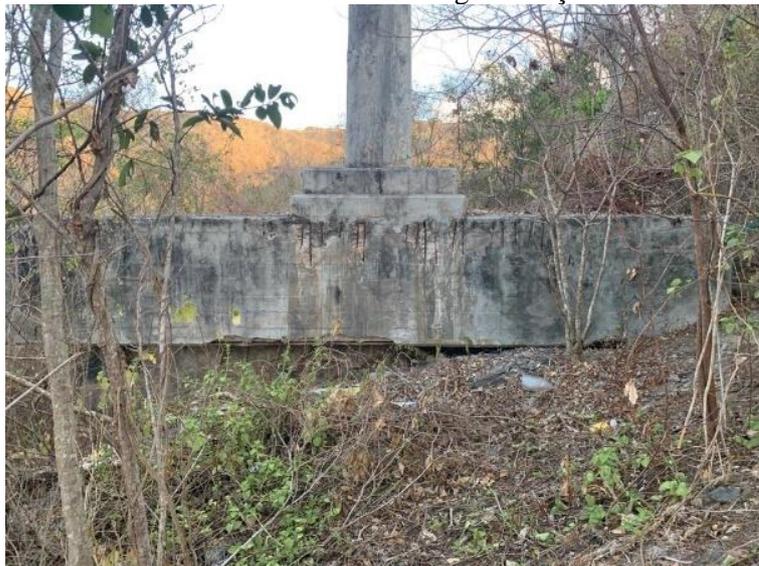
Infraestrutura: corrosão de armaduras em estágio avançado nos blocos. Fissuras e destacamento do concreto. Concreto deteriorado e armaduras expostas (Figura 50).

Figura 50 – Corrosão de armaduras em estágio avançado nos blocos do V3.

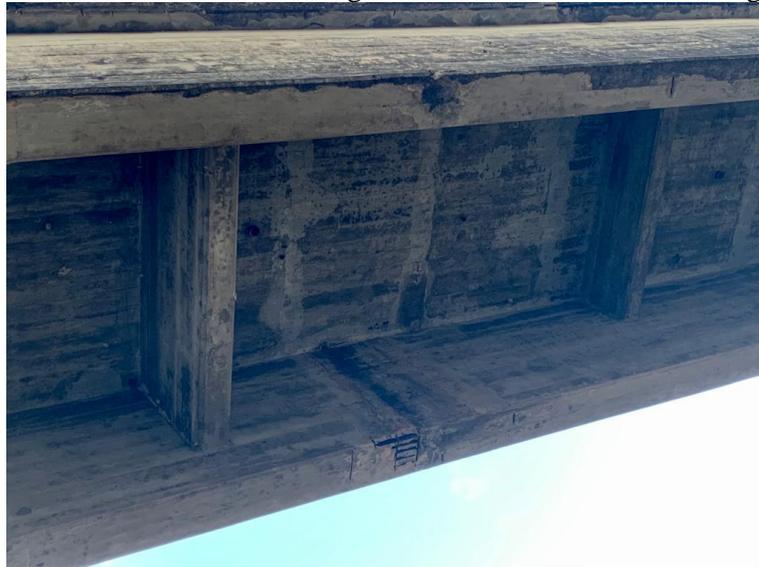
Figura 51 – Manchas de umidade e fungos no entorno dos furos de drenagem do V3.

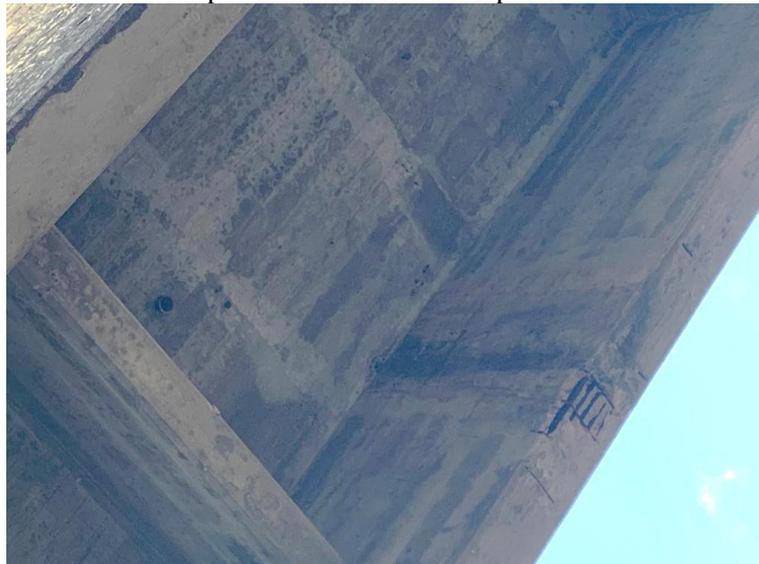
Figura 52 – Corrosão com deslocamento do concreto próximo aos furos de drenagem V3.

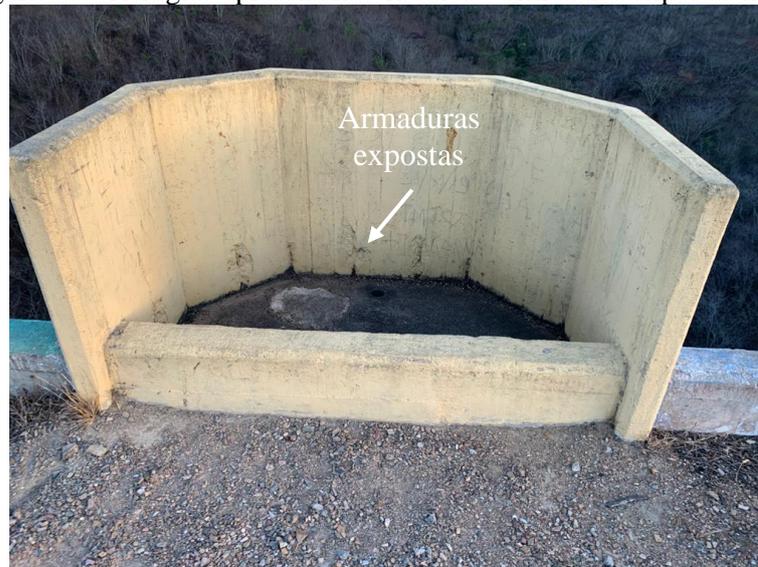
Figura 53 – Refúgios apresentando fissuras e armaduras expostas no V3

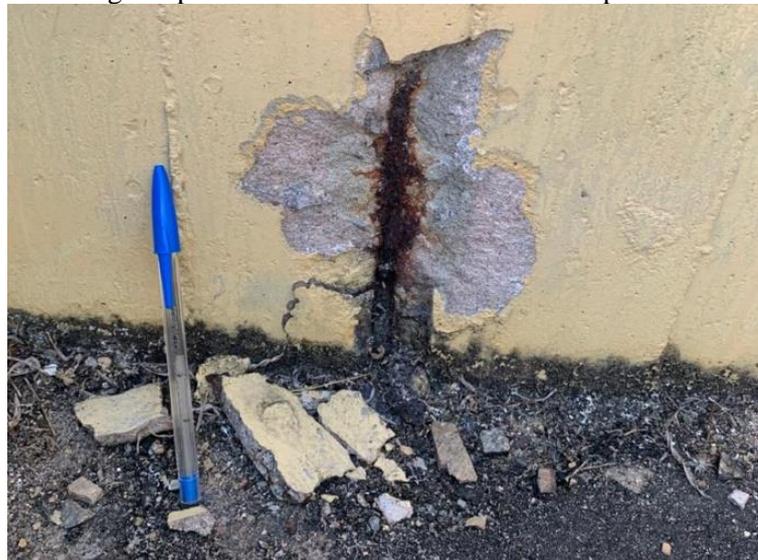
Figura 54 – Refúgios apresentando fissuras e armaduras expostas no V3 (detalhe)

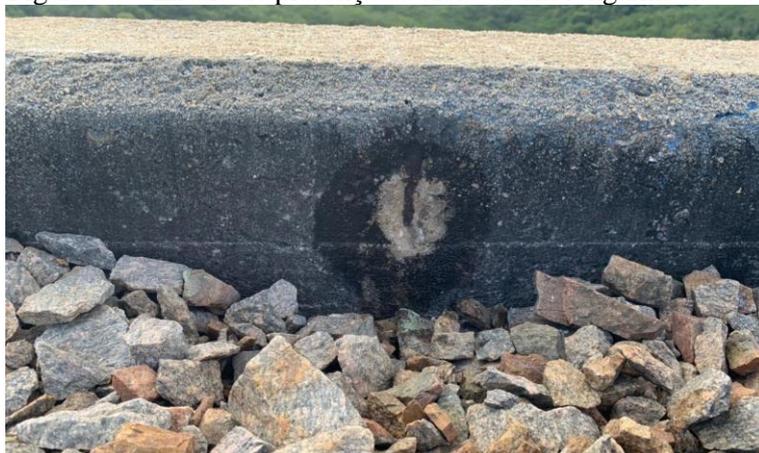
Figura 58 – Ensaio de presença de cloretos em longarina do V3.

Nesse caso, os registros de profundidade de carbonatação irão interferir nos dados obtidos para esclerometria e introduzir a incerteza quanto à mudança de cor no método de presença de cloretos por aspersão de nitrato de Prata. Corroborando com os estudos como o de Medeiros *et al.* (2013) e Medeiros Junior *et al.* (2015), o método colorimétrico para identificação de cloretos livres se mostrou ineficiente para esta estrutura.

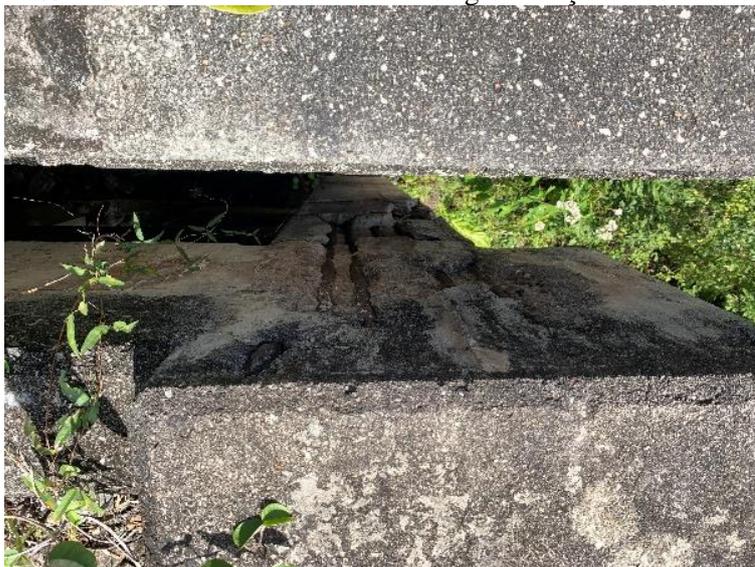
Figura 63 – Corrosão de armaduras em estágio avançado nos vãos do V4.

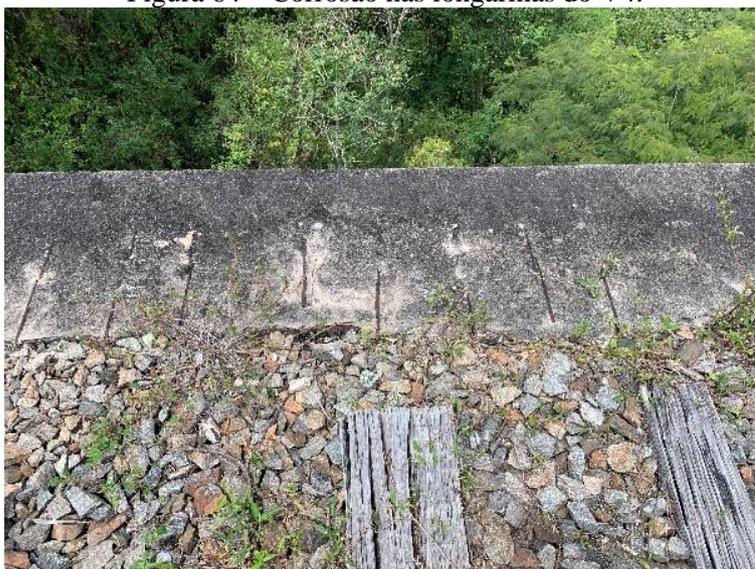
Figura 64 – Corrosão nas longarinas do V4.

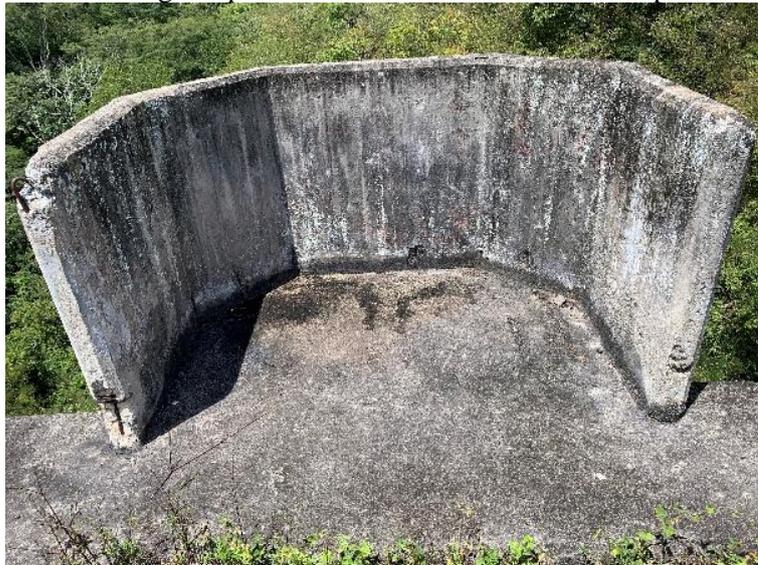
Figura 65 – Refúgios apresentando fissuras e armaduras expostas no V4.

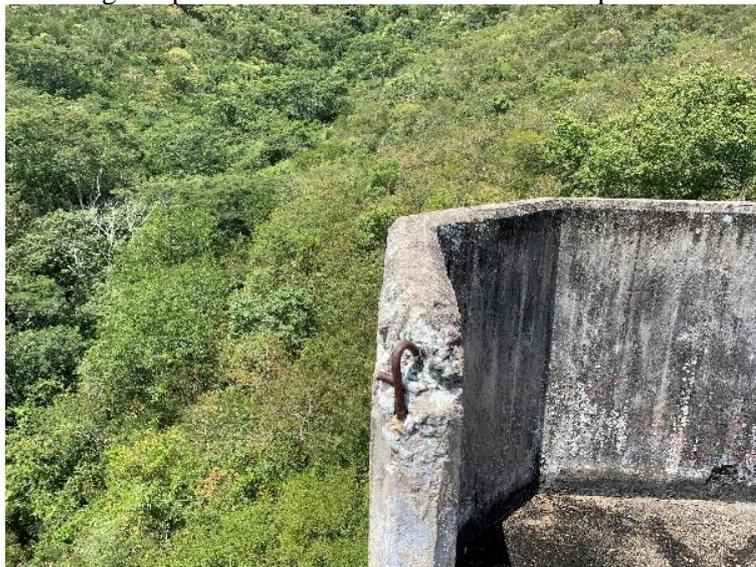
Figura 66 – Refúgios apresentando fissuras e armaduras expostas no V4 (detalhe).

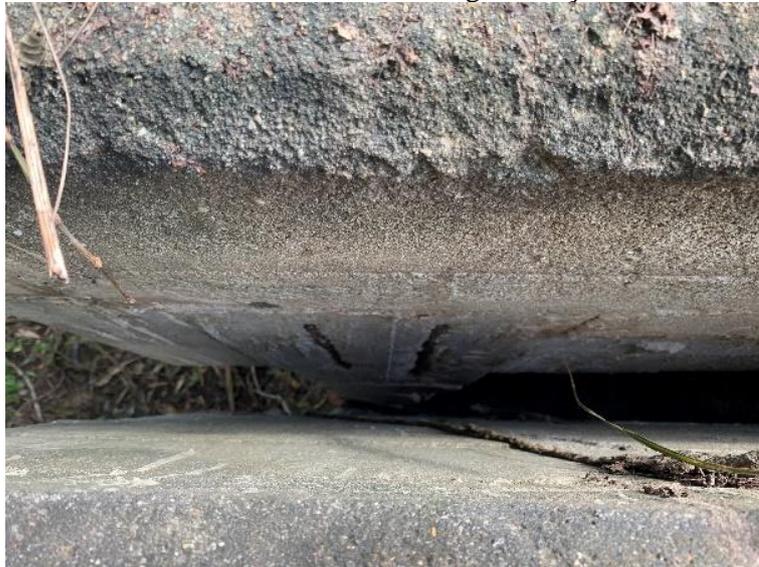
Figura 74 – Corrosão de armaduras em estágio avançado nos vãos do V5.

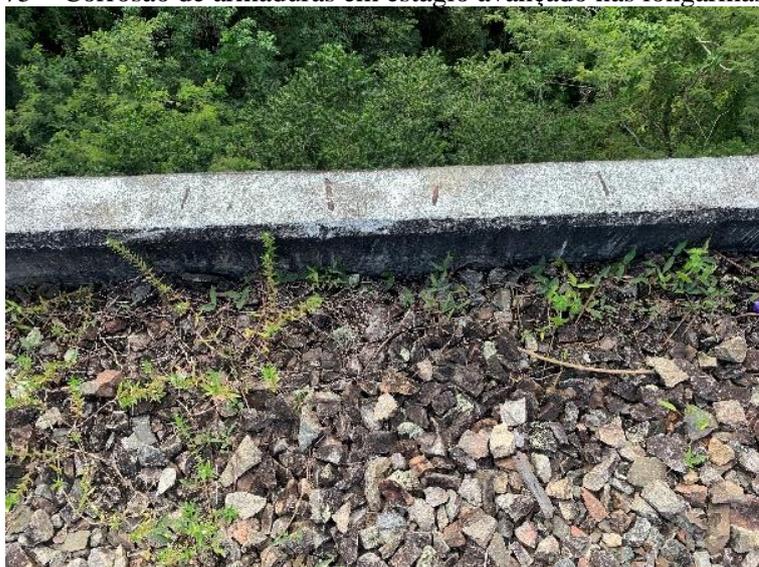
Figura 75 – Corrosão de armaduras em estágio avançado nas longarinas do V5.

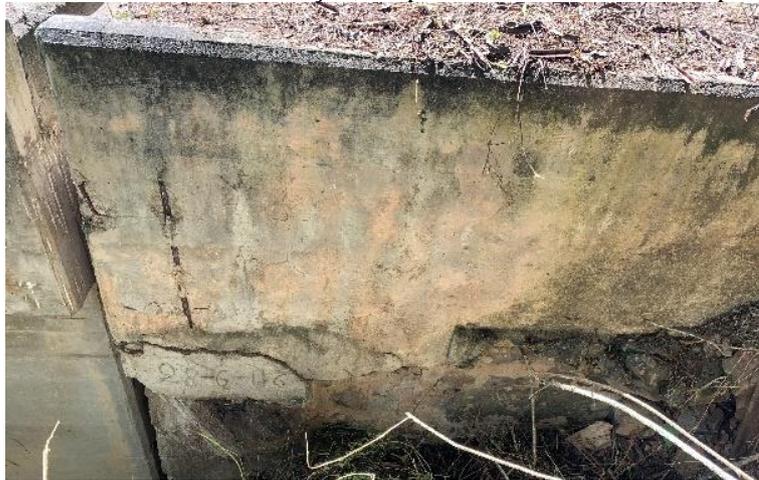
Figura 76 – Encontros com fissuração, deslocamento e armadura exposta no V5.

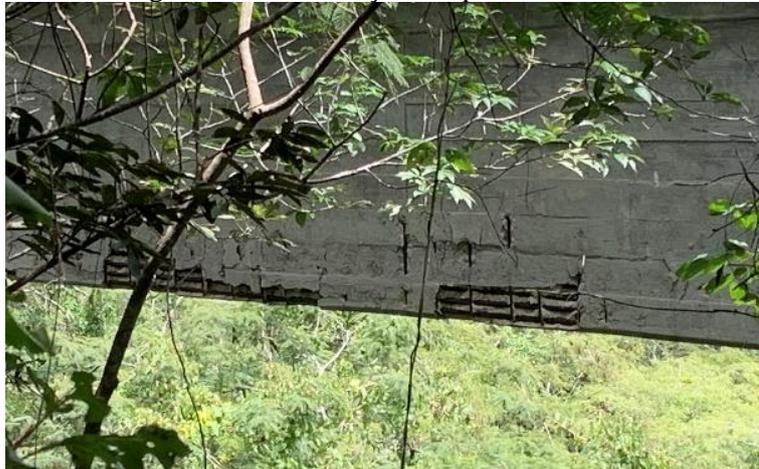
Figura 77 – Fundo da longarina com fissuração, deslocamento e armadura exposta no V5.

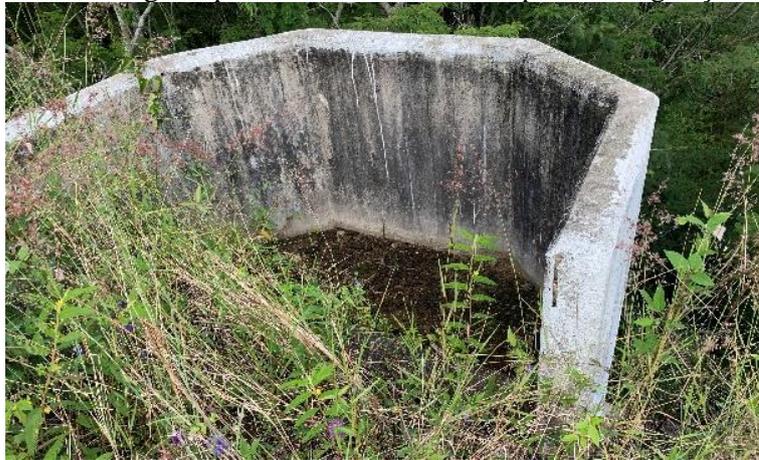
Figura 78 – Refúgios apresentando armaduras expostas e vegetação no V5.

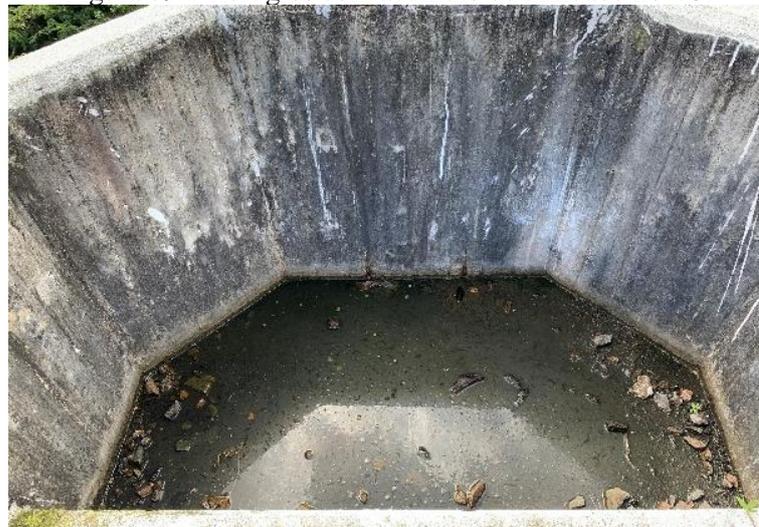
Figura 79 – Refúgios com acúmulo de umidade no V5.

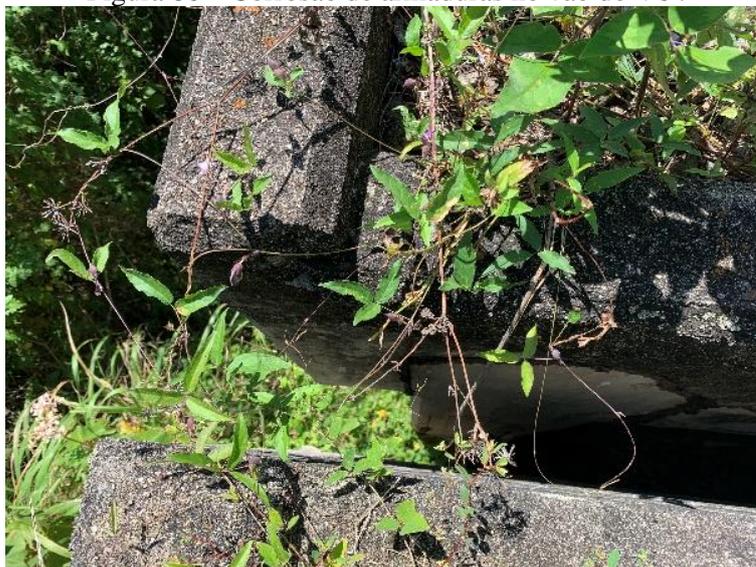
Figura 86 – Corrosão de armaduras no vão do V6 .

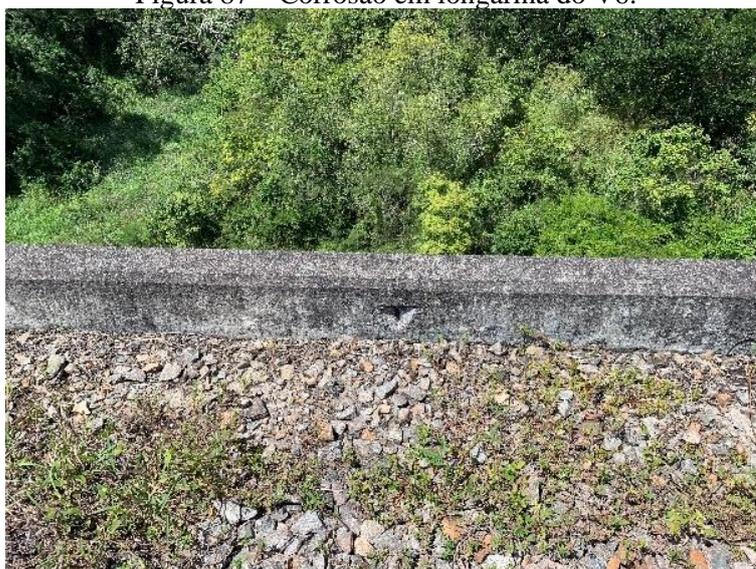
Figura 87 – Corrosão em longarina do V6.

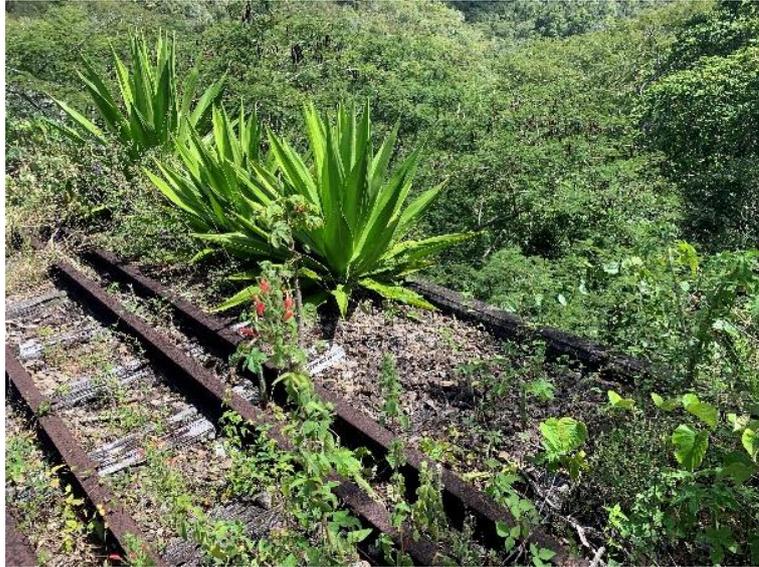
Figura 88 – Presença de vegetação na superestrutura do V6.

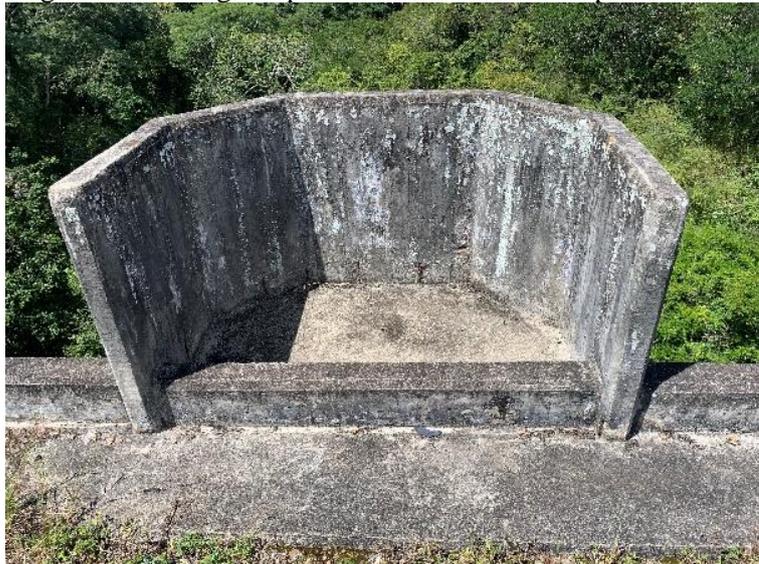
Figura 90 – Refúgios apresentando armaduras expostas no V6.

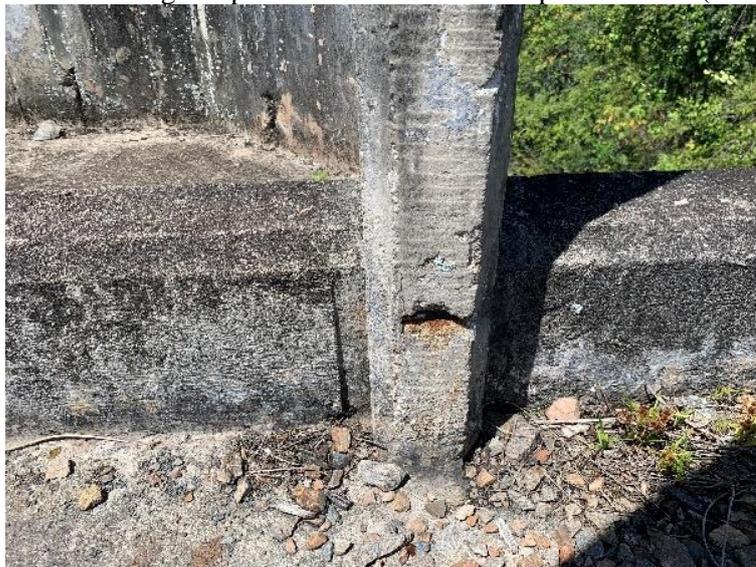
Figura 91 – Refúgios apresentando armaduras expostas no V6 (detalhe).

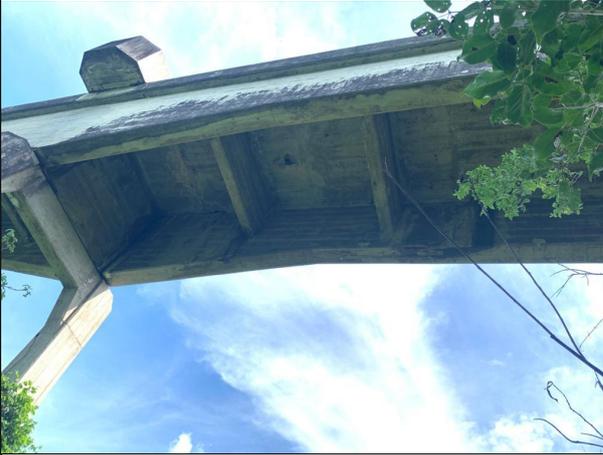
Fundo da laje com manchas de infiltração.

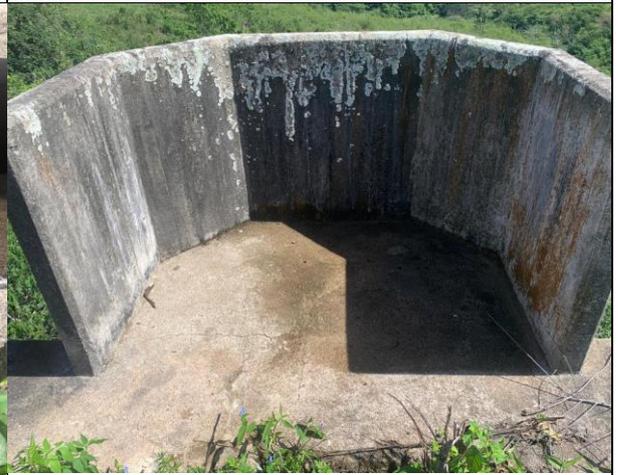
Refúgio com fissura e manchas.

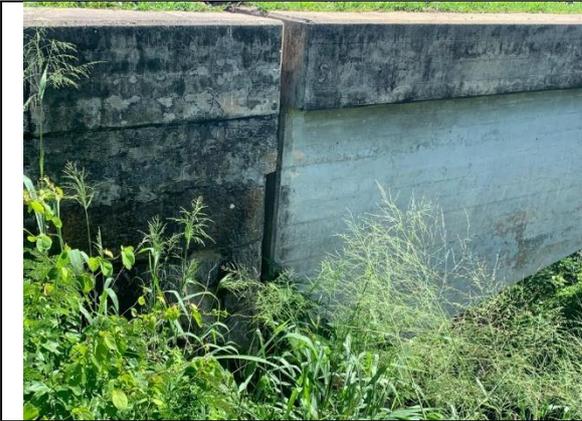
Vão com umidade aparente a esquerda.

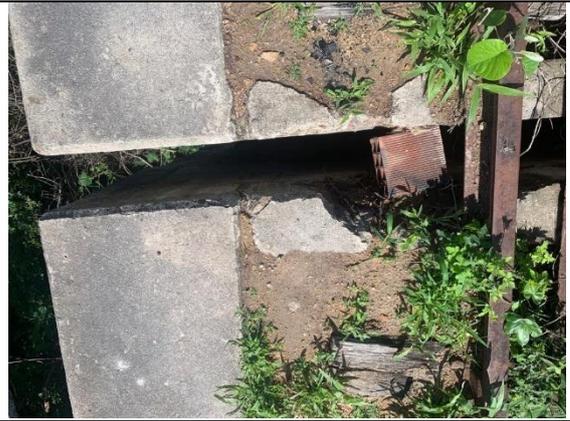
Vão com deterioração do concreto.

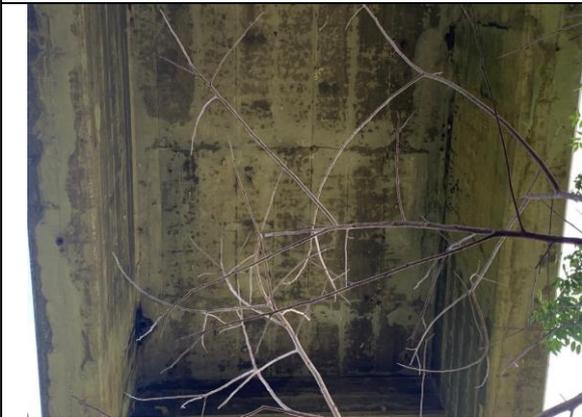
Fundo da laje com fissuração e umidade.

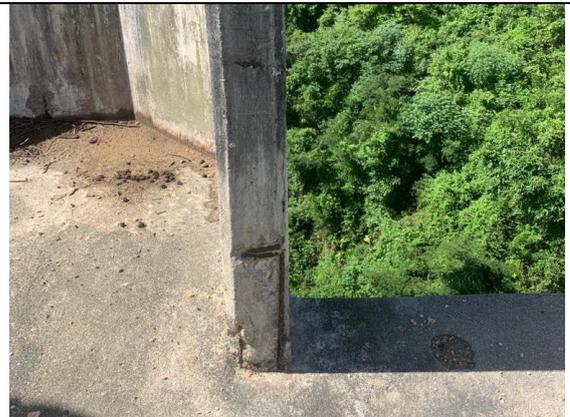
Corrosão no refúgio.

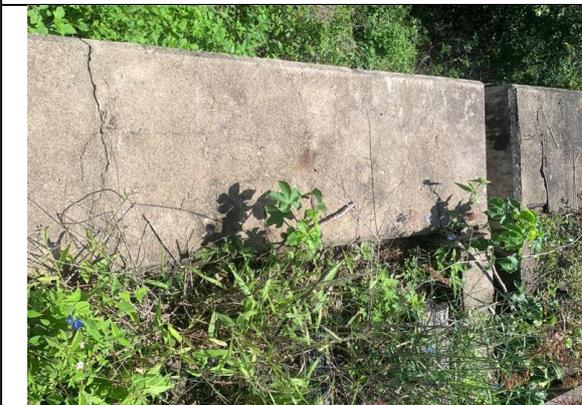
Longarina com fissura.

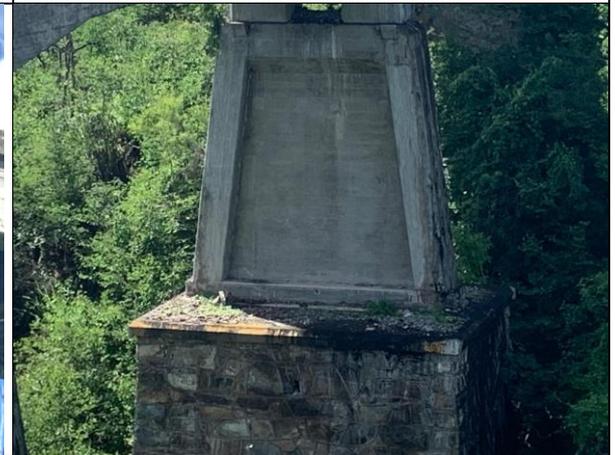
Corrosão e eflorescência na infraestrutura

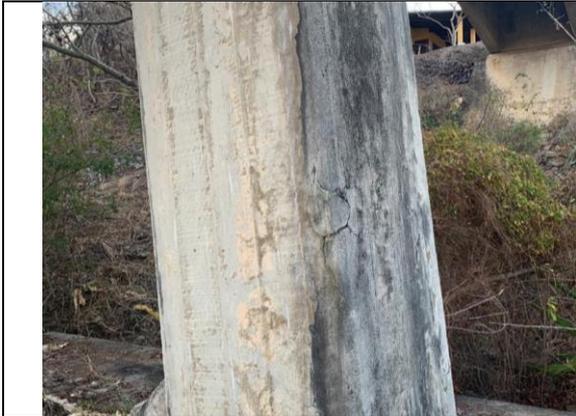
Mesoestrutura com fissuração

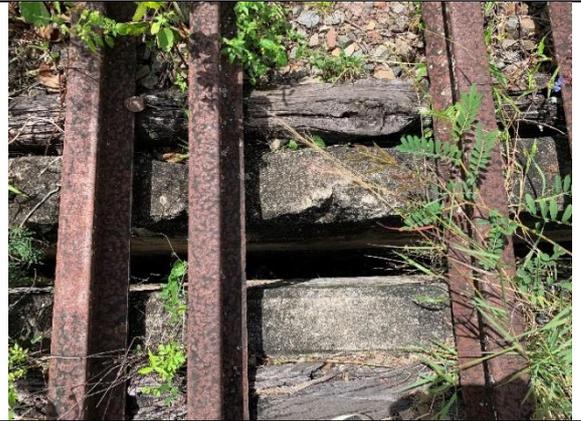
Concreto deteriorado no vão
