UNIVERSIDADE DE PERNAMBUCO
ESCOLA POLITÉCNICA DE PERNAMBUCO
Programa de Pós-graduação em Engenharia Civil

**MANIFESTAÇÕES PATOLÓGICAS E ESTUDO DA CORROSÃO
PRESENTE EM PONTES DO RECIFE**

Dissertação apresentada ao curso de Pós-Graduação em Engenharia Civil da Escola Politécnica da Universidade de Pernambuco para obtenção do título de Mestre em Engenharia.

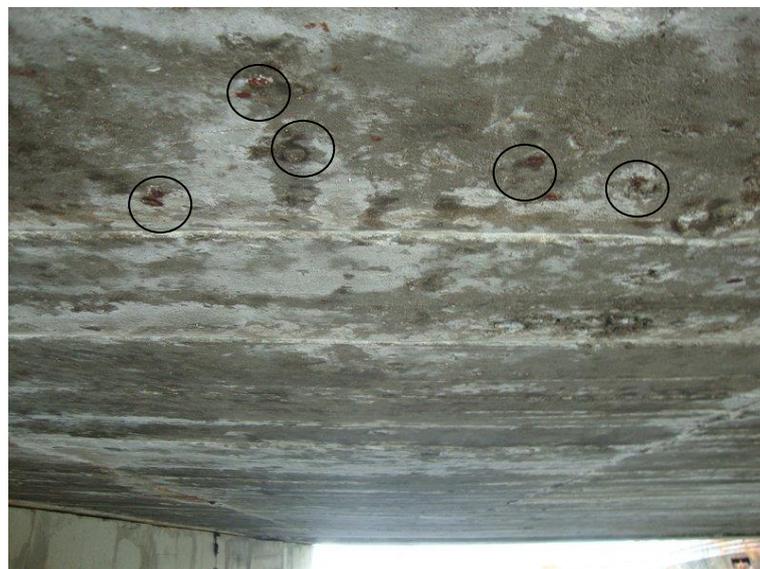
Durante a vistoria foram constatadas diversas manifestações patológicas e falhas construtivas. Foi detectado baixo valor de cobrimento nominal, assim como a presença de corrosão na laje inferior do caixão celular no trecho rodoviário, como pode ser constatado na Fotografia 4.3, e corrosão nas armaduras em estado avançado perto dos drenos, onde os mesmos apresentavam-se obstruídos, pois há a presença de umidade em seu entorno (Fotografia 4.4).

Fotografia 4.3 - Corrosão na laje inferior do caixão celular da Ponte 12 de Setembro.

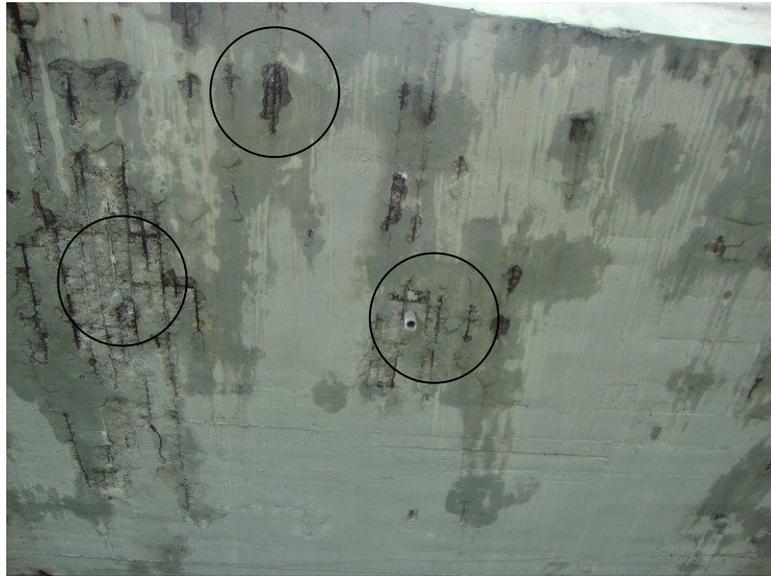
Fotografia 4.4 - Drenos obstruídos, com umidade e armaduras expostas na Ponte 12 de Setembro.

É importante ressaltar a necessidade de uma drenagem eficiente nas pontes, tendo em vista a gravidade dos problemas gerados pela presença de umidade na estrutura (corrosão das armaduras, infiltração, lixiviação, entre outros). Nesse sentido, os drenos e pingadeiras são importantes ferramentas para prevenir a ação da água na estrutura. A Fotografia 4.5 mostra pontos de eflorescência causados pelo carreamento dos compostos hidratados do cimento, assim como fissuras aleatórias no trecho ferroviário.

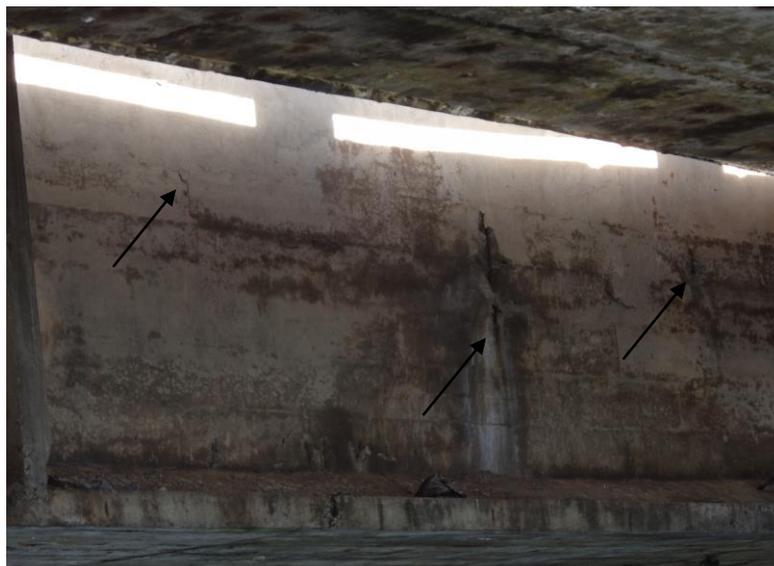
Fotografia 4.5 - Pontos de eflorescência e fissuras aleatórias na Ponte 12 de Setembro.

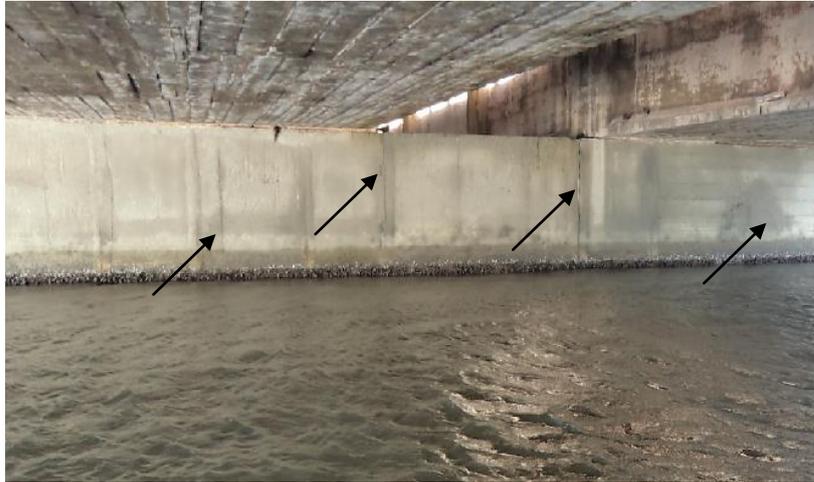
Foram detectadas fissuras/trincas verticais localizadas no pilar parede que apóia as estruturas independentes, a rodoviária e a ferroviária (Fotografia 4.6). Ainda de acordo com a Fotografia 4.6, ficou evidenciada a presença de umidade em vários pontos.

Fotografia 4.6 – Fissura/trinca vertical no pilar parede e presença de umidade na Ponte 12 de Setembro.

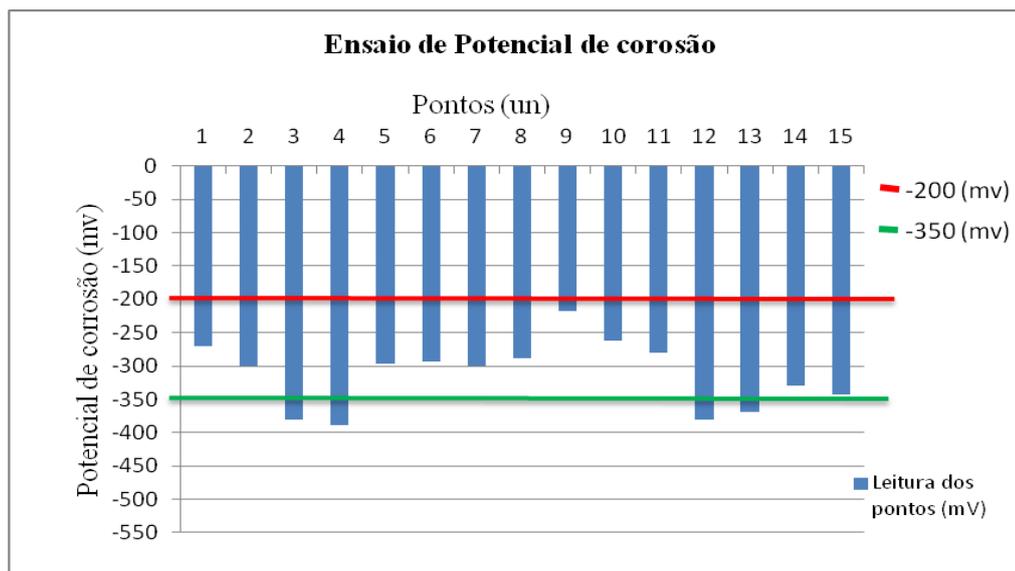
Figura 4.1 - Leitura dos pontos (mV) da Ponte 12 de Setembro.

Ainda na mesma ponte foi realizado o ensaio de potencial de corrosão. O mesmo foi realizado na laje inferior do caixão celular. Os valores obtidos para parâmetro de análise do potencial de corrosão podem ser identificados na Figura 4.1.

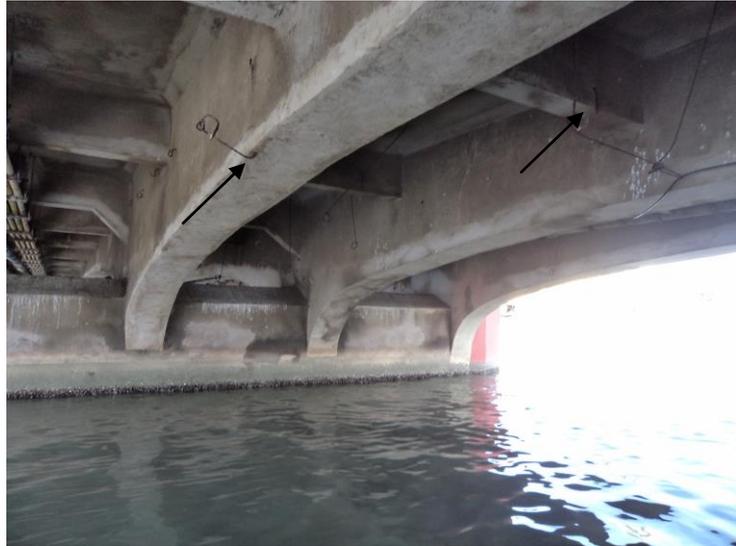
Fotografia 4.11 - Varões para pendurar andaimes na Ponte Maurício de Nassau.

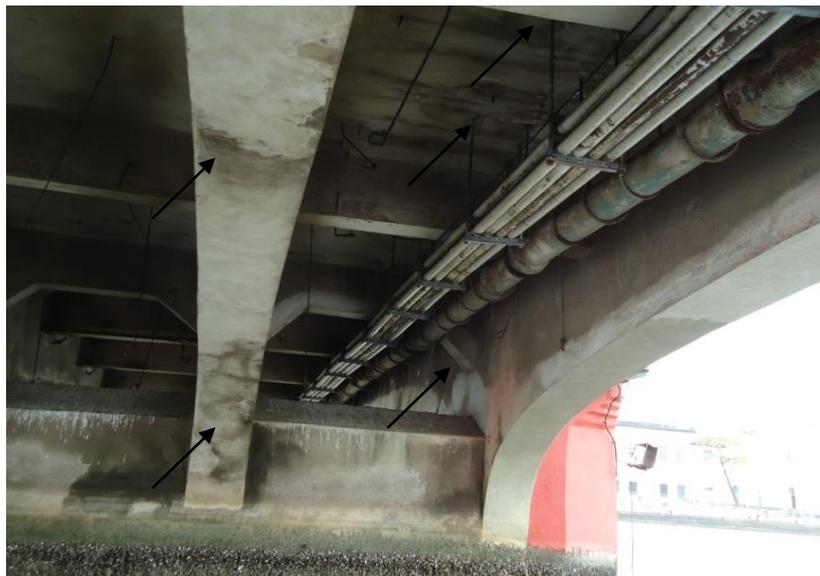
Fotografia 4.12 - Tubulações fixadas na estrutura e pontos de infiltrações na Ponte Maurício de Nassau.

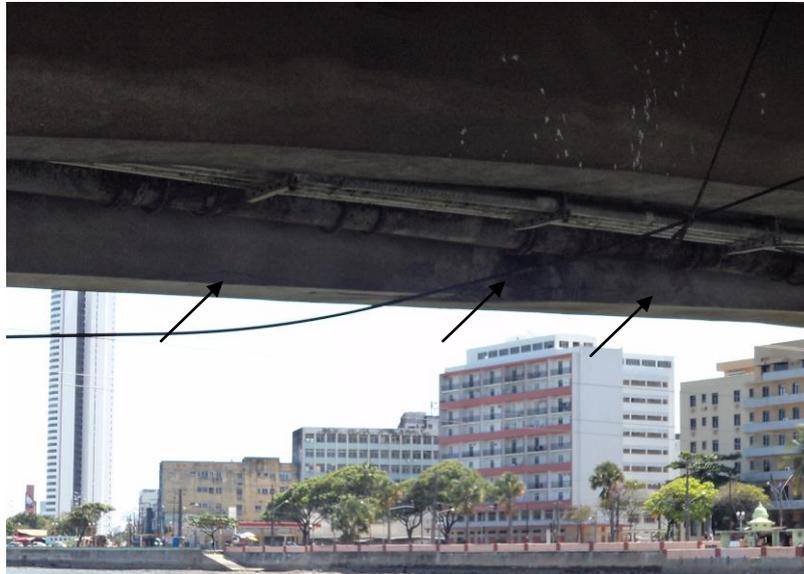
Fotografia 4.13 – Fissuras longitudinais e infiltração na longarina da Ponte Maurício de Nassau.

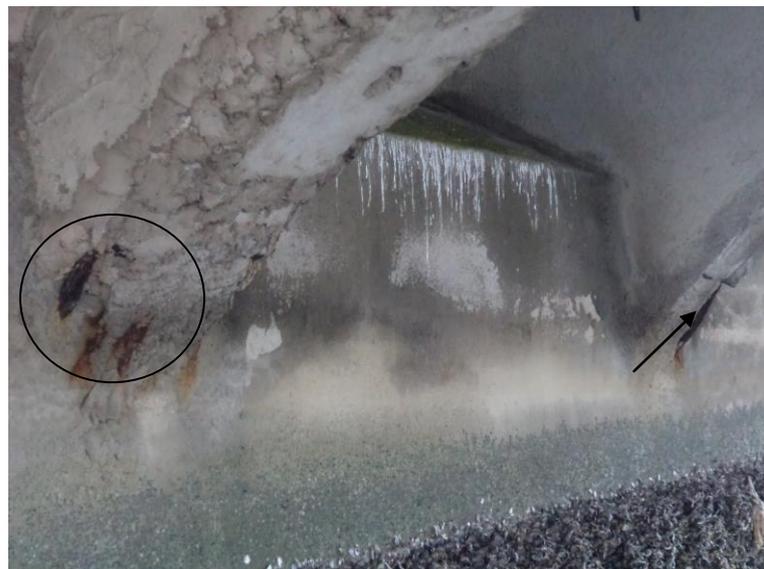
Fotografia 4.14 - Local de realização dos ensaios e corrosão e exposição das armaduras na Ponte Maurício de Nassau.

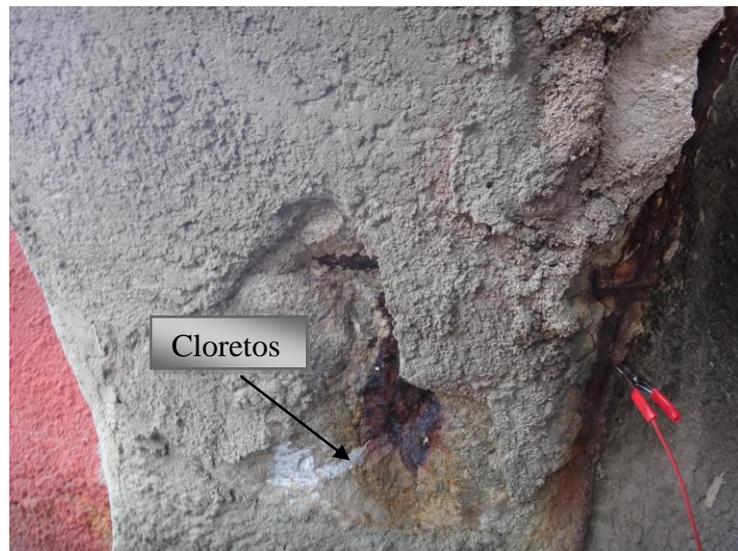
Fotografia 4.15 - Presença de cloretos livres na Ponte Maurício de Nassau.

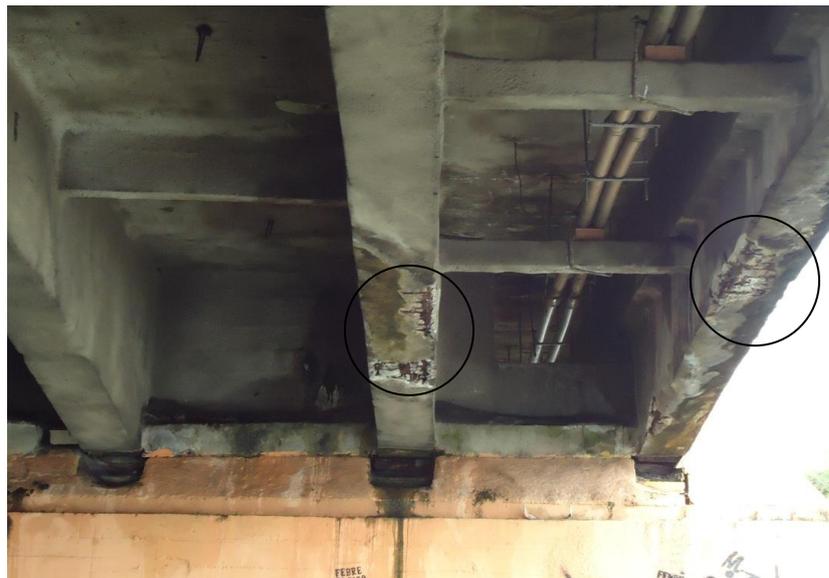
Fotografia 4.20 - Pontos de corrosão nas armaduras da Ponte Santa Isabel.

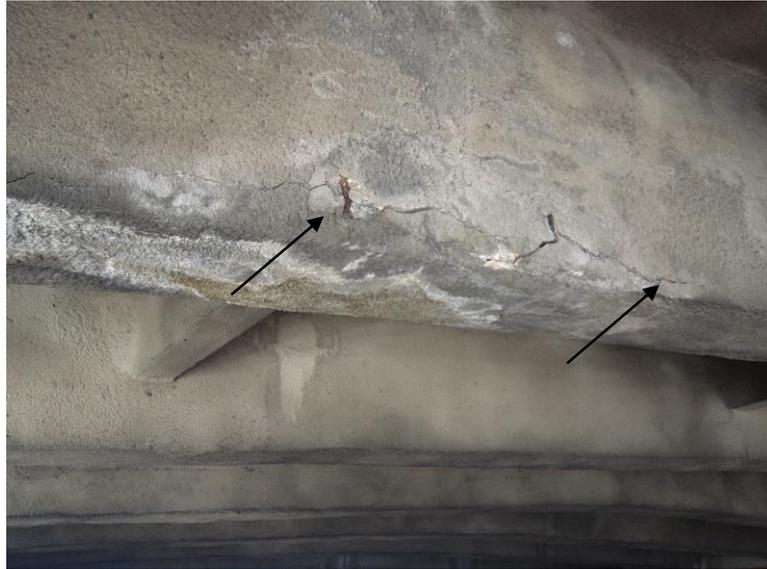
Fotografia 4.21 - Pontos de corrosão nas armaduras e fissuras na Ponte Santa Isabel.

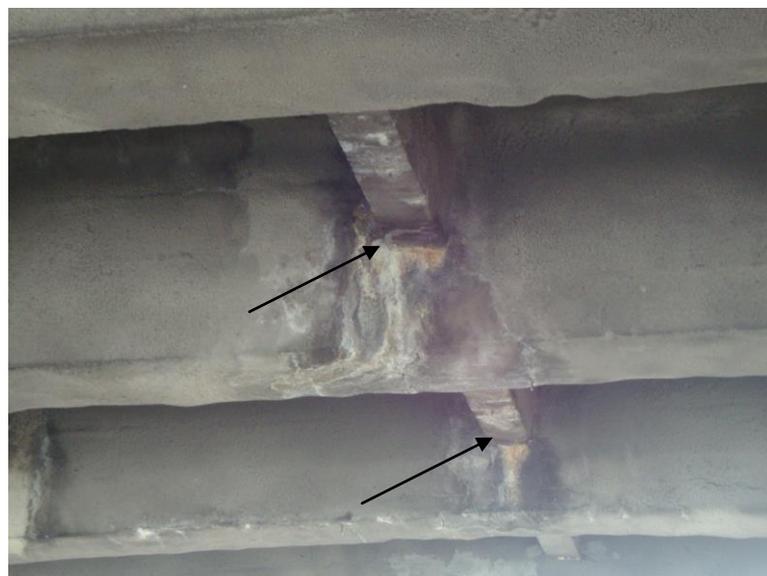
Fotografia 4.22 - Pontos de eflorescência na Ponte Santa Isabel.

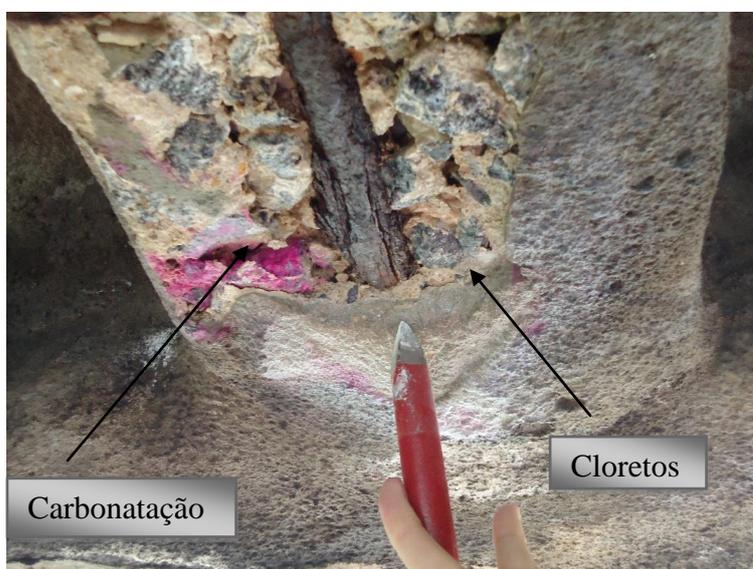
Fotografia 4.25 - Presença de cloretos livres e indicação de carbonatação na Ponte Santa Isabel.

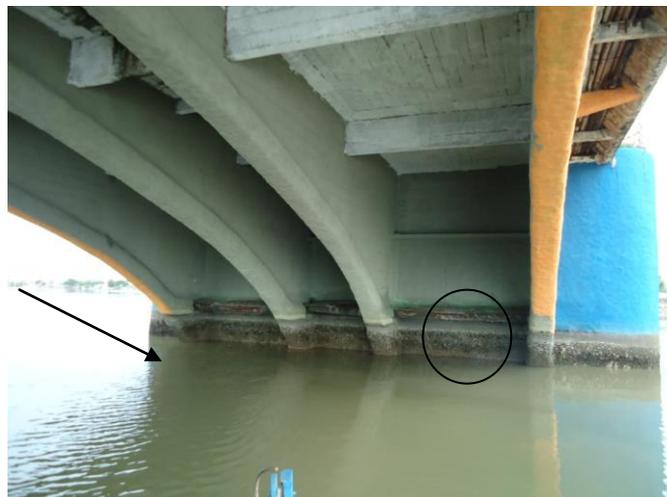
Fotografia 4.28 - Ponte recuperada, apoios com corrosão e fundação submersa da Ponte Engenheiro Antônio de Góes.

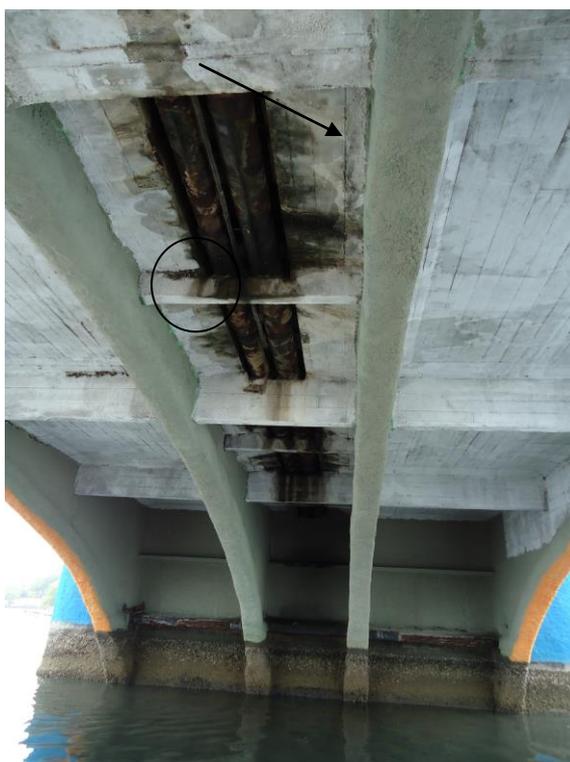
Fotografia 4.29 - Pontos de umidade e eflorescência da Ponte Engenheiro Antônio de Góes.

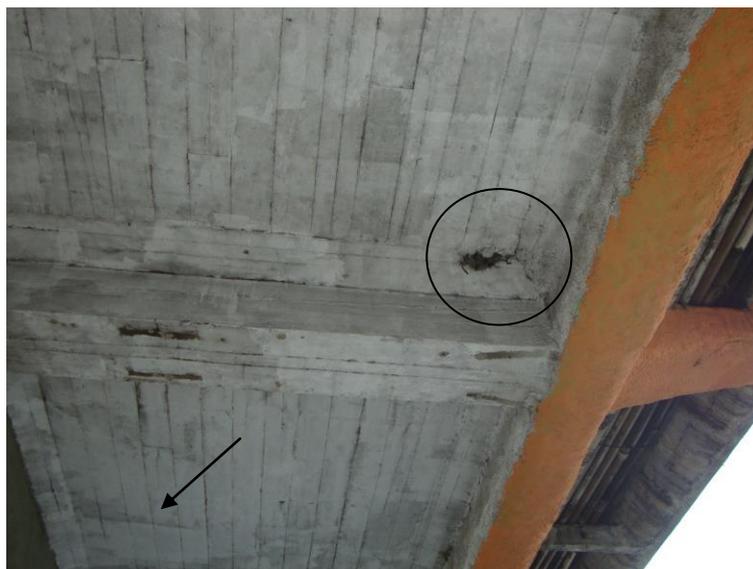
Fotografia 4.30 - Fissuras e corrosão de armaduras na Ponte Engenheiro Antônio de Góes.

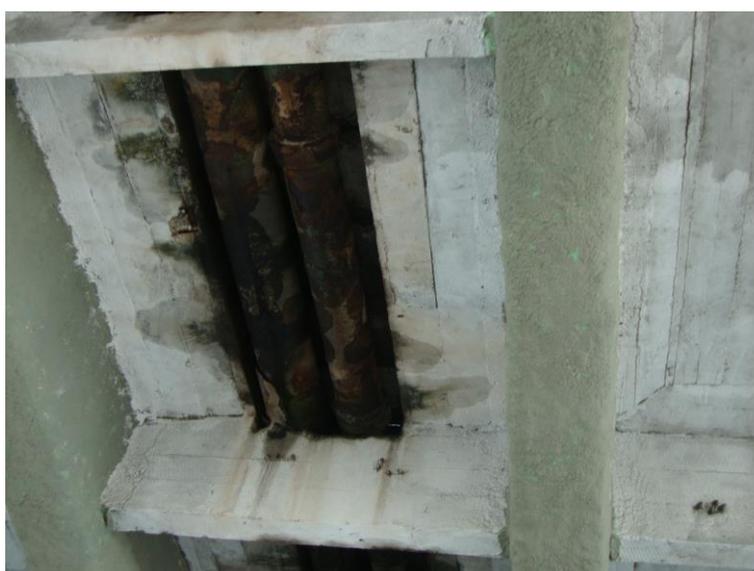
Fotografia 4.31 - Infiltrações presentes na estrutura onde se situam as tubulações da Ponte Engenheiro Antônio de Góes.

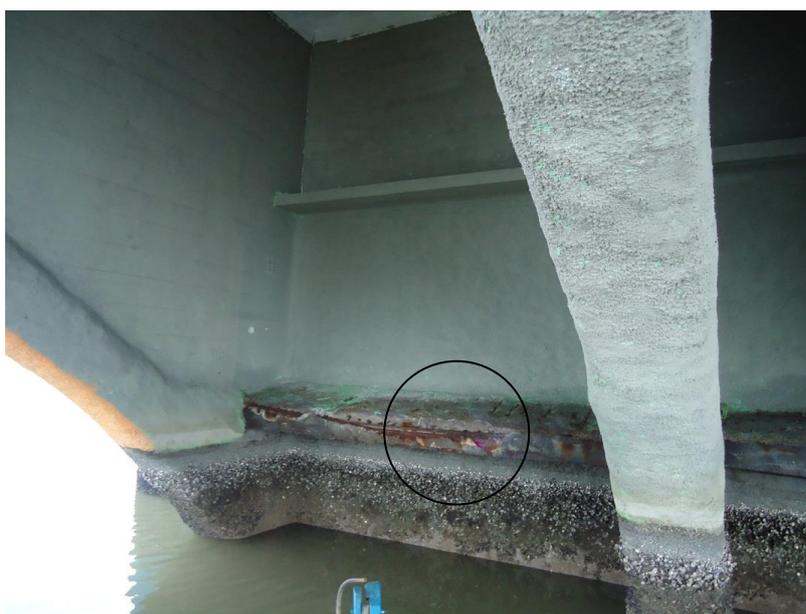
Fotografia 4.32 - Corrosão devido à variação da maré e local de realização dos ensaios na Ponte Engenheiro Antônio de Góes.

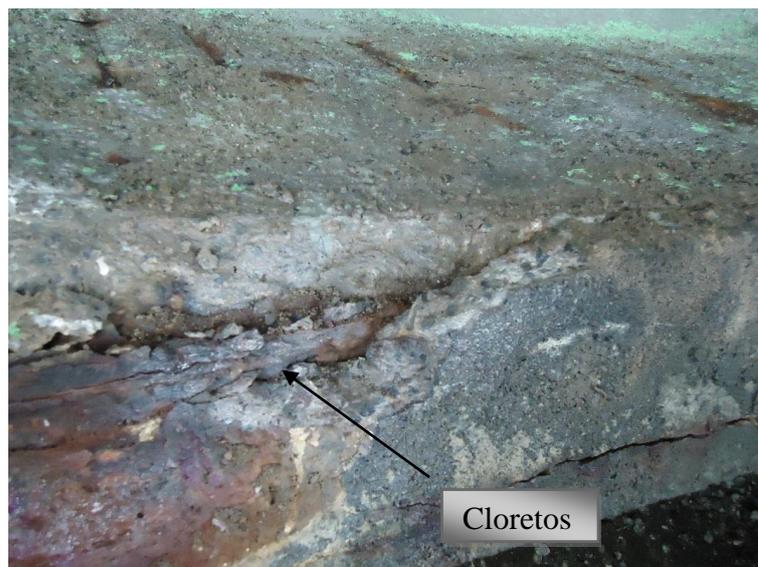
Fotografia 4.33 - Contaminação por cloretos na Ponte Engenheiro Antônio de Góes.

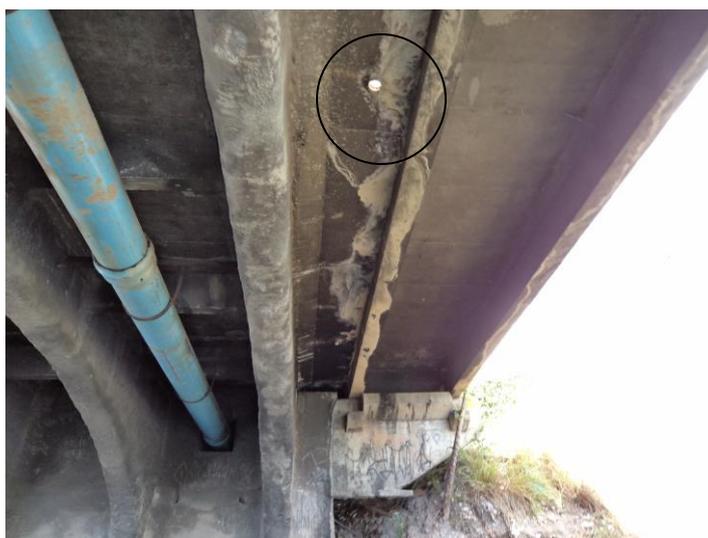
Fotografia 4.37 - Sistema de drenagem com indício de umidade e eflorescência na Ponte de Afogados.

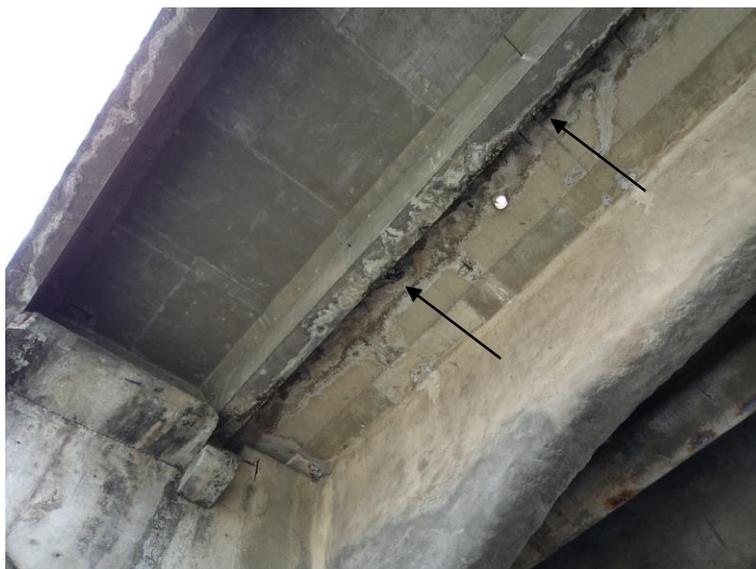
Fotografia 4.38 - Pontos de corrosão da armadura e deterioração do concreto da Ponte de Afogados.

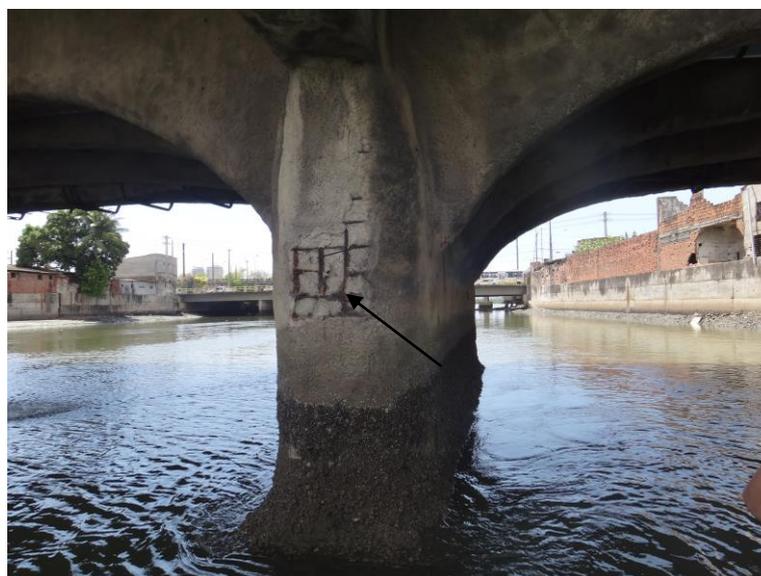
Fotografia 4.39 - Pontos de corrosão no pilar parede da Ponte de Afogados.

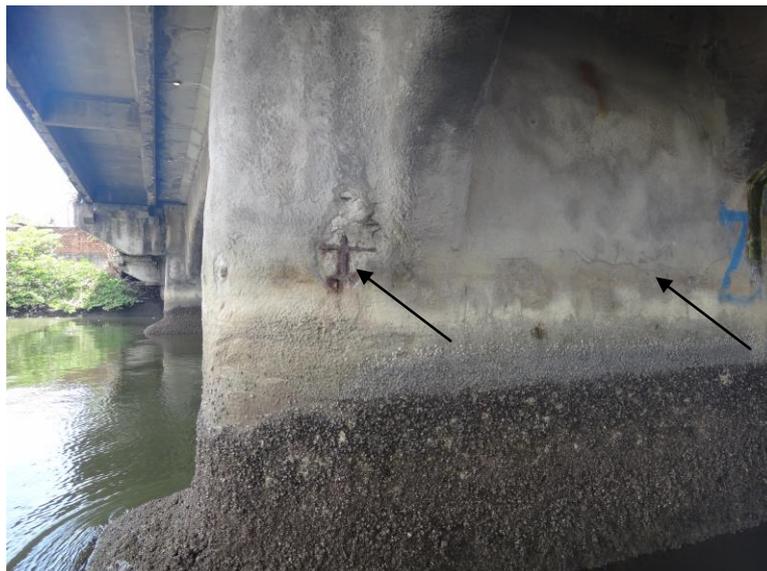
Fotografia 4.40 - Pontos de corrosão e fissuras no pilar parede da Ponte de Afogados.

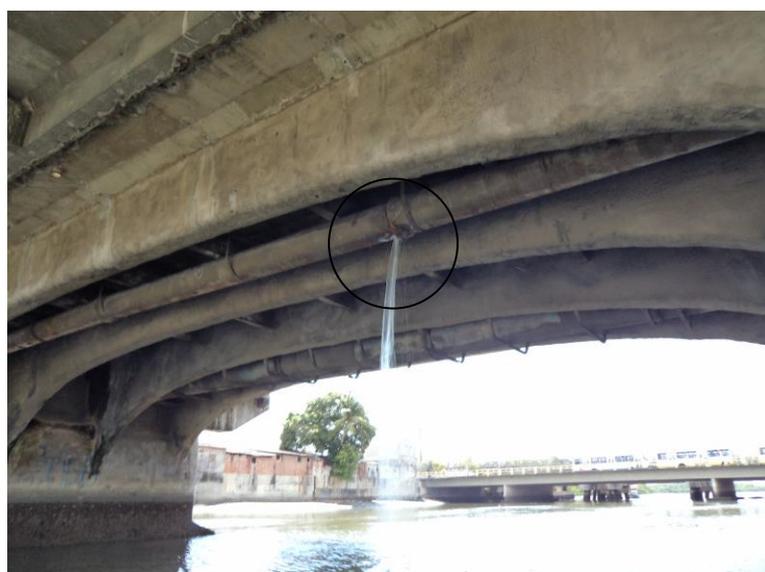
Fotografia 4.41 - Fixação das tubulações e ponto de estouramento na Ponte de Afogados.

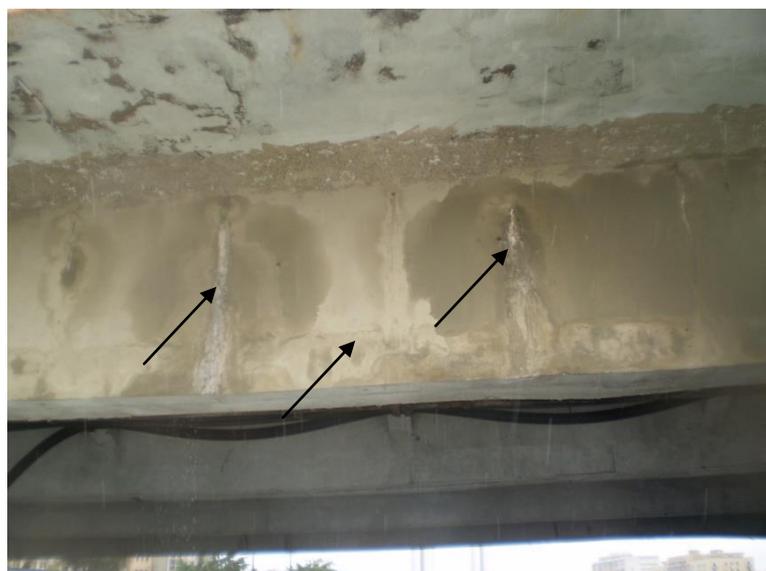
Fotografia 4.46 - Pontos de umidade e pontos de eflorescência na Ponte Buarque de Macedo.

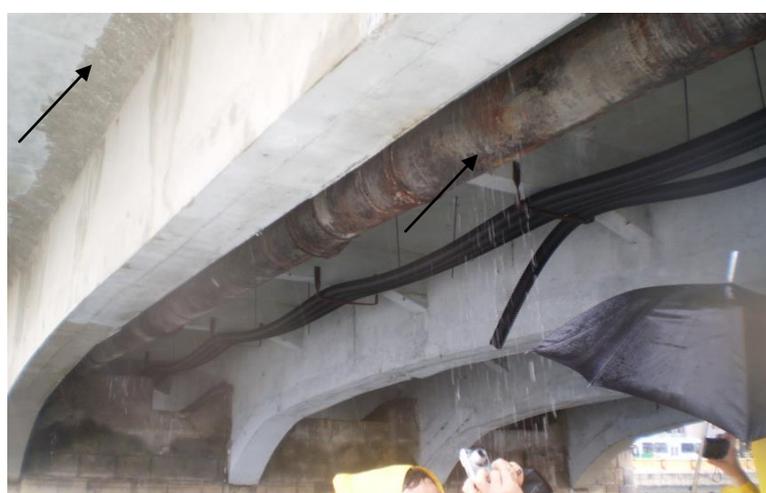
Fotografia 4.47 - Infiltrações no tabuleiro e drenos desobstruídos na Ponte Buarque de Macedo.

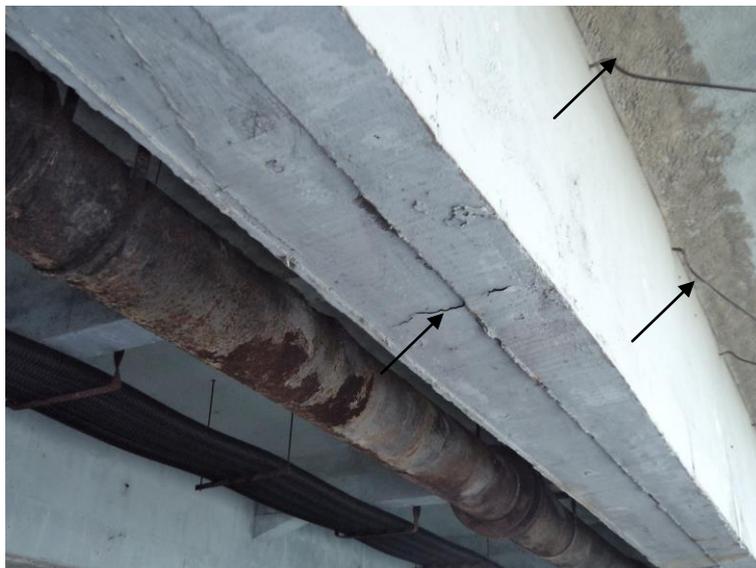
Fotografia 4.48 - Varões para pendurar andaimes, fissuras e marcas de concretagem na Ponte Buarque de Macedo.

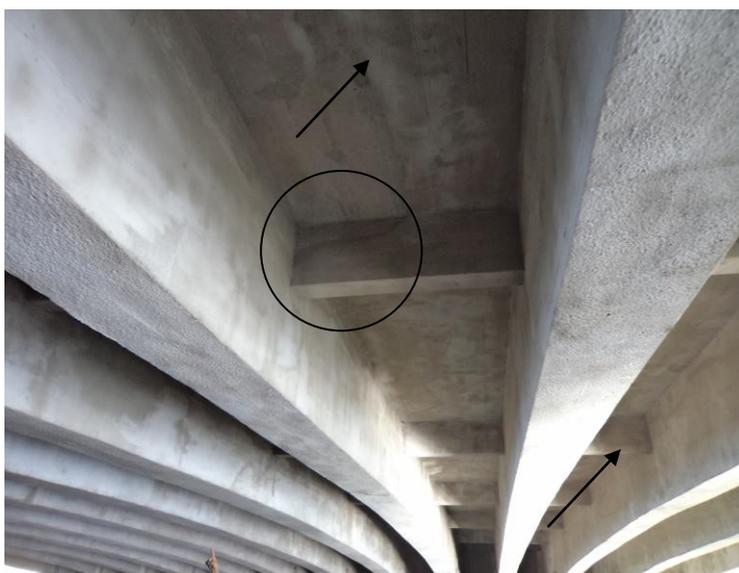
Fotografia 4.52 - Recuperação da laje e das transversinas e possível ponto de infiltração na Ponte Duarte Coelho.

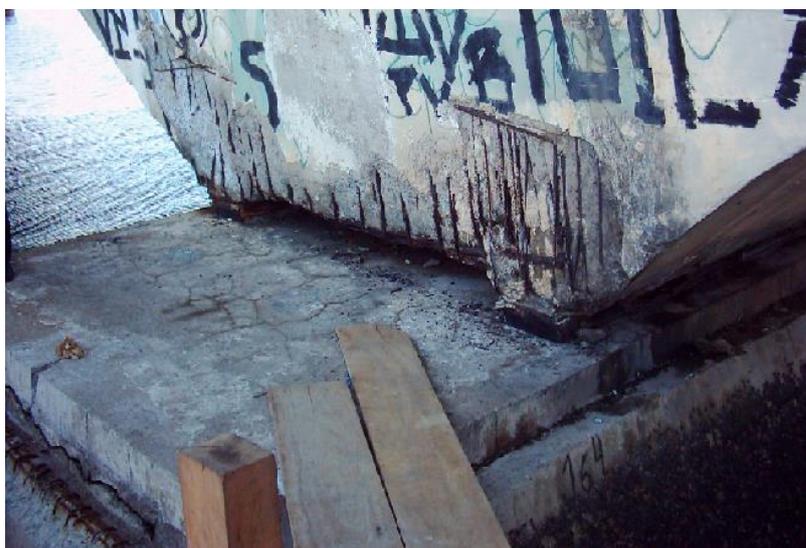
Fotografia 4.54 – Corrosão das armaduras e degradação do concreto nos apoios, fissuras expressivas nos blocos de fundação com configuração de mapa na Ponte Governador Paulo Guerra (HELENE, 2002).

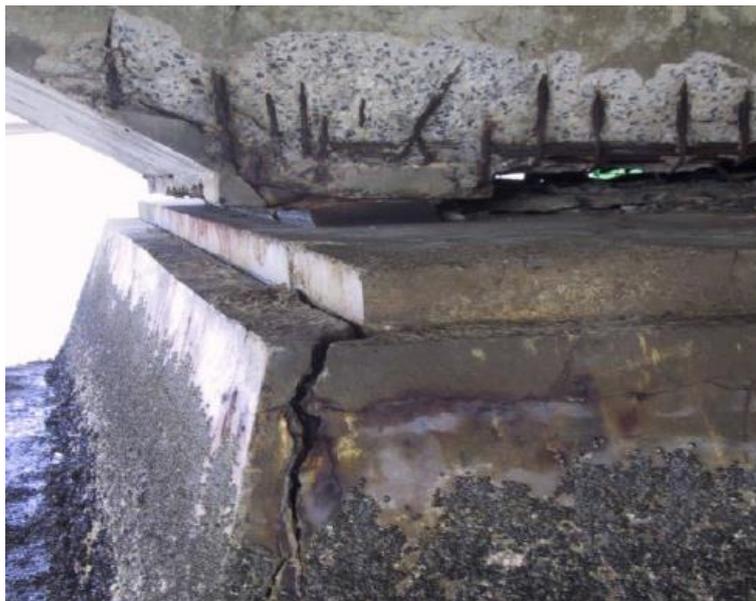
Fotografia 4.55 – Corrosão das armaduras com perda de seção, fissuras expressivas nos blocos de fundação na Ponte Governador Paulo Guerra (HELENE, 2002).

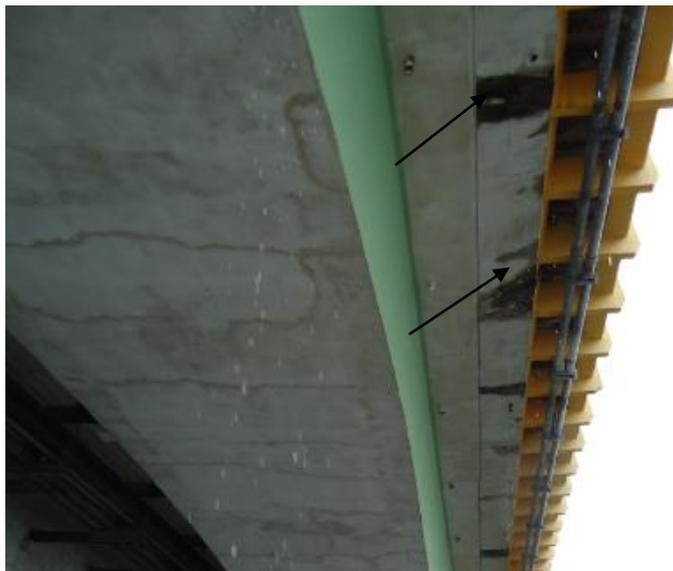
Fotografia 4.57 - Pontos de infiltração próximos aos drenos da Ponte Governador Paulo Guerra.

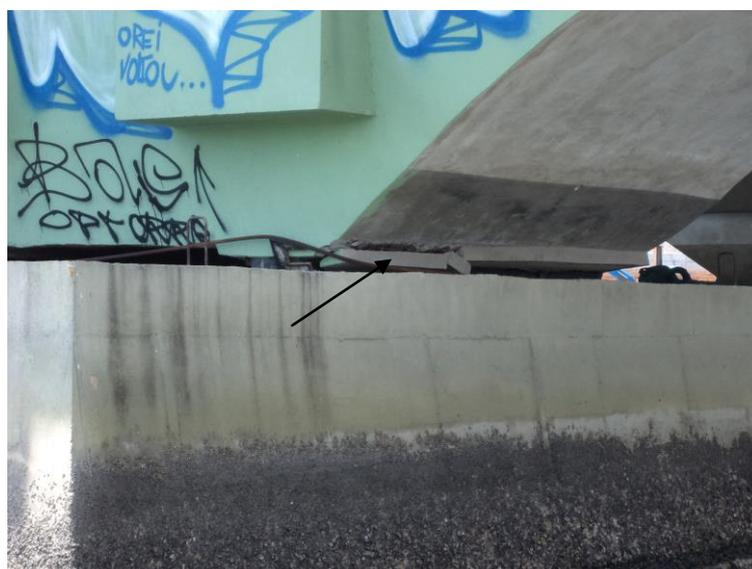
Fotografia 4.58 - Apoios recuperados com problemas de destacamento do concreto na Ponte Governador Paulo Guerra.

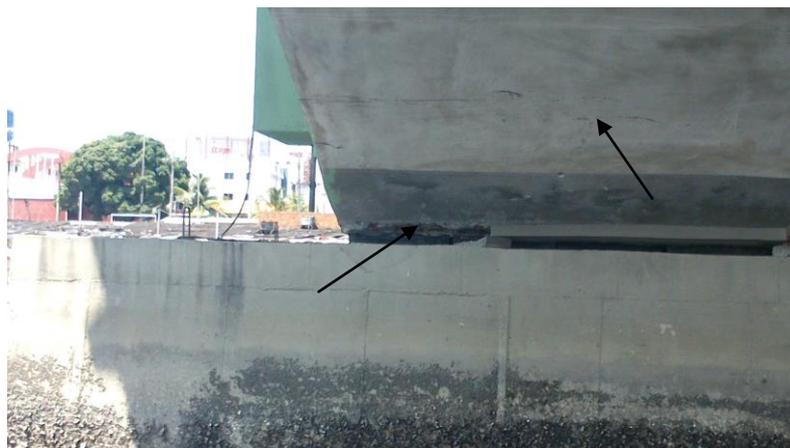
Fotografia 4.59 - Apoios com problemas de destacamento do concreto, exposição de armaduras e fissuras na Ponte Governador Paulo Guerra.
