ANÁLISE DE UMA ENCOSTA EM ÁREA DE RISCO
NO MUNICÍPIO DE JABOATÃO DOS
GUARARAPES/PE

Recife, PE
2016

Dissertação apresentada ao Curso de Pós-Graduação em Engenharia Civil, da Escola Politécnica de Pernambuco da Universidade de Pernambuco para obtenção do título de Mestre em Engenharia.

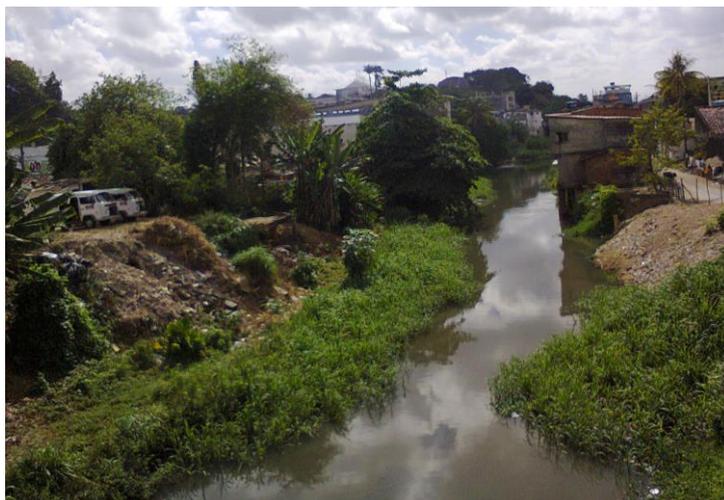
Figura 20 - Rio Jaboatão e os impactos socioambientais

Desta forma, a urbanização instalada de forma irregular às margens do Rio Jaboatão reduz a capacidade de infiltração, provocando o aumento do assoreamento, disposição de lixos, lançamentos de esgotos resultando em processos erosivos e solapamentos, contribuindo também para enchentes e inundações.

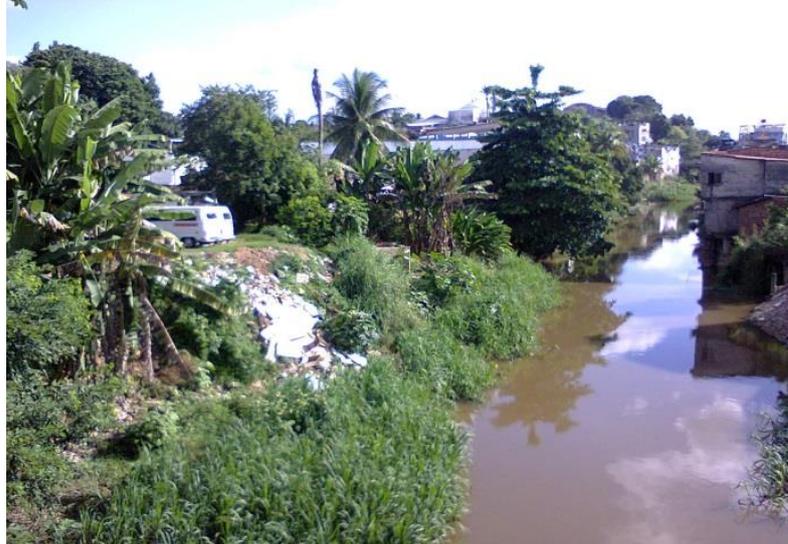
Figura 36 - Margem esquerda do Rio Jaboatão em APP.

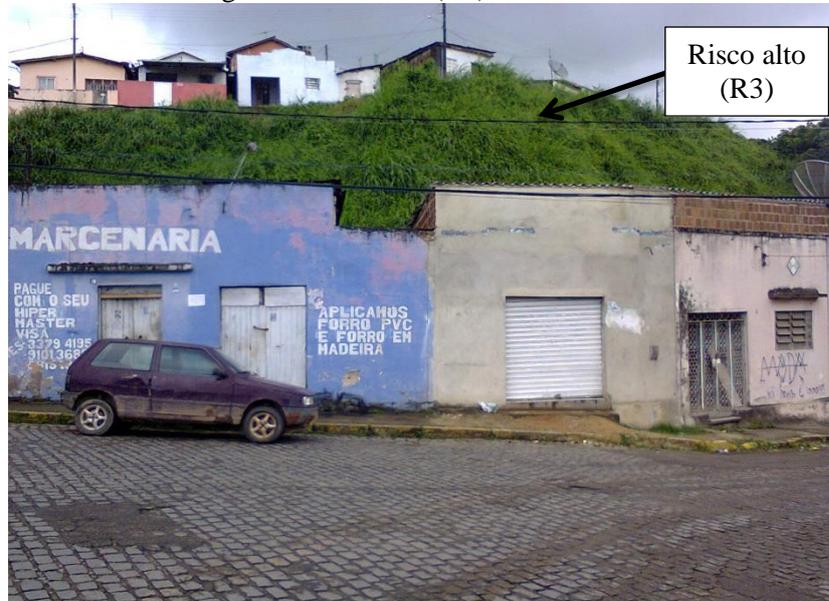
Figura 39 - Setor da encosta com grau de risco alto (R3).

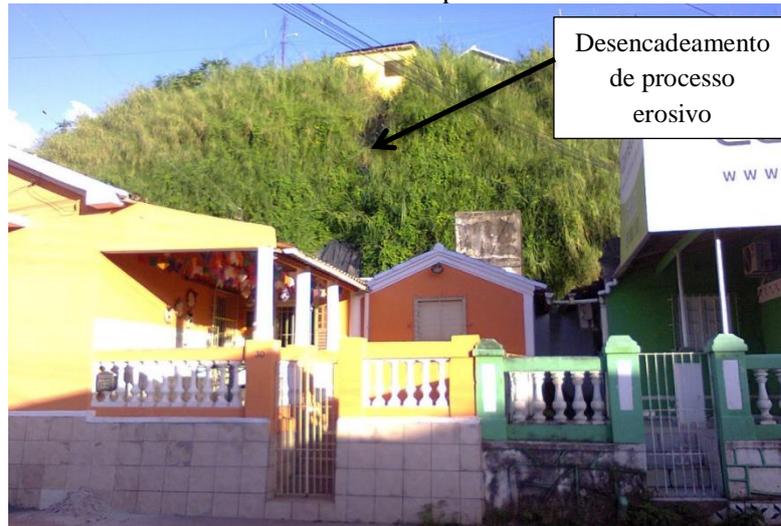
Figura 40 - Setor da encosta com trecho em acelerado processo erosivo.

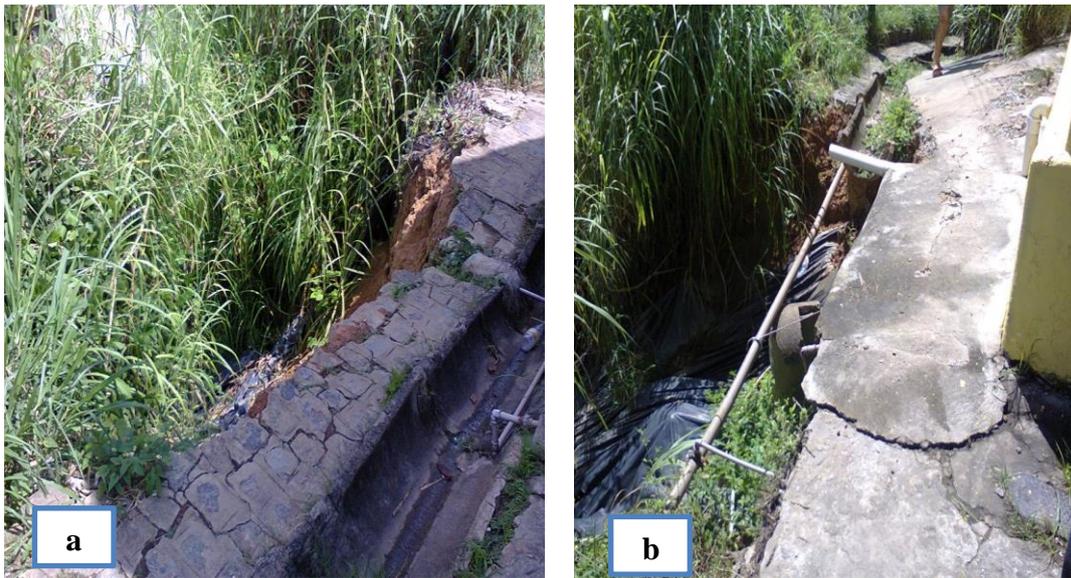
Figura 41 - Processo erosivo na encosta: (a) Janeiro 2015 e (b) Junho 2016 - Jaboatão dos Guararapes.

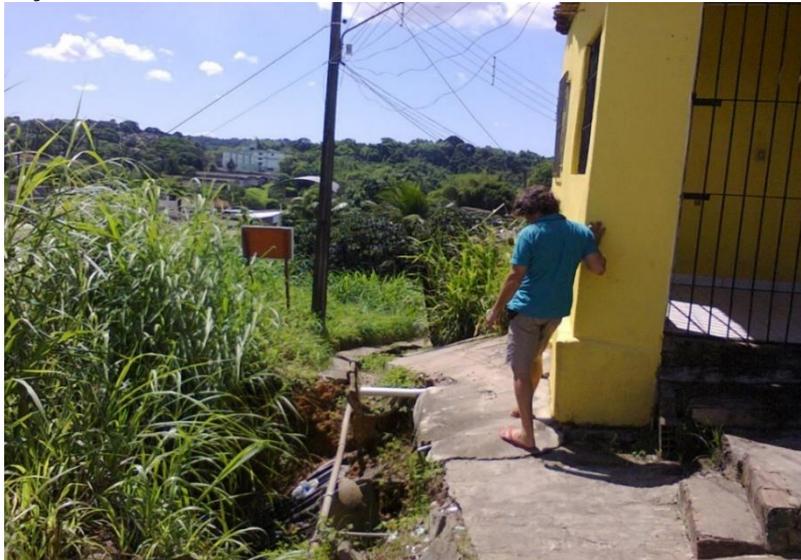
Figura 42 - Edificação com risco muito alto devido erosão – Junho/2016 – Jaboatão dos Guararapes

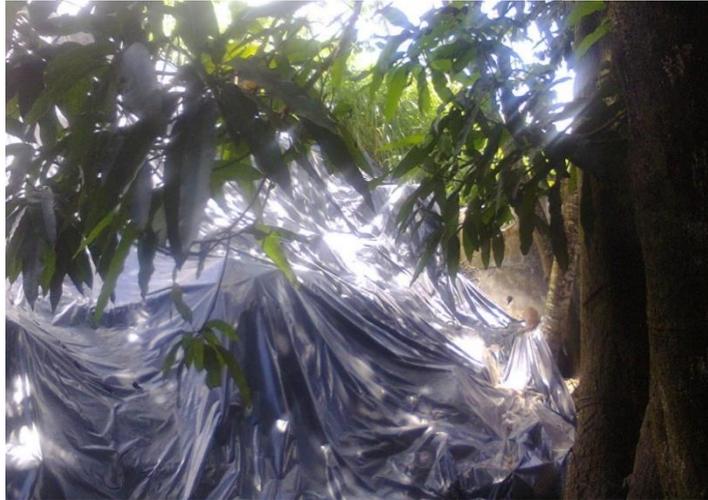
Figura 43 - Uso de lona plástica na encosta - Jaboatão dos Guararapes

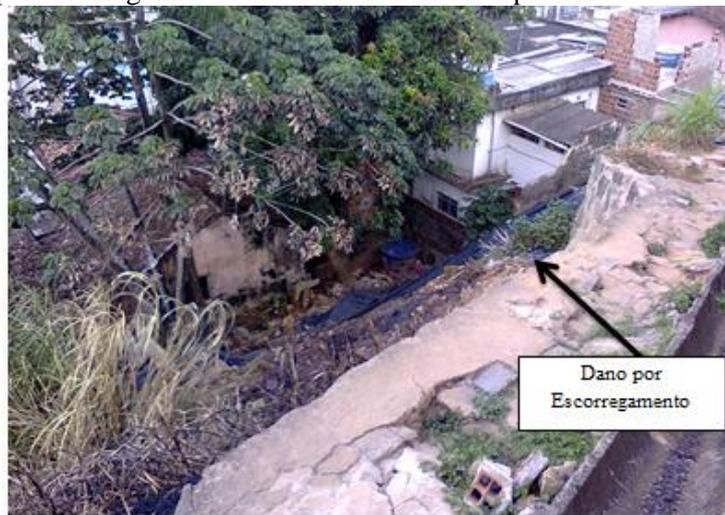
Figura 44 – Danos por escorregamento - Jaboatão dos Guararapes-PE.

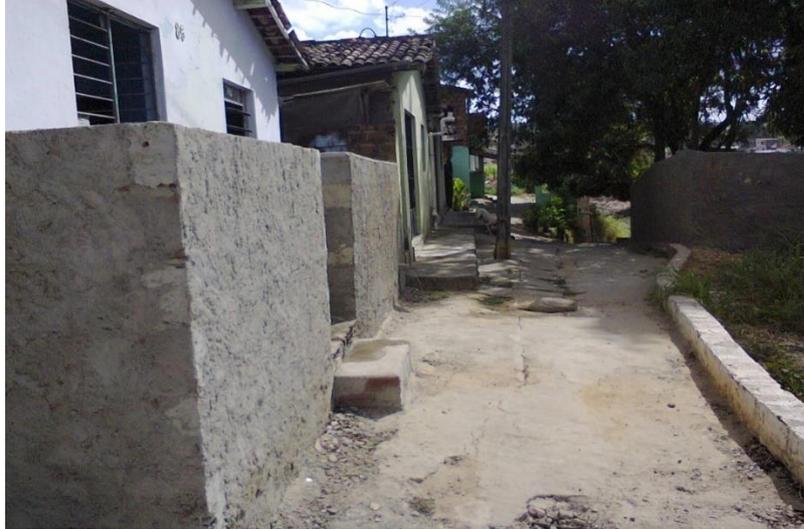
Figura 45 - Construção de muro próximo à crista da encosta – Jaboatão dos Guararapes

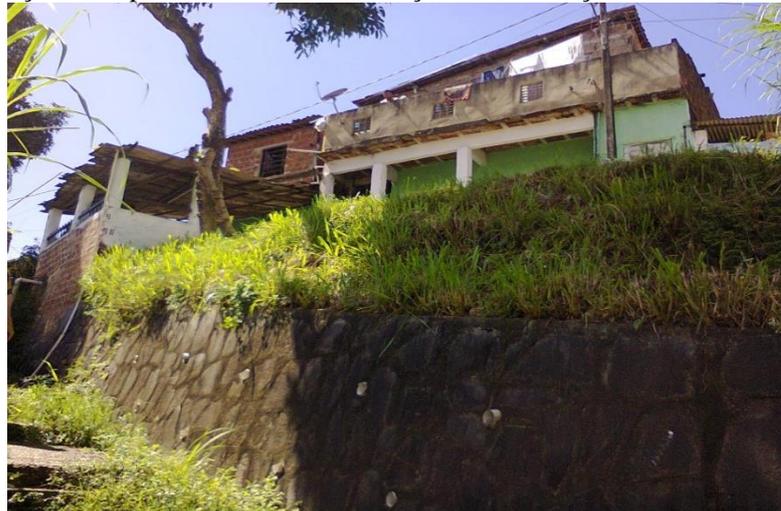
Figura 47 - Edificação no topo da encosta com avanços na construção.

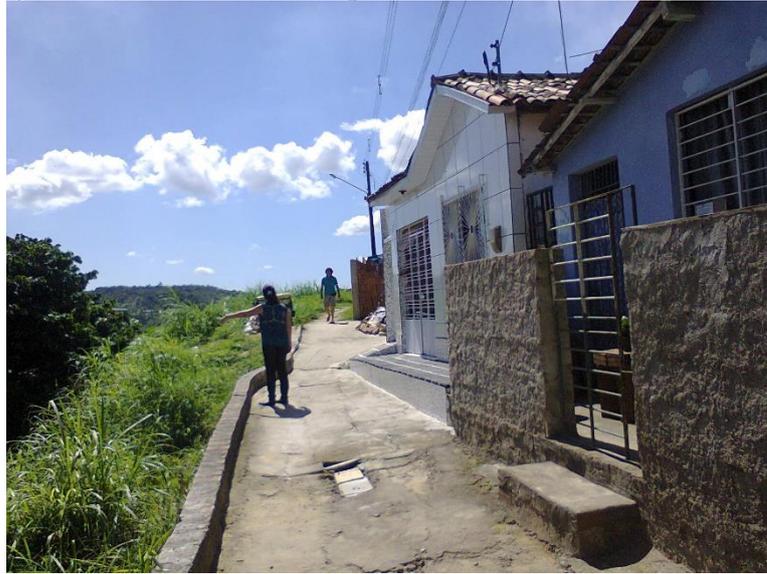
Figura 48 – Tipologias construtivas com baixo padrão construtivo – Jaboatão dos Guararapes

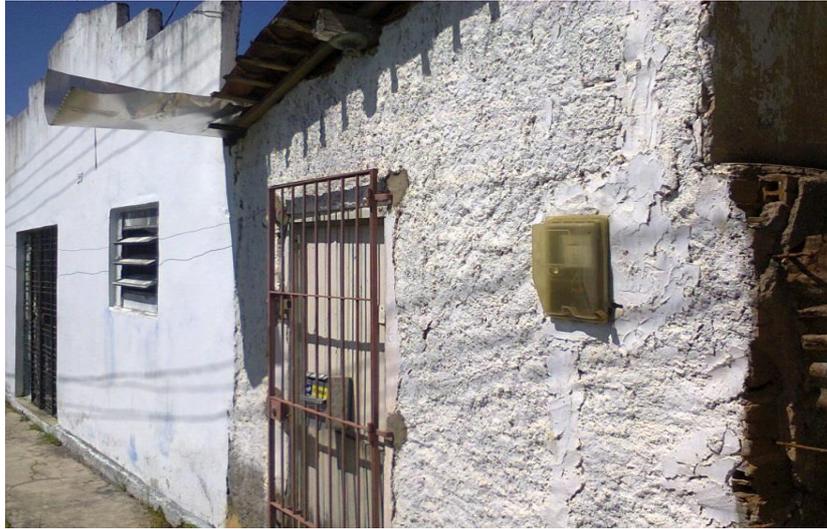
Figura 49 - Casas conjugadas de baixo padrão - Jaboatão dos Guararapes-PE

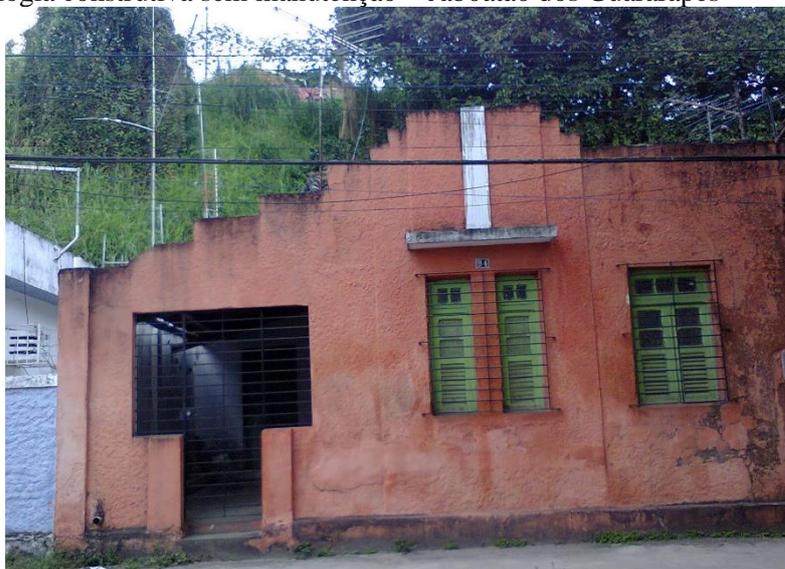
Figura 51 - Tipologia construtiva sem manutenção – Jaboatão dos Guararapes

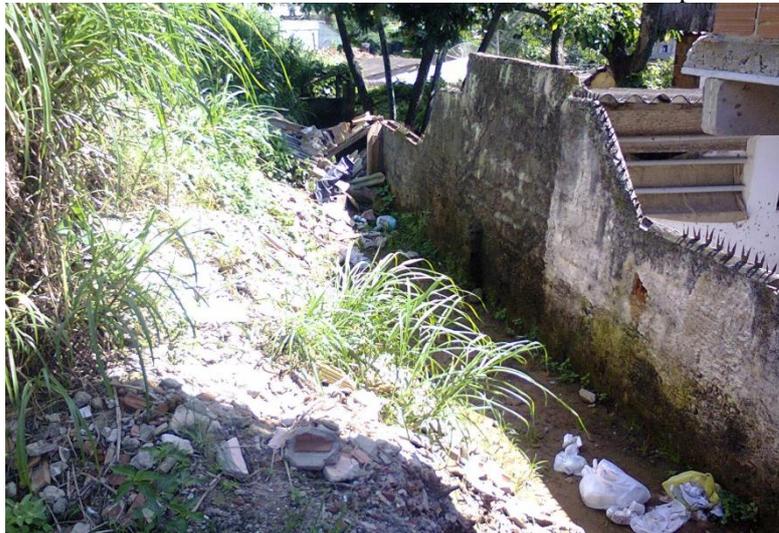
Figura 54 - Lançamento de lixo na base da encosta – Jaboatão dos Guararapes

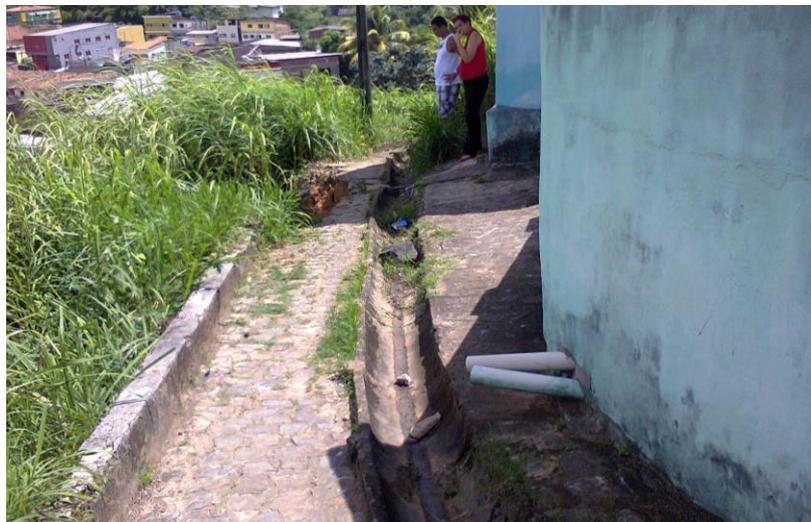
Figura 56 - Esgoto a céu aberto sobre a encosta

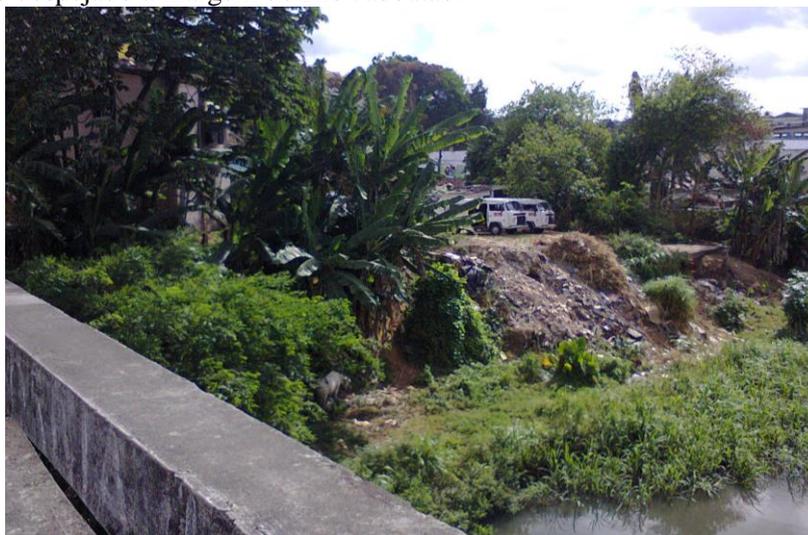
Figura 57 - Lixo despejado à margem do Rio Jabotão.

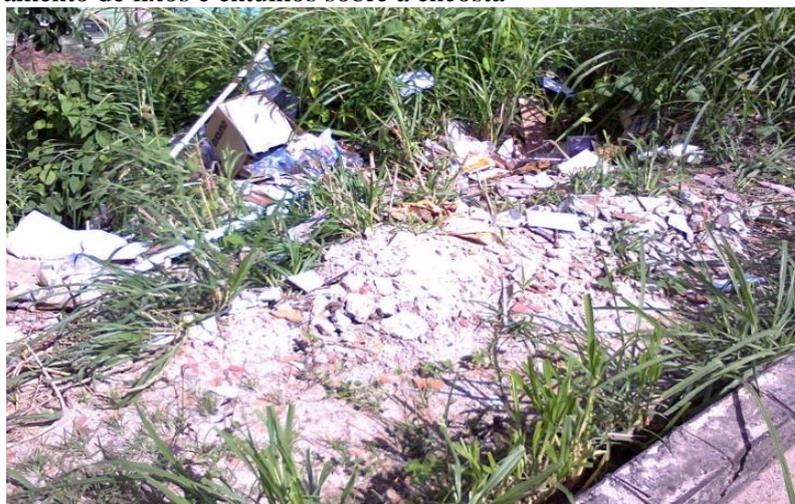
Figura 58 - Lançamento de lixos e entulhos sobre a encosta

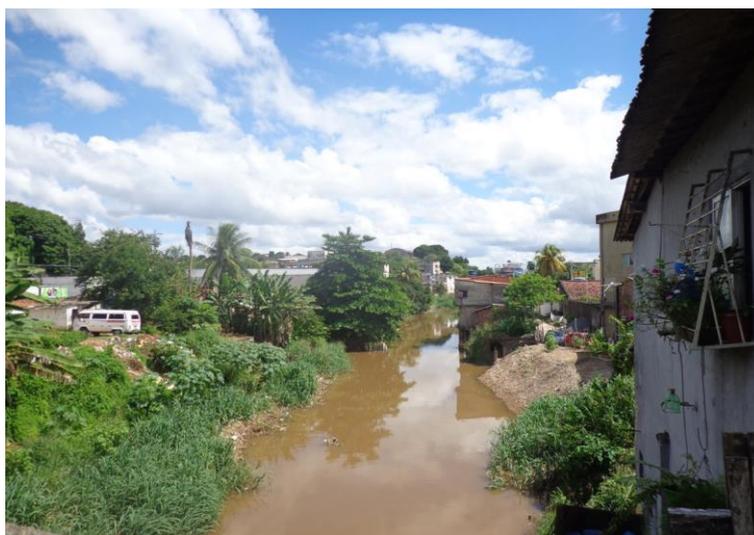
Figura 59 - Carreamento de sedimentos que contribui para turbidez do Rio Jaboatão.

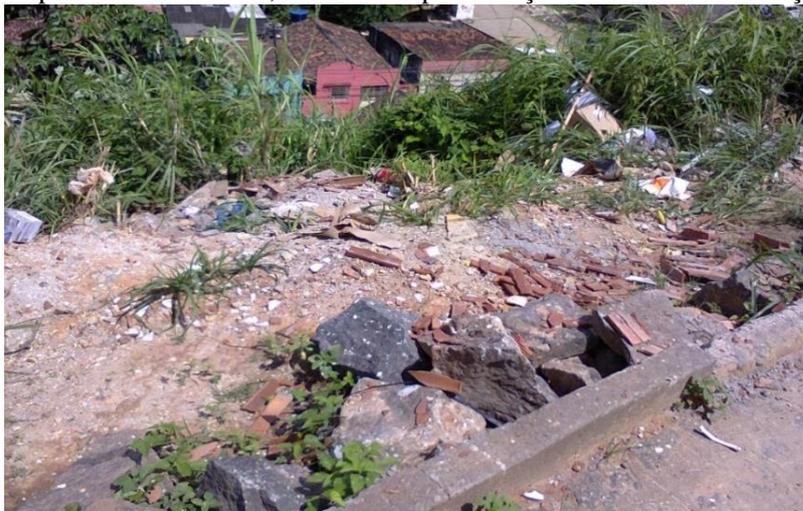
Figura 62 - Lixo depositado na encosta, causando a proliferação de vetores de doenças

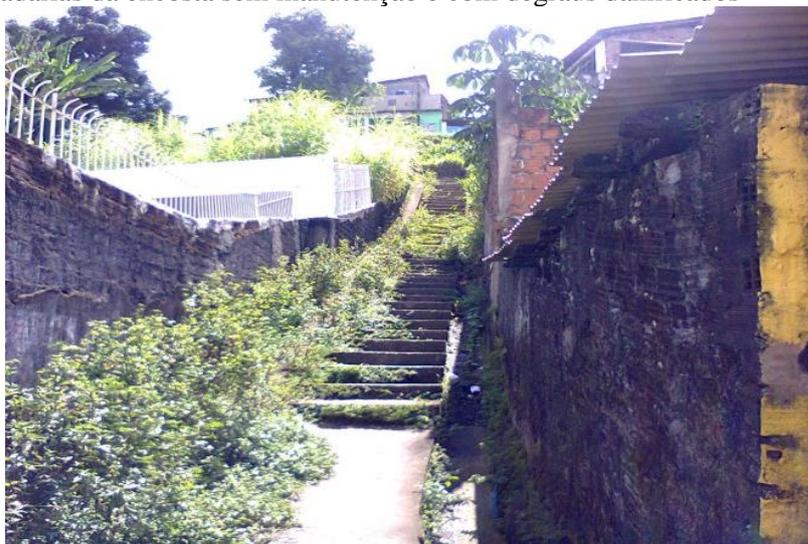
Figura 63 – Escadarias da encosta sem manutenção e com degraus danificados
