UNIVERSIDADE DE PERNAMBUCO
ESCOLA POLITÉCNICA DE PERNAMBUCO
Programa de Pós-graduação em Engenharia Civil

**ANÁLISE DA EVOLUÇÃO DE SEGURANÇA DE BARRAGENS EM
PERNAMBUCO, A PARTIR DAS AÇÕES DOS EMPREENDEDORES**

Dissertação apresentada ao Curso de Pós –
Graduação em Engenharia Civil, da Escola
Politécnica de Pernambuco da Universidade de
Pernambuco para a obtenção do título de mestre
em Engenharia Civil.

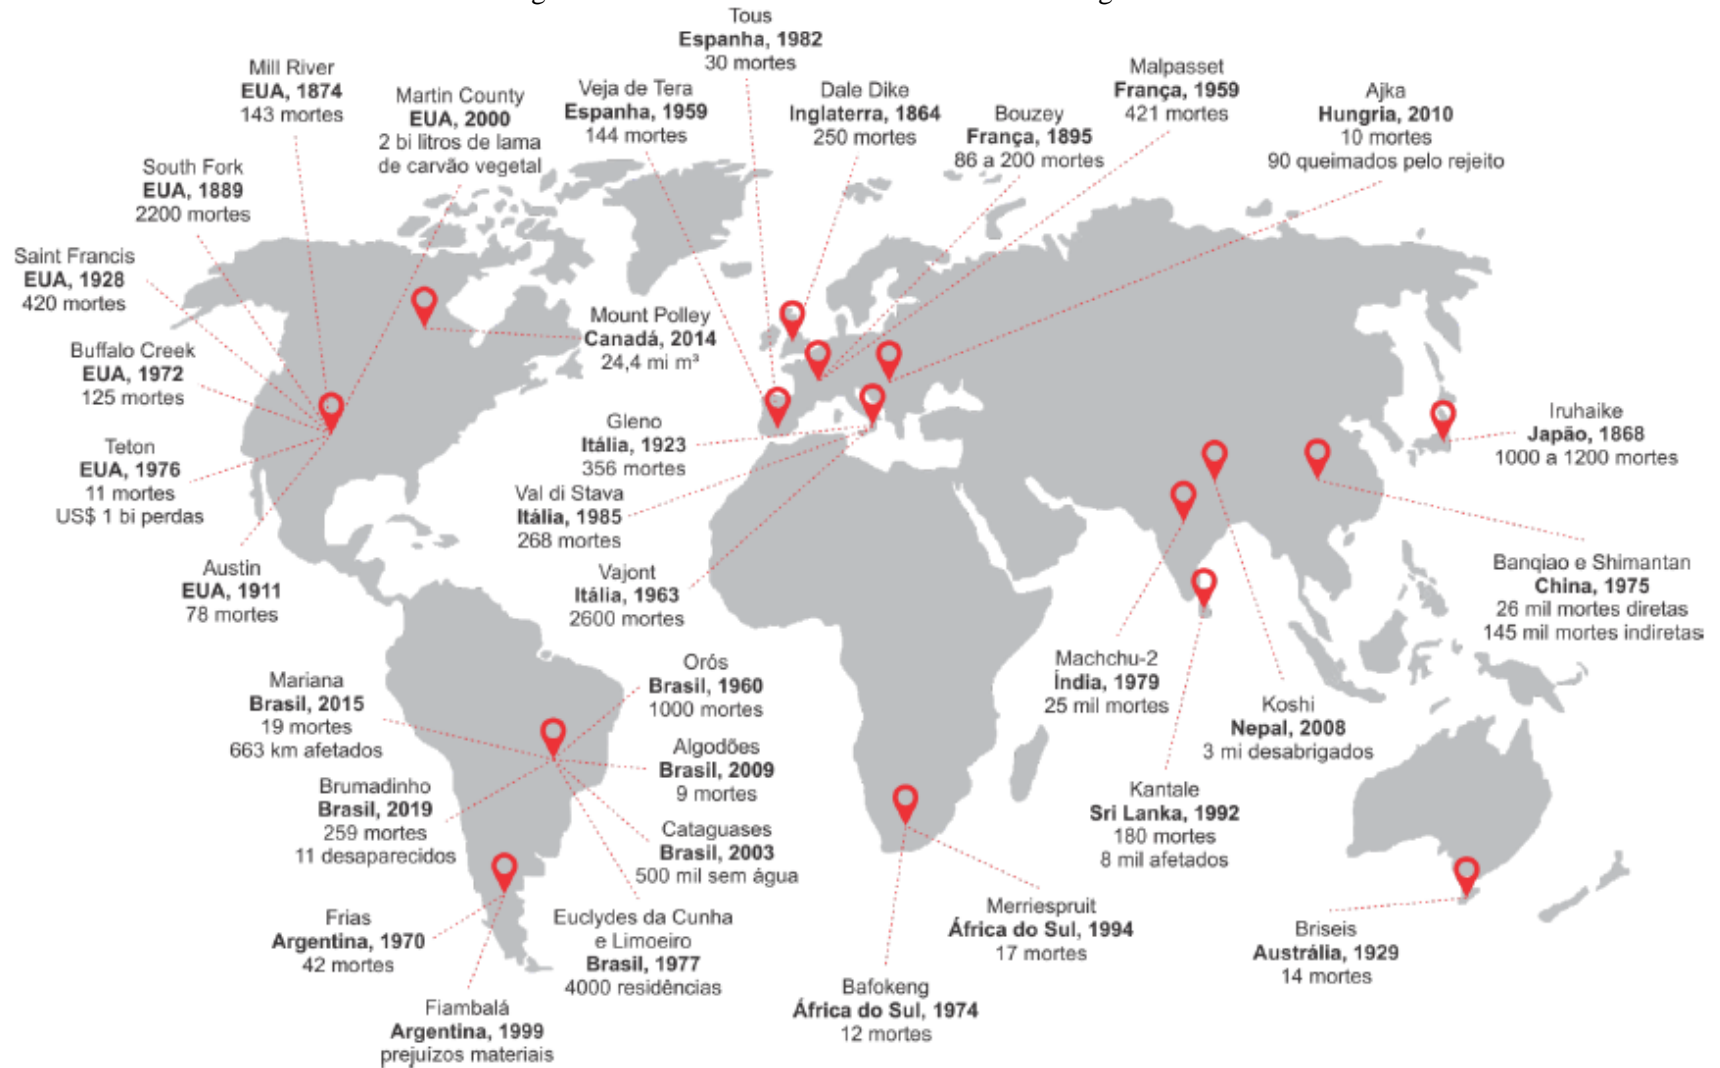
Figura 5 - Casos históricos de acidentes com barragens

Andreea (2020) elaborou um mapa, identificando os principais acidentes de barragens ocorridos no mundo, ao longo dos últimos 150 anos. Como se pode observar na Figura 5, em número de mortes, os rompimentos das barragens Banqiao e Shimantan, na China, em 1975, ocupam o primeiro lugar. Para o desastre, segundo o autor, ocorreram 26 mil mortes diretas e 145 mil mortes indiretas. Em consequências graves ao meio ambiente, tem-se a barragem de Martin County, nos EUA, que liberou 2 bilhões de litros de lama de carvão vegetal durante seu rompimento, em 2000. Quanto ao aspecto financeiro, estima-se a perda de um bilhão de dólares devido ao rompimento da barragem de Teton, nos EUA, em 1976.

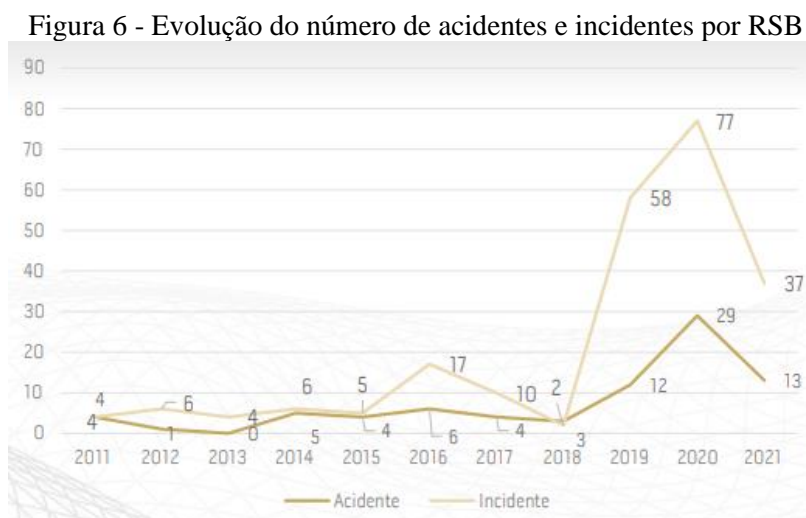
A partir da Figura 6, pode-se constatar que no ano de 2020 foram informadas as ocorrências de 29 acidentes e 77 incidentes no Brasil, os quais diminuíram para 13 e 37, respectivamente, em 2021. Ainda, nota-se que entre os anos de 2018 e 2020 houve um crescimento significativo nos dados, que apresentaram crescimentos aproximados de 1350% e 2467%, respectivamente (ANA, 2022a).

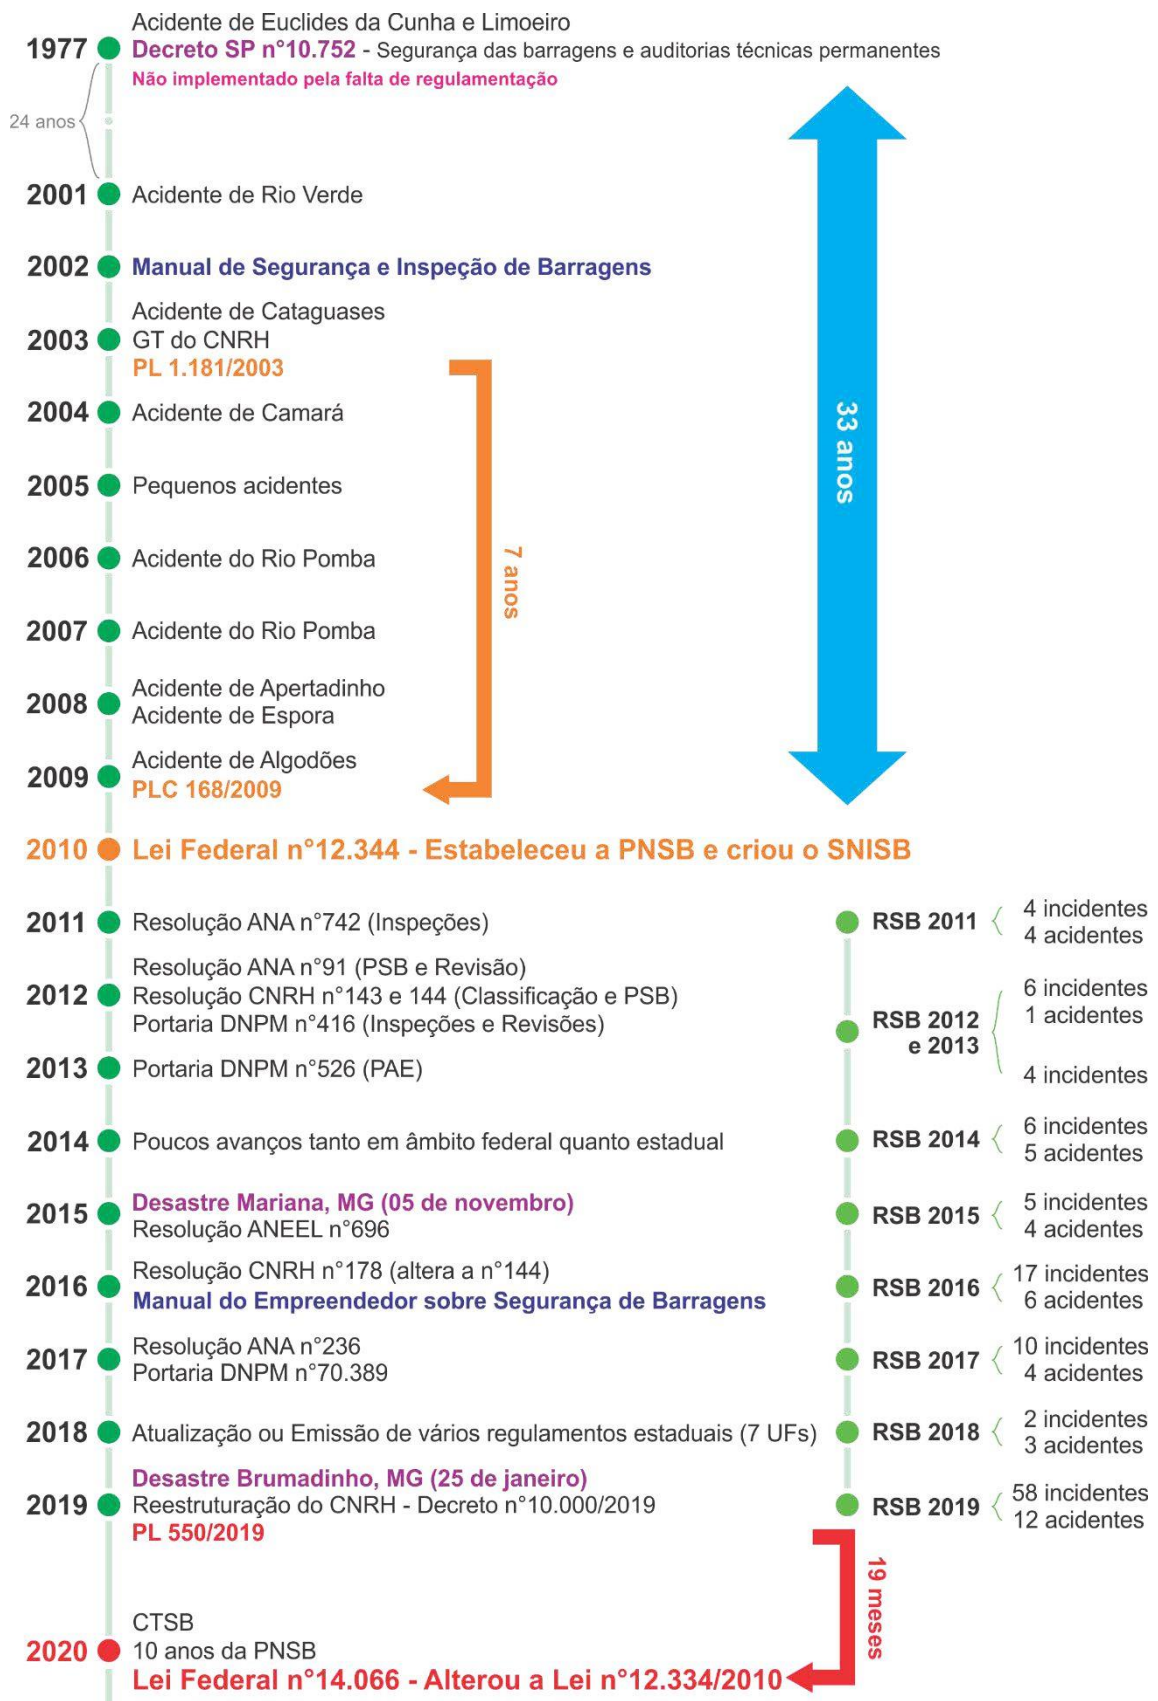
Figura 8 – Linha do tempo: legislação brasileira sobre segurança de barragens x acidentes

Andreeta (2020) pontua que a legislação brasileira sobre segurança de barragens tem a característica de ser reativa, sempre estando associada a grandes acidentes. O fato pode ser observado na linha temporal, com a promulgação da Lei nº 12.334/2010 relacionando-se com os rompimentos das barragens de Cataguases e Algodões. E também com a atualização sofrida pela PNSB, através da Lei Federal nº 14.066, de 30 de setembro de 2020, que tem influência direta dos acidentes em Mariana e Brumadinho, no estado de Minas Gerais (Figura 8).

A Figura 8 também apresenta Resoluções relacionadas ao tema que foram publicadas ao longo dos anos, pelos órgãos fiscalizadores, a fim de regulamentar a PNSB em níveis federal e estadual. Além disso, outra observação importante diz respeito aos períodos de tempo de tramitação das Leis Federais nº 12.334/2010 e nº 14.066/2020, que foram de sete anos (84 meses) e um ano e sete meses (19 meses), respectivamente.

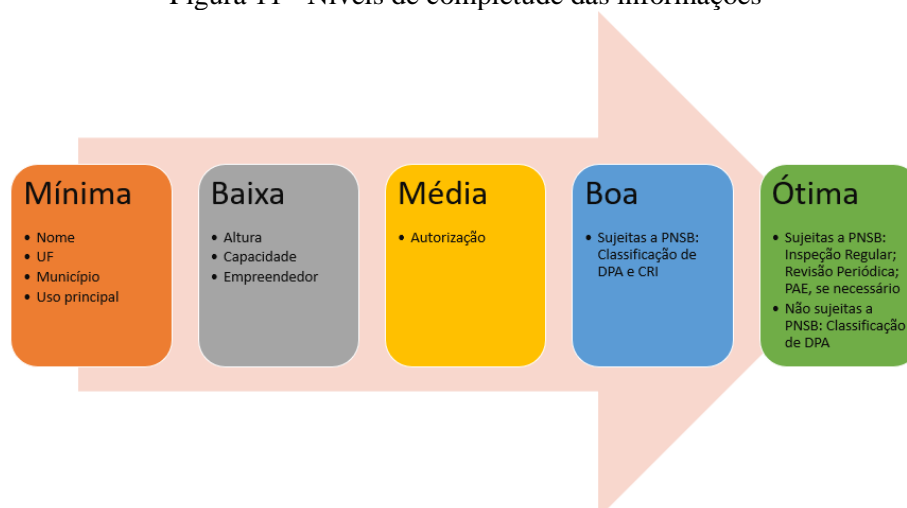
Figura 11 - Níveis de completude das informações

A planilha disponibilizada no SNISB também apresenta classificação quanto a completude dos dados das barragens cadastradas, de modo que é possível verificar o nível de informações para cada estrutura (Figura 11). Essa variável também será avaliada para as barragens no Estado.

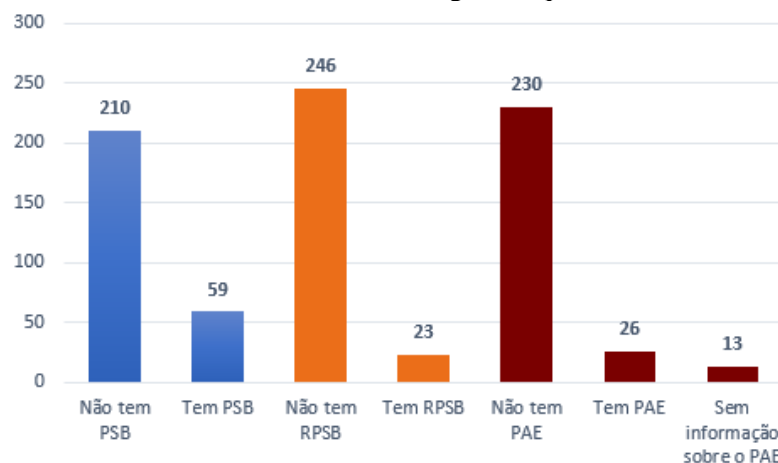
Figura 14 - Existência de PSB, PAE e RPSB das barragens enquadradas na PNSB, segundo o SNISB

Quanto ao atendimento aos instrumentos da PNSB, mais especificamente o PSB, PAE e RPSB, a maior parte das barragens não apresenta esses documentos, conforme pode-se observar na Figura 14. O PSB é o que tem a existência informada em maior quantidade e a RPSB o mais ausente, ambos quando comparados com os demais. A partir desse cenário, observa-se que ainda há muito a ser realizado na área no estado de Pernambuco.

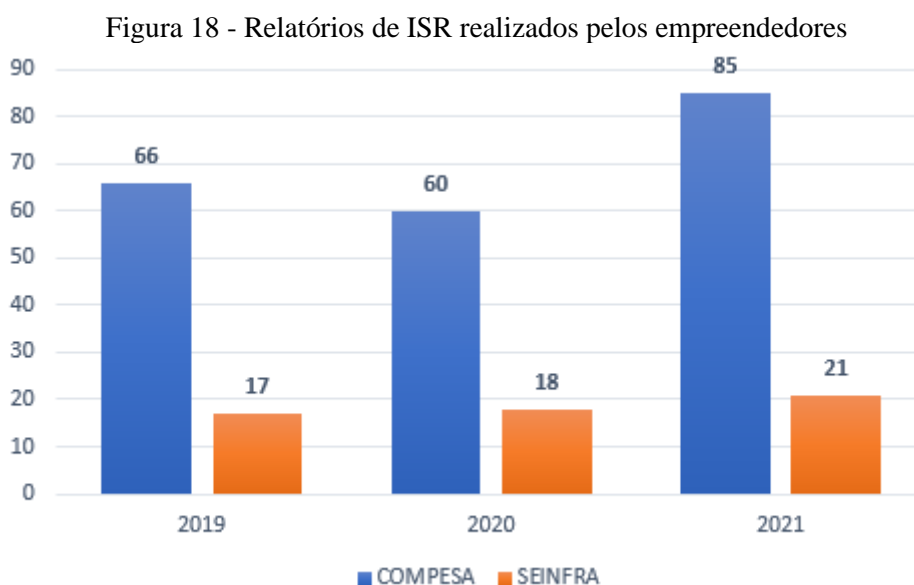
Em 2021, com o advento da vacinação, muitas atividades puderam ser restabelecidas e pode-se observar um crescimento expressivo, com números totais superiores aos encontrados para 2019, tanto para a COMPESA quanto para a SEINFRA (Figura 18).
