UNIVERSIDADE DE PERNAMBUCO
ESCOLA POLITÉCNICA DE PERNAMBUCO
Programa de Pós-graduação em Engenharia Civil

**APLICAÇÃO DA SIMULAÇÃO HIGROTÉRMICA EM AUXÍLIO À
TERMOGRAFIA INFRAVERMELHA NO ESTUDO DOS
DESCOLAMENTOS CERÂMICOS EM FACHADAS: ESTUDO DE
CASO**

Dissertação de mestrado submetida ao Programa de Pós-graduação em Engenharia Civil, da Universidade de Pernambuco como requisito para obtenção do título de Mestre em Engenharia Civil.

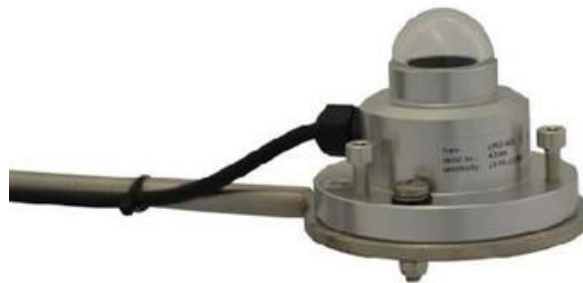
Figura 3 – Piranômetro LP02 da Adcon Telemetry (Adcon Telemetry)

- ASTM E1918-06 (ASTM, 2015) “*Standard Test Method for Measuring Solar Reflectance of Horizontal and Low-sloped Surfaces in the Field*” consiste em um método para a medição da refletância solar “*In Situ*” de superfícies horizontais ou de baixa inclinação (inferiores a 9,5° ou 16,7% em relação ao plano horizontal) usando um piranômetro (Figura 3).

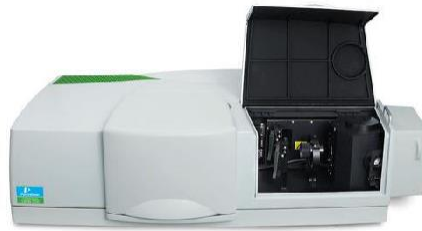
Figura 5 – Espectrofotômetro UV-VIS-NIR Lambda 750 da Perkin Elmer.

- ASTM E903-12 (ASTM, 2020), “*Standard Test Method for Solar Absorptance, Reflectance and Transmittance of Materials Using Integrating Spheres*”, consiste na utilização de um espectrofotômetro UV-VIS-NIR (Figura 5) equipado com esfera de integração para medir, em laboratório, a refletância ao espectro solar de uma superfície plana e homogênea de dimensões reduzidas.

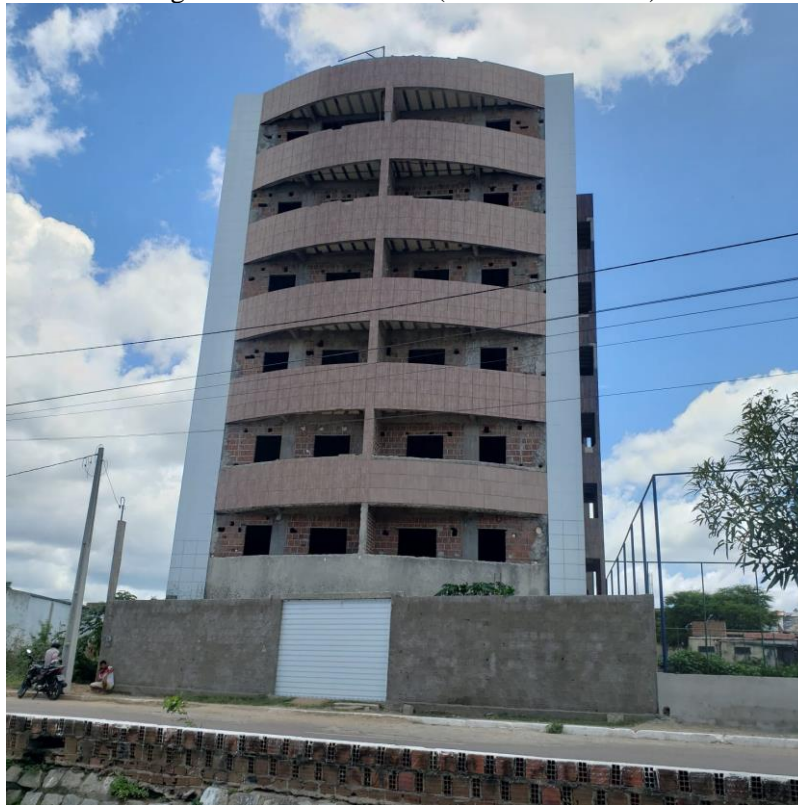
Figura 21 – Fachada sul (frente do edifício).

As fachadas possuem composição variando entre a forma parabólica e a forma plana. A primeira é predominantemente encontrada na fachada Sul, e a última prevalece nas demais, havendo detalhes arquitetônicos em reentrâncias e saliências e cheios e vazios, como podem ser vistos da Figura 21 a Figura 23. O sistema de revestimento de fachada é caracterizado como revestimento aderente, constituído de chapisco, emboço, argamassa colante, placas cerâmicas e rejunte cimentício entre estas. A fachada Norte não foi estudada devido à falta de acesso.

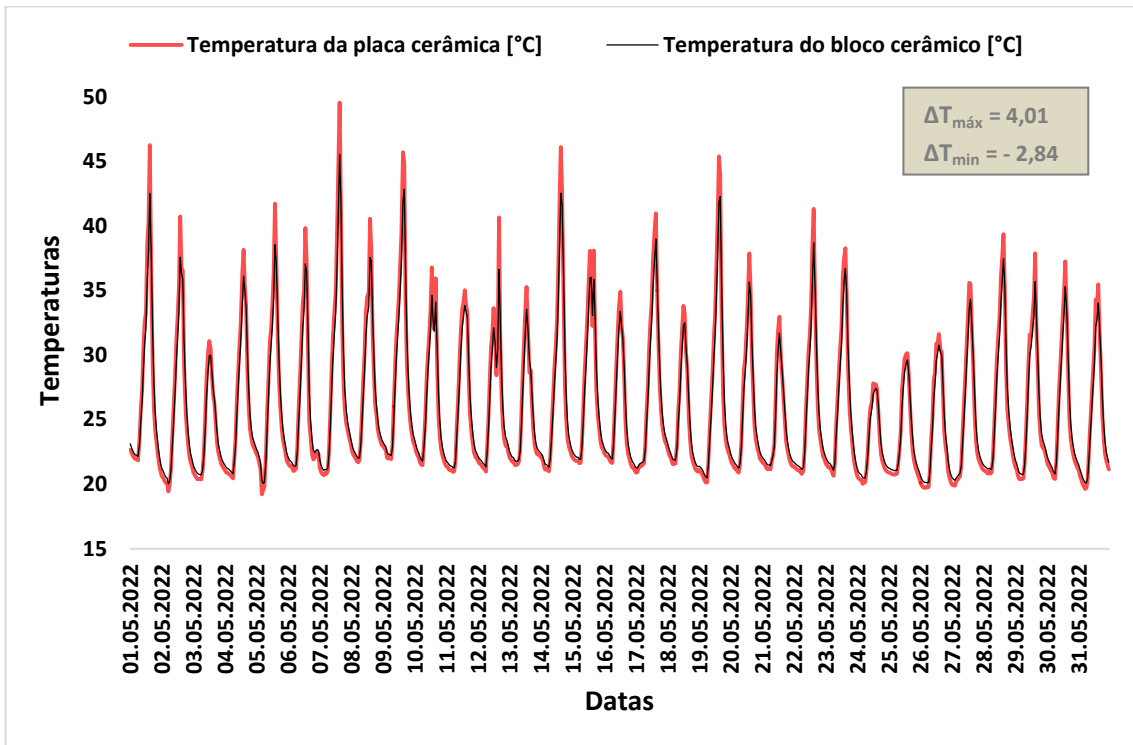
Figura 31– Temperatura na superfície da placa cerâmica e do bloco cerâmico da fachada oeste – cerâmica na cor marrom

Na Figura 31 são apresentadas as temperaturas da placa cerâmica de cor marrom e bloco cerâmico da fachada Oeste, com uma variação aproximada de 20° a 50°C, bem como, diferencial térmico máximo entre a placa e o bloco de 4,01°C e diferencial térmico mínimo de -2,84°C. Para esta fachada, na área de cerâmica marrom, seria possível identificar os descolamentos cerâmicos tanto no aquecimento da fachada (fluxo direto) quanto no resfriamento (fluxo inverso).

Os gráficos mostram que as fachadas onde há o maior aquecimento, ou seja, as maiores temperaturas são, respectivamente, oeste, leste e sul. Observando as Figuras 27 a 32 é possível perceber a influência que a orientação das fachadas exerce com relação aos descolamentos, pois a fachada oeste, onde se recebe mais calor, é a mais danificada. É possível perceber também a influência das cores na absorção de calor; na mesma fachada há um diferencial notório de temperaturas quando comparadas as cores branca e marrom. Porém, a diferença das cores será discutida posteriormente.
