**FERRAMENTAS DE GESTÃO COM O USO DE
TECNOLOGIA *QR CODE* EM INSPEÇÕES DE
SUBESTAÇÕES ELÉTRICAS DE MÉDIA TENSÃO**

Dissertação, apresentada ao Curso de Pós-Graduação em Engenharia Civil da Escola Politécnica de Pernambuco da Universidade de Pernambuco, para obtenção do título de Mestre em Engenharia.

Área de concentração: Construção Civil -
Segurança do Trabalho.

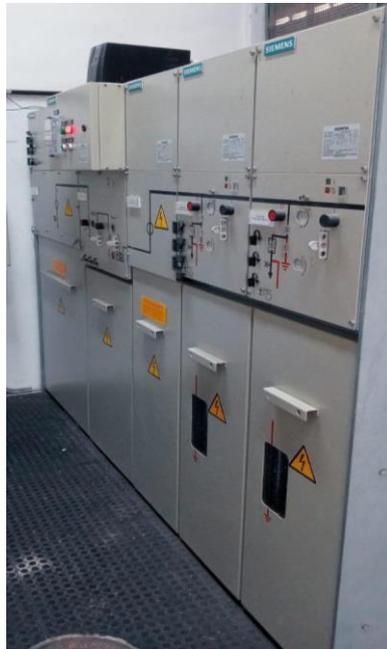
Figura 04: Subestação blindada

Na figura 4 tem-se a subestação abrigada do tipo blindada com tensão de operação em 13.8 kV, já na figura 5, tem-se a subestação do tipo simplificada aérea tensão de operação de 13.8 kV, em poste, conforme figuras apresentadas na sequência:

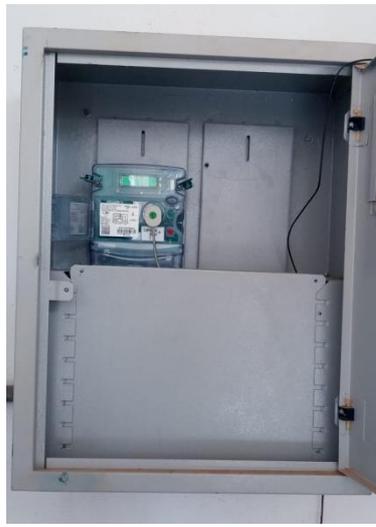
Sistema de medição	Caixa destinada à instalação dos equipamentos de medição de energia elétrica da distribuidora (CELPE, 2020).

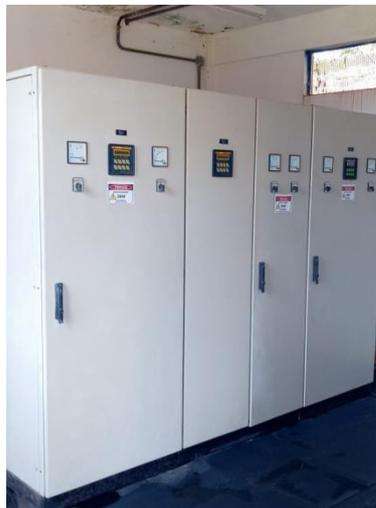
Quadro Geral de Baixa Tensão - QGBT	Acomodar e estabelecer a derivação e proteção dos circuitos elétricos trifásicos em baixa tensão, que saem da subestação em direção aos quadros terminais de força atendidos pela subestação elétrica. (MAMEDE, 2005).

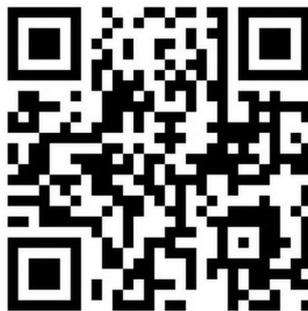
Figura 07: Exemplo de *QR Code*

Na Figura 07, apresenta-se um exemplo de código bidimensional tipo *QR Code*:

O *QR Code* não apenas possui capacidade de armazenamento de informações superior ao código de barras comum, mas é também mais resistente a danos e sujeiras e por carregar informações em ambas as direções, inclusive com duplicação de informações. O *QR Code* pode representar até várias centenas de vezes a quantidade de dados carregados por um código de barras comum (Denso Wave, 2022).

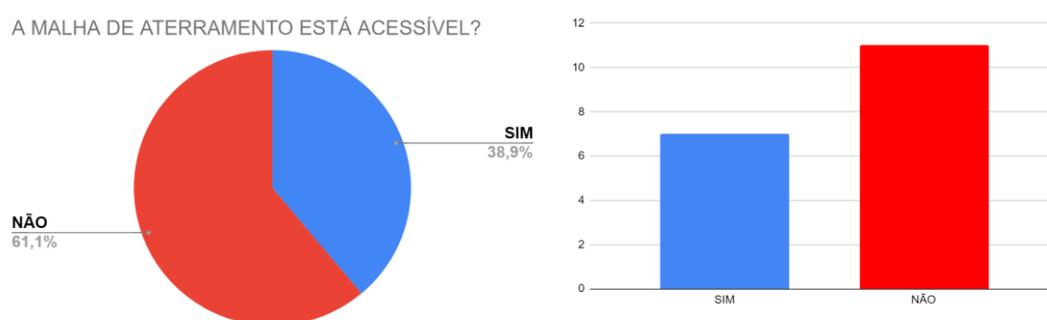
Figura 11: Condição da malha de aterramento

Foi constatado que, nas subestações visitadas, a isolação das partes energizadas em AT está sendo efetivada pela constatação *in loco* da integridade dos elementos isolantes dos equipamentos e materiais elétricos da subestação, bem como garantida pelo aterramento das partes metálicas não energizadas destes e dos elementos protetores das partes vivas das instalações, como grades, portas de acesso metálicas, quadros de distribuição, carcaça de equipamentos e elementos metálicos desenergizados. A malha de aterramento está presente em todas as subestações, entretanto está acessível, por meio de caixas de inspeção de aterramento, em somente 38,9% das subestações visitadas. Vale ressaltar que são mostradas evidências da existência da malha de aterramento, devido aos diversos pontos de conexão à malha, dos elementos não energizados da subestação nos locais onde não foram localizadas as caixas de inspeção do aterramento. Na Figura 11, observam-se as condições das malhas de aterramento.

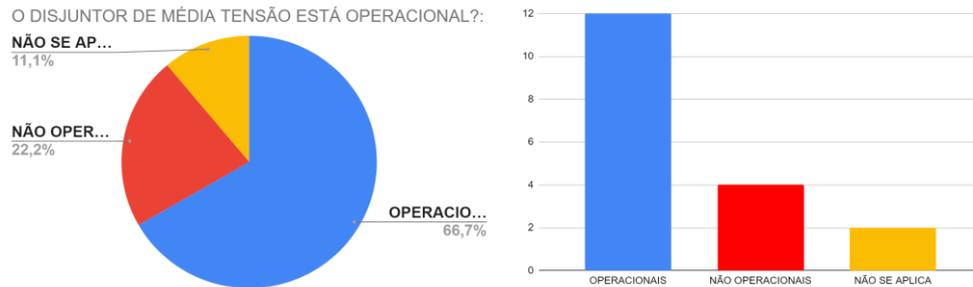
Figura 13: Operação dos disjuntores de média tensão

No requisito de proteção elétrica, conforme é observado na Figura 13, um número de 16 (dezesesseis) subestações possuem o disjuntor de média tensão, sendo que, em 12 (doze) subestações, esse equipamento está operacional; em 04 (quatro) subestações, o disjuntor de média tensão está com problemas; e nas 02 (duas) restantes, não se aplica o equipamento. A atividade de operação de subestações consiste em efetuar manobras em equipamentos eletromecânicos, seccionadores e demais dispositivos a fim de controlar o fluxo de potência

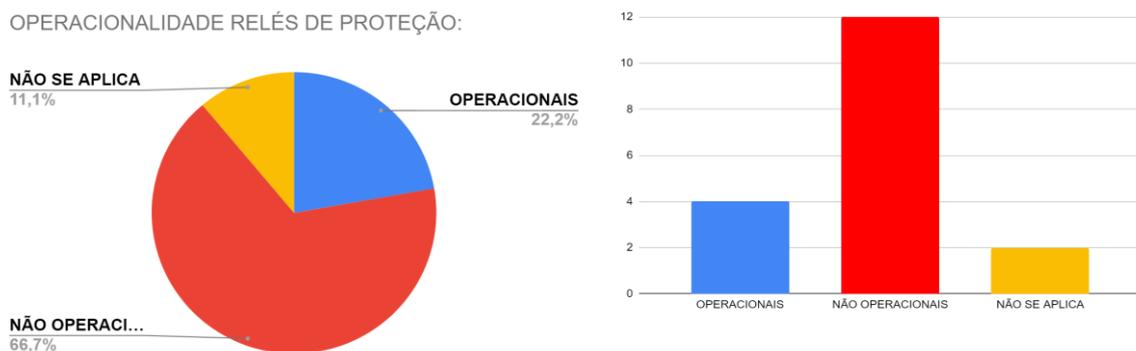
Figura 14: Operação dos relés de proteção

De acordo com a Figura 14, em 66,7% das subestações, o relé de proteção contra sobretensões e sobrecorrentes não está operacional. Isso implica a falta de proteção contra essas anomalias da rede elétrica e a iminência de sua ocorrência, podendo causar sérios danos aos equipamentos instalados na subestação. Segundo Cipriani *et al.* (2014) o conhecimento do estado das proteções na subestação elétrica, através da análise de mudança de estado das grandezas monitoradas, facilita a atuação do operador, tanto na fase de análise quanto na fase de intervenção de manutenção de uma subestação. A parcela de 11,1%, relacionada à situação de “não se aplica”, refere-se à subestação aérea considerada no universo pesquisado e que não necessita de sistemas desta natureza e de uma segunda subestação elétrica abrigada que não possui disjuntor de média tensão. Outro fator preocupante é a ausência de proteção contra inversão de fase da rede elétrica, situação essa que, se ocorrer, poderá trazer danos a equipamentos instalados na baixa tensão, como motores, compressores, máquinas industriais, condicionadores de ar e elevadores.

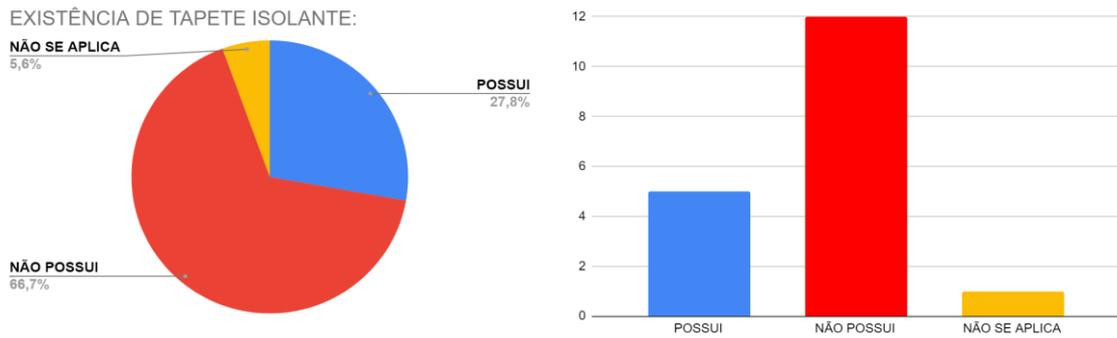
Figura 15: Condições do tapete isolante

De acordo com Al-Bayati *et al.* (2021) o risco de choque coexiste com o risco de arco elétrico, uma vez que existe arco elétrico quando alguém trabalha em condutores elétricos energizados ou peças de circuito, desta forma os empregadores devem disponibilizar equipamentos de segurança para a proximidade com elementos energizados, o que foi observado é a falta do tapete isolante ou da plataforma isolada para a manobra dos equipamentos elétricos, cujo gráfico é apresentado na Figura 15, em que somente 05 (cinco) das subestações inspecionadas, que representa 27,8% das amostras, possuem esse item de segurança, contra 66,7%, que não possuem esse equipamento de proteção coletiva. A parcela de 5,6% relacionada à situação de “não se aplica” se refere à subestação aérea considerada no universo pesquisado e que não necessita de sistemas dessa natureza. Com relação ao tanque de contenção de óleo mineral proveniente de extravasamentos de óleo mineral de transformadores, foi identificado que uma das subestações não possui esse requisito, provavelmente por ser uma subestação antiga e que não está adequada às normas novas de segurança em instalações.

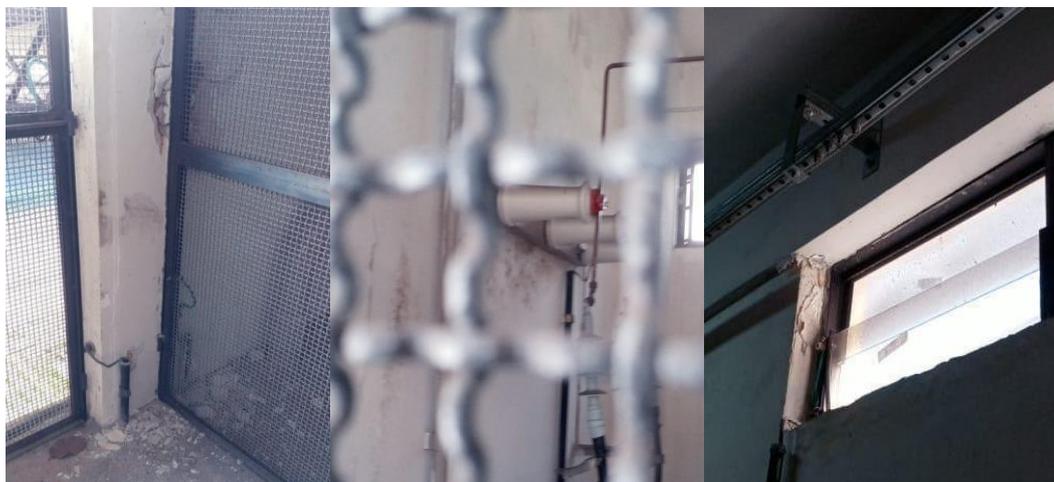
Figura 16: Danos internos nas subestações

Com relação à estrutura de vedação (paredes e divisórias), às portas de acesso, às grades de proteção e à estrutura de concreto armado (pilares, vigas e lajes), foi verificado que se encontram em bom estado de conservação na grande maioria das subestações. Entretanto, em 04 (quatro) das subestações vistoriadas, foi identificada a existência de falhas no reboco, fissuras superficiais, bolor em paredes, manchas de umidade, infiltrações em esquadrias de janelas e destacamento de pintura. Conforme citado por Gomes e Lamana (2017) os serviços mais comuns relacionados a obras em subestações são: Britagem, construção de canaletas, base de concreto para equipamentos novos, implantação de novos equipamentos, implantação de postes de concreto, pequenas edificações, instalações elétricas de baixa tensão e instalações hidráulicas sanitárias. Esses danos nos revestimentos de paredes e estruturas das subestações denunciam uma deficiência na manutenção desses ambientes, conforme pode-se observar nas imagens da Figura 16, a seguir:

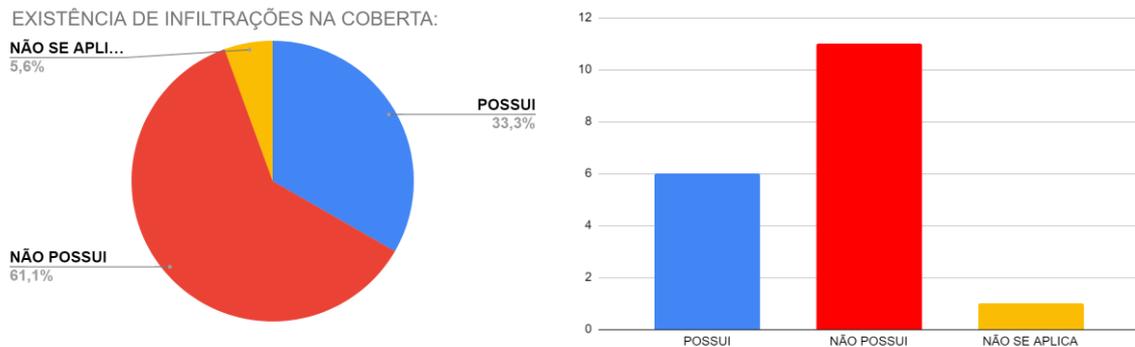
Figura 18: Infiltrações na cobertura

Ainda relacionado às condições estruturais da edificação das subestações, foi identificado e apresentado na Figura 18 que 33,3% dos ambientes vistoriados possuem infiltrações em sua estrutura de cobertura, permitindo, com isso, a penetração de goteiras e umidade no interior da subestação. Essa situação se configura um grande potencial de acidentes do trabalho e danos nos equipamentos, devido à incompatibilidade da presença de água em um ambiente energizado com AT, uma vez que, dependendo do local onde a umidade irá se alojar, pode-se ter o rompimento da rigidez dielétrica dos isolamentos elétricos entre as partes energizadas e aterradas, produzindo desligamentos, choques elétricos de alta intensidade e o surgimento de arcos elétricos de grande voltagem.

- A infiltração da cobertura da subestação elétrica, pode afetar os equipamentos e materiais elétricos existentes no local, bem como ocasionar algum curto-circuito ou danos graves nestes equipamentos.

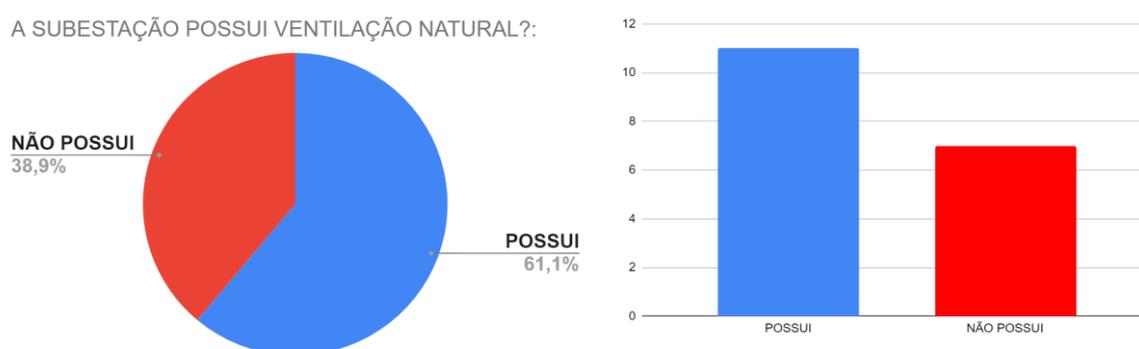
Figura 19: Sistema de ventilação natural

Outro aspecto identificado, conforme apresentado na Figura 19, foi a deficiência de ventilação natural. Onde 38,9% das subestações apresentam baixa circulação de ventilação natural em seu interior, cuja origem para, principalmente, por deficiências em projetos arquitetônicos, nos quais não foi observada a necessidade de circulação de ventilação natural nesses ambientes. Ressalta-se que a subestação aérea é considerada como naturalmente ventilada, no universo pesquisado, e que não necessita de sistemas específicos de janelas, portões e venezianas para a sua troca de calor com o meio ambiente.

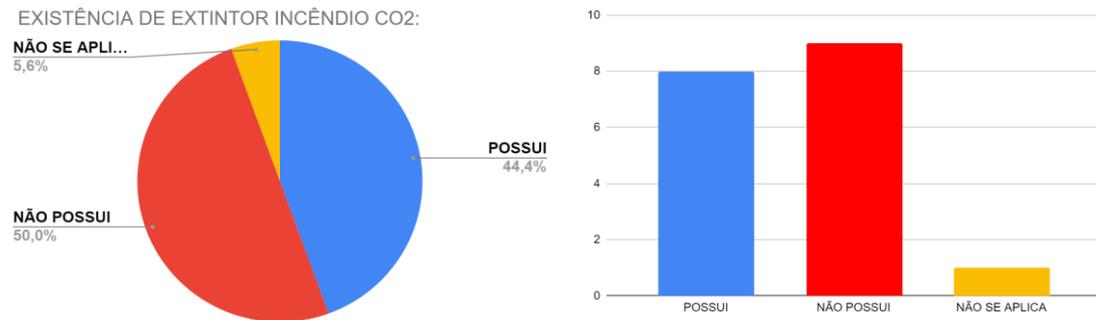
Figura 20: Presença de extintores de incêndio nas subestações

Outro requisito de segurança que não está sendo atendido plenamente é a necessidade de se equipar a subestação com unidade autônoma de extintor tipo CO₂ em seu interior. Foi verificado e apresentado na Figura 20 que somente 44,4% das subestações possuem esta proteção contra o princípio de incêndio. Foi identificada a existência de outros tipos de extintores dentro das subestações, como de pó químico convencional e do tipo pó químico ABC. A DIS-NOR-036:2020, da CELPE, estabelece que o extintor de incêndio a ser instalado no interior das subestações deverá ser do tipo CO₂ ou de pó químico, entretanto o composto utilizado no extintor de pó químico possui a propriedade de danificar equipamentos elétricos, sendo a melhor aplicação o extintor do tipo CO₂. A parcela de 5,6% relacionado à situação de “não se aplica” se refere à subestação aérea considerada no universo pesquisado, que não necessita de sistemas desta natureza.

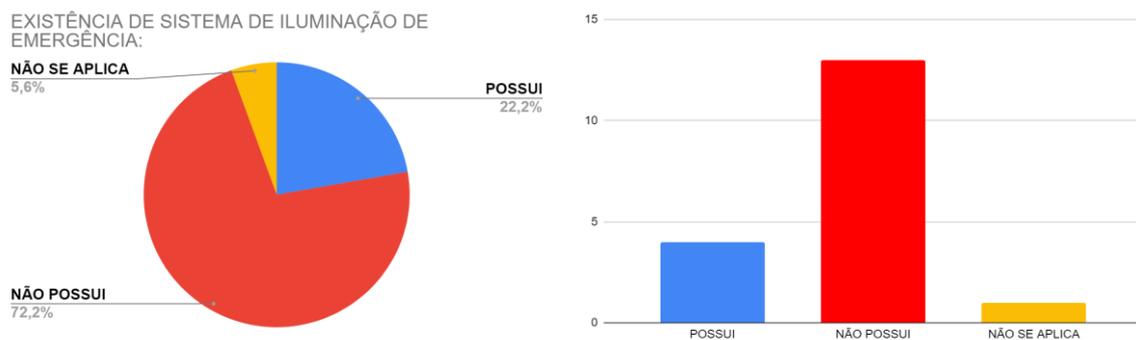
Figura 21: Sistema de iluminação de emergência

Foi verificado que, nos ambientes internos vistoriados, apesar da iluminação artificial estar operacional em todas as subestações, identificou-se que uma das lâmpadas da luminária interna estava queimada, necessitando de manutenção. Uma luminária, de um total de duas luminárias, estava sem funcionar, em contrapartida, na Figura 21, observa-se que 72,2% das subestações não possuem sistema de iluminação de emergência instalado, comprometendo a segurança dos trabalhadores na ocorrência de uma falta de energia externa. A parcela de 5,6% relacionada à situação de “não se aplica” se refere à subestação aérea considerada no universo pesquisado, que não necessita de sistemas desta natureza.

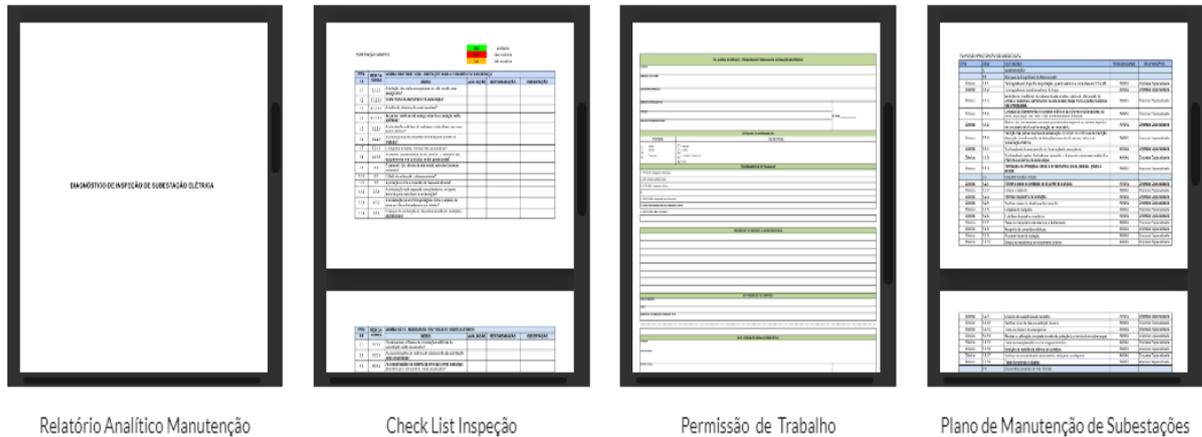
Figura 24: Ferramentas de Gestão desenvolvidas

A figura 24 apresenta as ferramentas de gestão desenvolvidas para este estudo, são elas: o relatório analítico de manutenção, o *checklist* de inspeção, a permissão de trabalho e o plano de manutenção de subestação.

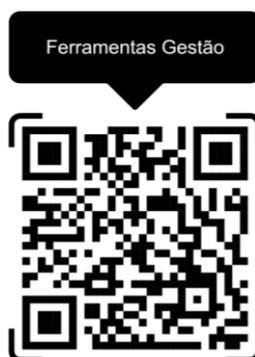
Figura 25: Metodologia do *QR Code*

Através da análise do *checklist*, foi possível a criação do *QR Code*, que disponibilizado, para a gestão de manutenção, o diagnóstico das instalações elétricas e a ferramenta de gestão, conforme apresentado na Figura 25 a seguir:

Acessando o *QR Code* da Figura 25, através de um *smartphone* ou *tablet* possuidor de um aplicativo de leitura de códigos bidimensionais *QR Code*, será possível ter acesso aos seguintes documentos de gestão operacional da subestação: relatório analítico da última inspeção da subestação; formulário tipo *checklist* para inspeção da subestação; formulário de permissão para trabalhos em subestação; e o plano de manutenção de subestações.

Com o objetivo de implementar uma identificação rápida das condições operacionais das subestações elétricas visitadas, foi estabelecida a criação de um código bidimensional do tipo *QR Code* que, instalado nos acessos principais das subestações elétricas, possibilitará a visualização dos registros fotográficos das instalações, do diagnóstico das instalações, com os resultados das análises qualitativas e quantitativas das inspeções realizadas; do mapeamento das condições de desempenho das edificações e das estruturas vistoriadas; da aplicação do roteiro de inspeção técnica (*checklist*); da permissão para o trabalho; e do plano de manutenção da subestação. Essa tecnologia poderá ser disponibilizada para as equipes de manutenção das subestações que, com o uso de um *tablet* ou celular, poderá ter em mãos o diagnóstico da subestação, ou seja, à medida que as informações operacionais dos equipamentos são atualizadas, consegue-se mapear possíveis falhas, evitando, com isso, o manuseio de equipamentos problemáticos, trazendo ganhos nos requisitos de segurança do trabalho das instalações elétricas, com as informações armazenadas nos *QR Code*.

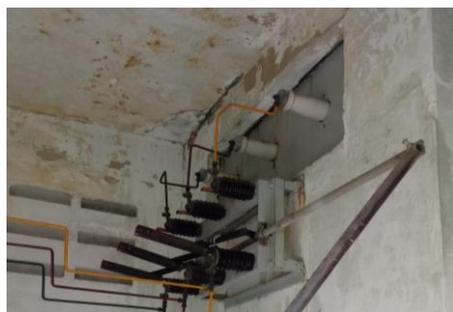
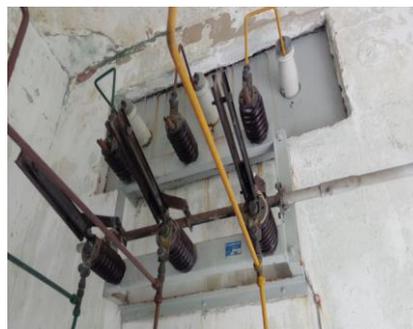
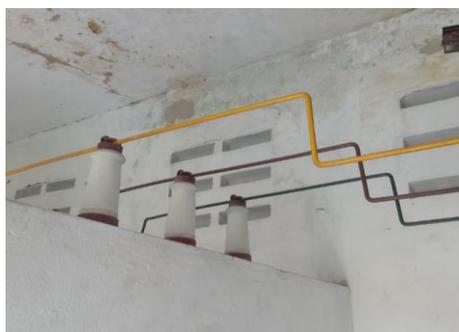
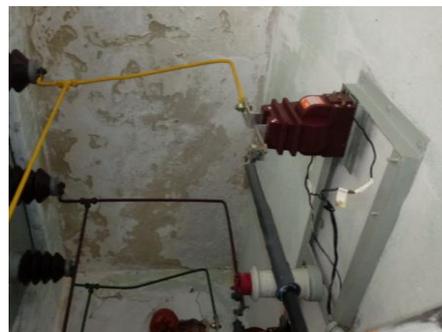
Descrição do Problema 01: Infiltração na laje dos postos de equipamentos.

Grau de Risco:	Crítico	Médio	Mínimo
	-	X	-

Causas: A subestação foi construída em um local de desnível entre o limite do terreno e a parte interna da subestação, gerando uma infiltração nas paredes exatamente no local desnivelado do talude da via superior.

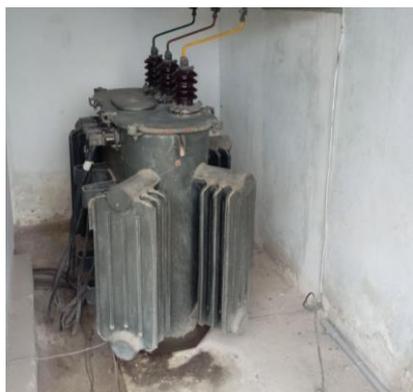
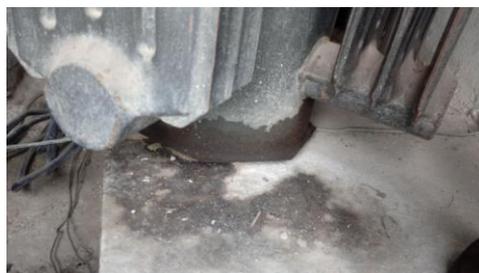
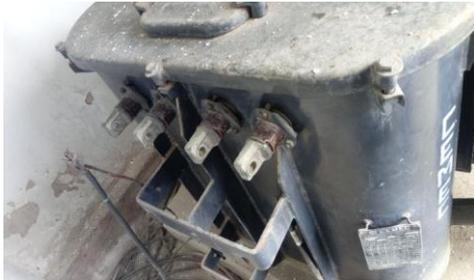
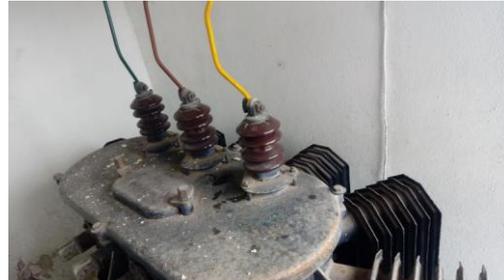
Descrição do Problema 02: Vazamento de óleo mineral em transformadores.

Grau de Risco:	Crítico	Médio	Mínimo
	-	X	-

Causas: A ação do tempo trás a oxidação da carenagem e da pintura do transformador, causando danos em sua estanqueidade, permitindo que o óleo líquido isolante, vaze para a região exterior do tanque do transformador.

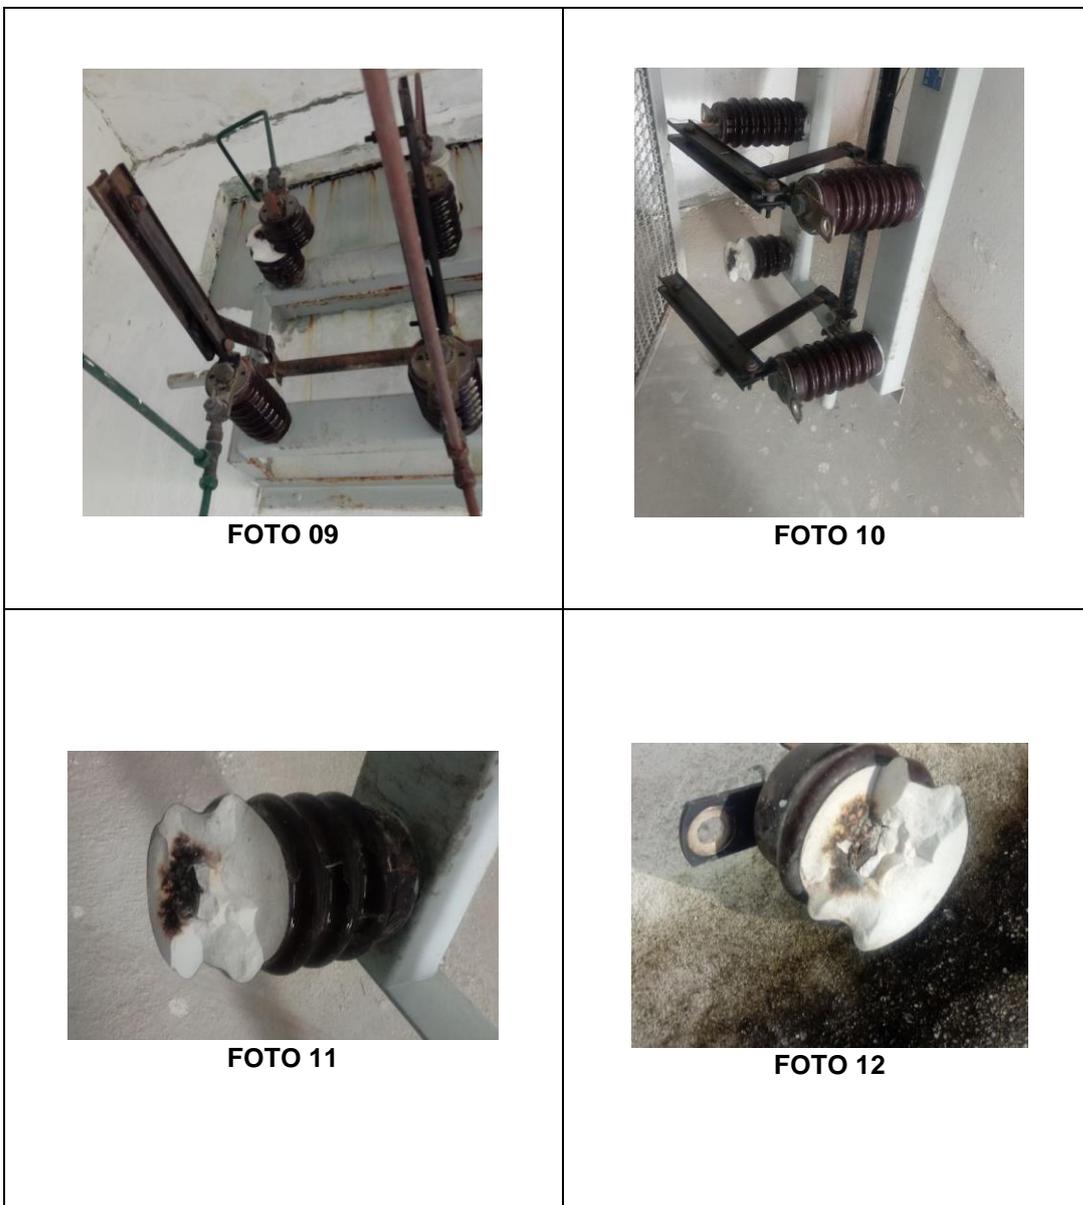
Descrição do Problema 03: Danos em equipamentos elétricos.

Grau de Risco:	Crítico	Médio	Mínimo
	X	-	-

Causas: A ação do tempo vem causar pontos de rupturas nos materiais componentes dos equipamentos da subestação, causando fragilização do material e rompimentos indesejados de sua estrutura.

Diagnóstico: após a avaliação dos principais problemas identificados, a Matriz de Risco GUT aponta que a prioridade maior de se realizar ações corretivas é no quesito de danos de equipamentos, onde o produto da classificação do risco perfaz o número de 800, quase atingindo a máxima gravidade desta metodologia de análise de risco.

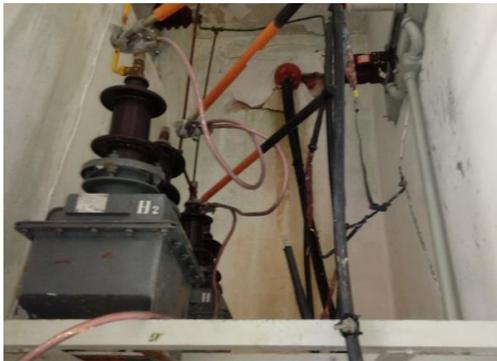
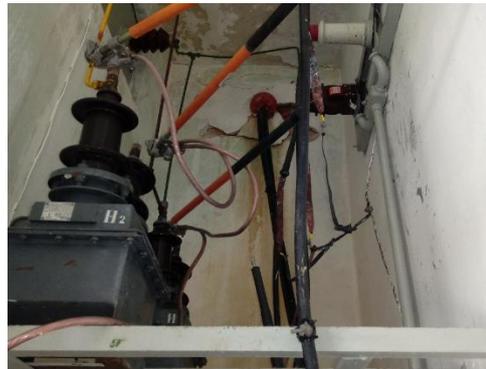
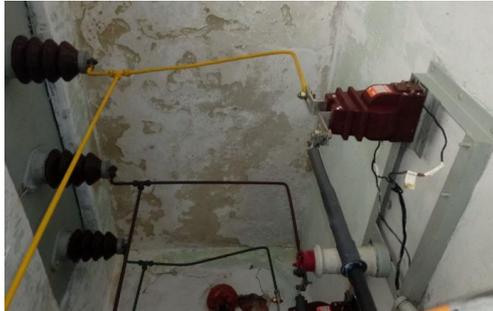
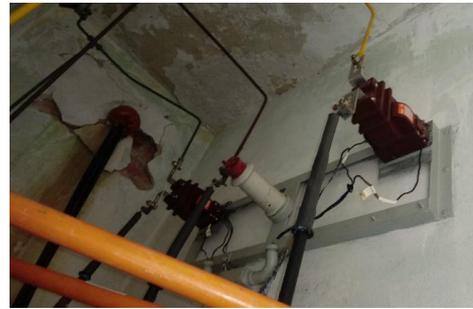
Descrição do Problema 04: Danos estruturais em paredes.

Grau de Risco:	Crítico	Médio	Mínimo
	-	X	-

Causas: A subestação foi construída em um local de desnível entre o limite do terreno e a parte interna da subestação, gerando uma infiltração nas paredes exatamente no local desnivelado do talude da via superior.
