UNIVERSIDADE DE PERNAMBUCO
ESCOLA POLITÉCNICA DE PERNAMBUCO
Programa de Pós-Graduação em Engenharia Civil

**ANÁLISE DAS PROPRIEDADES DE UM SOLO COM ADIÇÃO DE
RESÍDUOS DA CONSTRUÇÃO CIVIL E FIBRAS DE
POLIPROPILENO**

Dissertação apresentada ao Programa de Pós-graduação em Engenharia Civil, da Escola Politécnica de Pernambuco da Universidade de Pernambuco para obtenção do título de Mestre em Engenharia Civil.

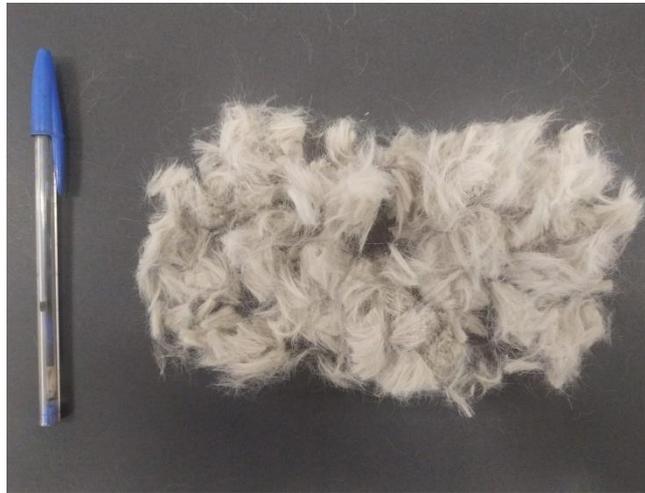
Figura 6 - Fibra de polipropileno

As fibras de polipropileno (Figura 6) são polímeros termoplásticos (microfibras ou macrofibras), fibrilados e alongados, fáceis de manusear, não corrosivos e econômicos, podendo ser aplicadas para diversas finalidades. O uso de diferentes teores de fibras em misturas de concreto pode melhorar a resistência à compressão, resistência à tração (propriedades mecânicas) do concreto (SOHAIB et al., 2018).

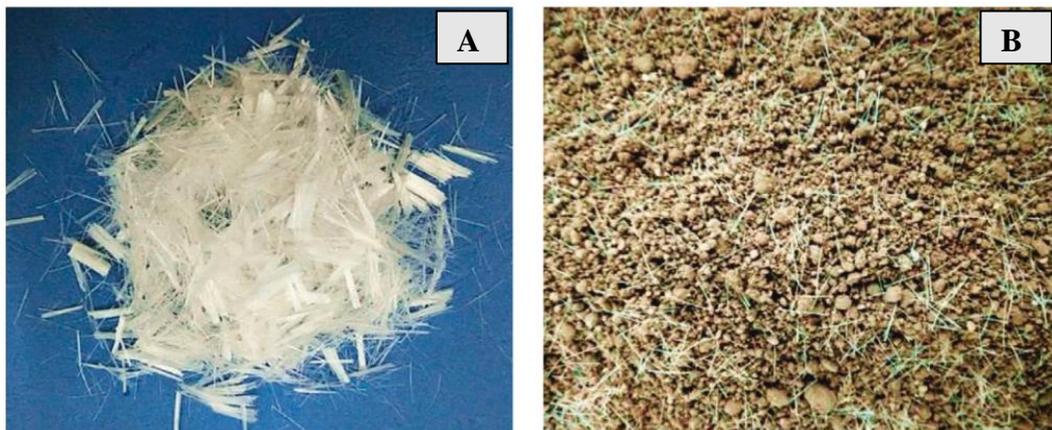
Figura 7 - Fibra de polipropileno (A); e Fibra no solo (B)

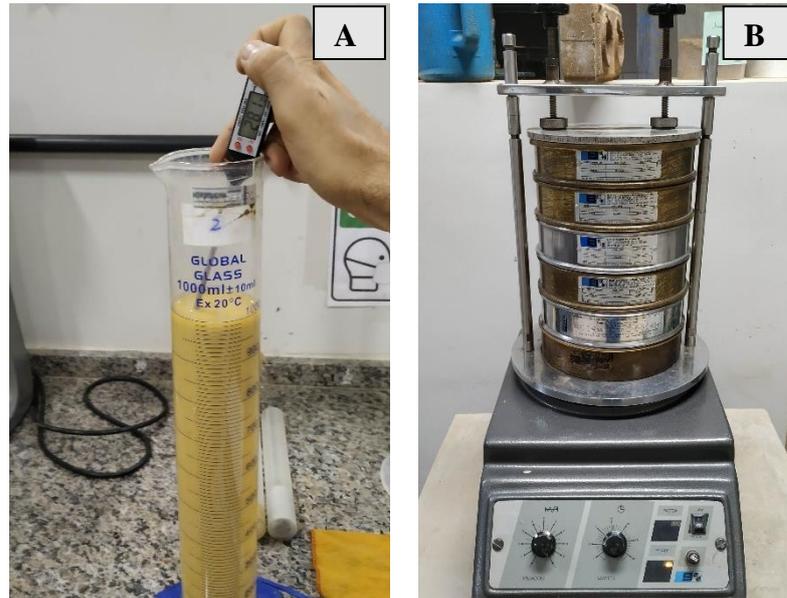
Figura 21 - Ensaio de análise granulométrica: Sedimentação (A); e Peneiramento (B)

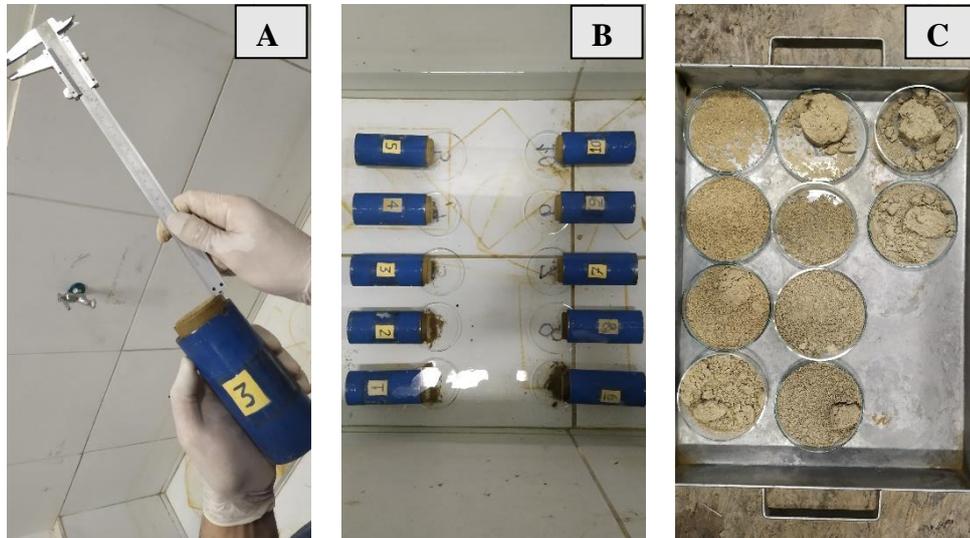
Figura 25 - Perda por imersão - Extração parcial (A); Imersão em água (B); e Material desprendido (C)

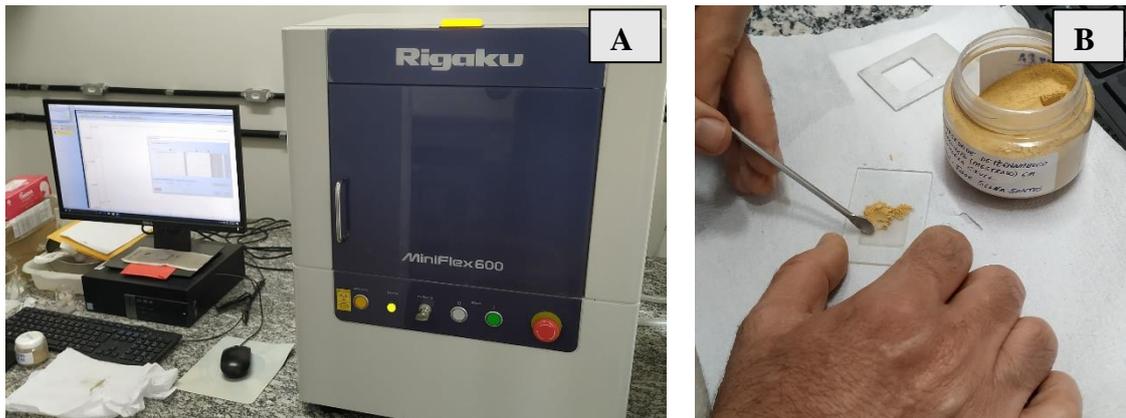
Figura 28 - Ensaio de Difratometria: Equipamento (A) e Preparação da Amostra (B)

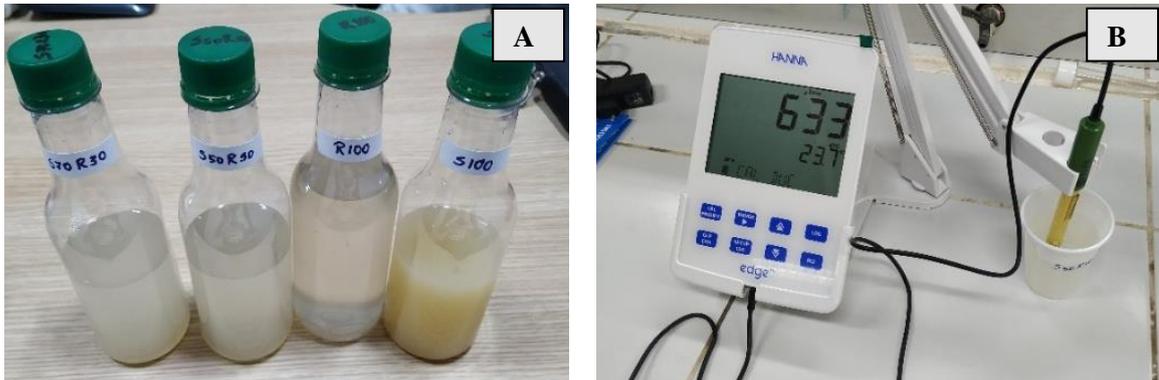
Figura 30 - Ensaio químicos: Substrato extraído (A) e Condutivímetro (B)

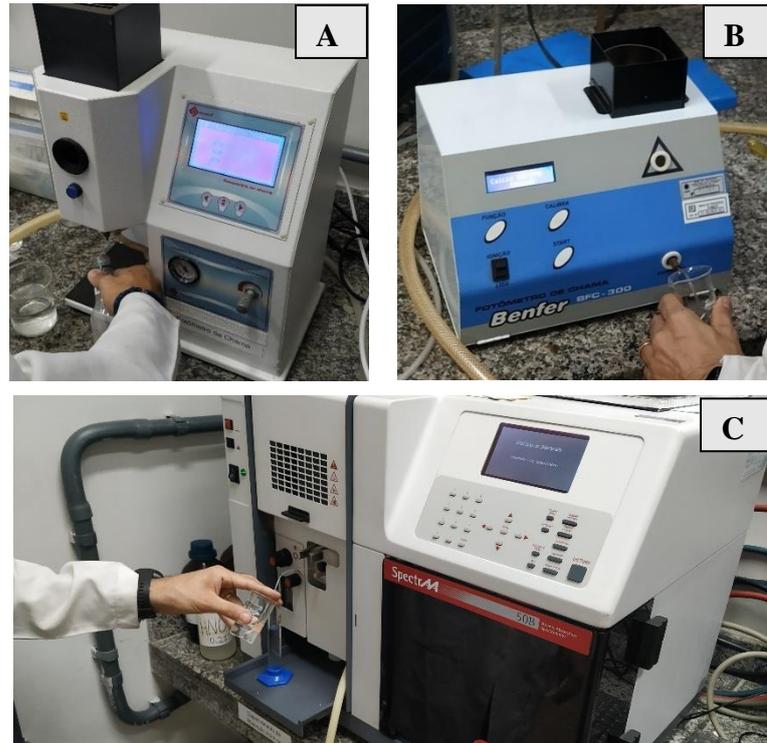
Na sequência, foram verificados os teores de sais solúveis presentes no substrato (Figura 31). O Sódio (Na) e o Potássio (K) foram identificados com o uso do fotômetro de chamas da marca Quimis, modelo Q498M2; Para medir o Cálcio (Ca), foi utilizado o equipamento fotômetro de chamas da marca Benfer, modelo BFC-300. Com o uso do equipamento absorção atômica (marca SpectrAA, modelo 50B), foi possível quantificar o elemento Magnésio (Mg).

Figura 31 - Determinação dos Teores de Sais: Na e K (A); Ca (B); e Mg (C)

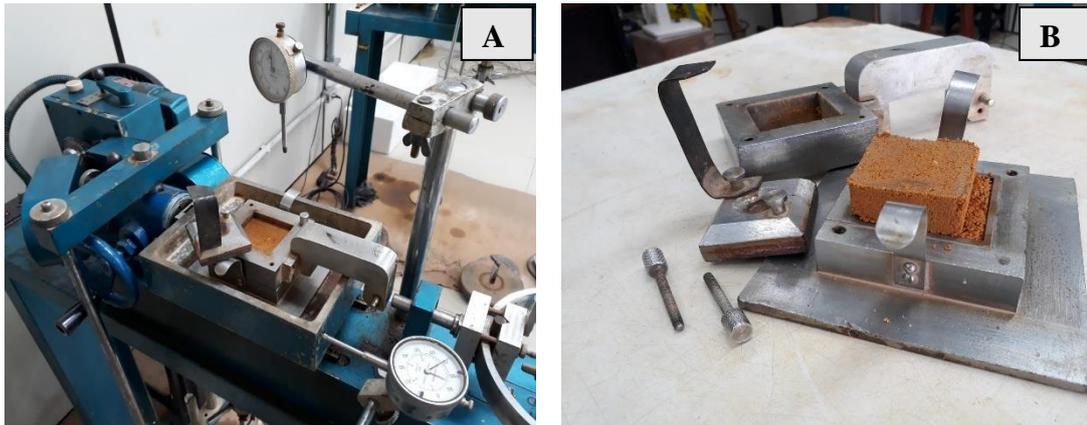
Figura 38 - Ensaio de Cisalhamento: Início (A) e término (B)

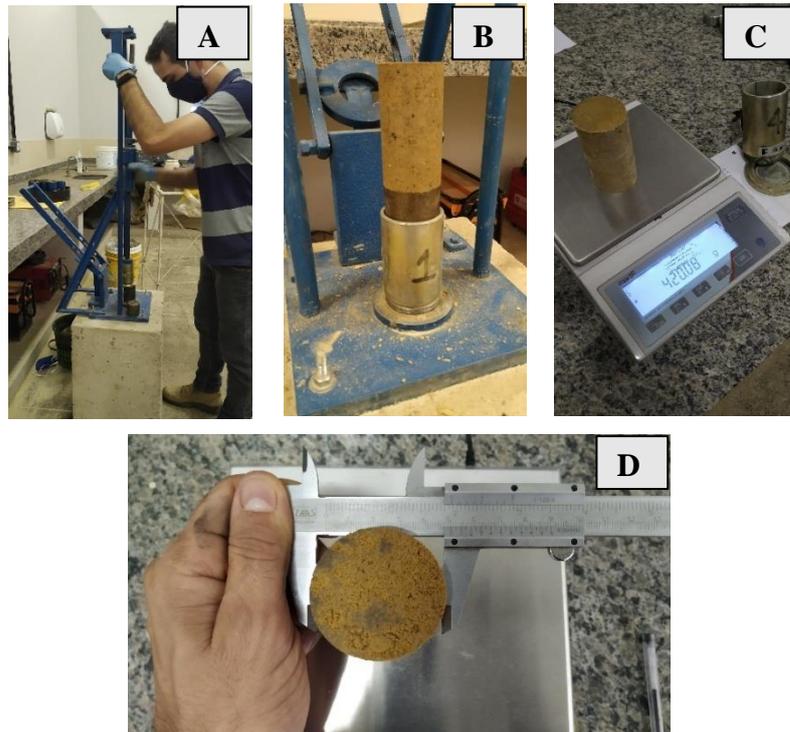
Figura 39 - Produção das amostras: Preparação (A); Desmoldagem (B); Pesagem (C); e Medida (D)

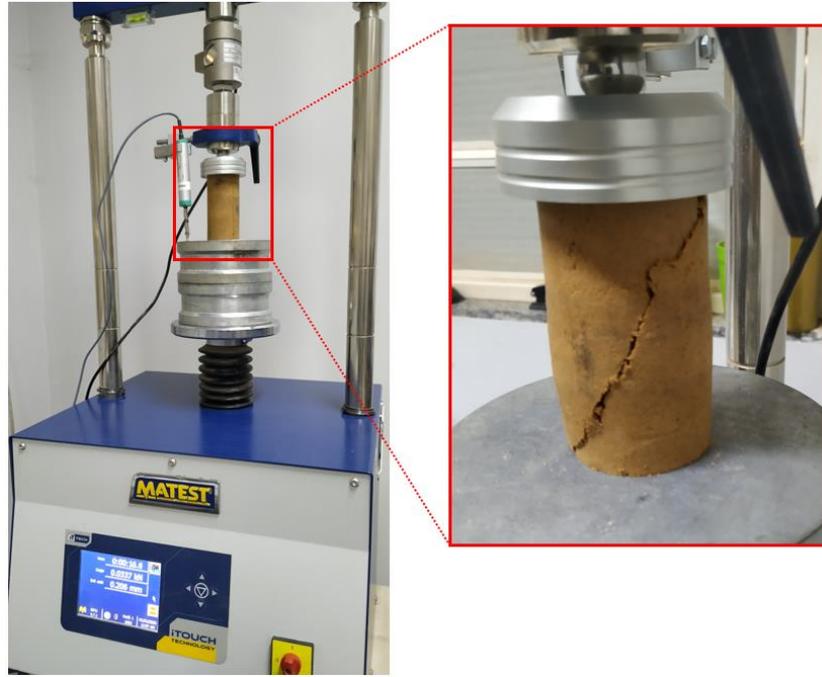
Figura 41 - Rompimento das amostras

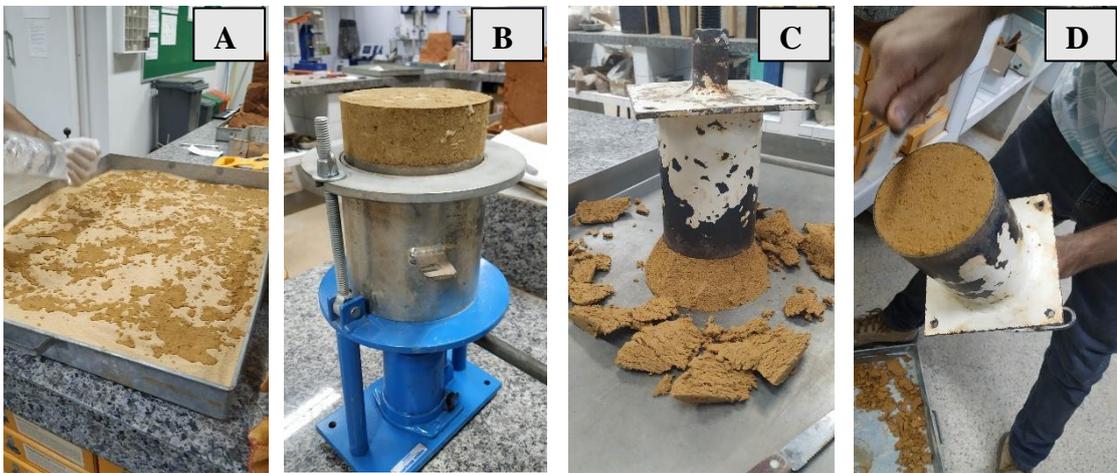
Figura 43 - Preparação da amostra: Compactação e Extração (A e B); Moldagem (C); e Amostra (D)

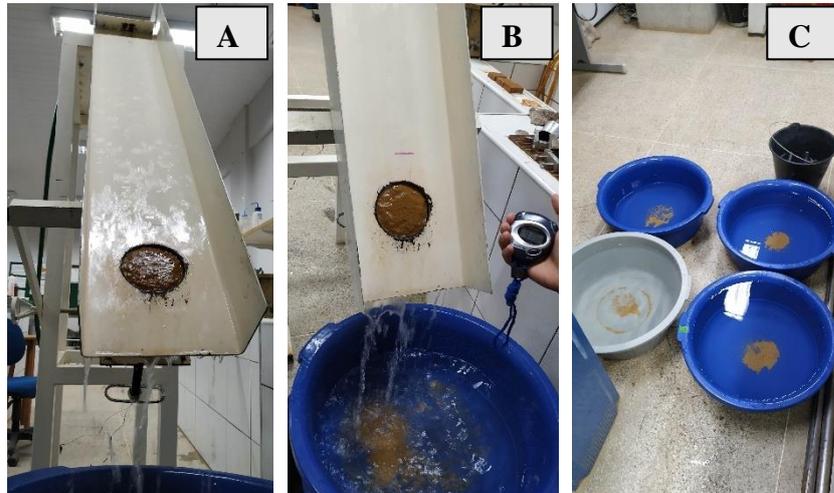
A amostra de solo foi posicionada no equipamento de tal forma que a sua superfície fique no mesmo nível da rampa. O sistema de coleta do material erodido foi feito por um conjunto de baldes, em intervalos de 1 min, 5 min, 10 min, 15 min e 20 min (Figura 44). Os sedimentos foram recolhidos e colocados em estufa durante 24h, para secagem e determinação do peso seco.

Figura 44 - Execução do ensaio (A); e Coleta do material erodido (B e C)

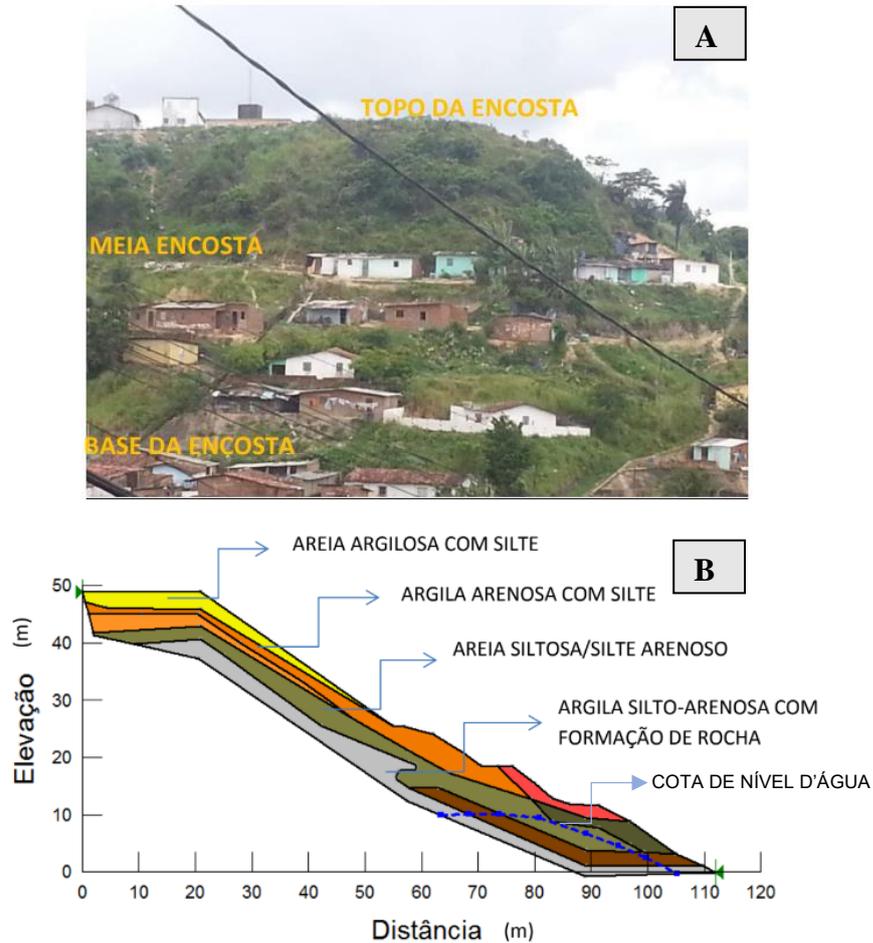
A área escolhida foi uma encosta da RMR estudada por Souza (2014), classificada com grau de risco alto, localizada no bairro Alto do Padre Cícero, Município de Camaragibe/PE (Figura 45.A), e que apresenta indícios de problemas relacionados à estabilidade, como presença de fissuras. A Figura 45.B mostra o perfil da encosta estudada por Souza (2014).

Figura 45 - Encosta: Partes integrantes (A) Seção heterogênea utilizadas na análise do SLOPE/W (B)

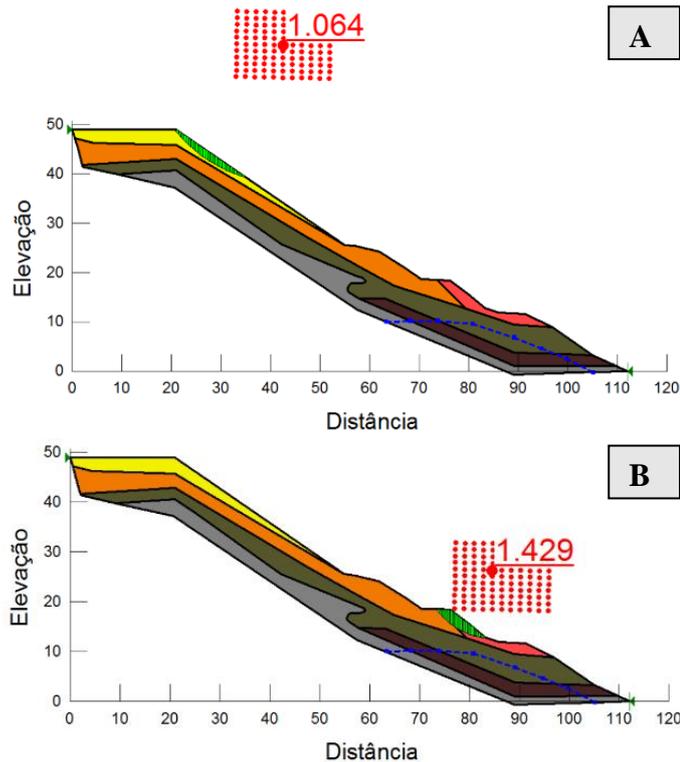
Souza (2014) descreveu que o topo, o meio e a base da encosta, para parâmetros do solo na umidade natural, apresentam fatores de segurança aceitáveis, conforme estabelecidos pela NBR 11682 (ABNT, 2009), que é de 1,5 (Tabela 5). Contudo, considerando os parâmetros na condição inundada, os taludes do topo e do meio apresentaram fatores de segurança abaixo de 1,5, tornando, assim, um risco de deslizamento (Figura 46).

Figura 46 - Fatores de segurança (condição inundado) - Topo da encosta (A); e Meio da encosta (B)

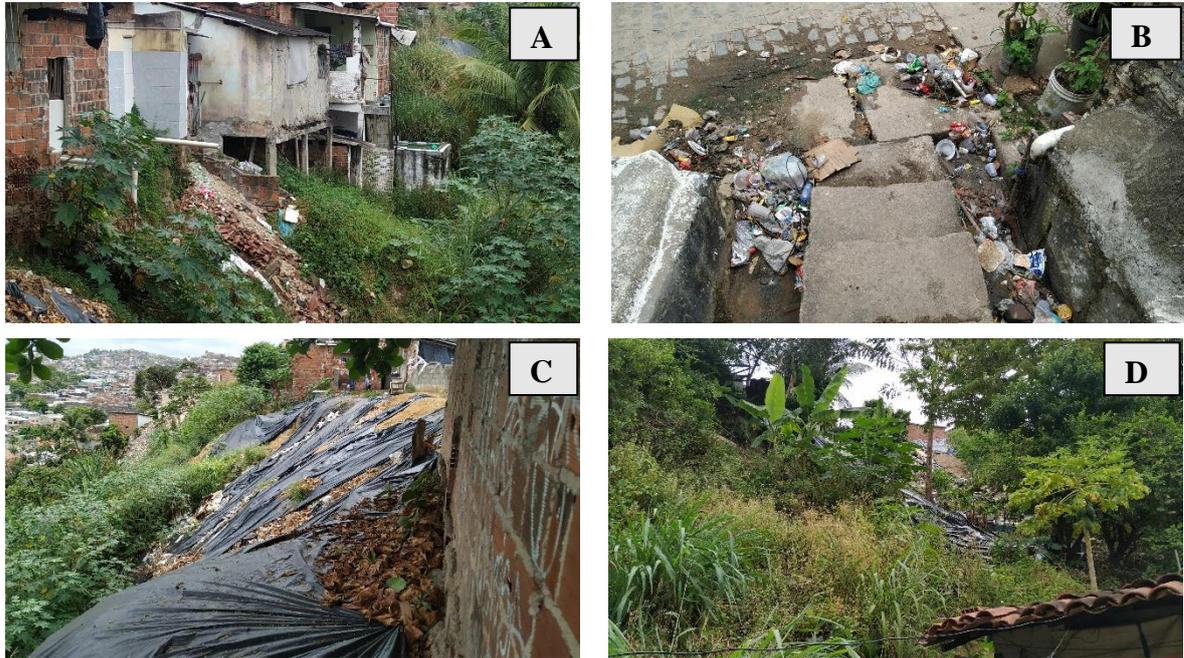
Figura 50 - a) construções irregulares; b) disposição de resíduos sólidos; c) entupimento das valas de drenagem; e d) vegetação inadequada.

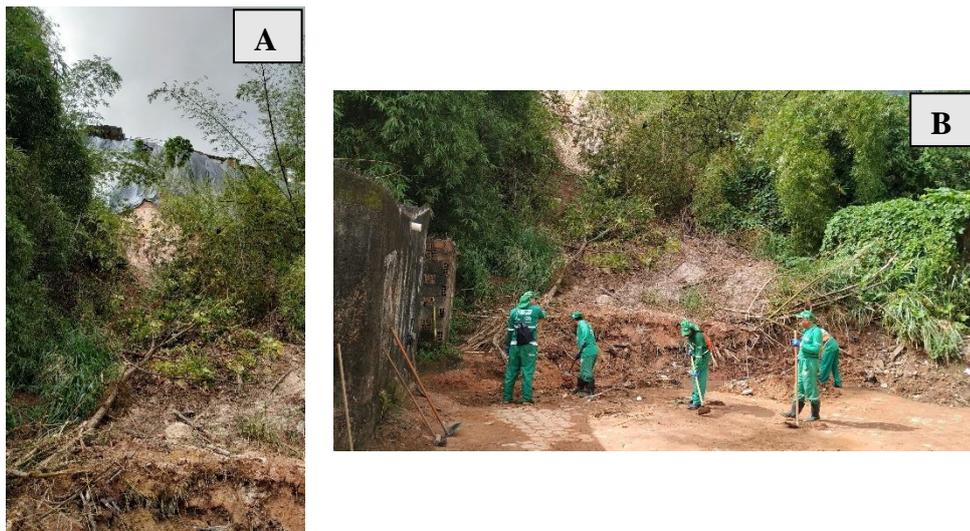
Figura 63 - Deslizamento (jun.2022): área deslizada (A); e rua interditada (B)

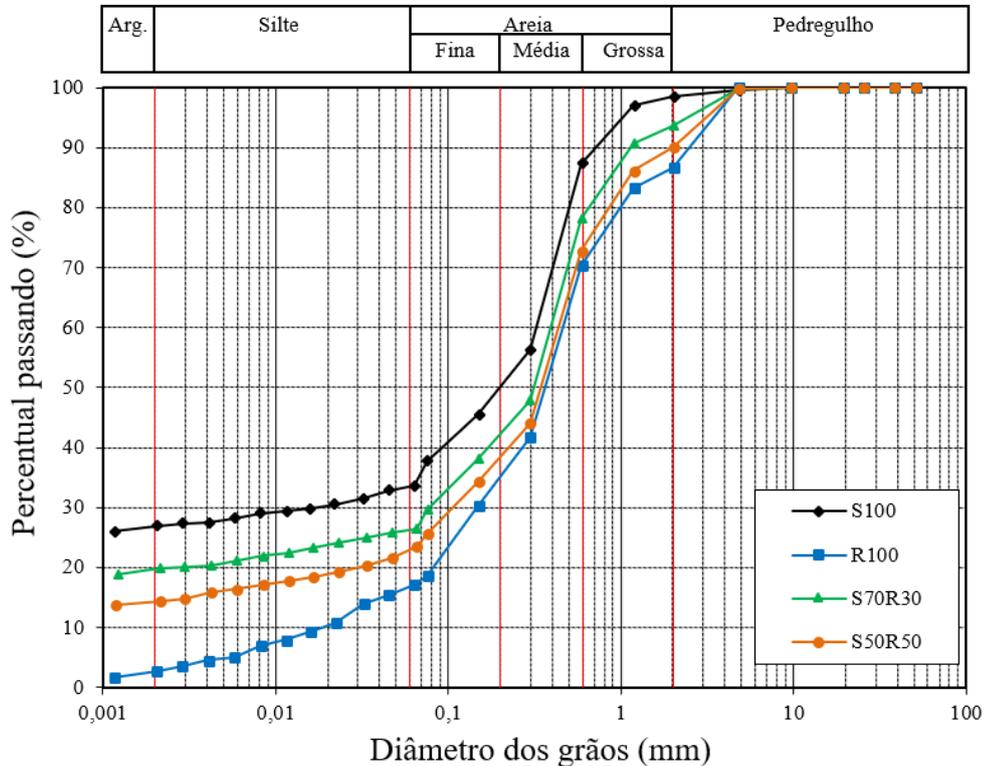
Figura 64 - Curvas granulométricas dos materiais e compósitos

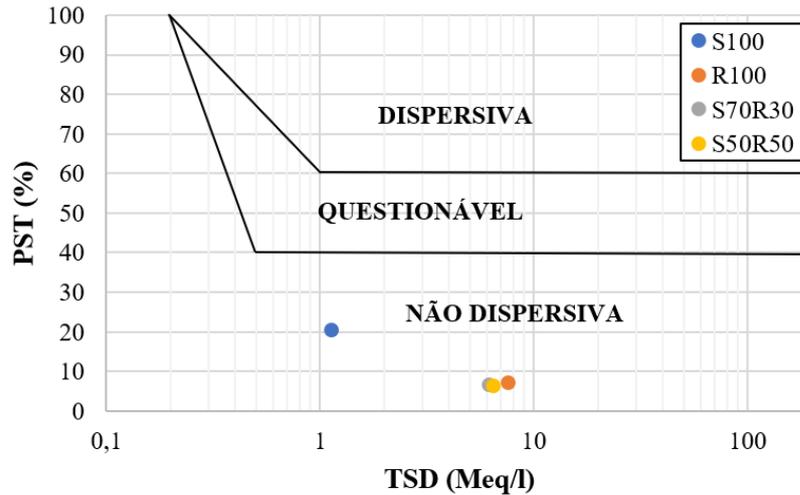
Como mostra a Figura 70, a partir do método proposto por Sherard, Dunnigan e Decker (1976), verificou-se que o solo, o RCC e os compósitos se enquadram na classificação da zona não dispersiva, corroborando com os resultados encontrados na metodologia MCT, que são materiais recomendados para camada de proteção à erosão.

Figura 70 - Relação entre o PST e o TSD dos materiais e compósitos

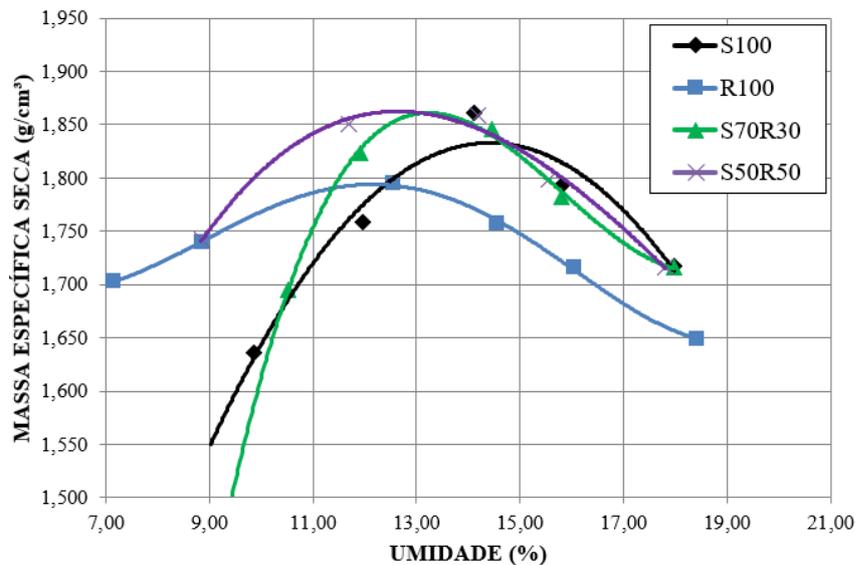
Figura 71 - Curvas de Compactação (S100; R100; S70R30; e S50R50)

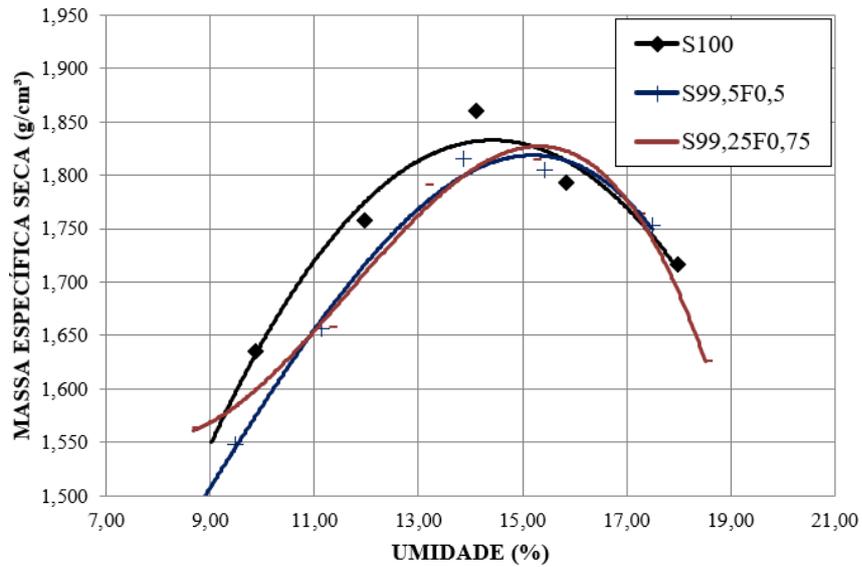
A Figura 72 apresenta as curvas de compactação do solo e dos compósitos formados pelo solo e fibra. O compósito S99,5F0,5 apresentou umidade ótima de 15,2% e massa específica seca máxima de 1,820 g/cm³. A amostra S99,25F0,75 apresentou umidade ótima de 15,30% e massa específica seca máxima de 1,827 g/cm³. Observa-se que houve um aumento na umidade ótima e uma leve redução na massa específica seca máxima, quando comparado com o solo puro e que corrobora com os resultados encontrados por Rocha (2019).

Figura 72 - Curvas de Compactação (S100; S99,5F0,5; e S99,25F0,75)

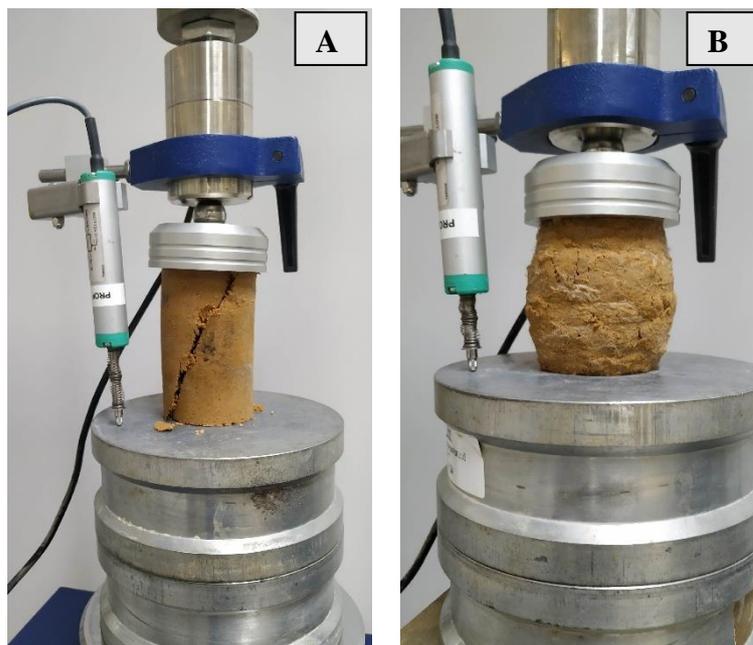
Figura 78 - Rompimento das Amostras: Sem Fibra (A); e Com Fibra (B)

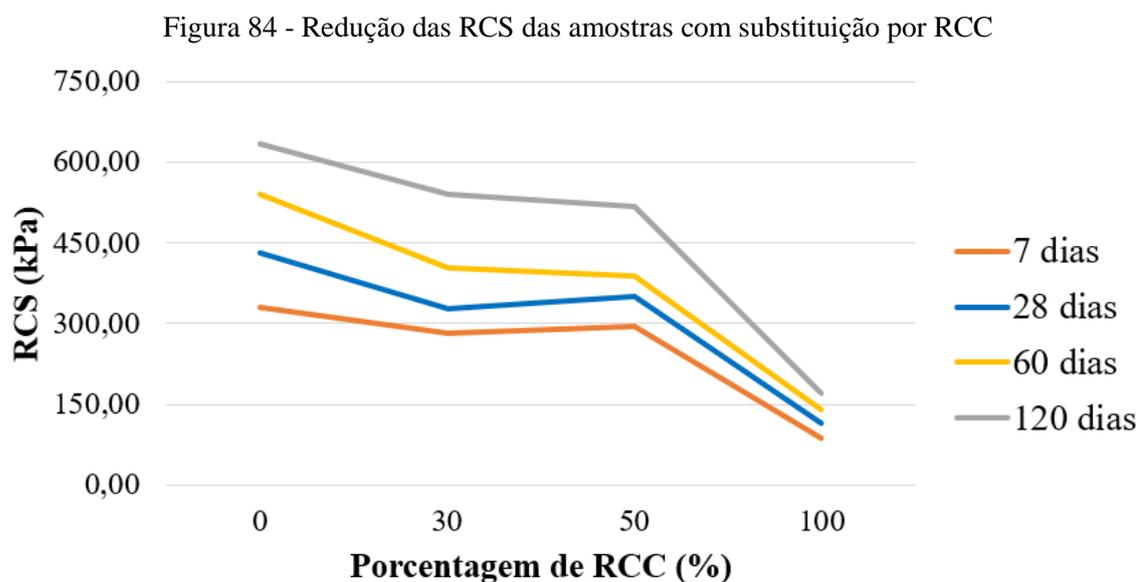
Bem como observado por Portela et al. (2021), quando substituiu o solo pelo RCC, menores foram os resultados da RCS (Figura 84), como mostram os compósitos S70R30 e S50R50, que apresentaram redução, respectivamente, de: 14% e 10% (07 dias); 24% e 18% (28 dias); 25% e 28% (60 dias); e 15% e 18% (120 dias). Contudo, como visto, quando analisados os resultados da resistência dos compósitos de solo+RCC+fibra de polipropileno, os compósitos apresentaram melhores resultados quando comparado ao solo puro.

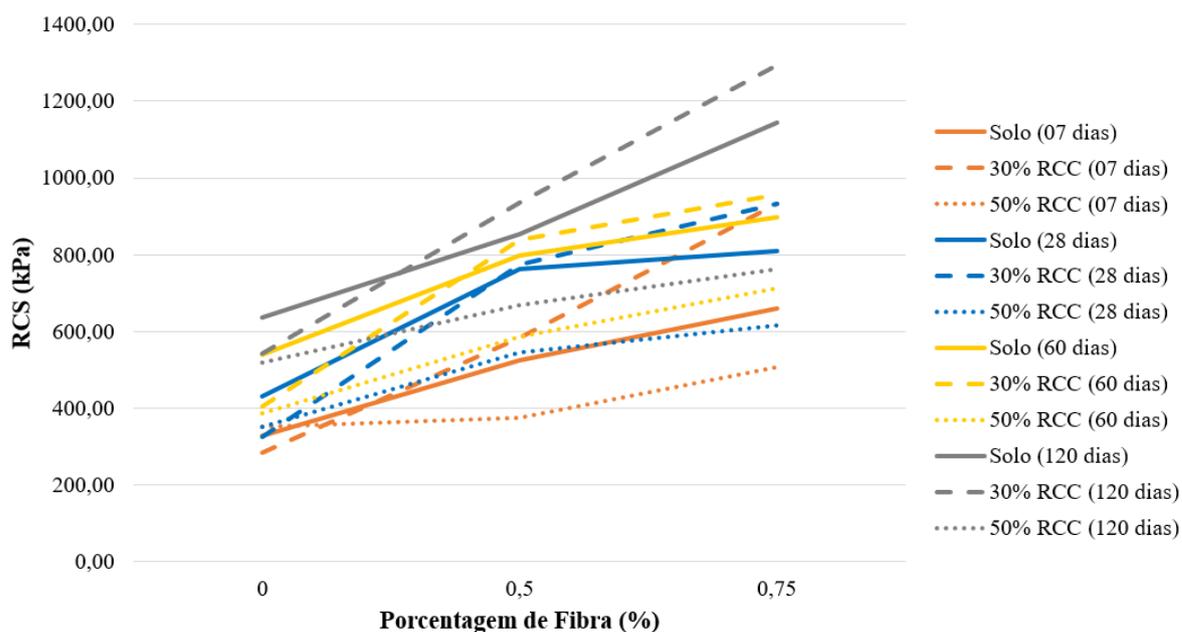
Observa-se que a substituição do solo pela fibra de polipropileno, nos compósitos S99,5F0,5 e S99,25F0,75, aumentaram entre 35% e 100% os valores de resistência à compressão do solo (Figura 85), corroborando com os resultados encontrados por Hamza et al. (2022), Liang et al. (2022), Ordoñez Muñoz et al. (2021), Ali et al. (2020), Liu et al. (2020), Abo El-Naga, Elsiragy e Ragab (2020), Zhao et al. (2020), Pachauri, Indu Priya e Garg (2019) e Macedo (2013). Pode-se verificar, também, que a fibra aumentou a resistência dos compósitos com substituição por RCC (S70R30 e S50R50).

Figura 85 - Crescimento das RCS das amostras com Fibra

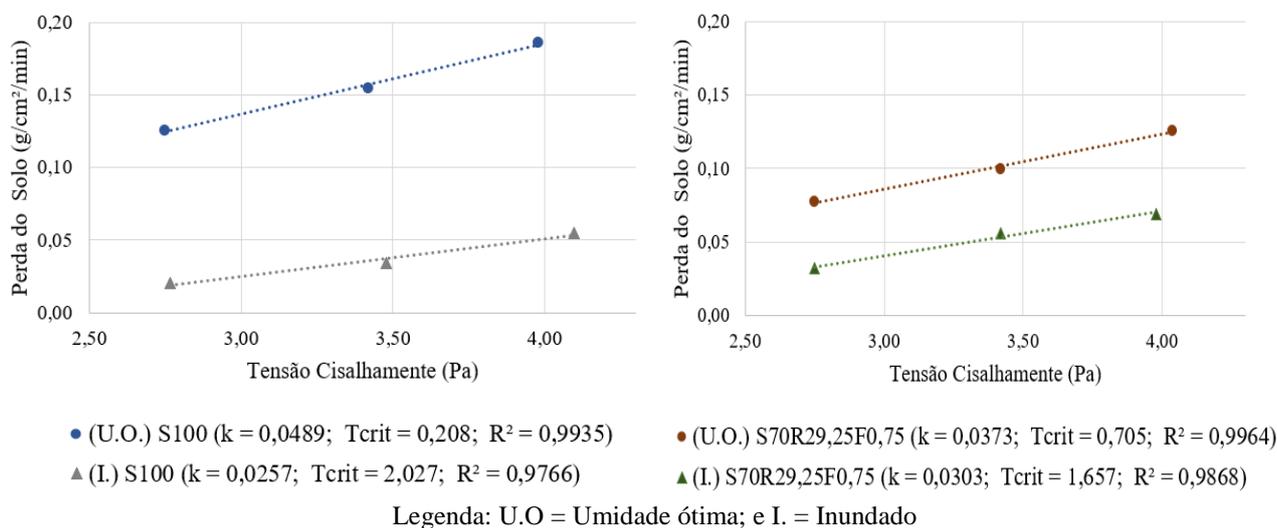
Figura 88 - Perda do solo x tensão cisalhante hidráulica

De acordo com parâmetros de Bastos (1999), na condição de umidade ótima, o solo puro é classificado como solo de média erodibilidade, pois apresentou um fator de erodibilidade de $0,0489 \text{ g/cm}^2/\text{min}/\text{Pa}$, corroborando com as análises da metodologia MCT e química. Ressalta-se que vários estudos utilizaram o parâmetro de Bastos (1999) para classificar a erodibilidade

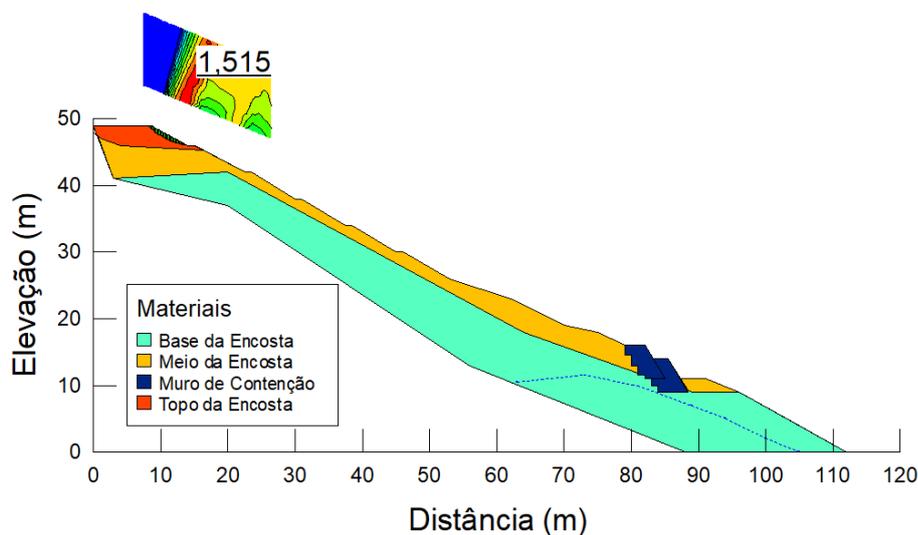
Figura 94 - Fator de segurança do topo da encosta

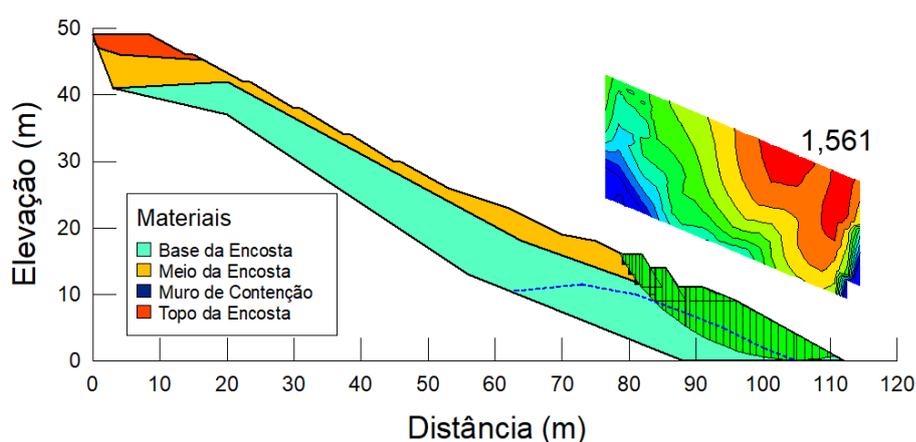
Figura 97 - Fator de segurança da base da encosta
