**UNIVERSIDADE DE PERNAMBUCO
ESCOLA POLITÉCNICA DE PERNAMBUCO
Programa de Pós-graduação em Engenharia Civil**

**AVALIAÇÃO DAS PROPRIEDADES DE UM SOLO ERODÍVEL COM A
UTILIZAÇÃO DE RESÍDUOS DA CONSTRUÇÃO CIVIL E FIBRA DE BAMBU**

Dissertação apresentada ao Programa de Pós-graduação em Engenharia Civil, da Escola Politécnica de Pernambuco da Universidade de Pernambuco para obtenção do título de Mestre em Engenharia Civil.

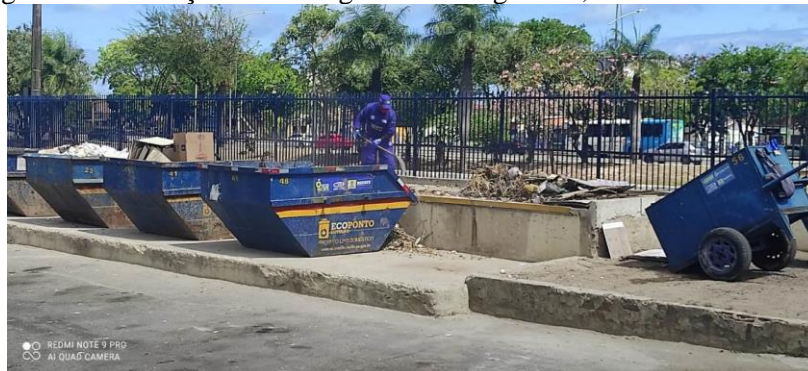
Figura 1- Ecoestação da Av. Agamenon Magalhães, no bairro dos Torrões

No Recife, existem 8 Ecoestações e 3 Econúcleos, nos bairros da Imbiribeira, Arruda, Cohab, Totó, Torrões, Campo Grande, Torre, Barbalho, Via Mangue e Nova Descoberta (Figura 1). Estes são os pontos oficiais de recebimentos de resíduos, regulamentados pelo decreto nº 27399/2013, cujo objetivo é oferecer uma destinação para o descarte de resíduos de pequenas obras residenciais, com o volume de até 1m³/dia, a fim de evitar deposição irregular (Figura 2), além de ser uma alternativa para população.

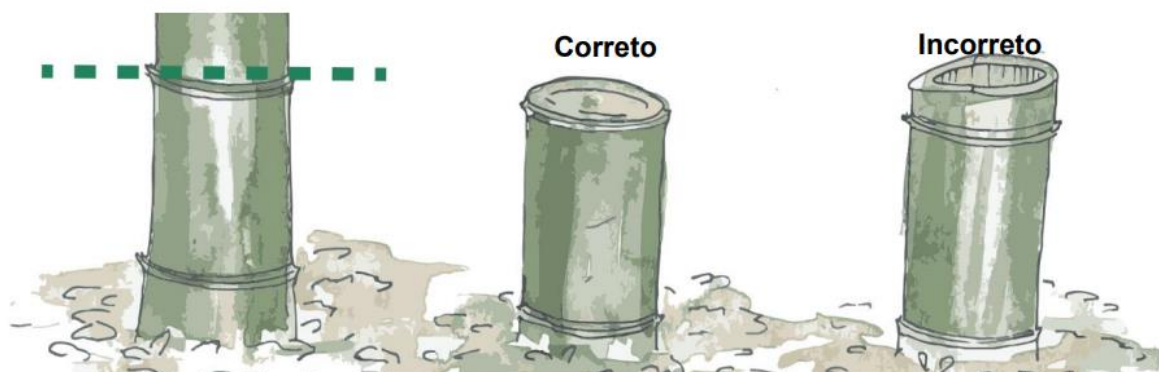
Figura 10 - Corte correto e incorreto do bambu.

O corte do bambu para sua utilização deve ser feito próximo ao primeiro ou segundo nó (Figura 10), observando com cautela para não criar vasos para acumular água, pois gera apodrecimento dos rizomas e atinge a saúde da moita.

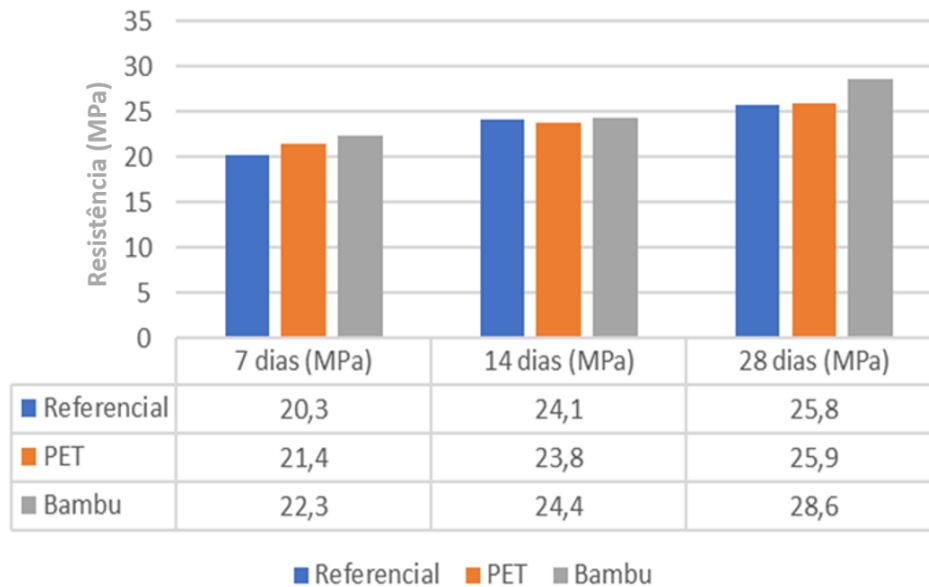
Figura 11 - Resultados da resistência à compressão axial.

Estudos realizados por Lima *et al*, (2020) verificou a eficácia da fibra de bambu em relação a outros tipos de fibra, conforme apresentado na Figura 11.

Diante dos resultados, foram avaliadas três misturas aos 7, 14 e 28 dias e observou-se que os compósitos dos quais continham fibras de bambu em sua matriz comportaram-se de forma mais eficaz, mostrando em 1 (um) mês de análise, resistência à compressão axial de 28,6 MPa, ou seja, 10% maior quando comparados com as misturas de referência.

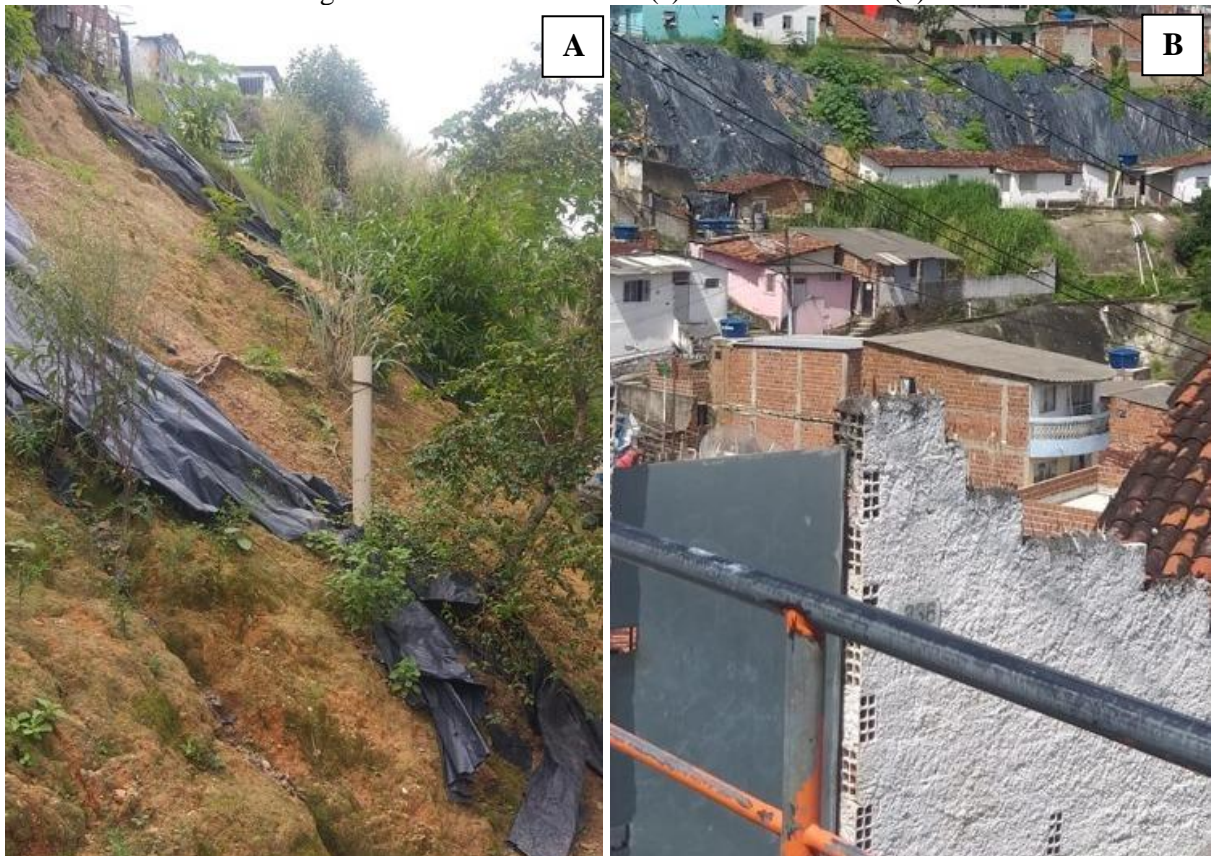
Figura 18 - Talude em estudo (a) e área em estudo (b)

A área em estudo, contempla um talude com cerca de 8m de altura (Figura 18a), classificado com o grau de risco 2 (risco médio) pelo Plano Municipal de Redução de Risco de 2006. A Figura 18 a e b ilustra outros taludes em condições semelhantes, assim como o adensamento urbano da área com moradias no topo e próximo à base (PMRR, 2006).

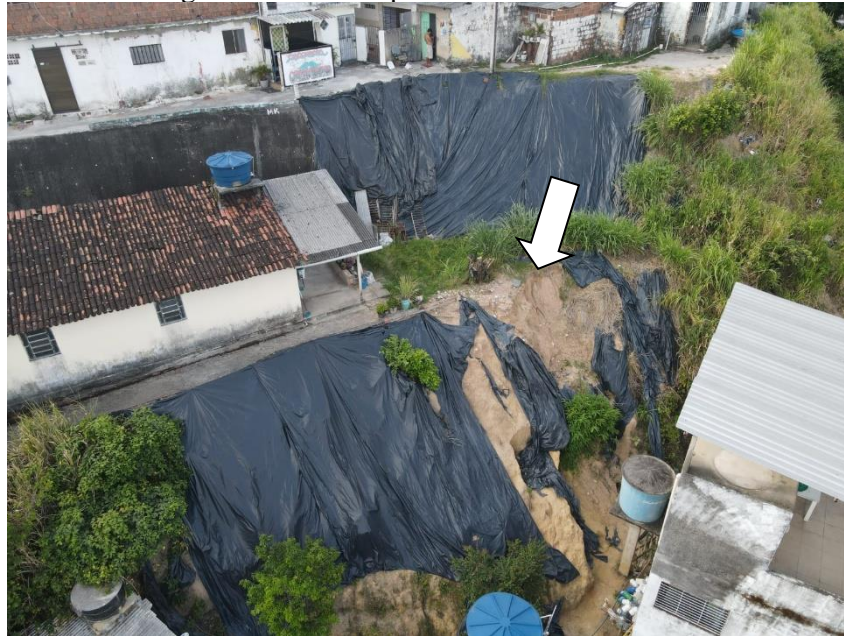
Figura 26 - Vista superior do talude em estudo

técnica no território (Figura 26). Foram coletados 300 kg de material na base do talude, devidamente acondicionado em sacos de nylon e armazenados no Laboratório de Mecânica dos solos da Universidade Federal de Pernambuco - UFPE.

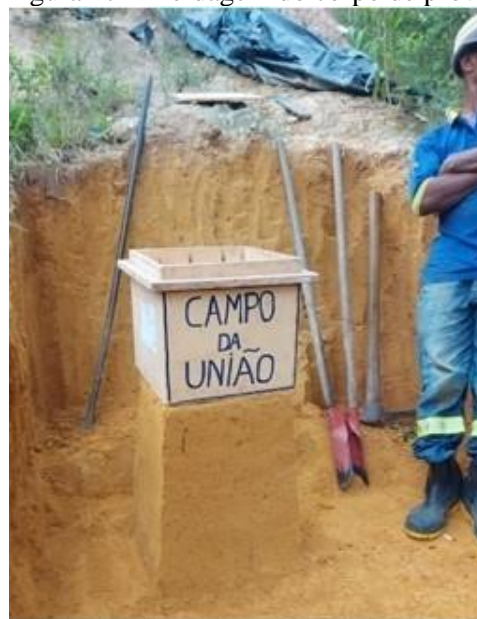
Figura 27 - Moldagem do corpo de prova

A coleta da amostra indeformada, foi realizada na crista do talude (Figura 27), onde foi acondicionada dentro de uma caixa de madeirite de seção quadrada de 30 cm x 30 cm e enviada para o Laboratório de Mecânica dos Solos da Universidade Federal de Pernambuco (UFPE).

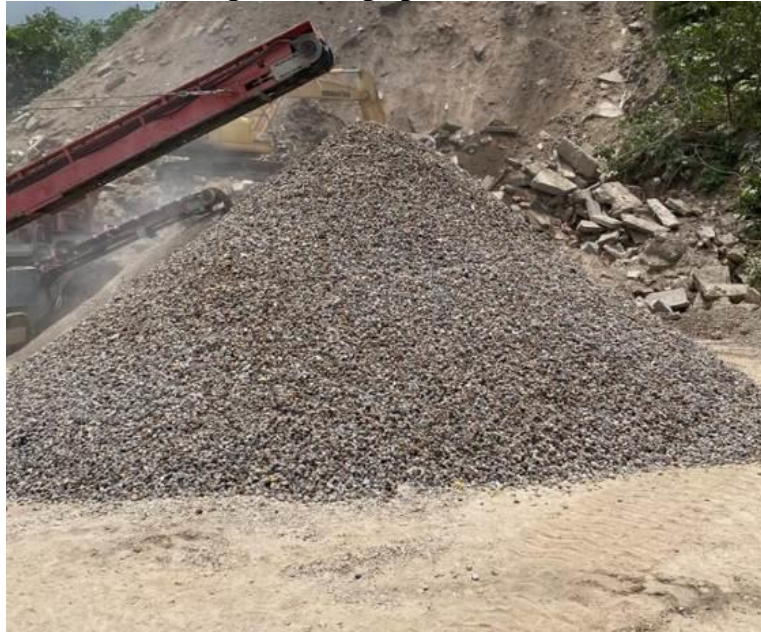
Figura 28 - Agregado reciclado

Foram coletados 150 kg de Resíduo de Construção Civil (RCC) de Classe A na empresa Ciclo Ambiental localizada no município de Camaragibe-PE, como pode ser visto na (Figura 28). O RCC foi armazenado no Laboratório de Mecânica dos Solos da UFPE.

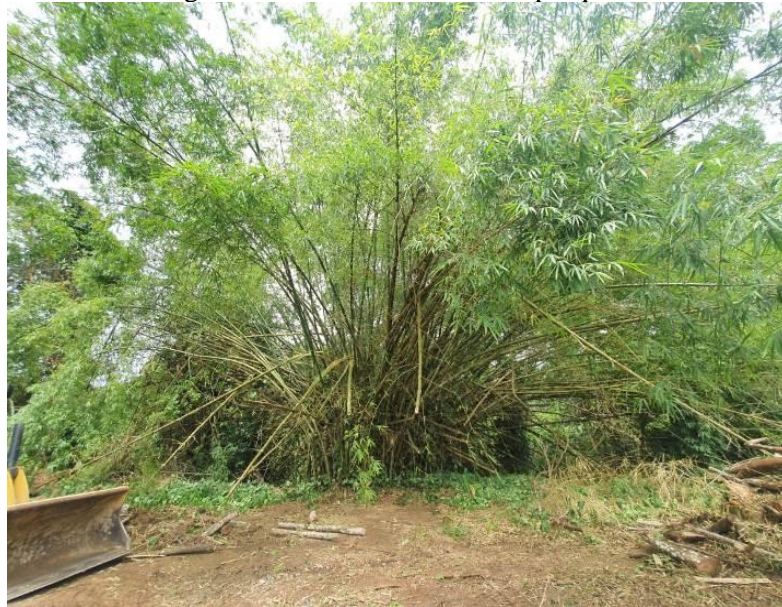
Figura 29 - Bambu utilizado na pesquisa

O bambu utilizado é da espécie *Bambusa vulgaris*, tipo de bambu entouceirante, proveniente de plantações no Condomínio Canaã, Aldeia, Camaragibe-PE (Figura 29), onde foi realizado o corte com o auxílio do equipamento de moto serra, resultando em toras de 2,50 a 3,00 m.

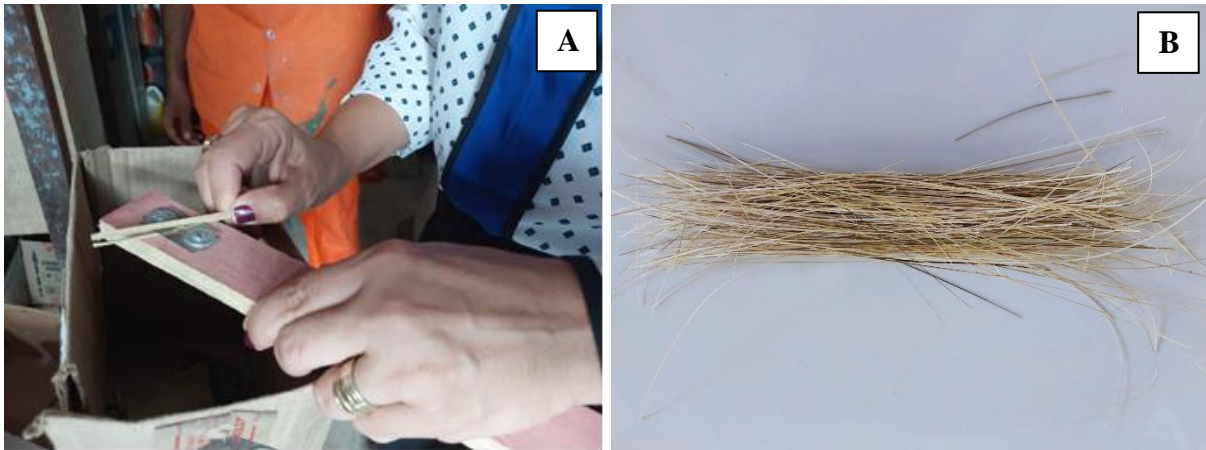
Figura 31- Dispositivo para uniformizar a fibra (a) fibra uniformizada (b)

Para o processo de extração e corte da fibra foi necessário utilizar um dispositivo, composto por madeira com uma lâmina acoplada (Figura 31 a e b), garantindo a uniformidade da espessura da fibra de 1mm a 2mm como mostra a Figura 32.

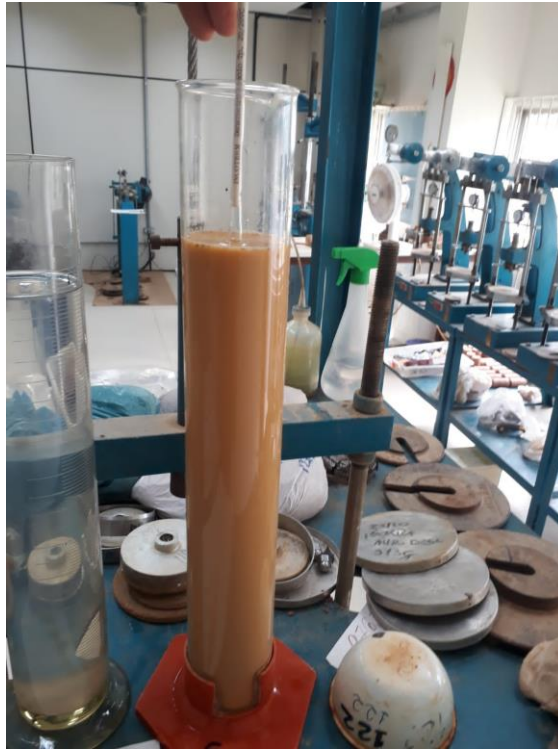
Figura 33 - Sedimentação do solo

Para compreender as características dos materiais utilizados, todas as amostras passaram por um processo de sedimentação para a determinação dos materiais com granulometria fina (Figura 33). O solo, o agregado reciclado e os compósitos foram classificados conforme o Sistema Unificado de Classificação (SUCS) e com o Transportation Research Board (TRB), (ALMEIDA, 2021).

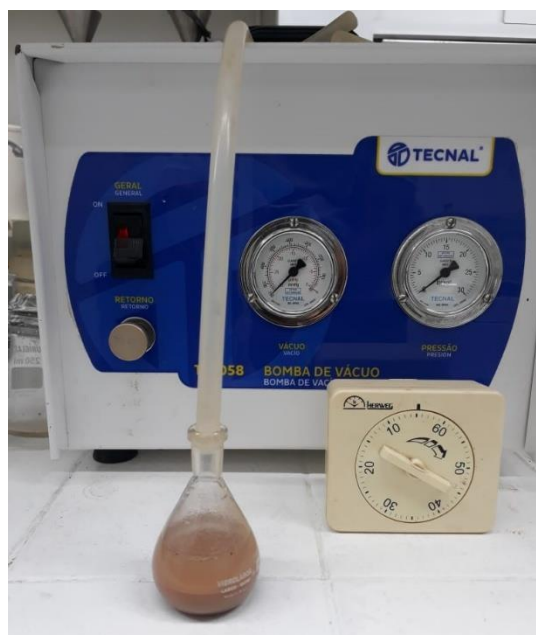
Figura 34 - Ensaio de densidade real

Para a determinação da massa específica do solo, bem como dos compósitos, utilizou-se os métodos estabelecidos pela NBR 6458 (ABNT, 2016). Para a realização do ensaio foi utilizado um picnômetro de bomba a vácuo, conforme pode ser visto na Figura 34.

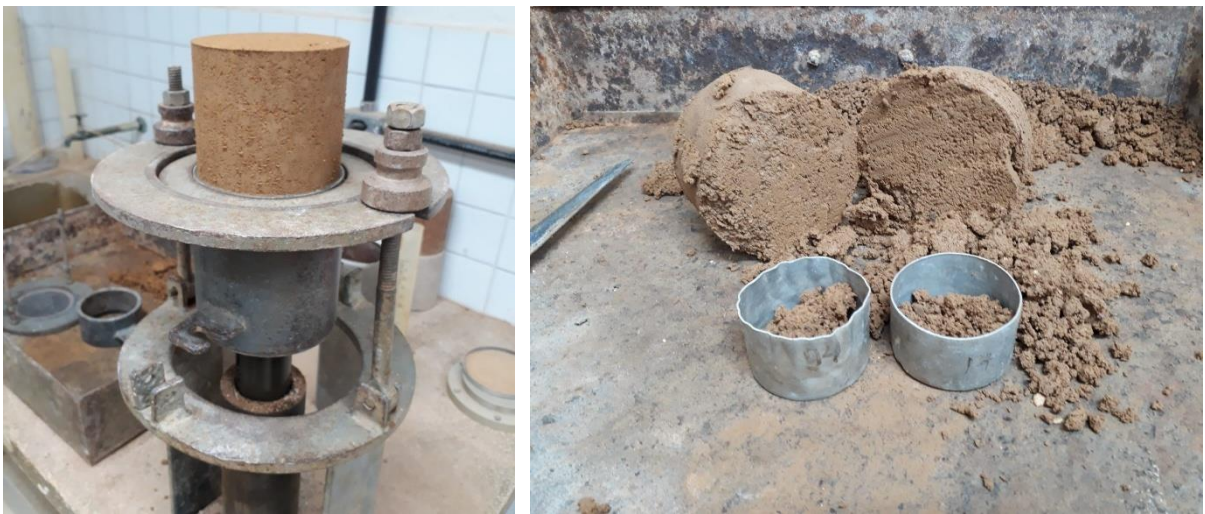
Figura 35 -Corpos de prova do ensaio de compactação

O ensaio de compactação foi realizado, conforme NBR 7182 (ABNT, 2016), utilizando Proctor Normal, a fim de encontrar a umidade ótima e densidade máxima seca, conforme mostra a Figura 35.

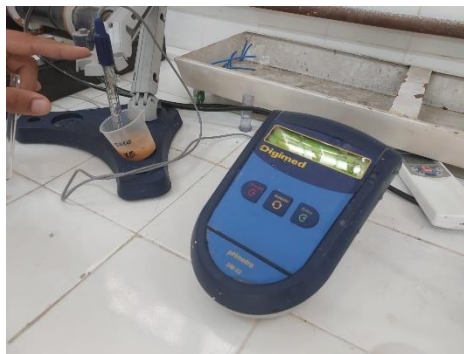
Figura 39- Ensaio de pH

O solo, o RCC e os compósitos foram submetidos a análise de pH (Figura 39), de acordo com o Manual de Métodos de Análises de Solo da EMBRAPA (2017), analisando-os em água destilada e solução de KCl. As proporções utilizadas foram de: 10g de compósito submetidos a 25ml da solução. Vale salientar que tem três condições possíveis associadas à reação do solo: acidez, neutralidade e alcalinidade, conforme o Tabela 6.

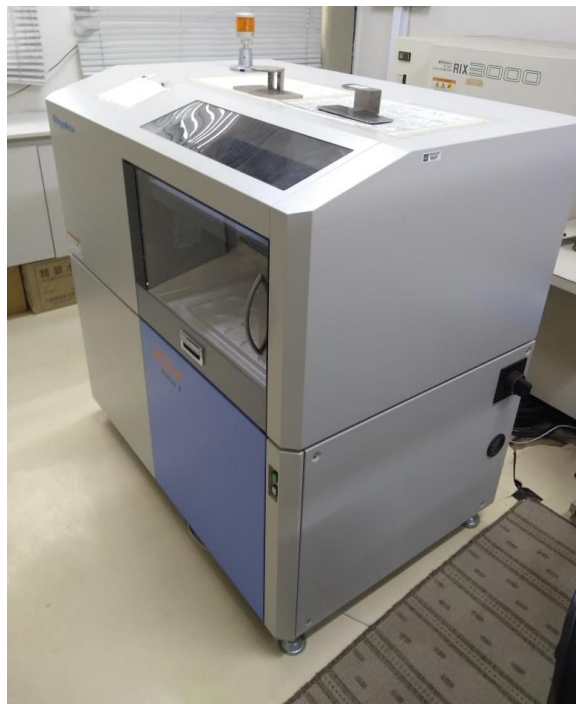
Figura 40- Equipamento de marca Rigaku, modelo ZSX Primus II

Para compreender o comportamento mineralógico, bem como as composições químicas presentes em cada amostra, realizou-se o ensaio através da técnica de fluorescência de raios-X (FRX). Os elementos químicos principais foram avaliados por meio de um equipamento da marca Rigaku, modelo ZSX Primus II (Figura 40), do Núcleo de Estudos Geoquímicos – Laboratório de Isótopos Estáveis - NEG-LABISE (UFPE), equipado com tubo de Rh e 7 cristais analisadores pelo método de curvas de calibração.

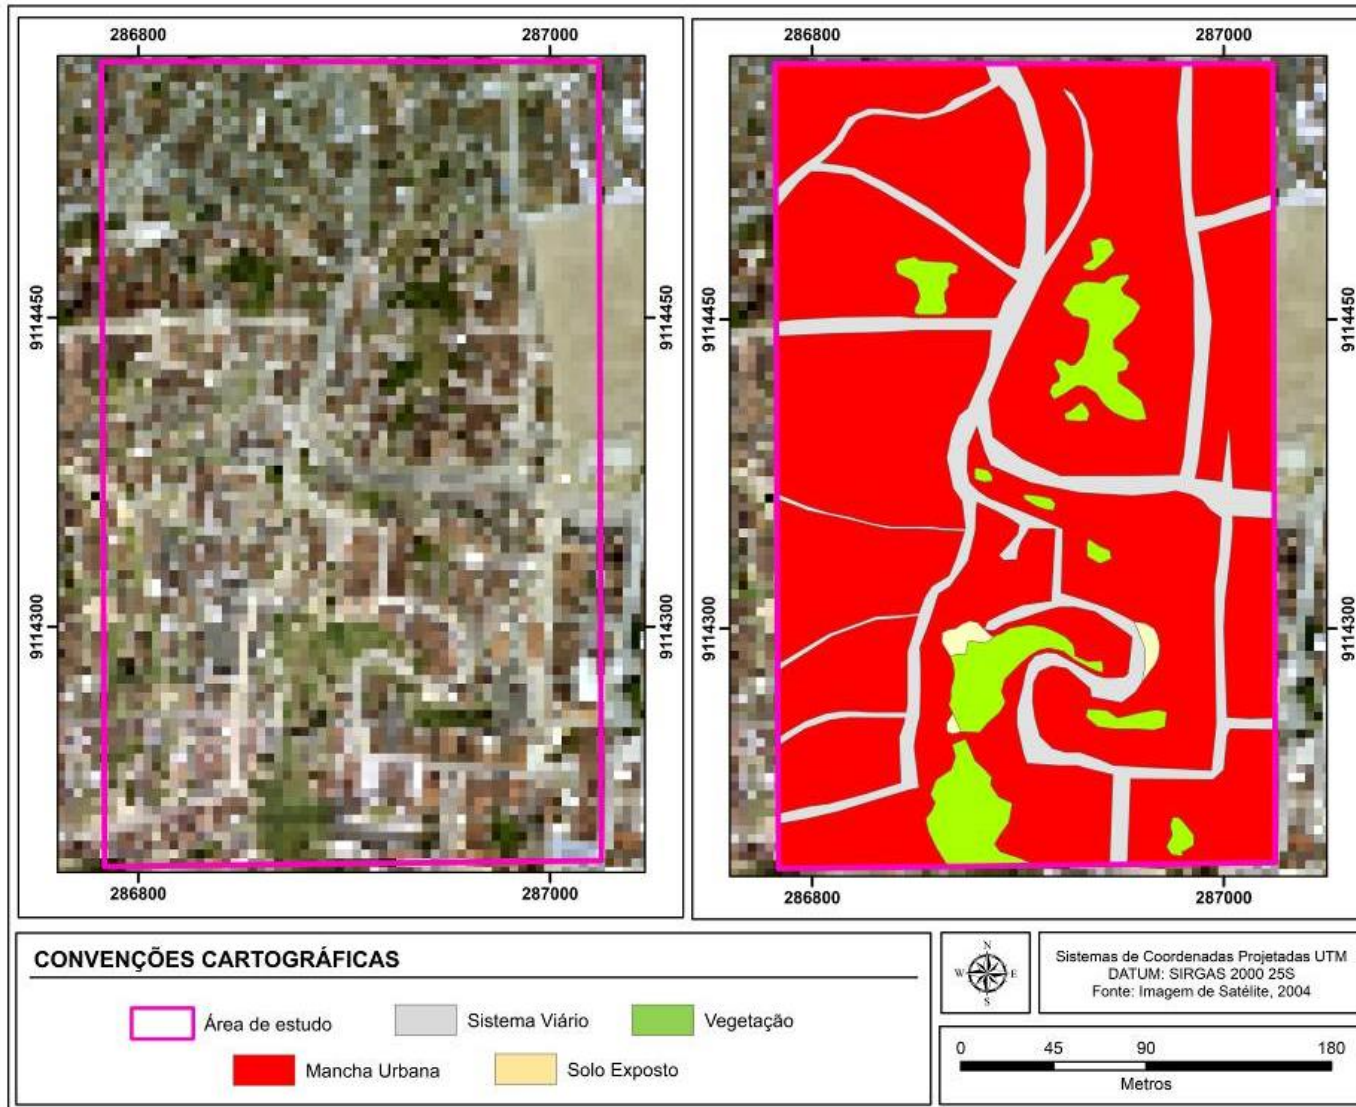
Figura 47 - Mapa de Uso e Ocupação do Solo – 2004

No ano de 1986 (Figura 46), verifica-se que a vegetação ainda é menor e que o solo exposto que foi ocupado por algumas construções. No ano de 2004 (Figura 47), grande parte do território ocupado por vegetações, foi contornada pelas construções e pela formação de malhas viárias. Esse processo desordenado é alarmante, pois incide na modificação das características habitacionais.

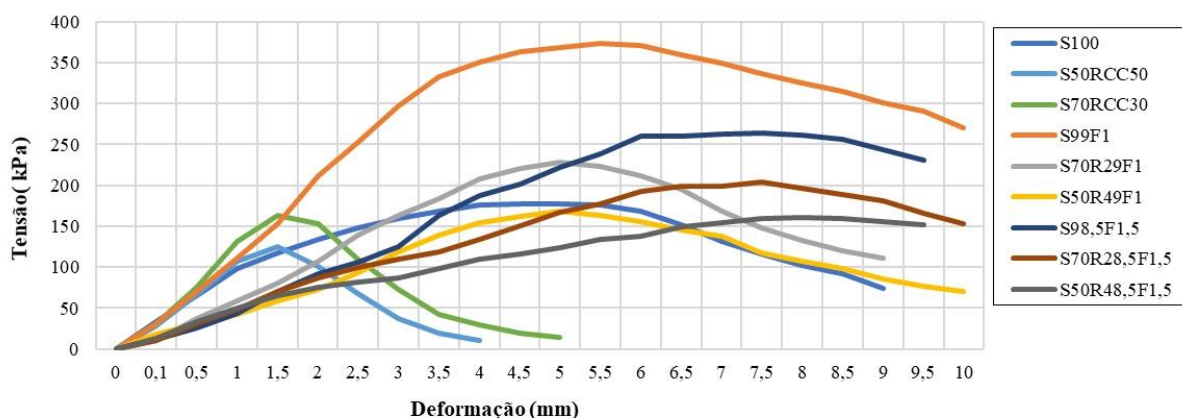
Figura 62- Curvas de tensão x deformação dos compósitos de solo-RCC-Fibra de bambu - 28 dias de cura com fibra

Aos 28 dias de cura (Figuras 62), a RCS dos compósitos reforçados com RCC apresentaram um acréscimo na resistência ao longo da deformação de 10mm, destacando apenas os compósitos S70R29F1 e S99F1, que obtiveram valores de 51% e 152% em relação a resistência do solo puro, corroborando com os resultados de Macedo (2013), Pedrosa, (2021).

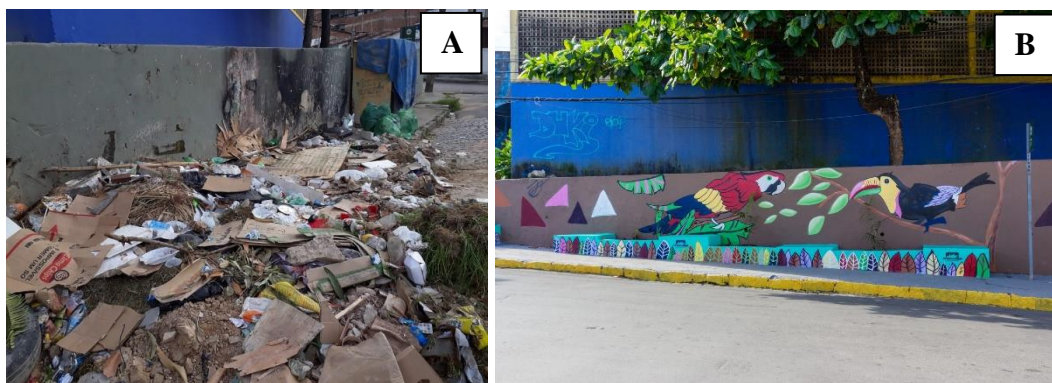
Figura 72- (a) e (b) Ponto crítico de lixo x revitalização da parada de ônibus

As Figuras 72 a e b mostra os locais antes e após as intervenções, respectivamente, comprometendo a drenagem das vias e mobilidade da população.

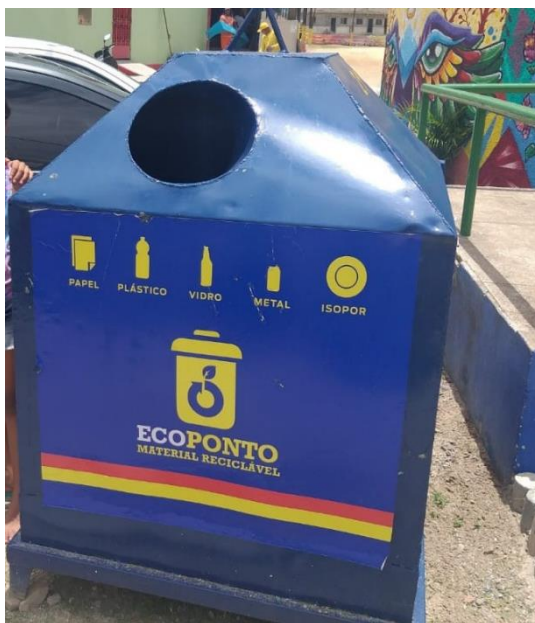
Figura 74- Pontos de entrega voluntário

intervenção. Foram instalados ecopontos para materiais recicláveis (Figura 74), de forma que os moradores pudessem separar os resíduos e realizar uma destinação adequada.
