**UNIVERSIDADE DE PERNAMBUCO**  
**ESCOLA POLITÉCNICA DE PERNAMBUCO**  
**Programa de Pós-graduação em Engenharia Civil**

**UTILIZAÇÃO DE PAVIMENTO PERMEÁVEL COMO ALTERNATIVA  
COMPENSATÓRIA PARA DRENAGEM URBANA**

Dissertação apresentada ao Curso de Pós-graduação em Engenharia Civil, da Escola Politécnica de Pernambuco da Universidade de Pernambuco para obtenção do título de Mestre em Engenharia Civil.

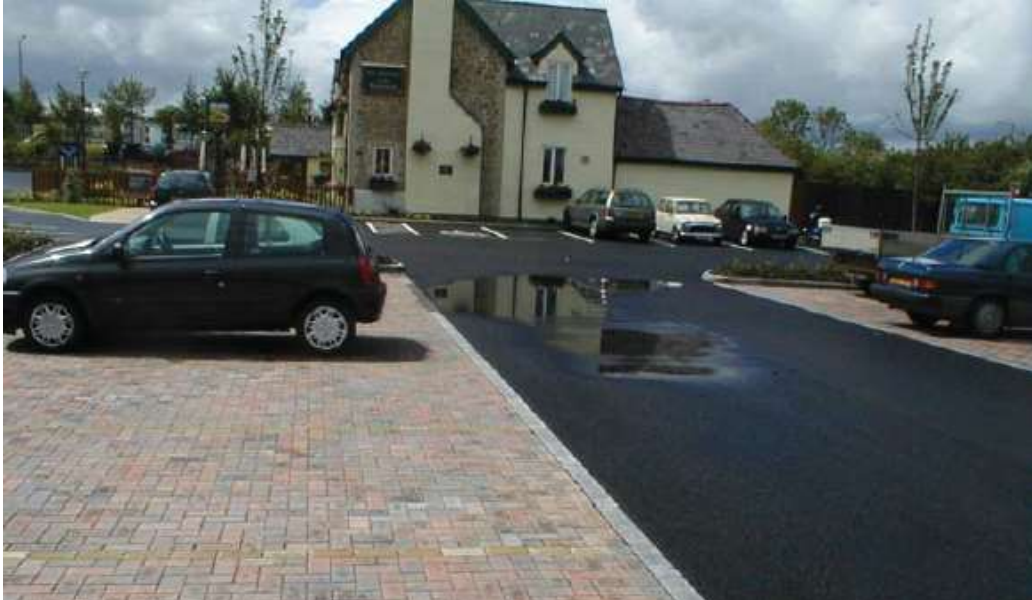
**Figura 8 – Comparação da pavimentação convencional (direita) e a pavimentação permeável com blocos de concreto (esquerda)**

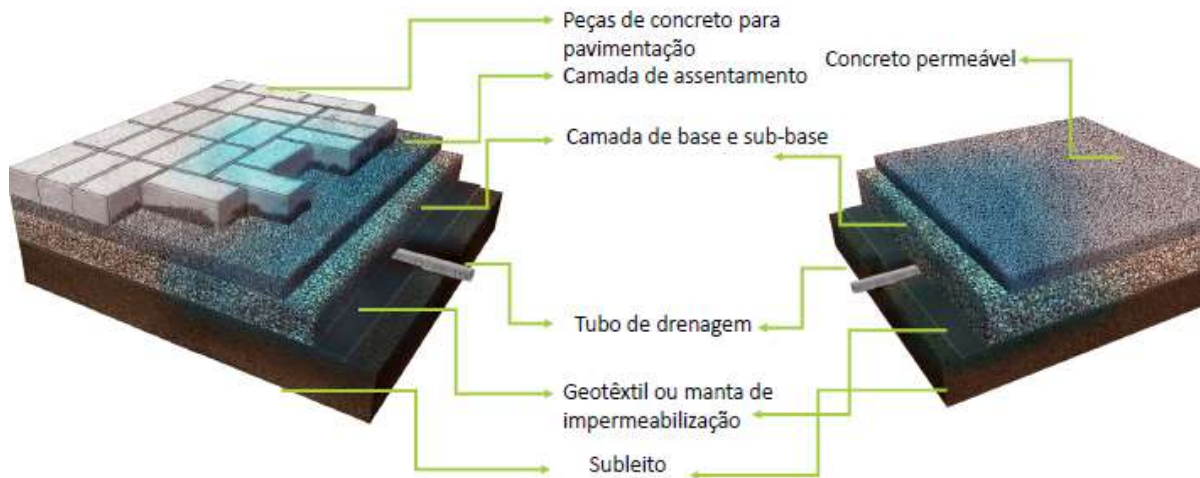
**Figura 9 – Perfil esquemático do pavimento permeável**

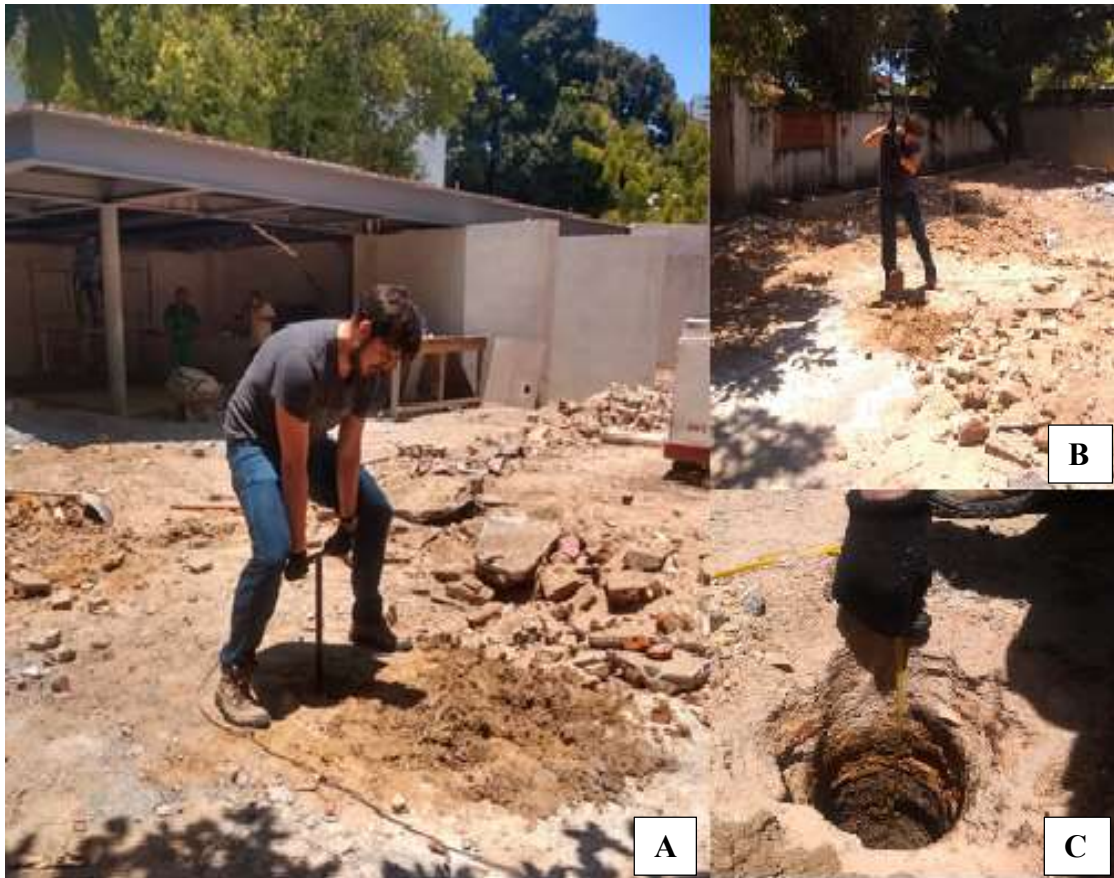
**Figura 24 - Sondagem investigativa do nível do lençol freático local. Perfuração com o trado manual (a), retirada do trado com material (b), aferição do nível d'água do lençol freático (c)**

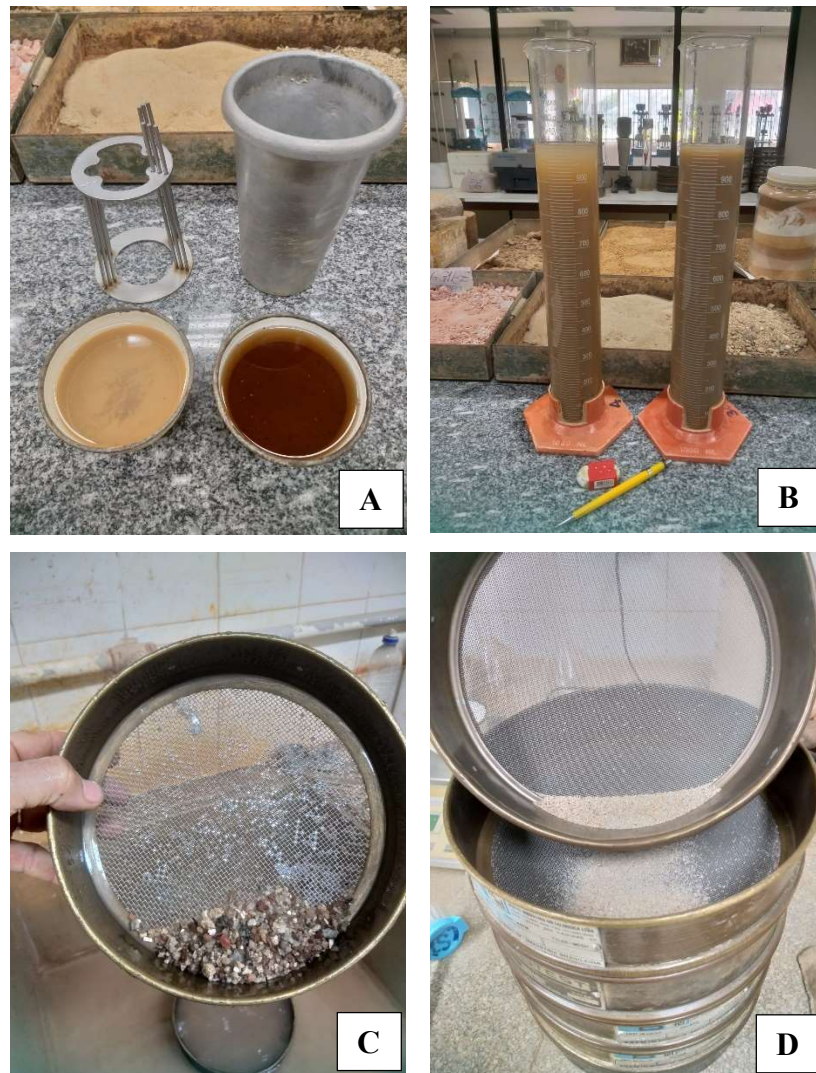
**Figura 26 - Realização do ensaio de granulometria. Preparação (a), sedimentação (b), peneiramento grosso (c) e peneiramento fino (d)**

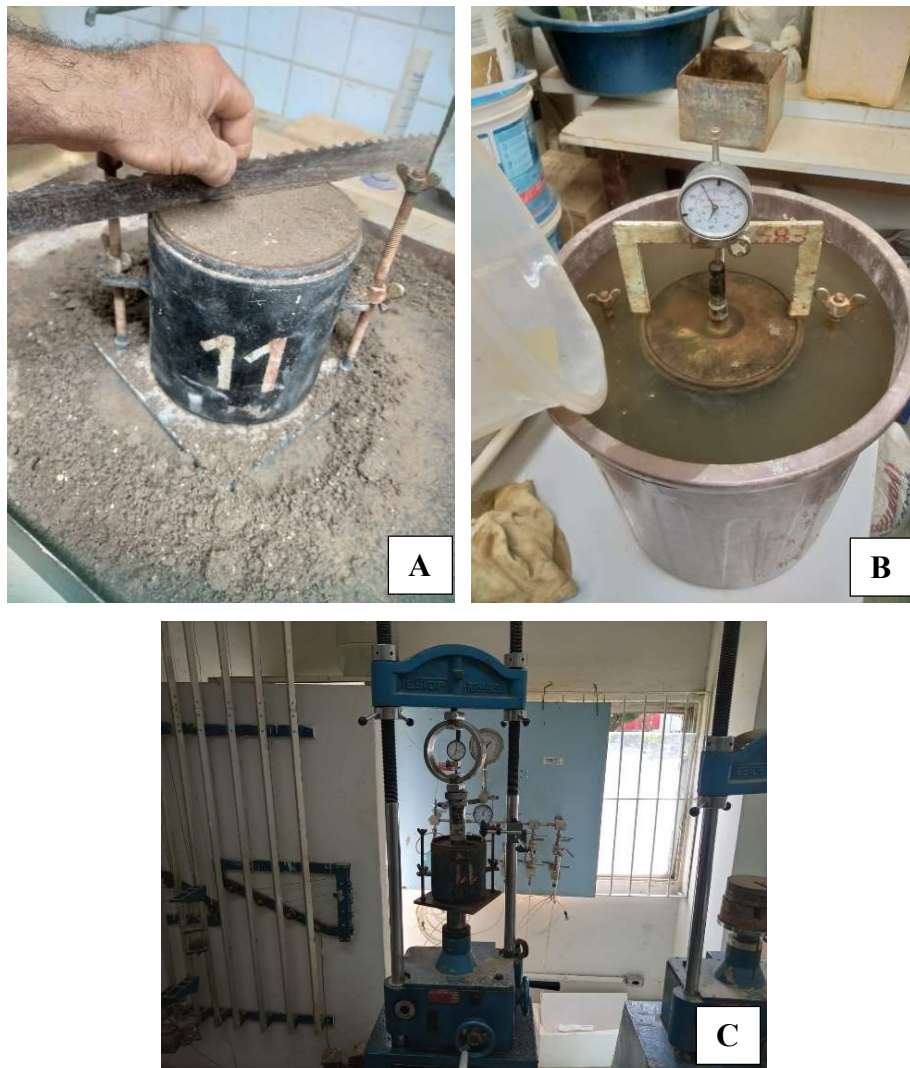
**Figura 28 – Ensaio ISC (CBR). Preparação do corpo de prova (a), colocação em tanque de submersão (b), penetração na prensa (c)**

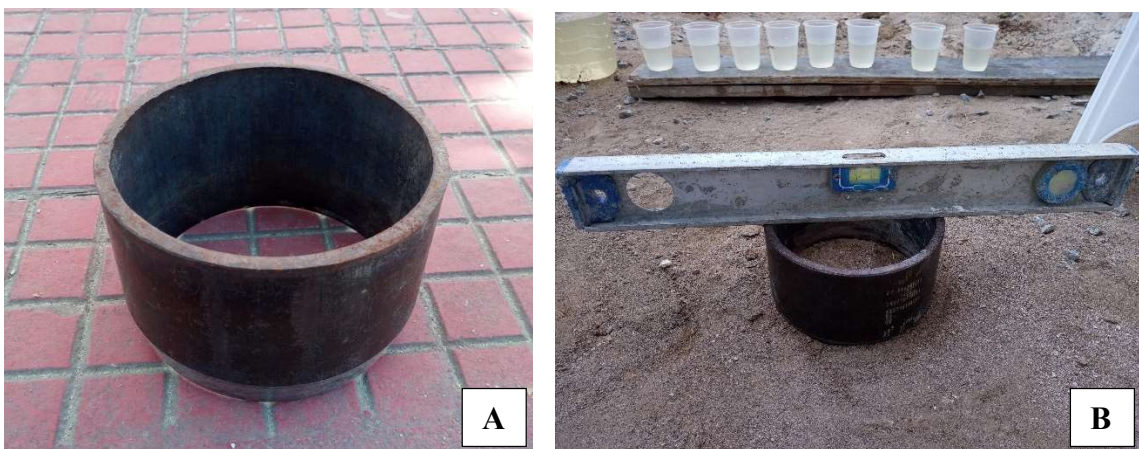
**Figura 30 – Ensaio de permeabilidade em campo. Infiltrômetro (a), nivelamento e copos com os volumes a serem vertidos na realização do ensaio (b)**

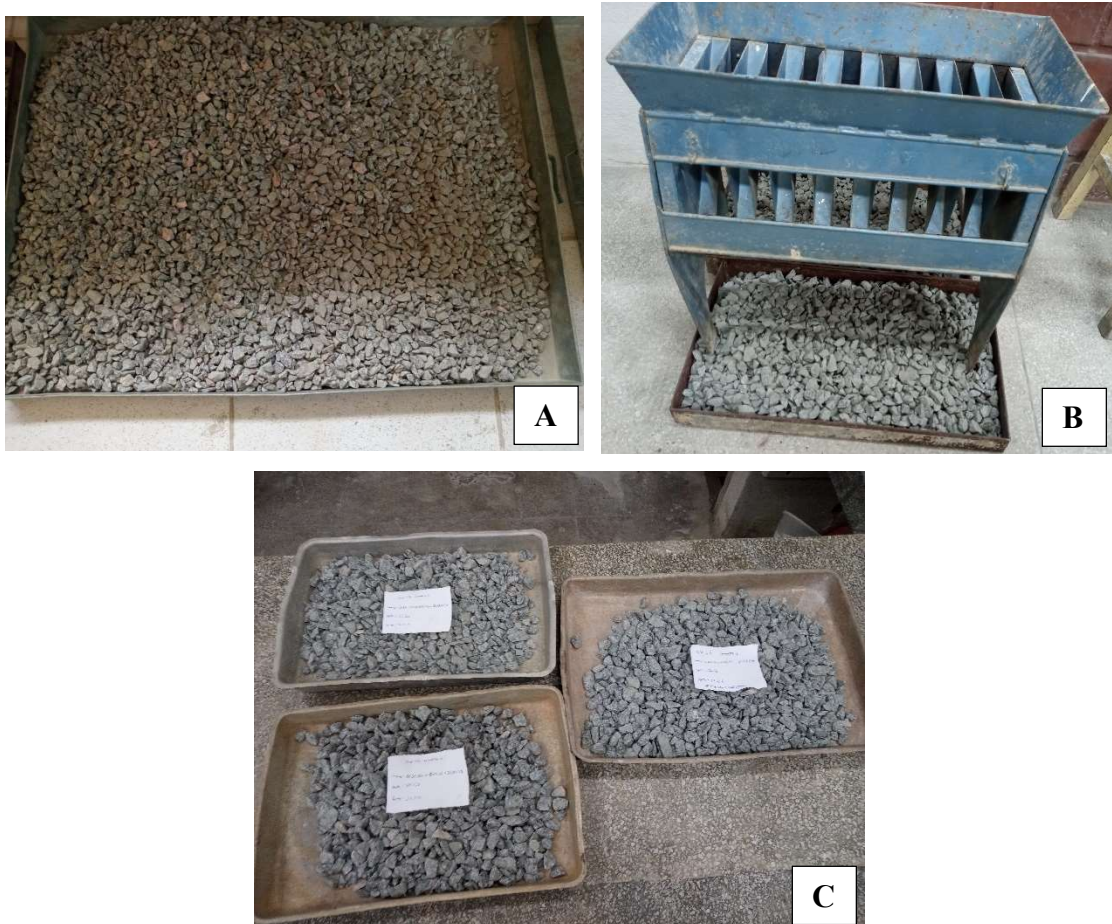
**Figura 32 – Redução da amostra de campo para ensaios de laboratório: amostra do material da base (a), quarteador mecânico (b), amostras reduzidas (c)**

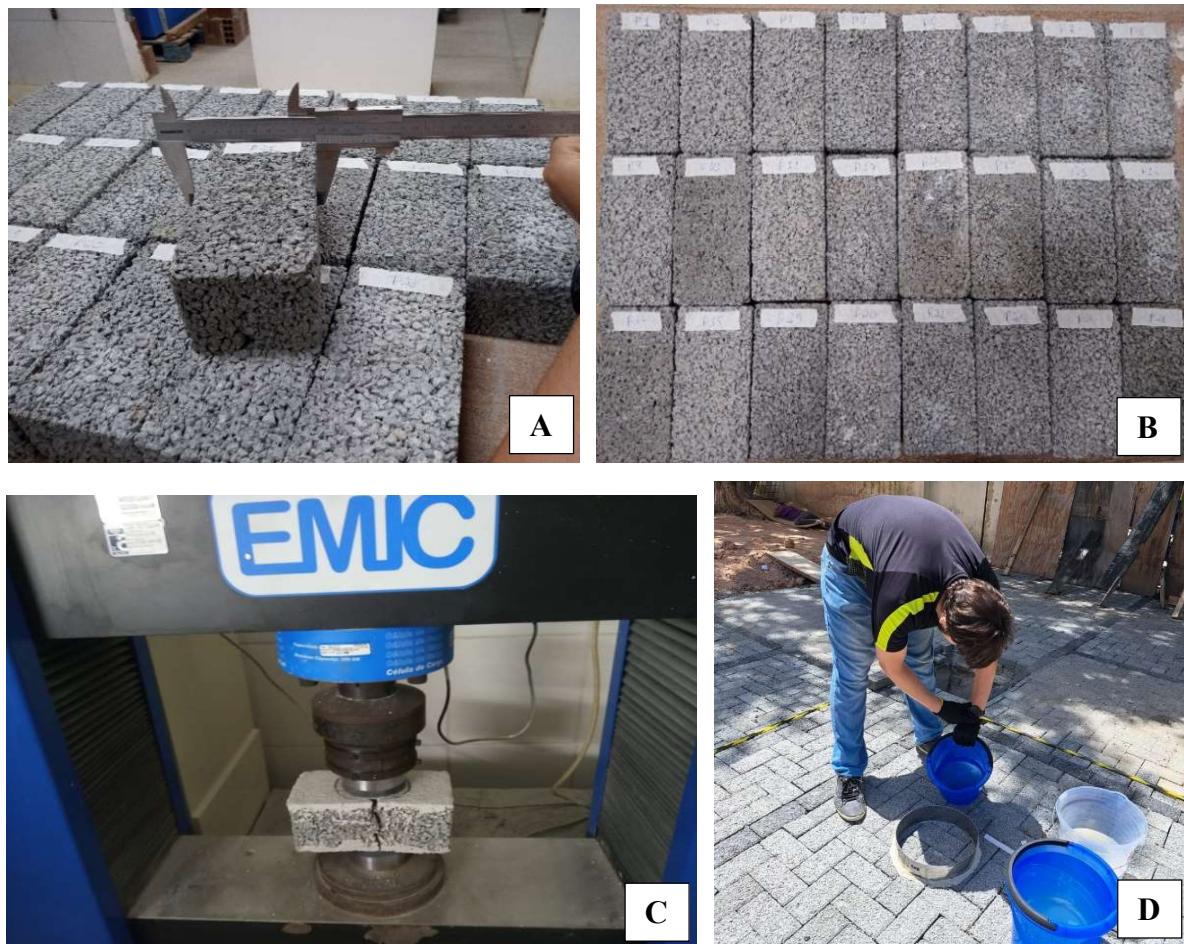
**Figura 35 – Ensaios nos blocos de concreto permeável. Avaliação dimensional (a), inspeção visual (b), resistência à compressão (c), coeficiente de permeabilidade (d)**

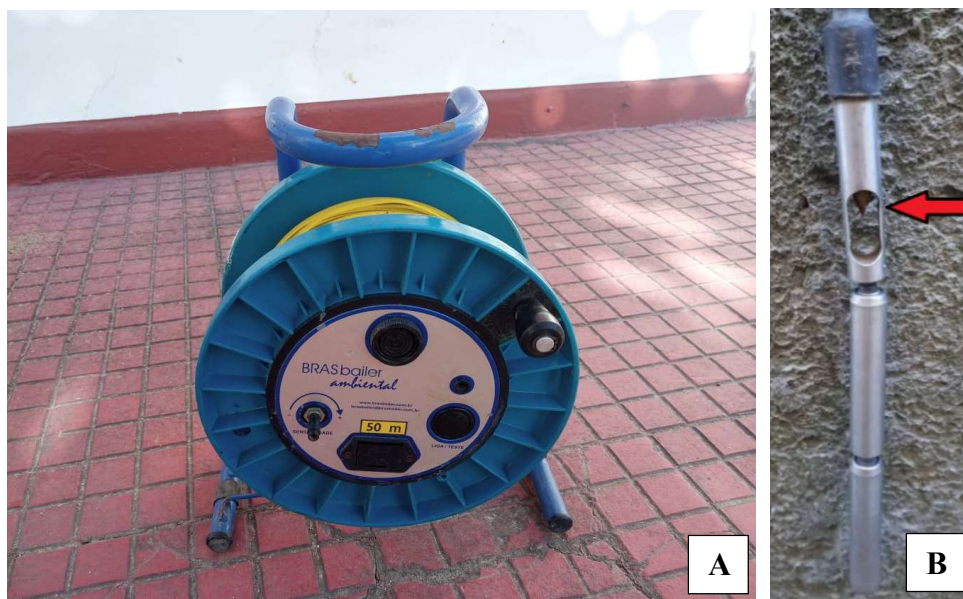
**Figura 38 – Equipamento manual de medição de nível d'água (a), indicação do sensor (b)**

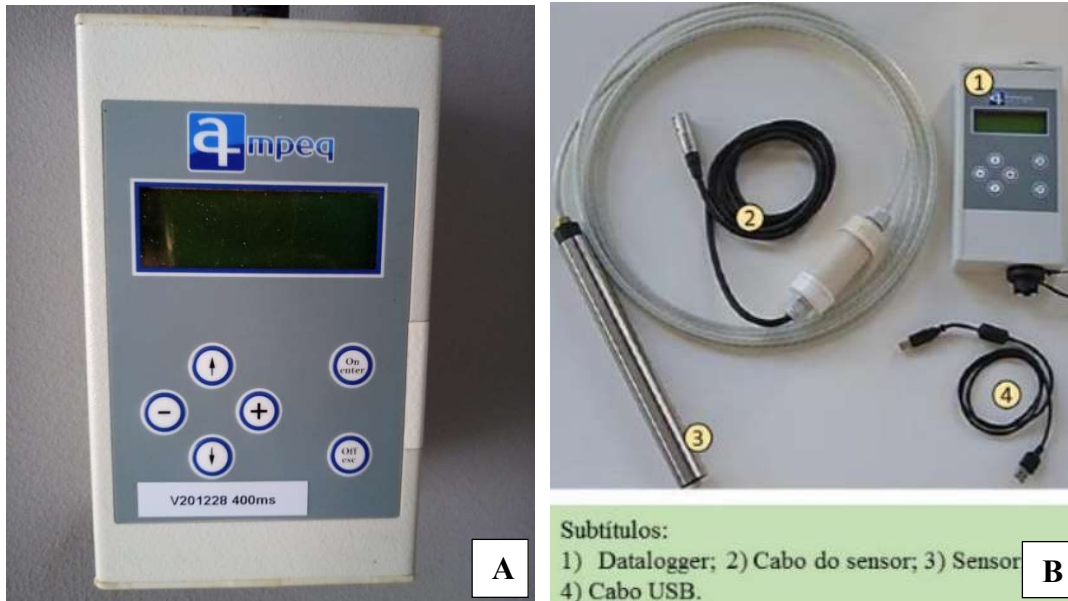
**Figura 43 – Medidor de nível d'água automático. Datalogger (a), conjunto AMPEQ (b)**

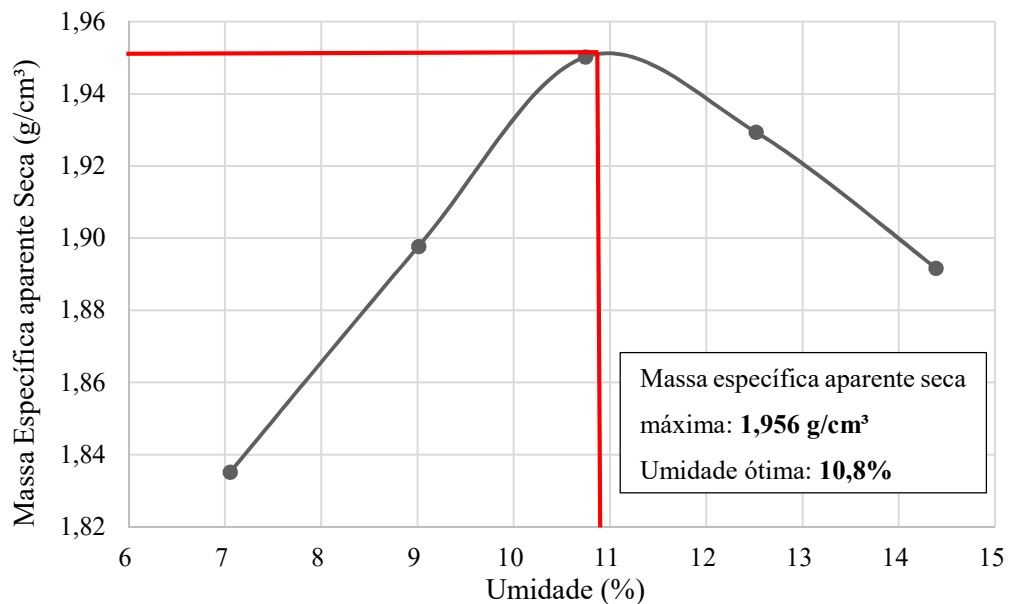
Figura 46 - Curva de compactação – Energia de proctor normal

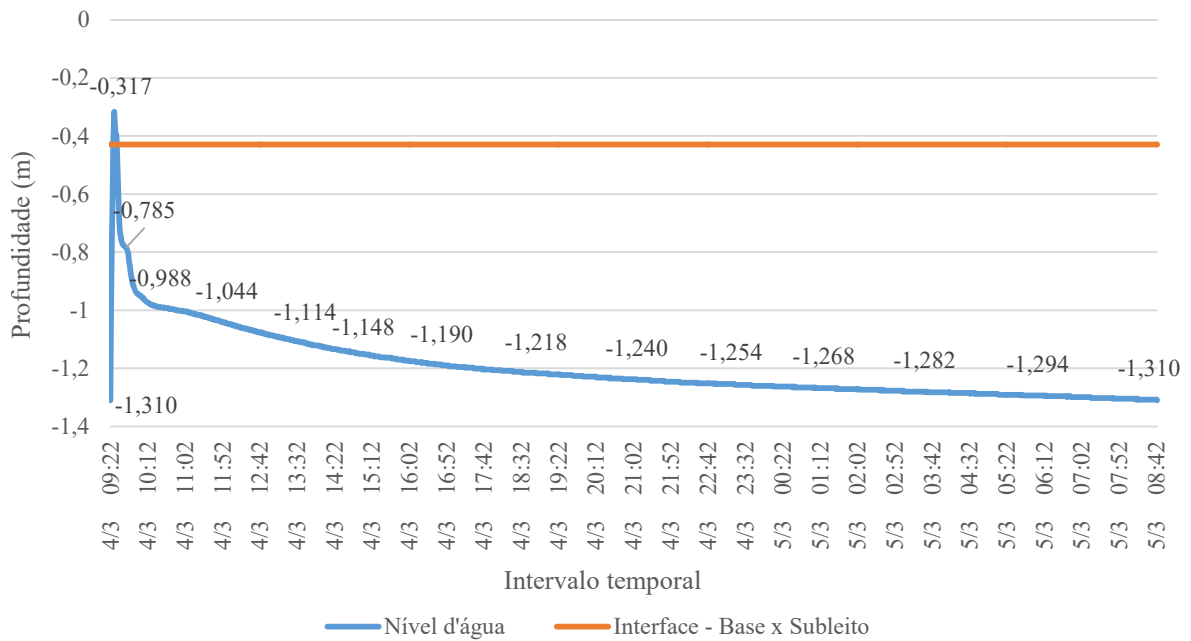
**Figura 63 - Recuperação do sistema permeável – Simulação n°02**

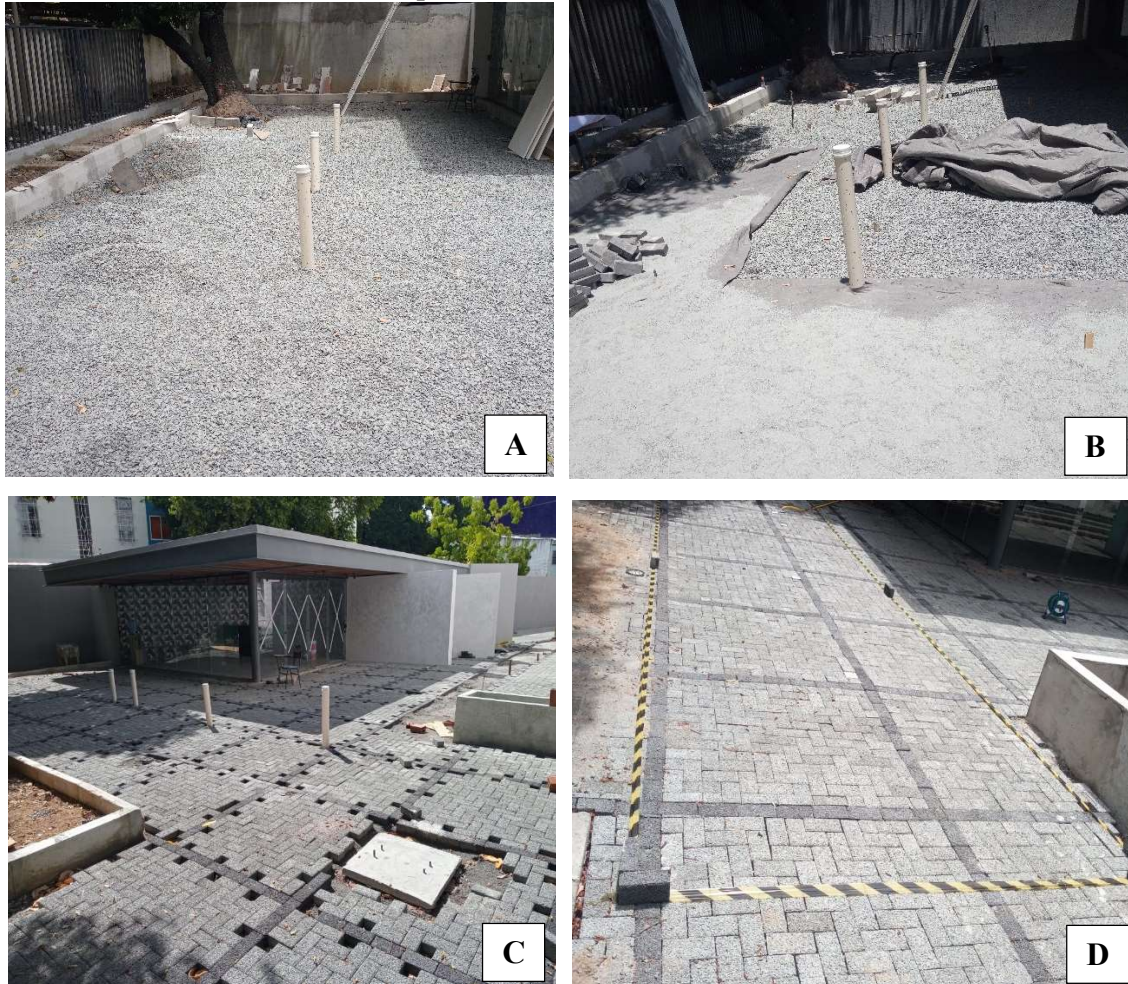
**Figura 69 – Execução do pavimento permeável na POLI-UPE. Distribuição da brita na camada de base (a), colocação da manta e da camada de assentamento (b), execução do revestimento (c), pavimento finalizado (d)**

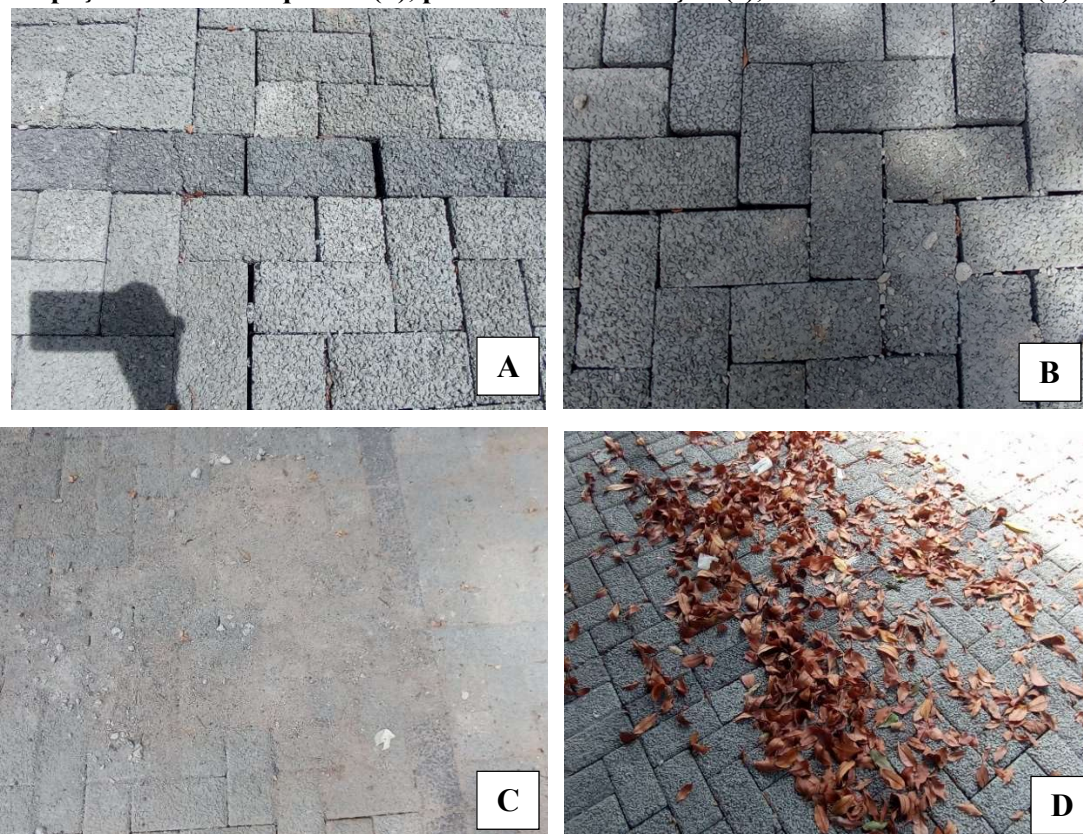
**Figura 70 – Defeitos observados no pavimento devido à execução ou manutenção. Desníveis (a), espaçamentos inadequados (b), processo de colmatção (c), ausência de varrição (d)**
