UNIVERSIDADE DE PERNAMBUCO
ESCOLA POLITÉCNICA DE PERNAMBUCO
Programa de Pós-graduação em Engenharia Civil

**ANÁLISE DE DESEMPENHO DE EDIFÍCIOS SUBMETIDOS A
REFORÇO DE FUNDAÇÕES**

Dissertação de mestrado submetida ao Programa de Pós-graduação em Engenharia Civil, da Universidade de Pernambuco como requisito para obtenção do título de Mestre em Engenharia Civil.

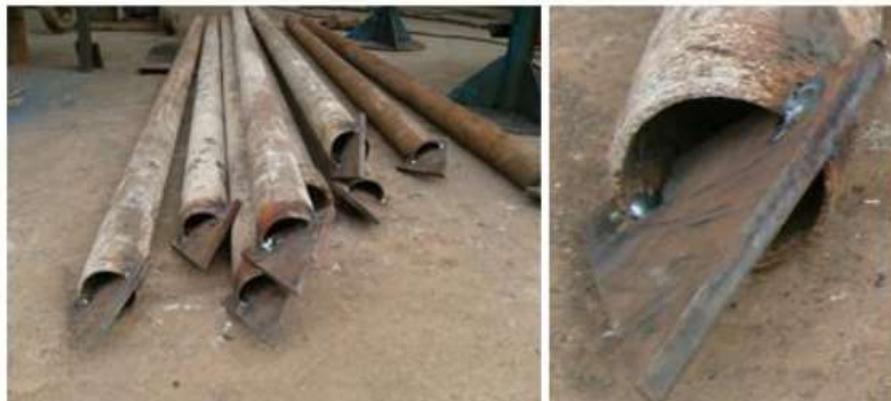
Figura 1- Detalhe da ponteira cortante com passagem para calda de cimento

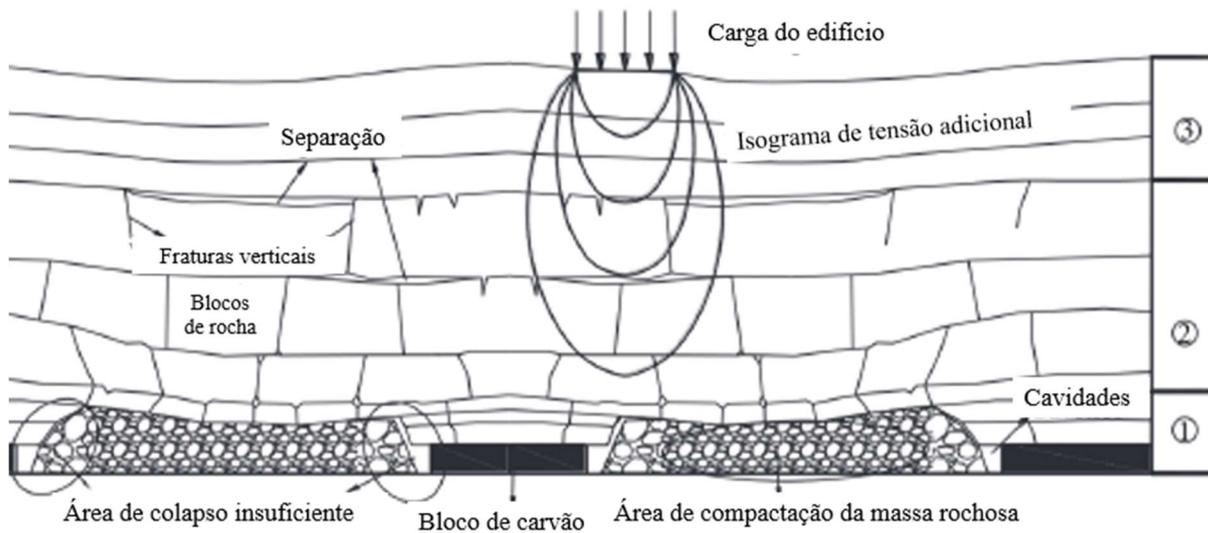
Figura 4 - Zonas de camadas sobrepostas na área de mineração (1 – zona cavada; 2 – zona de fratura; 3 – zona de deformação contínua).

Nessas áreas e fundações antigas realizou-se um reforço de grauteamento, e uma pasta é utilizada para cimentar as cavidades e fissuras na rocha circundante como um todo, o que melhora a capacidade de suporte e estabilidade da rocha, reduzindo a deformação da área de fundação. Dezoito furos foram projetados e 3 furos utilizaram furos de exploração anteriores. O cimento de escória e as cinzas volantes são usados como os principais materiais sólidos de rejunte. Um teste de imagem de TV de poço foi usado para visualizar toda a parede do poço para observar as fraturas do leito rochoso nos quatro poços de detecção.

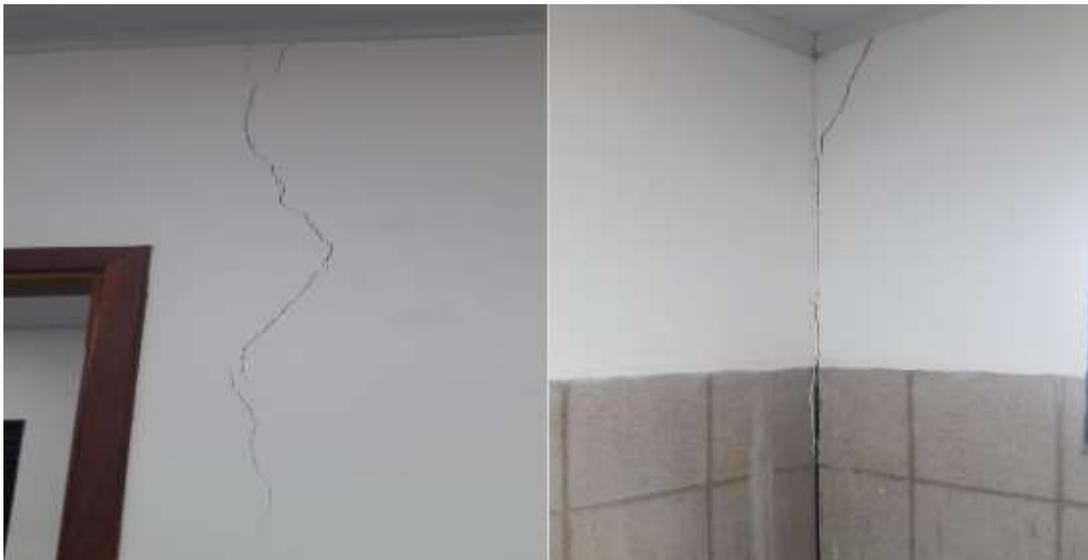
Figura 6 – Fissuras devido ao recalque diferencial

Silva A. S., Silva W. H. E Bertequini (2018) estudaram uma casa unifamiliar e uma área útil de 98,75 metros quadrados, em uma fazenda de cães localizada em São Paulo. Informações descobertas durante o estudo afirmam que antes da construção da casa havia um canil com muro de alvenaria de 1,5m no local. Depois de algum tempo de construção, a residência apresentou fissuras, apresentadas na Figura 6, em pontos específicos devido ao recalque diferencial, no local onde existia esse canil, deduzindo então que a casa foi construída sobre a mesma fundação, que não resistiu o peso da nova construção, então o reforço foi necessário.

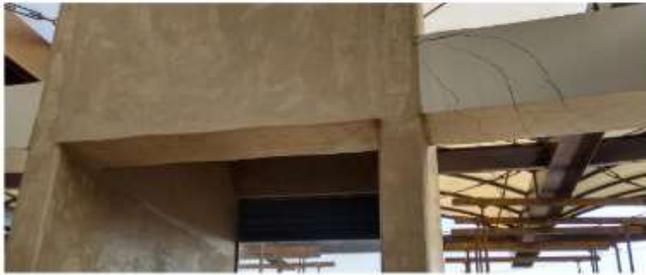
Figura 8 – Fissuras presentes em um dos edifícios. (a) vigas ligadas aos pilares de um dos elevadores; (b) parede em alvenaria de um dos banheiros.

Rêbello, Danziger e Dias (2019) descreveram e analisaram uma solução de reforço de fundação utilizada em um conjunto construtivo utilizando a fundação original em estacas pré-moldadas. O terreno tem 4 metros de aterro reforçado acima de uma camada de solo mole que tem 9 metros. Foram observadas fissuras em vigas próximas a um dos elevadores e na alvenaria de um banheiro do prédio, como observado na Figura 8.

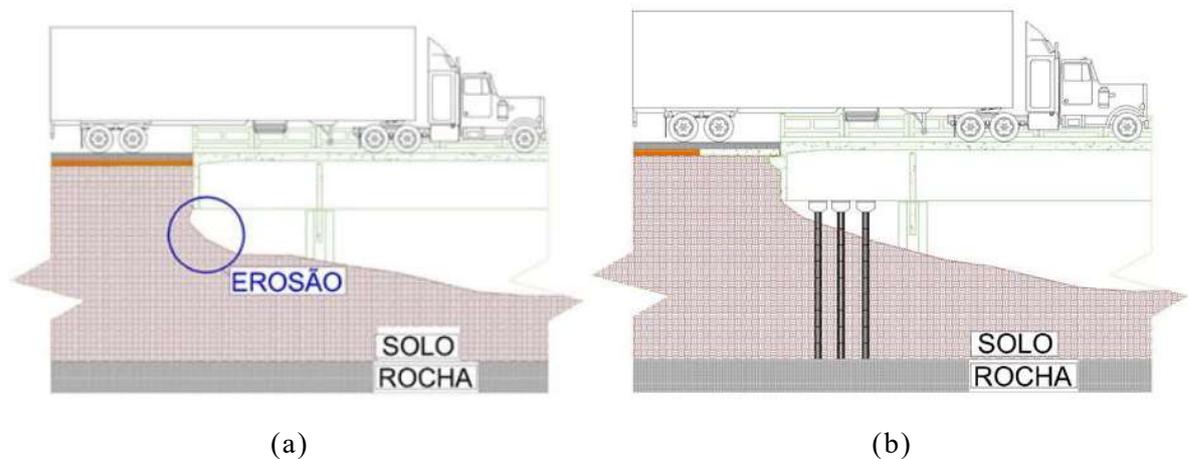
Figura 10 – Desenho esquemático; (a) situação prévia da ponte; (b) situação após a execução das estacas mega.

Diante da necessidade de reforço da estrutura, os projetistas adotaram a instalação de estacas Mega como medida corretiva. Neste caso, as estacas de reação constituem um atenuador dinâmico (equilibrando o movimento da ponte) e são implantadas diretamente na superestrutura da OAE. O objetivo da inserção das estacas Mega é amortecer as vibrações que ocorrem no tabuleiro devido ao balanço associado a um aterro flexível. Verifica-se que a OAE em questão não possui laje de transição, o que justifica o rebaixamento do talude, evidenciado por fissuras transversais no pavimento da ponte. Como medida corretiva, as placas de transição devem ser feitas com espessura mínima de 25 cm e comprimento não inferior a 4 m. Através do estudo de caso, o uso da estaca mega foi bem sucedido. A Figura 10 apresenta a situação antes e depois do reforço. A rigidez estrutural adicionada após a instalação da estaca torna seu movimento imperceptível ao usuário. Além disso, a intervenção cessou devido à deterioração do aterro. Por outro lado, não foi construída a laje de aproximação, o que não resolveu o problema do abatimento do acesso.

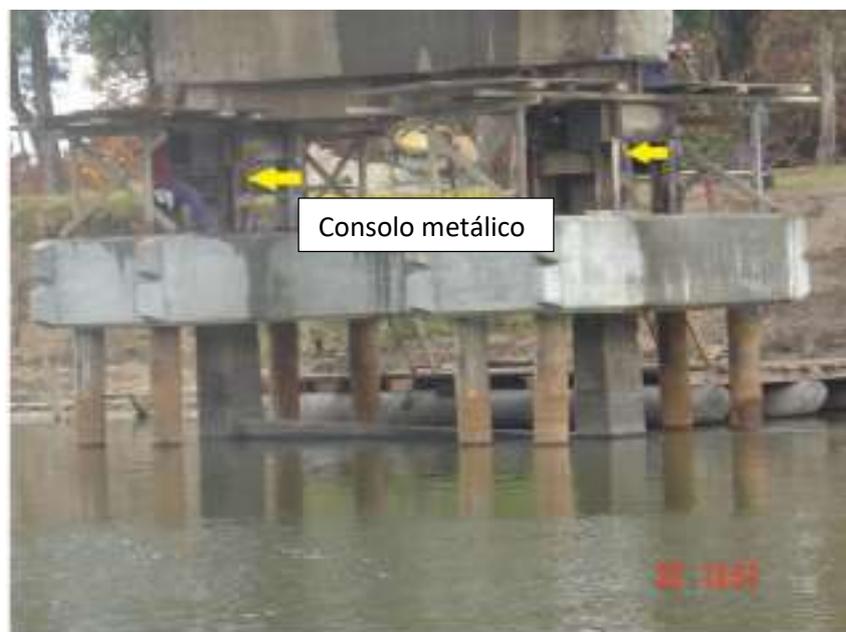
Figura 11 – Execução dos consolos para permitir a ação dos macacos

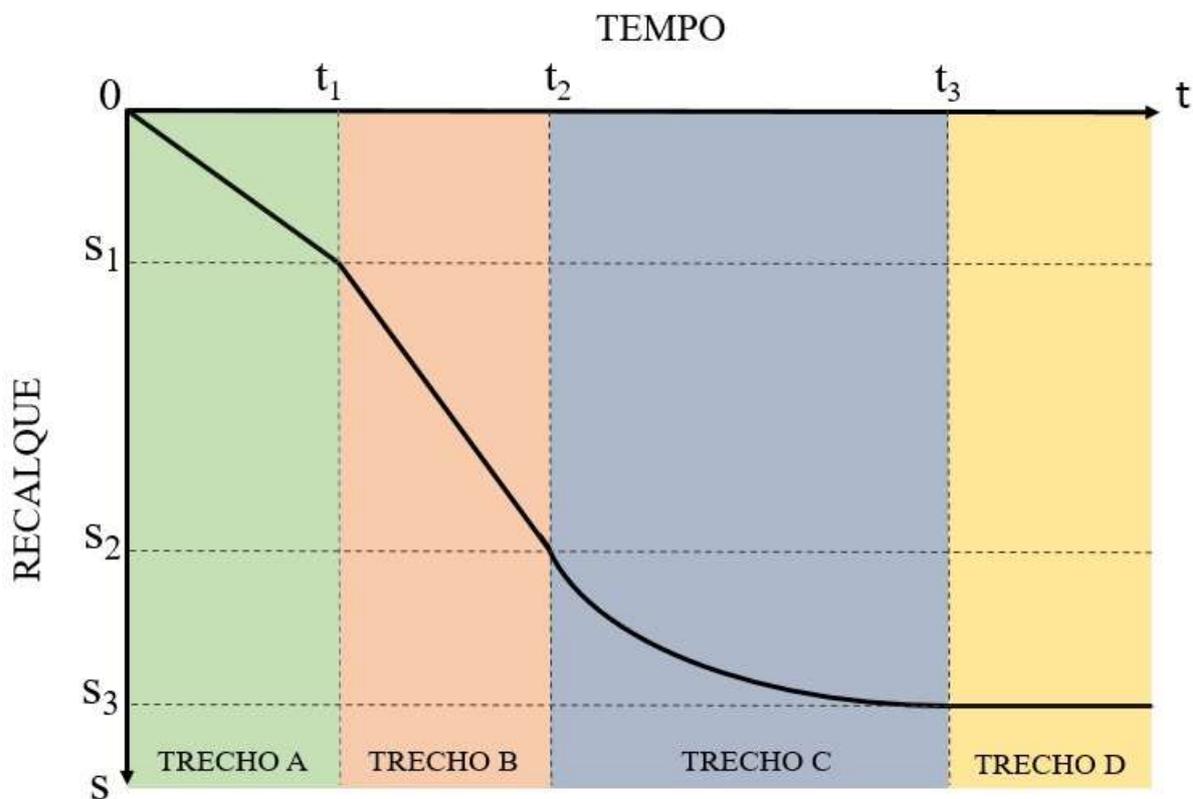
Figura 13 – Curva do modelo conceitual

Trecho A: antes da execução das estacas do reforço

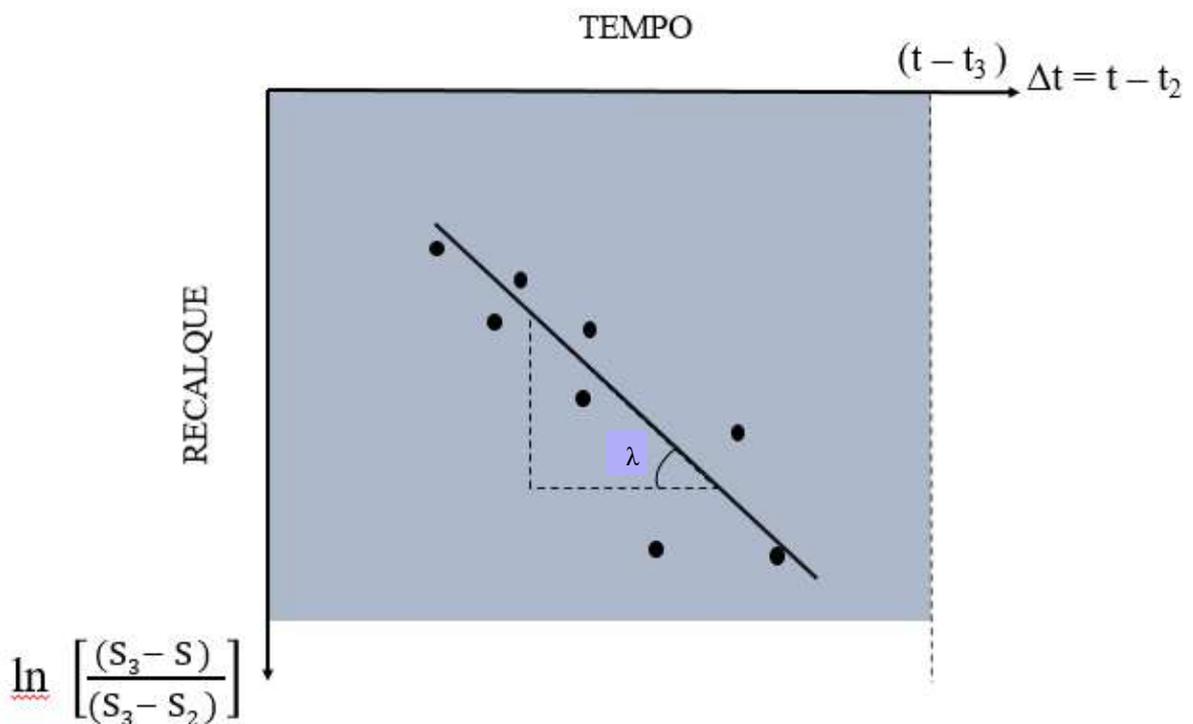
Figura 17 – Ajuste linear da função exponencial

O valor de λ varia com o tipo de reforço. Quanto mais rígido e mais rápida a estabilização do recalque, maior é o valor de λ ; e quanto mais flexível e lenta a estabilização, menor o valor de λ .

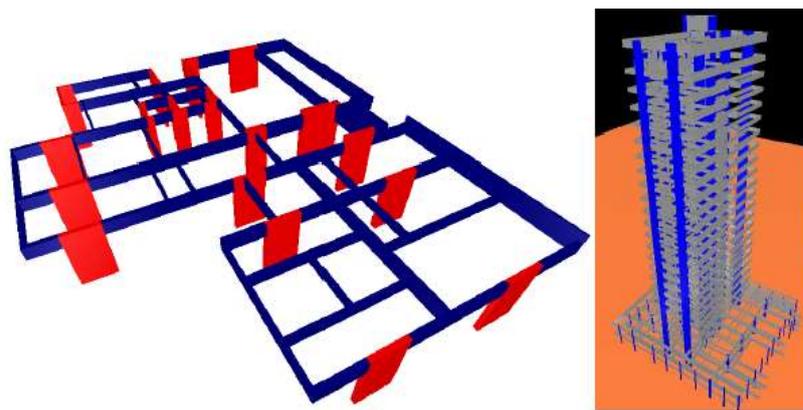
Figura 18 – Perspectiva do pavimento tipo e da estrutura

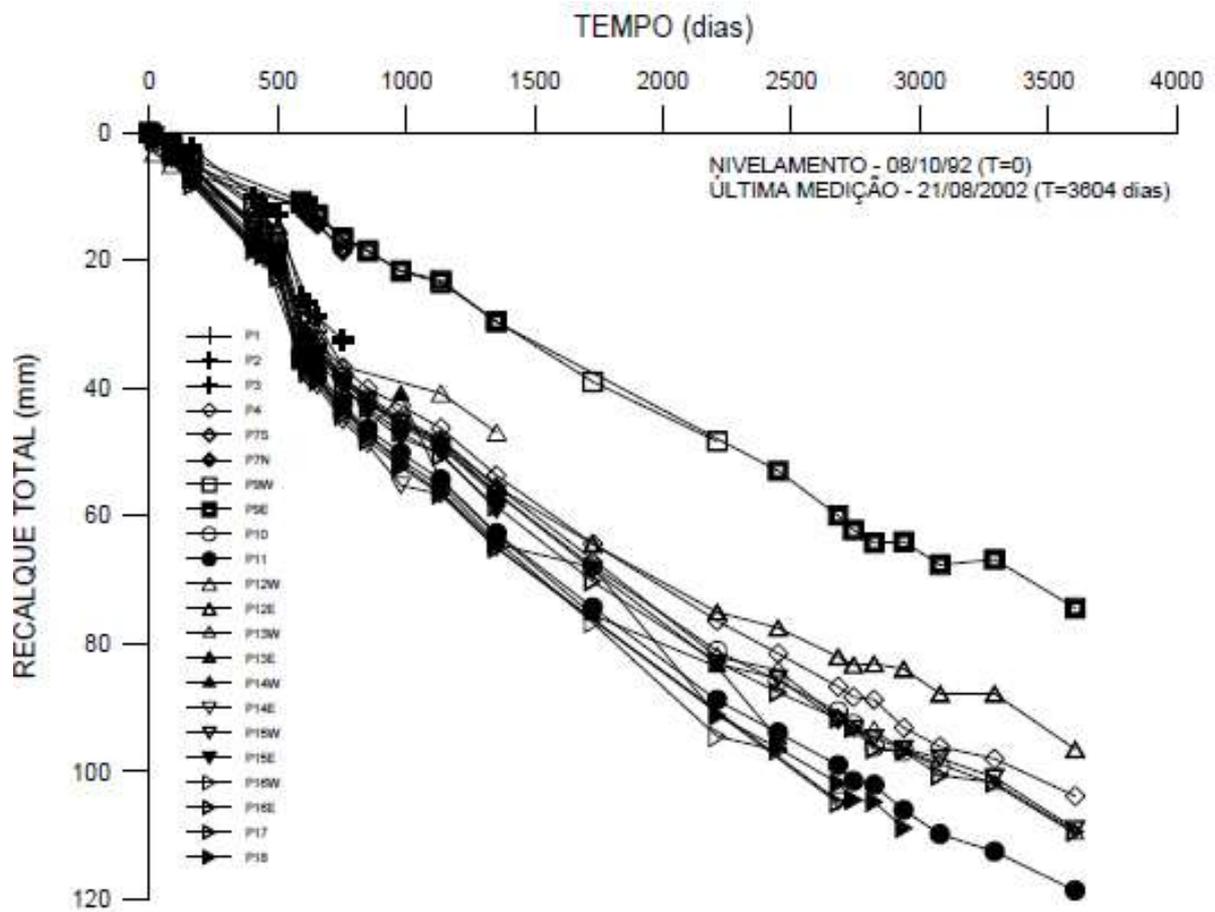
Figura 19 – Evolução dos recalques entre 1992 e 2002

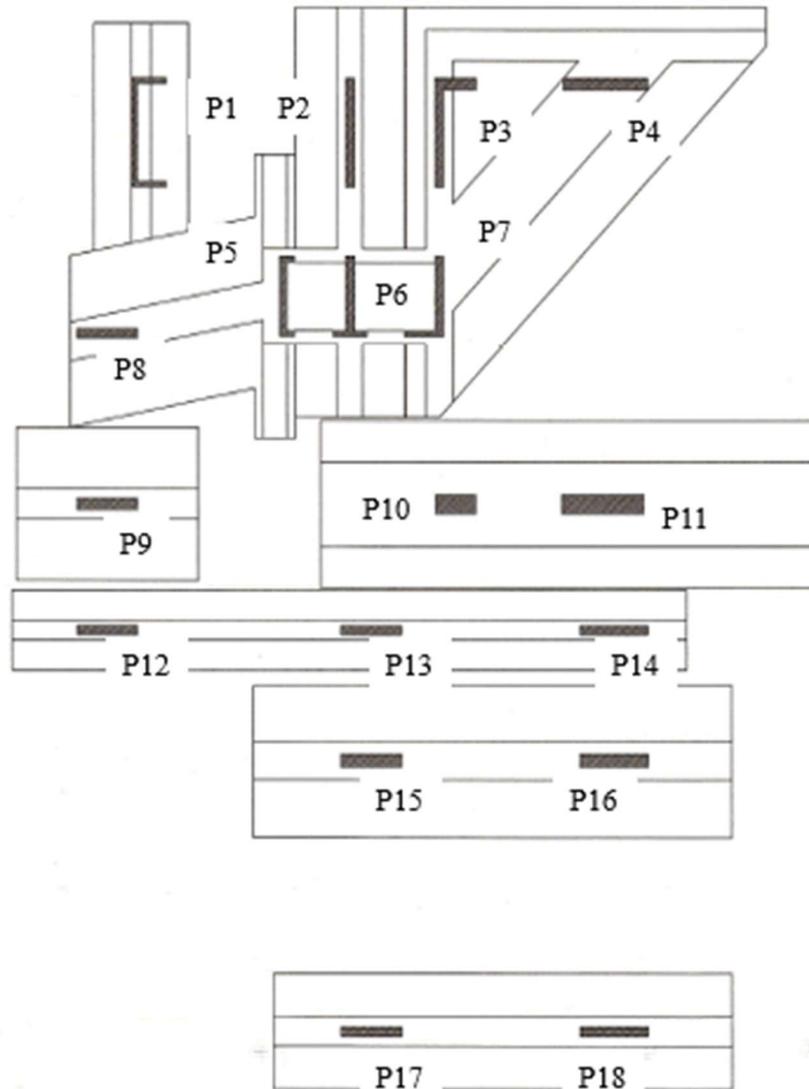
Figura 21 – Forma das sapatas

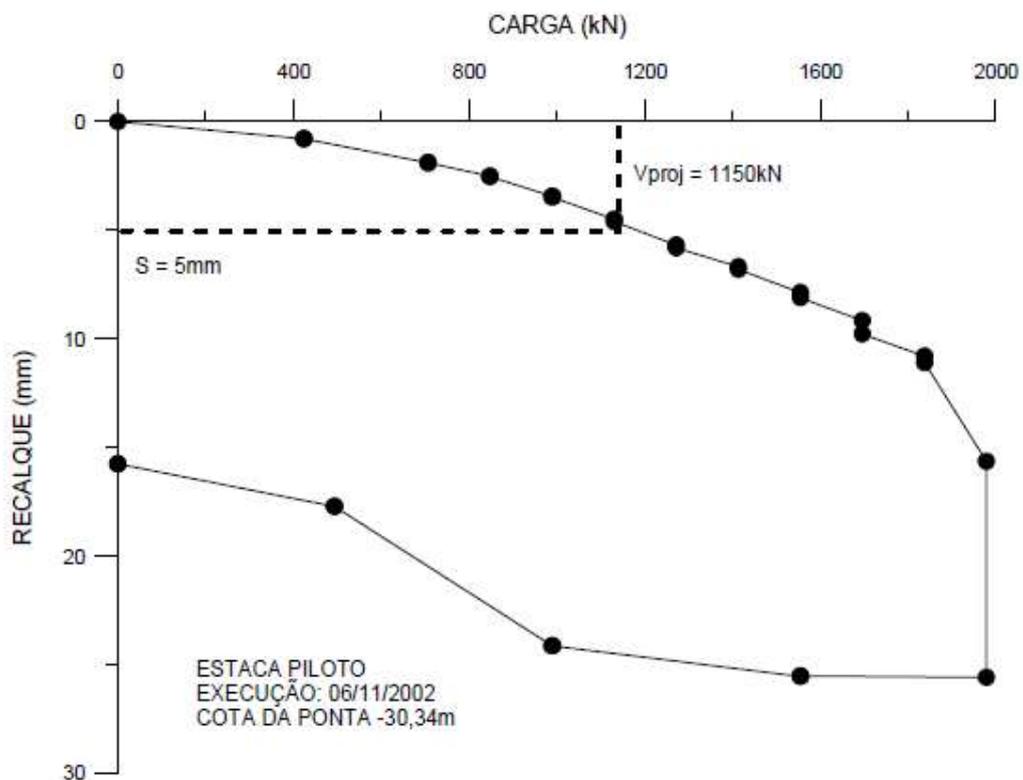
Figura 22 – Prova de carga vertical à compressão na estaca piloto

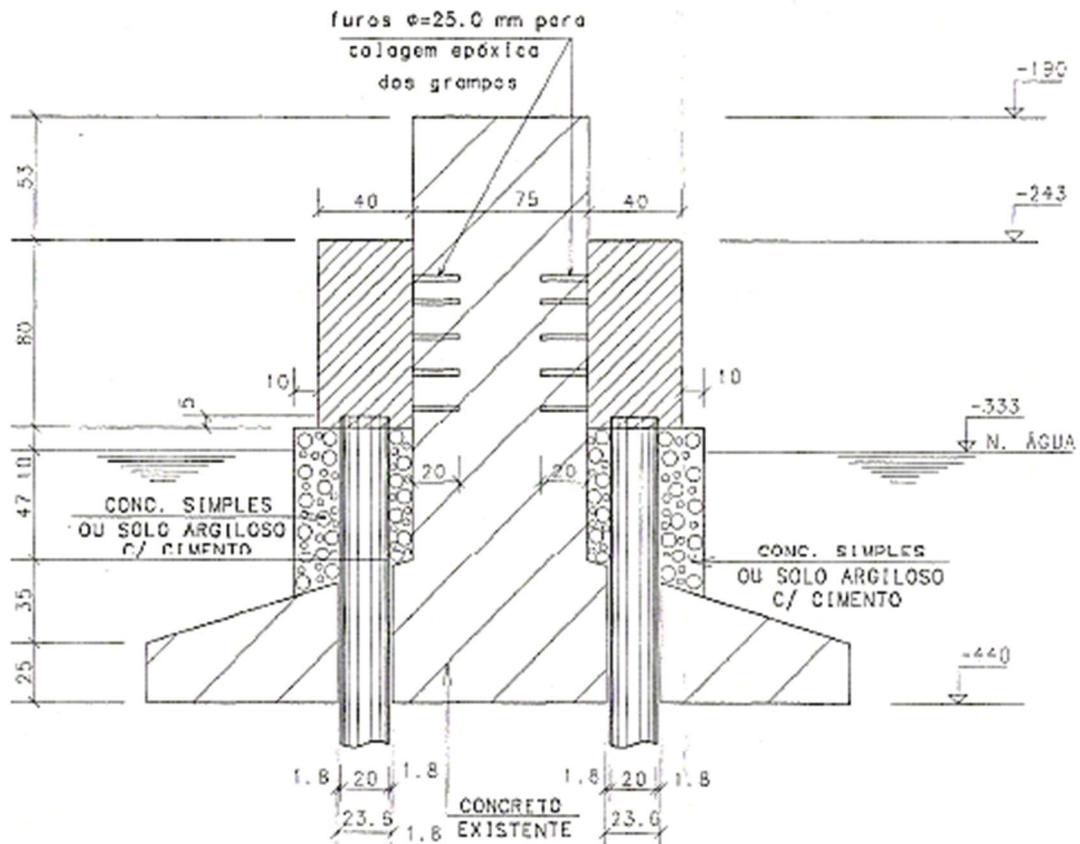
Figura 24 – Reforço da sapata SP9 (corte)

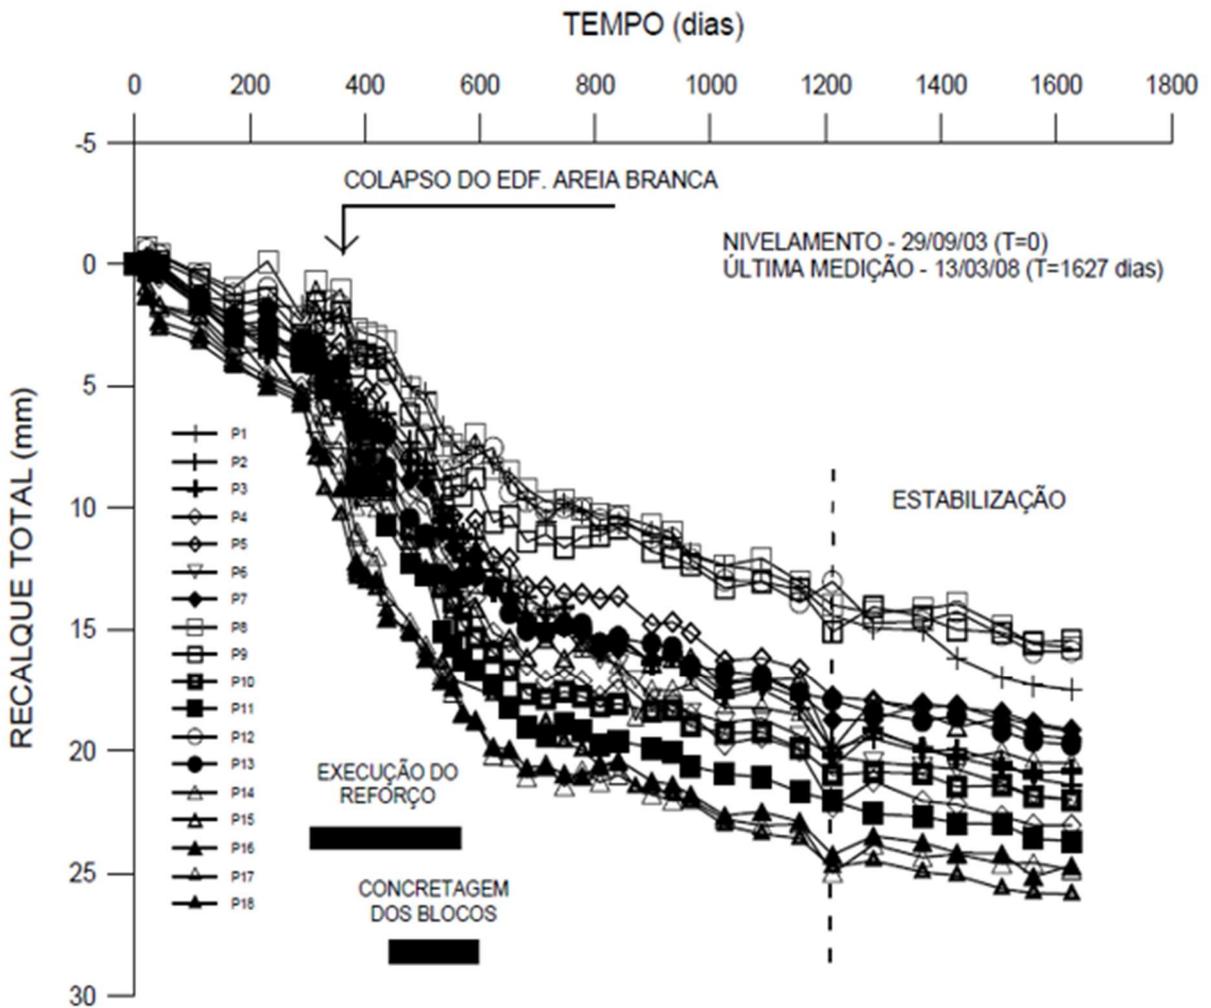
Figura 25 – Evolução dos recalques do edifício entre 2003 e 2008

É possível notar que na fase de execução das estacas houve um aumento da velocidade dos recalques devido às alterações no terreno e isso é algo decorrente do processo de reforço de fundação, é comum acontecer em outras obras do mesmo tipo. A estabilização do recalque nesse edifício ocorreu depois de um período de aproximadamente 600 dias após a concretagem dos blocos e incorporação das estacas à fundação (OLIVEIRA JÚNIOR, 2010).

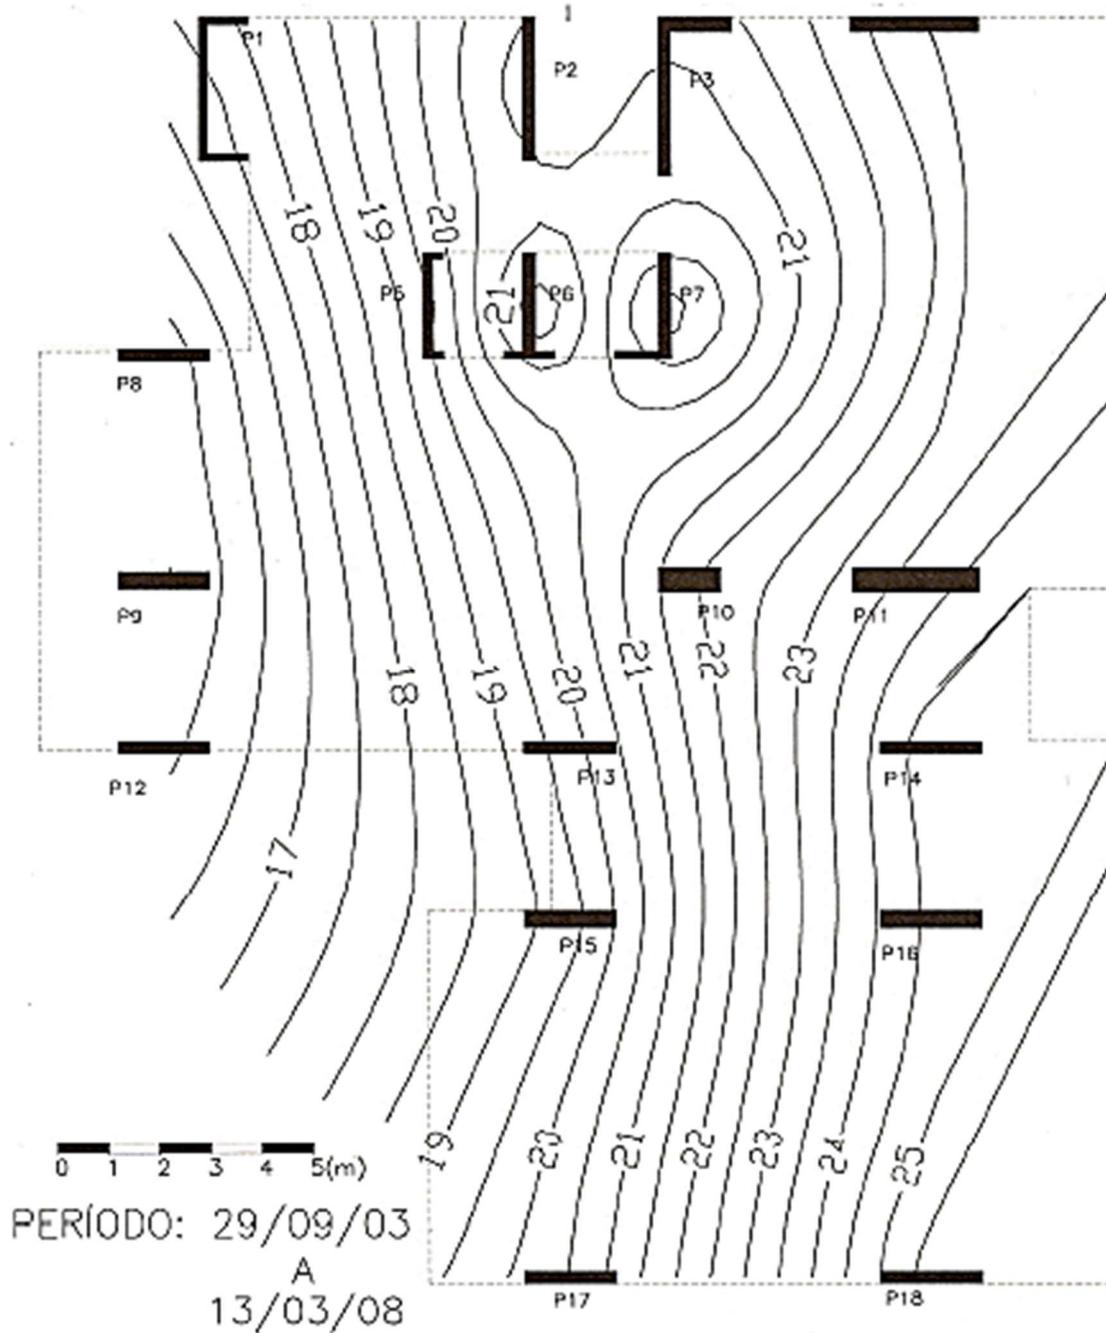
Figura 26 – Curvas de iso-recalques da lâmina do prédio após o reforço (13/03/2008)

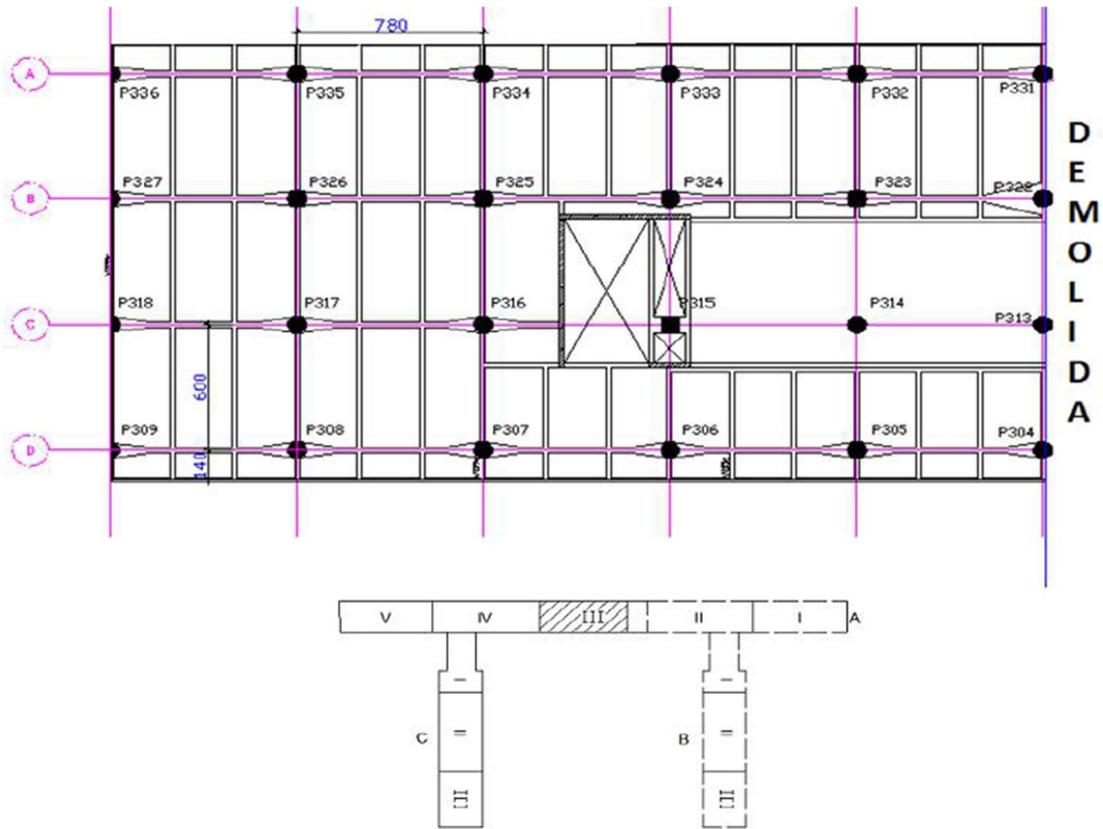
Figura 29 – Descrição do bloco AIII

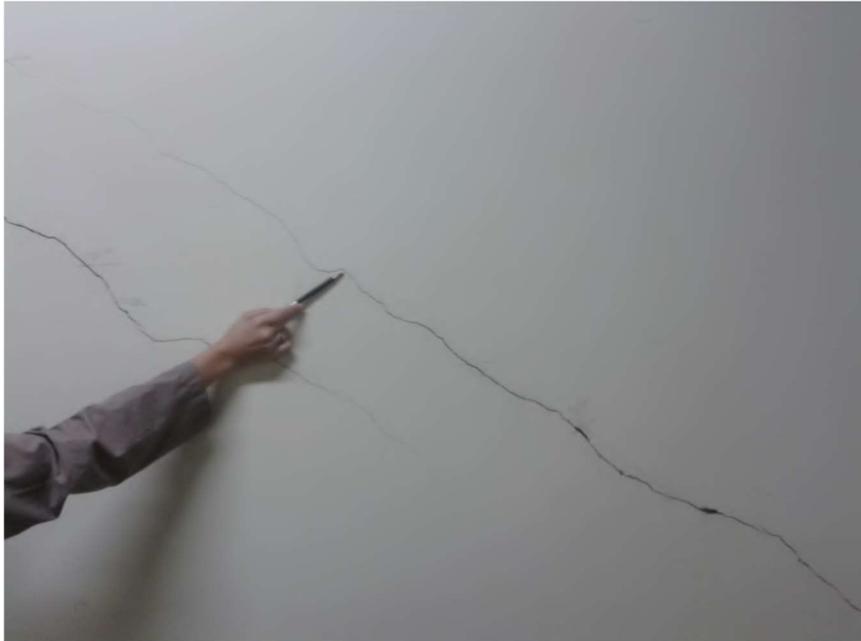
Figura 34 – Trincas existentes entre o pilar P335 e o bloco adjacente (primeiro andar)

existiam no bloco AIII agravaram-se significativamente após a demolição e levou ao aparecimento de novas. Essas novas trincas, apresentadas nas Figuras 34 a 36, apontam a orientação de movimento do edifício, indicam o sentido de movimentação do prédio, auxiliando na observação dos movimentos verificados.

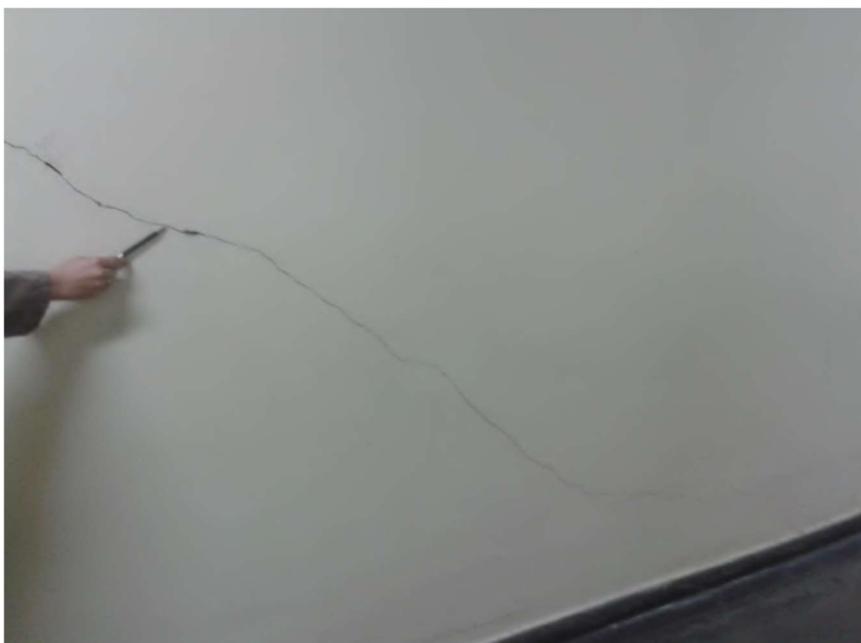
Figura 35 – Outra trinca existente entre o pilar P335 e o bloco adjacente (primeiro andar)

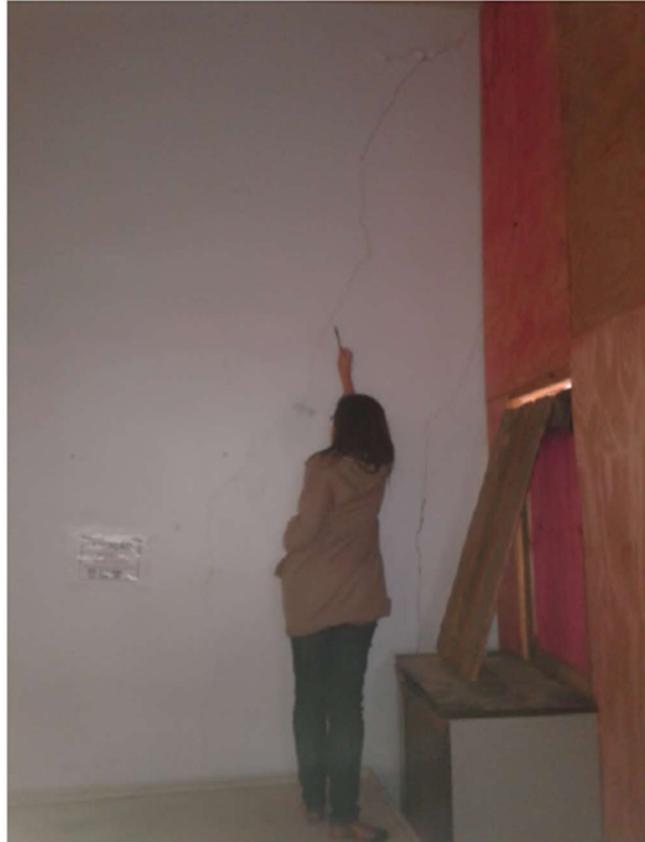
Figura 36 – Trincas existentes na parede entre o P323 e P324 (segundo andar)

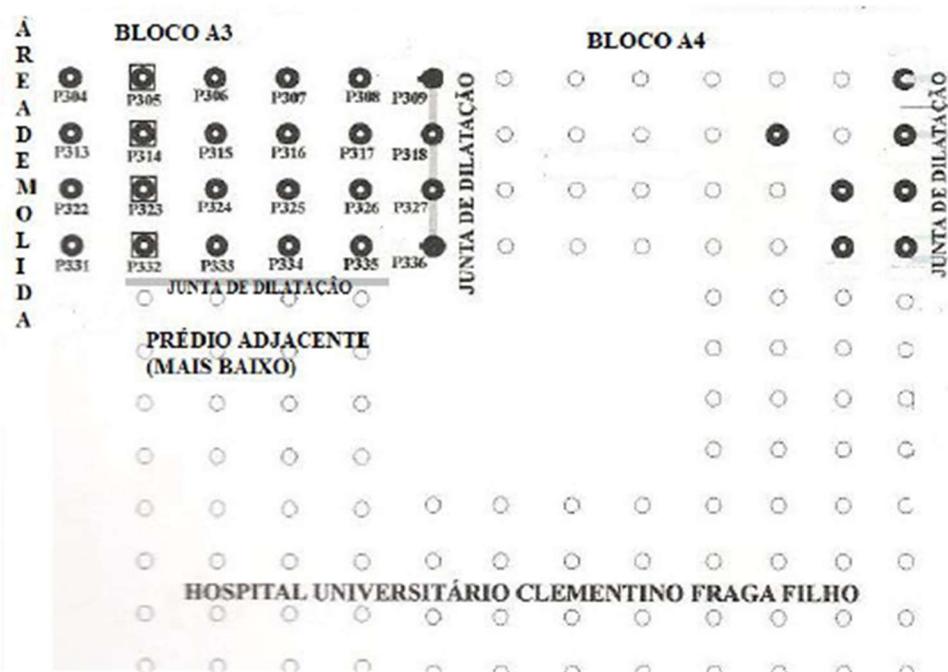
Figura 37 –Esquema do bloco AIII e blocos adjacentes

Uma representação esquemática da parte onde foram observadas novas trincas é apresentada na Figura 37. O bloco A3 está alocado entre o trecho demolido e as duas juntas de dilatação, uma que o isola do bloco A4 e outra que o isola do bloco mais baixo adjacente.

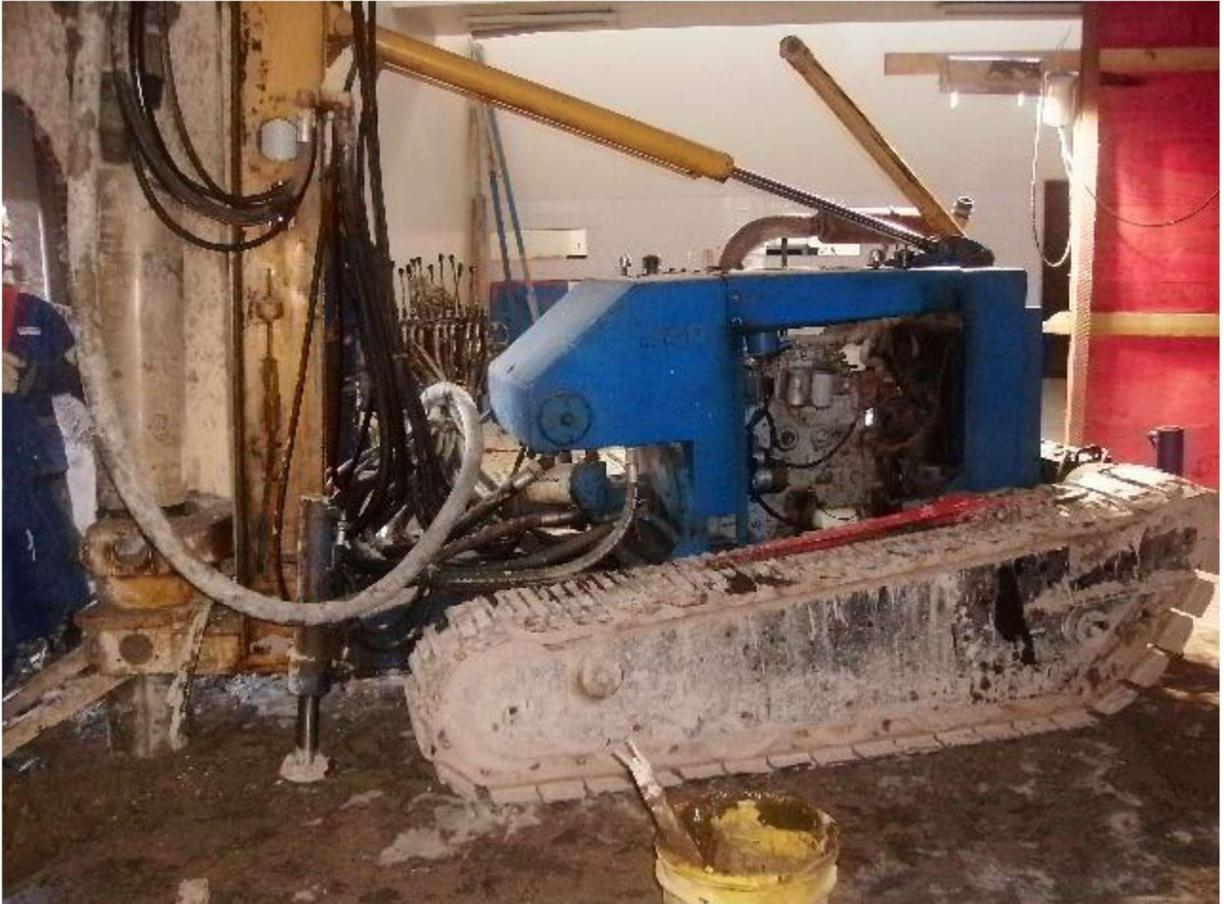
Figura 39 – Equipamento de cravação das estacas raiz

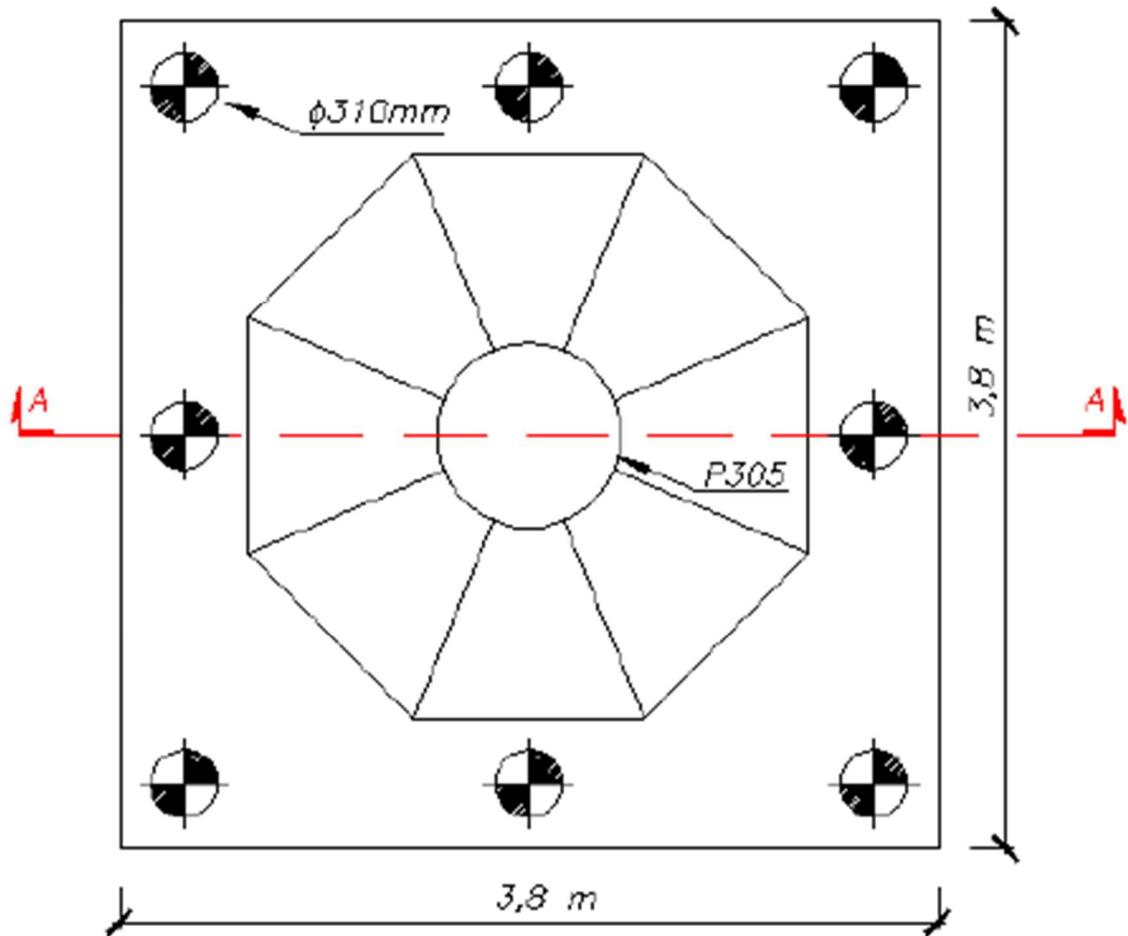
Figura 40 – Planta de forma da sapata e bloco do P305 com estacas Mega de 310mm de diâmetro

Cada estaca tinha uma carga de trabalho de 750 kN. O processo de execução foi alterado para usar ar comprimido em vez de água. As etapas restantes foram preservadas. De acordo com este projeto, os pilares P323 e P305 são armados. Os recalques continuaram em ritmo acelerado, contribuindo para a mudança no processo executivo do reforço.

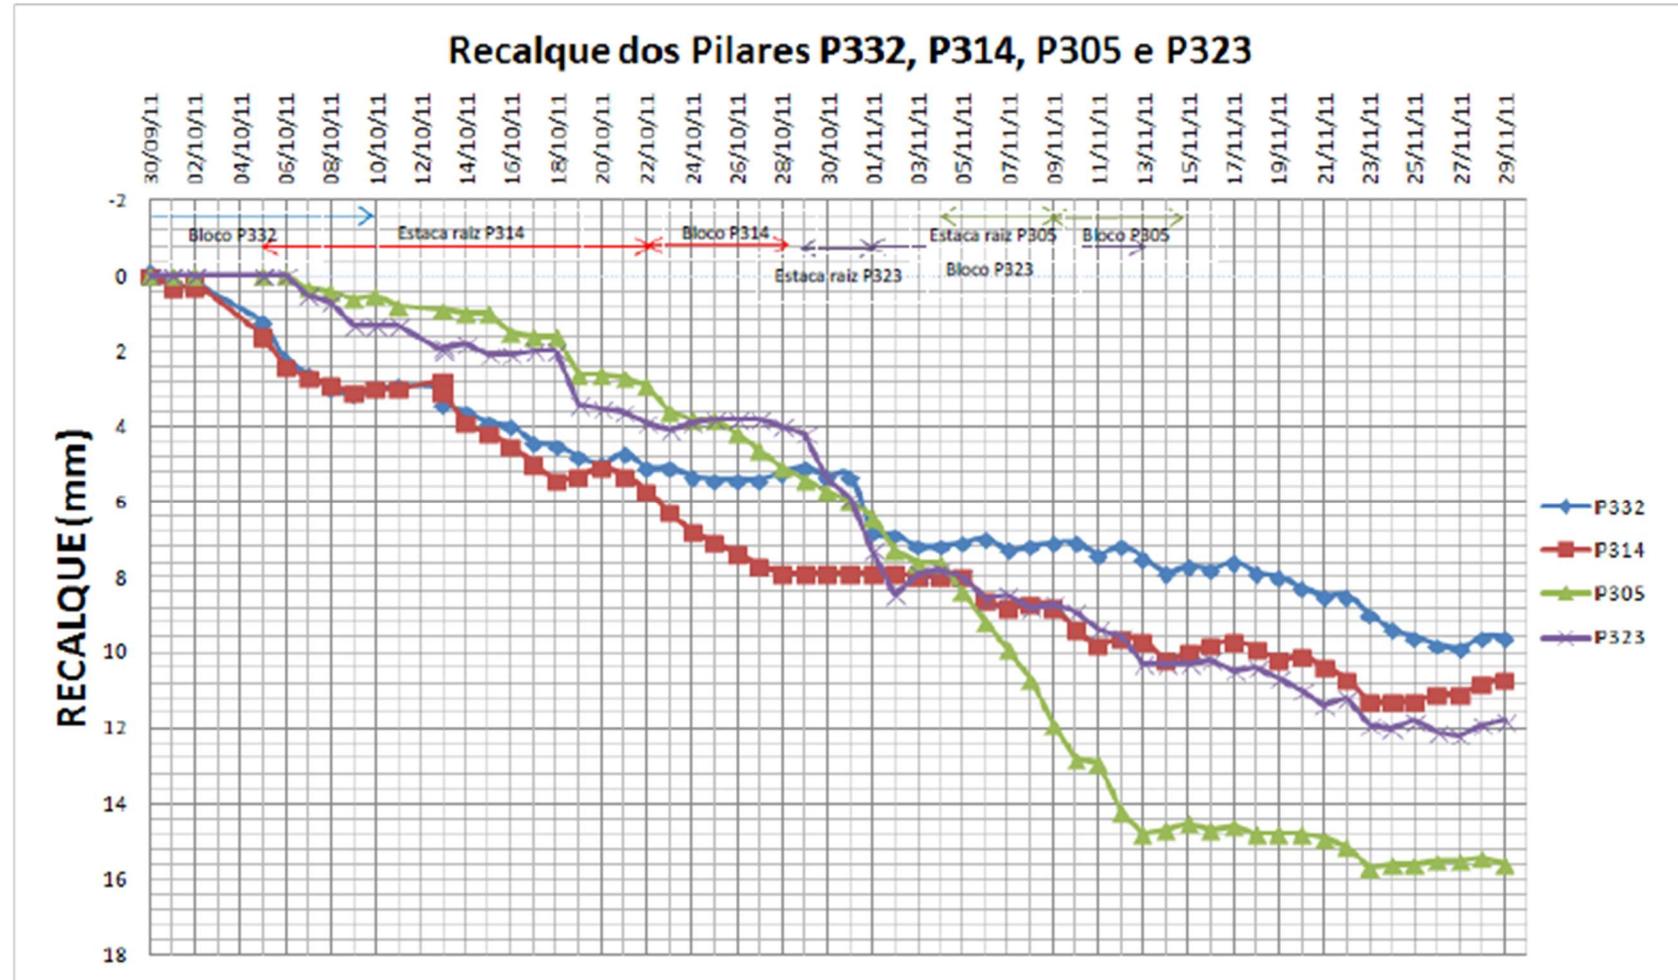
Figura 44 –Recalque ao longo do tempo dos pilares P332, P314, P305 e P323

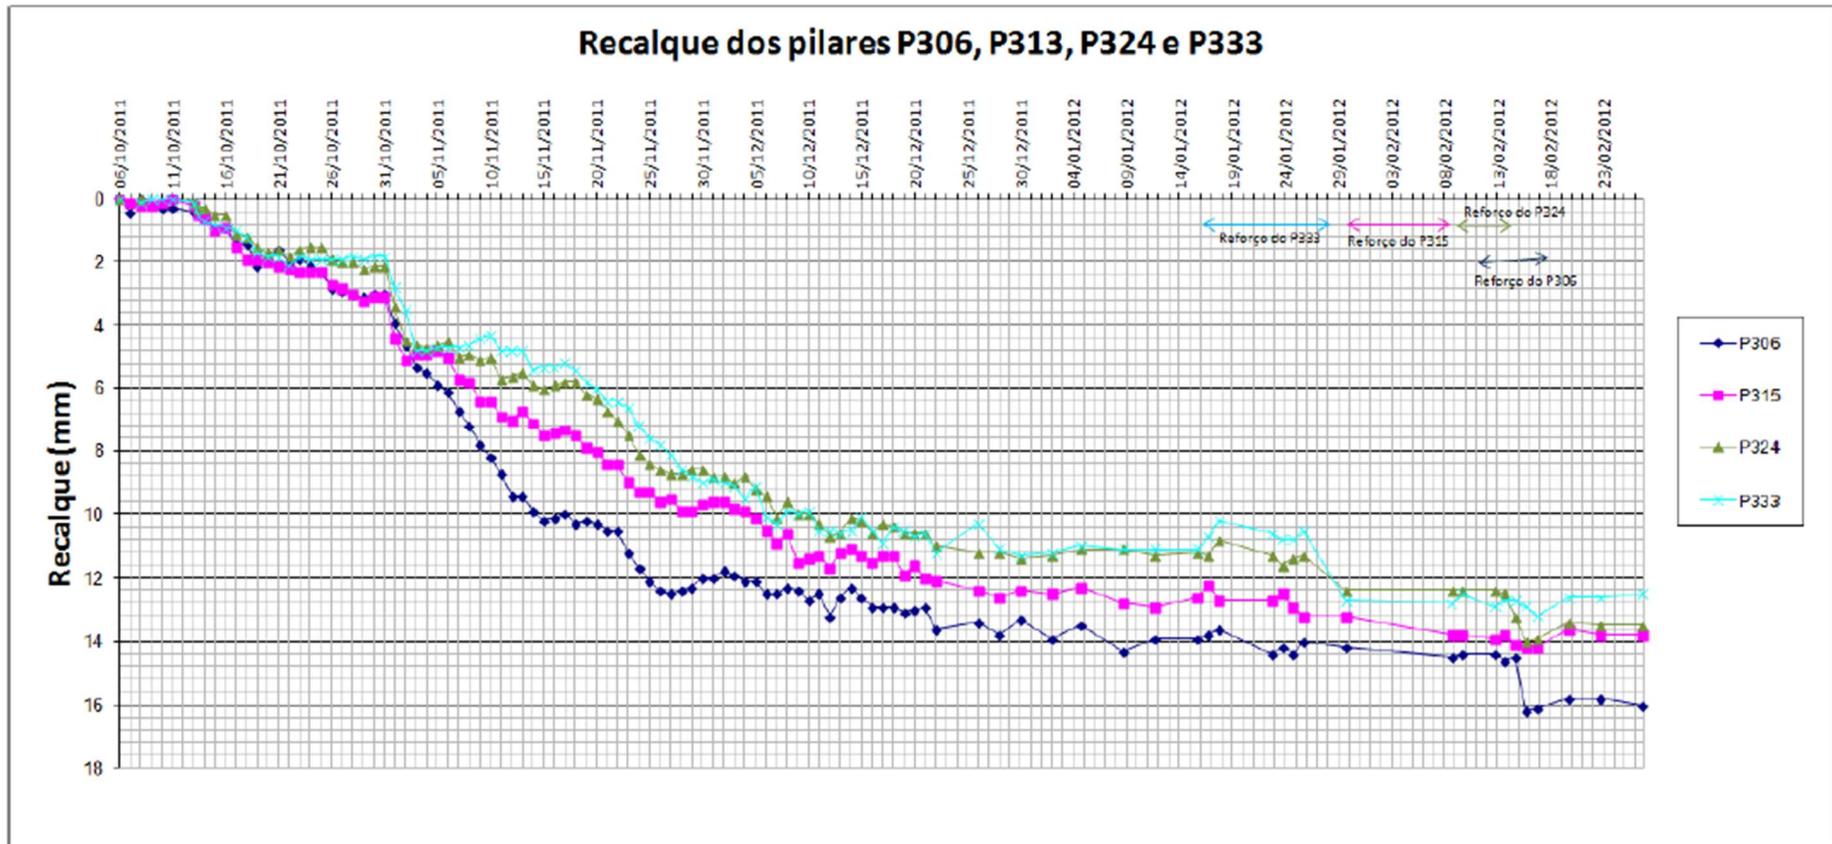
Figura 45 – Recalque ao longo do tempo dos pilares P306, P313, P324 e P333

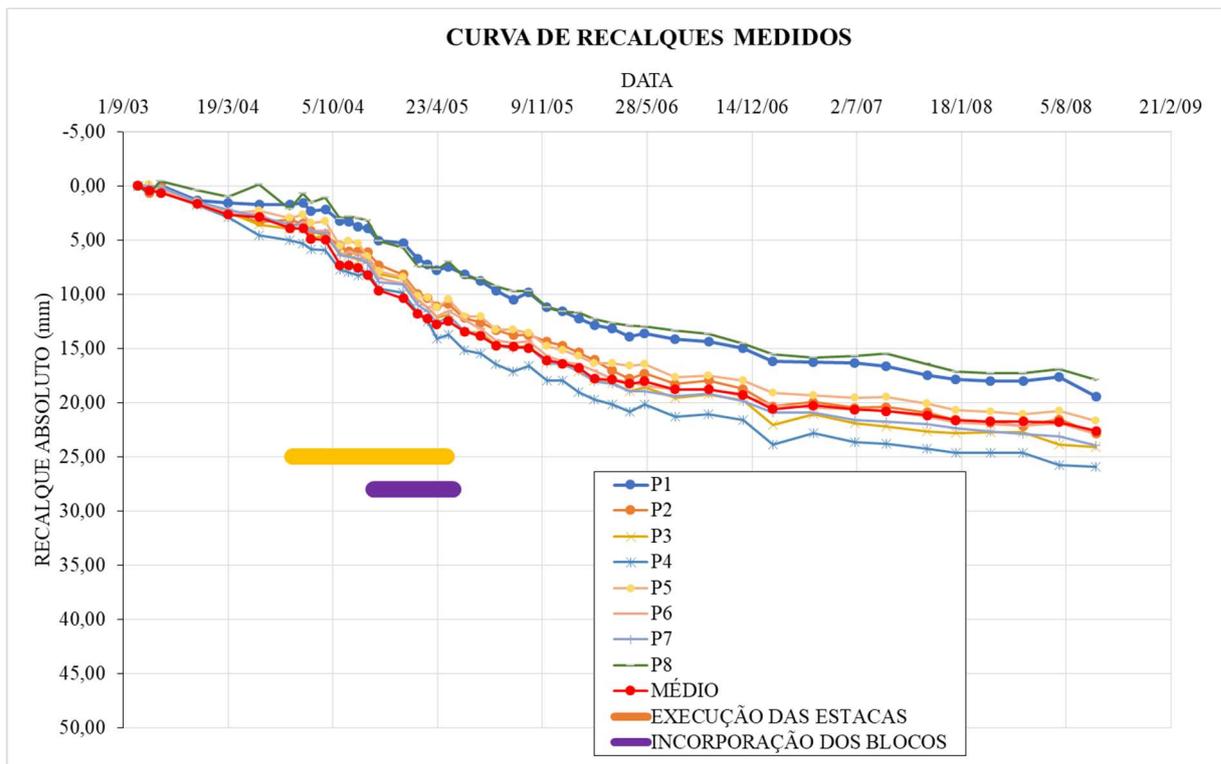
Figura 47 – Curvas dos recalques medidos do P1 a P8 de 2003 a 2008
