UNIVERSIDADE DE PERNAMBUCO
ESCOLA POLITÉCNICA DE PERNAMBUCO
Programa de Pós-graduação em Engenharia Civil

**ANÁLISE DE DESEMPENHO DE EDIFÍCIOS SUBMETIDOS A
REFORÇO DE FUNDAÇÕES**

Dissertação de mestrado submetida ao Programa de Pós-graduação em Engenharia Civil, da Universidade de Pernambuco como requisito para obtenção do título de Mestre em Engenharia Civil.

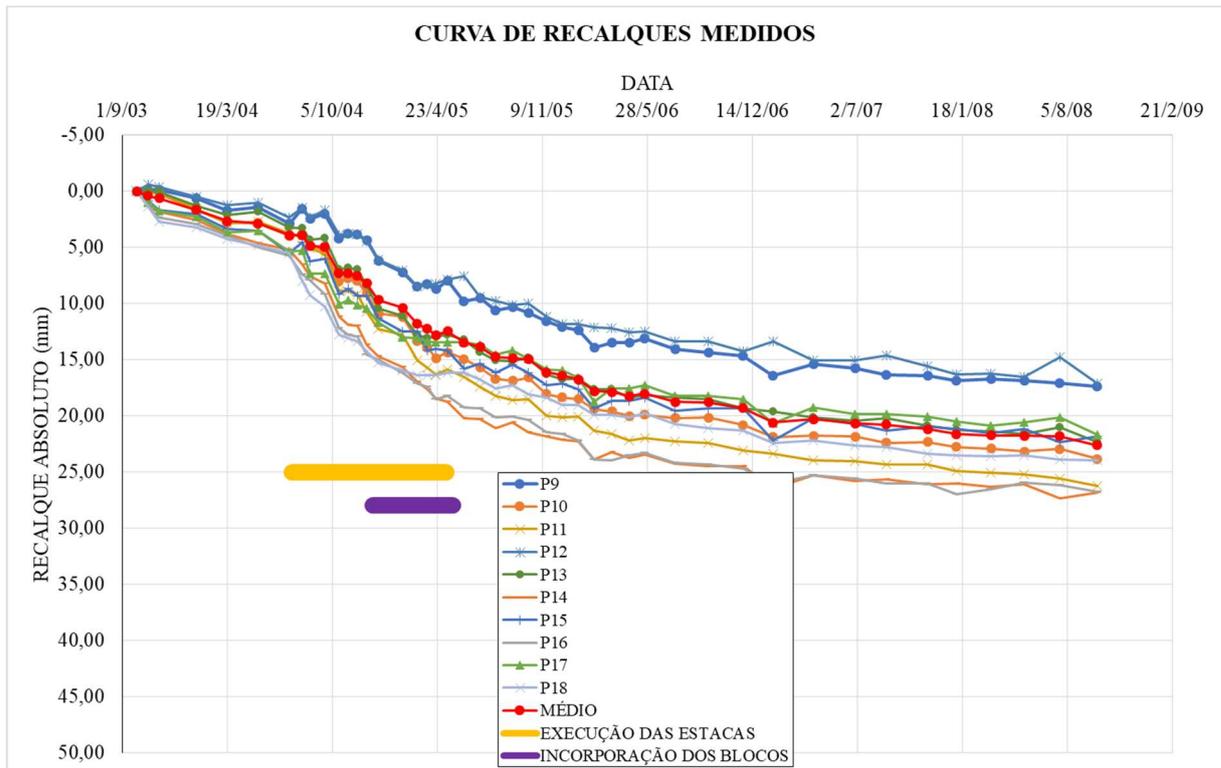
Figura 48 – Curvas dos recalques medidos do P9 a P18 de 2003 a 2008

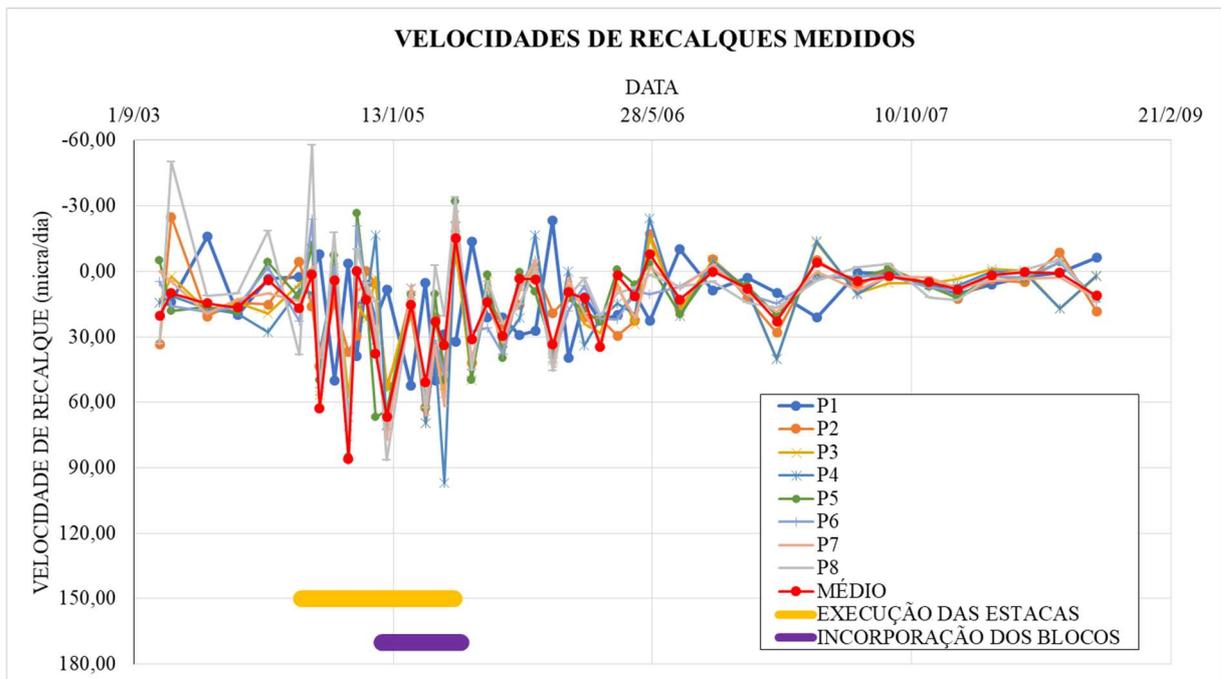
Figura 51 – Velocidade dos recalques medidos do P1 a P8 de 2003 a 2008

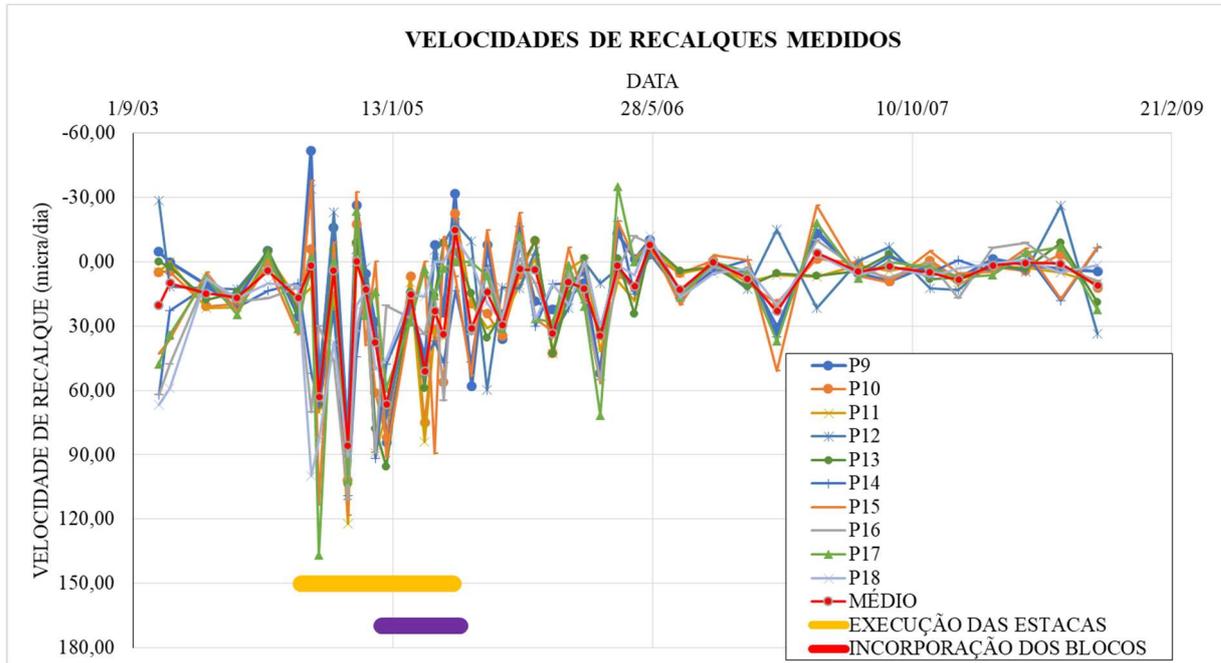
Figura 52 – Velocidades dos recalques medidos do P9 a P18 de 2003 a 2008

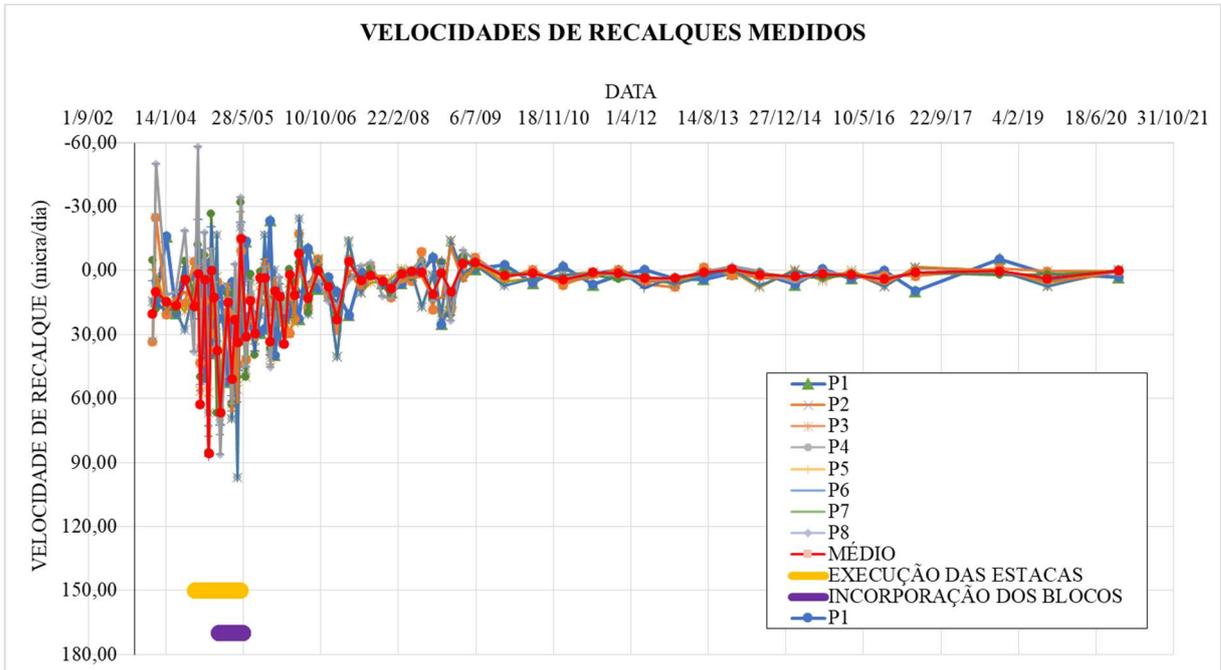
Figura 53 – Velocidades dos recalques medidos do P1 a P8 de 2003 a 2020

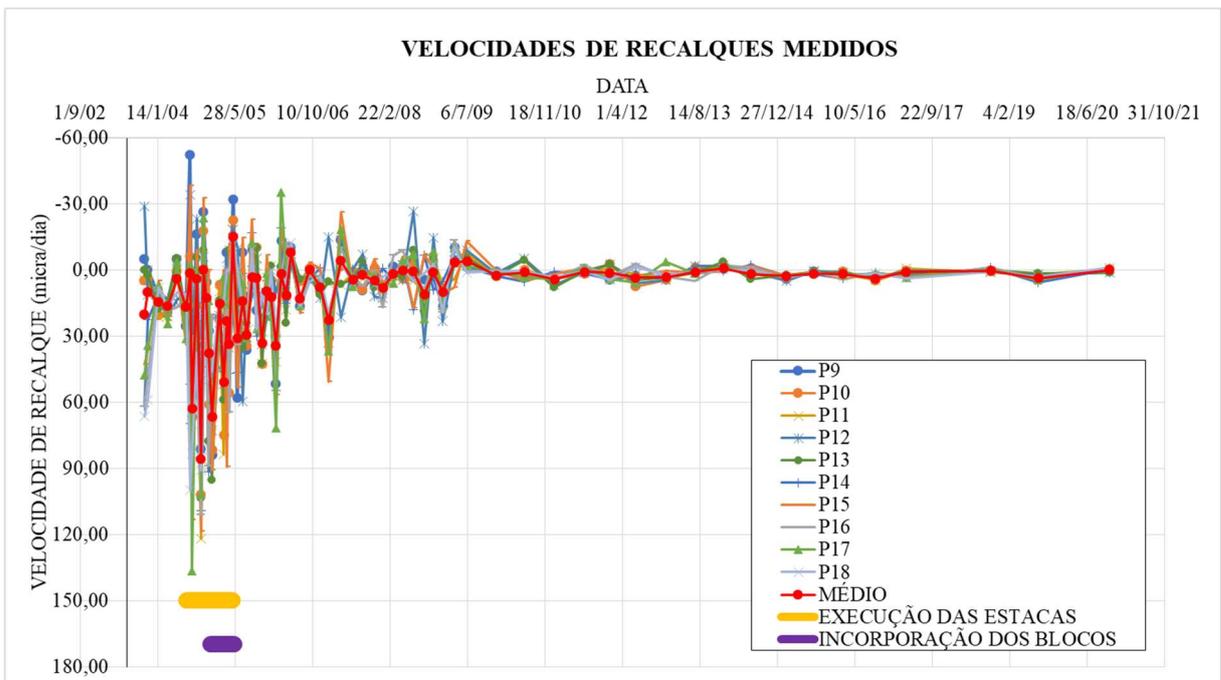
Figura 54 – Velocidades dos recalques medidos do P9 a P18 de 2003 a 2020

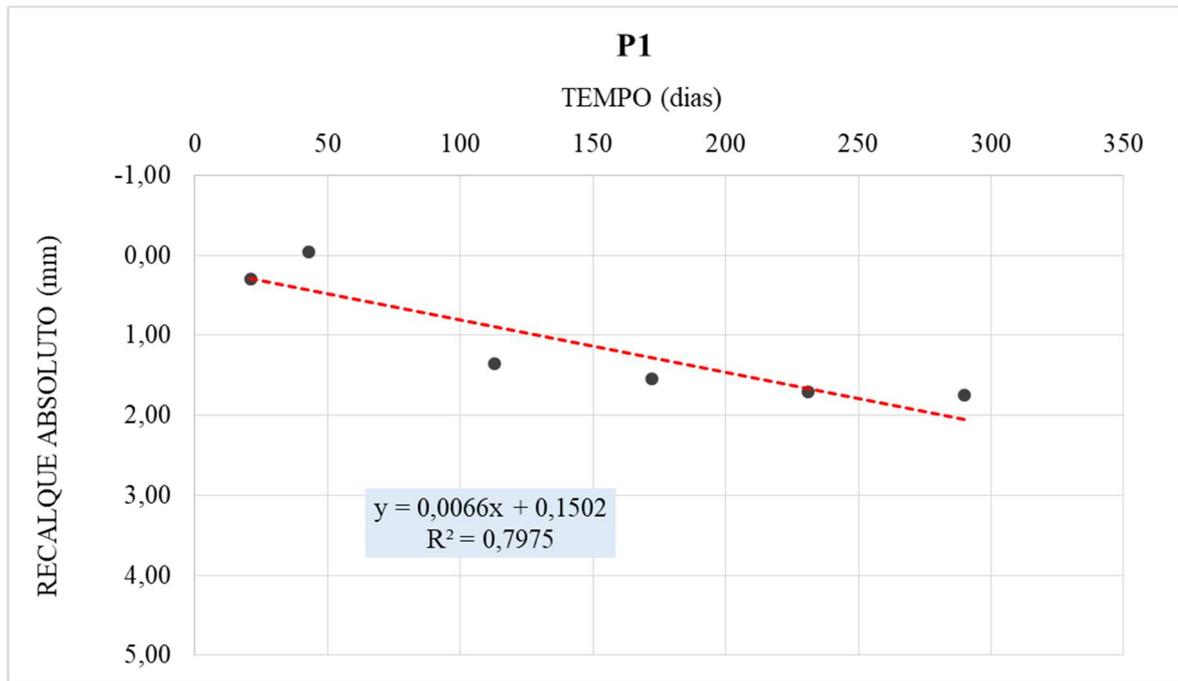
Figura 55 – Tempo x recalque do trecho A para o P1

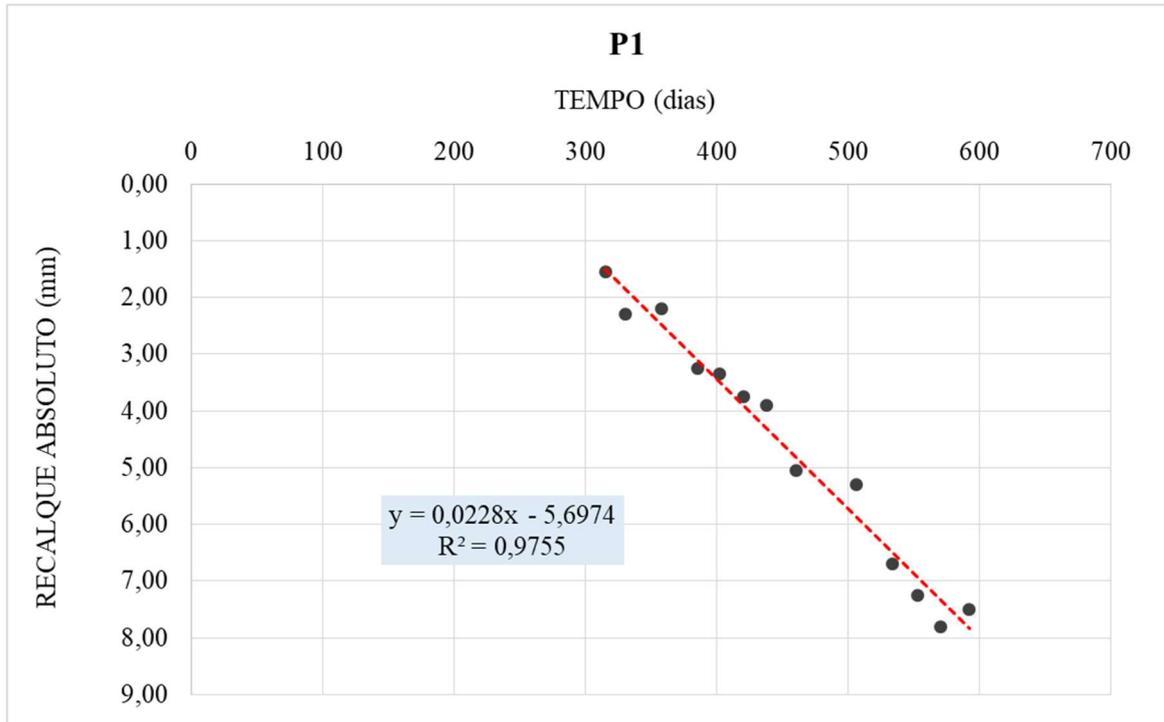
Figura 56 – Tempo x recalque do trecho B para o P1

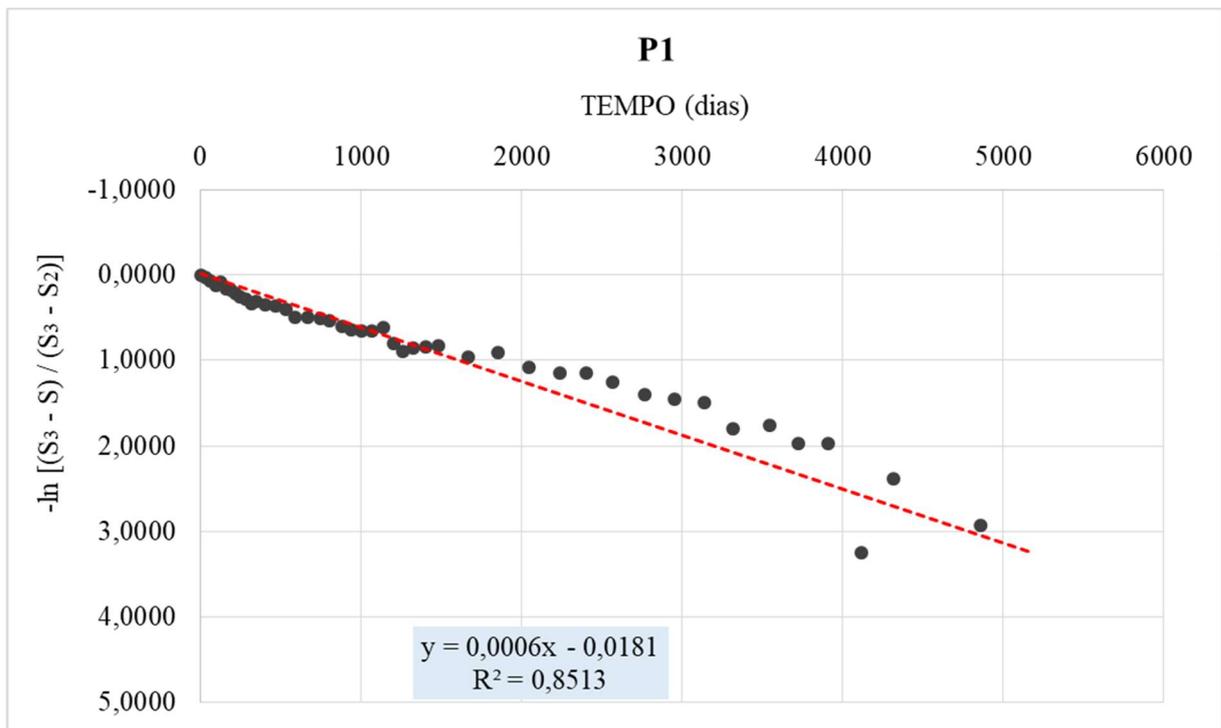
Figura 57 – Tempo x $-\ln(S_3 - S) / (S_3 - S_2)$

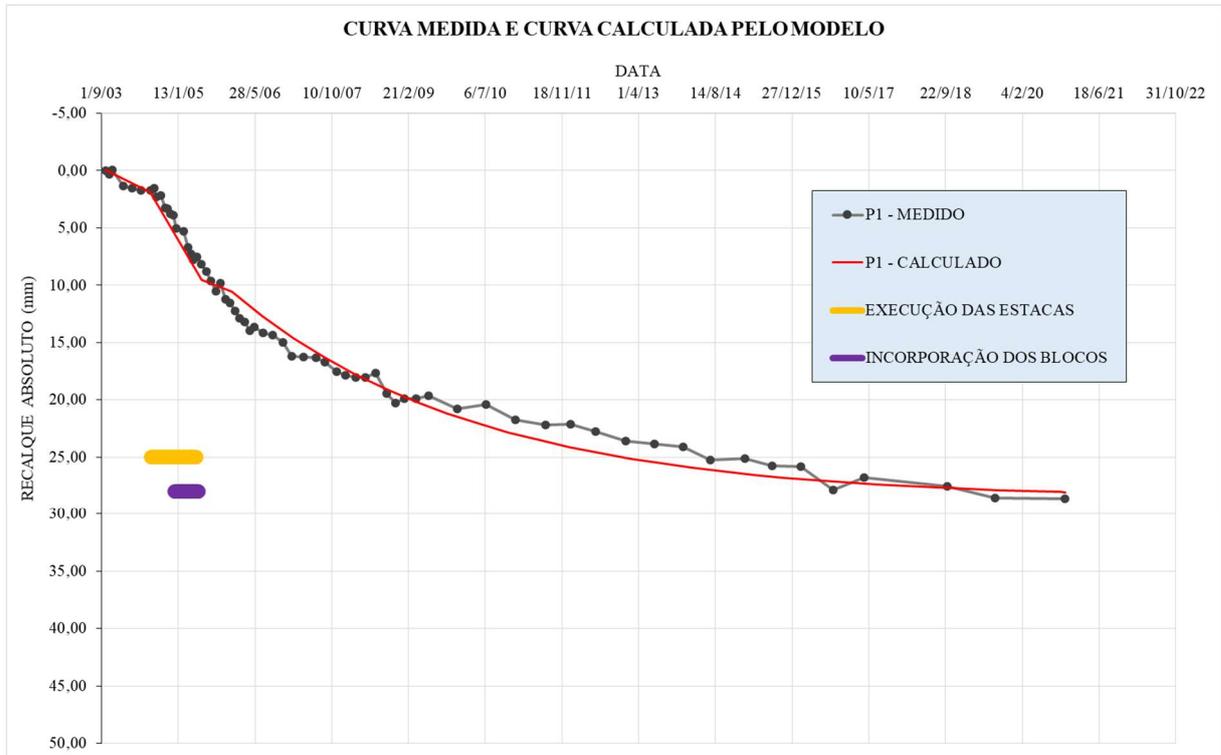
Figura 58 – Curva medida e curva calculado pelo modelo para o P1

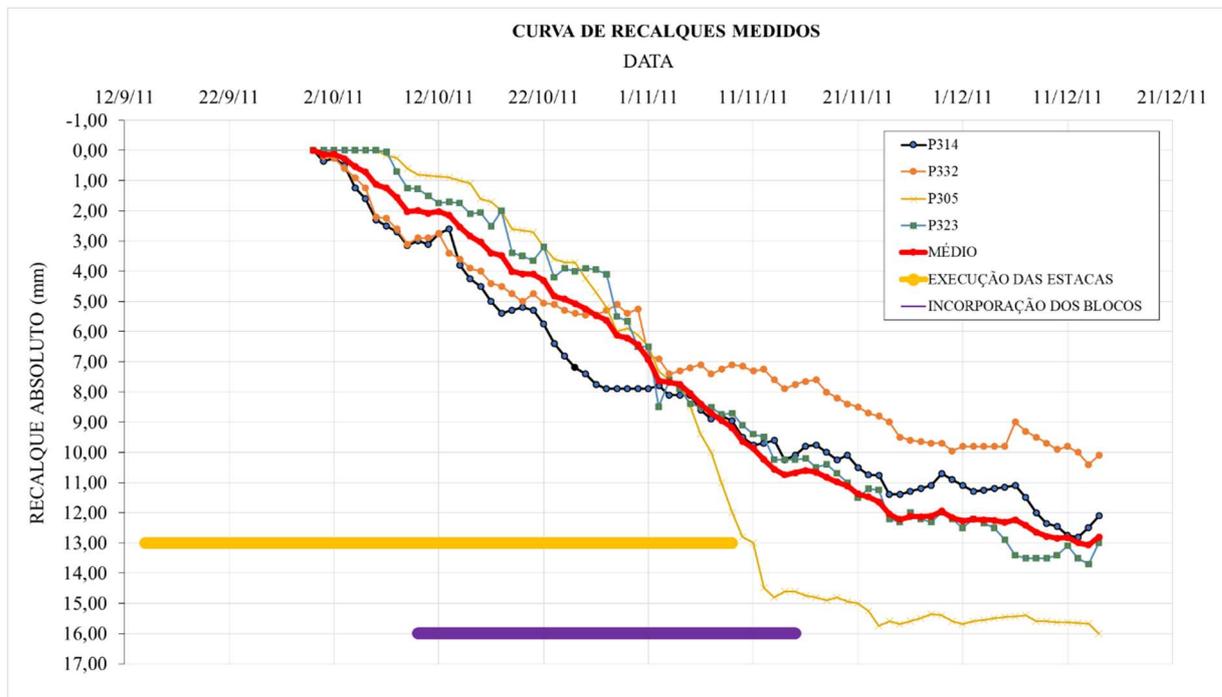
Figura 59 – Curvas dos recalques medidos do P314, P332, P305, P323 do período medido

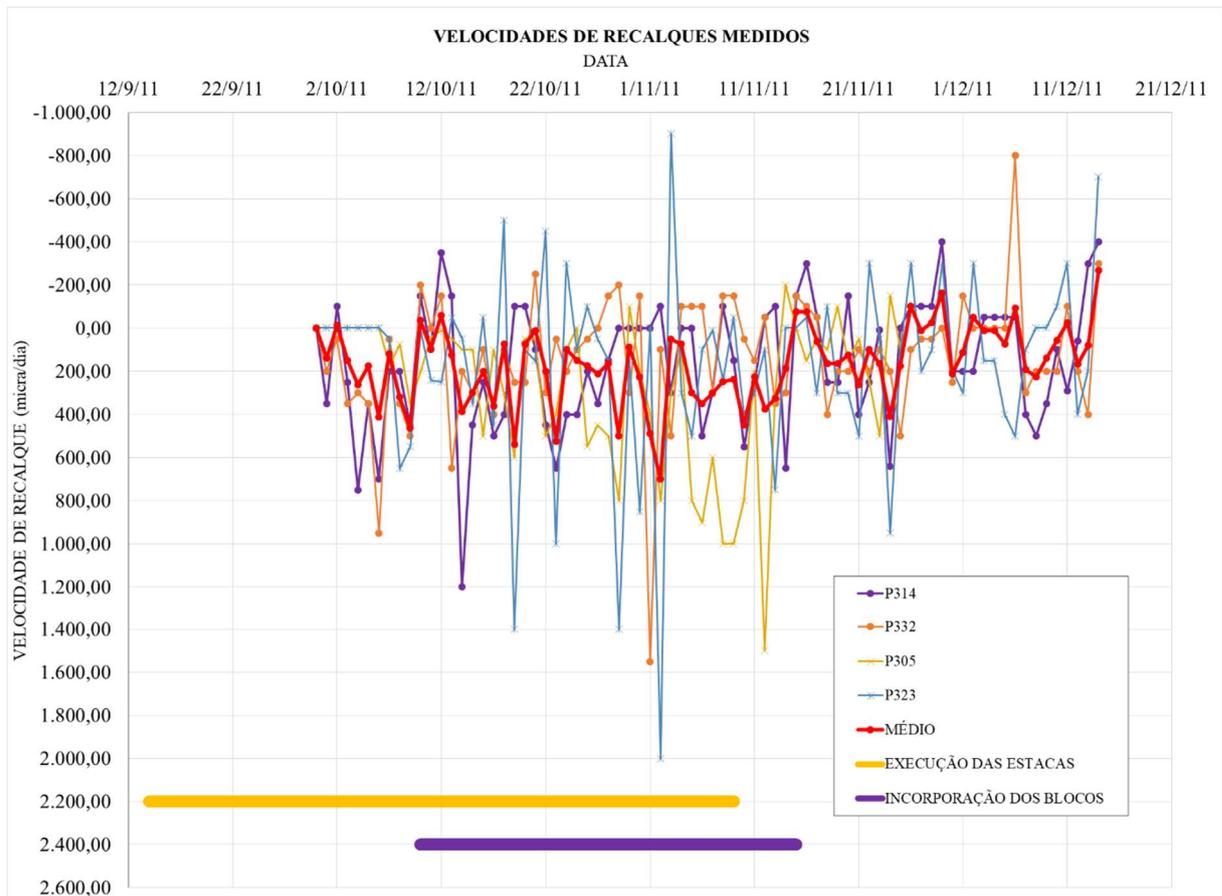
Figura 60 – Velocidade dos recalques medidos do P314, P332, P305, P323 do período medido

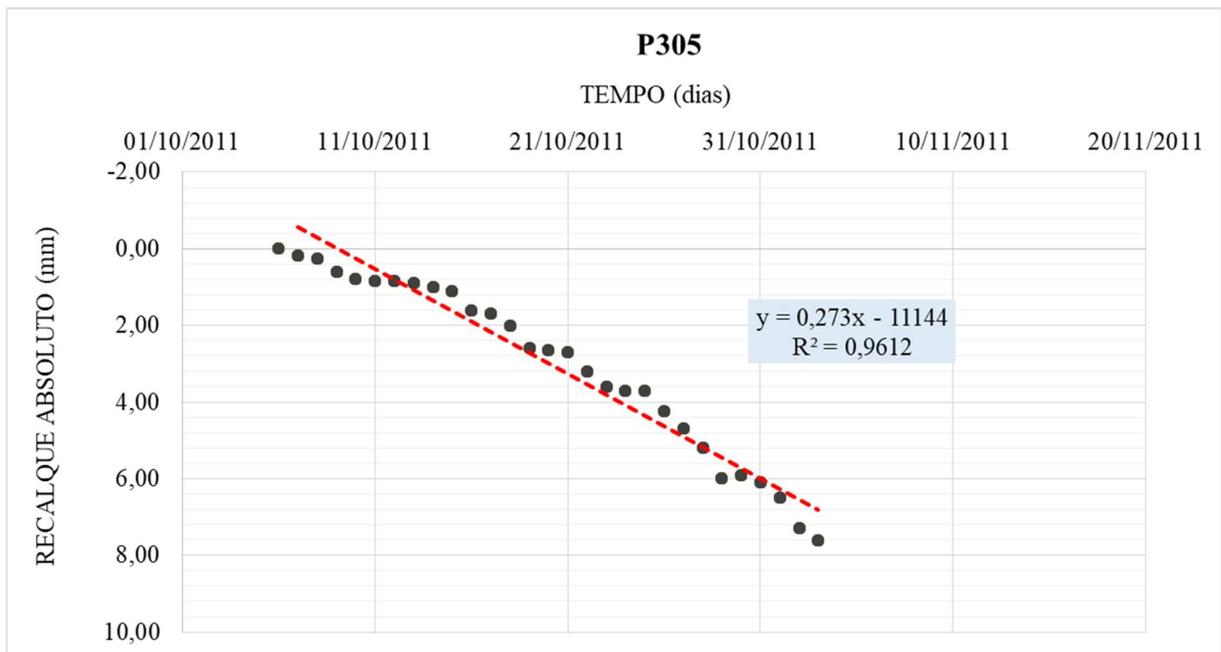
Figura 61 – Tempo x recalque do trecho A para o P305

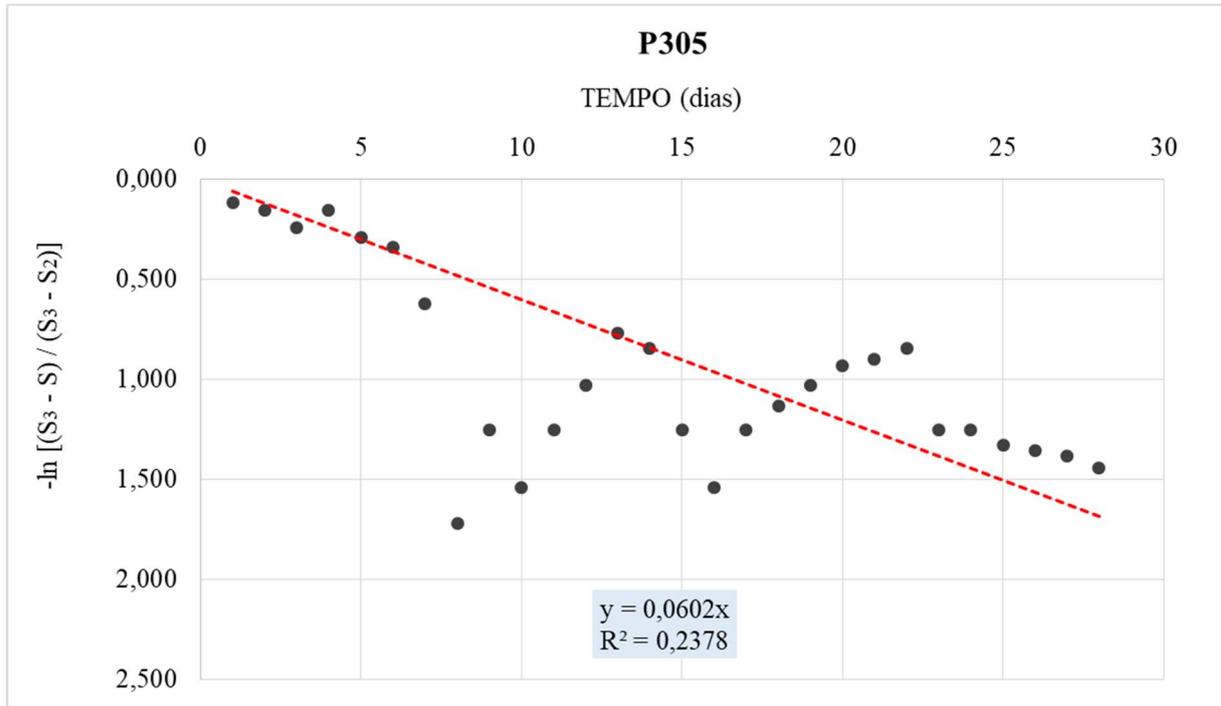
Figura 63 – Tempo x $-\ln (S_3 - S) / (S_3 - S_2)$

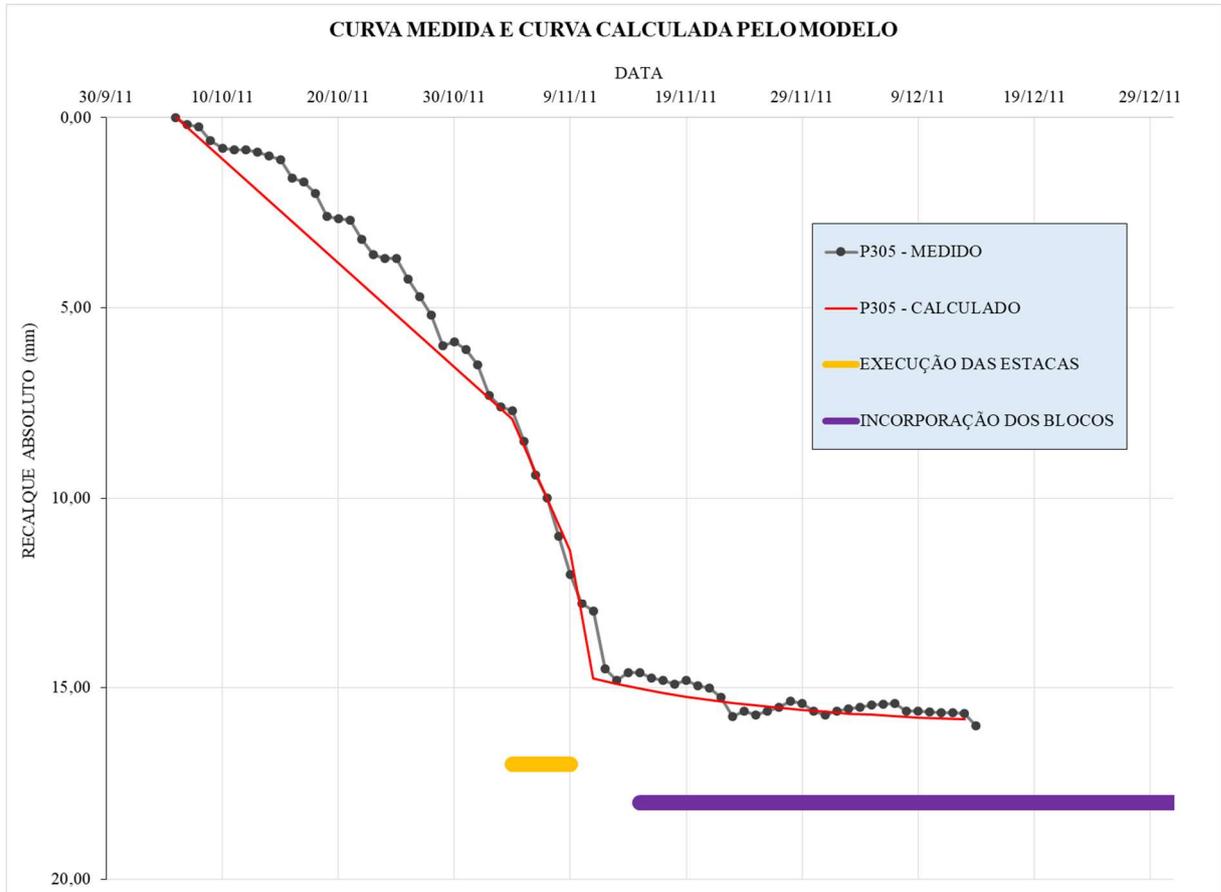
Figura 64 – Curva medida e curva calculado pelo modelo para o P305

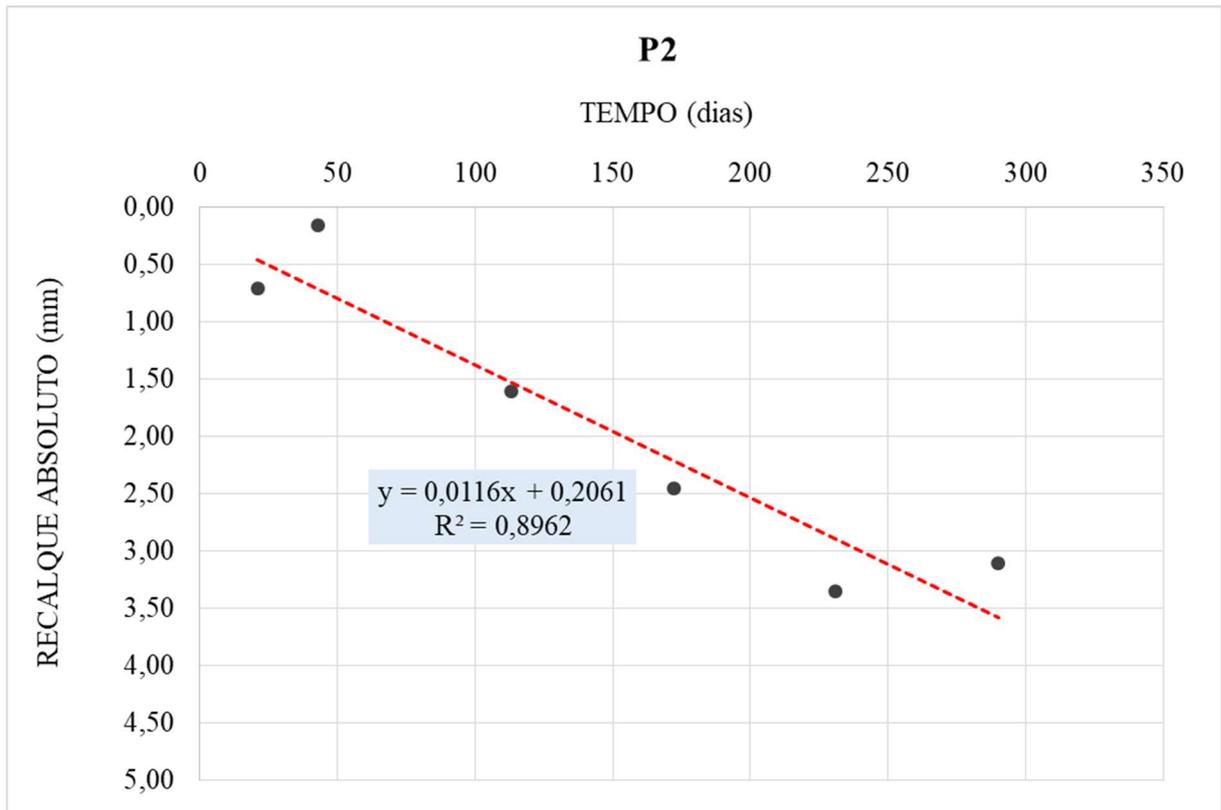
Figura 65 – Tempo x recalque do trecho A para o P2

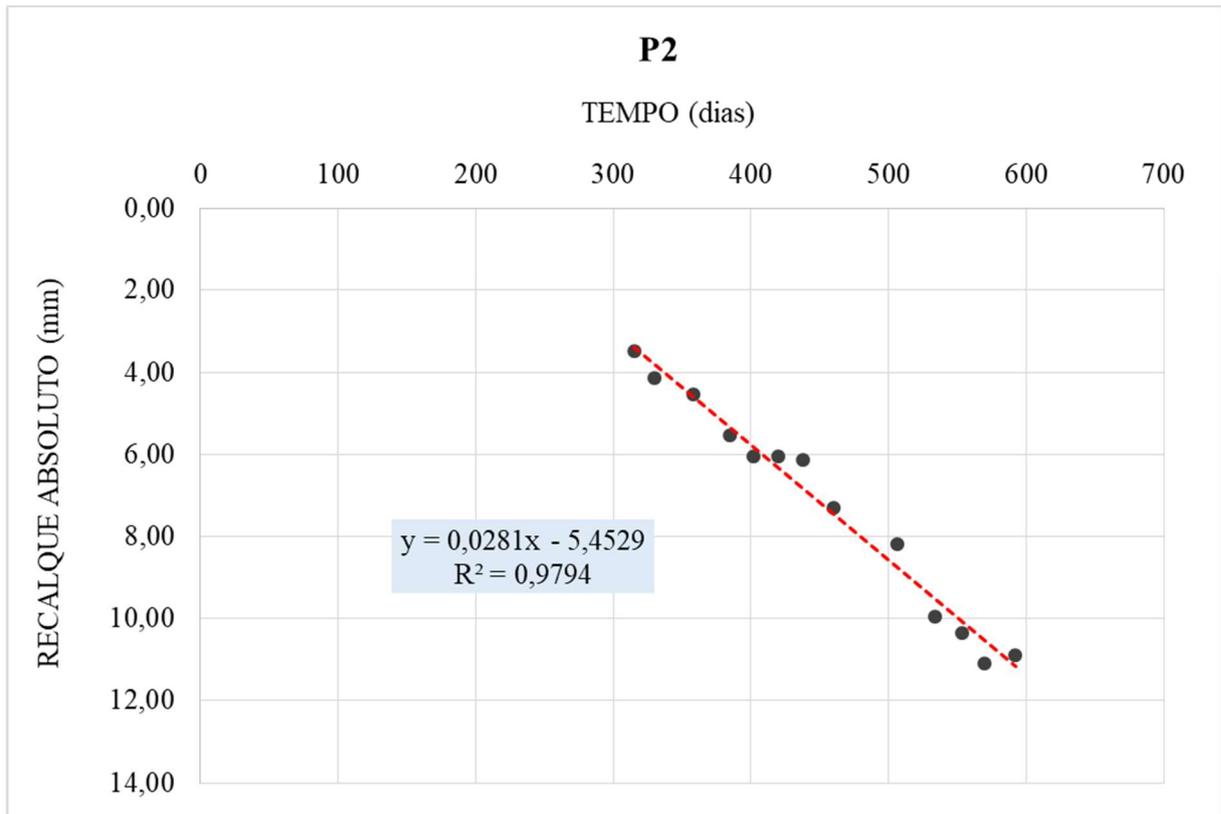
Figura 66 – Tempo x recalque do trecho B para o P2

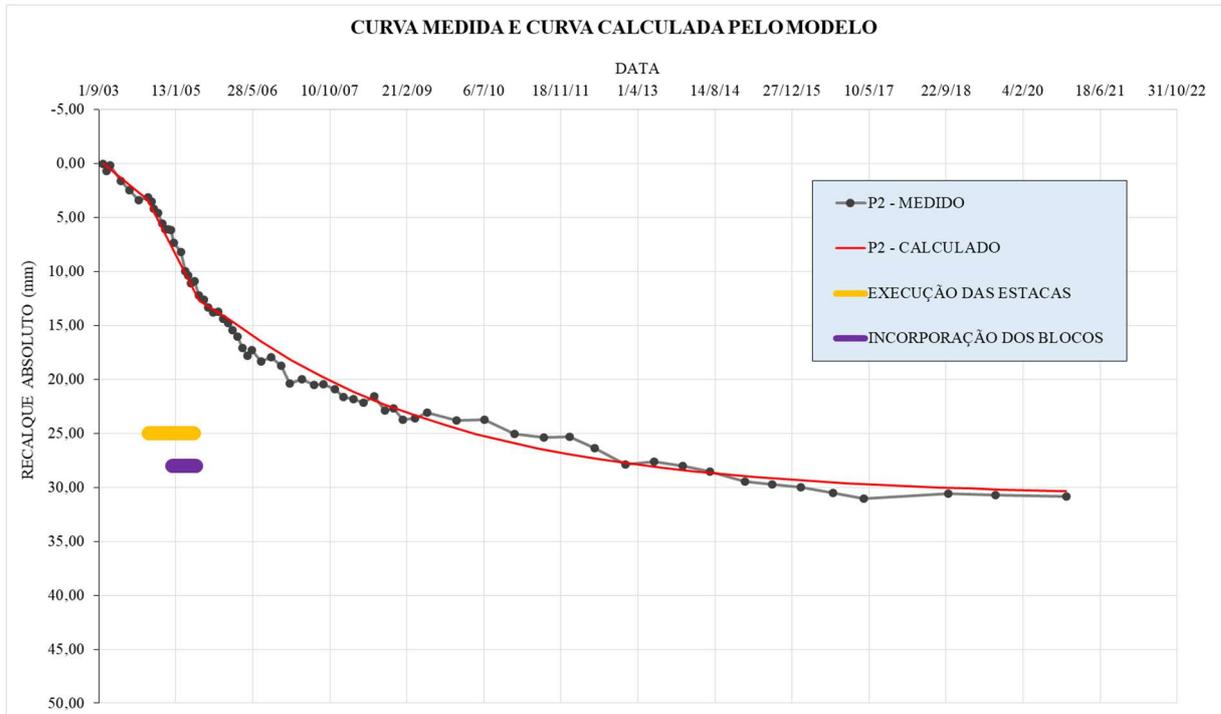
Figura 68 – Curva medida e curva calculado pelo modelo para o P2

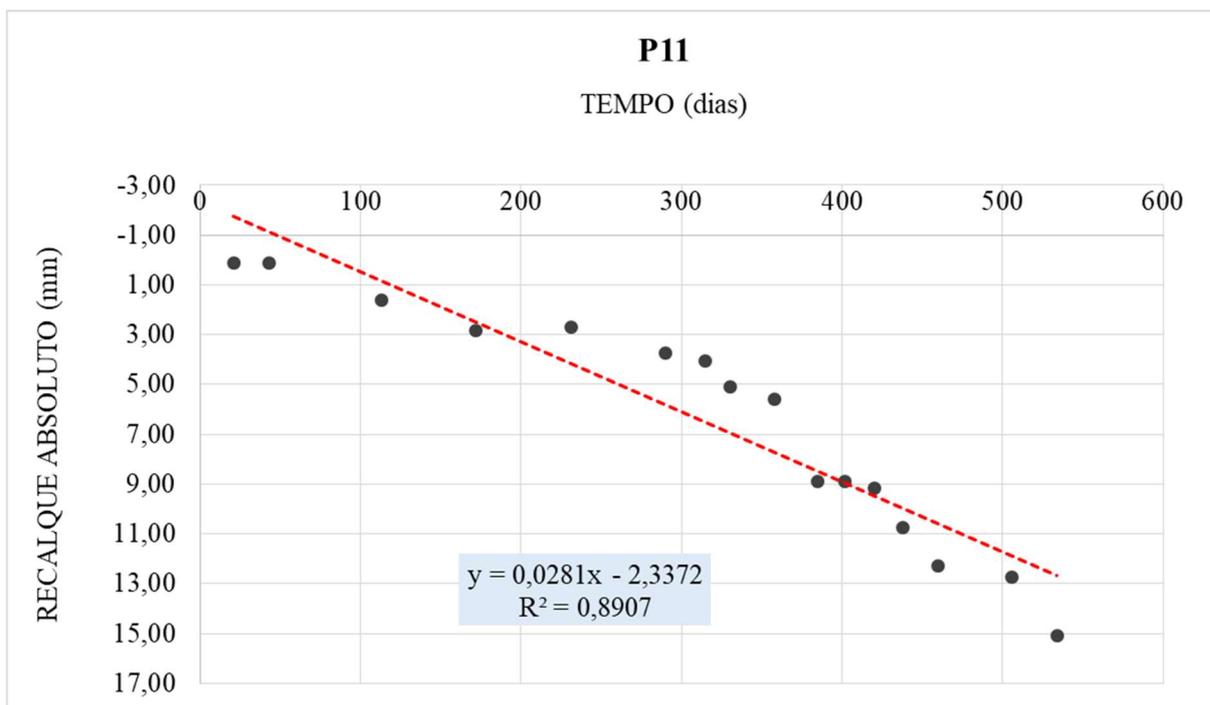
Figura 69 – Tempo x recalque do trecho A para o P11

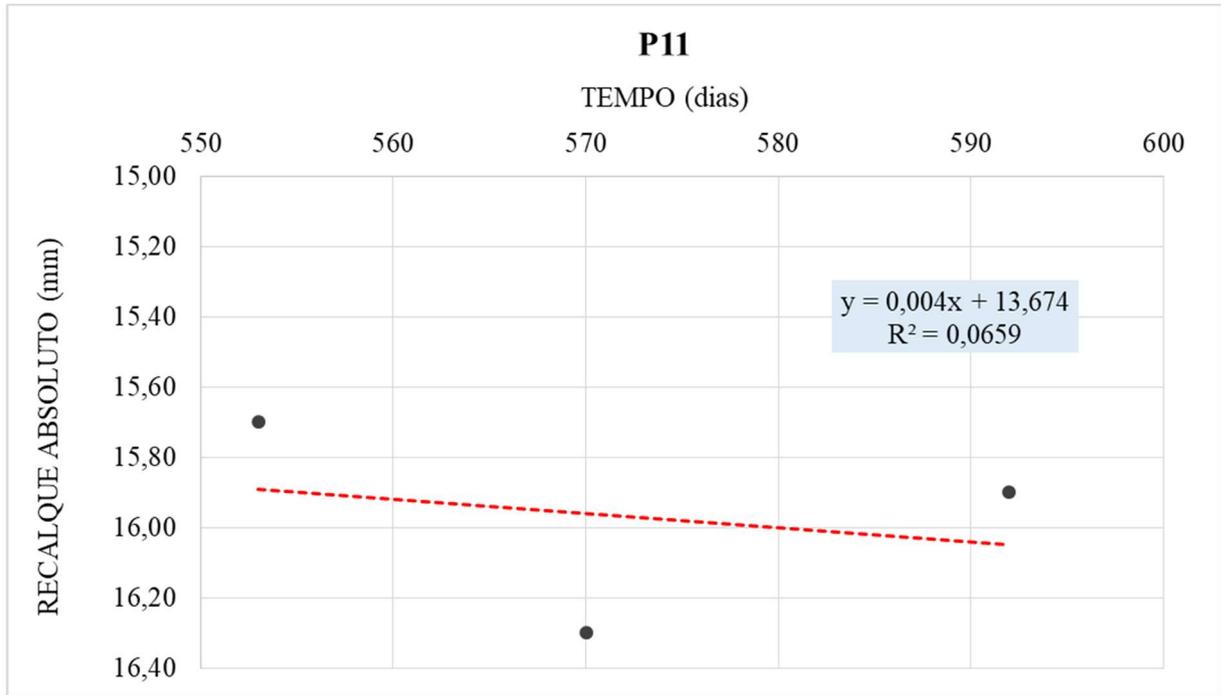
Figura 70 – Tempo x recalque do trecho B para o P11

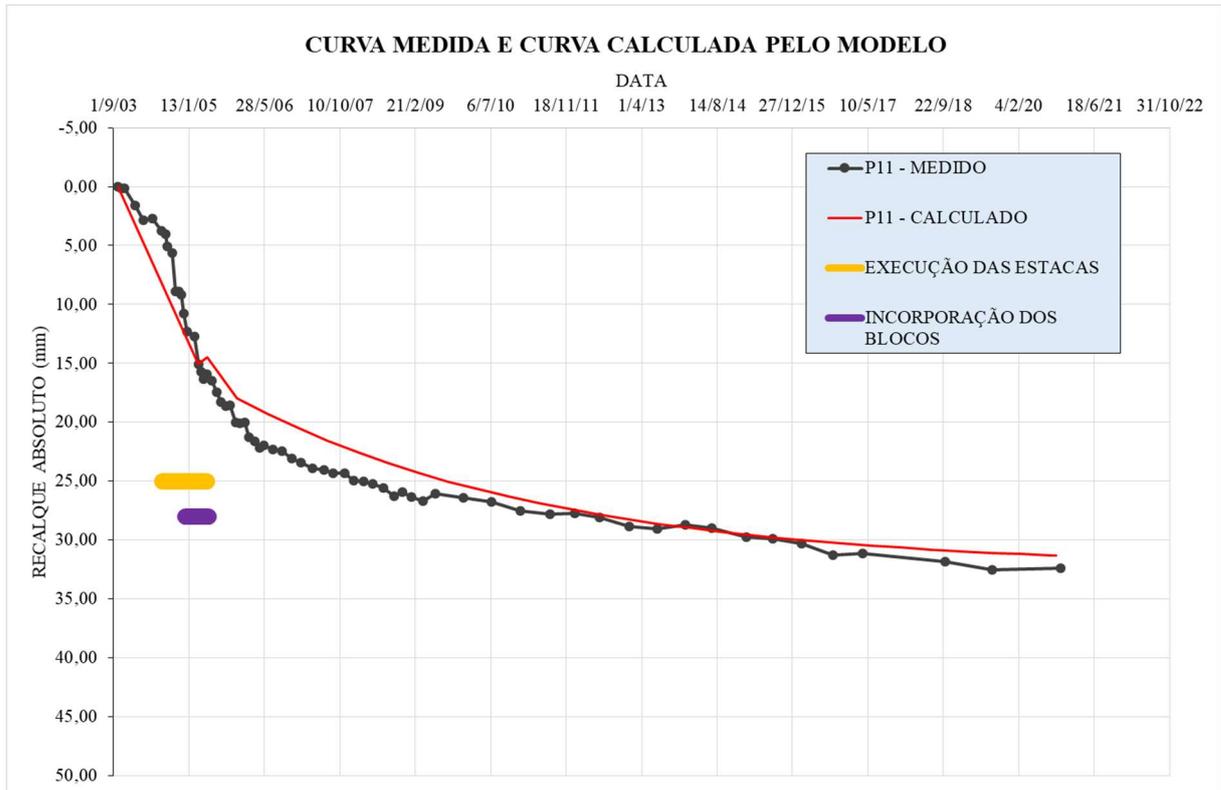
Figura 72 – Curva medida e curva calculado pelo modelo para o P11

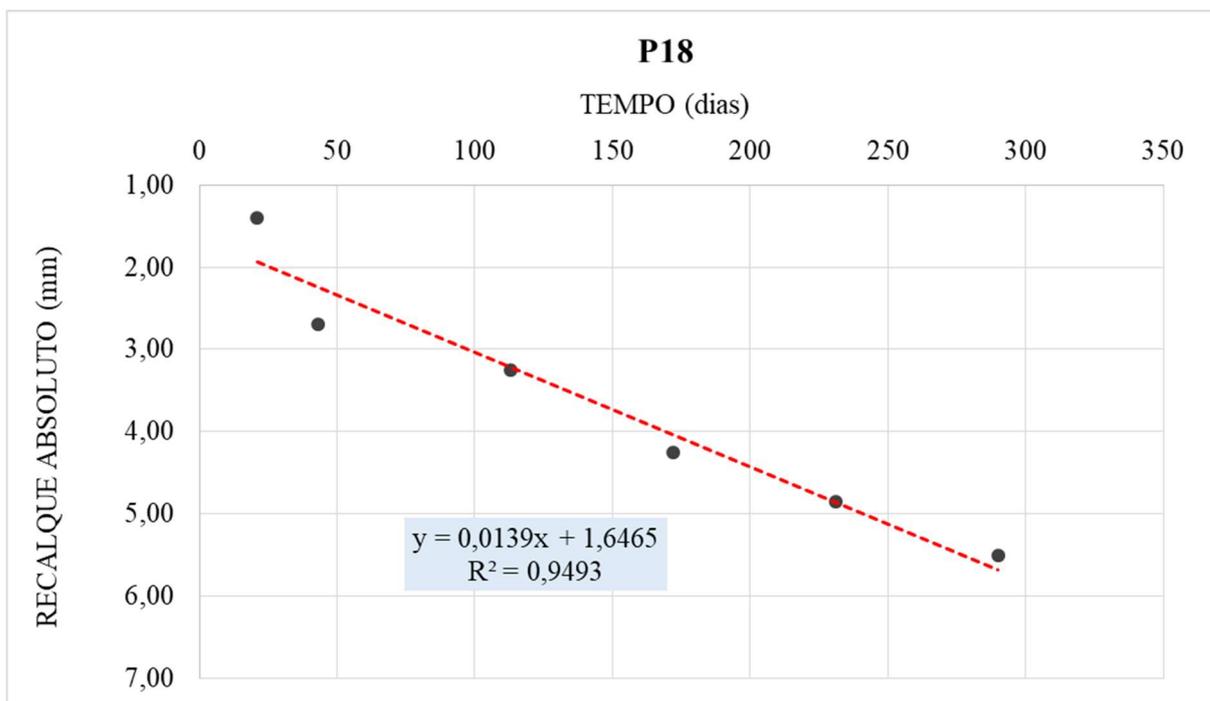
Figura 73 – Tempo x recalque do trecho A para o P18

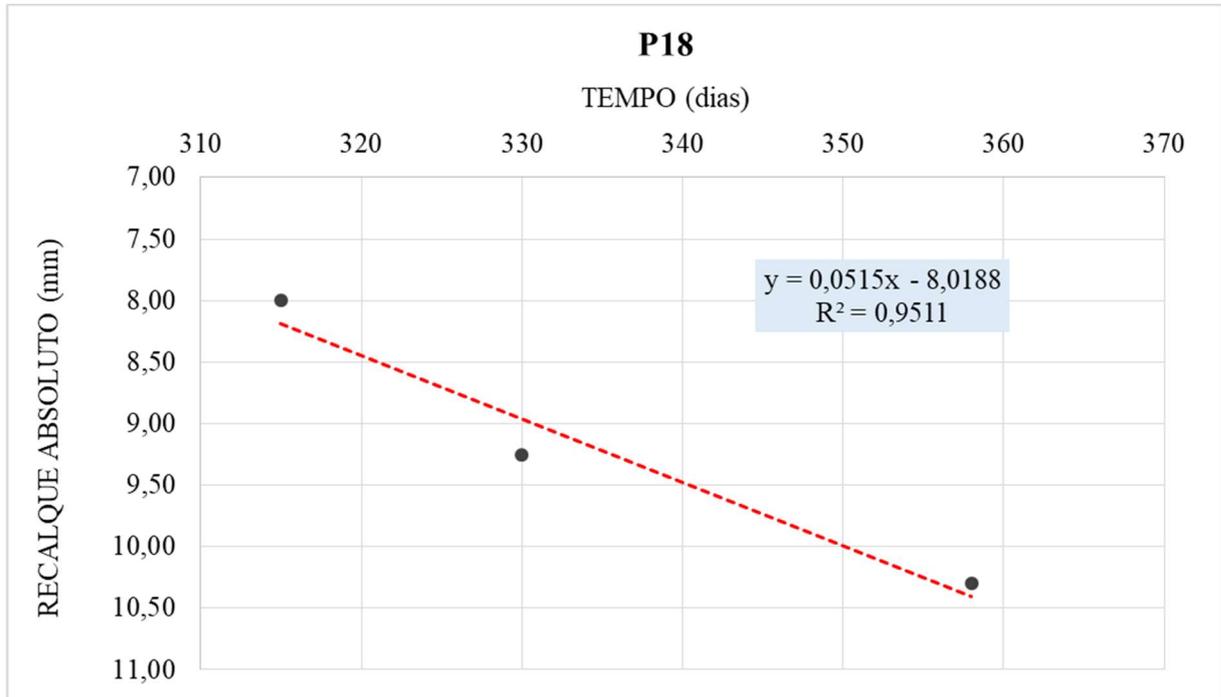
Figura 74 – Tempo x recalque do trecho B para o P18

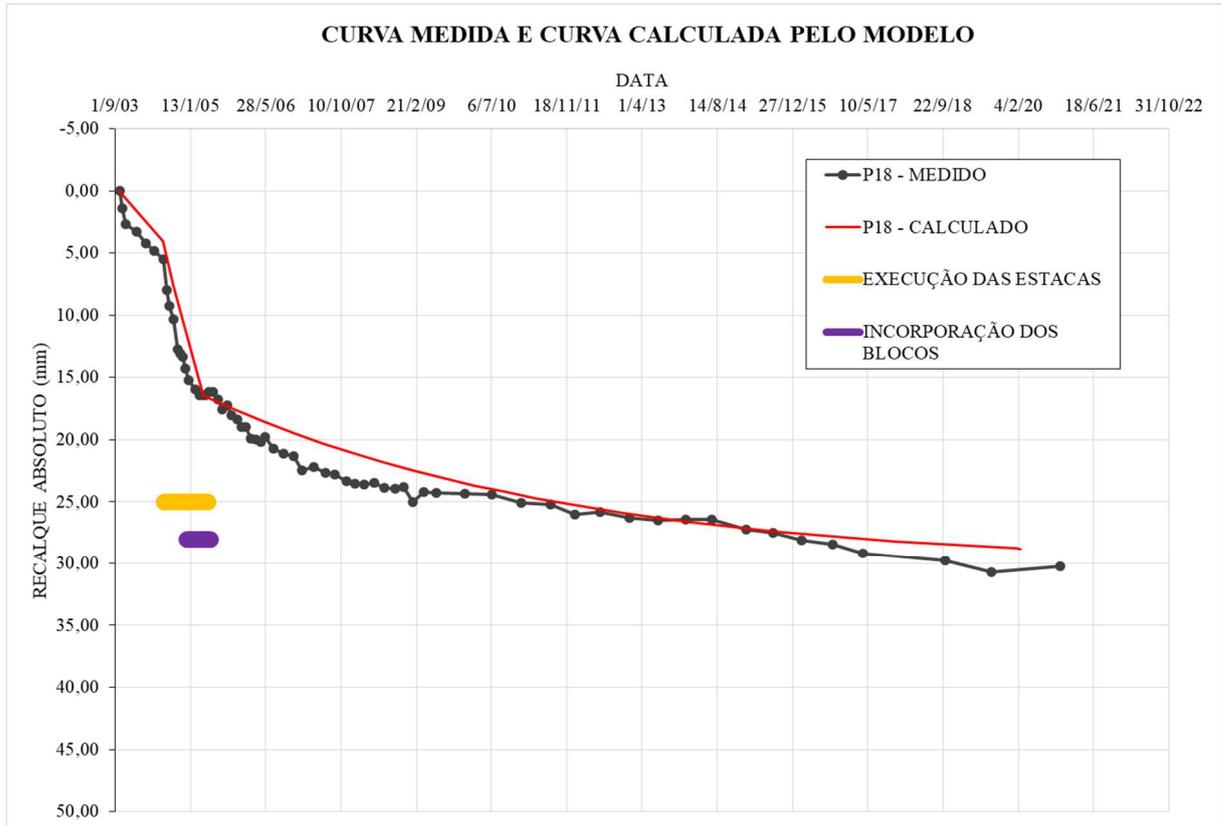
Figura 76 – Curva medida e curva calculado pelo modelo para o P18

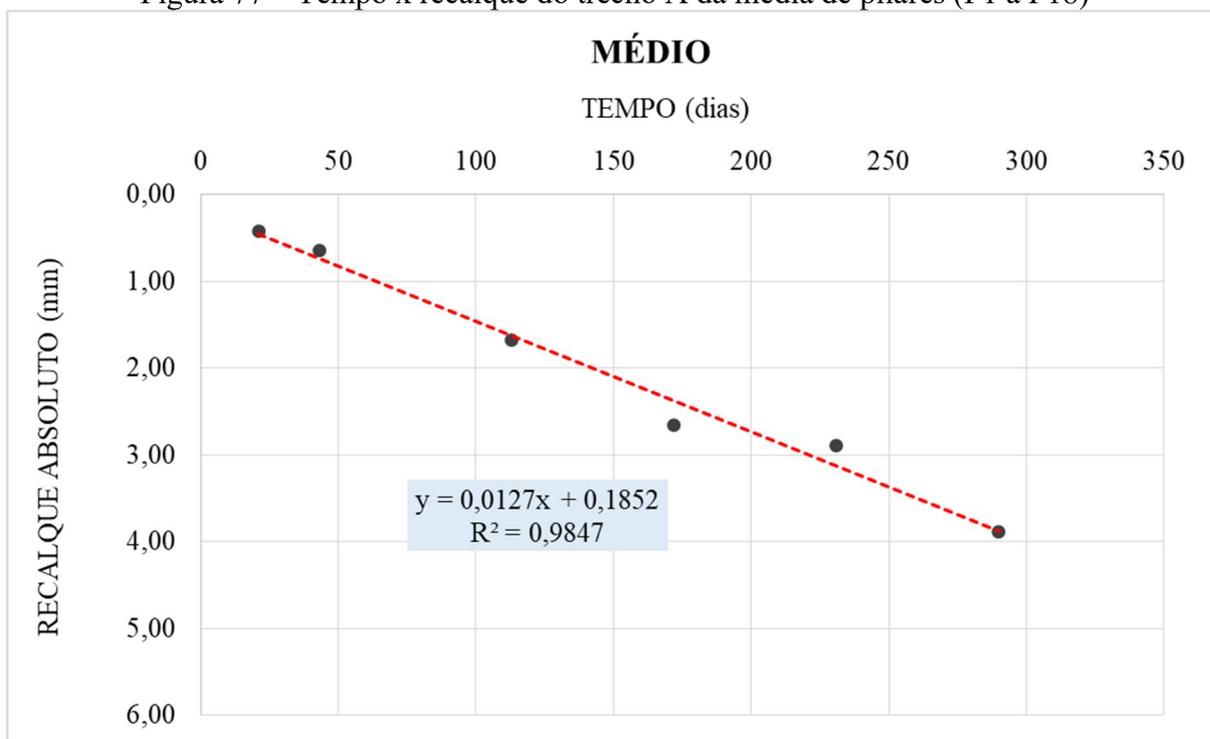
Figura 77 – Tempo x recalque do trecho A da média de pilares (P1 a P18)

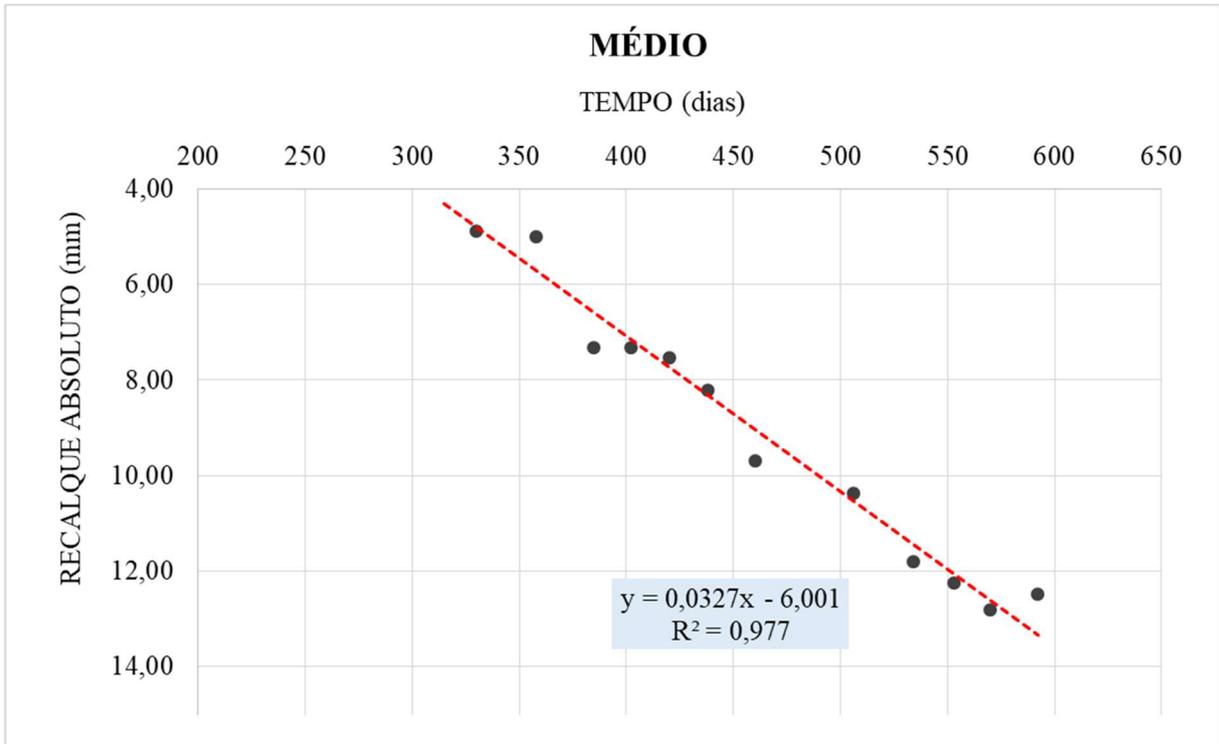
Figura 78 – Tempo x recalque do trecho B da média de pilares (P1 a P18)
