UNIVERSIDADE DE PERNAMBUCO
ESCOLA POLITÉCNICA DE PERNAMBUCO
Programa de Pós-graduação em Engenharia Civil

**ANÁLISE DE DESEMPENHO DE EDIFÍCIOS SUBMETIDOS A
REFORÇO DE FUNDAÇÕES**

Dissertação de mestrado submetida ao Programa de Pós-graduação em Engenharia Civil, da Universidade de Pernambuco como requisito para obtenção do título de Mestre em Engenharia Civil.

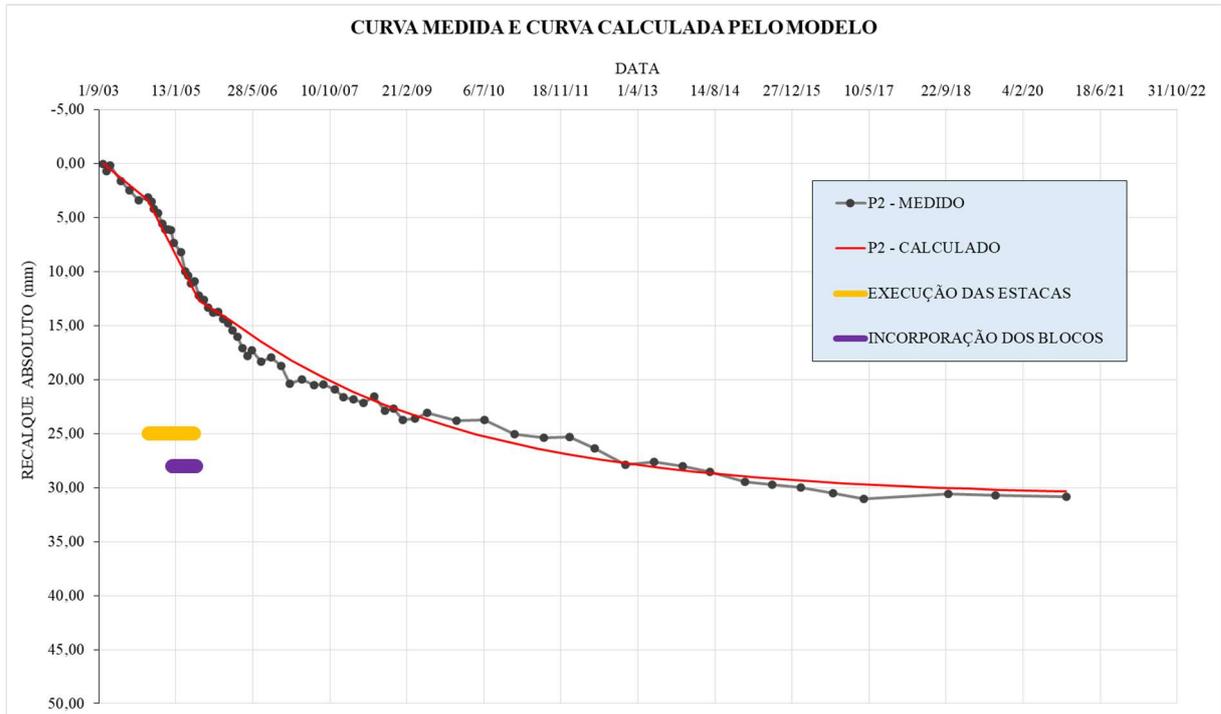
Figura 80 – Curva medida e curva calculado pelo modelo para média de pilares (P1 a P18)

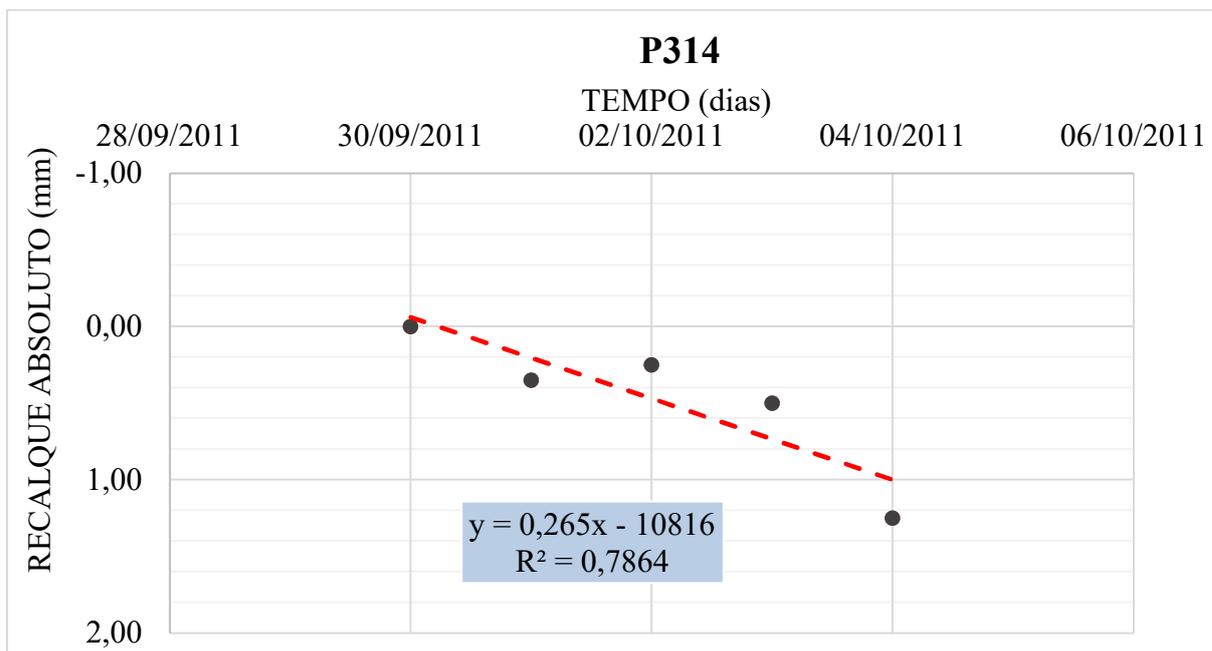
Figura 81 – Tempo x recalque do trecho A do pilar P314

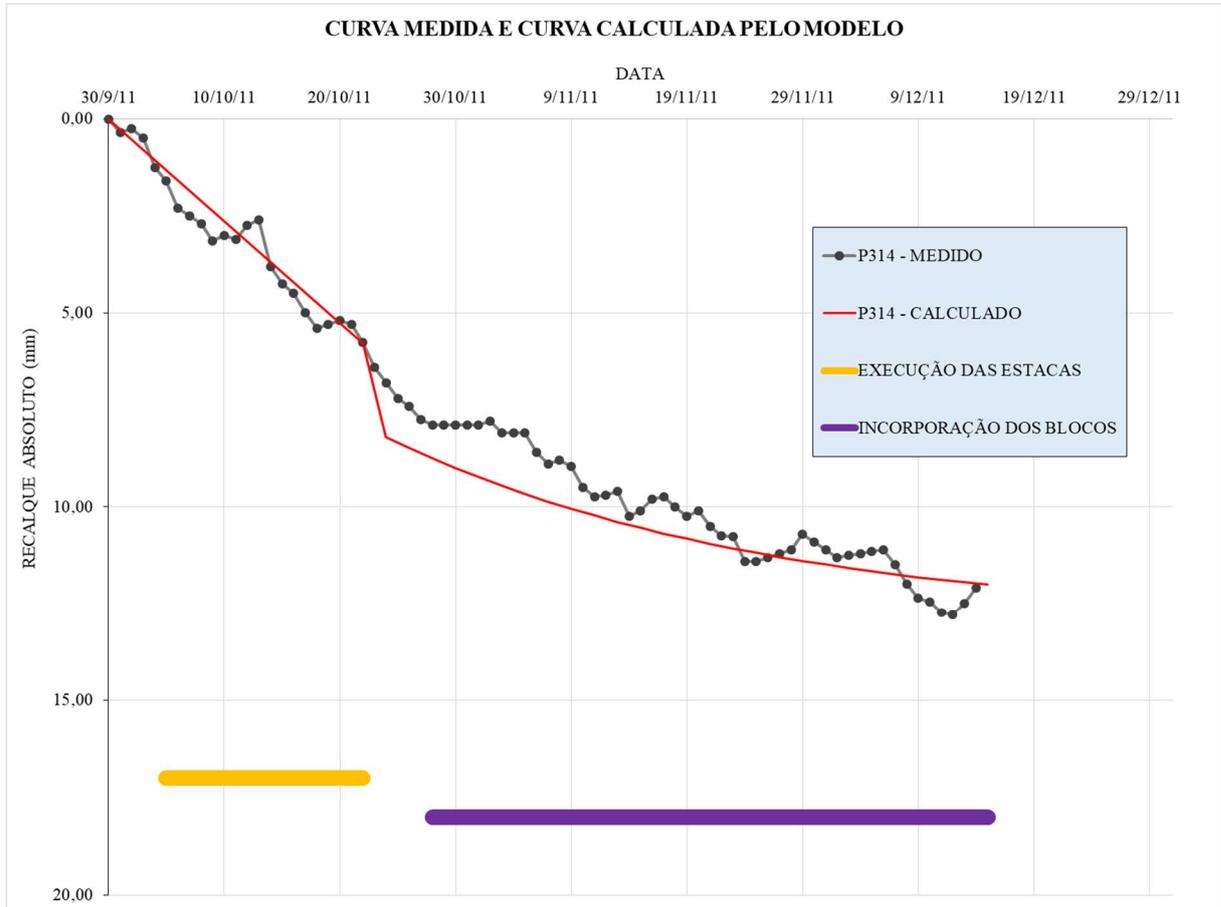
Figura 84 – Curva medida e curva calculado pelo modelo para o pilar P314

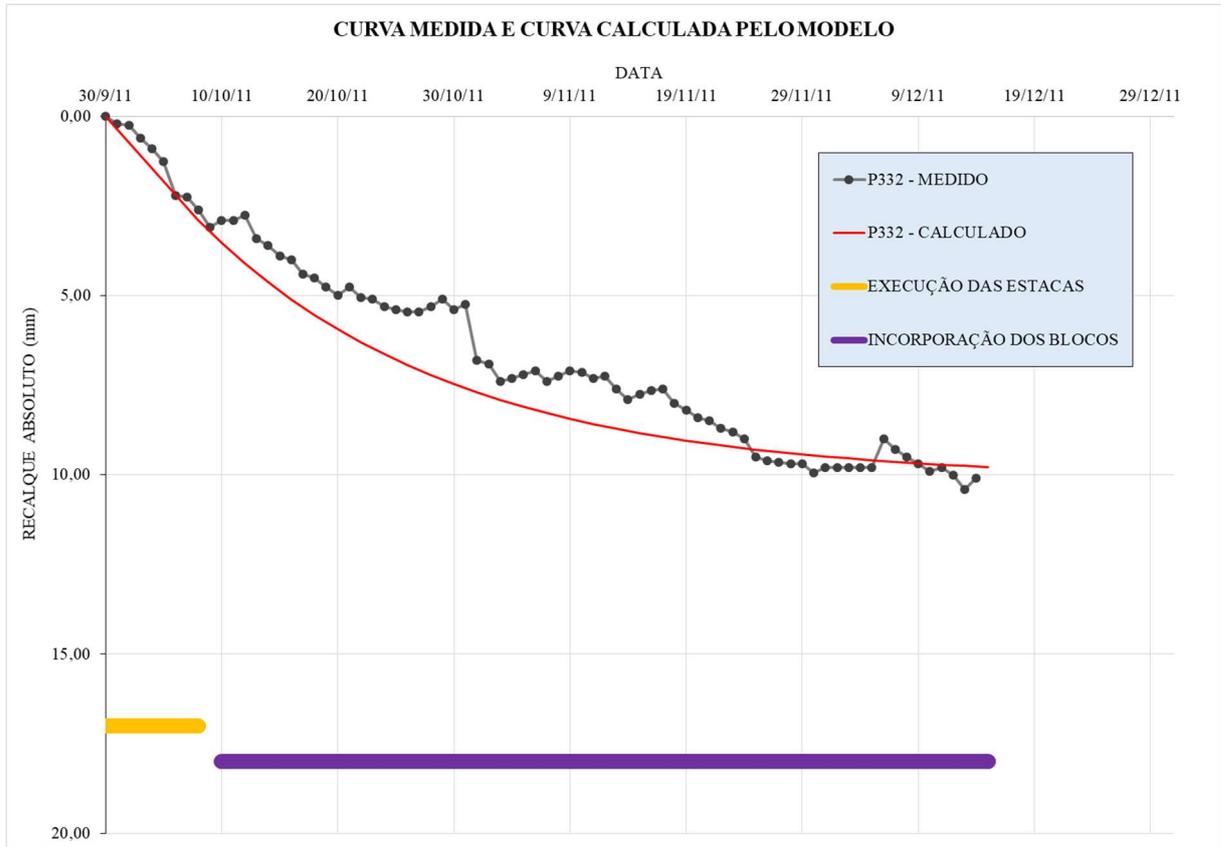
Figura 87 – Curva medida e curva calculado pelo modelo para o pilar P332

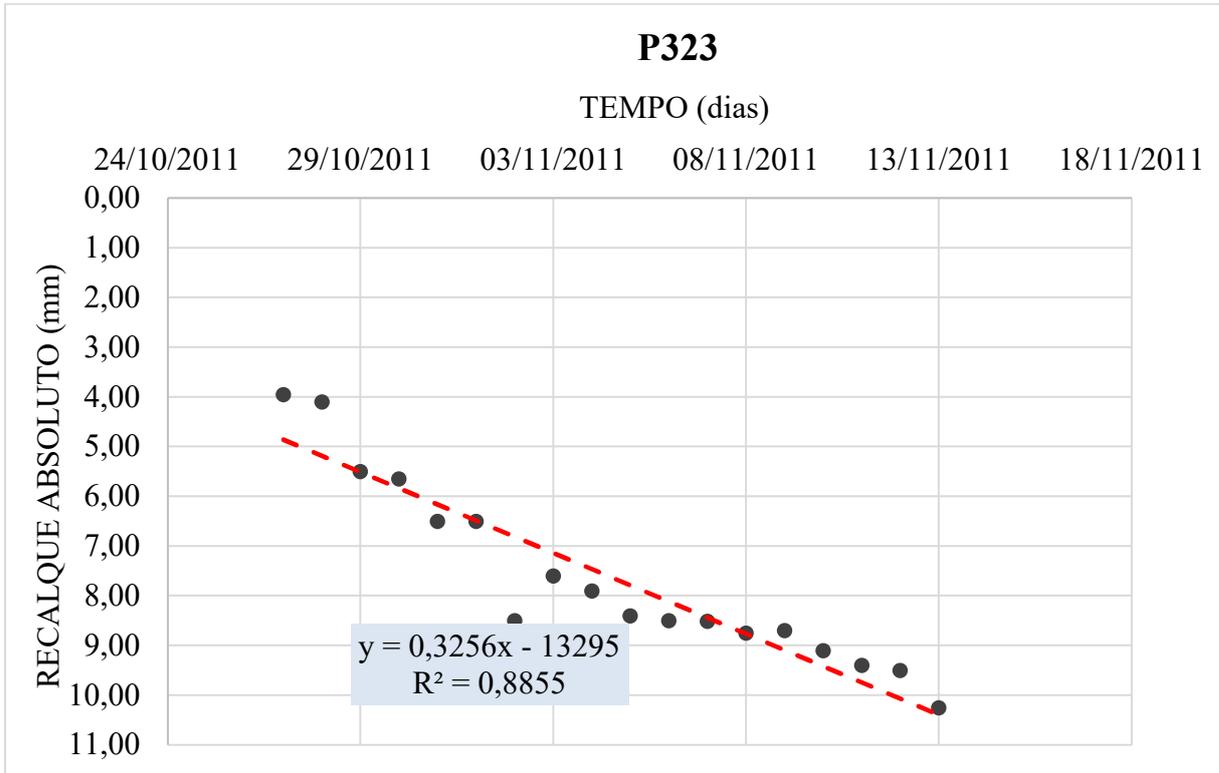
Figura 89 – Tempo x recalque do trecho B do pilar P323

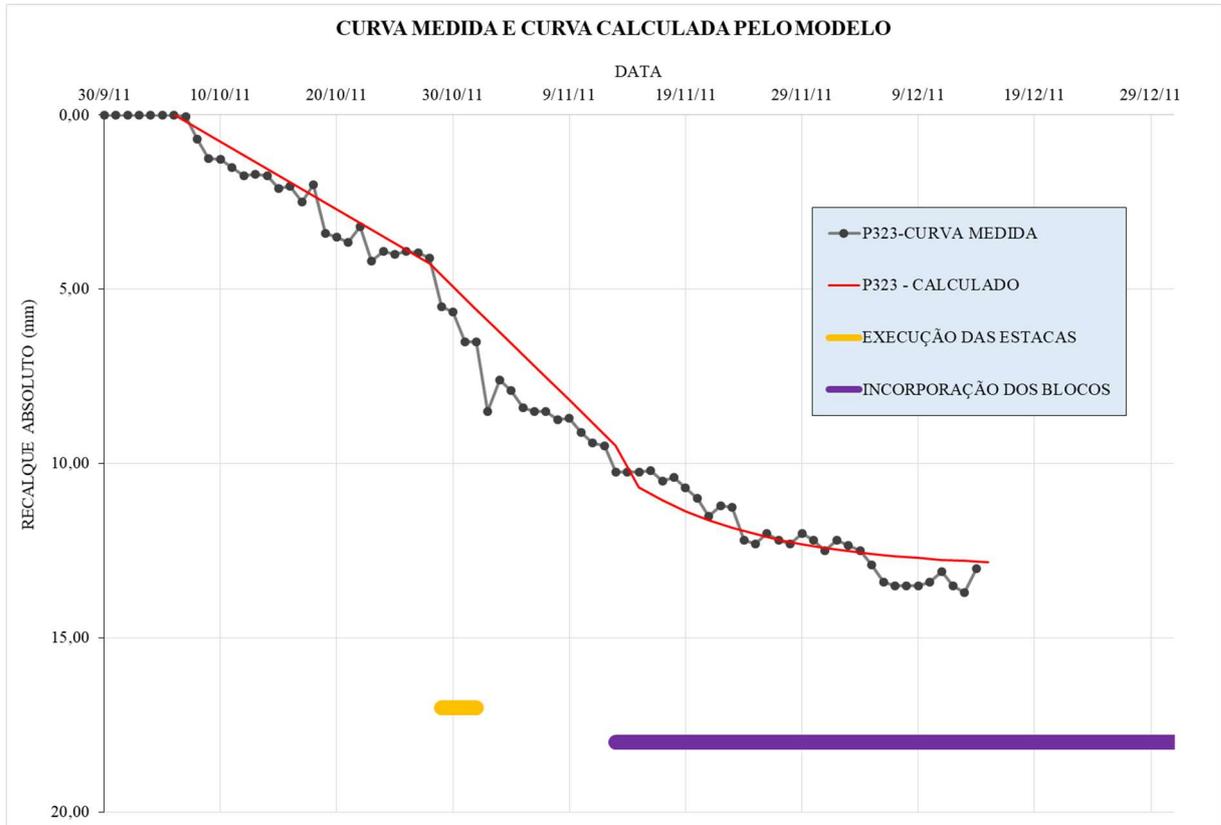
Figura 91 – Curva medida e curva calculado pelo modelo para o pilar P323

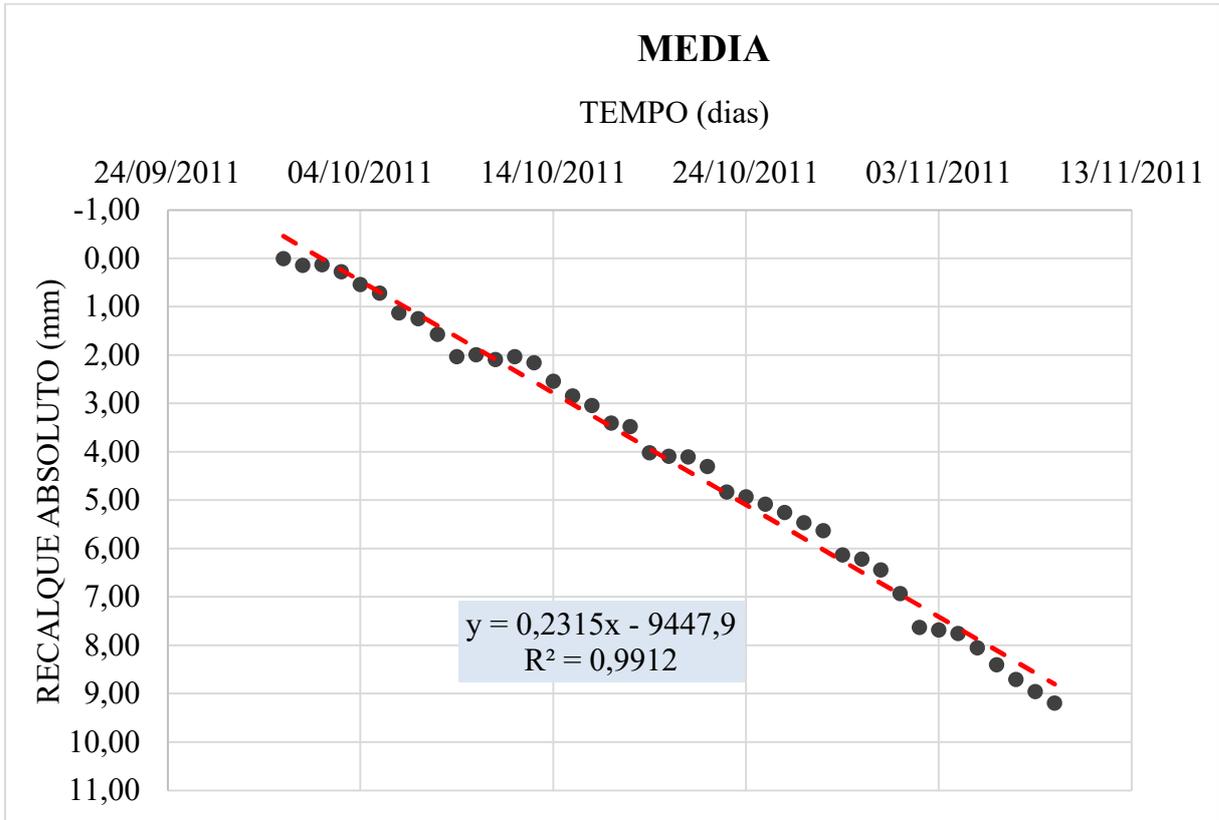
Figura 92 – Tempo x recalque do trecho B da média de pilares (P314, P332, P305, P323)

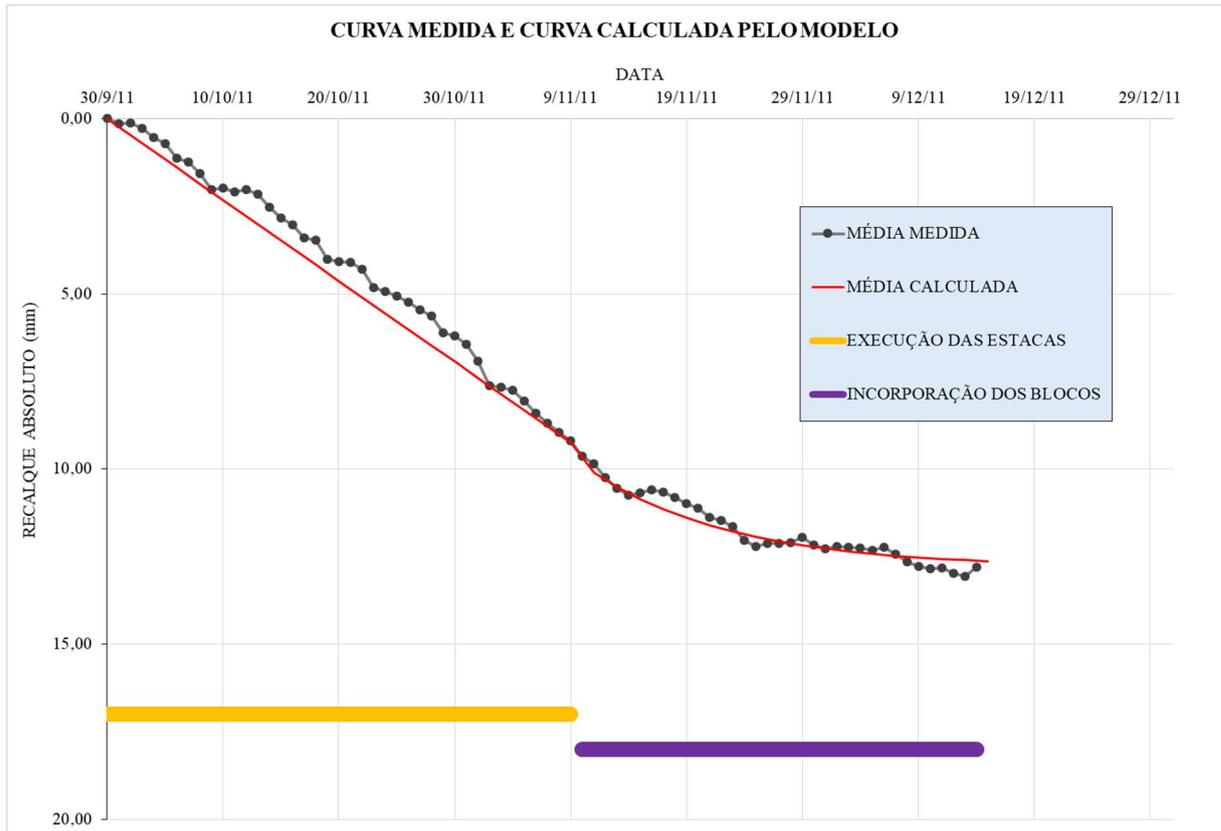
Figura 94 – Curva medida e curva calculado pelo modelo para média de pilares (P314, P332, P305, P323)
