UNIVERSIDADE DE PERNAMBUCO
ESCOLA POLITÉCNICA DE PERNAMBUCO
Programa de Pós-graduação em Engenharia Civil

IDENTIFICAÇÃO DE RISCO DE INFESTAÇÃO POR CUPINS
SUBTERRÂNEOS E ARBORÍCOLAS EM OBRAS
DA CONSTRUÇÃO CIVIL

Dissertação apresentada ao Programa de Pós-graduação em Engenharia Civil – Área de concentração: Construção Civil da Escola Politécnica da Universidade de Pernambuco para obtenção do título de Mestre em Engenharia.

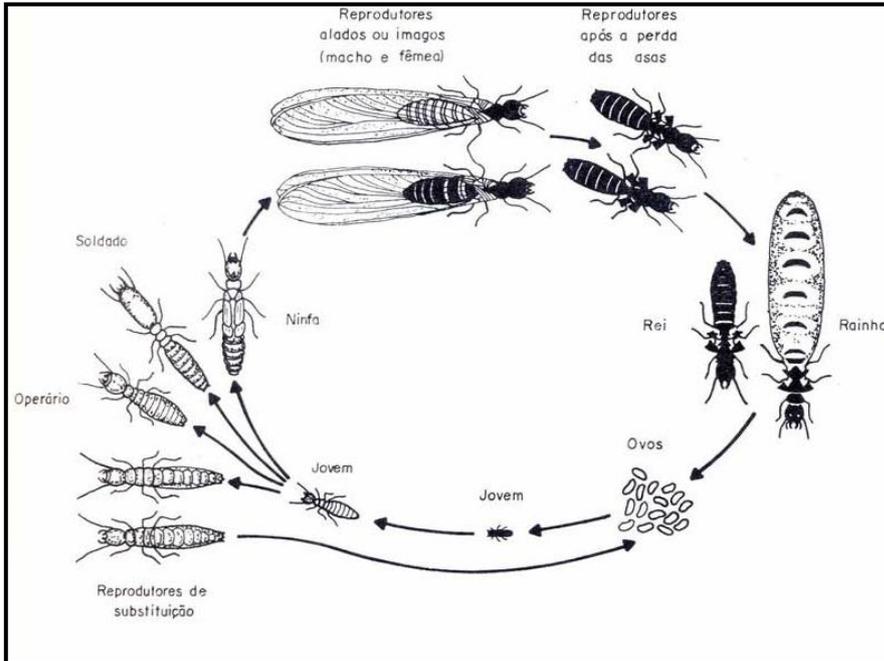
Berti Filho (1993, p.22) apresenta o desenvolvimento do cupim por metamorfose incompleta com fases de ovo, ninfa e adulto. O ciclo de vida é apresentado na figura 1.

Figura 1: Ciclo de vida de cupim segundo Kofoid (1934), citado por. Berti Filho (1993)

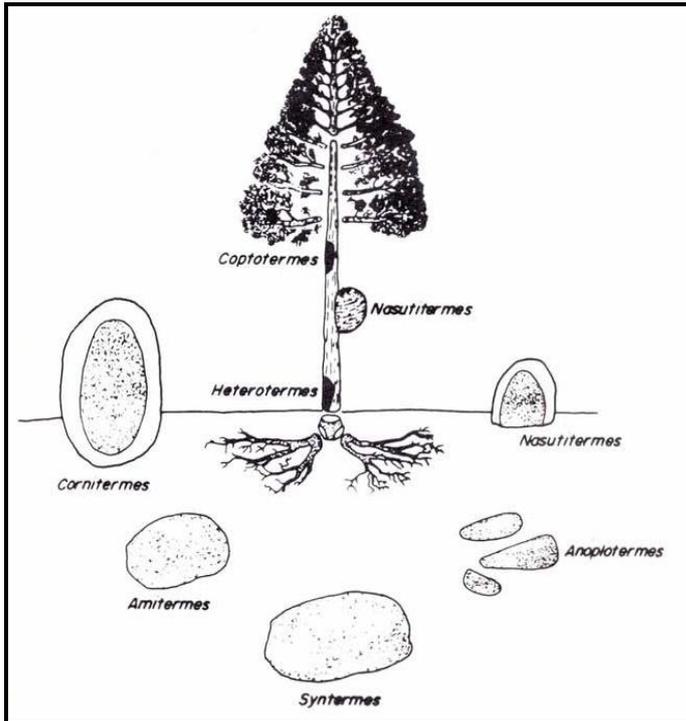
A figura 2 apresenta diversos ninhos de cupim no ambiente natural.

Figura 2: Tipos de ninhos de cupim (Berti Filho, 1993).

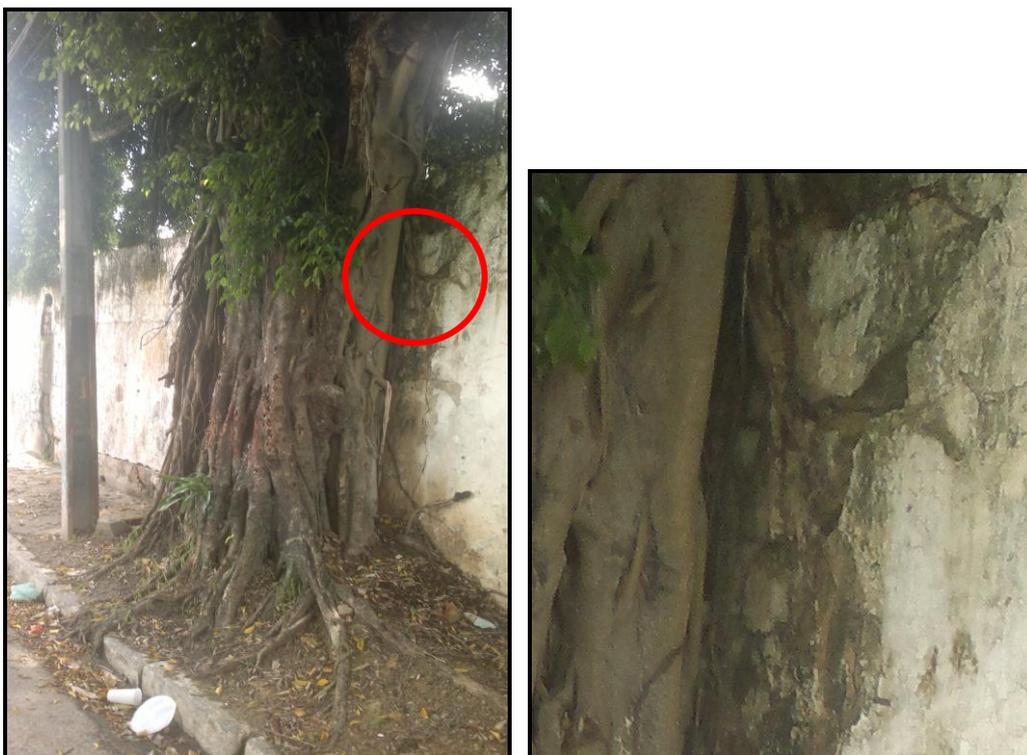
A figura 3 apresenta problemas relacionados à arborização urbana. Árvore ocupa toda a calçada, encostada no muro e está infestada por cupim. Cupim migrando pela fissura existente no muro.

Figura 3: Arborização inadequada. Foto do autor.

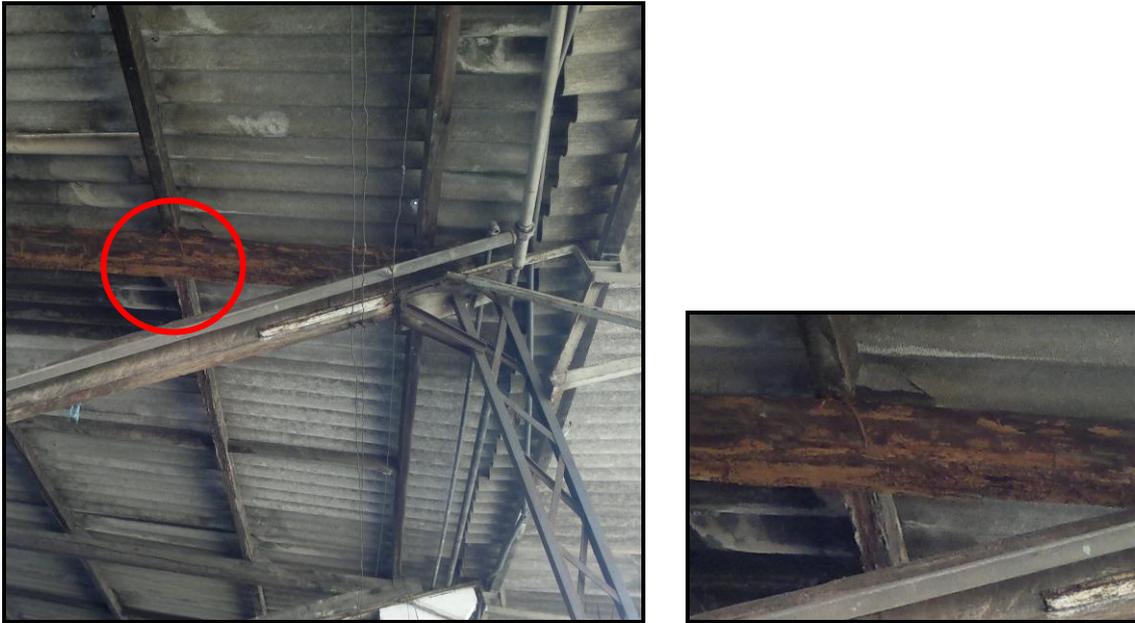
A figura 4 apresenta uma estrutura de telhado composta de perfis metálicos com elementos de madeira, tendo o ataque do cupim ocorrido na peça de madeira.

Figura 4: Presença de cupim em estrutura de telhado. Foto do autor.

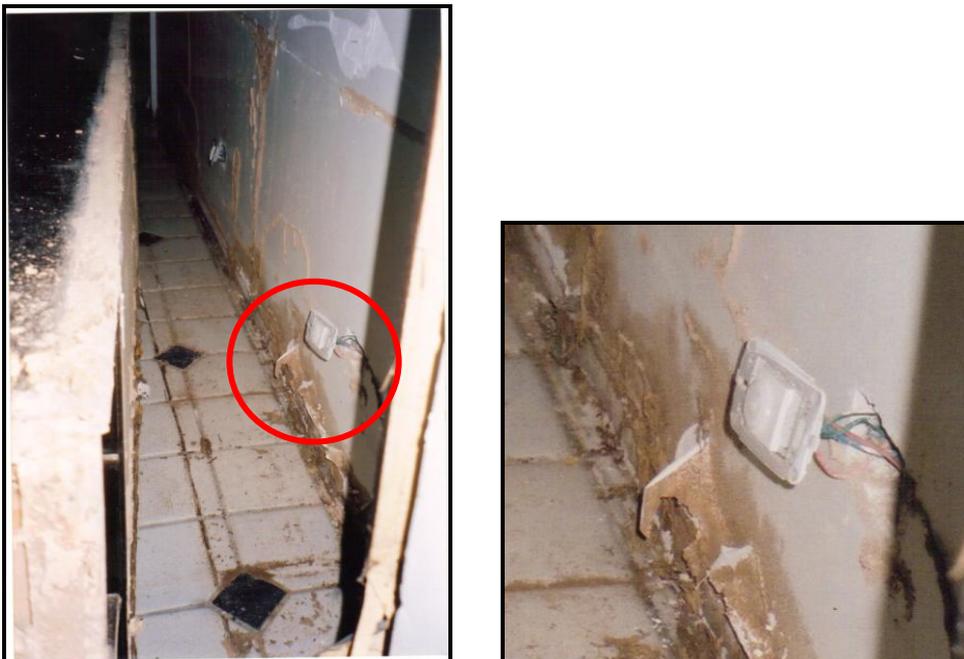
Na figura 5 observa-se o ataque do cupim em móvel de madeira que se encontrava encostado diretamente na alvenaria. Também é observado um elevado nível de umidade na alvenaria e a presença do cupim junto ao conduíte elétrico e no contato do piso com a alvenaria.

Figura 5: Presença de cupim em estrutura de móvel encostado na alvenaria elétrica. Foto do autor.

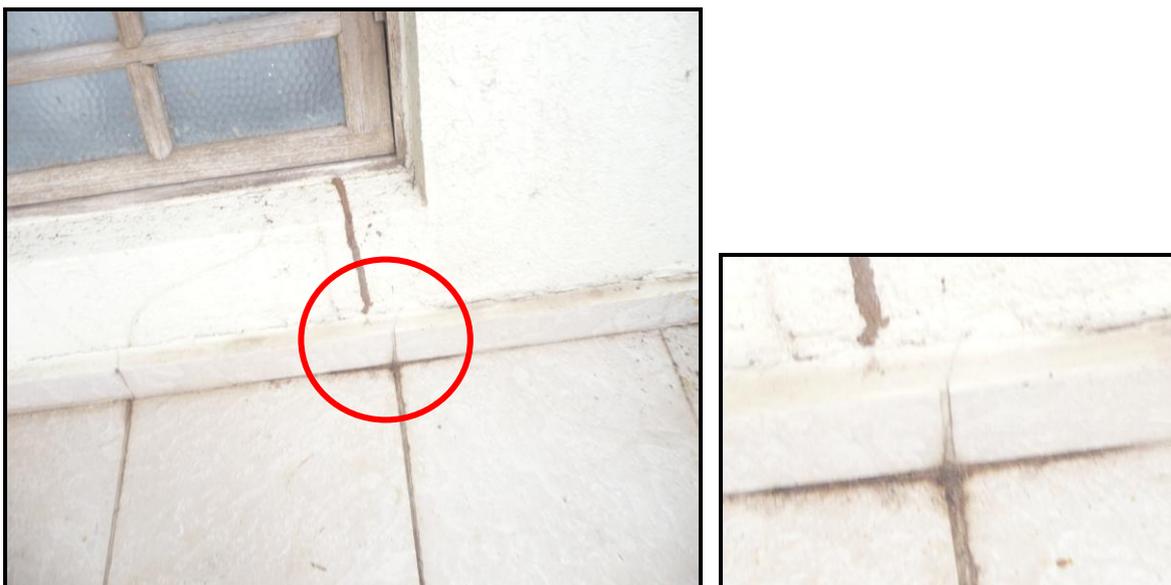
A figura 6 apresenta rastro de cupim saindo de fissura no contato do piso com alvenaria em busca de alimento (grade da janela).

Figura 6: Cupim saindo de fissura no contato do piso com alvenaria. Foto do autor.

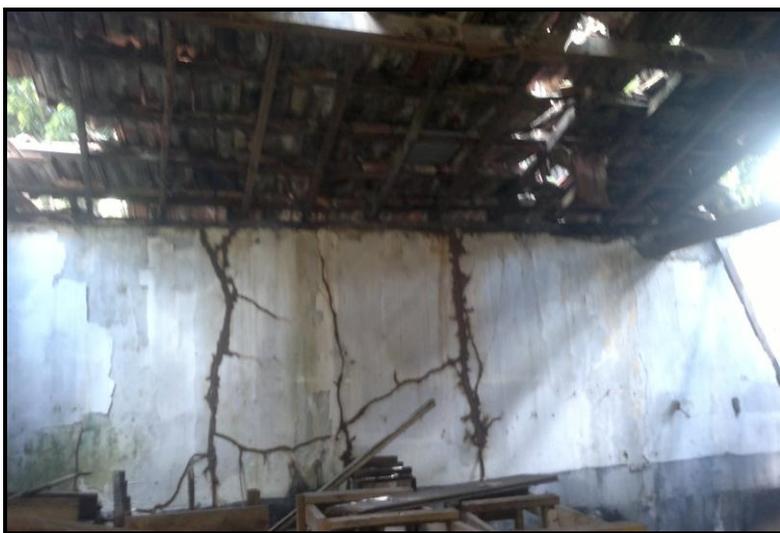
Na figura 7 é apresentado padrão exógeno de infestação de cupim na estrutura de cobertura e rastros pela alvenarias e em restos de madeira sobre o piso.

FIGURA 7: Estrutura de cobertura e alvenarias infestadas por cupins. Foto do autor.

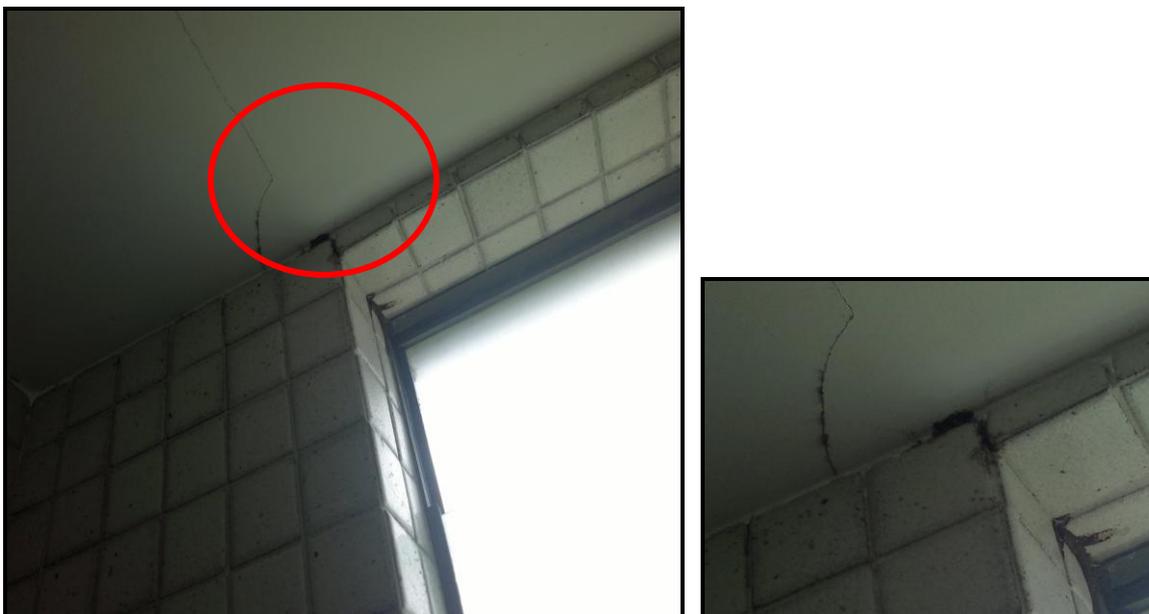
A figura 8 apresenta o ataque por cupim em forro de gesso com migração pelo rejunte da cerâmica. É observado rastro em direção da estrutura metálica da janela.

Figura 8: Ocorrência de cupim no interior do forro (gesso). Foto do autor.

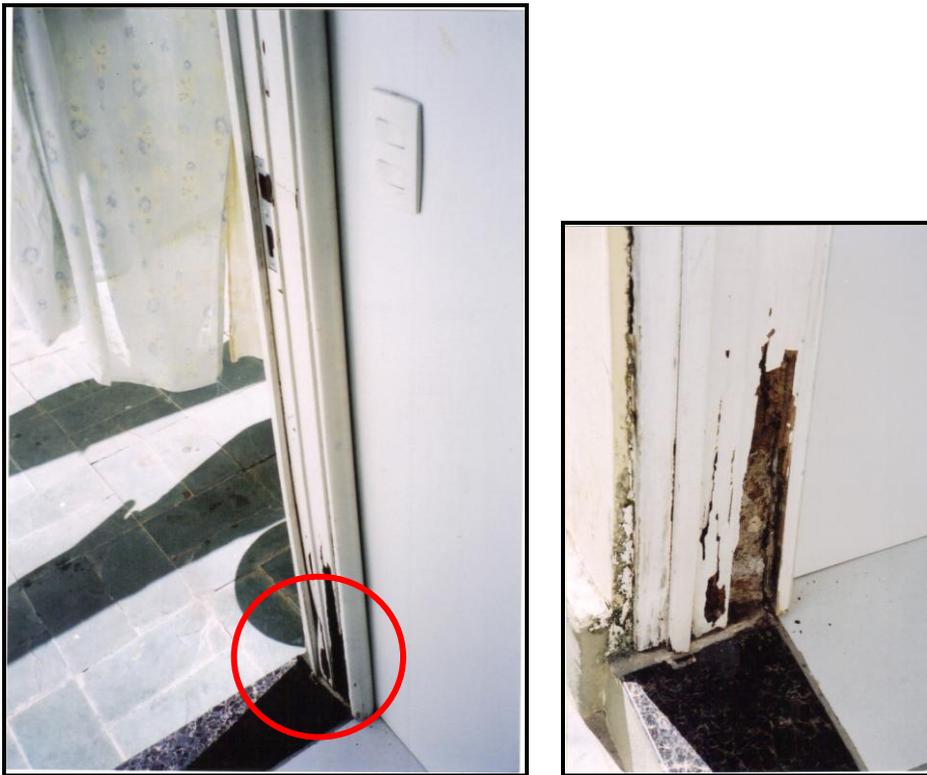
Na figura 9 observa-se uma grade de porta infestada por cupins. Este local aparece como um dos locais com maior registro de tratamento químico.

Figura 9: presença de cupim em grade de porta. Foto do autor.

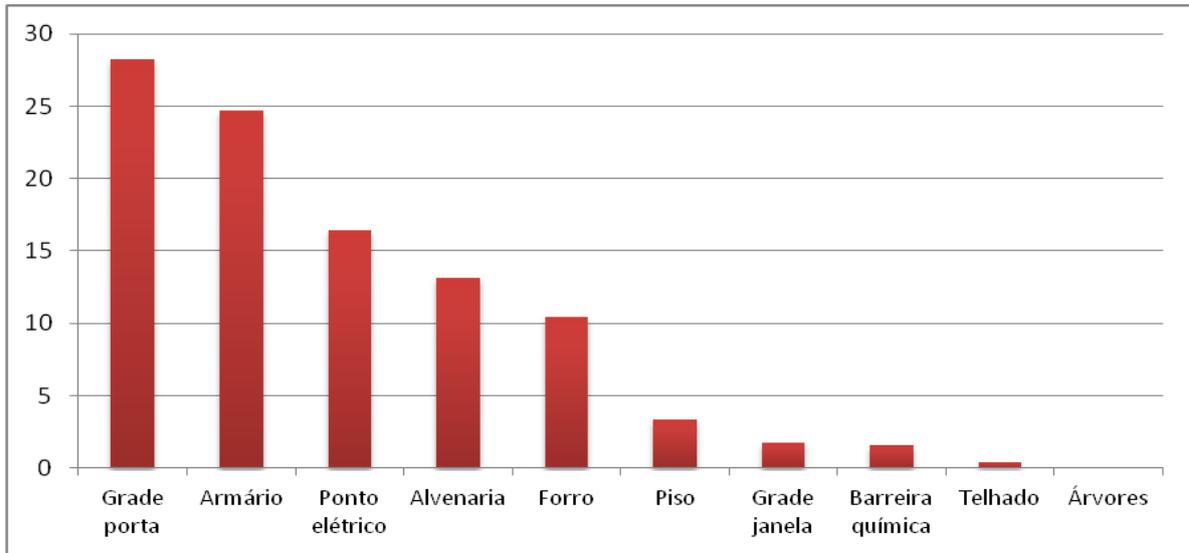
Gráfico 1 Locais das unidades multifamiliares que mais sofreram tratamentos químicos para o controle de cupins.

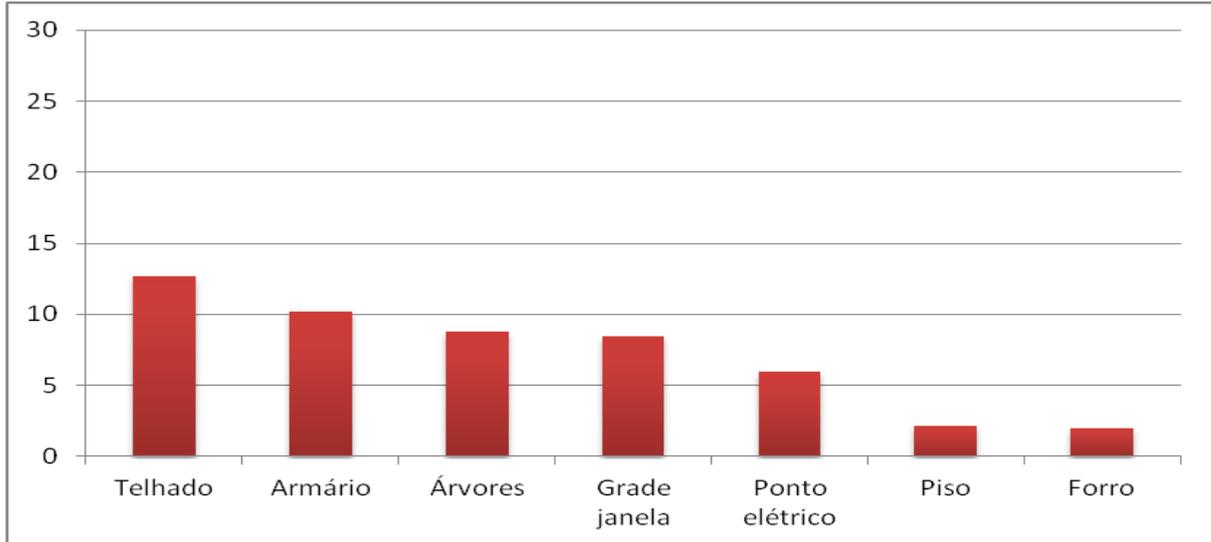
No gráfico 2 encontram-se os resultados obtidos nas unidades unifamiliares (casas), em que os percentuais mais elevados de tratamentos químicos foram em grades de portas (20,60%), pontos elétricos (16,44), telhados (12,68%), armários (10,21%) e grades de janelas (8,45%). Alvenarias (14,44%) e barreira química ou trincheiras (14,79%) constituem caminhos naturais para os cupins e contato direto com solo (nível elevado de umidade). Por serem estruturas em contato direto com o solo (casas) aparecem também tratamentos de arvores (8,80%).

Gráfico 2 Locais das unidades unifamiliares que mais sofreram tratamentos químicos para o controle de cupins.

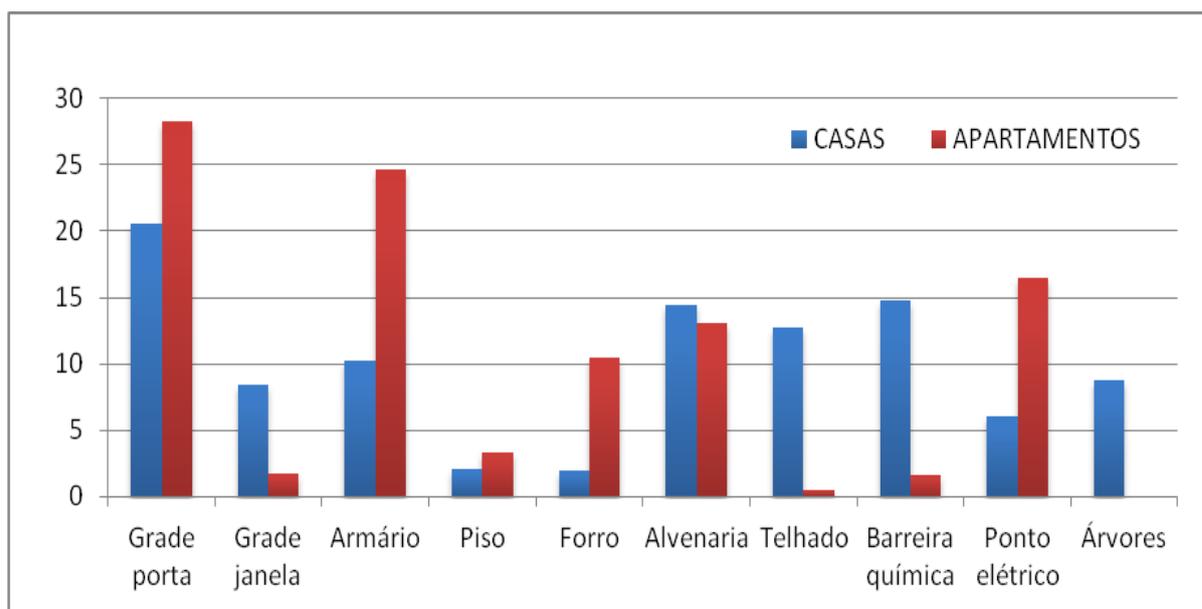
Com o objetivo de comparação visual foi produzido o gráfico 3 dividido em duas categorias: casas e apartamentos o que permite uma visualização geral dos dados obtidos em empresa profissional de controle de pragas.

Gráfico 3: Comparativo de locais tratados quimicamente.
