**PREVENÇÃO ATRAVÉS DE PROJETO – COMO UM INSTRUMENTO DE GESTÃO NA  
PREVENÇÃO DE RISCOS DE ACIDENTES DO TRABALHO**

Dissertação apresentada ao Programa de Pós-graduação em Engenharia Civil da Escola Politécnica da Universidade de Pernambuco para a obtenção do título de Mestre em Engenharia Civil.

Área de concentração: Construção civil

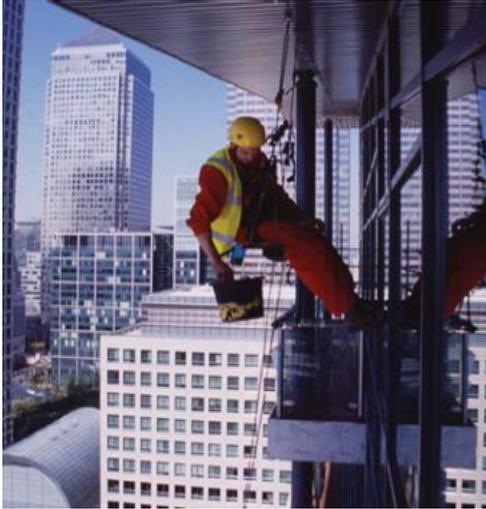
Figura 2-2- Cadeira Suspensa

1. Pontos de ancoragem para instalação de linhas de vida e uso de trava-quedas em edificações e obras de infraestrutura, destinadas às atividades de execução (acabamento) e manutenção de superfícies em altura, assim como ponto para cabos de aço independentes destinados ao uso de cadeira suspensa (Figura 2-2-Cadeira Suspensa) e de içamento de materiais. Projetar e especificar, também, pontos de ancoragem/fixação para andaimes do tipo apoiado (fixo ou móvel) (Figura 2-3-Andaimes) destinados à execução, manutenção e limpeza interna de telhados, envidraçados, pórticos e átrios;

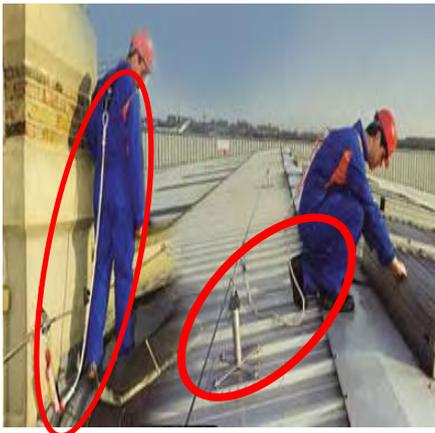
Figura 2-4- Ancoragens fixadas no telhado

2. Um sistema de ancoragem permanente do telhado e os EPIs dos operários, facilitando os trabalhos próximos da borda do telhado, tanto na fase de execução da obra quanto na fase de manutenção e uso, (Figura 2-4- Ancoragens fixadas do telhado);

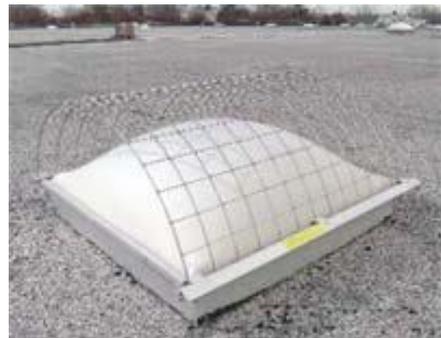
Figura 2-5- Instalação de guarda-corpo

3. Claraboias com vidro inquebrável ou com fios de fortalecimento, ou ainda, com superfície curva (como abóbadas, cúpulas, estruturas em arco, etc.), ao invés de plana. Podem também, propor a instalação de guarda-corpos em torno da claraboia (Figura 2-5- Instalação de guarda-corpo);

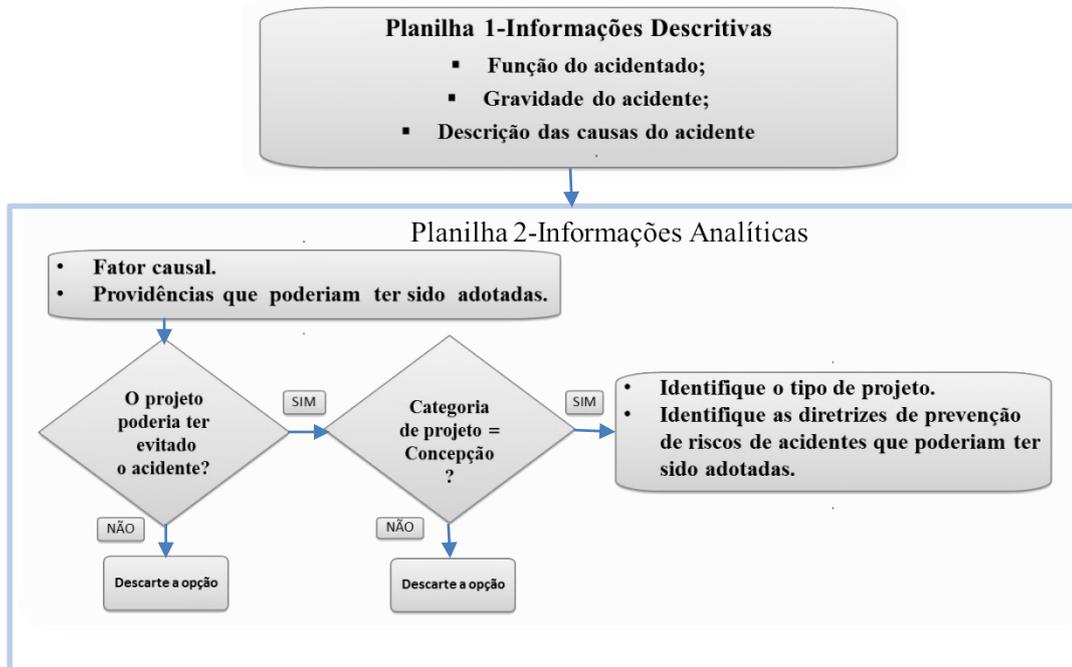
Figura 2-6- Esquema do método MAARD

Para a efetivação do método MAARD, foram desenvolvidas duas planilhas com informações que se complementam. Na Figura 2-6-Esquema do método MAARD é mostrado o esquema geral do método MAARD, onde na Planilha 1 - Informações Descritivas, deve constar o número sequencial do acidente, informações sobre a função do acidentado, a gravidade do acidente (leve, grave ou fatal) e a descrição das causas do acidente (narrativa dos acidentes) com informações importantes, como: avaliação de risco, medidas preventivas infringidas, entre outras. Finalmente, considerar as causas que foram identificadas e selecionar as mais relevantes.

Na Planilha 2 - Informações Analíticas, deve conter, para identificação do acidente, o mesmo número de referência colocado na Planilha 1, o fator causal do acidente (humano, material ou organizacional), ações que poderiam ter sido realizadas para evitar esses acidentes, questionamento se os projetos poderiam ter evitado os acidentes (sim ou não), em caso negativo, a opção é descartada e, em caso afirmativo, a opção é classificada por categoria de projeto (concepção, execução e equipamentos) e, especificamente nos projetos de concepção, define-se o tipo de projeto (arquitetura, estrutura, instalações e infraestrutura) no qual o acidente ocorrido poderia se enquadrar e, finalizando, as diretrizes que poderiam ter sido adotadas para evitar esses acidentes.

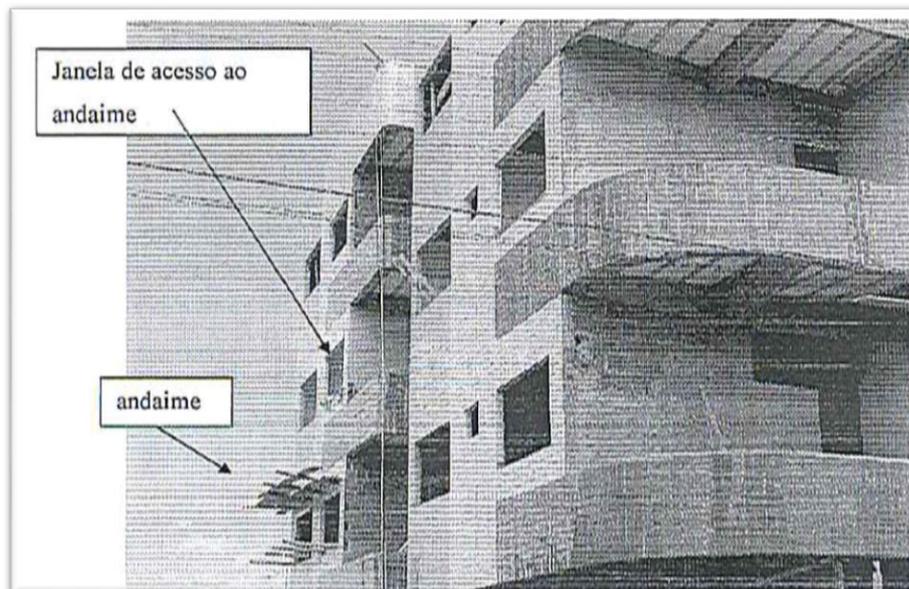
Figura 4-1- Revestimento de Fachada

As principais causas de mortes de trabalhadores se devem a acidentes envolvendo quedas de pessoas e de materiais, e muitos desses acidentes fatais têm acontecido nas atividades de manutenção e de conservação de fachadas de edifícios. No entanto, muitas das edificações com instalações físicas em situações de risco na fase de manutenção, se tivessem sido previstos na concepção do projeto, poderiam ter evitado os acidentes com a inclusão de dispositivos específicos de segurança na fase construtiva da obra.

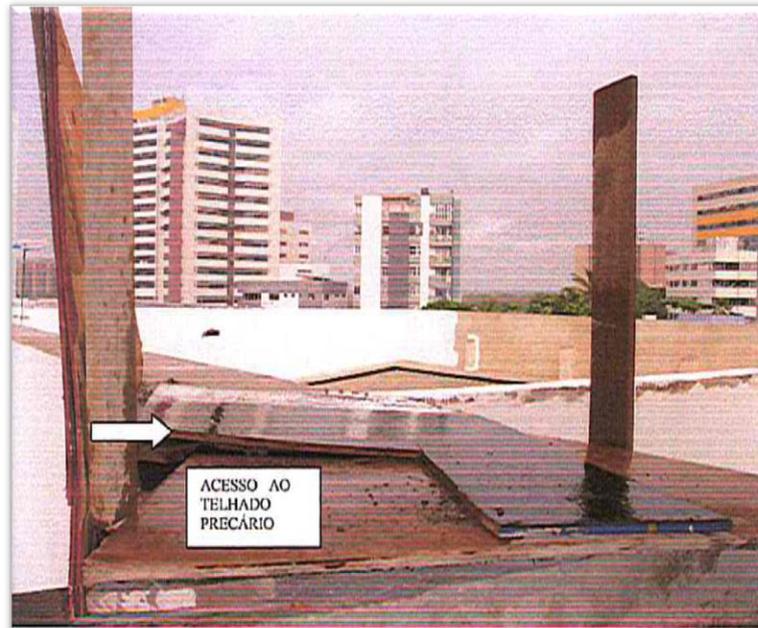
Figura 4-2- Telhado sem sistema de ancoragem

- Acidentes do trabalho em ‘Construção ou Manutenção de Telhados’, normalmente gerados por falha no sistema de ancoragem nos telhados, falta de utilização de EPI (cinto de segurança, calçado, capacete), inexistência de treinamento de segurança para trabalhos em altura, conforme NR-35. No caso nº 12, de 2010, os operários estavam fazendo manutenção do telhado, sem cinto ou sem qualquer outro dispositivo de segurança (Figura 4-2- Telhado sem sistema de ancoragem), o nº 14, de 2013, onde para se movimentarem os funcionários usavam algumas tábuas, apoiadas na calha e no telhado (Figura 4-3- Limpeza do telhado), etc. Conforme a NR-18, nos itens 18.18.5, 18.23.3, 18.18.1 e 18.18.1.1., estão prescritas as proibições: a) realizar serviços em telhados ou coberturas sem que sejam precedidos de inspeção e de elaboração de ordens de serviço ou permissões para trabalho, contendo os procedimentos a serem adotados; b) permitir a execução de atividades a mais do dois metros

de altura do piso, com risco de queda do trabalhador sem a utilização de cinto de segurança do tipo paraquedista; c) deixar de utilizar dispositivos dimensionados por profissional legalmente habilitado que permitam a movimentação segura dos trabalhadores em telhados ou coberturas; d) deixar de instalar cabo guia ou cabo de segurança para fixação de mecanismo de ligação por talabarte acoplado ao cinto de segurança.

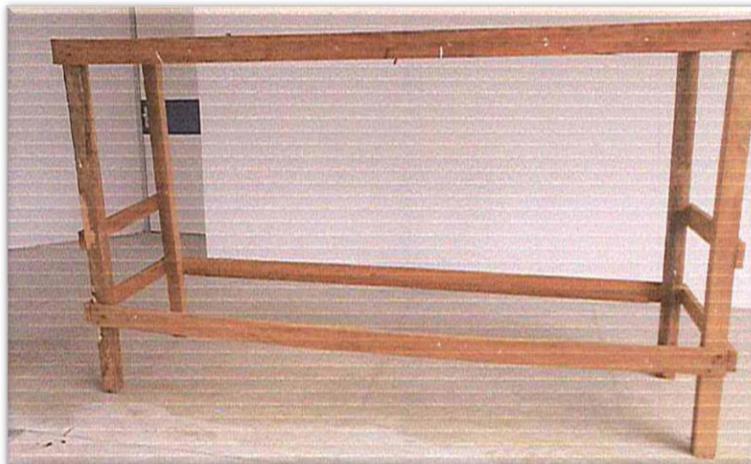
Figura 4-4- Andaime improvisado

Acidentes do trabalho em ‘Andaimes Simplesmente Apoiados’, causados pelas especificações em desacordo com as normas de segurança, a falta do uso de cinto de segurança, estaiamento inadequado, como o caso nº 2, do ano de 2011, onde foi improvisado um andaime, produzidos na própria obra (Figura 4-4- Andaime improvisado) e caso nº 9, de 2012, pela inexistência do cinto de segurança com cabo de segurança independente da estrutura do andaime e estaiamento inadequado do andaime, insuficiente para suportar a tração do pilar desprendido sobre o mesmo, contrariando a NR-18, itens 18.15.17 e 18.23.3.1(Figura 4-5-Andaime após acidente).

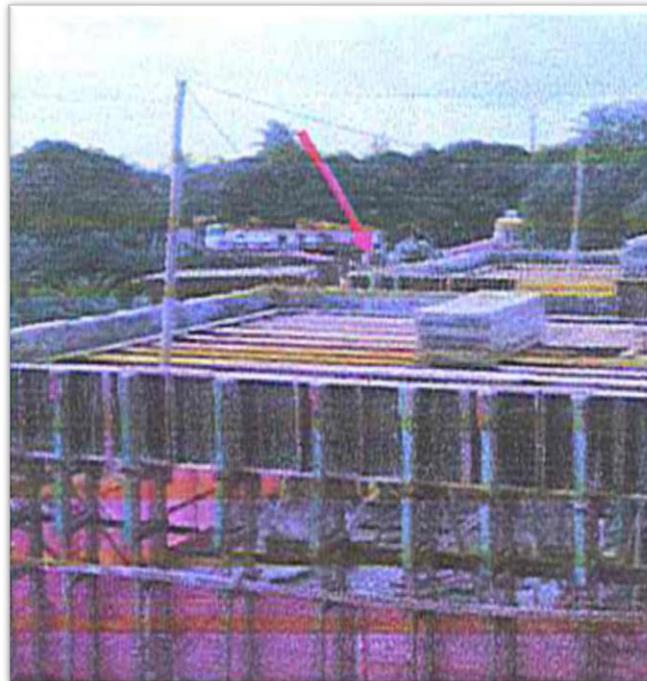
Figura 4-6-Periferia aberta e sem proteção

- Acidentes do trabalho em ‘ Preparação de Laje para Concretagem’, produzidos pela inexistência de cabo guia para fixação do cinto de segurança, falta de cinto de segurança, falta de sinalização, falta de orientação dos procedimentos na atividade realizada, como no caso 6º, ano 2010, onde não existia linha de vida, a escada para acesso aos andares era inadequada e não havia sinalização, no caso nº12, ano de 2011, com instalação inadequada de cabo guia, falta de sistema de guarda-corpo (Figura 4-6-Periferia aberta e sem proteção), em não conformidade com a NR-18, itens 18.13.4, 18.23.3 e 18.23.3.1.
