**INFLUÊNCIA GEOLÓGICO-GEOTÉCNICA NA ESCOLHA DOS  
TIPOS DE FUNDAÇÕES DO BAIRRO DE BOA VIAGEM / RECIFE E  
ELABORAÇÃO DE BANCO DE DADOS DE MEDIÇÕES DE  
RECALQUES EM EDIFÍCIOS**

Dissertação apresentada ao Curso de Pós-Graduação em Engenharia Civil da Escola Politécnica de Pernambuco da Universidade de Pernambuco como requisito à obtenção do título de Mestre em Engenharia.

Área de Concentração: Construção Civil

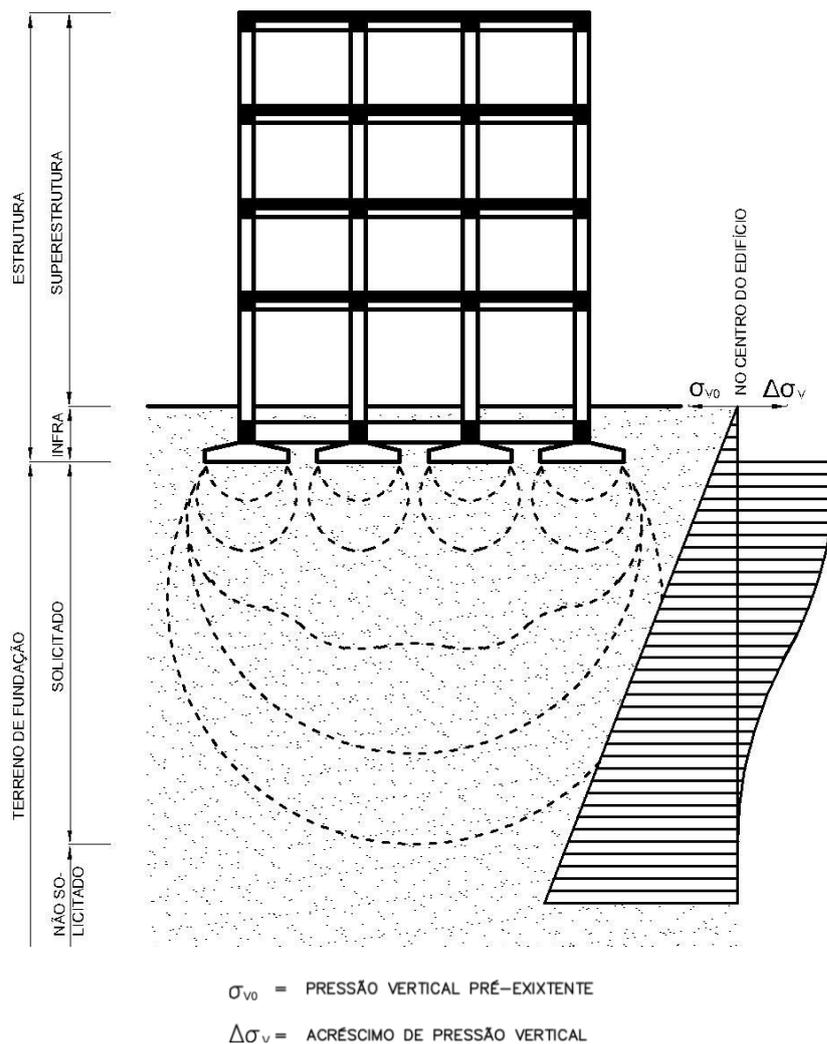
Figura 1 - Partes constituintes de uma edificação

A superestrutura corresponde à parte visível da edificação, a qual será utilizada após a construção. É constituída por elementos estruturais, tais quais lajes, vigas e pilares, que são responsáveis por absorver as cargas – provenientes de ações verticais e horizontais nela atuantes – e transmiti-las à infraestrutura.

A infraestrutura é a parte da edificação composta pelos elementos que transferem ao terreno de fundação os carregamentos da superestrutura, assim como as sapatas, estacas, blocos e cintas. Sua principal função é garantir a compatibilização entre as cargas da superestrutura e a resistência do terreno de fundação, e, desta forma, proporcionar segurança à ruptura da fundação e assegurar que as deformações – provocadas devido à mudança do estado de tensões do terreno, decorrente da construção do edifício – não comprometam a estabilidade, funcionalidade e estética da obra (GUSMÃO, 1990; ALBUQUERQUE; GUSMÃO, 2006).

O terreno de fundação, por sua vez, é a parte responsável por absorver e dissipar os esforços que foram desenvolvidos na superestrutura.

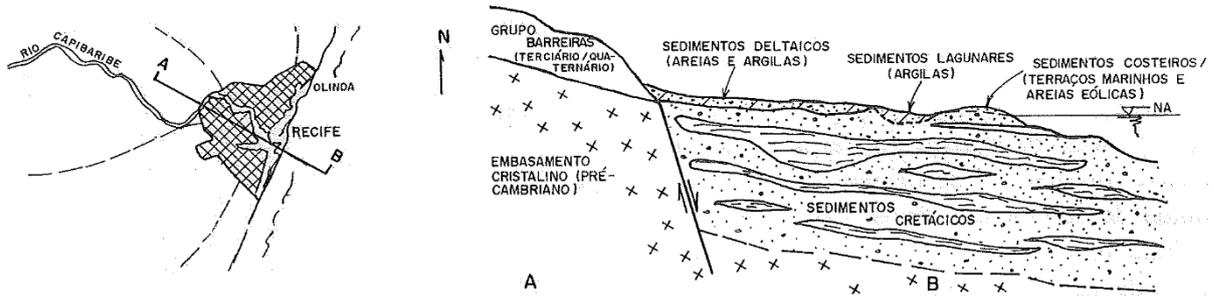
Figura 5 - Eventos geológicos formadores do Recife

O referido falhamento formou, a leste, uma zona rebaixada, que se tornou uma bacia de sedimentação depositária, inicialmente, de sedimentos cretáceos, conforme Figura 5.

O pacote sedimentar cretáceo começa pela Formação Cabo, cujos sedimentos, inseridos durante a idade Cretáceo Inferior, são oriundos da própria ação tectônica. No cretáceo superior, a ação fluvial fez com que fosse depositada a Formação Beberibe e, posteriormente, durante mesmo período geológico, o avanço do mar na direção do continente (transgressão) fez com que sedimentos da Formação Gramame sobrepusessem a maioria dos sedimentos continentais de origem fluvial da Formação Beberibe (GUSMÃO FILHO, 1998).

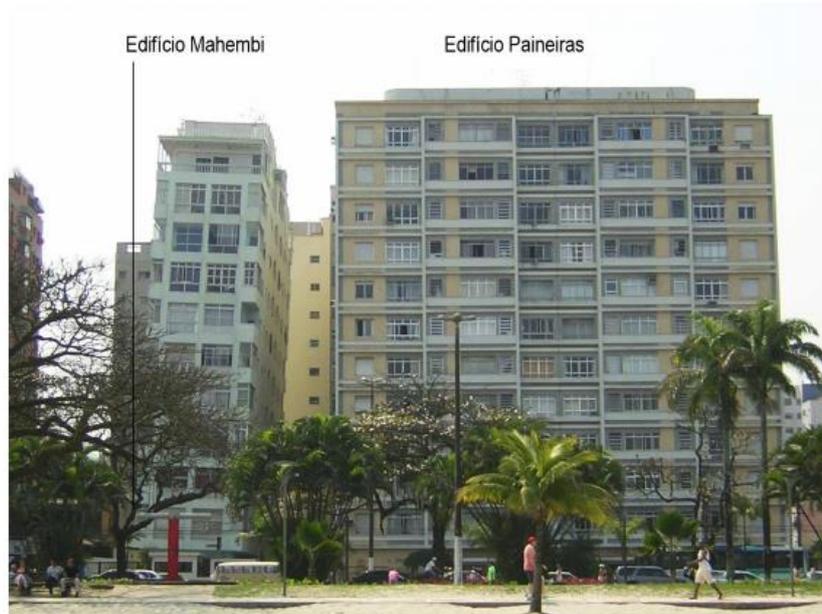
Figura 7 – Desaprumo em prédios na cidade de Santos / SP

Com origem resultante do acúmulo de sedimentos trazidos, principalmente, pela ação do mar, a planície da cidade possui solos de composição heterogênea, podendo ser encontrados materiais como areias, turfas, siltes e conchas, porém há a predominância de solos argilosos moles, que, segundo Coutinho, Oliveira e Santos (2000), devido à reduzida altitude em relação ao nível do mar, encontram-se geralmente saturados.

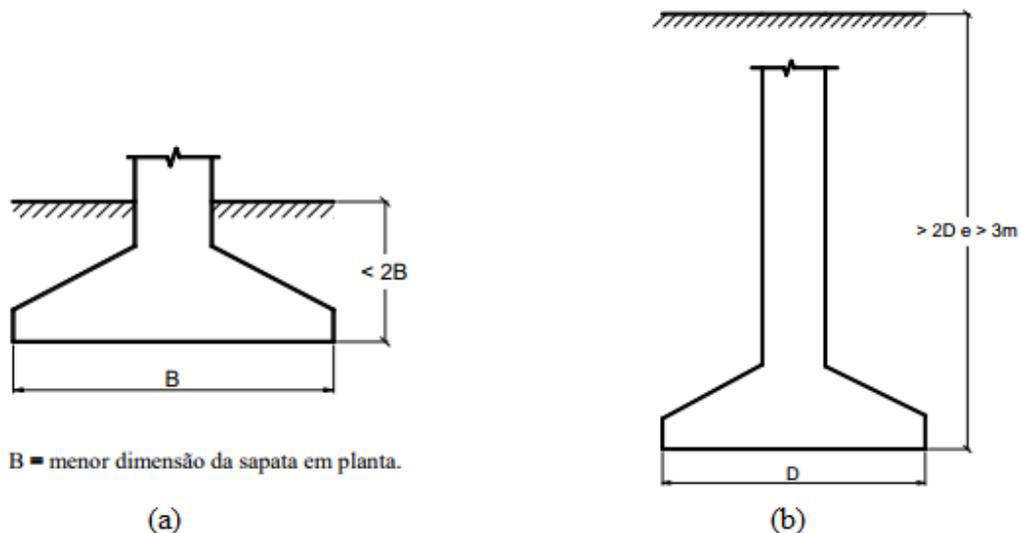
Figura 10 - Classificação das fundações: (a) fundação superficial; (b) fundação profunda

São tipos de fundações superficiais os blocos, os radiers e as sapatas. Associado aos últimos, é comum no nordeste brasileiro a adoção de técnicas de melhoramento de solo com estacas de compactação e, por essa razão, estas também serão discutidas.

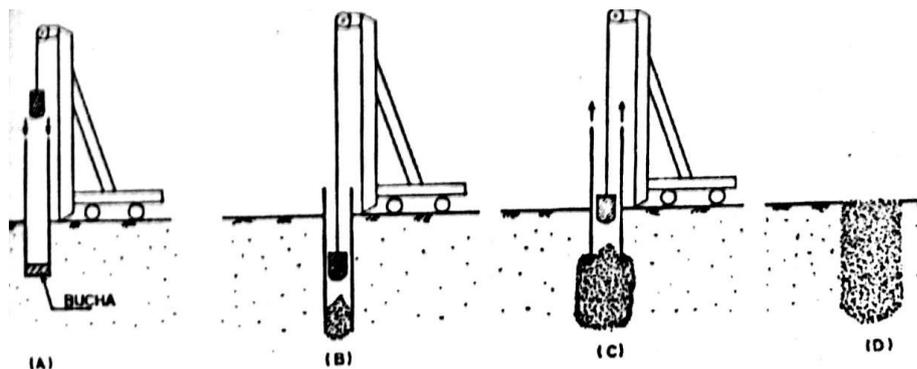
Figura 11 - Processo executivo das estacas de compactação com equipamento tipo mini Franki

No último, o tubo é inserido por vibração, não precisando, portanto, da inserção da bucha seca previamente. Após atingida a cota de projeto, insere-se o material desejado até o topo do tubo, que, só em seguida, pode ser retirado do terreno, também por vibração.

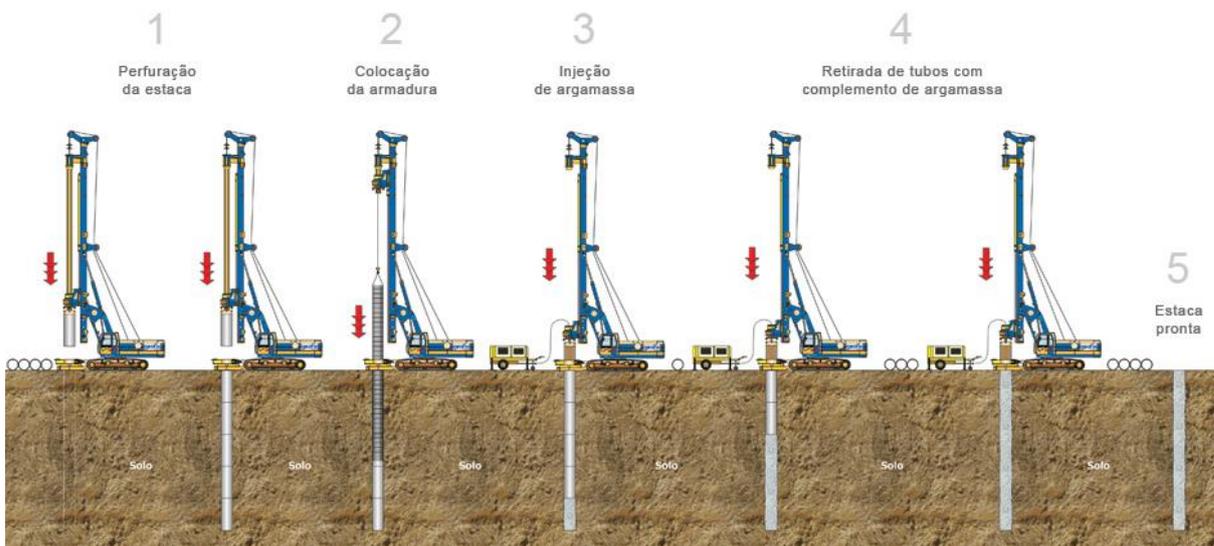
Figura 12 - Metodologia executiva da estaca raiz

Velloso e Lopes (2010) relatam algumas particularidades que permitem o uso desta solução em casos que os demais tipos de estacas não podem ser empregados, podendo-se citar como exemplos os equipamentos de pequeno porte (perfuratrizes), que permitem a utilização em locais de dificuldade de acesso ou com restrição de pé direito; a provocação de pouca vibração durante sua execução, o que evita eventuais incômodos à vizinhança; e a capacidade de atravessar terrenos de qualquer natureza, inclusive matacões e blocos de concreto.

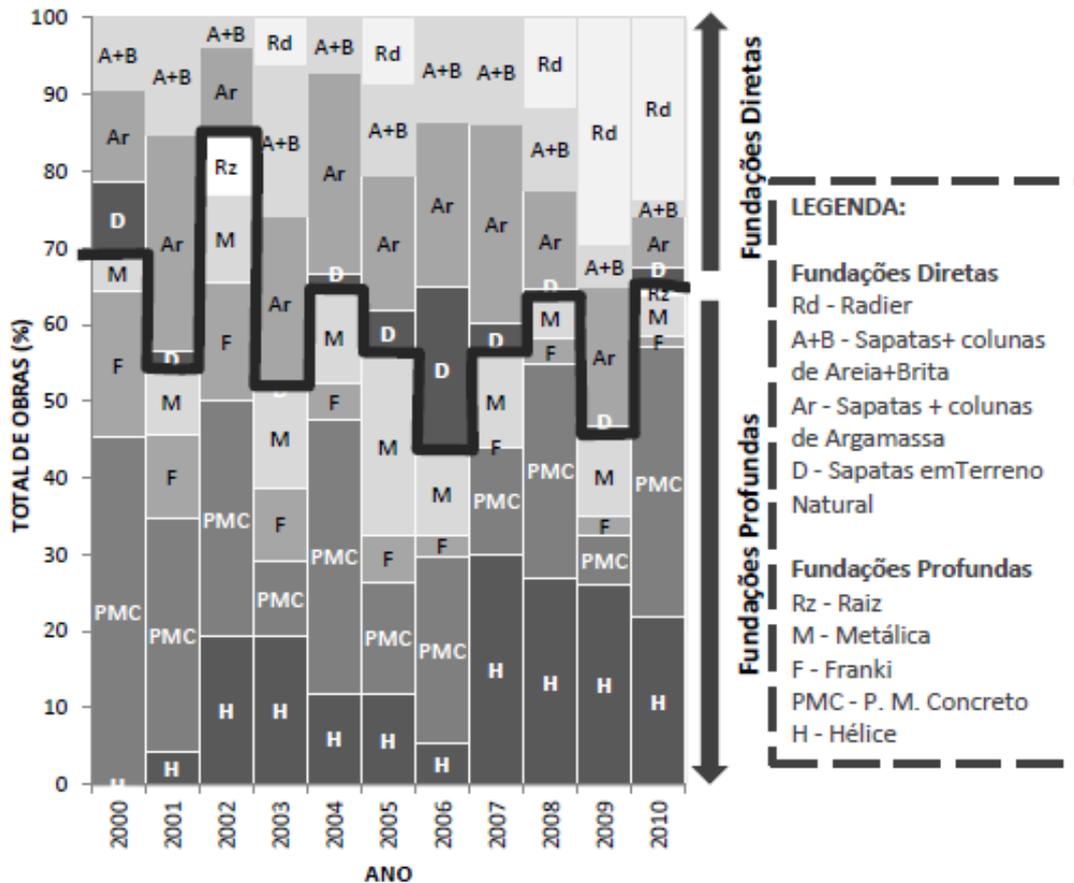
Figura 15 - Diagrama de ocorrência para as fundações da Região Metropolitana do Recife

O estudo de Santos (2011) corrobora com o desenvolvido por Gusmão (2005), que afirma que os principais tipos de fundações superficiais para a cidade são em formas de radier (Rd) e sapatas, podendo as últimas serem feitas em terreno natural (D) ou em solo melhorado com estacas de areia e brita (A+B) ou argamassadas (Ar). As soluções em terreno melhorado, frequentes no nordeste brasileiro, podem viabilizar o uso de fundações superficiais e reduzir consideravelmente o custo das fundações (GUSMÃO, 2005).

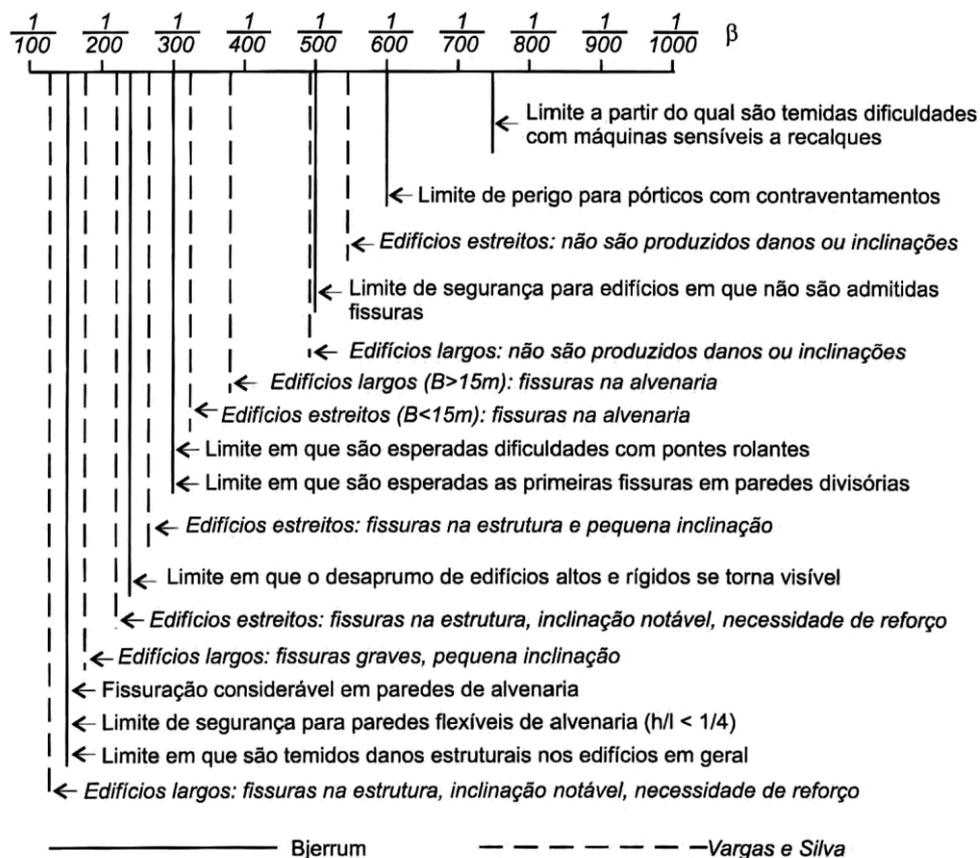
Figura 17 – Distorções angulares e danos associados

Por esta razão, autores diversos quantificaram as magnitudes das deformações máximas admissíveis que garantissem a ausência de danos às obras, conforme suas necessidades, como ilustrado na Figura 17 e nas Tabelas 1, 2 e 3.

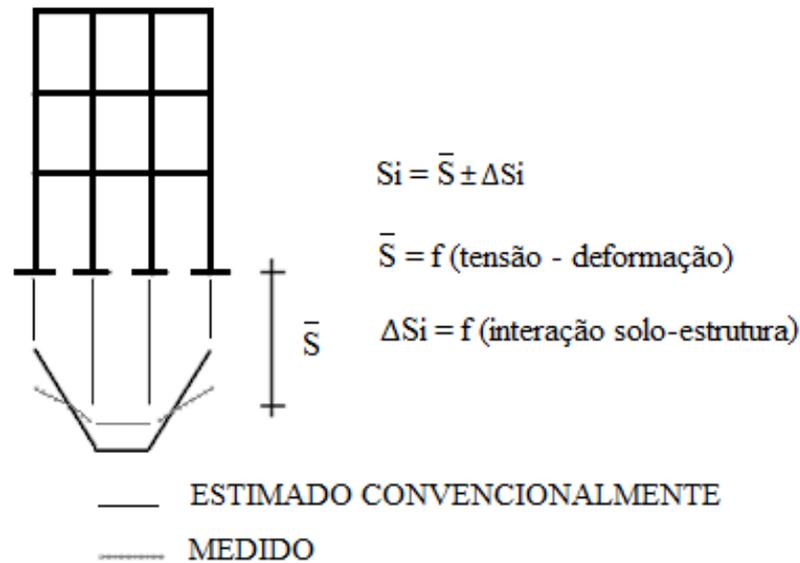
Figura 18 - Modelos para estimativa de recalques de edificações

De forma geral, a interação solo-estrutura suaviza a deformada de recalques em relação ao que convencionalmente é calculado – os recalques absolutos e diferenciais são menores que os estimados –, no entanto, para ambos os modelos o valor do recalque médio permanece o mesmo.

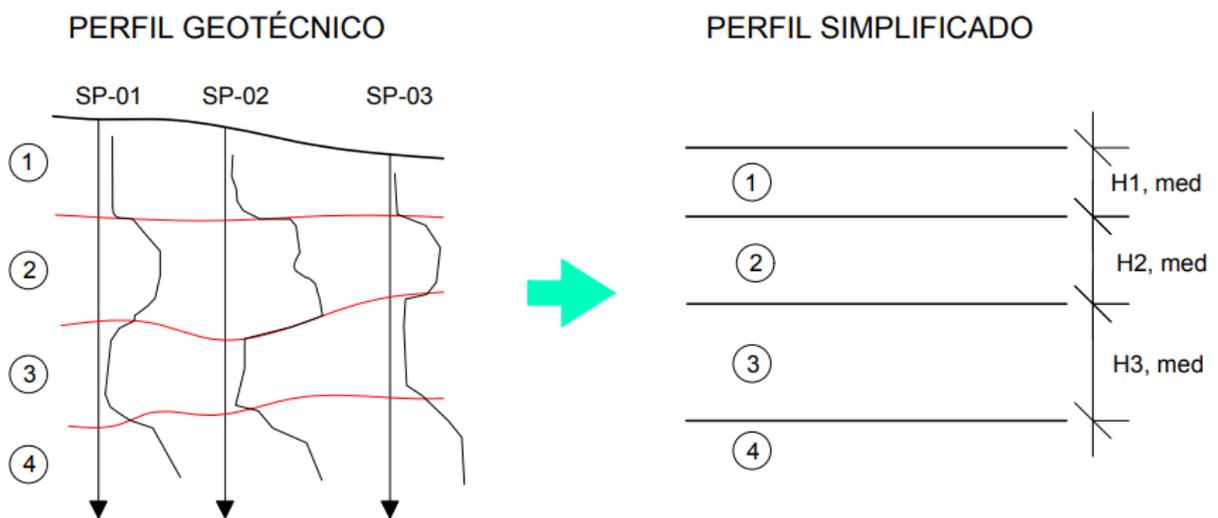
Figura 24 - Criação dos perfis simplificados

A partir dos perfis simplificados, também foram elaborados mapas de isolinhas de solo mole na área de estudo em questão. Para tal, foram agrupados os perfis das obras que possuíam argilas e siltes argilosos muito mole a moles e verificadas as respectivas espessuras destes materiais entre as profundidades de 0 a 10 m, 10 a 20 m, 20 a 30 m e 30 a 40 m. Ou seja, entre cada uma destas faixas de profundidades analisadas, poderiam ser computados até 10 metros de espessura de solos moles.

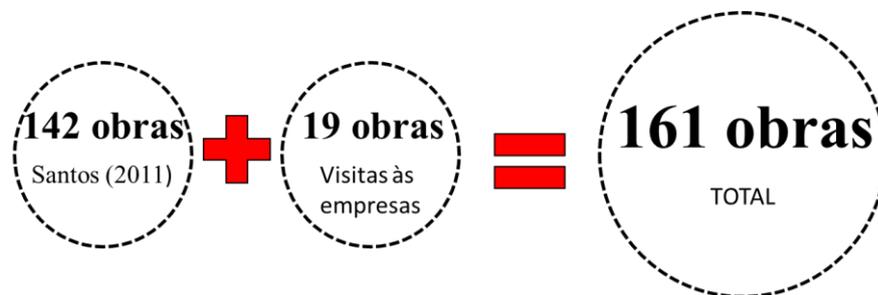
Figura 26 - Quantitativo de obras analisadas na pesquisa

Foram coletados, no total, dados dos tipos de fundações de 161 obras, das quais 142 foram obtidas no estudo desenvolvido por Santos (2011) e 19 a partir das visitas realizadas às empresas, como pode ser observado na Figura 26.

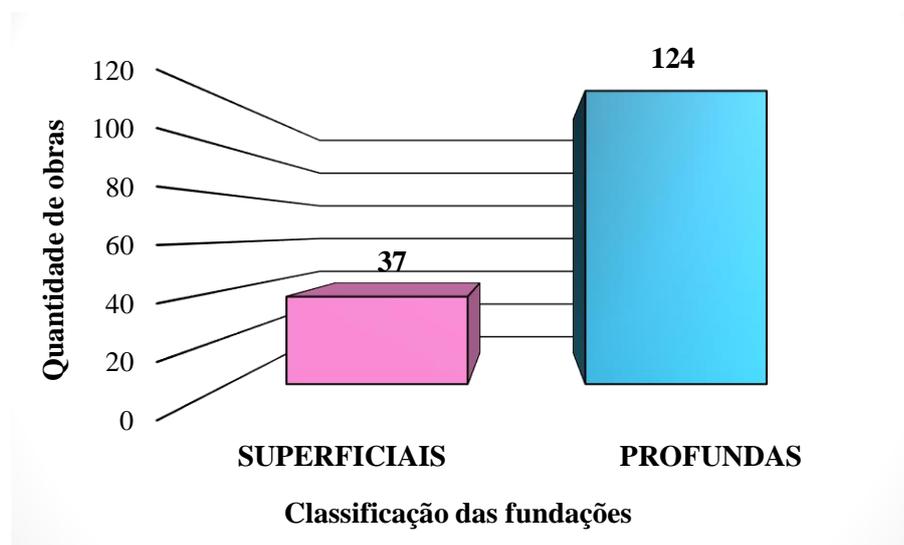
Figura 27 - Quantidade de fundações por classificação

Nestas obras, observou-se que há a predominância de soluções em fundações profundas, representando 77,0% (124 ocorrências) em relação ao total analisado. As fundações superficiais, por sua vez, foram adotadas em 37 obras – o equivalente a 23,0% –, conforme Figura 27.

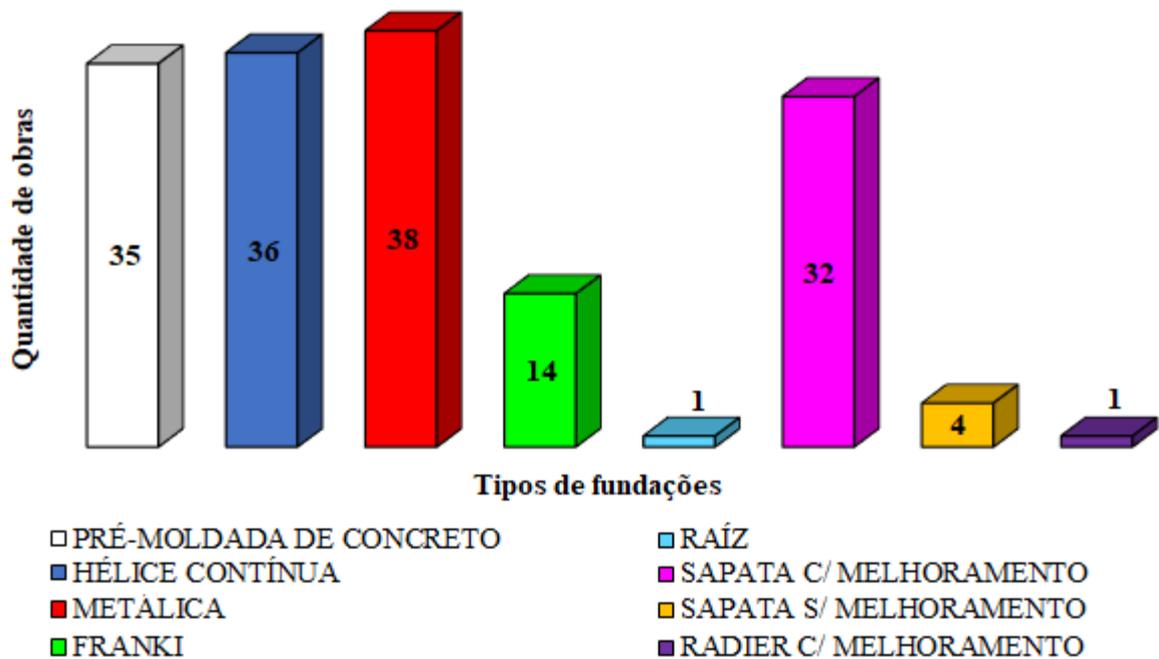
Figura 28 - Tipos de fundações adotados nas obras localizadas em Boa Viagem

O número de ocorrências de cada tipo de fundação é apresentado na Figura 28. Perante análise, uma observação relevante pode ser comentada: além das soluções típicas mais frequentes de fundações serem classificadas como profundas, dentre as superficiais empregadas, aproximadamente 87 % corresponde às sapatas com melhoramento prévio do terreno com estacas de compactação.

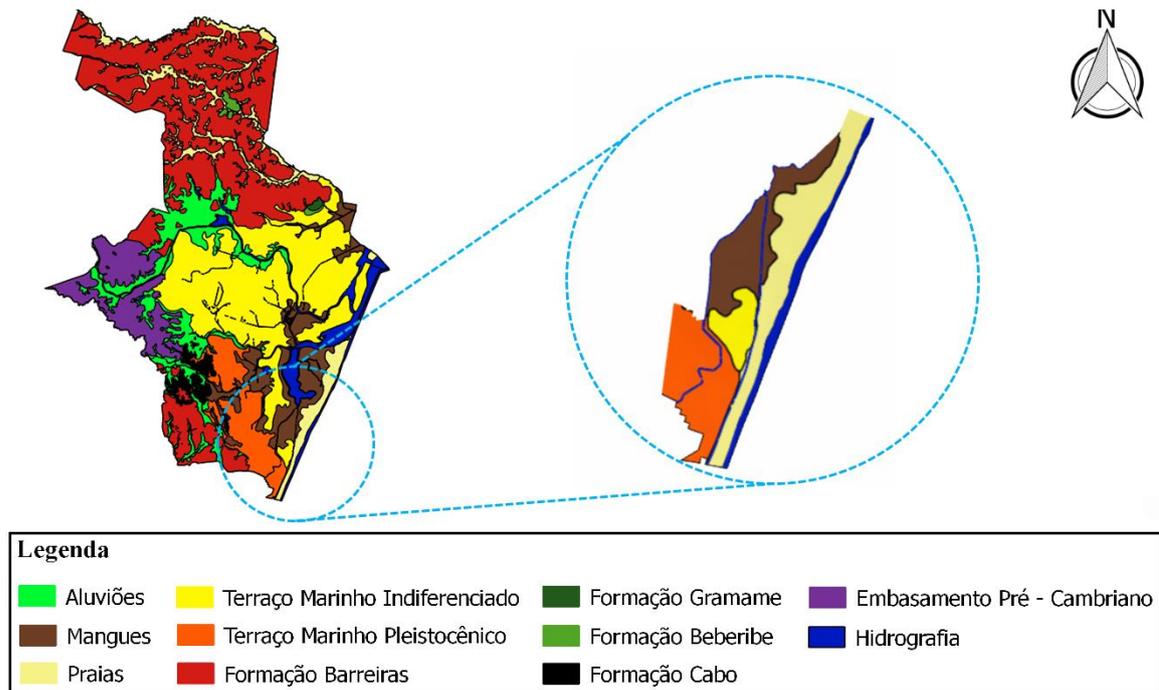
Figura 30 – Mapa geológico de Boa Viagem

Do ponto de vista geológico, o bairro de Boa Viagem está inserido em uma área que possui depósitos sedimentares de Terraços Marinheiros Indiferenciados, Praias e Terraços Marinheiros Pleistocênicos, além de Mangues, que se desenvolvem entorno dos trechos hídricos que recortam a região - Figura 30.

Da área territorial do local em estudo, cerca de 35% corresponde à unidade geológica das Praias, que se estendem ao longo de toda a linha da costa. À medida em que se adentra o continente, na direção noroeste, ficam localizadas as regiões dos Mangues, que compreendem, aproximadamente, 27% do território de Boa Viagem.

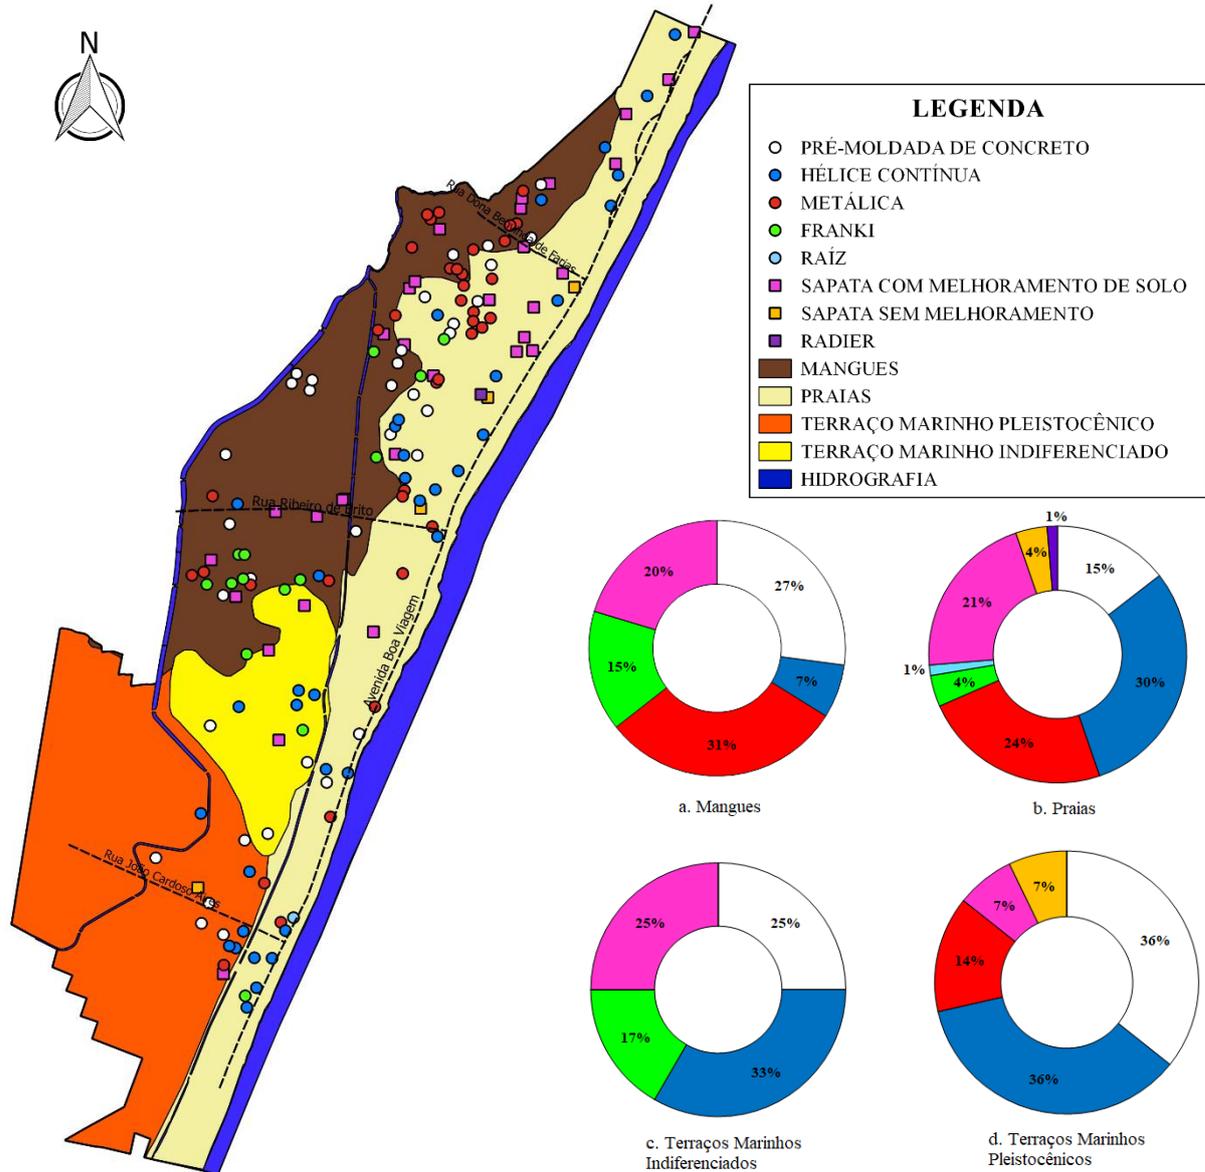
Figura 32 - Tipos de fundações x unidades geológicas

Em relação aos tipos de fundações presentes no bairro analisado, podem ser encontradas fundações profundas dos tipos pré-moldada de concreto, hélice contínua, metálica, Franki e raiz. Quanto às superficiais, verifica-se a adoção de radier com melhoramento e sapatas, que podem ser, ou não, precedidas de melhoramento de solo com estacas de compactação. A disposição e o quantitativo dos tipos de fundações sobre as unidades geológicas são ilustrados na Figura 32.

UNIDADE GEOLÓGICAS / TIPO DE FUNDAÇÃO	MANGUES	PRAIAS	TERRAÇO MARINHO INDIFERENCIADO	TERRAÇO MARINHO PLEISTOCÊNICO	TOTAL
PRÉ-MOLDADA DE CONCRETO	16	11	3	5	35
HÉLICE CONTÍNUA	4	23	4	5	36
ESTACA METÁLICA	18	18	0	2	38
FRANKI	9	3	2	0	14
RAÍZ	0	1	0	0	1
SAPATA C/ MELHORAMENTO	12	16	3	1	32
SAPATA S/ MELHORAMENTO	0	3	0	1	4
RADIER C/ MELHORAMENTO	0	1	0	0	1
<b>TOTAL</b>	<b>59</b>	<b>76</b>	<b>12</b>	<b>14</b>	<b>161</b>

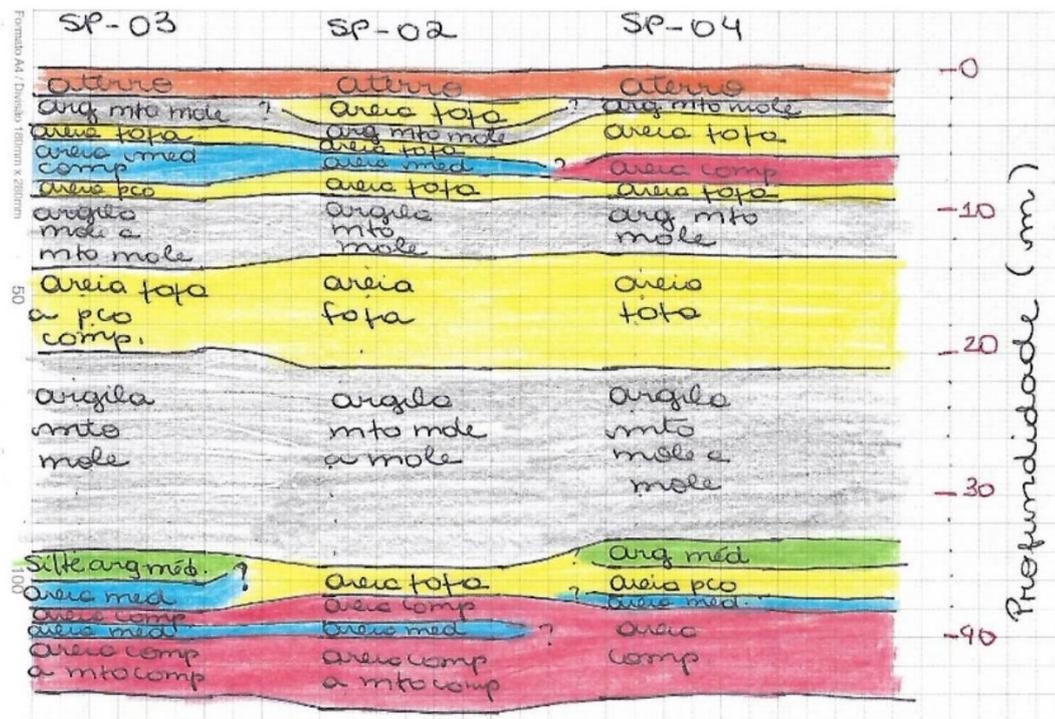
Figura 33 – Exemplo de um perfil geotécnico elaborado manualmente para desenvolvimento da pesquisa

Dos perfis simplificados obtidos, foram constatados, de acordo com a classificação de Oliveira et al. (2016), 52 perfis do tipo IA (47,1%), 12 do tipo IB-1 (11%), 12 do tipo IB-2 (11%), 01 do tipo IIA (0,9%), 01 do tipo IIB-2 (0,9%), 26 do tipo III (23,9%) e 05 (5,2%) não se enquadraram em nenhuma das classificações. A distribuição por unidade geológica pode ser constatada na Tabela 5. A presença de solos moles foi constatada em 60 destes perfis, ou seja, em mais de cinquenta por cento das edificações estudadas.

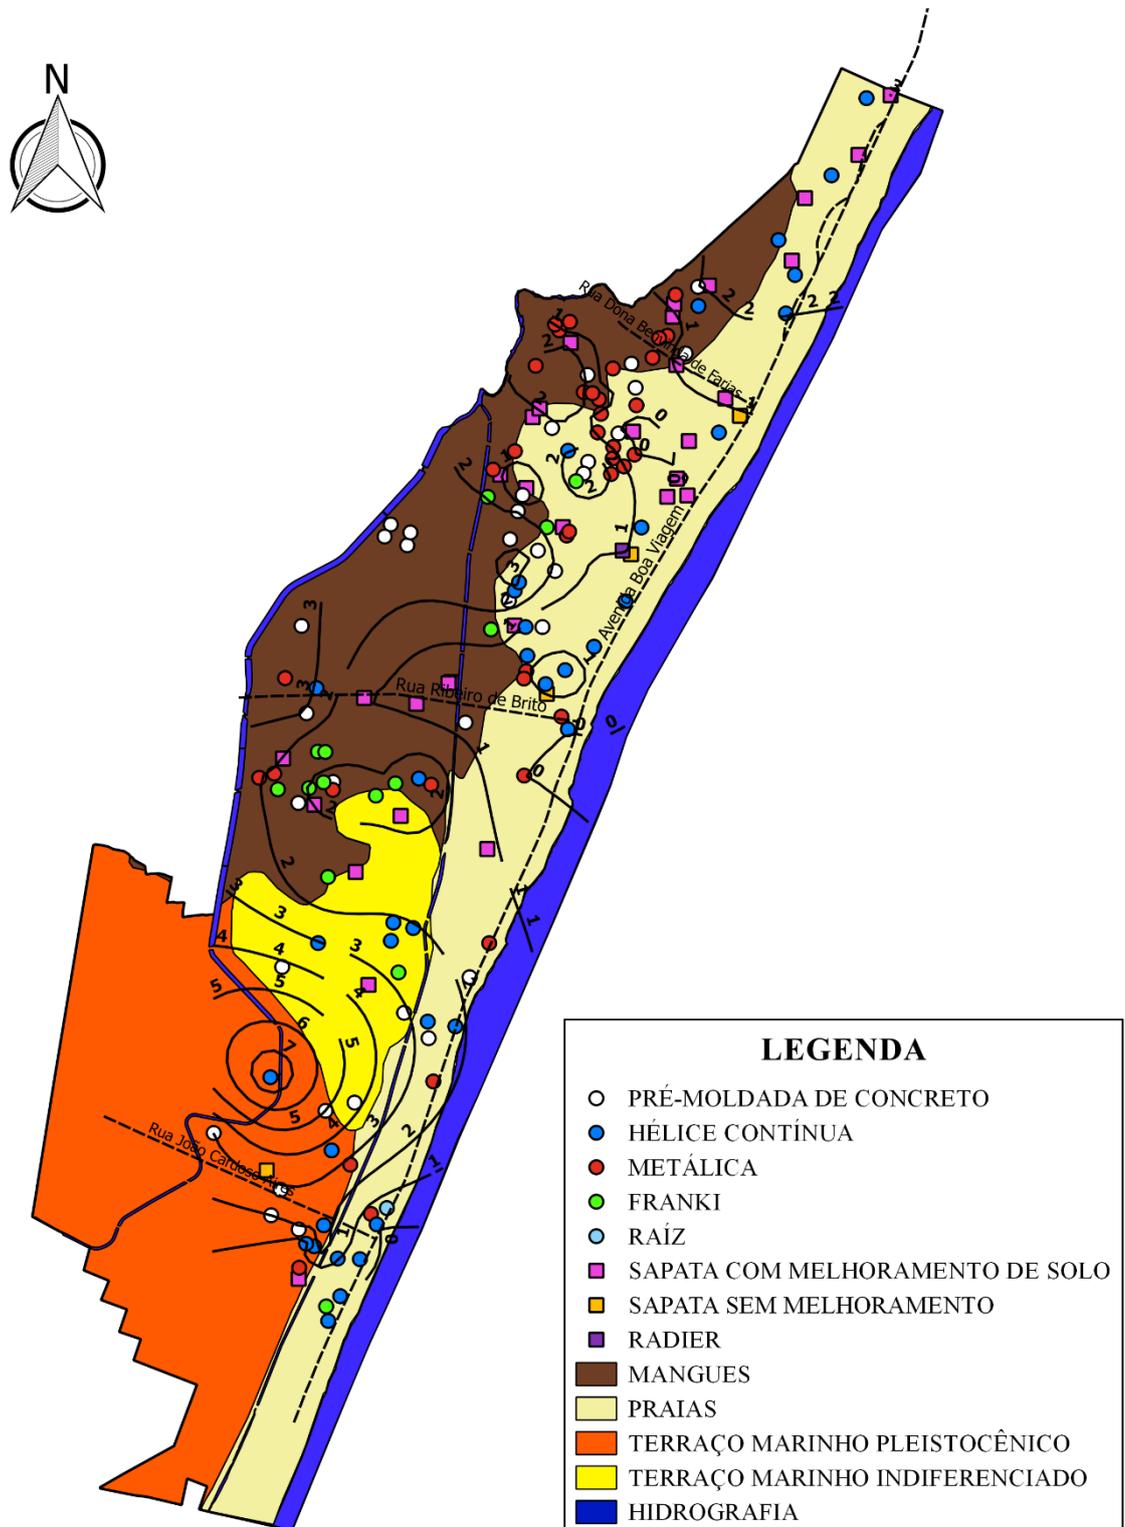
Figura 36 – Isolinhas de espessura de solo mole entre 0 e 10 metros de profundidade

A dominância de fundações profundas (dos tipos metálicas e pré-moldadas de concreto) é justificada devido à presença de regiões, localizadas nas proximidades do bairro do Pina, ao noroeste, em que há espessas camadas de solos moles entre os 0 e 20 metros de profundidade.

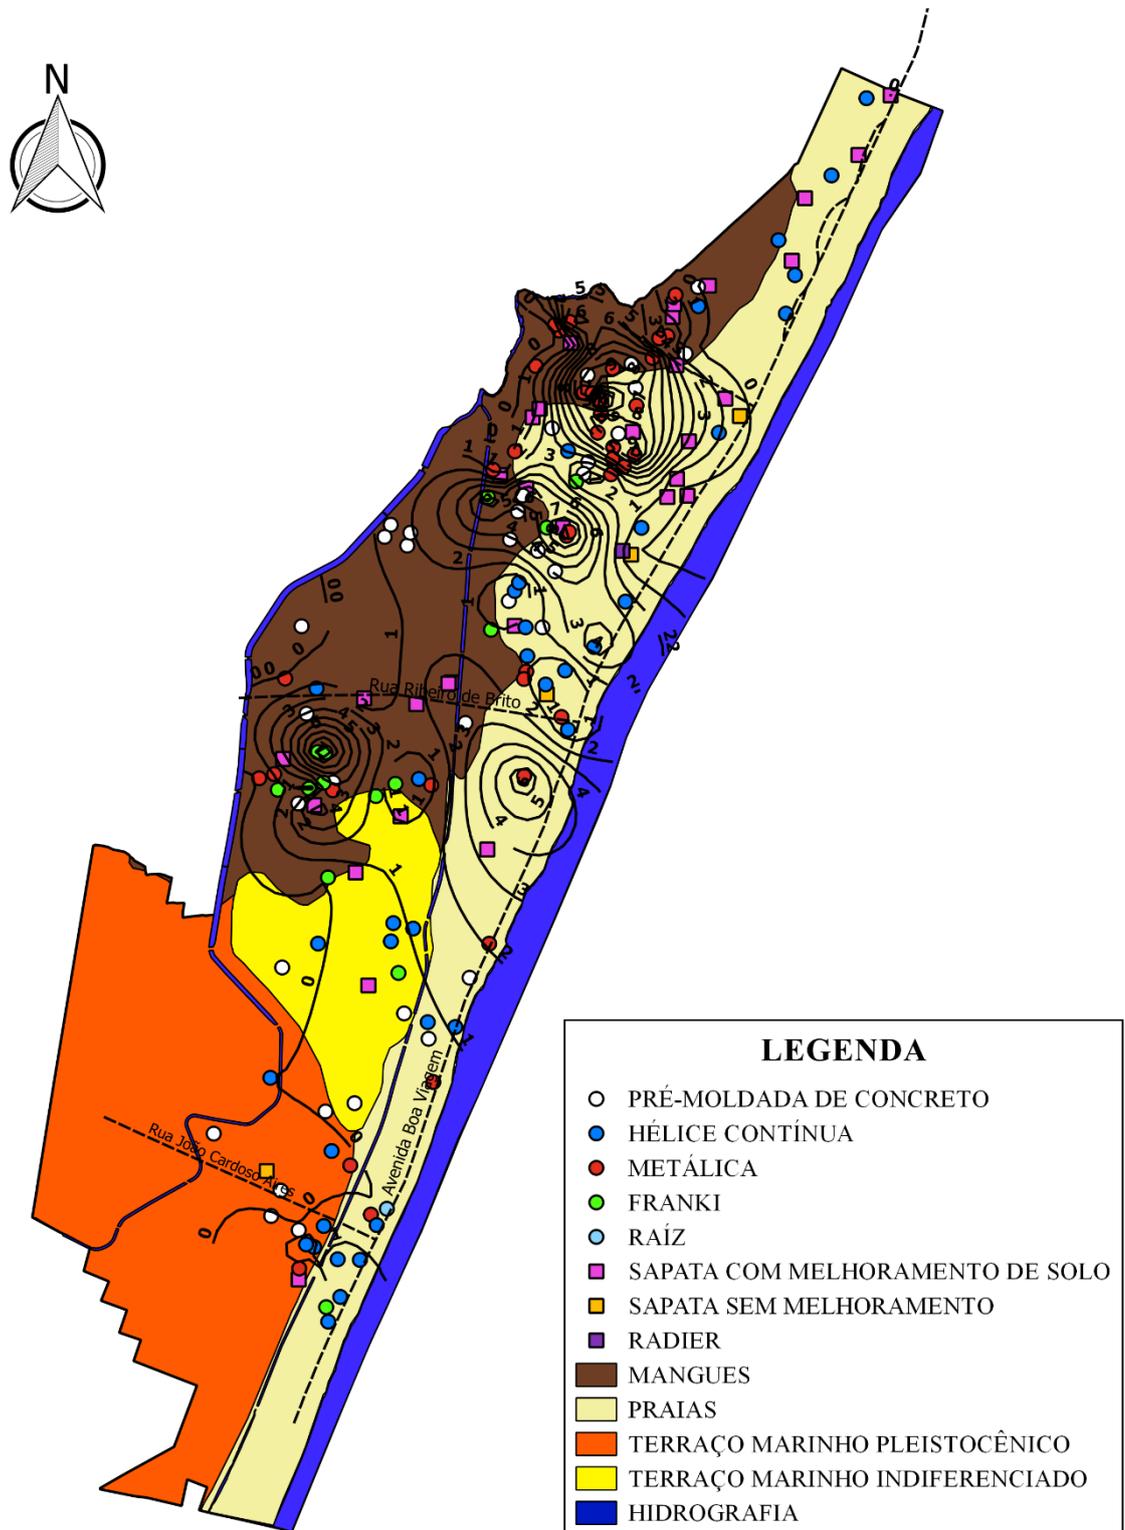
Figura 38 – Isolinhas de espessura de solo mole entre 20 e 30 metros de profundidade

A adoção de estacas com carga reduzida pode ser esclarecida porque, segundo Gusmão (2005), os recalques provenientes das camadas de solos moles presentes dos 20 aos 40 metros de profundidade possuem pequena magnitude, mesmo que as camadas contenham maior espessura, porque, como o efeito de embutimento está diretamente relacionado à magnitude dos recalques, as camadas de solos moles assentes a partir dos 20 metros de profundidade tendem a se comportar como pré-adensadas.
