**UNIVERSIDADE DE PERNAMBUCO**  
**ESCOLA POLITÉCNICA DE PERNAMBUCO**  
**Programa de Pós-graduação em Engenharia Civil**

**REFORÇO DE UM SOLO ERODÍVEL COM RESÍDUOS DE CONSTRUÇÃO E  
FIBRAS DE COCO BABAÇU**

Dissertação apresentada ao Curso de Pós-graduação em Engenharia Civil, da Escola Politécnica de Pernambuco da Universidade de Pernambuco como requisito para obtenção do título de Mestre em Engenharia Civil.

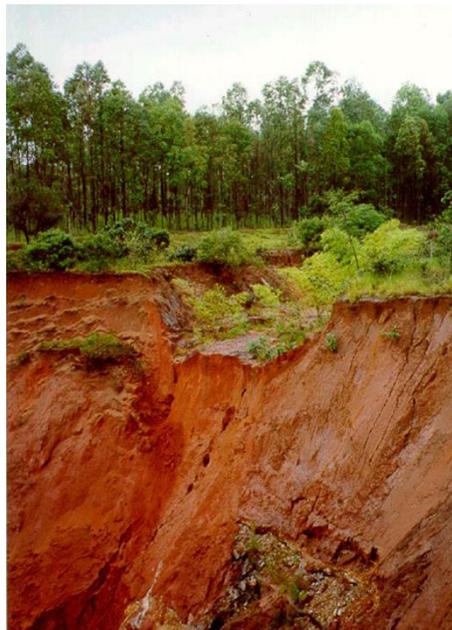
Figura 2.1 – Formação de voçorocas no solo

Nas regiões Sul, Sudeste e Centro-Oeste do Brasil é comum o aparecimento de sulcos, ravinas e voçorocas, estes que consistem na formação de grandes aberturas (buracos) no solo e que são decorrentes da erosão pluvial e intempéries e, ainda, estão geralmente associados ao uso do solo (EMBRAPA, 2007), conforme apresentado na Figura 2.1.

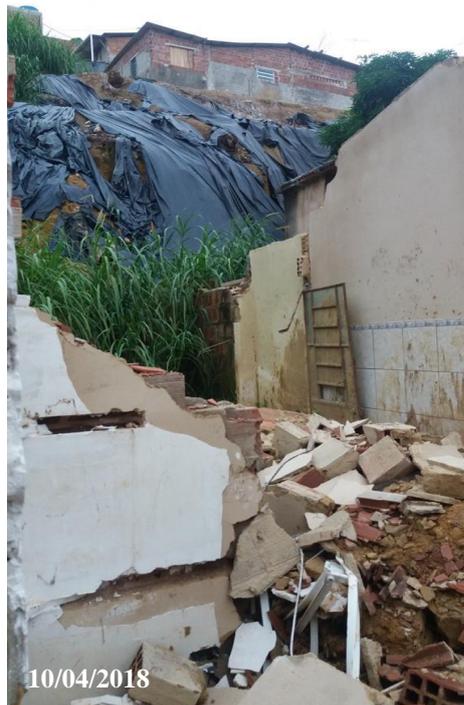
Figura 2.2 – Deslizamento de terra no bairro Dois Unidos, Recife/PE

De acordo com Coutinho (2019), somente para a cidade de Recife/PE se registraram 22 mortes por deslizamento de terra em 2019. Uma vez que desastres atinjam a uma determinada região, deixam um rastro de destruição com perdas humanas e materiais (VARSHNEY; RAJESH, 2013), conforme Figura 2.2.

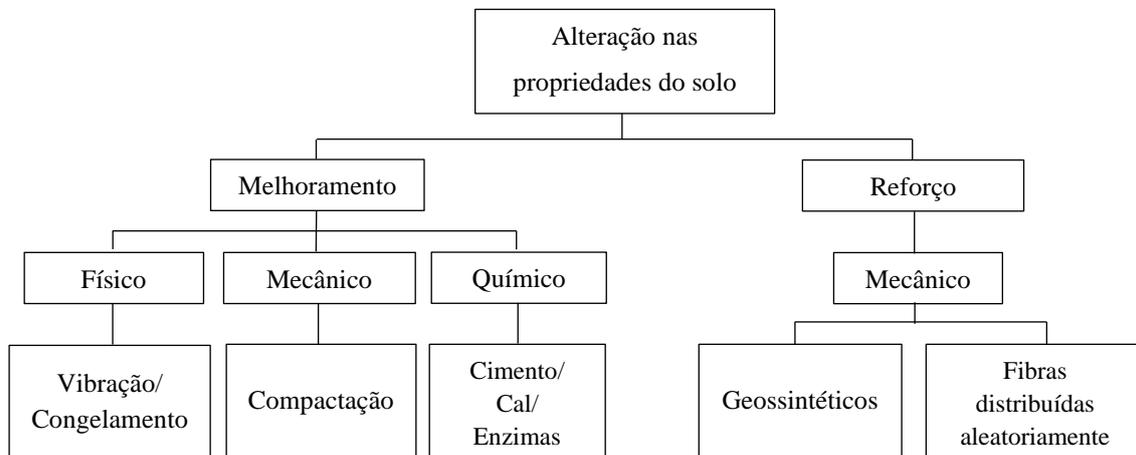
Figura 2.3 – Técnicas de melhoramento e reforço de solos

O melhoramento está associado a tratamentos do solo por processos químicos (adição de cal, cimento), físicos (estabilização granulométrica) ou mecânicos (compactação). Os tratamentos ainda podem ser relacionados em três grupos: (1) temporários – limitam-se ao período de construção; (2) permanentes – sem a adição de quaisquer materiais; e (3) permanentes – com adição de materiais ao solo natural (CRISTELO, 2001; BRANDI, 2004; GUEDES, 2013).

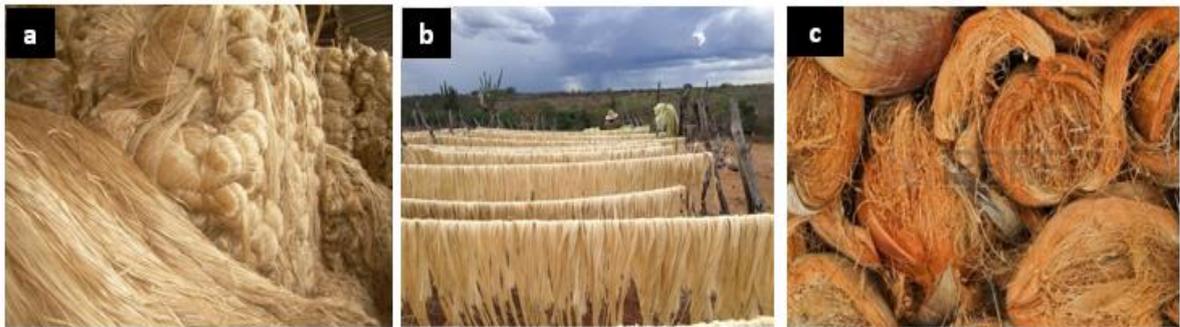
Figura 2.5 – Fibras naturais de juta (a), sisal (b) e coco verde (c)

As fibras de juta, coco e sisal, apresentadas da Figura 2.5, são materiais usualmente aplicados no reforço de solo em países como Índia, Malásia, Indonésia, Filipinas e Bangladesh. A aplicabilidade desses matéria está associada a disponibilidade local e ao baixo custo. As fibras, especialmente as de coco, podem ser incorporadas a todos os tipos de solo (ANGGRAINI *et al.*, 2015).

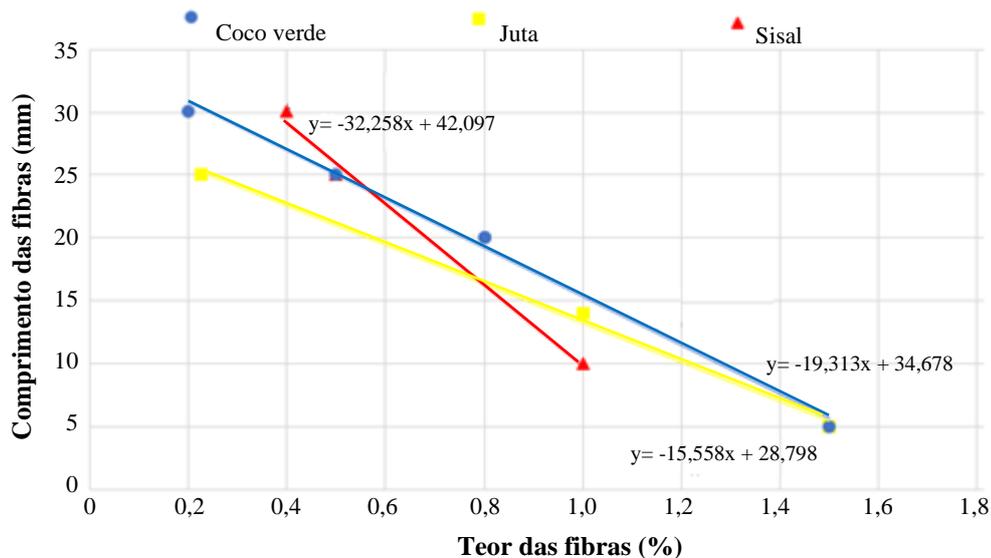
Figura 2.6 – Correlação entre teor e comprimento ideal para as fibras de coco verde, juta e sisal

Os valores de  $R^2$  obtidos por Santos *et al.* (2019) foram maiores que 0,9 (Tabela 2.5), o que justifica a forte correlação entre as variáveis analisadas. Também foi possível observar que quanto maior o teor de incorporação para as fibras menor será o seu comprimento.

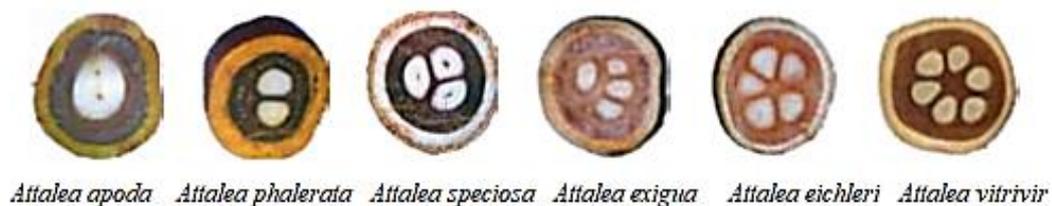
Figura 2.11 – Quantidade de amêndoas por espécies de coco babaçu

“Cada palmeira pode apresentar entre três a cinco longos cachos de flores amareladas. Cada cacho, por sua vez, pode produzir de 300 a 500 cocos” (CERRATINGA, 2018). No interior do coco pode haver de 1 a 8 amêndoas, como apresentado na Figura 2.11.

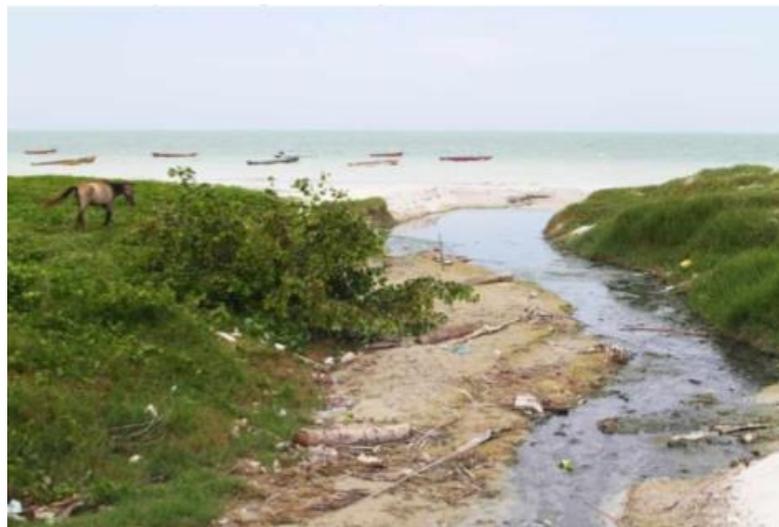
Figura 3.6– Lançamento de efluentes na praia do Pilar, Ilha de Itamaracá/PE

Para Da Silva *et al.* (2016) os problemas ambientais do município estão atrelados a intensificação da erosão marinha, destruição dos atrativos paisagísticos e a perda da balneabilidade em algumas praias, tendo como fatores intensificadores a deposição de resíduos sólidos e o lançamento de efluentes (Figura 3.6).

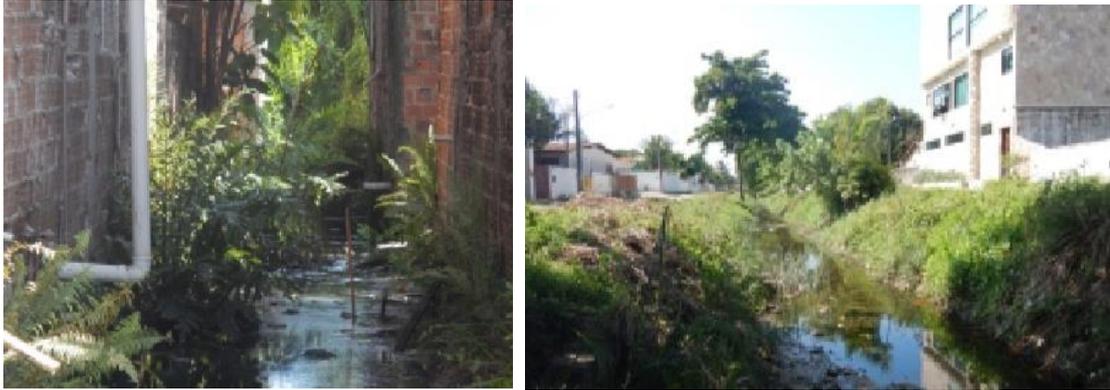
Figura 3.7 – Casas construídas as margens de riachos, Ilha de Itamaracá/PE

O Serviço Geológico do Brasil (CPRM) levantou as áreas de risco em Itamaracá e encontrou riachos muito assoreados, sem mata ciliar e recebendo lixo e detritos despejados pela população em suas margens e leitos, além de edificações construídas irregularmente, impedido o escoamento superficial das águas (CPRM, 2015), conforme Figura 3.7.

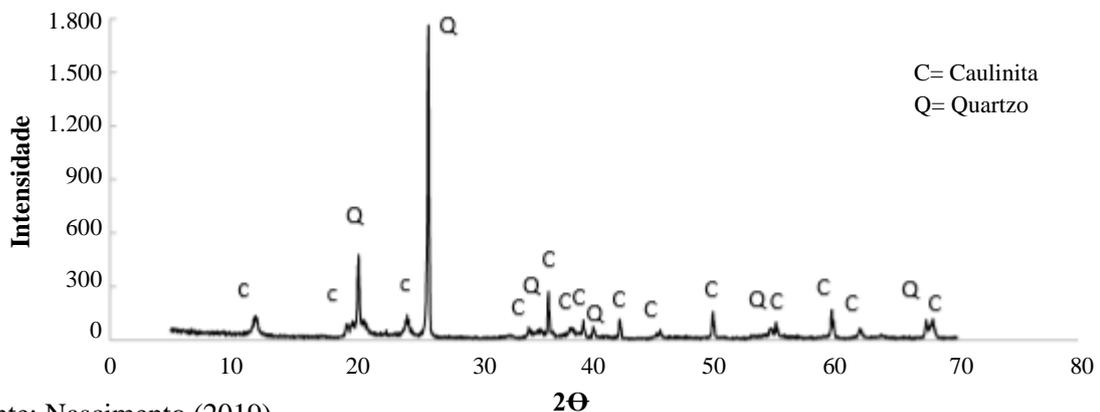
Figura 4.5 – Difratoograma de raios-x do solo

No solo, a presença de quartzo está relacionada a sua difícil intemperização (SCARIOT, 2018). Já no RCC, a presença de quartzo e feldspato é justificada devido a esses minerais serem abundantes nas rochas naturais e por serem utilizados como matéria prima para diversos produtos na construção civil, como no fabrico de cerâmicas, areia e agregados finos (Da Silva *et al.*, 2018).

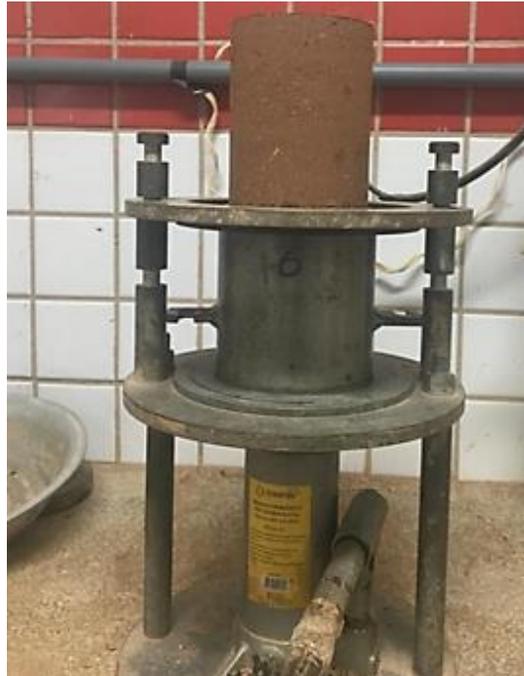
Figura 4.7 – Corpo de prova do ensaio de compactação

A compactação foi realizada somente para a umidade ótima, visto que na umidade abaixo da ótima, ou no ramo seco, há uma desorganização nas partículas dos materiais e na umidade acima da ótima, ou no ramo umido, há uma dificuldade na permeabilidade vertical e o favorecimento da permeabilidade horizontal (MACIEL, 2003).

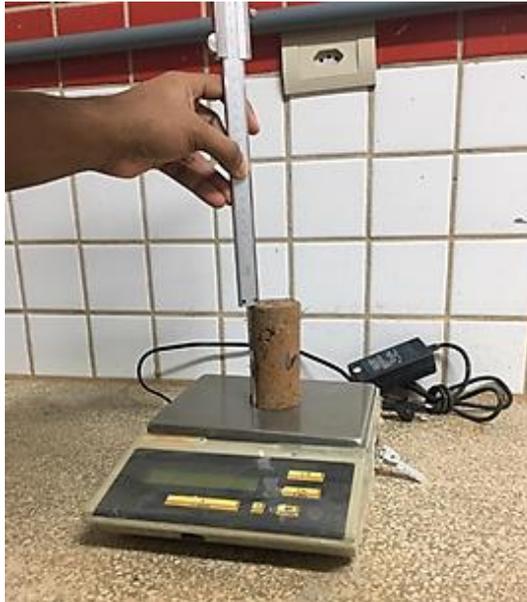
Figura 4.8 – Controle tecnológico dos corpos de prova para ensaio de compressão simples

O controle de qualidade dos corpos de prova se baseou na verificação do teor de umidade antes e após a moldagem, onde retirava-se pequena porção de cada amostra para determinação da umidade pelo método da estufa. Depois de moldados, os corpos de prova foram pesados e medidos para verificar o grau de compactação. Os parâmetros estão disponíveis na Tabela 4.3.

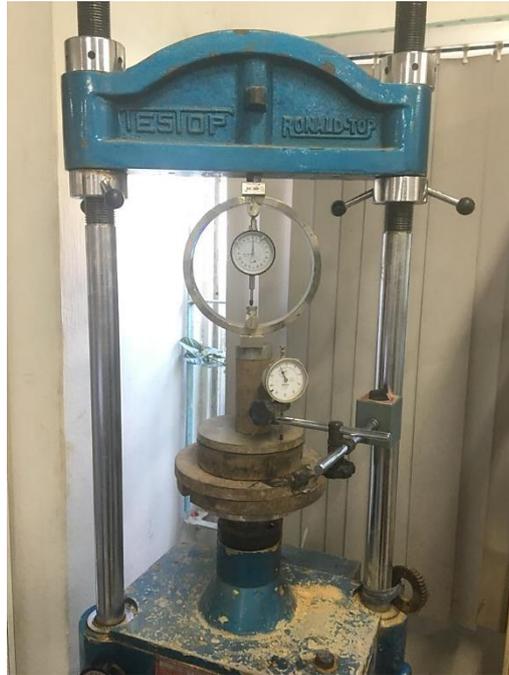
Figura 4.9 – Rompimento dos corpos de prova para ensaio de compressão simples

Calculou-se o desvio padrão ( $D_p$ ) a partir dos valores de resistência à compressão máxima atingida por uma série de CP's (Equação 5), sendo aceitos desvíos máximos de 50 kPa e descartados os CP's com valor acima e/ou abaixo do  $D_p$ , assegurando-se o mínimo de 3 CP's para cada série.

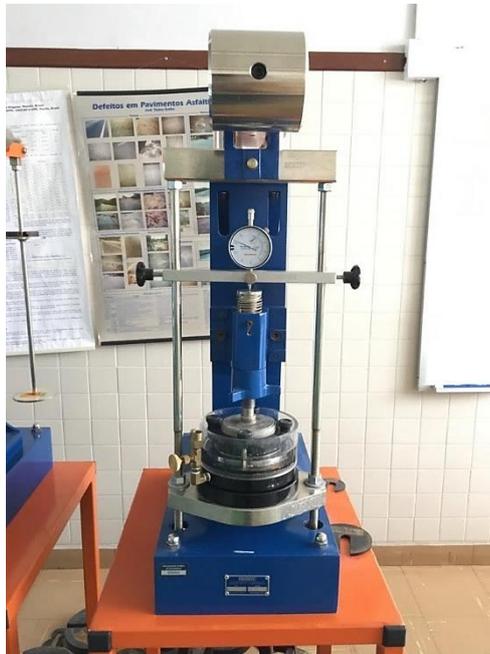
Figura 4.10 – Saturação de amostra para ensaio de adensamento unidimensional

O índice de compressão ( $C_c$ ) foi determinado através da inclinação da reta de compressão, obtida nas etapas de carregamento. E se utilizou o método de Pacheco e Silva para determinar a tensão sobre o adensamento (ABNT, 1990). O teor de porosidade ( $\eta$ ) das amostras foi obtido a partir do índice de vazios ( $e$ ) final, conforme Equação 6.

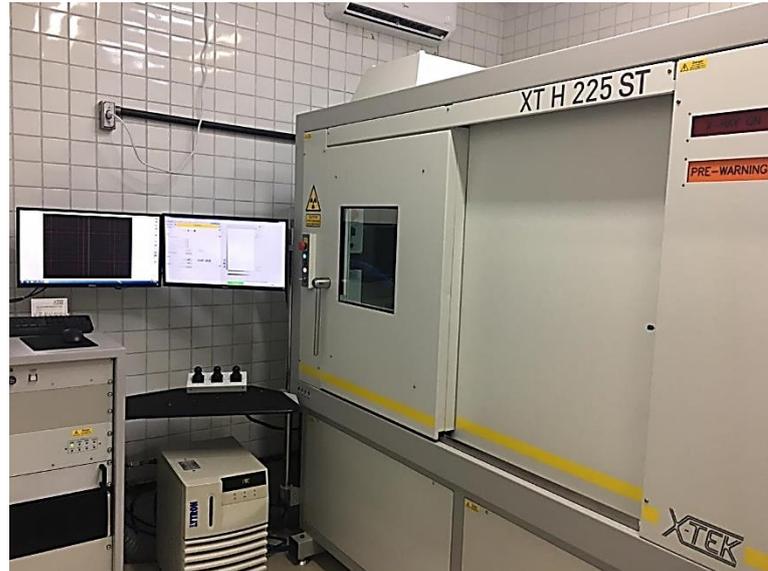
Figura 4.11 – Microtomógrafo modelo NICON XT H 225 ST

A reconstrução tridimensional das imagens foi realizada usando o software CT Pro 3D XT 3.0.3 (Nikon Metrology NV) para um tamanho final de  $40\mu\text{m}$  voxel e, a partir da área selecionada (Figura 4,12), foram geradas 683 imagens para cada CP, com intensidade de 16 bits.

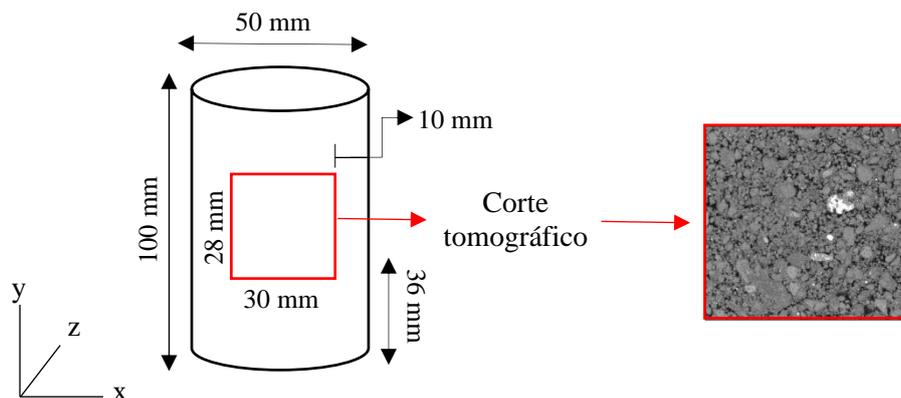
Figura 4.12 – Diagrama esquemático dos corpos de prova e da área de seleção para reconstrução tridimensional tomográfica

As imagens tomográficas do solo, RCC e compósitos foram obtidas com área de  $8,4\text{ cm}^2$  e volume de  $22,68\text{ cm}^3$  (com  $752 \times 716 \times 683$  Voxels), aproximadamente. A seleção da área para reconstrução foi necessária devido a incapacidade de reconstrução de imagens de amostras grandes. Segundo Pires e Bacchi (2010), esse problema é em razão às características das fontes

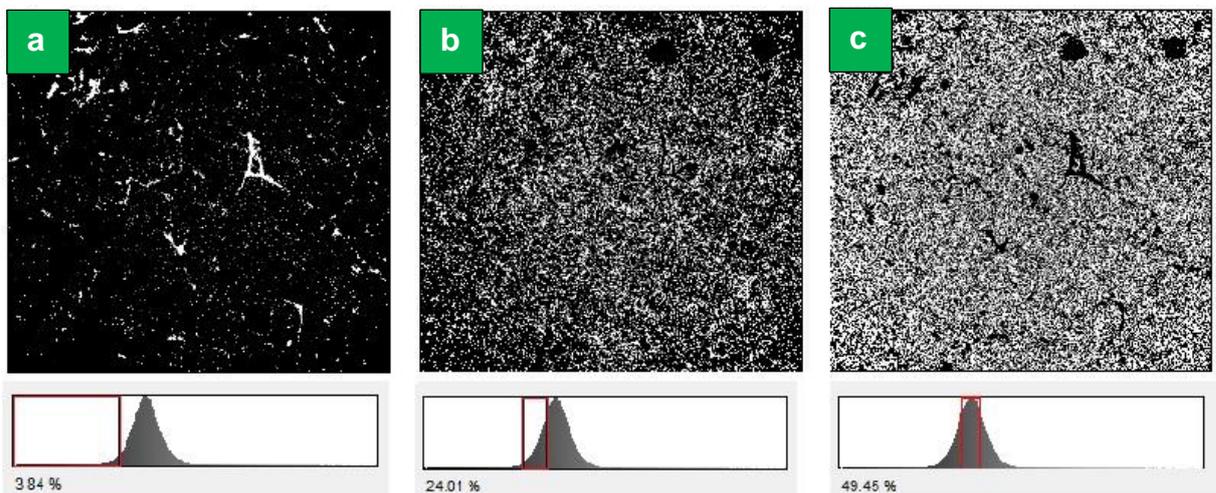
Figura 4.13 – Processo de limiarização manual

Legenda: a) região que representa os vazios; b) região próxima ao pico e que representa a matriz; c) região pico do histograma e que representa a matriz. Fonte: Acervo pessoal.

Devido a heterogeneidade dos materiais constituintes do solo, RCC e compósitos, são provocadas diferentes capacidades de atenuação nas imagens. Essa atenuação, segundo Costa (2017), pode ser dividida em fases, sendo: fase dos vazios, da matéria orgânica, da matriz e dos

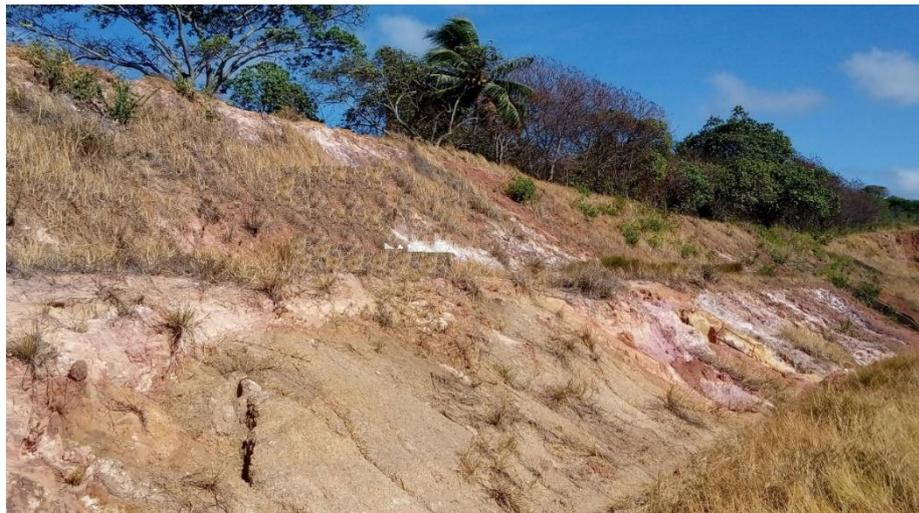
Figura 5.2 – Processo erosivo no perfil da encosta

A encosta está situada às margens da rodovia PE-035, onde a drenagem direciona as águas da chuva para as laterais da pista e são captadas por drenos. Em situações de precipitações acima do estimado, podem ocorrer inundações e/ou obstrução dos drenos e posterior infiltração na base da encosta.

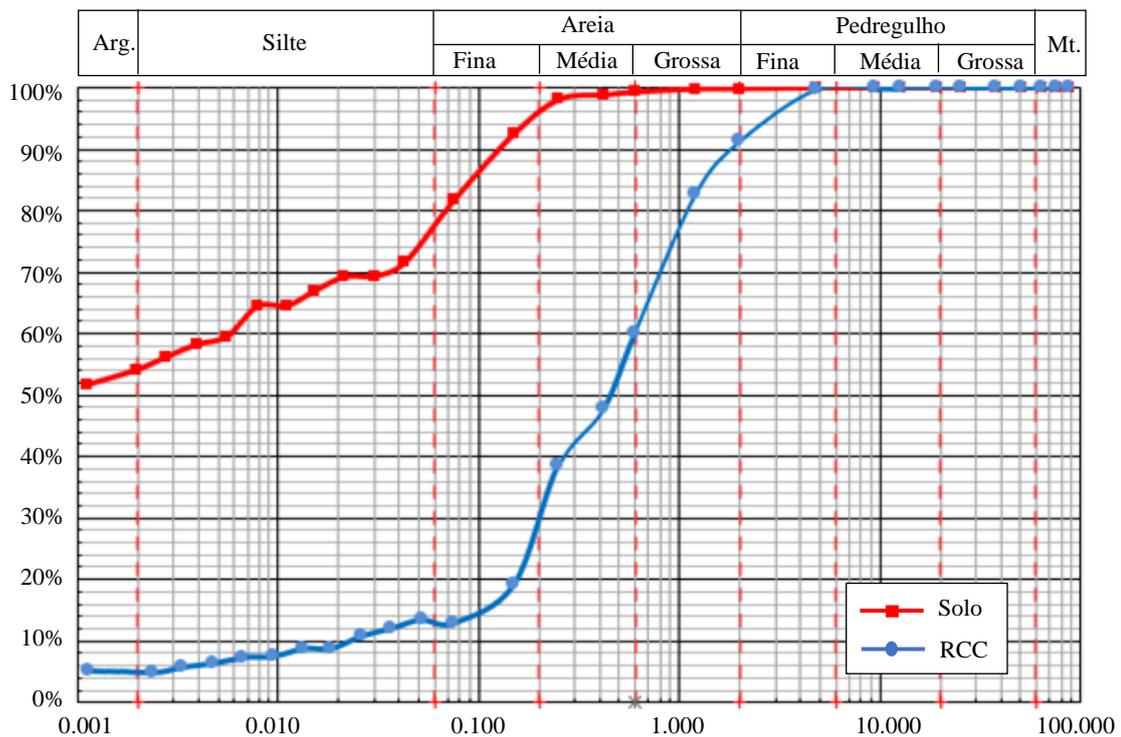
Figura 5.8 – Curva granulométrica do solo e do RCC

Os percentuais de pedregulho, areia, silte e argila encontrado para o solo e o RCC corrobora com os resultados obtidos por Nascimento (2019). A classificação dos materiais foi realizada em conformidade com o Sistema de Unificado dos Solos (SUCS) (ASTM, 2017) e os resultados encontram-se descritos na Tabela 5.3.

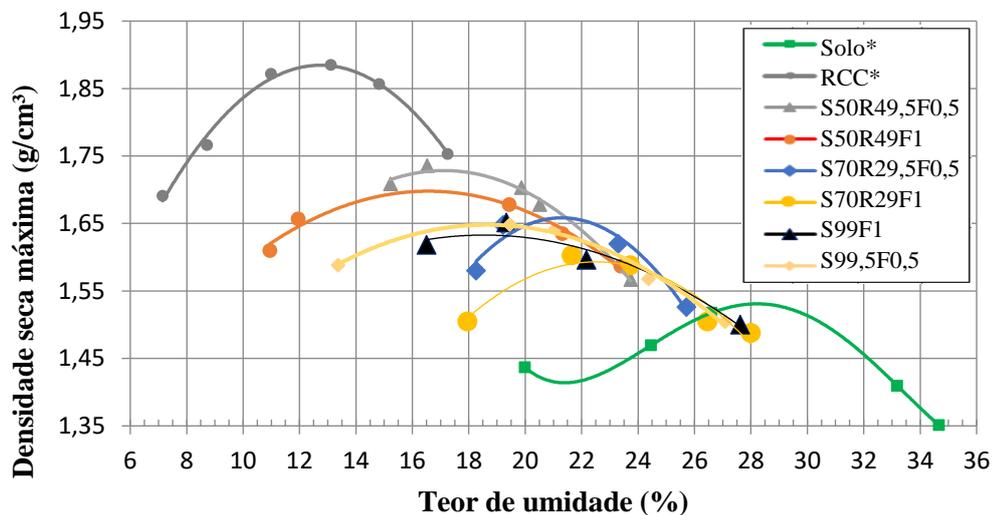
Figura 5.9 – Curvas do ensaio de compactação

Legenda: (\*) dados de Nascimento (2019).

Para materiais que absorvem elevados teores de umidade, é necessário a adição de maior quantidade de água durante a compactação, o que reduz o valor da densidade. Assim, os resultados de Chaple e Dhattrak (2013) corroboraram com a observação supracitada e revelaram que a incorporação de 1% de fibras de coco verde, em um solo argiloso, aumentava a umidade ótima de 18,1% para 20,76%, enquanto diminuía a densidade aparente seca máxima de 17,28 kN/m<sup>3</sup> para 16,62 kN/m<sup>3</sup>.

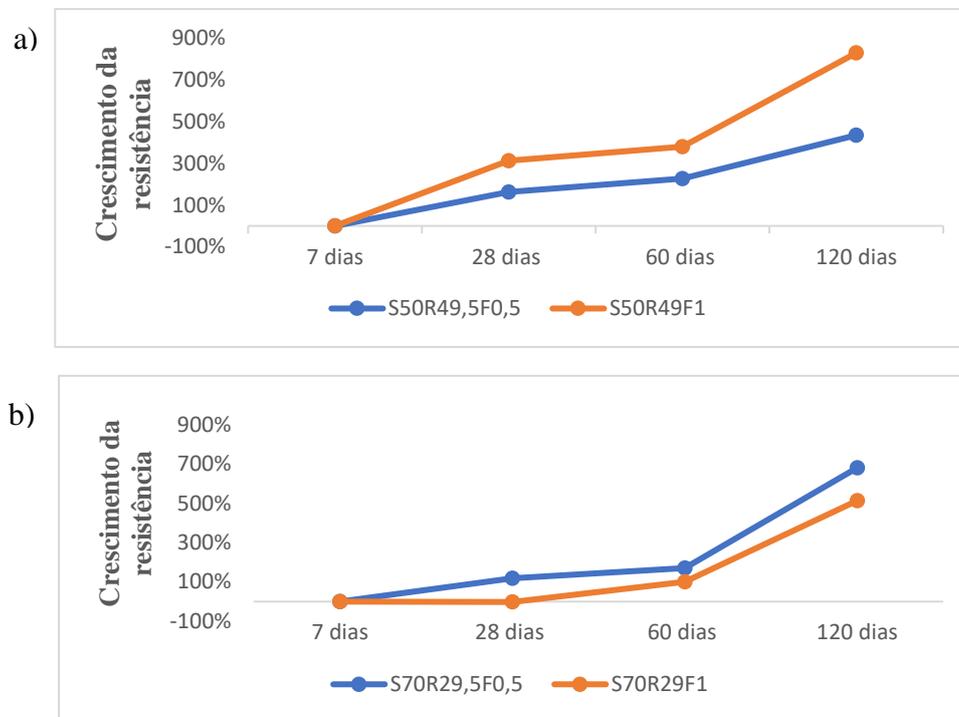
Figura 5.10 – Crescimento percentual da RCS dos compósitos de solo-RCC-fibra

Legenda: a) compósitos com 50% de solo; b) compósitos com 70% de solo.

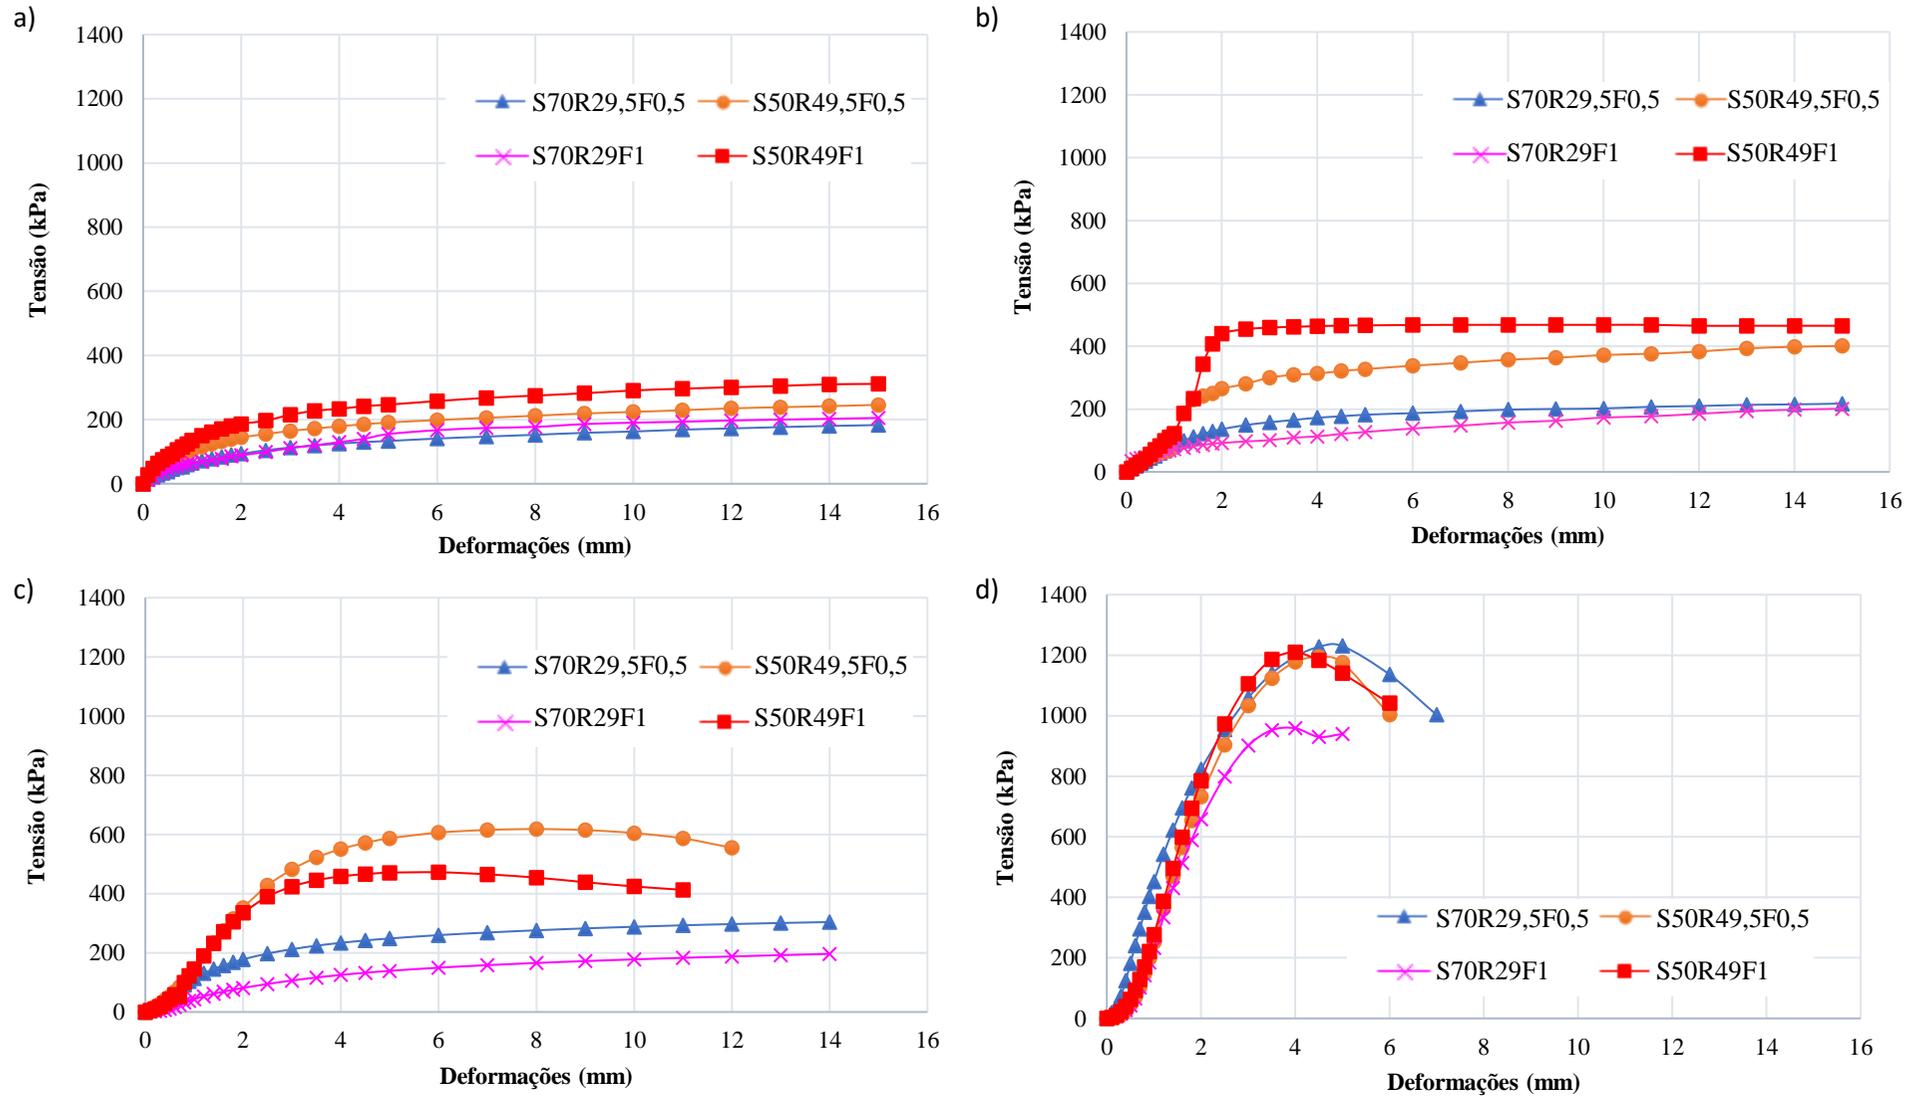
Figura 5.11 – Curvas de Tensão x Deformação dos compósitos solo-RCC-fibra

Legenda: a) 7 dias de cura; b) 28 dias de cura; c) 60 dias de cura; d) 120 dias de cura. Fonte: Acervo pessoal.

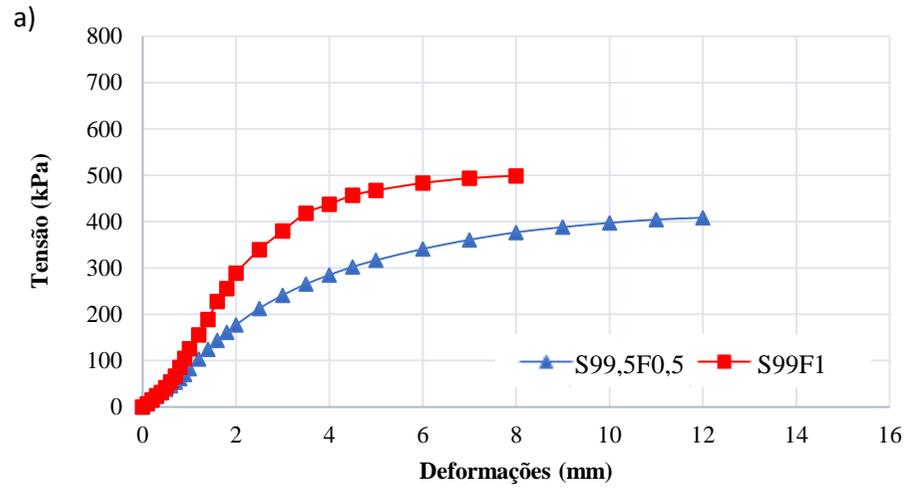
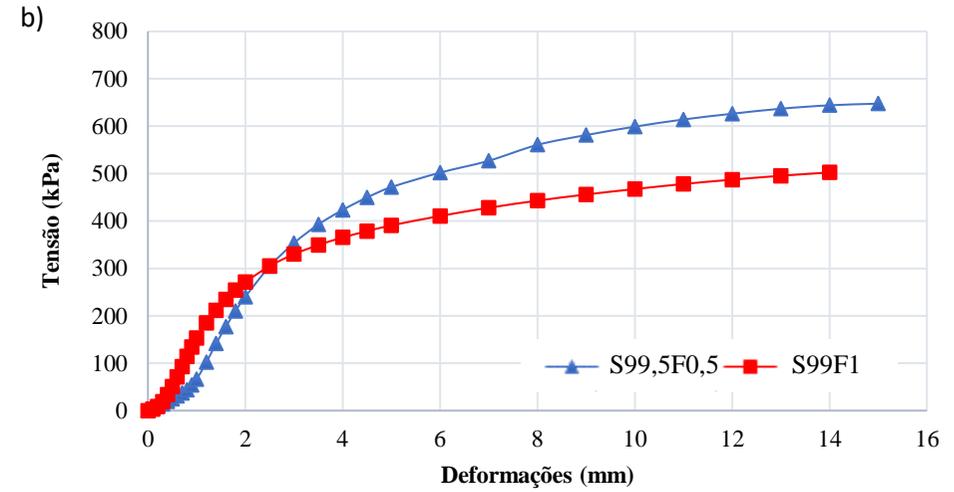
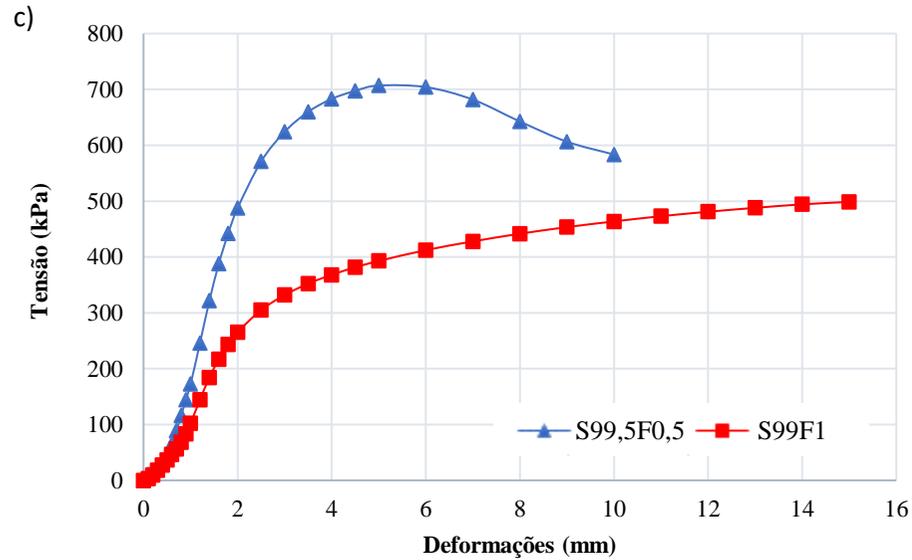
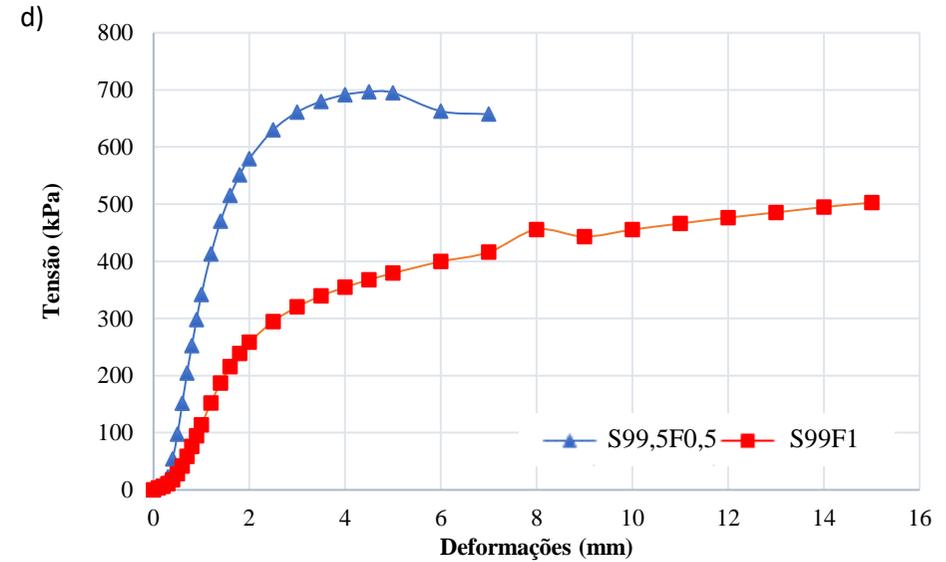
Figura 5.13 – Curvas de Tensão x Deformação dos compósitos solo-fibra

Legenda: a) 7 dias de cura; b) 28 dias de cura; c) 60 dias de cura; d) 120 dias de cura. Fonte: Acervo pessoal.

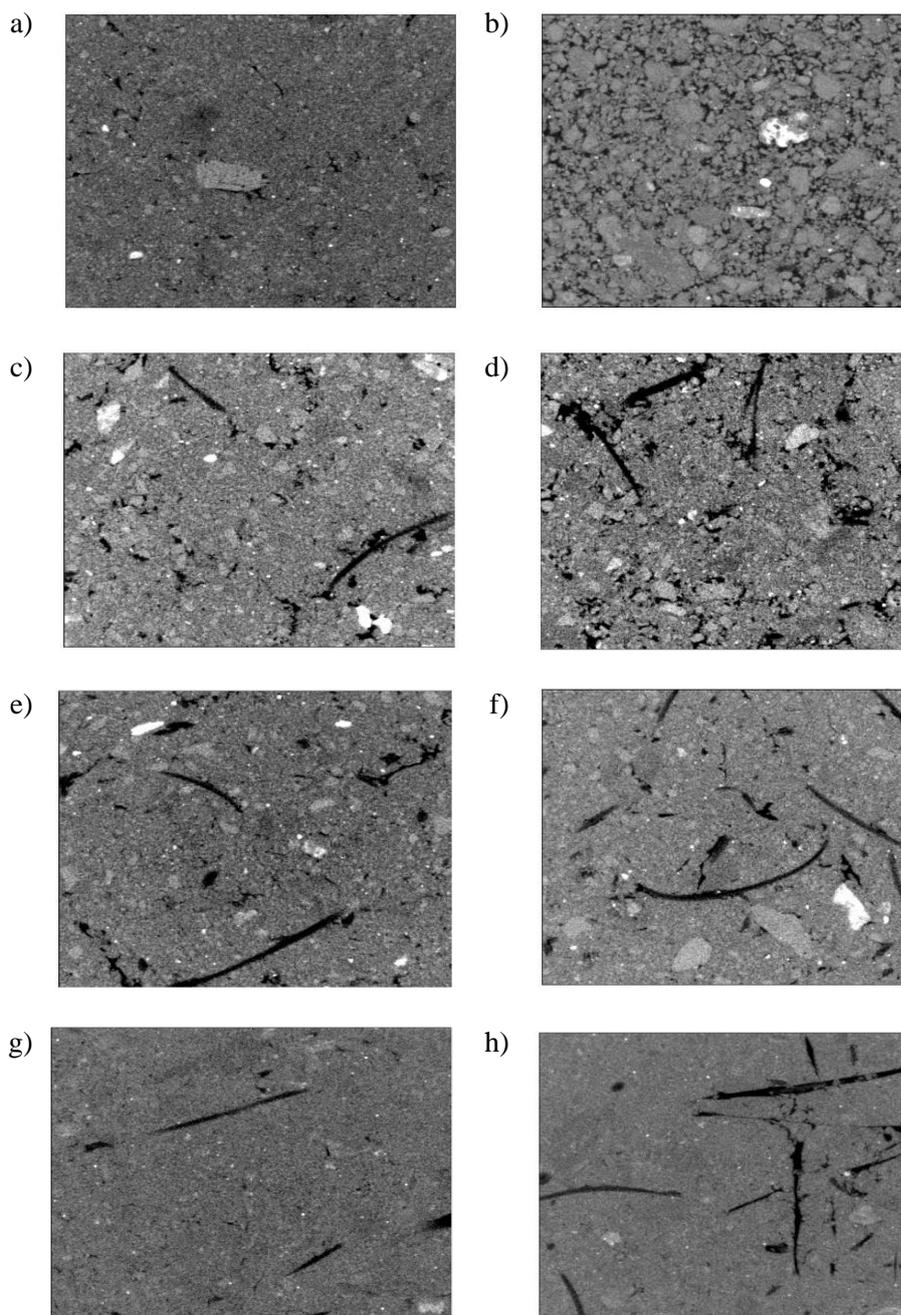
Figura 5.18 – Imagens obtidas por tomografia computadorizada

Legenda: a) amostra do solo; b) amostra do RCC; c) compósito S50R49,5F0,5; d) compósito S50R49F1; e) compósito S70R29,5F0,5; f) compósito S70R29F1; g) compósito S99F1; h) compósito S99,05F0,5.

A porosidade dos compósitos S50R49F1 e S70R29,5F0,5 foi de 23% e 19%, respectivamente, os maiores percentuais dentre os compósitos ensaiados. Fuji (2012) estudou o comportamento da mistura solo-RCC-cal para uso em obras rodoviárias e verificou que o aumento do índice de vazios e da porosidade do solo se devia, em parte, à presença do agregado reciclado, corroborando os resultados encontrados.
