**UNIVERSIDADE DE PERNAMBUCO**  
**ESCOLA POLITÉCNICA DE PERNAMBUCO**  
**Programa de Pós-graduação em Engenharia Civil**

**ANÁLISE DAS VIBRAÇÕES GERADAS NA EXECUÇÃO DE ESTACAS  
MOLDADAS IN LOCO E CRAVADAS**

Dissertação apresentada ao curso de Pós-graduação em Engenharia Civil da Escola Politécnica da Universidade de Pernambuco como requisito para obtenção do título de Mestre em Engenharia.

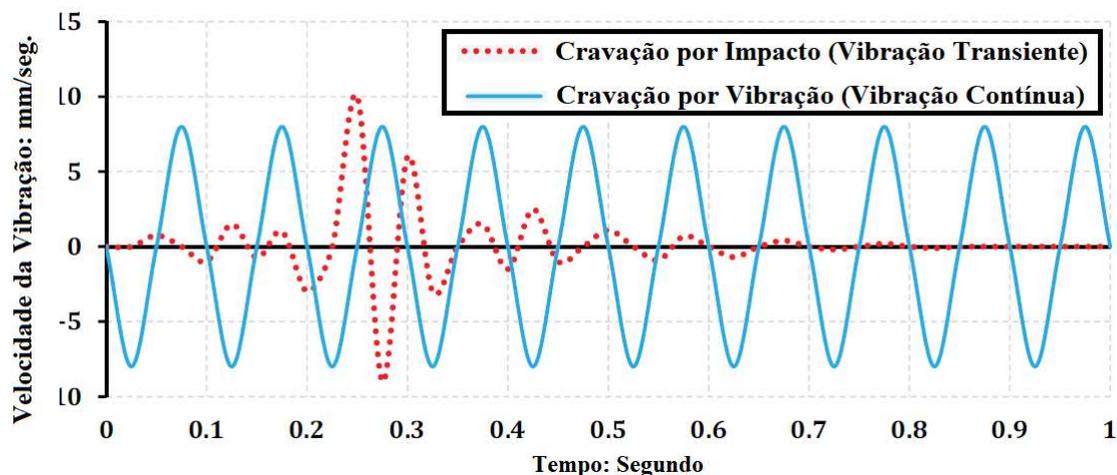
Figura 1 – Comparação de vibrações geradas pela cravação de estacas por impacto e vibração

As vibrações transitórias geralmente têm uma intensidade mais alta que as vibrações contínuas. No entanto, embora os padrões tenham determinado limites mais altos para vibrações transitórias do que para vibrações contínuas, as vibrações contínuas têm maior potencial de causar danos estruturais. Ambos os tipos de vibração, especialmente os induzidos pela cravação de estacas, têm grande potencial para causar danos estruturais e incomodar residentes em estruturas adjacentes. A Figura 1 exibe de forma mais clara a diferença entre os dois tipos de vibração.

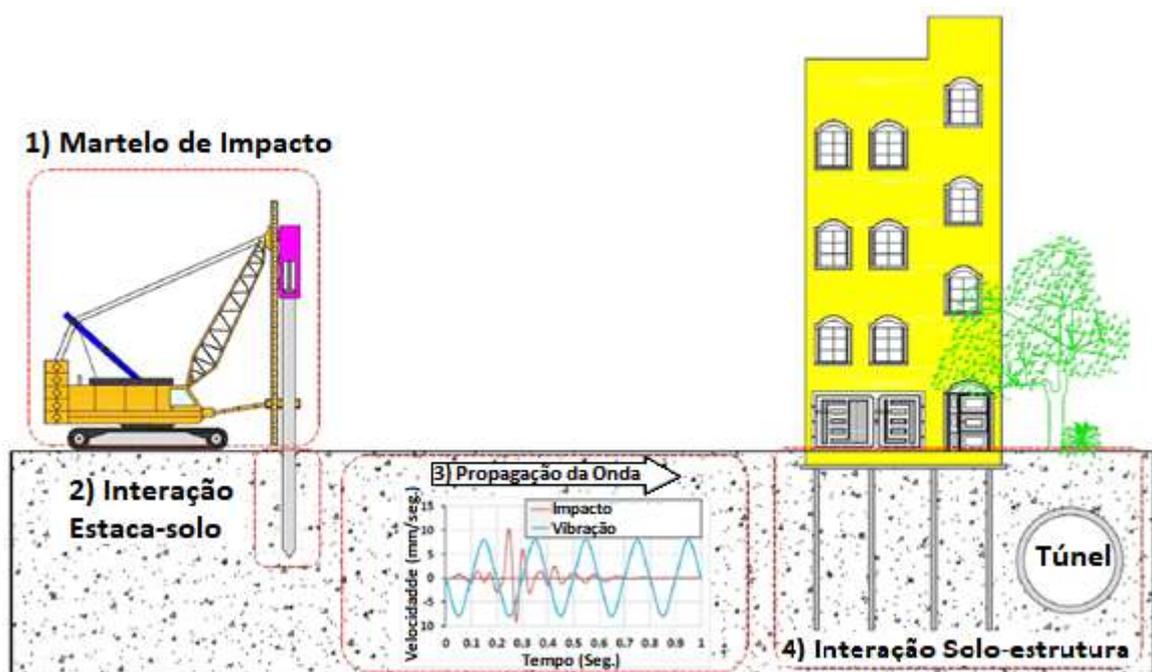
**Figura 3 - Propagação das vibrações geradas na cravação de estacas para fundações de edificações**

A cravação de estacas é um complicado e intensivo processo de transferência de energia, que ocorre sob a forma de vibrações e que poderá causar danos às estruturas adjacentes à obra. A fim de prever e limitar estas vibrações e, conseqüentemente, os danos a si inerentes, é necessário perceber como, e de que forma, estas se transmitem pelo terreno. A Figura 3, representa o processo de transferência de energia da fonte de vibração, apresentada como o equipamento de cravação, através do solo até a edificação.

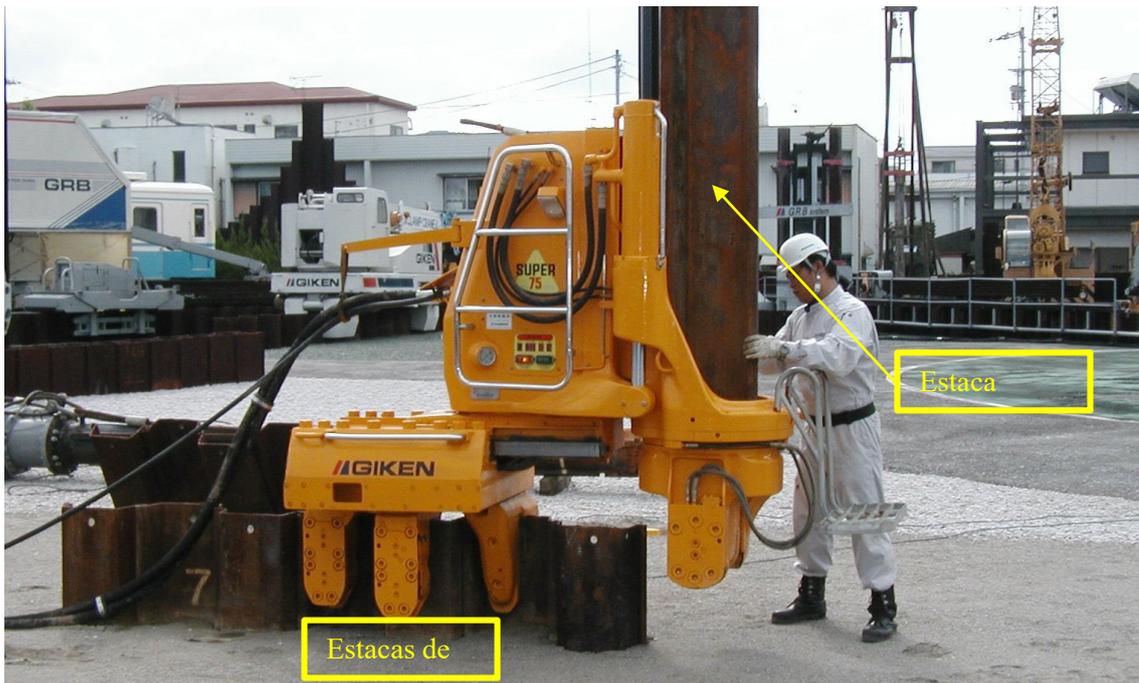
**Figura 6 – Cravação de estacas prancha por prensagem**

Existem dois tipos de equipamentos de prensagem, os equipamentos "japoneses" e os equipamentos de cravação de painéis. Unidades também foram desenvolvidas para adaptar outros equipamentos de cravação com métodos de prensagem. O método japonês usa um equipamento que avança ao longo da linha de estacas (Figura 7) sem precisar ser içado por um guindaste sobre cada estaca, o que significa que os requisitos de acesso são limitados. As máquinas são geralmente específicas para um tipo de perfil metálico.

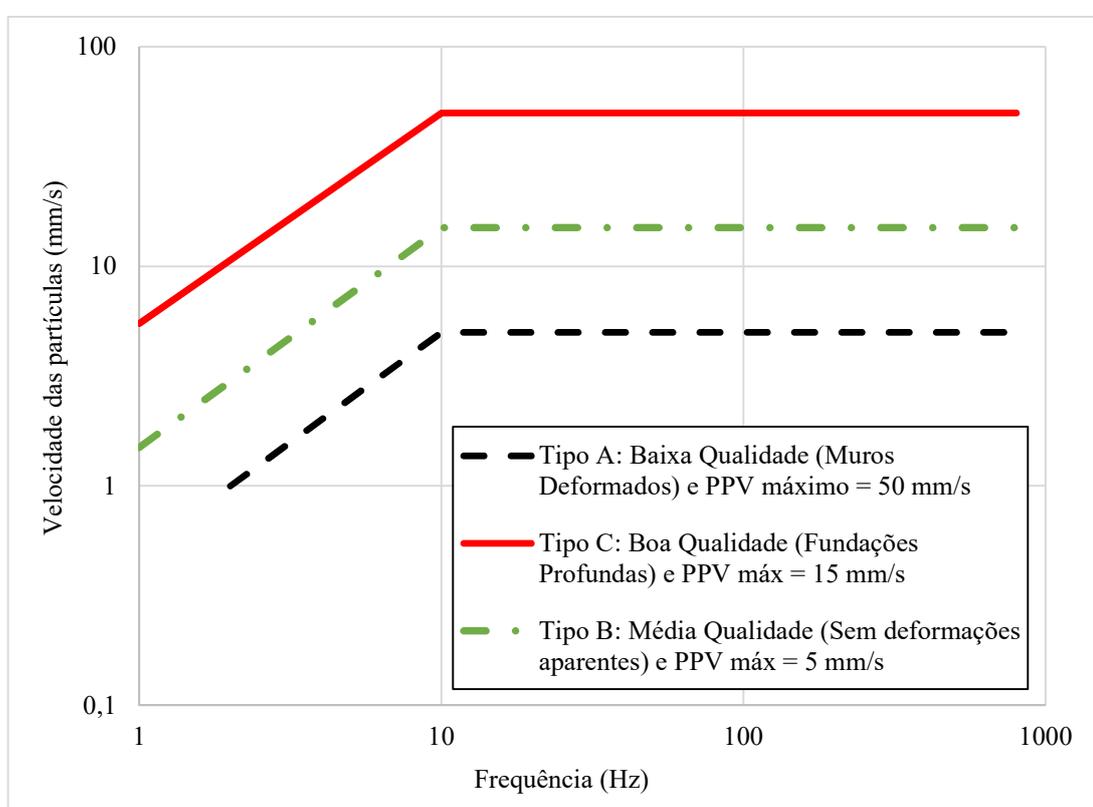
**Gráfico 1 - Diagrama proposto pela AFTES das vibrações admitidas para as três classes de estrutura**

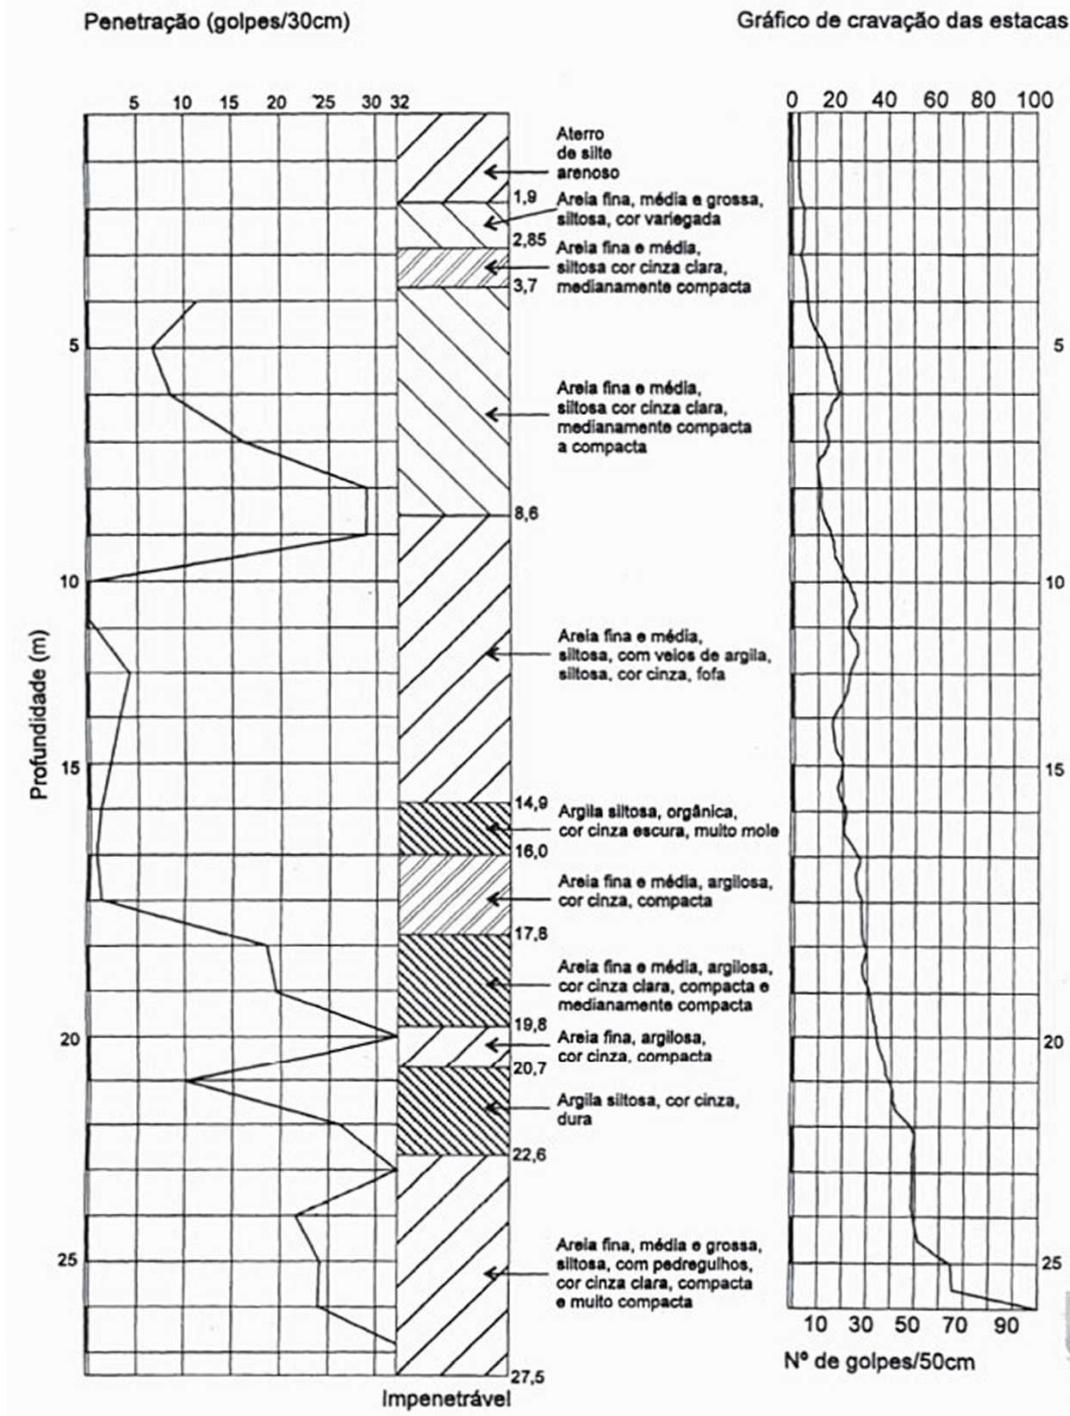
Figura 10 – Sondagem do edifício acidentado e gráfico de cravação das estacas do edifício vizinho

No primeiro caso, foi avaliada uma edificação constituída por 24 apartamentos distribuídos em 12 pavimentos, que apresentava desaprumo, segundo as primeiras informações. O imóvel foi desocupado, em vista dos resultados das avaliações preliminares, e o exame da superestrutura e vistoria de duas sapatas, assentadas a 2 m de profundidade, não indicaram nenhuma anomalia em sua integridade. Porém, foi verificada a inclinação progressiva da edificação, atingindo, nos dois primeiros dias, 5 cm de afastamento no seu topo, em relação ao prédio vizinho, além do processo de fissuração no nível do pavimento de acesso, de paredes de alvenaria e da cisterna.

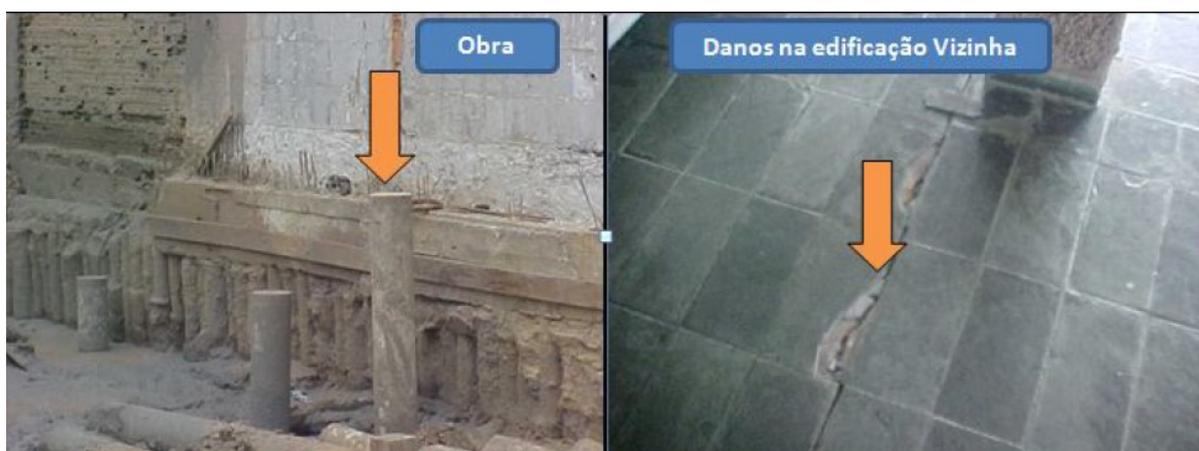
**Figura 11 – Fissura causada pela cravação de estacas pré-fabricadas de concreto próximas a uma edificação vizinha**

Pinho (2012), acrescenta que na cidade de Vitória, no Espírito Santo, danos causados pela cravação por impacto de estacas pré-fabricadas de concreto causaram fissuras no piso de uma edificação vizinha, como pode ser visto da Figura 11.

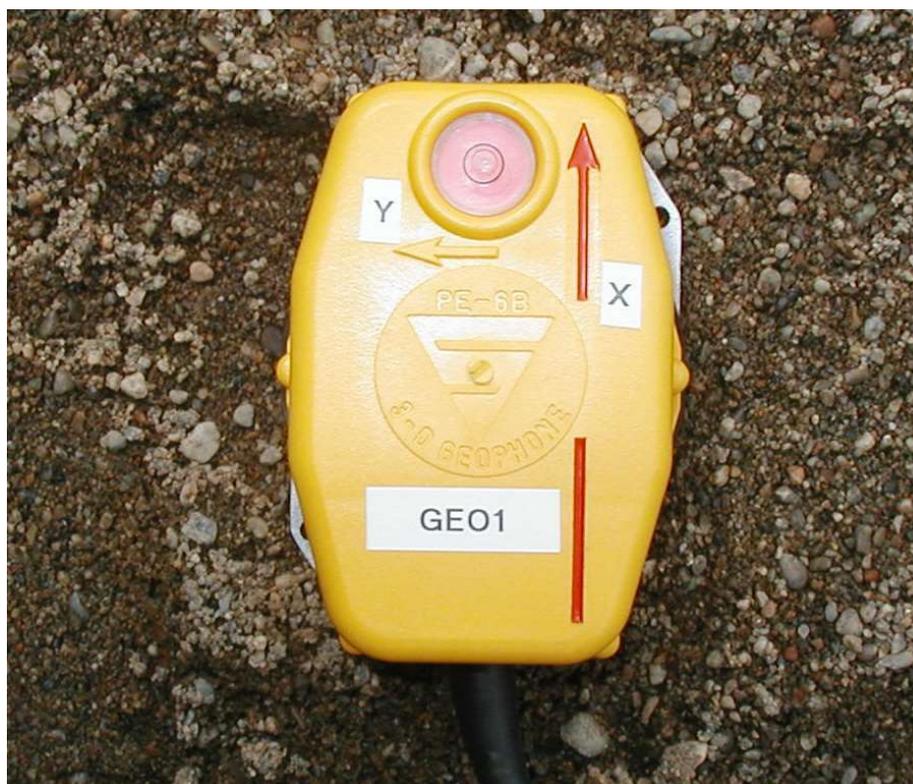
**Figura 13 - Geofone posicionado sobre o solo para realizar medição**

Os geofones medem a velocidade de oscilação das partículas do solo e são normalmente projetados para frequências acima de 5 Hz. O geofone geralmente mede em uma direção, mas conectando vários sensores uma configuração triaxial pode ser alcançada. Uma configuração normal é medir verticalmente, horizontalmente em linha com a propagação de vibração e horizontalmente através da direção de propagação (Lidén, 2012).

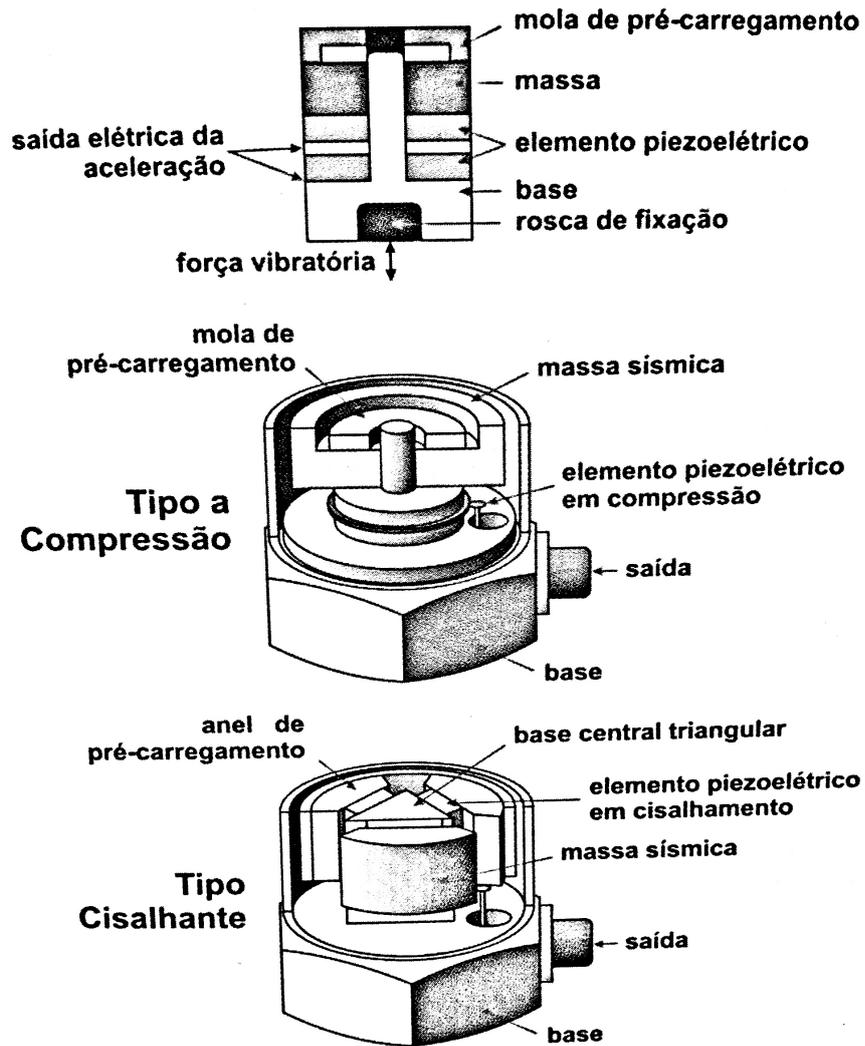
Figura 15 – Composição de um acelerômetro piezoelétrico

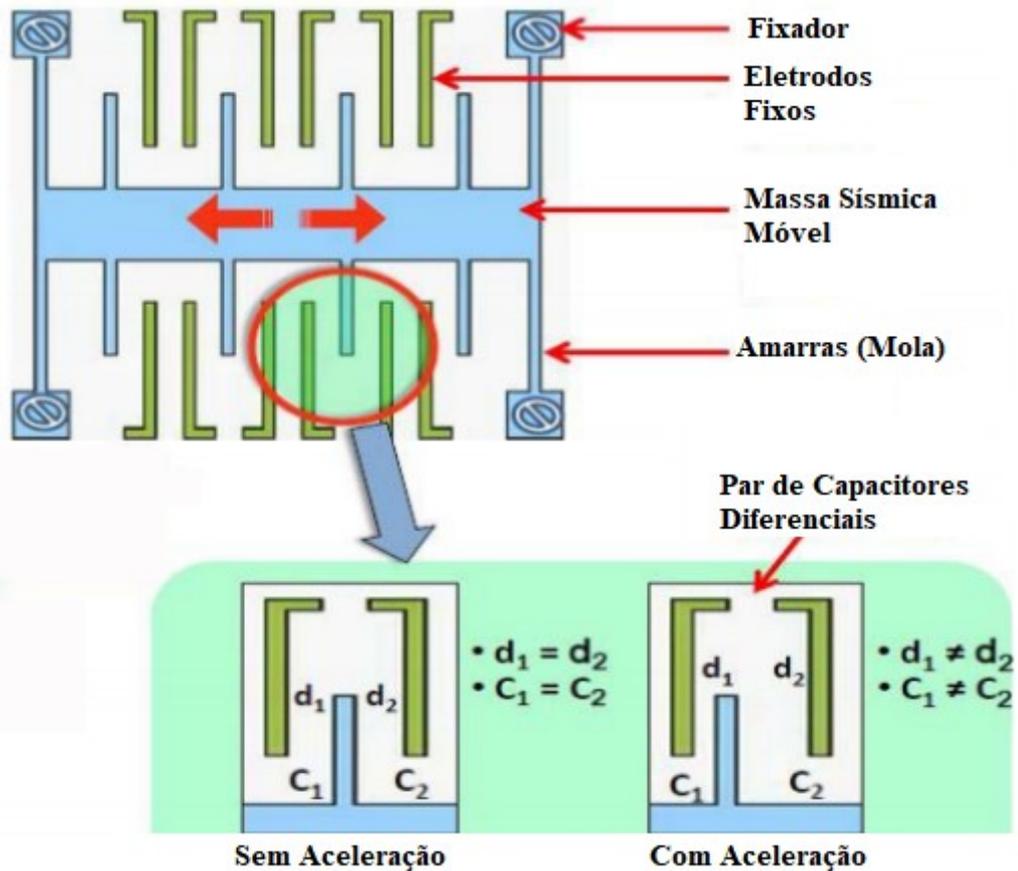
**Figura 16 – Composição e funcionamento de um Acelerômetro MEMS**

Como podemos ver, existem vários pares de eletrodos fixos e uma massa sísmica móvel. Sob nenhuma aceleração, as distâncias  $d_1$  e  $d_2$  são iguais e, como resultado, os dois capacitores são iguais, mas uma mudança na aceleração fará com que a massa sísmica móvel se desloque para mais perto de um dos eletrodos fixos, causando uma alteração na capacitância gerada. Essa diferença de capacitância é detectada e amplificada para produzir uma tensão proporcional à aceleração. A imprecisão instantânea na estrutura eletromecânica induz imperfeições entre os chips do acelerômetro.

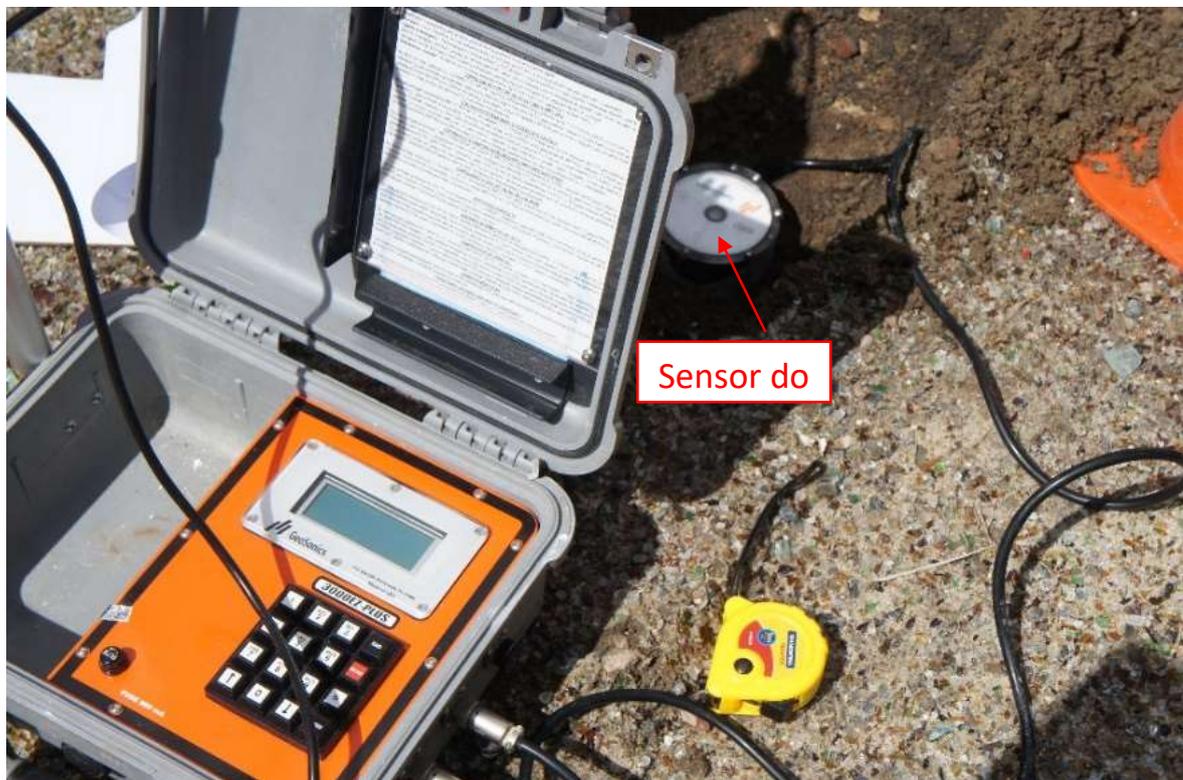
**Figura 19 - Geofone da GeoSonics Inc., modelo SSU3000EZ pertencente a Ávila Engenharia**

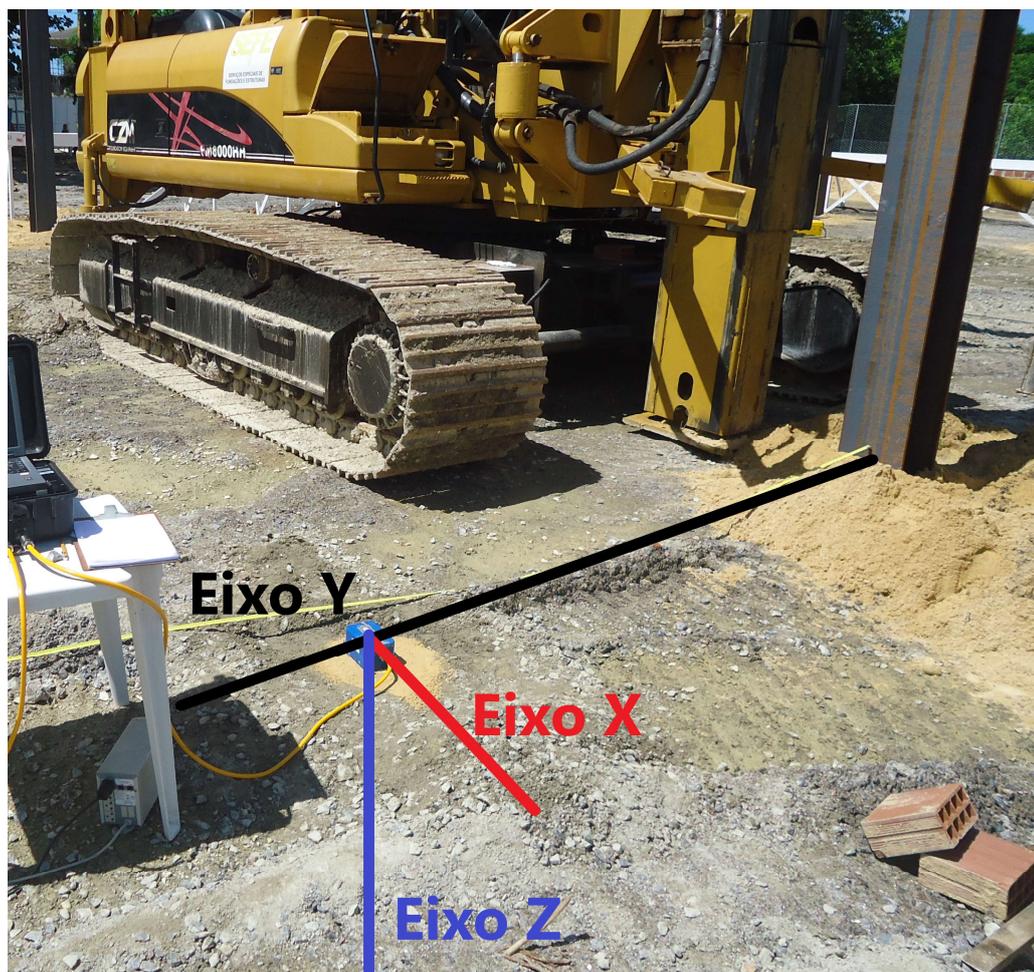
**Figura 21 – Eixos ortogonais de medição da vibração**

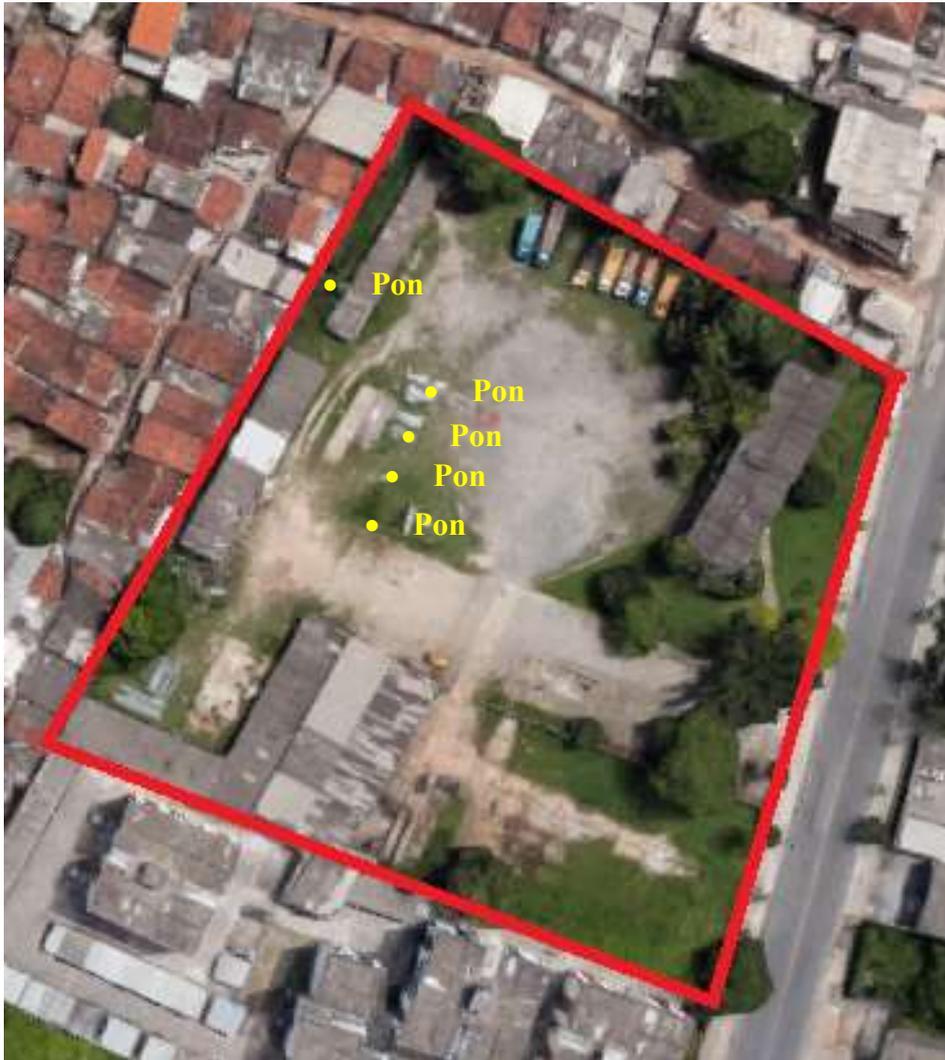
**Figura 22 – Localização do equipamento de cravação e dos pontos de medição com os geofones**

Geofone do tipo 1, foi utilizado no primeiro estudo de caso, onde foram dispostos 5 equipamentos do modelo e selecionados cinco pontos espaçados a cada 5 m a partir da estaca piloto no interior do terreno do canteiro de obras, os pontos de medição 1 a 4 foram dispostos em linha reta e igualmente espaçados de 5,0 m entre si. A distância entre o ponto de cravação da estaca e o ponto 01 também foi de 5,0 m, enquanto que o ponto 05 distava 23,0m da estaca, conforme mostrado na Figura 22.

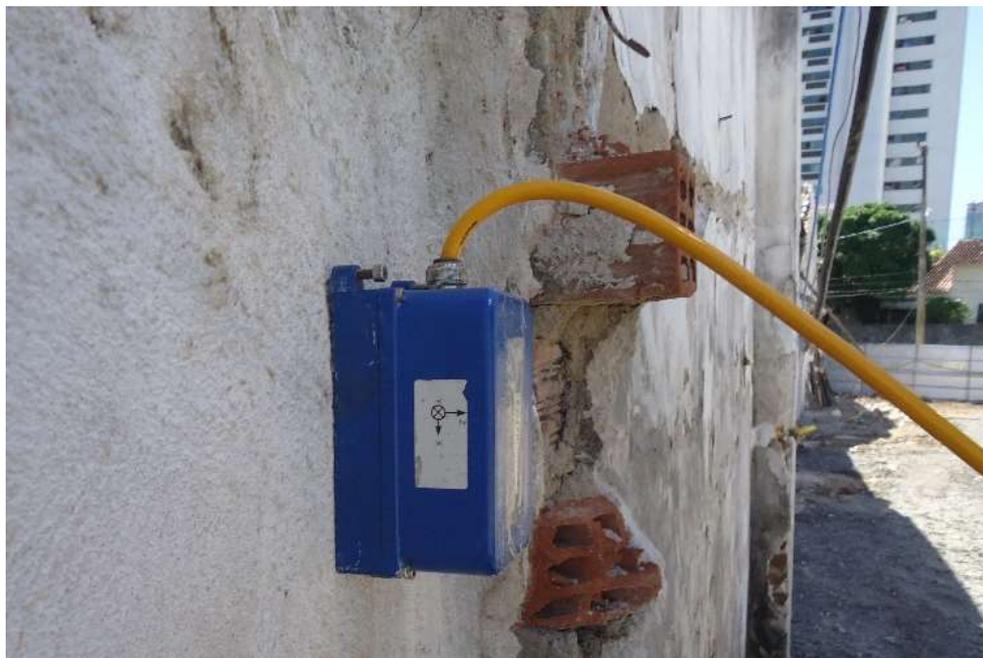
**Figura 23 – Sensor fixado na parede**

Já o Geofone tipo 2, foi utilizado nos demais estudos de caso, com apenas 1 equipamento, porém com o espaçamento entre os sensores variando de 2m a 3m, e a distância da fonte geradora de vibração entre 2m e 15m. Também foram feitos testes com os sensores fixados na parede, como pode ser visto na Figura 23.

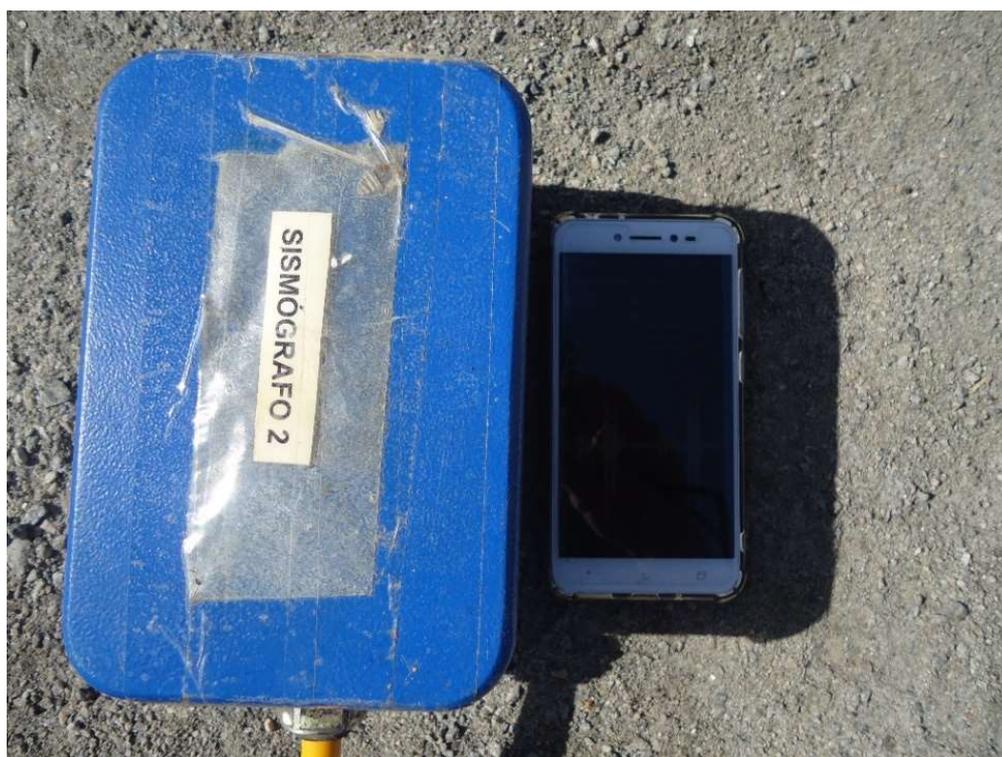
**Figura 24 - Celular no solo ao lado do sensor**

O Celular foi disposto em distâncias variadas, alternando também a superfície em que estava colocado, por vez era apoiado diretamente no solo (Figuras 24 e 25) ou em cima do sensor do geofone tipo 02.

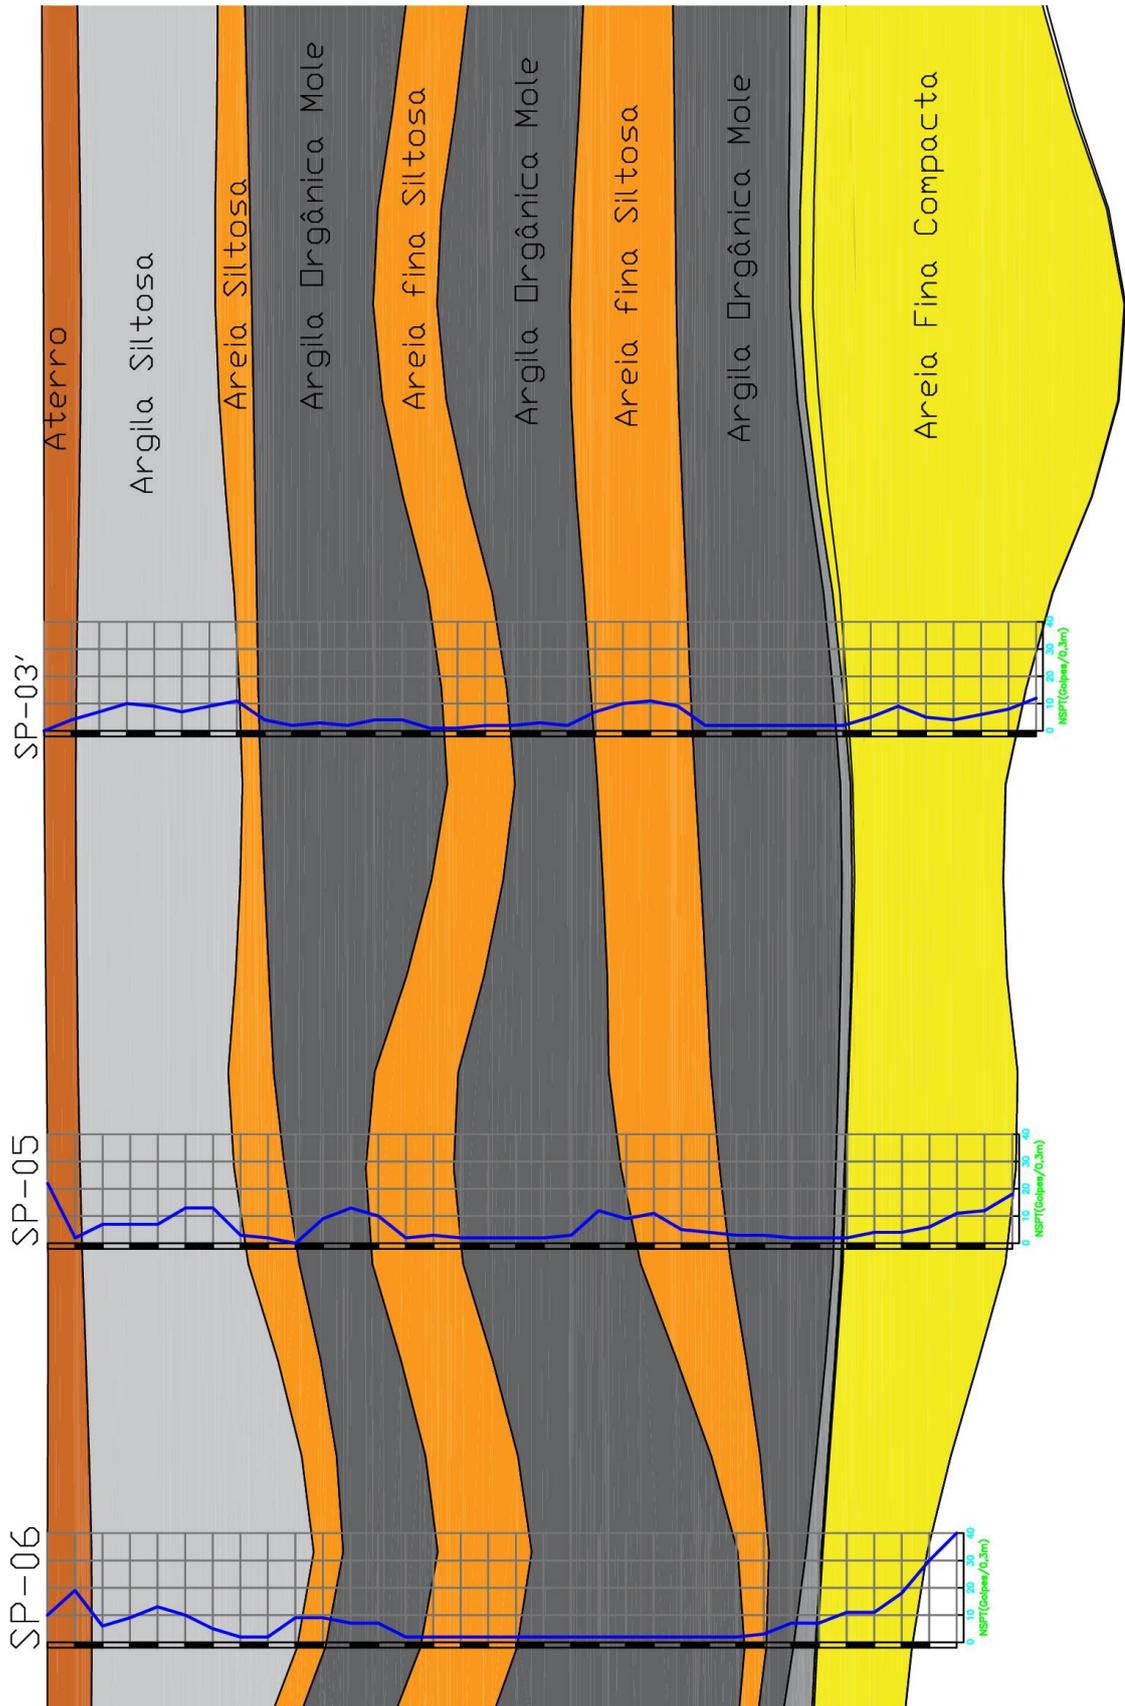
Figura 36 - Perfil geotécnico do estudo de caso 01

A Figura 36, abaixo, representa o perfil geotécnico do terreno.

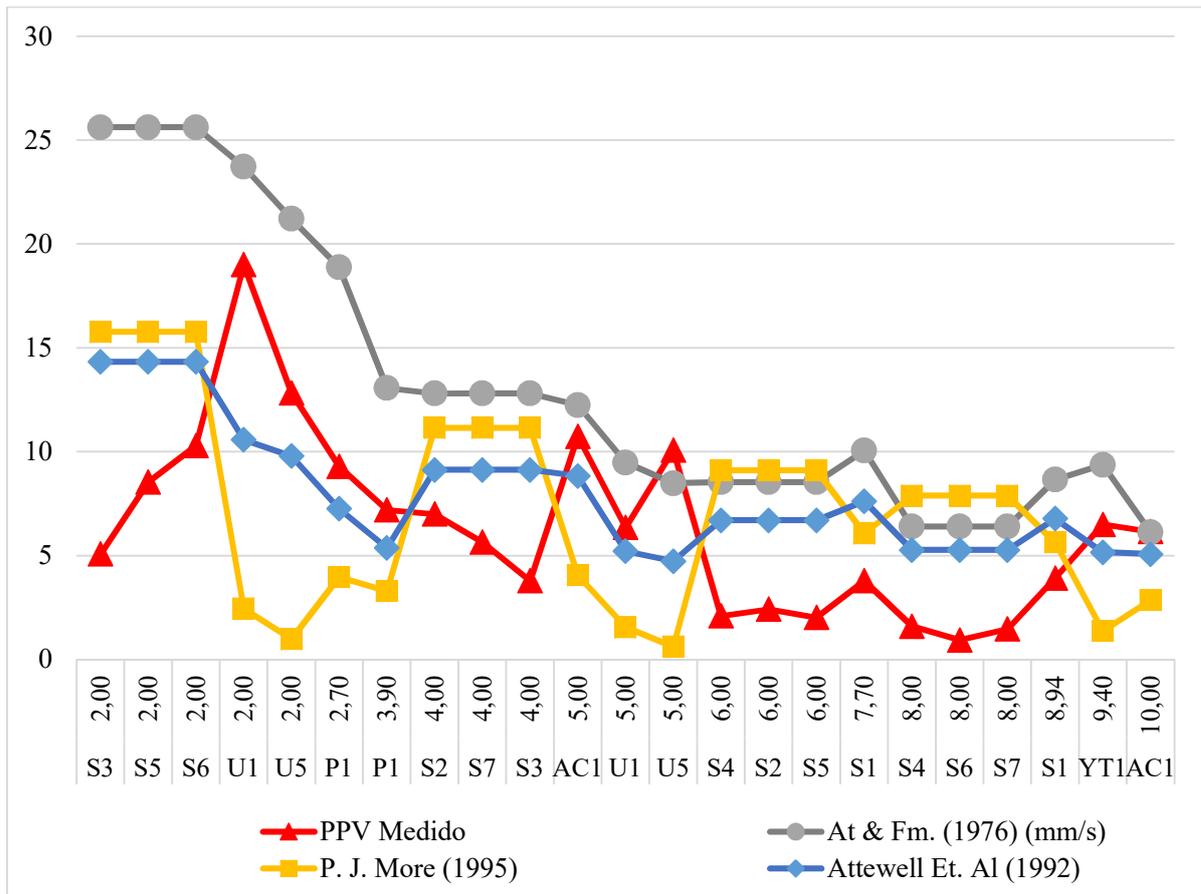
**Figura 50 - Comparação dos valores do PPV para cravação por impacto**

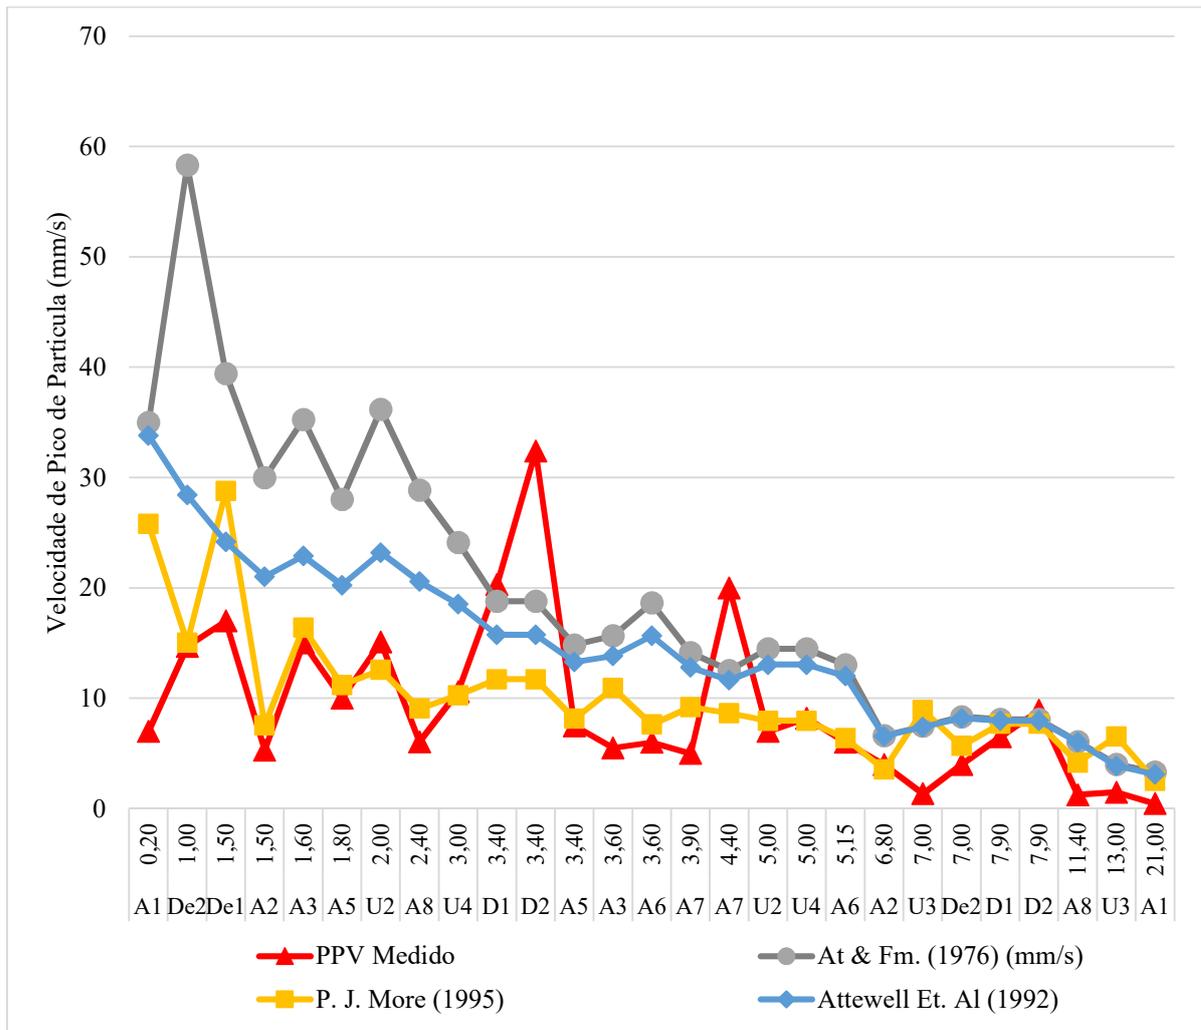
**Figura 51 - Comparação dos valores do PPV para cravação por vibração**

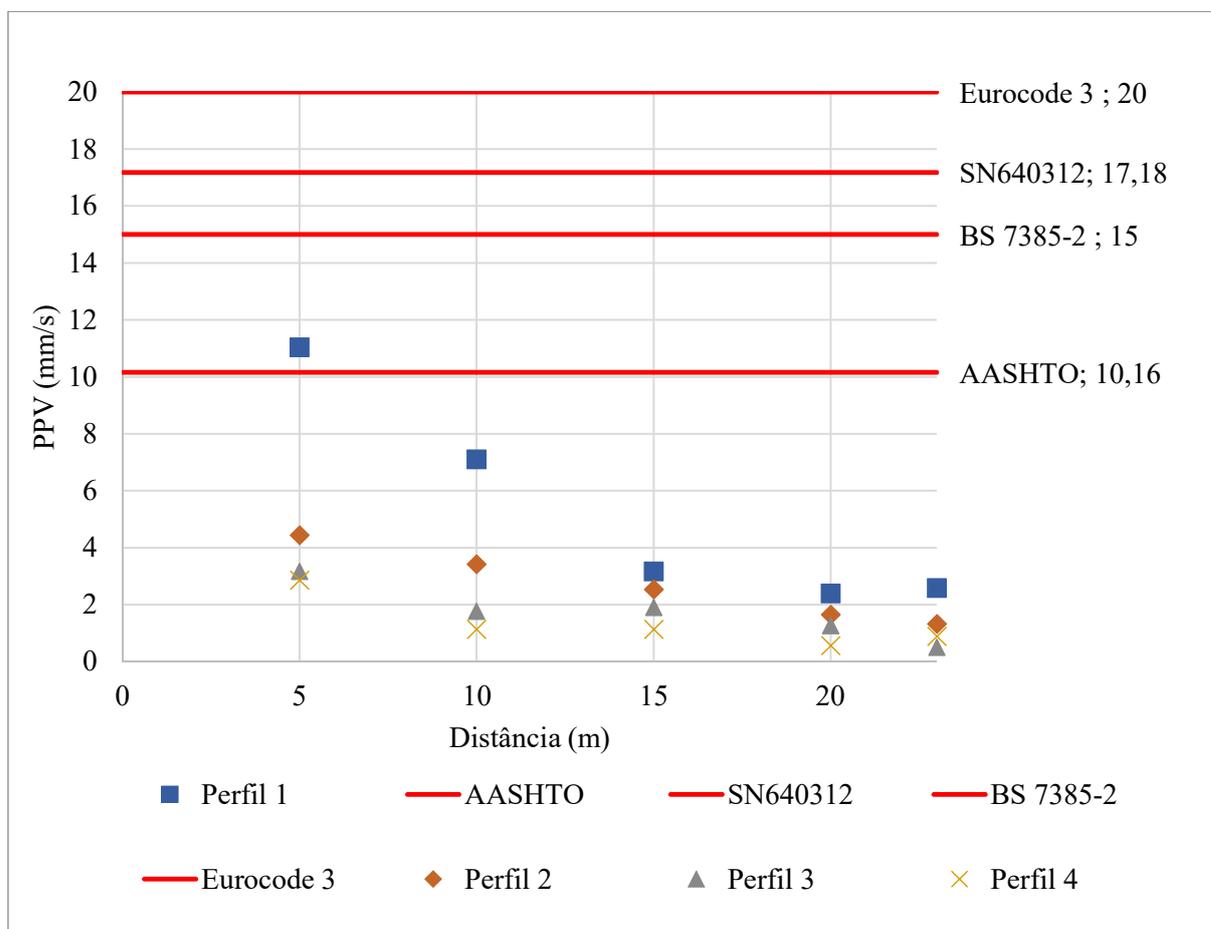
**Gráfico 2 – Vibração gerada na cravação de estacas metálicas por vibração do Caso 01**

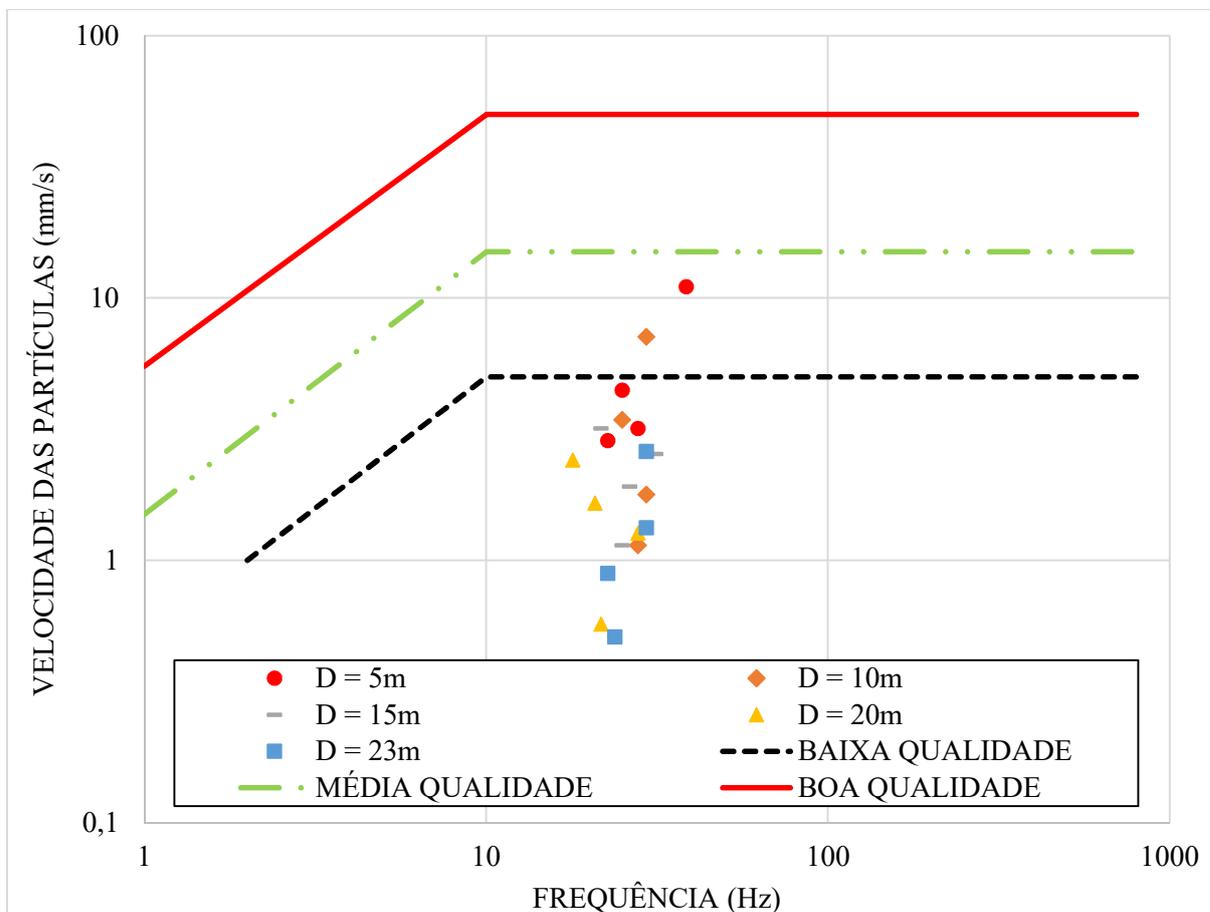
**Gráfico 3 – Verificação do PPV e Frequência na Obra 1 em relação aos limites da recomendação AFTES (1974)**

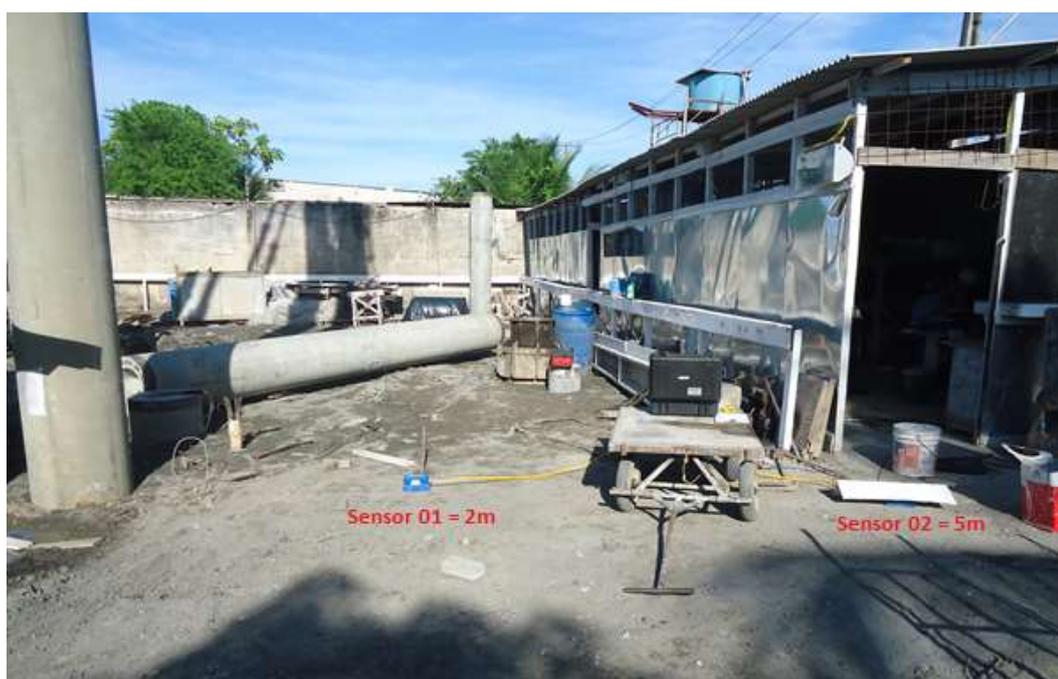
**Figura 57 –Disposição do sensores na estaca P6E1**

Na estaca P6E1, os sensores foram colocados a 2 m e 5 m de distância da estaca (Figura 57) e foram medidas as vibrações dos perfis:

- Elemento 2 - 12 m de comprimento e cravado da profundidade -12m até os -24 m e;
- Elemento 3 – 12 m de comprimento e cravado da profundidade -24 m os -36 m.

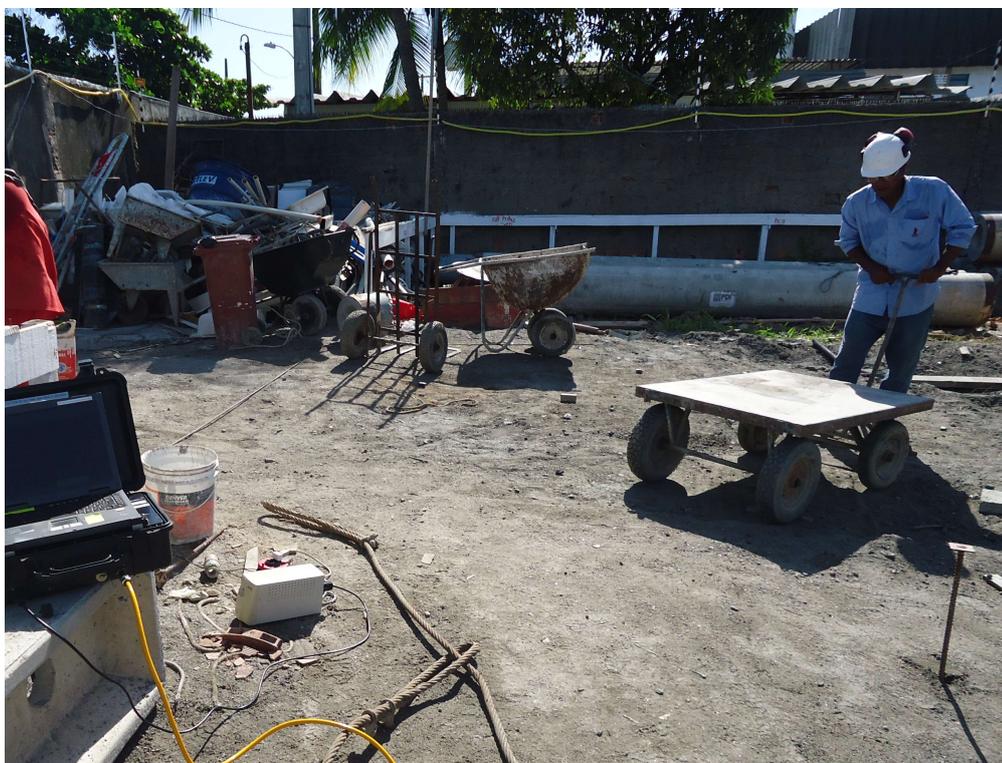
**Figura 58 – Parte do muro antes da queda**

Durante a cravação da estaca P6E1, as vibrações geradas levaram a ruína de parte de um muro de divisa do terreno (Figura 58), onde um trecho de aproximadamente 5 m tombou no momento da cravação do primeiro elemento da estacas. Nas Figuras 58 e 59 é possível ver o antes e depois de como ficou o muro

Apesar do muro estar a aproximadamente 20 m de distância da cravação da estaca, a péssima qualidade da estrutura acelerou a situação de degradação e trouxe o mesmo a ruína parcial. Pelas medições realizadas, o PPV a 20 m de distância não representaria risco para estruturas de baixa qualidade, diferente do que aconteceu. A situação do muro pode ter sido agravada devido a materiais de construção estarem apoiados nele, adicionando cargas não previstas.

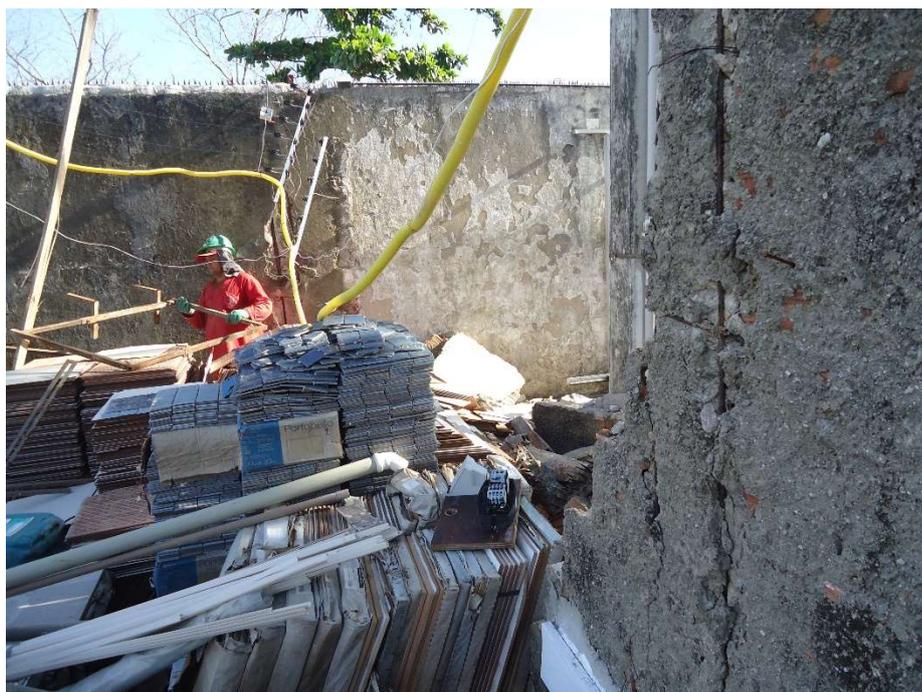
**Figura 60 – Pilar do muro em péssima qualidade**

Na avaliação do trecho que ruiu, é notável que o muro não tinha uma amarração correta e que sua condição era de baixa qualidade (Figura 60)
