**UNIVERSIDADE DE PERNAMBUCO**  
**ESCOLA POLITÉCNICA DE PERNAMBUCO**  
**Programa de Pós-graduação em Engenharia Civil**

**ANÁLISE DAS VIBRAÇÕES GERADAS NA EXECUÇÃO DE ESTACAS  
MOLDADAS IN LOCO E CRAVADAS**

Dissertação apresentada ao curso de Pós-graduação em Engenharia Civil da Escola Politécnica da Universidade de Pernambuco como requisito para obtenção do título de Mestre em Engenharia.

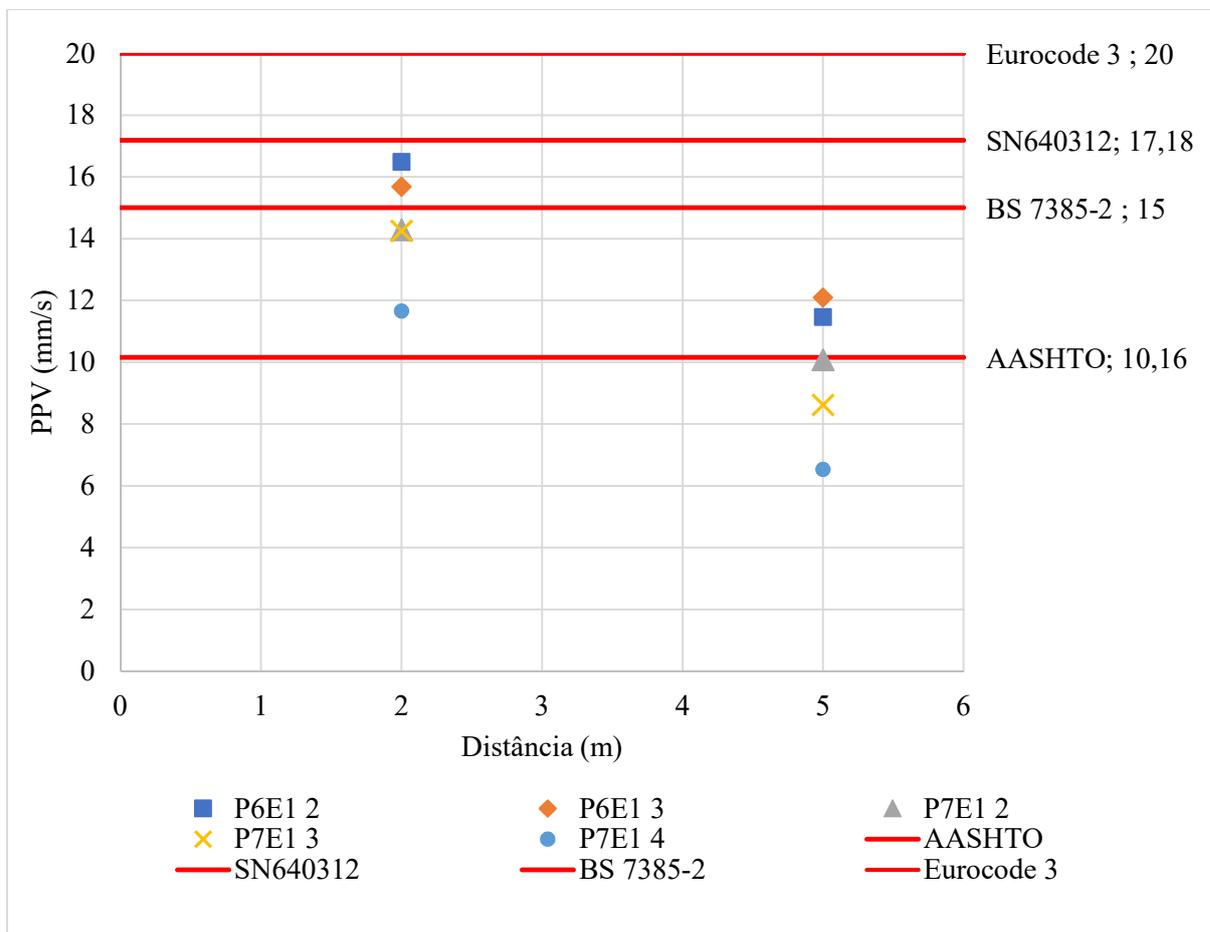
**Gráfico 4 – Vibração gerada na cravação por impacto de estacas pré-moldadas de concreto no Caso 02**

Apesar do muro estar a aproximadamente 20 m de distância da cravação da estaca, a péssima qualidade da estrutura acelerou a situação de degradação e trouxe o mesmo a ruína parcial. Pelas medições realizadas, o PPV a 20 m de distância não representaria risco para estruturas de baixa qualidade, diferente do que aconteceu. A situação do muro pode ter sido agravada devido a materiais de construção estarem apoiados nele, adicionando cargas não previstas.

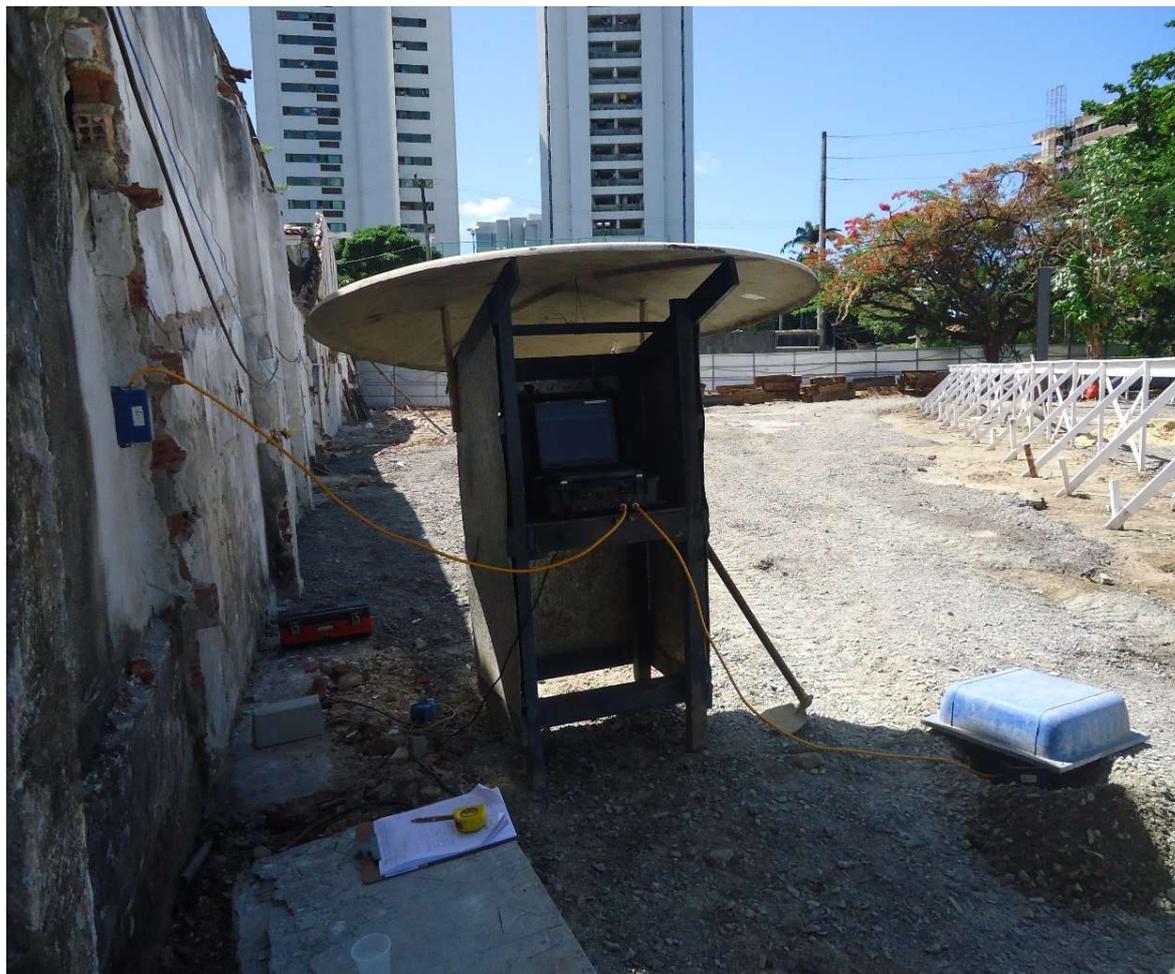
**Figura 62 – Posicionamento do equipamento para medição do PA2E2**

Na estaca PA2E2, os sensores foram colocados a 7,50 m e a 10,50 m de distância da estaca, sendo o sensor a 10,50 m fixado na parede a uma altura de 1,50 m, como pode ser visto na Figura 62.

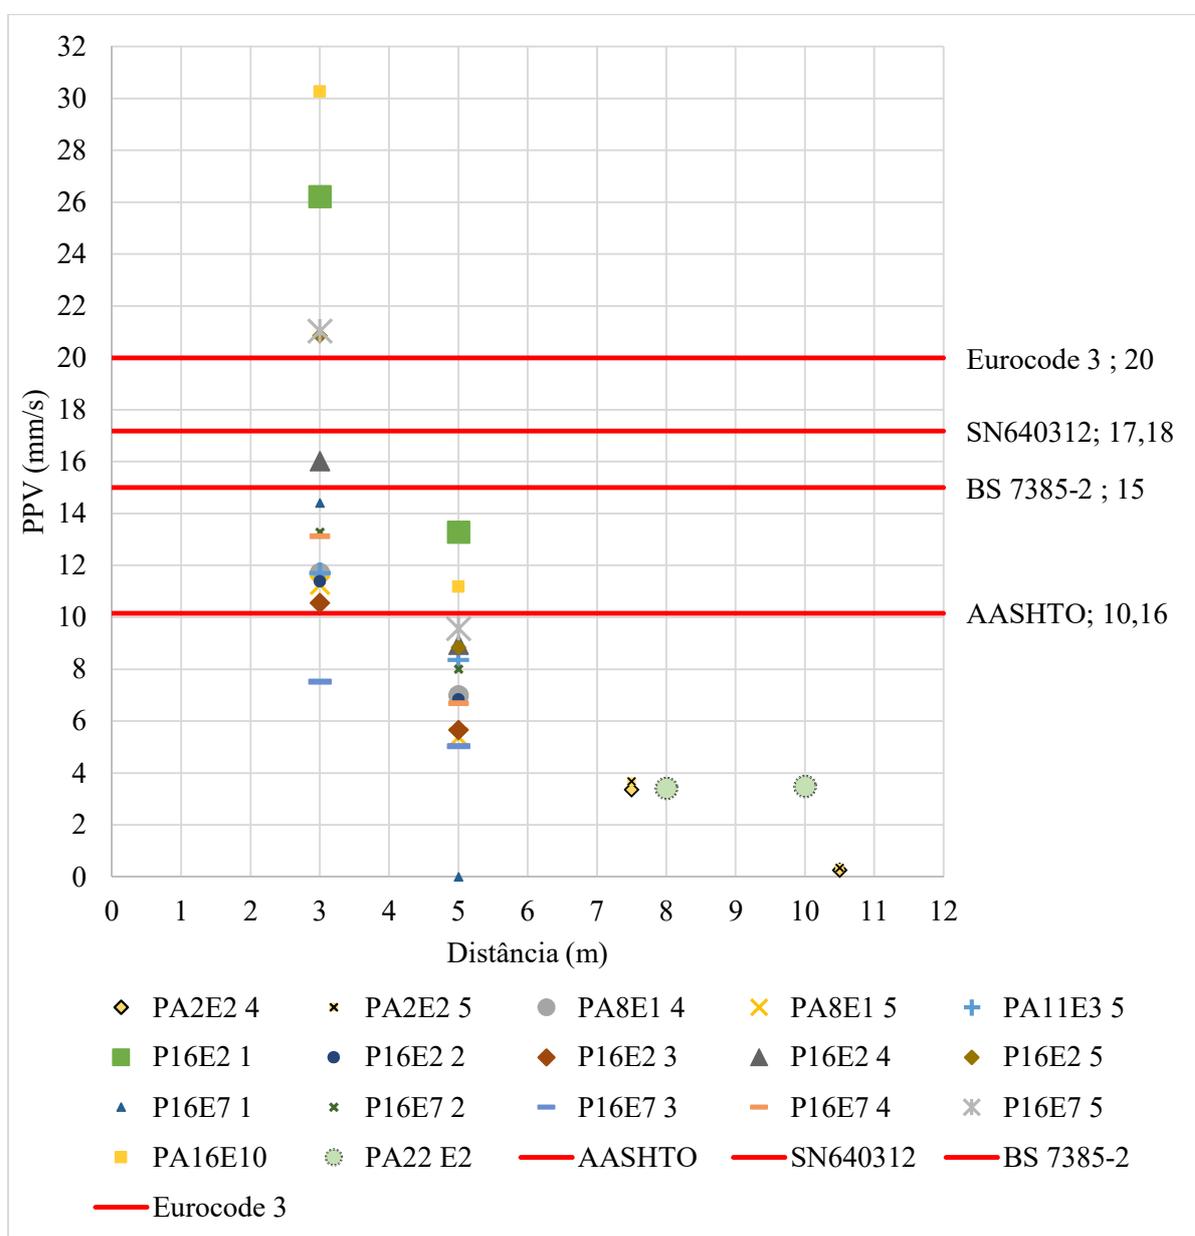
**Gráfico 8 - Vibração gerada na cravação por impacto de estacas metálicas no Caso 03**

No Gráfico 8, é notável que aos 3 m de distância, as vibrações geradas no processo de cravação em 4 pontos desenvolveram valores de PPV acima dos limites definidos por todas as normas analisadas. Majoritariamente, as medições a 3 m ficaram apenas acima dos limites da norma americana, na exceção dos pontos já citados e o medido no terceiro elemento da estaca PA16E7.

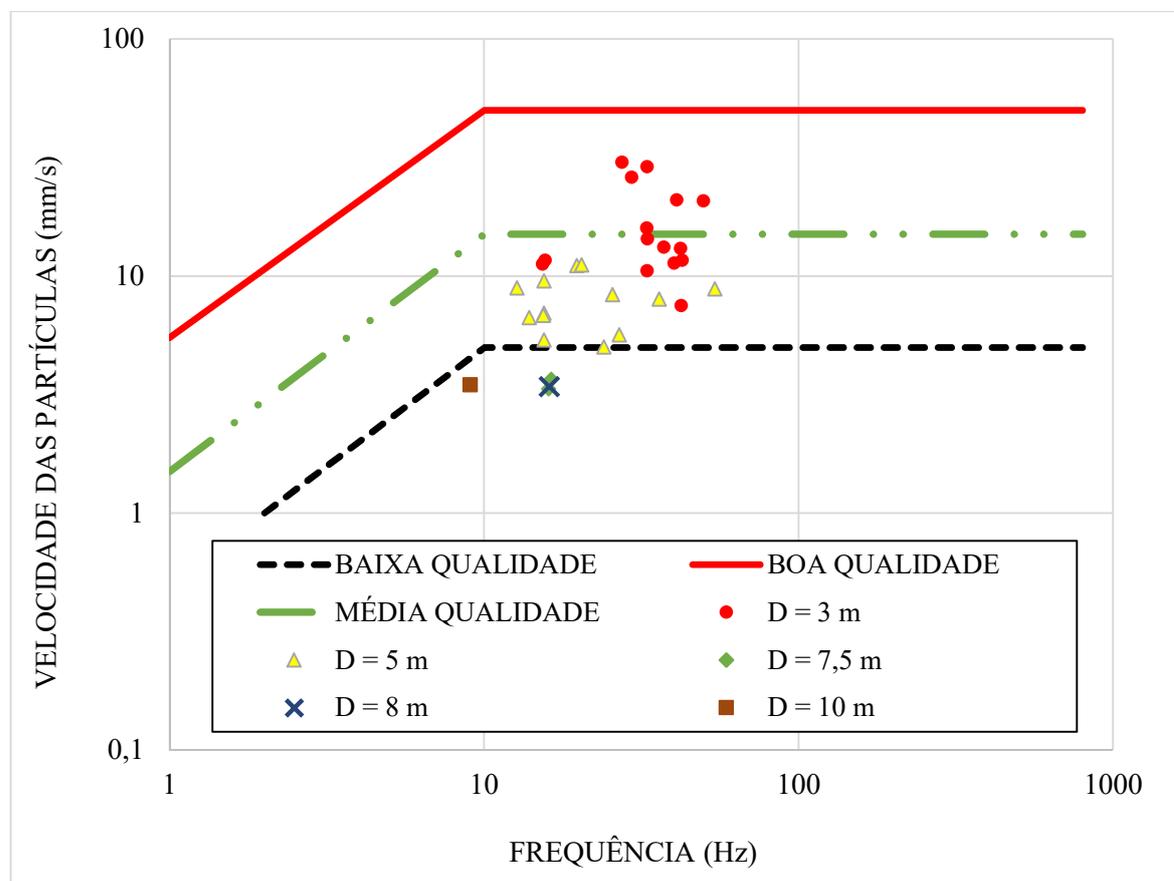
**Gráfico 9 - Verificação do PPV e Frequência na Obra 3 em relação aos limites da recomendação AFTES (1974)**

Na comparação dos resultados, 6 pontos a 3 m de distância tiveram resultados acima dos limites para residência de média qualidade e todos os pontos medidos a 5m ficaram abaixo dos limites para residências de média qualidade, porém acima para residências de baixa qualidade. Já os pontos entre 7,50m e 10m apresentam resultados inferiores a limites para residências de baixa qualidade.

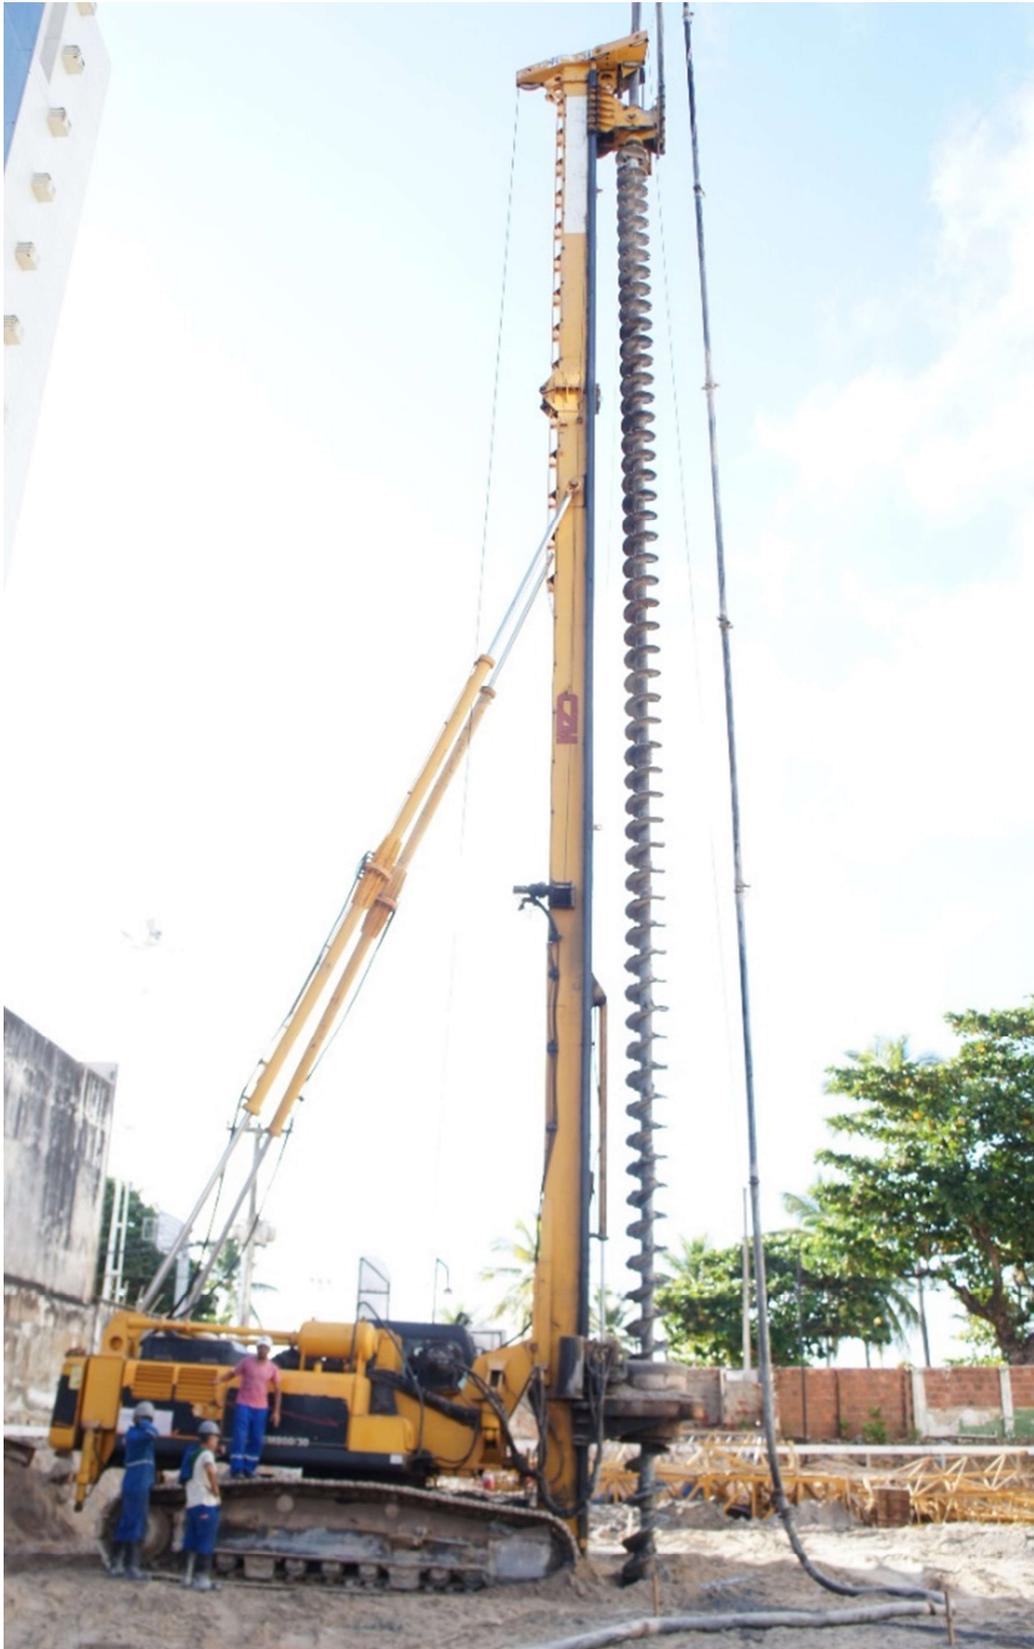
**Figura 63 - Trado helicoidal utilizado na execução das estacas**

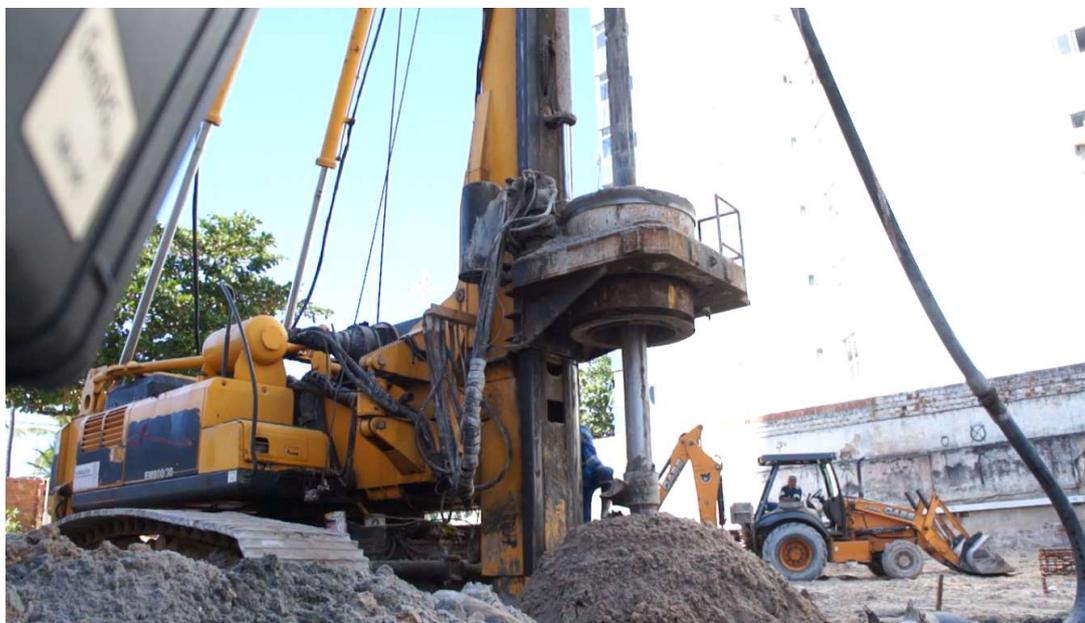
**Figura 65 – Posicionamento do equipamento para medição do PA2E2**

As 3 primeiras estacas medidas tiveram comprimento maior do que 25 m, o que tornou necessário a utilização do prolongador do trado, como pode ser visto na Figura 65.

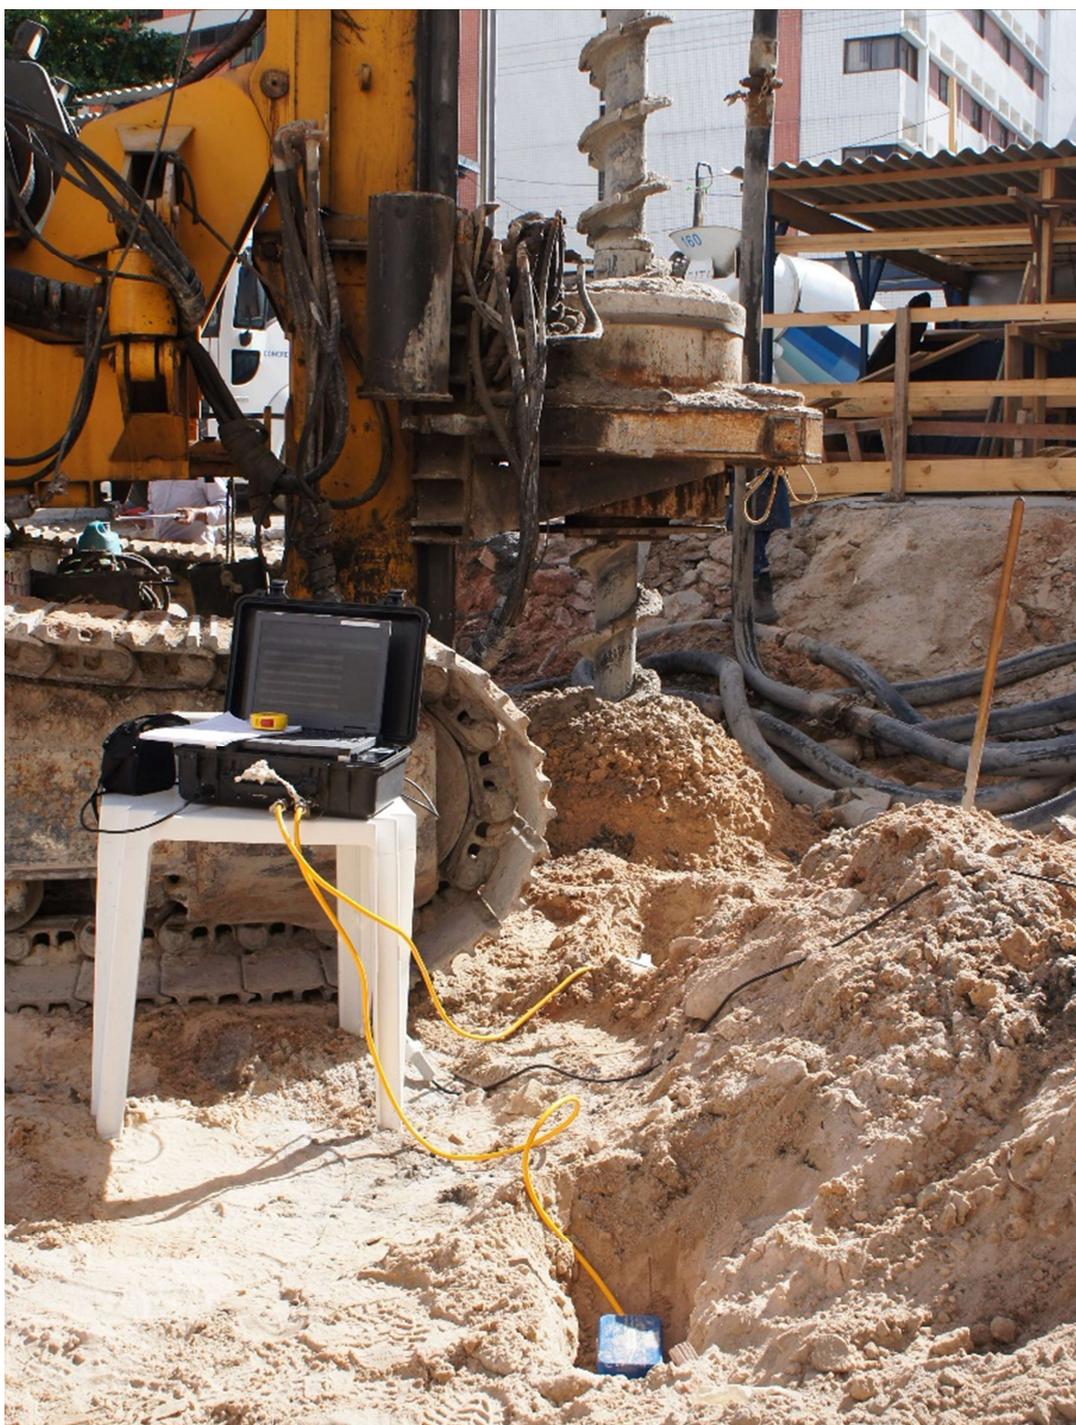
**Figura 67 - Disposição dos sensores para medição de estacas de 400mm**

Os sensores foram dispostos em distâncias variadas entre 2 m e 9 m, como pode ser visto nas Figuras 66 e 67.

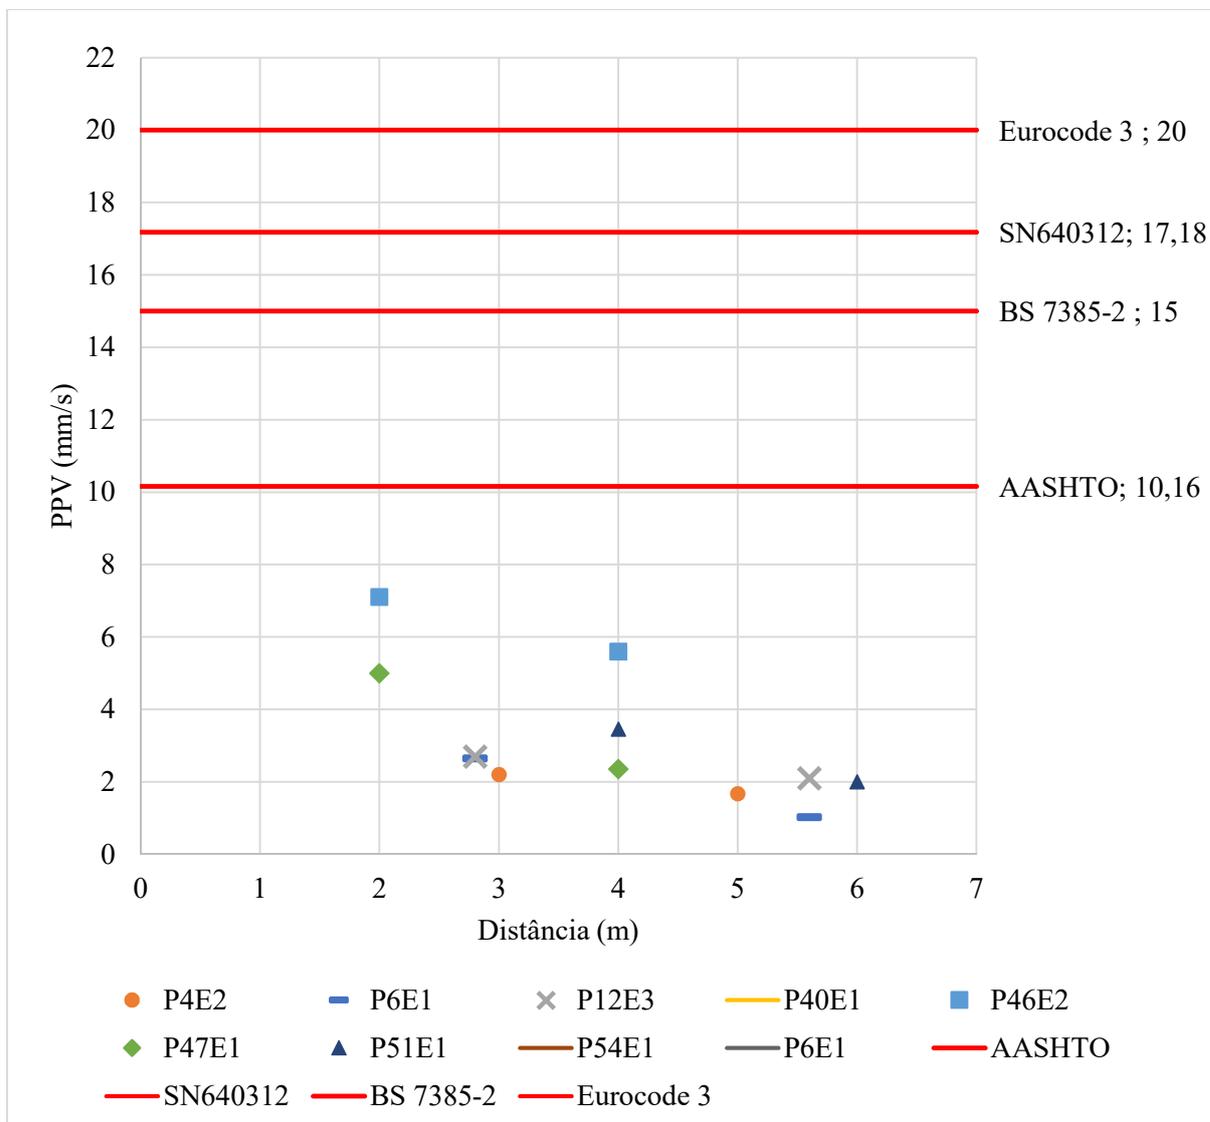
**Gráfico 12 - Comparação dos resultados obtidos no estudo de caso 04 com os limites de vibração impostos para residências em 4 normas internacionais**

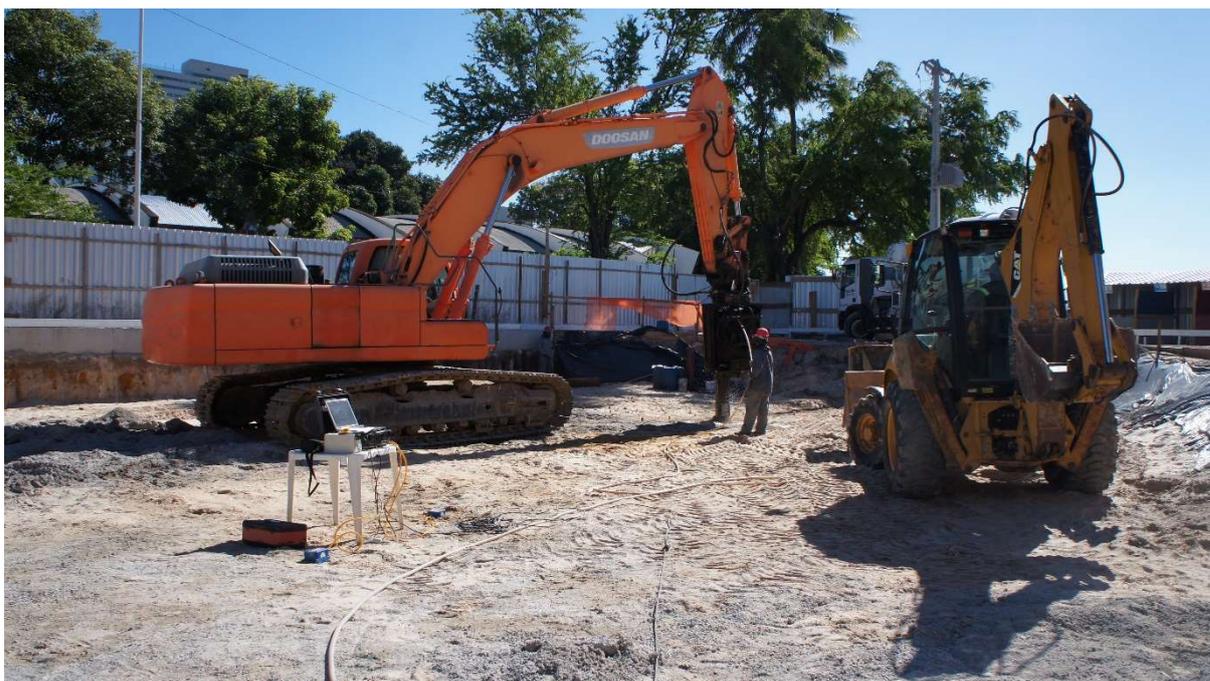
**Figura 68 – Braço vibratório e o tubo vazado com tampa durante cravação de estaca**

No estudo de caso 5, foram medidas as vibrações geradas execução de 20 estacas de compactação, sendo elas denominadas: P5E6, P5E7, P5E8, P5E9, P5E10, P5E11, P5E12, P5E13, P5E14, P5E15, P5E16, P5E17, P5E18, P5E19, P5E20, P5E21, P5E22, P5E23, P5E24 e P5E25. A cravação das estacas foi feita com um tubo vazado com tampa na base até -3,00m de profundidade (Figura 68). Inicialmente o tubo iria descer até -4,5m, porém aos -3,0 m a máquina não conseguia mais avançar e forçava bastante contra o terreno

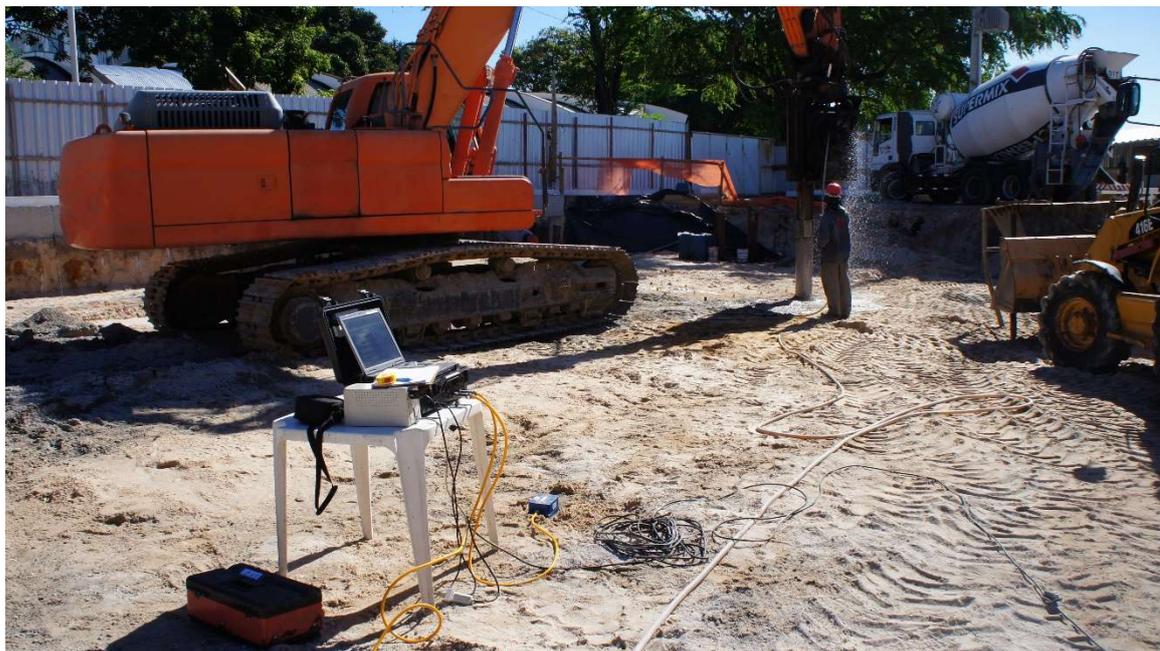
**Figura 70 - Disposição dos sensores para medição de estacas de compactação**

Os sensores foram dispostos em distâncias variadas entre 2 m e 15 m, como pode ser visto nas Figuras 70 e 71.

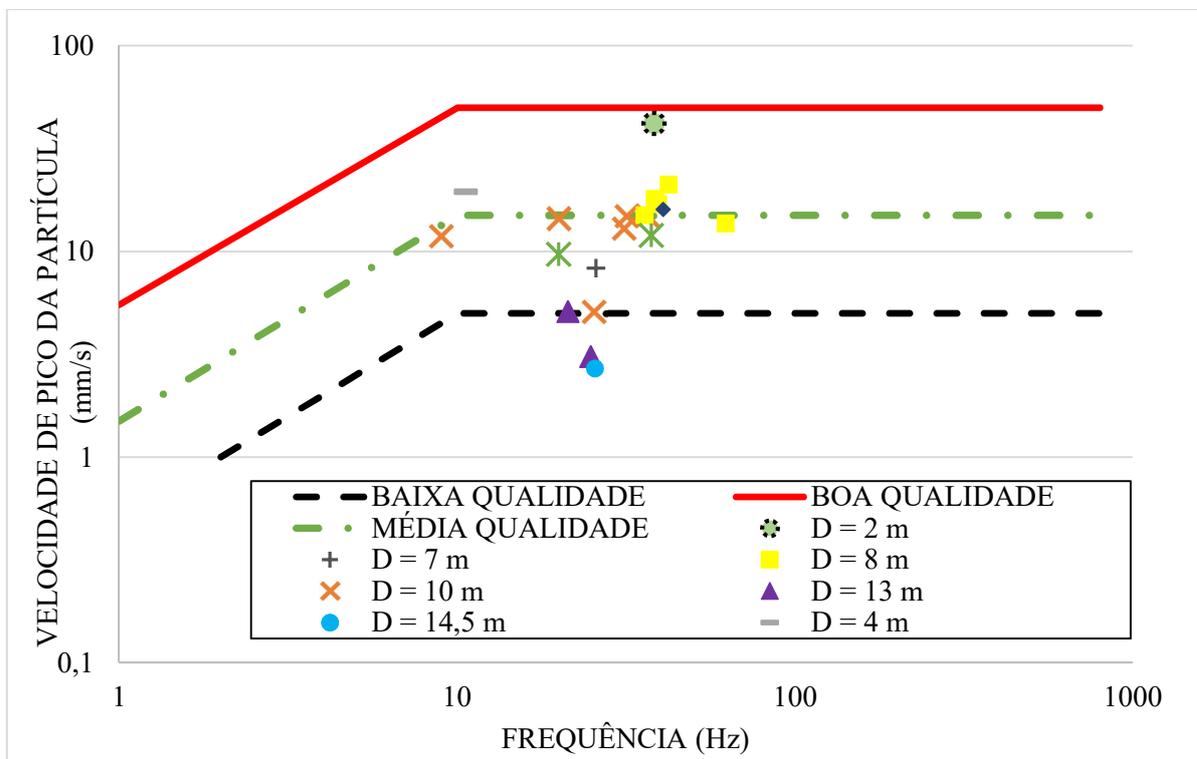
**Gráfico 17 - Verificação do PPV e Frequência na Obra 5 em relação aos limites da recomendação AFTES (1974)**

É notável que no Gráfico 17, a concentração dos pontos foi acima do limite para edifícios de baixa qualidade, com 7 eventos também superando os limites para edificações de média qualidade. Apesar de um ponto ter gerado uma frequência abaixo de 10 Hz, o que é considerado perigoso para estruturas, esse resultado não influenciou na tendência de danos gerados por tal evento.

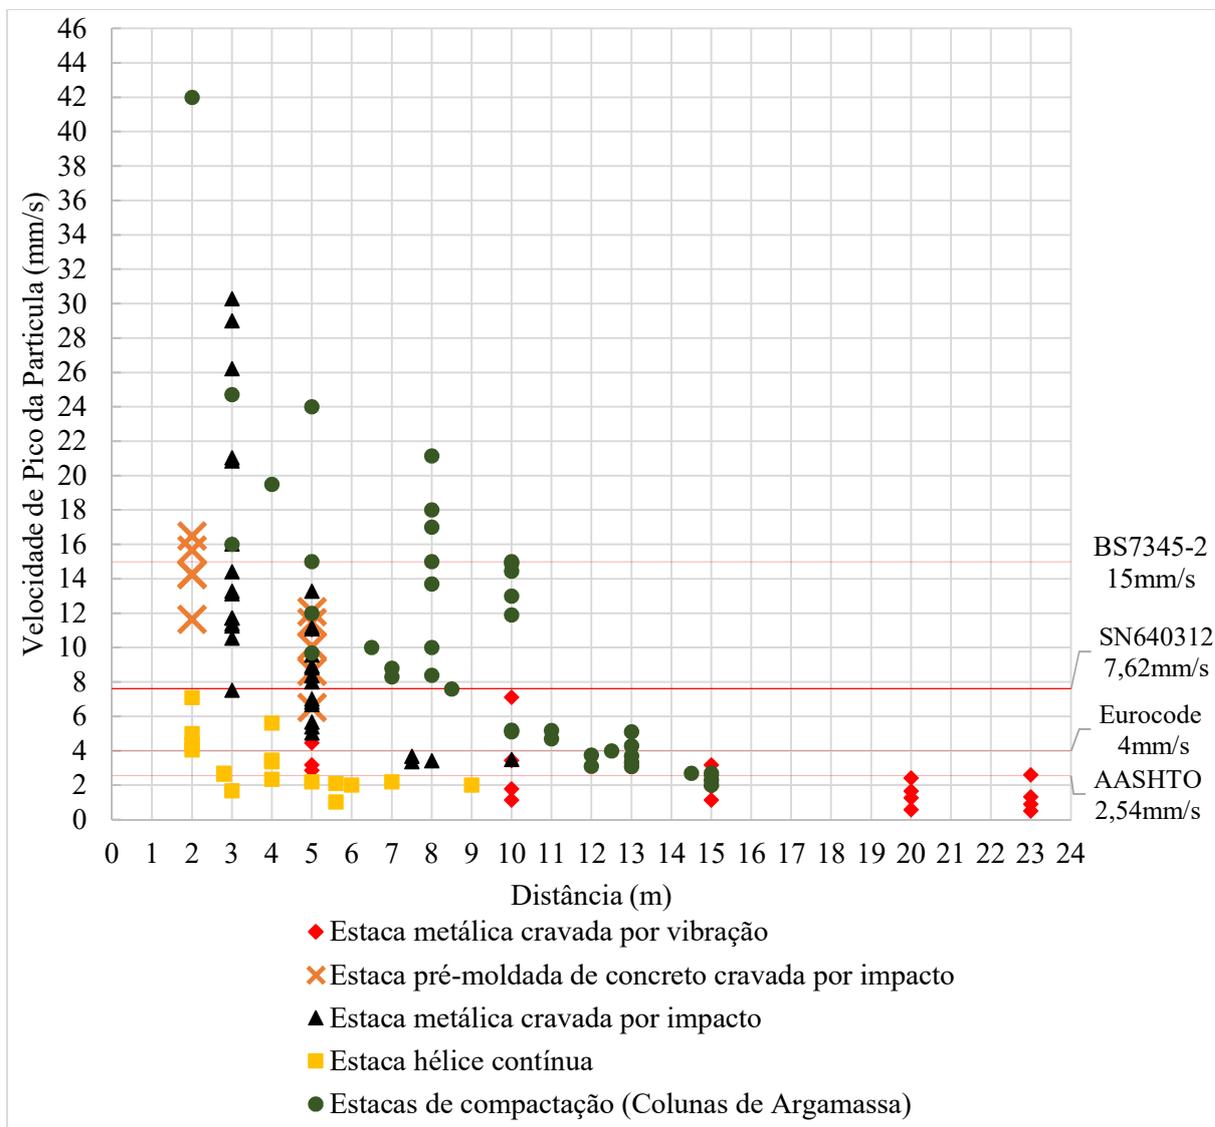
**Gráfico 18 – Resultados do PPV dos 5 estudos de caso comparados com limites para construções de baixa qualidade da AASHTO, BS7345-2, Eurocode e SN640312**

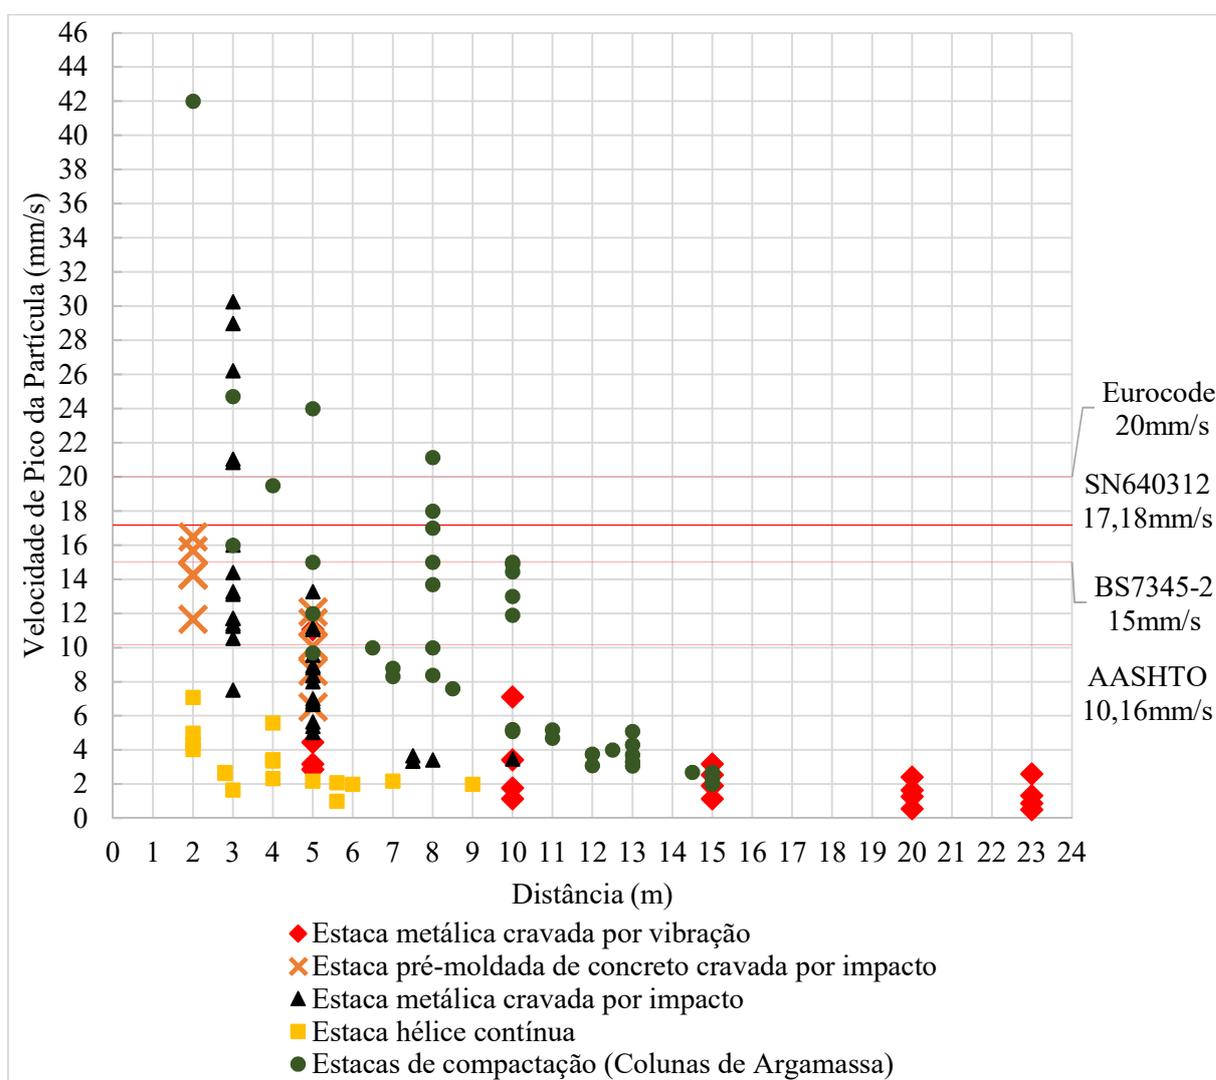
**Gráfico 19 - Resultados do PPV dos 5 estudos de caso comparados com limites para construções de média qualidade da AASHTO, BS7345-2, Eurocode e SN640312**

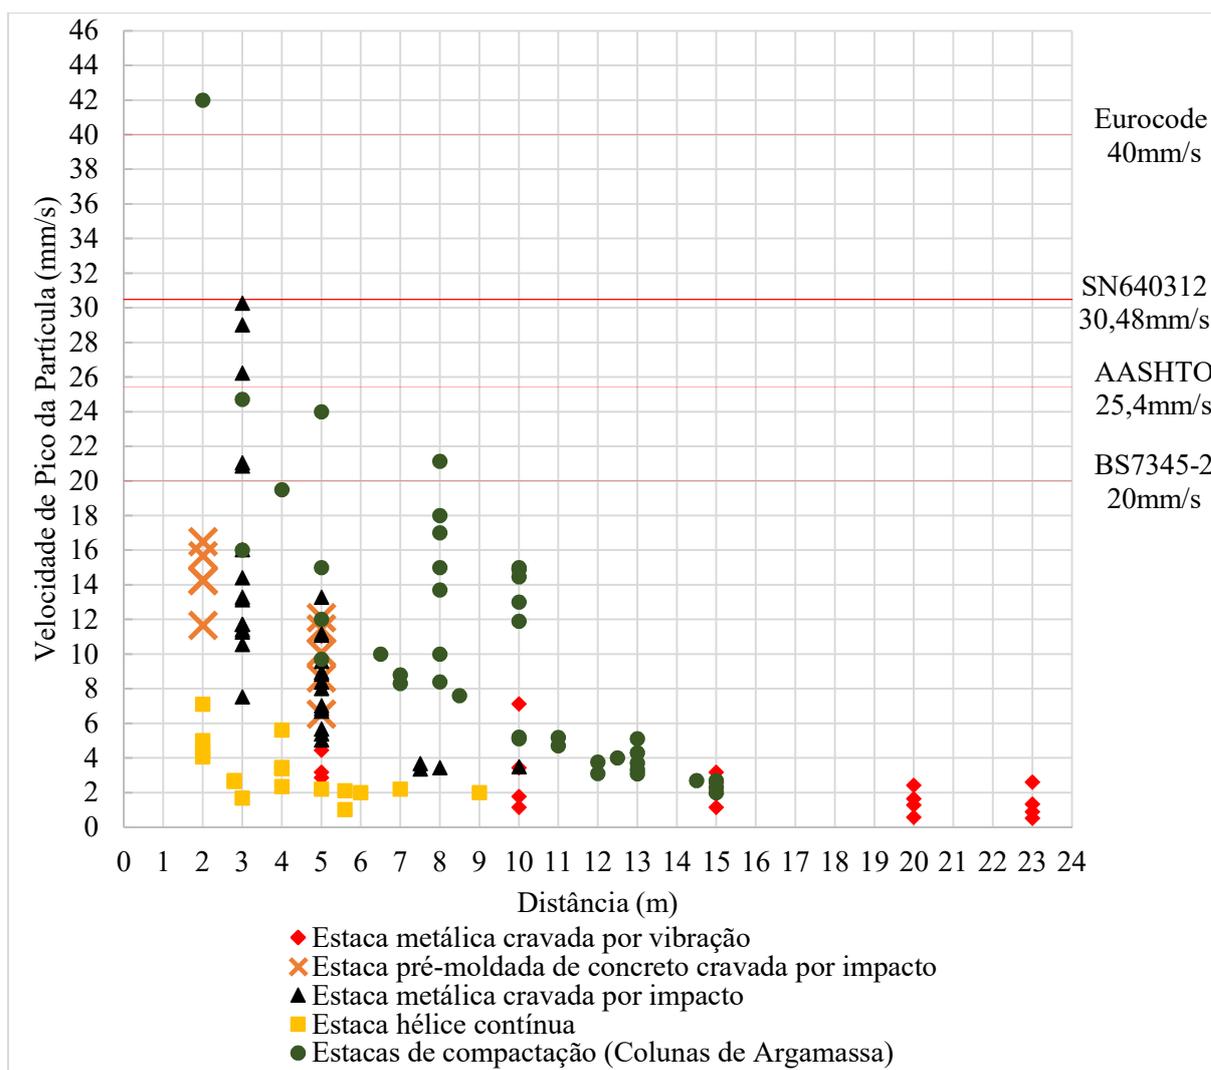
**Gráfico 20 - Resultados do PPV dos 5 estudos de caso comparados com limites para construções de qualidade muito boa da AASHTO, BS7345-2, Eurocode e SN640312**
