UNIVERSIDADE DE PERNAMBUCO
ESCOLA POLITÉCNICA DE PERNAMBUCO
Programa de Pós-graduação em Engenharia Civil

**AVALIAÇÃO DOS RISCOS E DOS IMPACTOS AMBIENTAIS EM
OCUPAÇÕES PRECÁRIAS EM ÁREAS DE RISCO PROVENIENTE DAS
TIPOLOGIAS CONSTRUTIVAS NO MUNICÍPIO DE SÃO LOURENÇO
DA MATA-PE**

Dissertação apresentada ao curso de Pós-graduação de Engenharia Civil da Escola Politécnica da Universidade de Pernambuco para obtenção do Título de Mestre em Engenharia Civil.

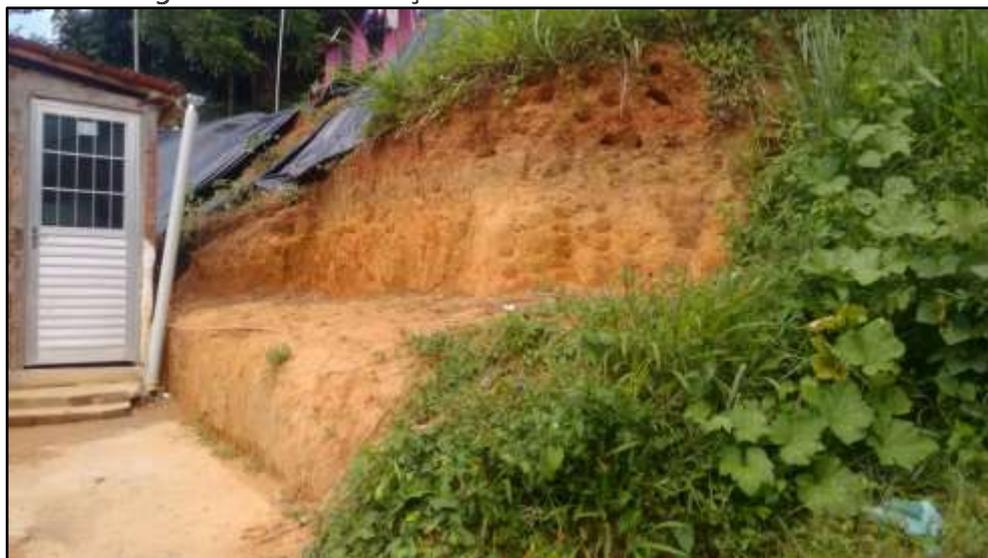
Figura 1 – Modificações feitas em área de encosta.

Segundo Alves, Carvalho Silva e Beserra Neta (2014), através de danos causados direta e indiretamente, o homem é o ser vivo que mais modifica as paisagens naturais. Este fato é observado no avanço e aceleração dos processos de instabilidade, pelo uso e ocupação do solo em áreas naturalmente suscetíveis. Isto ocorre devido à modificação na geometria dos taludes de corte, impermeabilização do solo, remoção da cobertura vegetal nativa e modificações em recursos hídricos, conforme Figura 1.

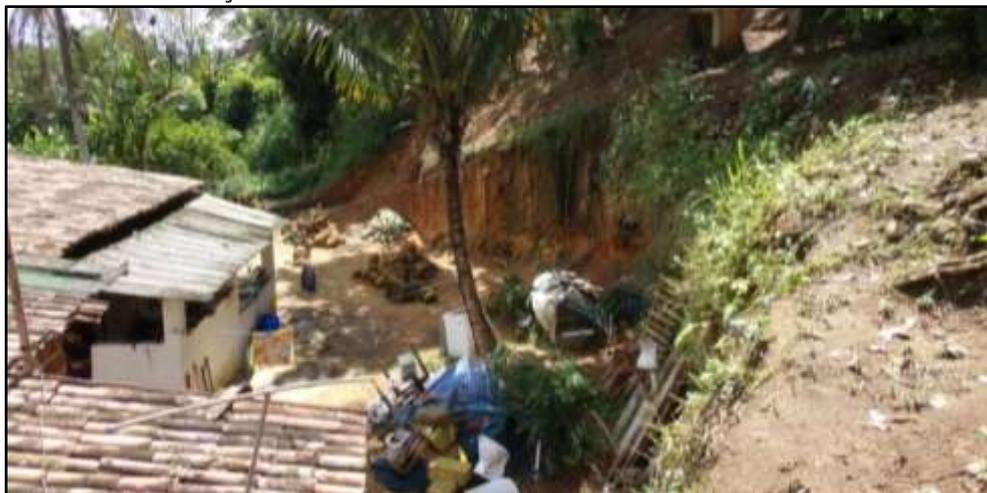
Figura 2 – Construções em área de corte em encosta no bairro de Penedo.

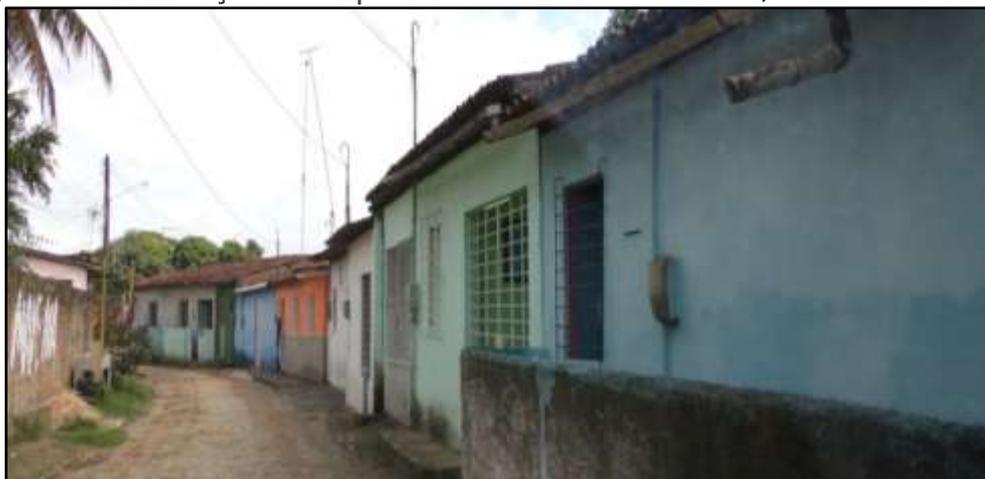
Figura 3 – Edificações do tipo térreo sem recuo lateral, bairro de Penedo.

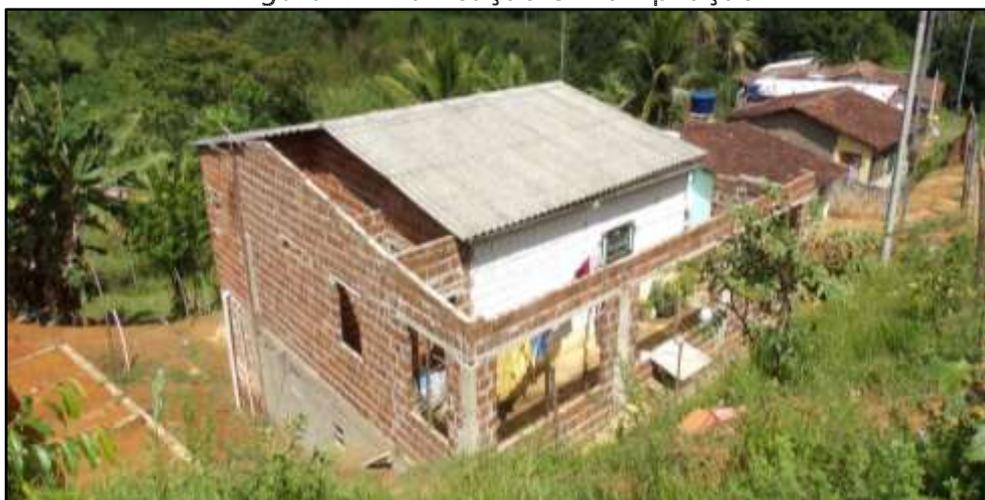
Figura 4 – Edificação em ampliação.

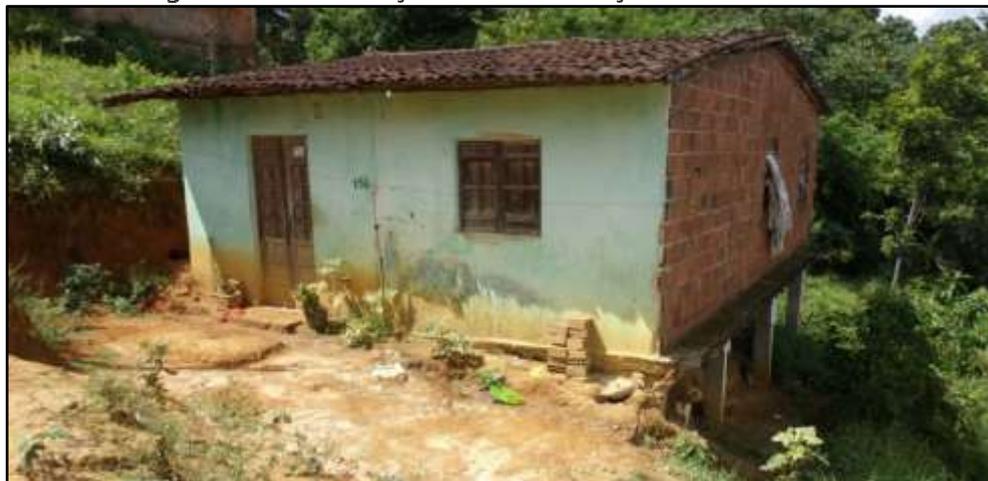
Figura 5 – Edificação com fundação em concreto.

Segundo Marques (2011), Rego et al. (2013) e Ziegler (2013), as fundações são, em sua maioria, diretas do tipo rasa, executada em baldrame, de alvenaria de blocos cerâmicos de uma vez, mas também são encontradas edificações que apresentavam baldrame de concreto armado, devido ao motivo de possuírem mais de um pavimento (pavimento múltiplos), necessitam de uma fundação de maior resistência, mas também devido à topografia do local, como pode ser visto na Figura 5.

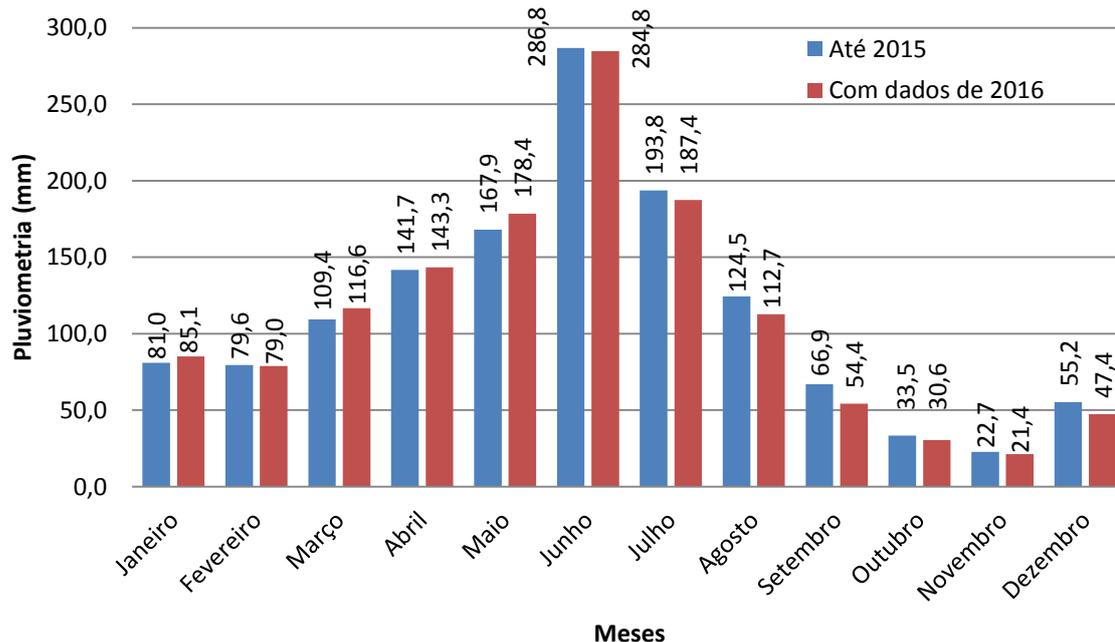
Figura 12 – Média Pluviométrica (mm).

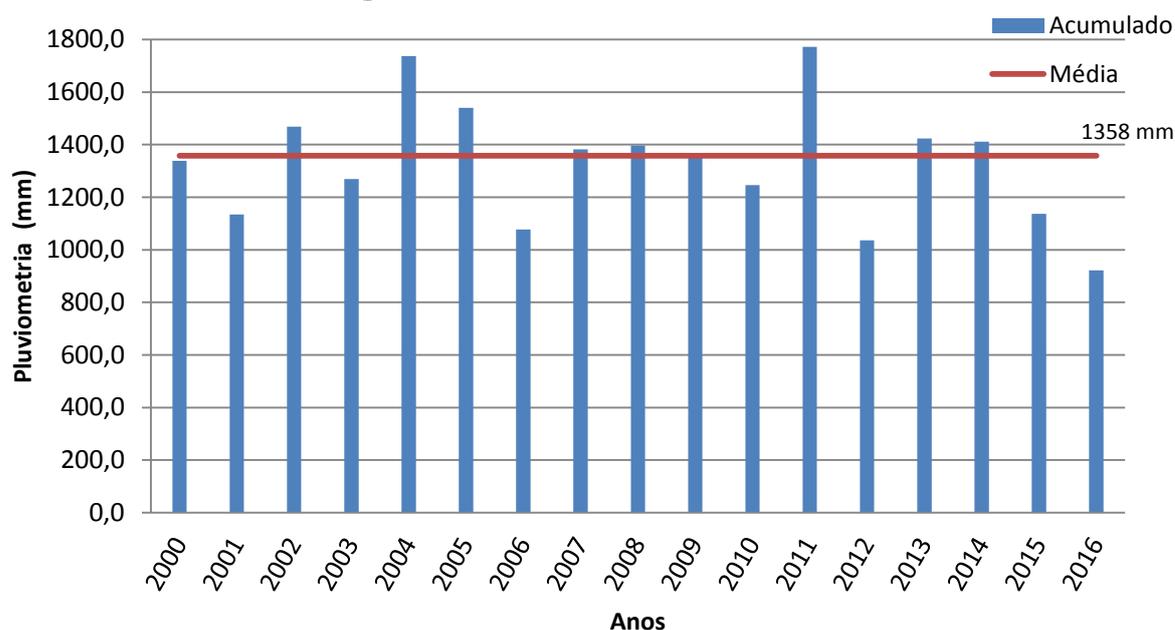
Figura 13 – Acumulado de chuvas.

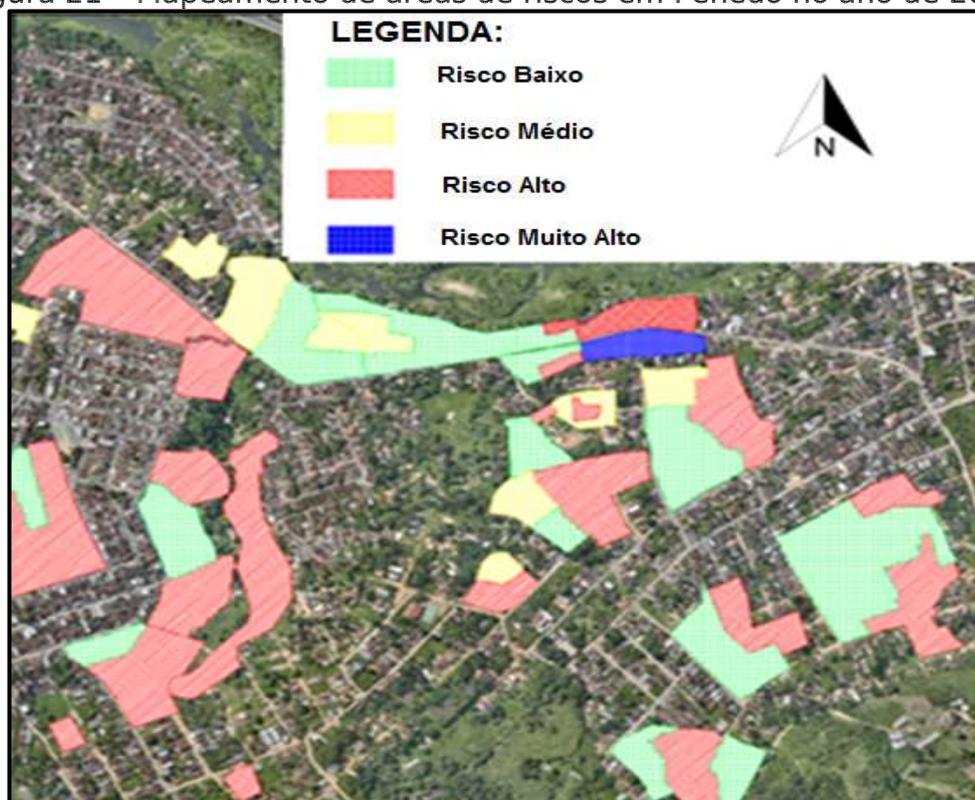
Figura 21 – Mapeamento de áreas de riscos em Penedo no ano de 2006.

No entanto, o mapeamento realizado encontra-se desatualizado devido à dinâmica populacional ocorrida nos últimos anos, resultando no surgimento de mais construções e conseqüentemente modificação em relação a relevo, vegetação e infraestrutura.

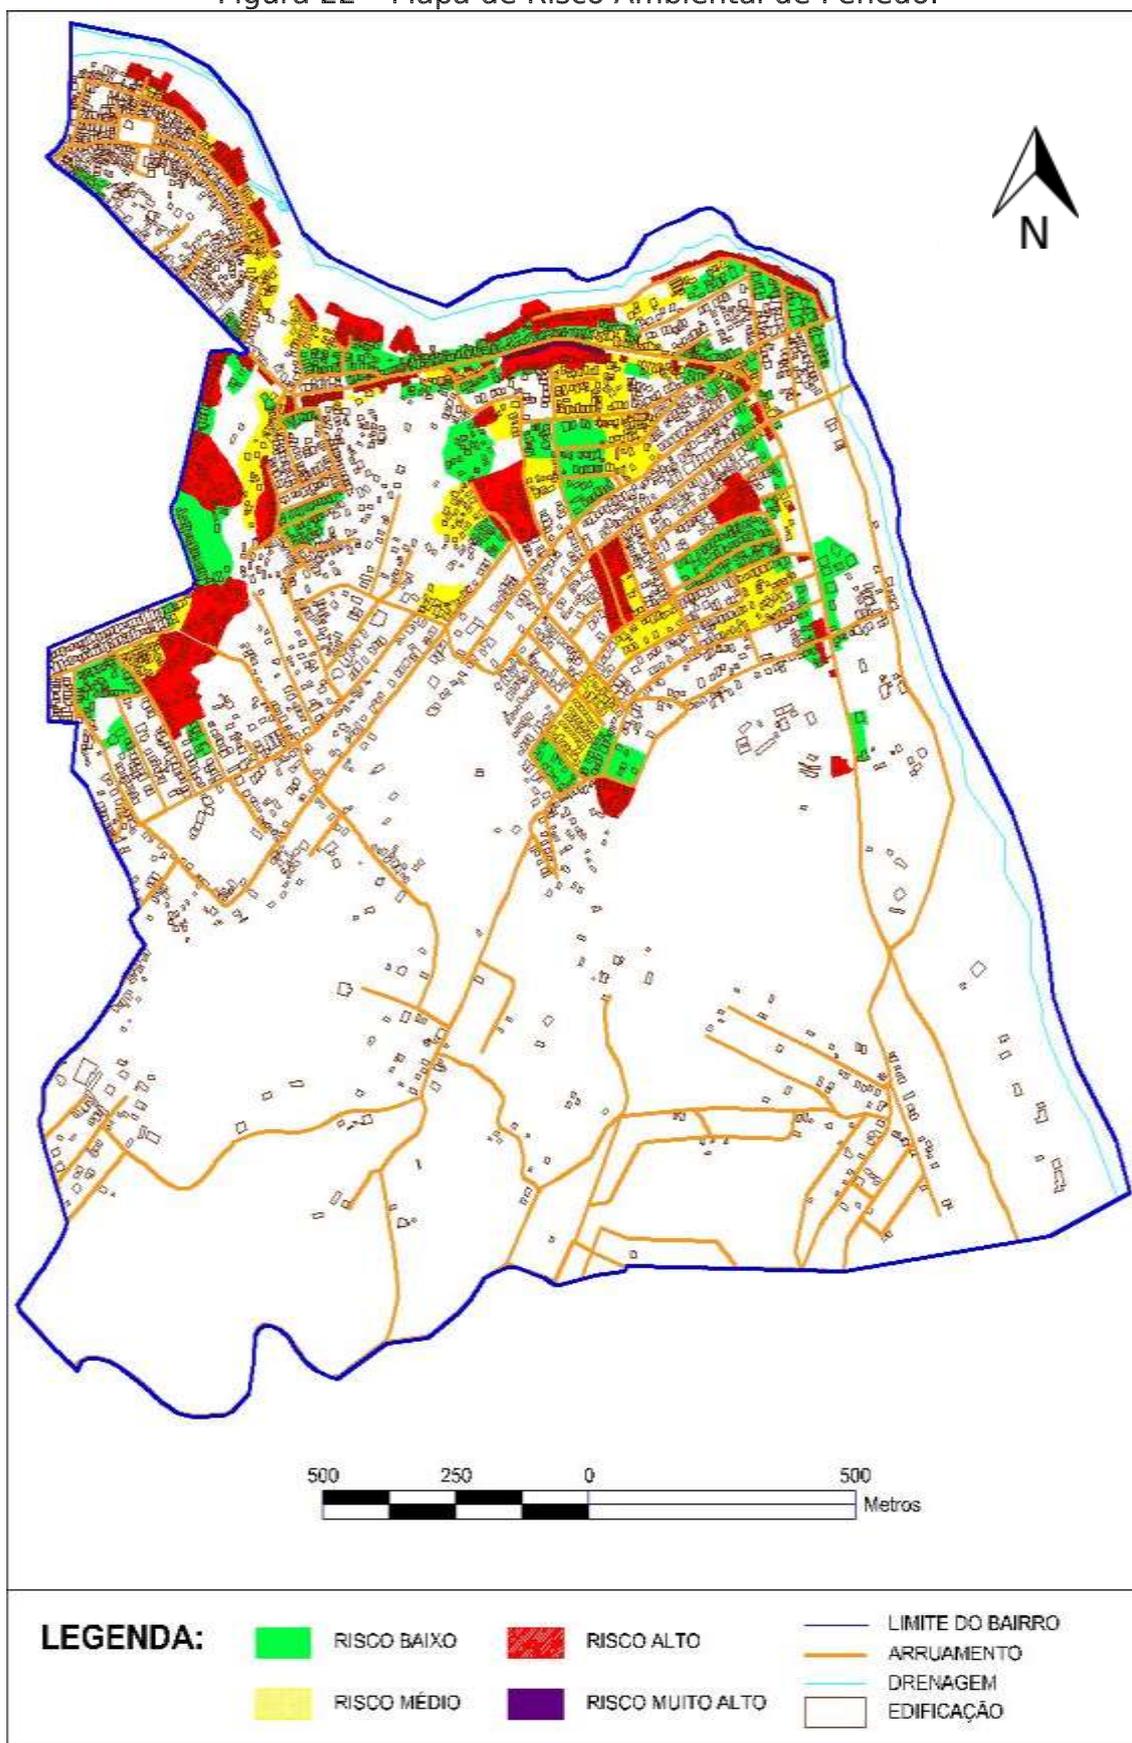
Figura 22 – Mapa de Risco Ambiental de Penedo.

Na atualização foram constatadas mudanças relacionadas ao quantitativo de áreas de riscos com relação ao levantamento realizado pela prefeitura em 2006. O bairro de Penedo apresenta 133 áreas de riscos, conforme Tabela 6, representando um aumento no número de áreas de riscos comparado ao levantamento anteriormente realizado pela prefeitura municipal.

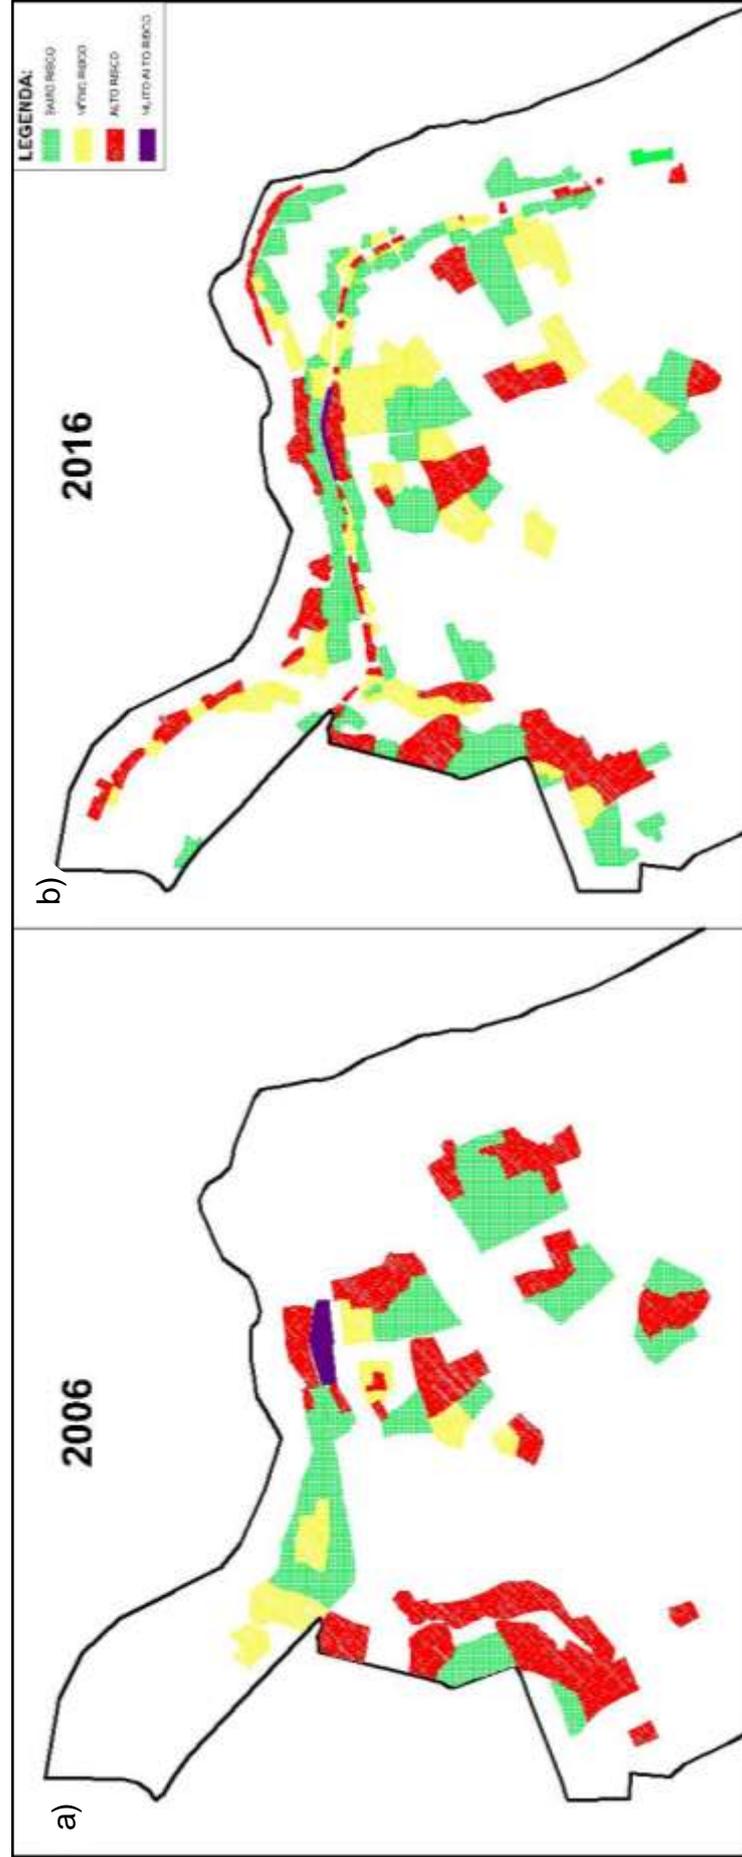
Figura 24 – Comparativos dos mapas de risco ambiental.

A Figura 24 mostra a diferença entre os mapeamentos. A Figura 24a está o realizado em 2006, onde mostra as áreas de riscos concentradas, principalmente no centro do bairro, onde se localizam as encostas. Na Figura 24b, é possível verificar uma maior distribuição das áreas de riscos por todo o território do bairro de Penedo.

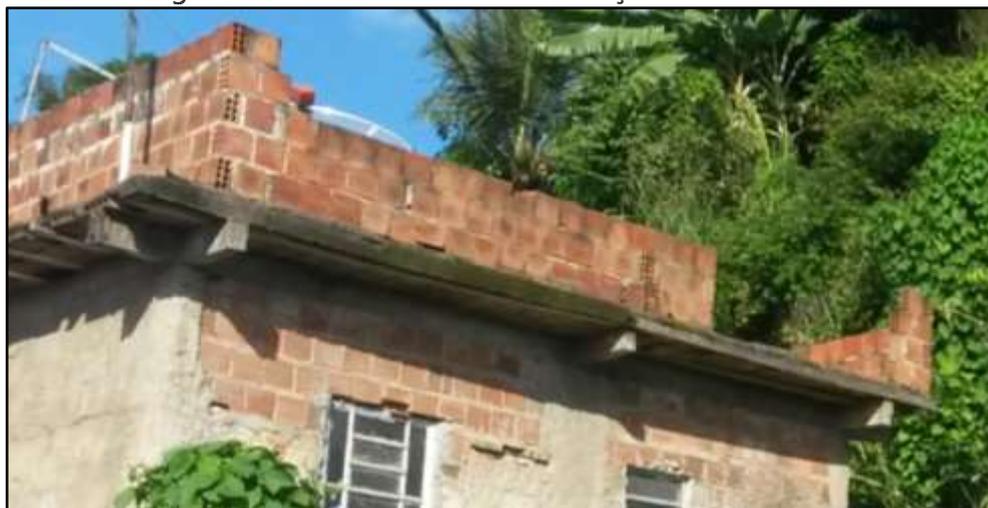
Figura 32 – Alvenaria em execução de meia vez.

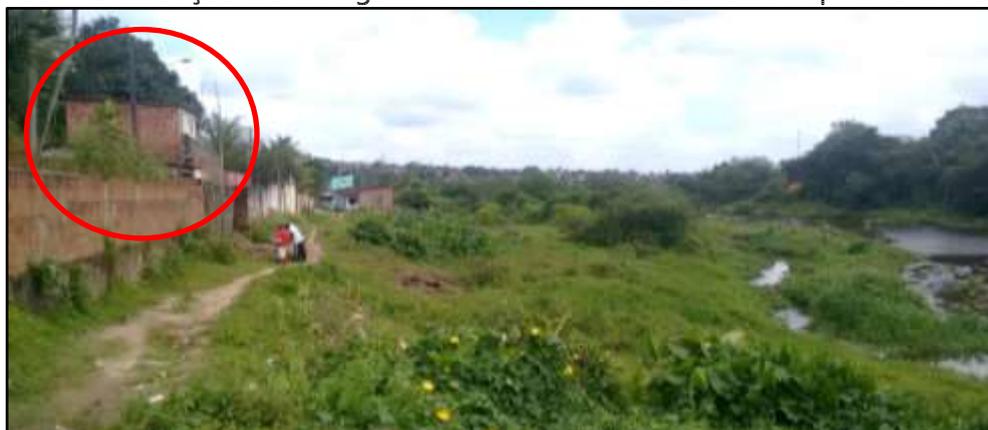
Figura 33 – Edificação na margem do rio com revestimento apenas na fachada.

Com relação ao acabamento externo das edificações, em sua grande maioria consistia de argamassa, do tipo reboco, com uma camada de proteção com pintura em tinta PVA, somente na parte da fachada frontal da edificação. Este fato é justificado pelas condições de distâncias laterais entre edificações principalmente na parte sul.

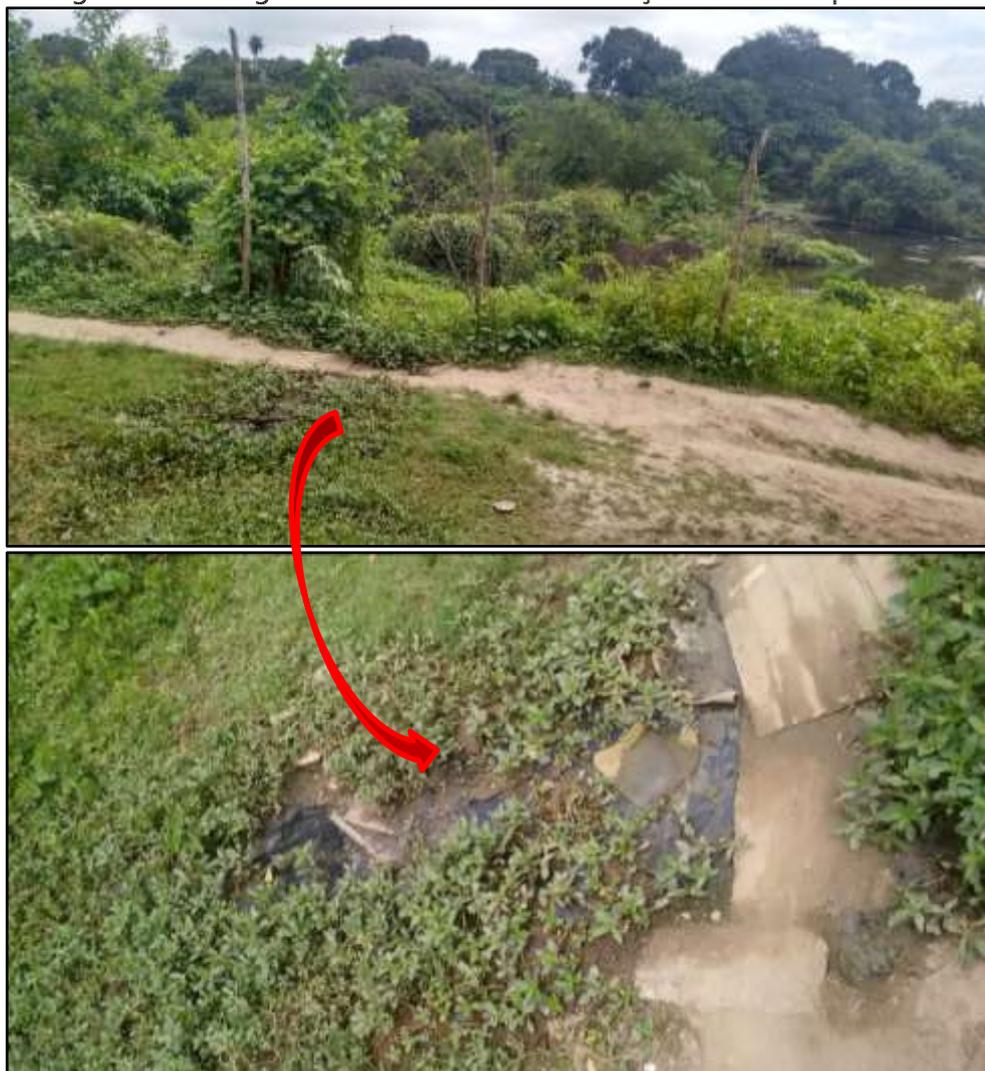
Figura 34 – Esgoto a céu aberto em direção ao rio Capibaribe.

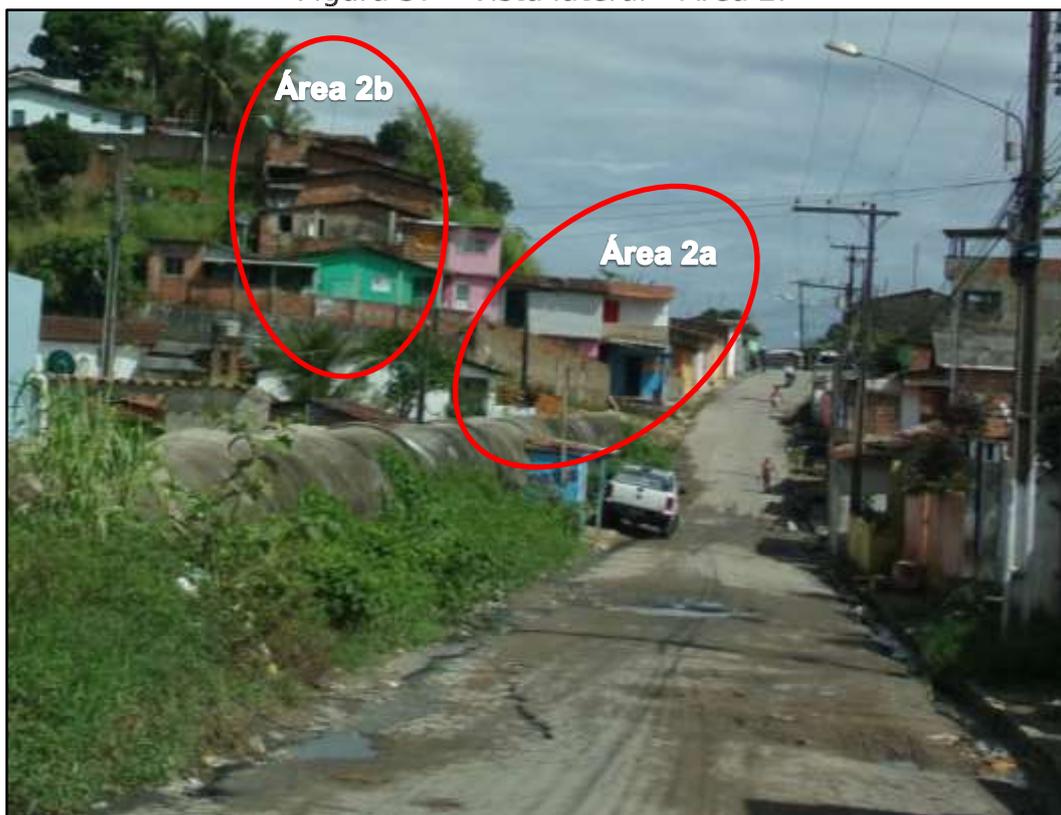
Figura 37 – Vista lateral – Área 2.

Na Área 2 se encontram duas classificações de riscos ambientais em partes diferentes na encosta, como visto na Figura 37. Na base da encosta o risco é considerado como muito alto (Área 2a), e o topo da encosta o risco é alto (Área 2b), contendo diferenças com relação às tipologias construtivas.

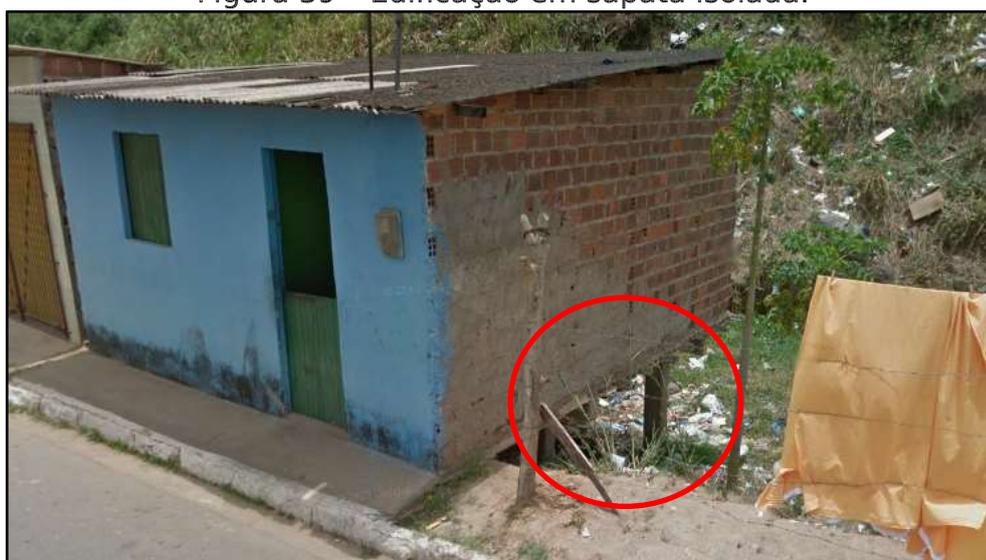
Figura 39 – Edificação em sapata isolada.

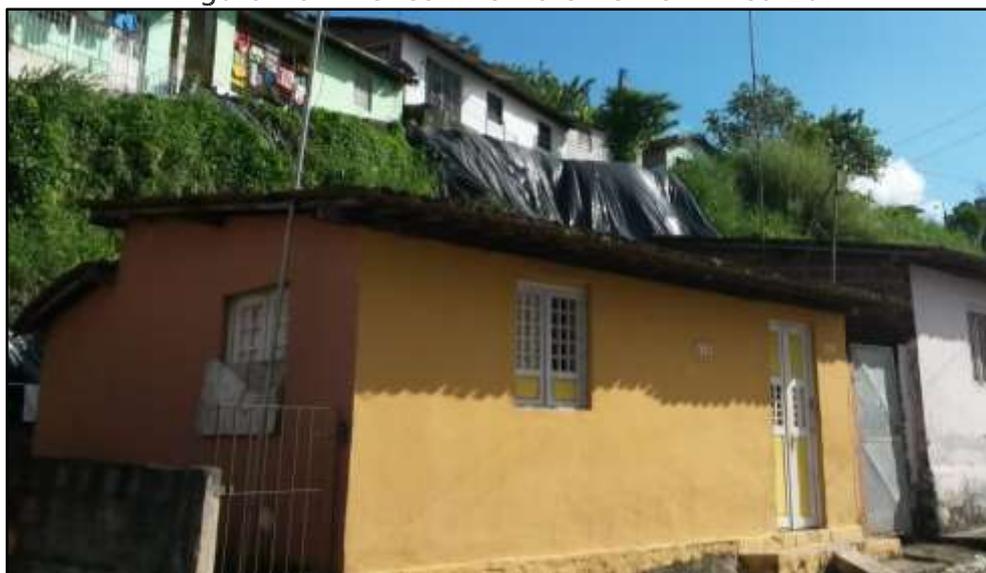
Figura 40 – Revestimento externo – Área 2a.

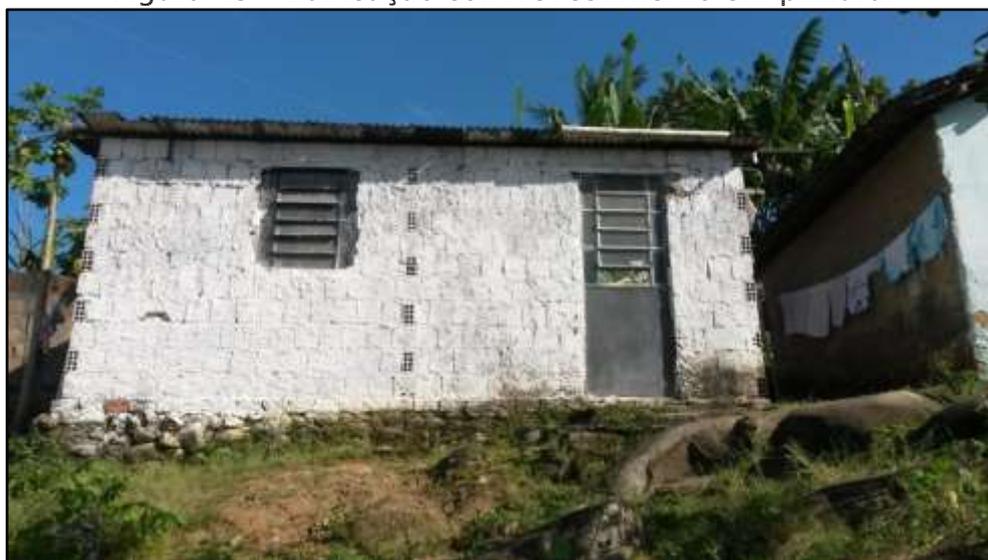
Figura 43 – Edificação com revestimento em pintura.

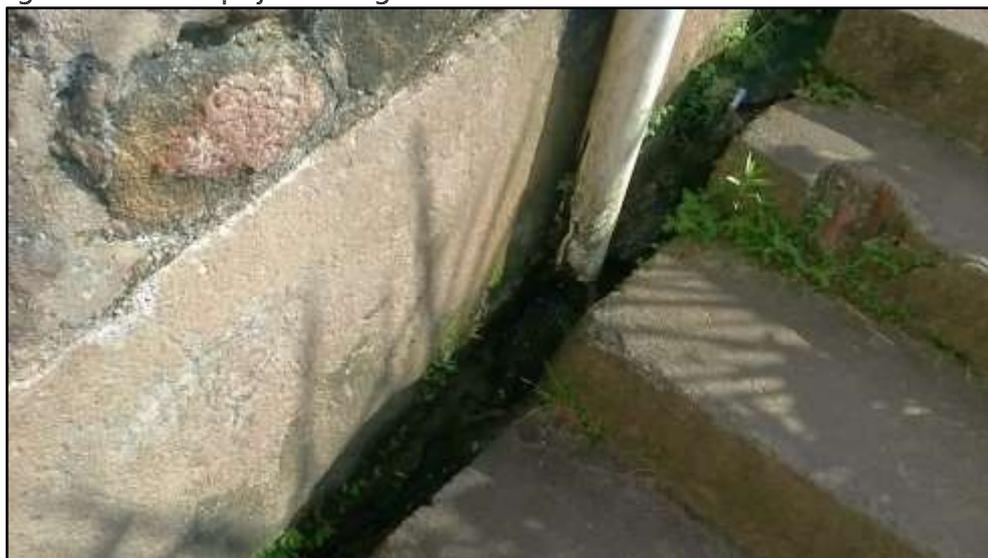
Figura 44 – Despejo de esgoto doméstico a céu aberto em escadaria.

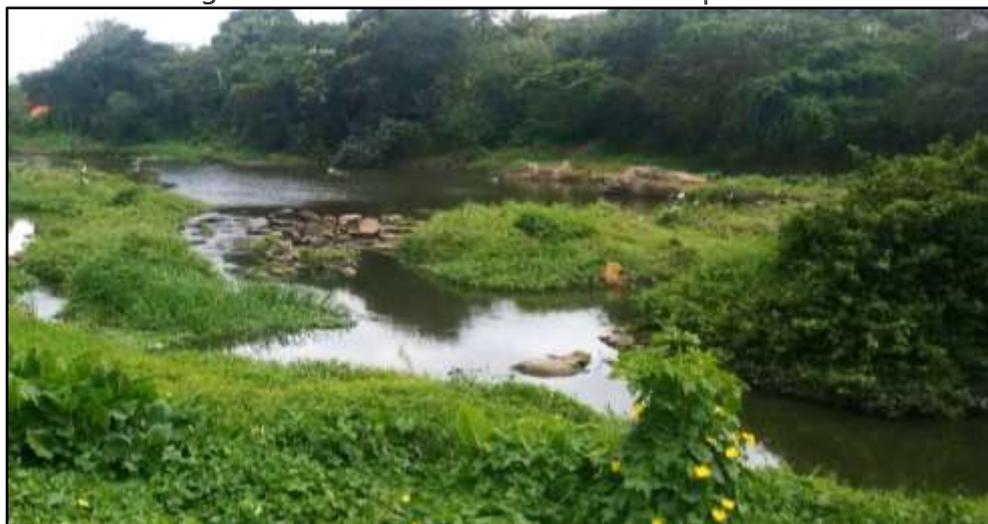
Figura 46 – Assoreamento no rio Capibaribe.

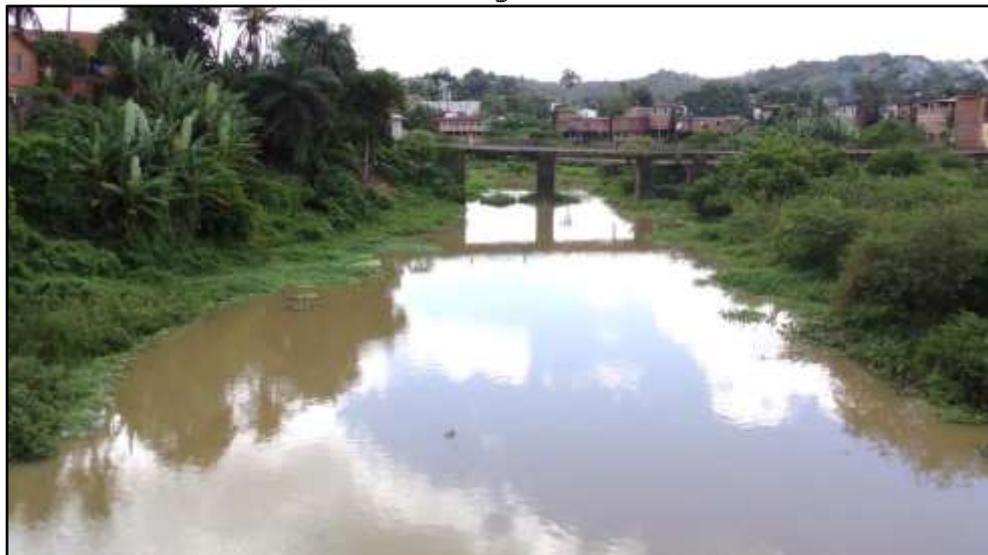
Figura 47 – Largura do rio Capibaribe reduzido devido a assoreamento nas margens.

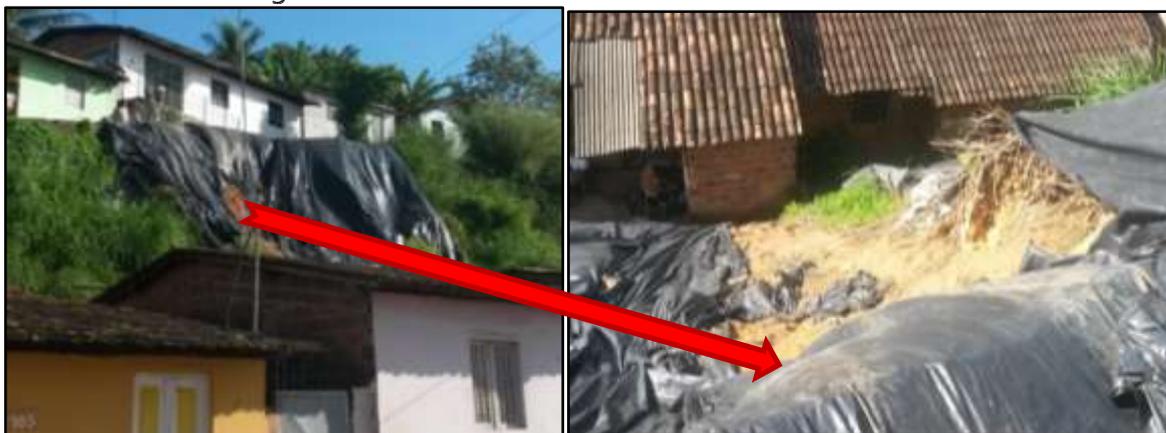
Figura 52 – Processo de deslizamento – Área 2.

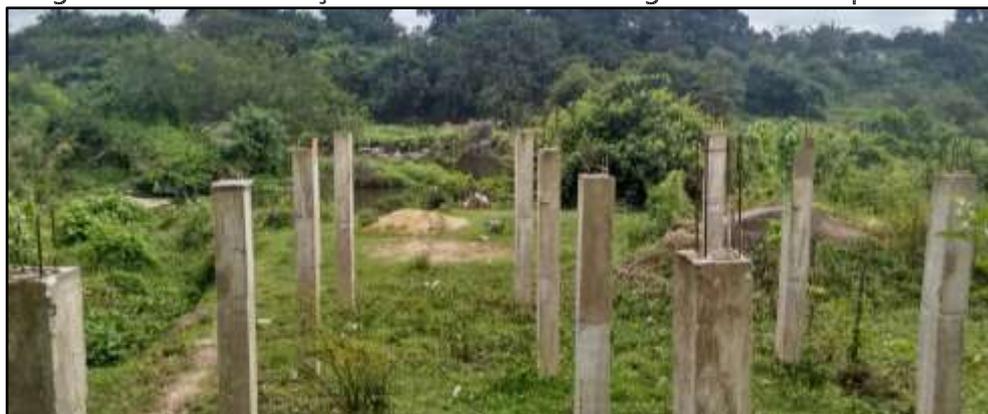
Figura 53 – Construção inacabada na margem do rio Capibaribe.
