**AVALIAÇÃO DO POTENCIAL DE CONTAMINAÇÃO DE ÁREAS
URBANAS. ESTUDO DE CASO: ÁREA NO CAIS JOSÉ
ESTELITA, RECIFE-PE**

Dissertação apresentada ao Curso de Pós-graduação
em Engenharia Civil, da Escola Politécnica de
Pernambuco da Universidade de Pernambuco
para obtenção do título de Mestre em Engenharia.

Área de Concentração: Construção Civil

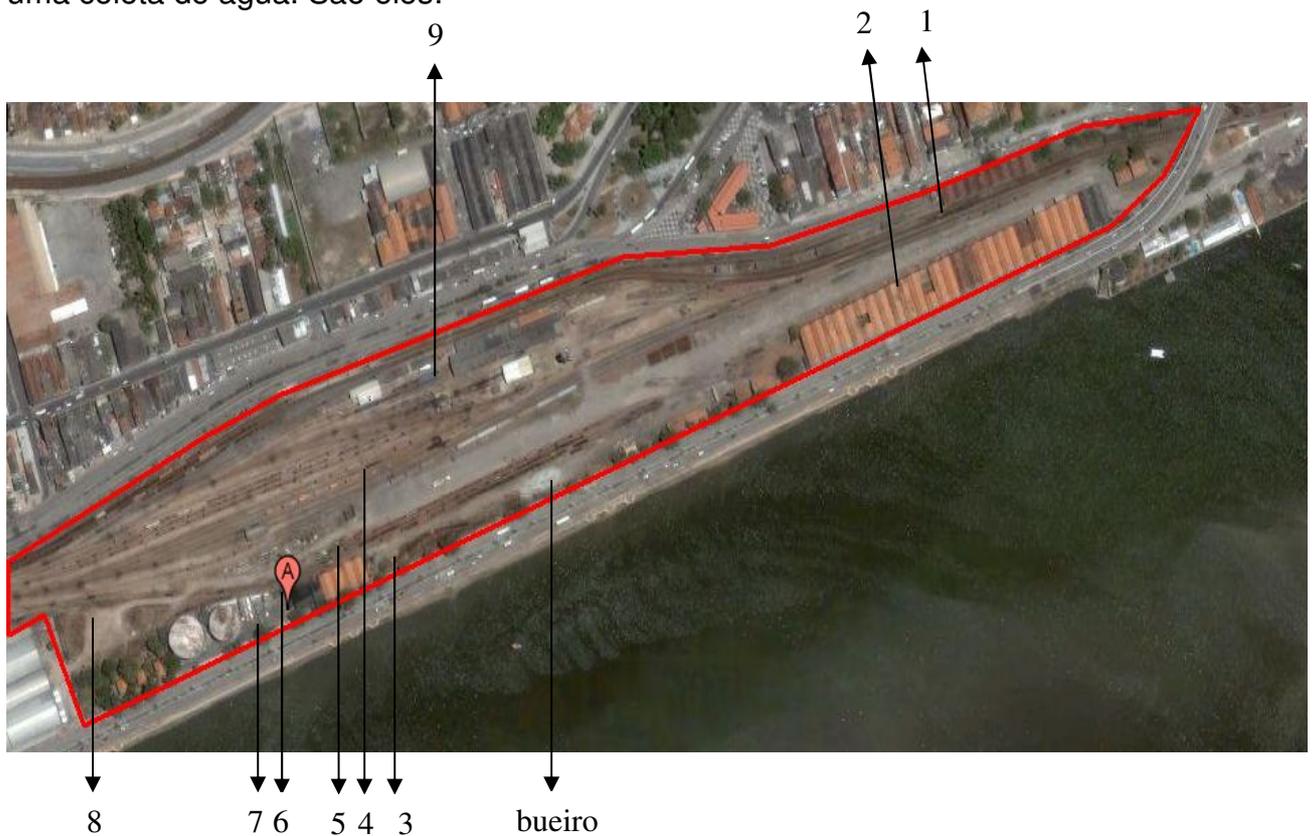
Figura 3: Localização dos pontos de coleta - foto de satélite. Fonte: Google Maps

Os pontos de coleta de material foram definidos através da análise das informações elencadas no item anterior. Com o resultado da compilação desses dados, foram definidos 10 locais no pátio para coleta de material, sendo nove coletas de solo e uma coleta de água. São eles:

Nº Furo	Coordenadas	Localização / Caracterização
1	8°4'23"S,34°52'57"W	Local com óleo no mecanismo de bifurcação dos trilhos
2	8°4'25"S,34°52'57"W	Área com sucatas dentro do armazém ferroviário
3	8°4'31"S,34°53'12"W	Zona do clínquer, também próxima a sucatas
4	8°4'29"S,34°53'14"W	Área com moderada quantidade de rejeito de clínquer sobre o solo, próximo vagões aparentemente abandonados e muito enferrujados
5	8°4'30"S,34°53'14"W	Local em frente ao armazém que era usado pelo Programa Rodando Limpo (reciclagem de pneus), onde se encontravam pneus velhos e amontoados
6	8°4'31"S,34°53'16"W	Óleo no mecanismo de bifurcação dos trilhos
7	8°4'32"S,34°53'16"W	Área dos tonéis de melaço
8	8°4'32"S,34°53'21"W	Área entre o depósito de clínquer e alguns vagões abandonados e enferrujados
9	8°4'27"S,34°53'11"W	Área junto ao tanque de armazenamento de óleo combustível, onde havia uma mancha que exalava um forte odor

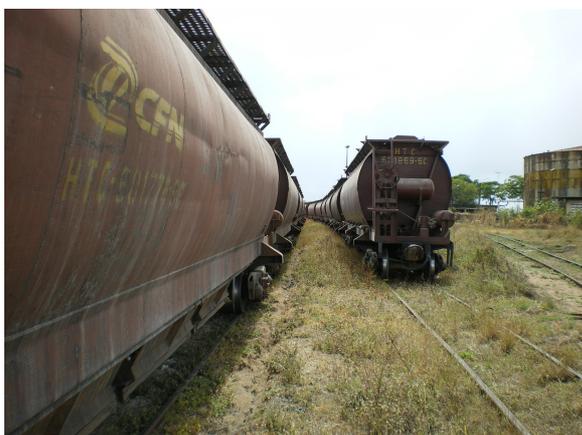
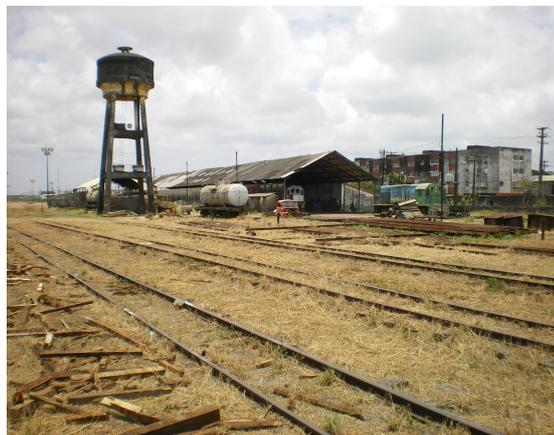
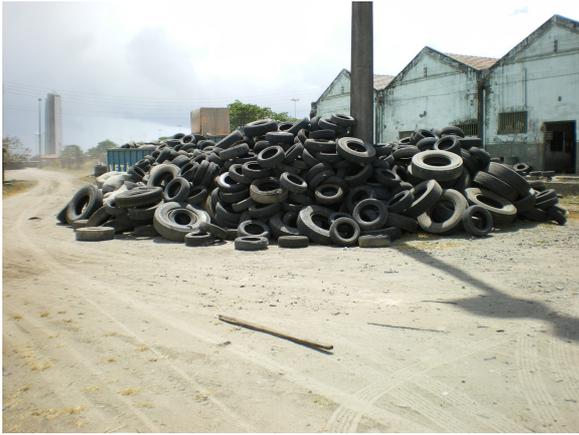
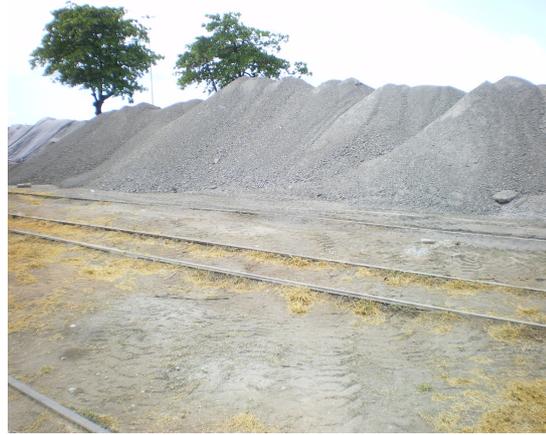
Figura 4: vagões de carga abandonados
Fonte: acervo do autor

Figura 5: área dos trilhos abandonada
Fonte: acervo do autor

Figura 6: pneus na área do pátio
Fonte: acervo do autor

Figura 7: depósito de clínquer
Fonte: acervo do autor

A própria deterioração resultado da salinidade das estruturas componentes do pátio (como trilhos enferrujados, galpões deteriorados, vazamento dos tanques de melaço pelo tempo, etc) seria capaz de potencialmente contaminar o solo do terreno, e que seria, por causa das chuvas, carregada no terreno penetrando no solo local. Avelar et al (1997) constatou que contaminantes que penetram no ambiente aquático podem se associar ao sedimento de fundo, onde só não permanecem se os sedimentos sofrerem perturbações (como processos de dragagem, por exemplo).

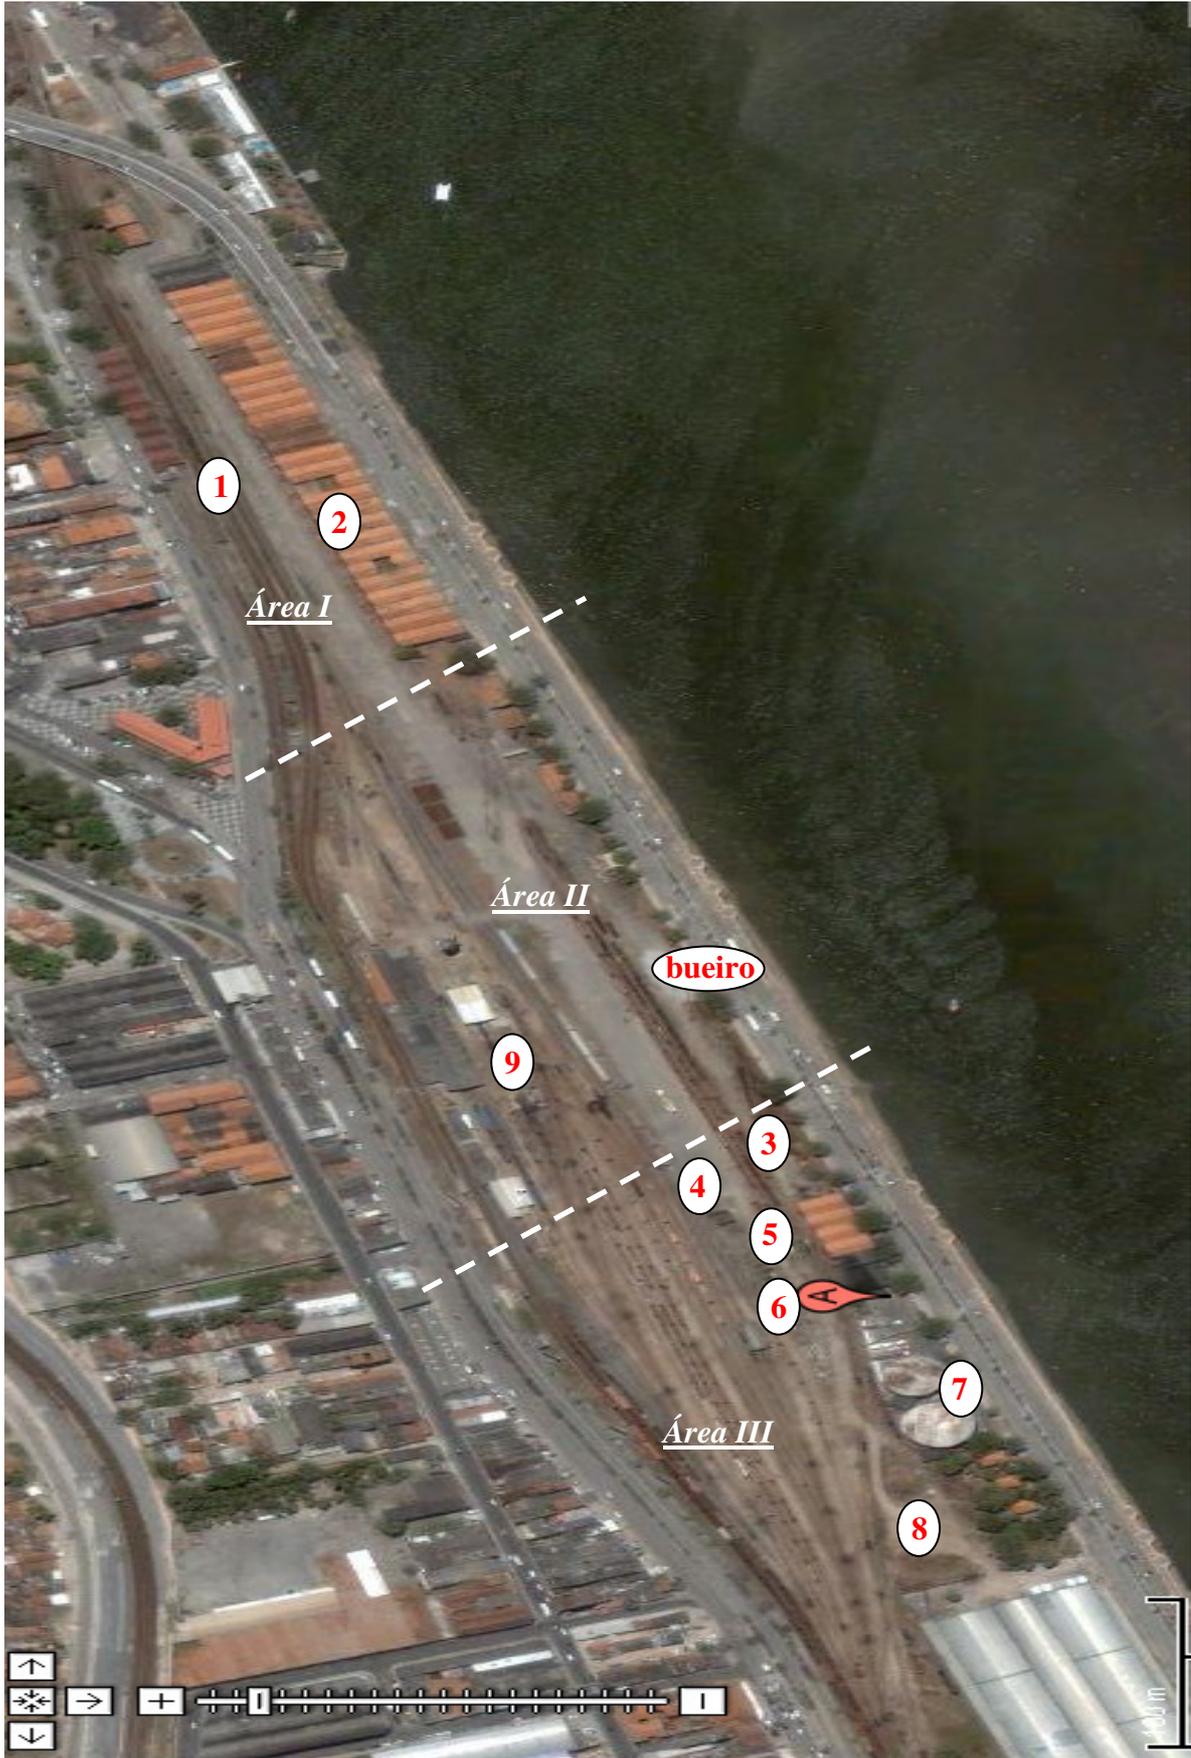
Figura 8: local do estudo dividido em 3 áreas. Fonte: Google earth

Analisando os resultados obtidos através das análises, percebe-se claramente a divisão do terreno em três grandes áreas com características semelhantes, conforme figura 18, a seguir:

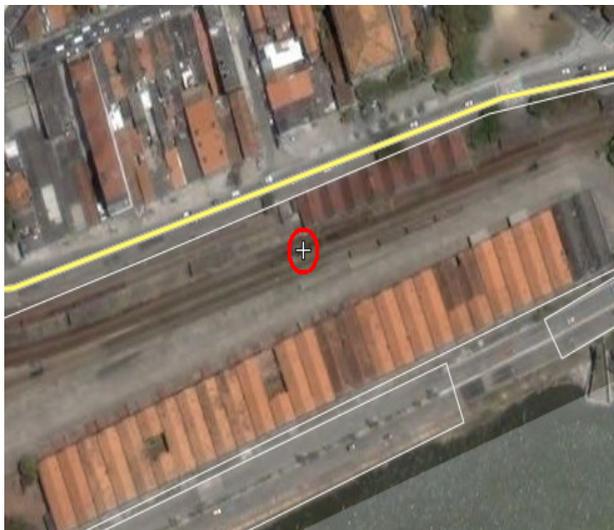
Figura 9 – ponto de coleta n° 1
Local com óleo no mecanismo de bifurcação dos trilhos
Coordenadas: 8°4'23"S,34°52'57"W - foto de satélite
(Fonte: Google Maps)

Coleta de 0,00 m a 0,50 m	
Parâmetros (mg/Kg)	Resultados
Ferro (Fe)	33.420
Zinco (Zn)	160
Cromo (Cr)	050
Chumbo (Pb)	340
Manganês (Mn)	530

A Área I apresenta como semelhantes os pontos 1 e 2 (em branco, na Figura 18). As quantidades de ferro são equivalentes (33.420 mg/kg para o ponto 1 e 37.670 mg/kg para o ponto 2), resultantes da presença de trilhos enferrujados, tanto na área externa (ponto 1) como na área interna dos galpões (ponto 2), indicando contaminação. A leitura do manganês (530 mg/kg para o ponto 1 e 750 mg/kg para o ponto 2), a leitura do zinco (160 mg/kg para o ponto 1 e 120 mg/kg para o ponto 2) e a leitura do cromo (50 mg/kg para o ponto 1 e 90 mg/kg para o ponto 2), mostram-se equivalentes pela proximidade dos valores demonstrados pelos ensaios. A leitura do chumbo (340 mg/kg para o ponto 1 e 40 mg/kg para o ponto 2) indica provável contaminação do solo superficial .

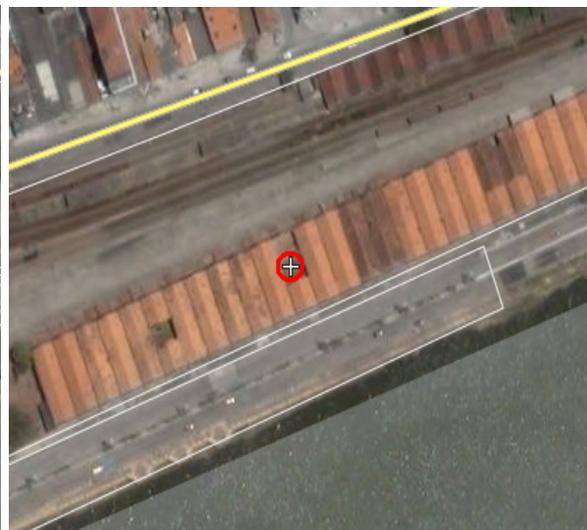
Figura 10 – ponto de coleta n° 2
Área com sucatas dentro do armazém ferroviário
Coordenadas: 8°4'25"S,34°52'57"W - foto de satélite
(Fonte: Google Maps)

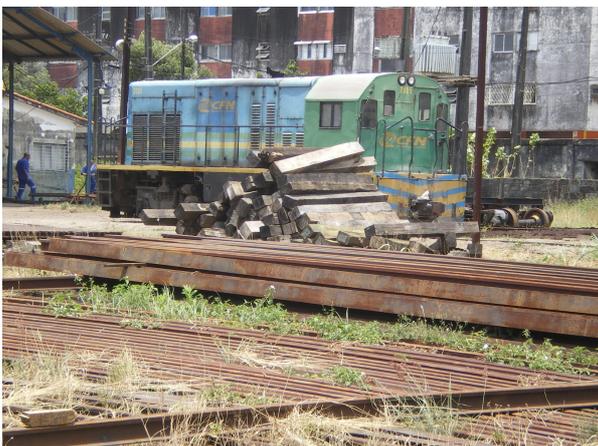
Figura 11: trilhos enferrujados - área externa
Fonte: acervo do autor

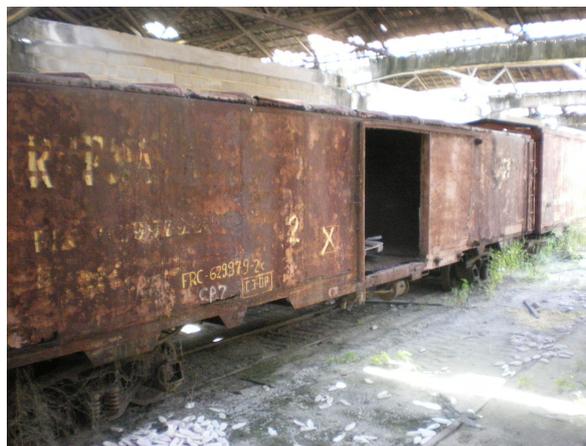
Figura 12: trilhos enferrujados - área interna
Fonte: acervo do autor

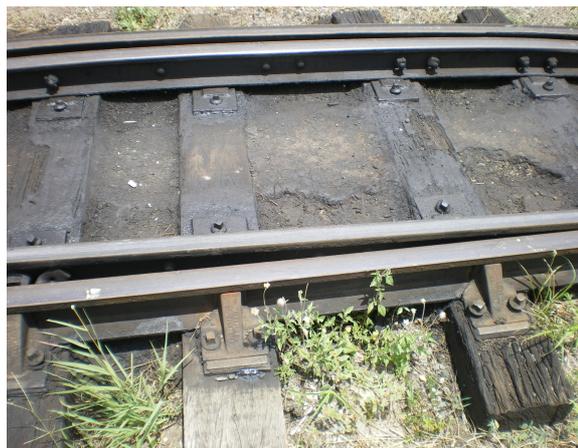
A detecção de hidrocarbonetos, tanto para o ponto 1 quanto para o ponto 2, indica contaminação do solo por derramamentos de materiais combustíveis, tanto das locomotivas quanto das cargas transportadas pelos vagões, como a exemplo dos combustíveis.

Figura 14: óleos e combustíveis derramados
Fonte: acervo do autor

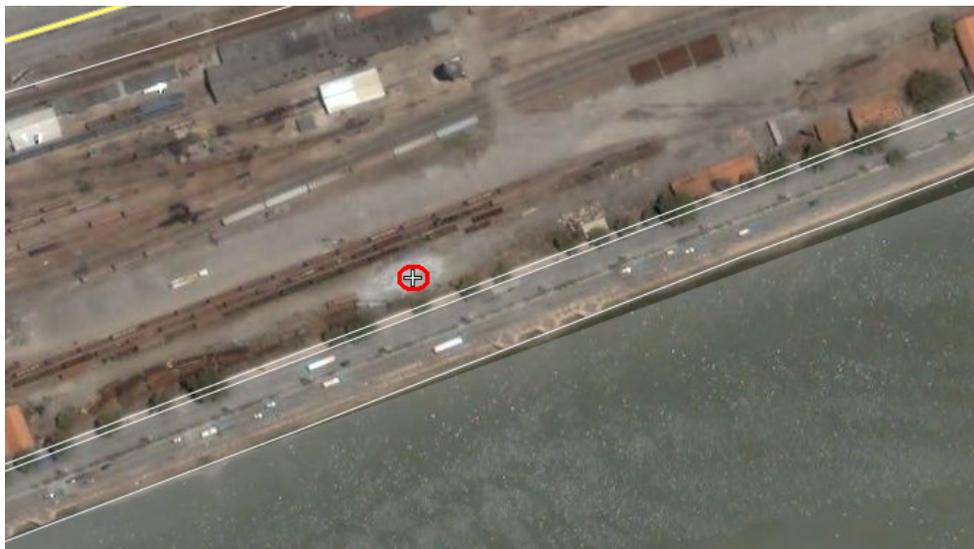
Figura 15 – ponto de coleta de água
Bueiro localizado perto do depósito de sucatas de locomotivas
Coordenadas: 8°4'29"S,34°53'8"W - foto de satélite
(Fonte: Google Maps)

Coleta de 0,00 m a 0,50 m	
Parâmetros (mg/L)	Resultados
Chumbo	0,01
Cromo Total	< 0,01
Ferro Total	0,35
Manganês Total	0,01
Zinco	0,02

No bueiro, foram efetuados 3 tipos de ensaios: metais pesados para a identificação de ferro, zinco, cromo, chumbo e manganês, o de hidrocarbonetos e o de óleos e graxas. Comparando-se a leitura de metais pesados realizada no bueiro com os valores apresentados no anexo II do CONAMA (2009), cuja tabela está ilustrada na Tabela 3 do presente trabalho, observa-se que o valor da leitura de chumbo realizada no pátio (0,01 mg/L) encontra-se no valor limite permitido pelo referido CONAMA ($10 \mu\text{g/L}^{-1}$), representando um iminente risco de contaminação. A leitura do ferro (0,35 mg/L) ilustra que, apesar do bueiro encontrar-se em uma localização próxima às sucatas de vagões e locomotivas, ele não sofreu nenhuma interferência dos efeitos da oxidação dos mesmos, não houve penetração dos mesmos no bueiro. As leituras do manganês (0,01 mg/L) e do zinco (0,02 mg/L) apresentaram valores muito baixos, não causando contaminações no bueiro. A leitura do cromo ($< 0,01 \text{ mg/L}$) indicando valor aproximado de 20 % do valor limite aceitável pelo CONAMA ($50 \mu\text{g/L}^{-1}$) indica que o cromo, apesar de representativo, ainda não oferece risco de contaminação ao bueiro. A não detecção de hidrocarbonetos no bueiro indica que, apesar da proximidade dos vagões abandonados e enferrujados, não houve penetração de combustíveis no bueiro, caracterizando ausência de contaminação.

O valor da leitura para óleos e graxas no bueiro ($< 2,1 \text{ mg/L}$) também não representa contaminação, dada a sua baixa concentração na água do bueiro, atendendo ao limite estabelecido pelo CONAMA (2005) art. 34 § 4º inciso V, de 20 mg/L para óleos minerais e 50 mg/L para óleos vegetais e gorduras animais.

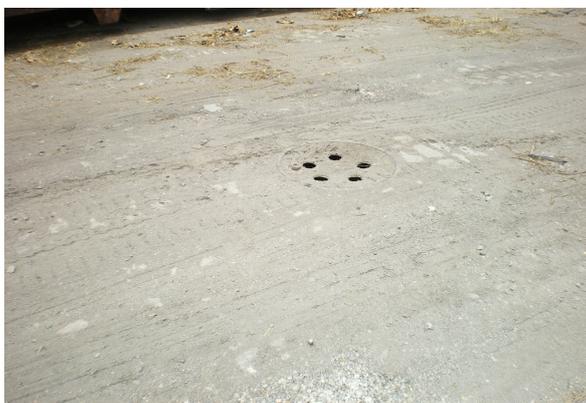
Figura 16: bueiro
Fonte: acervo do autor

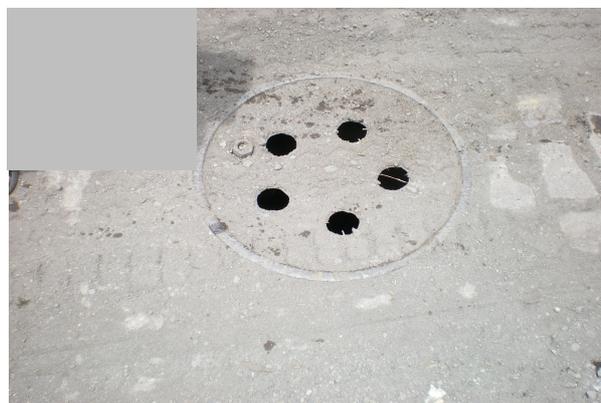
Figura 17: visão aproximada do bueiro
Fonte: acervo do autor

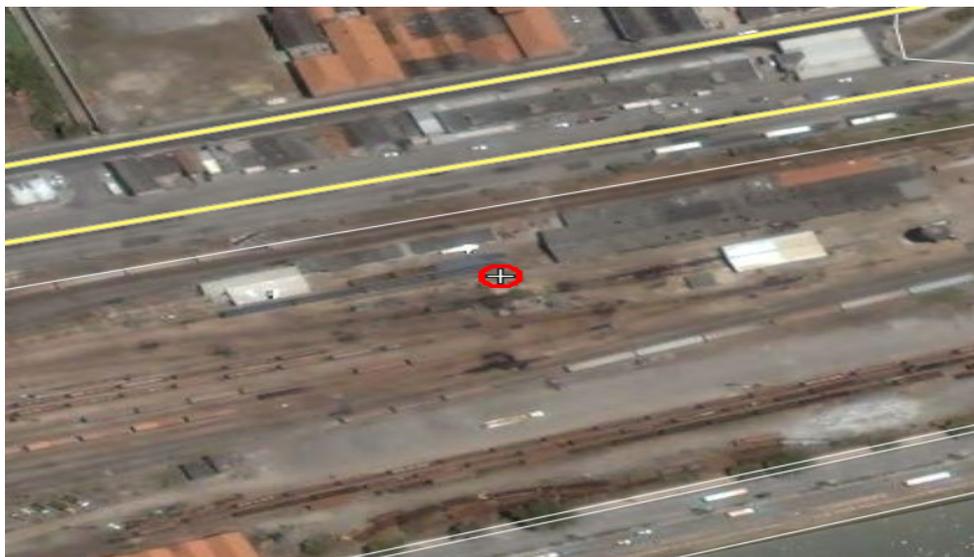
Figura 18 – ponto de coleta n° 9
 Área junto ao tanque de armazenamento de óleo combustível
 Coordenadas: 8°4'27"S,34°53'11"W - foto de satélite
 (Fonte: Google Maps)

Coleta de 0,00 m a 0,50 m	
Parâmetros (mg/Kg)	Resultados
Ferro (Fe)	2.480
Zinco (Zn)	31
Cromo (Cr)	150
Chumbo (Pb)	2,4
Manganês (Mn)	60

No ponto 9, por se localizarem os tanques de armazenamento de óleo combustível, apresentando manchas de óleo no solo e exalando fortes odores, a detecção de hidrocarbonetos seria um fato fortemente esperado pelo ensaio de hidrocarbonetos, o que se confirmou pela detecção da leitura da coleta de solo no local. A presença de alguns vagões em manutenção mecânica, efetuada pela oficina localizada ao lado dos tanques de armazenamento de combustível, mostra que o derramamento se dá de forma freqüente, contínua e significativa influenciando a contaminação do solo por hidrocarbonetos. Além disso, a presença de ferro na leitura do ensaio (2.480 mg/kg para o ponto 9) é confirmada, além de indicar equivalência com os demais pontos de proximidade (pontos 3, 4, 5, 6 e 7).

A leitura de cromo para este ponto (150 mg/kg) é significativa, indicando possíveis atividades de cromação em algumas partes das locomotivas que ali realizavam manutenção. A presença do chumbo (2,4 mg/kg) não foi significativa em comparação com os outros pontos de proximidade. A leitura do zinco (31 mg/kg) novamente confirma a equivalência com os pontos de proximidade (pontos 6 e 7).

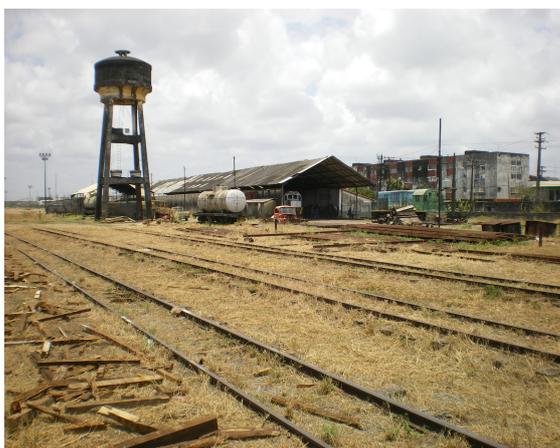
Figura 19: tanques de armazenamento
Fonte: acervo do autor

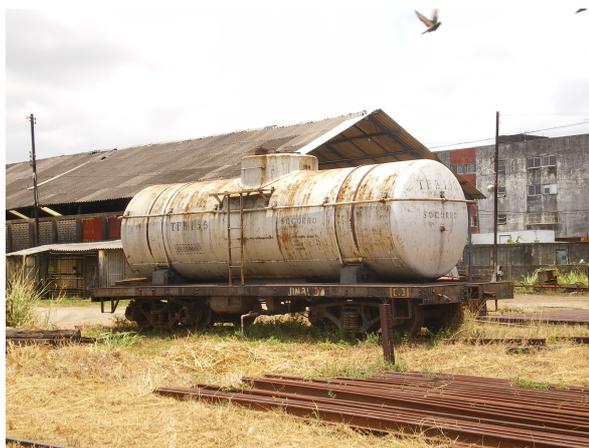
Figura 20: tanques e trilhos enferrujados
Fonte: acervo do autor

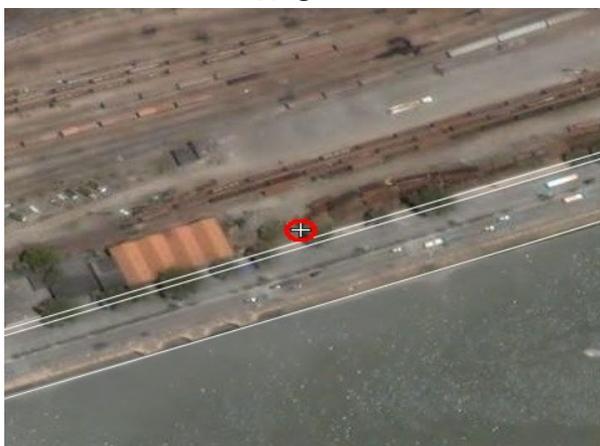
nº3

Figura 23 – ponto de coleta nº 3
Zona do clínquer, também próxima a sucatas
Coordenadas: 8°4'31"S,34°53'12"W - foto de satélite
(Fonte: Google Maps)

Já na Área III, a presença de sucatas, vagões velhos, abandonados e enferrujados e dos pneus velhos e amontoados (presença de aço nos pneus) já indicariam a potencial presença de ferro e manganês, confirmados pelas análises realizadas para o ferro (2,060 g/kg para o ponto 3, 3.270 mg/kg para o ponto 4 e 2.648 mg/kg para o ponto 5) e pela leitura do manganês (40 mg/kg para o ponto 3, 80 mg/kg para o ponto 4 e 785 mg/kg para o ponto 5), que também demonstram equivalência entre si. A leitura do chumbo para os 3 pontos foi muito baixa. O mesmo fato se apresenta para os ensaios de zinco e cromo, com baixos valores e, em alguns casos, não detectados, também fato demonstrativo de ausência destes contaminantes. A presença de hidrocarbonetos detectados no ponto 4 configura presença de combustíveis no solo, provavelmente por derramamentos ou vazamentos das sucatas e vagões.

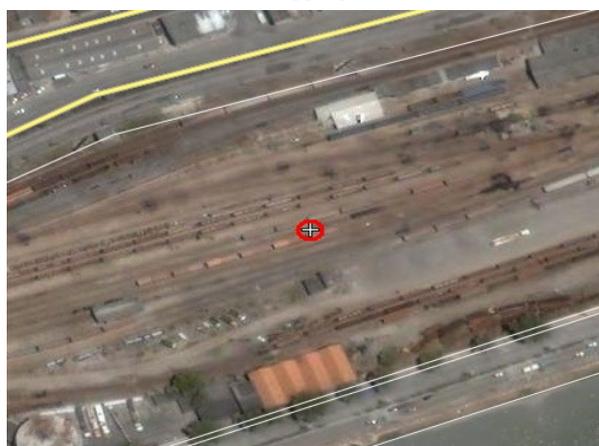
nº4

Figura 24 – ponto de coleta nº 4
Área com moderada quantidade de rejeito de clínquer sobre o solo, vagões abandonados e enferrujados
Coordenadas: 8°4'29"S,34°53'14"W - foto de satélite
(Fonte: Google Maps)

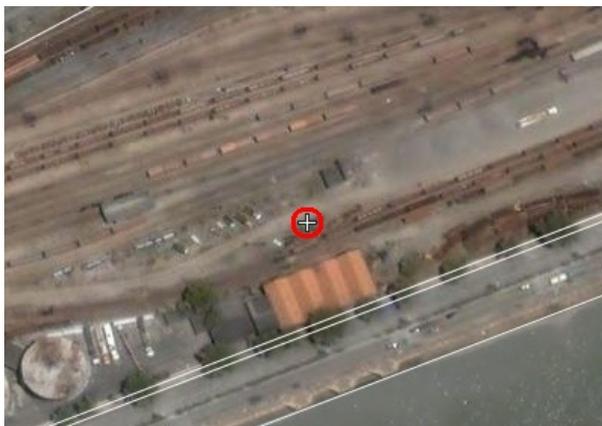
n°5

Figura 25 – ponto de coleta n° 5
Local com pneus velhos e abandonados
Coordenadas: 8°4'30"S,34°53'14"W - foto de satélite
(Fonte: Google Maps)

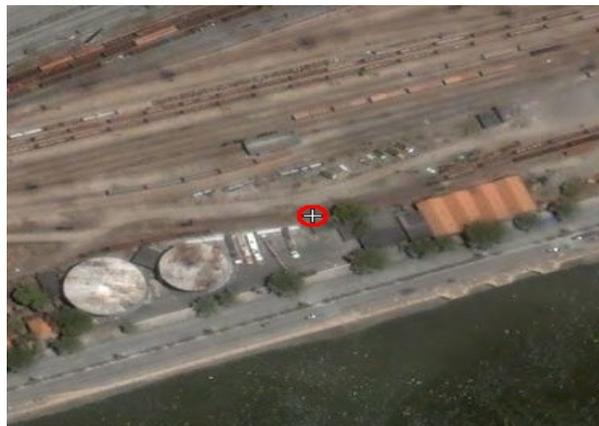
n°6

Figura 26 – ponto de coleta n° 6
Área com óleo no mecanismo de bifurcação dos trilhos
Coordenadas: 8°4'31"S,34°53'16"W - foto de satélite
(Fonte: Google Maps)

Ainda na Área III, apesar dos trilhos no ponto 6 apresentarem resíduos de óleo no mecanismo de bifurcação, não houve detecção de hidrocarbonetos. A mesma não detecção ocorreu nos pontos 7 e 8. Mas, a presença acentuadas de ferro nos ensaios realizados nestes pontos (5.430 mg/kg para o ponto 6, 8.825 mg/kg para o ponto 7 e 25.000 mg/kg para o ponto 8), indicam contaminação no solo, provavelmente, causada pela grande movimentação nestas áreas devido às cargas e descargas de melaço efetuadas pelos caminhões e vagões que por ali transitaram. A presença do manganês em valores de ordem crescente (78 mg/kg para o ponto 6, 170 mg/kg para o ponto 7 e 230 mg/kg para o ponto 8) indicam o claro aumento dos valores nos pontos em direção à área de armazenamento de cargas do antigo IAA – Instituto do Açúcar e do Alcool. Os valores do cromo (8,7 mg/kg para o ponto 6, 6,5 mg/kg para o ponto 7 e 9 mg/kg para o ponto 8) e do chumbo (54 mg/kg para o

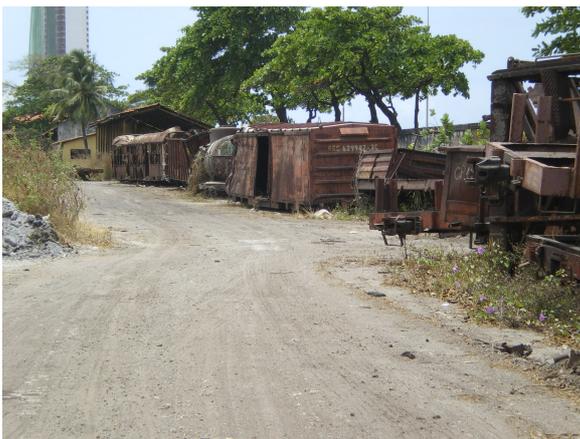
Figura 27: sucatas de vagões enferrujados
Fonte: acervo do autor

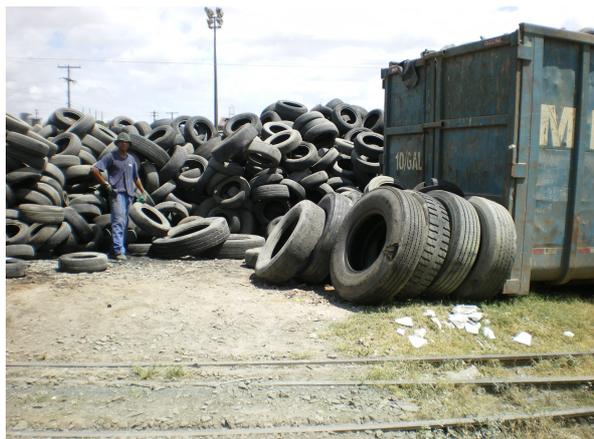
Figura 28: pneus velhos e amontoados
Fonte: acervo do autor

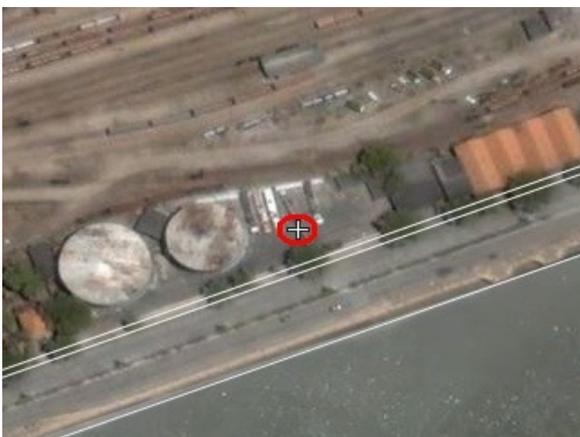
nº7

Figura 29 – ponto de coleta nº 7
Área dos tonéis de melaço
Coordenadas: 8°4'32"S,34°53'16"W - foto de satélite
(Fonte: Google Maps)

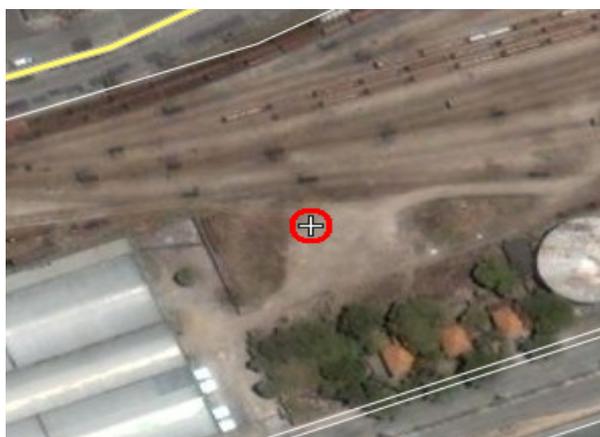
nº8

Figura 30 – ponto de coleta nº 8
Área entre o depósito de clínquer e alguns vagões abandonados e enferrujados
Coordenadas: 8°4'32"S,34°53'21"W - foto de satélite
(Fonte: Google Maps)

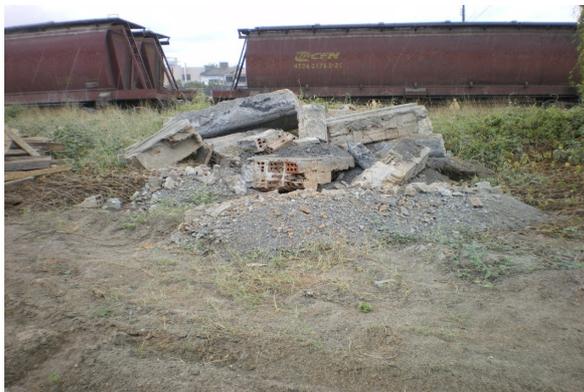
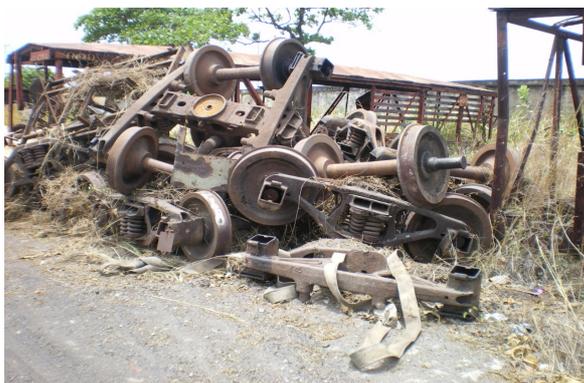
Figura 31 – sucatas de vagões enferrujados
Fonte: acervo do autor

Figura 33 – sucatas de vagões enferrujados
Fonte: acervo do autor

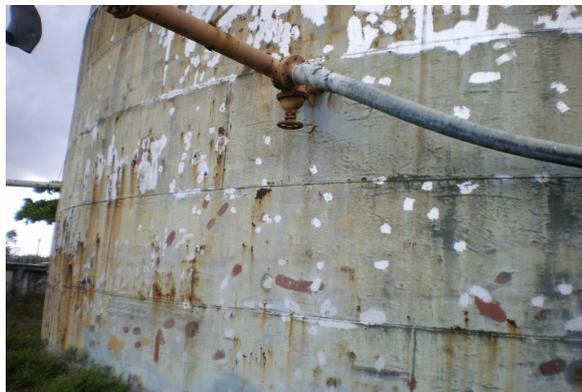
Figura 32 – tonéis de melaço enferrujados
Fonte: acervo do autor

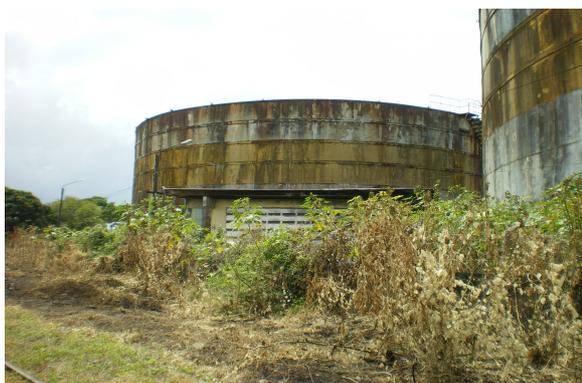
Figura 34 – área externa dos tonéis de melaço
Fonte: acervo do autor
