UNIVERSIDADE DE PERNAMBUCO
ESCOLA POLITÉCNICA DE PERNAMBUCO
Programa de Pós-graduação em Engenharia Civil

**AS MANIFESTAÇÕES PATOLÓGICAS DOS SUPORTES PARA AR-
CONDICIONADO DE CONCRETO DOS EDIFÍCIOS NA CIDADE DO RECIFE-PE**

Dissertação apresentada ao Programa de Pós-graduação em Engenharia Civil, da Escola Politécnica de Pernambuco - Universidade de Pernambuco - para a obtenção do título de Mestre em Engenharia.

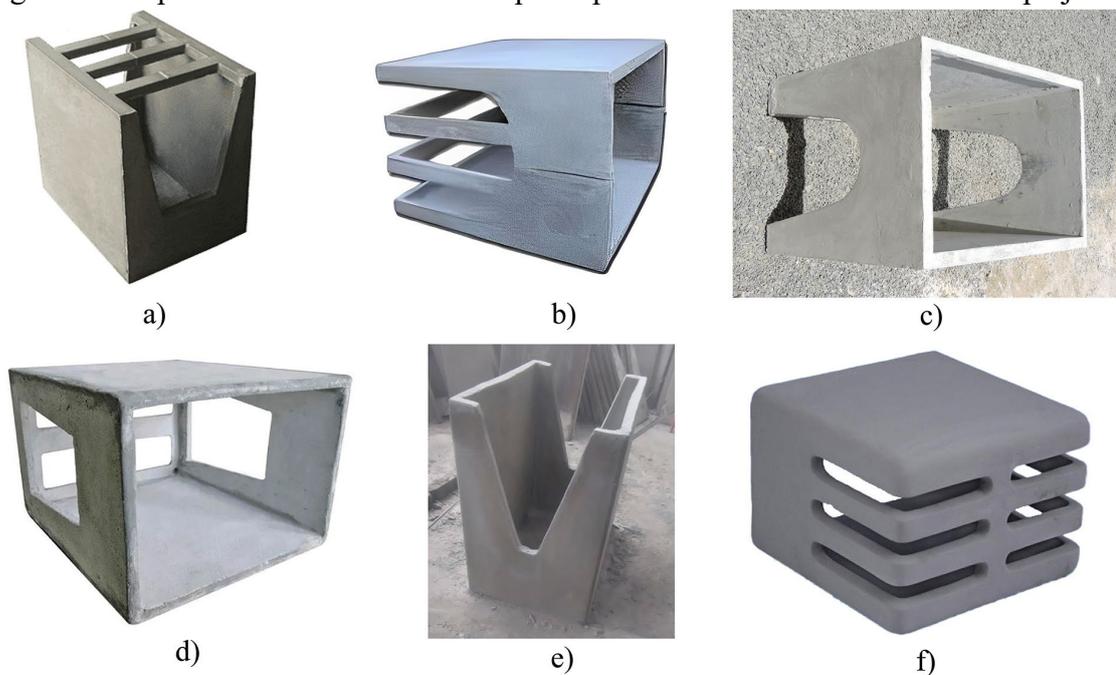
Os suportes de concreto armado para aparelhos de ar-condicionado do tipo janela são estruturas simples, sendo elaborados de acordo com características de cada fabricante, por isso os modelos são diversos, mas com propriedades similares, para serem utilizados na área externa das construções, conforme Figura 3.

Figura 3 – Suportes em concreto armado para aparelhos de ar-condicionado do tipo janela

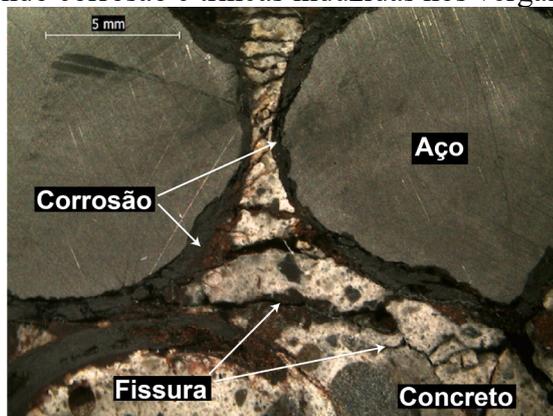
Figura 25 – Micrografia estéreo-óptica em seção transversal de estrutura de concreto armado demonstrando corrosão e trincas induzidas nos vergalhões de aço

Os cloretos livres são os mais nocivos para a corrosão da armadura. Quando o concreto está carbonatado pode ocorrer a dissociação dos cloretos combinados, tornando-os livres, além do aumento de temperatura do concreto, favorecendo a difusão dos cloretos no interior do concreto pela sua maior mobilidade iônica, ocorrendo processos corrosivos muito intensos (ANDRADE, 2020). A corrosão induzida de uma estrutura de concreto armado pelo ingresso de cloretos pode ser vista na Figura 25.

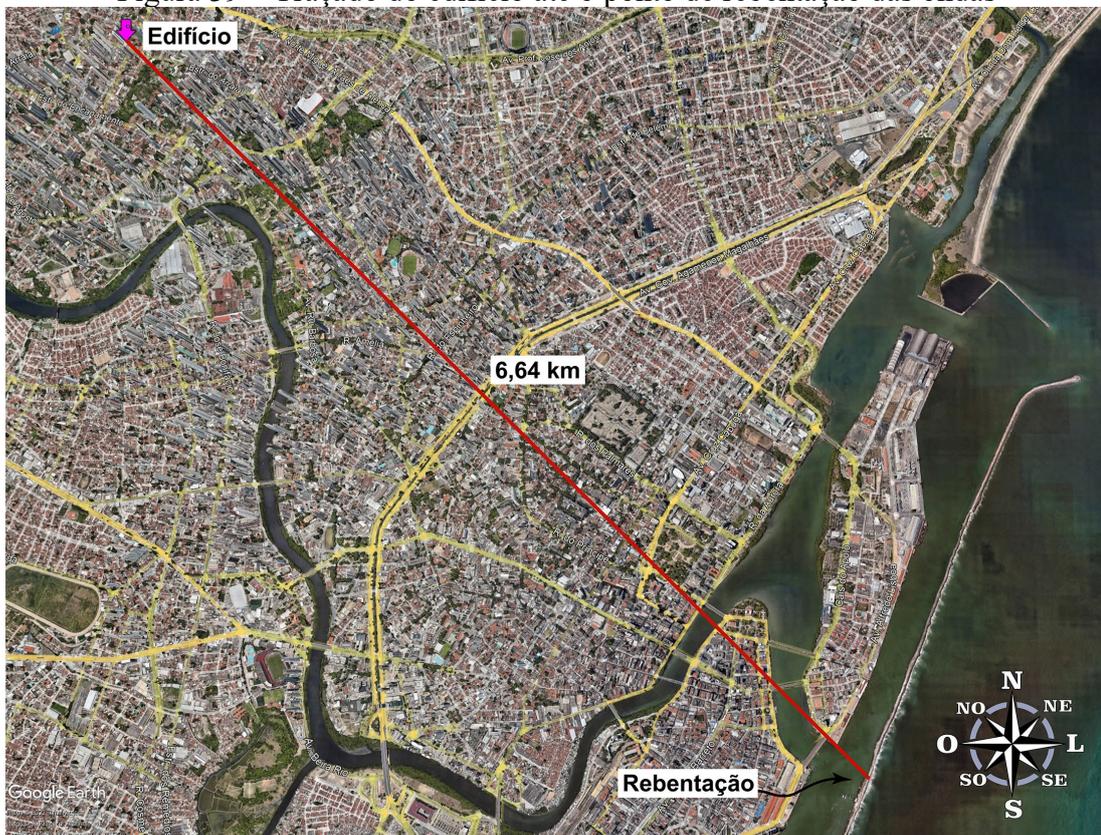
Figura 39 – Traçado do edifício até o ponto de rebentação das ondas

Com as informações de altitude e direção predominante dos ventos foi possível traçar o caminho da edificação até o ponto de rebentação das ondas. Através do Google Earth Pro inseriu-se a rosa dos ventos e com o traçado na direção SE obteve-se a distância de 6,64 km, conforme demonstrado na Figura 39.

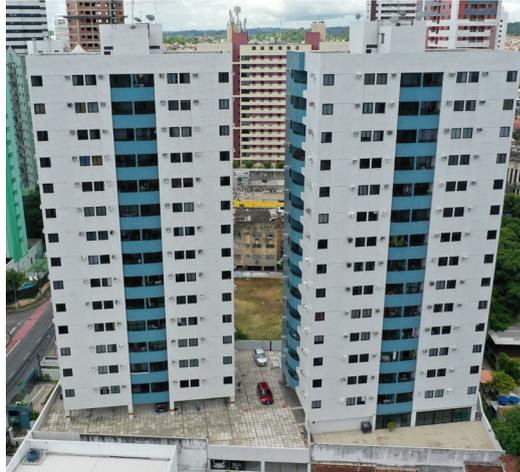
Figura 46 – Vista externa dos dois blocos de edifícios

Os edifícios são constituídos por sistema estrutural de concreto armado e sistema de vedação em alvenaria convencional de tijolos cerâmicos, os dois blocos têm a mesma concepção estrutural. O sistema de revestimento externo é do tipo cerâmico com rejuntamento cimentício e juntas de dilatação com selante entre os pavimentos. Além das janelas e corrimão da varanda, em alumínio, possui suportes de concreto armado para aparelhos de ar-condicionado na fachada externa, conforme Figura 46.

A fachada tem suportes para ar-condicionado de concreto armado do tipo janela, totalizando 336 suportes para ar-condicionado, não sendo autorizado qualquer tipo de modificação da fachada para o uso de modelos do tipo split.

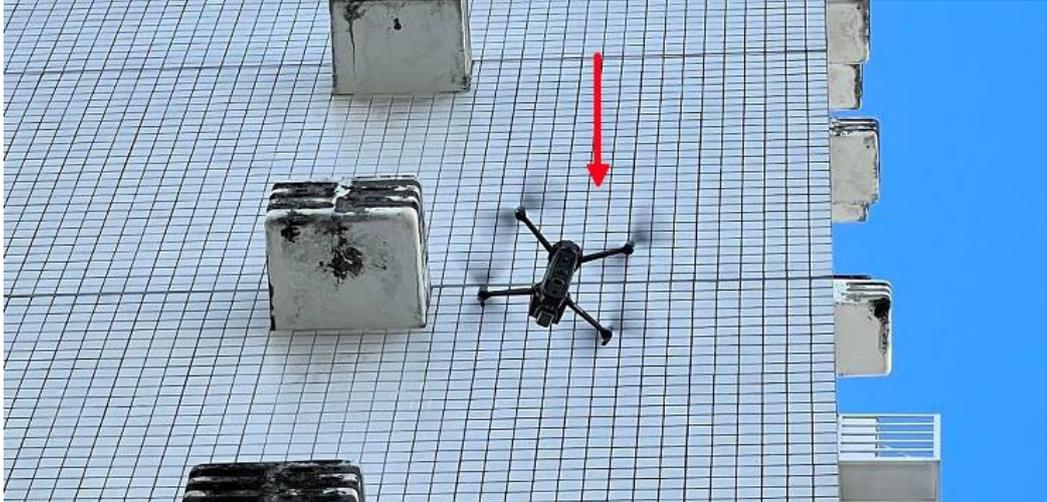
Figura 48 – Imagem do VANT próximo a fachada do edifício

Para determinar o estado de deterioração de cada caixa realizaram-se voos com Veículo Aéreo Não Tripulado (VANT), modelo MAVIC 2 Pro da fabricante DJI, (disponível na Figura 48, com demonstração da tela de captura de imagem na Figura 49) visando a captação de imagens para as faces superior, frontal e laterais, com uma câmera digital modelo COOLPIX P520 da fabricante Nikon para captura de imagem na face inferior, conforme Figura 50.

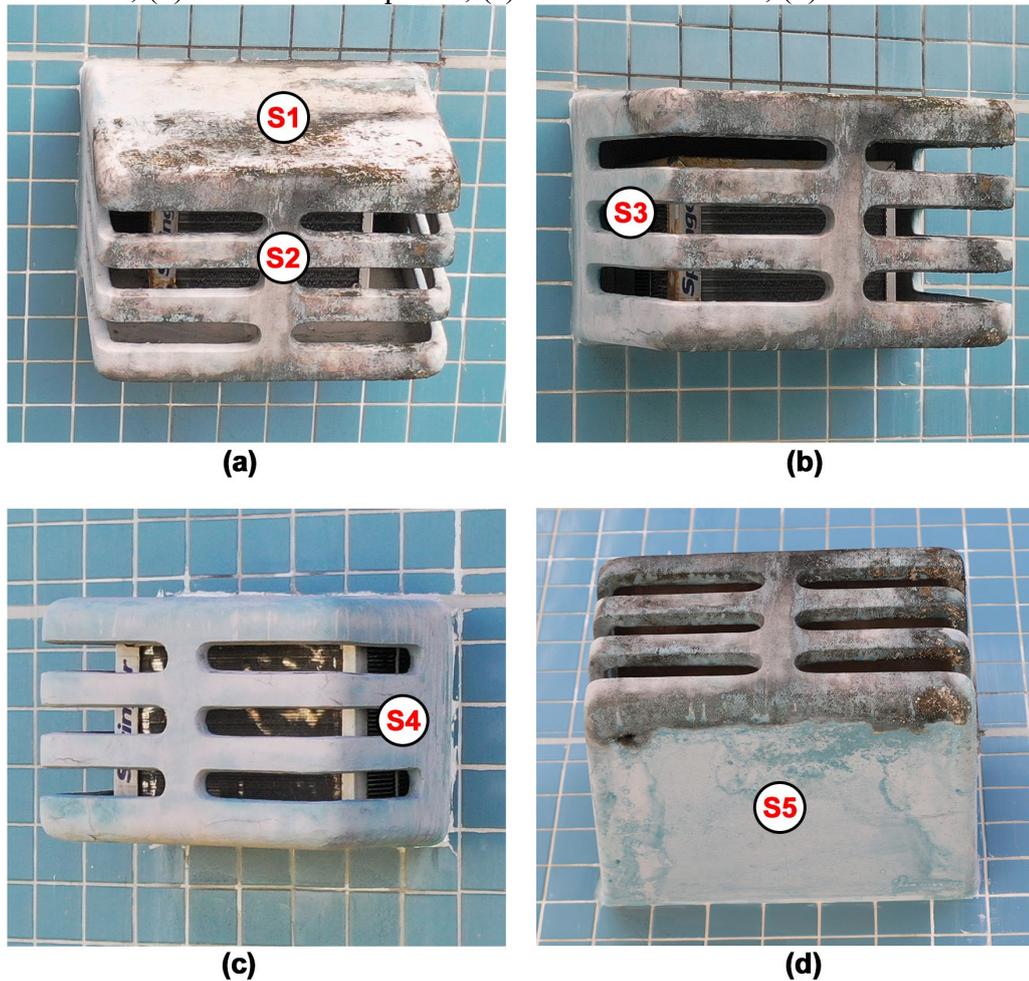
Figura 51 - Captação das imagens dos suportes de concreto armado do tipo janela: (a) vista frontal; (b) vista lateral esquerda; (c) vista lateral direita; (d) vista inferior.

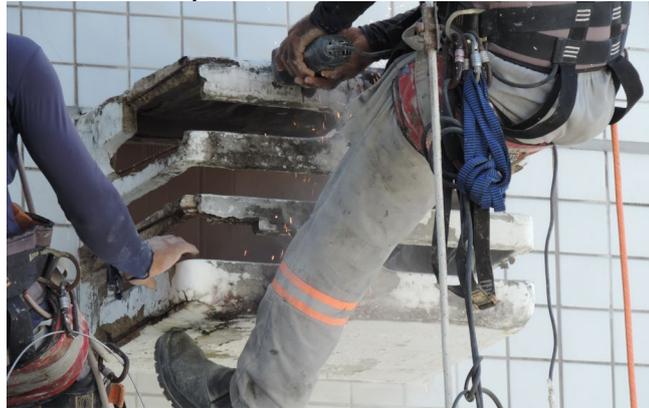
Figura 53 – Corte do suporte de concreto com esmerilhadeira manual

Durante a remoção dos suportes de concreto utilizou-se de esmerilhadeira manual com disco de corte para concreto, conforme Figura 53. As partes coletadas no local foram separadas de acordo com a unidade habitacional e o bloco a que pertencem, vide Figura 54. Algumas partes maiores precisaram ser quebradas com o apoio de marreta e pontalete para que fosse possível expor o concreto interno e realizar o ensaio, conforme visto na Figura 55.

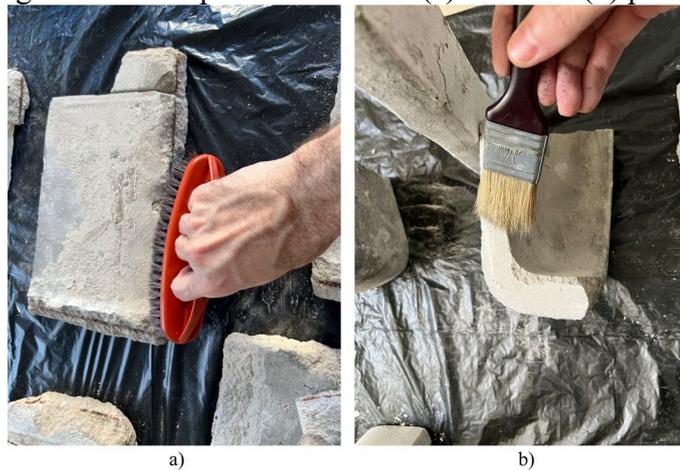
Figura 56 – Limpeza com uso de (a) escova e (b) pincel

Na etapa seguinte foi realizada a limpeza com escova e pincel para a remoção de sujidades, conforme demonstrado na Figura 56.

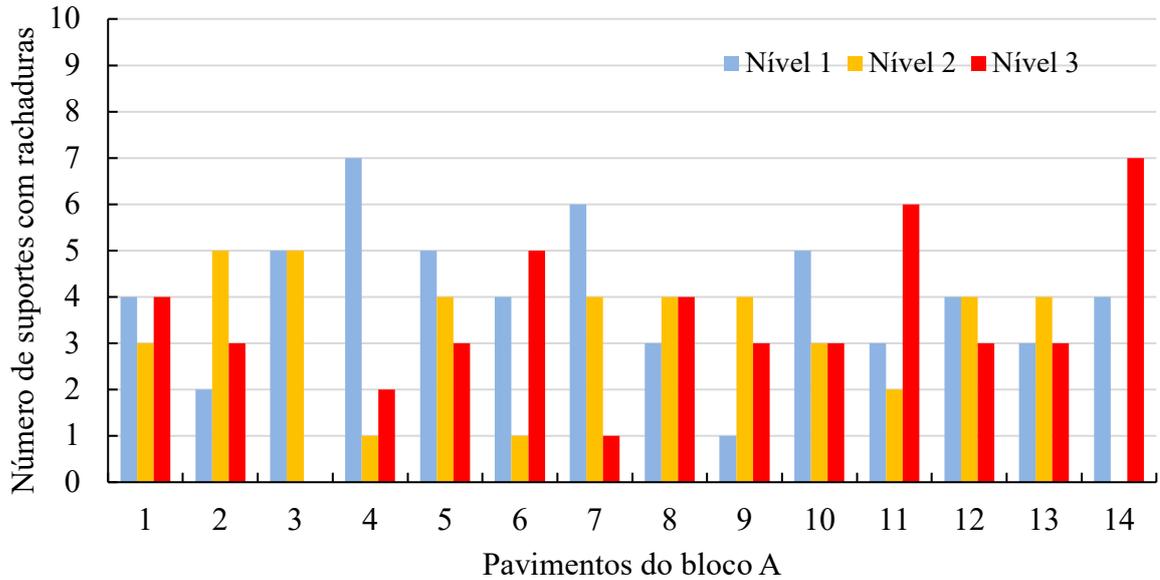
Figura 67 – Classificação das rachaduras por nível de deterioração no bloco A

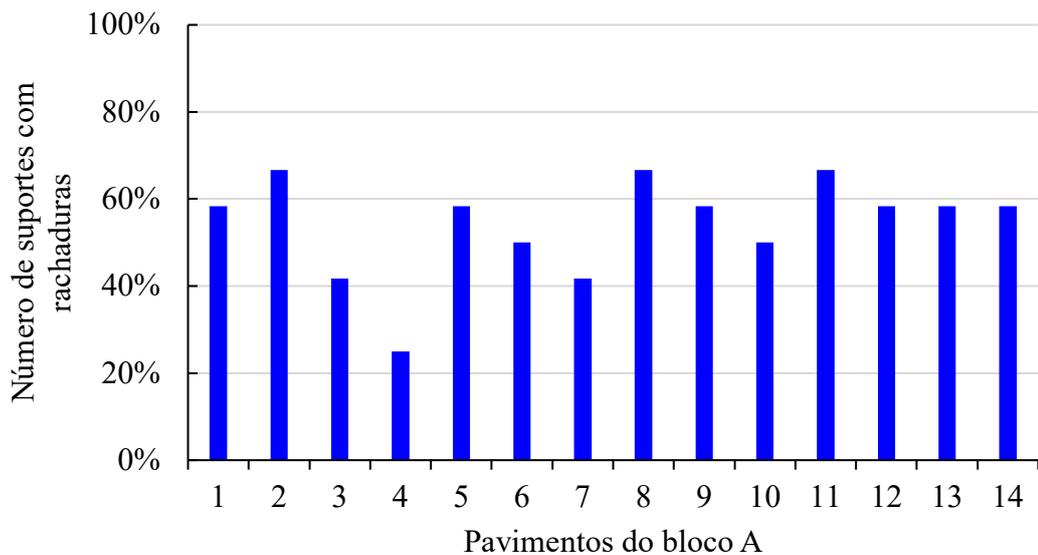
Figura 68 – Suportes deteriorados no nível 2 e 3 por pavimento

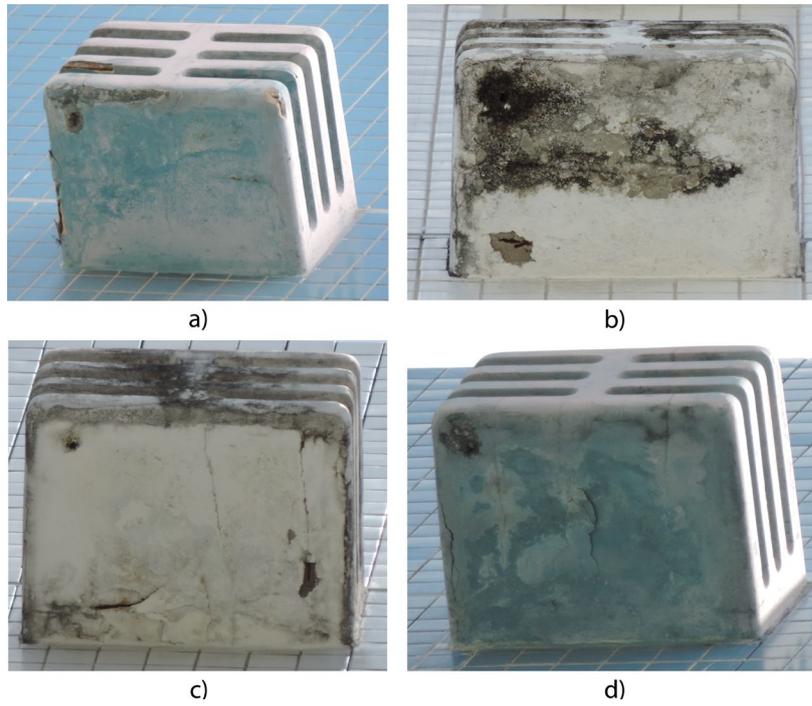
Figura 69 - Suportes de concreto armado deterioradas no bloco A: a) 804; b) 903; c) 1403; d) 1404

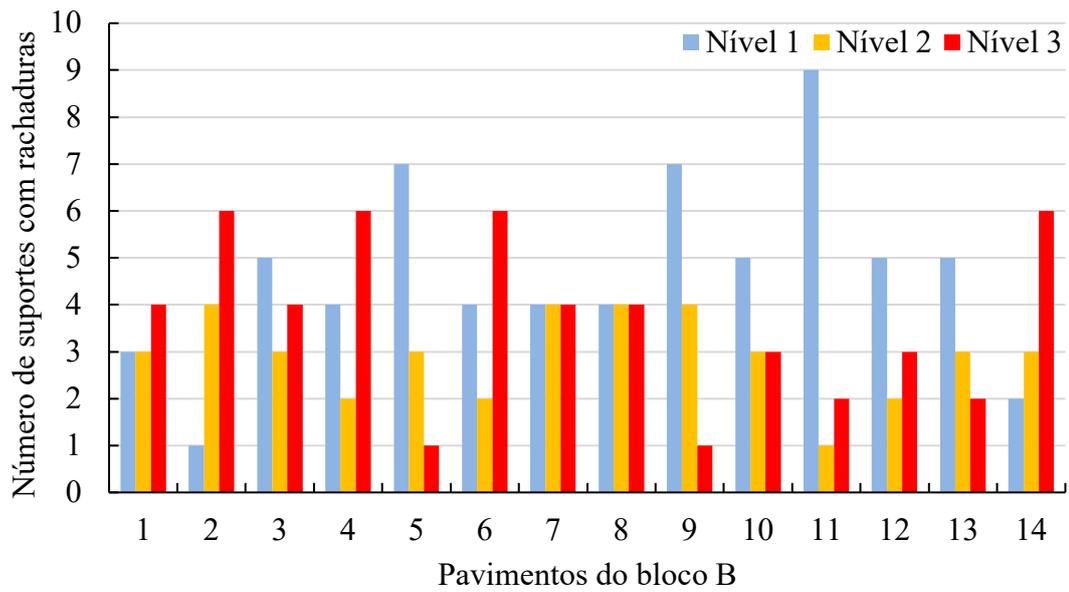
Figura 70 – Classificação das rachaduras por nível de deterioração no bloco B

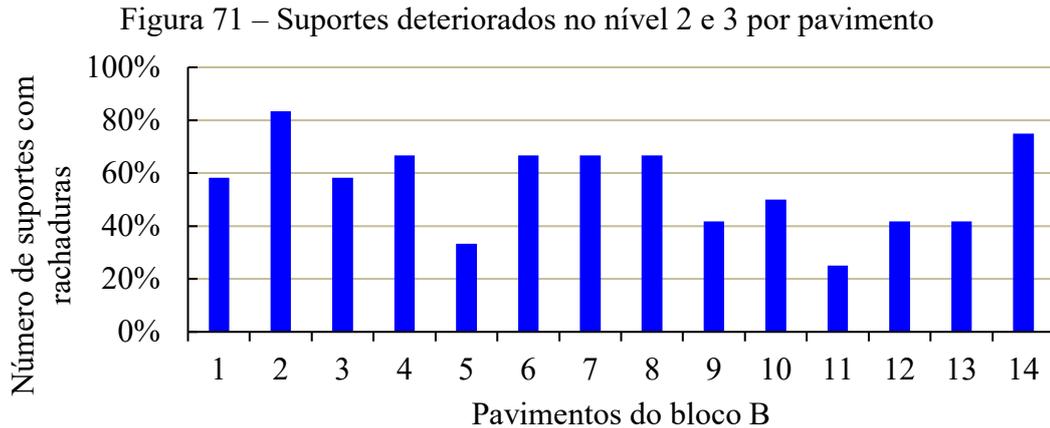
Quando os suportes na condição de nível 2 e nível 3 são somados, observa-se uma média de 55% dos suportes nessa situação, bastante similar com o bloco A, chegando ao pico de 83% no pavimento 2. No caso do bloco B percebe-se desproporção entre os pavimentos, com alguns picos e quantidades inferiores entre andares próximos, conforme visto na Figura 71.

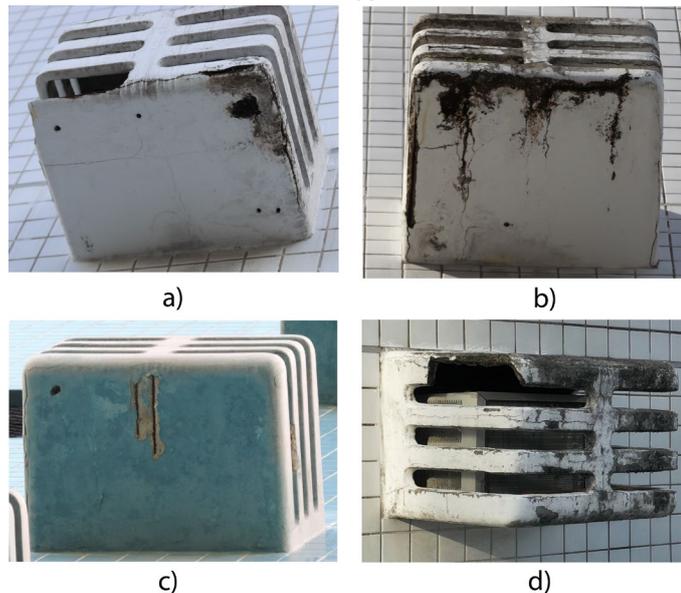
Figura 72 - Suportes de concreto armado deterioradas no bloco B: a) 101; b) 403; c) 602; d) 1203

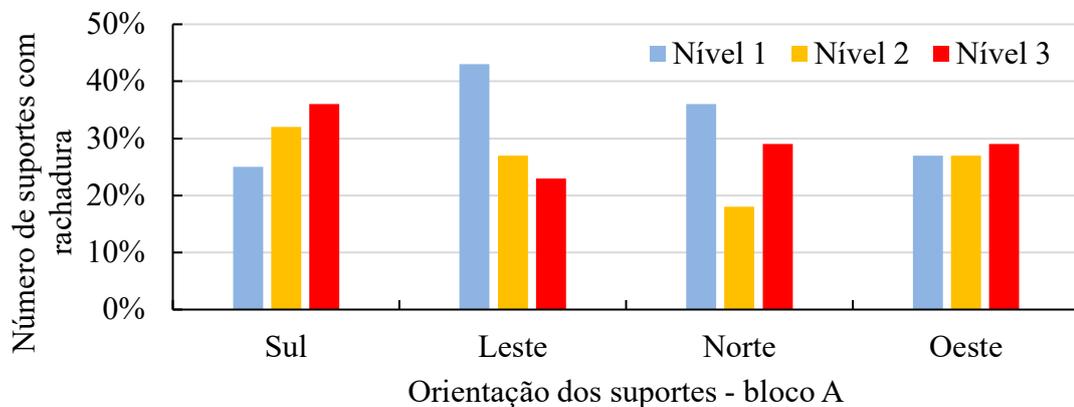
Figura 75 – Níveis de deterioração das rachaduras nos suportes de acordo com a direção dos pontos cardeais do bloco A

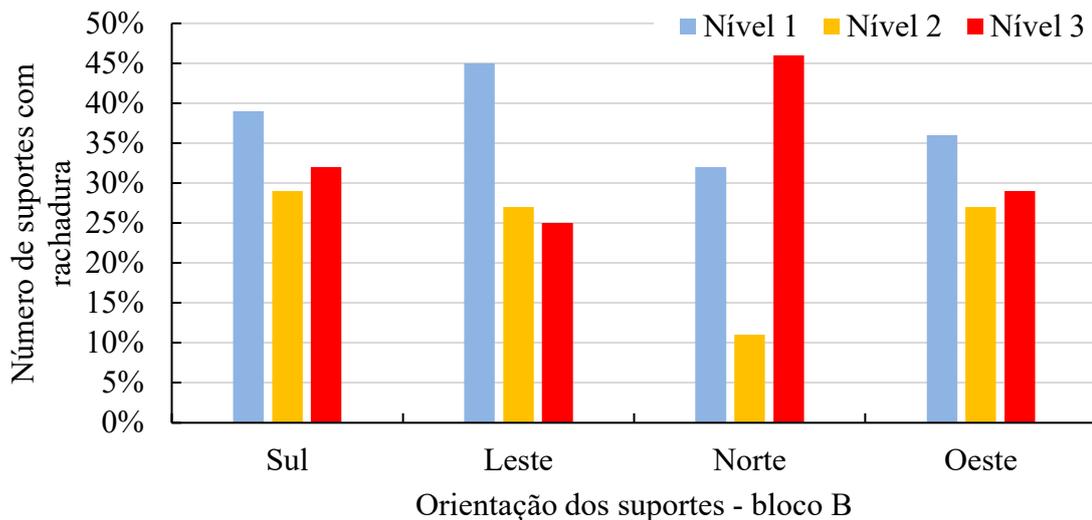
Figura 76 - Níveis de deterioração das rachaduras nos suportes de acordo com a direção dos pontos cardeais do bloco B

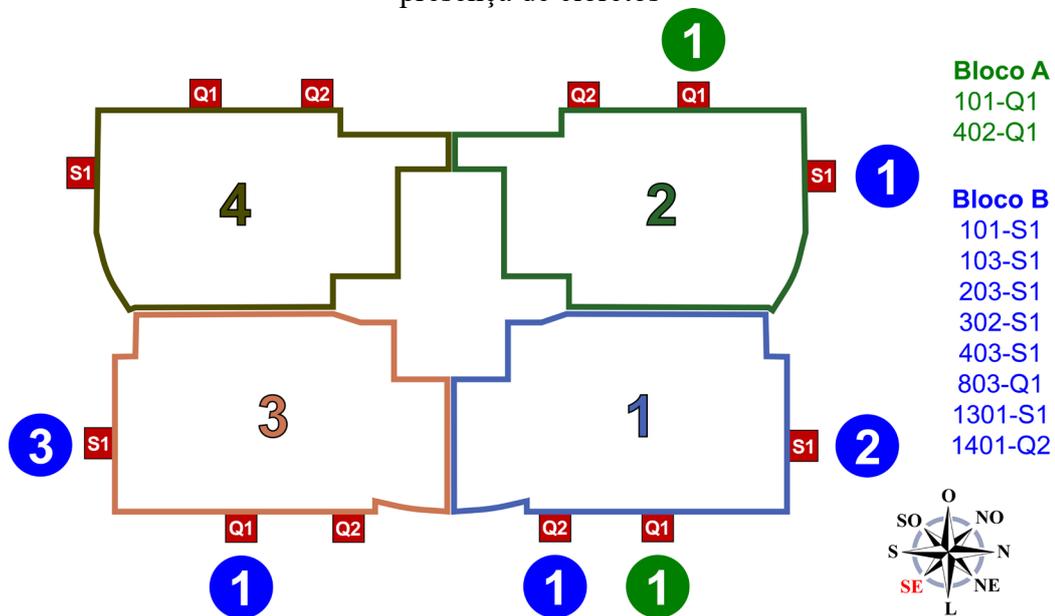
Figura 77 - Suportes de concreto armado submetidos a ensaios de avanço de carbonatação e presença de cloretos

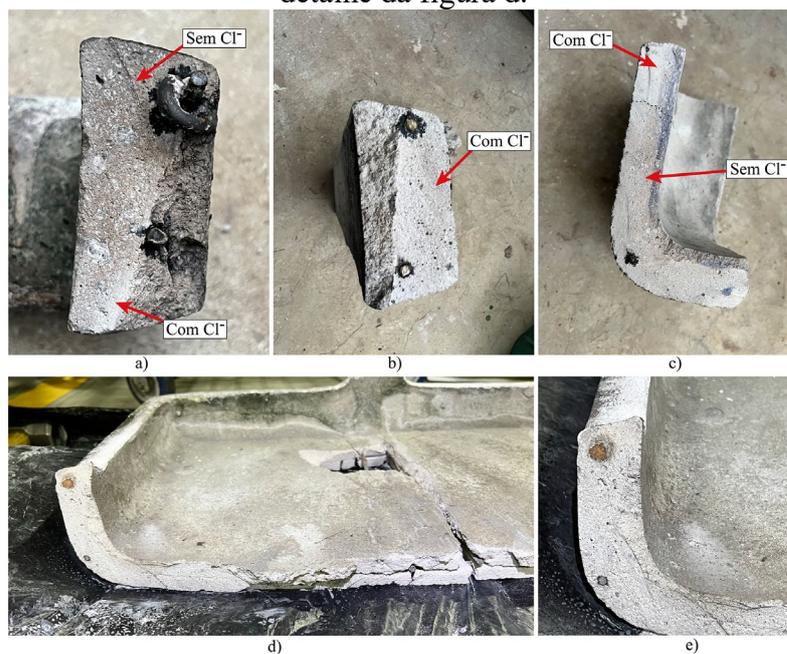
Figura 79 – Ensaio para presença de cloretos: (a) (b) e (c) região marrom sem cloretos e região branca com cloretos; (d) região com coloração branca (com cloretos); (e) região em detalhe da figura d.

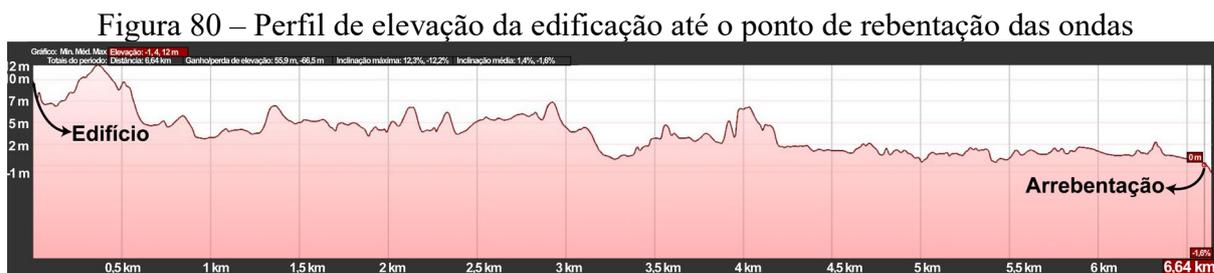
Com a obtenção do perfil de elevação desde o ponto de arrebentação das ondas até a edificação do estudo de caso, foi possível identificar as baixas variações de altitude, partindo do zero na formação das ondas até o máximo de 12 m na elevação do Parque Arraial do Bom Jesus e de 10 m no local da edificação – com uma distância de 6,64 km. Dessa forma, nota-se uma planicidade que facilita o transporte dos íons cloretos, conforme Figura 80.

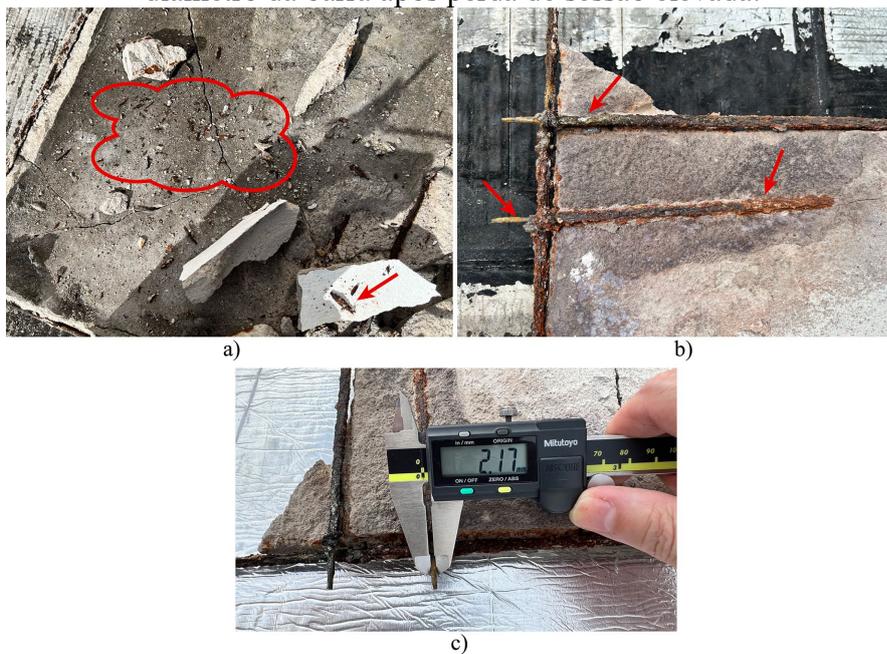
Figura 81 – Suporte de concreto armado com corrosão avançada: (a) partes soltas da armadura; (b) estágio avançado de corrosão da armadura com perda de seção elevada; (c) diâmetro da barra após perda de seção elevada.

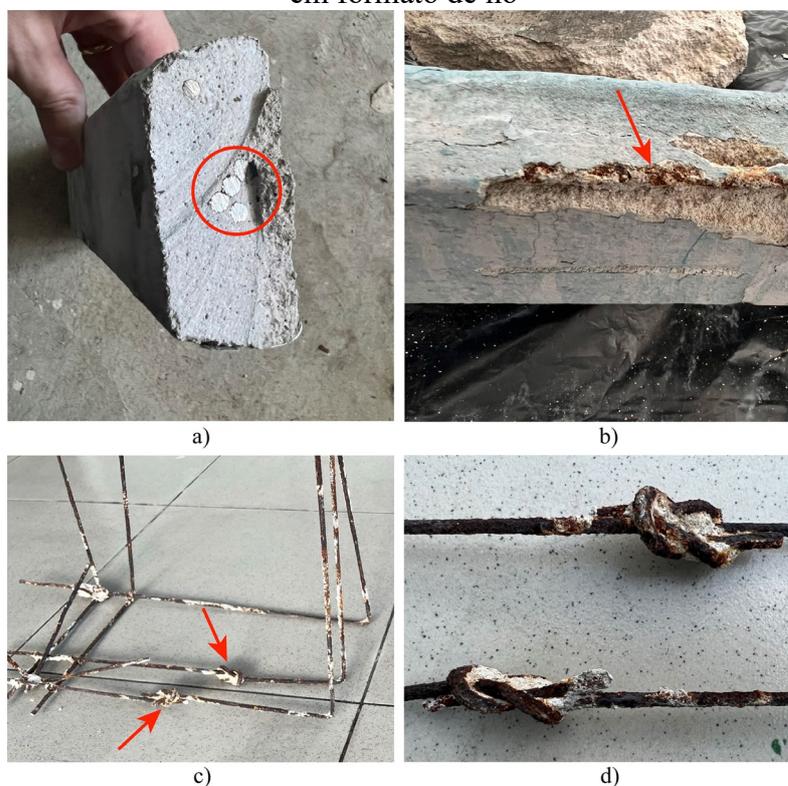
Figura 82 – Erros na execução dos suportes de concreto: (a) alta concentração de armaduras; (b) inexistência de cobrimento da armadura; (c) emenda de armaduras; (d) detalhe da emenda em formato de nó

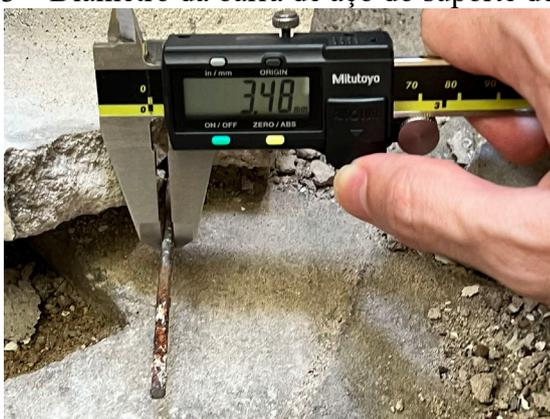
Figura 83 – Diâmetro da barra de aço do suporte de concreto

Verificou-se em campo qual a bitola do aço utilizado nos suportes, para isso, com uma marreta procedeu-se a quebra de partes do concreto em locais onde não havia a presença de rachaduras e possível oxidação avançada. Posteriormente o local foi limpo com escova e palha de aço para remoção do concreto e vestígios de ferrugem, em seguida mediu-se o diâmetro com paquímetro digital. Os resultados dessa análise constataram que a barra possui 3,48 mm de diâmetro, conforme Figura 83.

Realizando uma pesquisa dos aços utilizados no mercado pelas maiores empresas do setor siderúrgico, contatou-se que para valores de diâmetro nominal do aço próximos ao registrado na Figura 83, tem-se os seguintes diâmetros, constantes no quadro 4.

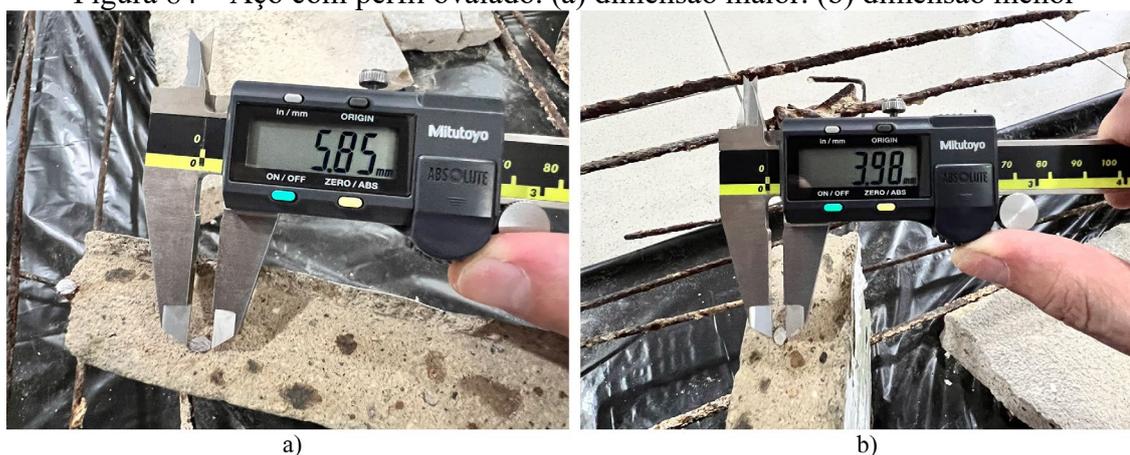
Figura 84 – Aço com perfil ovalado. (a) dimensão maior. (b) dimensão menor

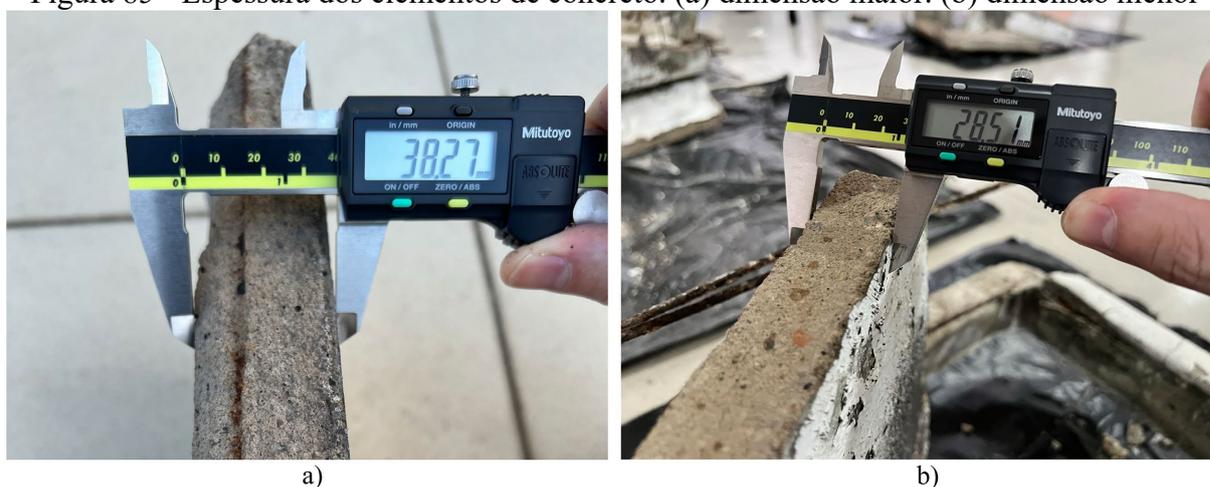
Figura 85 - Espessura dos elementos de concreto. (a) dimensão maior. (b) dimensão menor

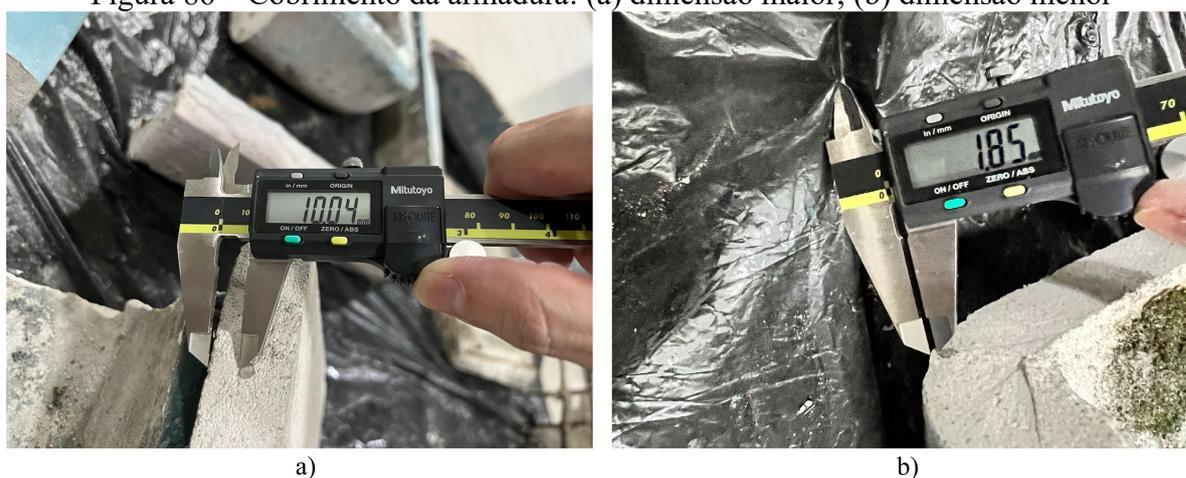
Figura 86 – Cobrimento da armadura: (a) dimensão maior; (b) dimensão menor

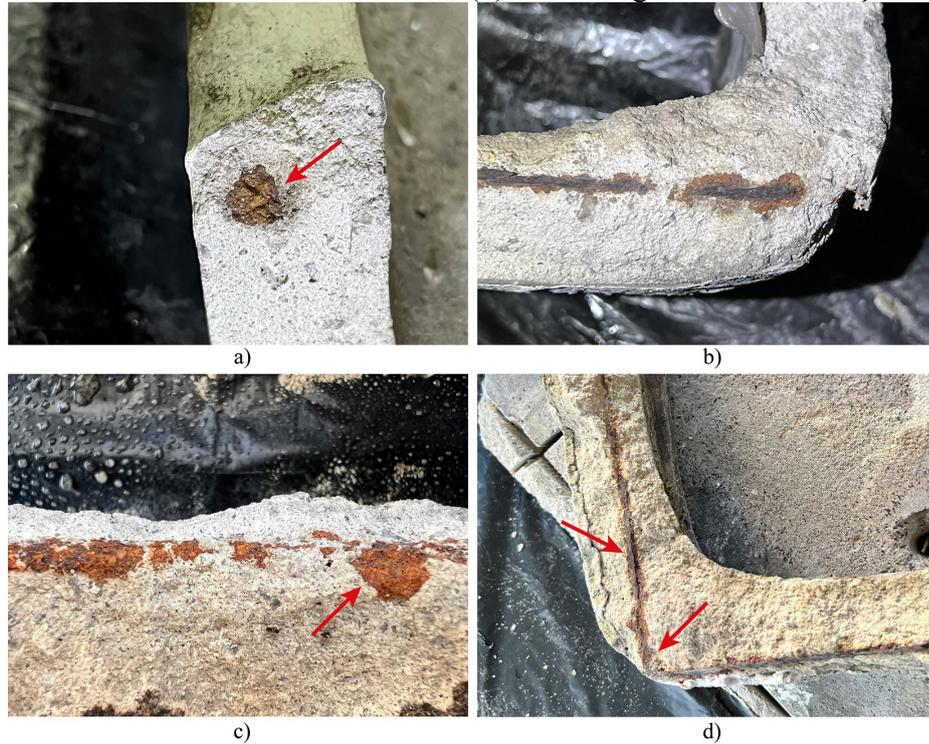
Figura 87 – Corrosão elevada e generalizada do aço: (a) em corte; (b) seção longitudinal; (c) corrosão na massa de concreto; (d) corrosão generalizada do aço

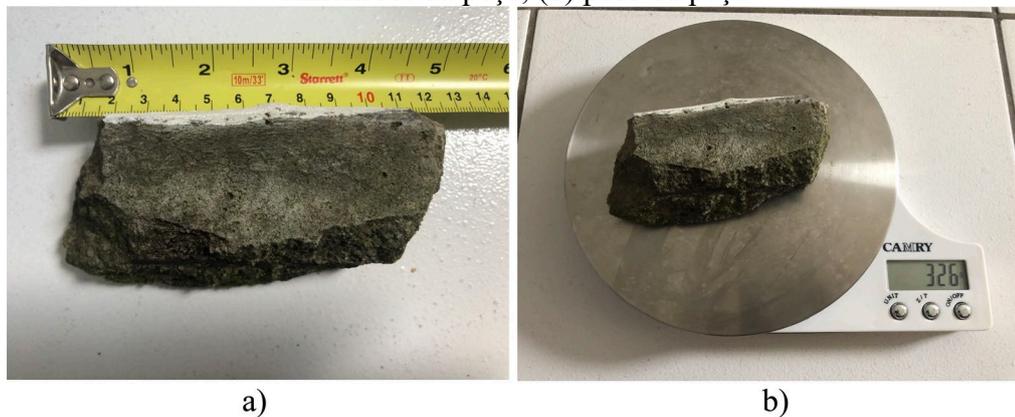
Figura 90 – Parte de um suporte de concreto armado coletado no piso da edificação: (a) dimensões da peça; (b) peso da peça

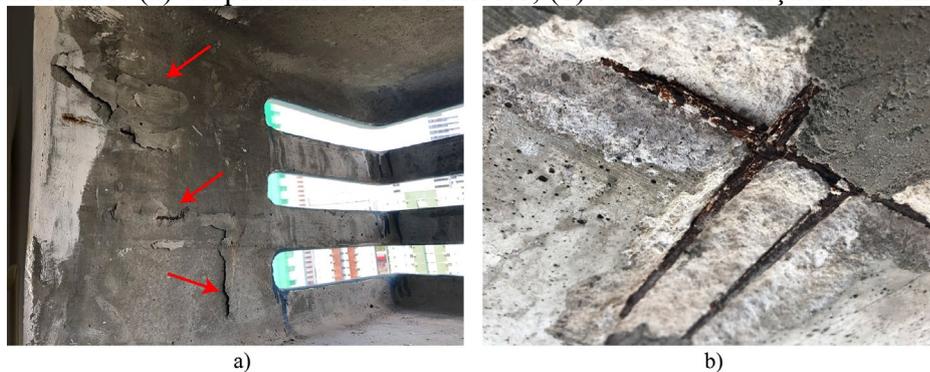
Figura 91 – Corrosão da armadura na face interna do suporte de concreto armado para ar-condicionado: (a) deslocamento do concreto; (b) corrosão avançada da armadura

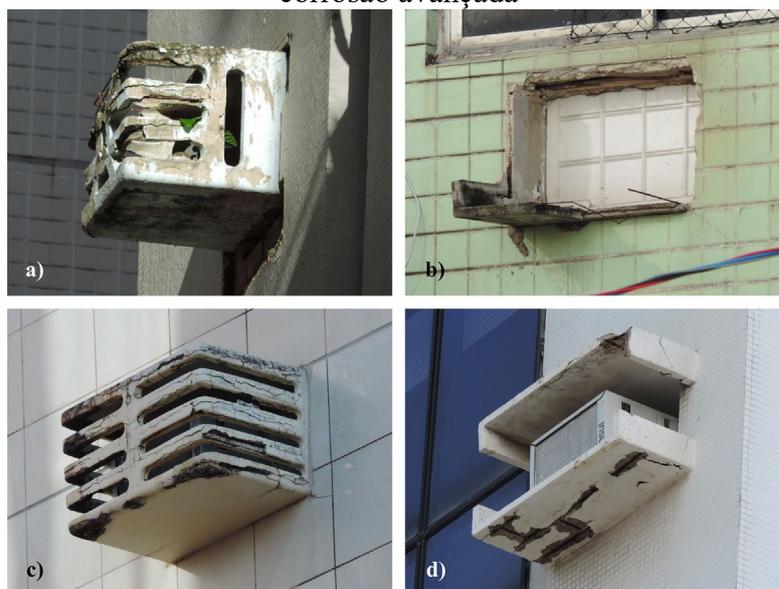
Figura 92 – Suportes de concreto armado para ar-condicionado no bairro de Boa Viagem: (a) corrosão avançada e vegetação; (b) colapso parcial; (c) deslocamento do concreto; (d) corrosão avançada

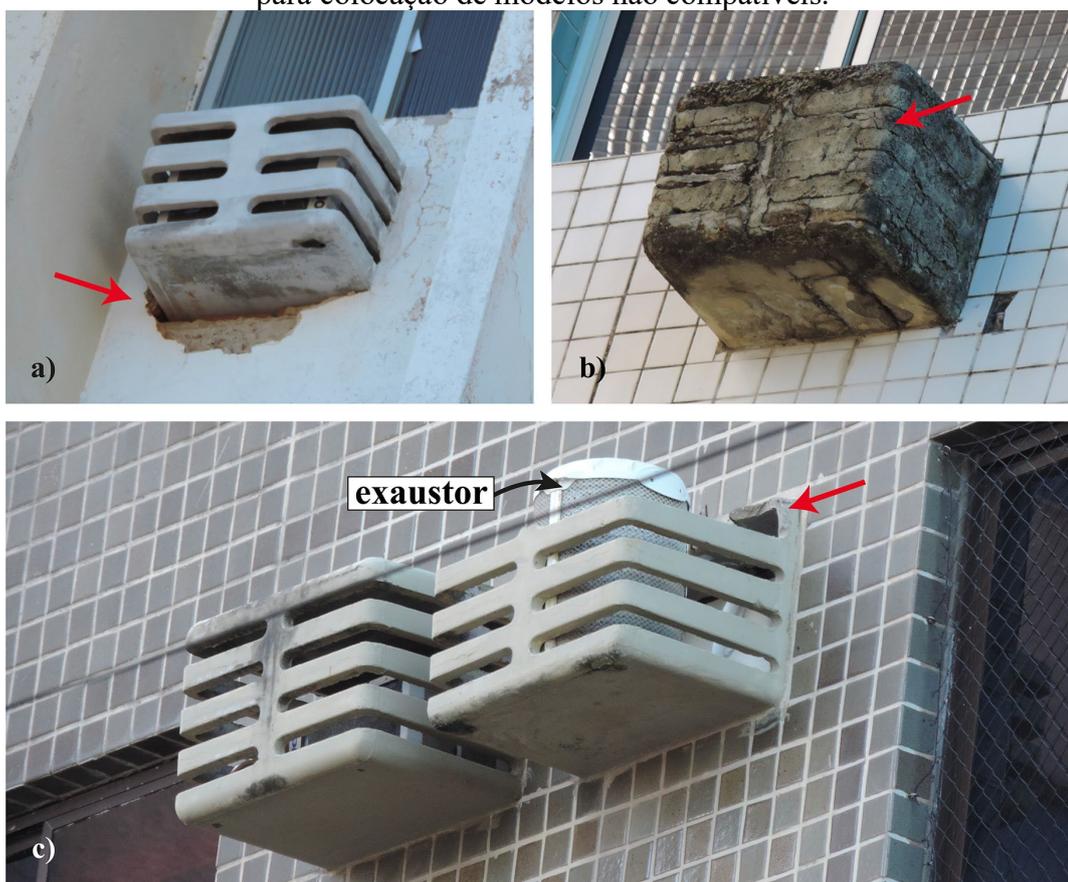
Figura 93 – Utilização inadequada dos suportes de concreto armado: (a) falha na execução, suscetível a infiltrações na fachada; (b) reparo executado sem eficiência; (c) quebra do suporte para colocação de modelos não compatíveis.
