1 INTRODUÇÃO

A presente pesquisa tem como objetivo geral apresentar um estudo de caso de um edifício onde ocorreram problemas relacionados à sua fundação desde a fase inicial de sua ocupação.

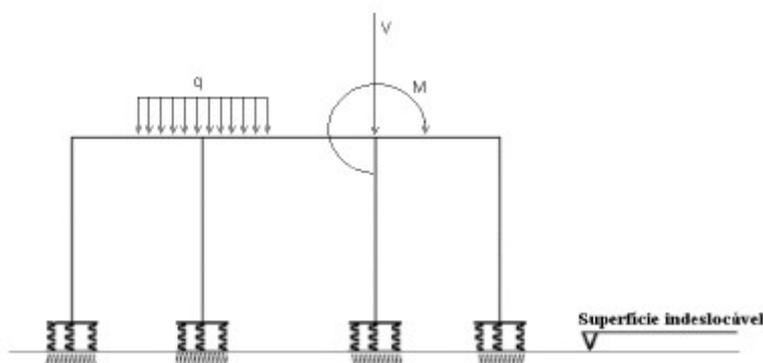
Figura 2.01 – Modelo de Winkler (REIS, 2000)

Reis (2000) afirmou em seu trabalho que a maioria dos estudos feitos sobre a interação solo-estrutura considera o solo como meio de Winkler, cujo comportamento é elástico linear, Figura 2.01.

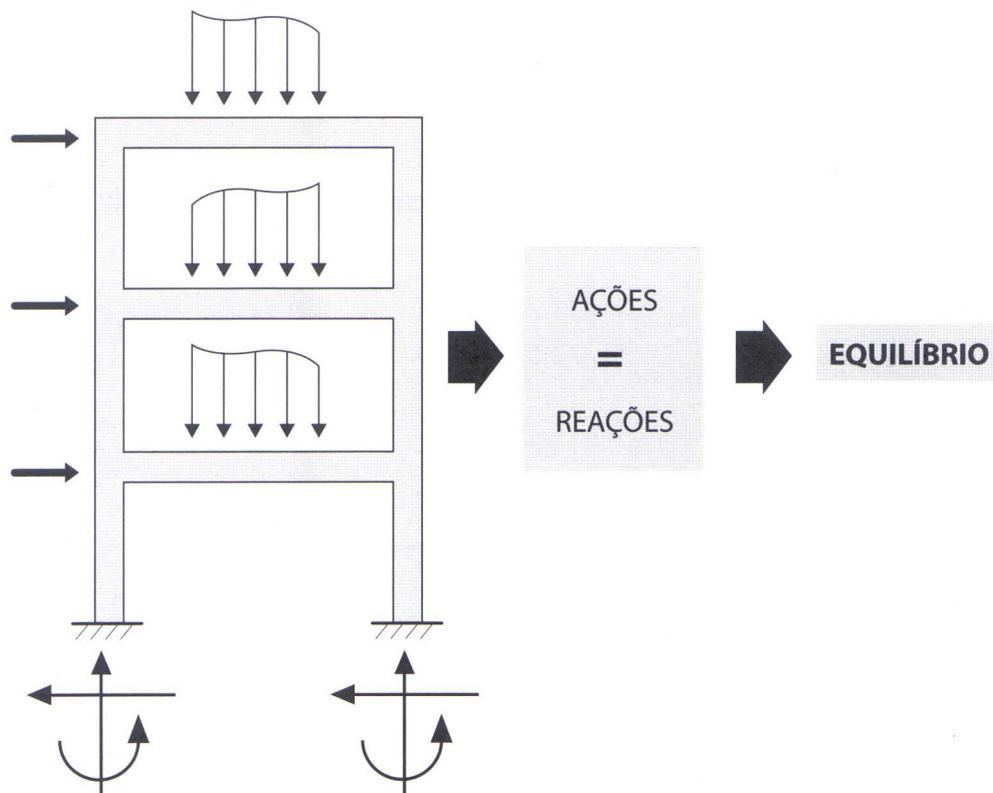
Figura 2.03 – Ações que incidem na estrutura e suas reações (KIMURA, 2007)

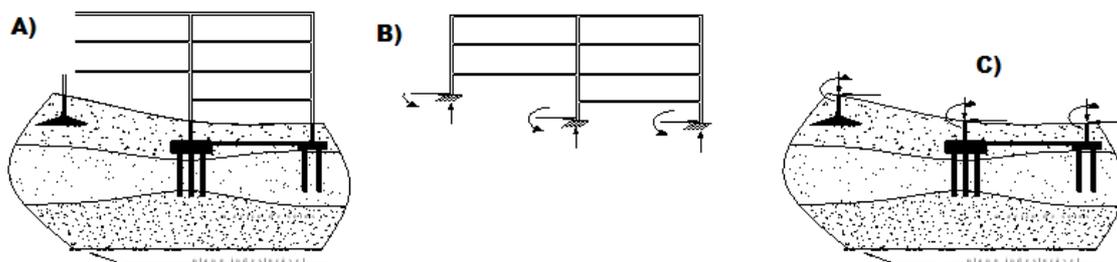
Figura 2.04 – A) Modelo integrado solo-estrutura, B) modelo simplificado da estrutura e C) Modelo simplificado da fundação. (CAD-TQS-SISEs – MANUAL TEÓRICO, 2007)

A este intrincado mecanismo de forças atuantes ainda são somados as reações ao longo das ligações (apoios) da estrutura com o solo (Figura 2.04).

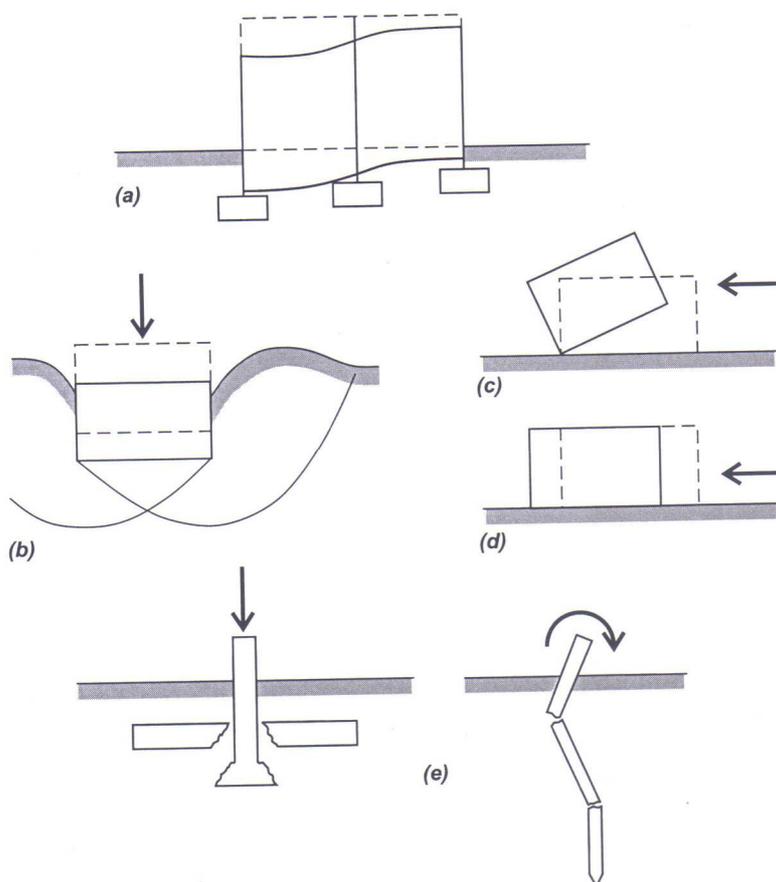
Figura 2.06 – (a) Deformações excessivas, (b) colapso do solo, (c) tombamento, (d) deslizamento e (e) colapso estrutural, resultantes de projetos deficientes (VELLOSO e LOPES, 2004)

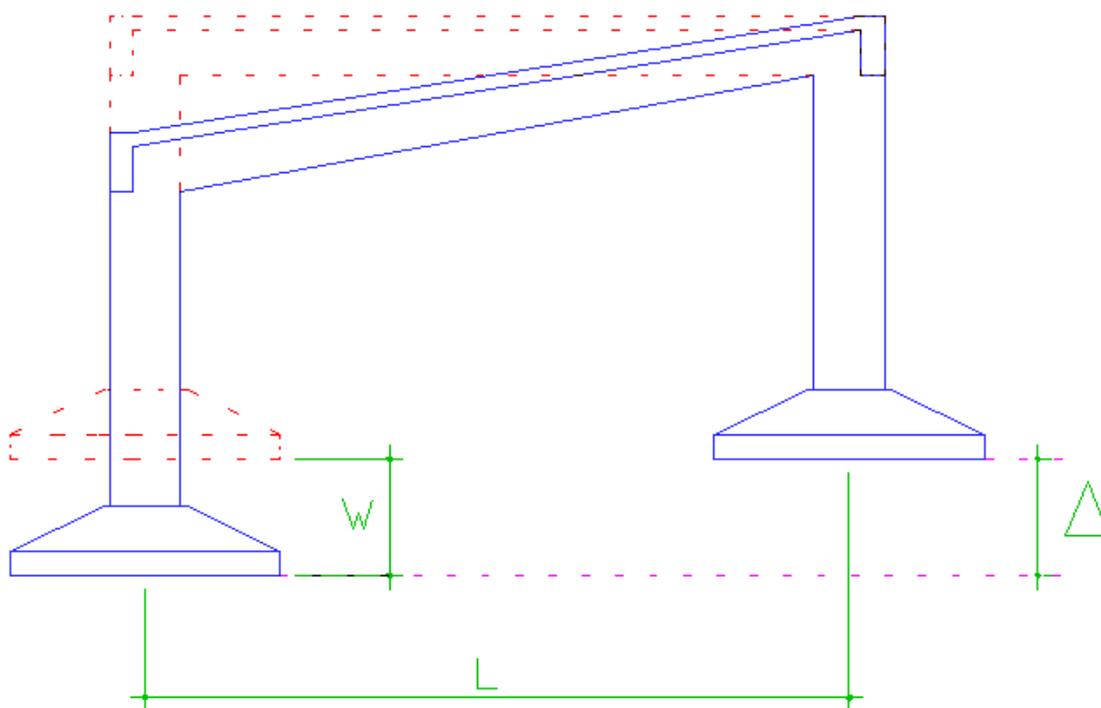
Figura 2.07 – Recalque absoluto (W) e recalque diferencial (Δ)

Os recalques podem ser absolutos e diferenciais (Figura 2.07), onde o recalque absoluto é o deslocamento vertical descendente sofrido pelo elemento de fundação diante de uma solicitação (carregamento) e o recalque diferencial é definido como a diferença entre os recalques absolutos de dois elementos de fundação (ALONSO, 1991).

Nota-se pela conformação da estrutura apresentada na Figura 2.07, submetida a dois tipos de recalque (absoluto e diferencial), que a probabilidade de ocorrer algum dano na estrutura só existe na presença dos recalques diferenciais. Entretanto, há que se observar ainda que, dependendo da magnitude destes recalques, as estruturas podem sofrer esforços adicionais que não foram previstos anteriormente no projeto e que ocasionarão

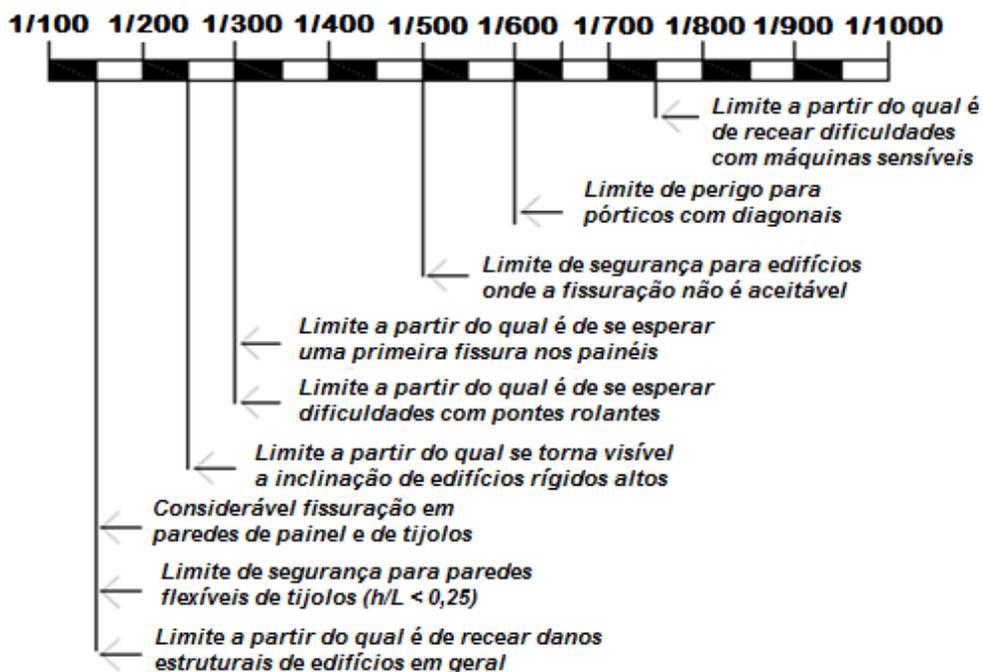
Figura 2.08. – Distorção angular, (ALONSO,1991 apud SKEMPTON & MAC DONALD, 1956)

futuros problemas estruturais. Diante disto, existe uma necessidade de se medir estes movimentos do solo e da estrutura (recalques diferenciais, distorções angulares e etc.), buscando limites que introduzam segurança na execução das obras de engenharia (Figura 2.08).

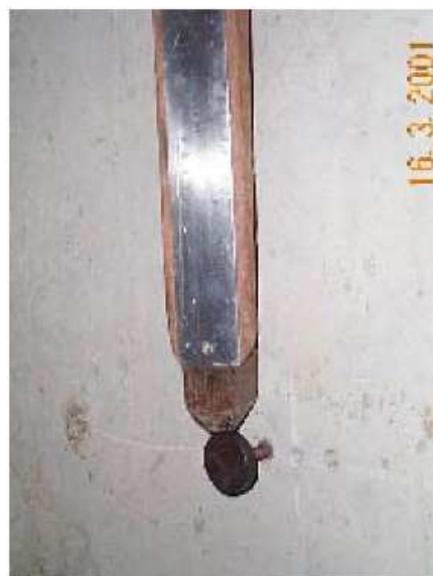
Figura 2.11 – Detalhe da mira apoiada no elemento macho do pino (GUSMÃO, 2006)

Os pinos (Figura 2.10), de acordo com Alonso (1991), são elementos que materializam um ponto de referência na estrutura (mais comumente nos pilares) e servem de apoio à colocação das miras (Figura 2.11), utilizadas nas leituras, (GUSMÃO, 2006).

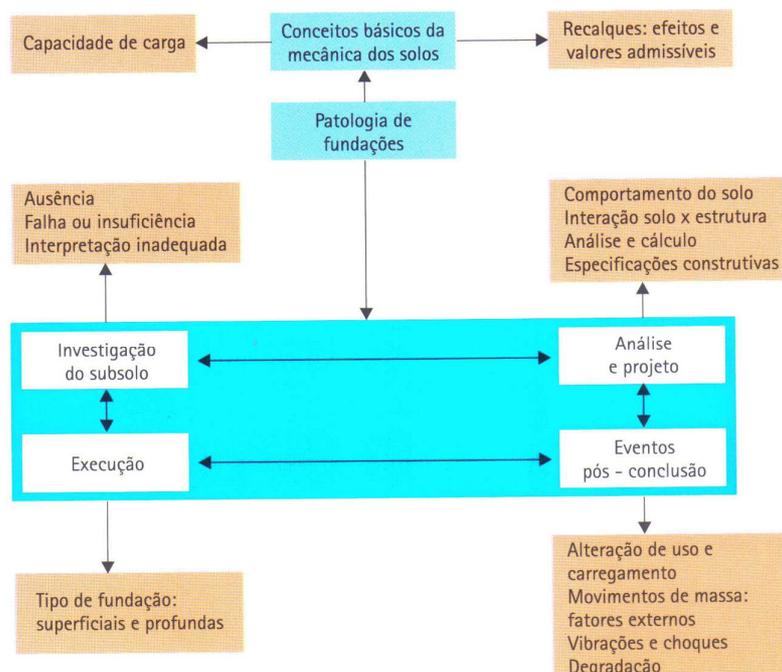
Figura 2.18 – Fluxograma das etapas de projeto e possíveis causa de patologias. (MILITITSKY et al., 2005)

Segundo Milititsky et al. (2005), faz-se necessário a observação de uma sequência de etapas de projetos que possam minimizar o aparecimento de patologias de fundações, como ilustrada no fluxograma da Figura 2.18.

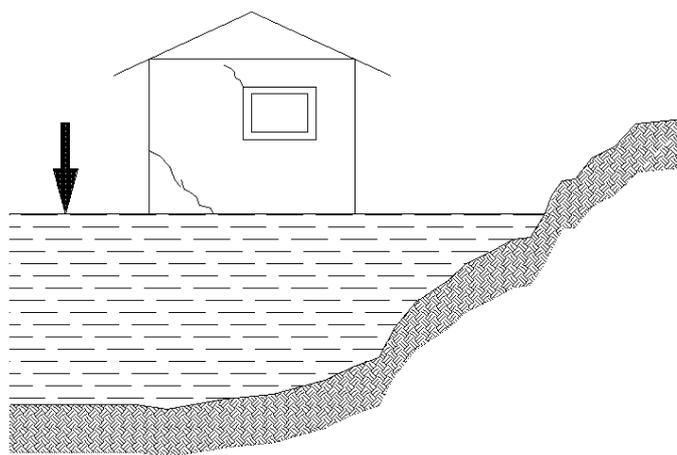
Figura 2.19 – Recalque diferenciado, por consolidações distintas do aterro carregado (THOMAZ, 1989)

Diversas fontes de recalques são descritas por Thomaz (1989) e estão descritas nas Figuras 2.19 a 2.22.

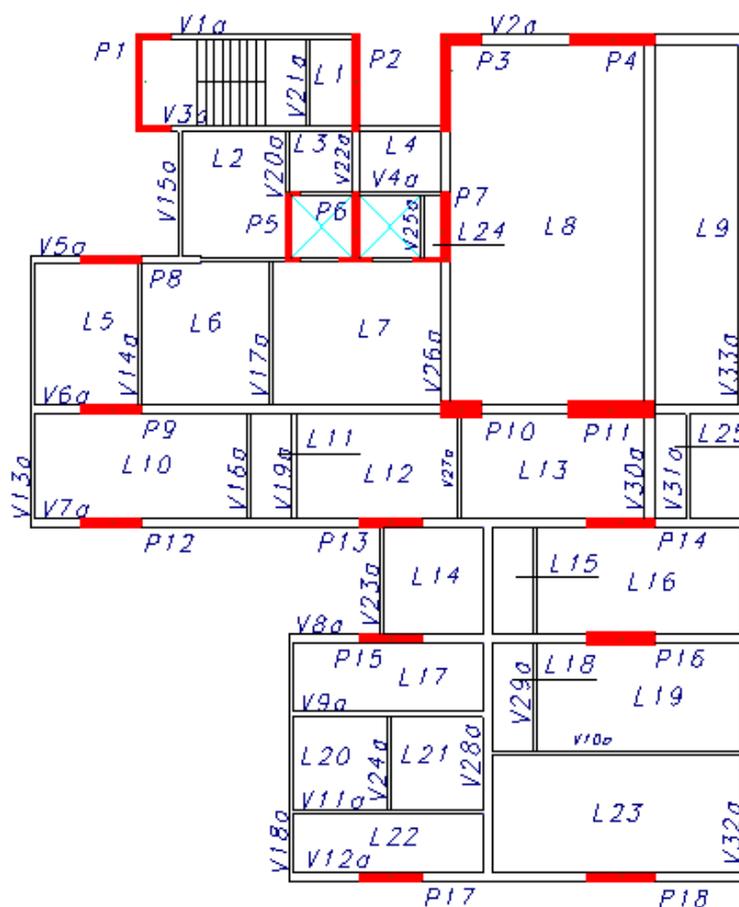
Figura 3.01 – Forma do pavimento tipo

As lajes dos diversos pisos são maciças, com espessuras variando entre 8 cm e 20 cm. As mesmas se apóiam em vigas que possuem seções que vão de 12 cm/40 cm (base / altura) a 30 cm/70 cm. Os pilares possuem seções diversas, como se pode notar na forma do pavimento tipo (Figura 3.01).

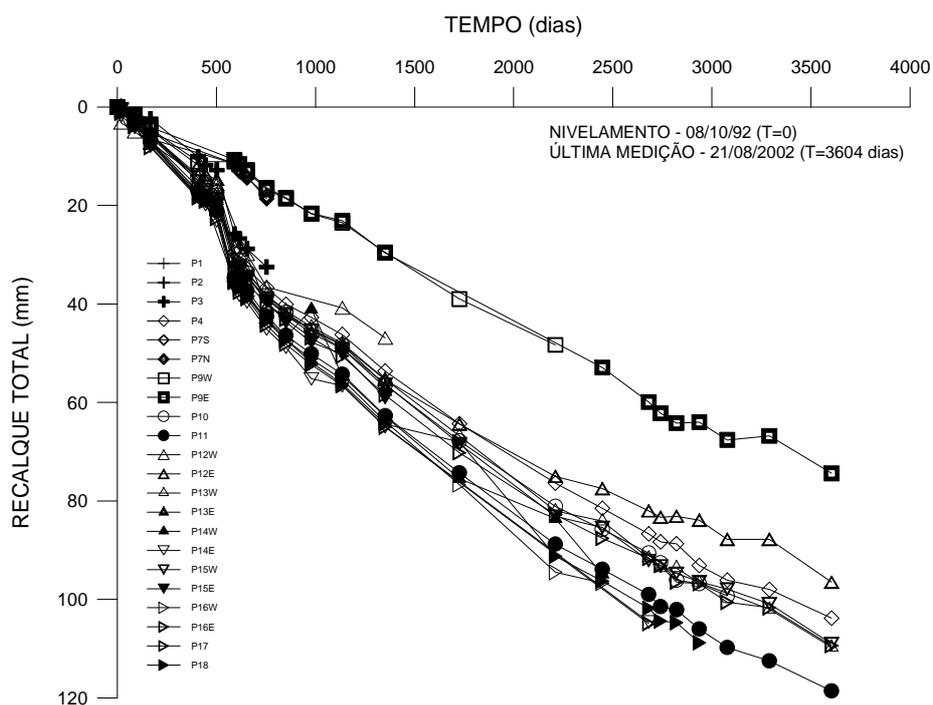
Figura 3.02 – Evolução dos Recalques da Lâmina do Prédio entre 1992 e 2002, (GUSMÃO et al, 2008)

Segundo depoimentos feitos por alguns moradores, que fazem parte dos relatórios elaborados na época do início dos aparecimentos dos danos, os mesmos surgiram desde o início de sua ocupação. Desde então foram se agravando, principalmente nos dois pavimentos inferiores, constatando-se a necessidade de conduzir um monitoramento do mesmo, cujo início ocorreu em 1992, e sua evolução até o ano de 2002, de acordo com Gusmão et al. (2008), Figura 3.02.

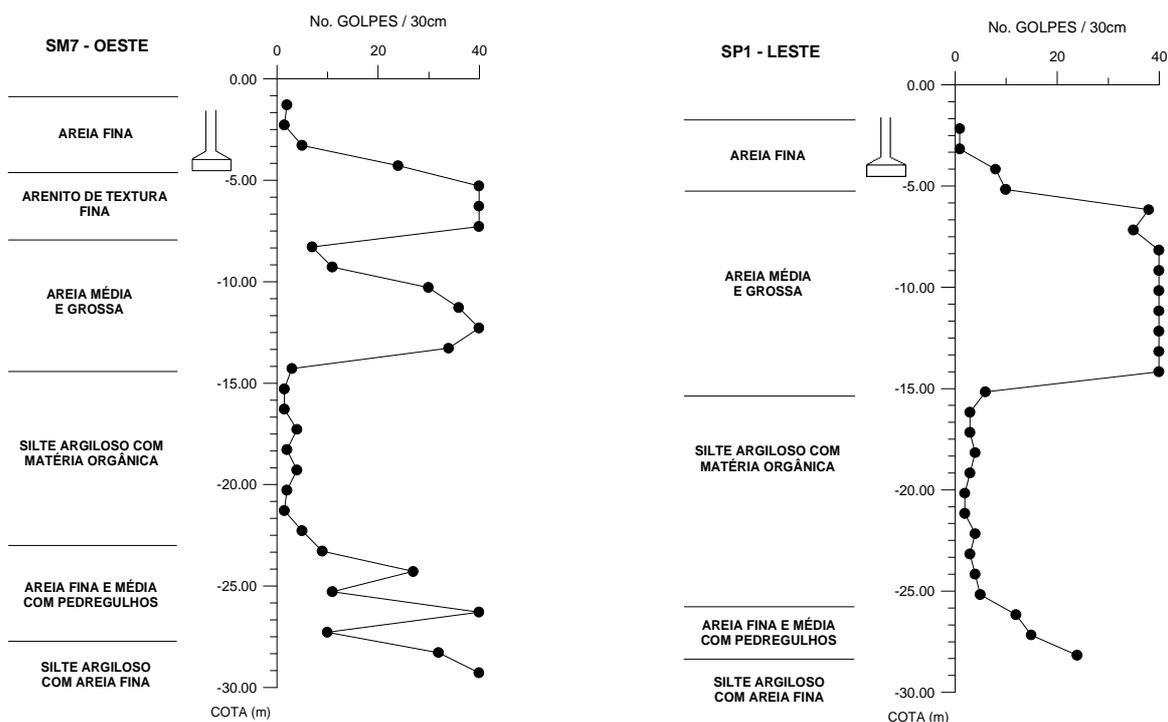
Figura 3.04 – Sondagens de Reconhecimento – Lado Oeste e Lado Leste, (GUSMÃO et al, 2008)

O nível d'água freático aparece entre as cotas -3,50 e -4,50. Alguns fatos relevantes observados nas sondagens devem ser ressaltados: (i) a espessura do arenito diminui na direção da praia (leste) e na direção sul; (ii) na parte sudeste da área da lâmina, praticamente o arenito desaparece; (iii) apenas a Sondagem SP01 apresenta uma baixa resistência a penetração (N_{SPT}) na cota de fundação (-4,40), o que pode indicar a presença de um bolsão de areia fofa na parte sudeste do terreno.

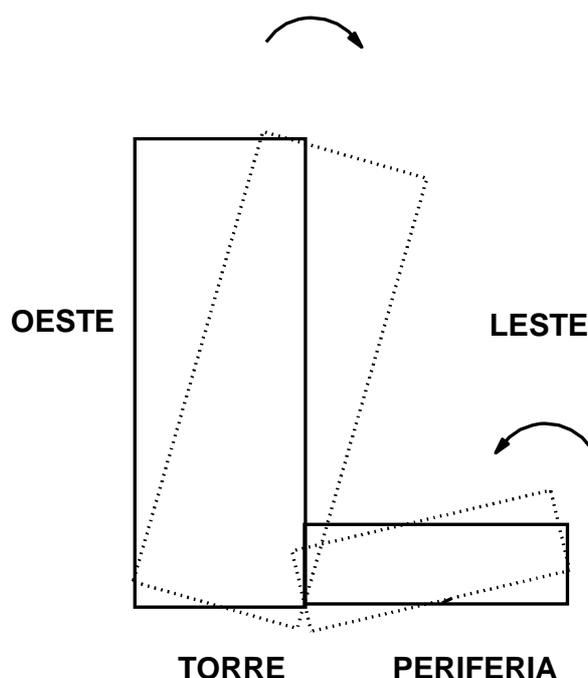
Figura 3.07 – Mecanismo de desaprumo da estrutura, (GUSMÃO et al, 2008)

Diante do quadro de danos e dos resultados do monitoramento do prédio, concluiu-se que o diagnóstico era que a torre do prédio recalçou mais que a periferia, e que os pilares localizados na área leste e sul do terreno (P11, P14, P16 e P18), recalçaram mais que os demais, fazendo com que houvesse um desaprumo da estrutura da torre nas direções leste e sul. Como as estruturas da torre e da periferia estavam ligadas sem qualquer tipo de junta, houve um desaprumo da periferia no sentido inverso ao da torre, ou seja, nos sentidos oeste e norte (Figura 3.07). Este mecanismo de movimentação do prédio justificou o aparecimento de todos os danos observados.

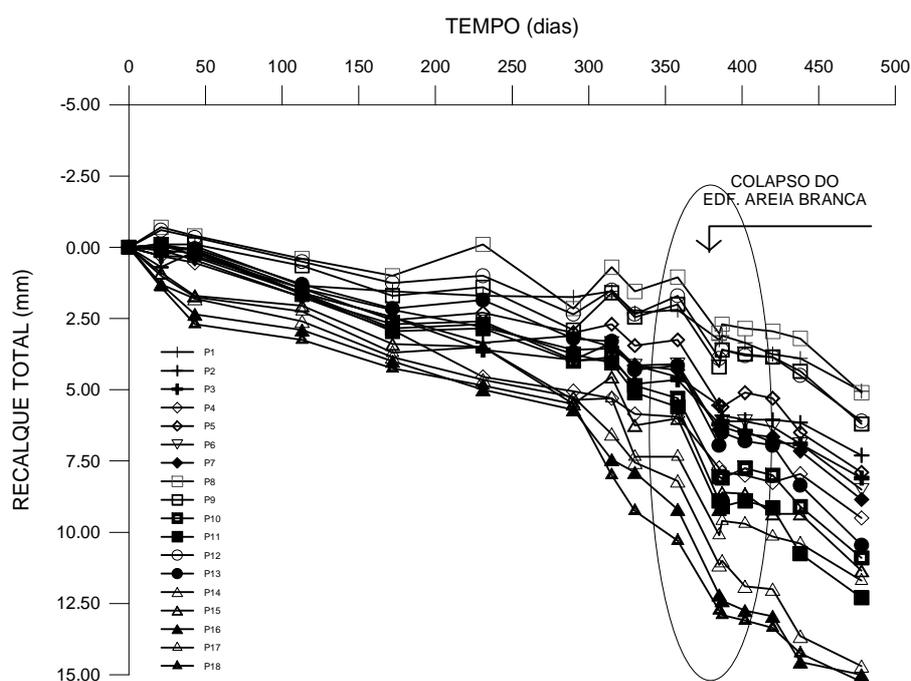
Figura 3.14 – Efeito do Desabamento do Edf. Areia Branca nos Recalques da Lâmina do Prédio, (GUSMÃO et al., 2008)

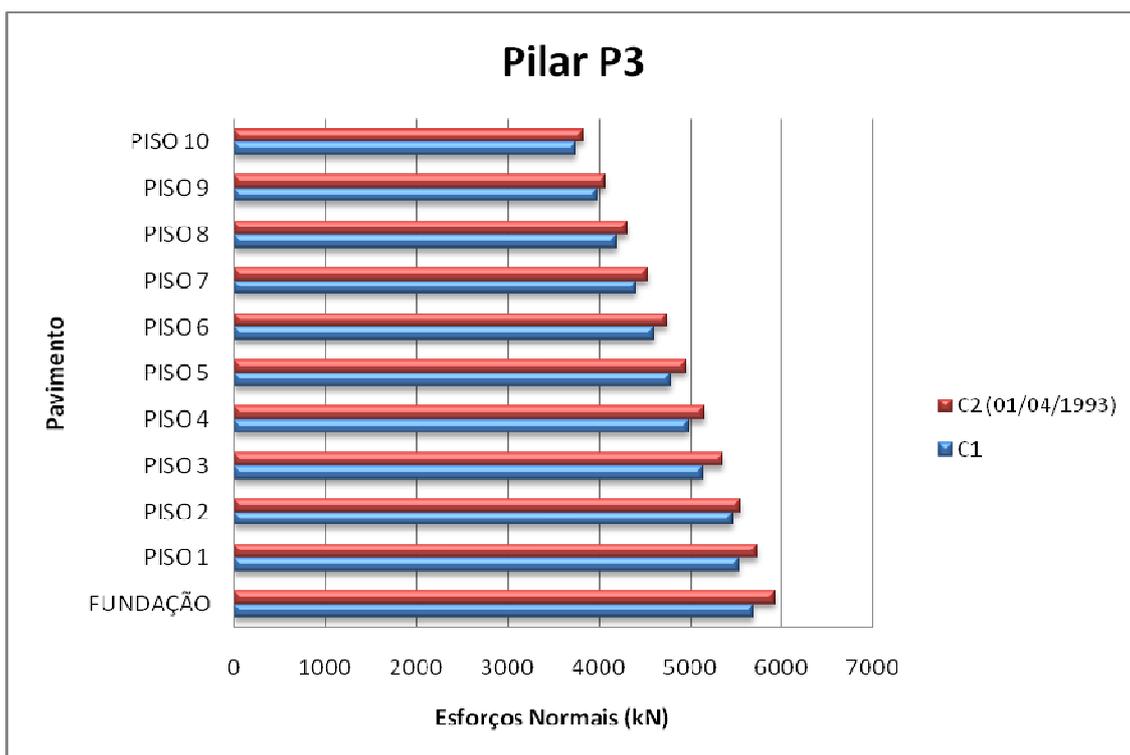
Figura 5.16 – Esforços normais do pilar P3 no cenário C1 e no cenário C2 (01/04/1993)

A Figura 5.16 apresenta a comparação entre os esforços normais do pilar P3 no cenário C1 e na medição de 01/04/1993 do cenário C2. Percebe-se que apesar da consideração dos coeficientes médios de mola neste processamento, os esforços deste pilar ao longo dos pavimentos se mantiveram bem próximos nos dois cenários, mantendo uma diferença entre os mesmos muito pequena. A razão deste fato pode estar nos pequenos valores dos recalques sofridos pela estrutura (Ver anexos 01 a 04).

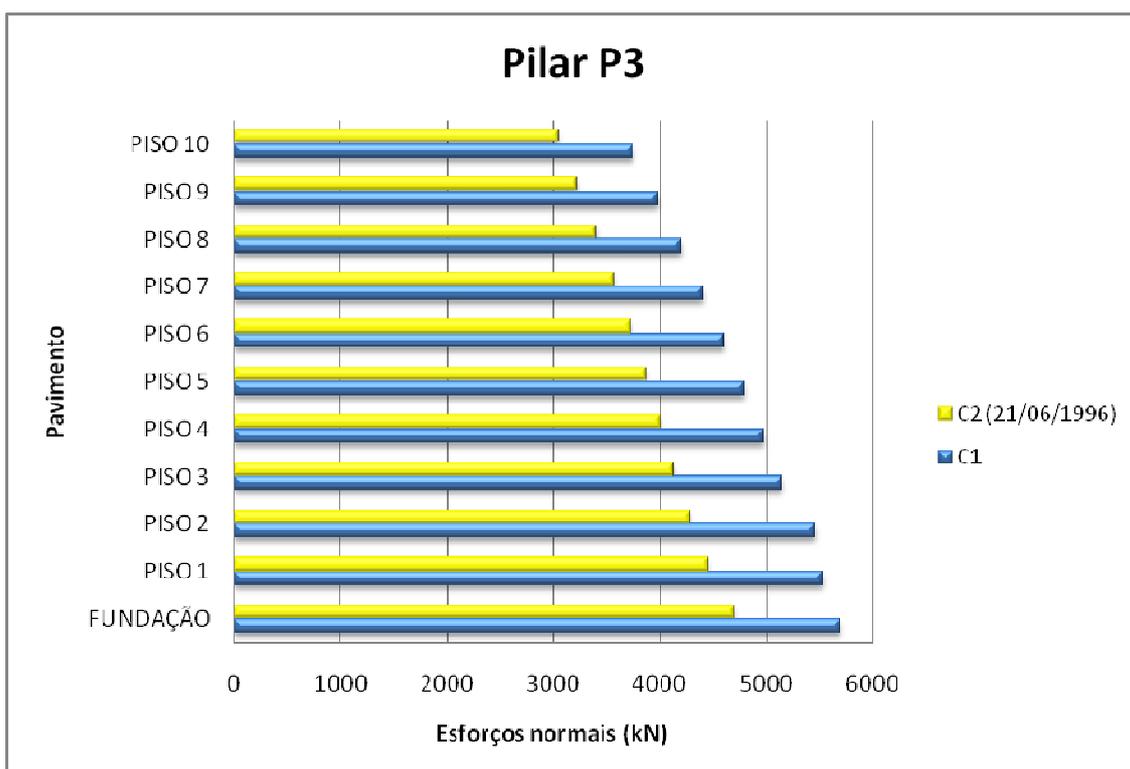
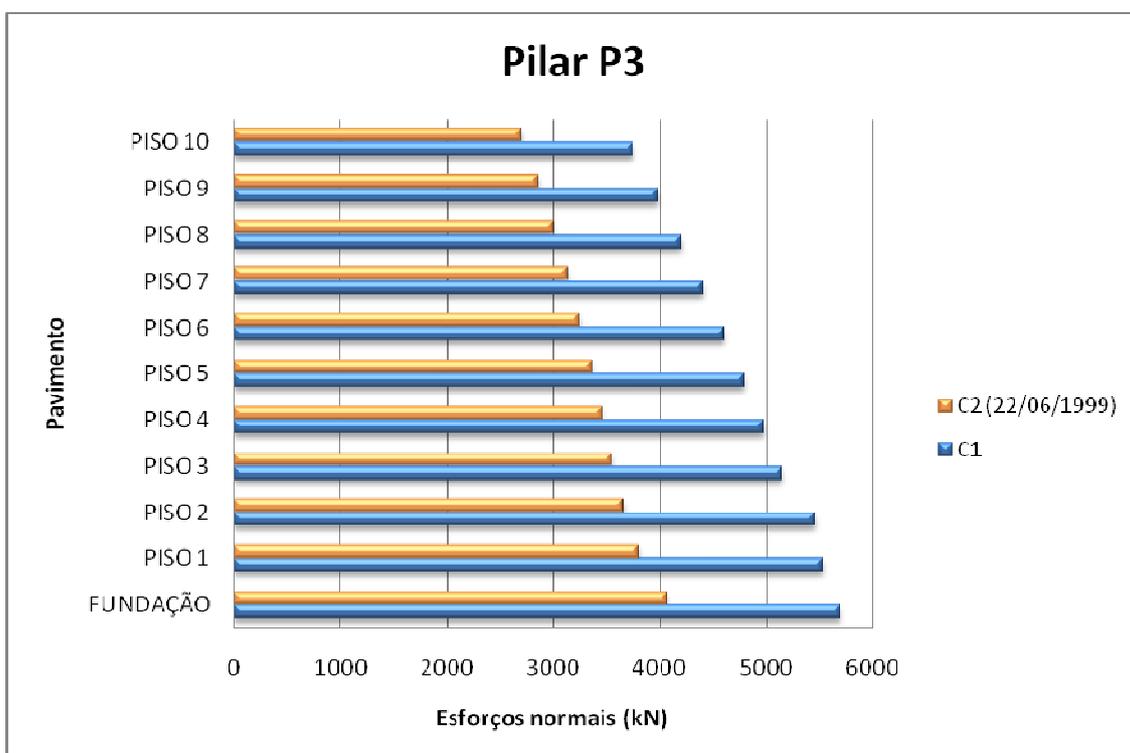
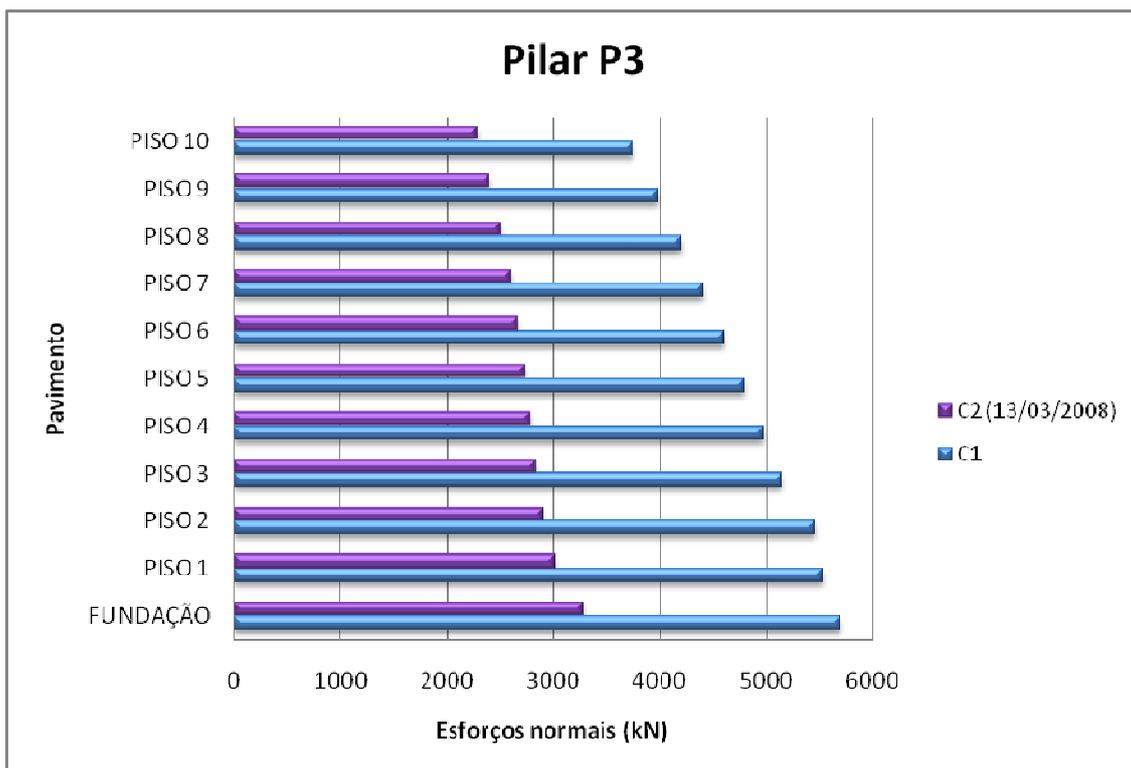
Figura 5.17 – Esforços normais do pilar P3 no cenário C1 e no cenário C2 (21/06/1996)

Figura 5.18 – Esforços normais do pilar P3 no cenário C1 e no cenário C2 (22/06/1999)

Figura 5.19 – Esforços normais do pilar P3 no cenário C1 e no cenário C2 (13/03/2008)

A partir da medição do cenário C2, na data de 21/06/1996, os esforços normais na estrutura com a consideração dos coeficientes médios de mola, já demonstra que o pilar P3 apresentou um ganho considerável de carga, na fundação e ao longo dos seus pavimentos superiores, como demonstra as Figuras 5.17, 5.18 e 5.19.

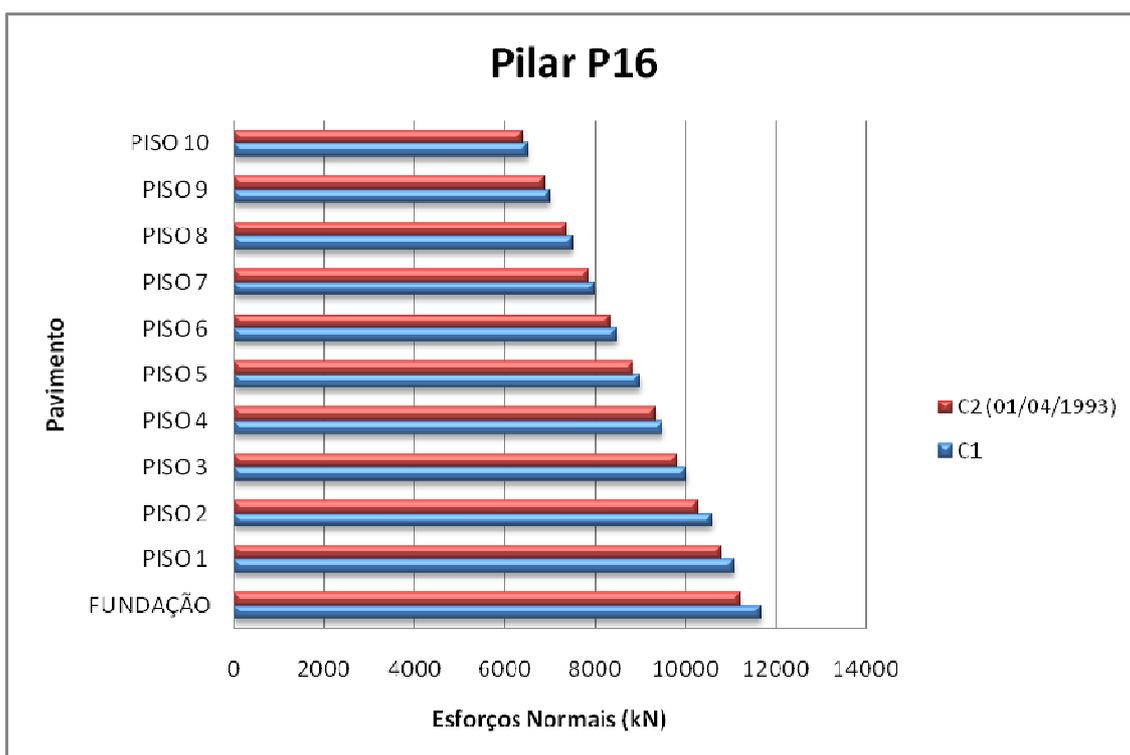
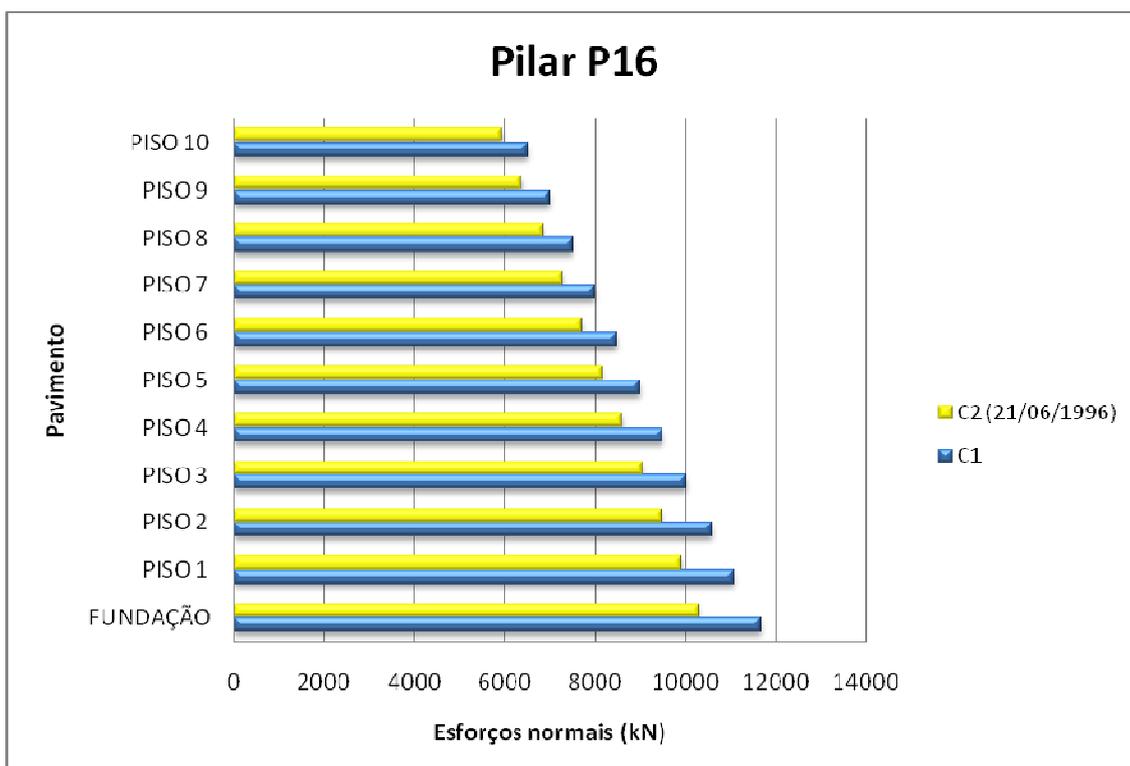
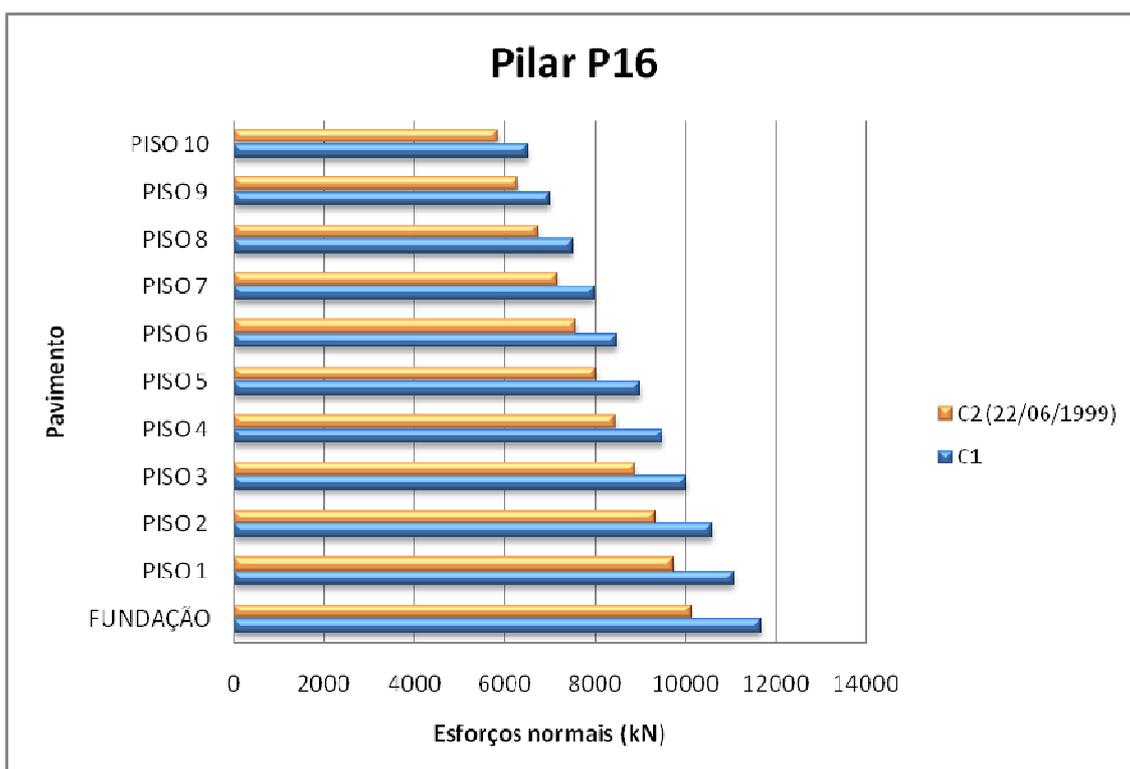
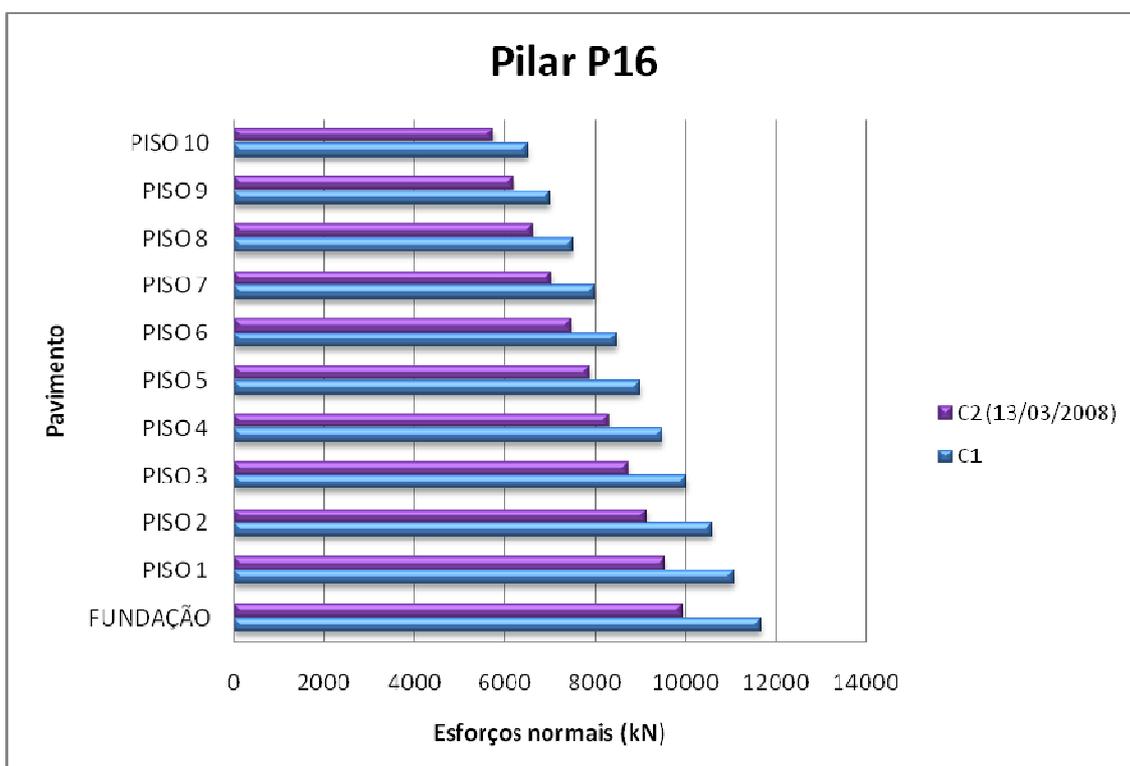
Figura 5.20 – Esforços normais do pilar P16 no cenário C1 e no cenário C2 (01/04/1993)

Figura 5.21 – Esforços normais do pilar P16 no cenário C1 e no cenário C2 (21/06/1996)

Figura 5.22 – Esforços normais do pilar P16 no cenário C1 e no cenário C2 (22/06/1999)

Figura 5.23 – Esforços normais do pilar P16 no cenário C1 e no cenário C2 (13/03/2008)

As diferenças entre os cenários C1 e C2 para os pilares P3 e P16, não apresentam a mesma intensidade, fato talvez explicado pela diferença entre o recalque do pilar P3 e o do pilar P16 (Ver anexos 01 a 04).

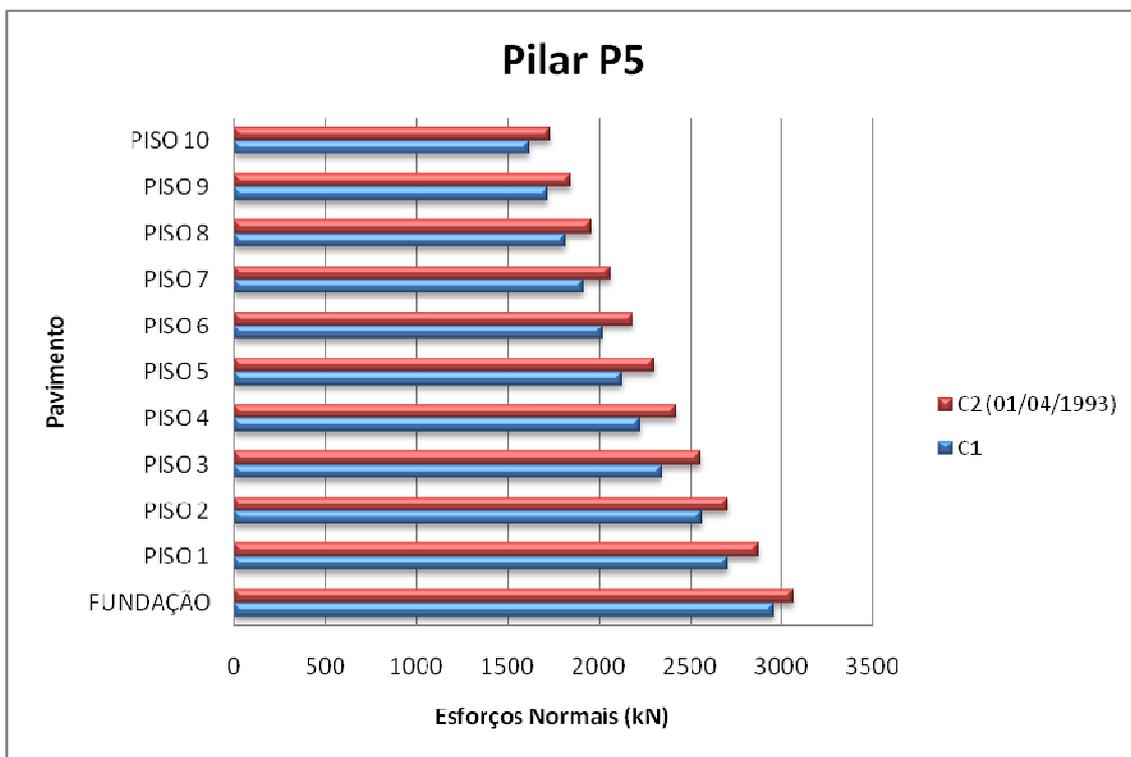
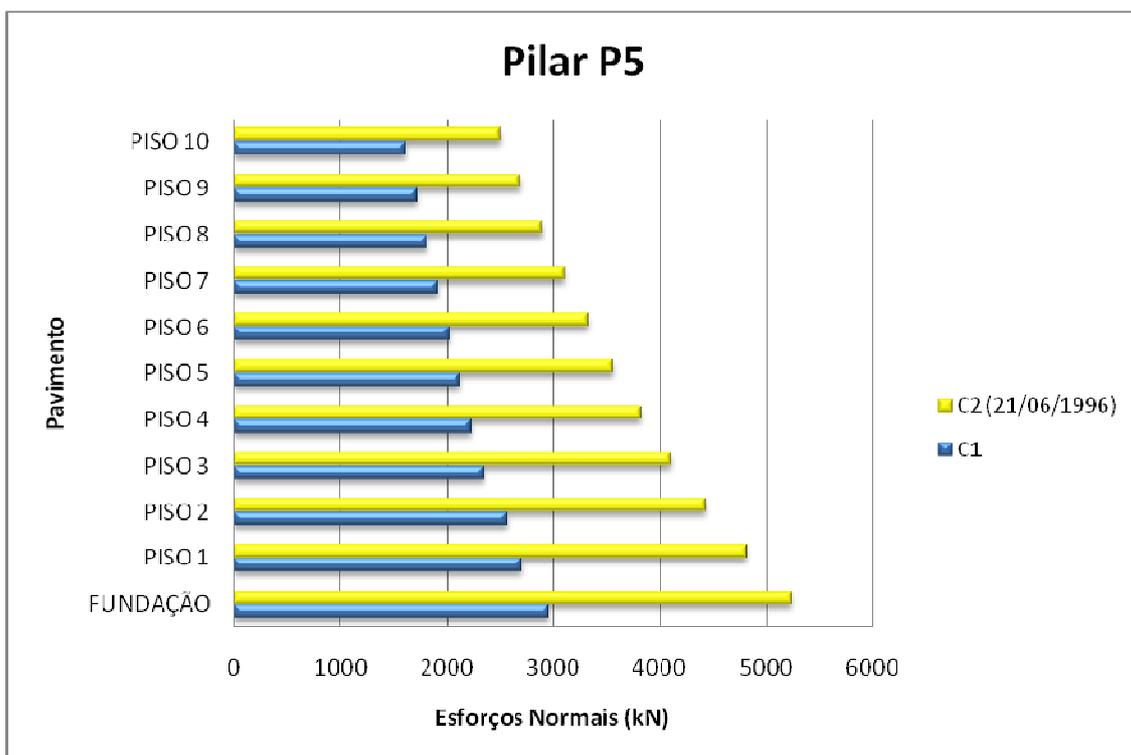
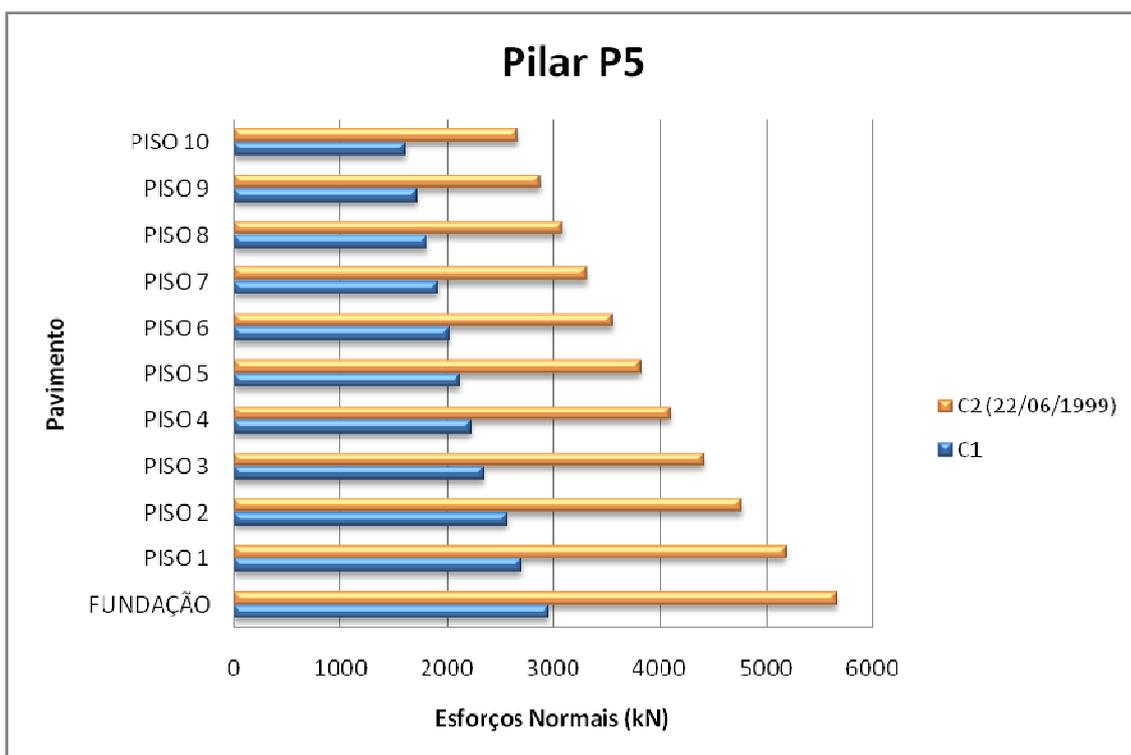
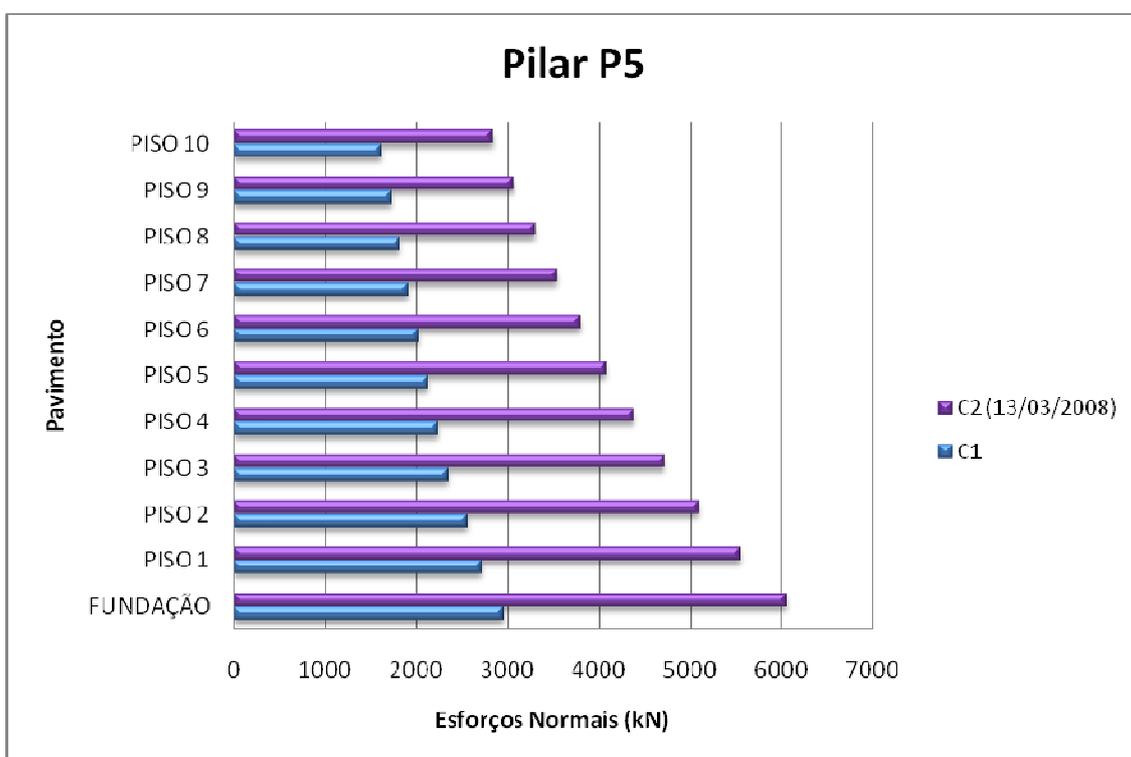
Figura 5.24 – Esforços normais do pilar P5 no cenário C1 e no cenário C2 (01/04/1993)

Figura 5.25 – Esforços normais do pilar P5 no cenário C1 e no cenário C2 (21/06/1996)

Figura 5.26 – Esforços normais do pilar P5 no cenário C1 e no cenário C2 (22/06/1999)

Figura 5.27 – Esforços normais do pilar P5 no cenário C1 e no cenário C2 (13/03/2008)

De modo análogo ao que aconteceu com os pilares P3 e P16, porém desta vez apresentando um acréscimo de cargas, as Figuras 5.24 a 5.27 ilustram os resultados do pilar P5.
