1 INTRODUÇÃO

A presente pesquisa tem como objetivo geral apresentar um estudo de caso de um edifício onde ocorreram problemas relacionados à sua fundação desde a fase inicial de sua ocupação.

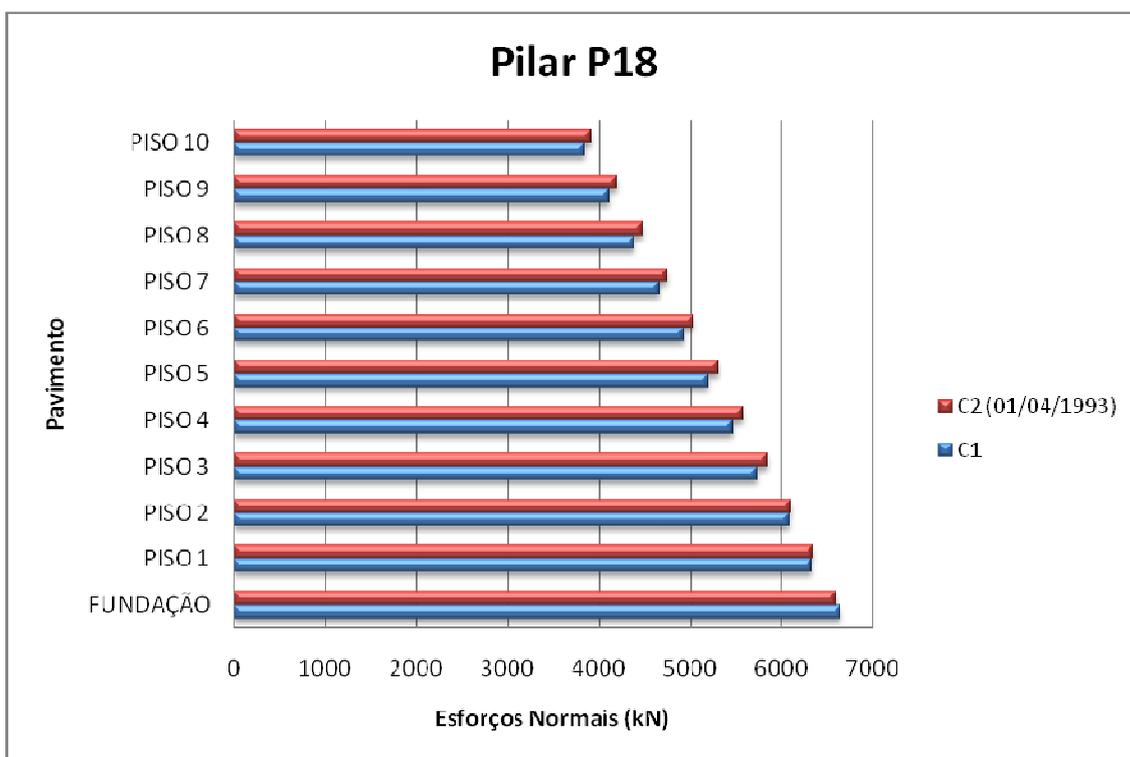
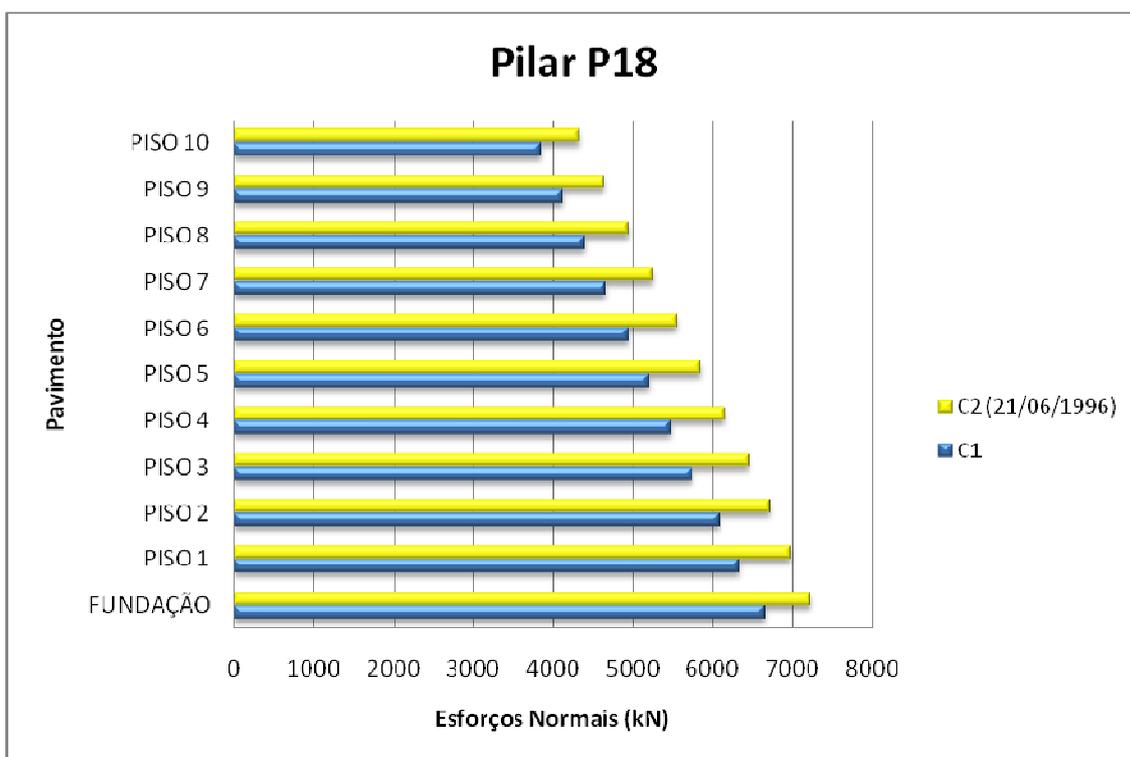
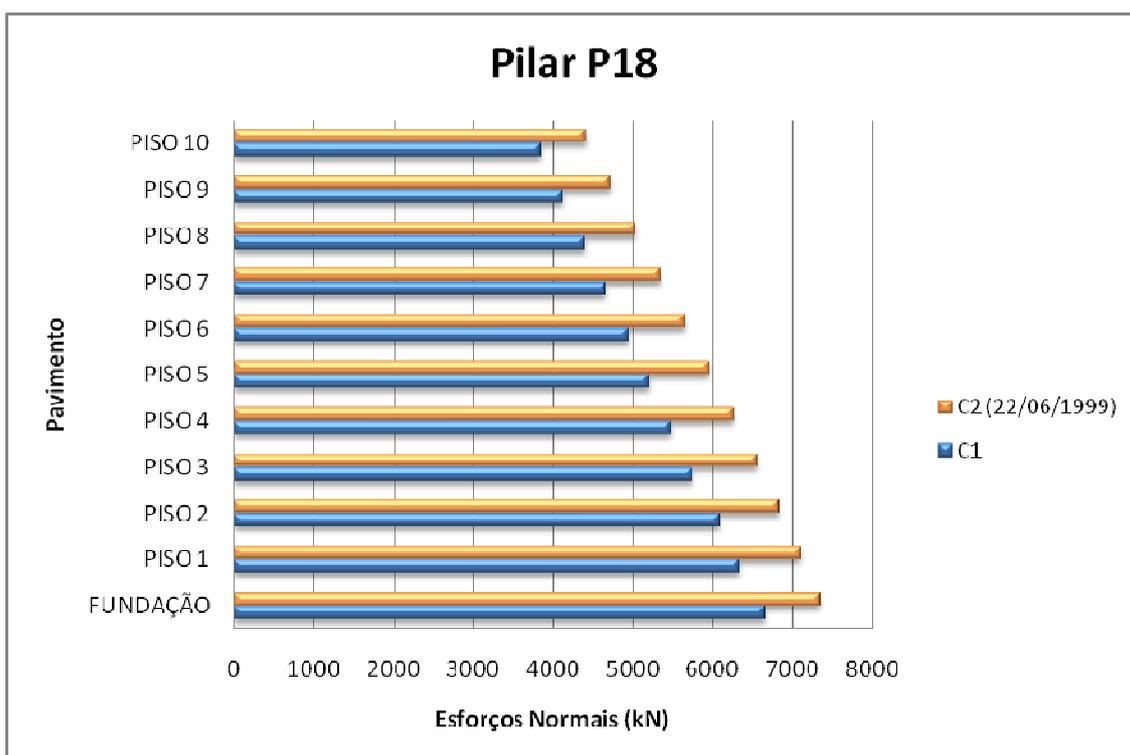
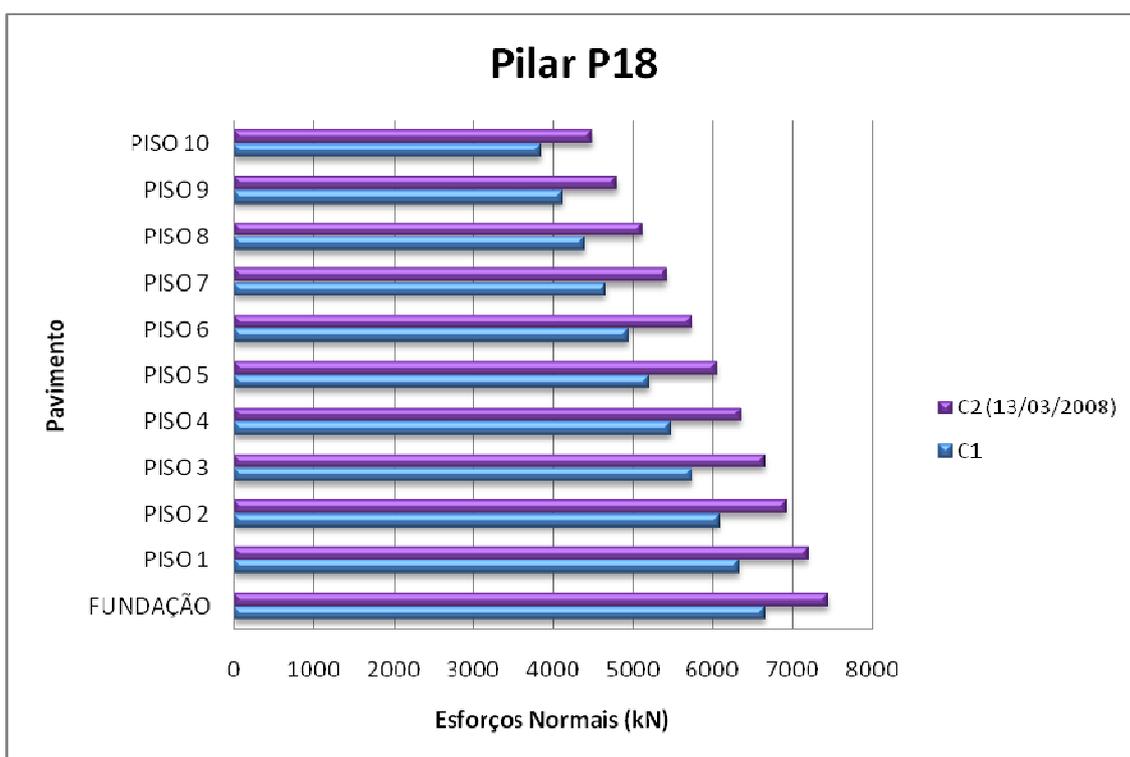
Figura 5.28 – Esforços normais do pilar P18 no cenário C1 e no cenário C2 (01/04/1993)

Figura 5.29 – Esforços normais do pilar P18 no cenário C1 e no cenário C2 (21/06/1996)

Figura 5.30 – Esforços normais do pilar P18 no cenário C1 e no cenário C2 (22/06/1999)

Figura 5.31 – Esforços normais do pilar P18 no cenário C1 e no cenário C2 (13/03/2008)

As Figuras 5.28 a 5.31 ilustram os resultados do pilar P18.

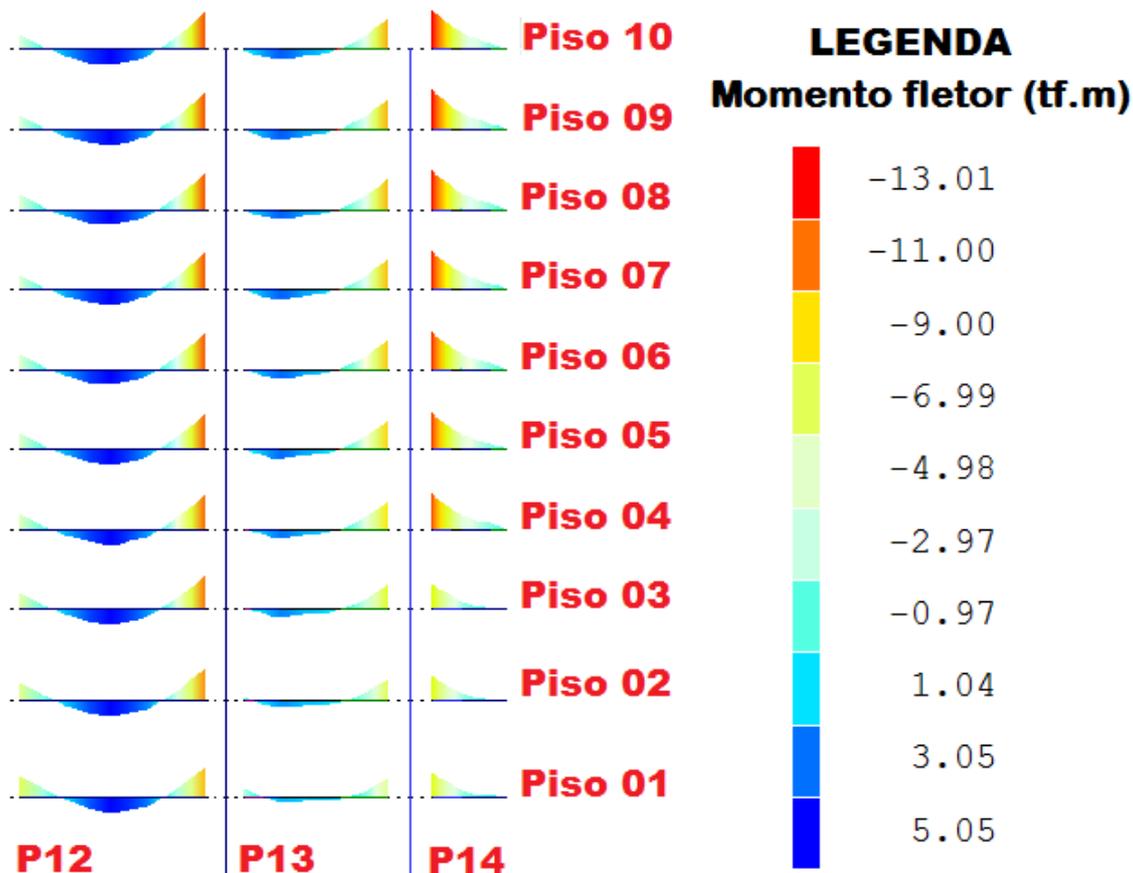
Figura 5.36 – Diagramas de momento fletor da viga V7 do cenário C1

A Figura 5.36 mostra o trecho do pórtico espacial que contém os momentos fletores da viga V7 do processamento realizado no cenário C1.

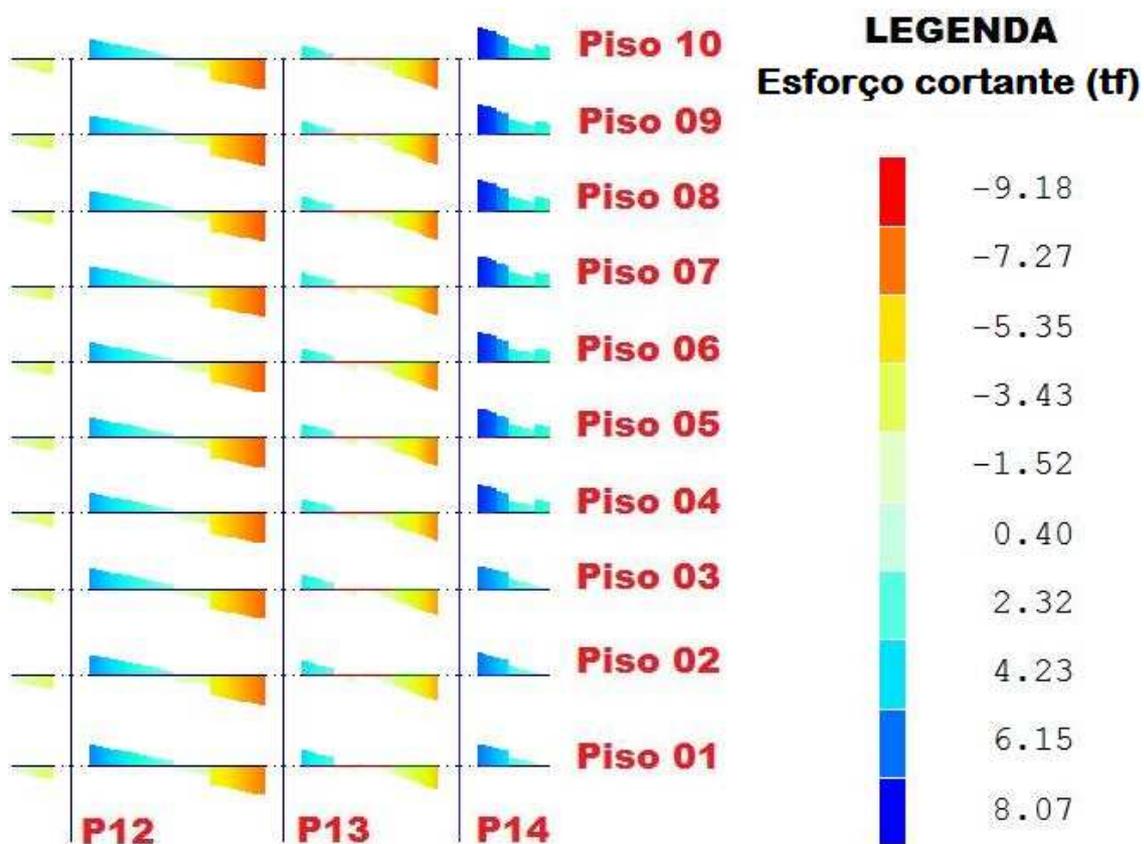
Figura 5.37 – Diagramas de esforço cortante da viga V7 do cenário C1

A Figura 5.37 apresenta o mesmo trecho do pórtico espacial com a V7, desta vez mostrando os esforços cortantes da viga ao longo do pavimento.

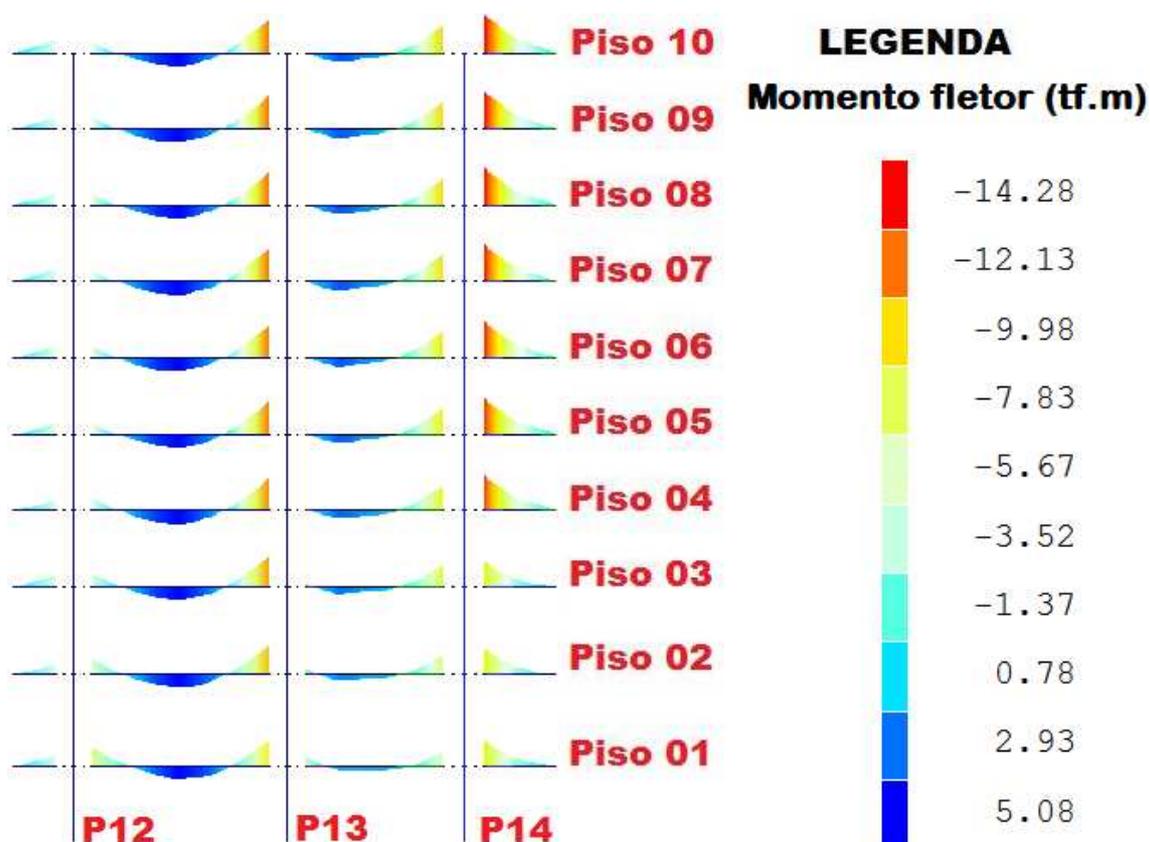
Figura 5.38 – Diagramas de momento fletor da viga V7 do cenário C2 (01/04/1993)

A Figura 5.38 apresenta o diagrama de momentos fletores para o cenário C2 com data de 01/04/1993.

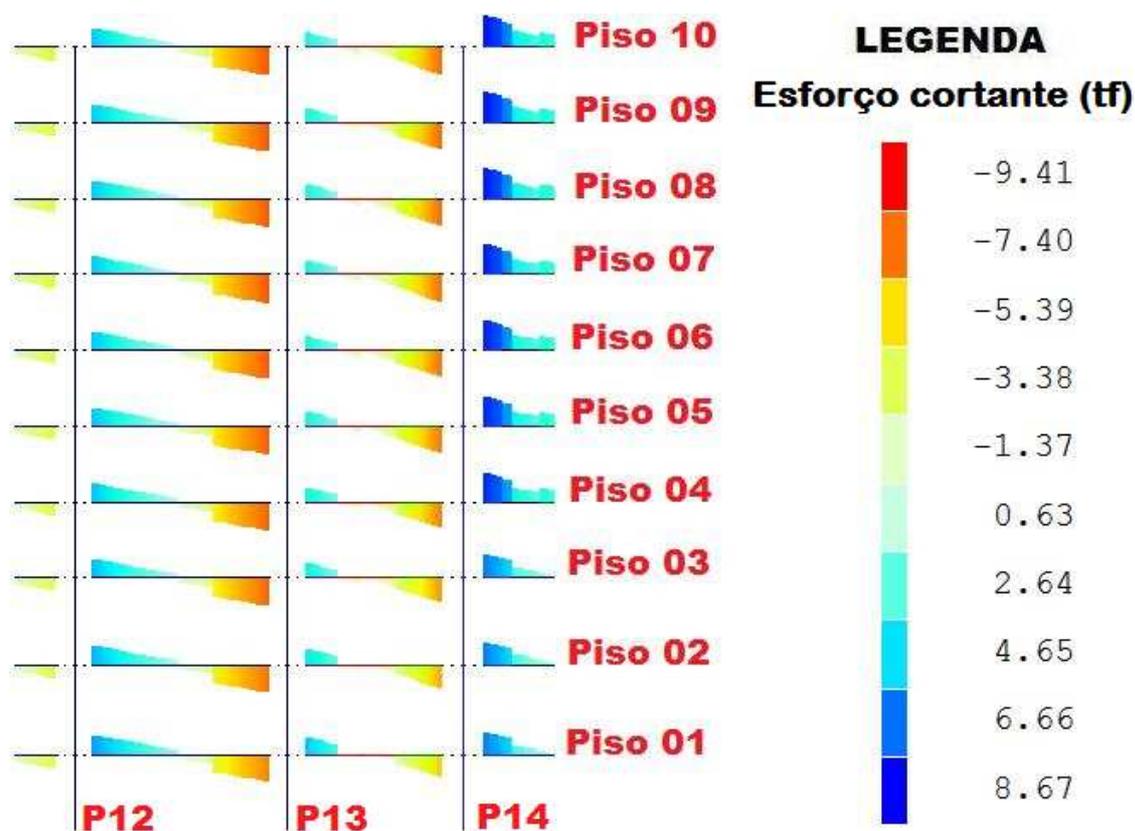
Figura 5.39 – Diagramas de esforço cortante da viga V7 do cenário C2 (01/04/1993)

A Figura 5.39 apresenta o diagrama de esforços cortantes para o cenário C2 com data de 01/04/1993.

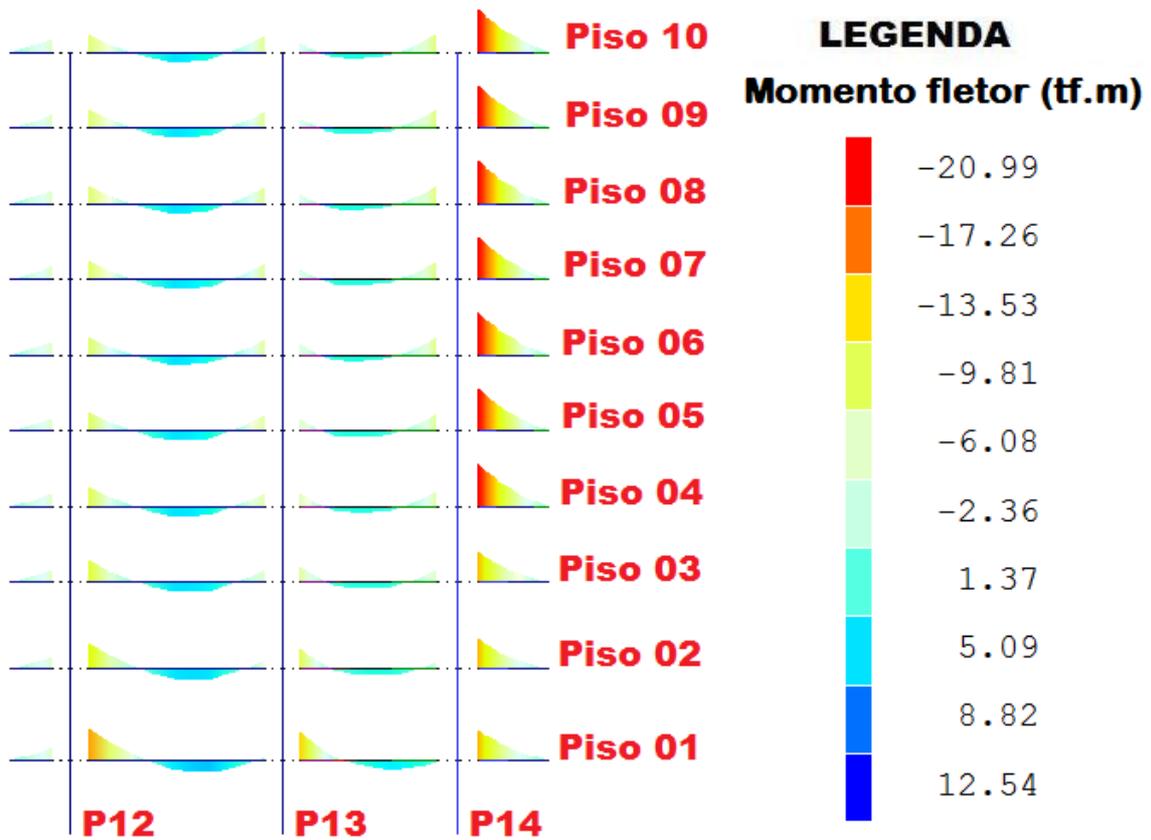
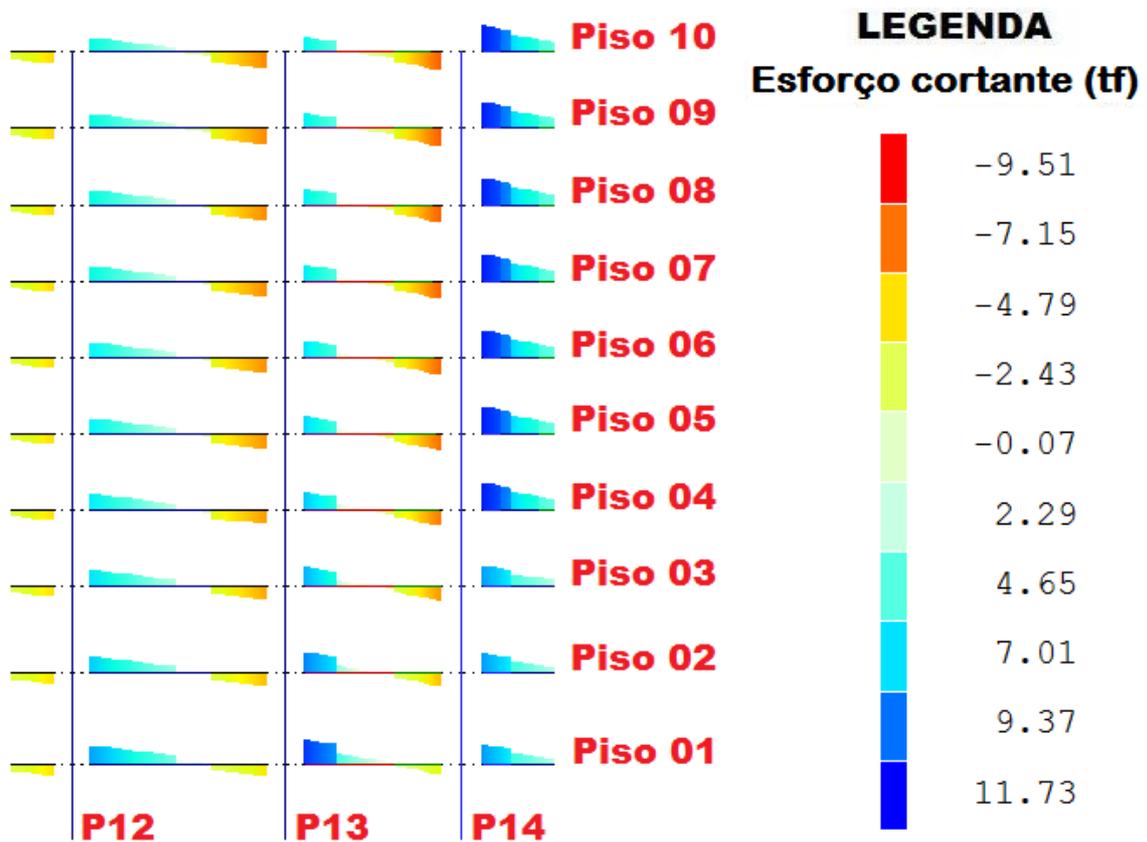
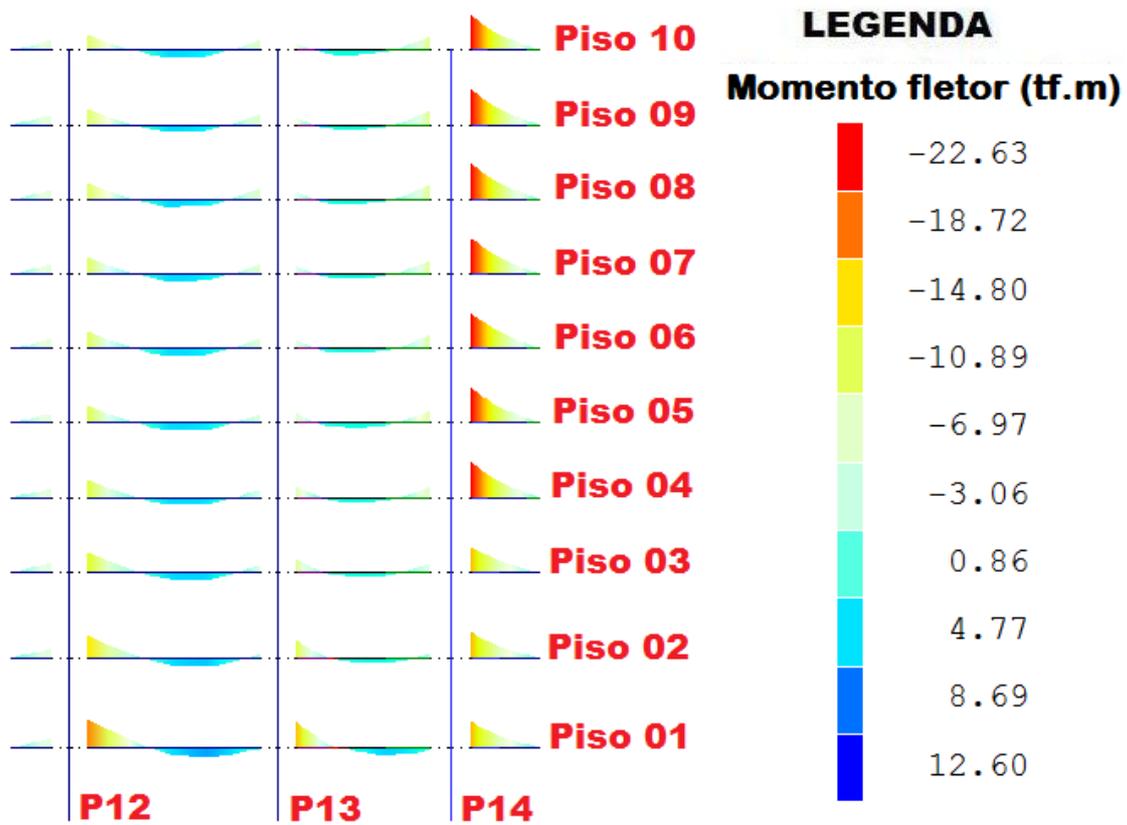
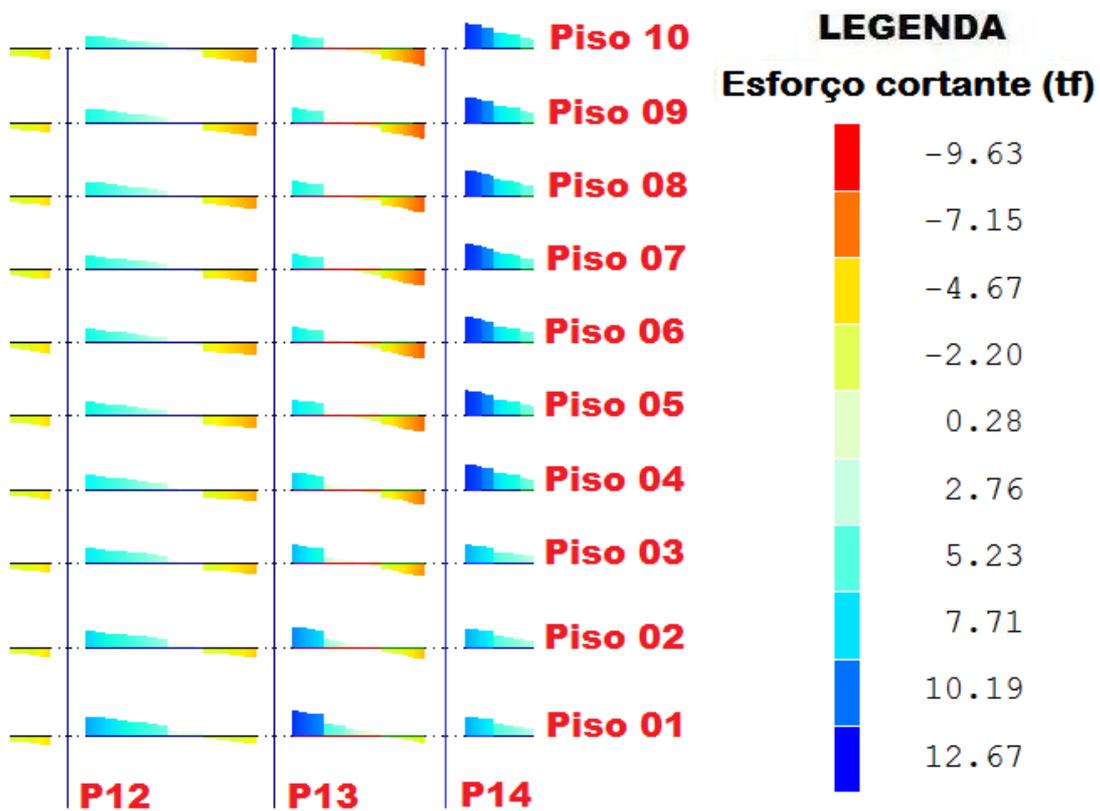
Figura 5.40 – Diagramas de momento fletor da viga V7 do cenário C2 (21/06/1996)

Figura 5.41 – Diagramas de esforço cortante da viga V7 do cenário C2 (21/06/1996)

Figura 5.42 – Diagramas de momento fletor da viga V7 do cenário C2 (22/06/1999)

Figura 5.43 – Diagramas de esforço cortante da viga V7 do cenário C2 (22/06/1999)

As Figuras 5.42, 5.43 apresentam os diagramas de momentos fletores e esforços cortantes do cenário C2 (22/06/1999).
