1 INTRODUÇÃO

A presente pesquisa tem como objetivo geral apresentar um estudo de caso de um edifício onde ocorreram problemas relacionados à sua fundação desde a fase inicial de sua ocupação.

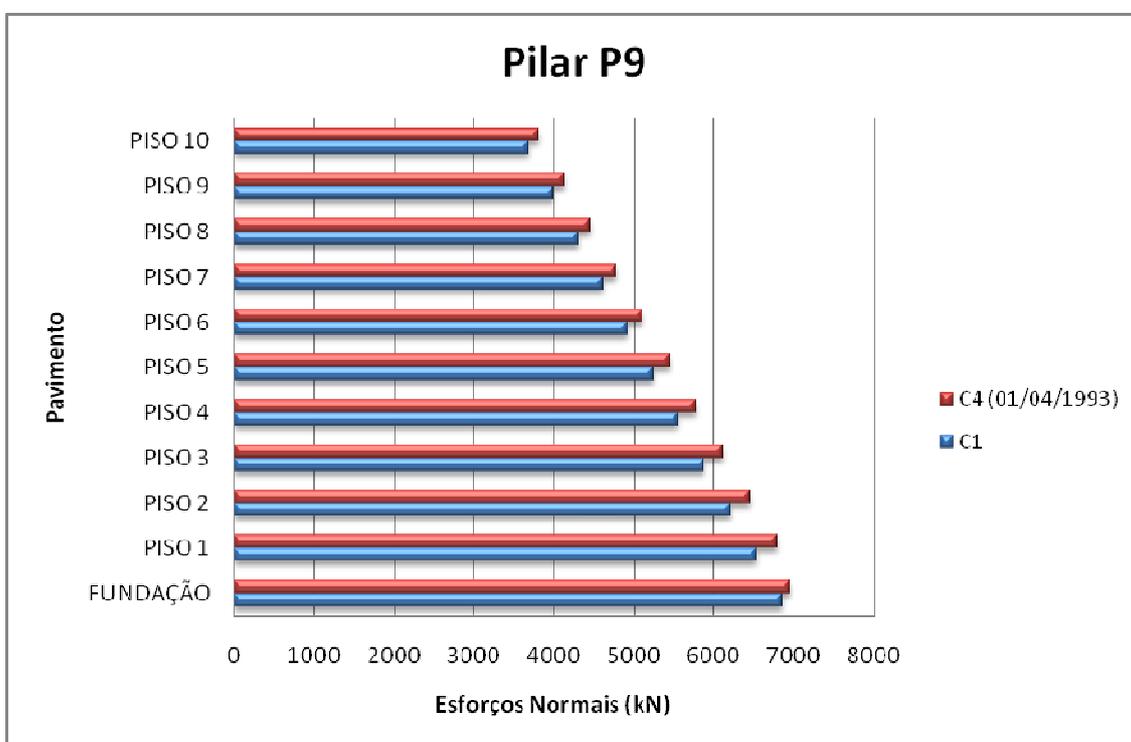
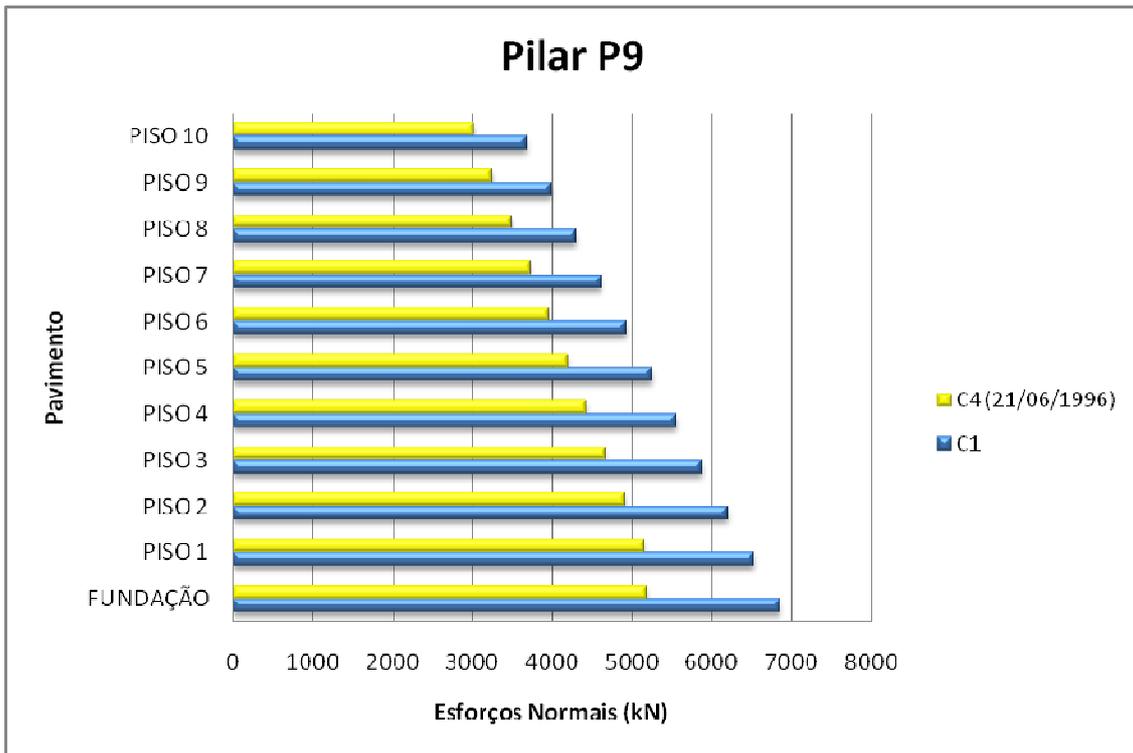
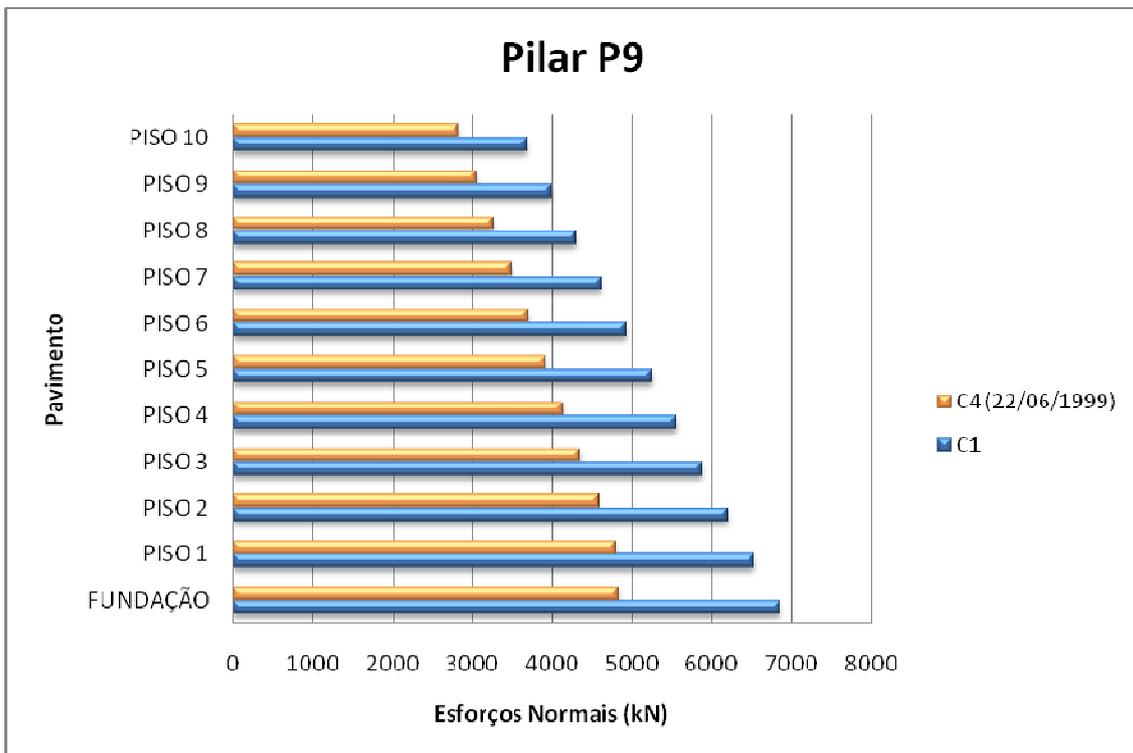
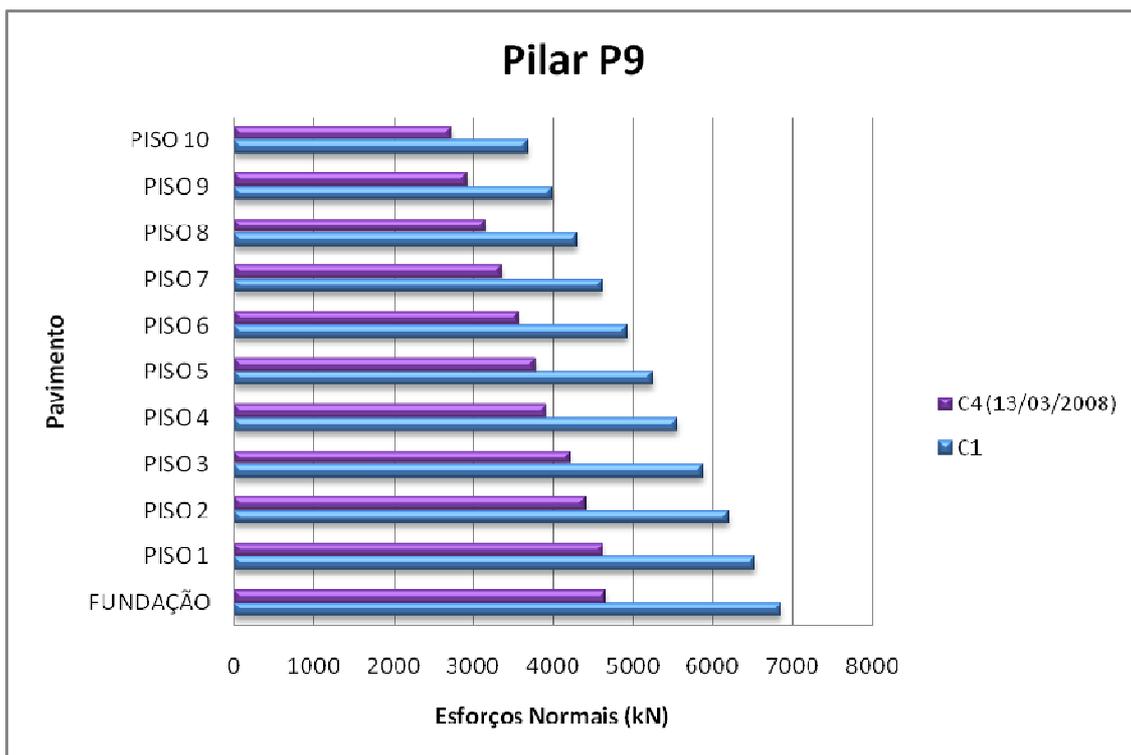
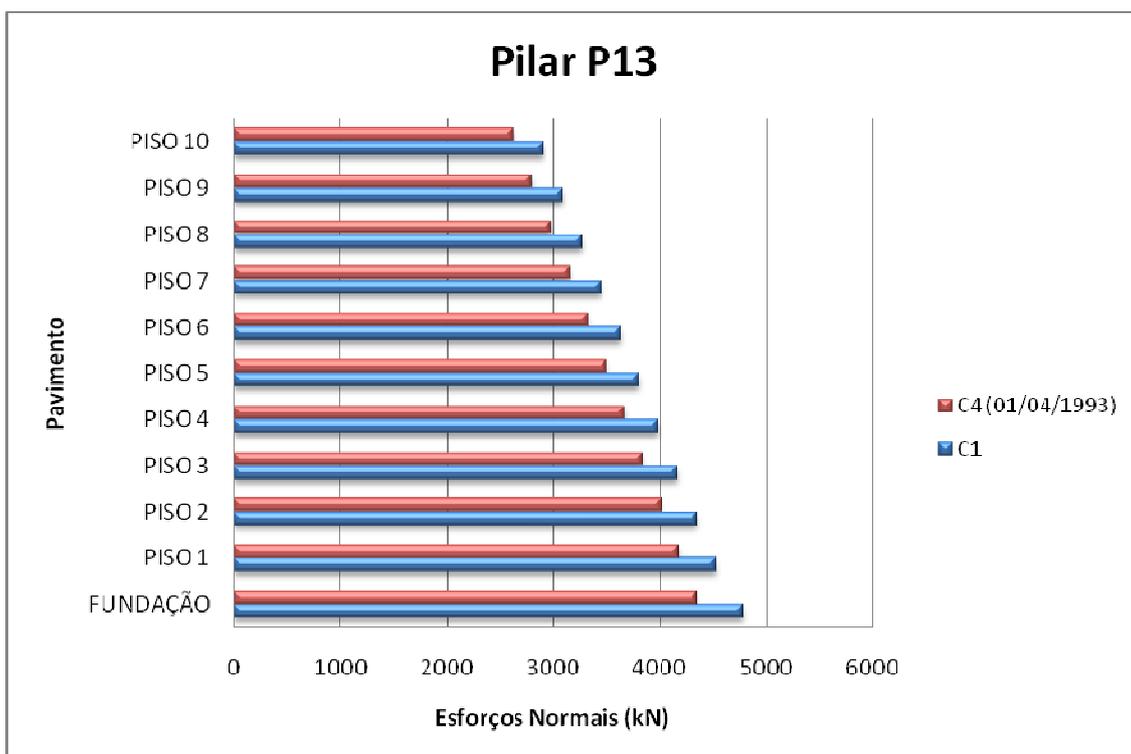
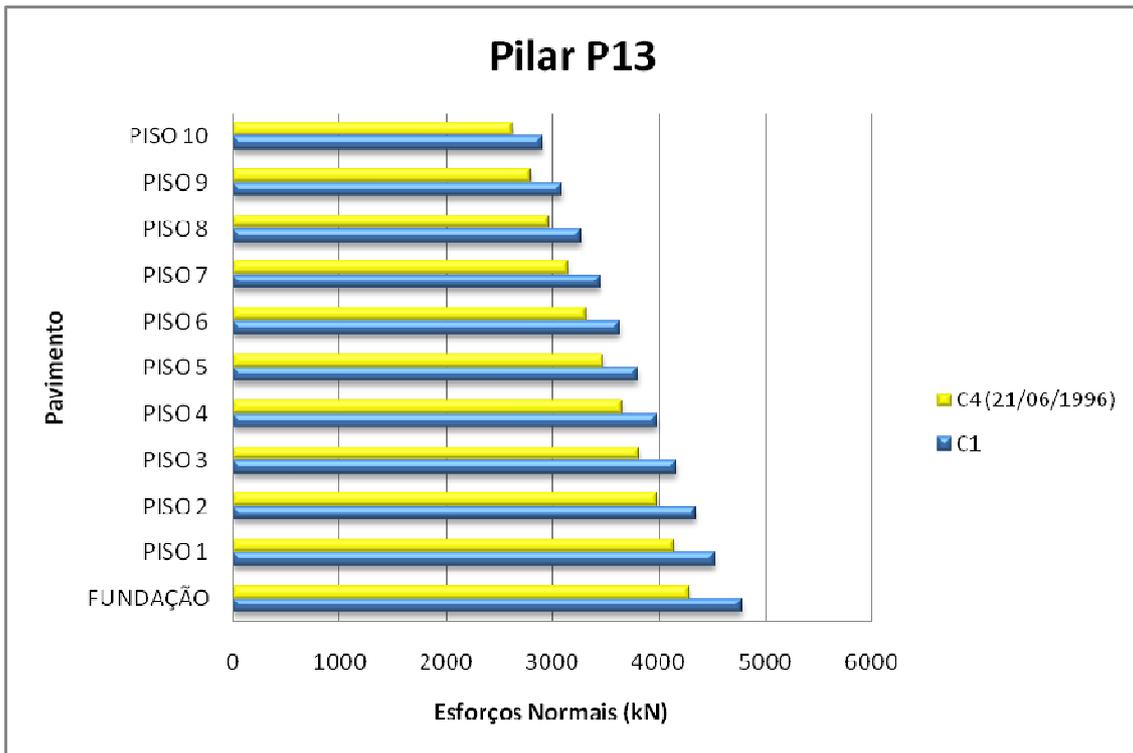
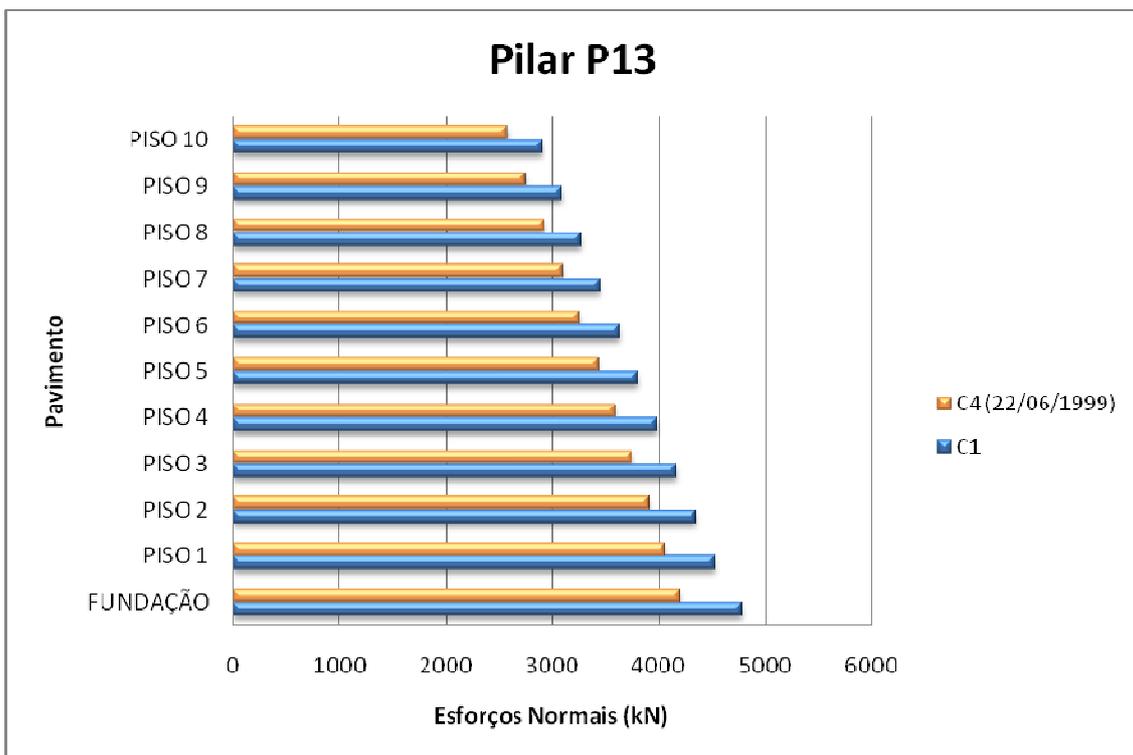
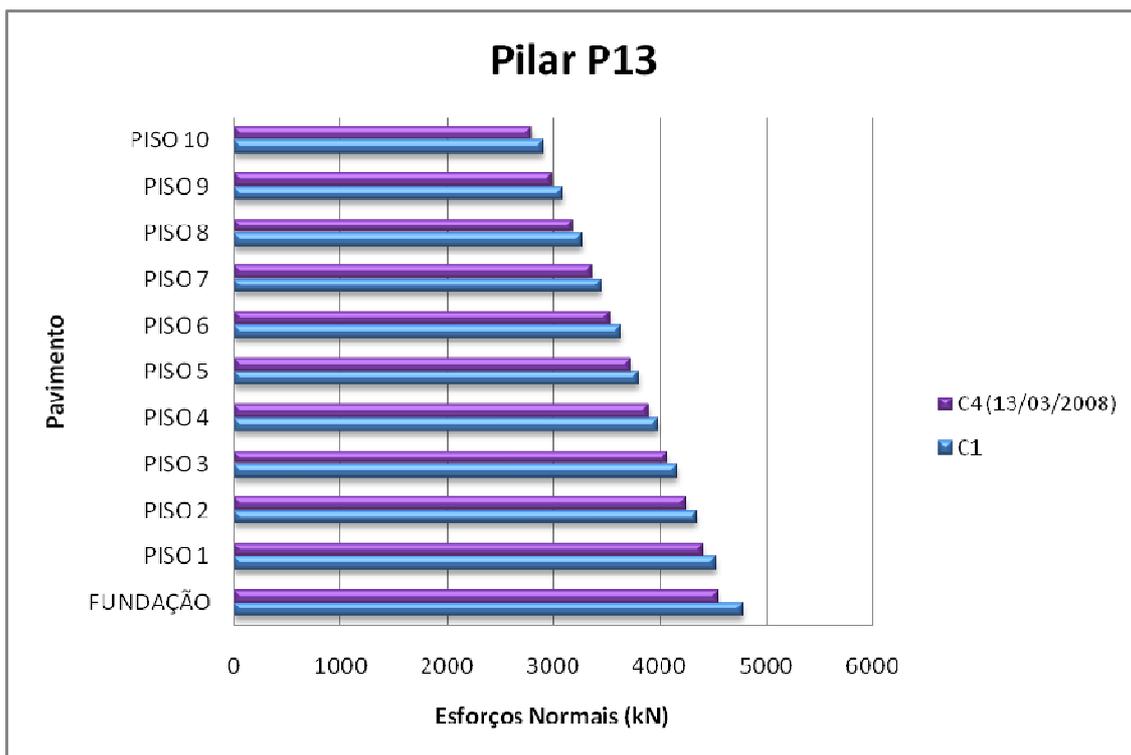
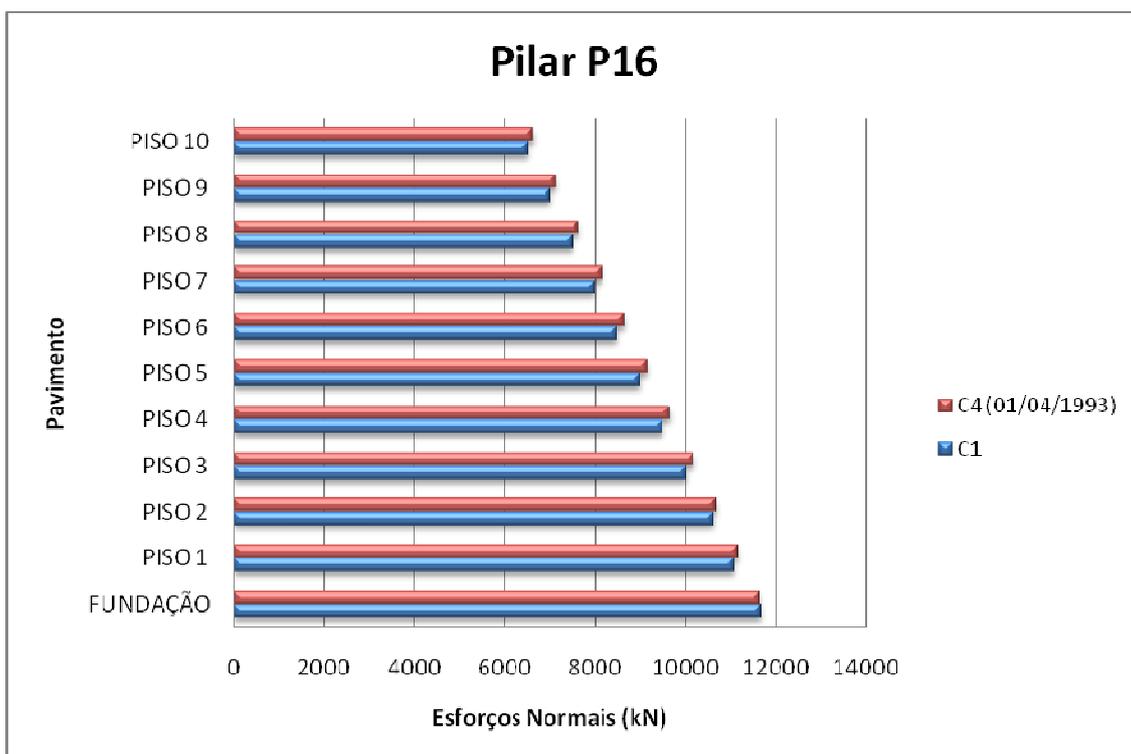
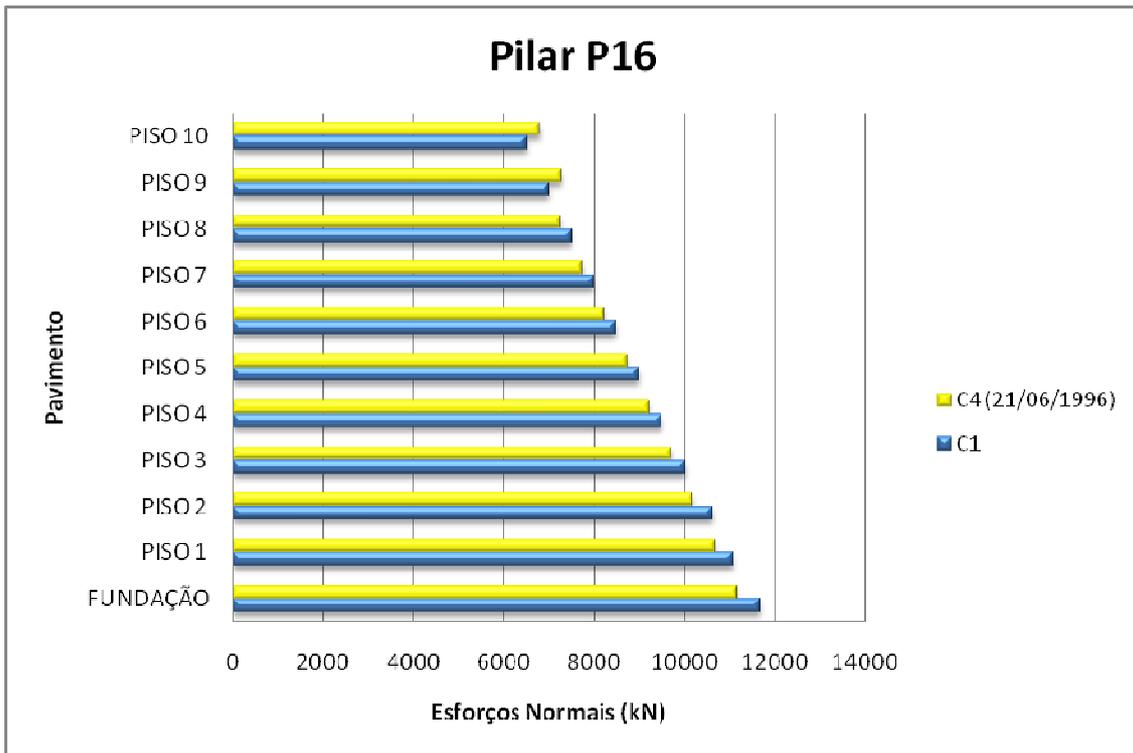
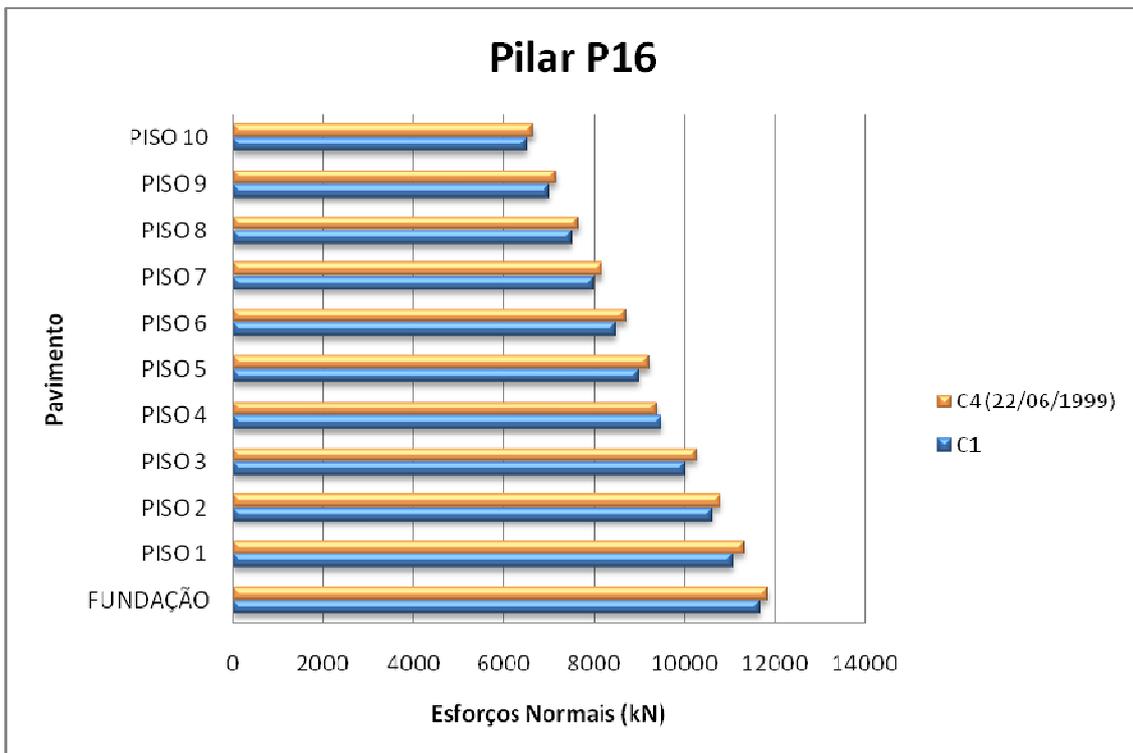
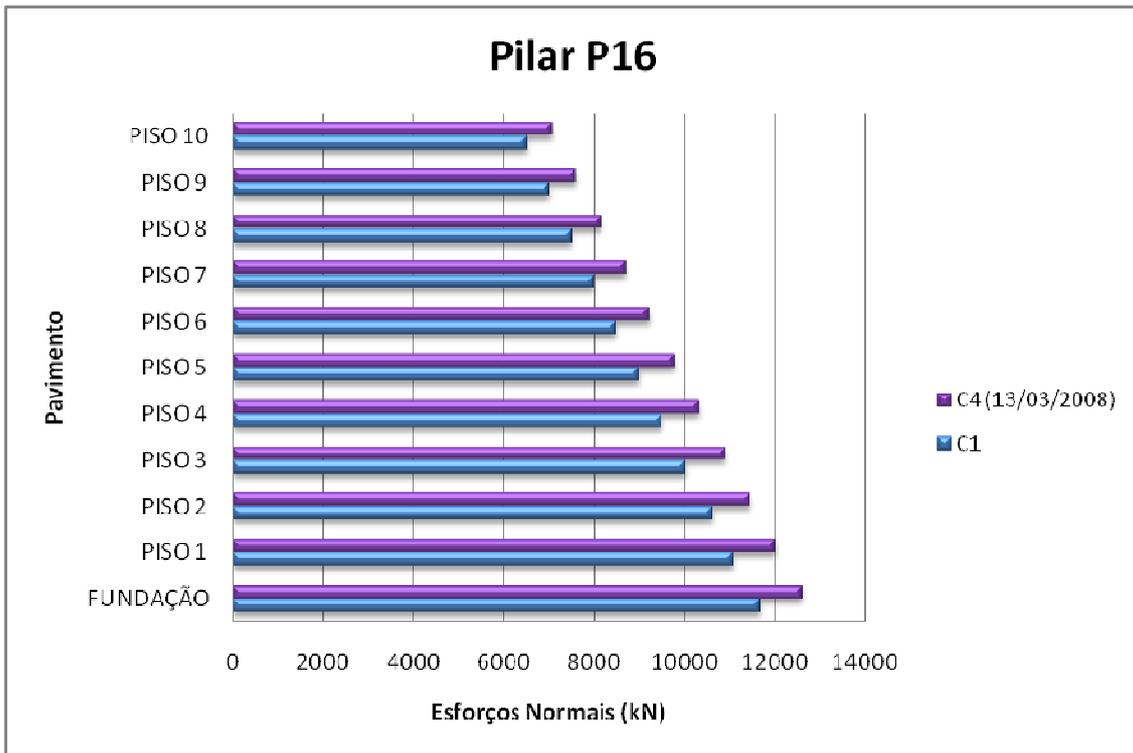
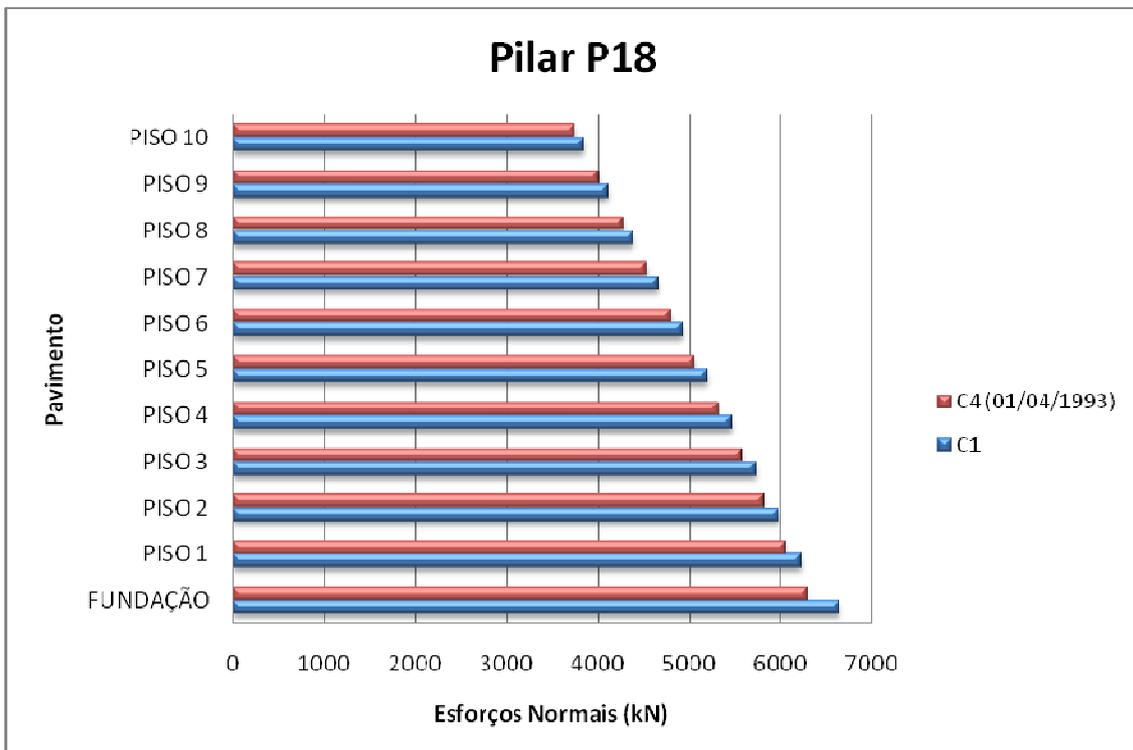
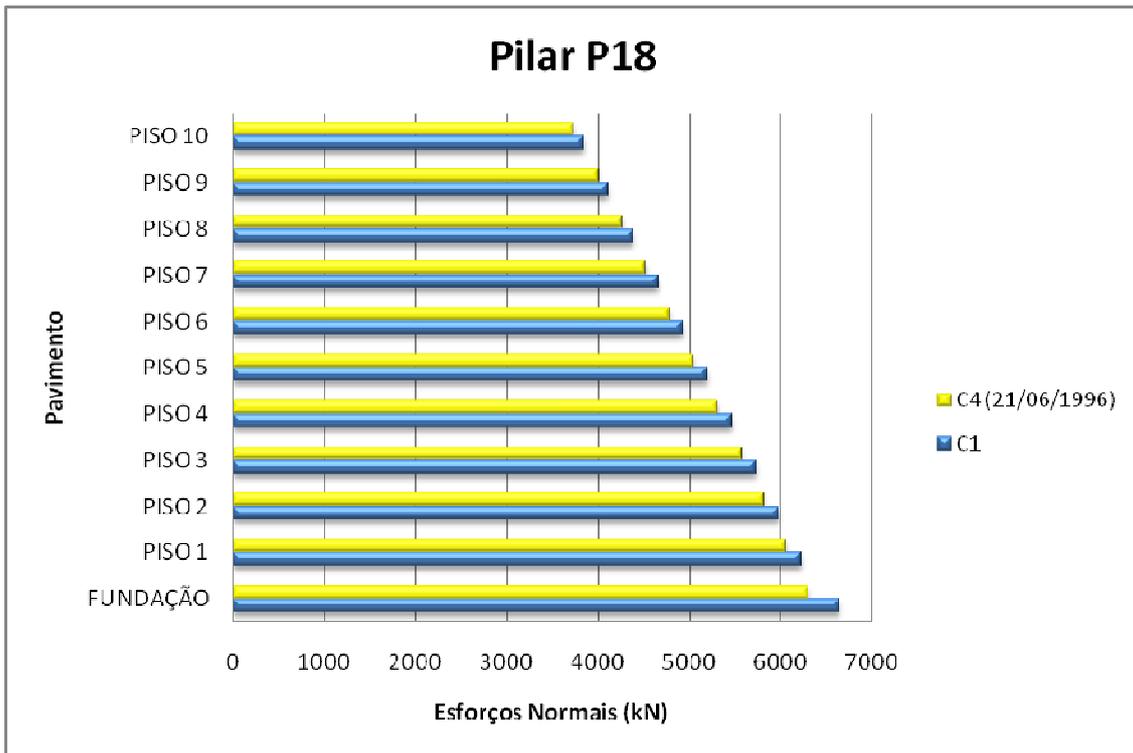
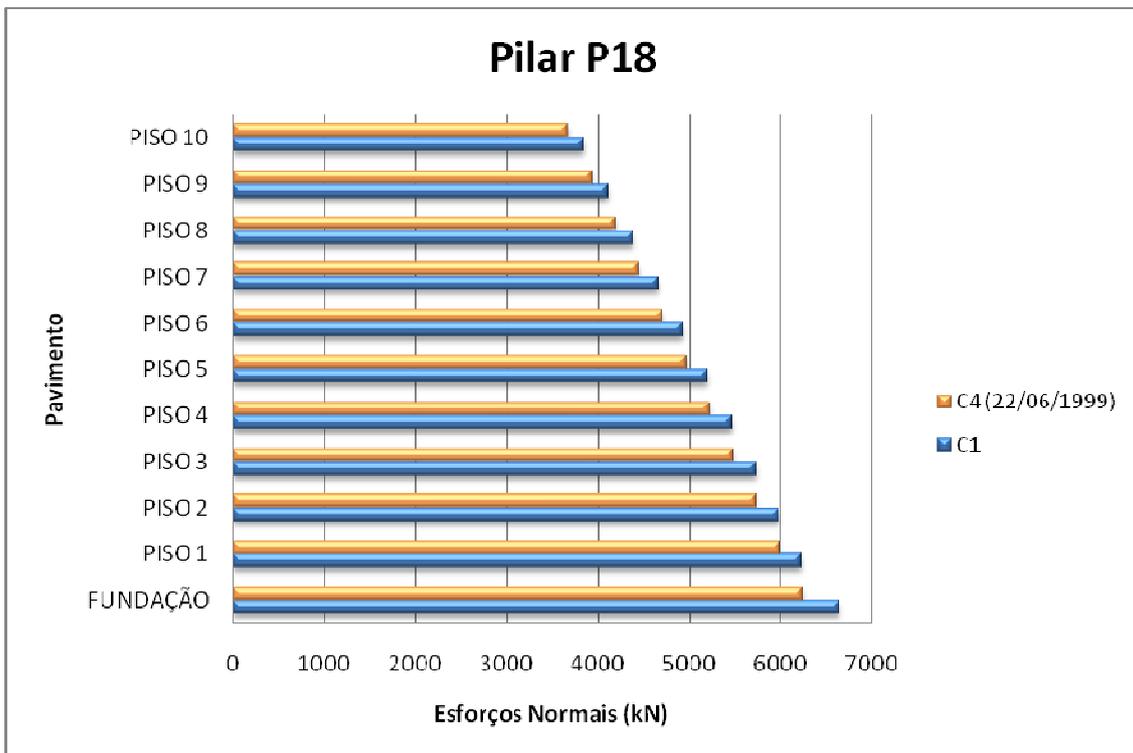
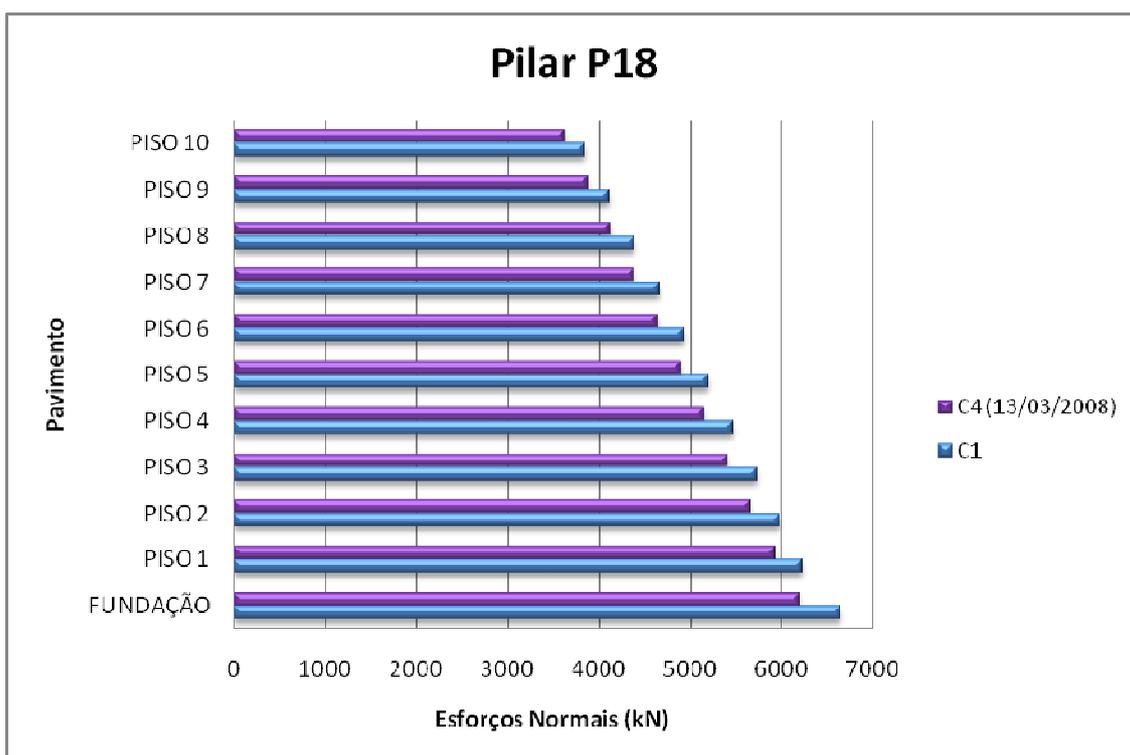
Figura 5.74 – Esforços normais do pilar P9 no cenário C1 e no cenário C4 (01/04/1993)

Figura 5.75 – Esforços normais do pilar P9 no cenário C1 e no cenário C4 (21/06/1996)

Figura 5.76 – Esforços normais do pilar P9 no cenário C1 e no cenário C4 (22/06/1999)

Figura 5.77 – Esforços normais do pilar P9 no cenário C1 e no cenário C4 (13/03/2008)

Figura 5.78 – Esforços normais do pilar P13 no cenário C1 e no cenário C4 (01/04/1993)

Figura 5.79 – Esforços normais do pilar P13 no cenário C1 e no cenário C4 (21/06/1996)

Figura 5.80 – Esforços normais do pilar P13 no cenário C1 e no cenário C4 (22/06/1999)

Figura 5.81 – Esforços normais do pilar P13 no cenário C1 e no cenário C4 (13/03/2008)

Figura 5.82 – Esforços normais do pilar P16 no cenário C1 e no cenário C4 (01/04/1993)

Figura 5.83 – Esforços normais do pilar P16 no cenário C1 e no cenário C4 (21/06/1996)

Figura 5.84 – Esforços normais do pilar P16 no cenário C1 e no cenário C4 (22/06/1999)

Figura 5.85 – Esforços normais do pilar P16 no cenário C1 e no cenário C4 (13/03/2008)

Figura 5.86 – Esforços normais do pilar P16 no cenário C1 e no cenário C4 (01/04/1993)

Figura 5.87 – Esforços normais do pilar P16 no cenário C1 e no cenário C4 (21/06/1996)

Figura 5.88 – Esforços normais do pilar P16 no cenário C1 e no cenário C4 (22/06/1999)

Figura 5.89 – Esforços normais do pilar P16 no cenário C1 e no cenário C4 (13/03/2008)

Continuando com a comparação entre os pilares P9, P13, P16 e P18, nos cenários C1 e C4, idêntico ao que foi feito no cenário C2, as Figuras 5.74 a 5.89 apresentam a comparação dos esforços normais destes pilares nas datas 01/04/1993, 21/06/1996, 22/06/1999 e 13/03/2008, da fundação até o 10º pavimento.

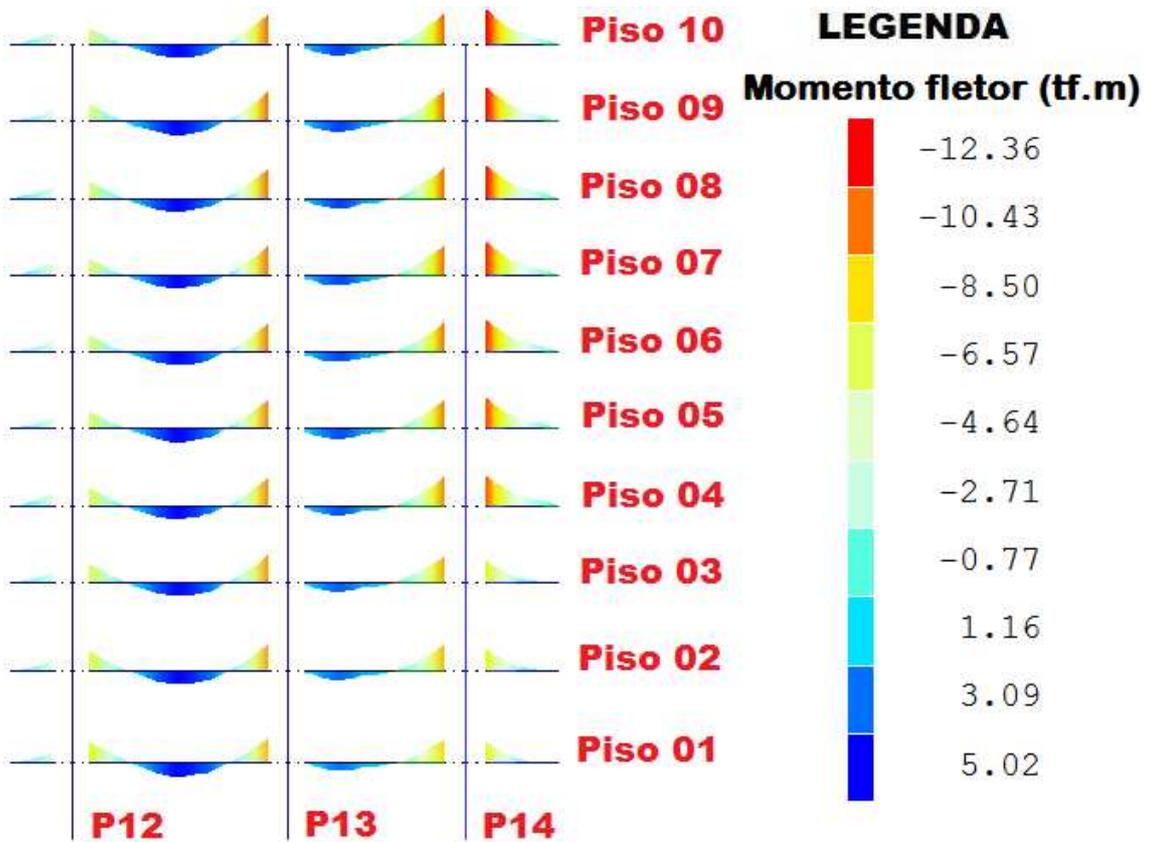
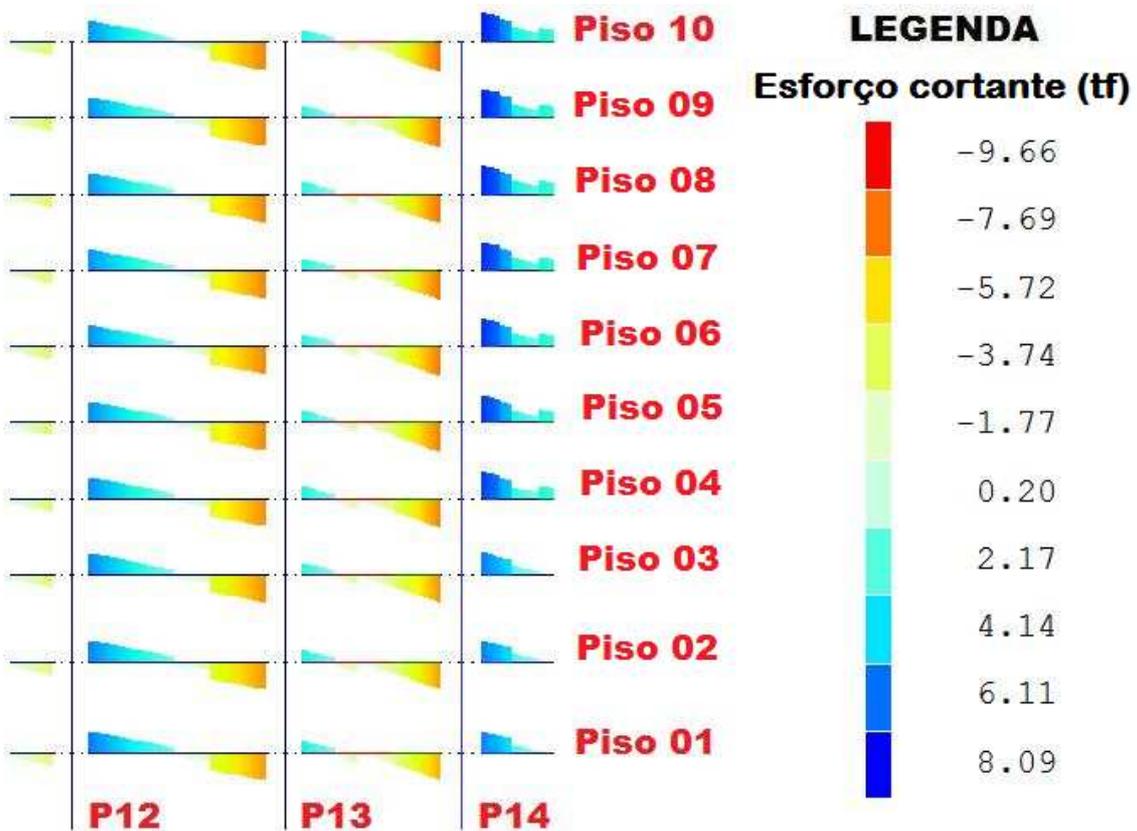
Figura 5.90 – Diagramas de momento fletor da viga V7 do cenário C4 (01/04/1993)

Figura 5.91 – Diagramas de esforço cortante da viga V7 do cenário C4 (01/04/1993)

Nas Figuras 5.90 a 5.93 são mostrados os diagramas de momento fletor e esforço cortante das vigas V7 e V12, no cenário C4 (01/03/1993), desde o Piso 1 até o Piso 10. Os momentos fletores e esforços cortantes das vigas V7 já foram mostrados nas Figuras 5.36 e 5.37.

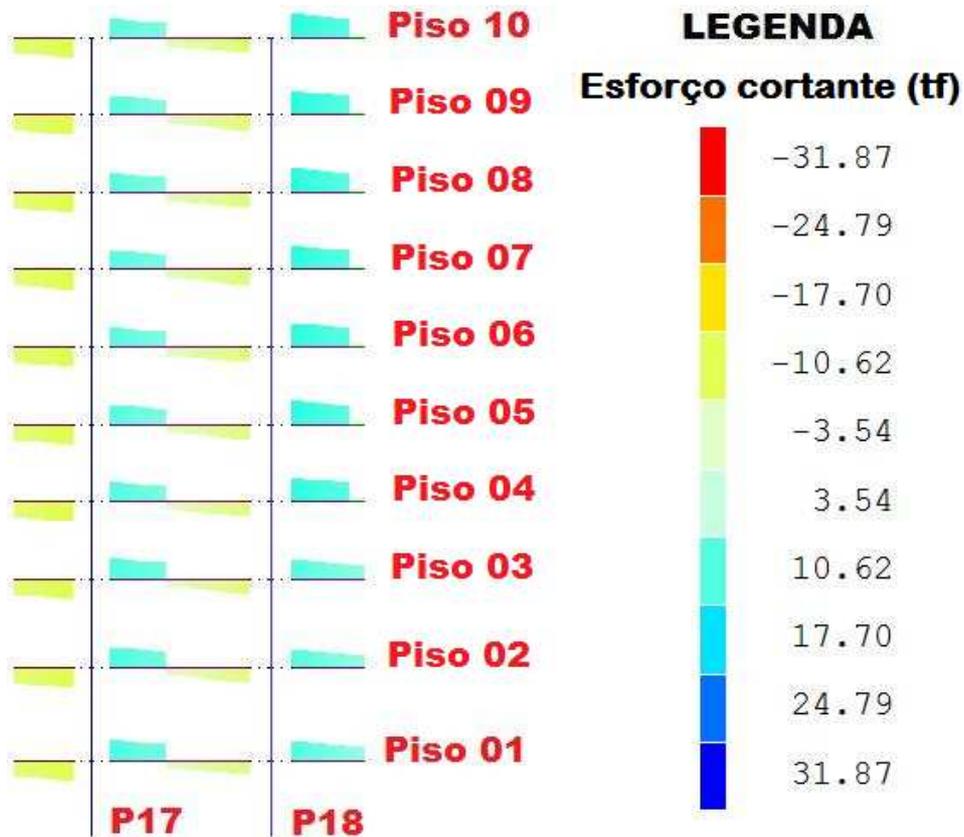
Figura 5.93 – Diagramas de esforço cortante da viga V12 do cenário C4 (01/04/1993)

Apesar de apresentarem amplitudes diferentes do cenário C2, os resultados do cenário C4 para os momentos fletores das vigas V7 e V12 demonstram que a consideração dos efeitos de recalques, introduzem na estrutura esforços adicionais que modificam o comportamento da mesma e explicam a grande maioria das patologias encontradas na edificação, principalmente até o nível do piso 04, onde os esforços tornam-se menos significativos.

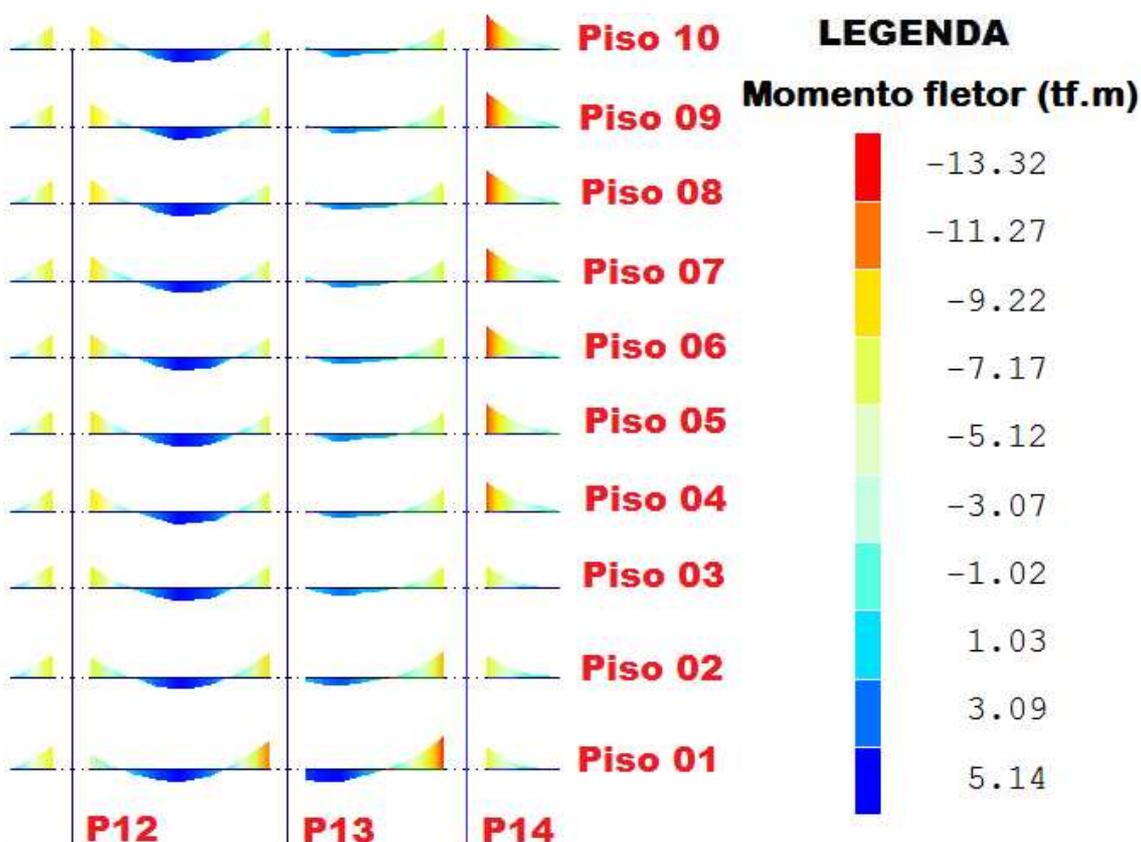
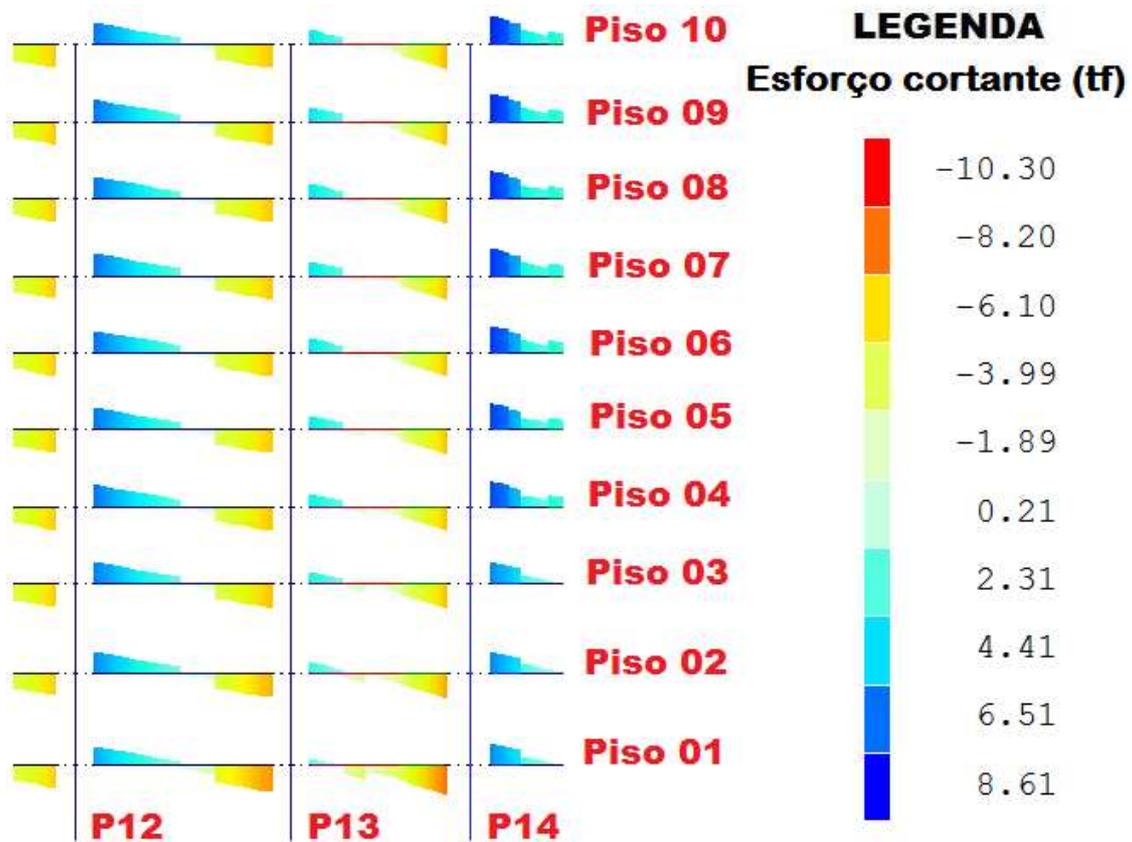
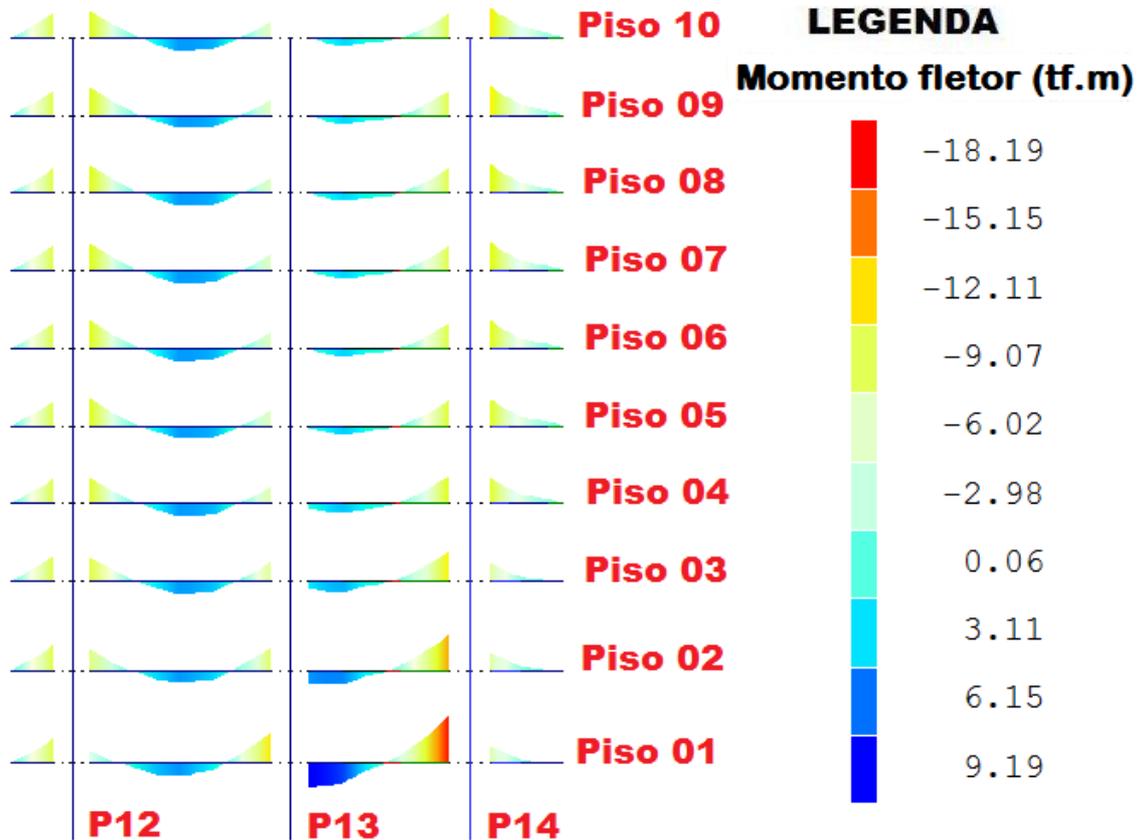
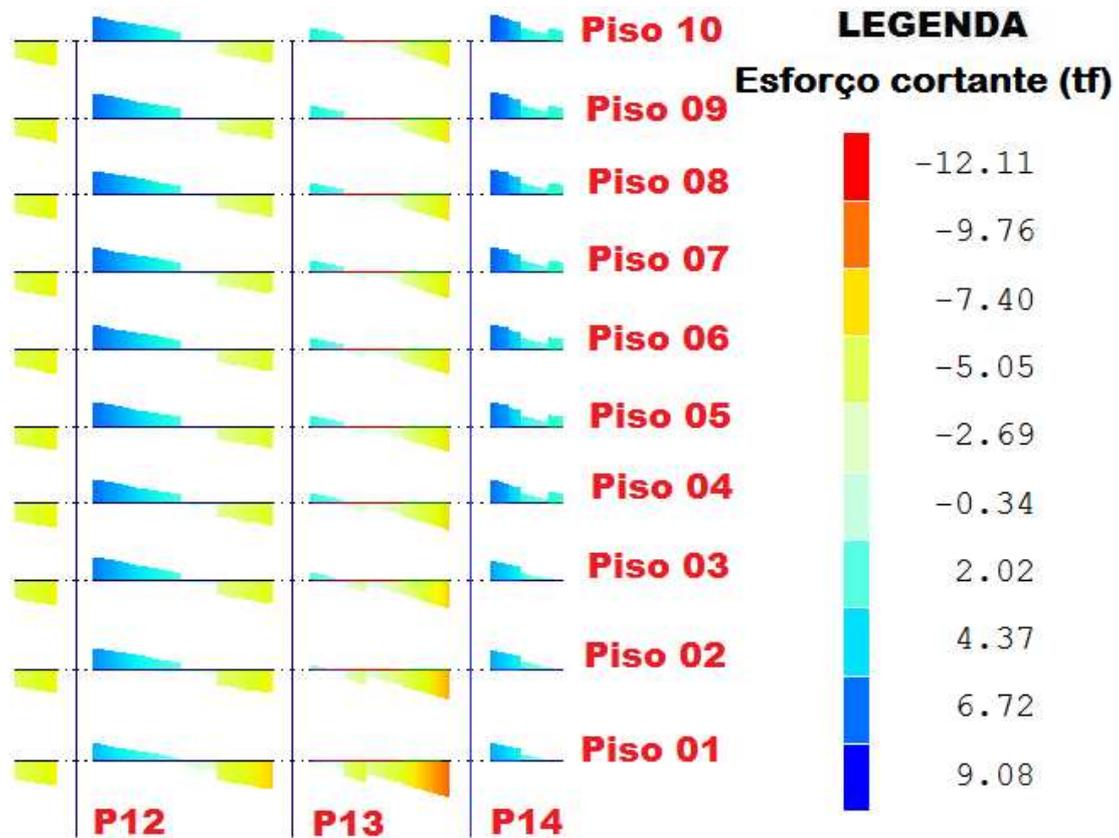
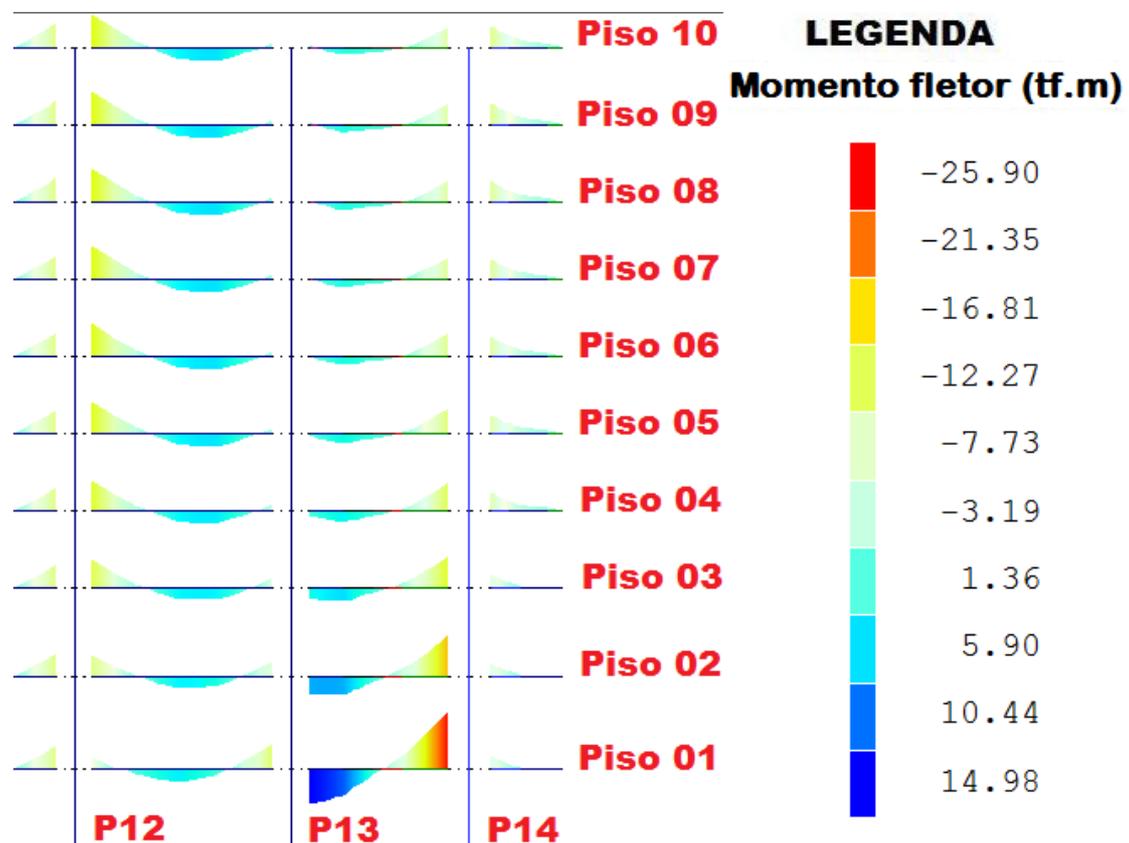
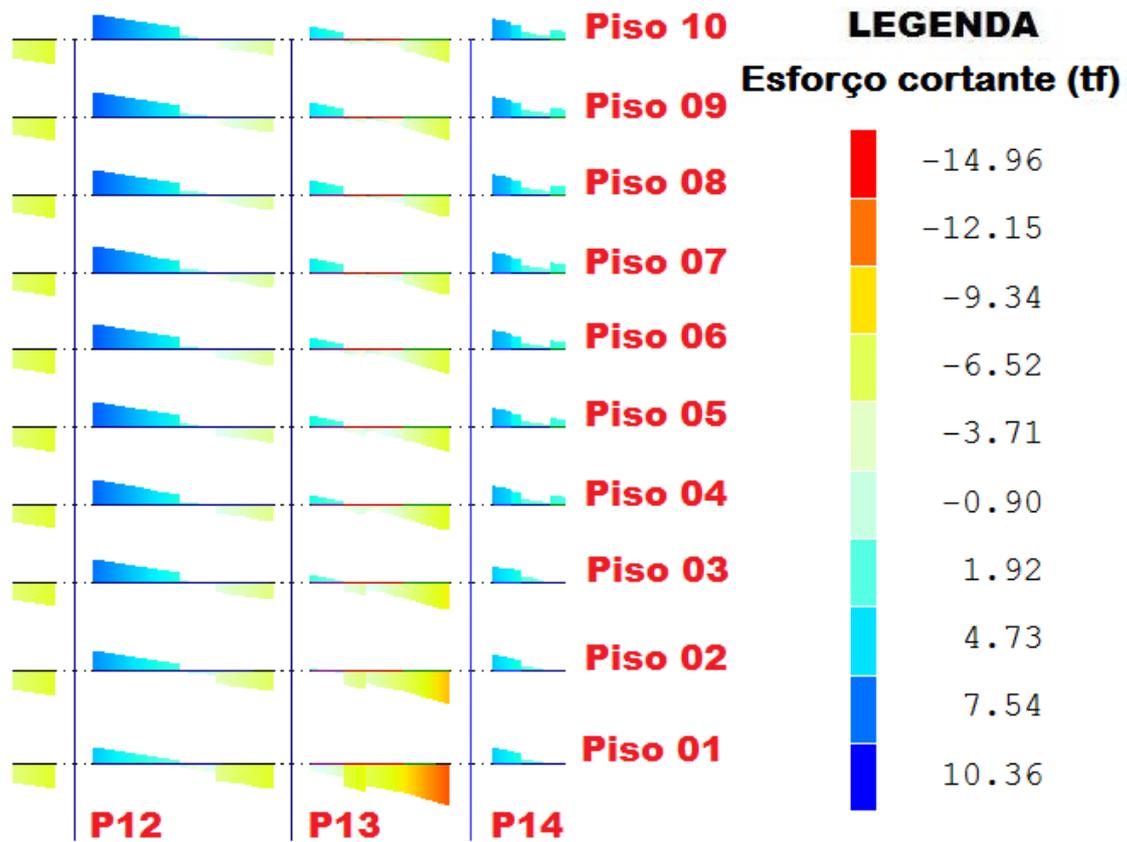
Figura 5.94 – Diagramas de momento fletor da viga V7 do cenário C4 (21/06/1996)

Figura 5.95 – Diagramas de esforço cortante da viga V7 do cenário C4 (21/06/1996)

Figura 5.98 – Diagramas de momento fletor da viga V7 do cenário C4 (22/06/1999)

Figura 5.99 – Diagramas de esforço cortante da viga V7 do cenário C4 (22/06/1999)

Figura 5.102 – Diagramas de momento fletor da viga V7 do cenário C4 (13/03/2008)

Figura 5.103 – Diagramas de esforço cortante da viga V7 do cenário C4 (13/03/2008)

As Figuras 5.94 a 5.105 mostram os diagramas de momentos fletores e esforços cortantes das vigas V7 e V12, nos cenários C4 (21/06/1996), C4 (22/06/1999) e C4 (13/03/2008), desde o Piso 1 até o Piso 10.
