1 INTRODUÇÃO

A presente pesquisa tem como objetivo geral apresentar um estudo de caso de um edifício onde ocorreram problemas relacionados à sua fundação desde a fase inicial de sua ocupação.

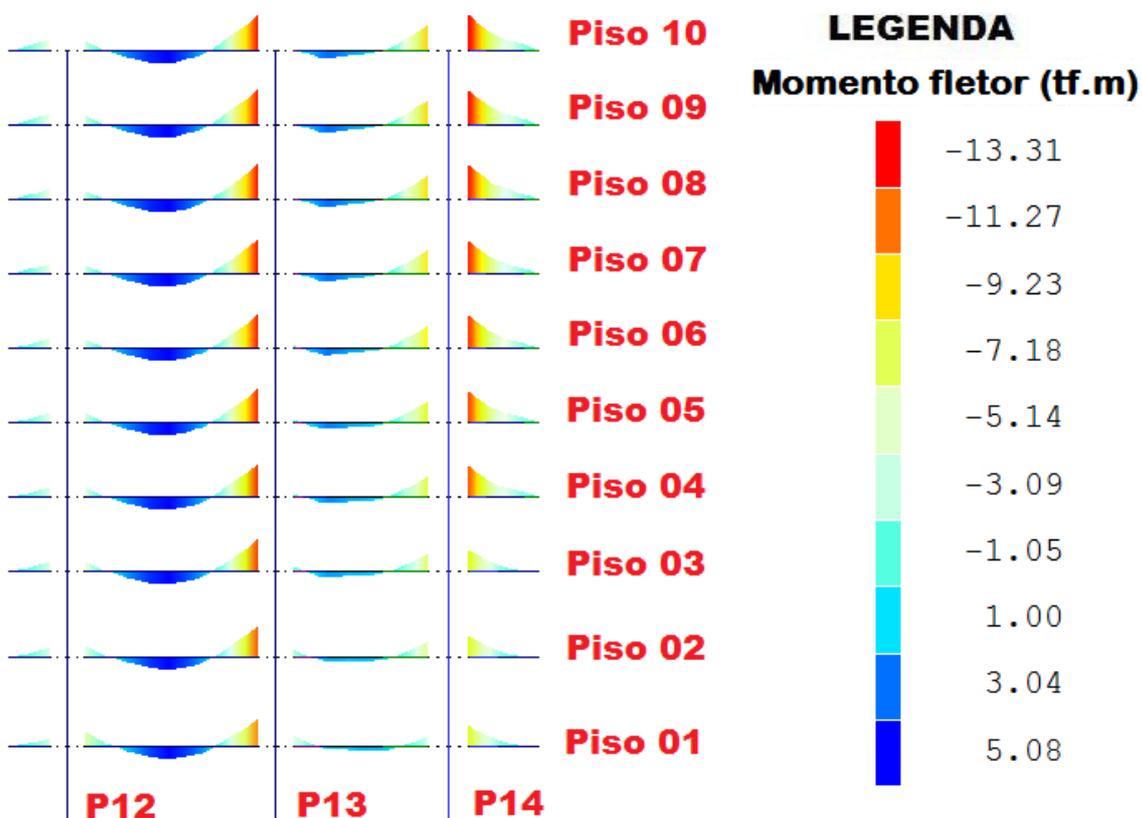
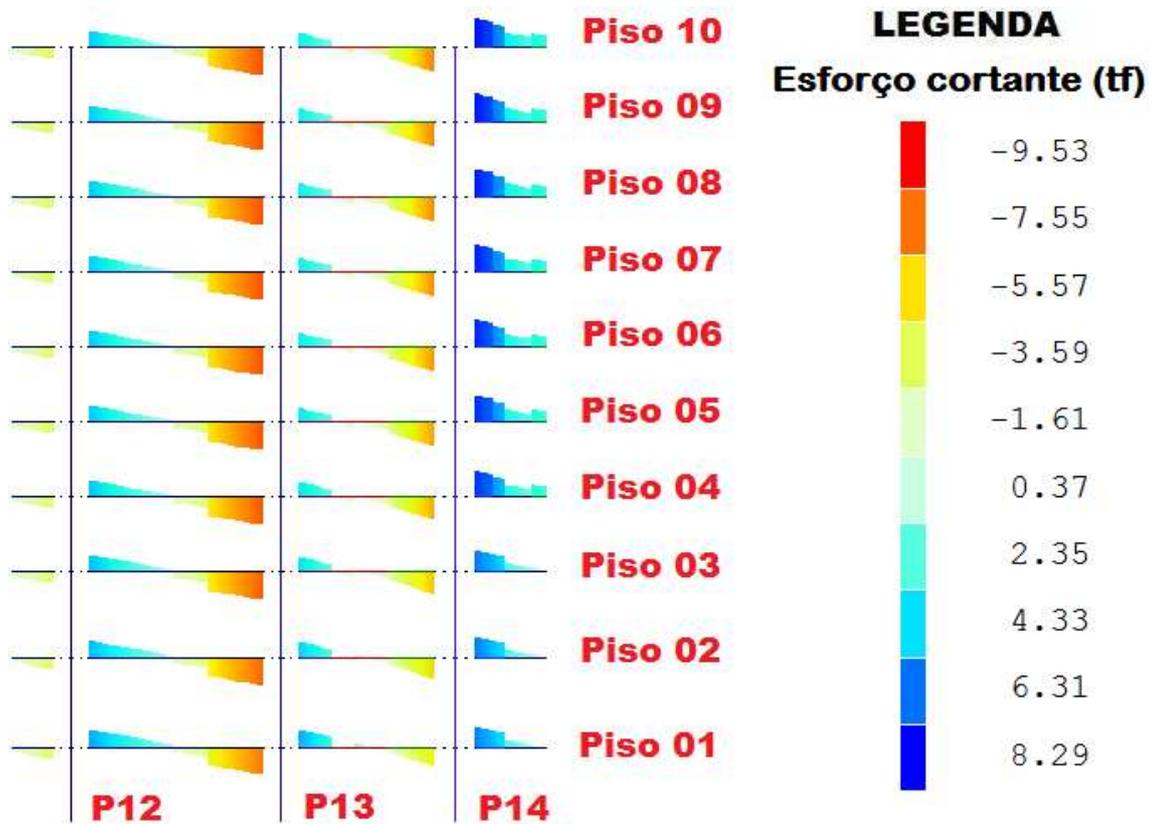
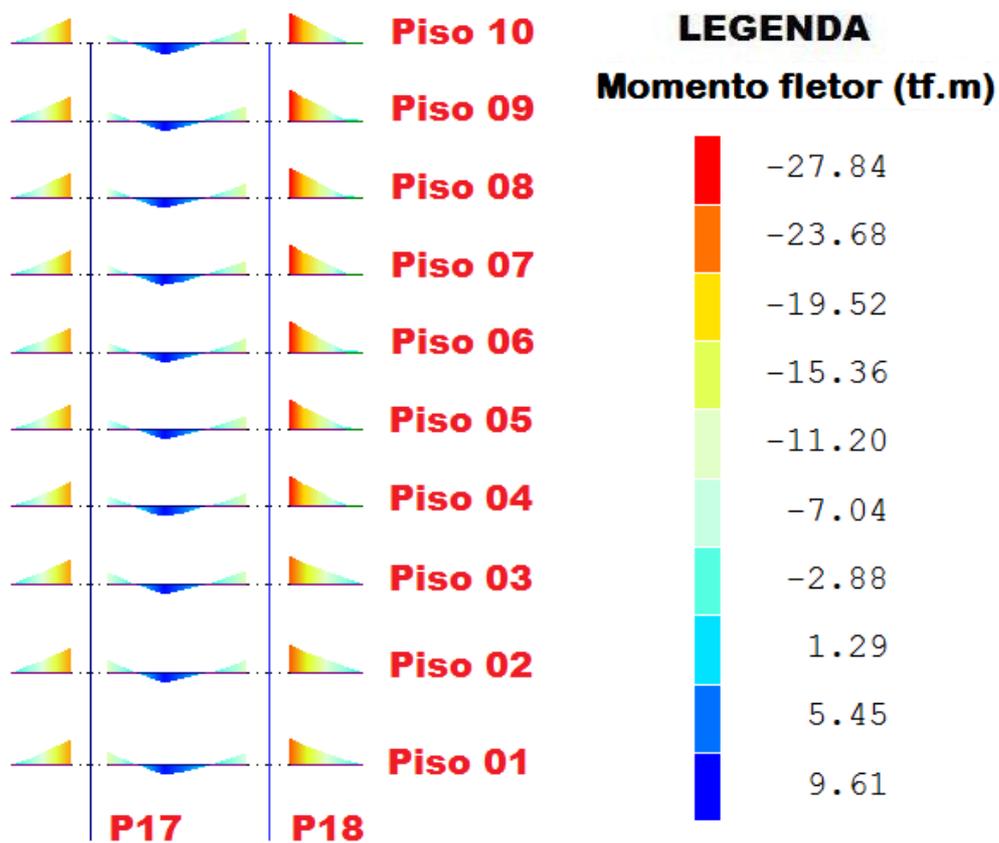
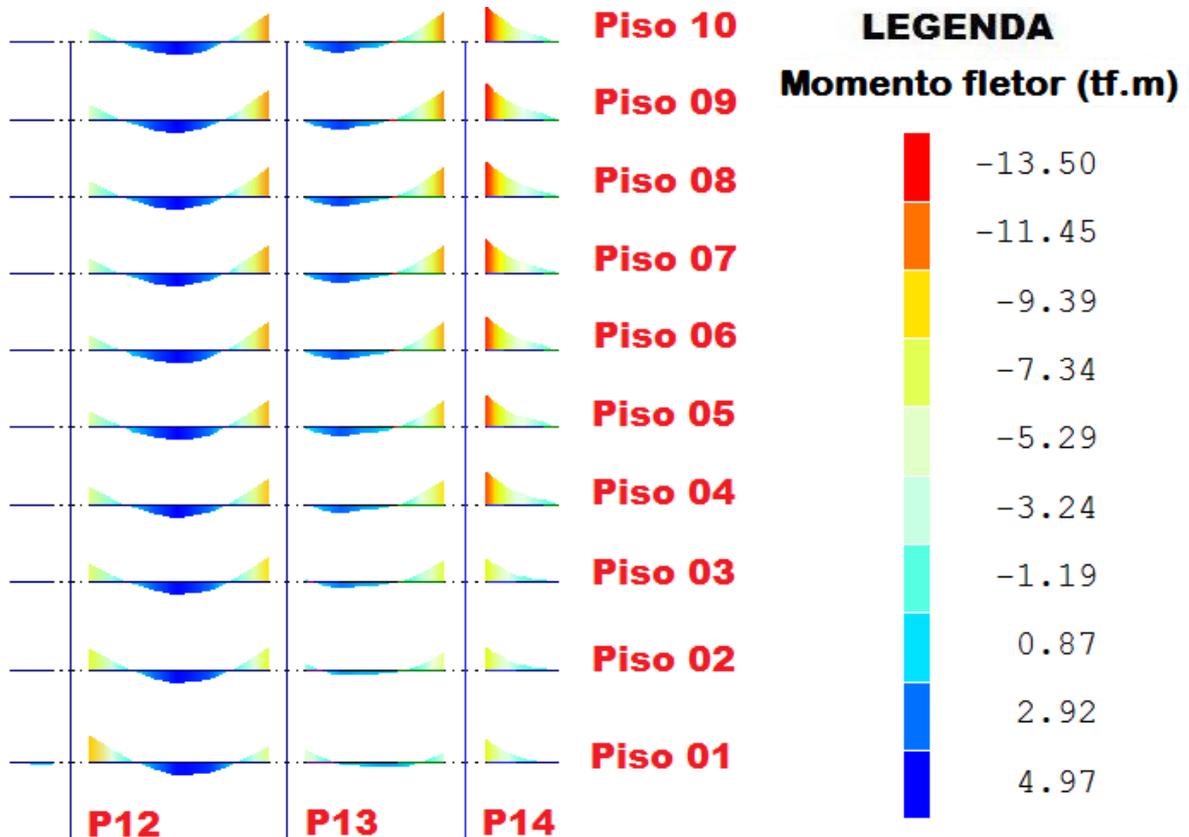
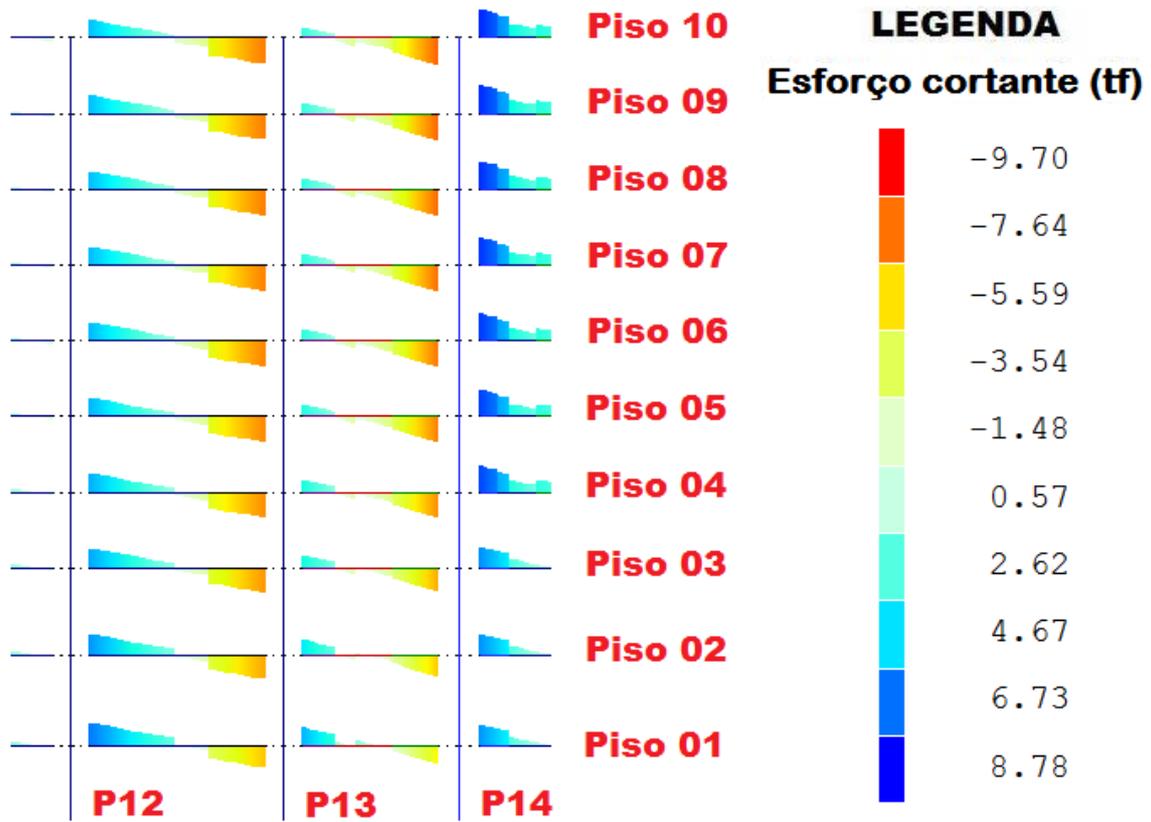
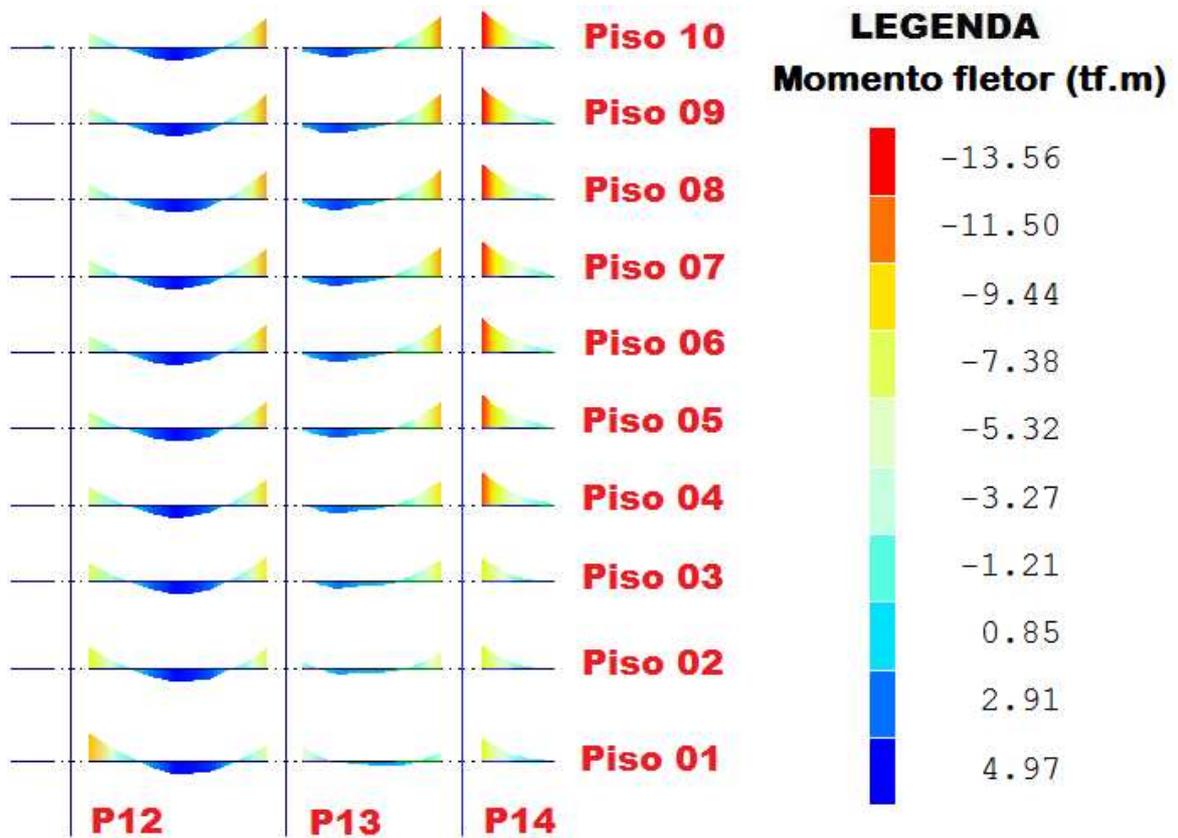
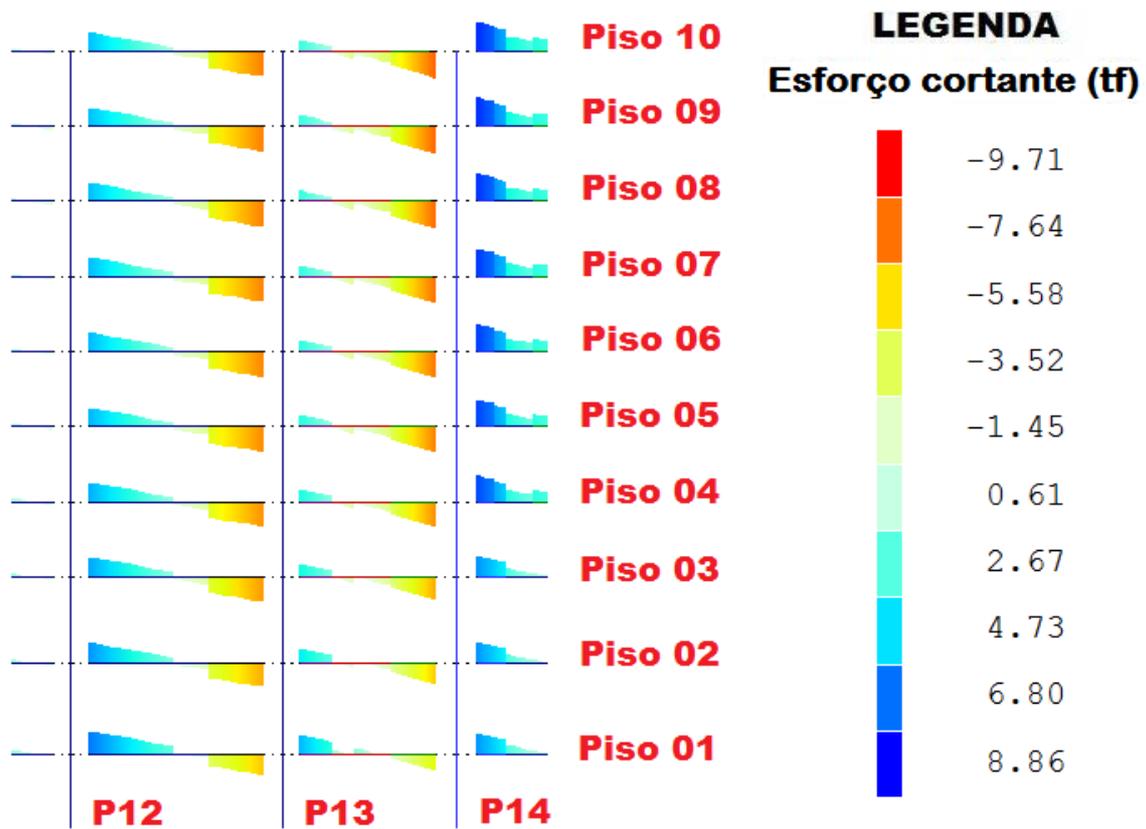
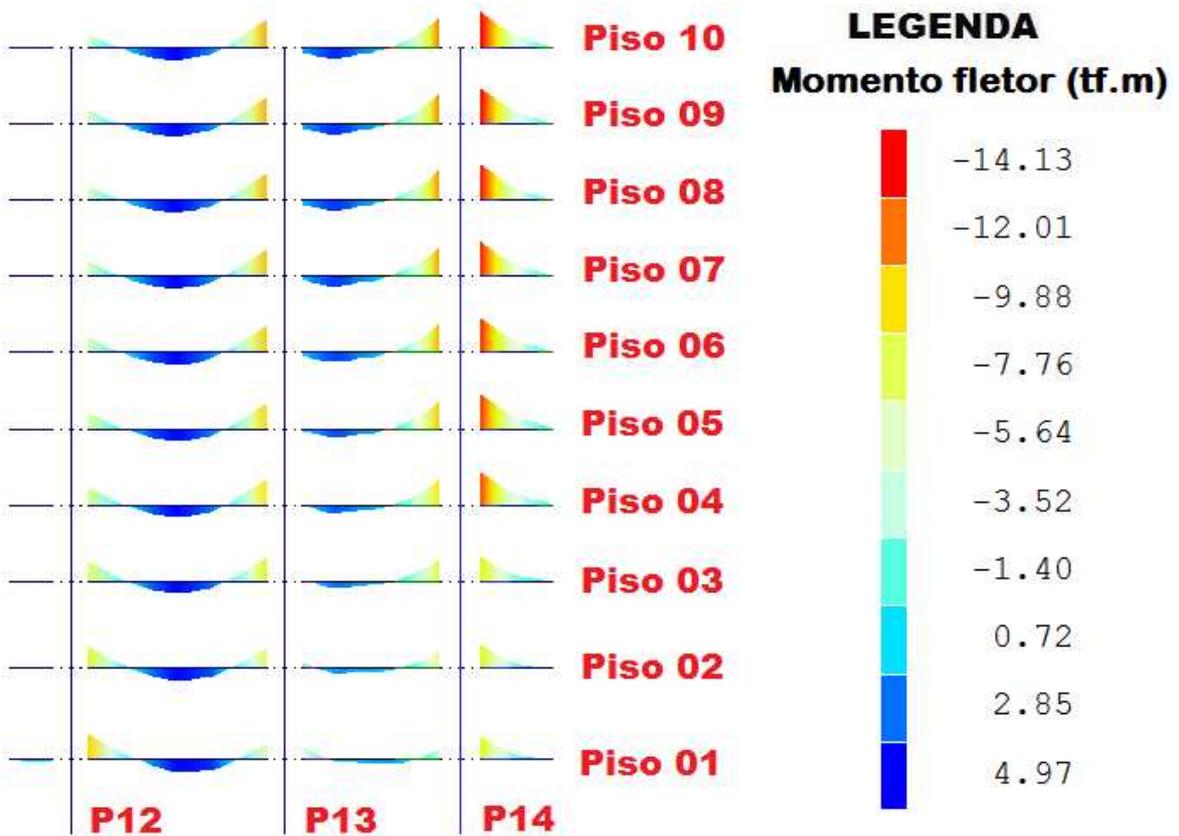
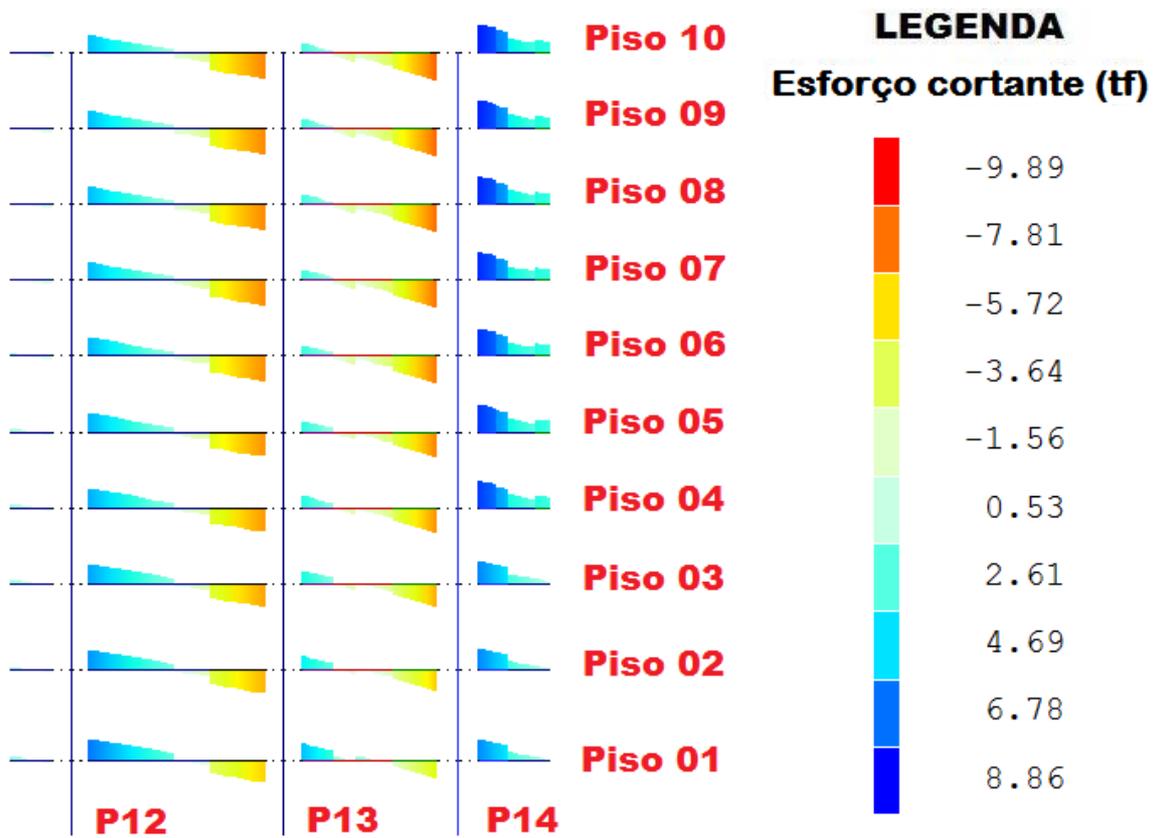
Figura 5.138 – Diagramas de momento fletor da viga V7 do cenário C5 (01/04/1993)

Figura 5.139 – Diagramas de esforço cortante da viga V7 do cenário C5 (01/04/1993)

Figura 5.140 – Diagramas de momento fletor da viga V12 do cenário C5 (01/04/1993)

Figura 5.142 – Diagramas de momento fletor da viga V7 do cenário C5 (21/06/1996)

Figura 5.143 – Diagramas de esforço cortante da viga V7 do cenário C5 (21/06/1996)

Figura 5.146 – Diagramas de momento fletor da viga V7 do cenário C5 (22/06/1999)

Figura 5.147 – Diagramas de esforço cortante da viga V7 do cenário C5 (22/06/1999)

Figura 5.150 – Diagramas de momento fletor da viga V7 do cenário C5 (13/03/2008)

Figura 5.151 – Diagramas de esforço cortante da viga V7 do cenário C5 (13/03/2008)
