UNIVERSIDADE DE PERNAMBUCO
Escola Politécnica de Pernambuco
Programa de Pós-Graduação em Engenharia Civil

**ANÁLISE DOS DESVIOS EM SEGURANÇA DO
TRABALHO EM CANTEIROS DE OBRA DE
CONSTRUÇÃO CIVIL VERTICAL**

Dissertação apresentada ao Programa de Pós-Graduação em Engenharia Civil da Escola Politécnica de Pernambuco da Universidade de Pernambuco como parte dos requisitos necessários à obtenção do título de Mestre em Engenharia Civil.

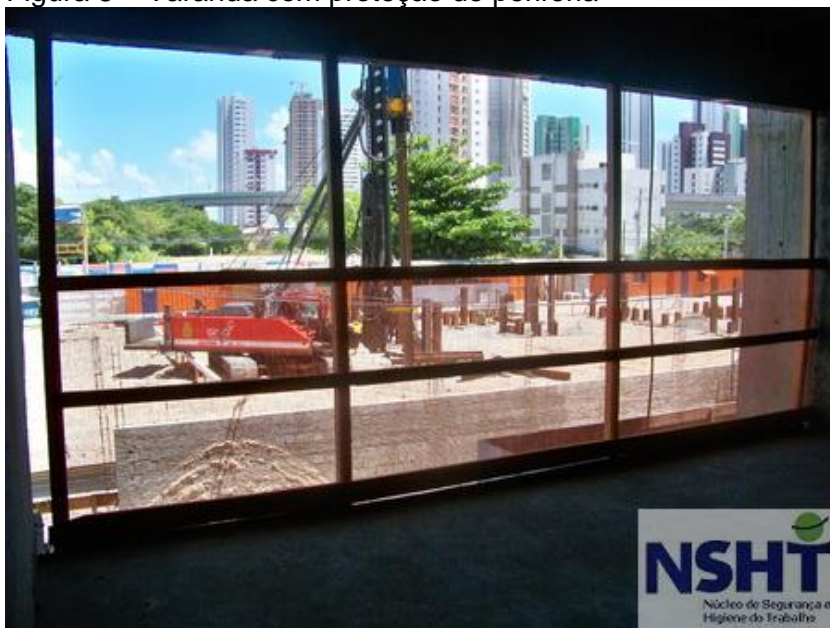
Figura 8 – Varanda com proteção de periferia

Enquanto a Figura 8 mostra uma das maneiras de evitar e proteger a área contra quedas, utilizando-se de guarda-corpo com altura mínima de 1,20, travessão intermediário e rodapé com 0,20m.

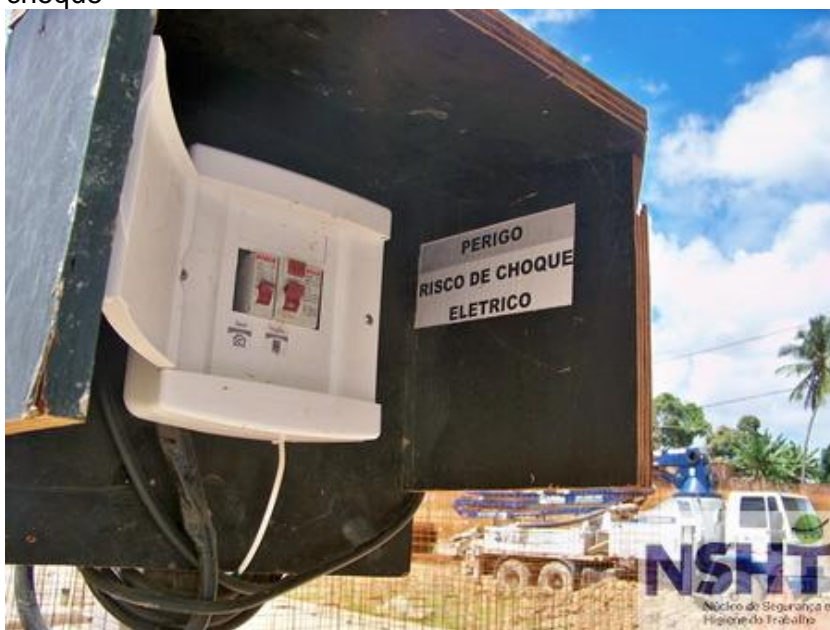
Figura 10 – Circuito elétrico protegido por caixa de PVC e sinalizado quanto ao risco de choque

Já na Figura 10, o circuito está abrigado e sinalizado e só apresenta possibilidade de contato através da abertura da porta de proteção, além do alerta de choque elétrico, sendo este, a forma correta de proteção.

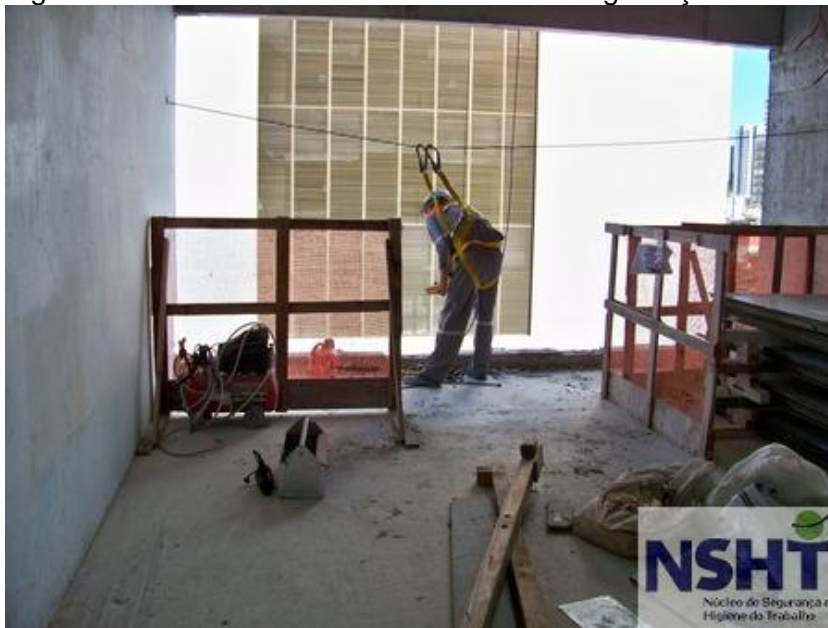
Figura 12 – Trabalhador utilizando cinto de segurança em atividade próximo à periferia

Enquanto o trabalhador da Figura 11 transita sobre a laje sem uso do EPI, o outro da Figura 12 faz o uso correto do dispositivo de segurança ao utilizar os dois talabartes conectados à linha de vida.

No entanto, é preciso ficar atento a outro problema apresentado na Figura 11, a falta de linha de vida, como mostrado na Figura 12. Sem a instalação deste dispositivo auxiliar de segurança, se torna inviável a conexão segura do talabarte à estrutura, uma vez que o mesmo deve ser conectado acima da linha da cintura, a fim de minimizar a possibilidade de colisão com o solo ou com a estrutura inferior a de trabalho (BRASIL, 2012).

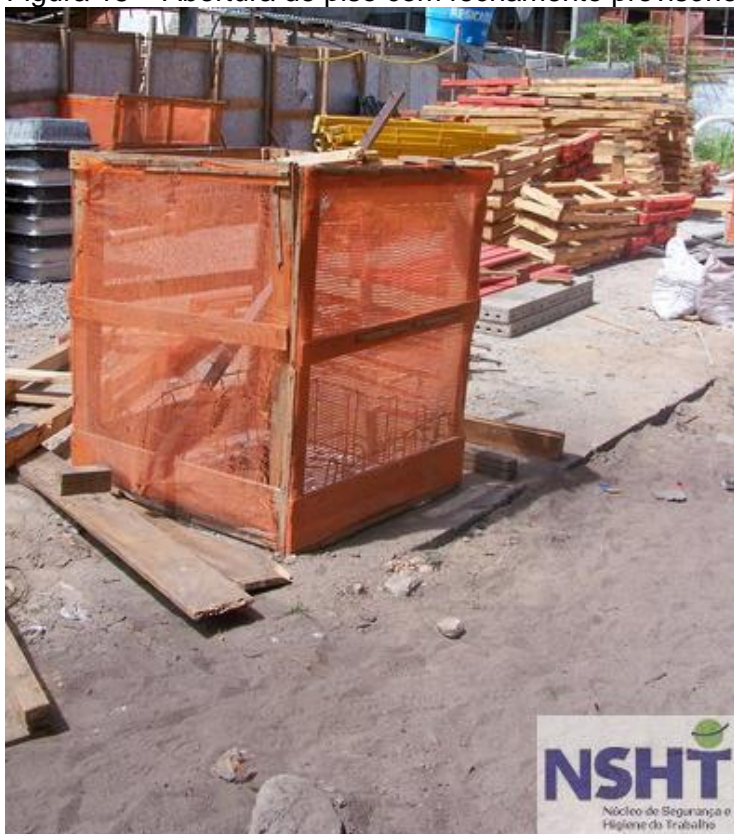
Figura 15 – Abertura de piso com fechamento provisório

. Por outro lado, na Figura 15, a proteção vertical foi instalada de forma a alertar os trabalhadores sobre o perigo iminente acidente por queda. Este subitem

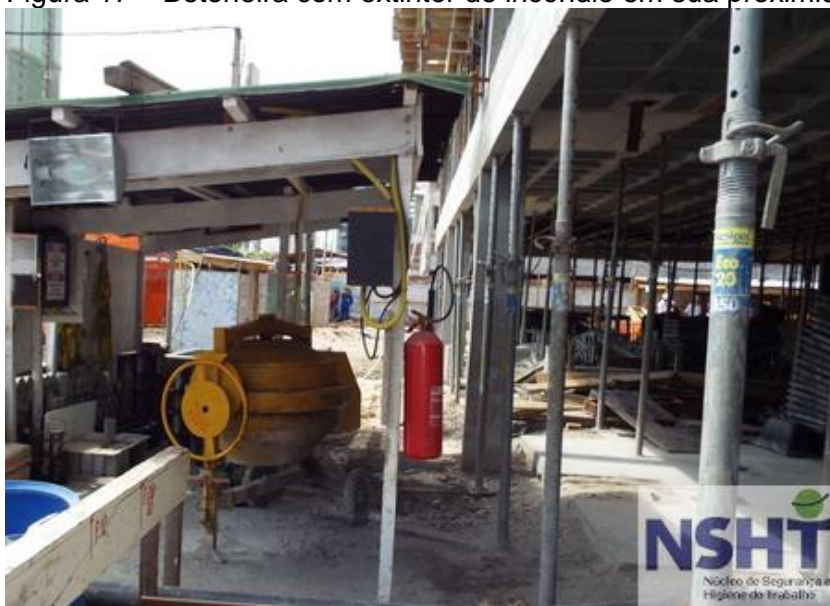
Figura 17 – Betoneira com extintor de incêndio em sua proximidade

Os Gráficos 9 e 10 apresentam cenários encontrados pelo SINDUSCON/PE durante os anos de 2010 e 2014. A Figura 16 mostra uma área de utilização da betoneira sem dispositivo contra incêndio em seus arredores. Já a Figura 17 apresenta o extintor de incêndio próximo ao equipamento, o que auxilia no primeiro combate em caso de fogo.

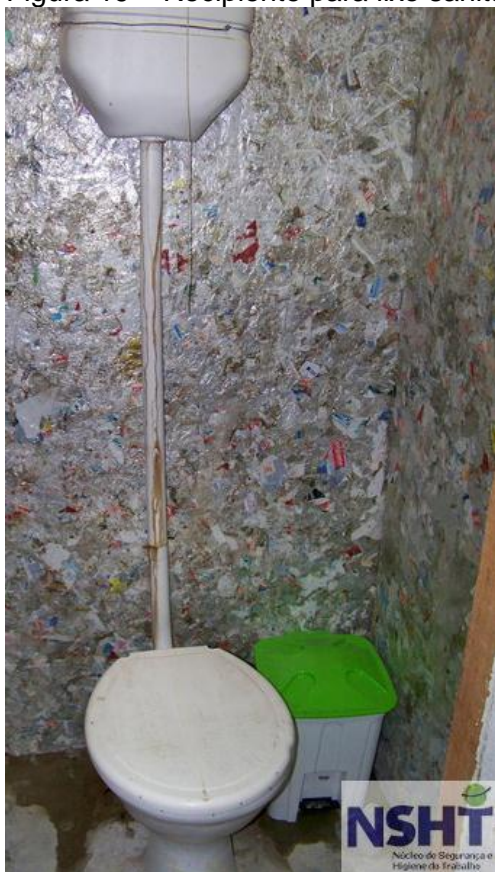
Figura 19 – Recipiente para lixo sanitário com tampa

A Figura 18 apresenta um gabinete sanitário sem sequer um recipiente para depósito de papéis usados. Entretanto, o exemplo apresentado na Figura 19 retrata a forma correta de assegurar ao trabalhador um ambiente com maior higiene.

Os recipientes de lixo dos gabinetes sanitários devem possuir tampa para evitar o contato acidental com papel higiênico usado, diminuindo assim o risco de contaminação com agentes biológicos. Nota-se, pelos Gráficos 11 e 12, a falta de preocupação das empresas por adotar meios simples de controle ao desvio.

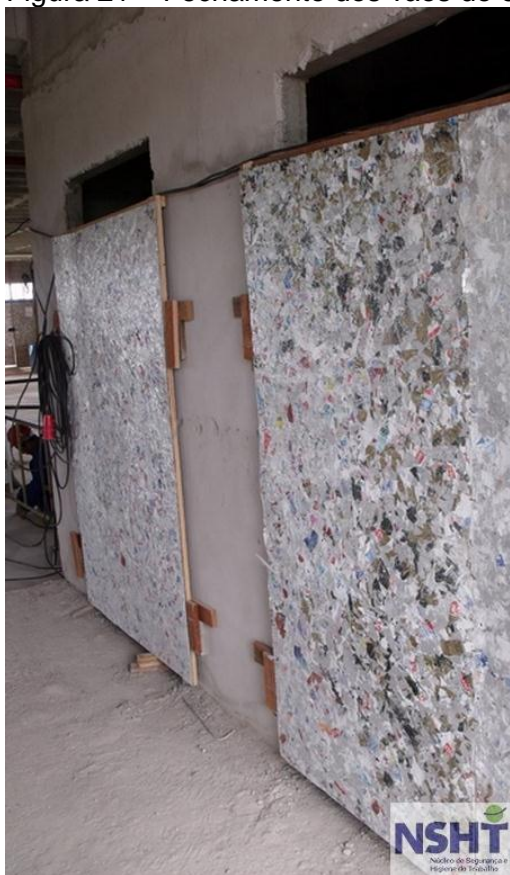
Figura 21 – Fechamento dos vãos do elevador com proteção fixa e resistente

Mesmo apresentando um dos meios de diminuir a gravidade de um acidente em caso de queda de pessoas, a Figura 20 apresenta a abertura do vão da caixa do elevador sem o fechamento adequado. Para evitar que objetos atinjam patamares inferiores ou que pessoas sejam lançadas em queda livre se faz necessário a instalação de proteções como as apresentadas na Figura 21 devem ser utilizados.

Este tipo de proteção assegura uma maior resistência e bloqueio, o que faz do fechamento um dispositivo mais eficaz. Os Gráficos 13 e 14 apresentam o cenário negativo ao longo de pesquisa da entidade nos canteiros de obra da RMR,

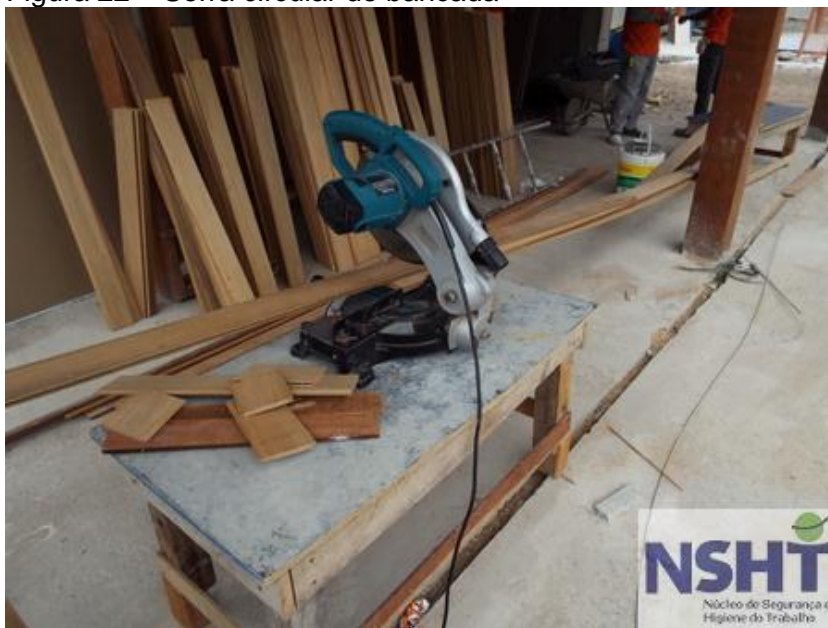
Figura 22 – Serra circular de bancada

Tanto para serra circular de bancada (Figura 22), quanto para serra circular de mão (Figura 23), o estado de conservação da vódea dos discos deve ser verificado diariamente e em caso de fissura ou trincamento, deve ser realizada a troca da peça imediatamente a fim de evitar perdas materiais e principalmente acidentes aos trabalhadores.

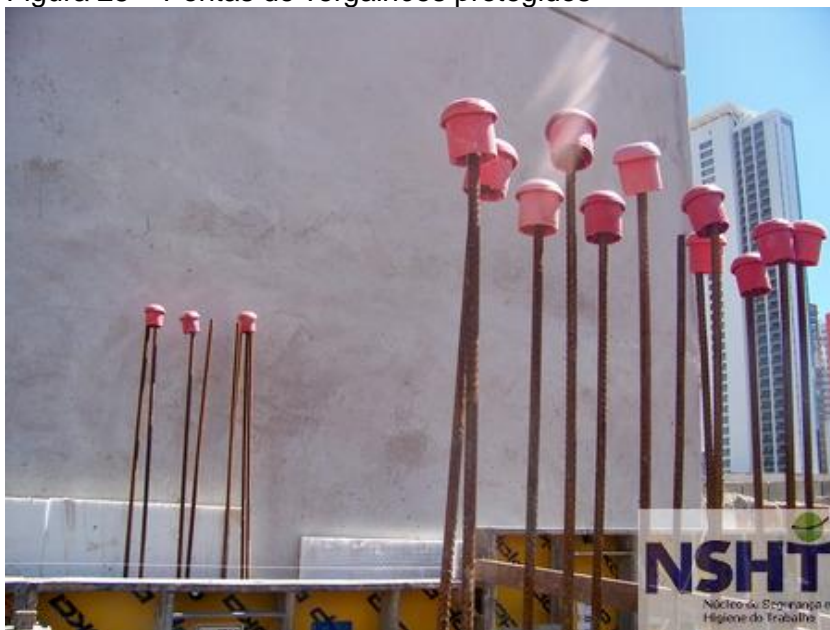
Figura 25 – Pontas de vergalhões protegidos

A Figura 24 apresenta as pontas de vergalhão totalmente desprotegidas, podendo causar acidentes graves aos trabalhadores. A Figura 25 apresenta uma das formas de correção do desvio, que também pode ser protegido por caixotes de madeira encaixados no topo dos vergalhões.

Neste caso, a inexistência de proteção nas pontas dos vergalhões, o risco de perfuração e infecção é fator predominante para corrigir sempre que for constatado o desvio. Foi verificada a tendência de diminuição de desvios nos gráficos 17 e 18.

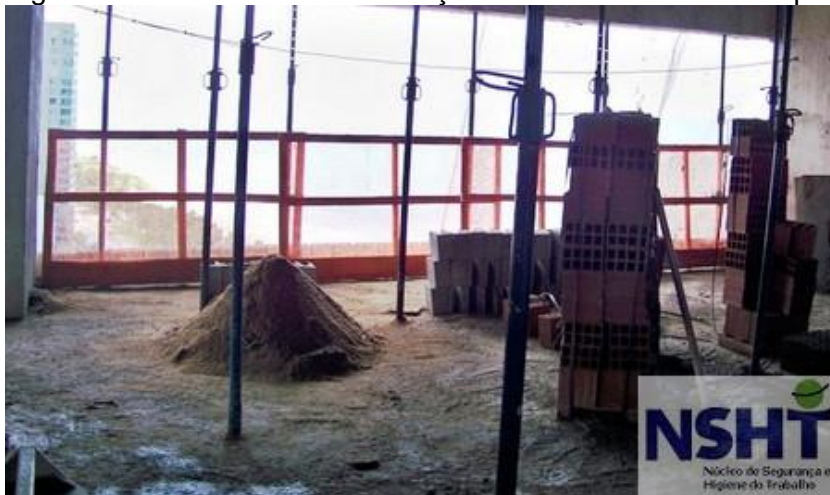
Figura 27 – Pavimento de edificação com vias livres e desimpedidas

A Figura 26 apresenta uma via de circulação de pessoas e materiais totalmente obstruída, impossibilitando o transporte de objetos e locomoção dos trabalhadores dentro do canteiro. Já a Figura 27 mostra um pavimento limpo e organizado, permitindo o livre fluxo em sua área.
