UNIVERSIDADE DE PERNAMBUCO
ESCOLA POLITÉCNICA DE PERNAMBUCO
Programa de Pós-graduação em Engenharia Civil

MANIFESTAÇÕES PATOLÓGICAS E MAPA DE DANOS: UM OLHAR
SOBRE A PRESERVAÇÃO DO PATRIMÔNIO HISTÓRICO DA
CIDADE DO RECIFE - PE

Dissertação apresentada ao Curso de Pós-graduação em Engenharia Civil, da Escola Politécnica da Universidade de Pernambuco para obtenção do título de Mestre em Engenharia.

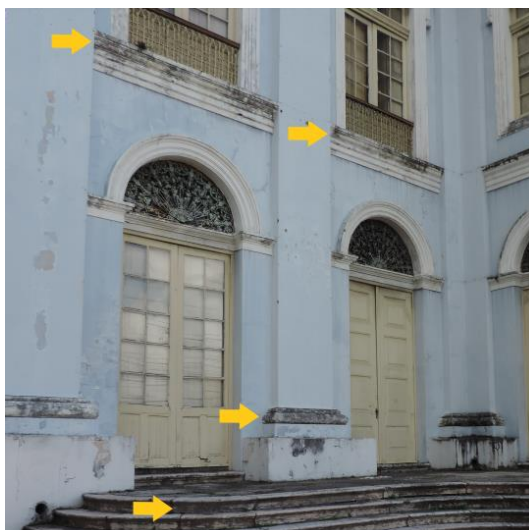
Figura 13 – Pontos de sujidade, parte da fachada leste do PJN

seu deslocamento. Verificam-se também pontos de sujidade nas escadarias, nas bases das cercaduras de algumas janelas e nas cimalthas, tanto a do telhado quanto a da cúpula. A Figura 12 e Figura 13 expõem alguns desses pontos.

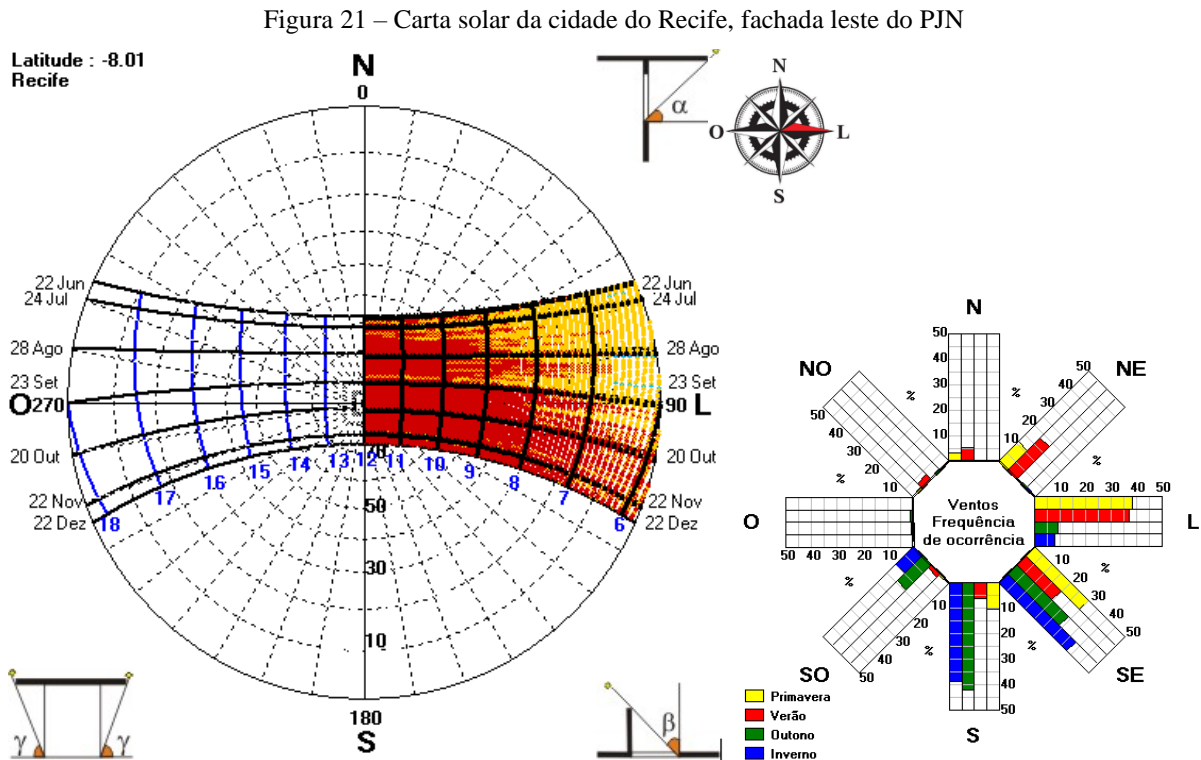
(em verde claro), de reboco (em laranja) e manchas de umidade (em rosa) também foram encontrados em alguns pontos da fachada, sendo ocasionados e intensificados pela ação direta da água das chuvas. Há também o fato de que a fachada leste recebe a incidência solar apenas metade do dia, como mostra a carta solar da Figura 21.

A área colorida à esquerda da imagem mostra a incidência solar que a fachada recebe ao longo das horas do dia (números em azul). Interpretando a carta, tem-se que a fachada leste recebe a luz do sol durante todo o ano, desde o início da manhã, por volta das 6 horas, estendendo-se até o meio dia. As diferentes colorações, vermelho e amarelo, representam, respectivamente, temperaturas mais elevadas (maiores que 25°C), e mais amenas (entre 20 e 25°C), podendo ter pequenas variações de acordo com as estações do ano. À direita da imagem, é exposta a frequência de ocorrência de ventos e, para a fachada leste em questão, tal frequência é moderada – tendo em vista que a análise foi realizada no fim de setembro de 2021, marcando o início da estação primavera – e pode auxiliar possíveis chuvas a atingirem a fachada. Toda essa configuração pode favorecer o aparecimento e estadia das manchas de umidade.

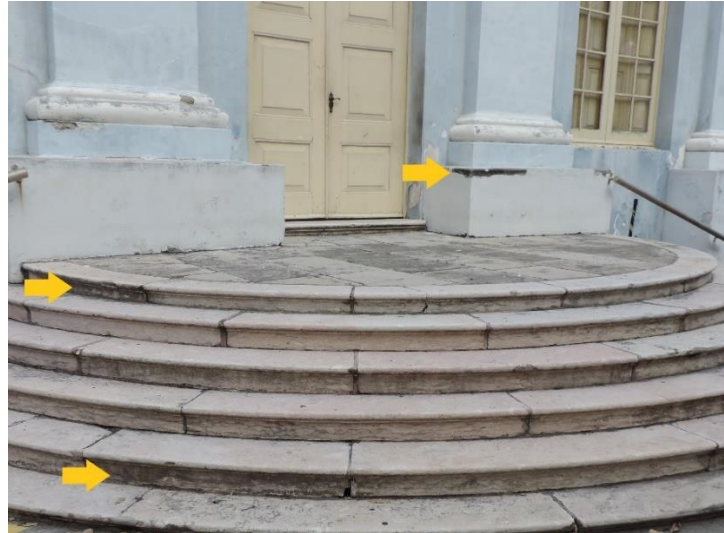
Figura 23 – Pontos de sujidade, parte da fachada posterior do PJJ

Similarmente à fachada leste, também foram identificados alguns pontos de sujidade na fachada oeste. Esta foi verificada nas escadarias, bases das colunas, perímetro do frontão triangular e nas cimalthas da cúpula e do telhado. Infere-se que as áreas com sujidade se originaram em decorrência também do escoamento das águas das chuvas. A Figura 22 e Figura 23 expõem alguns desses pontos na fachada oeste. É importante destacar que algumas fotos capturadas com o VANT não tiveram angulação satisfatória, devido a árvores localizadas no entorno que dificultaram a locomoção do equipamento.

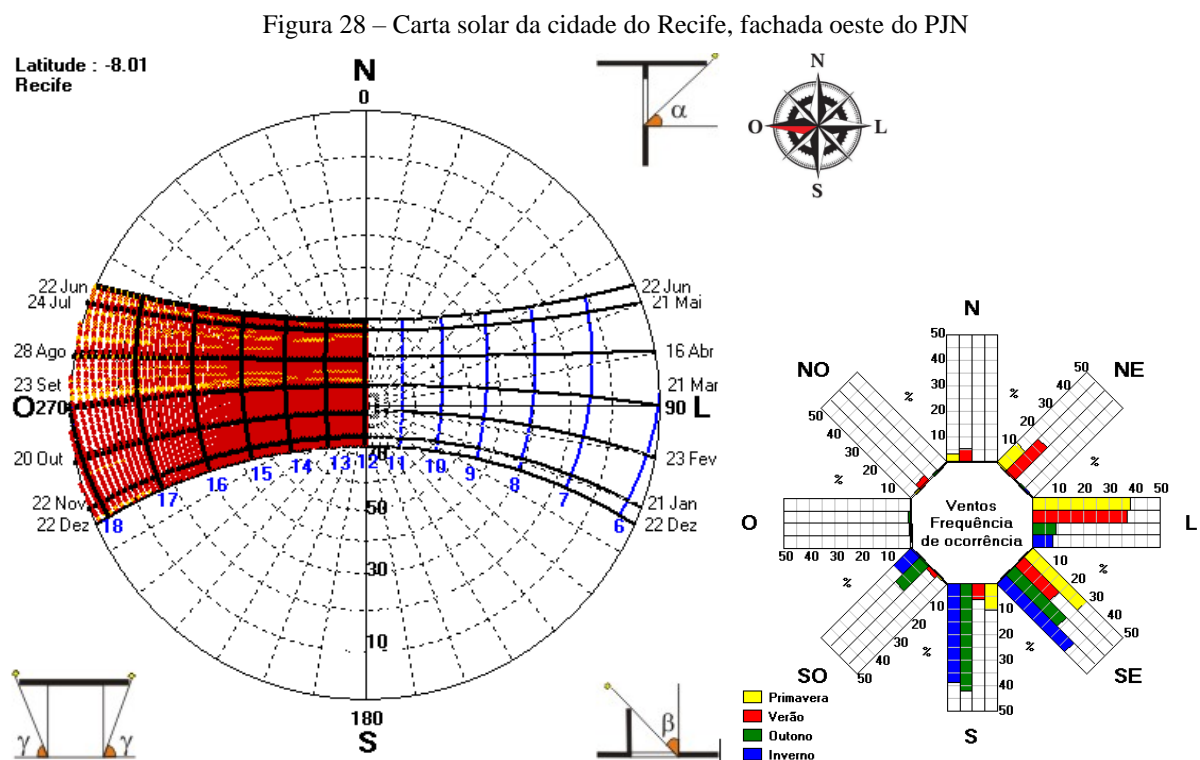
Tem-se que as manifestações patológicas mais recorrentes na fachada oeste foram as manchas de umidade (em rosa). As manchas estavam dispostas nas proximidades das janelas e cimbalhas da cúpula, na área dos frisos, frontão triangular, algumas colunas e nas proximidades da maioria das esquadrias da edificação. Sua concentração foi maior nas áreas abaixo da cúpula, em algumas regiões próximas as janelas do pavimento térreo da edificação e do solo. A partir da carta solar para a fachada oeste (Figura 28), entende-se que esta recebe incidência solar durante todos os meses do ano na parte da tarde, do meio dia às 18 horas, e pouca frequência de ocorrência de ventos. Entretanto, é importante lembrar que há árvores e outras edificações próximas à fachada oeste, que deixam áreas da fachada sombreadas em alguns horários da tarde. Aliado a isso, a não incidência solar na parte da manhã pode fazer com que haja uma maior ocorrência das manchas. Ainda, elas podem ser consequentes de chuvas, possíveis infiltrações, e no caso das manchas próximas ao solo, há a possibilidade da ocorrência de ascensão da água por capilaridade.

Pontos de sujidades (em roxo) nas escadarias, destacamento de pintura (em verde claro) e de reboco (em laranja) foram encontradas em maior frequência do lado direito da fachada. Entretanto, as mesmas manifestações também podem ser vistas em algumas partes do friso. Algumas fissuras (em vermelho) foram localizadas nos pilares centrais e regiões abaixo de

algumas janelas, podendo indicar falhas nas vergas e contravergas, ou ainda um pequeno recalque da fundação, no caso de fissuras horizontais próximas ao solo. Algumas plantas foram verificadas na escadaria direita, pilar extremo esquerdo e a esquerda da base do frontão triangular.

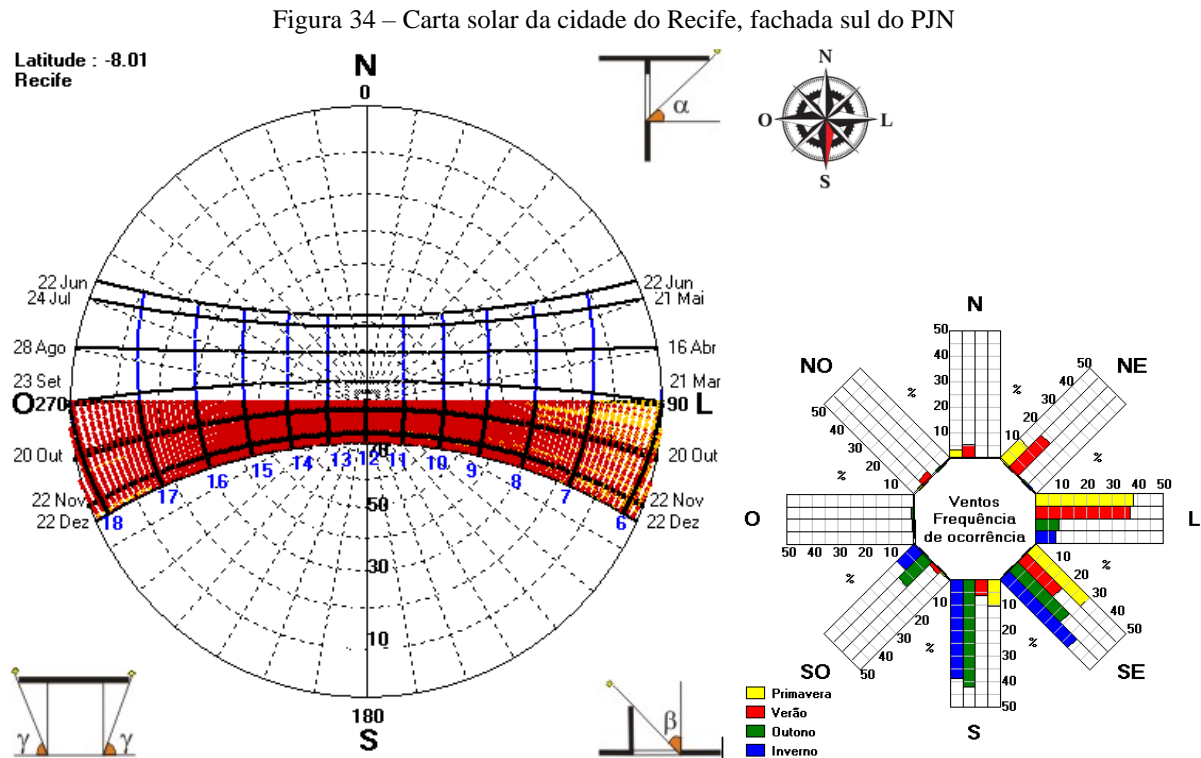
Em geral, dentre as manifestações patológicas encontradas, pôde-se observar a incidência moderada de destacamento de pintura (em verde claro) e de reboco (em laranja). Os problemas citados podem estar relacionados a diversas causas, entre elas, as infiltrações de água, que provocam as manchas de umidade (em rosa), acompanhadas ou não pela formação de

eflorescências (em azul claro), mesmo que haja alta incidência solar sobre a fachada sul, como mostra a carta solar da Figura 34. Ainda, a ocorrência de ventos pode contribuir para uma maior incidência de chuvas sobre a fachada sul, mesmo tendo uma baixa frequência na estação da primavera (período de análise).

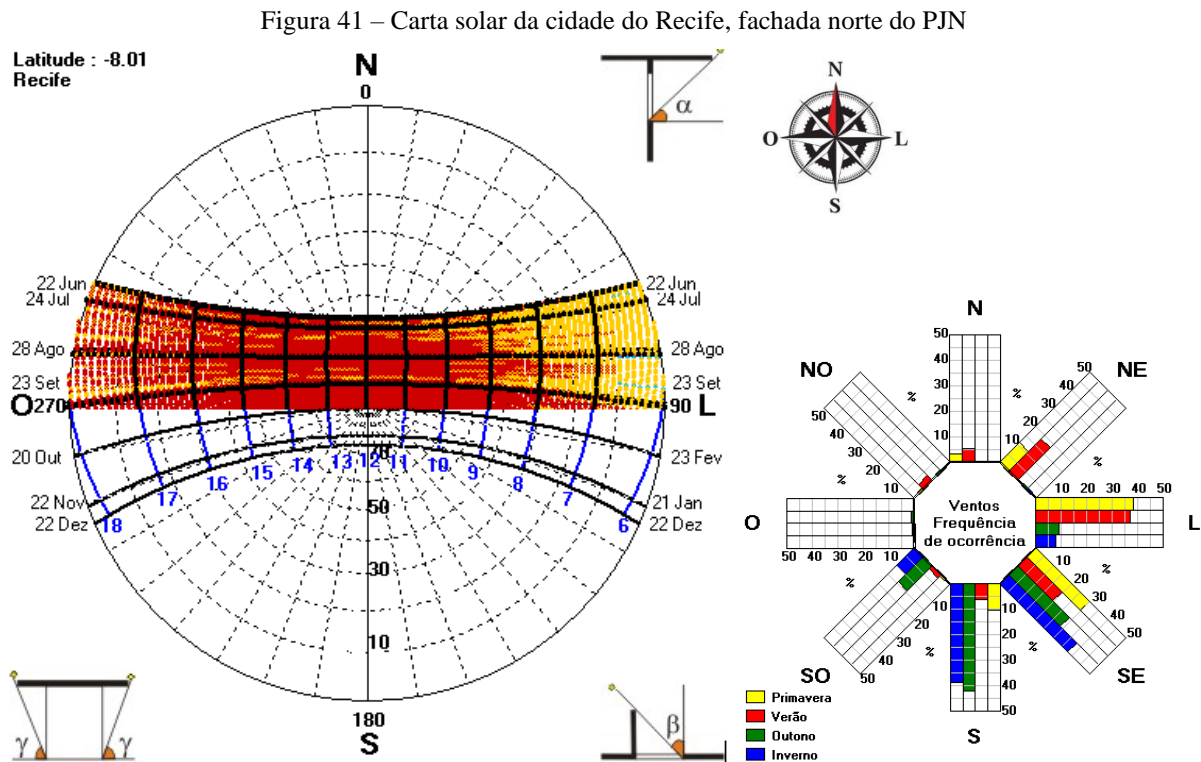
Face o exposto, a partir das manifestações patológicas identificadas e da elaboração do mapa de danos da fachada em questão, foi visto que houve a predominância de sujidades (em roxo) que, diferentemente das outras fachadas, a fachada norte apresentou tal manifestação patológica também na área de algumas esquadrias. Não houve grande incidência de manchas de umidade

(em rosa), possivelmente devido a fachada norte em questão receber a maior incidência solar ao longo de todo o dia, em comparação às outras fachadas, como mostra a carta solar na Figura 41.

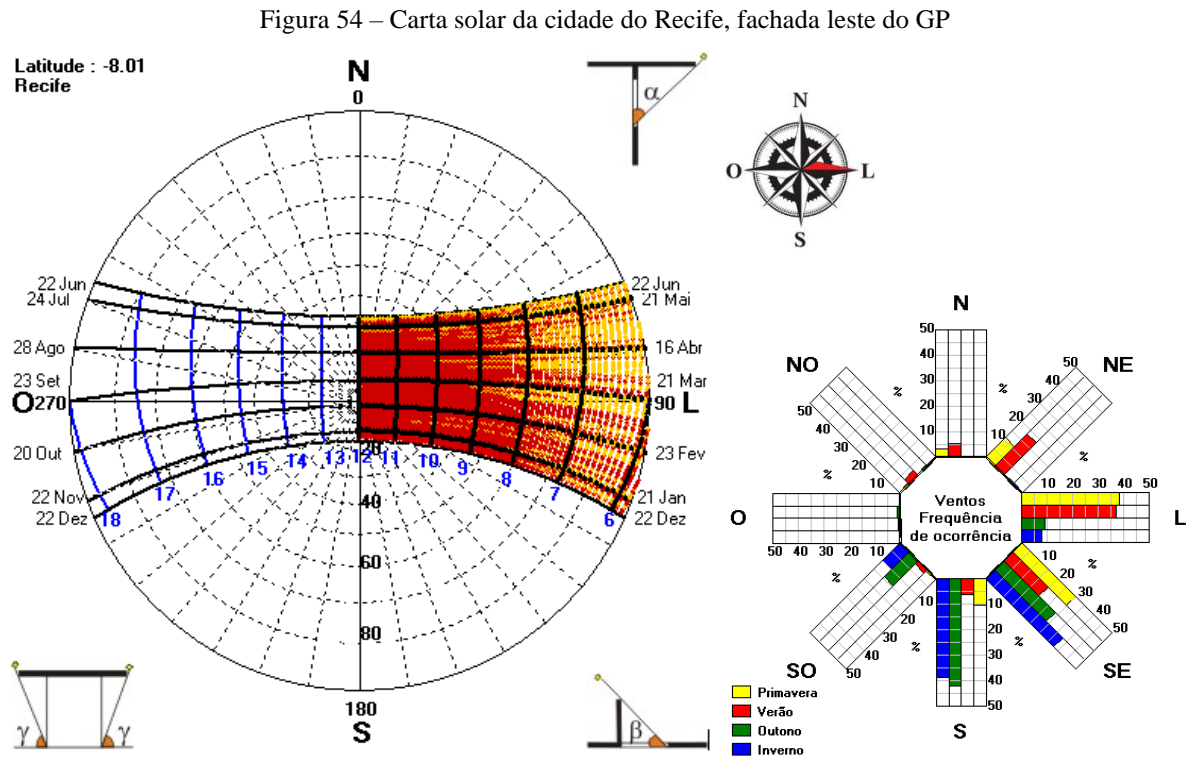
O mapa de danos mostrou que a maioria das manifestações patológicas da fachada leste do Ginásio Pernambucano foram caracterizadas por sujidades (coloração roxa). Assim como no Palácio Joaquim Nabuco, o Ginásio também possui áreas de difícil acesso para a realização da limpeza, especialmente nos frisos e cornijas. O destacamento da pintura (em verde claro), do reboco (em laranja) e algumas manchas de umidades (em rosa) também foram encontrados, oriundos da ação das águas das chuvas. Através da carta solar para a fachada leste (Figura 54),

assim como no Palácio Joaquim Nabuco, verifica-se que a fachada leste recebe a luz do sol desde o início da manhã, por volta das 6 horas, estendendo-se até o meio dia e, em contraste, na parte da tarde, a fachada não recebe essa mesma incidência, situação favorável para as manifestações patológicas mencionadas.

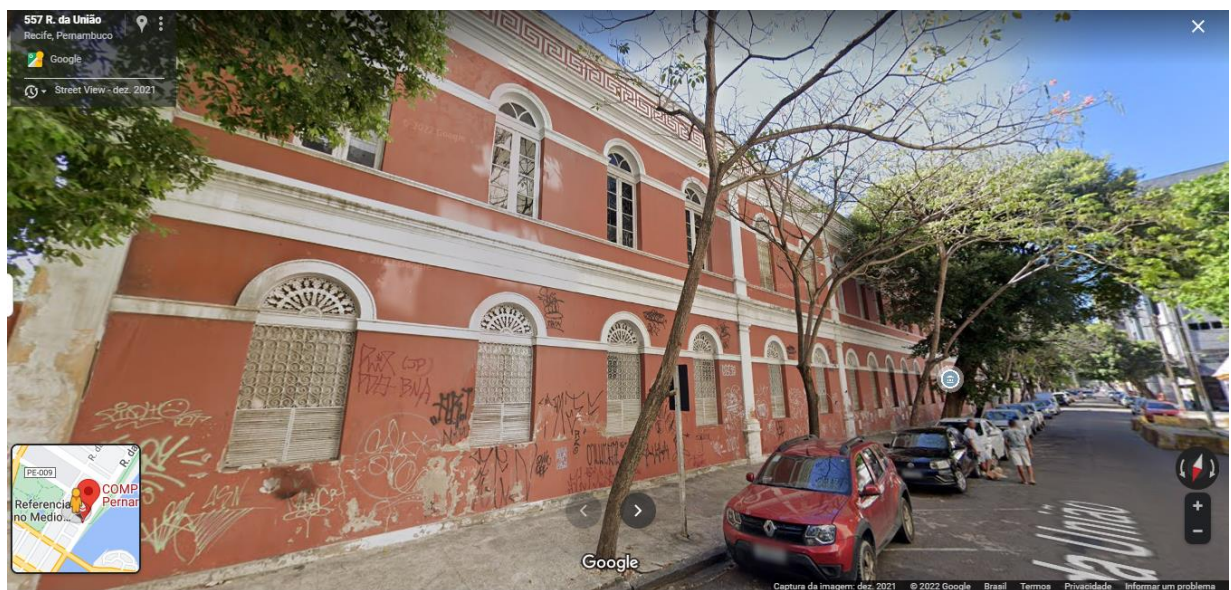
Figura 55 – Trecho da fachada oeste do GP

Na fachada oeste, não foi possível a realização do voo de VANT, devido a presença de postes, fios de eletricidade, edificações e árvores. Ainda, as fotos realizadas a partir da câmera fotográfica não alcançaram boa angulação, mas satisfatória, para expor de maneira totalmente clara as manifestações patológicas, principalmente devido ao ambiente do entorno. A Figura 55 mostra um trecho da fachada oeste.

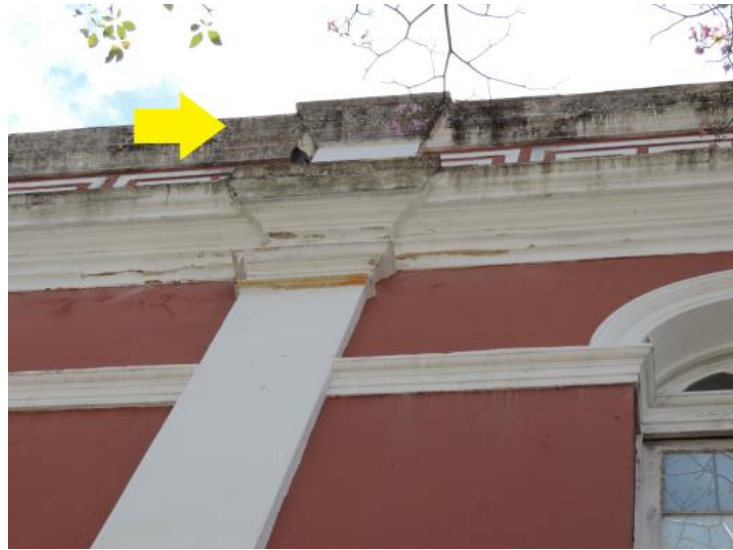
Figura 56 – Sujidades no friso e cornija do GP

Pontos de sujidades foram identificados nas áreas extremas superior esquerda e direita da fachada, na parte do friso e cornija, juntamente a pequenas manchas de bolor. Novamente, tais áreas com sujidades eventualmente originaram-se em decorrência do escoamento de águas das chuvas. Somando-se a isso, possivelmente os pingos das folhas das árvores nas proximidades da fachada contribuíram para a presença e o sustento da manifestação patológica no friso. Além disso, as sujidades foram encontradas também nas grades da maioria das janelas inferiores. A Figura 56 e Figura 57 mostram o mencionado.

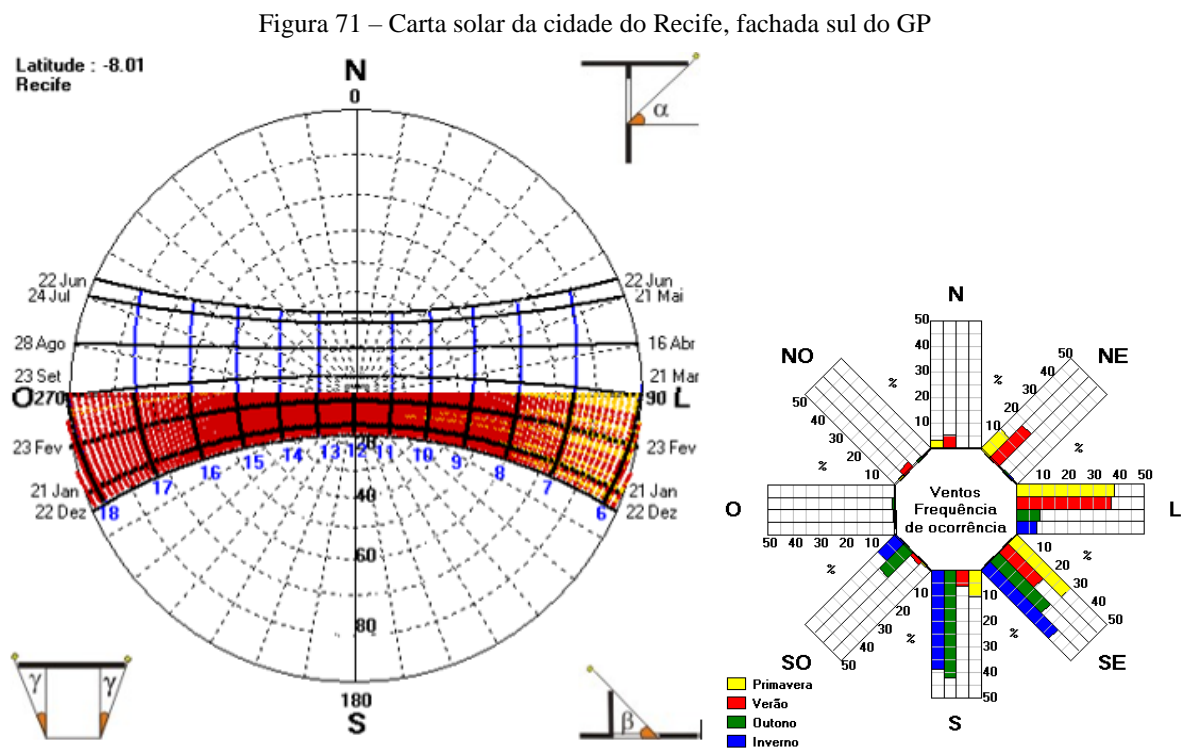
Manchas de umidade (em rosa) aparentes foram verificadas em pequenas quantidades, podendo esse fato estar relacionado à alta incidência solar que a fachada recebe ao longo do dia e a estação do ano do período de análise (outono). A incidência solar na fachada pode ser vista na carta solar da Figura 71.

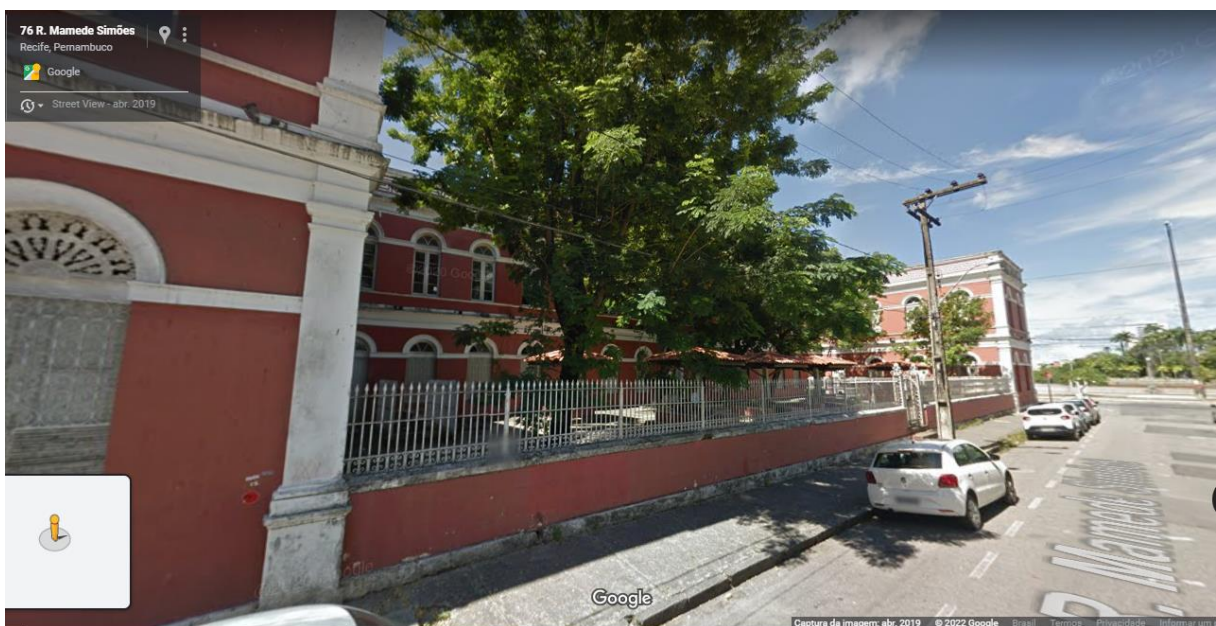
Figura 72 – Trecho da fachada norte do GP

Assim como na fachada oeste, também não foram realizadas imagens aéreas por conta de postes, fios de eletricidade, edificações e árvores no entorno que dificultaram a locomoção do VANT. Além disso, algumas capturas com a câmera fotográfica também foram feitas sem grandes aproximações, pois havia uma área da fachada que se encontrava no interior da área murada do Ginásio Pernambucano. A Figura 72 mostra uma parte da fachada norte do empreendimento em questão.

Em se tratando das manifestações patológicas, as sujidades por sua vez estavam presentes em grande parte da base do muro que suportava o gradil de ferro nas proximidades do acesso à edificação, e em todo o friso e cornijas, acompanhadas em pequenos pontos por bolores. Na base, as sujidades estavam acompanhadas também de destacamentos de pintura. Alguns pontos de sujidades podem ser verificados na Figura 73.

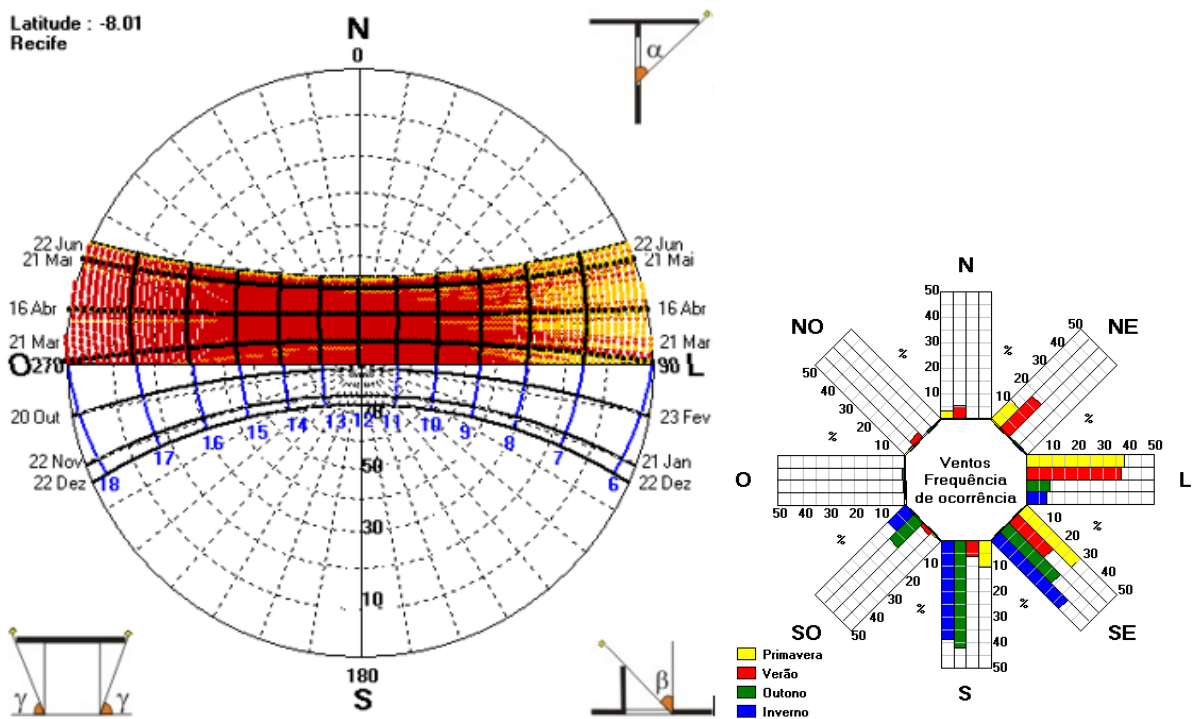
Figura 81 – Carta solar da cidade do Recife, fachada norte do GP

manutenção. Além da base da edificação, outros destacamentos de pintura e também de reboco (em laranja) foram encontrados em poucos lugares da fachada. Em contrapartida, atos de vandalismo (em azul escuro) compreendidos de pichações e cartazes de propaganda foram encontrados em quantidade moderada nas regiões externas ao gradil da edificação, causando prejuízos no tocante a paisagem e meio ambiente urbano. Apesar da fachada receber grande incidência solar ao longo do dia, como mostra a carta solar da Figura 81, ainda sim foram encontradas manchas de umidade (em rosa).
