**AVALIAÇÃO DE MANIFESTAÇÕES PATOLÓGICAS EM
HABITAÇÕES DE INTERESSE SOCIAL: ESTUDO DE CASO EM UM
RESIDENCIAL CERTIFICADO COM SELO CASA AZUL**

Dissertação de Mestrado apresentada ao
Programa de Pós-graduação em Engenharia
Civil, da Escola Politécnica da Universidade de
Pernambuco

Palavras chaves: Habitação de interesse social, Selo Casa Azul, Manifestação patológica, mapa de danos.

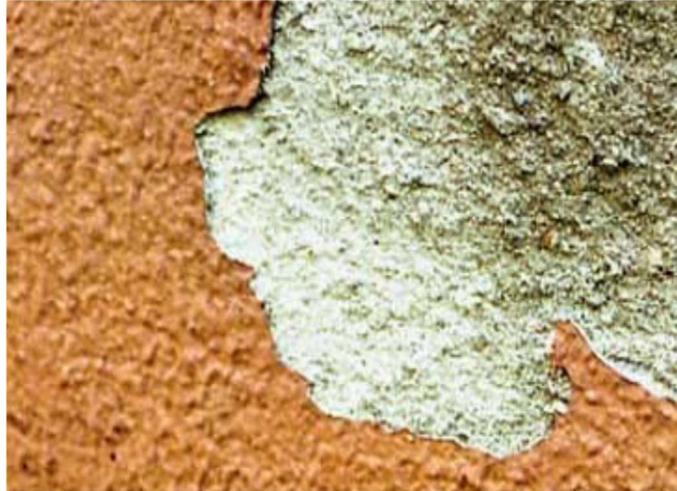
Figura 3 - Desagregação da pintura por umidade excessiva na construção

Além do revestimento argamassado, problemas de umidade de construção podem ocorrer na pintura, com a desagregação da tinta. Este problema pode ser ocasionado quando se é aplicada a tinta antes da cura completa do reboco, diminuindo sua aderência e viabilizando o desprendimento da camada de tinta, como apresentado pela Figura 3.

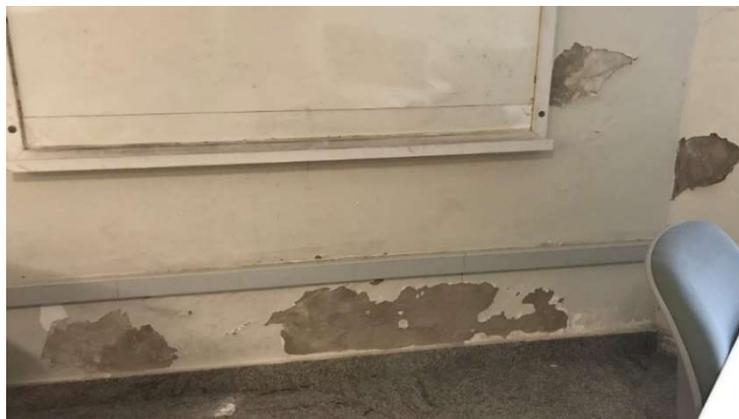
Figura 4 – Umidade do terreno no lado interno da edificação

A primeira está relacionada à penetração direta da água no interior dos edifícios através das paredes, sendo muito frequente em subsolos que se encontram abaixo do nível do lençol freático (THOMAZ, 2004). A segunda fonte causadora é ou umidade ascendente, que pode ser entendida como o deslocamento da água até os elementos construtivos através do fenômeno de capilaridade, o que pode gerar diversas anomalias, como eflorescência. Pela Figura 4, pode-se observar um exemplo de umidade proveniente do terreno no lado interno de uma edificação.

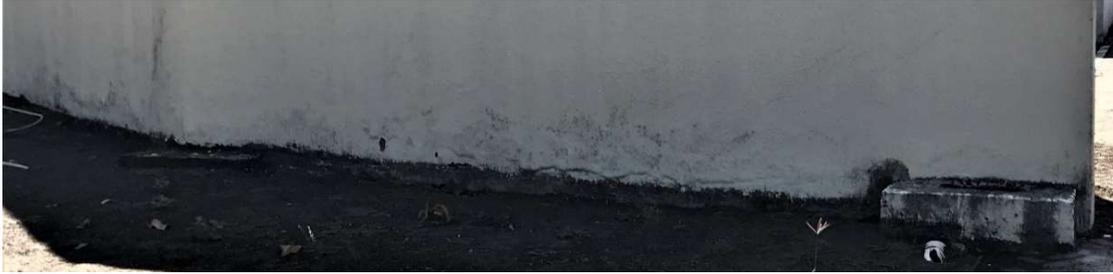
Figura 5 – Umidade do terreno no lado externo da edificação

Na Figura 5, observa-se a umidade ascendente no lado externo da mesma edificação.

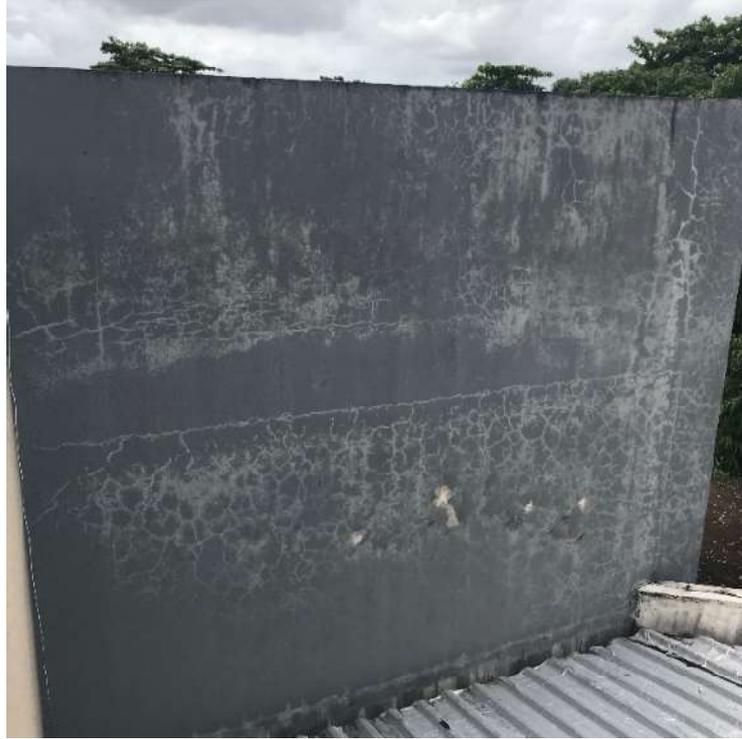
Figura 6 – Fissuração em forma de mapas na pintura

Em pinturas, essas variações de temperatura e umidade podem gerar fissuras reticuladas ou em forma de mapas por meio do fenômeno da condensação. De acordo com Santos (2009), o fenômeno da condensação ocorre quando a umidade que está no ambiente em forma de vapor entra em contato com uma superfície com temperatura inferior, entrando em estado líquido e permanecendo na superfície.

Quando, posteriormente, a temperatura se eleva, está umidade que está em contato direto com o revestimento, gerado rápida evaporação e causando fissuras, como pode ser visualizado pela Figura 6.

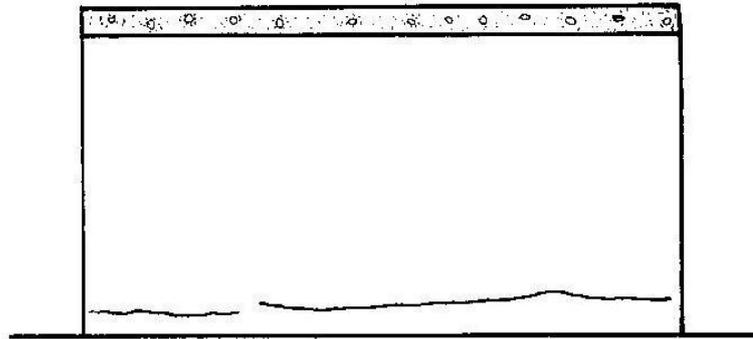
Figura 7 – Trinca na direção horizontal na parte inferior da parede

Além da configuração reticuladas, fissuras derivadas de problemas de umidade podem possuir outros formatos, como é o caso das fissuras provocadas por umidade ascendente. Como citado no item 2.4.1 a umidade proveniente do terreno é grande desencadeadora de manifestações patológicas, inclusive fissuras. Segundo, Thomaz (2020), quando não se executa de forma correta a impermeabilização das fundações, os componentes da alvenaria absorvem a sua umidade por ascensão capilar. Essa absorção pode desenvolver movimentações diferenciadas em relação às fiadas de alvenaria superiores, gerando fissuras na direção horizontal que se localizam geralmente nas bases, conforme pode ser visualizado na Figura 7.

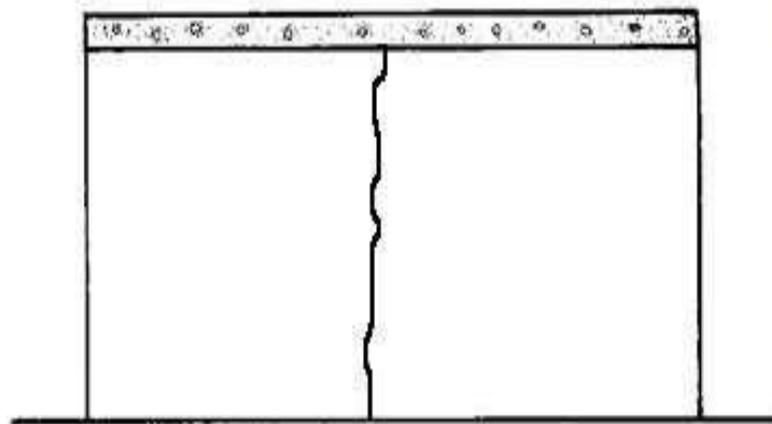
Figura 8 – Trinca na direção vertical

De acordo com Thomaz (2020), as variações de umidade podem desencadear também fissuras verticais, possuindo provável causa a contração de secagem dos materiais ou pelo ciclo de movimentações, assim com as fissuras reticuladas (Figura 8).

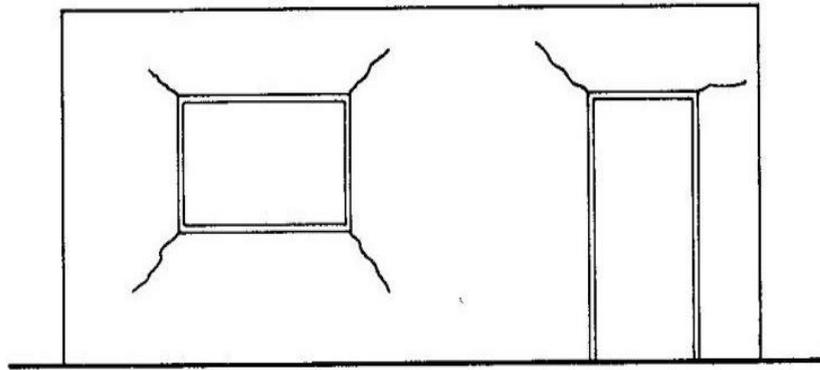
Figura 9 – Fissura típica nos cantos de aberturas

Uma formação comum desta fissura pode ser visualizada pela Figura 9, onde as trincas têm origem a partir dos vértices, provocadas pela ausência ou subdimensionamento de vergas (THOMAZ, 2020).

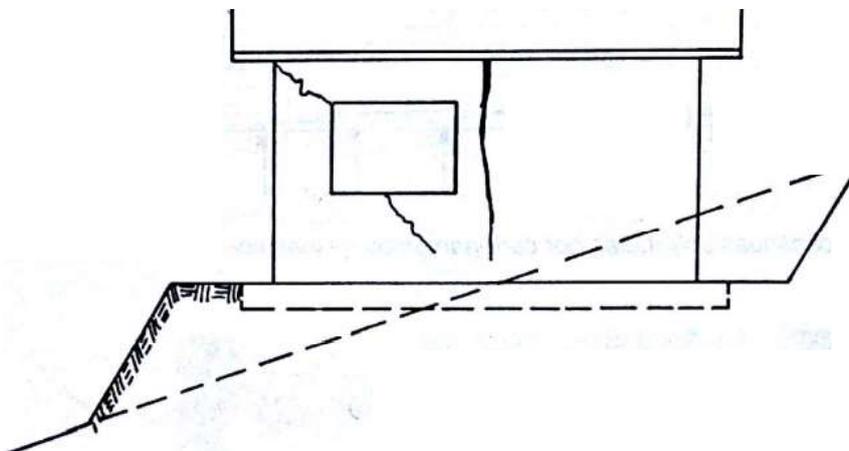
Figura 10 – Fissura típica nos cantos de aberturas

De modo geral, as fissuras provocadas por recalque diferencial da fundação são inclinadas, com sua flexão em direção ao ponto onde ocorreu o maior recalque. Para edificações uniformemente carregadas, como é o caso de casas populares, existem diversos fatores que podem gerar recalques diferenciados, como por exemplo recalque diferenciado por consolidações distintas de um aterro carregado (Figura 10).

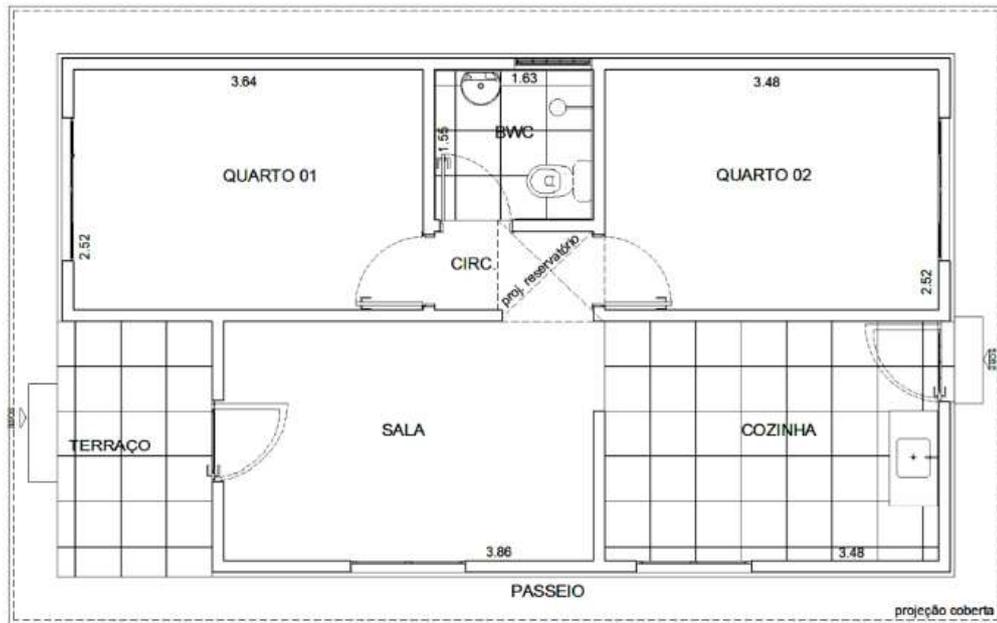
Figura 18 – Planta Baixa Tipo 1: Terraço voltado para à direita

Por fim, o último problema importante presente na residência que deve ser destacado é o desnível do piso do quarto principal, que possui 7,0 cm de diferença de nível no lado de menor comprimento do Quarto 1, apresentado anteriormente pela planta da Figura 18.

De acordo com a NBR 13753 (ABNT, 1996), o piso de ambientes não molháveis, como quartos e salas, deve ser executado com caimento máximo de 0,5%. Como pode ser visualizado pela Figura 17 no item 3.1, o comprimento do Quarto 1 no menor lado é 2,52 m. Para um desnível de 7,0 cm, calcula-se o caimento de 2,78%.

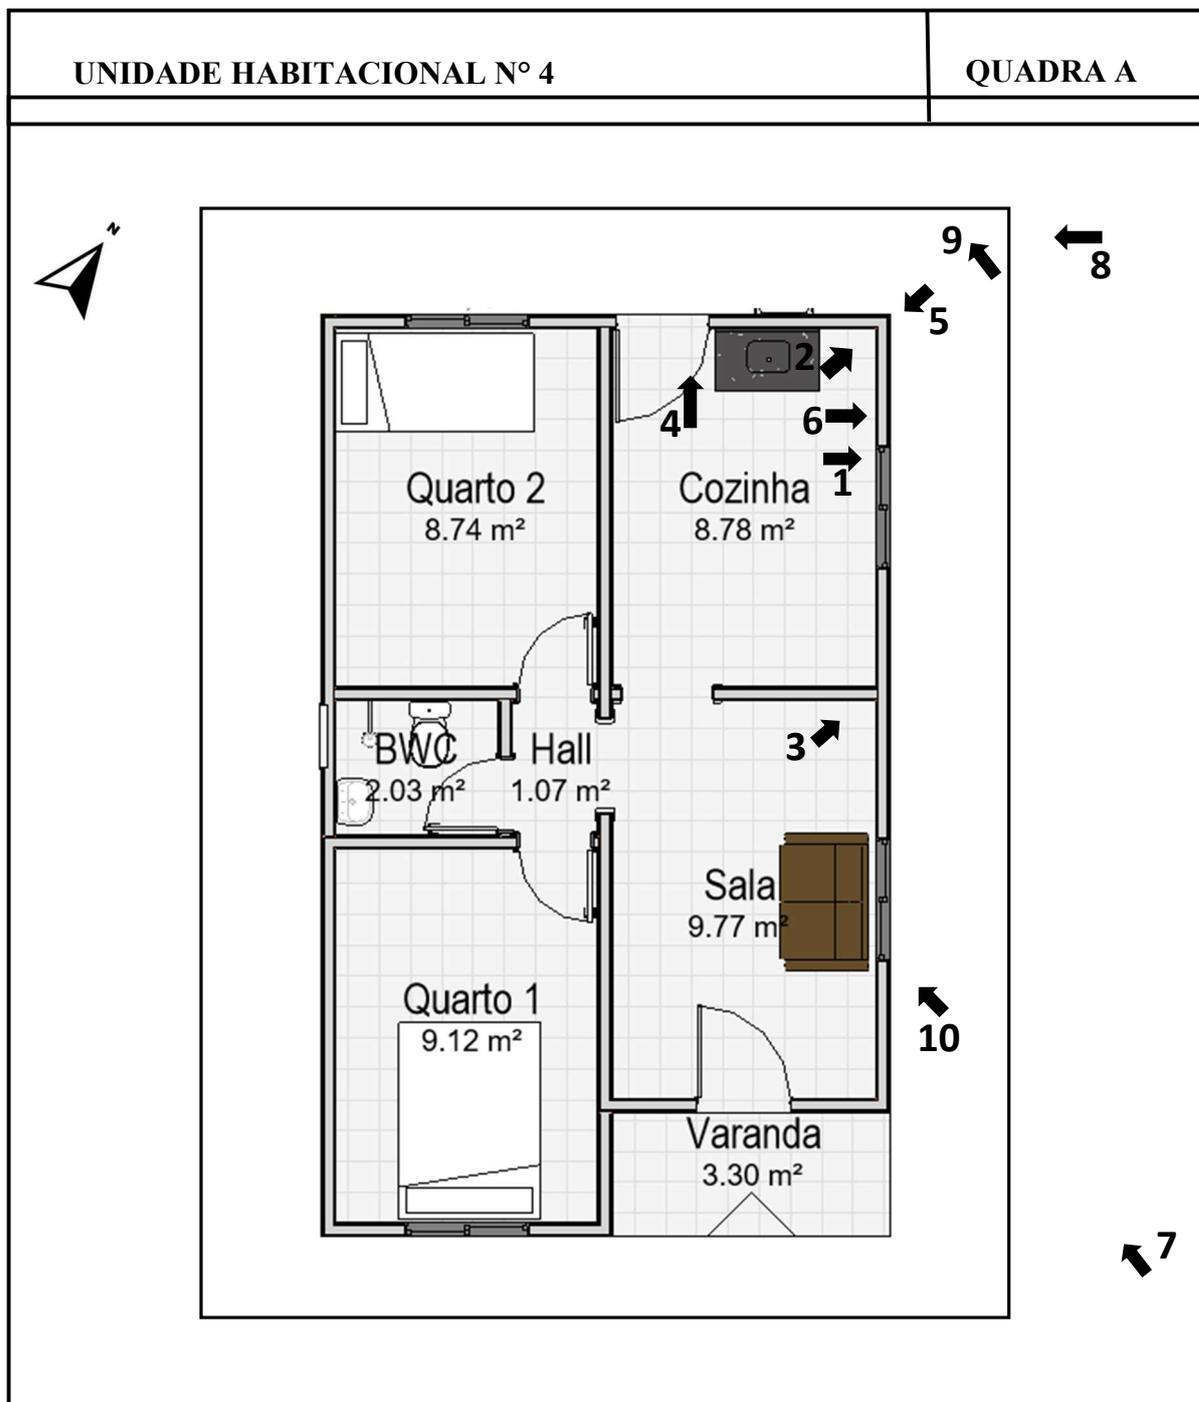
APÊNDICE A - Localização na planta e descrição das manifestações patológicas, UH 4,
Bloco B

UNIDADE HABITACIONAL N° 04		QUADRA A
IMAGEM 01
