**IDENTIFICAÇÃO DE MANIFESTAÇÕES PATOLÓGICAS EM
REVESTIMENTOS DE FACHADAS DE UM PRÉDIO PÚBLICO DO
PODER JUDICIÁRIO DE PERNAMBUCO POR MEIO DA
TERMOGRAFIA INFRAVERMELHA COMO ELEMENTO AUXILIAR:
ESTUDO DE CASO**

Dissertação apresentada ao Curso de Pós-graduação em Engenharia Civil, da Escola Politécnica da Universidade de Pernambuco para obtenção do título de Mestre em Engenharia Civil.

Identificar as manifestações patológicas existentes nas fachadas do Fórum de Olinda utilizando a técnica da termografia infravermelha como elemento auxiliar, com o desenvolvimento de mapa de danos.

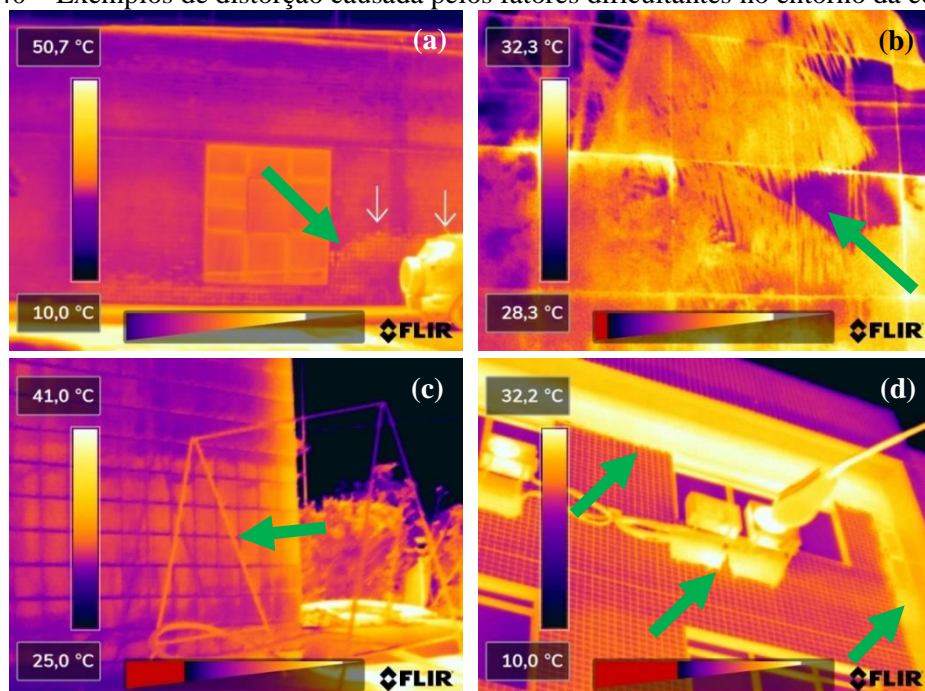
Figura 40 – Exemplos de distorção causada pelos fatores dificultantes no entorno da edificação

As dificuldades operacionais encontradas na execução da inspeção termográfica estão relacionadas ao período de execução do ensaio, restrito ao horário de funcionamento do Fórum em decorrência das políticas internas de segurança do TJPE, a qual exigia o acompanhamento de um servidor do Poder Judiciário durante a realização de todo o procedimento e aviso prévio aos demais funcionários ali lotados, desta forma, foi preciso lidar com o trânsito contínuo de pessoas e veículos e a influência destes na aquisição das imagens, conforme Figura 40a.

A influência da vegetação no entorno (Figura 40b); equipamentos e sistemas de irrigação e manutenção dos jardins (Figura 40c); sombreamento provocado por detalhes arquitetônicos da edificação, como platibandas e reentrâncias, maquinário e instalações elétricas situadas nas adjacências ou instaladas na própria fachada (Figura 40d), como aparelhos condicionadores de ar, câmeras, iluminação, etc.); além do espaço com acesso restrito devido a existência das edificações anexas ao Fórum em seu entorno, conforme apresentado na Figura 39, constituíram outros fatores dificultantes no processo, com impacto direto na aquisição dos termogramas, tendo em vista que afetam parâmetros fundamentais na execução do ensaio como a refletividade (em especial nas áreas revestidas em porcelanato), distância e ângulo de coleta das imagens, acarretando na camuflagem das anomalias presentes na superfície investigada. O quadro acima descrito acabou por restringir a coleta de dados na área correspondente ao pavimento térreo da edificação.
