**INSPEÇÃO DE MANIFESTAÇÕES PATOLÓGICAS COM EXECUÇÃO
DE MAPA DE DANOS EM FACHADAS: ESTUDO DE CASO DA
ESCOLA POLITÉCNICA DE PERNAMBUCO**

Dissertação apresentada ao Curso de Pós-graduação em Engenharia Civil, da Escola Politécnica de Pernambuco da Universidade de Pernambuco para obtenção do título de Mestre em Engenharia Civil.

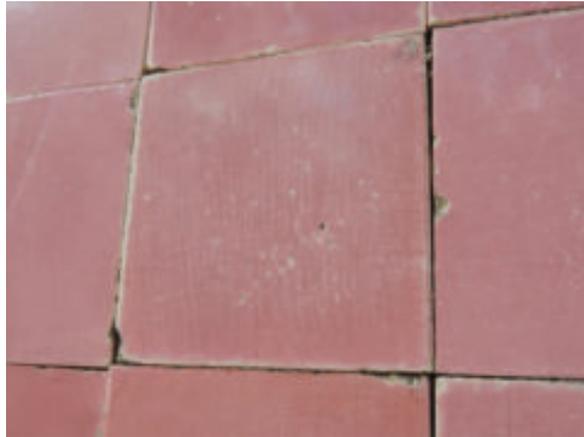
Figura 17 – Gretamento na fachada frontal do bloco A

Foi possível verificar gretamento (Figura 17) em diversas placas cerâmicas. Segundo Pinheiro (2019) e Pointer (2021), o gretamento se caracteriza pelo surgimento de diversas fissuras na superfície da cerâmica, pois as camadas de massa dilatam mais que as camadas de esmalte. A principal causa desse problema patológico geralmente é a expansão por umidade, ocasionada por infiltrações, ou mesmo a utilização de produtos de má qualidade, executados erroneamente (PINHEIRO, 2019).

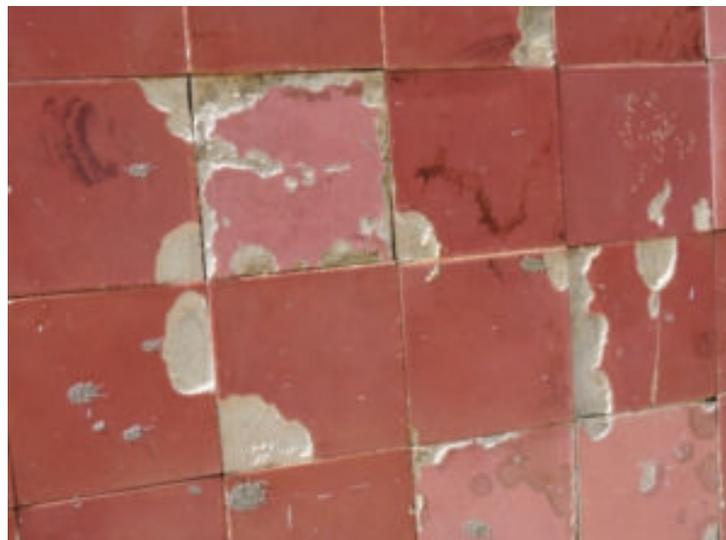
Figura 18 – Desagregação da cerâmica na fachada frontal do bloco A

Outro problema patológico recorrente foi a desagregação (Figura 18), que pode ser definida como a perda de parte do revestimento cerâmico, comprometendo a estética e facilitando a entrada de agentes agressivos que podem degradar ainda mais a edificação. Essa manifestação patológica pode acontecer pela ausência de juntas entre as placas cerâmicas ou também pela presença de umidade nas alvenarias que, junto com ação da temperatura, expande a cerâmica, podendo ocasionar a quebra e desagregação parcial do revestimento (SANTOS; COSTA E SILVA, 2017; ALBUQUERQUE *et al.*, 2020). Logo, é necessário cuidado e uma correta execução do revestimento cerâmico a fim de evitar a ocorrência desse problema. Vale salientar que, a fim de manter a arquitetura clássica da fachada, seria necessário pedir placas sob medida, obedecendo a tonalidade, tamanho e demais características.

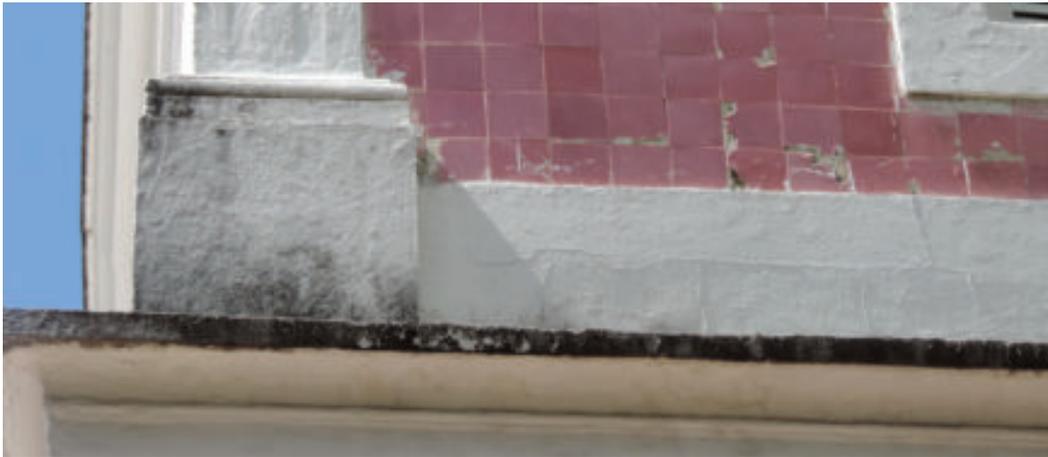
Figura 19 – Sujidade na fachada frontal do bloco A

Verificaram-se diversos pontos de sujeidade ao longo da fachada, tanto na base da estrutura, como na divisão dos pavimentos (Figura 19), nas cornijas e na parte superior. A sujeidade ocorre devido ao acúmulo de partículas de poluição derivado da exposição à umidade e ao meio externo. Esse problema patológico pode ser resolvido através de limpeza no local e evitado com planos de manutenção periódicas.

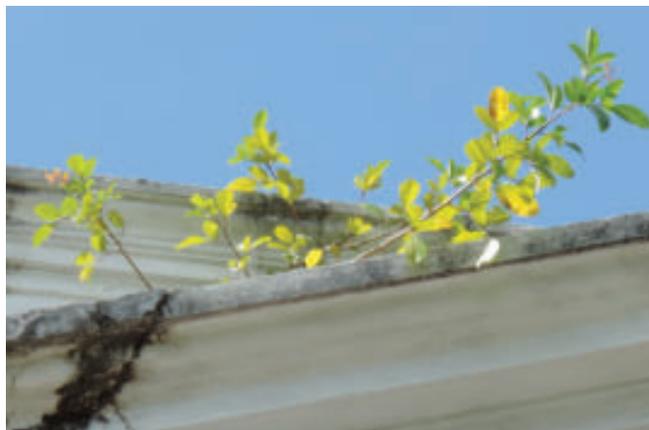
Figura 20 – Vegetação na fachada frontal do bloco A

Foi possível verificar vegetação em alguns pontos da fachada, proveniente da presença de matéria orgânica, incidência solar, acúmulo de água de chuva e infiltração, tornando os locais propícios ao crescimento de espécies vegetais que podem degradar o edifício (Figura 20) (COSTA; PINZ; TORRES, 2020). Recomenda-se manutenção para a retirada da vegetação e a correta limpeza do local a fim de evitar a volta deste fenômeno.

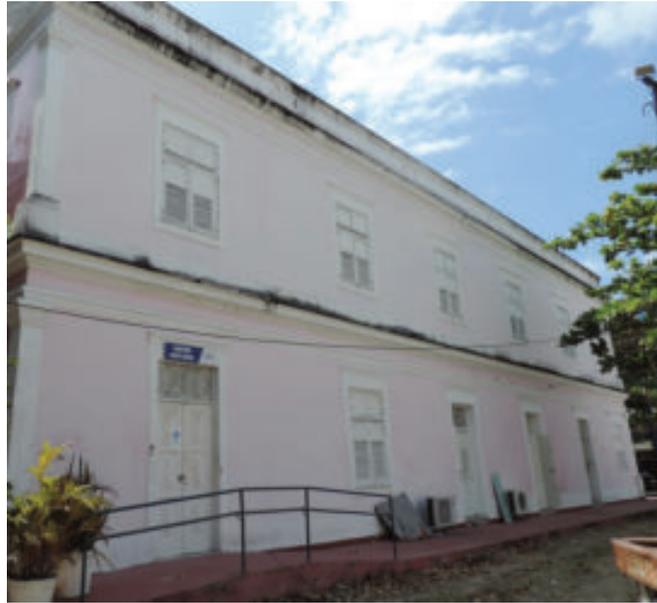
Figura 23 – Fachada lateral direita do bloco A

A fachada lateral direita do bloco A (Figura 23) dá acesso ao auditório, sala da administração da Pós-Graduação da POLI e algumas salas de aula. Diferente da fachada frontal, esta fachada é toda em pintura e vale ressaltar que houve serviços de manutenção em maio de 2022.

Ainda olhando a Figura 23, é possível identificar sujidade nas cornijas, tanto na divisão entre os pavimentos quanto na parte superior da fachada. Além disso, alguns elementos na parte inferior também apresentaram esse problema patológico, a exemplo do pilar esquerdo conforme Figura 24. Como esse problema patológico apareceu depois de poucos meses após a última manutenção desta fachada, seria interessante a aplicação de uma tinta autolavável antimanchas, com aditivo que permite a retirada das sujeiras sem alterar a pintura.

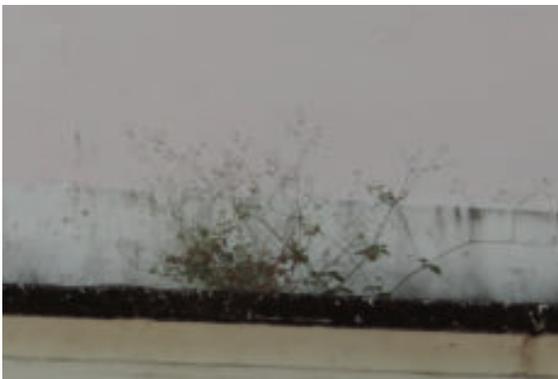
Figura 27 – Vegetação na cornija

Assim como na fachada anterior, foi possível verificar a presença de vegetação (Figura 27) na região de divisão entre os pavimentos, na base e na parte superior da fachada. Verificou-se também vegetação escondida por trás das caixas de ar condicionado e, em um caso específico, saindo de uma abertura feita para a passagem de fiação elétrica (Figura 28).

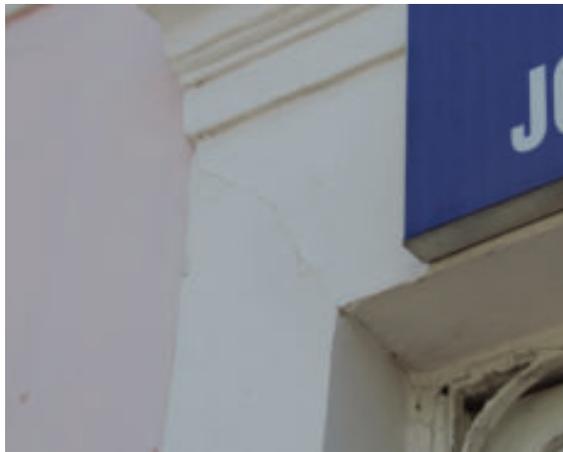
Figura 29 – Fissura 45° na fachada lateral direita do bloco A

Esta fachada apresentou diversos tipos de fissuras, nos seus mais diversos tipos: horizontal, vertical, diagonal e mapeadas. Nas regiões das cornijas e da platibanda foram identificadas fissuras verticais provavelmente causadas por movimentação térmica. Nas extremidades de algumas janelas e portas observaram-se algumas fissuras de 45° (Figura 29), provavelmente causadas pela falta de verga e contraverga. Além disso, destaca-se também a presença de algumas fissuras mapeadas, principalmente na base da fachada, provavelmente ocasionadas por retração. Antes do tratamento das fissuras é preciso verificar se elas são de caráter passivo ou ativo, ou seja, se estão estáveis ou se estão aumentando a sua abertura.

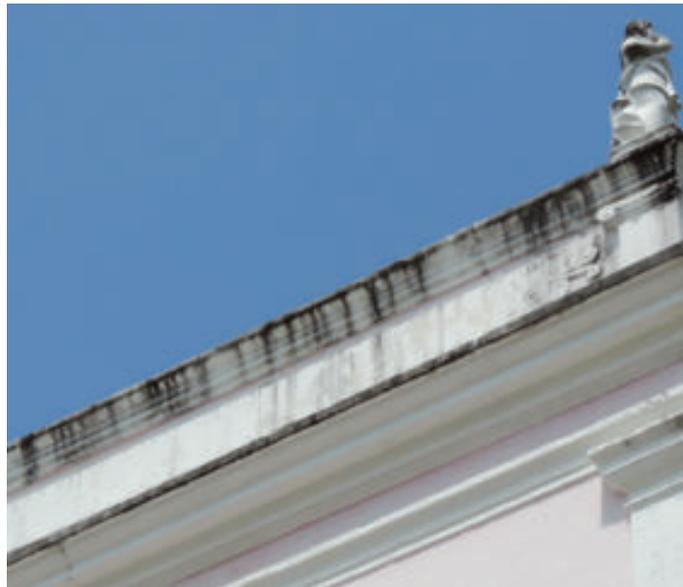
Figura 32 – Sujidade na fachada lateral esquerda do bloco A

A fachada lateral esquerda apresentou as mesmas manifestações patológicas que a fachada lateral direita. Em relação à sujidade (Figura 32), praticamente todas as cornijas apresentavam esse problema, bem como a região de base e topo da estrutura.

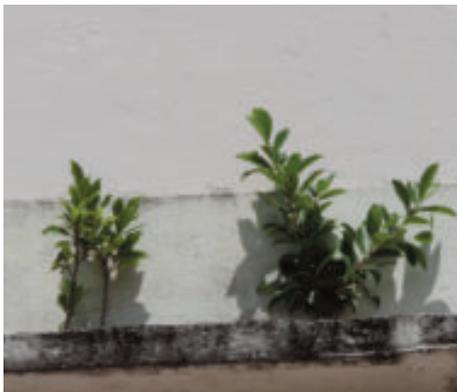
Figura 33 – Vegetação na cornija entre pavimentos

Foi possível verificar a presença de vegetação acima das cornijas (Figura 33), na base e na parte superior da fachada, representadas no mapa de danos. Verificou-se também vegetação escondida por trás de canos de tubulação, conforme visto na Figura 34. Ressalta-se a necessidade de manutenção e limpeza do local para que suas raízes não cresçam e não causem trincas na alvenaria.

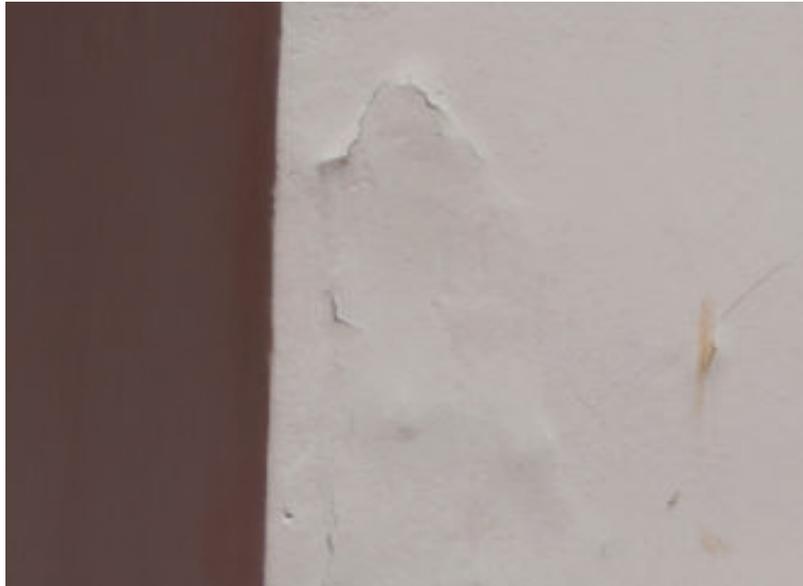
Figura 35 – Estufamento na fachada lateral esquerda do bloco A

Assim como a fachada anterior, foi possível observar diversos pontos em que a pintura estava estufada e, em alguns casos, já estava destacada. Na figura 35 é possível ver a pintura estufada e começando o processo de destacamento em um ponto próximo a uma janela do térreo.

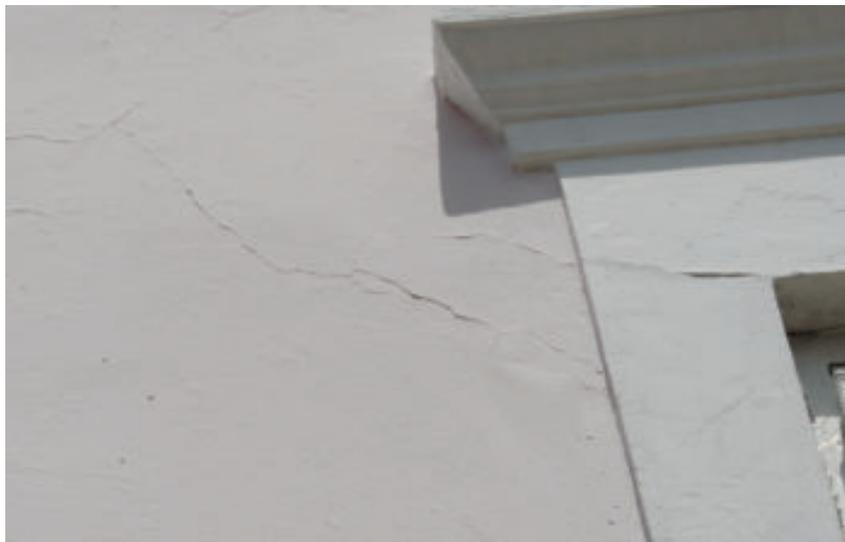
Figura 36 – Fissura 45° presente na fachada lateral esquerda do bloco A

Verificaram-se diversas fissuras na fachada, na qual vale destacar as fissuras de 45° (Figura 36) presentes em diversas extremidades de janelas, principalmente no pavimento superior. Esse tipo de fissura pode ser ocasionado pela ausência de verga e contraverga.

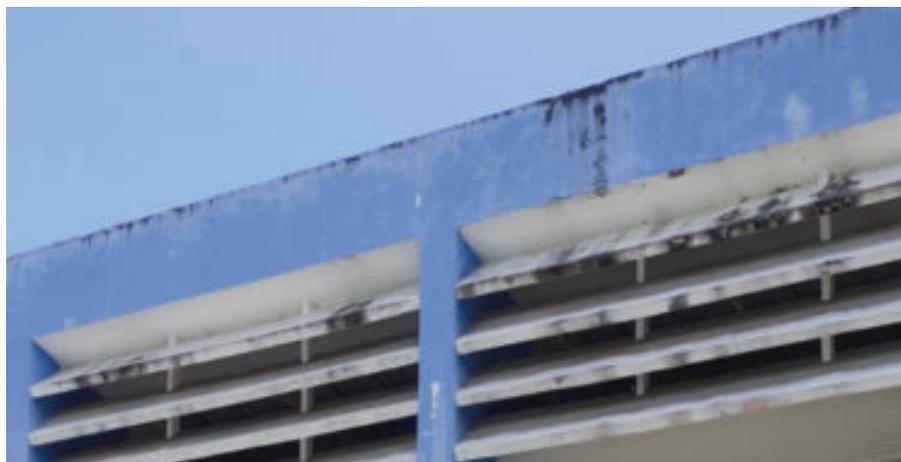
Figura 39 – Sujidade na parte superior da fachada frontal do bloco B

Na parte superior foi possível observar sujidade (Figura 39) ao longo de todo o seu comprimento. Essa manifestação patológica ocorre devido ao acúmulo de água de chuva que escorre depositando partículas de sujeira no seu caminho. A falta de manutenção regular, justificada pelo difícil acesso, bem como a falta de rufos (pingadeiras) colaboram para a evolução desse problema.

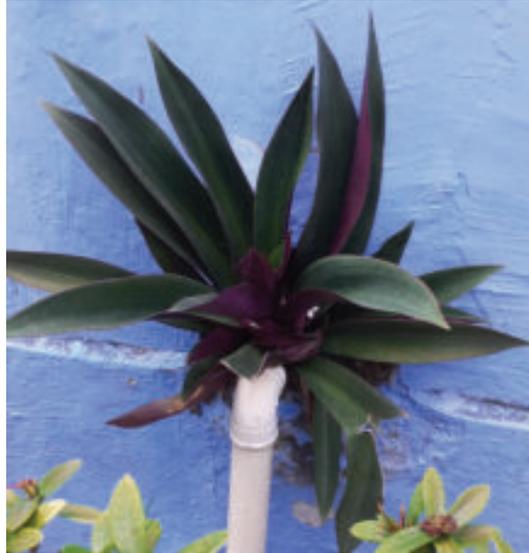
Figura 40 – Vegetação encontrada na fachada frontal do bloco B

Na base da edificação há canteiros de jardinagem, logo existe a presença de vegetação. Porém, é possível observar a presença de vegetação em alguns pontos da própria fachada (Figura 40), ocasionada devido, principalmente, à ausência de manutenção. Além disso, verificou-se a presença de mofo e bolor (Figura 41) em regiões próximas ao jardim.

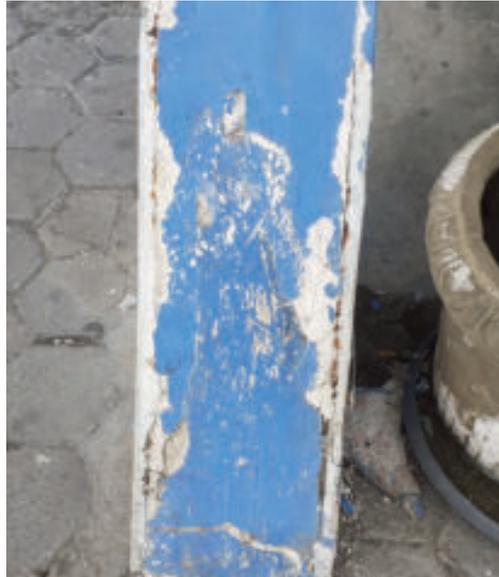
Figura 42 – Destacamento da pintura e fissuras verticais na fachada frontal do bloco B

Foi possível observar destacamento da pintura (Figura 42) em diversas regiões da fachada, localizados principalmente nas regiões dos pilares, porém verificou-se também em outras partes da fachada. Nas áreas superiores, a hipótese mais provável para o surgimento é a

retração do revestimento devido a constante exposição ao sol, bem como a escolha inadequada do material. Nas áreas inferiores, a alta umidade, devido à vegetação e a inundações, pode ser uma das causas para esse problema. Além disso, é possível ver na Figura 42, fissuras verticais, provavelmente causadas por corrosão.

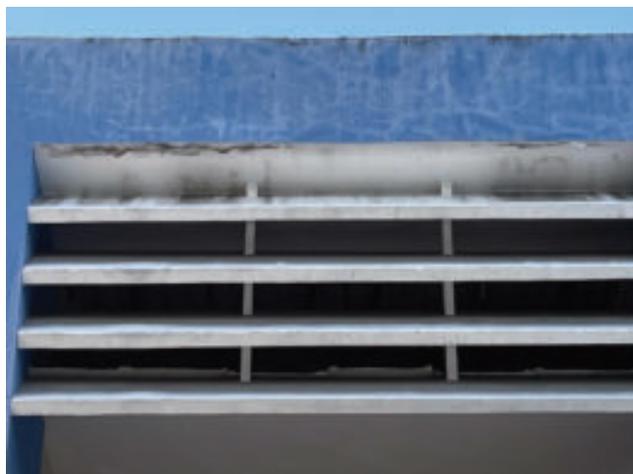
Figura 43 – Eflorescência na fachada frontal do bloco B

Verificou-se eflorescência (Figura 43) presente em diversos pontos da superfície da fachada, principalmente na região das platibandas, ou seja, na parte superior da fachada, provavelmente causada pela infiltração e pela falta de pingadeiras ou mesmo chapim de concreto pré-moldado.

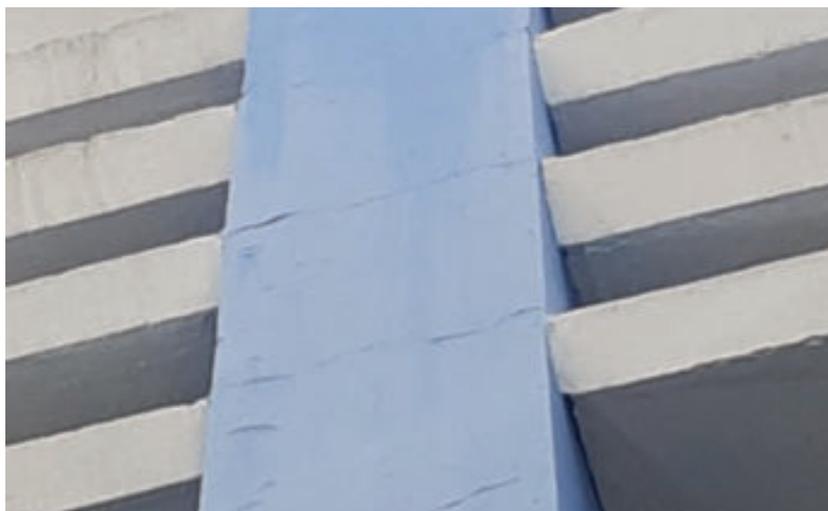
Figura 45 – Fissuras horizontais na fachada frontal do bloco B

Observaram-se diversos tipos de fissuras ao longo da fachada. Na Figura 44 é possível verificar a presença de fissuras mapeadas ou aleatórias, possivelmente causadas por retração no revestimento, visto que esta fachada sofre com a atuação do sol ao longo do dia. Além disso, algumas fissuras horizontais (Figura 45) foram encontradas em alguns pilares, mais precisamente na região da ancoragem das armaduras dos brises. A ocorrência deste tipo de fissura pode ser devido à má interação dos dois materiais ou corrosão da armadura.

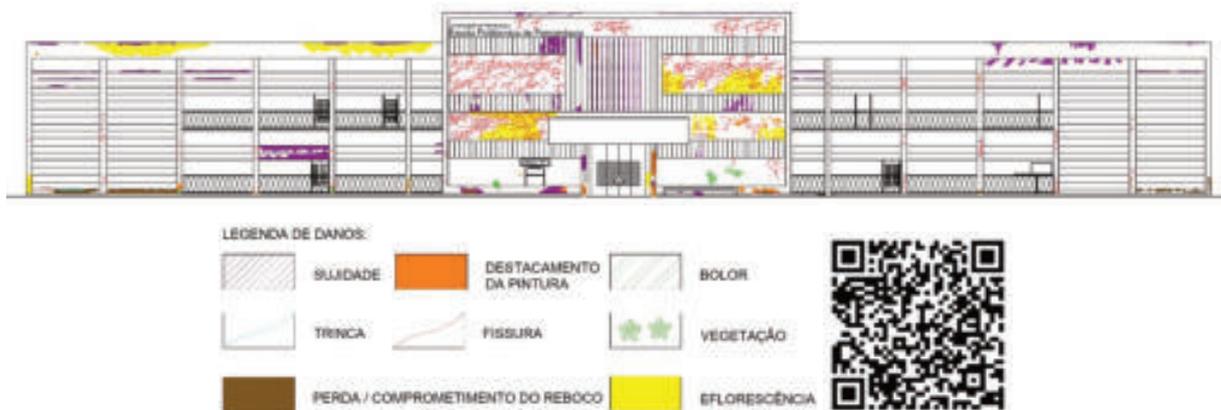
Figura 47 – Mapa de danos da fachada frontal do bloco B

A Figura 47 mostra o mapa de danos elaborado para fachada frontal do bloco B. Através dele é possível verificar todos os pontos de sujidade, eflorescência, fissuras e outras manifestações patológicas ao longo da fachada. Devido à extensão da fachada, há a dificuldade de verificação de detalhes através da Figura 47 no documento em questão. Para tanto, é possível observar o mapa de danos em maior escala através do QR Code adicionado a essa Figura. Fissuras mapeadas na região central da fachada foi a manifestação patológica mais recorrente. Vale destacar também a presença de eflorescência na região central e superior esquerda. Para este bloco, em específico, a legenda de sujidade foi representada com linhas roxas e não de forma sólida, como nos outros blocos, pois essa manifestação patológica foi encontrada com frequência em regiões que haviam outros problemas, facilitando a visualização no mapa de danos. O mesmo vale para bolor. Vale destacar que com a imagem pequena ela parece sólida, mas é possível as linhas com detalhes através do QR Code.

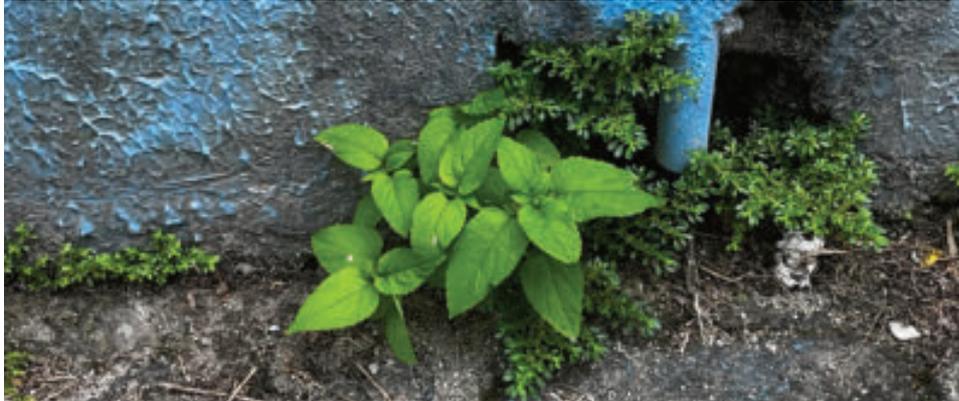
Figura 49 – Vegetação na fachada lateral direita do bloco B

Na base da fachada foi possível observar a presença de vegetação, tanto na parte do piso quanto na própria fachada em si (Figura 49), justificada pela ação biológica e pela falta de manutenção.

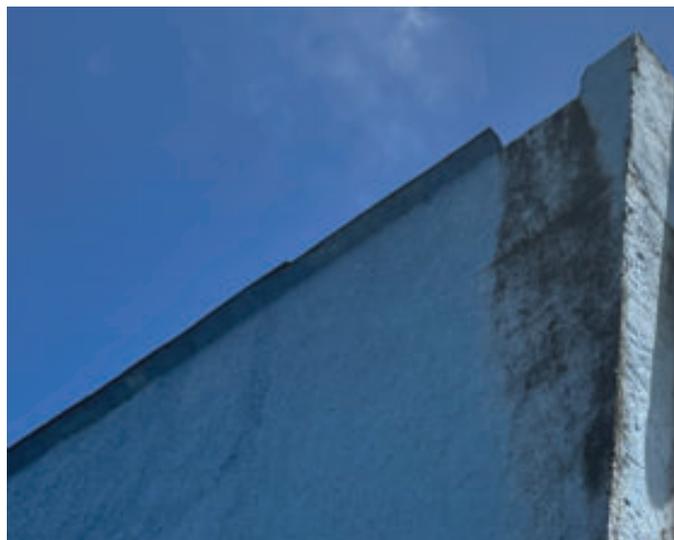
Figura 50 – Sujidade na fachada lateral direita do bloco B

Verificou-se a presença de sujidade principalmente na parte superior da fachada (Figura 50), porém também foi possível observar em alguns pontos centrais e na estrutura em balanço, visualizados com clareza no mapa de danos ao final.

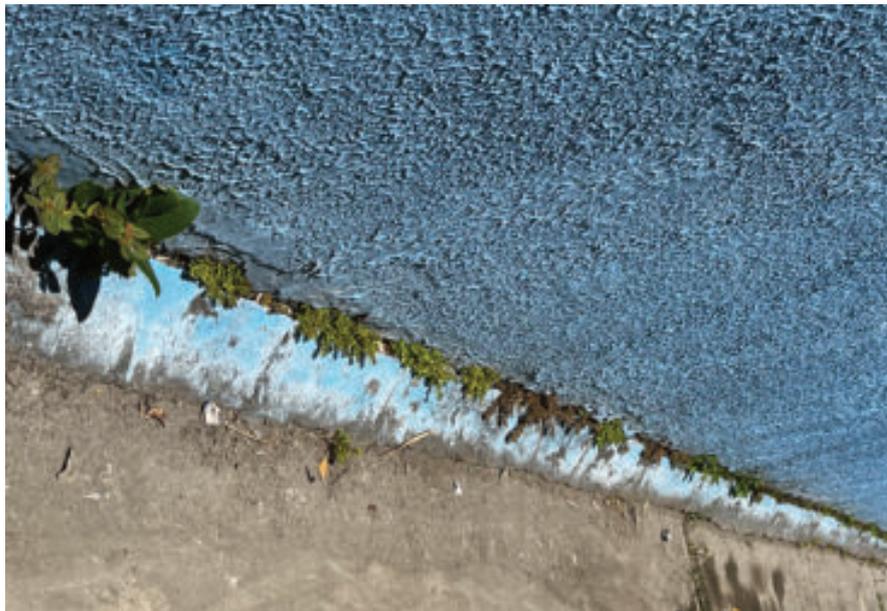
Figura 54 – Vegetação da fachada lateral esquerda do bloco B

Assim como nas fachadas anteriores, verificou-se a presença de vegetação na base da fachada (Figura 54), provavelmente ocasionada pela ausência de manutenção. Em relação à parte superior da fachada, observou-se sujidade (Figura 55), porém apenas no elemento central, localizado a direita da fachada.

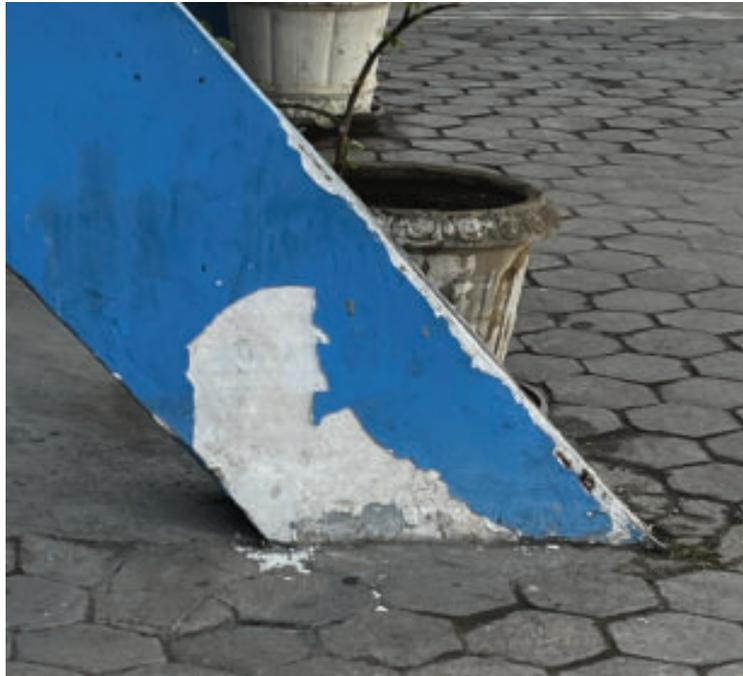
Figura 56 – Destacamento da pintura na fachada lateral esquerda do bloco B

A fachada lateral esquerda apresenta alguns pontos de destacamento da pintura, ocorrendo com maior intensidade na base do elemento central (Figura 56) que dá acesso à entrada do bloco.

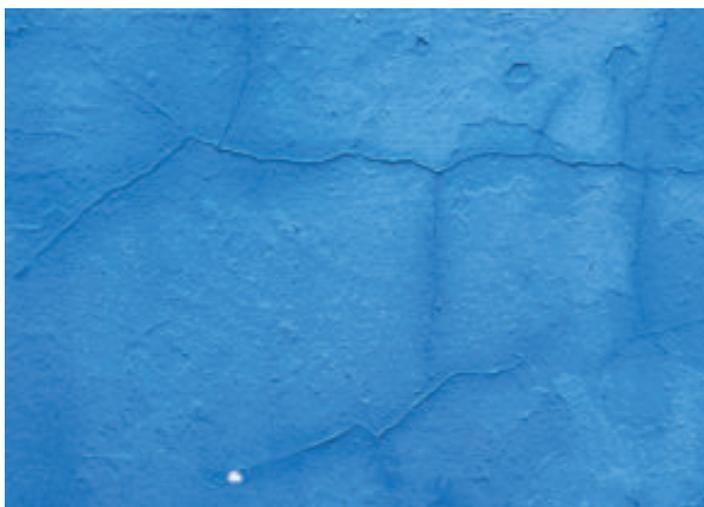
Figura 57 – Fissuras mapeadas na fachada lateral esquerda do bloco B

Além dessas manifestações patológicas, observou-se fissuras mapeadas em alguns pontos desta fachada (Figura 57), provavelmente causada pela retração do revestimento.

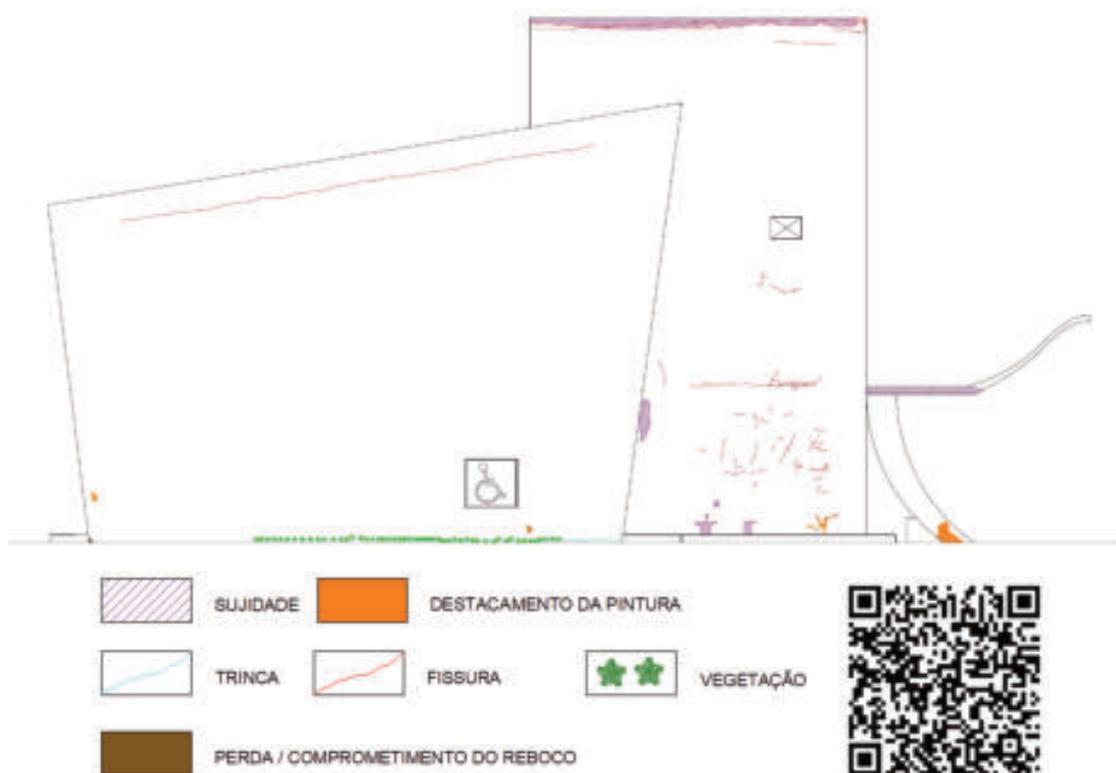
Figura 58 – Mapa de danos da fachada lateral esquerda do bloco B

O mapa de danos desenvolvido para a fachada lateral esquerda pode ser analisado na Figura 58. Conforme pode ser visto, o índice de manifestações patológicas apresentado é menor, comparado com as outras fachadas.

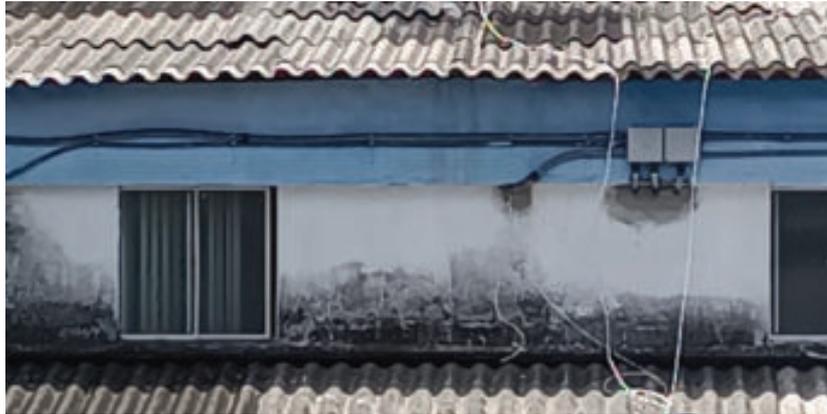
Figura 60 – Sujidade na fachada posterior do bloco B

Neste bloco, a água advinda do caimento do telhado vai em direção ao sentido desta sua fachada e, devido à falta de pingadeiras, por exemplo, termina por influenciar no surgimento de sujidades, conforme visto na Figura 60 e em diversos outros pontos da fachada.

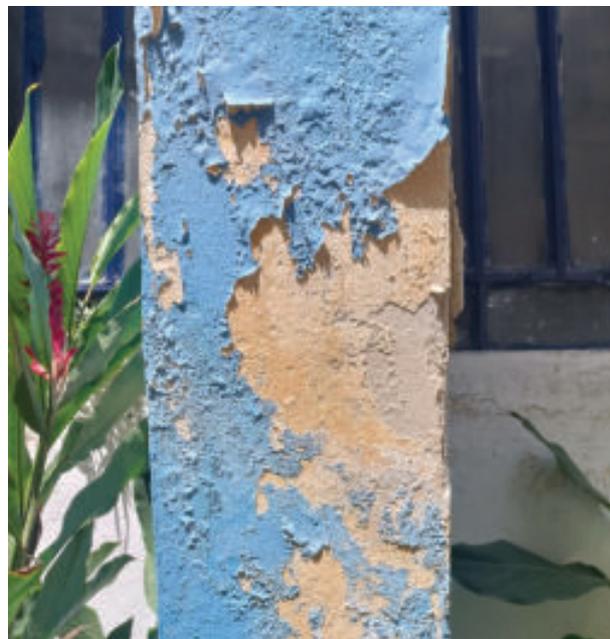
Figura 61 – Destacamento de pintura na fachada posterior do bloco B

Verificaram-se diversos pontos de destacamento de pintura na fachada analisada, podendo afirmar que sua concentração é superior às analisadas anteriormente. Esse problema foi visto nas paredes da fachada, em alguns pilares (Figura 61) e outros elementos. Sua provável causa está relacionada à escolha inadequada de material, umidade e falta de manutenção preventiva.

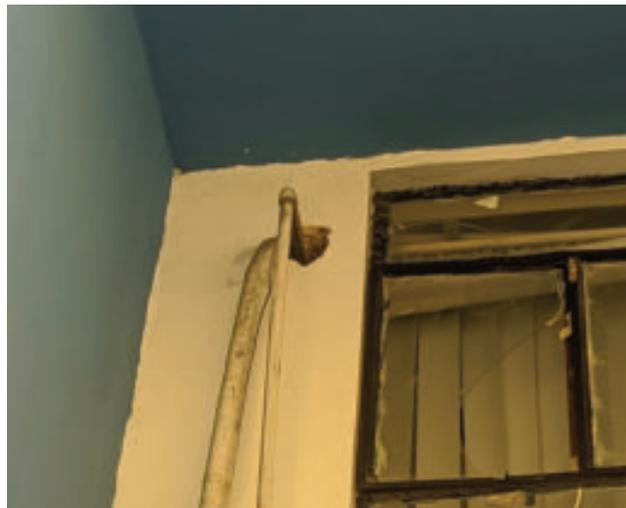
Figura 63 – Abertura na parede da fachada posterior do bloco B

Um problema verificado com grande incidência foi de aberturas na alvenaria feitas para passagem de fiação elétrica e/ou tubulações de ar-condicionado (Figura 63). Esse problema foi recorrente e demonstra a falta de projeto pré-estabelecido ou mesmo a resolução de problemas sem estudos mais profundos.

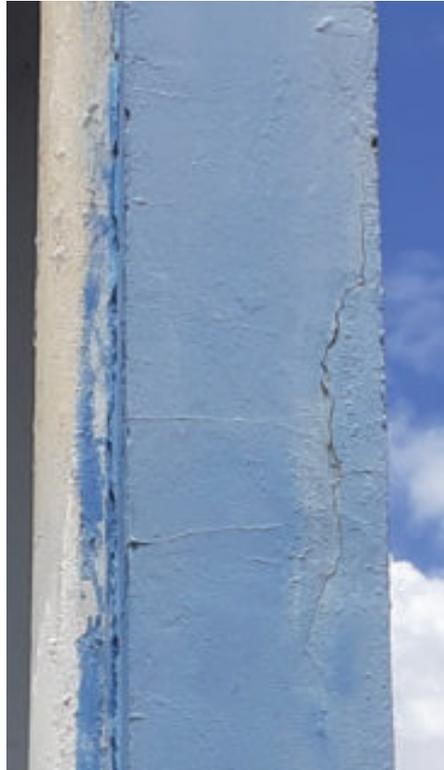
Figura 64 – Fissura vertical na fachada posterior do bloco B

Assim como as outras fachadas, verificaram-se diversos tipos de fissuras em vários pontos da estrutura. Na Figura 64 é possível observar uma fissura de caráter vertical numa região próxima ao pilar, possivelmente ocasionada pelo processo de corrosão de armadura.

Verificaram-se também algumas fissuras de 45° nas extremidades de janelas, provavelmente ocasionadas pela falta de vergas e contravergas.

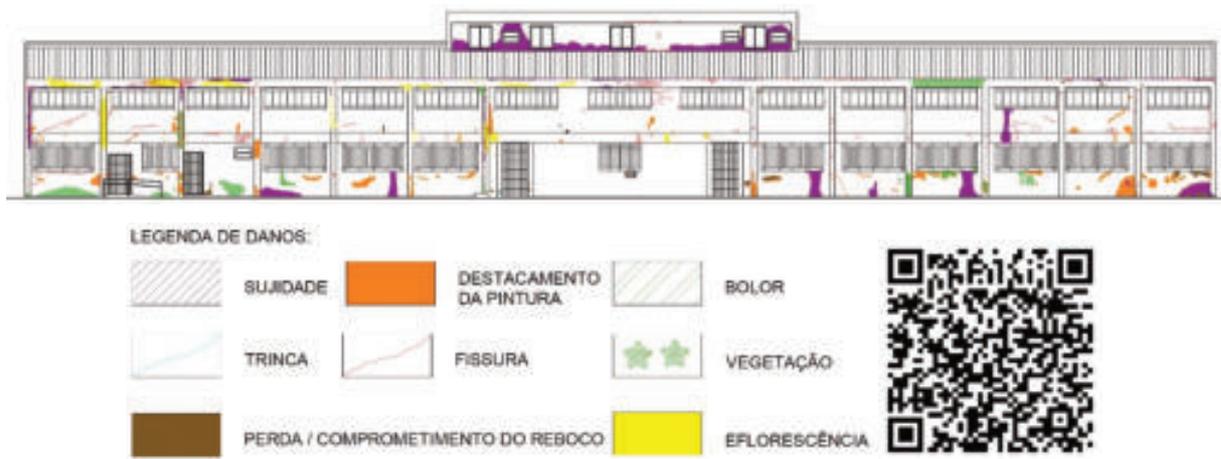
Figura 65 – Mapa de danos da fachada posterior do bloco B

O mapa de danos da fachada posterior do bloco B (Figura 65) foi elaborado a partir das fotografias registradas durante a inspeção. Devido à localização da fachada do bloco, o espaço para fotografar era restrito, deixando algumas fotos anguladas. Diante disso, ressalta-se a dificuldade para desenhar algumas manifestações patológicas na parte superior da estrutura, visto que não foi possível obter as medidas exatas dos pontos de localização ou mesmo a verticalização das imagens para utilizar como base no software de desenho. Através do mapa de danos, é possível afirmar que essa fachada foi a que apresentou pior estado entre as fachadas analisadas, justificada pela sua posição, incidência solar e forte umidade presente. Assim como mencionado na fachada posterior, vale destacar que sujeidade e bolor foram representados através de linhas, porém com a imagem reduzida, aparenta estar sólida. Os detalhes podem ser vistos através do QR Code.

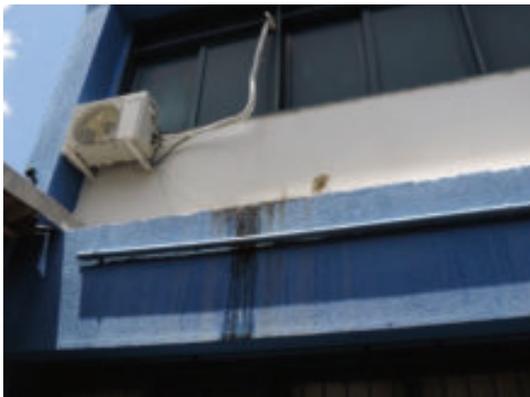
Figura 67 – Sujidade na fachada frontal

Essa fachada apresentou poucos pontos com a presença de sujidade. Na maioria dos casos, esse problema patológico foi verificado em regiões próximas à saída de água dos drenos de ar-condicionado, como na Figura 67. Outro local em que foi possível observar sujidade foi na estrutura em balanço acima da entrada principal do bloco (Figura 68).

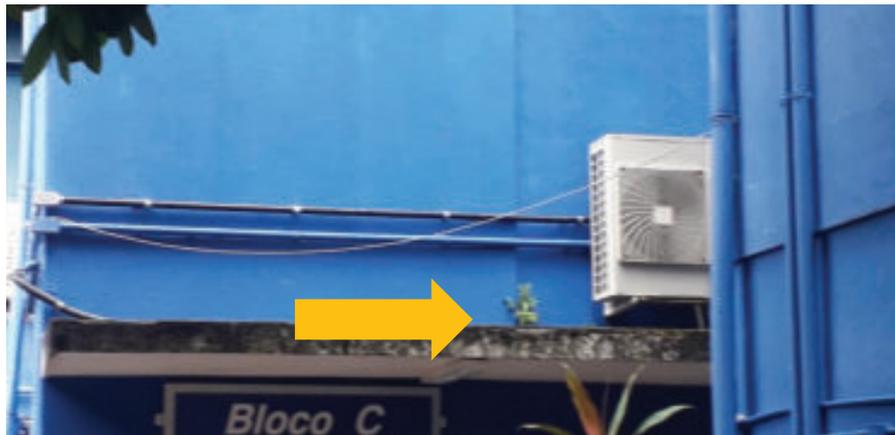
Figura 71 – Vegetação na marquise da fachada frontal do bloco C

Foi possível verificar vegetação em alguns pontos da base da fachada, como também acima da marquise (Figura 71) que cobre o acesso principal do bloco. No caso da vegetação encontrada na marquise, ela pode ter surgido devido à transposição eólica associada à umidade, ou mesmo a ação de águas pluviais que se acumulam no local e/ou pela ação de pássaros que carregam microrganismos, sementes, etc.

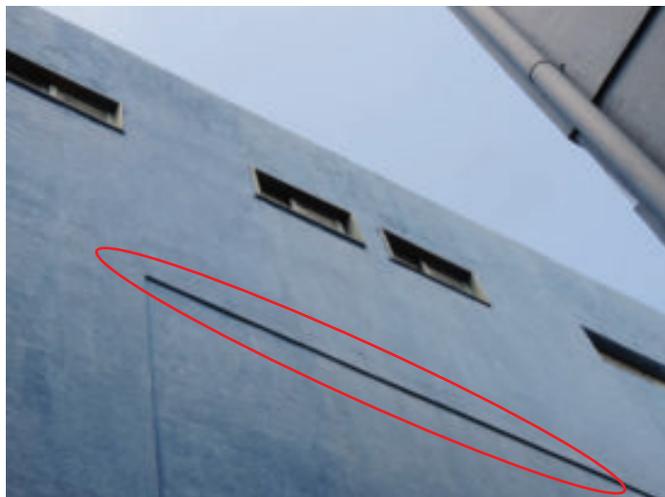
Figura 72 – Fissura horizontal na fachada frontal do bloco C

Verificou-se uma fissura totalmente horizontal na parte superior da fachada (Figura 72). Não é possível afirmar com certeza, visto que as condições de registro não foram das melhores, mas a fissura aparenta ser no encontro da alvenaria com a estrutura, que pode ter sido ocasionada pela dilatação térmica entre os diferentes materiais, visto que essa região da fachada recebe a ação do sol durante boa parte do dia.

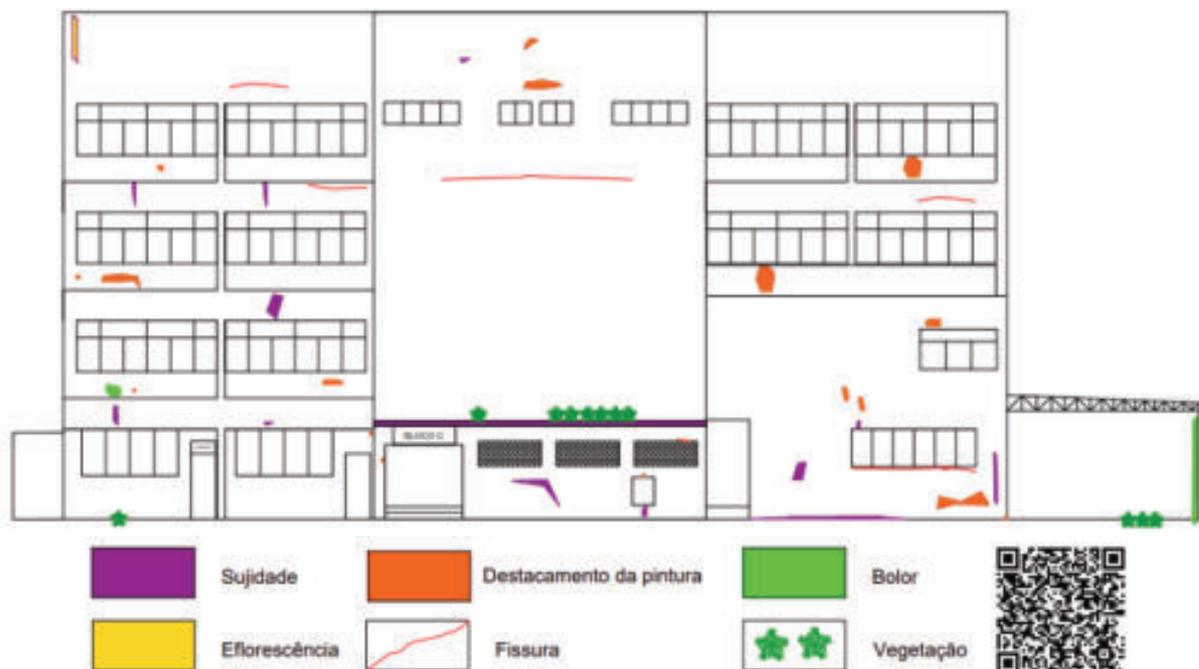
Figura 73 – Mapa de danos da fachada frontal do bloco C

O mapa de danos elaborado para a fachada frontal do bloco C pode ser visto na Figura 73. Através dele é possível afirmar que a fachada se encontra em bom estado, apesar de apresentar algumas manifestações patológicas. Vale destacar que a sujeidade está presente em toda a região da marquise e em vários pontos abaixo de drenos de ar-condicionado, principalmente na parte esquerda fachada. Além disso, destaca-se também o destacamento da pintura em alguns pontos, apesar de a fachada ter sido pintada no final de 2019.

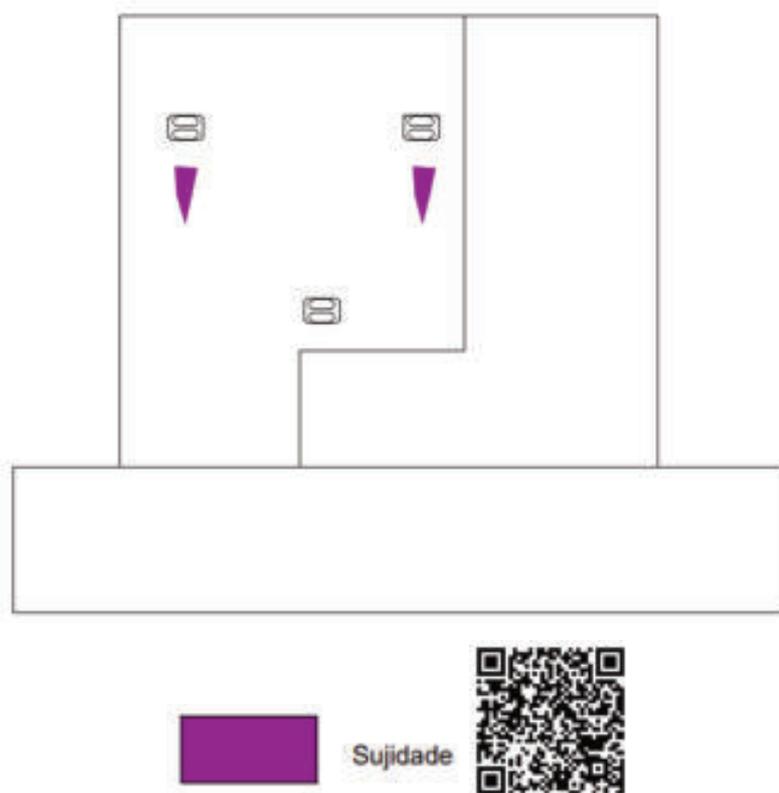
Figura 75 – Mapa de danos da fachada lateral direita do bloco C

A fachada lateral direita do bloco C (Figura 74) encontra-se em excelente estado, onde, por inspeção visual, foi possível observar apenas sujeidade em duas regiões próximas a caixas de ar condicionado. Diante disso, o mapa de danos elaborado (Figura 75) encontra-se quase sem nenhuma hachura ou cor, confirmando o bom estado de conservação da fachada lateral direita.

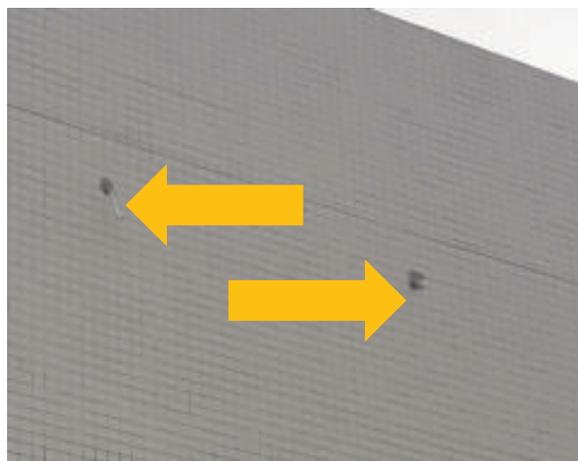
Figura 77 – Destacamento cerâmico na fachada lateral esquerda do bloco C

A fachada lateral esquerda do bloco C (Figura 76) contém um trecho de revestimento cerâmico e um trecho de pintura. Na parte com placa cerâmica foi possível observar o destacamento em dois pontos no qual fizeram aberturas para a passagem de drenos de ar-condicionado, conforme visto na Figura 77. Não foi possível identificar a olho nu ou através das fotografias nenhuma manifestação patológica na parte com pintura. A parte lateral da marquise que fica acima do acesso principal do bloco contém bastante sujeira, visto no mapa de danos.

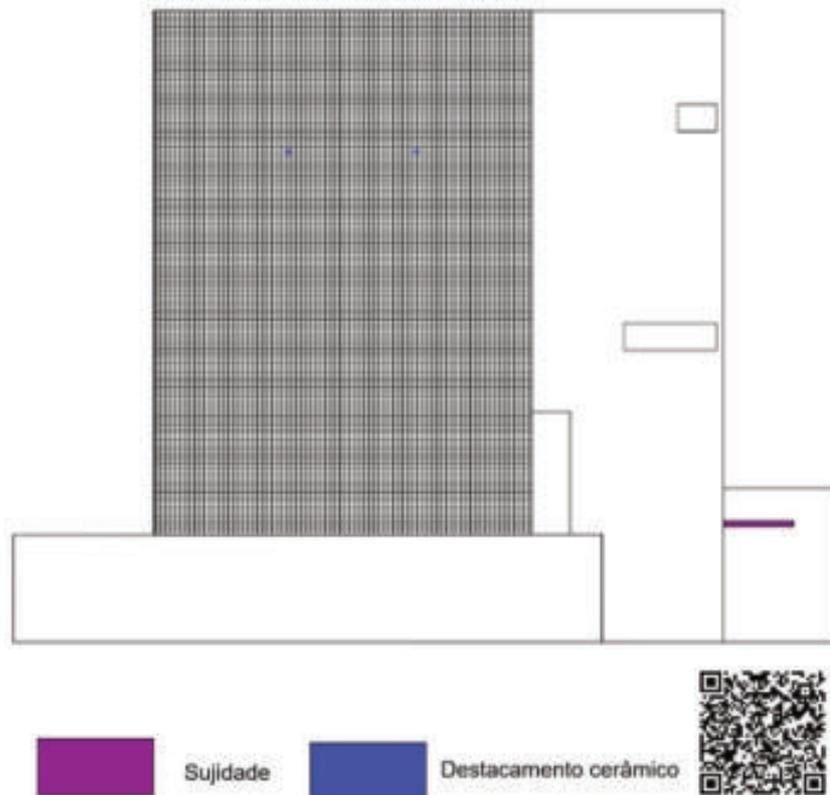
Figura 78 – Mapa de danos da fachada lateral esquerda do bloco C

O mapa de danos da fachada lateral direita pode ser visto na Figura 78. É possível afirmar que esta fachada contém poucos problemas patológicos e encontra-se em bom estado. Ressalta-se a dificuldade para desenhar com precisão os pontos com destacamento cerâmico na parte superior da fachada, visto que não foi possível obter os pontos exatos de localização.

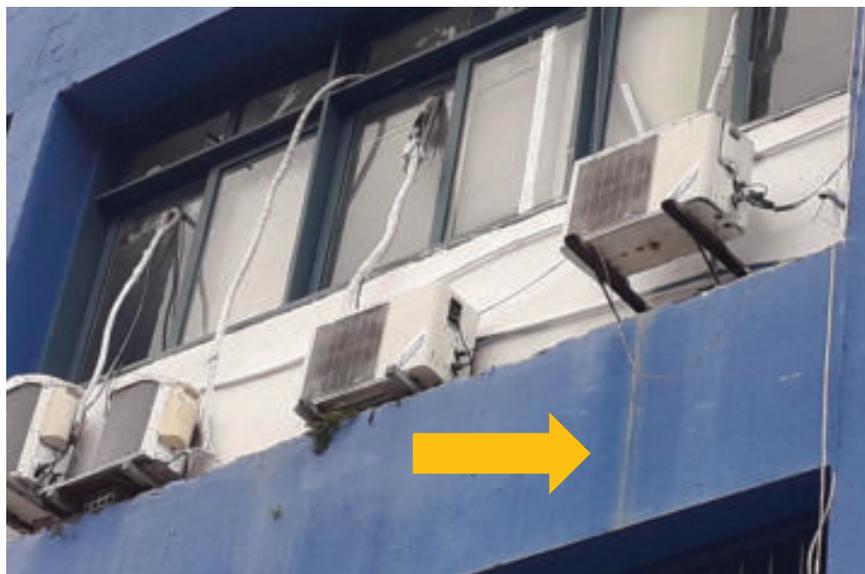
Figura 80 – Sujidade na fachada posterior do bloco C

Foi possível verificar a presença de sujeidade em algumas regiões abaixo dos condensadores de ar-condicionado, que acabam por derramar água que escorre pela fachada. Apesar da presença deste problema, a sua intensidade é baixa, como visto na Figura 80.

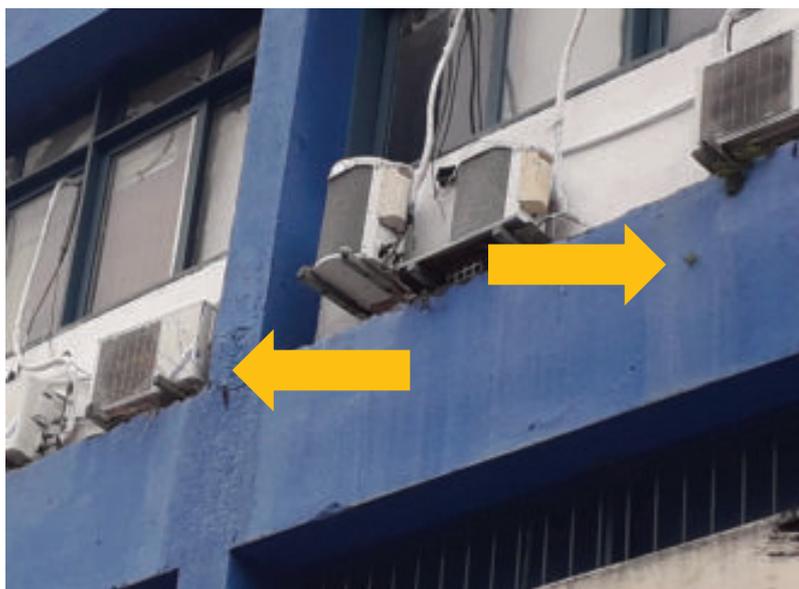
Figura 81 – Vegetação na fachada posterior do bloco C

Quase não se verificou a presença de vegetação nesta fachada, encontrada em apenas dois pontos (Figura 81). A altura dificulta a mitigação deste problema, porém vale ressaltar que o crescimento da vegetação pode danificar a estrutura, bem como danificar os condensadores.

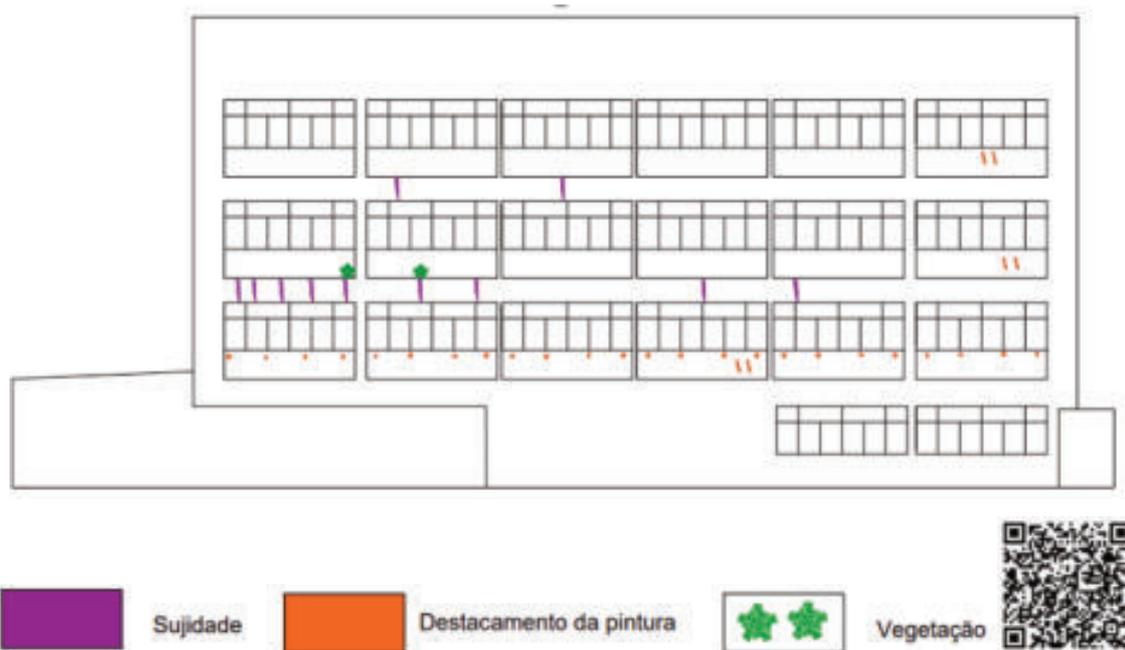
Figura 82 – Mapa de danos da fachada posterior do bloco C

O mapa de danos elaborado para a fachada posterior do bloco C pode ser visto na Figura 82. Esta fachada também se encontra em bom estado, contendo poucos problemas patológicos. Dentre as manifestações patológicas verificadas, destaca-se a presença de sujidade com baixa intensidade.

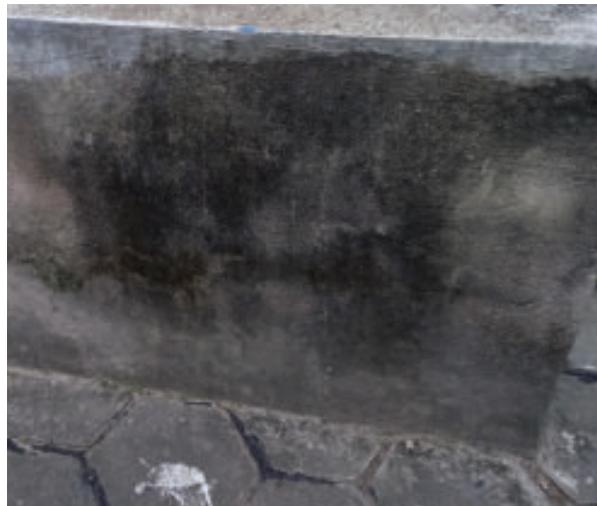
Figura 85 – Sujidade na rampa da fachada frontal do bloco D

Foi possível verificar sujidade em vários locais da fachada vistos no mapa de danos ao final. Apesar de apresentar sujidade na parte superior, como nas fachadas dos outros blocos, os locais de maior incidência neste caso foram as rampas de acesso (Figura 85). A parte superior é protegida por telhas que impedem a queda da água diretamente na fachada, diminuindo a incidência desse problema na parte superior.

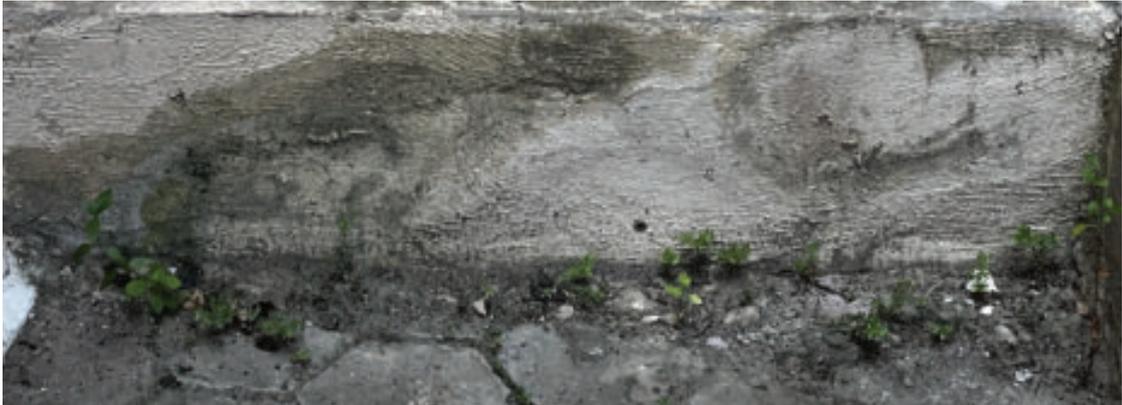
Figura 86 – Vegetação na fachada frontal do bloco D

Na extremidade direita, região que dá acesso a um laboratório, foi possível verificar o crescimento de vegetação (Figura 86). Não existe jardim próximo ao local e vale ressaltar que poderiam ser retiradas com uma simples manutenção, garantindo que não se desenvolvam e prejudiquem futuramente o local.

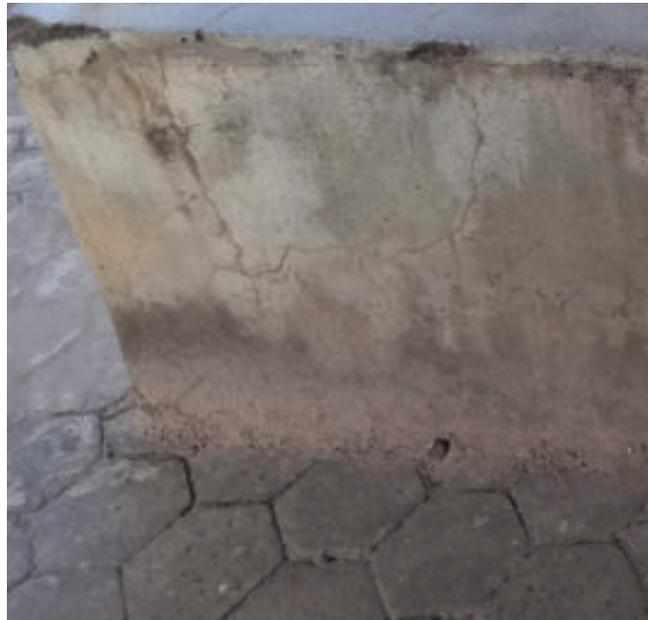
Figura 88 – Fissura mapeada na rampa da fachada frontal do bloco D

Na região da rampa esquerda foi possível identificar fissuras aleatórias (Figura 88) ou mapeadas que podem ter sido ocasionadas devido à movimentação higroscópica do material utilizado para revestir a rampa. Essa área também é afetada por inundação em época de chuva intensa, conforme marcação verificada na base. Para este caso, seria interessante a realização de um serviço de impermeabilização para aumentar a durabilidade, visto que esta região está sujeira a inundações periódicas. Além disso, foi possível verificar fissuras horizontais e de 45° em todas as portas e janelas, provavelmente pela ausência de vergas e contravergas, e também algumas fissuras devido ao fechamento de algumas aberturas que existiam anteriormente.
