**INSPEÇÃO DE MANIFESTAÇÕES PATOLÓGICAS COM EXECUÇÃO
DE MAPA DE DANOS EM FACHADAS: ESTUDO DE CASO DA
ESCOLA POLITÉCNICA DE PERNAMBUCO**

Dissertação apresentada ao Curso de Pós-graduação em Engenharia Civil, da Escola Politécnica de Pernambuco da Universidade de Pernambuco para obtenção do título de Mestre em Engenharia Civil.

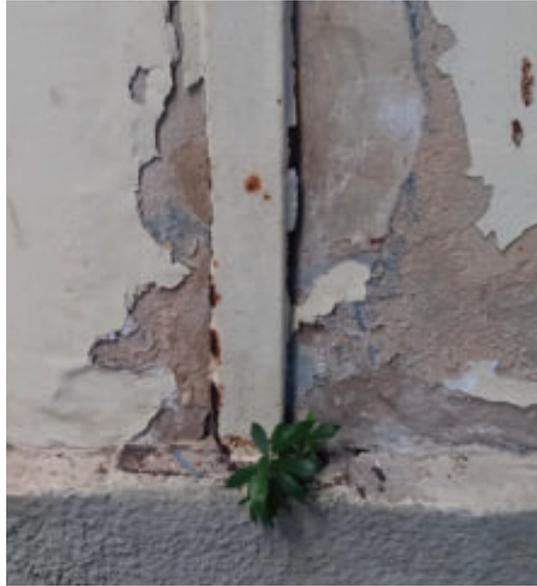
Figura 89 – Corrosão e vegetação

O bloco D possui pilares metálicos que sofreram processo de corrosão com o tempo, visto que a única proteção que existia era a tinta utilizada para pintar toda a edificação, na qual está se destacando e tornando a região ainda mais suscetível à entrada de água da chuva. Na figura 89 é possível verificar corrosão no pilar e vegetação nascendo no elemento, bem como destacamento da pintura ao seu redor. É necessário verificar o quão corroído está o pilar para determinar se apenas a limpeza do produto de corrosão é suficiente ou se é necessário a aplicação, por exemplo, de anodos de sacrifício para interromper o processo de corrosão da estrutura metálica e/ou a aplicação de zarcão e tinta esmalte.

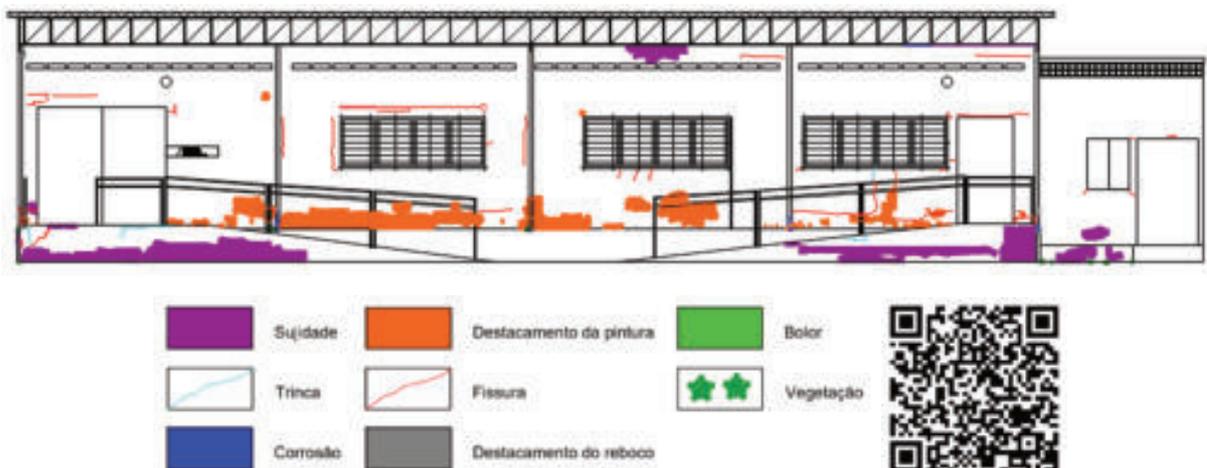
Figura 90 – Mapa de danos da fachada frontal do bloco D

O mapa de danos da fachada frontal do bloco D pode ser visto na Figura 90. Através dele é possível visualizar todas as manifestações patológicas encontradas neste bloco, bem como as suas respectivas localizações. Existe uma predominância das cores laranja, roxa e vermelha, mostrando que destacamento de pintura, sujidade e fissuras são os problemas mais recorrentes. É possível afirmar através do mapa de danos que esta fachada não se encontra em bom estado, visto o estado de degradação apresentado, resultando em uma estética indesejável para a edificação e possíveis problemas mais sérios no futuro, caso não ocorra manutenção periódica.

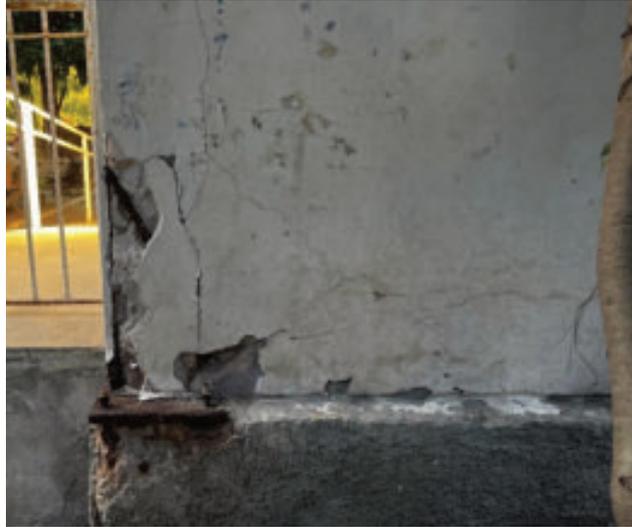
Figura 92 – Corrosão no pilar esquerdo, fissuras e trincas da fachada lateral direita do bloco D

Na extremidade esquerda desta fachada foi possível observar a presença de corrosão no pilar metálico (Figura 92) que faz parte da sustentação da telha. A corrosão, neste caso, pode ter sido iniciada devido ao deslocamento do reboco que o mantinha protegido, no qual permitiu a entrada de agentes agressivos que desencadearam o processo de corrosão. Ainda na mesma Figura 92, é visto a presença de fissuras e trincas, o que mostra que a fachada ainda está suscetível a mais deslocamentos nessa região.

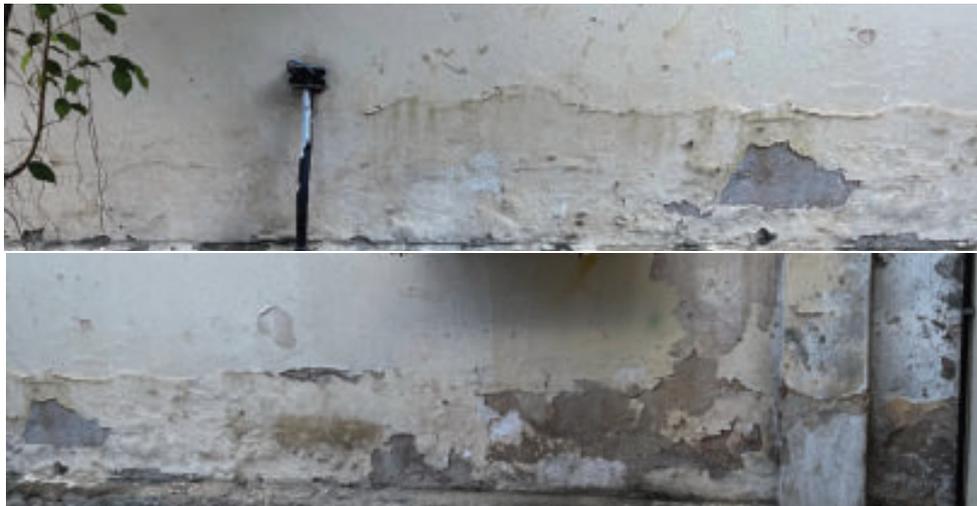
Figura 93 – Fissuras e destacamento da pintura da fachada lateral direita do bloco D

Na figura 93 foi possível identificar varias fissuras e destacamento de pintura ao longo da fachada, problemas recorrentes neste bloco. Os motivos levantados como causas são semelhantes aos da fachada frontal: falta de preparação do substrato para receber a nova tinta e presença de água dos condensadores gerando umidade na parede.

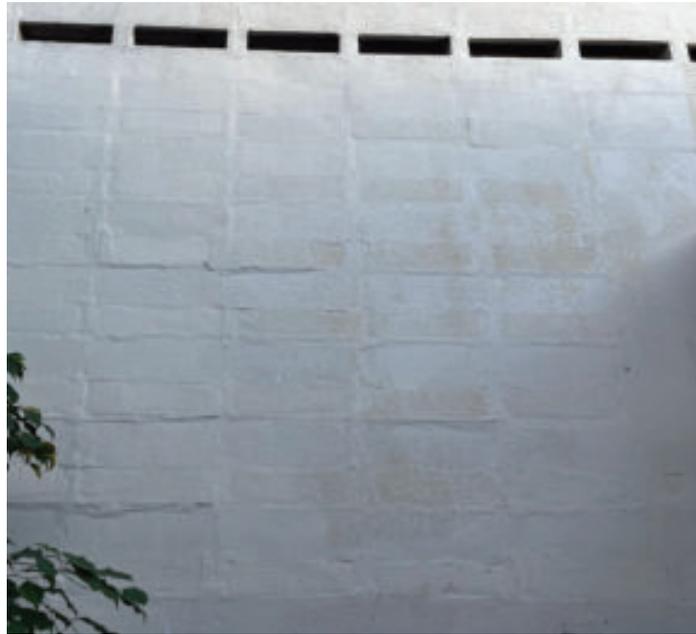
Figura 94 – Marcas na fachada lateral direita do bloco D

Existem diversas marcas de fechamentos de aberturas, conforme Figura 94. Algumas aberturas existiam no local, aparentemente do mesmo tamanho da que se encontra ainda na parte superior, e foram fechadas e criando microfissuras em algumas partes, podendo resultar em fissuras e trincas posteriormente.

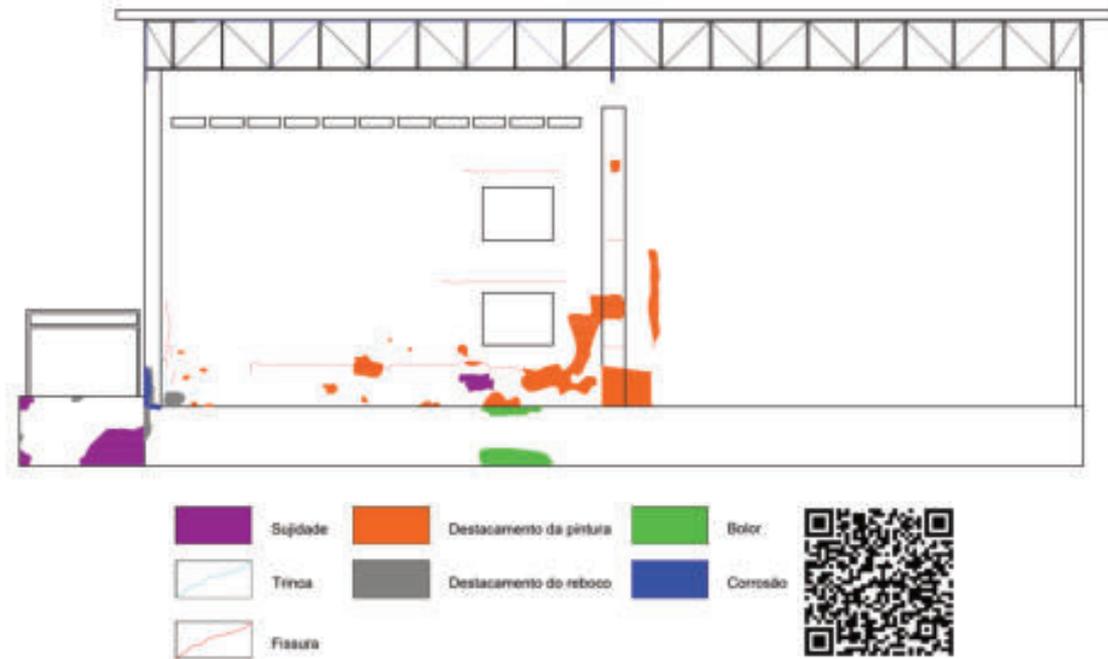
Figura 95 – Mapa de danos da fachada lateral direita do bloco D

Além das manifestações patológicas detalhadas acima, também foi identificada a presença de manchas de bolor na região abaixo dos condensadores, possivelmente devido a umidade causada pelos equipamentos.

O mapa de danos da fachada lateral direita do bloco D é visto na Figura 95. Através dele é possível ver todas os problemas patológicos nos seus respectivos locais. Vale ressaltar, novamente, que a parte direita desta fachada não foi analisada devido a existência de outro bloco colado.

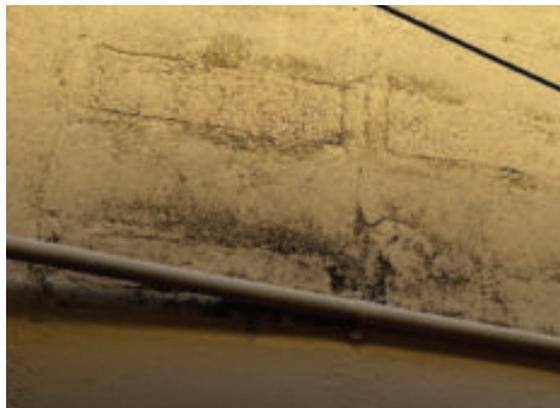
Essa fachada possui 3 condensadores de ar condicionado com buracos feitos na fachada para passagem de tubulação. Foram verificadas manchas de sujeira e bolor como os principais problemas patológicos, vistas na Figura 100 e Figura 101. O bolor, nesse caso, pode ter sido causado devido a umidade do ambiente, bem como a sua má ventilação e iluminação, visto que possui outro bloco à sua frente. Vale ressaltar que o bolor pode ser mitigado com manutenção e limpeza, destacando o uso de solução de hipoclorito de sódio ou mesmo água sanitária e depois a utilização de alguma tinta que possua fungicida.

Figura 100 – Sujidade da fachada posterior do bloco D

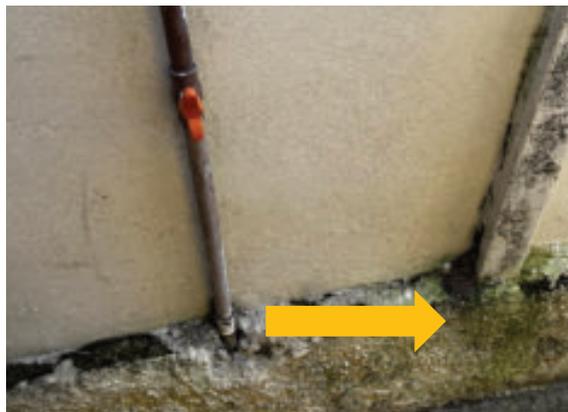
Figura 101 – Bolor na fachada posterior do bloco D

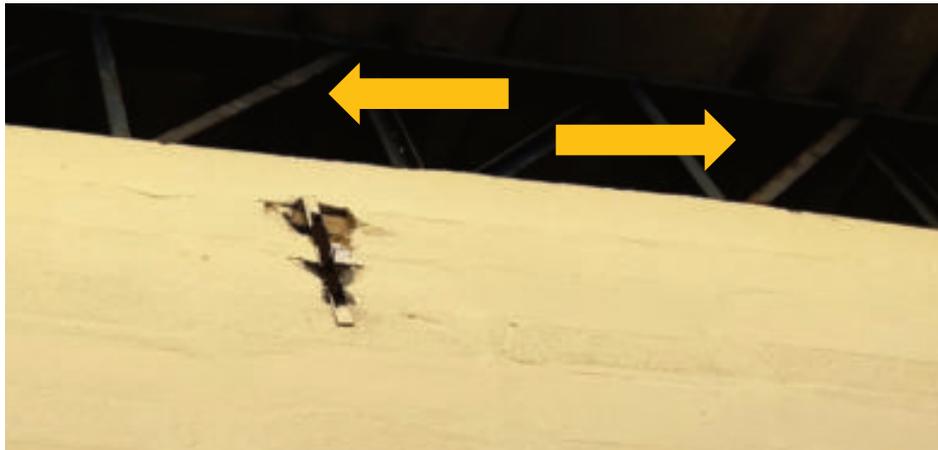
Além disso, foi possível observar alguns pontos da fachada com destacamento de reboco e corrosão. No caso da corrosão, algumas peças da cobertura da construção foram observadas com esse problema (Figura 102), provavelmente ocasionadas devido ao contato com a água da chuva.

Figura 102 – Corrosão nas peças da cobertura da fachada posterior do bloco D

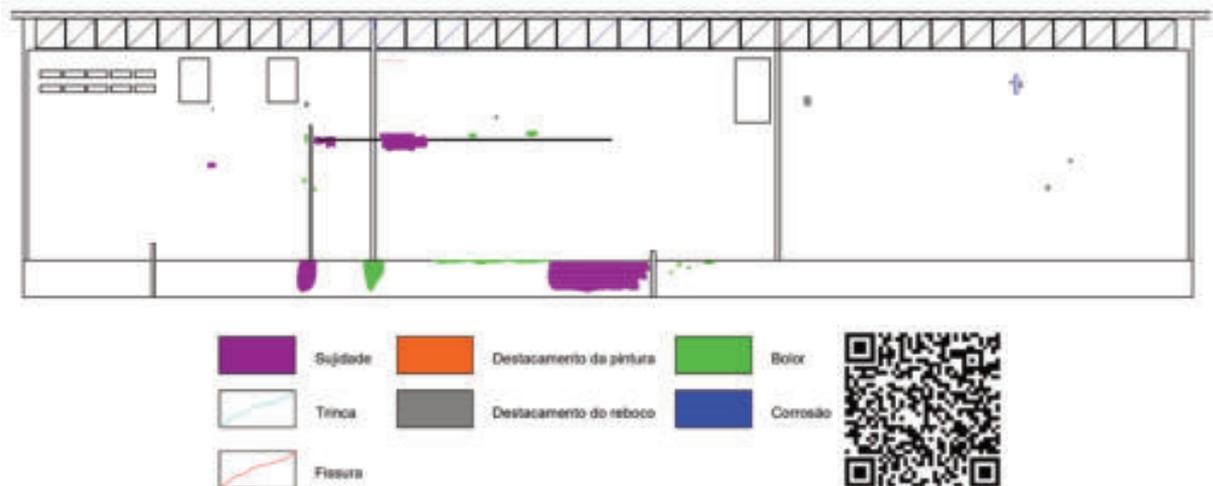
O mapa de danos da fachada posterior é visto na Figura 103. Esta fachada encontra-se em bom estado, apresentando poucas manifestações patológicas, com predominância de bolor e sujidade. Entretanto, vale destacar que na parte esquerda da fachada, onde há aberturas na parte superior, não há nenhum dano desenhado no mapa de danos devido a existência de um outro bloco.

Figura 103 – Mapa de danos da fachada posterior do bloco D

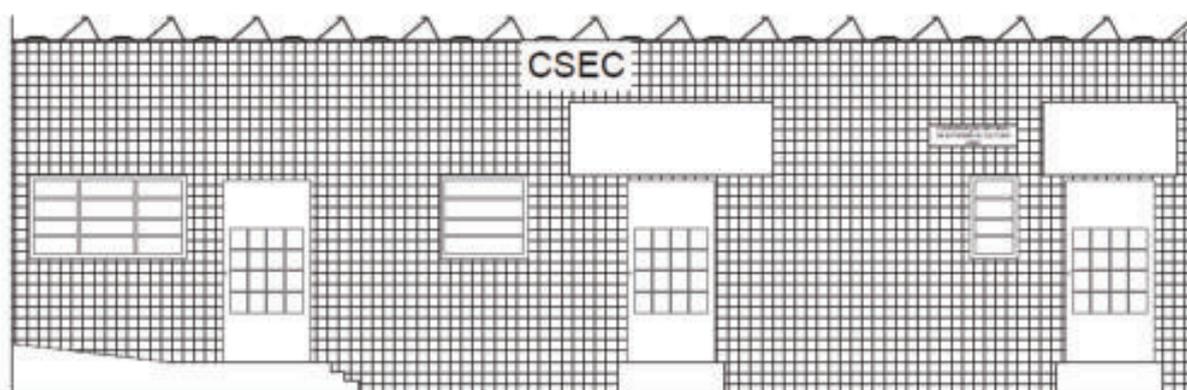
A única manifestação patológica encontrada nesta fachada foi sujeidade no rejunte (Figura 105) entre as placas cerâmicas localizadas na parte inferior, mostrando um bom estado de conservação. Devido a isso, optou-se por não representar no mapa de danos, visto que a representação ficaria “poluída” caso fosse colocada com as dimensões reais da cerâmica. Logo, o mapa de danos da fachada frontal pode ser visto na Figura 106.

Figura 106 – Mapa de danos da fachada frontal do bloco E

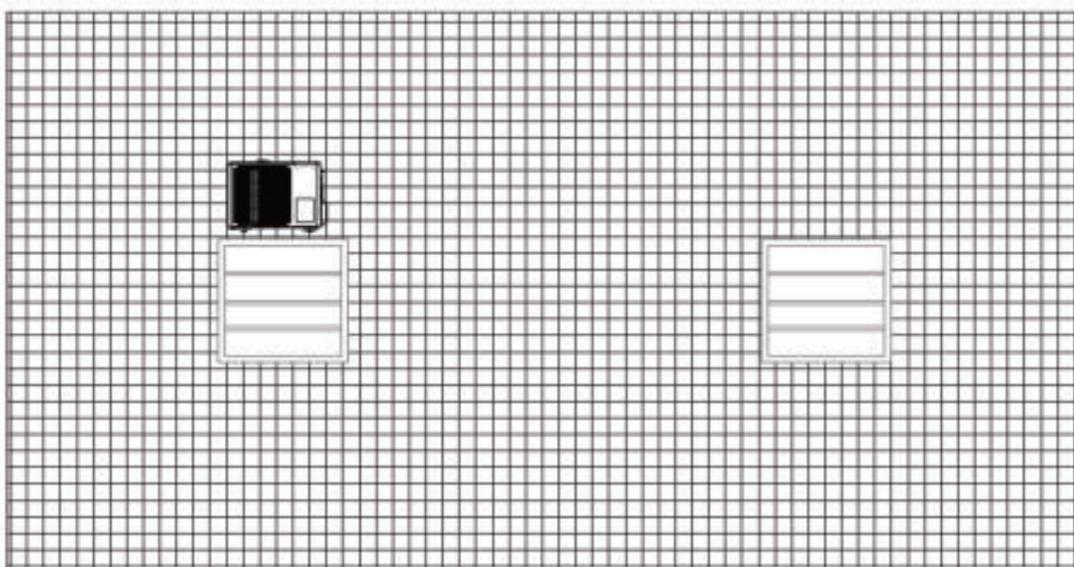
A fachada lateral direita do bloco E (Figura 107) também é em revestimento cerâmico e foi analisada apenas parcialmente visto que ela está “colada” a outro bloco. Assim como a fachada anterior, verificou-se apenas sujidade no rejunte na parte inferior, na qual não foi retratada no mapa de danos pelo motivo já apresentado. Logo, o mapa de danos dessa fachada (Figura 108) encontra-se “limpo” e é possível afirmar seu excelente estado.

Figura 108 – Mapa de danos da fachada lateral direita do bloco E

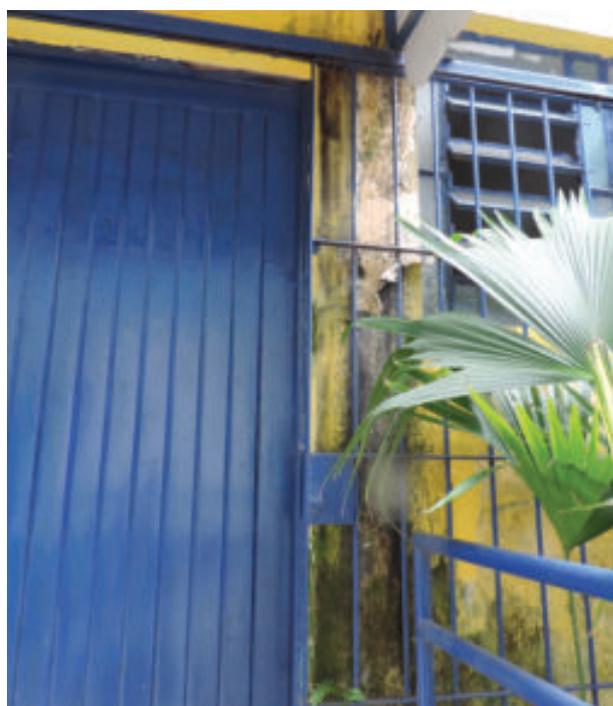
Esta fachada se encontra em bom estado devido à manutenção recente e à localização em que se encontra. Todavia, ainda foi possível identificar sujidade em algumas regiões, a exemplo, próximo à porta de entrada do laboratório na parte inferior do lado esquerdo e em todo o comprimento do lado direito (Figura 110). Ainda do lado direito é possível ver destacamento da pintura entre a porta e a janela, e acima delas, ainda existe um ar condicionado que despeja água do dreno nesta região criando tais problemas. O destacamento de pintura também foi visto entre dois ar condicionados localizados na região à esquerda do bloco.

Figura 110 – Sujidade da fachada frontal do bloco F

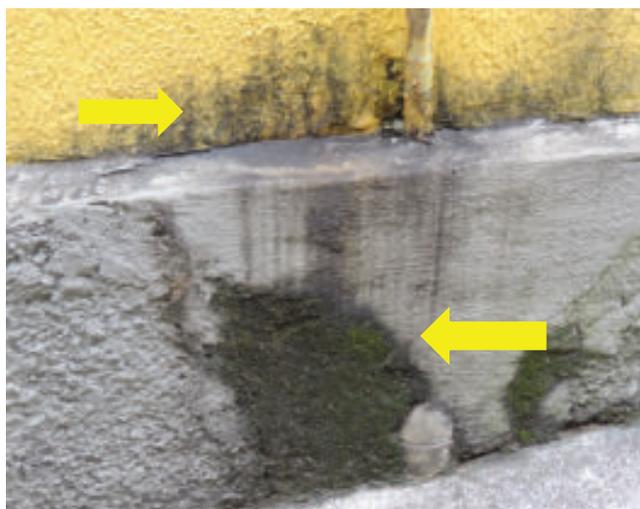
Além disso, esse problema também foi verificado numa região próxima à rampa (Figura 111). Na Figura 112 é possível ver também bolor na parte inferior, provavelmente causado devido ao ambiente úmido por causa da tubulação que passa por dentro desta região vista na imagem. O bolor pode ser mitigado lavando a área com uma solução de hipoclorito de sódio ou água sanitária. Vale ressaltar que é necessário checar o vazamento dessa tubulação para evitar a repetição do problema. O bolor também foi visto na base da rampa.

Figura 111 – Sujidade e bolor da fachada frontal do bloco F

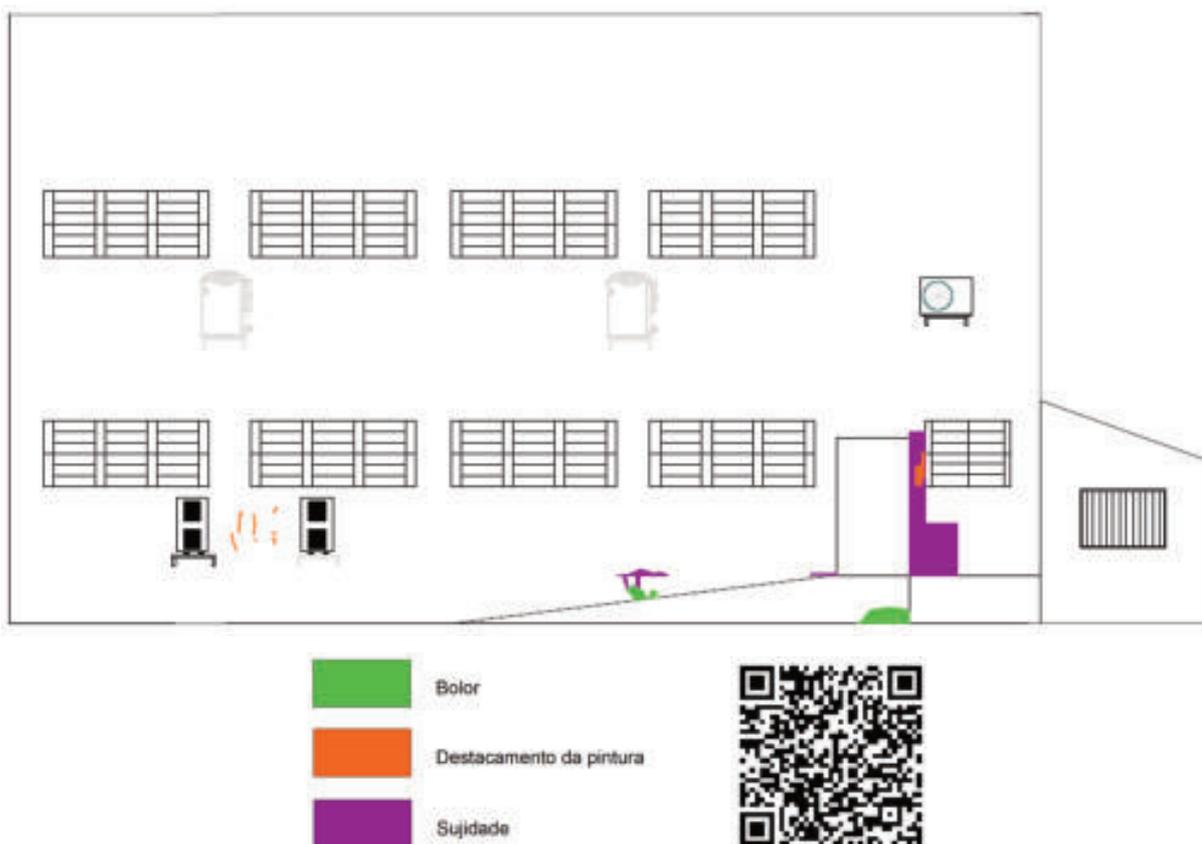
O mapa de danos da fachada frontal do bloco F pode ser visto na Figura 112. Esta fachada se encontra em bom estado, apesar de apresentar alguns problemas patológicos.

Figura 112 – Mapa de danos da fachada frontal do bloco F

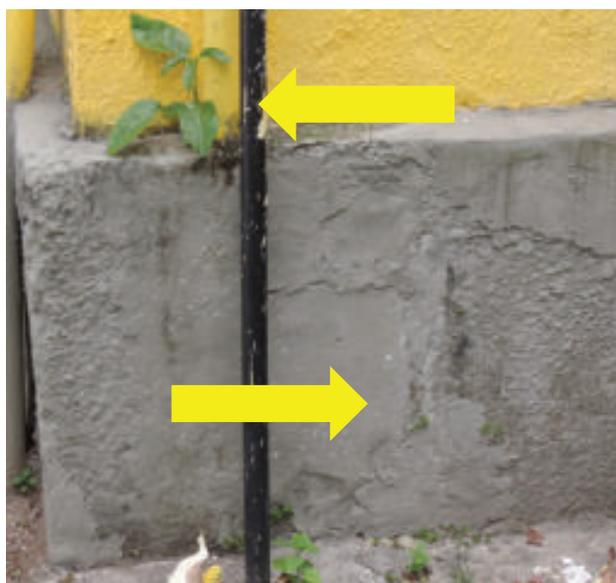
Através da inspeção visual, foi possível identificar apenas sujeira e vegetação nesta fachada. Sujidade foi observada em dois pontos: em um pilar na extremidade direita e na base do espaço que fica ao centro (Figura 114). Já a vegetação foi vista na extremidade inferior esquerda (Figura 115). Vale ressaltar que no mapa de danos apenas foram representados os pontos de vegetação que estão na fachada, não sendo desenhados os que se encontram no chão.

Figura 115 – Vegetação da fachada lateral direita do bloco F

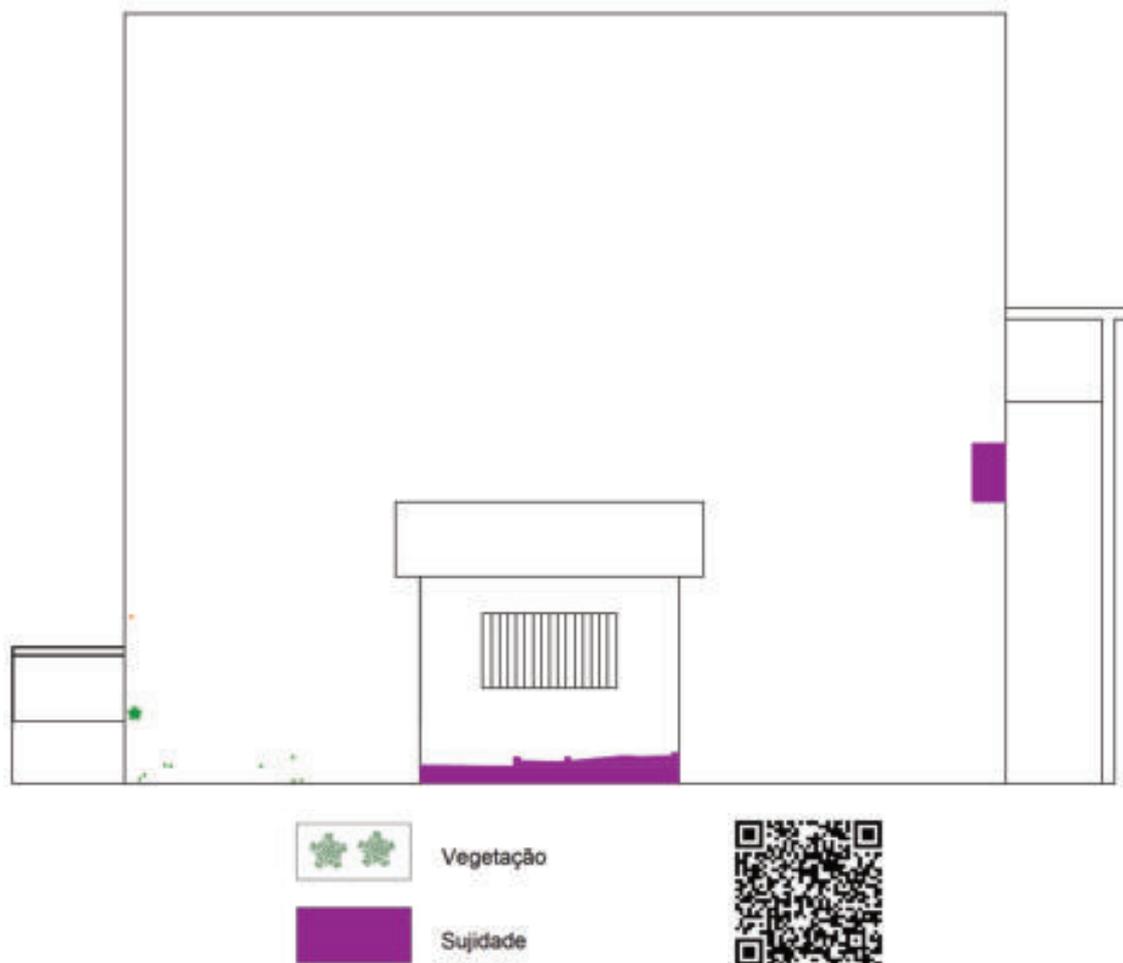
O mapa de danos da fachada lateral direita do bloco F pode ser visto na Figura 116 com a representação dos dois tipos de manifestações patológicas: vegetação e sujidade.

Figura 116 – Mapa de danos da fachada lateral direita do bloco F

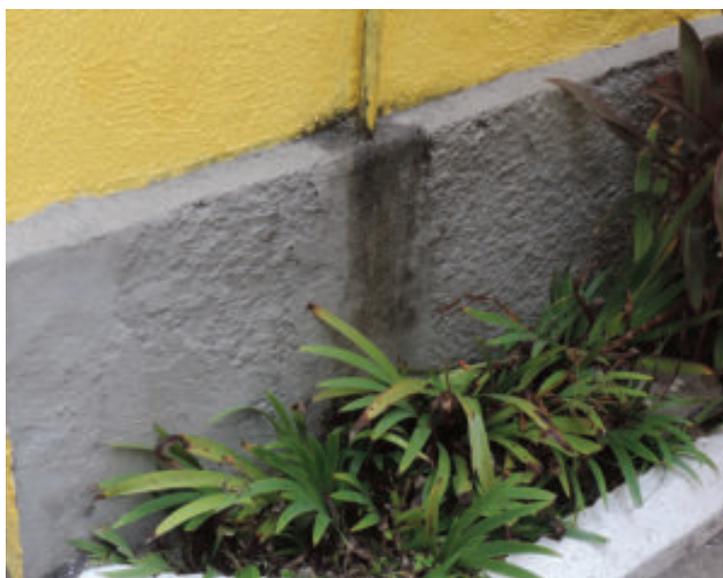
Foi possível verificar sujidade (Figura 118) na extremidade esquerda da estrutura, provavelmente causada devido à água que cai pela tubulação próxima. Essa manifestação patológica foi identificada apenas neste ponto. Fora isso, apenas destacamento da pintura foi verificado na outra extremidade, conforme Figura 119.

Figura 118 – Sujidade na fachada lateral esquerda do bloco F

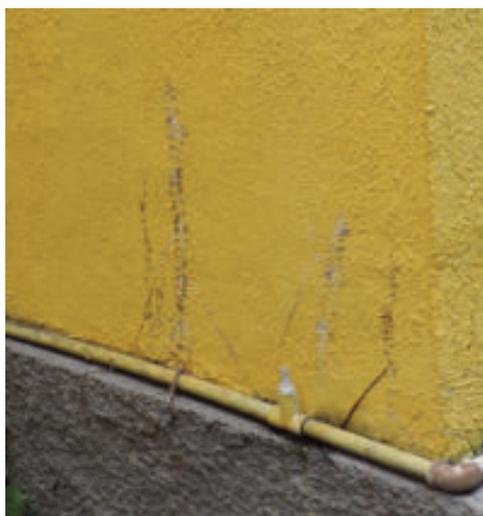
Figura 119 – Destacamento da pintura na fachada lateral esquerda do bloco F

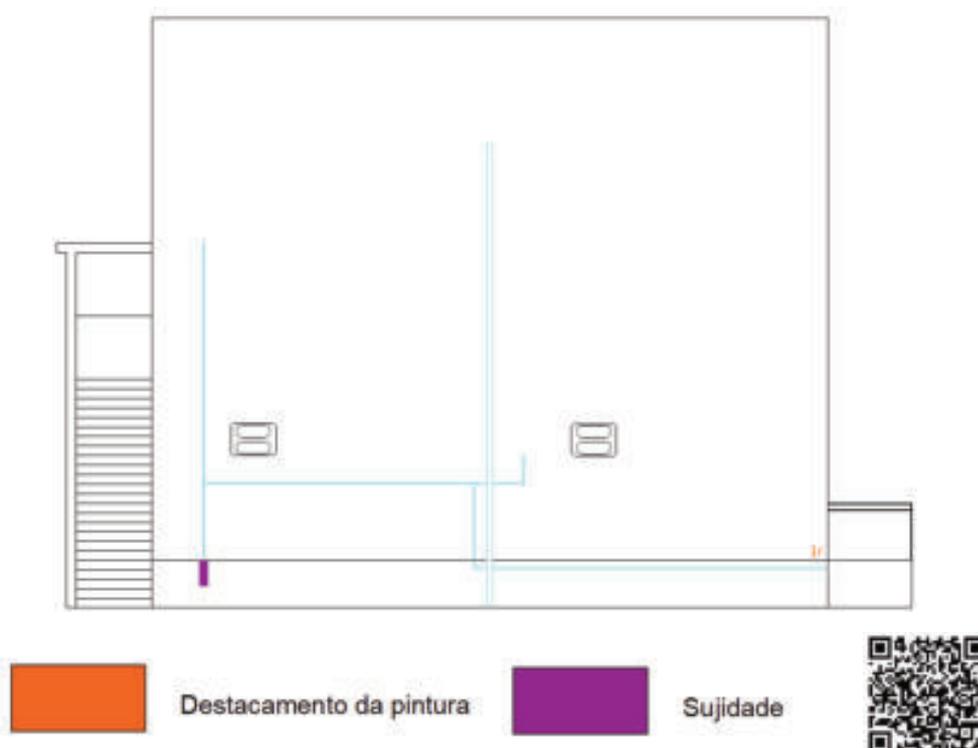
O mapa de danos da fachada lateral esquerda do bloco F pode ser visto na Figura 120. Através dele é possível afirmar que esta fachada se encontra em excelente estado, visto que só foi possível identificar duas manifestações patológicas e sua recorrência é baixa na fachada. Vale destacar que as linhas azuis representam tubulação e não devem ser confundidas com algum problema patológico.

Figura 120 – Mapa de danos da fachada lateral esquerda do bloco F

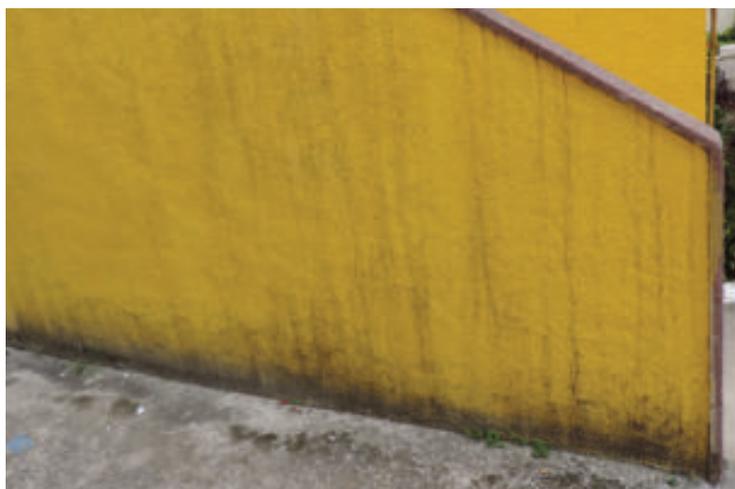
A principal manifestação patológica encontrada nesta fachada foi sujidade, apresentada em diversos pontos. Foi possível identificar esse problema na região inferior, principalmente na extremidade direita (Figura 121). Na Figura 122 é possível ver que existe sujidade com baixa intensidade “escorrendo” ao longo da fachada, na qual se optou por não representar no mapa de danos ao final. Outro ponto de identificação deste problema foi na parte superior da região da escada, conforme Figura 123.

Figura 122 – Sujidade na base da fachada posterior do bloco F

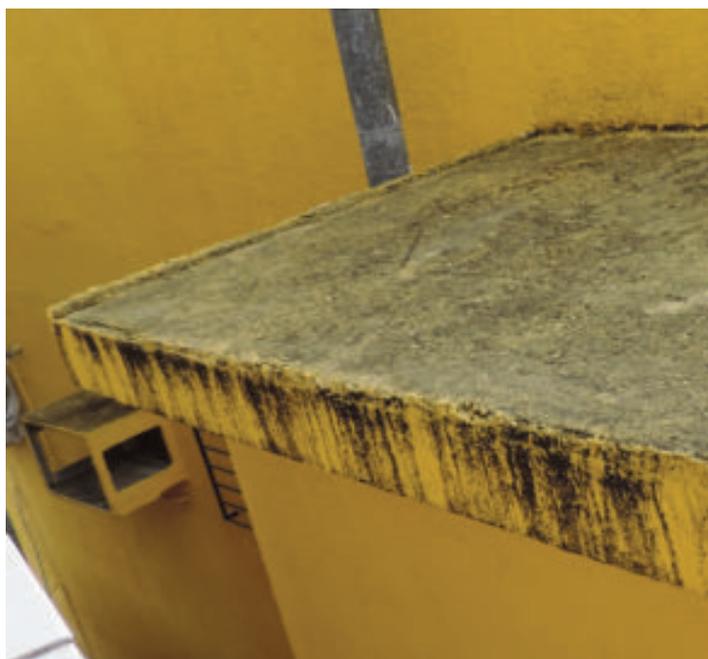
Figura 123 – Sujidade na fachada posterior do bloco F

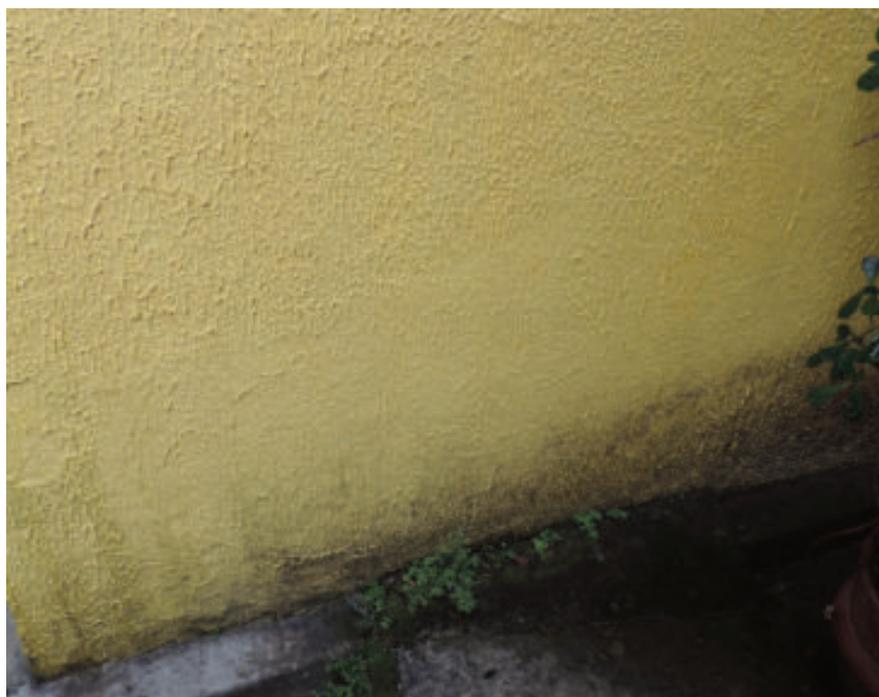
Na extremidade esquerda da fachada foi possível identificar sujidade e vegetação, conforme Figura 124. Por último, verificaram-se pequenos pontos de destacamento de pintura na região da escada (Figura 125).

Figura 124 – Sujidade e vegetação na fachada posterior do bloco F

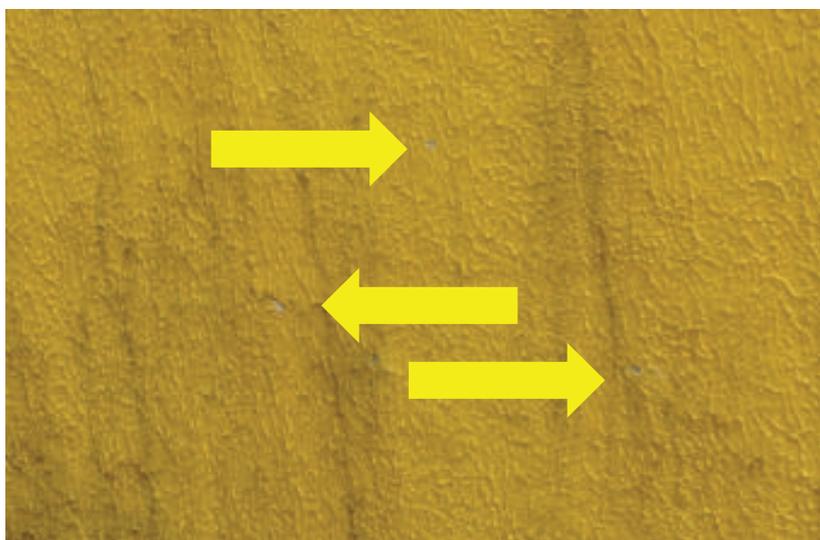
Figura 125 – Destacamento da pintura na fachada posterior do bloco F

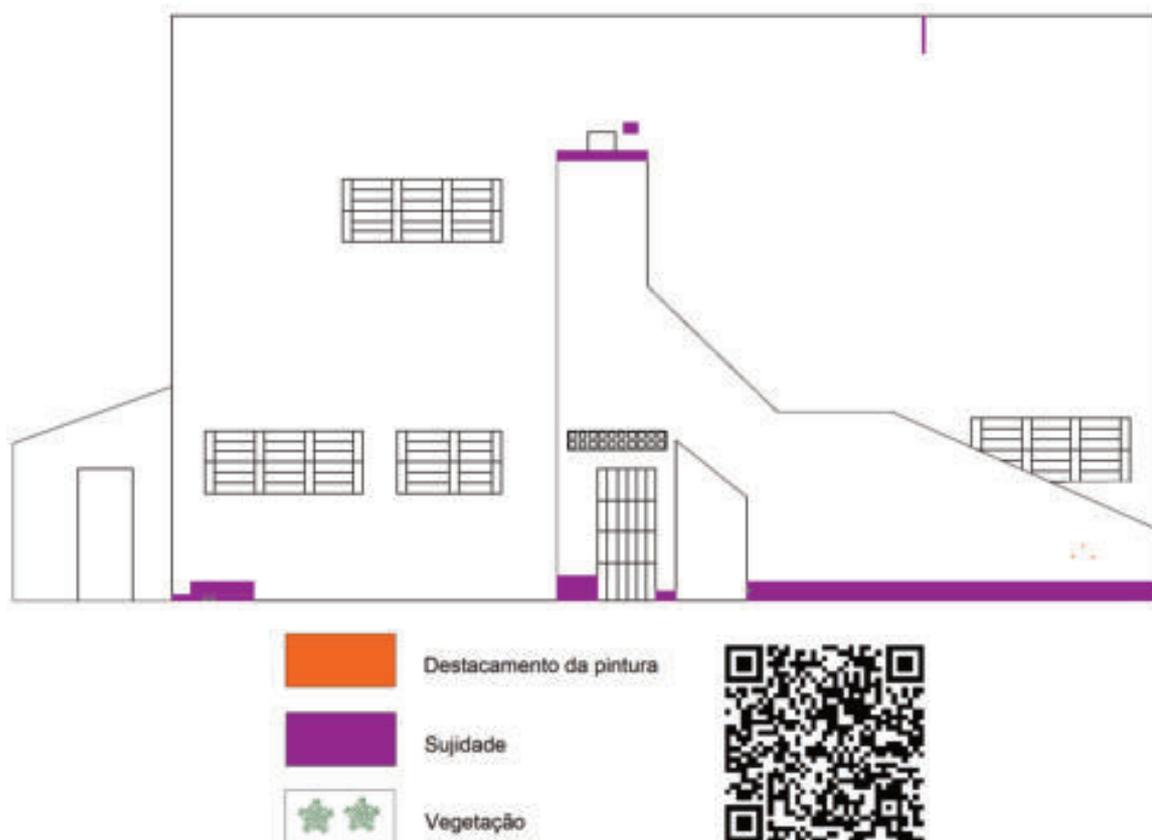
O mapa de danos da fachada posterior do bloco F pode ser visto na Figura 126. Esta fachada foi a que apresentou maior concentração de sujidade. Além disso, identificou-se também vegetação e destacamento de pintura. Apesar de apresentar estas manifestações patológicas, esta fachada encontra-se em bom estado, decorrente da manutenção ocorrida no ano de 2020.

Figura 126 – Mapa de danos da fachada posterior do bloco F

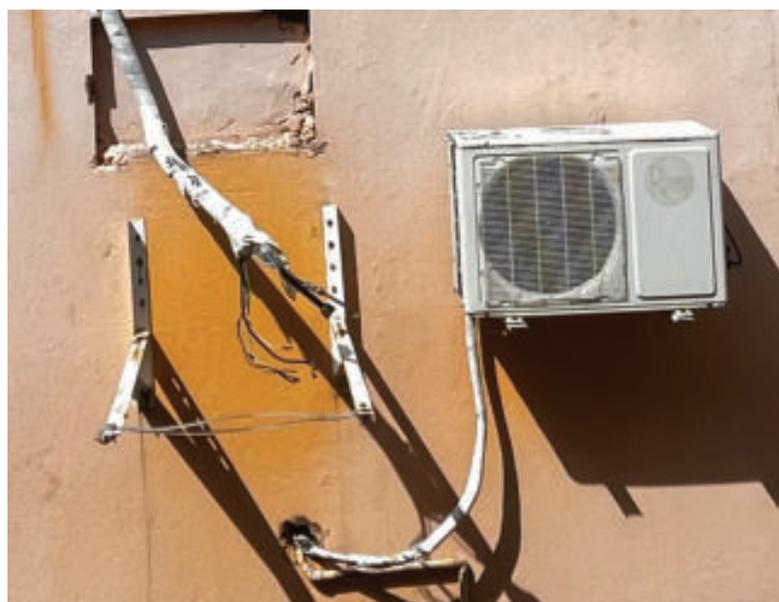
A fachada frontal do bloco G (Figura 127) dá acesso ao Laboratório de Mecânica dos Solos (LMS) e à Empresa Júnior do curso de Engenharia Civil. Entre o período de medição para desenho arquitetônico das fachadas e a sua inspeção, verificou-se que houve a retirada de uma caixa de ar condicionado (Figura 128), na qual aplicaram pintura com uma tinta de tonalidade diferente, deixando a fachada com caráter não homogêneo.

Figura 128 – Diferença de tonalidade da pintura do bloco G

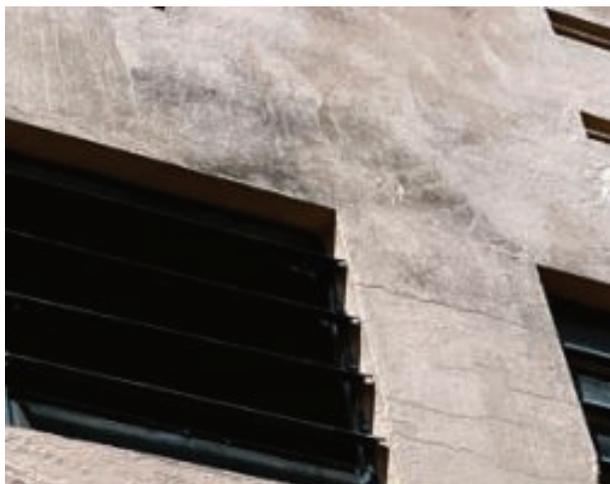
Ainda que em menor quantidade, comparada com as fachadas do bloco H, a parte superior da fachada frontal apresentou manchas de sujeidade. Além disso, verificou-se pequenas manchas na parte inferior das janelas, algumas na parte superior (Figura 129) e uma quantidade mais concentrada entre uma janela específica que fica acima da placa do bloco (Figura 130). Observou-se também sujeidade na base da fachada, retratada no mapa de danos.

Figura 129 – Sujidade na parte superior de uma janela da fachada frontal do bloco G

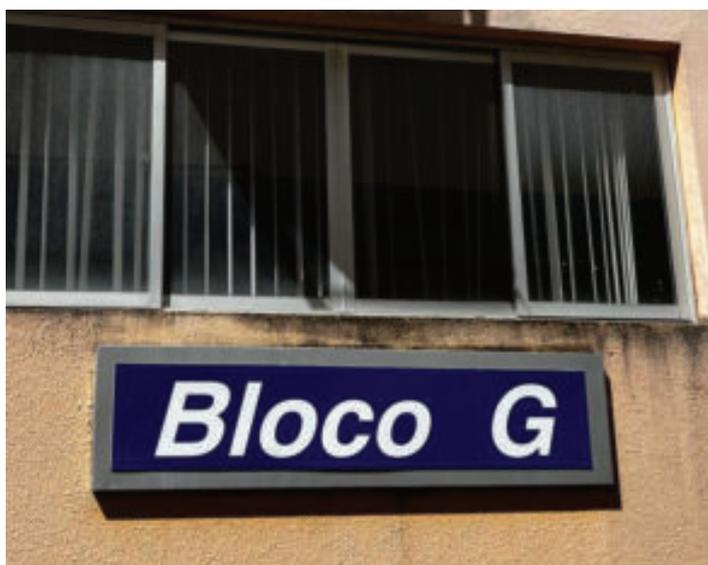
Figura 130 – Sujidade entre placa e janela da fachada frontal do bloco G

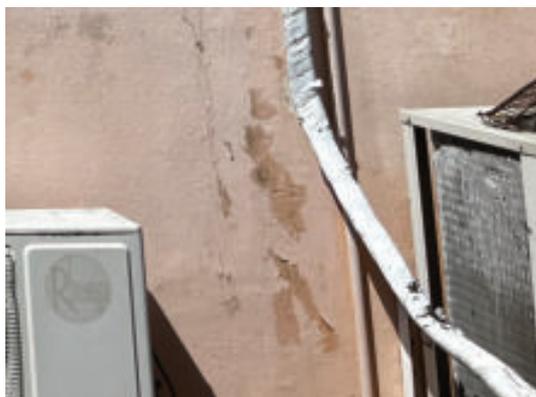
Verificou-se destacamento da pintura em algumas partes da fachada, como na região entre as caixas de ar condicionado (Figura 131) e na parte extrema direita da estrutura (Figura 132), em um pilar de canto.

Figura 131 – Destacamento da pintura

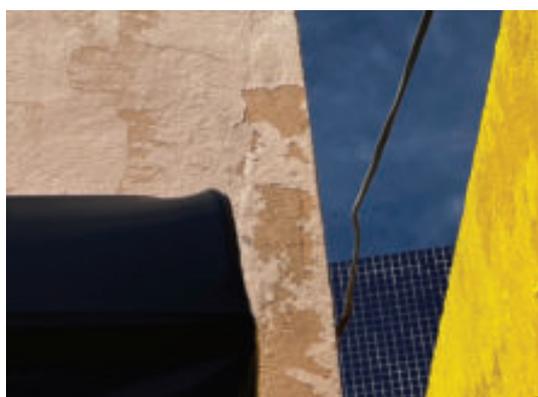
Figura 132 – Destacamento da pintura no pilar

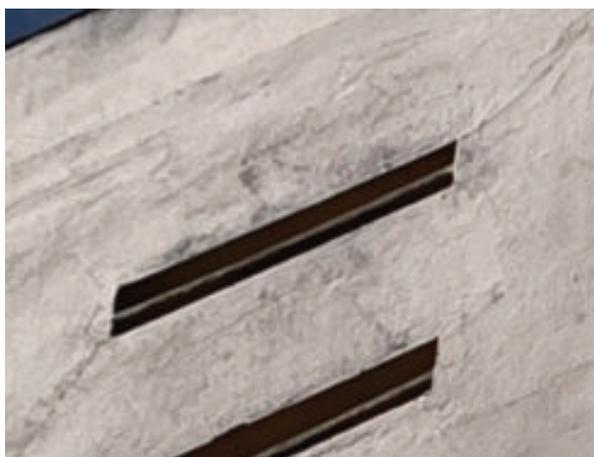
Existem algumas aberturas na parte superior da fachada, nas quais se verificaram algumas fissuras de 45° começando nos seus vértices (Figura 133). Segundo Thomaz (2020), nos painéis de alvenaria que têm vãos de portas e janelas é possível o surgimento de trincas neste formato devido à atuação das cargas, em razão do caminhamento das isostáticas de compressão. Uma outra hipótese, também verificada no livro do autor, é de recalque diferenciado por falta de homogeneidade do solo.

Figura 133 – Fissura 45° em abertura na fachada frontal do bloco G

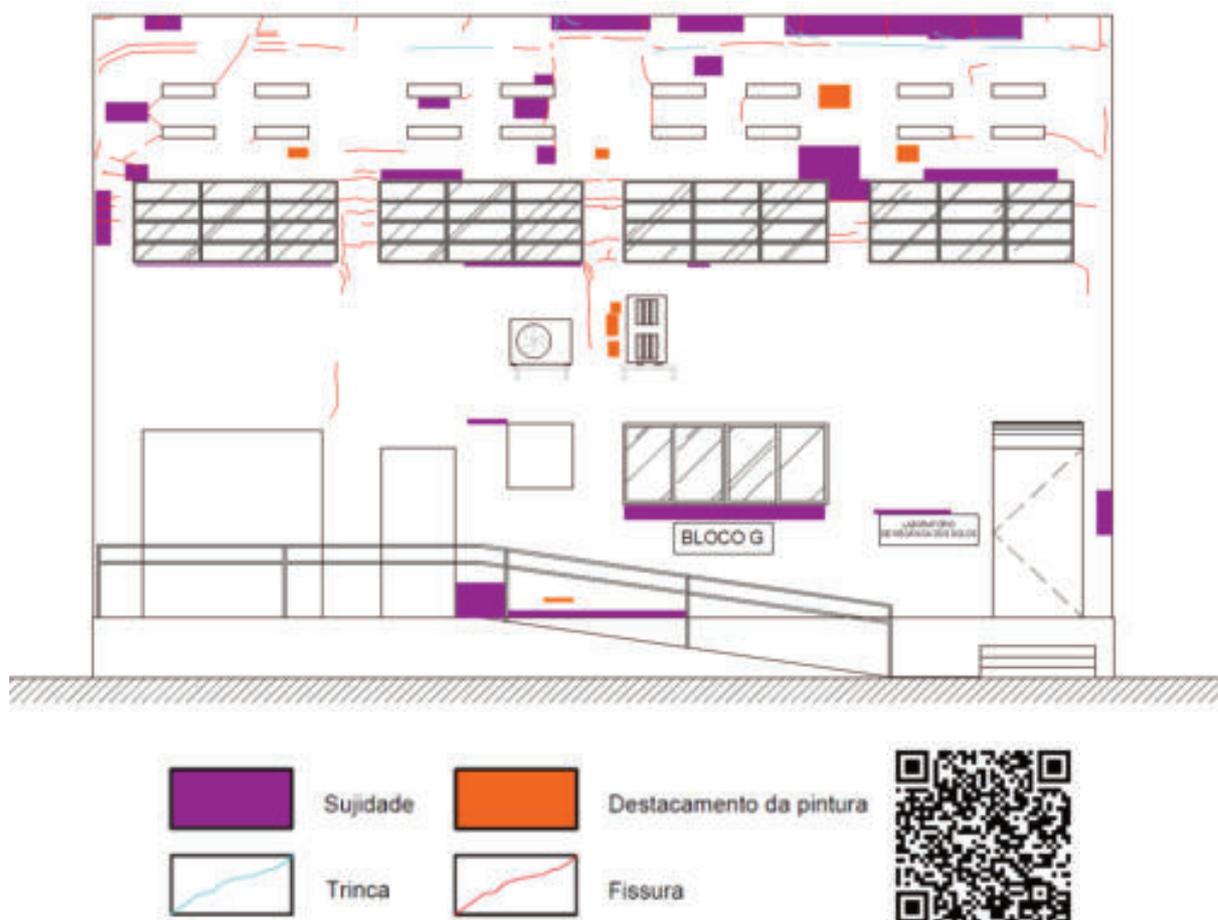
O mapa de danos da fachada frontal do bloco G foi representado conforme Figura 134. Apesar de apresentar diversos pontos de sujeira, ressalta-se que o nível de sujeira é baixo comparado com o bloco H. A fachada desse bloco apresenta-se em bom estado, embora ainda

assim apresente alguns problemas patológicos. Vale destacar também a presença de diversos tipos de fissuras entre as aberturas, detalhadas e vistas no mapa de danos.

Figura 134 – Mapa de danos da fachada frontal do bloco G

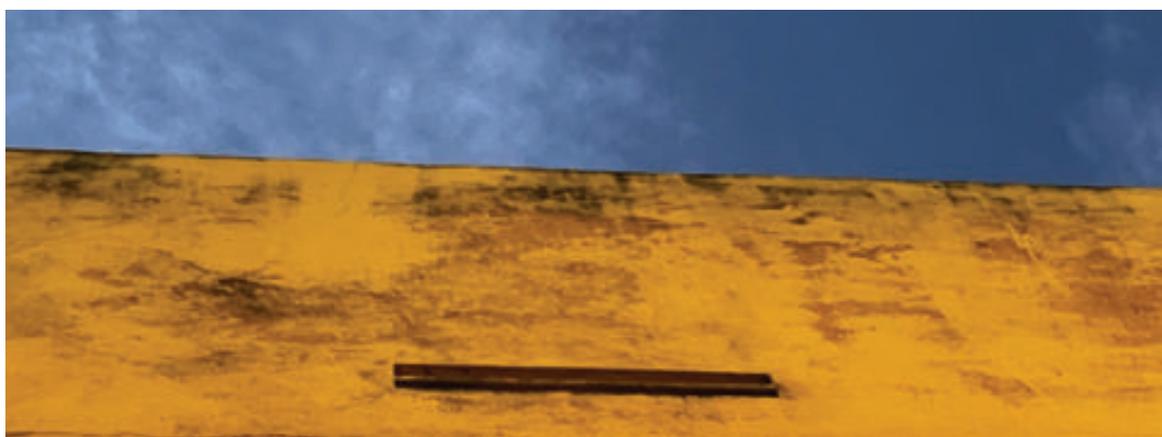
Essa fachada não apresentou tantos pontos de sujidade, estando centrado principalmente na parte superior (Figura 136). Porém, identificou-se também esse problema patológico próximo ao pilar esquerdo e na base da estrutura.

Figura 136 – Sujidade na parte superior da fachada lateral direita do bloco G

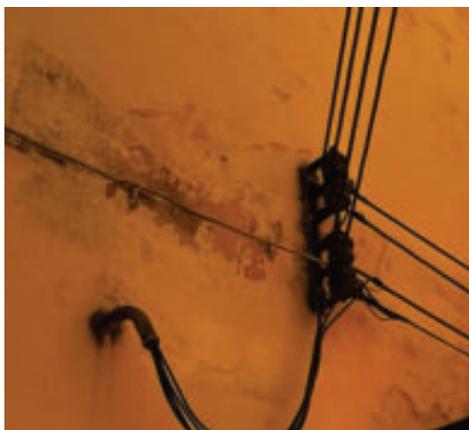
Registrou-se o destacamento da pintura próximo ao pilar da extremidade esquerda (Figura 138) e em uma região próxima ao jardim (Figura 139).

Figura 138 – Destacamento da pintura

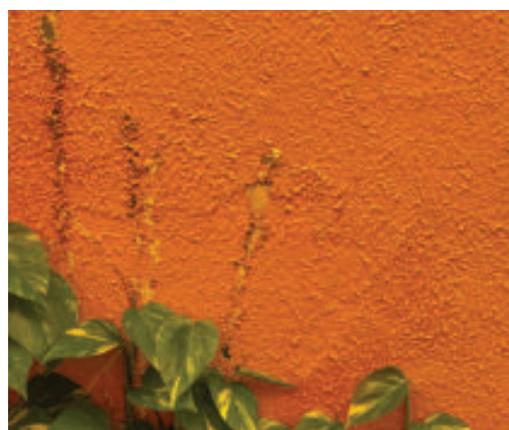
Figura 139 – Pintura destacada na base

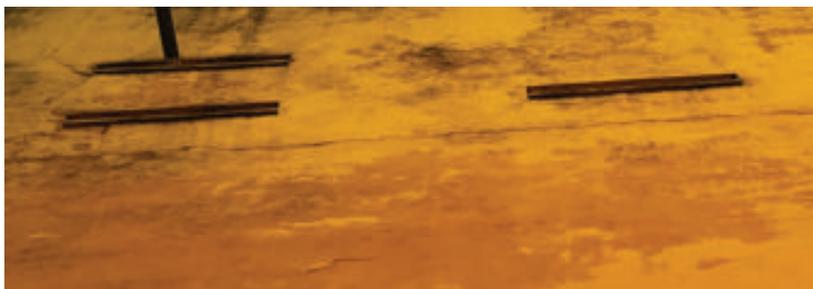
Observou-se uma fissura horizontal na parte superior da fachada que percorre todo comprimento da estrutura (Figura 140). A fissura encontra-se acima da janela, possivelmente na interface estrutura-alvenaria, entre a viga e a alvenaria.

Figura 140 – Fissura horizontal que percorre todo o comprimento da fachada lateral do bloco G

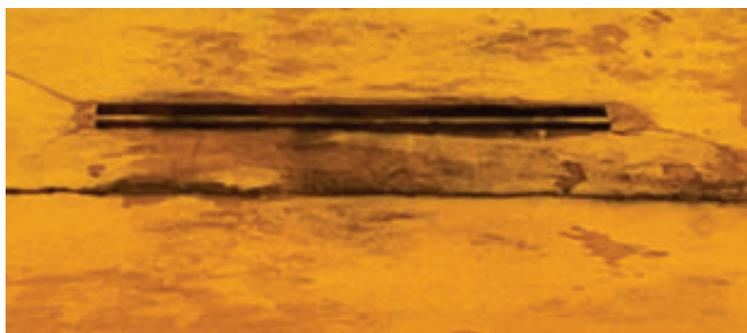
Assim como na fachada anterior, verificou-se fissuras de 45° nas aberturas na parte superior da fachada (Figuras 141 e 142), algumas com maior comprimento que outras.

Figura 141 – Fissura 45° em abertura na fachada lateral direita do bloco G

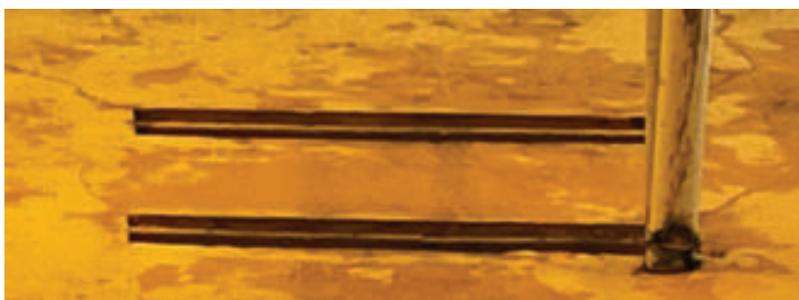
Figura 142 – Fissura 45° em abertura na fachada lateral direita do bloco G

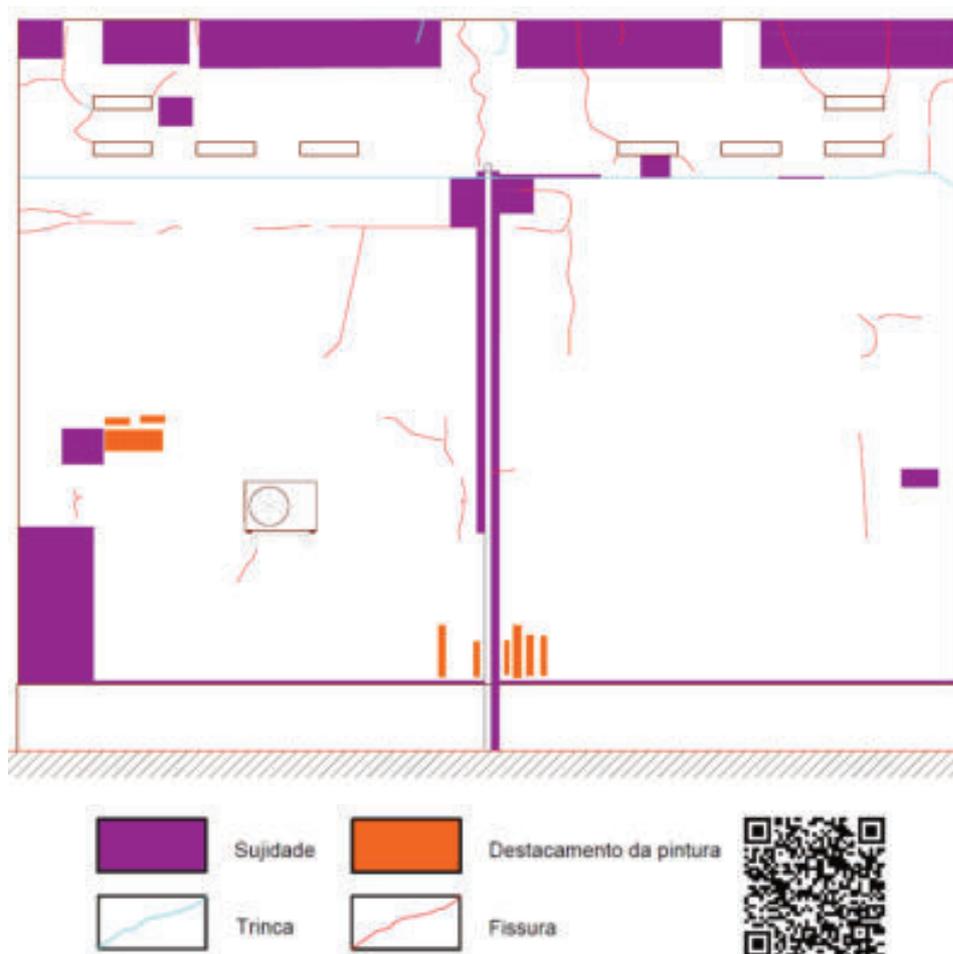
A Figura 143 demonstra o mapa de danos da fachada lateral direita do bloco G, na qual é possível verificar os problemas patológicos presentes. Essa fachada encontra-se em uma

região de acesso restrito, dificultando os registros fotográficos e a verticalização das imagens para melhor precisão durante a representação no mapa de danos. Assim como a fachada anterior, as manchas de sujeira não estavam tão poluídas, com exceção da região próxima ao cano central e na base que apresentou o pior estado. Apresentaram-se fissuras ao longo da estrutura, destacando-se as de caráter diagonal verificadas nas aberturas da parte superior.

Figura 143 – Mapa de danos da fachada lateral direita do bloco G

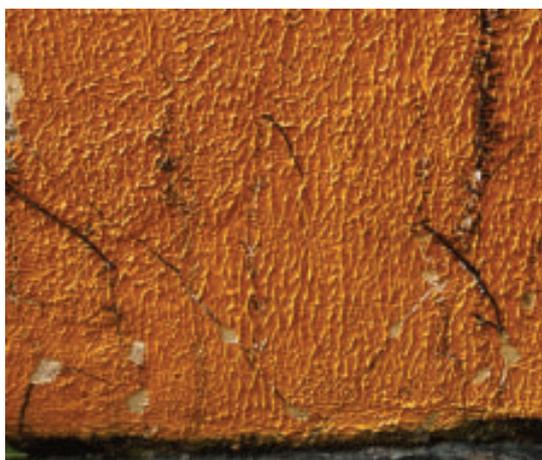
Verificou-se destacamento da pintura ao longo da fachada, principalmente em alguns pontos próximos ao jardim (Figura 145), localizado na parte inferior da estrutura.

Figura 145 – Destacamento da pintura na fachada lateral esquerda do bloco G
