**INSPEÇÃO DE MANIFESTAÇÕES PATOLÓGICAS COM EXECUÇÃO
DE MAPA DE DANOS EM FACHADAS: ESTUDO DE CASO DA
ESCOLA POLITÉCNICA DE PERNAMBUCO**

Dissertação apresentada ao Curso de Pós-graduação em Engenharia Civil, da Escola Politécnica de Pernambuco da Universidade de Pernambuco para obtenção do título de Mestre em Engenharia Civil.

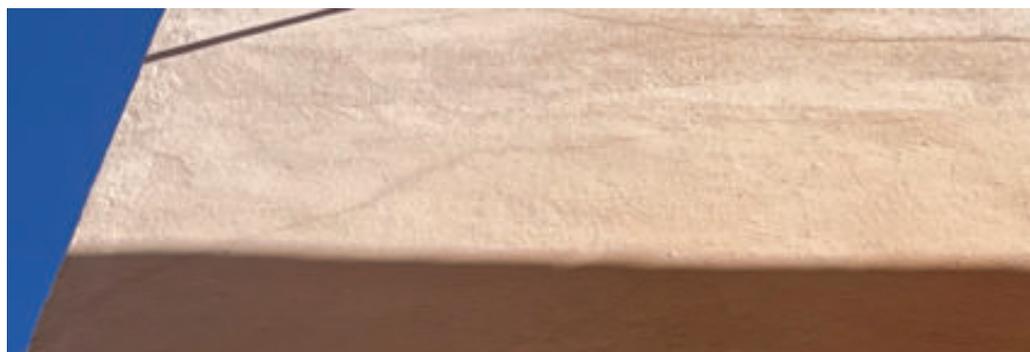
Identificaram-se fissuras horizontais na parte superior da estrutura que percorrem todo o comprimento da fachada. Além disso, nas extremidades, tanto direita quanto esquerda, havia uma inclinação quase de 45° dessas fissuras. Uma hipótese é que essas fissuras ocorreram na interface estrutura com alvenaria, somadas a ação de movimentações térmicas que destacaram a platibanda, formando essas fissuras inclinadas em ambas as extremidades. A Figura 147 ilustra essas figuras na extremidade esquerda dessa fachada.

Figura 147 – Fissuras na parte superior da fachada lateral esquerda do bloco G

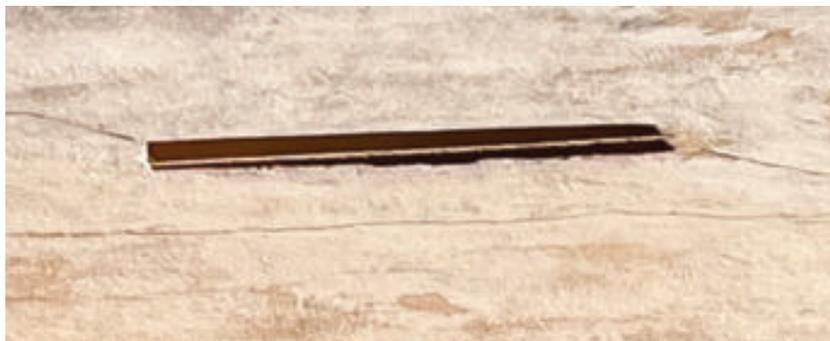
Essa fachada também apresentou diversas fissuras de 45° nas aberturas da parte superior da fachada (Figura 148). Devido à dificuldade de fotografar essa fachada, não foi possível muitas

Figura 148 – Fissura 45° em abertura na fachada lateral esquerda do bloco G

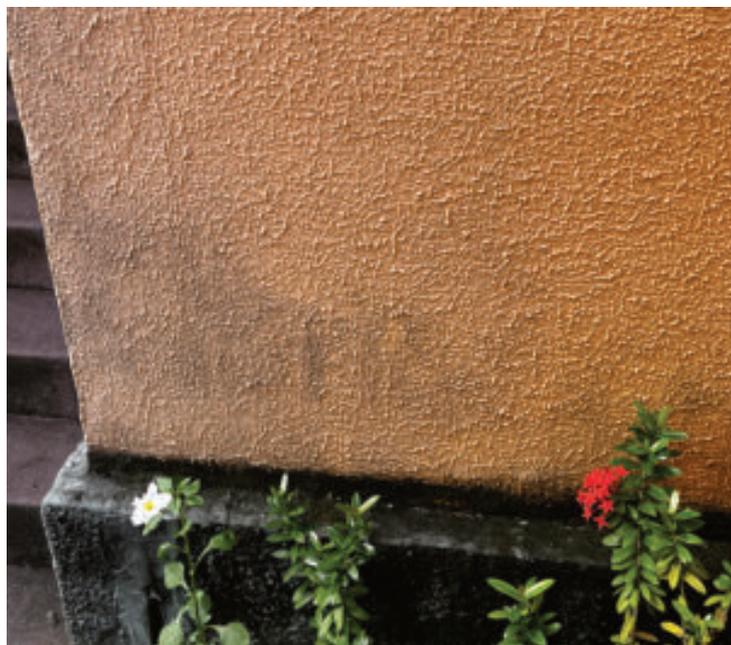
Essa fachada apresentou pontos de sujeira, porém não com tanta intensidade quanto as anteriores. Verificou-se principalmente na parte superior da estrutura e em alguns pontos da base, como na Figura 149.

Figura 149 – Sujidade na fachada lateral esquerda do bloco G

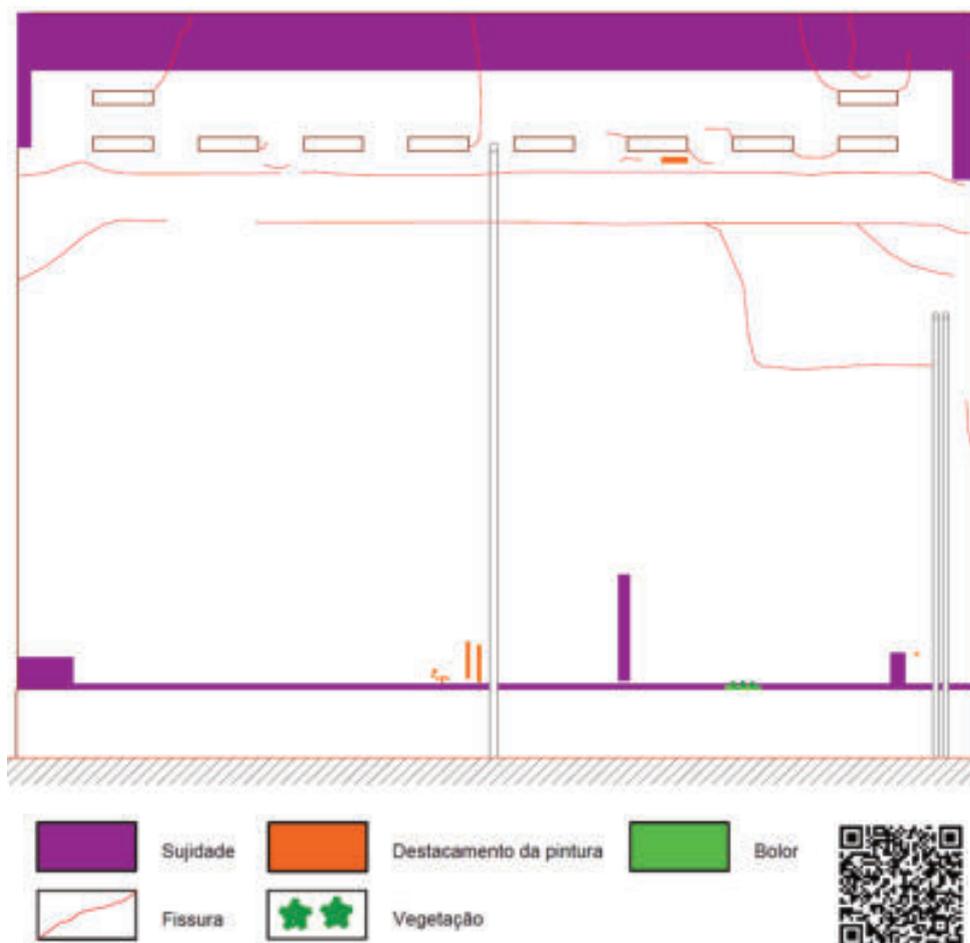
A fachada lateral esquerda do bloco G encontra-se em bom estado, conforme visto na representação do mapa de danos da Figura 150. Apesar de apresentar manchas de umidade na parte superior, o nível de sujeira não é elevado. Além disso, não apresentou tantas fissuras

quanto as fachadas anteriores do mesmo bloco. Verificaram-se também poucos pontos de destacamento da pintura, vegetação e bolor.

Figura 150 – Mapa de danos da fachada lateral esquerda do bloco G

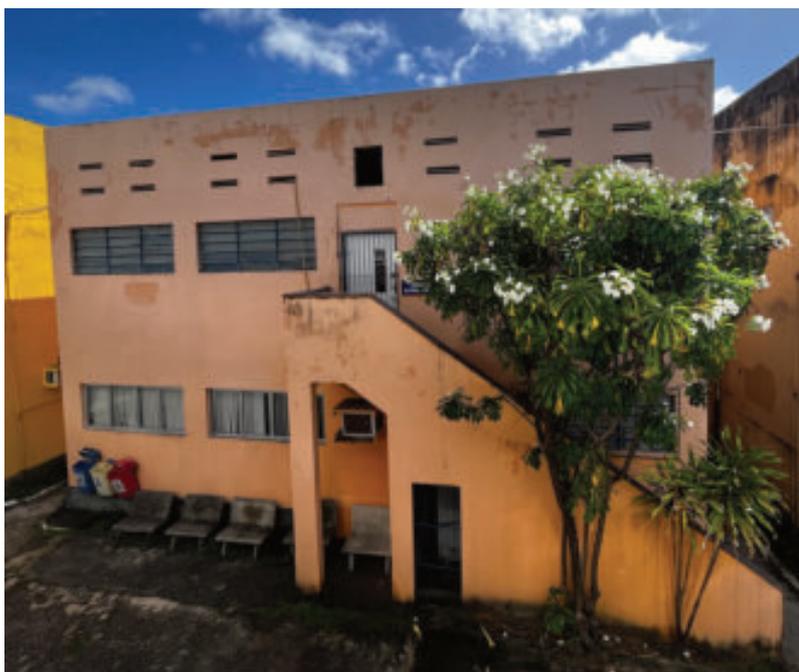
A fachada posterior (Figura 151) não sofre tanto com a ação de chuvas, visto que a sua parte superior quase não apresenta manchas de sujeira. Se comparado com as fachadas anteriores, essa se encontra em ótimo estado em relação a essa manifestação patológica. Porém, mesmo assim, identificaram-se alguns pontos que serão detalhados no mapa de danos.

Figura 151 – Fachada posterior do bloco G

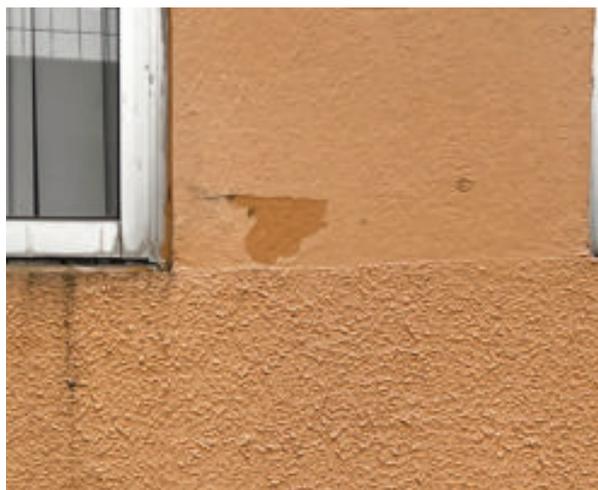
Observaram-se pouquíssimos pontos onde a pintura estava destacada, possivelmente justificado por essa fachada ter menos contato à água da chuva. A Figura 152 ilustra esse problema encontrado próximo a uma janela.

Figura 152 – Destacamento da pintura na fachada posterior do bloco G

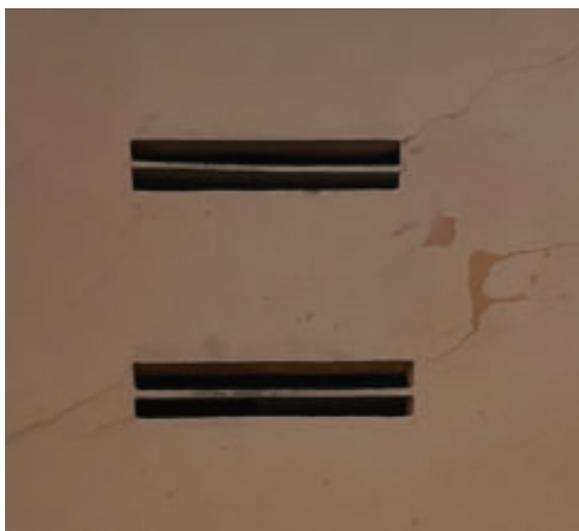
Assim como as outras fachadas desse bloco, essa fachada possui aberturas na parte superior que apresentaram fissuras de 45° (Figura 153) provavelmente formadas pela atuação de cargas na estrutura.

Figura 153 – Fissura 45° em abertura na fachada posterior do bloco G

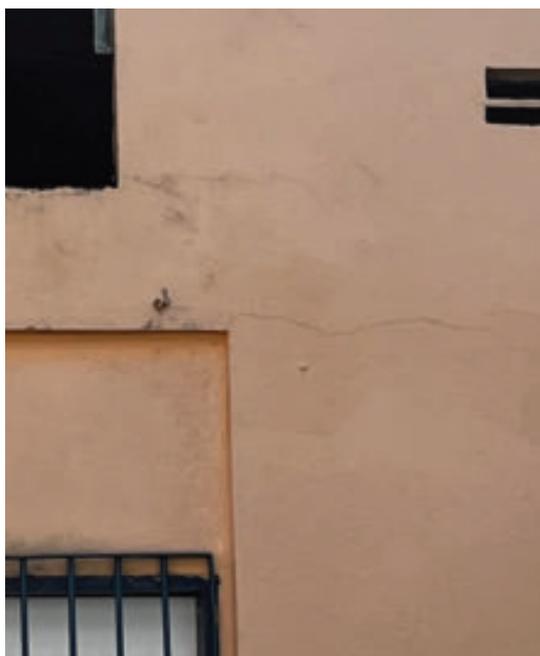
Observaram-se algumas fissuras horizontais (Figura 154) em extremidade de vãos, possivelmente causada pela deformação dos componentes estruturais. Segundo Thomaz (2020), em casos onde as alvenarias estão apoiadas sobre vigas de concreto armado, há uma tendência de fissuras nascerem nesse formato e se propagarem em vãos de portas ou janelas, onde ocorre redução da seção resistente da parede.

Figura 154 – Fissuras horizontais em extremidades de vãos na fachada posterior do bloco G

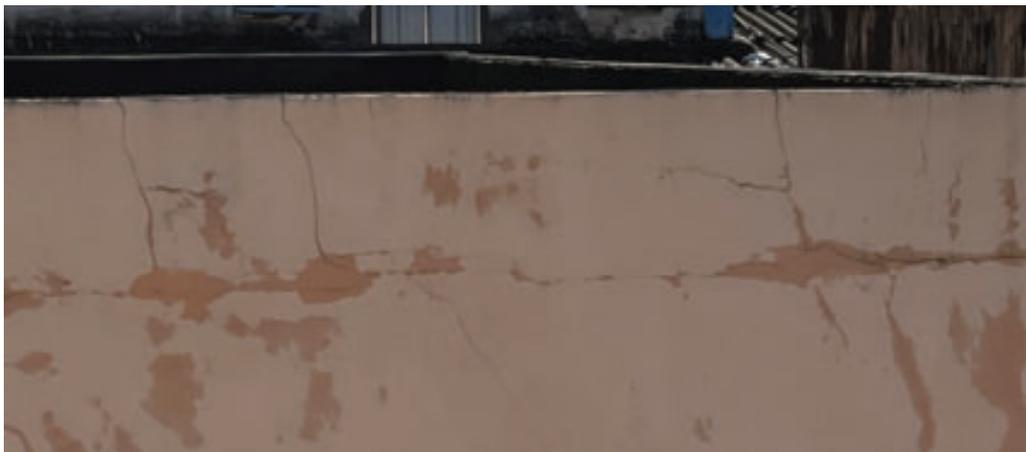
Verificaram-se fissuras verticais espaçadas (Figura 155) na platibanda desta fachada, bem como algumas fissuras horizontais. Segundo Thomaz (2020), as platibandas funcionam como muros de divisas devido a sua forma geralmente alongada. O autor afirma que essas fissuras verticais surgem caso não tenham sido convenientemente projetadas juntas de movimentação ao longo delas. No caso das fissuras horizontais, as movimentações térmicas diferenciadas entre a platibanda e o corpo do edifício pode ser uma das possíveis causas.

Figura 155 – Fissuras verticais e horizontais na platibanda da fachada posterior do bloco G

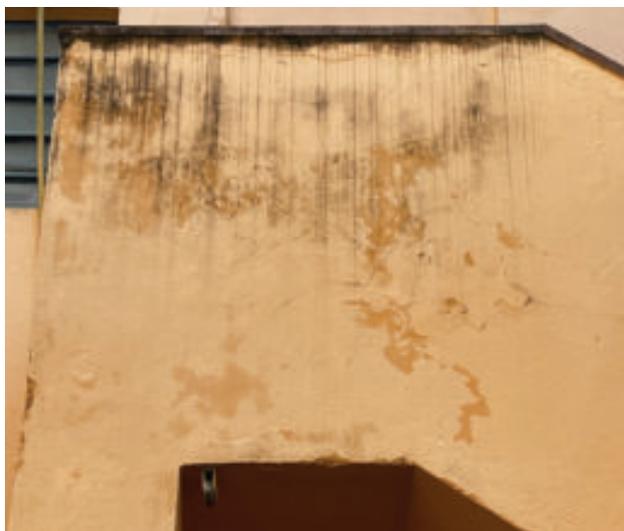
No elemento que esconde a escada que dá acesso a um dos laboratórios, verificou-se sujidade, manchas de umidade, algumas bolhas, pequenos pontos destacados da pintura e fissuras mapeadas, provavelmente causadas por retração.

Figura 156 – Manifestações patológicas na fachada posterior do bloco G

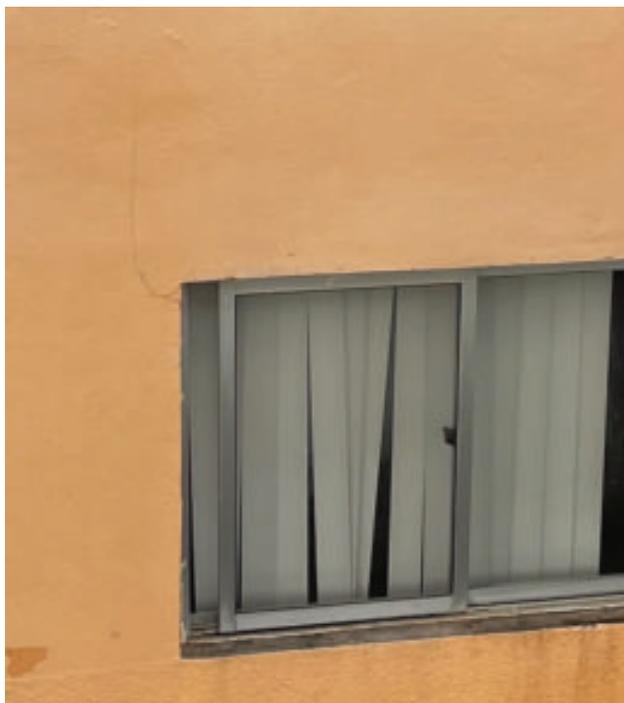
A Figura 157 apresenta uma fissura em um dos vértices da janela, na qual apresenta se apresenta quase que completamente vertical. Fissuras de caráter vertical podem ser causadas devido à insuficiência de resistência do bloco ou da própria argamassa.

Figura 157 – Fissura vertical na fachada posterior do bloco G

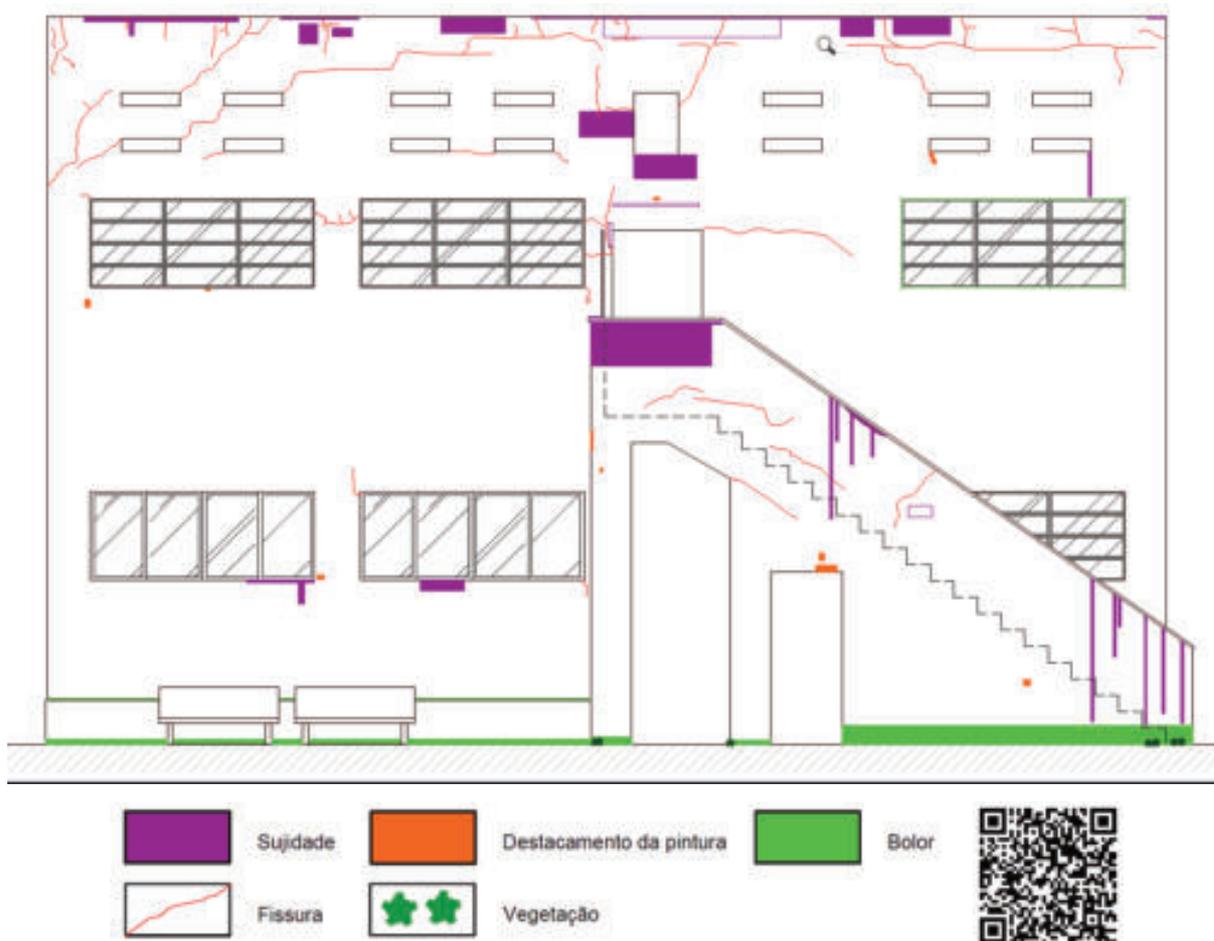
O mapa de danos fachada posterior do bloco G encontra-se na Figura 158. Devido ao espaço aberto, foi possível o registro fotográfico da fachada completa, na qual foi utilizada como base para a criação do mapa de danos, tornando a sua representação mais precisa. Através da Figura 158 é possível verificar que essa foi uma das fachadas menos afetadas por sujeira, justificada pela sua localização. Apesar de ter alguns pontos, o nível de sujeira é baixo. Todavia, essa fachada apresentou diversos tipos de fissuras, principalmente na região superior. Na região inferior da escada é possível observar uma quantidade significativa de bolor, visto que ali havia um jardim, ainda restando algumas plantas no local.

Figura 158 – Mapa de danos da fachada posterior do bloco G

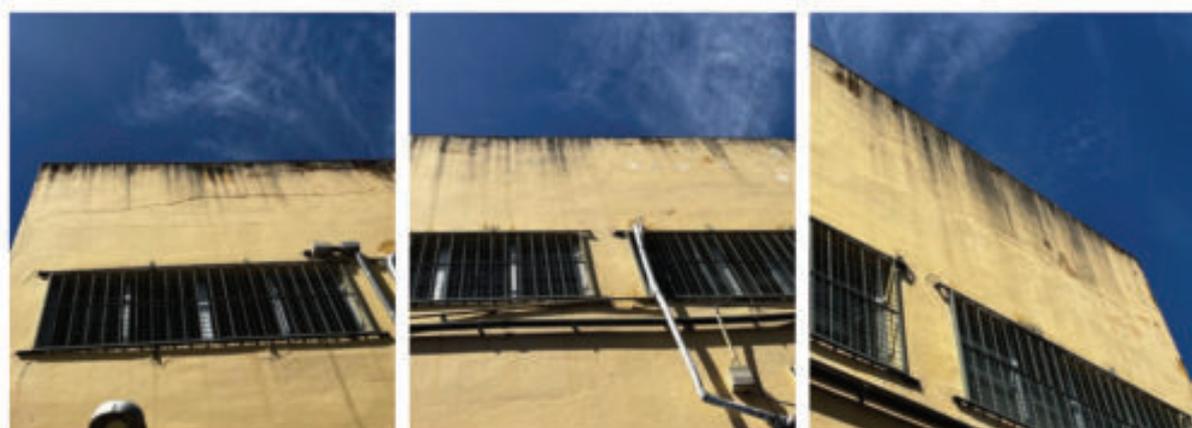
A parte superior da fachada apresenta sujidade ao longo de todo o seu comprimento (Figura 160). Essa manifestação patológica acontece devido ao acúmulo de água de chuva que escorre depositando partículas de sujeira no seu deslocamento. Além disso, a falta de manutenção também pode ser apontada como uma causa, justificada pelo difícil acesso à parte mais superior da estrutura.

Figura 160 – Sujidade na parte superior da fachada frontal do bloco H

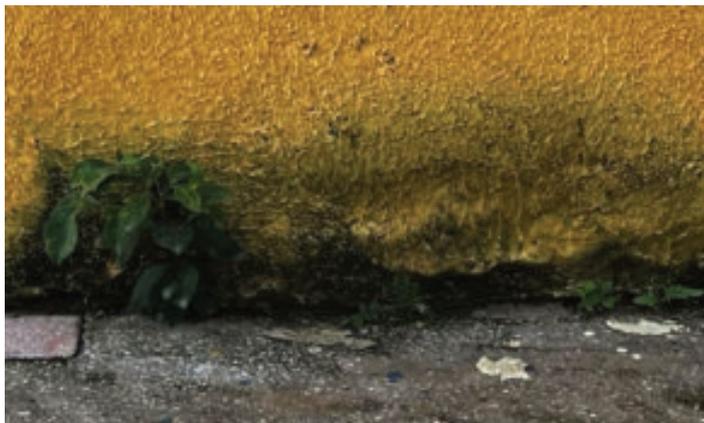
Verificou-se a presença de vegetação (Figura 161) próxima ao piso de acesso à biblioteca causada pela presença de material orgânico, umidade e ausência de manutenção.

Figura 161 – Vegetação no piso da fachada frontal do bloco H

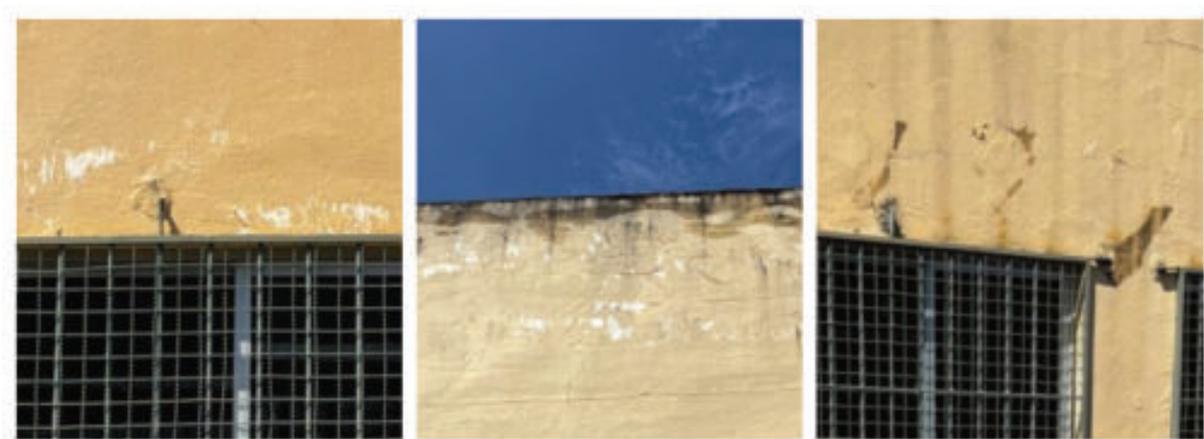
Identificou-se em vários pontos da estrutura o destacamento a pintura, principalmente na parte superior da fachada e perto de algumas janelas do último andar (Figura 162), parte que recebe a maior incidência solar durante o dia. A presença de umidade e intempéries são possíveis causas para essa manifestação patológica, bem como uma possível escolha inadequada de material.

Figura 162 – Descolamento da pintura da fachada frontal do bloco H

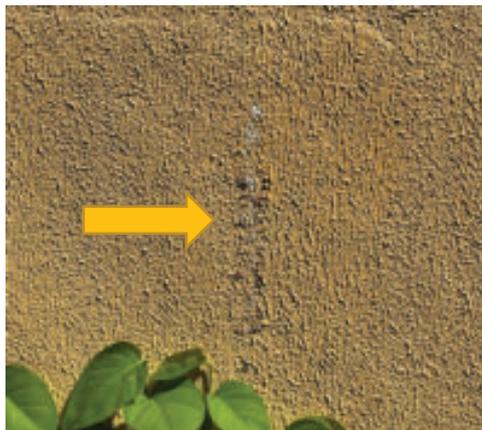
Esse problema patológico também foi verificado, em menor escala, em regiões próximas ao piso (Figura 163) e ao pilar da extremidade direita (Figura 164).

Figura 163 – Destacamento da pintura

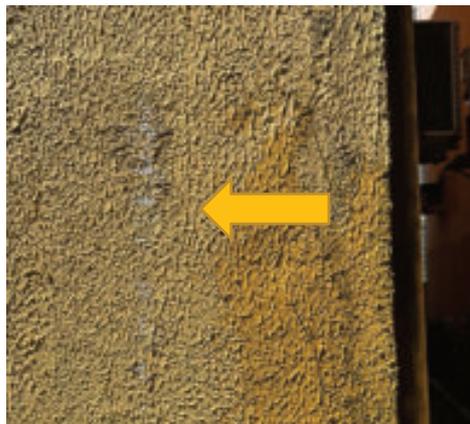
Figura 164 – Pintura destacada

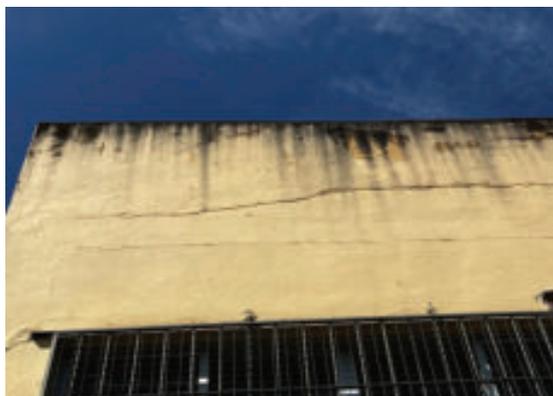
Percebeu-se também uma fissura horizontal que estava presente ao longo de todo o comprimento da parte superior da fachada (Figura 165 e 166). Aparentemente, essa fissura ocorre na interface estrutura-alvenaria, entre a viga e a alvenaria. Esse tipo de fissura é devido a movimentos diferenciais que decorrem da deformação de estruturas causados por flechas excessivas em vigas e lajes (SILVA, 2014).

Figura 165 – Fissura horizontal na extremidade esquerda

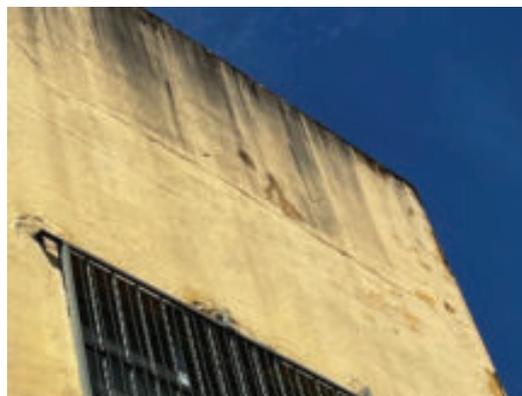
Figura 166 – Fissura na extremidade direita

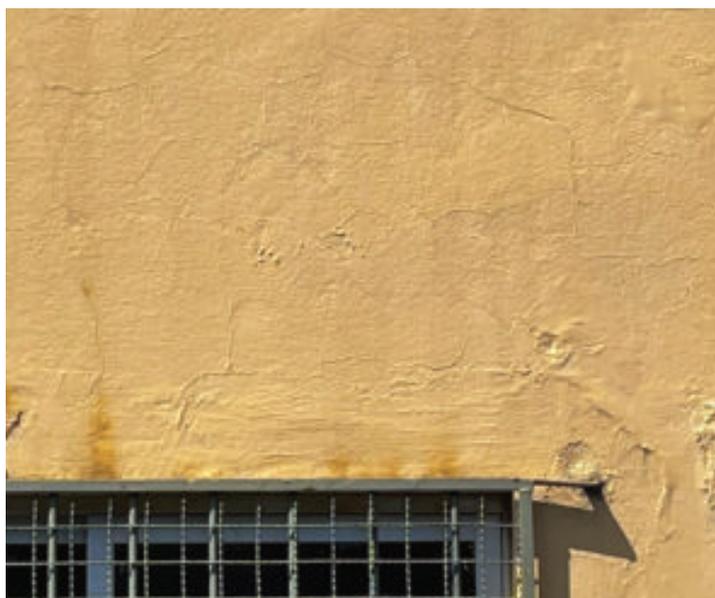
Verificou-se também alguns pontos com fissuras sem definição clara, chamadas de mapeadas ou aleatórias, como na Figura 167, provavelmente causadas devido a retração no revestimento.

Figura 167 – Fissura mapeada na fachada frontal do bloco H

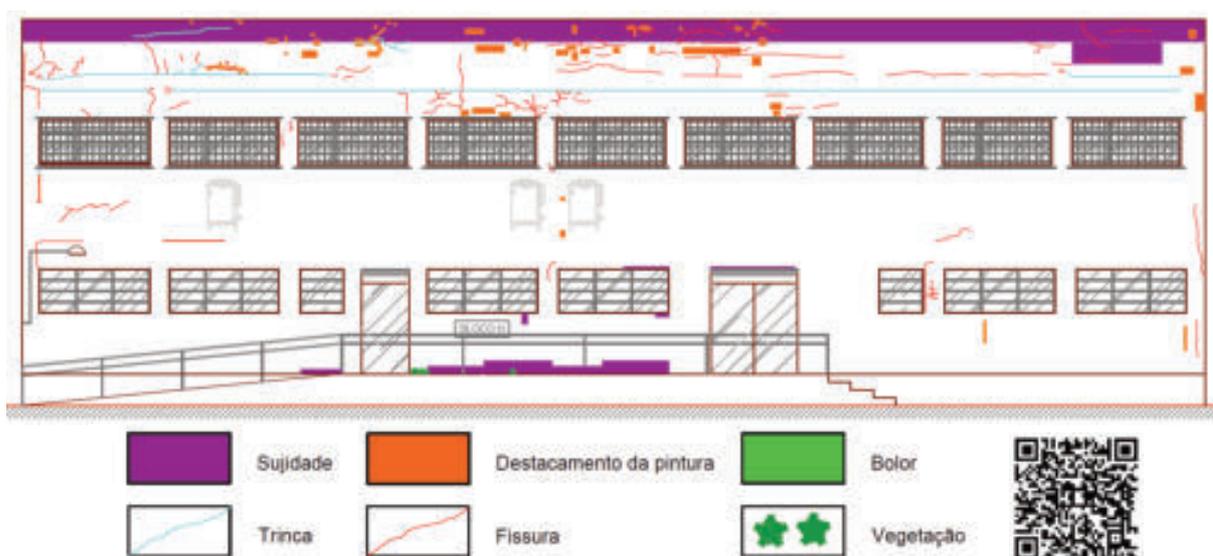
O mapa de danos elaborado para a fachada frontal do bloco H pode ser observado na Figura 168. Através dele é possível perceber todos os pontos de sujeira ao longo da estrutura, visto que, se apresentados em fotografias, seriam necessárias inúmeras apenas para essa manifestação patológica. Destacam-se também as fissuras encontradas, bem como os seus formatos e pontos de atuação na estrutura.

Figura 168 – Mapa de danos da fachada frontal do bloco H

O mapa de danos foi criado a partir das fotografias registradas durante a inspeção. Como mencionado anteriormente, devido à localização da fachada do bloco, o espaço para fotografar era restrito, deixando diversas fotos anguladas. Logo, ressalta-se a dificuldade para desenhar algumas manifestações patológicas na parte superior da estrutura, visto que não foi possível obter as medidas exatas dos pontos de localização ou mesmo a verticalização das imagens para utilizar como base no *software* de desenho.

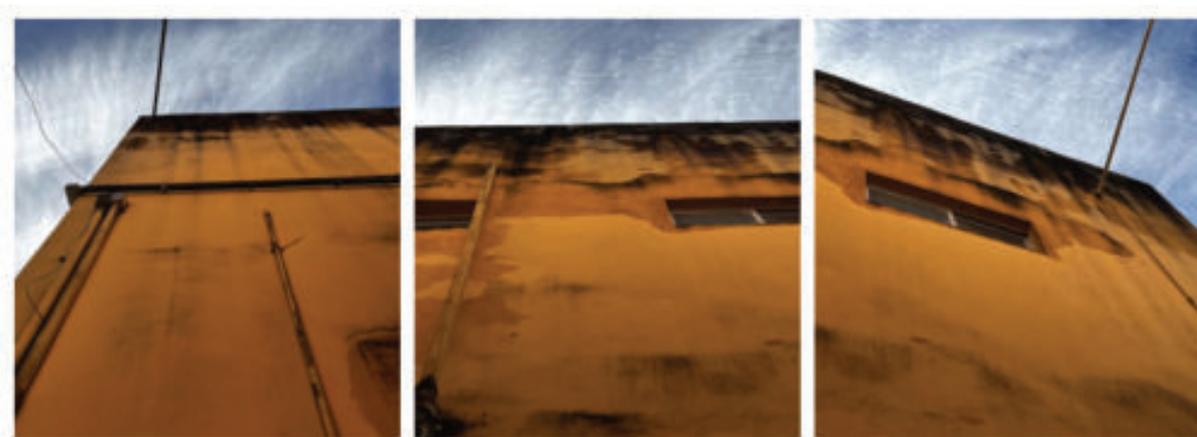
Foi possível observar na parte superior vários pontos de sujidade concentrados ao longo de todo o comprimento da fachada (Figura 171), assim como na fachada frontal. Notaram-se também manchas de umidade causadas devido à chuva que aconteceu antes da inspeção.

Figura 171 – Sujidade na parte superior da fachada lateral direita do bloco H

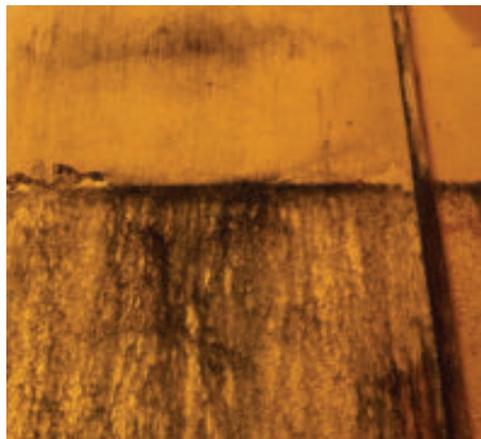
Verificou-se também sujidade ao longo de outros pontos da fachada, como nas Figuras 172 e 173, nas quais é possível ver com mais detalhes o formato causado pelo escorrer da água.

Figura 172 – Sujidade ao longo da fachada

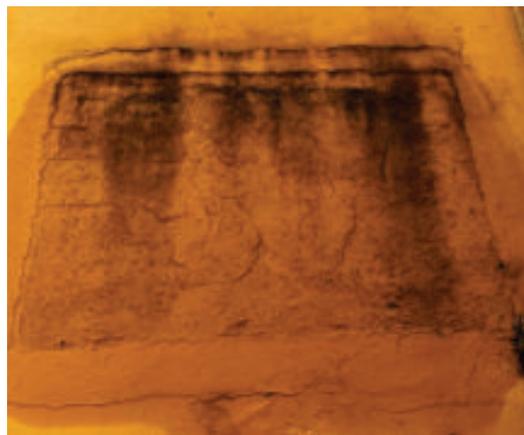
Figura 173 – Sujidade e fissuras na fachada

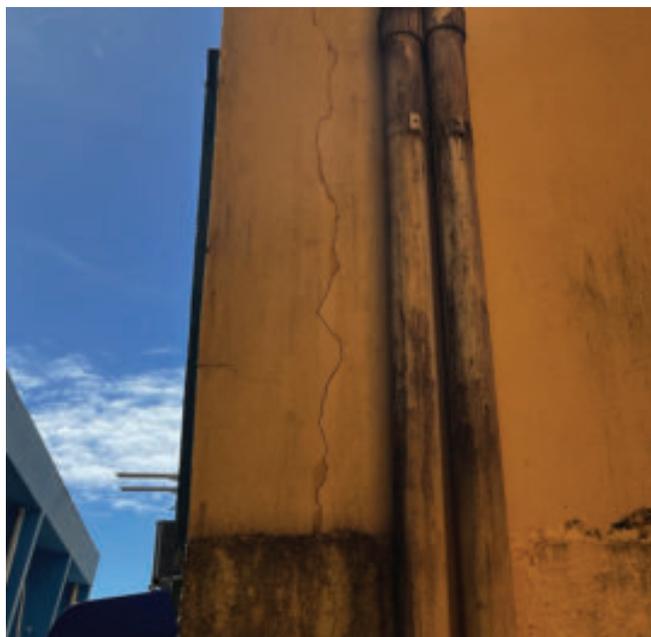
O pilar da extremidade esquerda da fachada possui uma fissura vertical (Figura 174), possivelmente causado pela expansão da armadura em processo de corrosão, levando ao lascamento do concreto com fissuras no sentido da armadura.

Figura 174 – Fissura vertical no pilar da fachada lateral direita do bloco H

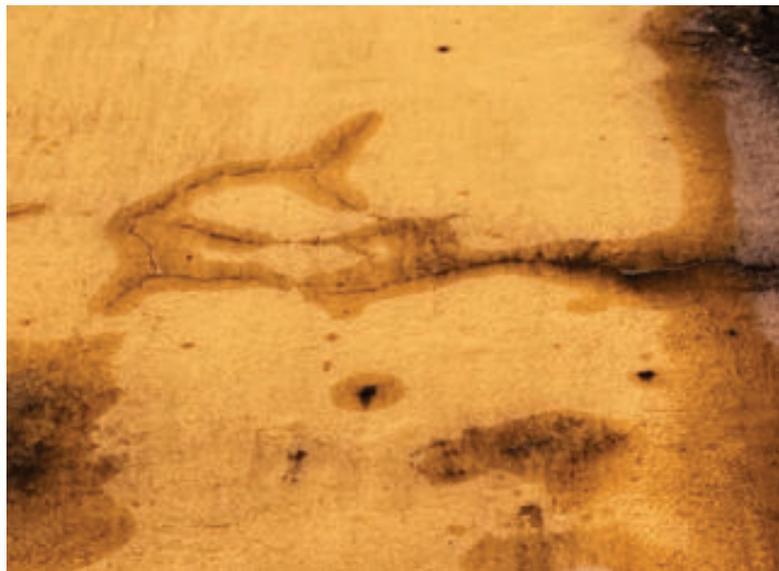
Figura 175 – Fissura aleatória na fachada lateral direita do bloco H

A fissura horizontal verificada na parte superior da fachada frontal encontra-se também ao longo dessa fachada, sendo vista no mapa de danos ao final deste item. Identificou-se uma fissura de caráter aleatório (Figura 175) no meio fachada, possivelmente originada por movimentações higroscópicas, resultante da variação de umidade dos materiais.

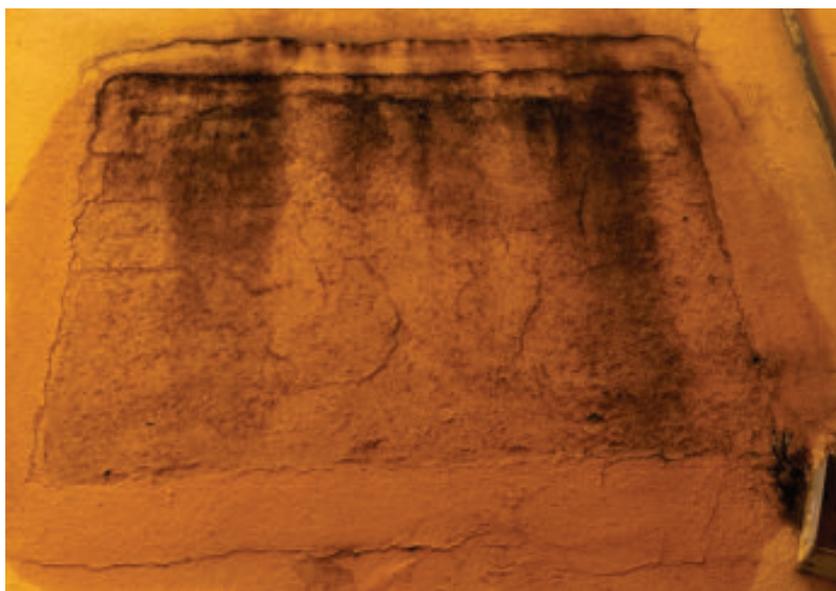
Figura 176 – Fissura aleatória e sujidade na fachada lateral direita do bloco H

A Figura 176 mostra uma parte da fachada que anteriormente havia uma caixa de ar condicionado. Não é possível afirmar qual material foi utilizado para o fechamento, possivelmente uma placa de gesso com uma fina camada de argamassa. A presença de umidade, bem como a variação entre os materiais podem ser motivos para a formação dessa fissura.

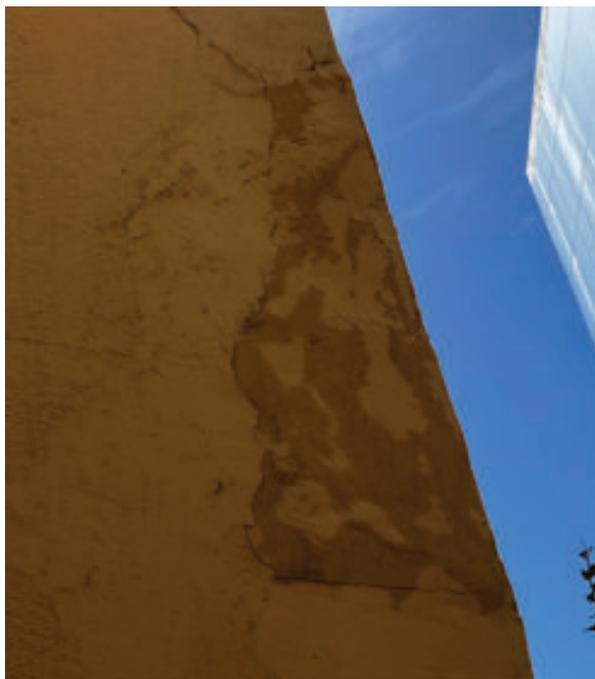
Figura 177 – Fissura sem direção definida na fachada lateral direita do bloco H

Na extremidade direita da estrutura observaram-se algumas fissuras (Figura 177) não definidas, sem uma tendência vertical regular. Nota-se que foram utilizadas argamassas diferentes nesse trecho da estrutura. Não se sabe a dimensão desse pilar de canto, podendo se levantar uma hipótese de que essas fissuras horizontais são na alvenaria, provenientes da expansão dos tijolos.

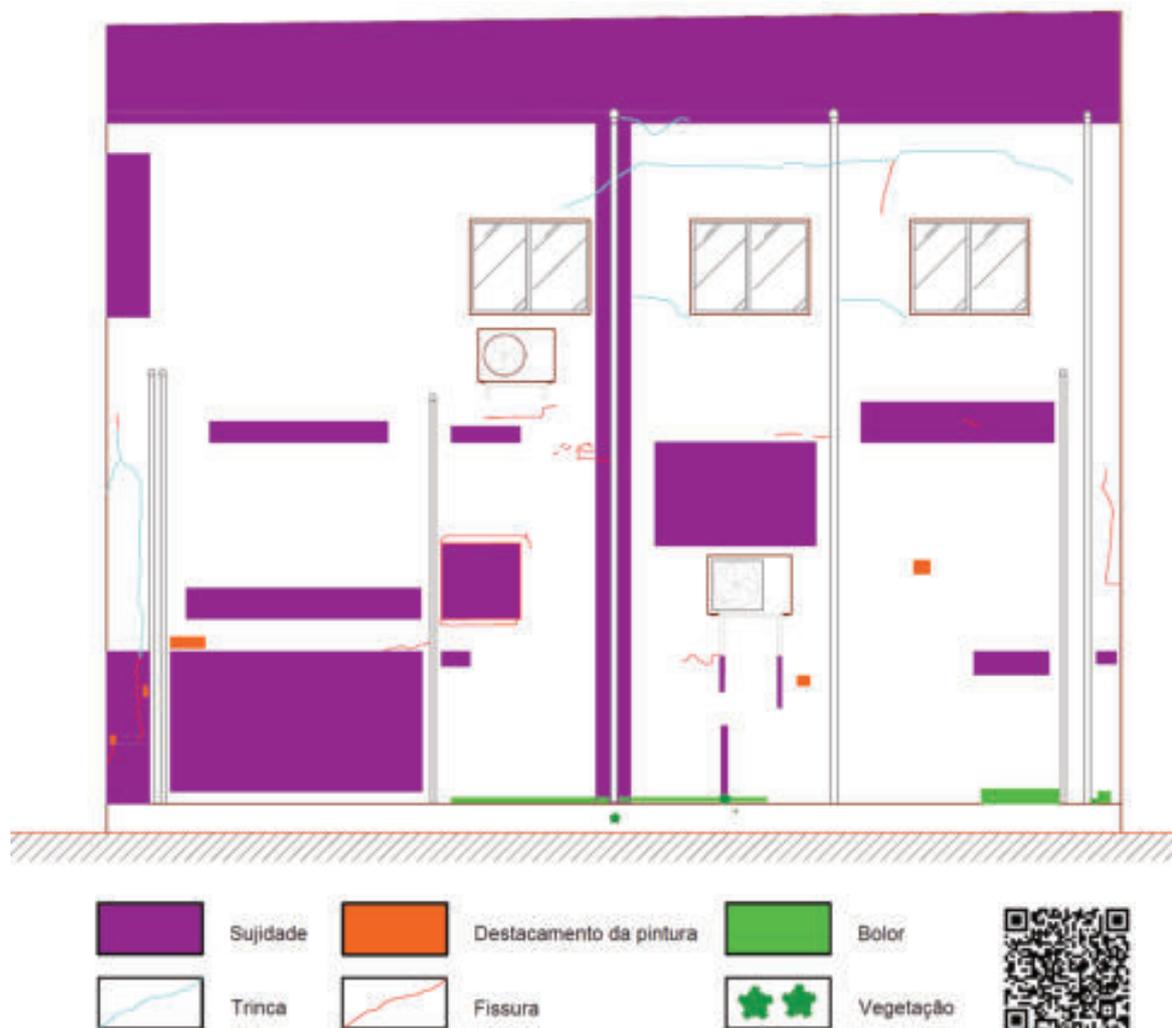
Figura 178 – Mapa de danos da fachada lateral direita do bloco H

A Figura 178 representa o mapa de danos criado para a fachada lateral direita do bloco H. Através dele é possível verificar a incidência elevada de sujeira ao longo de toda a estrutura, concentradas principalmente na parte superior da fachada. Destacam-se também fissuras e trincas verificadas nas extremidades da estrutura, em região de pilar. Assim como a fachada anterior, as imagens anguladas dificultaram a execução com precisão de algumas manifestações patológicas no mapa de danos.

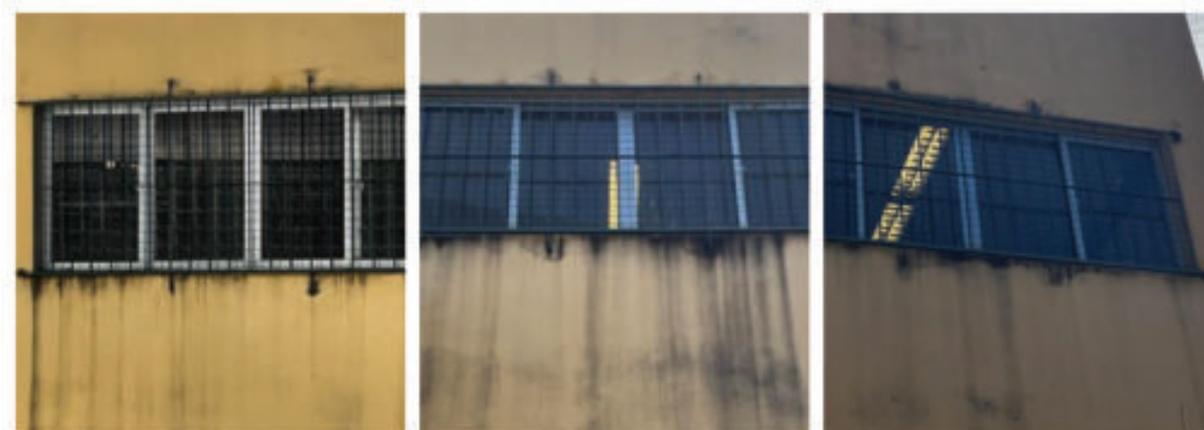
Figura 183 – Sujidade nas janelas da fachada posterior do bloco H

Observou-se também a presença de sujeira em todas as janelas, principalmente na parte inferior (Figura 183), resultante da ausência de pingadeiras ou de elementos que direcionem a queda da água da chuva. Outro ponto onde houve essa manifestação constante, foi na parte externa da escada, conforme mostra a Figura 184.

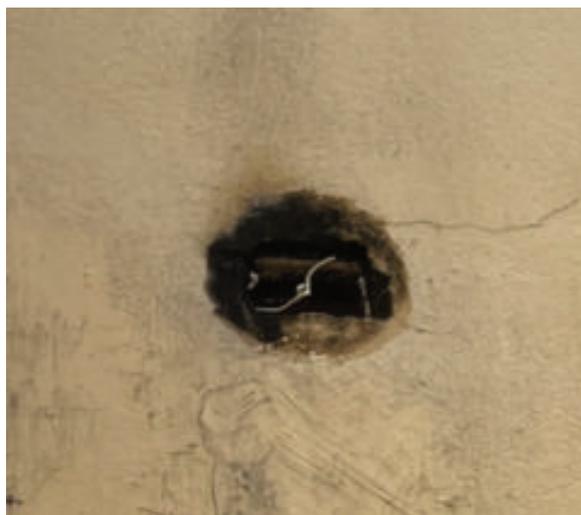
Figura 185 – Abertura na fachada posterior do bloco H

Identificou-se uma abertura (Figura 185) próxima ao pilar esquerdo da estrutura, aparentemente feita para a passagem de fiação elétrica. Assim como fissuras e trincas, aberturas desse tipo permitem a entrada de agentes externos que podem danificar ainda mais a estrutura.

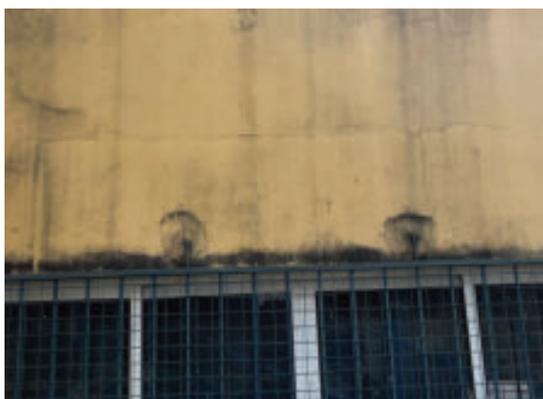
Figura 187 – Fissura horizontal e sujidade

Assim como as fachadas anteriores, identificou-se uma fissura horizontal na parte superior da fachada acontecendo em todo o comprimento da estrutura. Além disso, nessa fachada verificou-se o mesmo tipo de fissura na parte inferior (Figura 187 e 188), logo acima das janelas do térreo, aparentemente na interface estrutura-alvenaria, entre a viga e a alvenaria.

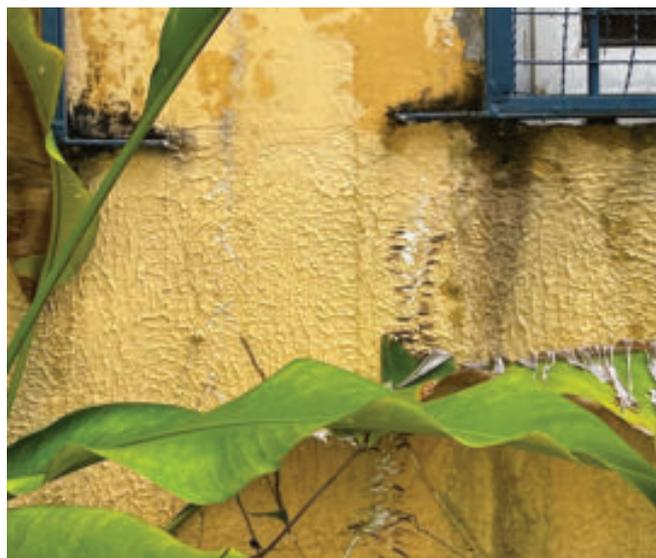
Figura 189 –Destacamento da pintura na fachada posterior do bloco H

Observaram-se alguns pontos em que a pintura estava destacada (Figura 189) entre o jardim, localizado na parte inferior esquerda, e as janelas. Na Figura 189 ainda é possível ver manchas de umidade e sujidade próximas às janelas.

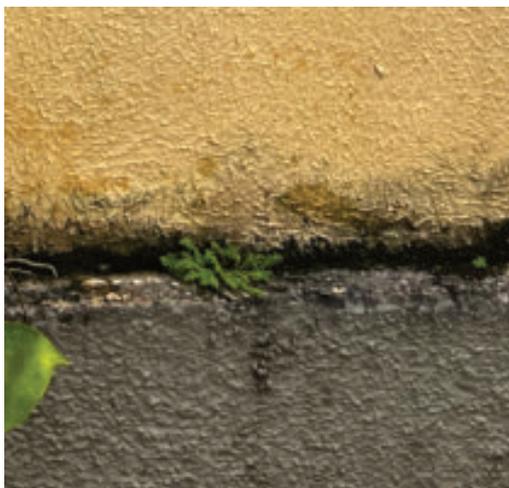
Assim como na fachada frontal, verificou-se a presença de vegetação na base da fachada (Figura 190), porém em estágio inicial. Destaca-se que uma manutenção preventiva é capaz de evitar que ocorra o desenvolvimento da planta e assim prejudique futuramente a estrutura.

Figura 190 –Vegetação na fachada posterior do bloco H

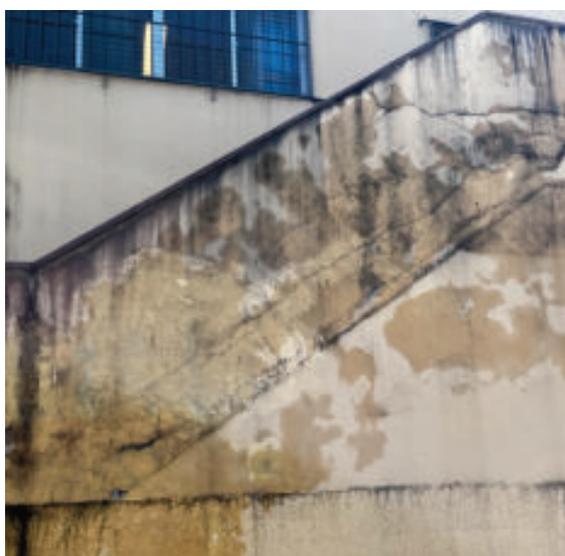
Figura 191 – Fissura diagonal na fachada posterior do bloco H

Observaram-se vários tipos de fissuras na parede externa que esconde uma escada. É possível observar na Figura 191 uma fissura diagonal que acompanha a escada, possivelmente causada pela diferença de materiais que existem no meio: concreto da escada e alvenaria do parapeito. Além disso, verificou-se algumas fissuras aleatórias ao longo do elemento, possivelmente causadas por infiltrações.

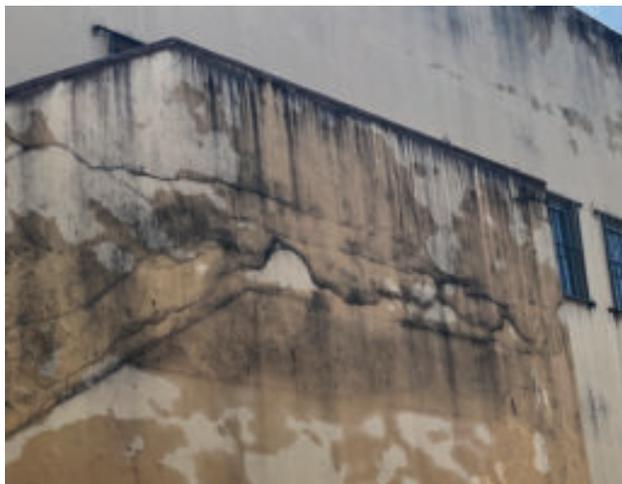
Figura 192 – Fissura horizontal na fachada posterior do bloco H

É possível verificar na parte superior da Figura 192 uma fissura horizontal que começa no chapim, aparentemente originada pela movimentação estrutural entre a alvenaria e o concreto, originando também as fissuras irregulares na platibanda da escada.

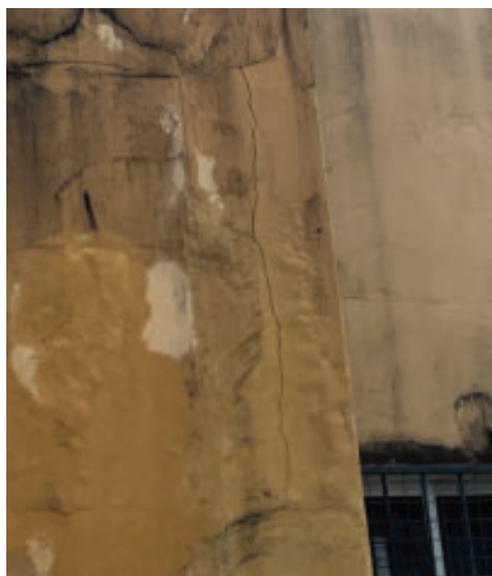
Figura 193 – Fissura vertical e bolhas no pilar da fachada posterior do bloco H

Ainda na região da escada, verificou-se uma fissura vertical (Figura 193) em uma região de pilar, possivelmente causado por corrosão. Além disso, devido à umidade que pode ter infiltrado, percebe-se também bolhas que estufam a pintura e podem causar o descascamento da pintura.

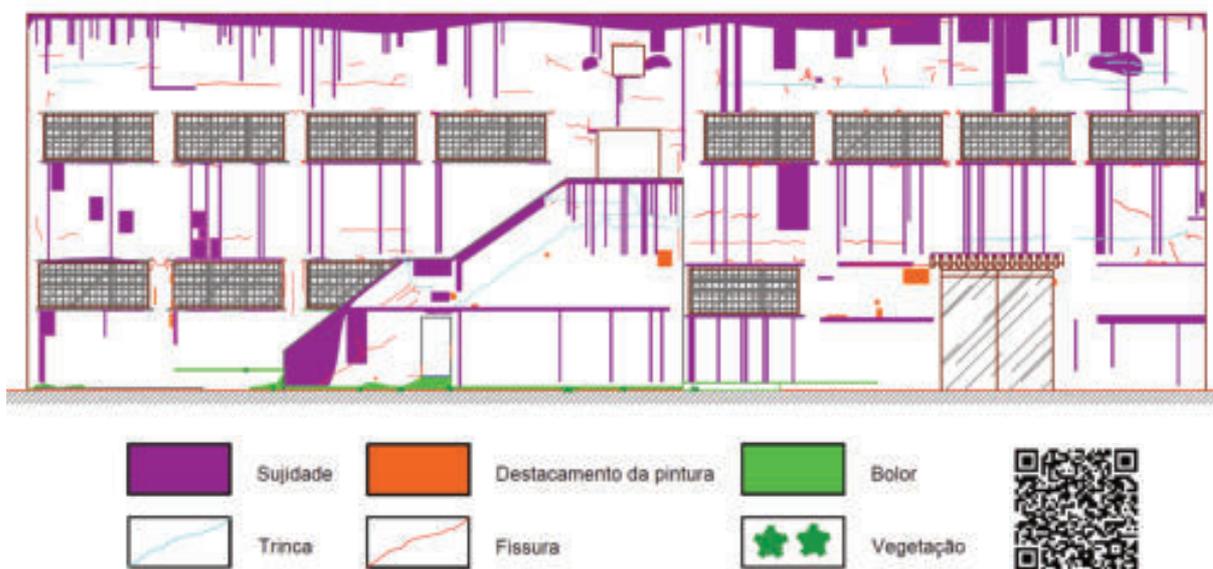
Figura 194 – Mapa de danos da fachada posterior do bloco H

Diferente das fachadas anteriores, a fachada posterior possui uma área aberta deixando possível fotografá-la completamente. A partir dessa imagem de referência, foi possível gerar o mapa de danos (Figura 194) com maior precisão quanto à localização das manifestações patológicas. É possível perceber que essa fachada foi a mais afetada do bloco, contendo manchas de sujeidade em praticamente todas as regiões. Além disso, apresentou vegetação e bolor na região inferior, próximos ao jardim e na região da escada.

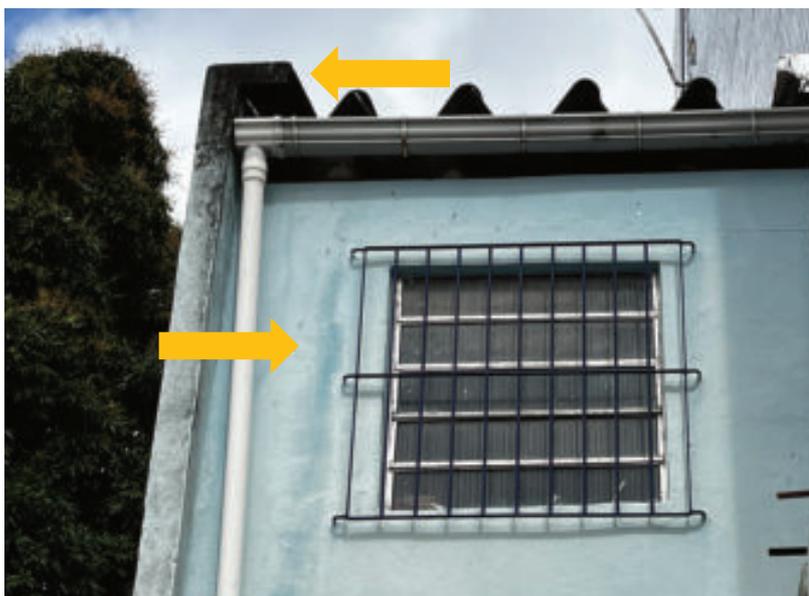
Figura 196 – Sujidade e manchas de umidade na fachada frontal dos blocos I e K

Analisando o almoxarifado que fica na região à esquerda do bloco I foi possível verificar a presença de sujidade, proveniente do carreamento de partículas sólidas, e mancha de umidade, possivelmente causadas por infiltração de água da cobertura, indicados na Figura 196. Além disso, na região inferior, existe vegetação próximo ao solo, principalmente na parte esquerda (Figura 197), que poderia ser removida através de limpeza e planos de manutenção.

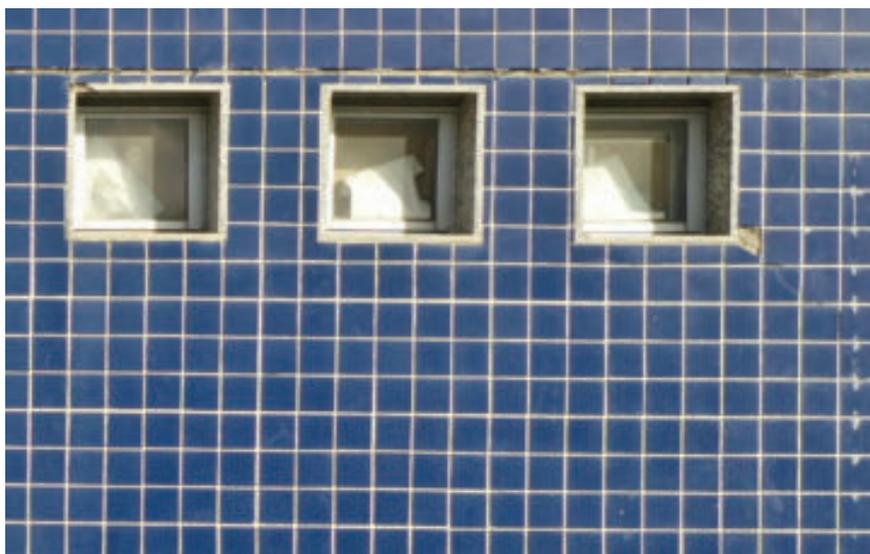
Figura 201 – Fissuras de 45° na fachada frontal dos blocos I e K

Foi possível identificar a presença de fissuras nas cerâmicas e rejunte (Figura 201), o que pode ocasionar quebra e/ou descolamento da cerâmica ao longo do tempo. A maior parte das fissuras foram verificadas nas regiões de quinas de janelas com ângulo de 45°, provavelmente causadas pela ausência de vergas e contravergas.

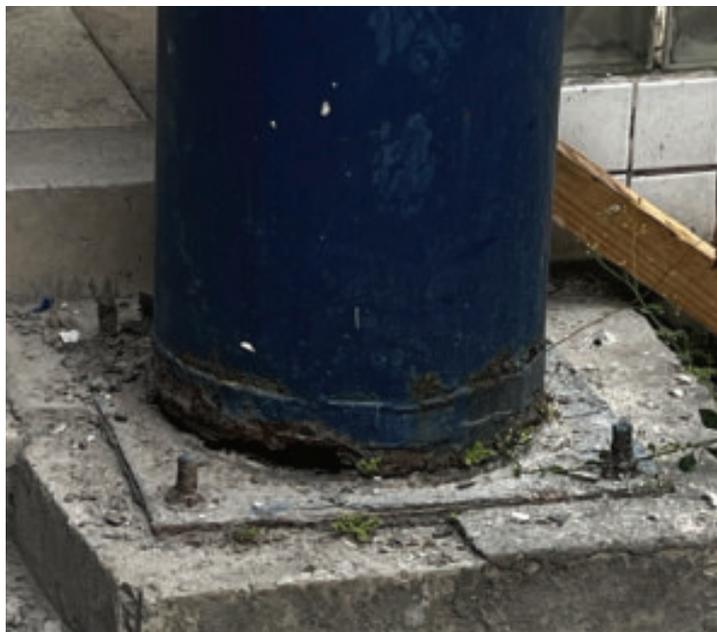
Figura 203 – Corrosão no pilar da fachada frontal dos blocos I e K

Existem alguns pilares metálicos de tonalidade azul perto da caixa do elevador que estão corroídos, a exemplo da base do pilar visto na Figura 203. Este pilar é utilizado como ornamento da fachada e, devido à corrosão presente, a sua base perdeu contato com o solo. Além disso, verificou-se a ocorrência de corrosão em alguns quadros de distribuição presentes

em vários pavimentos, podendo oferecer risco de choque elétrico aos alunos da instituição de ensino.

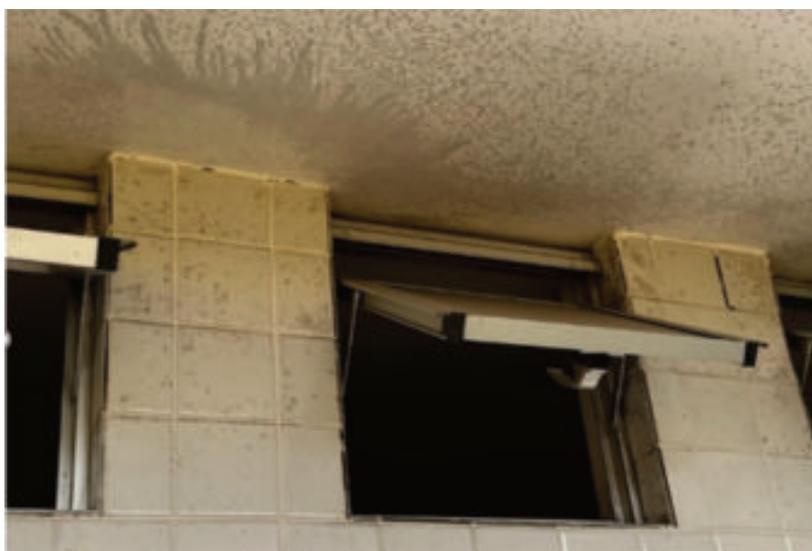
Figura 204 – Mofo no terceiro pavimento da fachada frontal dos blocos I e K

No terceiro pavimento do bloco K foi possível identificar presença de mofo em região próxima de esquadrias (Figura 204), provavelmente devido ao excesso de umidade do ambiente aliado à falta de limpeza. Esse mesmo problema também foi visto no rejunte do revestimento cerâmico e de blocos de vidro da fachada.
