**INSPEÇÃO DE MANIFESTAÇÕES PATOLÓGICAS COM EXECUÇÃO
DE MAPA DE DANOS EM FACHADAS: ESTUDO DE CASO DA
ESCOLA POLITÉCNICA DE PERNAMBUCO**

Dissertação apresentada ao Curso de Pós-graduação em Engenharia Civil, da Escola Politécnica de Pernambuco da Universidade de Pernambuco para obtenção do título de Mestre em Engenharia Civil.

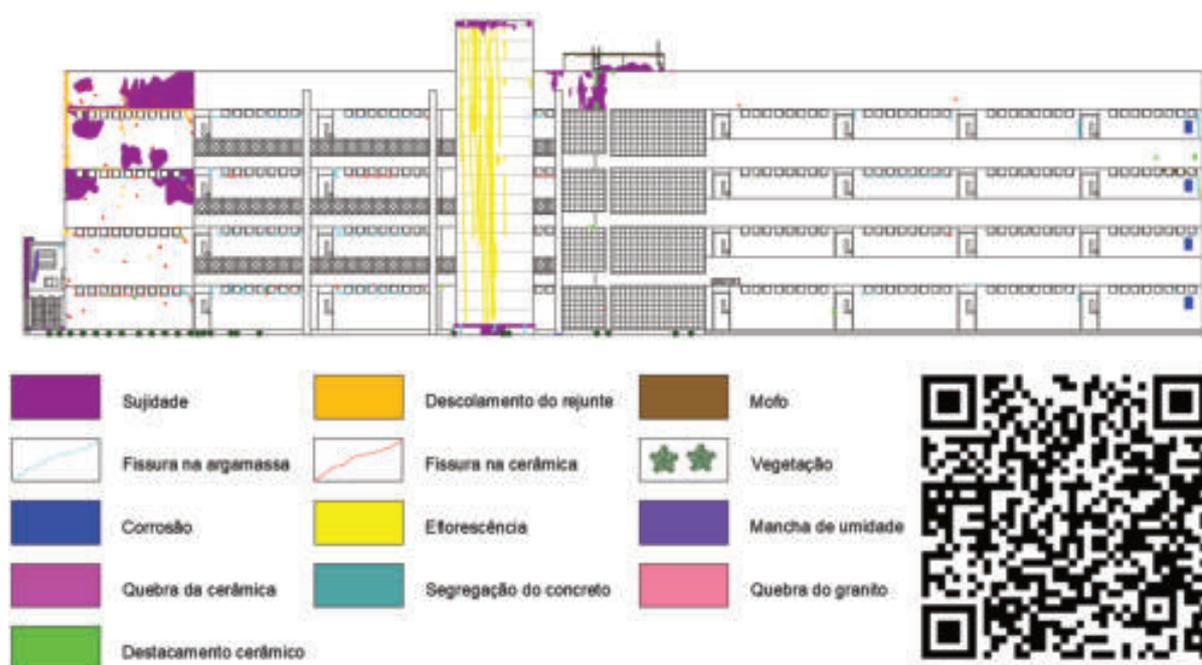
Figura 205 – Mapa de danos da fachada frontal dos blocos I e K

O mapa de danos da fachada frontal dos blocos I e K pode ser visto na Figura 205. Através dele é possível perceber que sujidade e eflorescência são as manifestações patológicas mais presentes nesta fachada. A sujidade é predominante na extremidade esquerda do bloco I e nas regiões superiores, e a eflorescência se encontra na região da caixa de elevador, região central entre os blocos. Optou-se por não representar as divisões das placas cerâmicas, visto que a imagem ficaria “poluída” devido à quantidade de linhas sobrepostas. A presença de mofo no rejunte do revestimento cerâmico está presente em quase toda a fachada, por este motivo, optou-se por não representar no mapa de danos para não “poluir” sua representação gráfica e dificultar a visualização das outras manifestações patológicas.

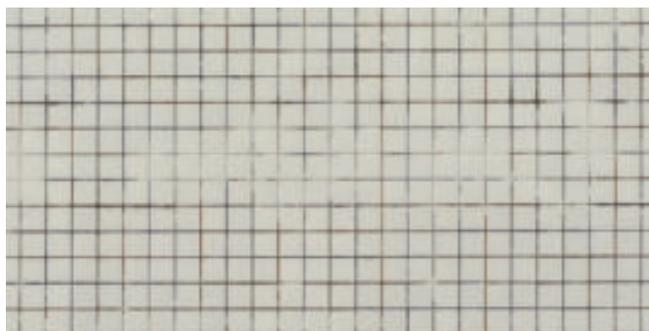
Figura 208 – Mofo no rejunte da cerâmica da fachada lateral direita dos blocos I e K

Na região de revestimento cerâmico da fachada lateral direita foi encontrado mofo no rejunte da cerâmica (Figura 208). Todavia, assim como na fachada anterior, esse problema patológico não foi registrado no mapa de danos. Durante a inspeção com drone, não foi possível registrar o ático, portanto não foram registradas as manifestações patológicas naquele ponto.

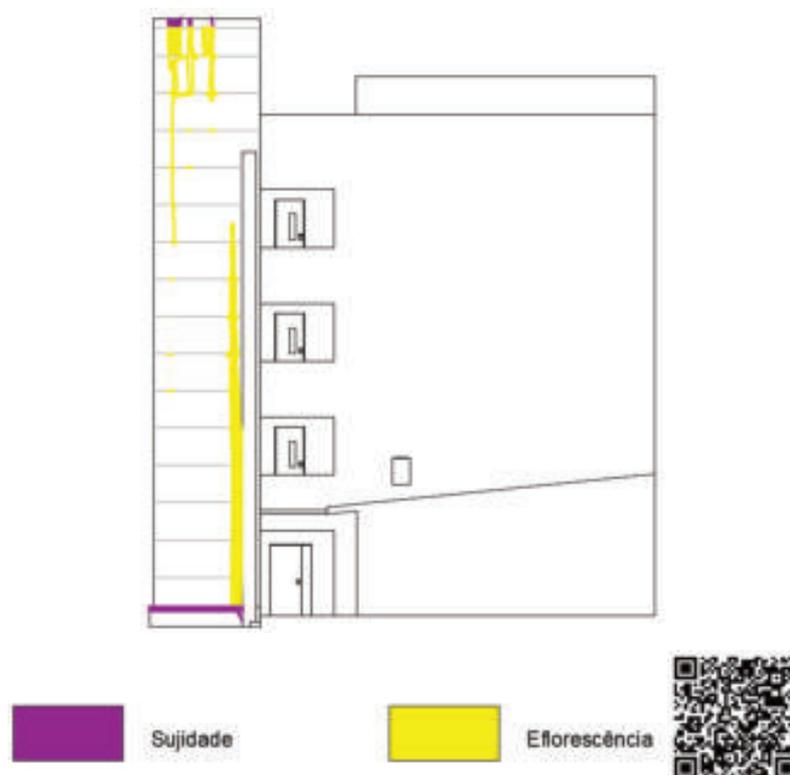
Figura 209 – Mapa de danos da fachada lateral direita dos blocos I e K

O mapa de danos da fachada lateral direita dos blocos I e K é visto na Figura 209. Apenas duas manifestações patológicas foram registradas: sujidade e eflorescência, ambas encontradas na região da caixa de elevador.

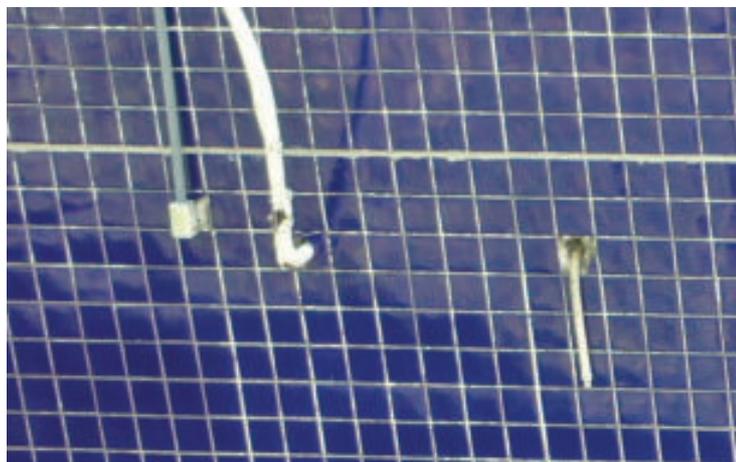
Figura 213 – Tubulação externa na fachada lateral esquerda dos blocos I e K

Foi possível verificar que alguns pontos da fachada tiveram placas cerâmicas parcialmente ou completamente removidas para a passagem de tubulação, conforme Figura 213.

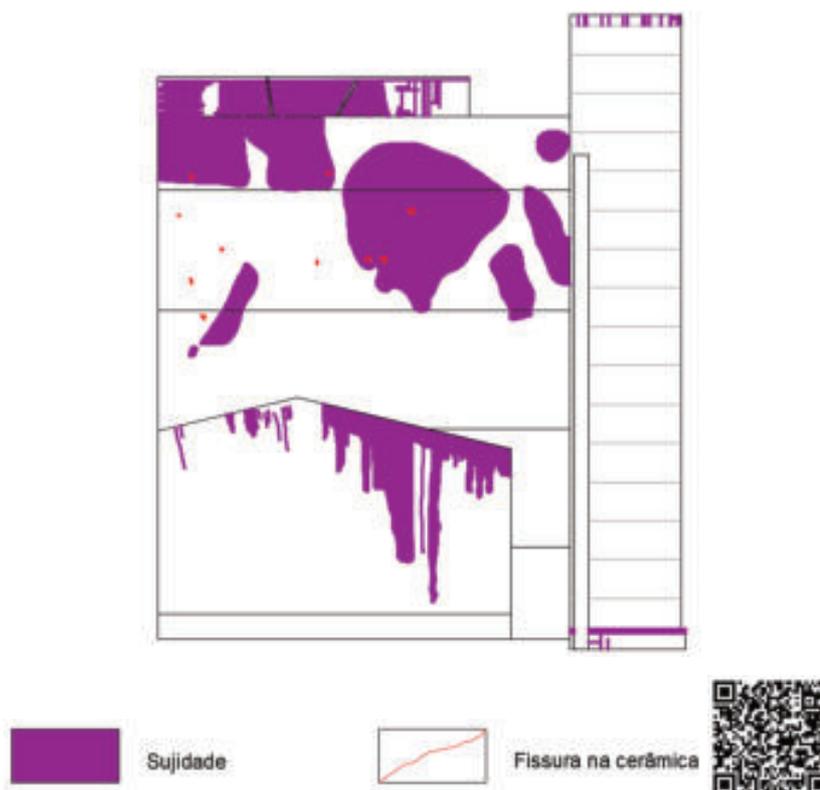
Figura 214 – Mapa de danos da fachada lateral esquerda dos blocos I e K

O mapa de danos da fachada lateral esquerda dos blocos I e K por ser visto na Figura 214. Através dele é possível ver todos os pontos de fissuração encontrados, bem como os de sujidade. É evidente que a sujidade foi o problema de maior recorrência, principalmente na região mais elevada do bloco.

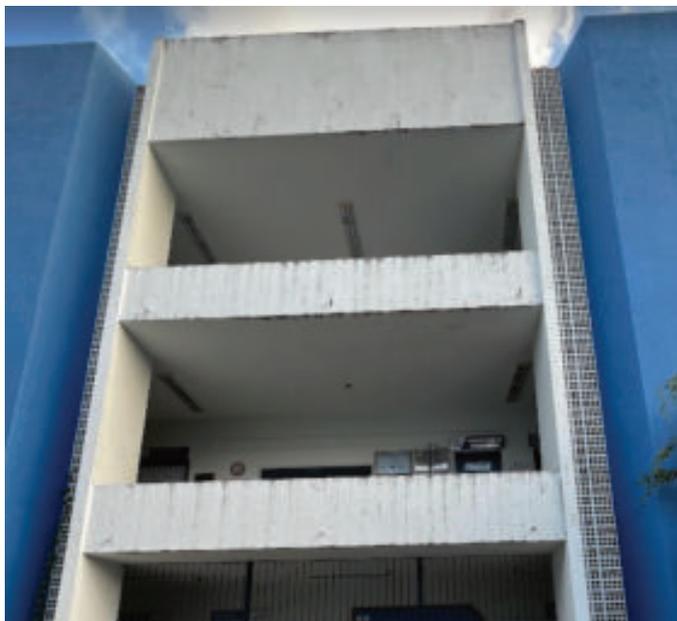
Figura 216 – Sujidade na fachada frontal do bloco J

Esta fachada encontra-se em bom estado e só foi possível verificar sujidade na sua parte superior, com baixa intensidade e comprimento, e nas divisões dos pavimentos, onde se percebe o problema escorrendo e perdendo a intensidade de cima para baixo (Figura 216). Tal problema poderia ser evitado com a utilização de um chapim para funcionar como pingadeira.

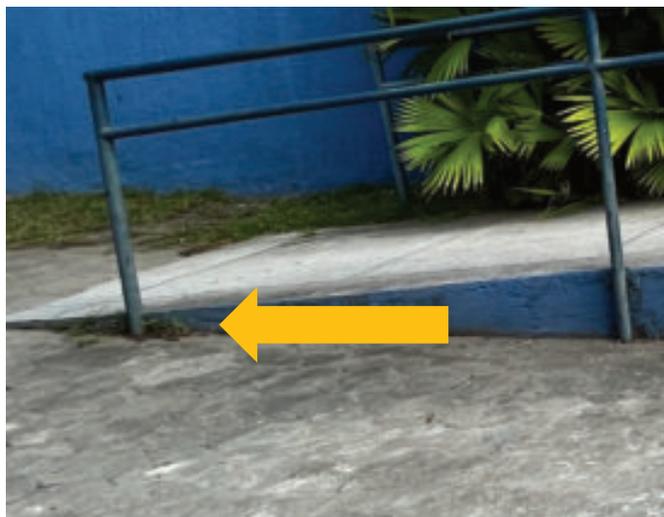
Figura 217 – Vegetação na fachada frontal do bloco J

Além disso, encontrou-se vegetação crescendo na rampa que dá acesso ao bloco (Figura 217), na qual pode ser retirada sem grandes dificuldades.

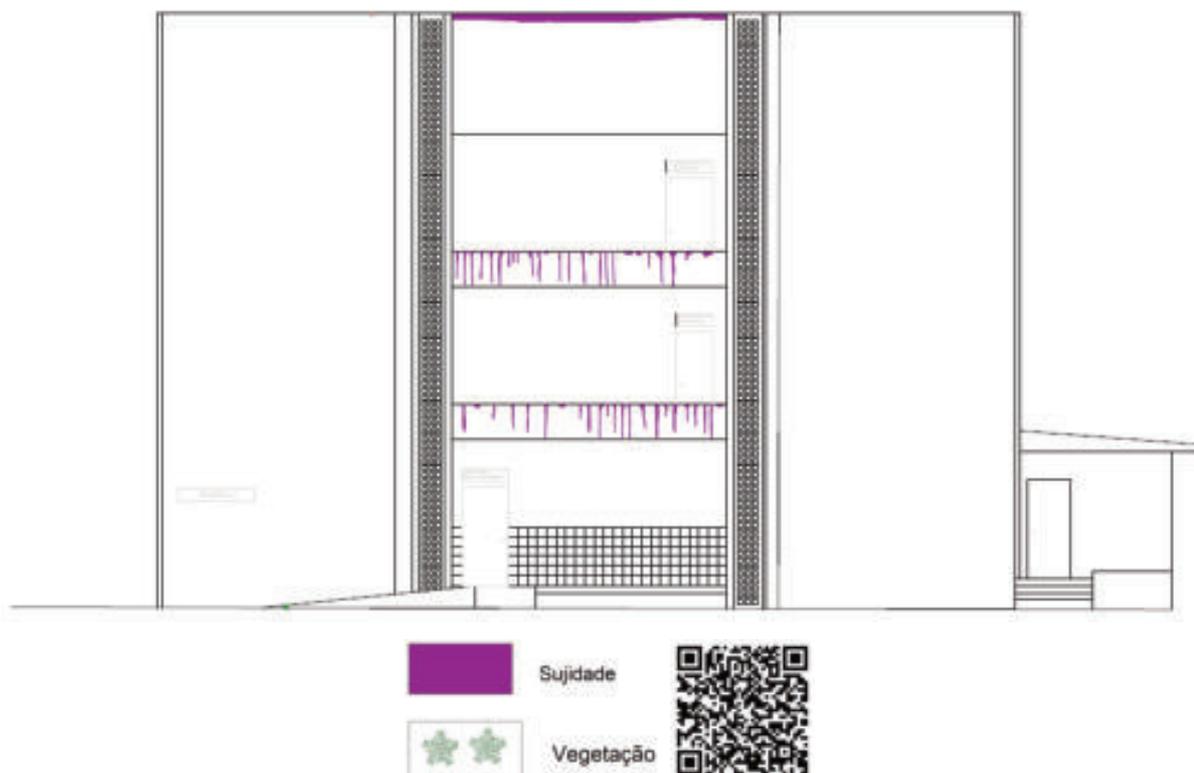
Figura 218 – Mapa de danos da fachada frontal do bloco J

O mapa de danos da fachada frontal pode ser visto na Figura 218. Através dele é possível afirmar que esta fachada se encontra em bom estado, apesar de apresentar sujidade na parte superior e na região central. Essa fachada foi a que apresentou mais sujidade, na qual pode ser

explicada devido à sua disposição geográfica mais exposta à ação de agentes externos, como vento, chuva e poluição, sem nenhuma proteção como árvores ou edificação maior.

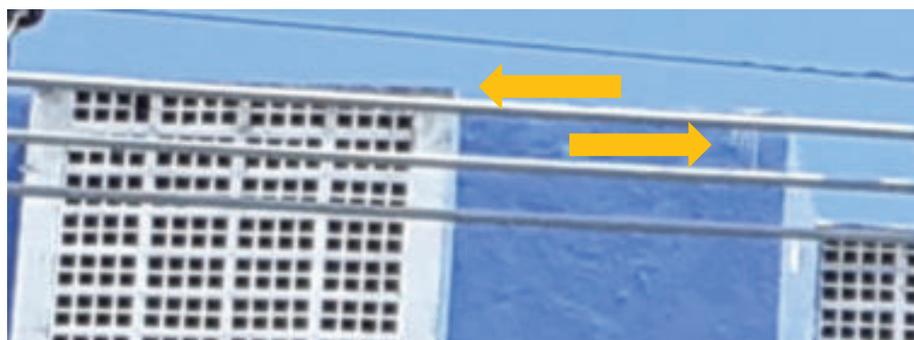
Figura 220 – Sujidade e eflorescência na fachada lateral direita do bloco J

Esta fachada encontra-se em bom estado e, através de inspeção visual, foi possível detectar apenas sujeidade acima do cobogó da extremidade esquerda, eflorescência na parte superior (Figura 220) e destacamento da pintura também no cobogó, porém na região central, vista no mapa de danos. No caso da eflorescência, uma das soluções para mitigar esse problema é a limpeza com ácido clorídrico (HCl) que irá retirar as manchas esbranquiçadas da superfície.

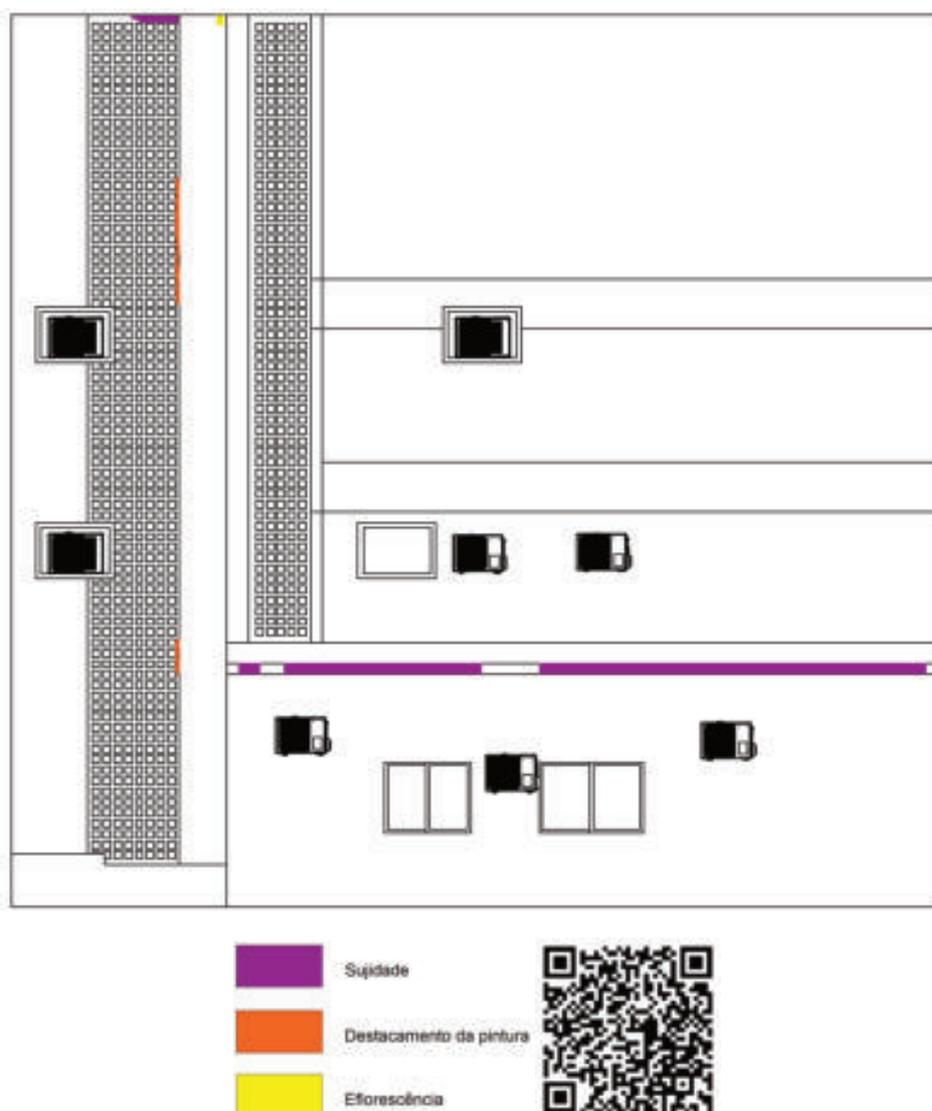
Figura 221 – Mapa de danos da fachada lateral direita do bloco J

O mapa de danos da fachada lateral direita pode ser visto na Figura 221. Através dele é possível afirmar que este lado da fachada está em excelente estado, contendo apenas algumas manifestações patológicas pontuais, em destaque sujeidade.

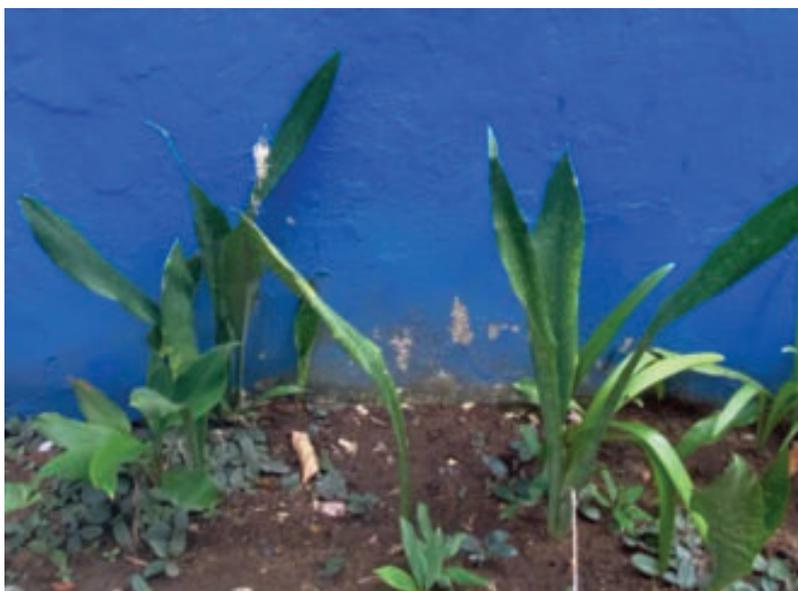
Figura 223 – Destacamento da pintura na fachada lateral esquerda do bloco J

Foi possível observar destacamento de pintura em alguns pontos perto do jardim da base, conforme Figura 223. Além da base, verificou-se também esse problema em um único ponto no último pavimento desta fachada. Todos os locais que apresentam essa manifestação patológica são vistos no mapa de danos ao final.

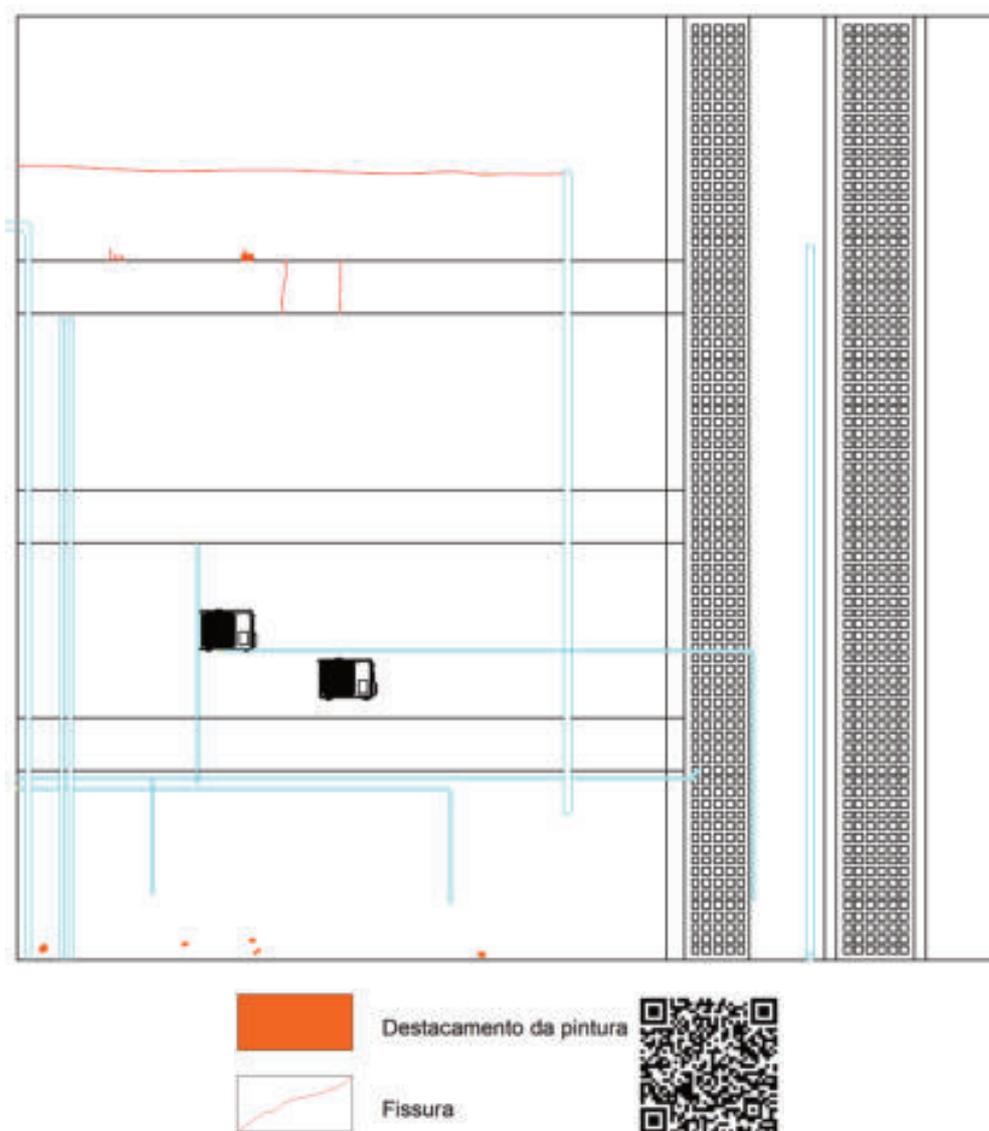
Figura 224 – Mapa de danos da fachada lateral esquerda do bloco J

Além disso, foi possível observar uma fissura horizontal na parte superior da fachada, provavelmente na região entre a alvenaria e estrutura, causada por movimentações térmicas. Não foi possível registrar uma fotografia de qualidade desse problema devido às dificuldades encontradas do seu entorno, bem como a altura da edificação. Todavia, essa manifestação foi representada no mapa de danos da fachada lateral esquerda (Figura 224). Através dele é possível observar as outras fissuras, bem como todos os pontos de destacamento de pintura. Ressalta-se que as linhas azuis representadas no mapa de danos são tubulações externas, não devendo ser associadas a nenhuma manifestação patológica.

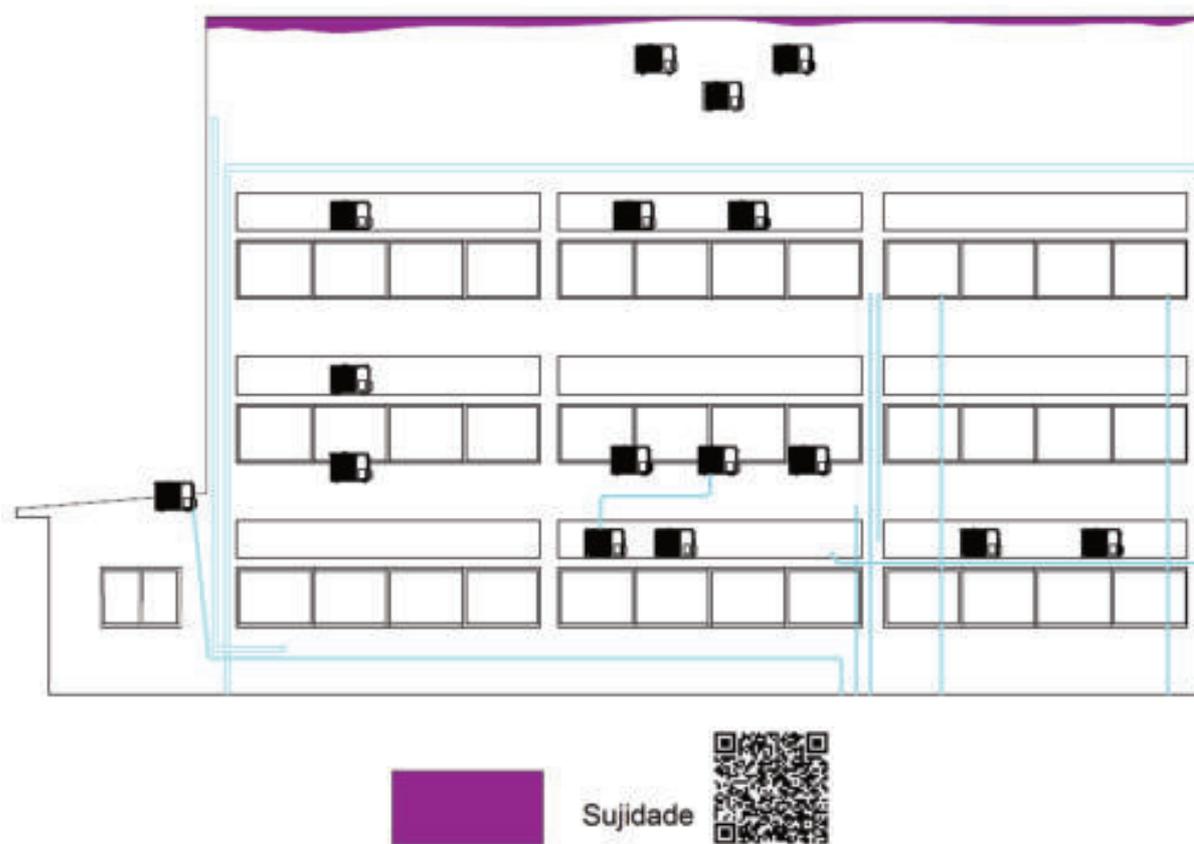
Figura 226 – Mapa de danos da fachada posterior do bloco J

O único problema visível encontrado foi sujidade na parte superior. Apesar de ser observada em toda a extensão da fachada, este problema não possui tanta intensidade. Logo, é possível concluir que esta fachada se encontra em excelente estado. O mapa de danos é visto na Figura 226. Assim como na fachada anterior, as linhas em azul representam apenas a tubulação externa.
