UNIVERSIDADE DE PERNAMBUCO
ESCOLA POLITÉCNICA DE PERNAMBUCO
Programa de Pós-Graduação em Engenharia Civil

**PRESERVANDO O PASSADO: ANÁLISE DO ESTADO DE
CONSERVAÇÃO DO PAVILHÃO LUIZ NUNES COM USO DE MAPAS
E FICHAS DE IDENTIFICAÇÃO DE DANOS**

Dissertação apresentada ao Programa de Pós-Graduação em Engenharia Civil da Escola Politécnica da Universidade de Pernambuco para obtenção do título de Mestre em Engenharia Civil.

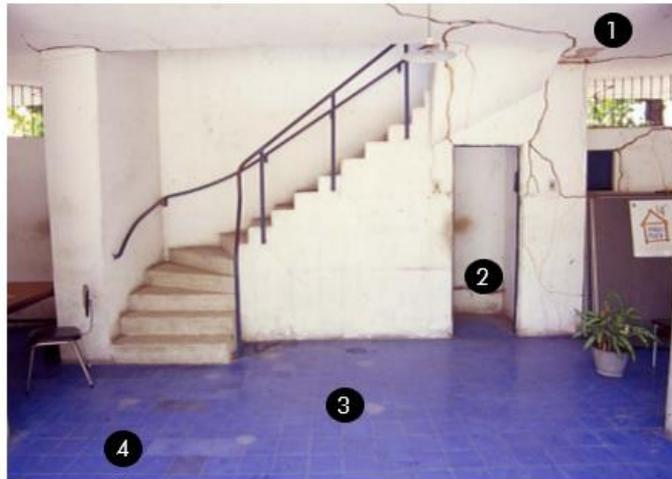
Na Figura 28 é possível observar com clareza os rastros característicos das colônias desses insetos nas paredes e nos forros do térreo do Pavilhão.

Figura 28 - Manifestações patológicas presentes no pavimento térreo antes da restauração (2002)

- 1 Ataque por xilófagos
- 2 Umidade ascendente
- 3 Abrasão
- 4 Alteração cromática

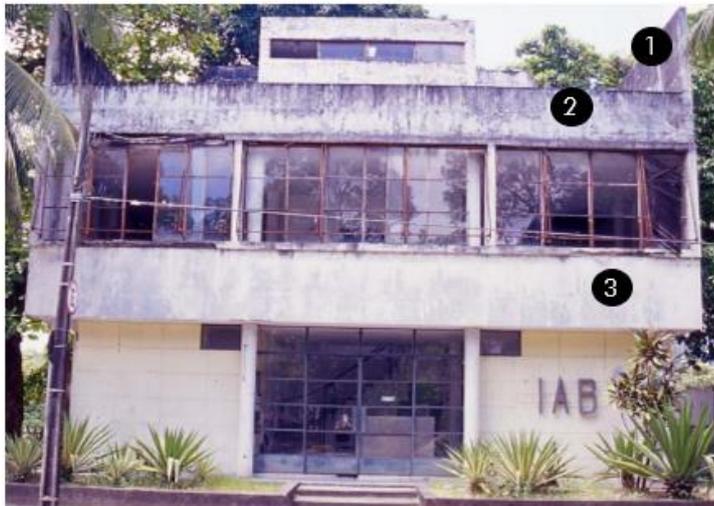
Figura 29 - Tipos de manchamentos presentes na fachada leste antes da restauração (2002)

- 1 Lavado sujo
- 2 Lavado limpo
- 3 Manchas

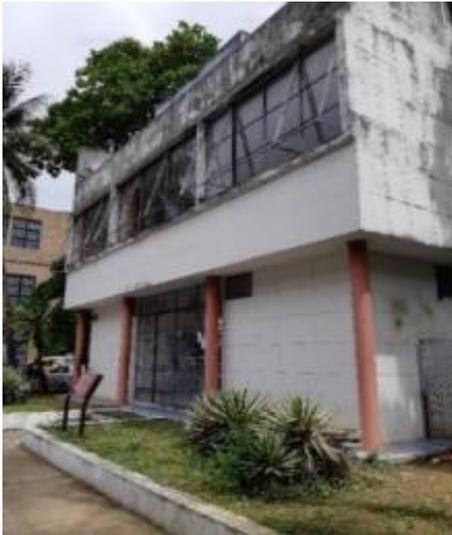
[a]

realizaram um levantamento próprio das manifestações patológicas e puderam observar a recorrência de algumas, sendo as mais relevantes as manchas escuras nas fachadas (Figura 31a) e o ataque por xilófagos (Figura 31b), além da deterioração das esquadrias e de danos por ação antrópica.

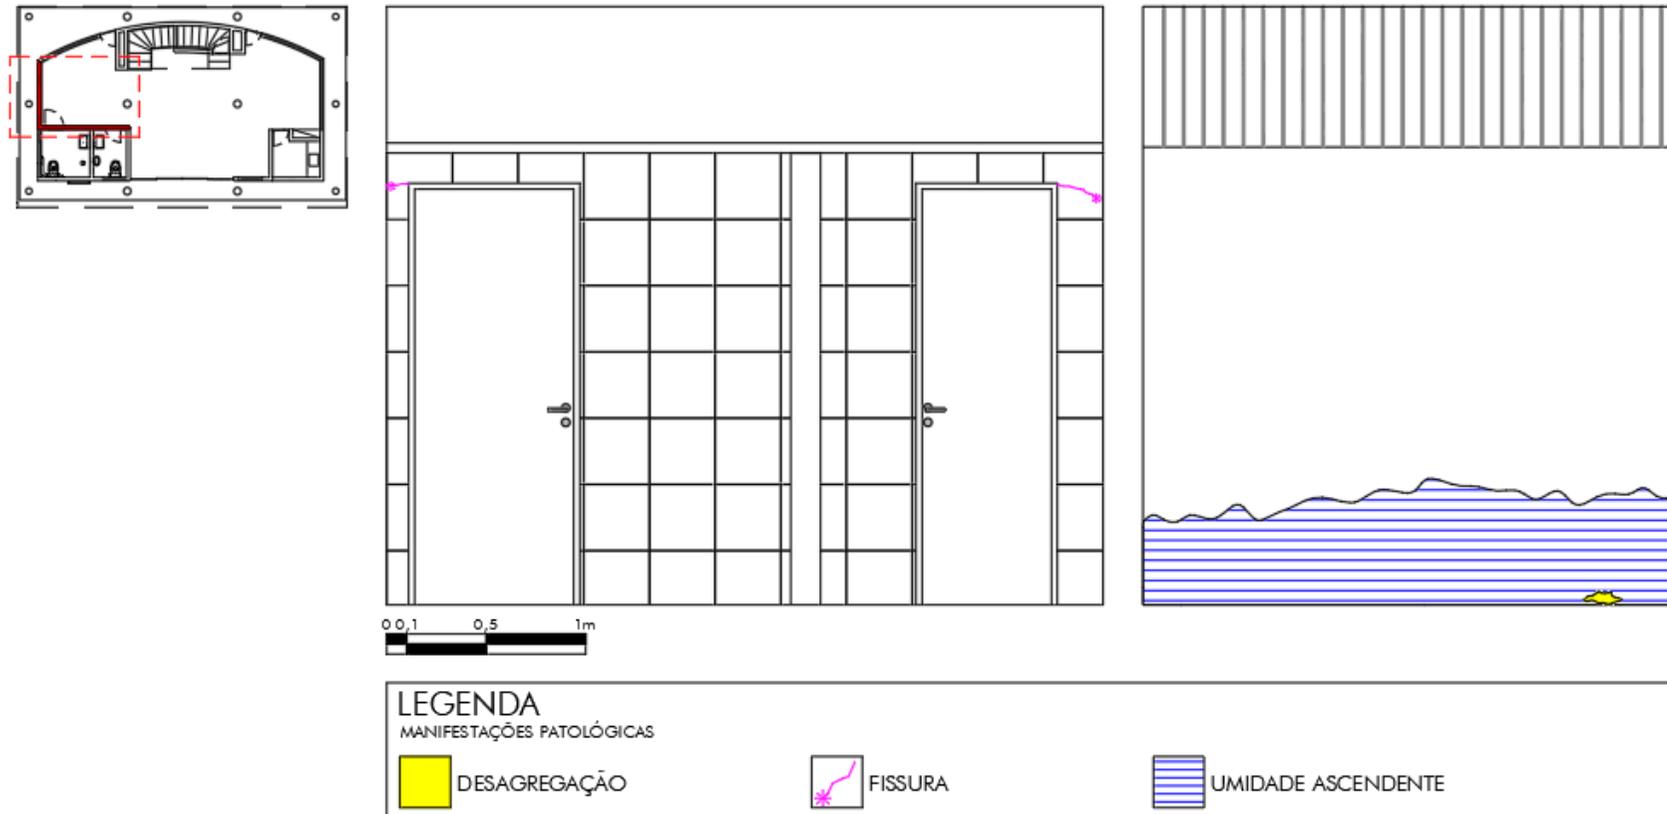
[a]

FISSURA	
<p>Local: próximo à guarnição interna das portas dos banheiros do pavimento térreo Causa provável: ausência de vergas sobre as portas</p>

UMIDADE ASCENDENTE	
<p>Local: presente em todas as paredes com acabamento em pintura do pavimento térreo Causa provável: infiltração de água pelo solo</p>

Os mapas de danos deste pavimento revelam a umidade ascendente como principal problema a ser enfrentado, inicialmente, atingindo seis das nove paredes representadas e apresentando uma cota variando entre 0,50m e 1,10m. Como consequência, observa-se, além das manchas de umidade, a alteração cromática em alguns trechos da pintura e a desagregação pontual do revestimento e da camada de reboco (Figura 33a e Figura 33c).

As fissuras existentes na face interna das paredes dos banheiros indicam a ausência de vergas acima da porta. A falta desses elementos resulta em um acúmulo de tensões nas quinas das aberturas, gerando fissuras, normalmente, com angulação próxima a 45° nesses locais. (Figura 33a).

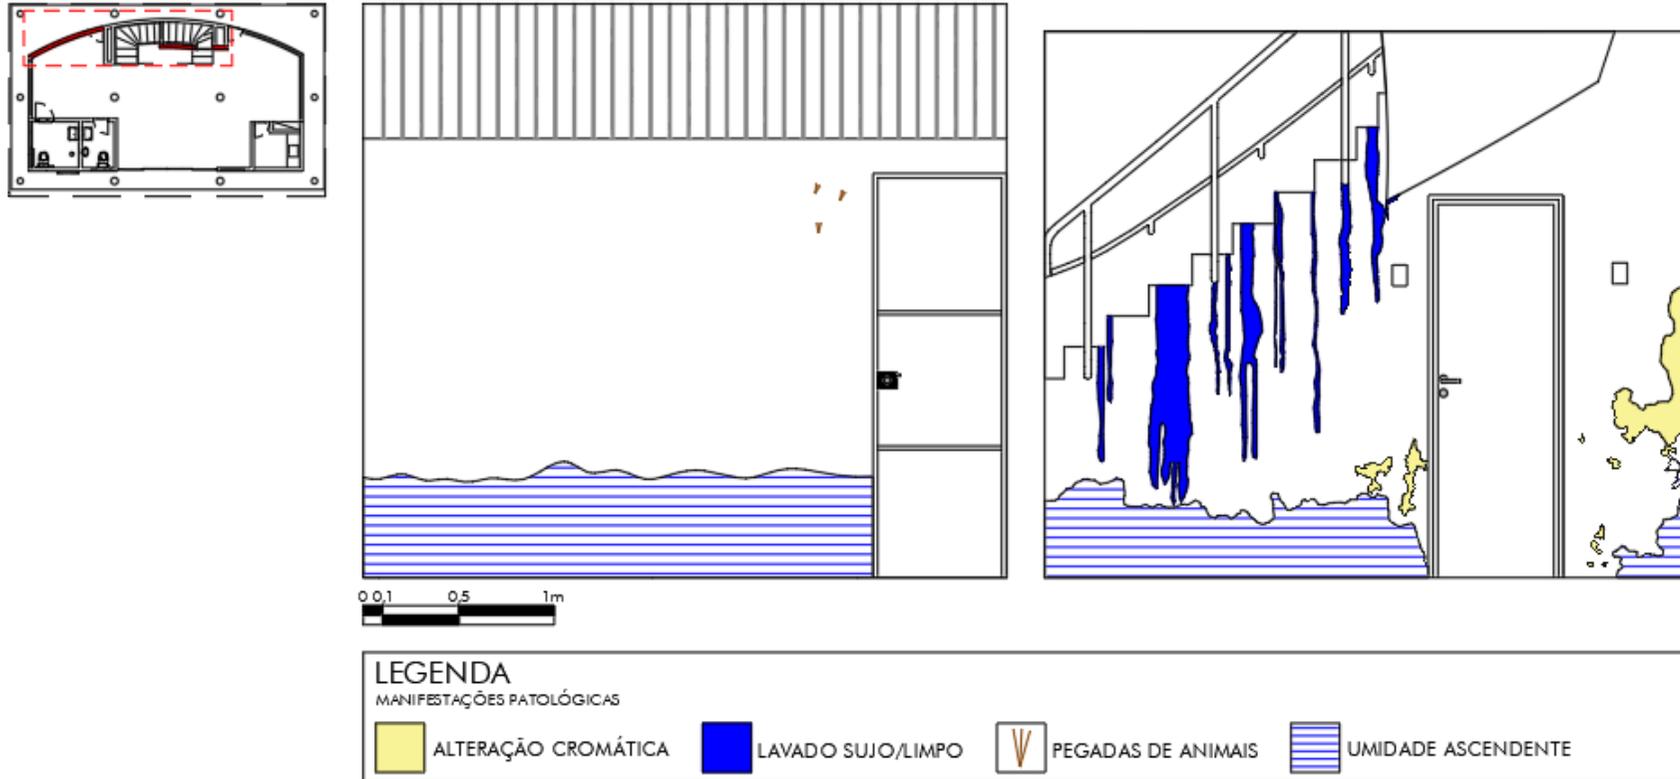
[b]

33b). Este fluxo pode ter se originado a partir da incidência da chuva sobre a parede de cobogós ou em virtude da infiltração da água pluvial que acontece pela janela em fita, que se encontra defeituosa e não vedando corretamente.

Por fim, as pegadas de animais na parede adjacente à caixa de escada (Figura 33b) e as manchas enegrecidas abaixo da placa na parede ao lado ao acesso principal (Figura 33d), semelhantes a excrementos, mostram que animais têm livre acesso ao prédio.

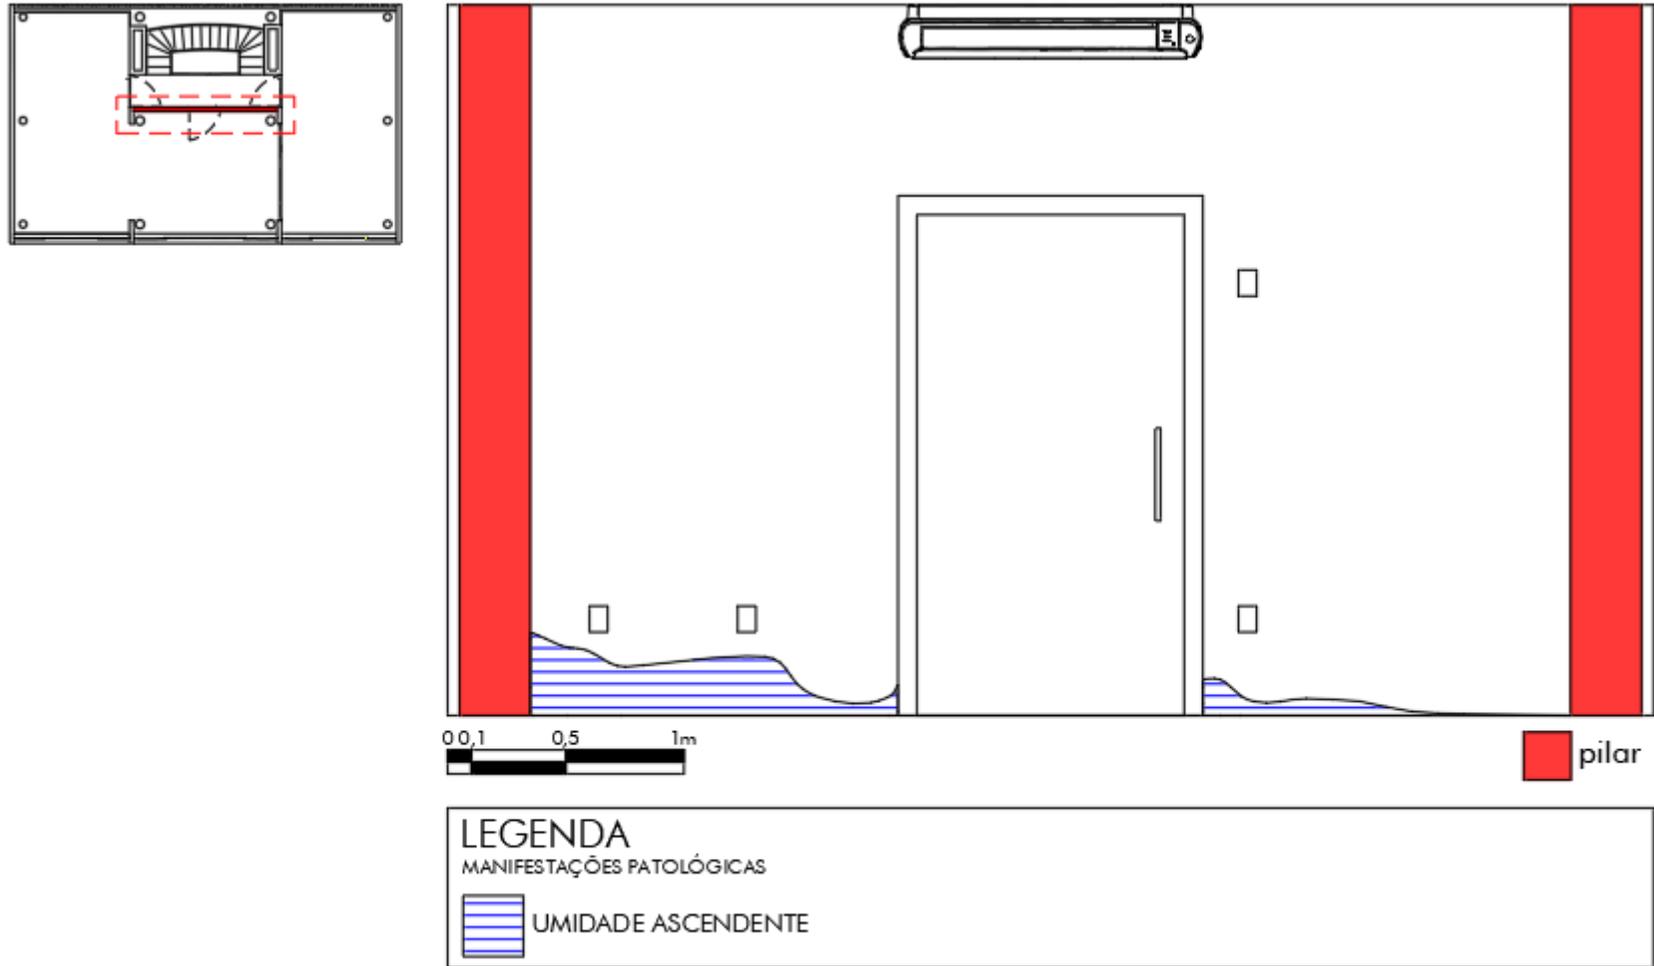
[a]

UMIDADE ASCENDENTE	
<p>Local: parede do acesso ao corpo central do primeiro pavimento Causa provável: infiltração de água pela esquadria, que não está fazendo a vedação correta</p>

A Figura 35a traz o mapa de danos da parede de acesso à sala central, em que se verifica uma mancha de umidade ascendente de cota variável entre 0,05m e 0,40m. Neste caso, a água da chuva infiltra pela esquadria em fita que ocupa toda a parede da fachada leste, mencionada anteriormente, e escoo pelo chão até a referida parede, que, umedecida, fica manchada em períodos chuvosos. Nas paredes da fachada leste, esse mesmo fluxo d'água e a incidência direta da chuva sobre a face externa acarretam um ambiente propício para o surgimento de mofo (Figura 35b). Ainda se verificou abertura maior que 0,5mm na base do pilar de extremidade, na parede da fachada leste, à direita do trecho central (Figura 35c).

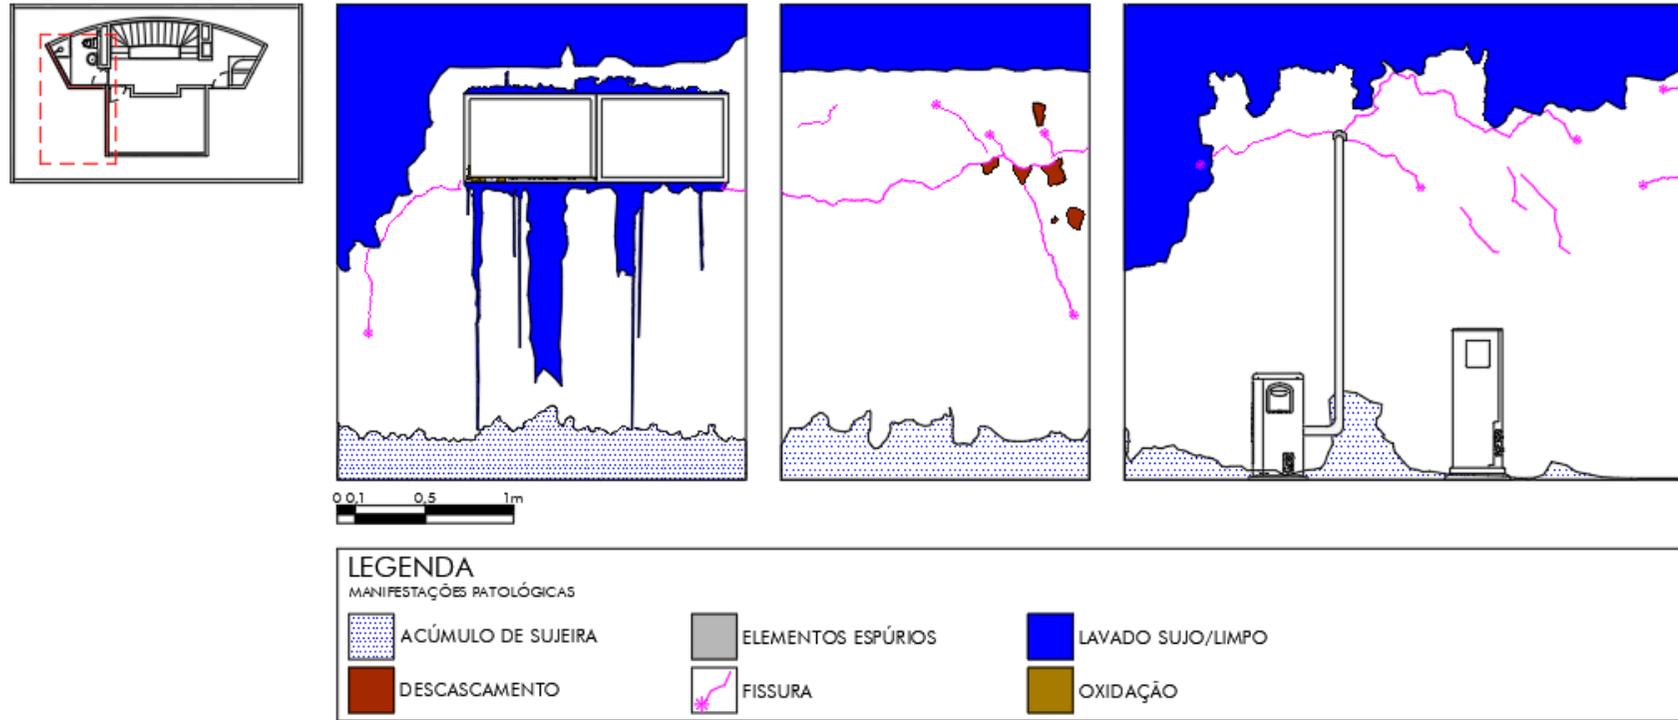
[a]

Os mapas da Figura 37a representam as paredes voltadas para o sul, que conformam o volume da edificação no segundo piso. O acúmulo de sujidades, os lavados sujo e limpo e o quadro fissuratório se estendem por todas elas, com as fissuras se complementando. Nota-se que as aberturas estão onde há ou houve concentração de tensões: nas quinas das esquadrias e onde a parede foi perfurada para a passagem da tubulação do aparelho de refrigeração, mesmo local onde há a presença de elemento espúrio, material usado para acabamento da superfície na ocasião. O descascamento da pintura e a oxidação da esquadria se dão em virtude do envelhecimento natural dos materiais – tinta e ferro – acelerado pela ação das intempéries.

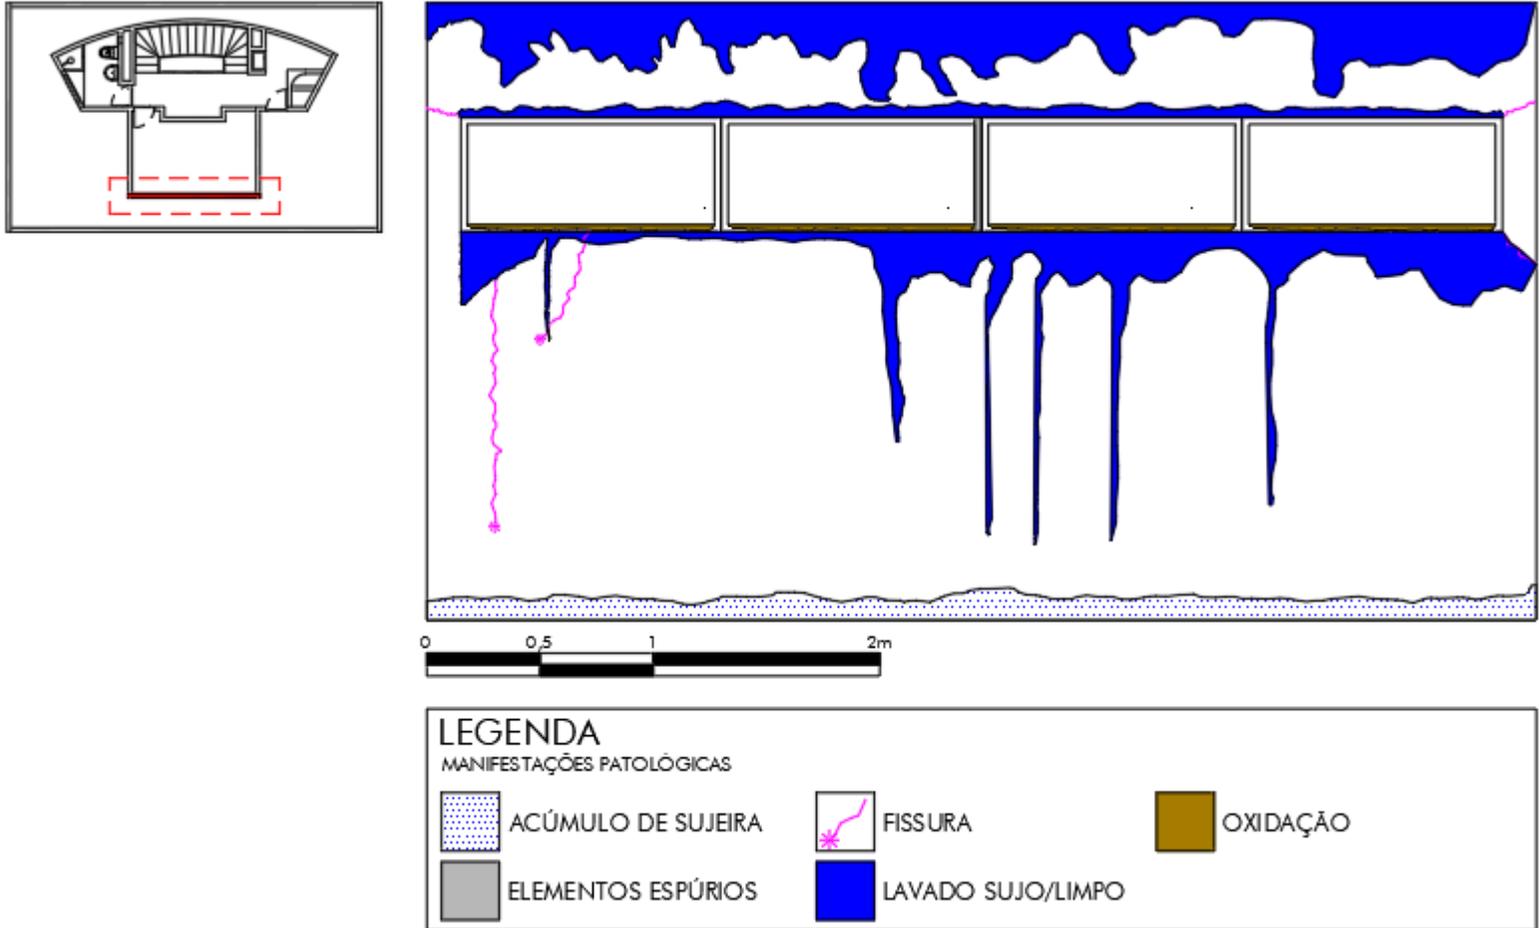
[b]

O mesmo cenário se repete na Figura 37b, que ilustra a parede voltada ao leste. Nas suas esquadrias, além da oxidação do ferro e das fissuras, encontra-se resquícios de material utilizado em intervenção passada. Pontua-se, também, que a grande ocorrência de lavado limpo, lavado sujo e acúmulo de sujeira em todas as superfícies verticais do pavimento resulta da inexistência de detalhes no topo da edificação que impeçam ou diminuam o contato da água sobre ela.

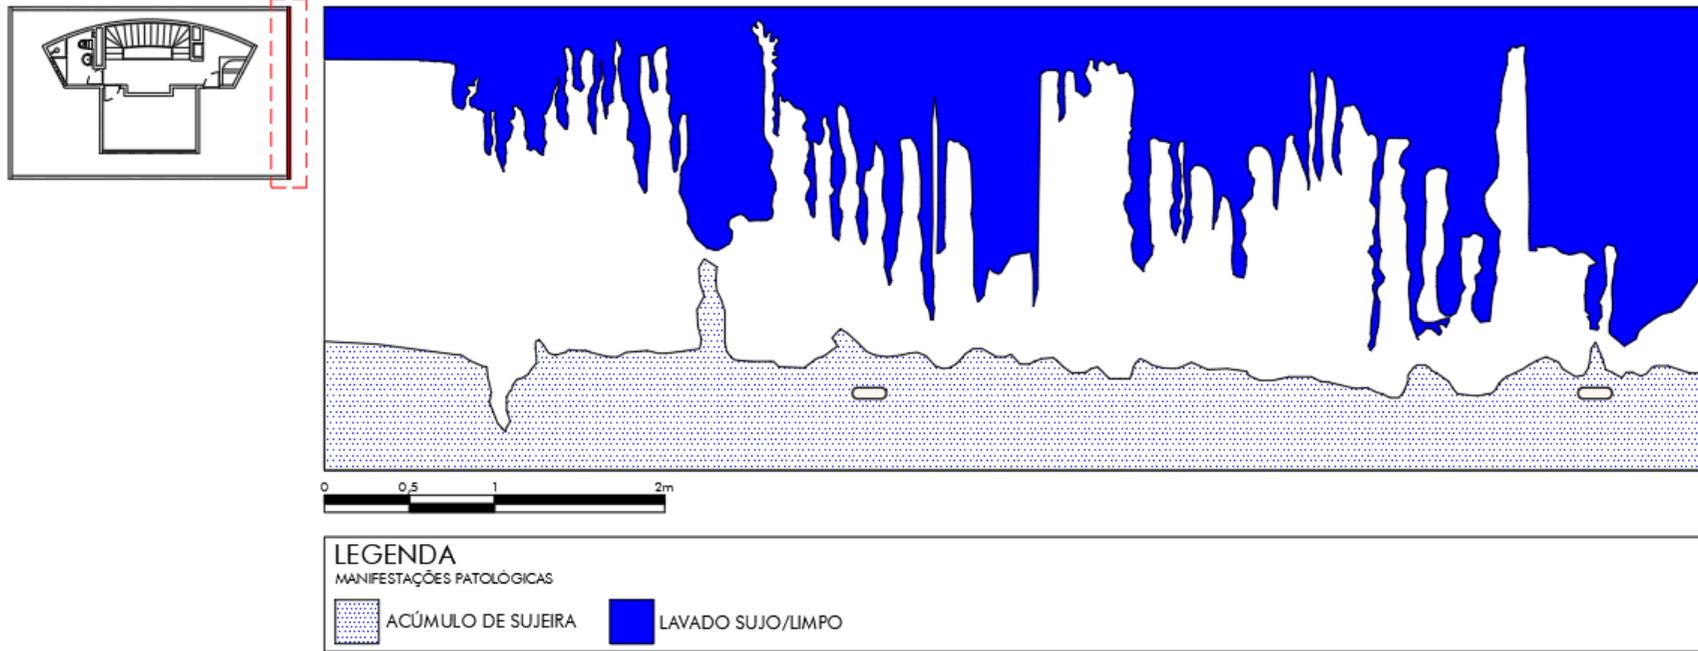
[c]

A Figura 37c e a Figura 37d ilustram as manifestações patológicas, respectivamente, das empenas norte e sul. A primeira demonstra a existência de manchamentos em maior quantidade quando comparada à segunda, denotando, provavelmente, estar mais suscetível à ação dos ventos e das chuvas uma vez que, ao contrário da fachada sul, protegida por uma árvore de grande porte, não possui obstáculos protegendo-a. Por outro lado, trecho da camada de pintura na parede sul, em ponto que recebe grande incidência solar no período da tarde, está na iminência de descascar, o que não acontece na parede oposta.

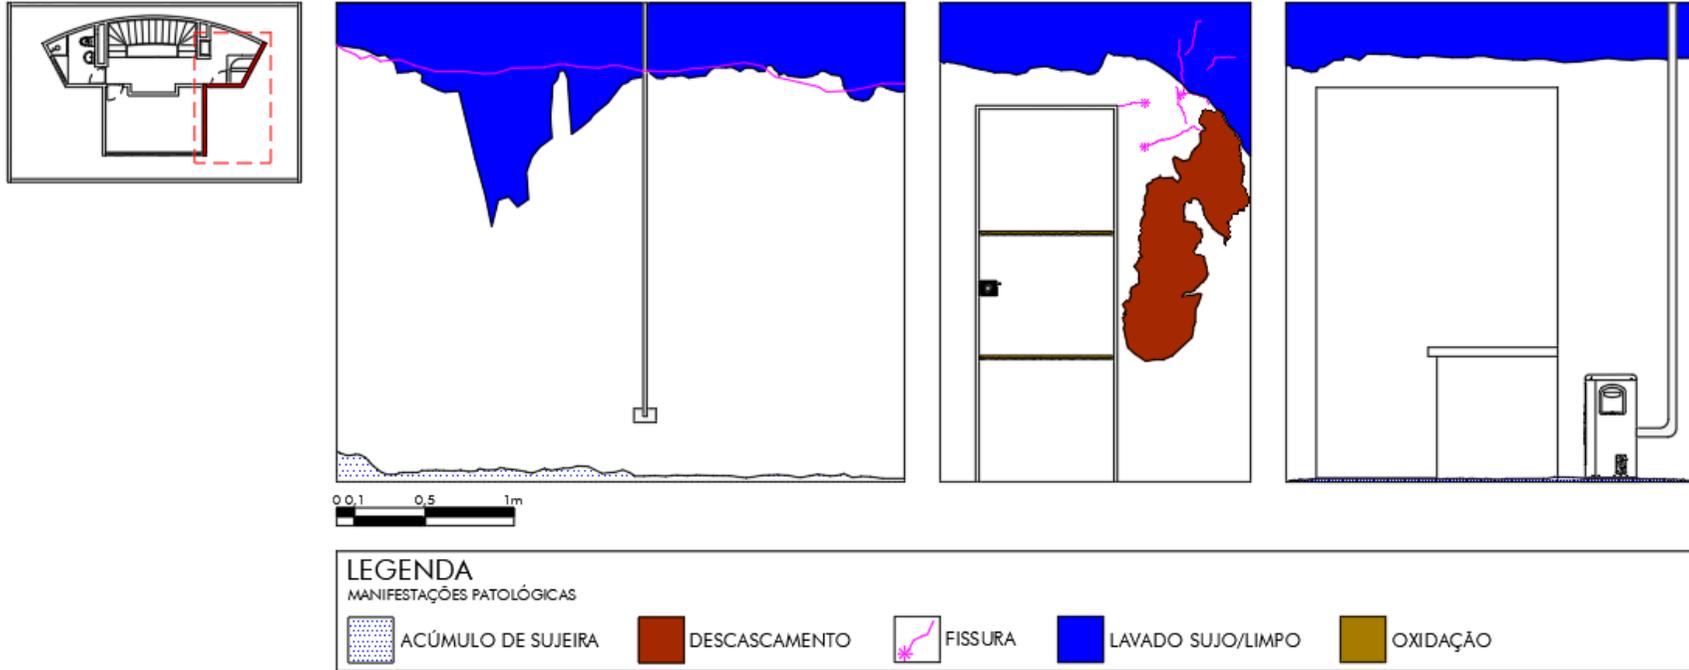
[e]

A Figura 37e finaliza os mapas do teto-terraço, configurado de forma semelhante aos anteriores. Nesse caso, entretanto, foi possível perceber a progressão do descascamento da pintura na parede próxima ao acesso para o terraço entre as duas últimas visitas, em junho de 2023 e em abril de 2024, o que não foi observado para outras anomalias. A ação dos ventos nordeste pode ter influenciado esse aumento.

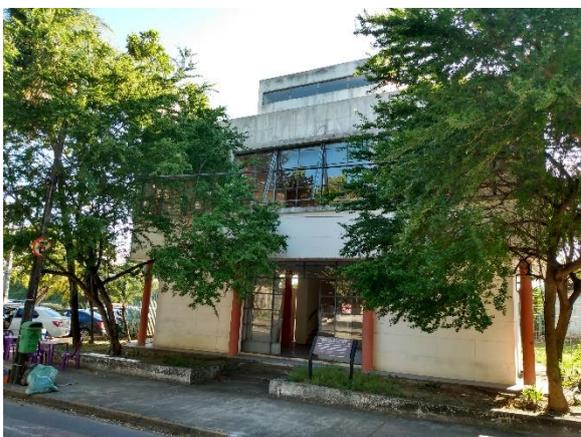
[a] Fachada leste

Exceto no térreo, não foram realizadas inspeções detalhadas nos níveis superiores da fachada. No entanto, pode-se observar que as manifestações predominantes são os manchamentos do tipo “escorrimento” (lavado limpo, lavado sujo e acúmulo de sujidades), causados pelo fluxo descendente de água que incide sobre a edificação. Abaixo, algumas fotografias ilustram o estado das fachadas leste (Figura 38a), oeste (Figura 38b), norte (Figura 38c) e sul (Figura 38d).

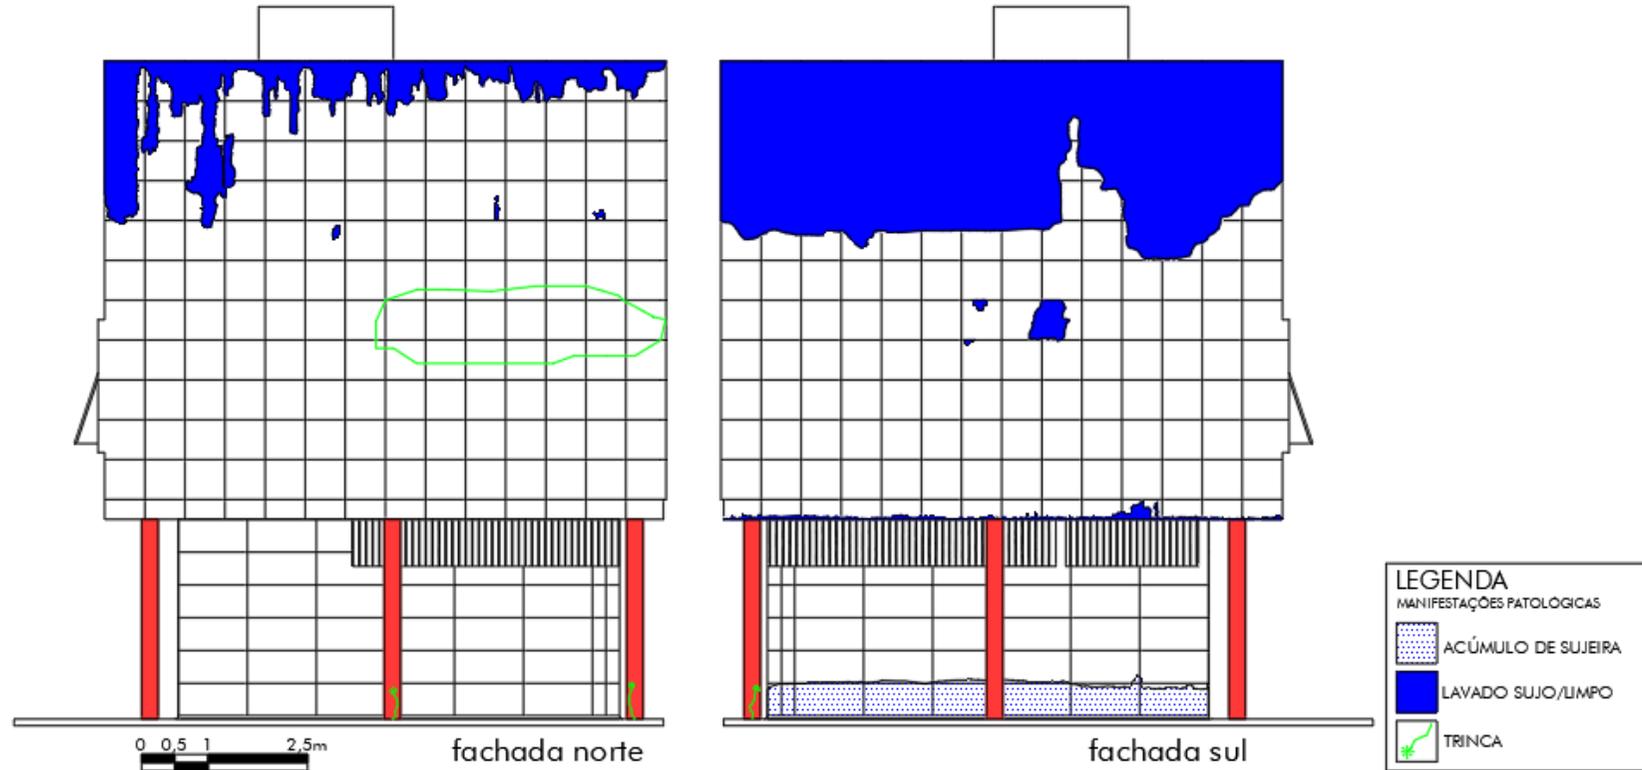
[a]

A característica dessas trincas, paralelas à armadura do pilar, indica que o aço possa estar sofrendo corrosão, o que o estaria fazendo aumentar de volume gerando o tracionamento da seção de concreto e o conseqüente aparecimento das aberturas e, em estágio mais avançado, o deslocamento do cobrimento do pilar. O fenômeno pode estar sendo causado pela ação conjunta da água e dos íons cloretos presentes no solo ou na atmosfera, visto que o prédio está próximo à área de mangues. Diferentemente dessas, a fissuração existente na fachada norte (Figura 39a) pode estar associada às movimentações diferenciais entre alvenaria e estrutura.

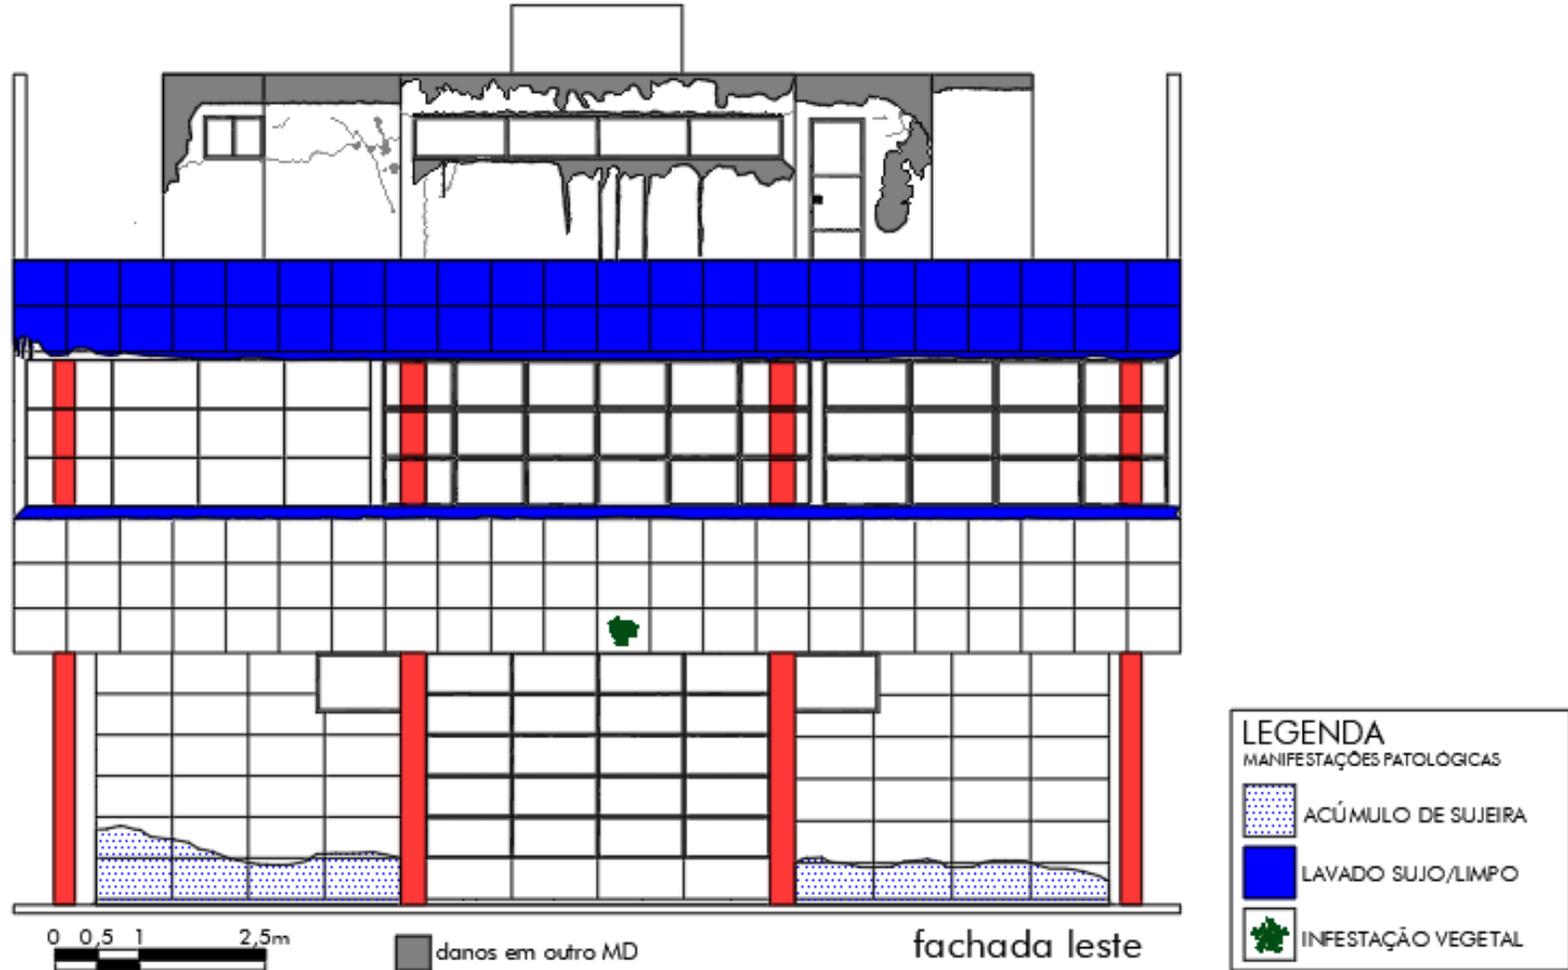
[b]

Não retratado nos mapas de danos por ser ocasional, deve-se reforçar que os mesmos pilares que possuem manifestações de corrosão, em dias chuvosos, apresentam manchas típicas de umidade ascendente, o que poderia explicar uma das fontes de cloreto e água. Além desta, outra evidência do fluxo de água na estrutura da edificação é a existência de vegetação enraizada na fachada leste (Figura 39b), que demonstrou crescimento no intervalo entre a segunda e a terceira visitas.

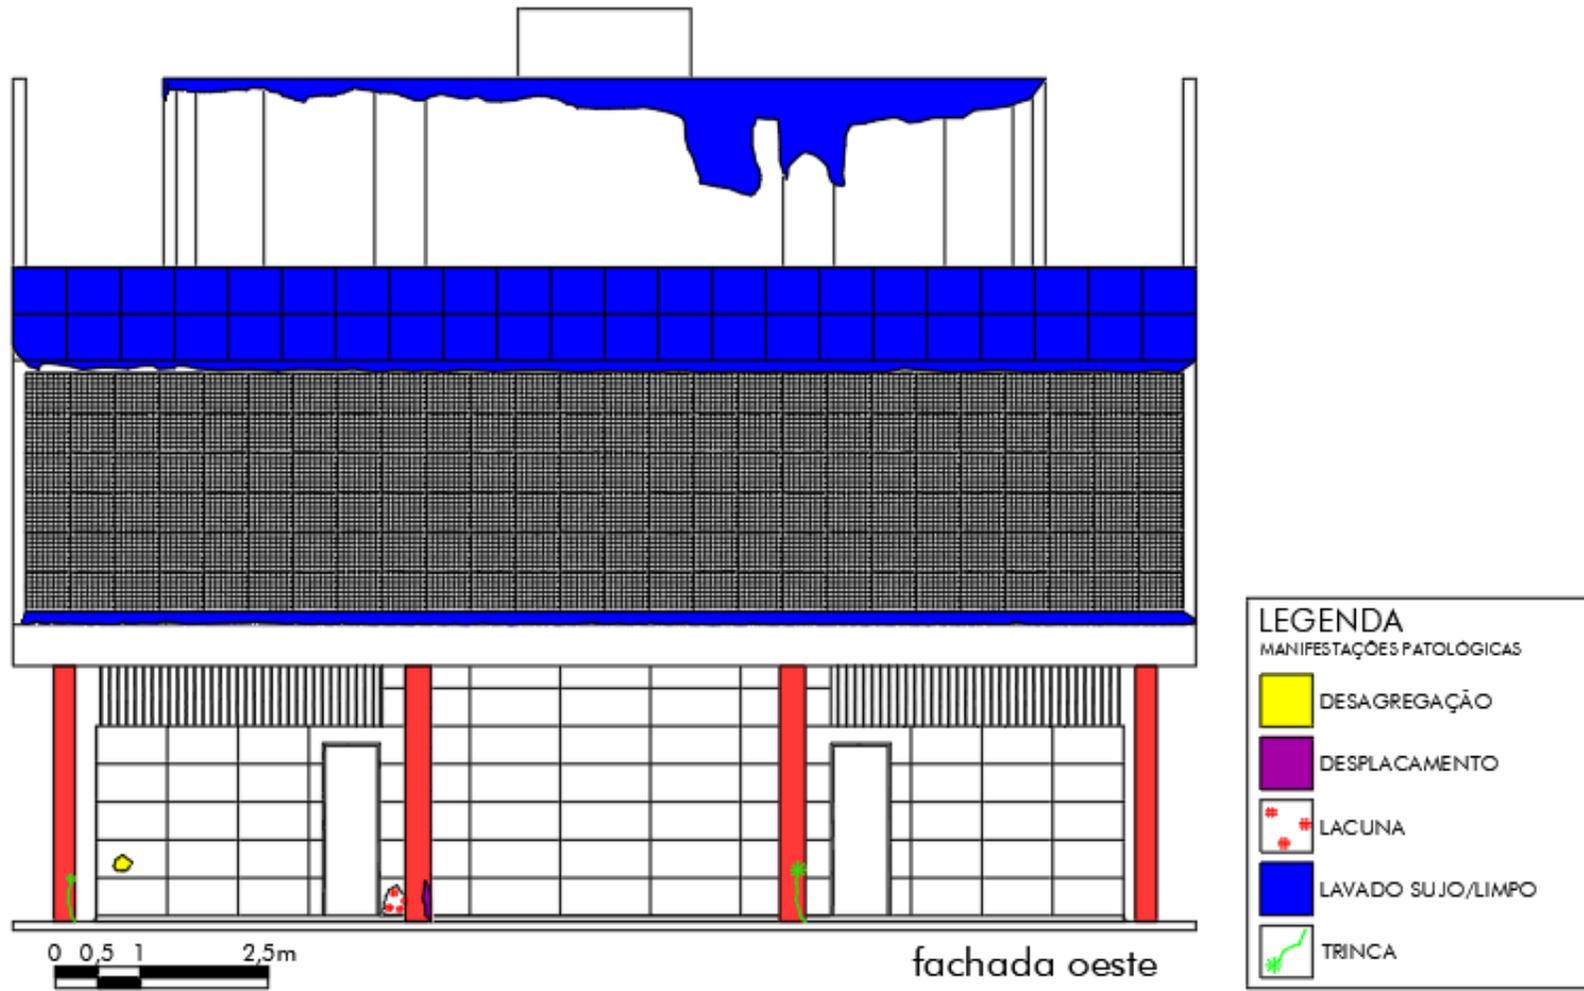
[c]

A Figura 39 traz a representação gráfica das manifestações patológicas incidentes sobre as quatro fachadas do Pavilhão. Como o mapeamento dos danos adiantou, embora a presença dos manchamentos ocorra em maior quantidade, outros problemas que requerem atenção também foram verificados, a exemplo das trincas e deslocamentos nos pilares (Figura 39c).

A lacuna na fachada oeste (Figura 39c), possivelmente, é resultado de ação humana e se tornou mais uma porta de entrada a animais de pequeno porte, cujas pegadas foram registradas nos mapas de danos do pavimento térreo. A desagregação pontual, também na fachada oeste, resulta da perda de aderência entre os componentes dos materiais causada pela exposição a agentes deletérios.

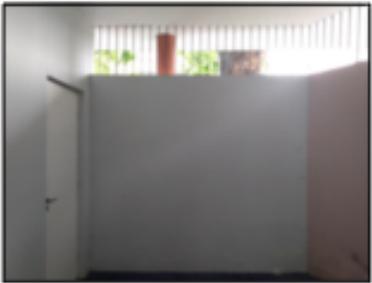
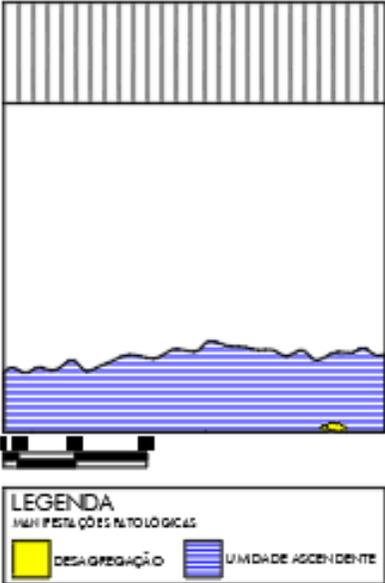
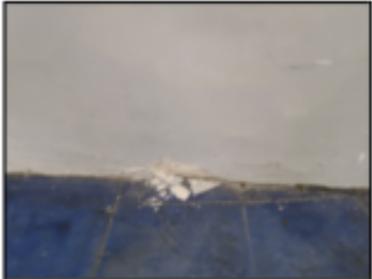
<p>LEGENDA SIN. PÉTIM. ÇÕES ALTOLÓGICAS</p> <p>DESAGREGAÇÃO UMIDADE ASCENDENTE</p>	<p>detalhes</p>

materiais	diversaria de tijolo com revestimento argamassado e acabamento em pintura	causas	infiltração de água pelo solo
danos	desagregação; umidade ascendente	agentes	água
origens	concepção ou execução	condutas	retirar o acabamento original; executar novo acabamento em três camadas na seguinte sequência: argamassa consolidante, argamassa macroporosa anti-sais e argamassa desumidificante

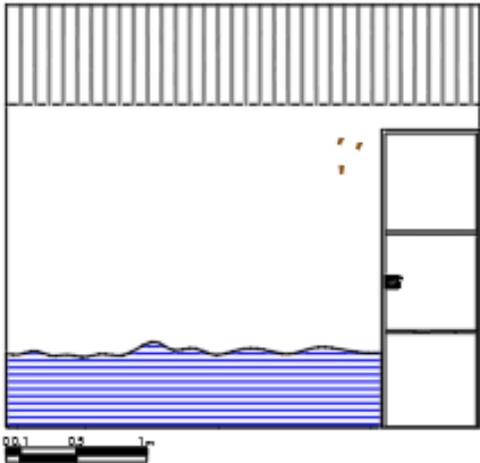
materiais	alvenaria de tijolo com revestimento argamassado e acabamento em pintura	causas	acesso de animais ao prédio; infiltração de água pelo solo
danos	pegadas de animais; umidade ascendente	agentes	animais; água
origens	uso e manutenção; concepção ou execução	condutas	retirar o acabamento original; executar novo acabamento em três camadas na seguinte sequência: argamassa consolidante, argamassa macroporosa anti-sais e argamassa desumidificante

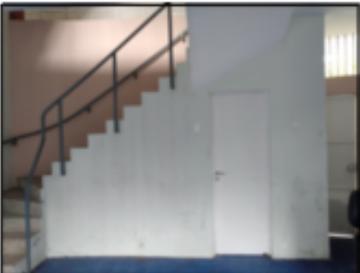
materiais	alvenaria de tijolo com revestimento argamassado e acabamento em pintura	causas	fluxo de água descendente que escorre dos pavimentos superiores; infiltração de água pelo solo
danos	alteração cromática; lavado sujo/limpo; umidade ascendente	agentes	água
origens	concepção ou execução; uso e manutenção	condutas	retirar o acabamento original; executar novo acabamento em três camadas na seguinte sequência: argamassa consolidante, argamassa macroporosa anti-sais e argamassa desumidificante

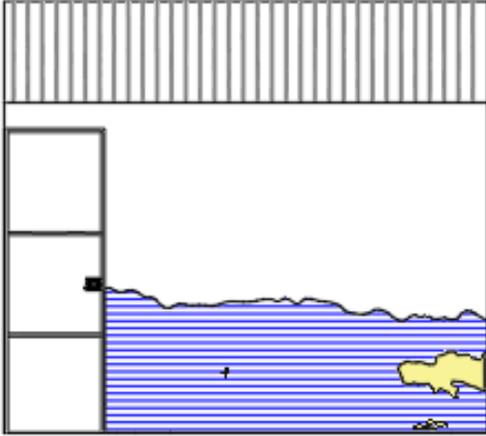
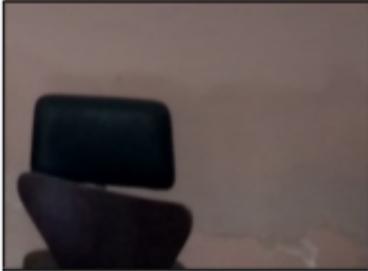
materiais	alvenaria de tijolo com revestimento argamassado e acabamento em pintura	causas	infiltração de água pelo solo
danos	alteração cromática; umidade ascendente	agentes	água
origens	concepção ou execução	condutas	refirar o acabamento original; executar novo acabamento em três camadas na seguinte sequência: argamassa consolidante, argamassa macroporosa anti-sais e argamassa desumidificante

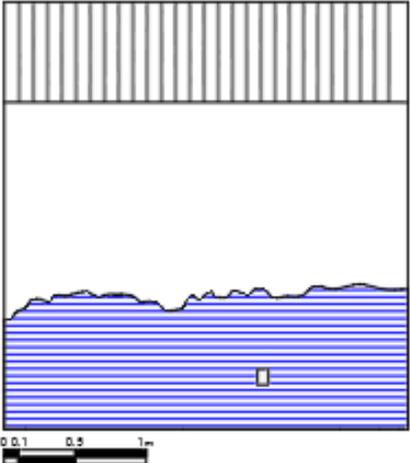
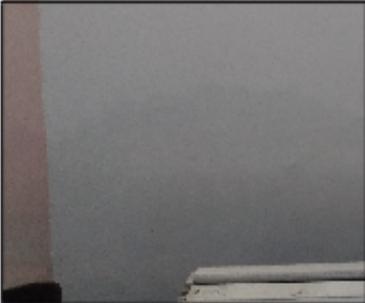
materiais	alvenaria de tijolo com revestimento argamassado e acabamento em pintura	causas	infiltração de água pelo solo
danos	umidade ascendente	agentes	água
origens	concepção ou execução	condutas	retirar o acabamento original; executar novo acabamento em três camadas na seguinte sequência: argamassa consolidante, argamassa macroporosa anti-sais e argamassa desumidificante

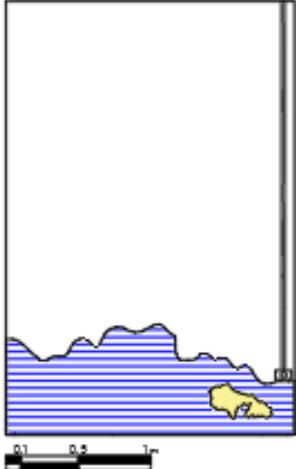
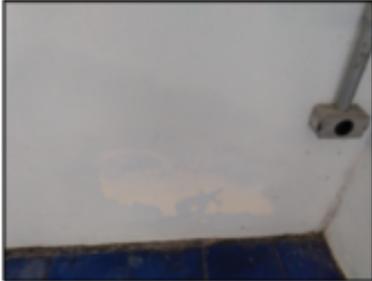
materiais	alvenaria de tijolo com revestimento argamassado e acabamento em pintura	causas	infiltração de água pelo solo
danos	alteração cromática; umidade ascendente	agentes	água
origens	concepção ou execução	condutas	retirar o acabamento original; executar novo acabamento em três camadas na seguinte sequência: argamassa consolidante, argamassa macroporosa anti-sais e argamassa desumidificante

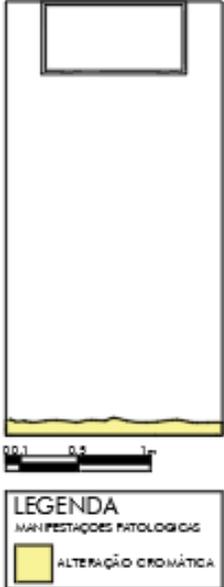
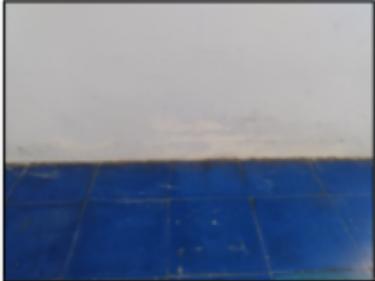
materiais alvenaria de tijolo com revestimento argamassado e acabamento em pintura	causas infiltração de água pelo solo		
danos alteração cromática	agentes água		
origens concepção ou execução	condutas retirar o acabamento original; executar novo acabamento em três camadas na seguinte sequência: argamassa consolidante, argamassa macroporosa anti-sais e argamassa desumidificante

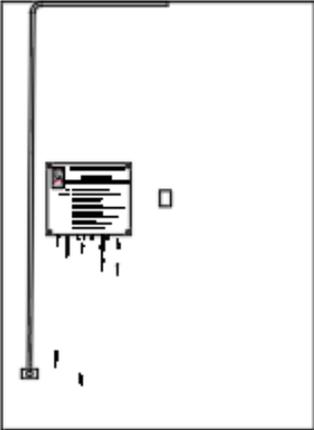
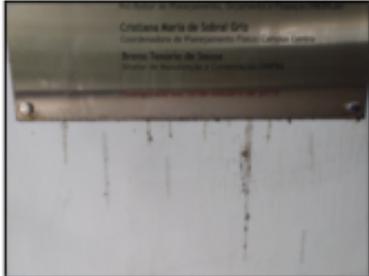
materiais	alvenaria de tijolo com revestimento argamassado e acabamento em pintura	causas	excremento animal
danos	manchas enegrecidas	agentes	animal
origens	uso e manutenção	condutas	refazer o acabamento em pintura

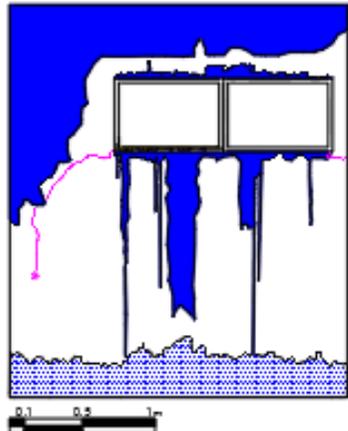
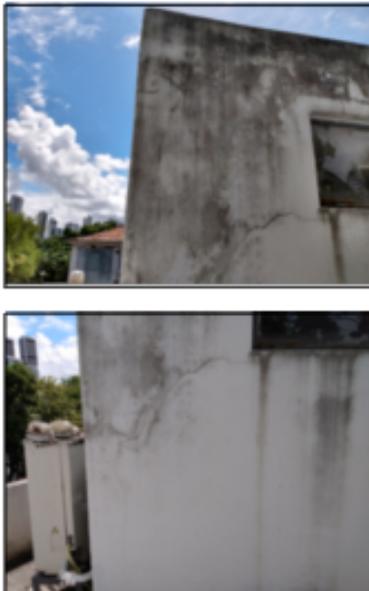
fid O1P224		edifício	autor
		Pavilhão Luiz Nunes (R. Jener de Souza n. 130, Derby, Recife - PE)	Bruna C. Teixeira
localização do objeto	mapa de danos	detalhes

OXIDAÇÃO		
materiais	alvenaria de tijolo com revestimento argamassado e acabamento em pintura; ferro	causas	fluxo descendente de água pluvial; ausência de vergas e contra vergas
danos	acúmulo de sujeira; fissura; lavado sujo/limpo; oxidação	agentes	água; esforços mecânicos
origens	concepção ou execução; uso e manutenção	condutas	limpar a superfície com solução de detergente a 10%; esfregar; enxaguar; consolidar as fissuras; e refazer a pintura; restaurar as esquadrias

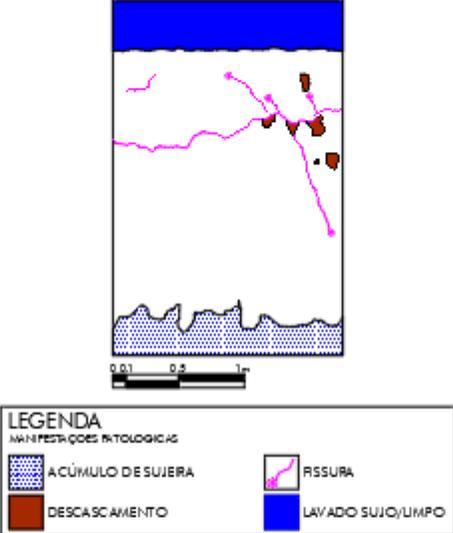
<p>materiais</p> <p>alvenaria de tijolo com revestimento argamassado e acabamento em pintura</p>	<p>causas</p> <p>fluxo descendente de água pluvial; perda de aderência entre camada de pintura e a base; ausência de vergas e contravergas</p>		
<p>danos</p> <p>acúmulo de sujeira; descascamento; fissuras; lavado sujo/limpo</p>	<p>agentes</p> <p>intempéries; esforços mecânicos</p>		
<p>origens</p> <p>concepção ou execução; uso e manutenção</p>	<p>condutas</p> <p>consolidar as fissuras; retirar o revestimento existente; refazer o revestimento</p>

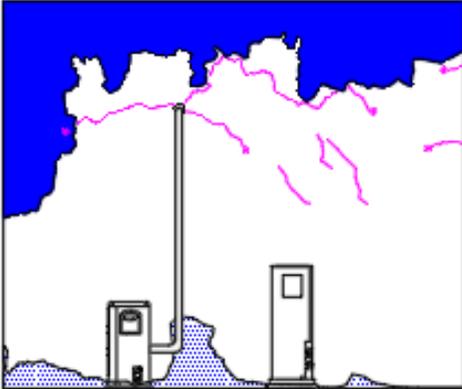
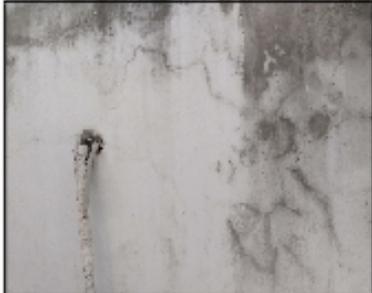
LAVADO SUJO/LIMPO					
<p>materiais</p> <p>alvenaria de tijolo com revestimento argamassado e acabamento em pintura</p>	<p>causas</p> <p>fluxo descendente de água pluvial; perda de aderência entre camada de pintura e a base; intervenção inadequada; ausência de vergas e contravergas</p>					
<p>danos</p> <p>acúmulo de sujeira; descascamento; fissuras; elementos espúrios; lavado sujo/limpo</p>	<p>agentes</p> <p>intempéries; homem; esforços mecânicos</p>					
<p>origens</p> <p>concepção ou execução; uso e manutenção</p>	<p>condutas</p> <p>consolidar as fissuras; retificar o revestimento existente; refazer o revestimento</p>

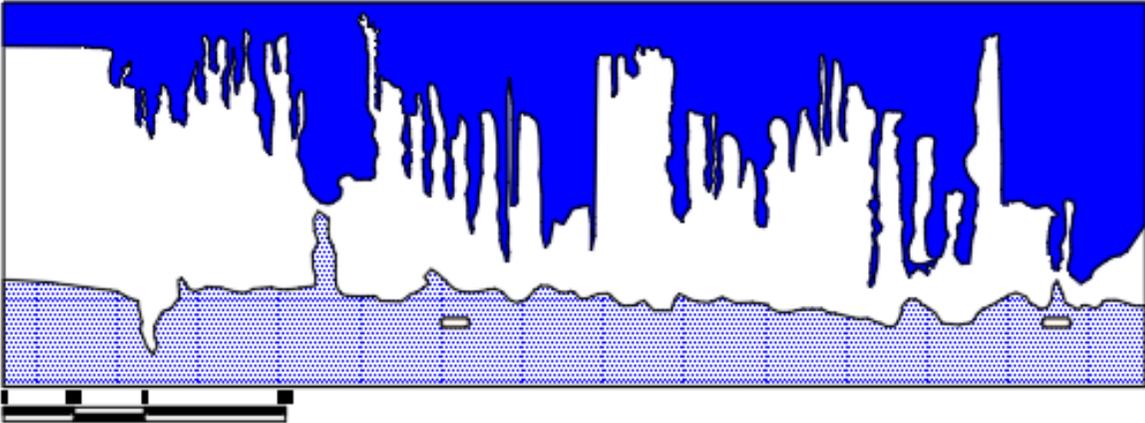
fid O5P224		edifício	autor
		Pavilhão Luiz Nunes (R. Jener de Souza n. 130, Derby, Recife - PE)	Bruna C. Teixeira
localização do objeto	mapa de danos

LAVADO SUJO/LIMPO</p>		
materiais	alvenaria de tijolo com revestimento argamassado e acabamento em pintura	causas	fluxo descendente de água pluvial
danos	acúmulo de sujeira; lavada suja/limpa	agentes	água
origens	uso e manutenção	condutas	realizar limpeza da superfície com solução de detergente a 10%; esfregar; enxaguar; refazer a pintura
