UNIVERSIDADE DE PERNAMBUCO
ESCOLA POLITÉCNICA DE PERNAMBUCO
Programa de Pós-graduação em Engenharia Civil

**MANIFESTAÇÕES PATOLÓGICAS E ESTUDO DA CORROSÃO
PRESENTE EM PONTES DO RECIFE**

Dissertação apresentada ao curso de Pós-Graduação em Engenharia Civil da Escola Politécnica da Universidade de Pernambuco para obtenção do título de Mestre em Engenharia.

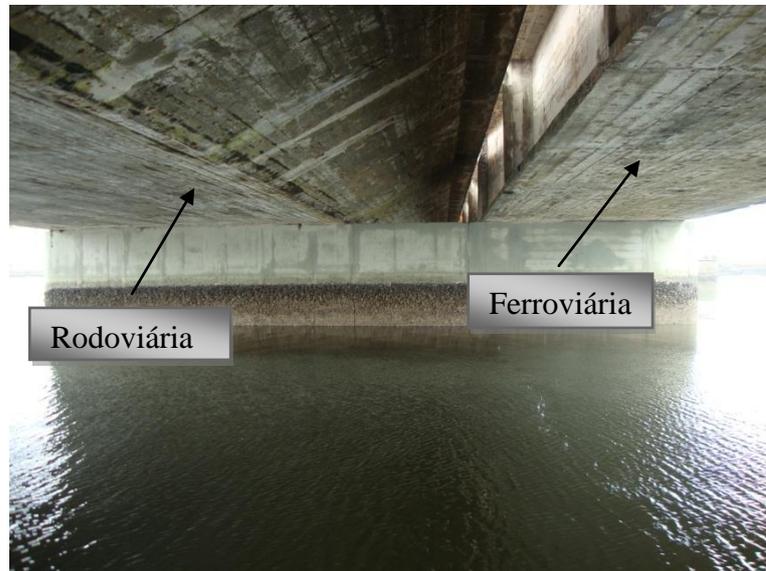
Durante a inspeção observou-se duas estruturas independentes, uma ferroviária e outra rodoviária apoiadas em um pilar parede, conforme se observa na Fotografia 4.2. Ainda de acordo com a Fotografia 4.2 pode-se observar que a fundação esta submersa.

Fotografia 4.2 - Estruturas independentes da Ponte 12 de Setembro.

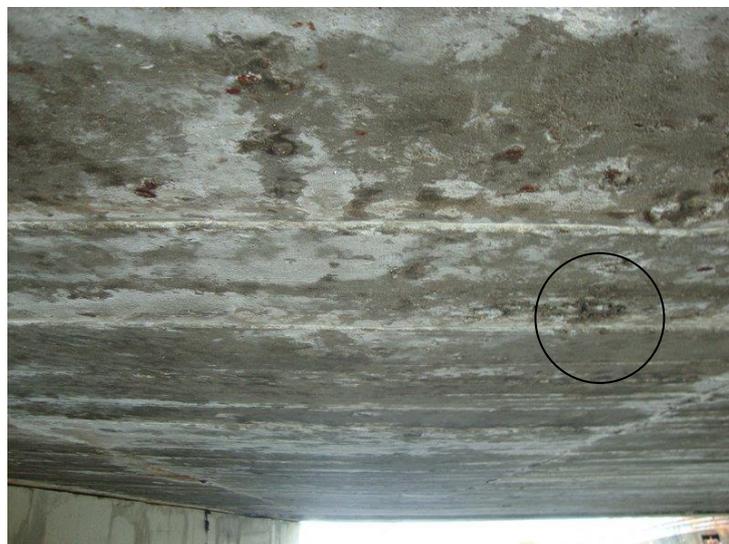
Foram realizados ensaios de profundidade de carbonatação e indicador de cloretos, com o intuito de saber a causa da corrosão na estrutura, a Fotografia 4.7 mostra o local de realização dos ensaios que foi realizado no trecho rodoviário. A estrutura apresentou um cobrimento nominal em torno de 0,9 e 1,5 cm, e a profundidade de carbonatação já tinha alcançado as armaduras, indicando quase total contaminação. A estrutura também apresentou quase total contaminação por cloretos, onde pode se constatar a presença de cloretos livres, como mostrado na Fotografia 4.8.

Fotografia 4.7 - Local onde foram realizados os ensaios de carbonatação e cloretos na Ponte 12 de Setembro.

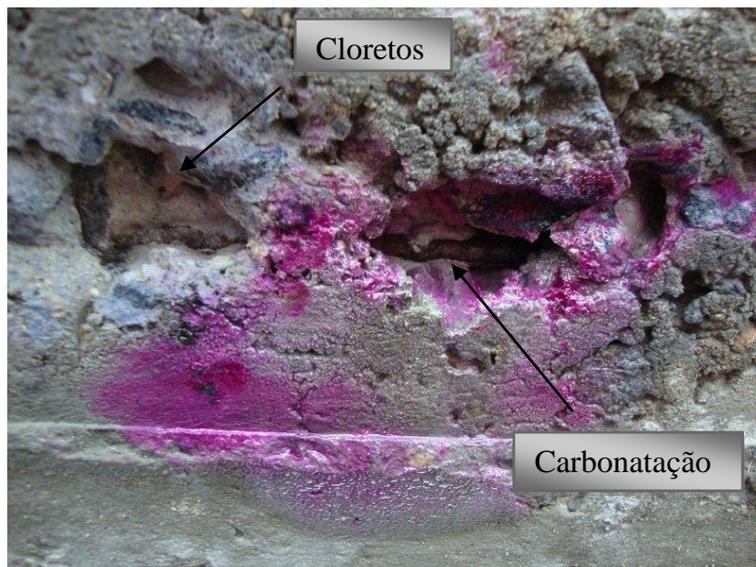
Fotografia 4.8 - Presença de cloretos livres e indicação de carbonatação na Ponte 12 de Setembro.

De acordo com a Fotografia 4.8, em relação à presença de cloretos, o qual esta indicada por um precipitado branco de cloreto de prata, indica que a estrutura esta contaminada por cloretos livres até a sua armadura. O mesmo se deve ao fato da estrutura estar inserida no ambiente marinho, cuja classe de agressividade ambiental é considerada Forte.

Ainda de acordo com a Fotografia 4.8, apesar da ponte estar inserida em meio ambiente marinho, foi detectada a presença da carbonatação até a armadura, indicando que a estrutura apresenta contaminação tanto por cloretos quanto por carbonatação. A mesma não se apresenta contínua, indicando que em certos pontos a carbonatação está mais presente. Esse fato pode ter ocorrido pela falta de homogeneidade dos elementos constituintes do concreto.

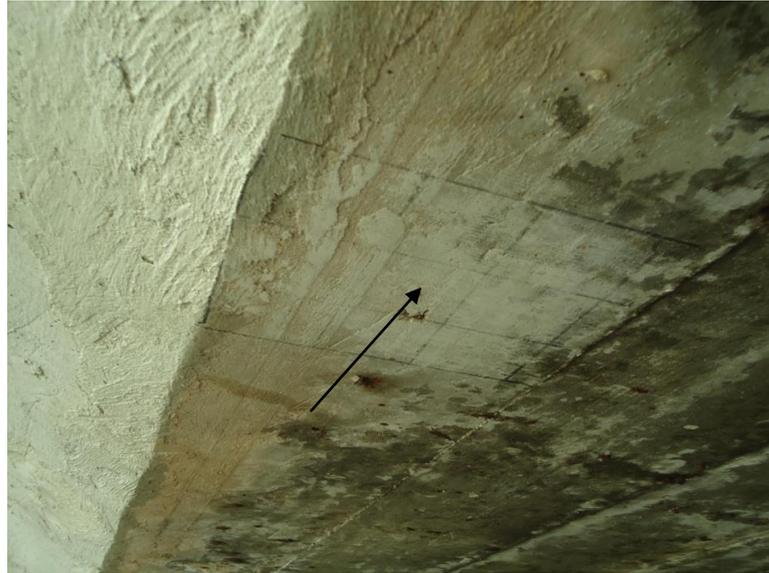
Fotografia 4.9 - Local de realização do ensaio esclerométrico na Ponte 12 de Setembro.

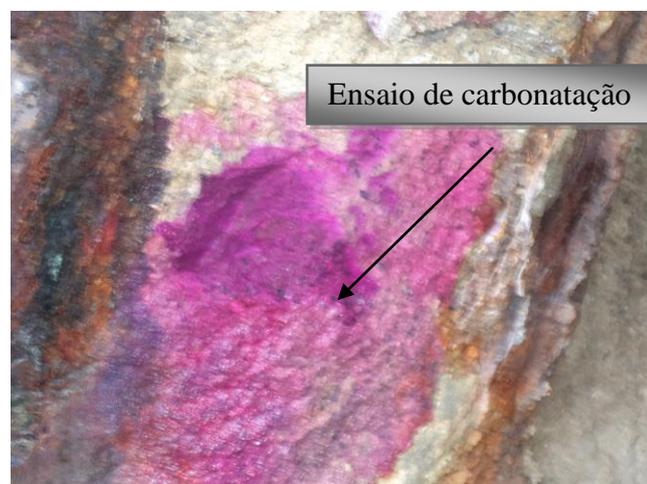
Na Fotografia 4.16 no ensaio de profundidade de carbonatação, a estrutura não apresentou nenhum sinal desta contaminação. Indicando que embora a estrutura tenha sido recuperada recentemente, ainda há indícios apenas da contaminação por íons cloretos.

Fotografia 4.16 - Ensaio de carbonatação na Ponte Maurício de Nassau.

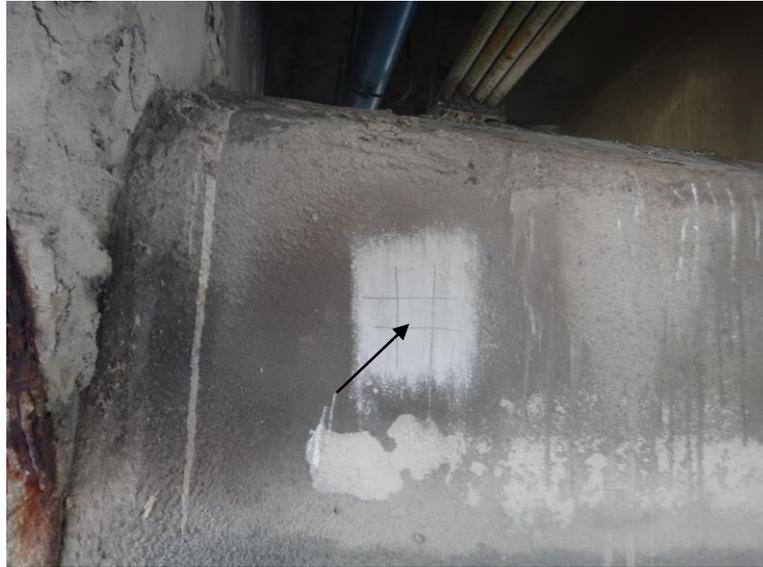
Fotografia 4.17 - Local de realização do ensaio esclerométrico na Ponte Maurício de Nassau.

Com base nos valores obtidos no ensaio esclerométrico apresentados no Anexo B pode-se supor que a qualidade do concreto é boa, superfície é dura. O mesmo deve levar em consideração o fato da estrutura apresentar uma recuperação de toda a sua parte de cobrimento. Ficou perceptível que a mesma apenas encobriu os problemas.

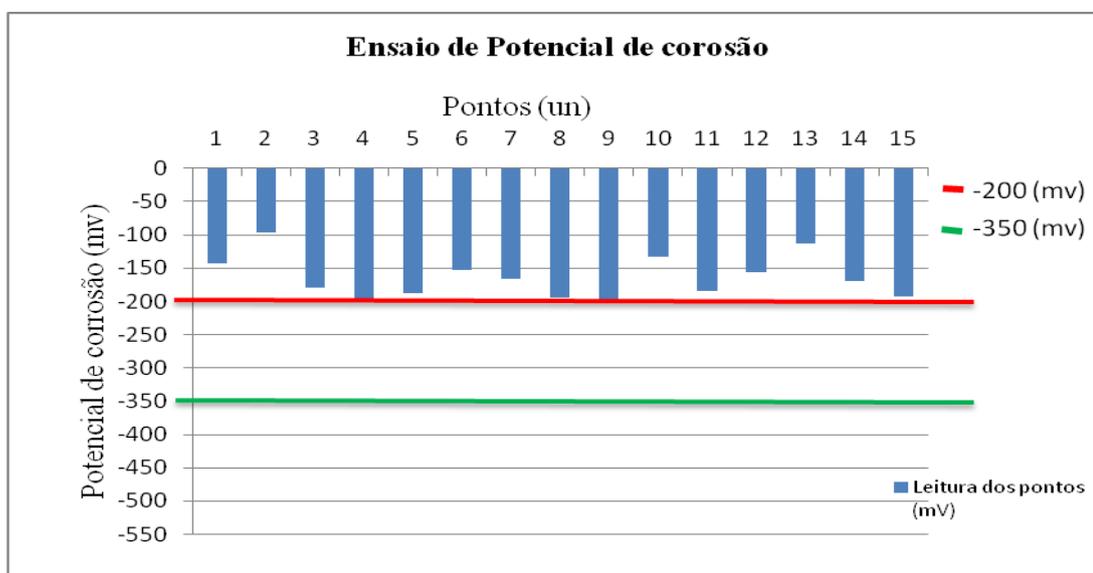
Figura 4.2 - Leitura dos pontos (mV) na Ponte Maurício de Nassau.

Embora a ponte apresentasse vários pontos de corrosão perto dos apoios, pode-se detectar que uma grande incidência das leituras dos valores obtidos no potencial de corrosão, menos eletronegativo que -200 mV, esse resultado demonstra que a armadura apresenta apenas 10% de probabilidade de estar em processo de corrosão. Para análise dos resultados deve-se levar em consideração a recente recuperação uma vez que o mesmo pode falsear o resultado do ensaio devido a espessura do revestimento e sua qualidade, pois sofre influência da resistividade do concreto, o que pode levar a leituras de potenciais mais positivas.

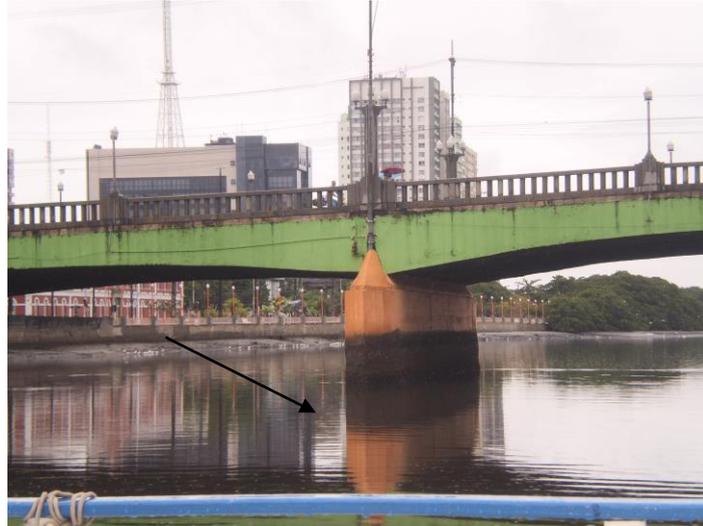
Fotografia 4.19 - Vista de um dos apoios das vigas da Ponte Santa Isabel.

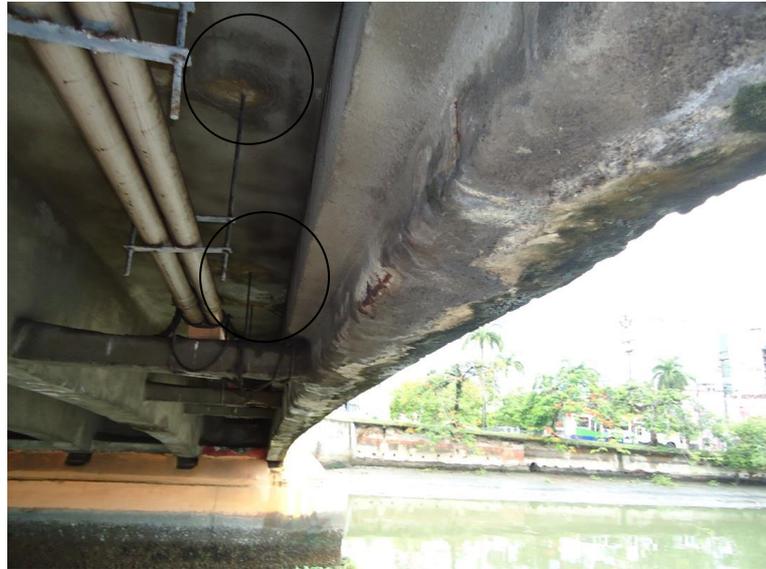
Além da ausência de manutenção preventiva, outro fator que contribui para a redução da vida útil da ponte em estudo é a ação desordenada das empresas de abastecimento de água, gás, esgoto e de redes elétricas e de telefones. Na Fotografia 4.23 percebe-se o descaso dessas empresas que utilizam chumbadores ou braçadeiras para colocação de tubulações sem

nenhuma supervisão técnica ou preocupação com o estado de conservação da ponte. É importante ressaltar que a fixação inadequada de uma tubulação dessas pode acelerar ou até mesmo agravar os processos de deterioração do concreto da ponte, uma vez que a fixação das tubulações pode acarretar em pontos de acesso de agentes agressivos ao concreto.

Fotografia 4.23 - Fixação das tubulações na Ponte Santa Isabel.

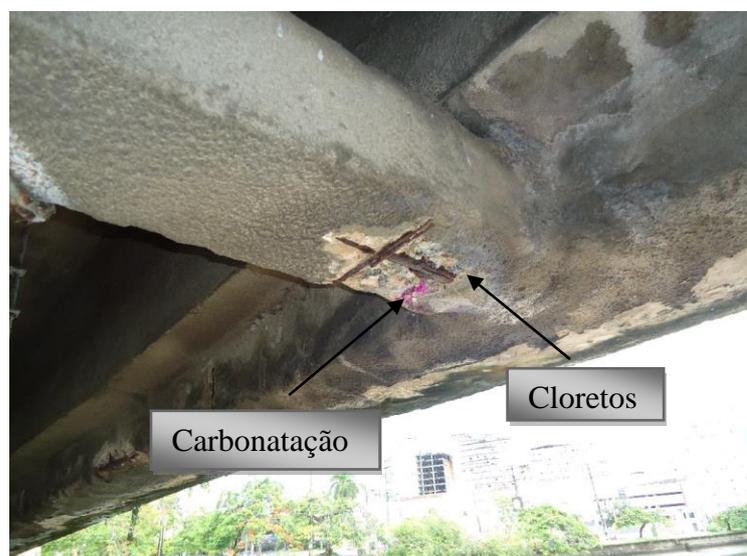
Durante a vistoria, também foram realizados ensaios de profundidade de carbonatação e indicador de cloretos, com o intuito de saber a causa da corrosão nas armaduras. A estrutura apresentou um cobrimento nominal em torno de 4,0 cm, sabe-se que a mesma passou por uma recuperação. A Fotografia 4.24 mostra o local onde foram realizados os ensaios.

Fotografia 4.24 - Local onde foram realizados os ensaios de carbonatação e cloretos na Ponte Santa Isabel.

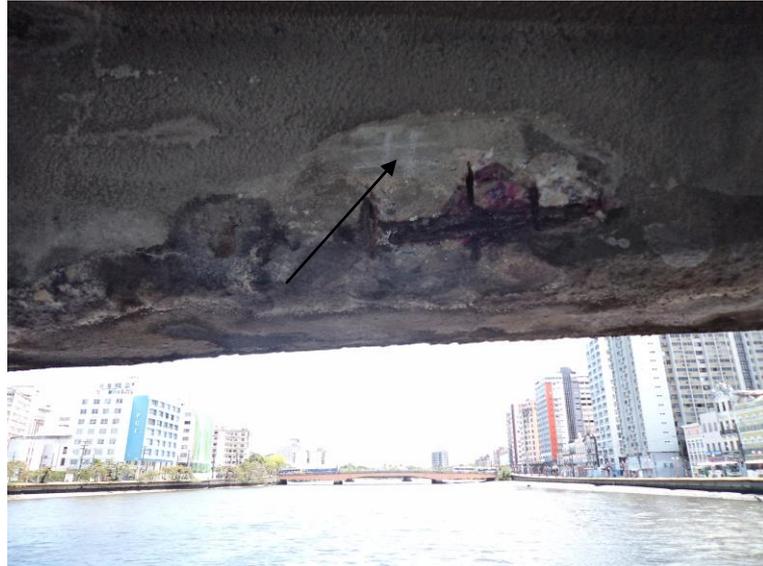
Fotografia 4.26 - Local de realização do ensaio de esclerometria da Ponte Santa Isabel.

Com base nos valores obtidos no ensaio esclerométrico apresentados no Anexo B pode-se supor que a qualidade do concreto é em alguns trechos satisfatória e em outros de qualidade ruim. O mesmo deve levar em consideração o fato de ser afetado pela carbonatação podendo apresentar valores não condizentes com a realidade uma vez que a mesma afeta no resultado do ensaio, aumentando a dureza superficial do concreto devido à precipitação do carbonato de cálcio (CaCO_3) preenchendo os poros.

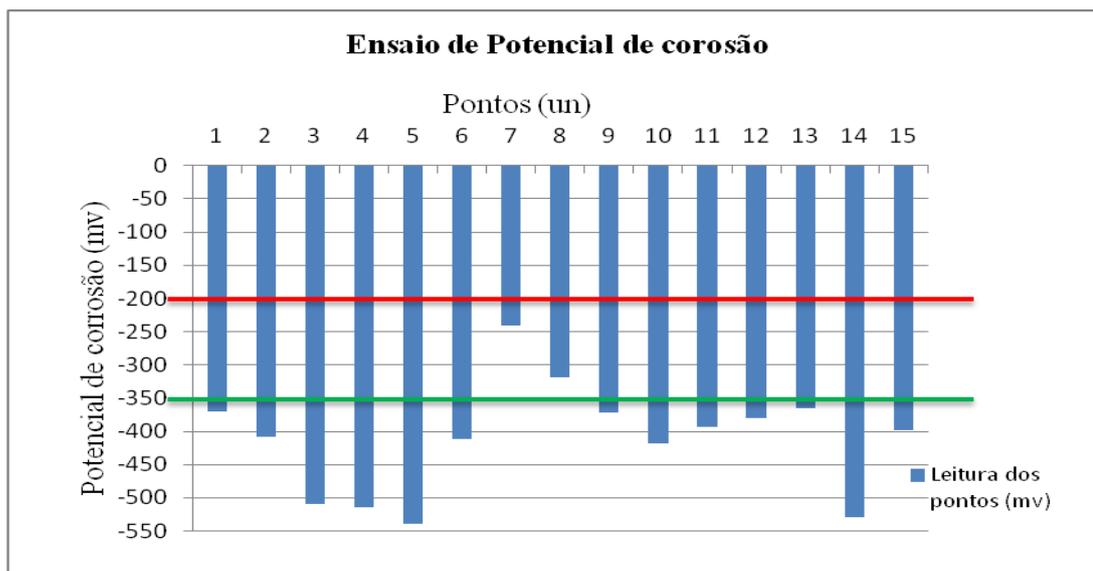
Figura 4.3 - Leitura dos pontos (mV) da Ponte Santa Isabel.

Ainda de acordo com a Figura 4.3 pode-se detectar que uma grande incidência das leituras dos valores obtidos no potencial de corrosão está mais eletronegativo que -350 mV, esse resultado demonstra que a armadura apresenta 95% de probabilidade de estar em processo de corrosão.

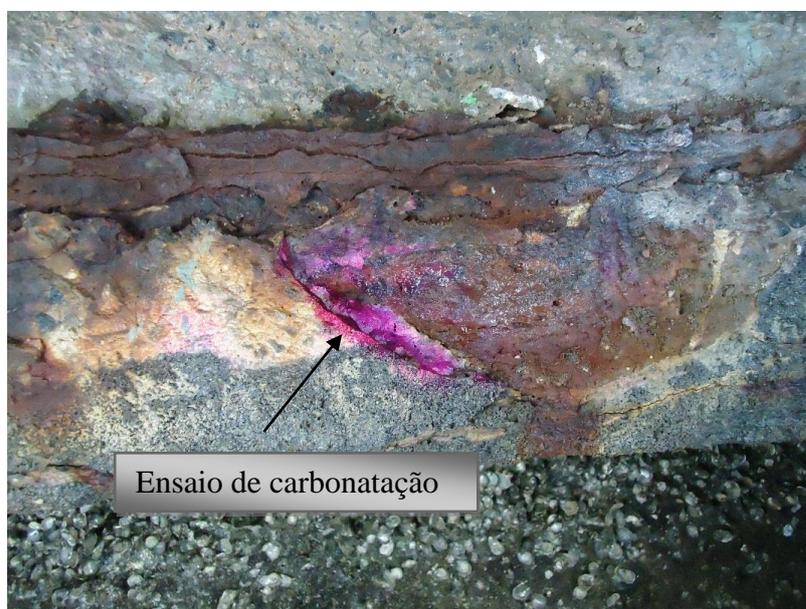
Depois de realizado o ensaio de cloretos também foi realizado o ensaio de carbonatação, o mesmo indicou que a estrutura não apresenta tal contaminação, como mostra a Fotografia 4.34. Como mostrado há o indicio da coloração violeta indicando que não há uma redução do pH do concreto.

Fotografia 4.34 - Ensaio de carbonatação na Ponte Engenheiro Antônio de Góes.

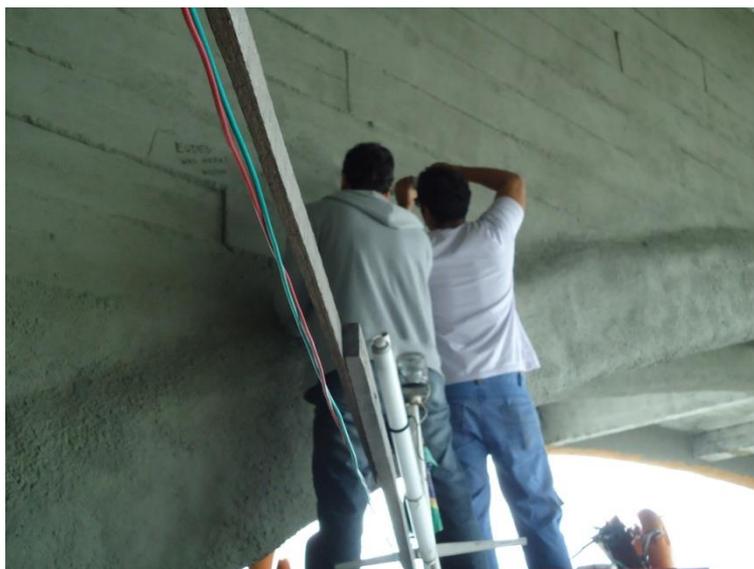
Fotografia 4.35 - Local de realização dos ensaios de esclerometria na Ponte Engenheiro Antônio de Góes.

Com base nos valores obtidos no ensaio esclerométrico apresentados no Anexo B pode-se supor que a qualidade do concreto é boa, superfície dura e satisfatória. O mesmo deve levar em consideração o fato de a estrutura apresentar uma recuperação total. Embora apresente cobrimento insuficiente nos apoios.

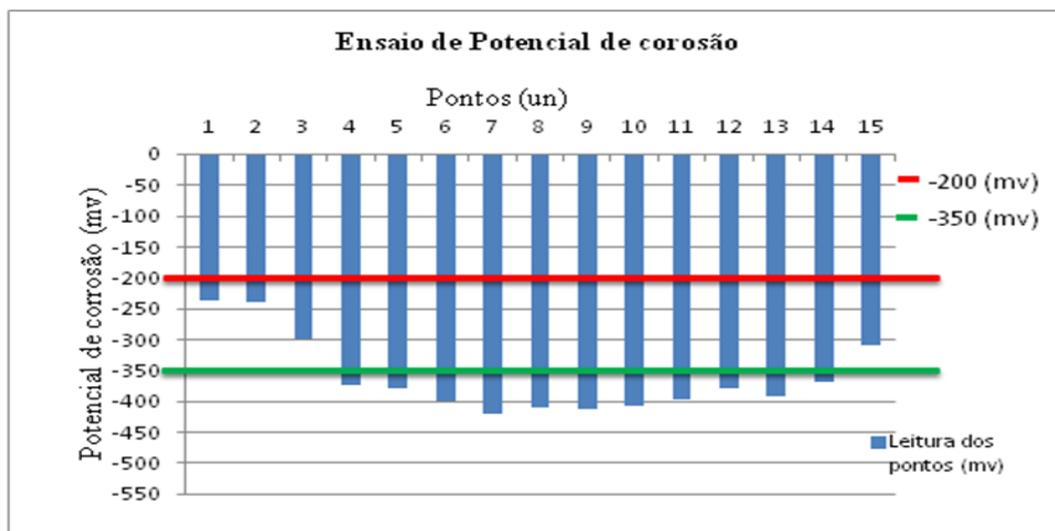
Figura 4.4 – Leitura dos pontos (mV) da Ponte Engenheiro Antônio de Góes.

Ainda de acordo com a Figura 4.4 pode-se detectar que uma grande incidência das leituras dos valores obtidos no potencial de corrosão está mais eletronegativo que -350 mV, esse resultado demonstra que a armadura apresenta 95% de probabilidade de estar em processo de corrosão. Os apoios da estrutura onde ocorre a variação da maré apresentam uma probabilidade grande de estar em processo de corrosão em mais de um ponto.

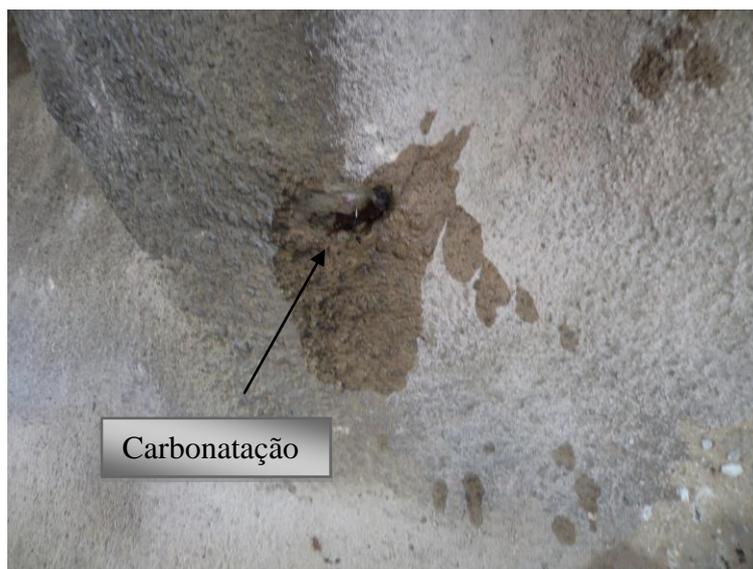
Durante a vistoria, também foram realizados ensaios de profundidade de carbonatação e indicador de cloretos, com o intuito de saber a causa da corrosão nas armaduras. A estrutura apresentou um cobrimento nominal em torno de 3,0 cm. Depois de realizado os ensaios, ficou

constatado que a estrutura apresenta contaminação por carbonatação, como mostrado na Fotografia 4.42, onde não houve o indicio da cor violeta, indicando redução do pH do concreto. Neste caso a contaminação por carbonatação chegou até as armaduras. O mesmo se deve ao fato da estrutura estar em presença de grandes quantidades de anidrido carbônico (CO_2), pois a mesma está localizada dentro de uma área urbana.

Fotografia 4.42 - Ensaio de carbonatação na Ponte de Afogados.

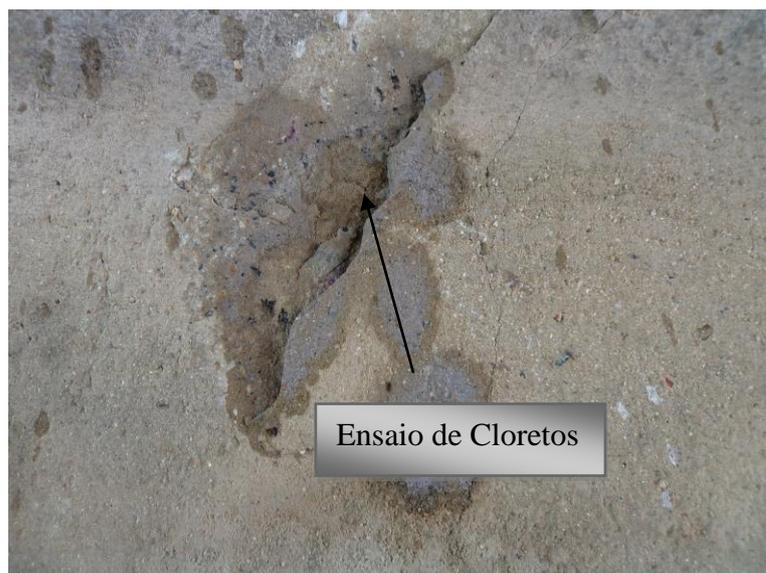
Em relação à presença de cloretos, o qual esta indicada por um precipitado escuro de óxido de prata, indica que a estrutura contém cloretos que se encontram na forma combinada, indicando que a estrutura não esta contaminada por cloretos livres até a sua armadura (Fotografia 4.43). No entanto não se pode descartar tal contaminação como um todo na estrutura, pois a mesma esta inserida na classe de agressividade ambiental considerada Forte, e como já foi citado anteriormente, o cobrimento constatado no local, não era o adequado para a obra segundo as normas atuais. Para uma melhor compreensão do motivo inicial do desencadeamento da corrosão das armaduras, deveria ser realizada uma inspeção mais detalhada, incluindo na mesma, extração de corpos-de-prova, entre outros ensaios mais precisos.

Fotografia 4.43 - Ensaio de indicador de cloretos na Ponte de Afogados.

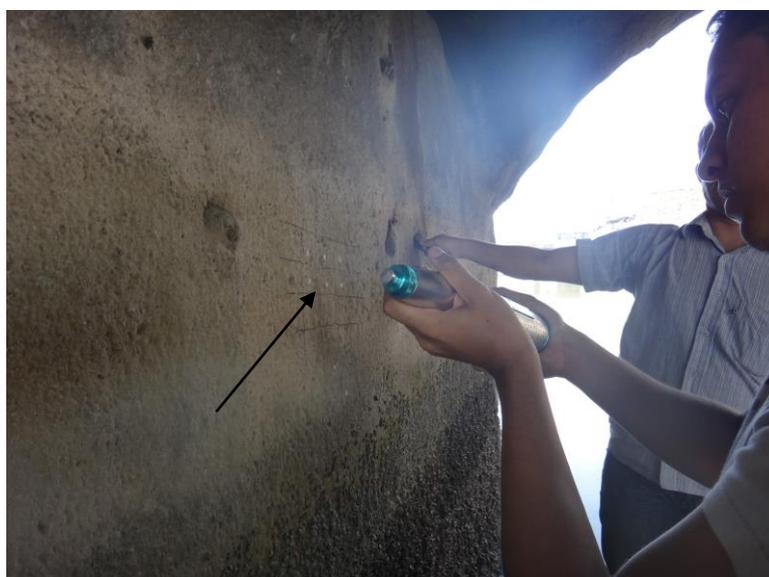
Foi realizado na mesma o ensaio de esclerometria para que se pudesse obter um parâmetro de análise da qualidade do concreto. Foram realizados três ensaios esclerométricos no pilar parede, como pode ser visto na Fotografia 4.44.

Fotografia 4.44 - Local de realização do ensaio de esclerometria na Ponte de Afogados.

Com base nos valores obtidos no ensaio esclerométrico apresentados no Anexo B pode-se supor que a qualidade do concreto é satisfatória. O mesmo deve levar em consideração o fato da área estar carbonatada podendo apresentar valores que não são condizentes com a realidade uma vez que a mesma afeta no resultado do ensaio, aumentando a dureza superficial do concreto.

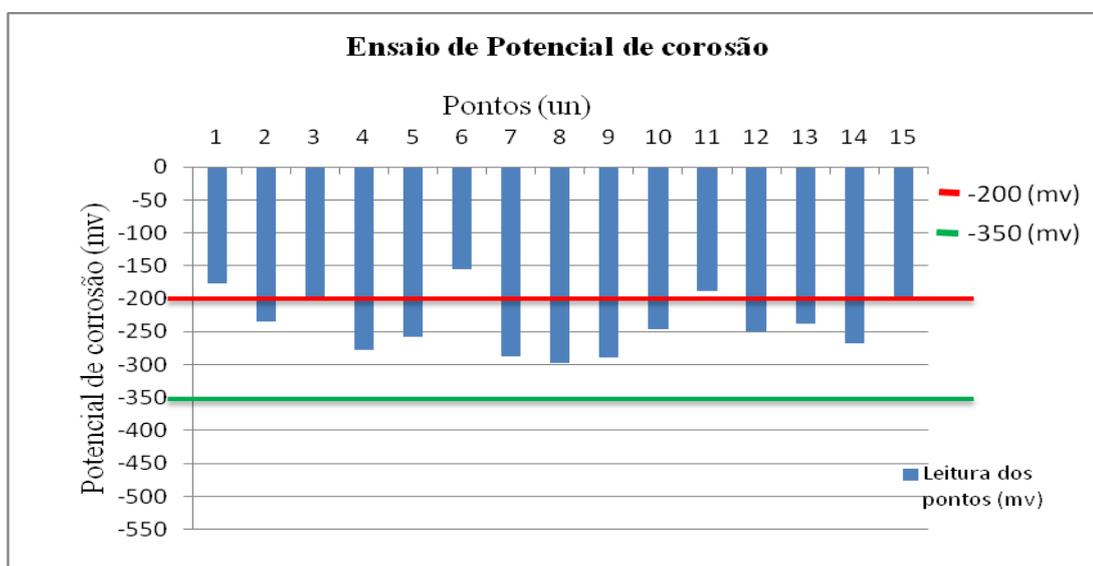
Ainda na mesma ponte foi realizado o ensaio de potencial de corrosão. O mesmo foi realizado na longarina. Os valores obtidos para parâmetro de análise do potencial de corrosão podem ser identificados na Figura 4.5.

Figura 4.5 - Leitura dos pontos (mV) da Ponte de Afogados.

Ainda de acordo com a Figura 4.5 pode-se detectar que uma grande incidência das leituras dos valores obtidos no potencial de corrosão está entre -200 mV e -350 mV, esse resultado demonstra uma incerteza no estado de corrosão, pois a armadura apresenta 50% de probabilidade de estar em processo de corrosão.

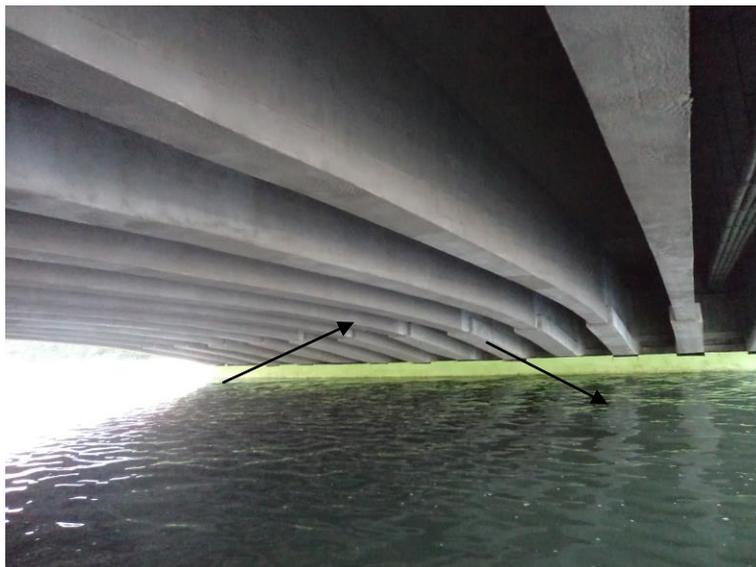
Fotografia 4.50 – Vista das longarinas e fundação submersa da Ponte Duarte Coelho.

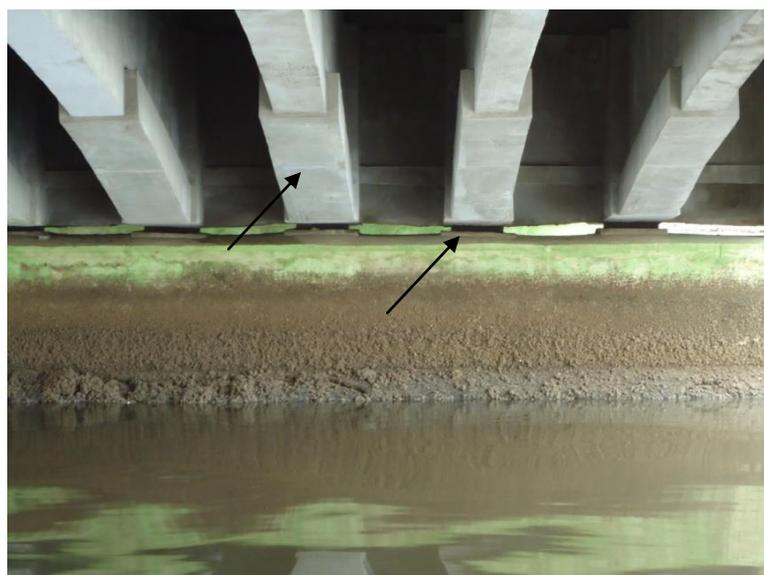
Entre 2008 e 2009, devido ao alto grau de degradação em que se encontrava, a Ponte Duarte Coelho passou por uma recuperação total e por um reforço em alguns de seus elementos estruturais. Dentre os procedimentos adotados para a recuperação desta ponte, podemos citar: recomposição de todo o concreto deteriorado; desobstrução dos drenos; troca do aparelho de apoio de rodilhas de aço para neoprenes fretados (Fotografia 4.51); conforme foi vistoriado, observou-se ainda que durante esta recuperação houve a necessidade de se fazer um reforço na base das longarinas (Fotografia 4.51).

Fotografia 4.51 - Troca dos aparelhos de apoio e reforço na base das longarinas da Ponte Duarte Coelho.

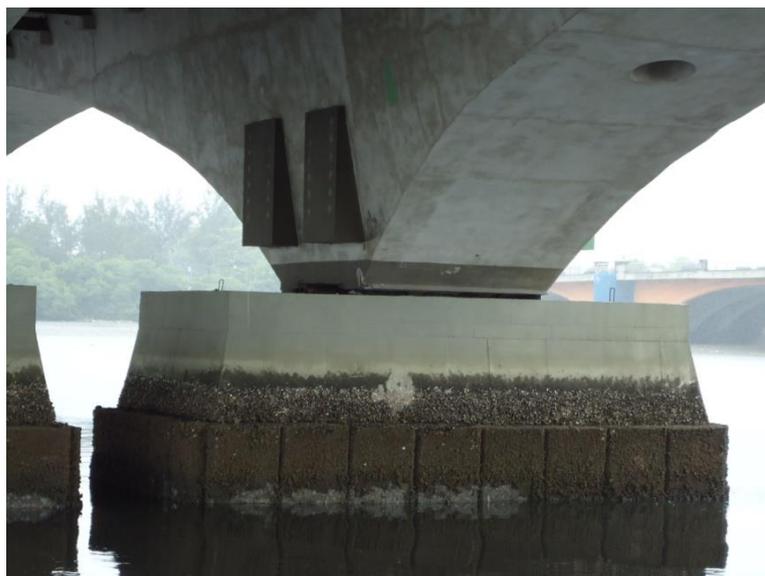
Com base nos resultados de vários ensaios (teor de cloretos, carbonatação, esclerometria, extração de corpos-de-prova, estudo petrográfico, entre outros) e observações de campo constatou que o processo de deterioração e envelhecimento da Ponte Governador Paulo Guerra foi de três naturezas: corrosão eletroquímica das armaduras dos apoios, o qual teve como principal causa a presença de íons cloreto; fissuração e destruição do concreto dos blocos por reação expansiva álcali-agregado e outros mecanismos de importância menor frente à gravidade dos anteriores.

Fotografia 4.56 - Blocos recuperados, apoios trocados e consoles para o alteamento da estrutura da Ponte Governador Paulo Guerra.

A alternativa de reabilitação da ponte manteve o tráfego de veículos em funcionamento. Nos apoios que apresentavam problemas de difícil solução de corrosão das armaduras, foi realizado reparo localizado tradicional com alteamento (macaco hidráulico) da superestrutura para recuperação do fundo e substituição de aparelhos de apoio, o qual se fez necessário acrescentar a estrutura uns consoles. Como os estudos detectaram que nos núcleos dos blocos de fundação, o concreto ainda estava resistente, foi-se necessário apenas a demolição das partes externas mais afetadas. As fissuras foram preenchidas com epóxi. Depois foi realizado

o cintamento com concreto armado ou pretendido com pressão de confinamento de pelo menos a metade das pressões de expansão dos produtos de corrosão. A solução de reabilitação dos blocos de fundação adotada foi a primeira a ser implantada no país (Fotografia 4.56), o qual conforme sabemos, o combate a reação álcali-agregado não está definido na literatura dado a complexidade do fenômeno.

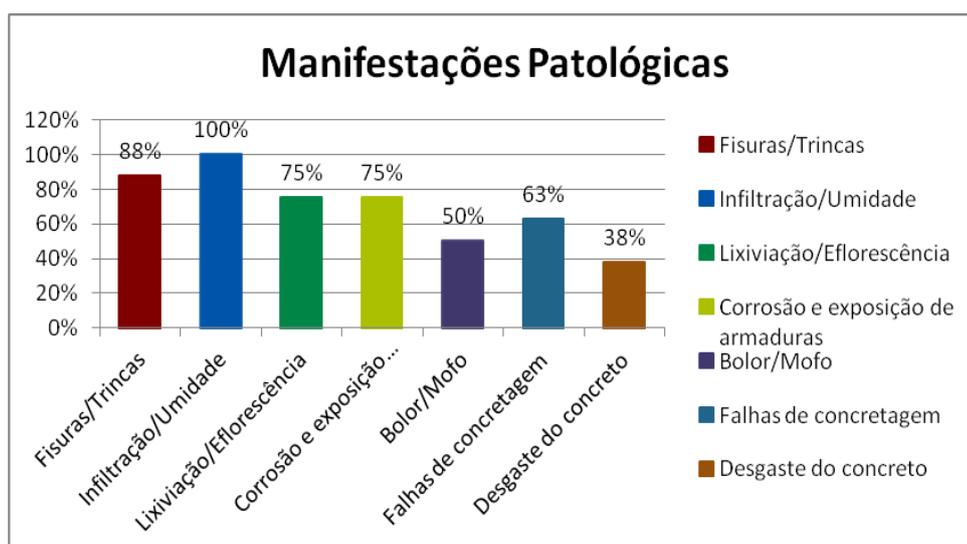
Como pode ser observado na Figura 4.6, a manifestação patológica mais frequente nas pontes inspecionadas é a infiltração/umidade. Essa manifestação patológica é um dos fatores que possibilita o desenvolvimento de outras patologias na estrutura, com a sua presença ocorre a lixiviação dos materiais componentes do cimento e conseqüentemente o aparecimento de eflorescências. A mesma também torna propícia a penetração de agentes agressivos, provocando a corrosão nas armaduras e o enfraquecimento do concreto.

Figura 4.6 - Incidência de manifestações patológicas nas pontes do Recife.

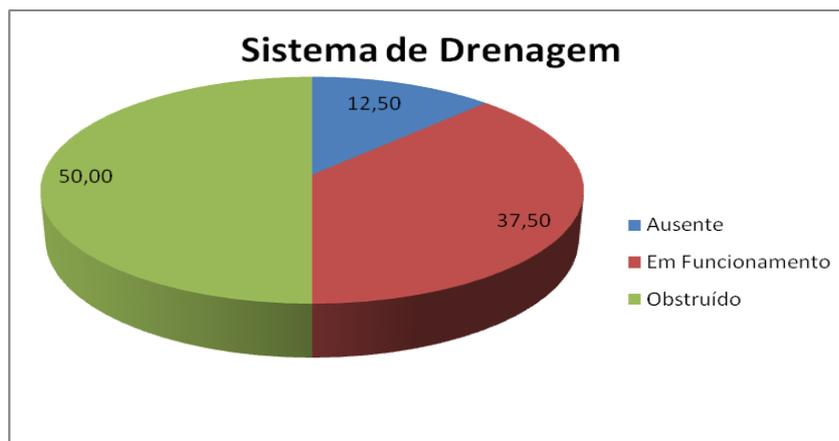
Um fator que contribui para o surgimento dessa patologia mais frequente é o sistema de drenagem. A Figura 4.7 mostra a situação do sistema de drenagem nas pontes inspecionadas. Ainda de acordo com a mesma, apenas 37,50% apresentam-se com sistemas de drenagem em funcionamento.

Figura 4.7 - Sistema de drenagem das pontes inspecionadas.

Como mostrado na Figura 4.7, a manifestação patológica mais frequente que é a infiltração/umidade ocorre devido ao sistema de drenagem não apresentar um funcionamento adequado, e as águas pluviais acumulam-se nas estruturas promovendo um ambiente favorável a proliferação de demais agentes patológicos o que pode desencadear inúmeras manifestações patológicas.

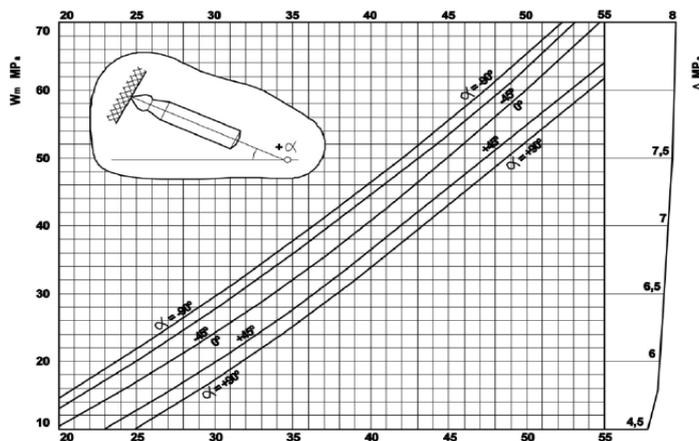
Ponto	IE(M)	Resistência (MPa)	Análise do concreto
1	53,00	66,00	Boa, superfície dura
2	51,00	62,00	Boa, superfície dura
3	41,00	42,50	Boa, superfície dura

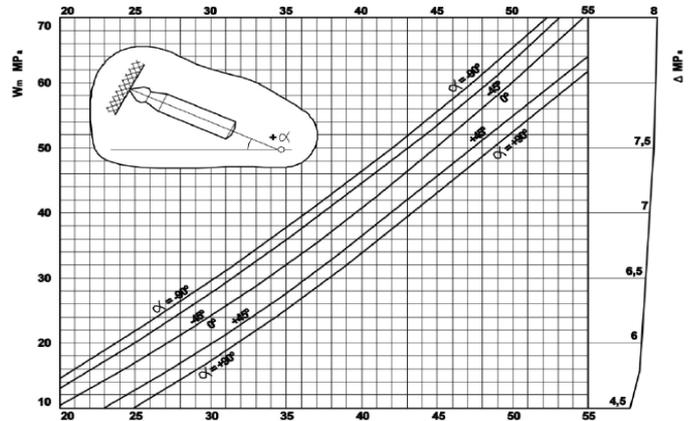
ENSAIO ESCLEROMÉTRICO

Ponte Engenheiro Antônio de Góes

Média 1	39,56	43,67	37,67
10%	43,51	48,03	41,43
-10%	35,60	39,30	33,90
Média 2	39,80	44,25	37,67

Ponto	IE(M)	Resistência (MPa)	Análise do concreto
1	39	38,50	Satisfatória
2	44	48,00	Boa, superfície dura
3	37	35,50	Satisfatória

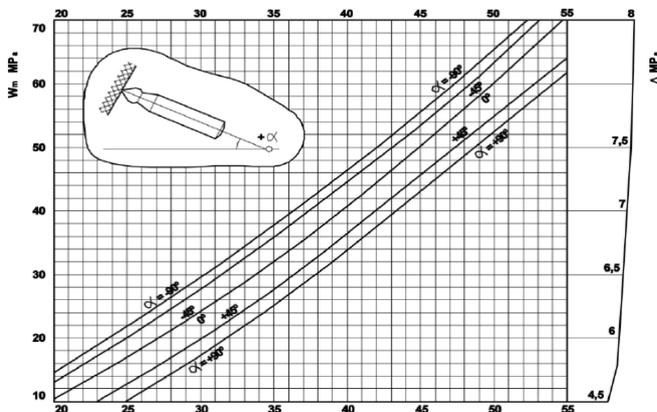
ENSAIO ESCLEROMÉTRICO

Ponte de Afogados

Média 1	35,33	37,33	36,78
10%	38,87	41,07	40,46
-10%	31,80	33,60	33,10
Média 2	33,40	37,60	37,60

Ponto	IE(M)	Resistência (MPa)	Análise do concreto
1	33	28,50	Satisfatória
2	37	35,50	Satisfatória
3	37	35,50	Satisfatória
