ANÁLISE DE UMA ENCOSTA EM ÁREA DE RISCO
NO MUNICÍPIO DE JABOATÃO DOS
GUARARAPES/PE

Recife, PE
2016

Dissertação apresentada ao Curso de Pós-Graduação em Engenharia Civil, da Escola Politécnica de Pernambuco da Universidade de Pernambuco para obtenção do título de Mestre em Engenharia.

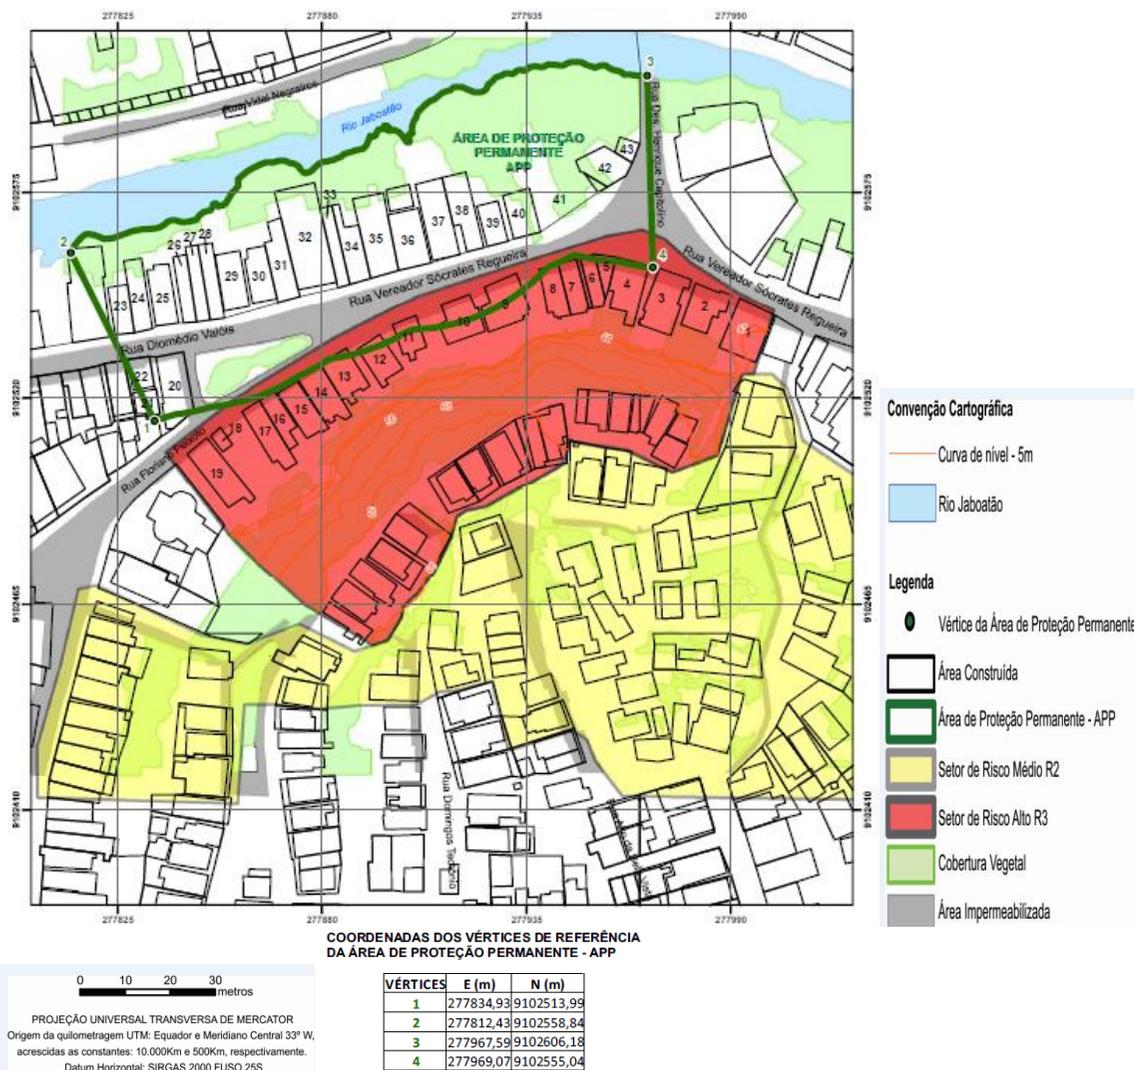
Figura 30 - Delimitação da APP com as edificações na margem esquerda do Rio Jaboatão e na área da encosta

Na Figura 30 é possível identificar as edificações dentro da área de APP, partindo-se do leito de inundação, margens do curso d'água das áreas sujeitas a frequentes enchentes, inundações e a até a delimitação da área de preservação, contornados por um polígono na cor verde e as edificações na cor preta, por um desenho em escala 1:1000. Foram identificados 28 pontos de edificações entre as margens do rio e algumas edificações na parte inferior da encosta, observando-se, assim, o não atendimento da legislação ambiental.

A Figura 30 apresenta as construções dentro da área de risco (R3) da encosta, que, além de sofrerem com as enchentes possuem o risco de deslizamentos ou até desmoronamentos. Os processos erosivos se não forem monitorados mais de perto por uma equipe técnica especializada de engenharia, tendem a aumentar. As feições erosivas formam sulcos ou canais, que agredem a área num processo lento e contínuo, contribuem para o aumento do risco e crescem exponencialmente no local, necessitando de medidas de controle.

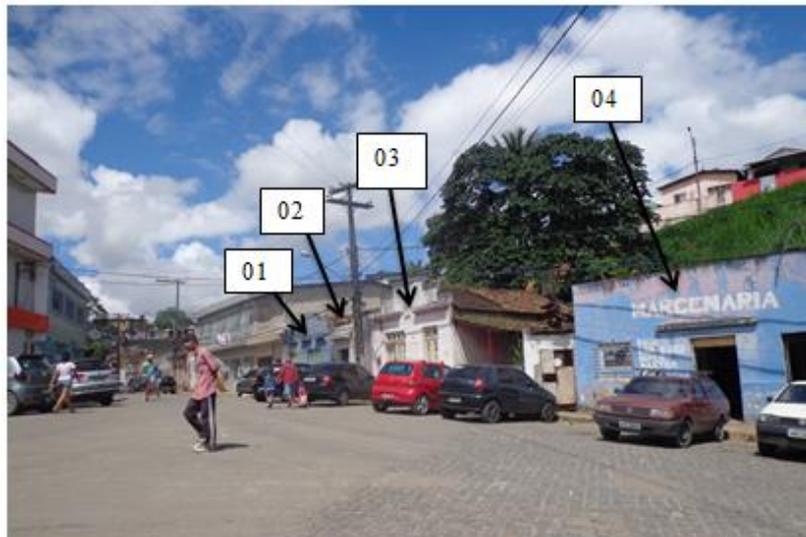
Figura 31 - Pontos identificados na área de estudo (01 ao 04).

Na Figura 31, no ponto nº 03, a edificação encontra-se fechada, segundo os moradores, devido às rachaduras. Porém, não tivemos acesso ao local, pois o morador não foi encontrado. E foi citado por moradores locais, que a Defesa Civil havia interditado, devido ao deslizamento ocorrido anteriormente. Esta é uma edificação muito antiga e sem nenhuma manutenção.

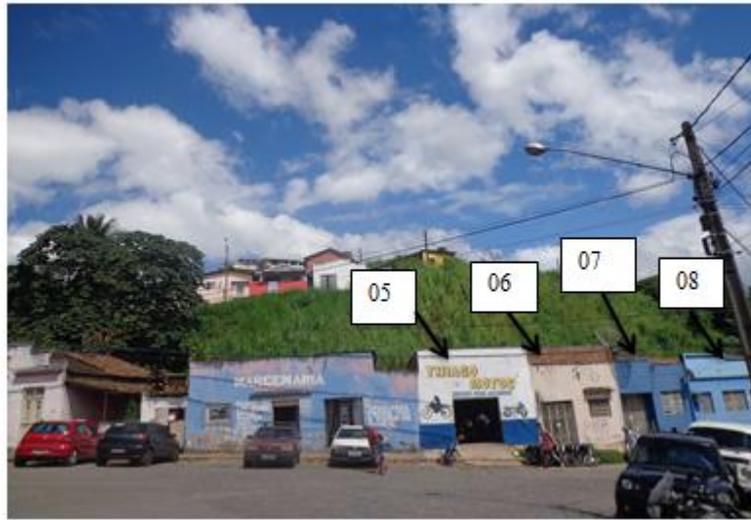
Figura 32 - Pontos identificados na área de estudo (05 ao 08).

Na Figura 32, a edificação nº 06 se encontra, no momento, desocupada e a edificação nº 08 com placa para venda, isto se dá, segundo os próprios moradores, devido ao risco em que se encontra a encosta. Algumas dessas edificações não tiveram manutenções ao longo dos anos, estando ainda mais suscetíveis a riscos.

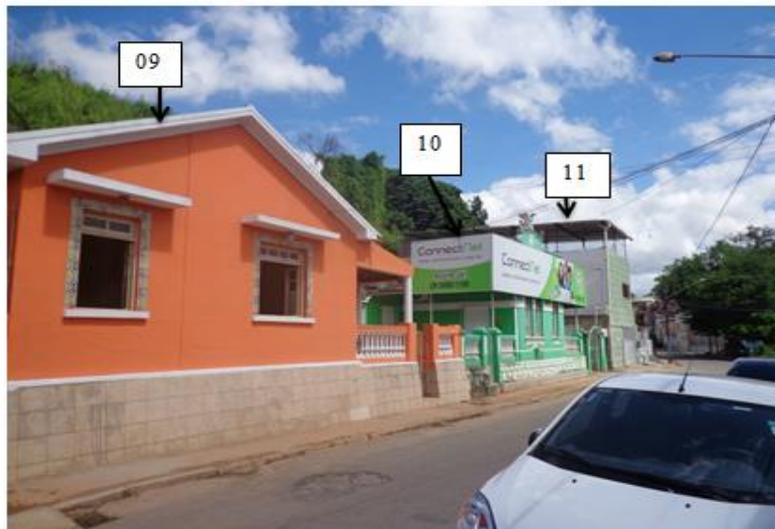
Figura 33 - Pontos identificados na área de estudo (09 ao 11).

Na Figura 33, a edificação nº 09, apresenta risco alto devido à casa que está localizada na parte superior da encosta. Essa edificação passou por manutenção que foi realizada pelo antigo morador. A edificação nº 10 é um ponto comercial e a edificação nº 11 é uma residência com 03 pavimentos totalmente reformada, inclusive com fossa séptica recém-construída.

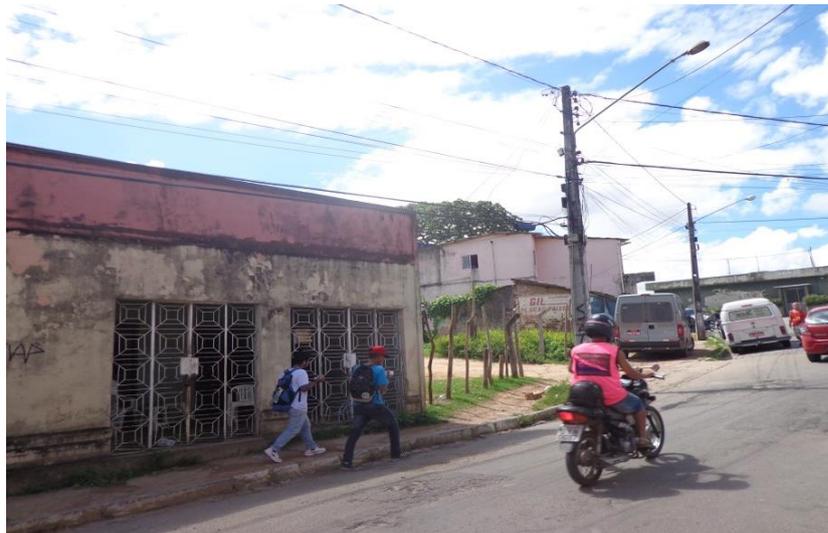
Figura 35 - Pontos identificados na área de APP próximo ao terreno baldio

A Figura 35 apresenta edificação sem manutenção na margem esquerda do Rio Jaboatão, ao lado de um terreno baldio. Esse terreno facilita o processo de degradação ambiental na área da APP. A maioria das edificações, principalmente na margem esquerda do Rio Jaboatão, passou por reformas ou até novas construções, após a enchente em 2005.

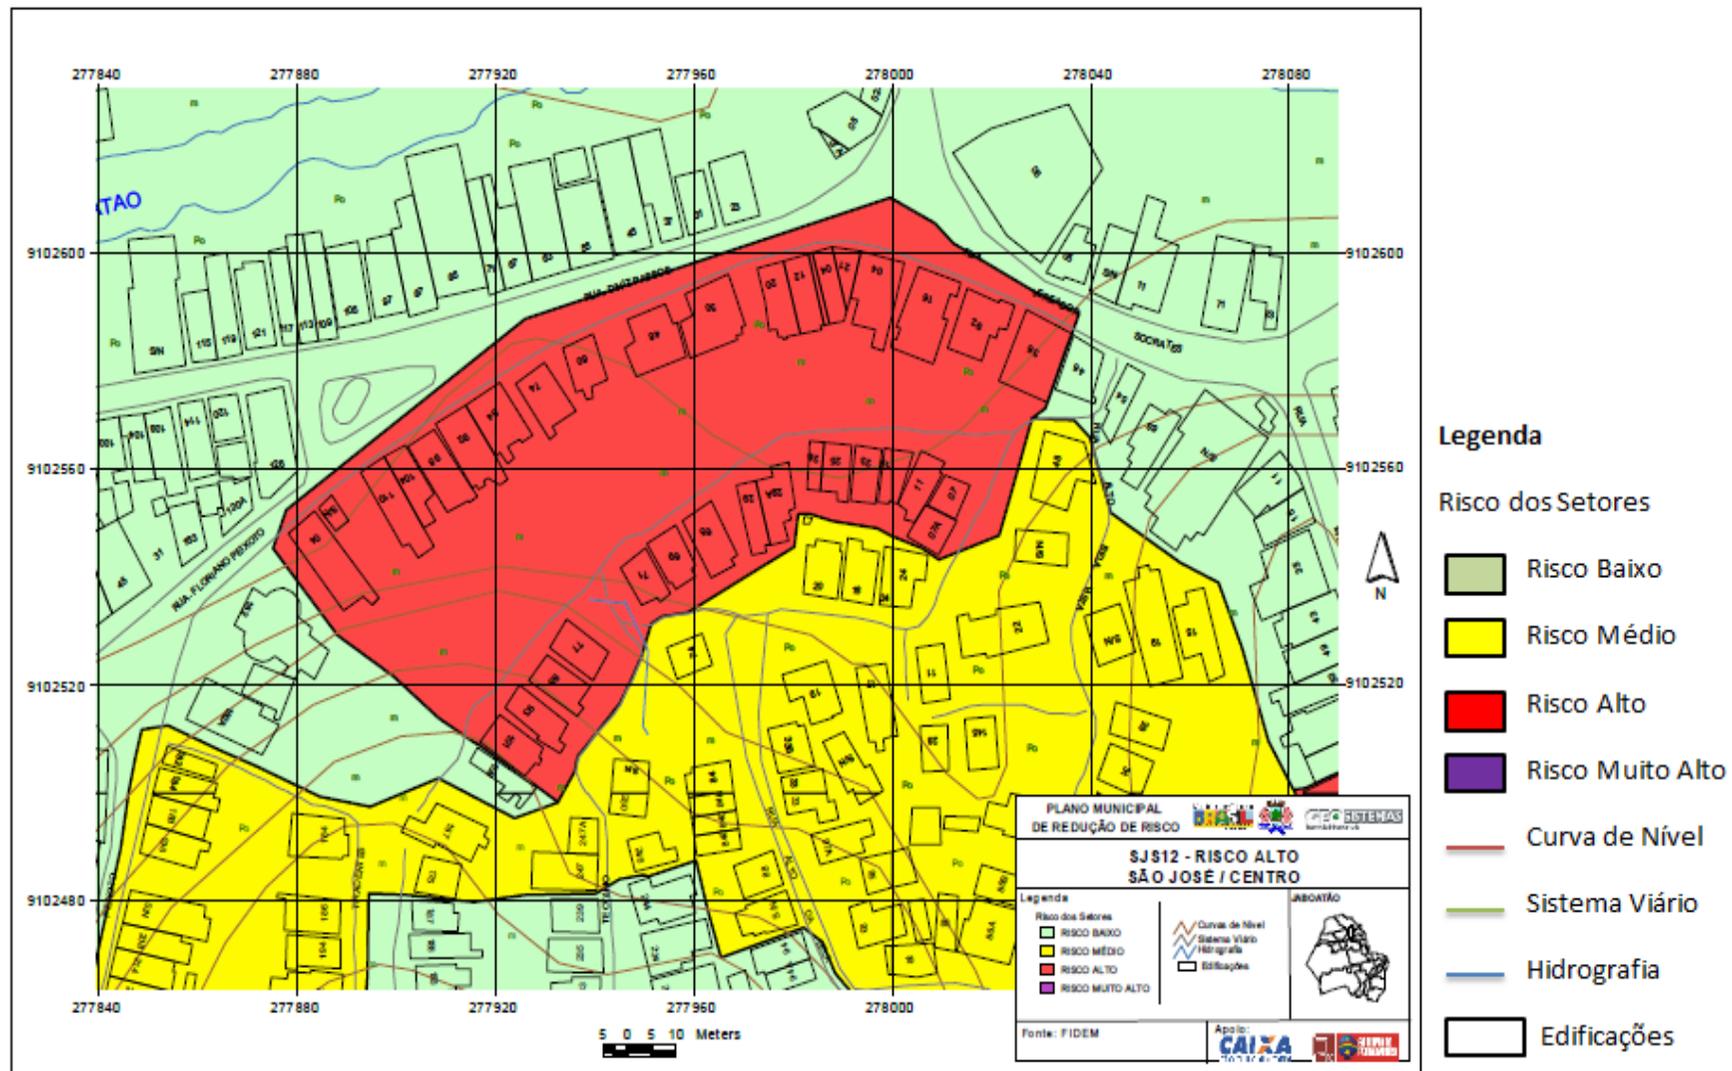
Figura 38 - Mapa de risco em assentamento precário setor SJS12 no bairro de São José - Centro – Jaboatão dos Guararapes-PE.

O setor de risco alto (R3) distribuído em Vila Rica/Centro (setor SJS12) contém 35 moradias e é um local em que predomina uma alta potencialidade para desenvolvimento de deslizamentos e erosão (Figura 38), pois, na ocupação subnormal lá existente, foram executados cortes e aterros com inclinação de 70° a 90° muito próximos ao topo ou à base da encosta, os quais podem desencadear instabilizações, afetando às casas conjugadas localizadas nas cotas superiores e inferiores e que aumentam os danos das edificações. Além disso, existe a problemática da falta de manutenção em algumas edificações o que potencializa ainda mais os riscos.

Outros fatores condicionantes estão relacionados ao sistema de drenagem urbana, onde se verificou problemas de concentração de água de chuva e ausência de sistema de drenagem, que potencializam os riscos; além da presença de lançamento das águas servidas, de drenagem e de vazamentos nas tubulações.

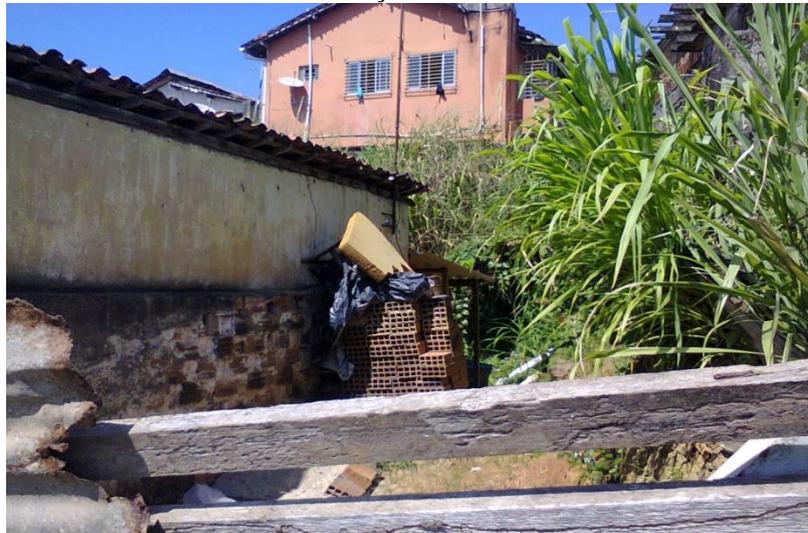
Figura 46 – Terreno destinado a futuras construções na encosta - Jaboatão do Guararapes

A Figura 46 apresenta um terreno baldio na parte superior da encosta com tijolos, para futura construção no local. Pressupondo-se que, no futuro, haverá aumento de área construída e de sobrecarga sobre o terreno. Este tipo de situação demonstra a necessidade de haver mais fiscalização por parte do poder público, para coibir essas ocupações em áreas inadequadas.

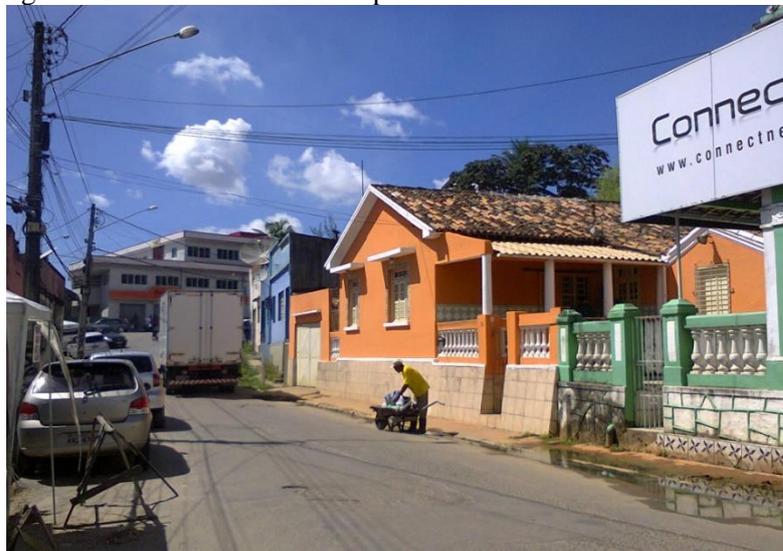
Figura 50 – Tipologias construtivas com médio padrão construtivo – Jaboatão dos Guararapes

As edificações localizadas na base da encosta têm tipologias construtivas em alvenaria, com algumas edificações de médio padrão construtivo (Figura 50). Porém, algumas construções necessitam de manutenção, devido à idade da ocupação e à ausência de manutenção por causa de situações financeiras do morador, o que pode ocasionar deslizamentos com maior intensidade de destruição, sendo também observada a ausência de área de segurança na parte dos fundos das edificações. Realidade também encontrada no Córrego do Jenipapo, em Recife-PE, citado por Gomes et al. (2012), pois durante a investigação de campo foi observado que as edificações se encontravam bem próximas às encostas.

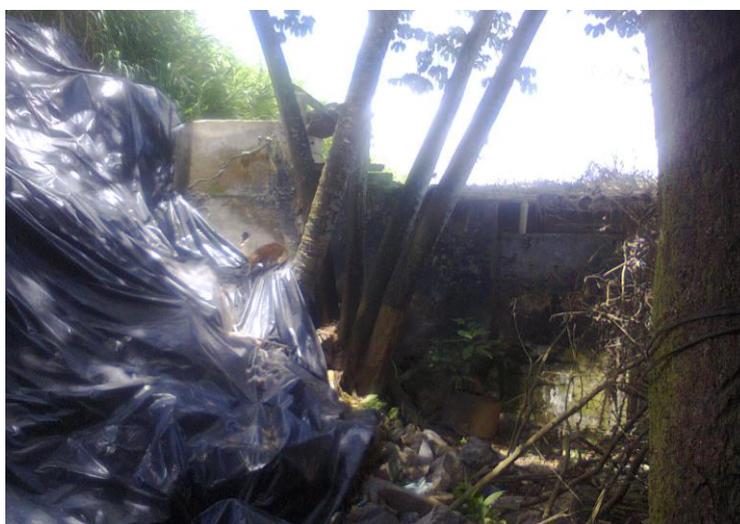
Figura 60 - Deslizamento da contenção com lona plástica em Jaboatão dos Guararapes-PE.

A Figura 60 apresenta um deslizamento ocorrido na área, aonde foi colocada lona plástica como medida preventiva. Entretanto, é importante a execução do muro de contenção nessa área, obedecendo a um projeto de engenharia com responsabilidade técnica.
