UNIVERSIDADE DE PERNAMBUCO
ESCOLA POLITÉCNICA DE PERNAMBUCO
Programa de Pós-graduação em Engenharia Civil

AVALIAÇÃO DO ESTADO DE CONSERVAÇÃO DE
VIADUTOS EM CONCRETO ARMADO: ESTUDO DE CASO
DA FERROVIA RECIFE/GRAVATÁ-PE

Dissertação apresentada ao Programa de Pós-graduação em Engenharia Civil, da Escola Politécnica de Pernambuco da Universidade de Pernambuco para obtenção do título de Mestre em Engenharia Civil.

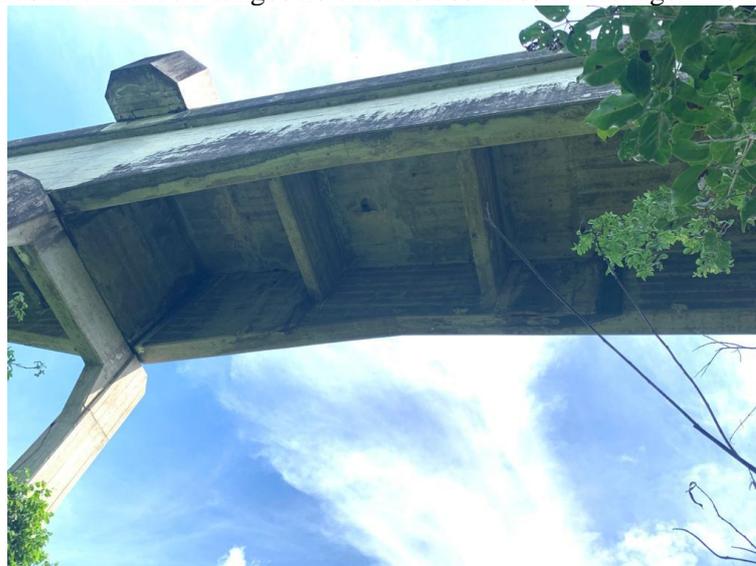
Drenagem: os tubos instalados no fundo da laje não parecem obstruídos, mas há manchas de umidade e fungos no entorno dos furos de drenagem e em áreas próximas, revelando a ineficiência do sistema (Figura 22).

Figura 22 – Manchas de umidade e fungos no entorno dos furos de drenagem no fundo da laje do V1.

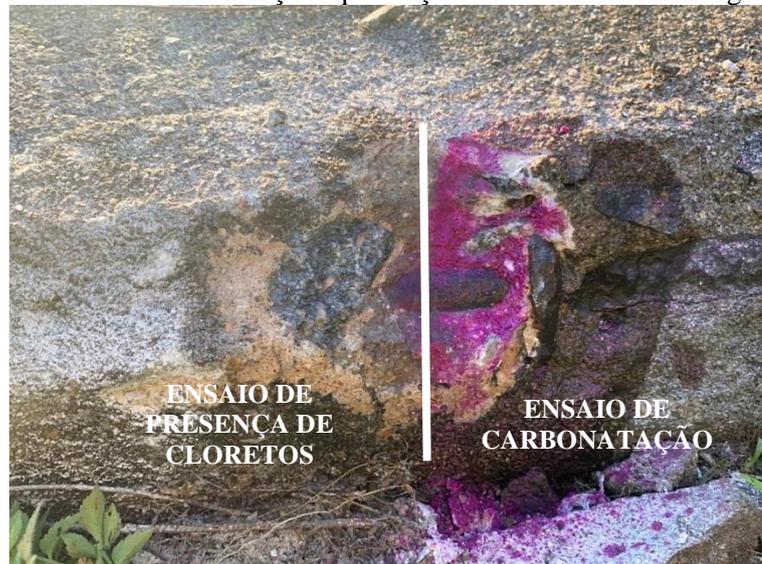
Figura 25 – Ensaio de carbonatação e presença de cloretos em uma longarina do V1.

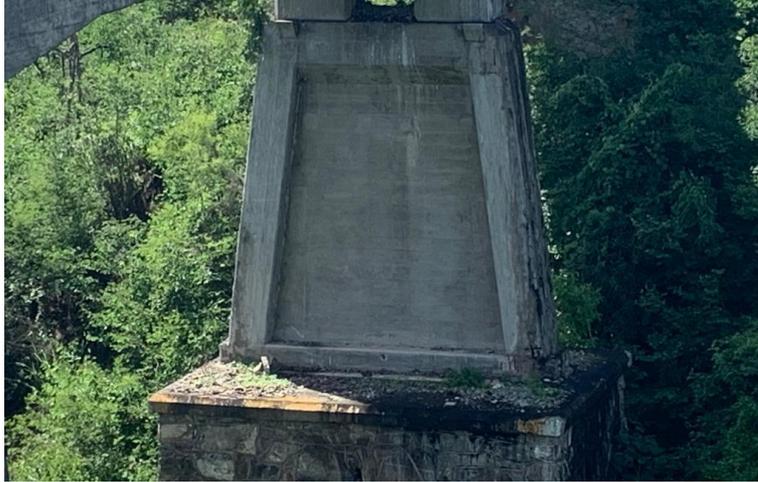
Infraestrutura: presença de vegetação e manchas brancas com indício de lixiviação (Figura 33).

Figura 33 – Presença de vegetação e manchas brancas indício de lixiviação no V2.

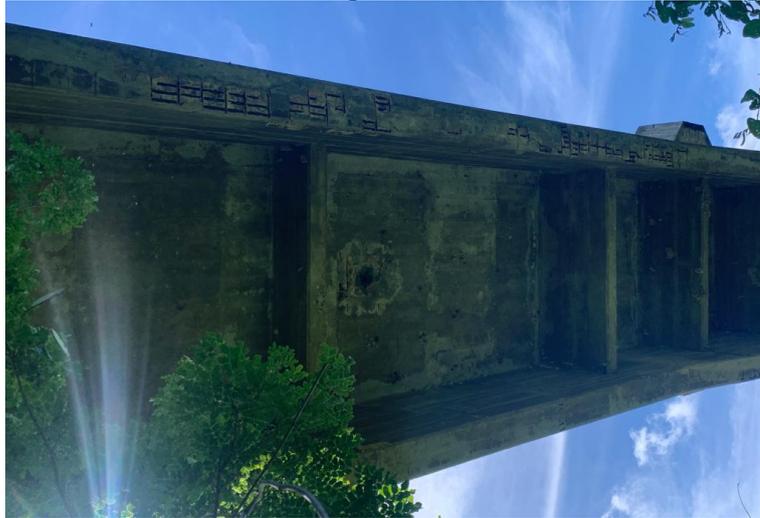
Drenagem: os tubos instalados no fundo da laje não parecem obstruídos, mas há manchas de umidade e fungos no entorno dos furos de drenagem e em áreas próximas, revelando a ineficiência do sistema (Figura 35).

Figura 35 – Manchas de umidade e fungos no entorno dos furos de drenagem do V2.

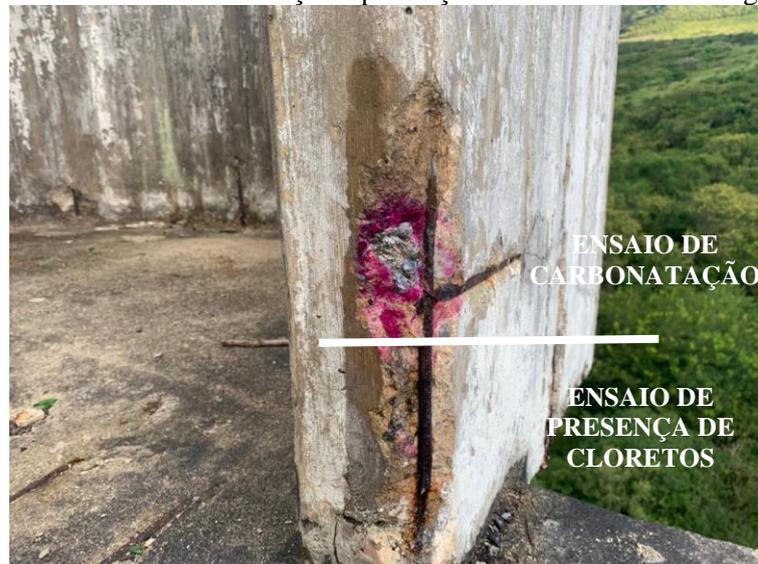
Assim como na estrutura anterior, foi observada a coloração vermelho carmim em todas as regiões tratadas, indicando ausência de carbonatação significativa, o que impossibilitou mensuração de frente de carbonatação. Com relação à presença de cloretos, não foi identificado precipitados na coloração branca, indicativo de cloretos livres, como apresentado na Figura 37, correspondente a um dos refúgios, e Figura 38, correspondente a uma longarina. Não houve indicativo de carbonatação do concreto, sendo interessante acompanhar nos próximos anos a evolução desse processo de carbonatação, apesar da velocidade de difusão do CO₂ diminuir com o tempo em função da densificação dos poros.

Figura 37 – Ensaio de carbonatação e presença de cloretos em um refúgio do V2.

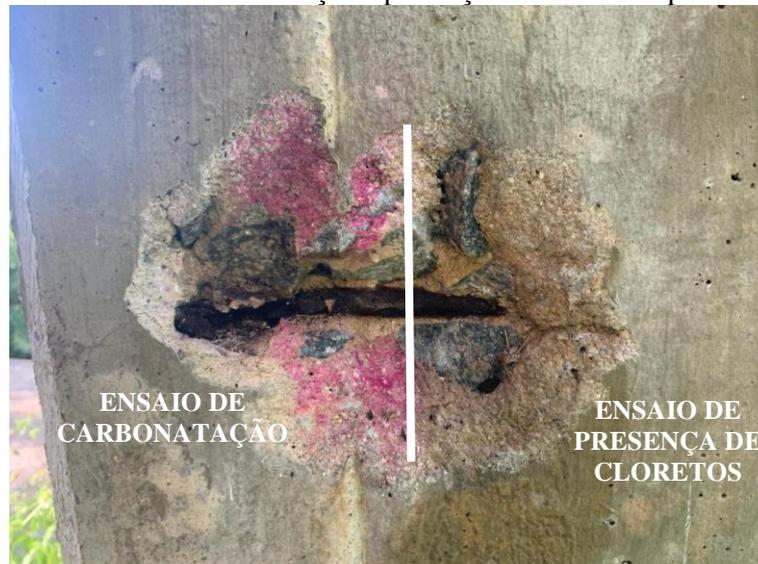
Figura 55 – Ensaio de carbonatação e presença de cloretos no pilar 10 do V3.

Assim como na estrutura anterior, foi observada a coloração vermelho carmim em todas as regiões tratadas na mesoestrutura do viaduto, mesmo não estando com a cor bem acentuada, indica ausência de carbonatação significativa, o que impossibilitou mensuração de frente de carbonatação nessa região, com relação à presença de cloretos, não foi identificado precipitados na coloração branca, indicativo de cloretos livres, como apresentado na Figura 55, correspondente a um dos pilares. Na superestrutura, há indicativo de carbonatação com frente máxima de 1,00 centímetro, sendo o cobrimento nas áreas ensaiadas em média de 1,50 centímetros (Figura 56 e Figura 57), correspondente a longarina. Com relação à presença de cloretos, não foi identificado precipitados na coloração branca (Figura 58).

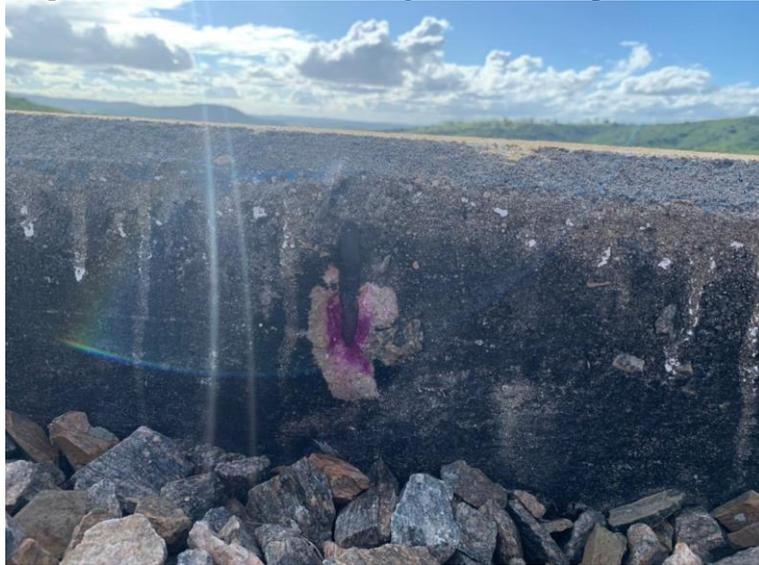
Figura 56 – Ensaio de carbonatação em uma longarina do V3.

Com os resultados dos ensaios obtidos, a presença de concreto deteriorado com armaduras expostas tem como provável causa a carbonatação, mesmo assim, a identificação de erros de projeto (recobrimento insuficiente) e/ou por erros de execução (cofragem, betonagem e descofragem) de forma ainda mais acentuada que nas demais estruturas, também se mostra como facilitadores no processo de aparecimento das manifestações patológicas identificadas.

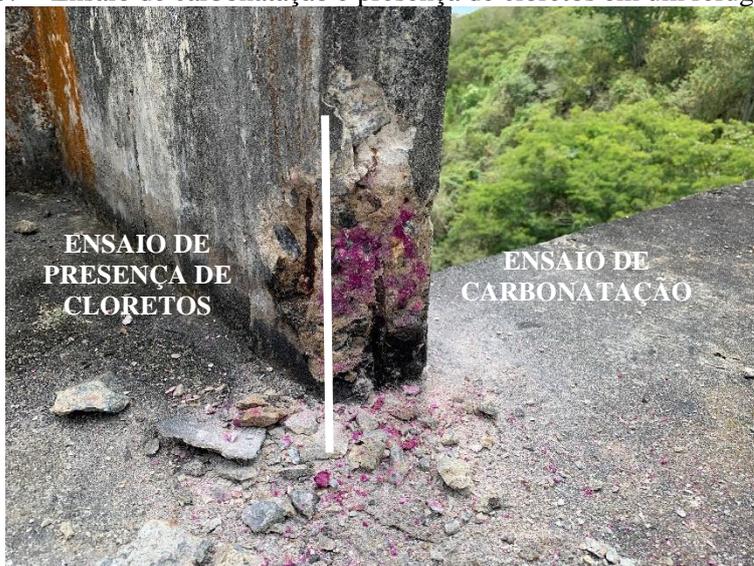
Figura 67 – Ensaio de carbonatação e presença de cloretos em um refúgio do V4.

Assim como na estrutura anterior, foi observada a coloração vermelho carmim em todas as regiões tratadas, indicando ausência de carbonatação significativa, o que impossibilitou mensuração de frente de carbonatação. Com relação à presença de cloretos, não foi identificado precipitados na coloração branca, indicativo de cloretos livres, como apresentado na Figura 67, correspondente a um dos refúgios, e

Figura 68, correspondente a uma longarina, indicando a ausência de carbonatação do concreto.

Com os resultados dos ensaios obtidos, a presença de concreto deteriorado com armaduras expostas não tem como provável causa a qualidade do concreto ou a presença de contaminação por cloretos, sendo a carbonatação a causa mais provável, acelerada nesse caso pelos erros de projeto (recobrimento insuficiente) e/ou por erros de execução (cofragem, betonagem e descofragem).

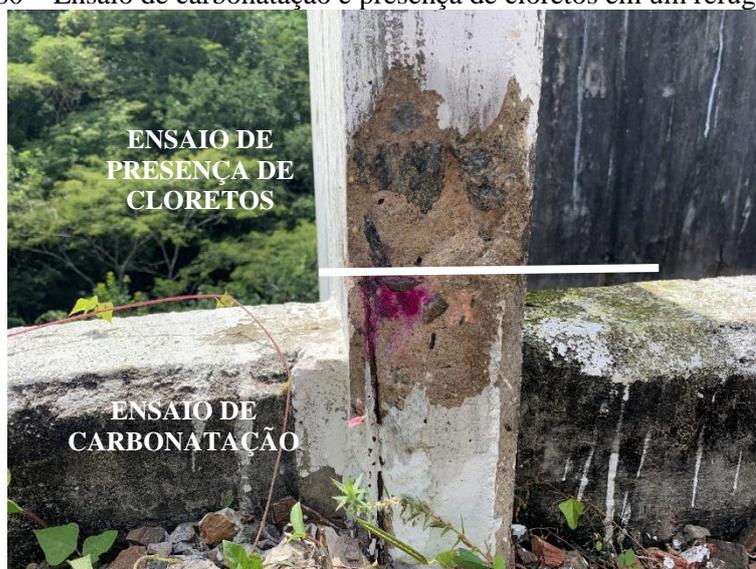
Figura 80 – Ensaio de carbonatação e presença de cloretos em um refúgio do V5.

Como na estrutura do V3, foi observada a coloração vermelho carmim em parte das regiões na superestrutura, indicativo de carbonatação com frente máxima de 0,50 centímetro, sendo o cobrimento nas áreas ensaiadas entre 0,30 de 0,60 centímetros. Com relação à presença de cloretos, não foi identificado precipitados na coloração branca, correspondente ao refúgio (Figura 80). Nas longarinas foi identificado como frente máxima de 1,3 centímetro, sendo o cobrimento médio nas áreas ensaiadas de 1,5 centímetros. Com relação à presença de cloretos, não foi identificado precipitados na coloração branca, correspondente ao refúgio, como apresentado na

Figura 81.

Nesse caso, os registros de profundidade de carbonatação também irão interferir nos dados obtidos por esclerometria e quanto à mudança de cor no método de presença de cloretos por aspersão de nitrato de prata, além de interferir nos poros e dureza superficial, sendo necessário a extração de testemunhos para obter melhores resultados de resistências do concreto.

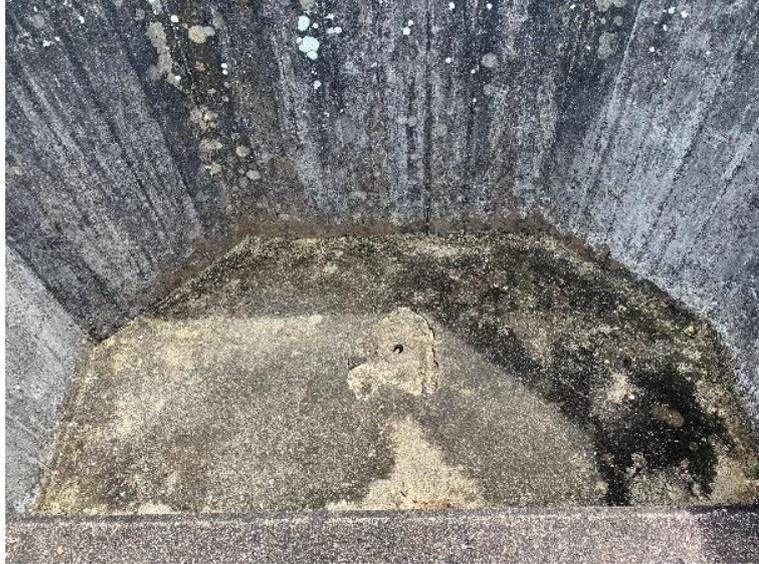
Drenagem: os tubos instalados no fundo da laje não parecem obstruídos, mas há manchas de umidade e fungos no entorno dos furos de drenagem e em áreas próximas, revelando a ineficiência do sistema (Figura 89).

Figura 89 – Desplacimento, umidade e fungos no entorno dos furos de drenagem do V6.

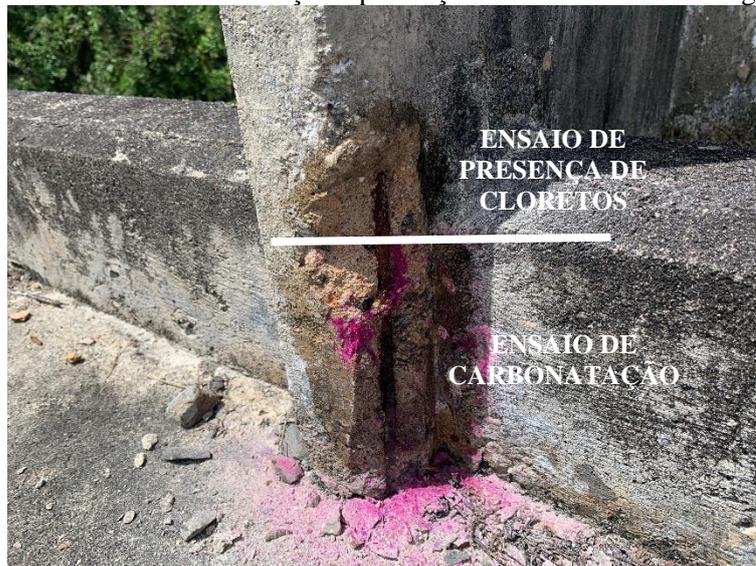
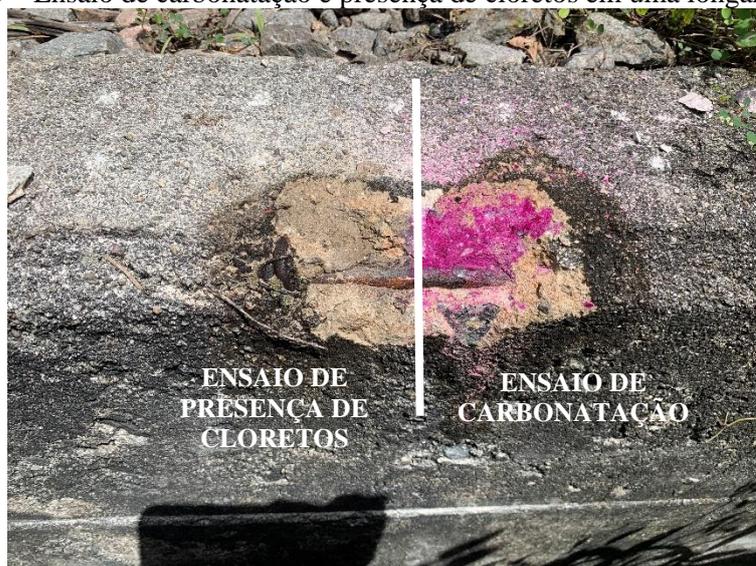
Figura 92 – Ensaio de carbonatação e presença de cloretos em um refúgio do V6.

Como nas estruturas V3 e V5 foi observada a coloração vermelho carmim em parte das regiões na superestrutura, indicativo de carbonatação, mas não foi possível medir uma frente bem definida, encontrando valores de 0 até 0,80 centímetro, sendo o cobrimento nas áreas ensaiadas entre 0 e 0,70 centímetros, medindo no mesmo sentido. Vale destacar que o cobrimento não é uniforme em todos os lados. Com relação à presença de cloretos, não foi identificado precipitados na coloração branca, indicativo de cloretos livres, correspondente ao refúgio (Figura 92). Nas longarinas foi identificado como frente máxima de 0,4 centímetro, sendo o cobrimento médio nas áreas ensaiadas de 0,4 centímetros, medindo no mesmo sentido, já com relação à presença de cloretos, não foi identificado precipitados na coloração branca, correspondente ao refúgio, como apresentado na Figura 93.

Assim como já mencionado, nesse caso, os registros de profundidade de carbonatação também irão interferir nos dados obtidos para esclerometria e quanto à mudança de cor no método de presença de cloretos por aspersão de nitrato de Prata, além de interferir nos poros e dureza superficial, sendo necessário a extração de testemunhos para obter melhores resultados de resistências do concreto.

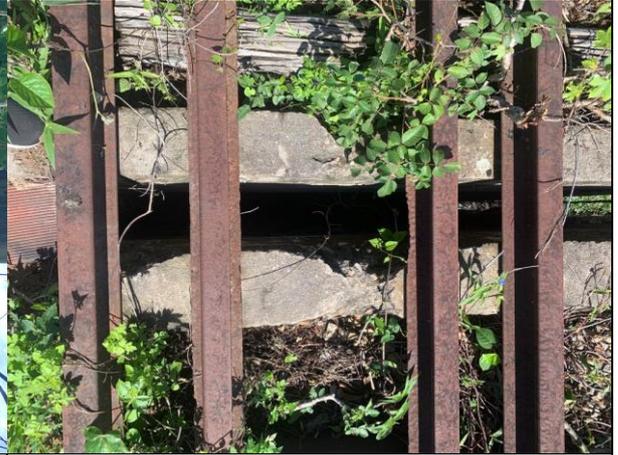
Fundo da laje com manchas de infiltração.

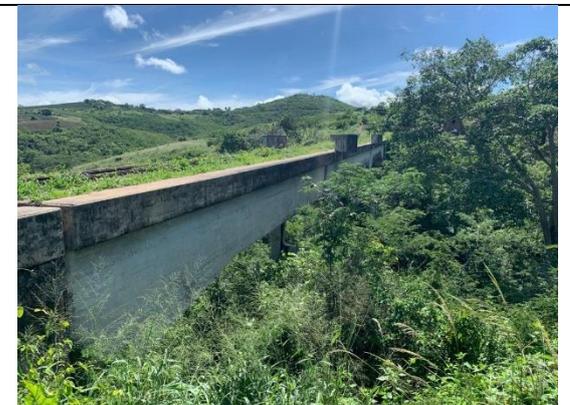
Longarina com fissura.

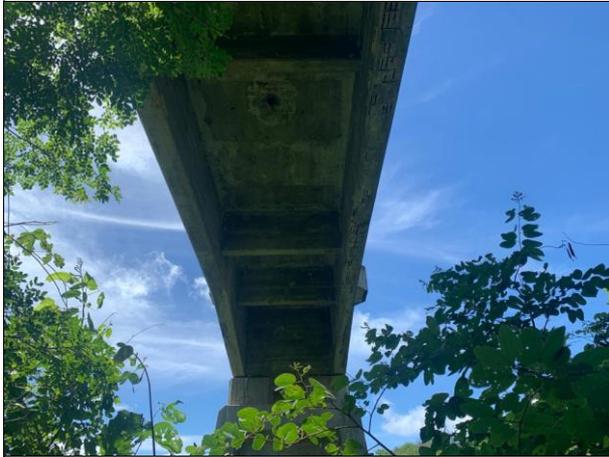
Fundo da laje com umidade

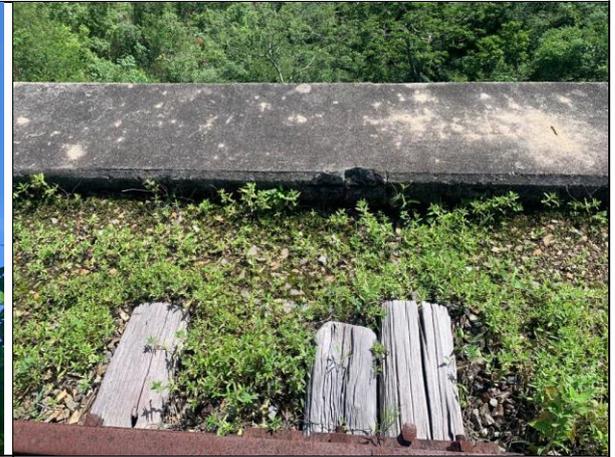
Armadura exposta na longarina

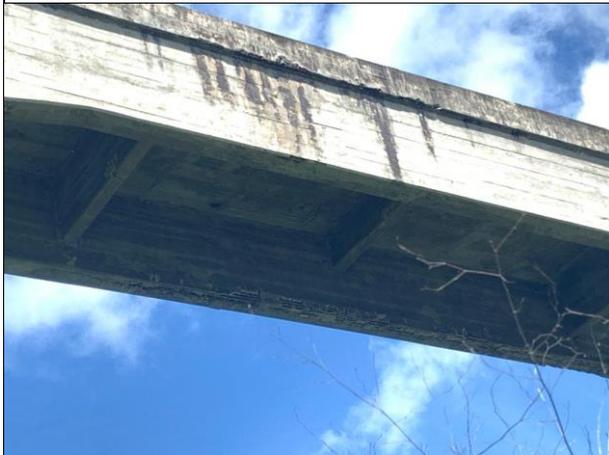
Armadura exposta no fundo da longarina

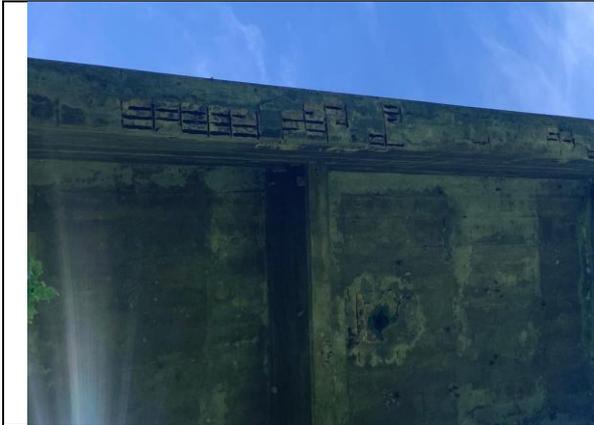
Armadura exposta no fundo da longarina

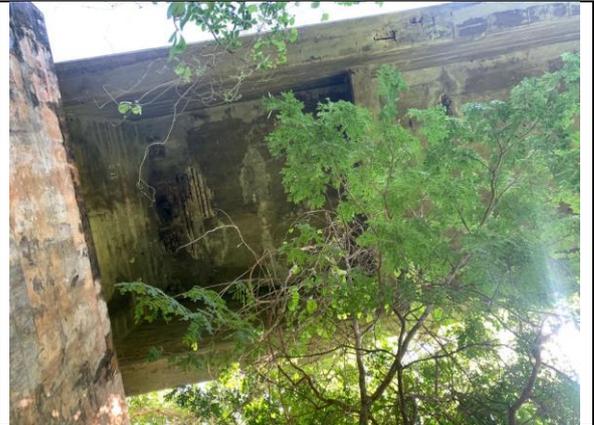
Armadura exposta no fundo da loje

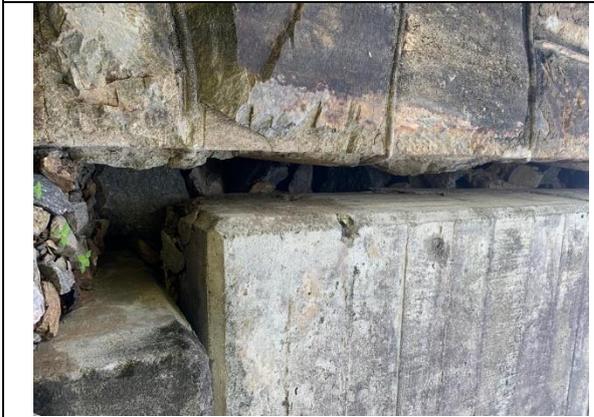
Apoio esmagado

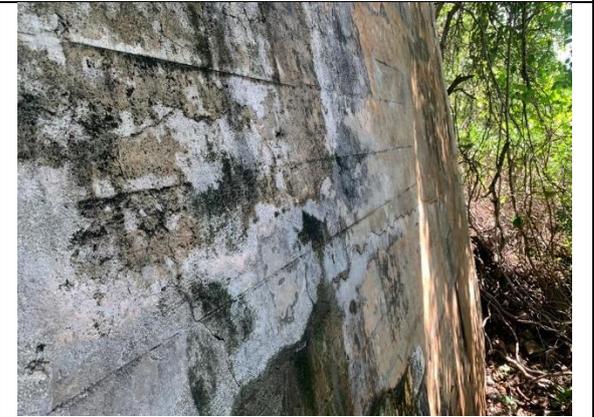
Umidade na infraestrutura

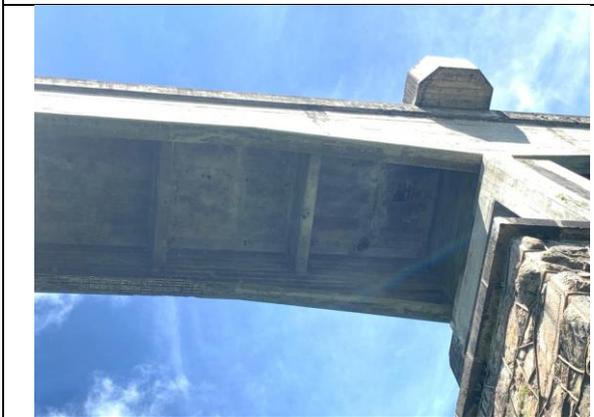
Armadura exposta no fundo da longarina

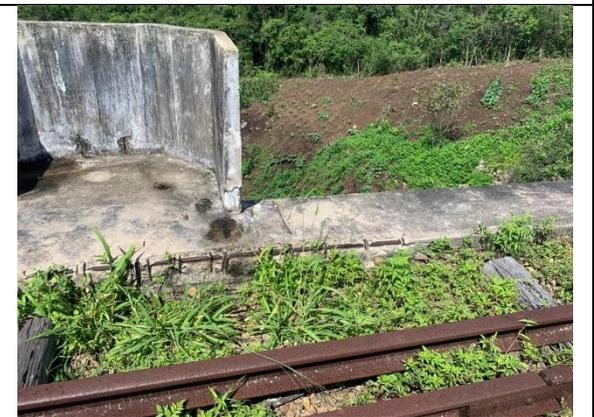
Armadura exposta no refúgio

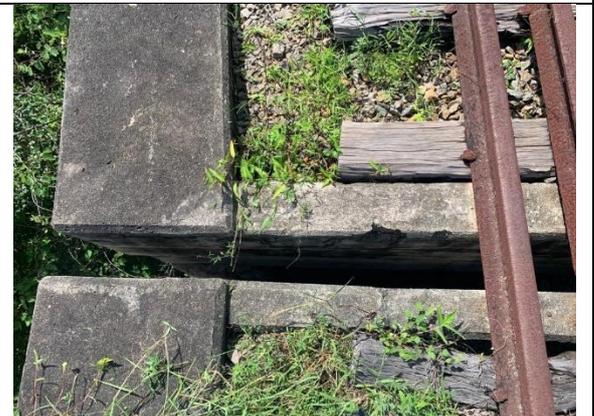
Armadura exposta no vão

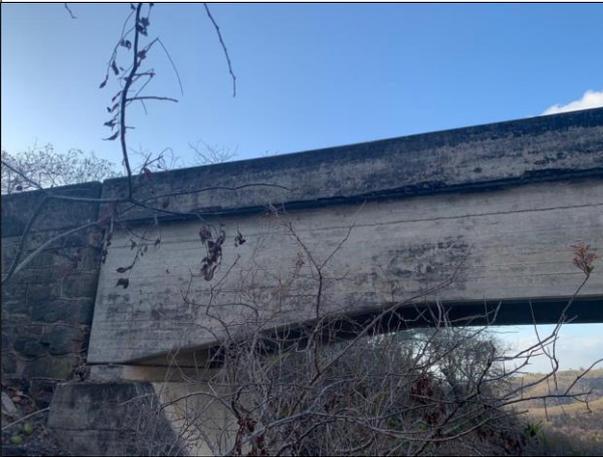
Vista lateral com armadura exposta

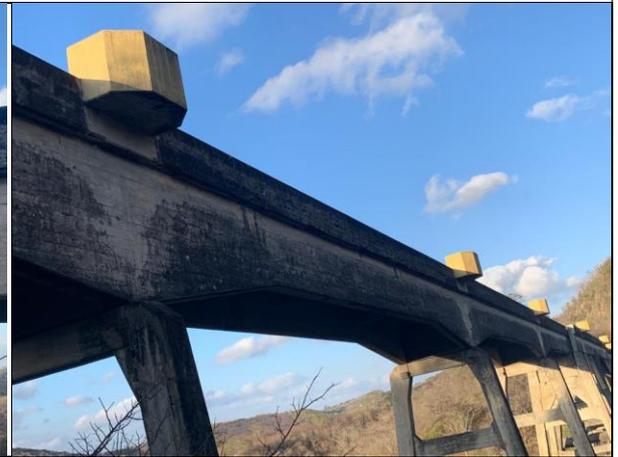
Vista lateral com manchas de fungo e bolor

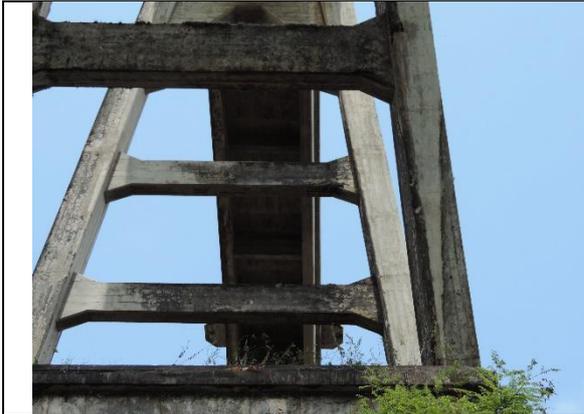
Mofa e bolor na mesoestrutura

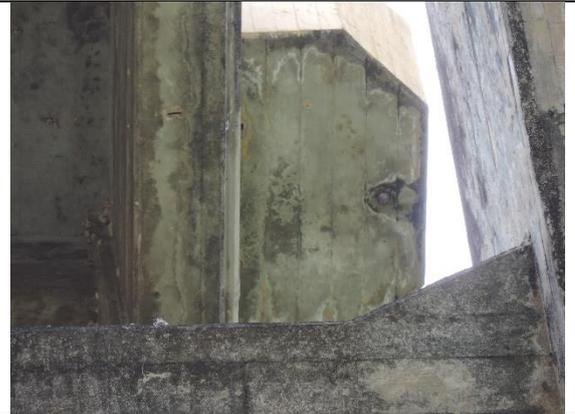
Umidade no fundo do refúgio

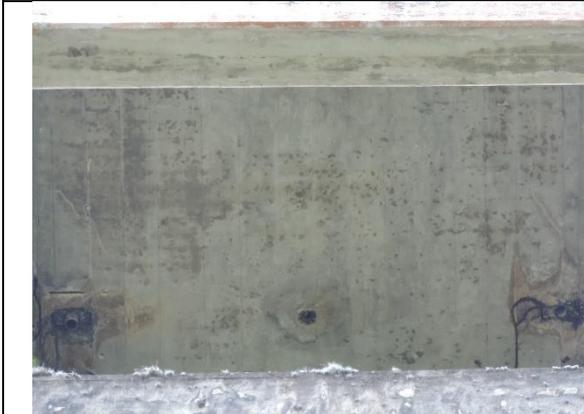
Amadura exposta no furo de drenagem

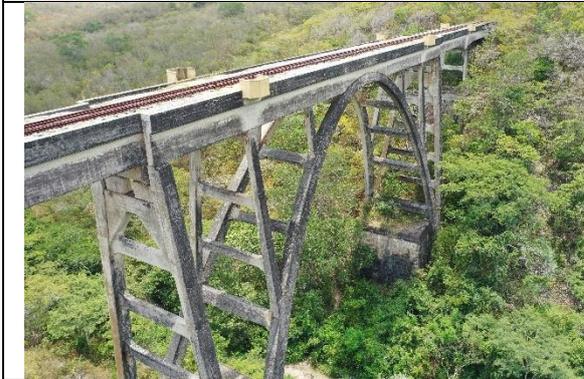
Vista lateral com mofo e bolor

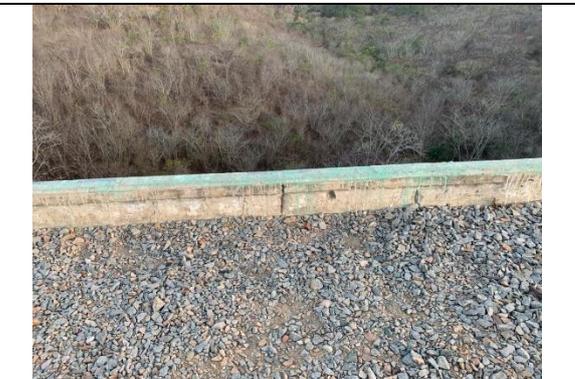
Armadura exposta na parte sup. longarina

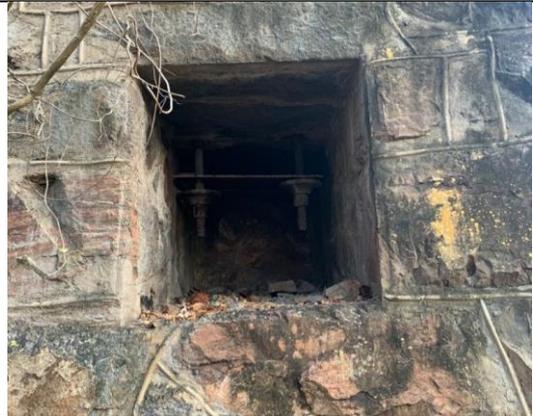
Peças de fixação na infraestrutura

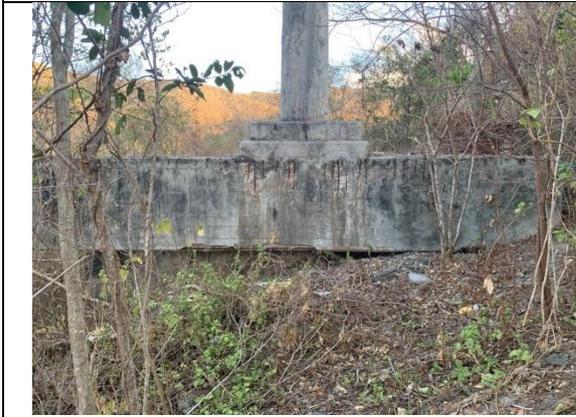
Armadura exposta na infraestrutura

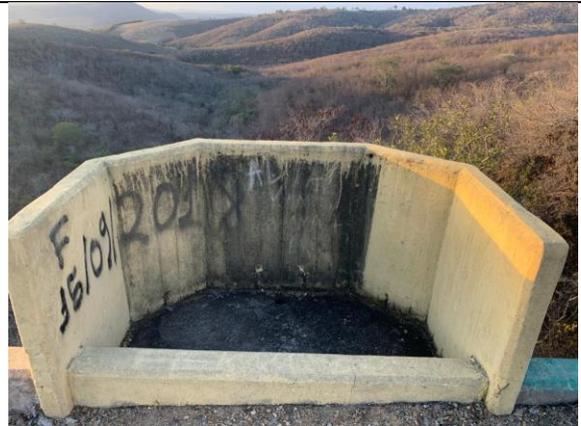
Armadura exposta no refúgio

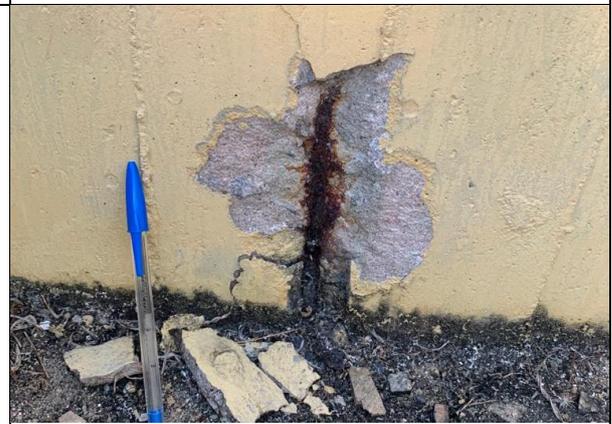
Detalhe de armadura exposta no refúgio

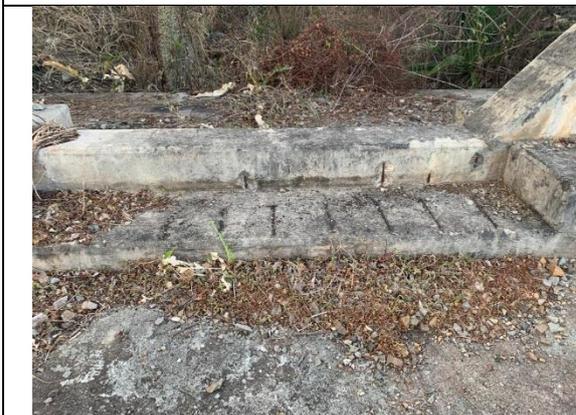
Armadura exposta na infraestrutura

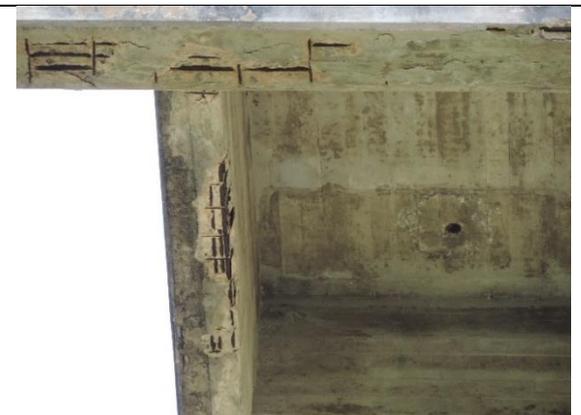
Armadura exp. Mesoestrutura e longarina

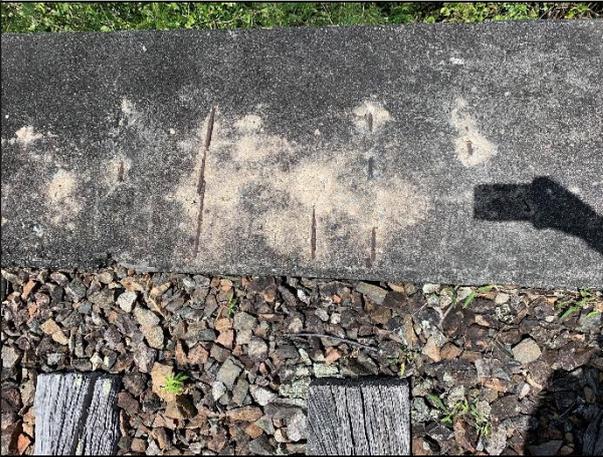
Armadura exposta na longarina

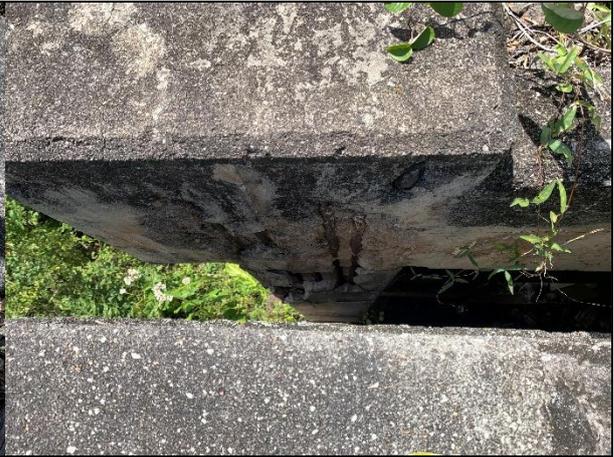
Armadura exposta no vão

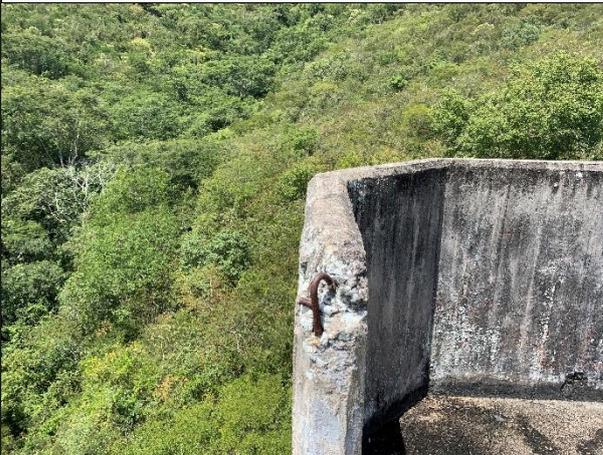
Armadura exposta no refúgio

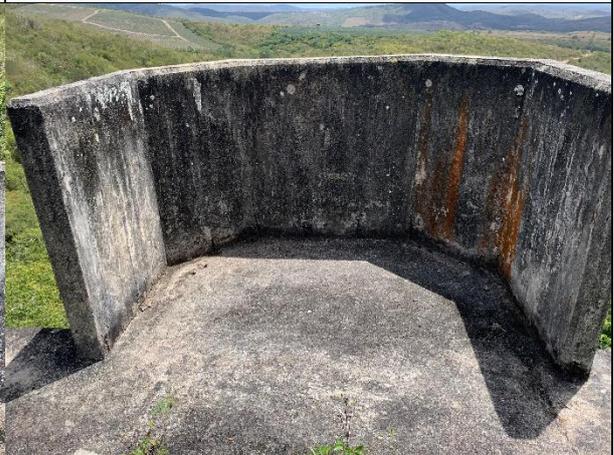
Armadura exposta no refúgio

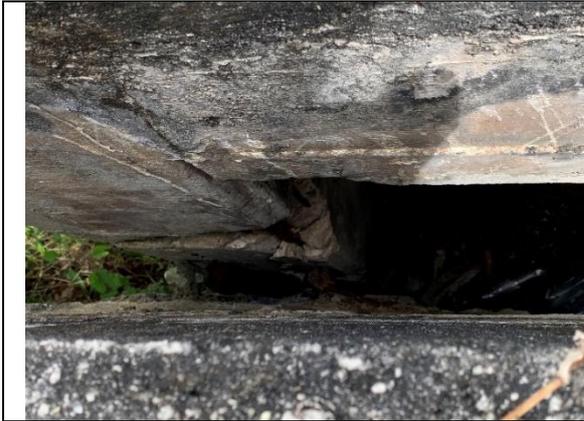
Armadura exposta no vão

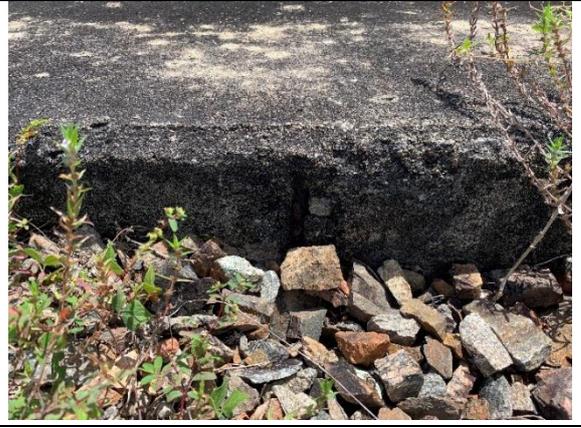
Armadura exposta na longarina

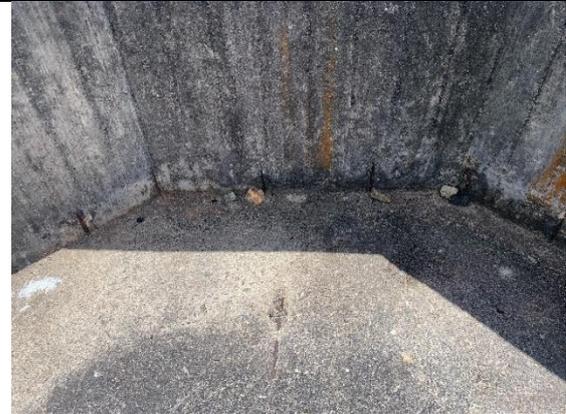
Armadura exposta no refúgio

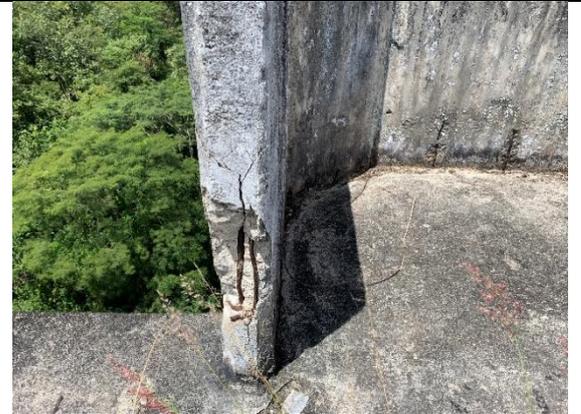
Detalhe armadura exposta no refúgio

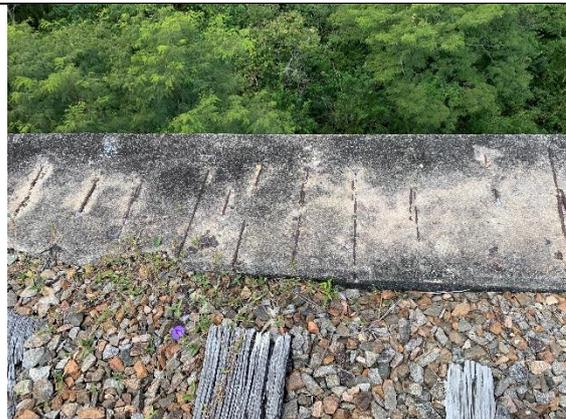
Armadura exposta na longarina

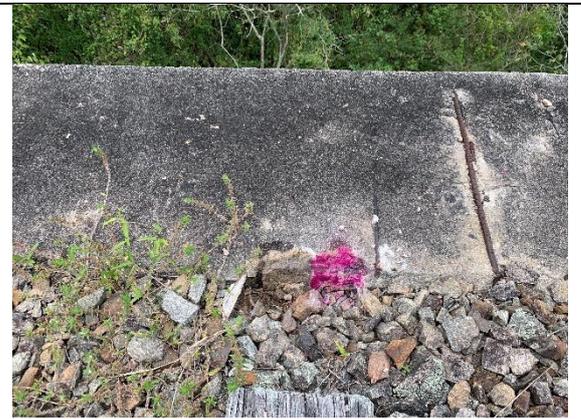
Carbonatação

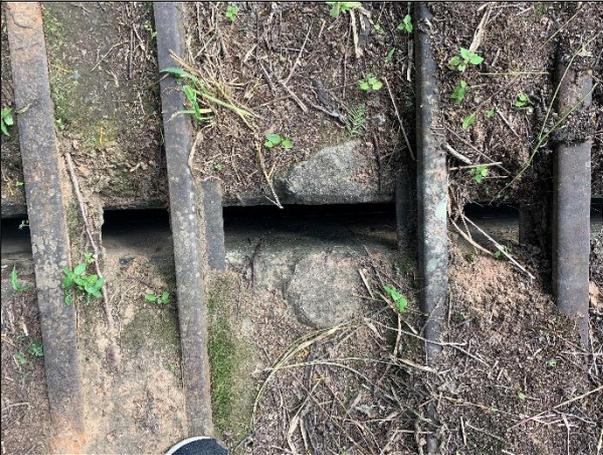
Armadura exposta no vão

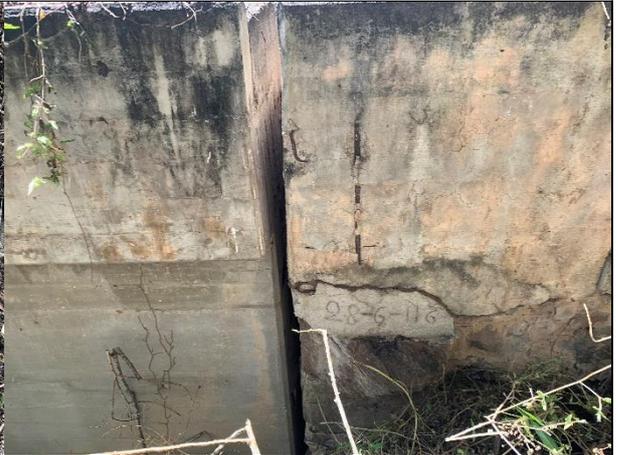
Armadura exposta no apoio

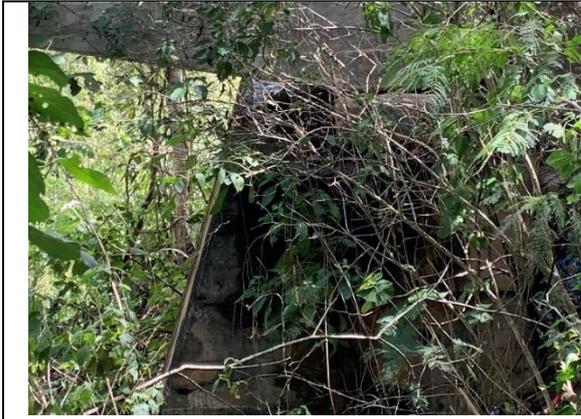
Armadura exposta na longarina

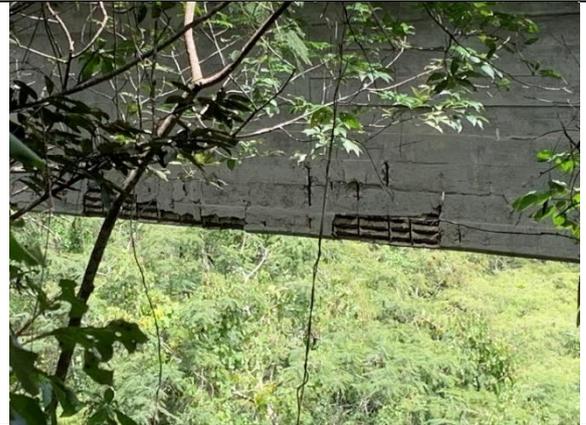
Armadura exposta na longarina

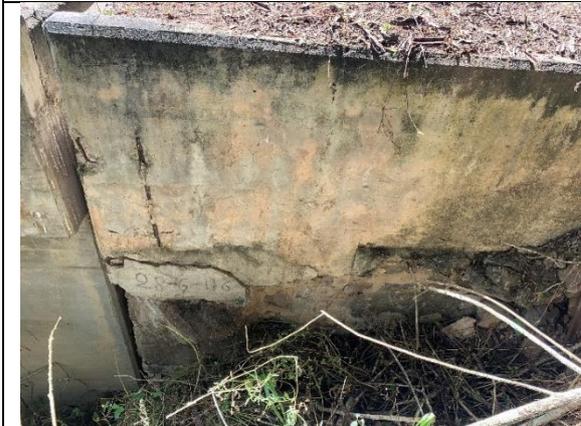
Armadura exposta no apoio

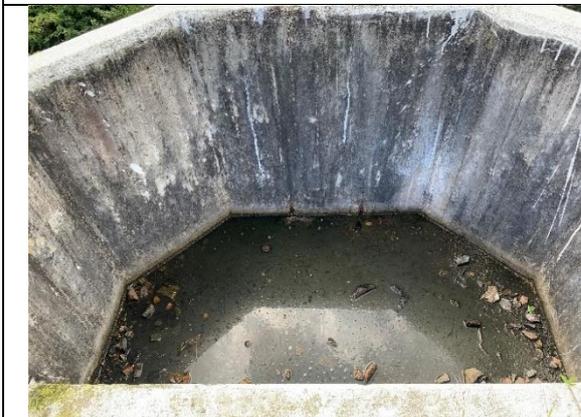
Acúmulo de água no refúgio

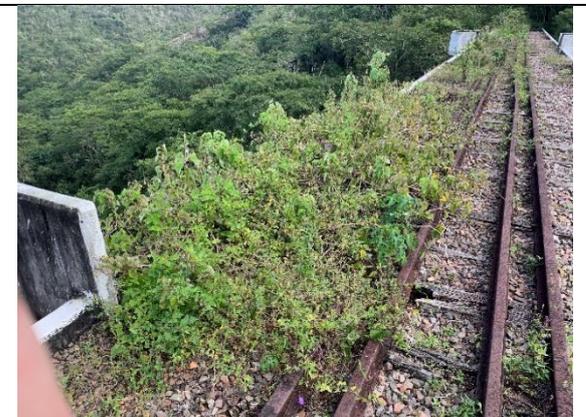
Vegetação no tabuleiro

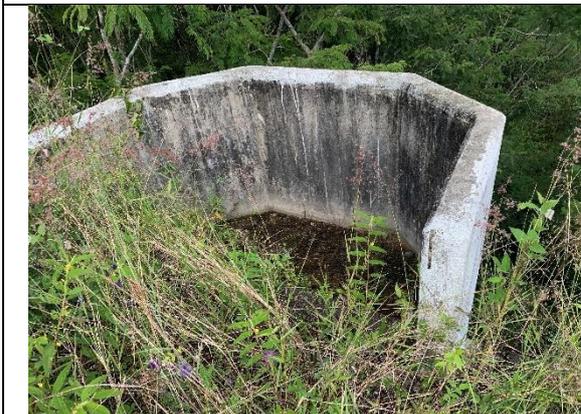
Vegetação no refúgio

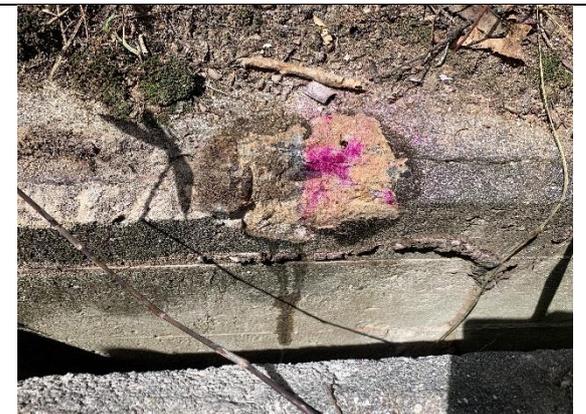
Carbonatação

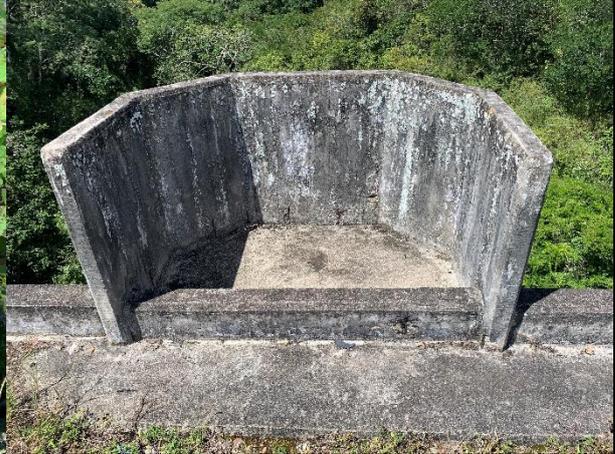
Armadura exposta no refúgio

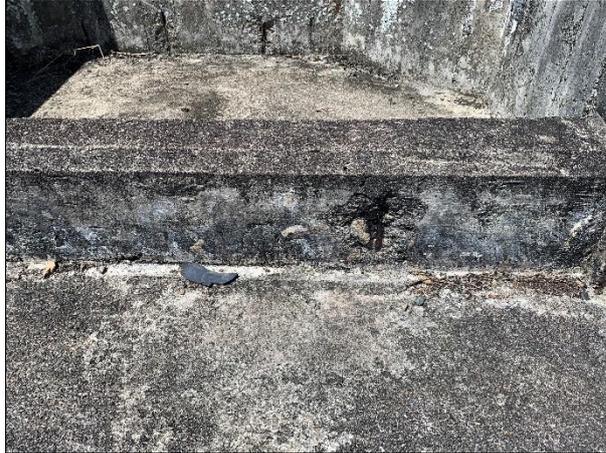
Detalhe de armadura exposta no refúgio

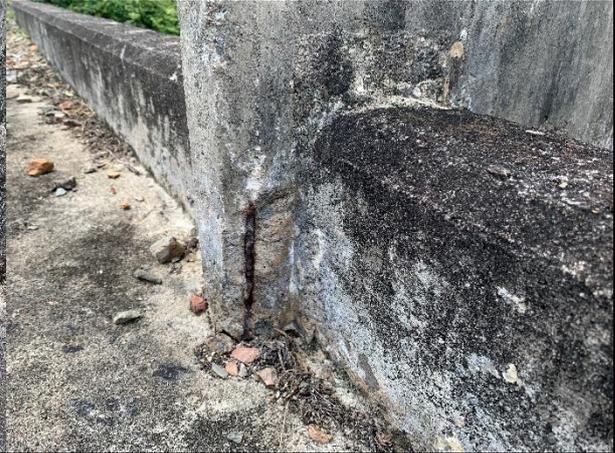
Detalhe de armadura exposta no refúgio

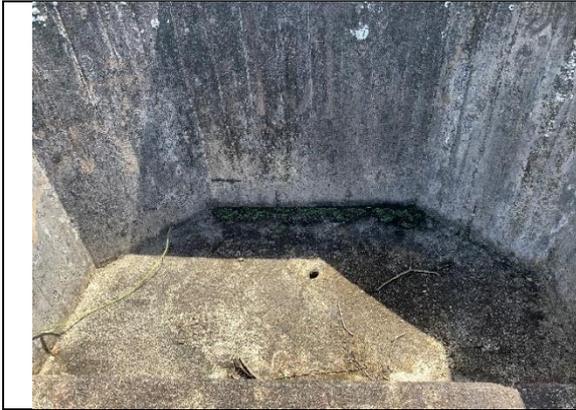
Mofa e bolor no refúgio

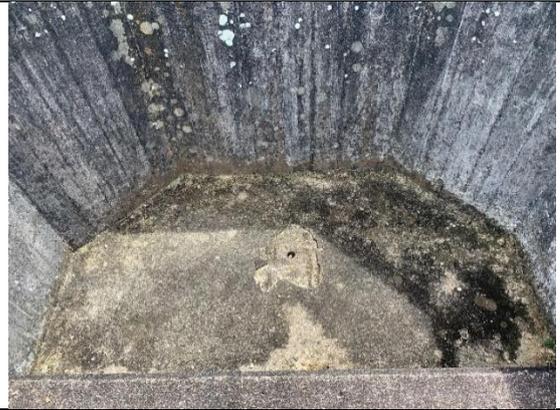
Desplacamento do concreto

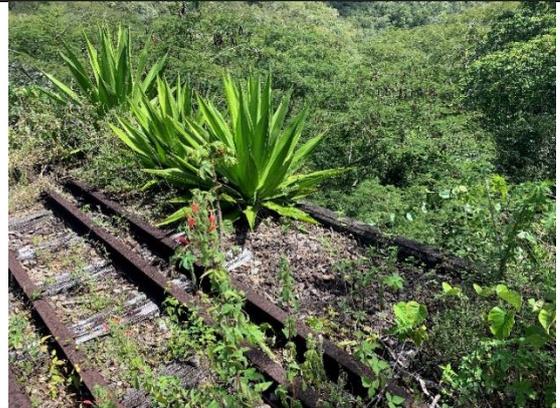
Vegetação sobre a estrutura

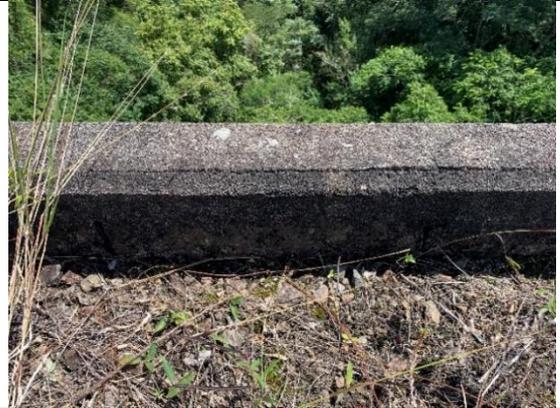
Armadura exposta superior longarina

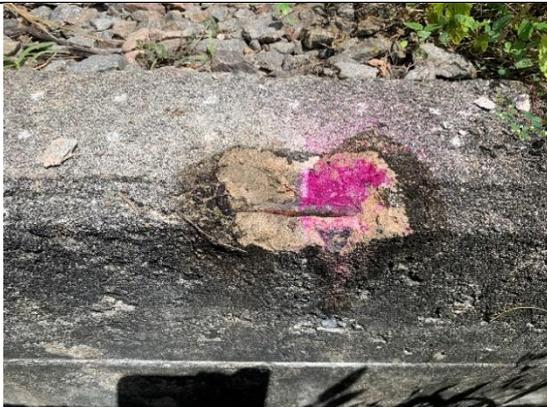
Carbonatação na logarina

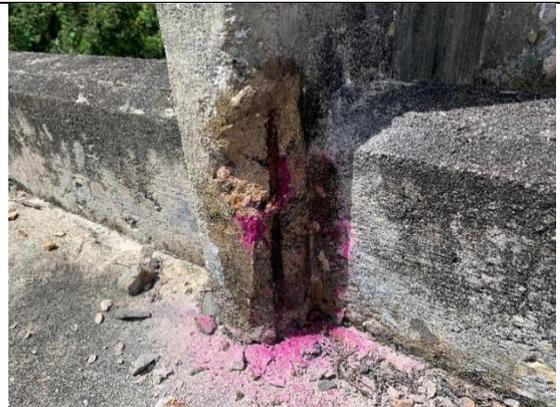
Carbonatação na logarina
